"COMPORTAMIENTO SÍSMICO DEL ADOBE CONFINADO. VARIABLE: REFUERZO HORIZONTAL".

Tesis para optar el Título de **INGENIERO CIVIL**, que presenta el bachiller:

Lima, enero del 2012

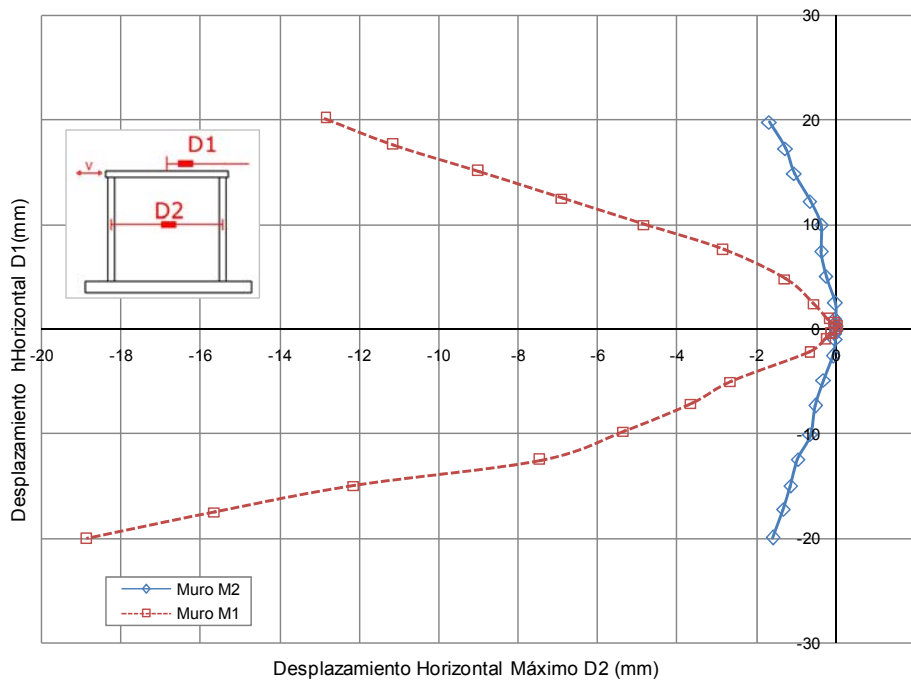
En la Fig.6.7 se aprecia que el refuerzo horizontal empleado en M2 contribuyó en cerrar las grietas diagonales. Así por ejemplo, en la fase 11 del ensayo (D1 = 20mm), en M1 (sin refuerzo horizontal), se obtuvo D2 = 19mm, mientras que en M1 se obtuvo D2 = 2mm. Cabe resaltar que cuando las grietas son finas, el deterioro de la albañilería se decrementa.

Figura 6.7 Variación de D2 en M1 y M2

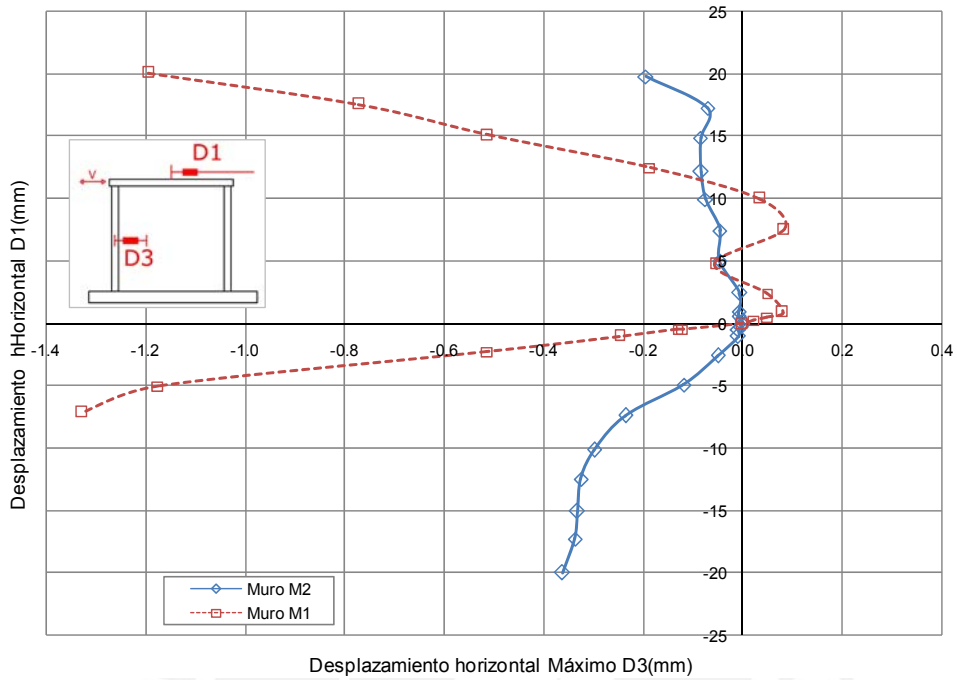
En las figuras 6.8 y 6.9 aparece la variación de D3 y D4, respectivamente, durante el experimento de M1 y M2. Allí puede notarse que el refuerzo horizontal empleado en M2, contribuyó notoriamente cerrar la grieta vertical existente entre el adobe y las columnas de confinamiento; esto es positivo, para que las columnas proporcionen un mejor arriostamiento ante acciones sísmicas perpendiculares al plano del muro.

Fig.6.8 Variación de D3 en M1 y M2

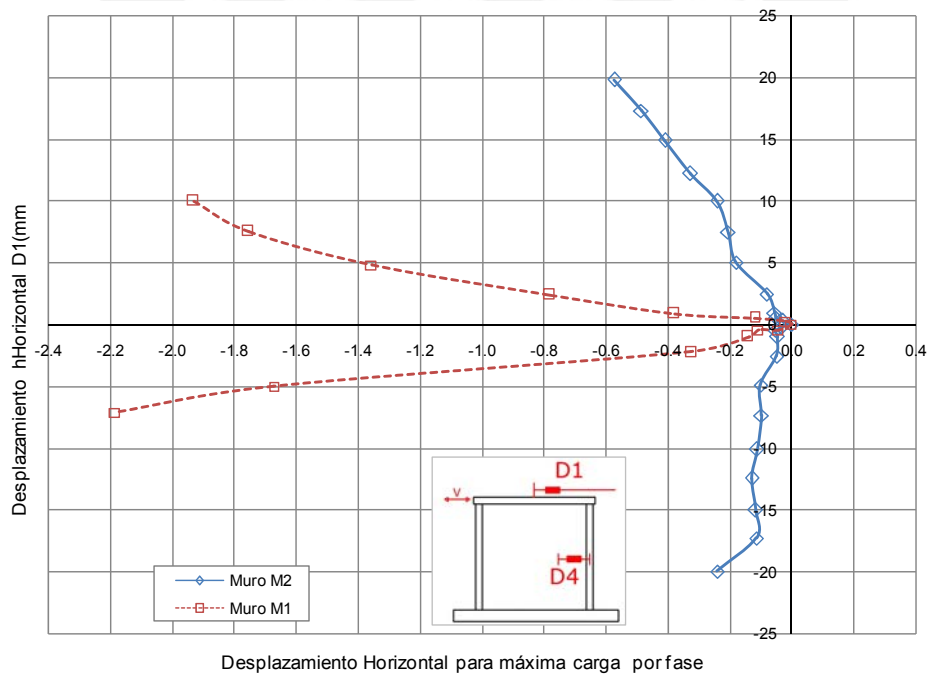
Fig.6.9 Variación de D4 en M1 y M2
