**“EL IMPACTO DE EL NIÑO COSTERO (2016/2017) EN LOS SUELOS AGRÍCOLAS DE LA PARTE
BAJA DEL VALLE DEL RÍO HUARMEY, ANCASH.”**

TESIS PARA OPTAR EL TÍTULO DE PROFESIONAL EN GEOGRAFÍA Y MEDIO AMBIENTE

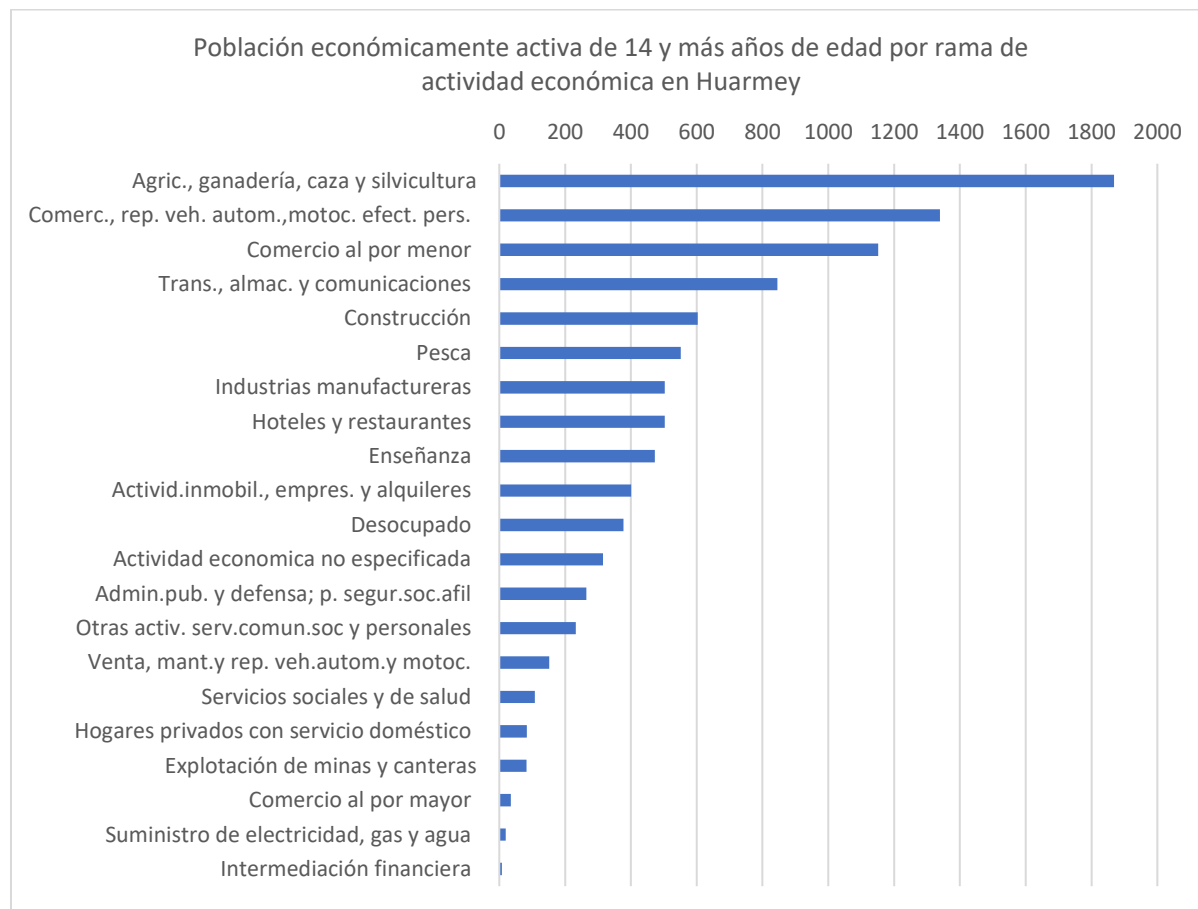
FIGURA 6: PEA Y ACTIVIDADES ECONÓMICAS DE HUARMEY

De acuerdo a la Figura 6, la actividad económica que predomina en el distrito de Huarmey es la actividad agropecuaria, representando aproximadamente al 20% de la población económicamente activa. En segundo lugar, se encuentra el comercio especializado con un 13%, seguido por comercio al por menor con un 11%.

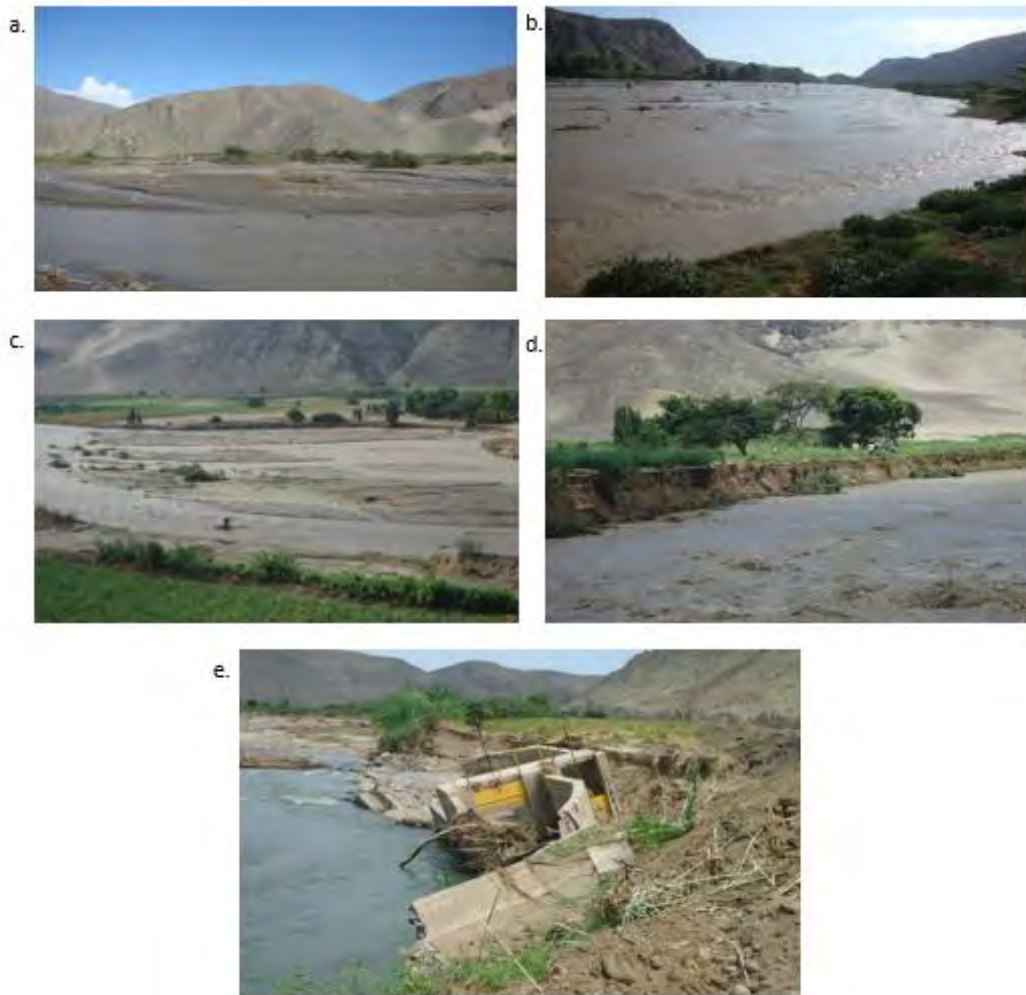
FIGURA 7: A. DESBORDE DEL RÍO Y ÁREAS DE CULTIVO PERDIDAS/AFECTADAS. ÁREAS DE CULTIVO AFECTADAS. C. CAUCE ANTIGUO DEL RIO (PARTE BAJA DE LA IMAGEN) Y ÁREAS DE CULTIVO PERDIDOS. D. ÁREAS DE CULTIVO EN PROCESO DE DESMORONAMIENTO. E. CANAL Y BOCATOMA DESTRUIDO

En cuanto a la infraestructura agrícola, fueron 42 canales los afectados. El desborde del río y el transporte de material causó la colmatación de 12km de canales y la destrucción de numerosas bocatomas (Motta, 2017). Por otro lado, de las 3,380 has de superficie agrícola de la provincia de Huarney de acuerdo a los datos previos a la evaluación de los daños, se estima que las áreas agrícolas afectadas y perdidas por este evento equivalen a un total de 692 has (Motta, 2017). La siguiente tabla muestra las áreas afectadas y perdidas por cultivo en el distrito de Huarney a causa del exceso de lluvias y el desborde del río (Tabla 11). Debido a los impactos en la infraestructura tales como los canales y bocatomas, posiblemente las áreas de cultivo siguieron siendo afectadas después del evento debido a la falta de captación de agua. La Figura 7 muestra claramente la situación del sector agrícola durante el evento El Niño Costero del 2017.

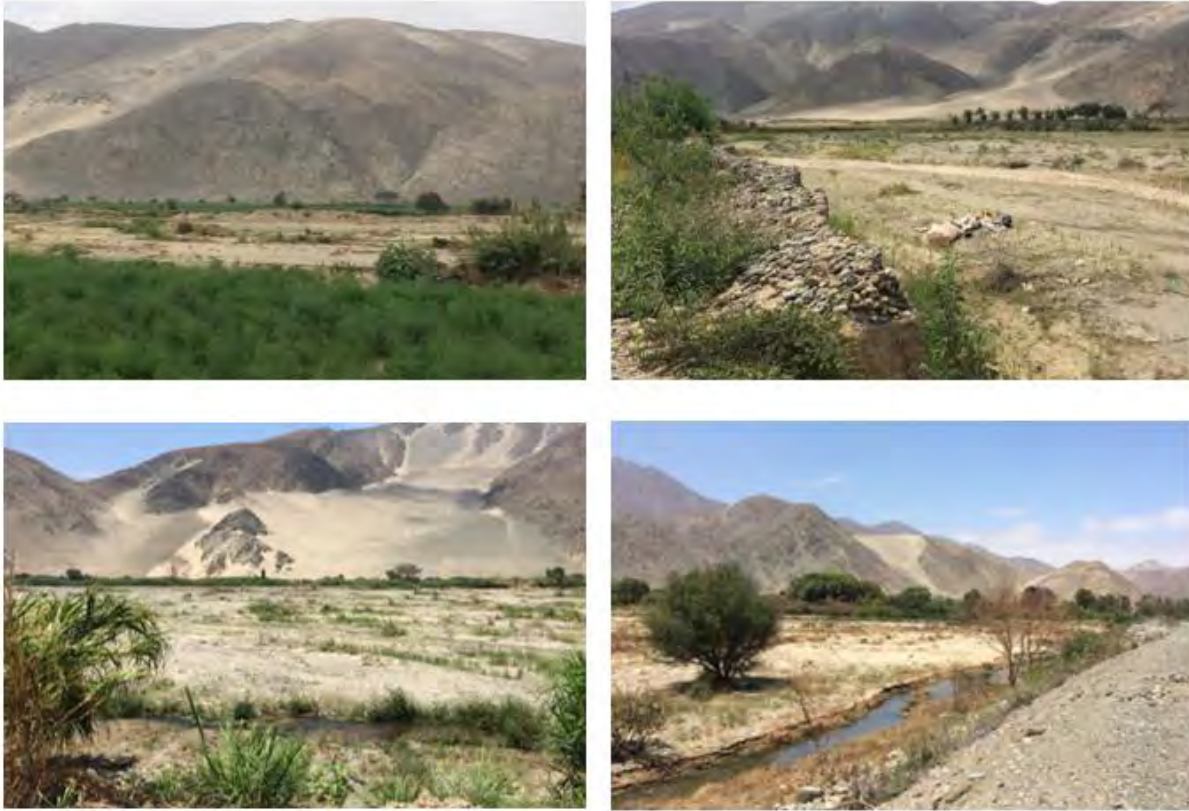
FIGURA 8: ÁREAS AGRÍCOLAS AFECTADAS SIETE MESES DESPUÉS DE LAS INUNDACIONES.

La situación siete meses después del evento climático refleja la magnitud de los impactos. Los estragos se reflejan en la productividad de la agricultura y la pérdida de tierras utilizadas para el cultivo. La geomorfología del valle ha cambiado de manera sustancial, sobre todo en términos de la extensión del cauce del río y la formación de terrazas y las superficies destinadas a cultivos agrícolas. La Figura 8 muestra el contexto del área de estudio meses después del devastador incidente de El Niño Costero 2017.

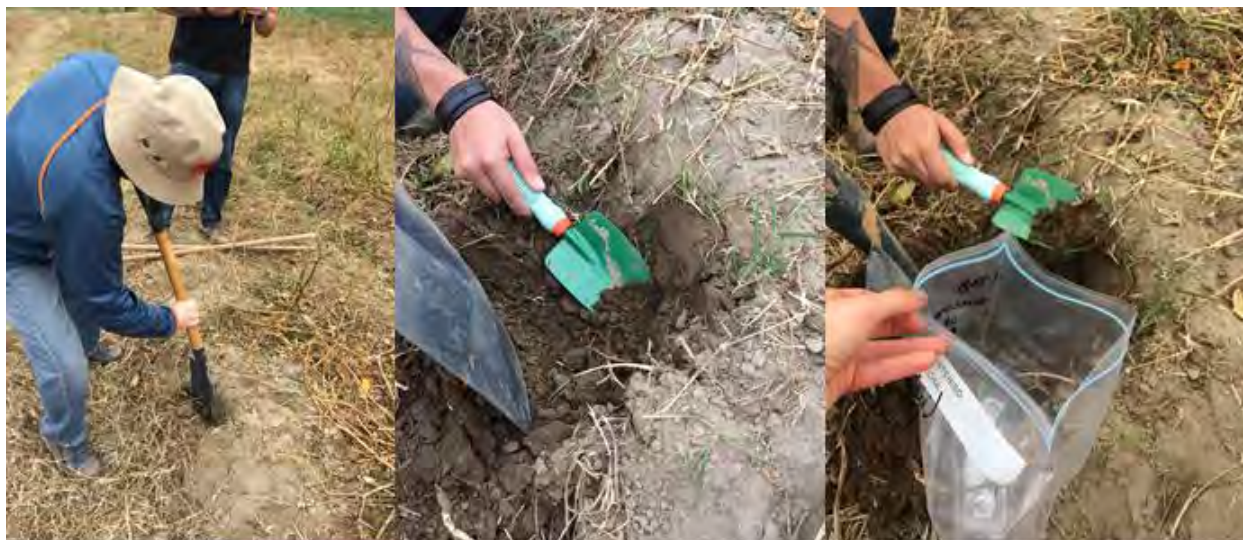
FIGURA 10: TOMA DE MUESTRA DE SUELO A UNA PROFUNDIDAD DE 15CM Y COLOCADA EN BOLSA ZIPLOC

La salida de campo para la toma de muestras de suelo se llevó a cabo el 22 y 23 de setiembre del 2017. A medida que se iba recorriendo los transectos determinados, se recogieron las muestras de suelo según las distintas superficies afectadas y no afectadas. Una vez elegido el punto de muestreo, se tomaban las coordenadas utilizando un GPS y se anotaba una descripción del lugar sobre el tipo de cultivo, tipo de suelo y el estado del área en términos de la afectación por la inundación. Luego, utilizando una pala, se extraía una muestra de suelo subsuperficial a una profundidad de 15 centímetros. Esta muestra fue colocada en una bolsa de plástico (ziploc) donde se anotó el número de la muestra y las coordenadas del punto (Figura 10). Asimismo, se tomaron fotografías de los puntos de muestreo para tener un mejor registro del área de estudio. Las muestras tomadas fueron después analizadas en el laboratorio química ambiental de la PUCP para determinar los parámetros físicos y químicos de cada muestra.

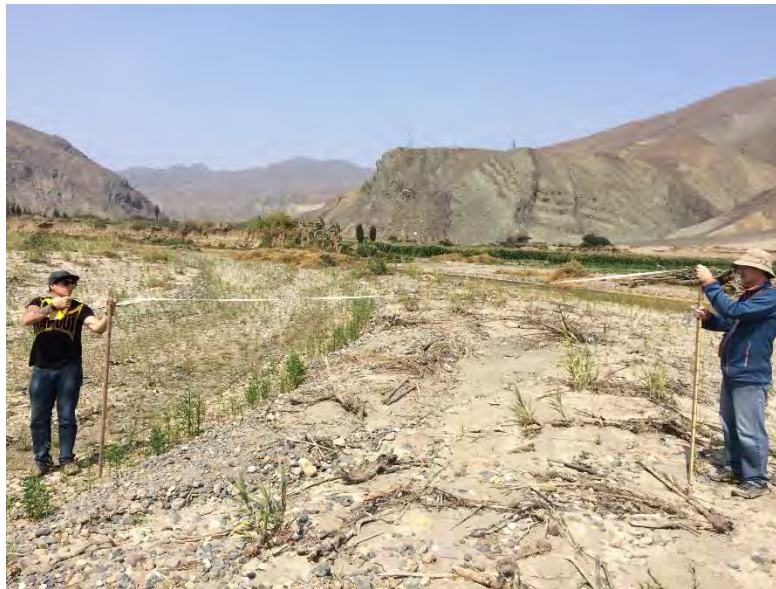
FIGURA 11: MEDICIÓN DE DISTANCIA ENTRE LAS DOS VARILLAS UTILIZANDO CINTA MÉTRICA

inclinación, que puede ser positiva o negativa. Una vez terminado todo el transecto, se marcó nuevamente el punto GPS.

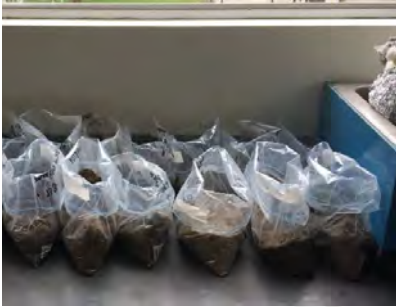
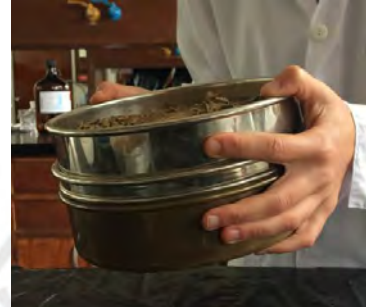
FIGURA 13: PREPARACIÓN DE LA MUESTRA

a) Secado a temperatura ambiente.

b) Moledura de muestra en mortero con pillón de porcelana.

c) Paso de muestra por tamiz de 2mm.

La etapa de preparación de muestras consistió en dejar secar a temperatura ambiente las muestras que se encontraban en las bolsas ziploc. Una vez secas, se procedió a disgregar y moler el material contenido

en cada bolsa utilizando un mortero con pillón de porcelana, permitiendo así obtener partículas finas de cada muestra. Ya teniendo el material molido, la muestra se pasó por un tamiz de 2mm, con el fin de obtener las partículas correspondientes a la fracción fina de la muestra Figura 13. Una vez concluida esta etapa para cada muestra, estas fueron almacenadas dentro de bolsas ziploc para así evitar cualquier tipo de contaminación u alteración. Dado este procedimiento, las muestras de suelo estaban listas para los distintos análisis para determinar los parámetros físicos y químicos.

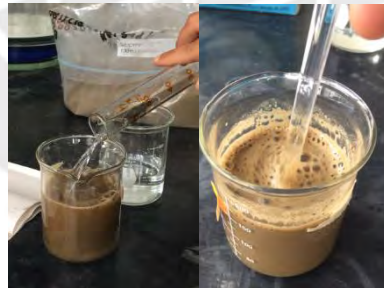
a) Peso de 80 gramos de muestra

b) Mezcla de muestra con solución de hexametáfosfato de sodio.

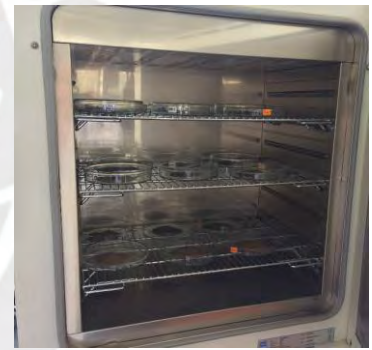
FIGURA 15: PROCEDIMIENTO PARA DETERMINAR LA HUMEDAD DEL SUELO

b) Pesado de la muestra

c) Muestra en estufa a 105°C por 24 horas.

Una vez pesadas las muestras, estas se colocan en la estufa a una temperatura de 105°C por 24 horas, con el fin de que se evapore el agua capilar e higroscópica contenida en la muestra de suelo. Pasado el tiempo, estas fueron retiradas, dejadas a enfriar y luego fueron pesadas. Con los resultados del peso se calcula el peso perdido en base al peso antes y después de pasar por la estufa. La Figura 15 muestra los pasos que se realizaron para proceder con el cálculo de la humedad del suelo.

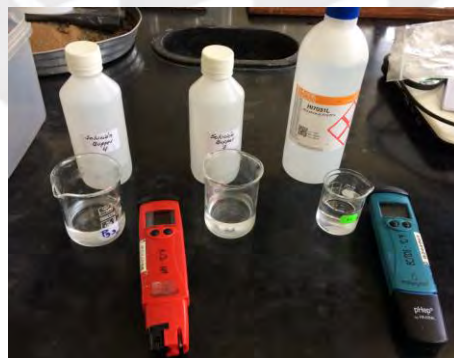
FIGURA 17: CALIBRACIÓN DEL CONDUCTÍMETRO Y MEDIDOR DE PH

De manera similar se prosiguió a calibrar el medidor de pH, esta vez utilizando un buffer de pH 4 y pH 7 los cuales solicita la función de calibración del instrumento (Figura 17). Una vez calibrado, se introdujo el instrumento en las soluciones donde previamente se había medido la conductividad eléctrica. Se esperó hasta que el valor se estabilice y se registró la lectura.

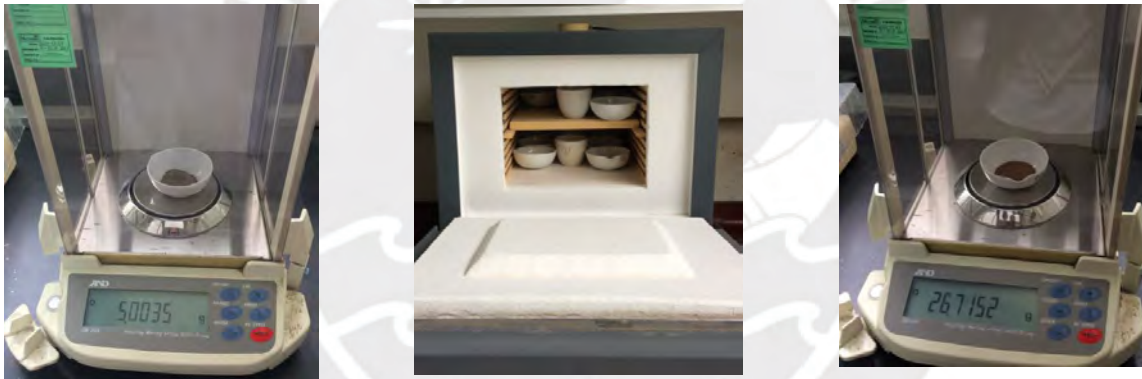
FIGURA 18: PROCEDIMIENTO PARA CÁLCULO DE MATERIA ORGÁNICA

Luego, los crisoles con las muestras secas de suelo fueron colocados en la mufla a 440°C por 4 horas. A esta temperatura se volatiliza el carbono orgánico, permitiendo calcular la pérdida de ese componente dado que solamente queda carbonatos inorgánicos. Una vez terminado el tiempo, estas se dejaron dentro de la mufla para que se enfríen. Posteriormente fueron reiteradas y pesadas. La Figura 18 muestra los pasos que se realizaron para calcular el porcentaje de materia orgánica en las muestras de suelo.

a) Peso de la muestra seca en crisol b) Muestra seca en mufla a 440°C c) Peso de muestra luego de mufla.
por 4 horas

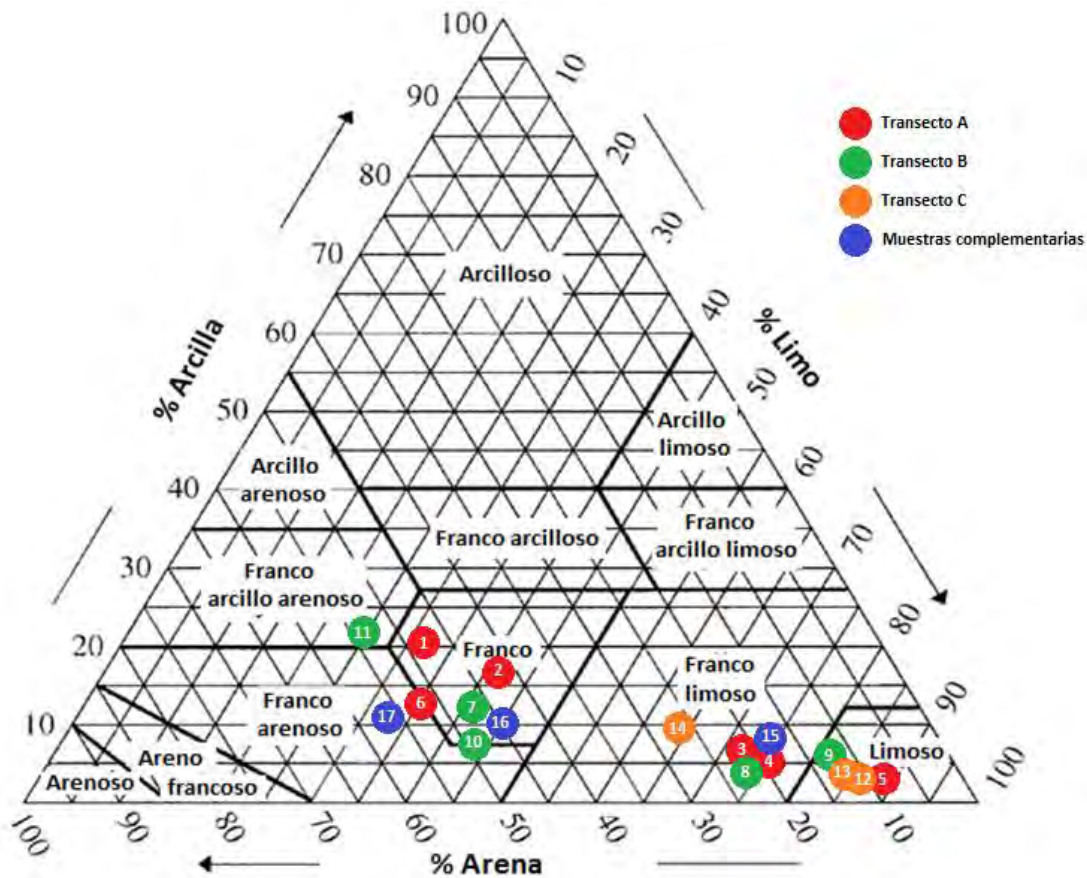
FIGURA 20: DISTRIBUCIÓN DE MUESTRAS DE SUELO EN TRIANGULO DE CLASES TEXTURALES

Como se puede observar, las clases de suelo presentes se distribuyen principalmente entre suelos Francos, Franco limosos y Limosos. 14 de las 17 muestras analizadas caen dentro de estas clases, sin embargo, también encontramos muestras como la 11 que corresponde a un suelo Franco arcillo arenoso y muestras como la 6 y 17 que corresponden a suelos Franco arenosos. Cabe resaltar que los porcentajes de arcilla en todas las muestras fue relativamente bajos, llegando a un máximo de 21.3% en la muestra 11. No es posible encontrar un patrón por transectos dado que el corte transversal del valle atraviesa distintas unidades geomorfológicas y grados de exposición variados a las inundaciones que pueden afectar el tipo de clase de textura en cada punto.

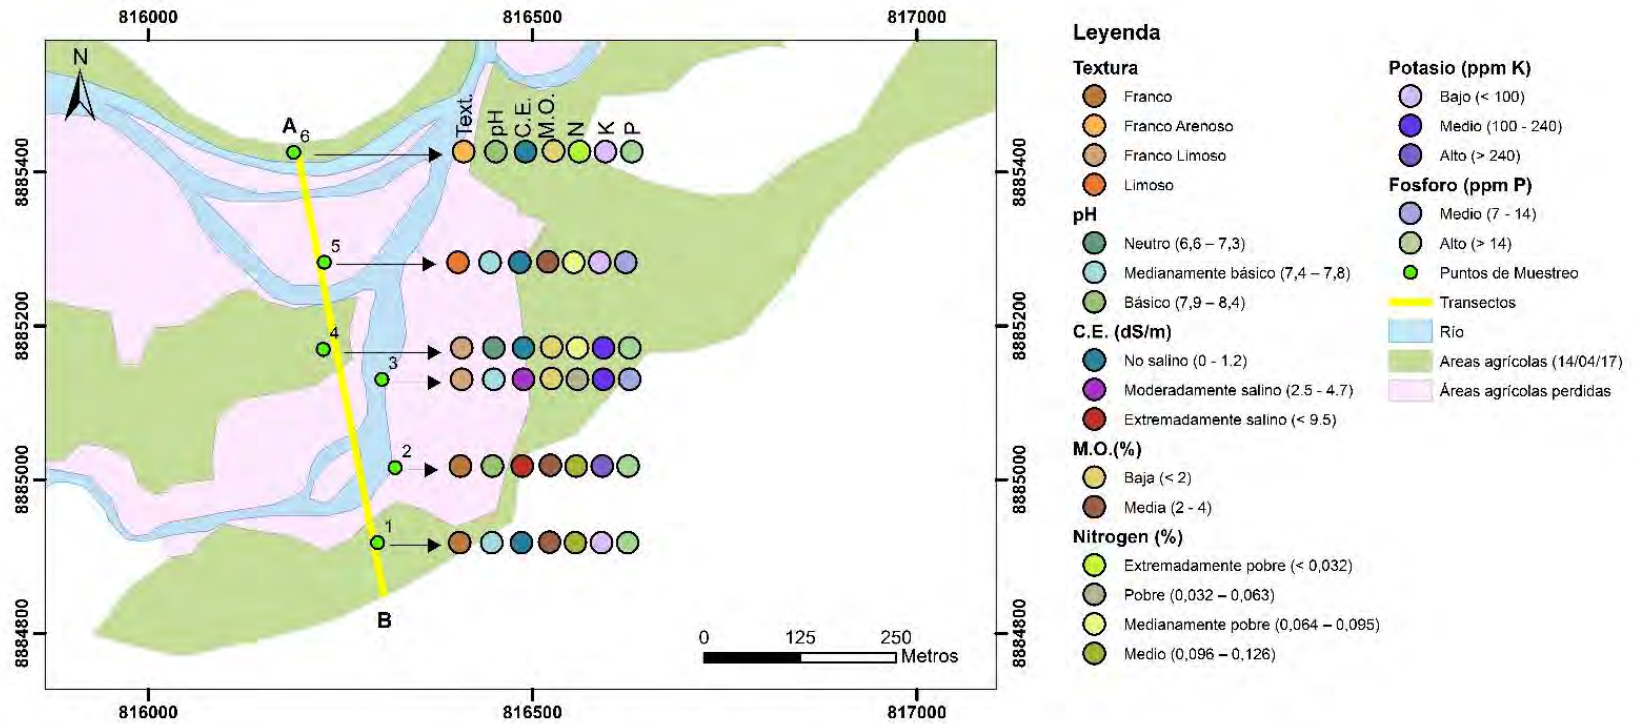
FIGURA 21: TRANSECTO A - MAPA DE PUNTOS DE MUESTREO CON RESULTADOS DE LABORATORIO Y PERFIL TOPOGRÁFICO DEL TRANSECTO

En cuanto a las características geomorfológicas, se puede observar tres niveles de terrazas, una superior, un nivel medio y una terraza inferior, correspondiente al nivel del lecho del cauce del río. En las terrazas superiores se ubican las áreas agrícolas que no fueron afectadas por el evento de las inundaciones. La terraza superior ubicada al centro del perfil es un punto clave ya que permite evidenciar la erosión causada por el Fenómeno El Niño del año 1997/98 que se ubica al margen derecho del valle en un nivel medio de terraza y hacia el lado izquierdo de esta terraza, se puede evidenciar el nuevo lecho del cauce del río formado por el reciente evento El Niño Costero 2016/17. En ambas depresiones, se encuentran áreas agrícolas perdidas. Sin embargo, actualmente no se hallan cultivos en nuevo lecho del cauce del río al margen izquierdo del valle debido a la remoción de gran cantidad de sedimento, la presencia de cursos de agua y el terreno irregular con la presencia alternada de barras y cauces, formando un patrón entrelazado.

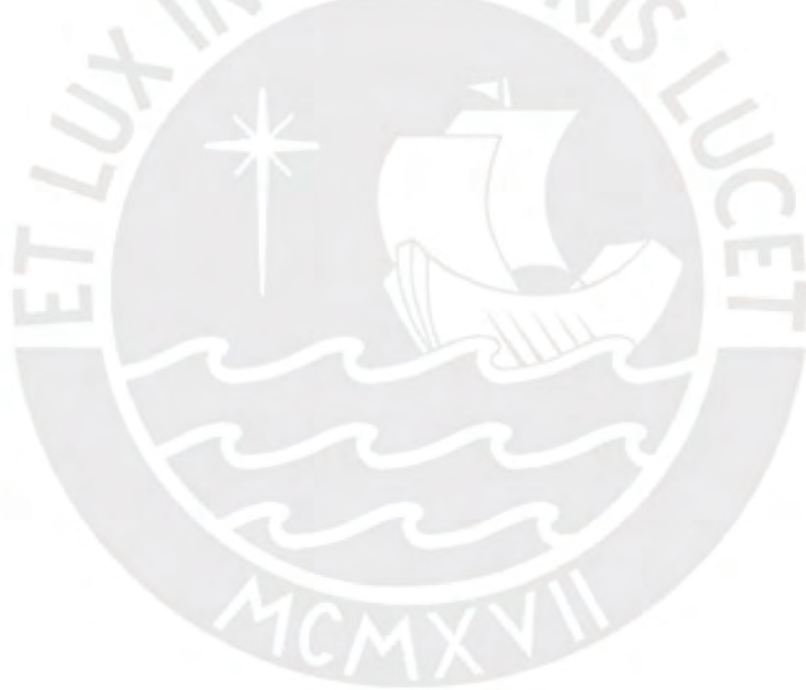
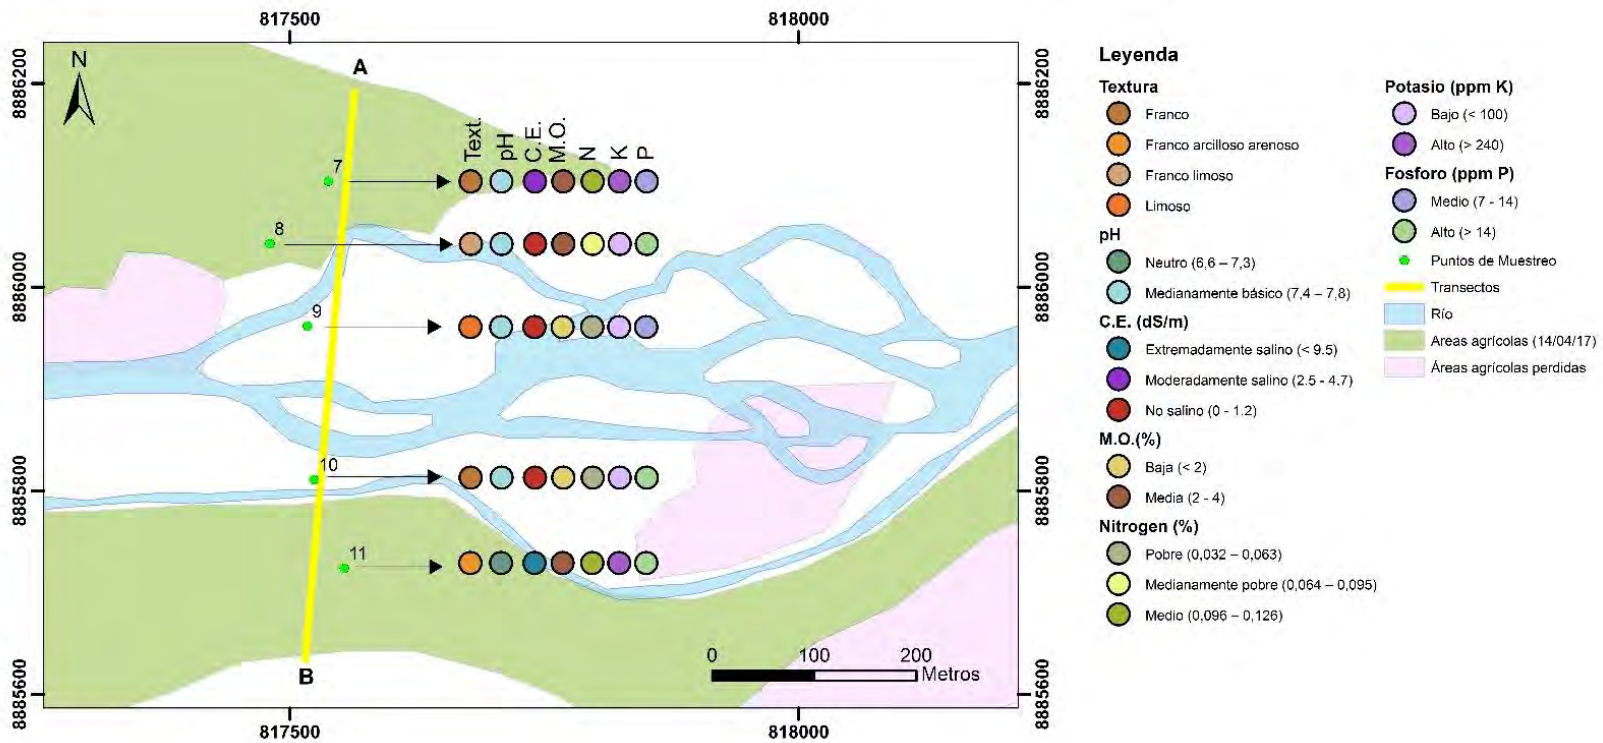
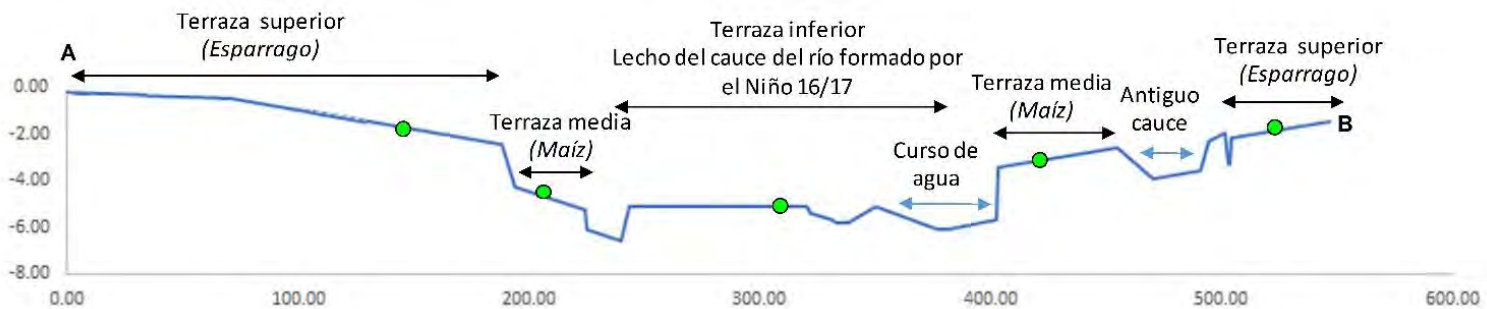
FIGURA 22: TRANSECTO B - MAPA DE PUNTOS DE MUESTREO CON RESULTADOS DE LABORATORIO Y PERFIL TOPOGRÁFICO DEL TRANSECTO

Al igual que en el transecto A, los resultados de laboratorio del transecto B (Figura 22) son muy heterogéneos, por lo que no es posible describir un patrón de las características físicas y químicas de los suelos en este sector. Cabe resaltar que las muestras 7, 8 y 11 corresponden a áreas agrícolas que se mantuvieron luego de las inundaciones mientras que el resto no fueron áreas agrícolas previas a las inundaciones.

Lo que más resalta de estos resultados son los rasgos geomorfológicos identificados en el transecto. En este caso se puede observar un perfil más complejo, con tres niveles de terrazas, más simétrico y con cauces a distintos niveles. El antiguo cauce del río se encontraba entre la terraza superior y media. Sin embargo, actualmente los cursos de agua se encuentran en la depresión formada por el evento El Niño Costero del 2016/17, en un nuevo nivel producto de la erosión donde se encuentra el lecho del cauce en el nivel de terraza inferior. Este nuevo lecho del cauce presenta partículas más finas como lo sería el limo en la muestra 9.

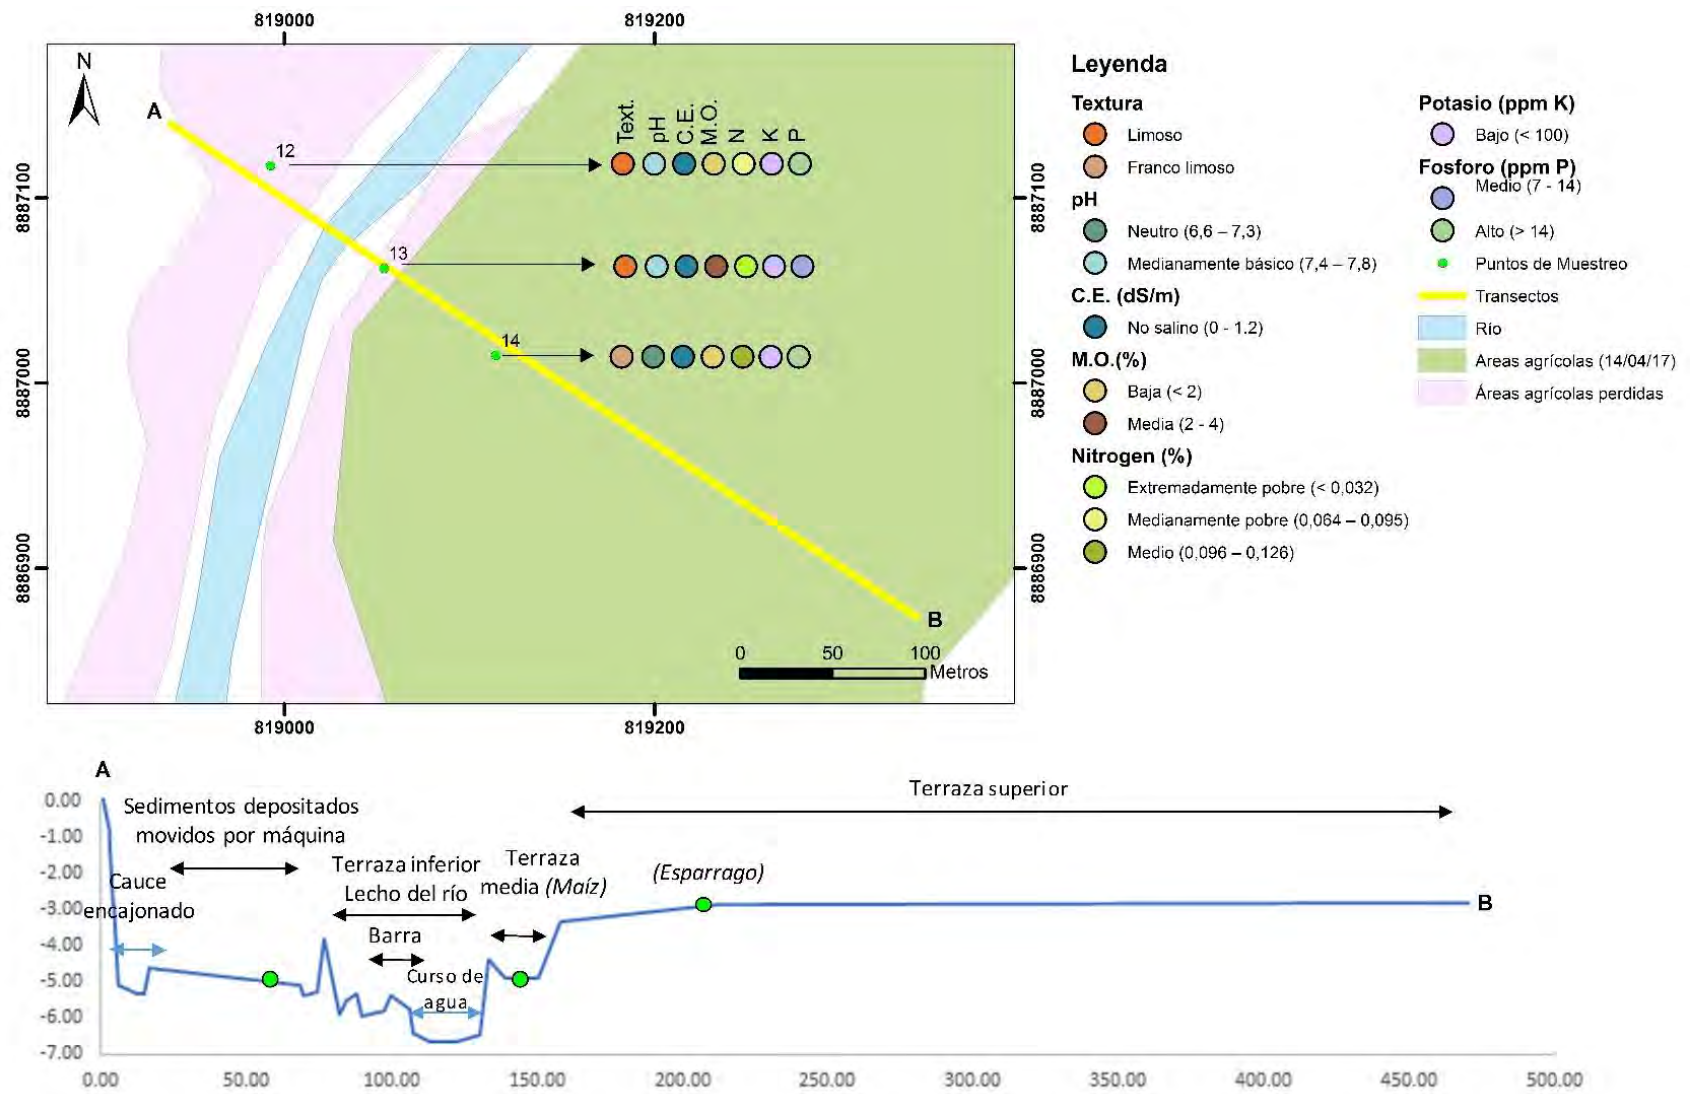
FIGURA 23: TRANSECTO C - MAPA DE PUNTOS DE MUESTREO CON RESULTADOS DE LABORATORIO Y PERFIL TOPOGRÁFICO DEL TRANSECTO

En el transecto C (Figura 23) se presentan 3 puntos de muestreo. El número 12 se ubica en una zona de sedimentos depositados por el río que habían sido removidos por maquinaria luego del evento de las inundaciones. Este punto de muestreo se ubica sobre tierras agrícolas perdidas. La muestra número 13 se ubica en una terraza de nivel medio donde se encontraron cultivos de maíz que habían sido afectados por las inundaciones. Finalmente, el punto de muestreo número 14 se ubicaba en una terraza superior, donde se encontraron cultivos de espárrago.

En cuanto al perfil topográfico, encontramos que el margen izquierdo del río es más accidentado. El perfil presenta tres niveles de terrazas, siendo el tercer nivel, donde se cultivan espárragos, el más extenso. Por otro lado, también se puede apreciar dos cursos de agua. El primero se ubica a la margen izquierda del valle, al pie de una pendiente de pronunciada inclinación. A la otra orilla de este canal encajonado se encontraron sedimentos depositados producto de la erosión en zonas más altas de la cuenca. Estos sedimentos habían sido movidos por máquinas. El otro curso de agua estaba ubicado en el nivel de terraza inferior correspondiente al lecho del río. En este lecho se pudo encontrar unidades geomorfológicas tales como barras las cuales explican la dinámica fluvial en este espacio.
