Pontificia Universidad Católica del Perú

Facultad de Ciencias e Ingeniería

EFFECTOS DEL PERALTE DE LAS COLUMNAS EN EL COMPORTAMIENTO SÍSMICO DE LOS MUROS DE ALBAÑILERÍA CONFINADA

Tesis para optar el Título de Ingeniero Civil, que presentan los bachilleres:

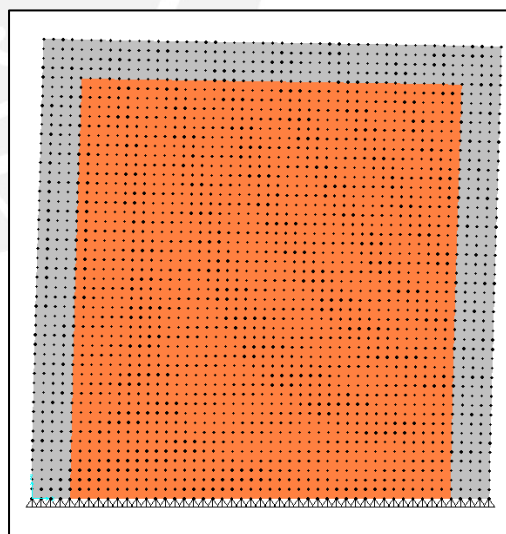
Fig. 2.1 Configuración sin deformada y deformada del muro M1.

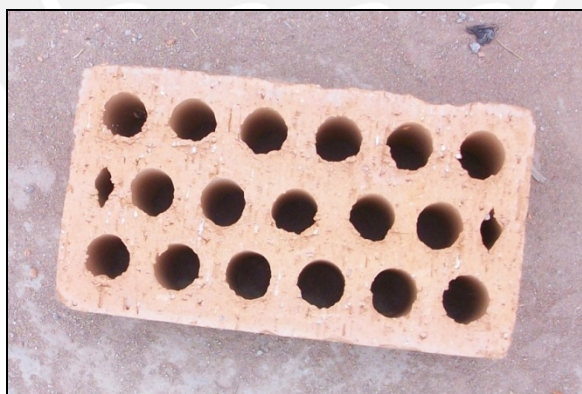
Las dimensiones y distribución de las perforaciones, se observa en la fig. 3.1

Fig. 3.1 Ladrillo King Kong 18 huecos.

Características	Valor
Tipo	King Kong de 18 huecos
% Huecos	32
Dimensiones	24.01x13.04x8.99 cm
Peso	3.68 kg
Resistencia Característica a la Compresión	152 kg/cm ²

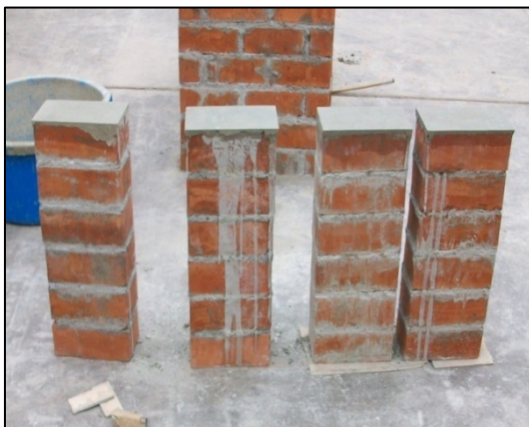
Terminada la construcción de las cuatro pilas se colocó un capping en la parte inferior y superior, para uniformizar la superficie de contacto en el dispositivo de ensayo de compresión axial. Los especímenes fueron ensayados después de 28 días de construidos. En la fig. 4.2 se muestran las pilas construidas y con el capping ya colocado.

Fig. 4.2 Pilas de albañilería con el capping ya colocado.

Se construyeron 4 pilas, debido a la elevada succión que presentan los ladrillos de arcilla, fue necesario humedecer dichas unidades la tarde anterior al asentado. La dosificación para el mortero Cemento/Arena fue 1/4.

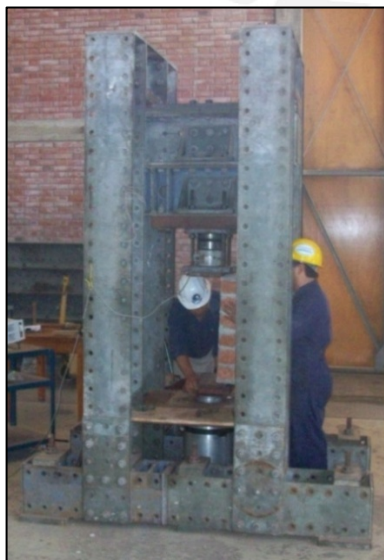
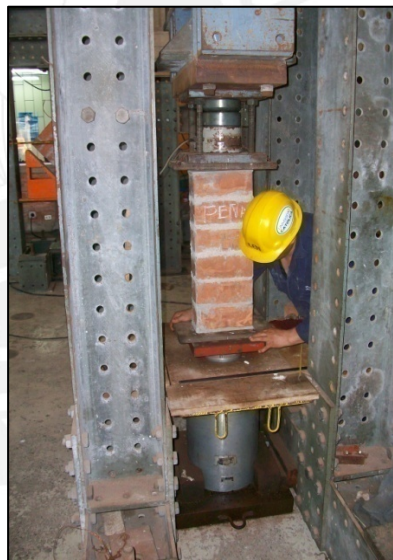
La velocidad de ensayo para las pilas fue de 5 ton/min. Se procedió a aplicar carga axial hasta que las pilas alcanzaran su carga de rotura. En la Fig. 4.3 se observa los dispositivos mecánicos utilizados en el ensayo.

Fig. 4.3 Dispositivos de ensayo para pilas de albañilería.

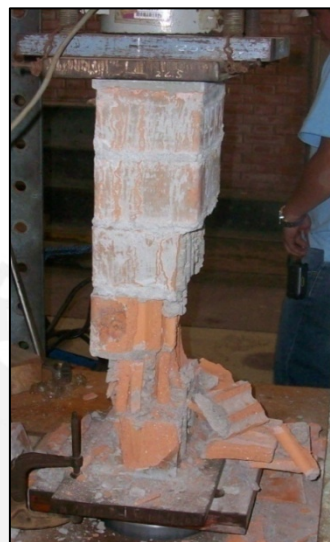
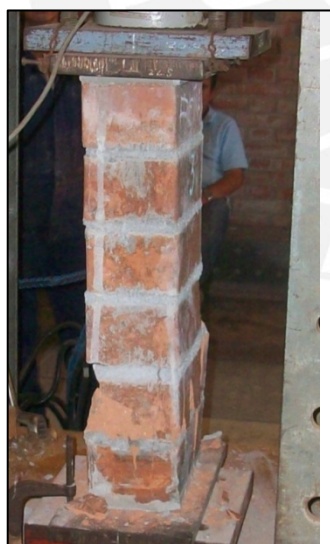
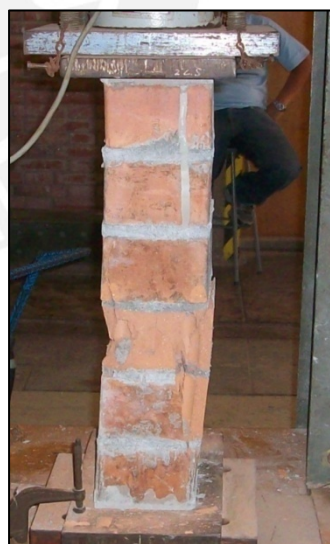
- La primera pila presento una falla que se desarrolló a lo largo de su eje
- En el segundo espécimen se trituró la zona inferior

- En la tercera pila ocurre algo similar que en la segunda, la trituración de las unidades de albañilería se produjeron en la zona inferior de la pila
- En la cuarta pila la falla ocurrió en la zona intermedia, posiblemente debido a que la pila no estaba completamente aplomada, generándose un problema de flexión que la pila no pudo resistir.

Fig. 4.4 Pilas de albañilería ensayadas.

La resistencia a compresión de cada pila se determinó dividiendo la carga de rotura entre el área bruta y fue corregida por el factor de esbeltez. Luego los valores de $f'm$ fueron hallados restando una desviación estándar al valor promedio, los resultados aparecen en las tablas 4.1 y 4.2.

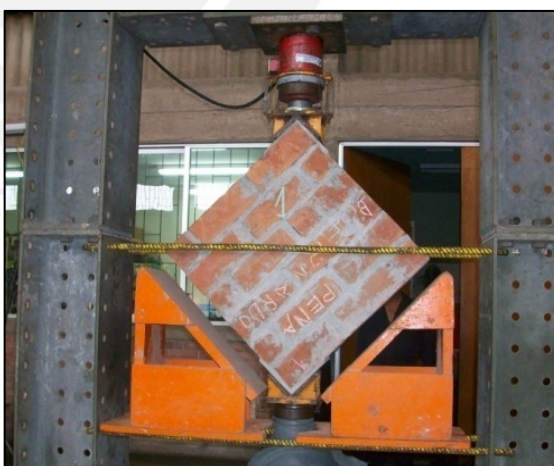
Primero se colocó el murete en la máquina de ensayo, (Fig. 4.6). Luego se procedió a aplicar carga a una velocidad de 1 ton/min hasta alcanzar la rotura.

Fig. 4.6 Vista Global de los dispositivos de ensayo a compresión diagonal.

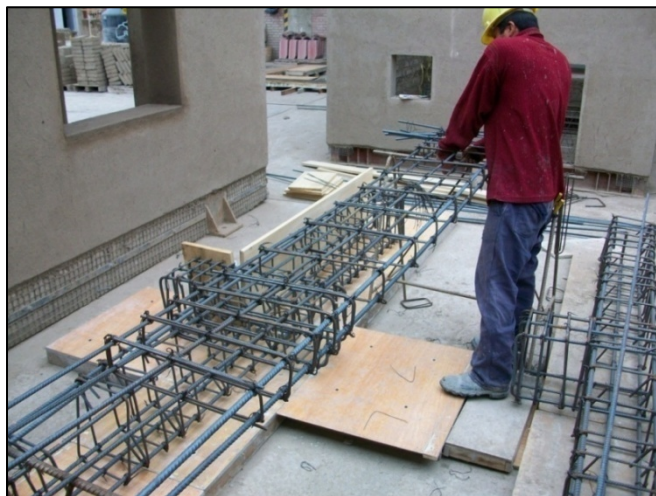
Para la construcción de la viga de apoyo, primero se habilitó el acero según lo indicado en los planos. Las vigas de apoyo fueron colocadas sobre paneles de madera que sirvieron como encofrado (fig. 5.3).

Fig. 5.3 Habilitación del acero y colocación sobre paneles de madera.

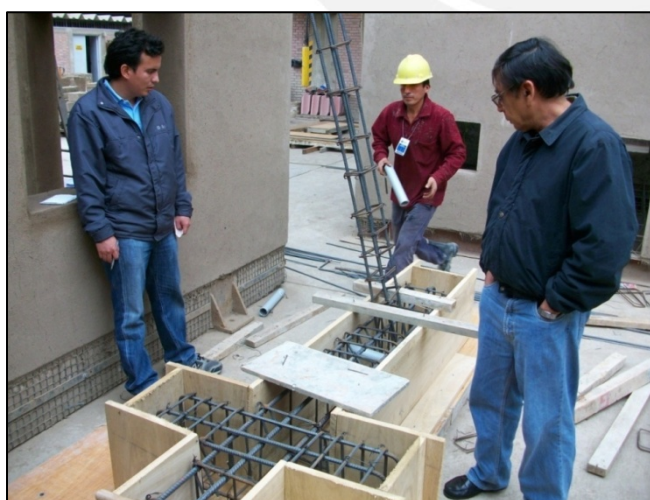
Al inicio del encofrado (fig. 5.4), los paneles de madera fueron impregnados con desmoldante (petróleo quemado). Luego se colocaron dos tubos de PVC en zonas cercanas a las columnas, para que el equipo de izaje pueda movilizar los muros a la zona de ensayo.

Fig. 5.4 Encofrado de viga de cimentación.

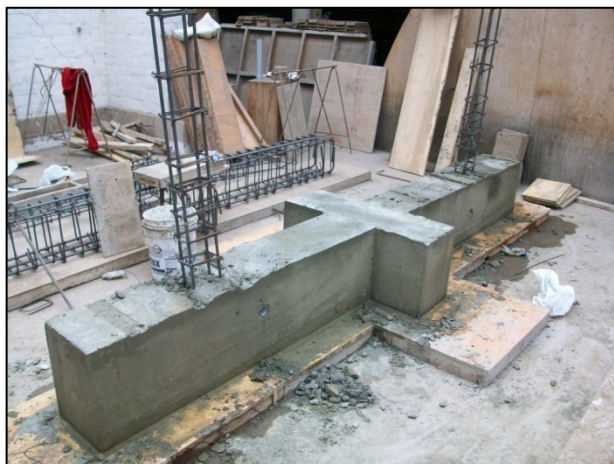
La dosificación del concreto fue la necesaria para alcanzar la resistencia nominal de 210 kg/cm^2 a los 28 días. Antes del fraguado del concreto, se procedió a realizar ralladuras en la zona de asentado del ladrillo (fig. 5.5). En la viga de apoyo del muro M1 fue necesario picar posteriormente, pues el rallado inicial fue superficial. Para el caso del muro M2 se tuvo más cuidado con este procedimiento, y no fue necesario picar.

Fig. 5.5 Viga de cimentación.

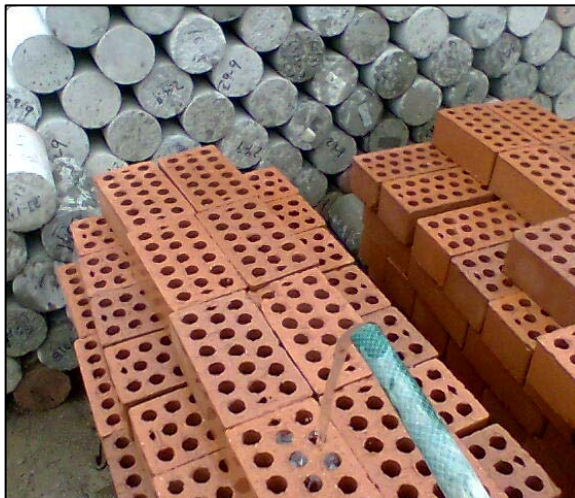
Fig. 5.6 Humedecimiento de las unidades de albañilería.

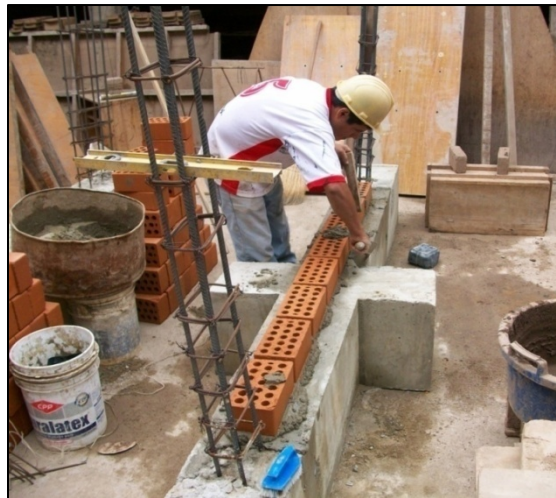
La zona rayada de la viga de cimentación se limpió de partículas sueltas con una escobilla, estas ranuras permitieron lograr una buena adherencia de la primera capa de mortero. Antes de colocar la primera hilada (Fig. 5.7) se humedeció la superficie de asentado.

Fig. 5.7 Construcción de primera hilada.

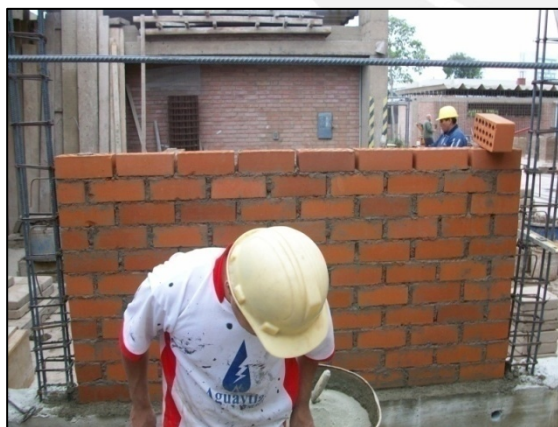
Por otro lado, en la última hilada de la primera jornada (fig. 5.8), no se llenó la junta vertical, con la finalidad de evitar la falla por cizallamiento en las juntas de construcción. Al iniciar la segunda jornada de asentado (fig. 5.9), se limpió la junta de construcción y se llenó con mortero las juntas verticales mencionadas. El espesor de las juntas varió entre 1 cm a 1.5 cm.

Fig. 5.8 Primera jornada de asentado de ladrillos.

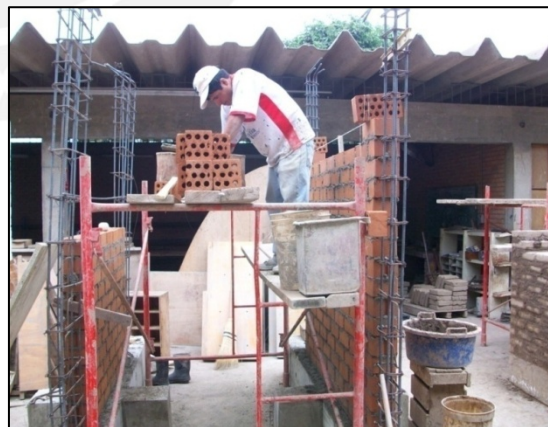
Fig. 5.9 Segunda jornada de asentado.

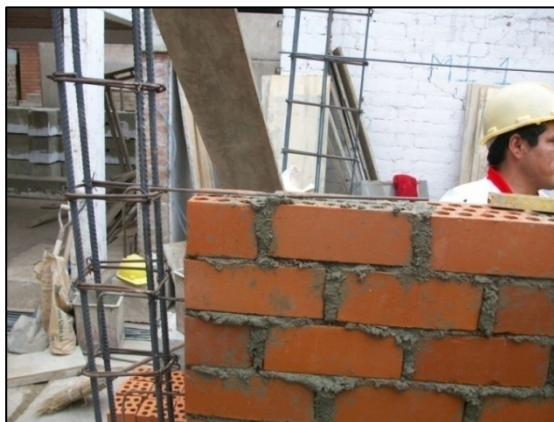
Adicional al asentado de las unidades de albañilería, se procedió a colocar mechas o chicotes cada dos hiladas, pues la conexión columna-albañilería era a ras (fig. 5.10).

Fig. 5.10 Colocación de chicotes cada dos hiladas.

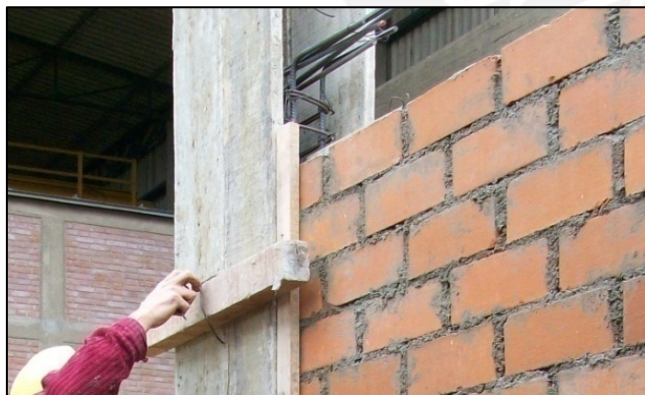
Fig. 5.11 Refuerzo vertical interior doblado a la misma altura que el refuerzo vertical exterior

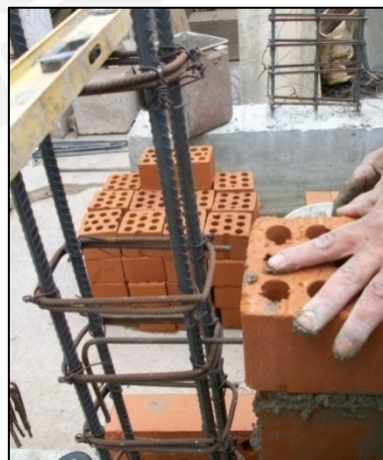
La norma recomienda que los estribos sean de $1 \frac{3}{4}$ de vuelta para columnas pequeñas (Fig. 5.12).

Fig. 5.12 Colocación de estribos en columna.

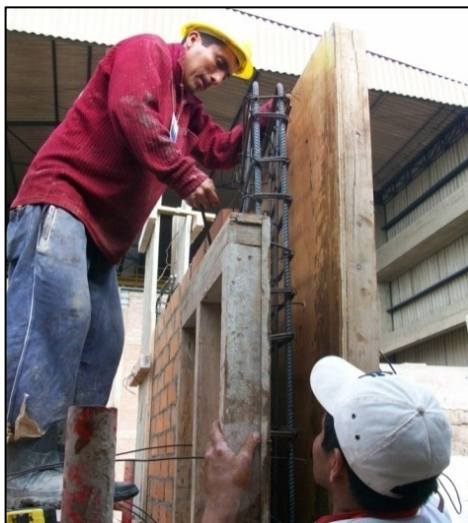
El vaciado se realizó hasta la zona inferior de la viga solera, compactando al concreto con un vibrador.

Fig. 5.13 Encofrado de una columna.

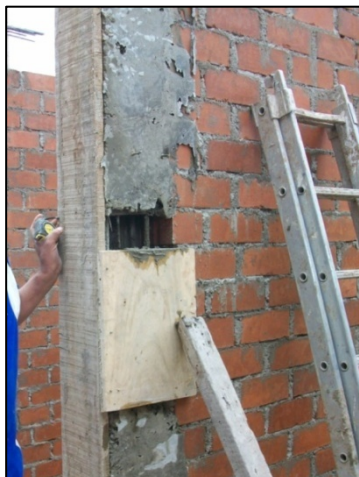
Luego del desencofrado de las columnas del muro M1 se produjo una cangrejera de tamaño considerable (Fig. 5.14). Esto posiblemente debido a que la mezcla utilizada en esta columna no fue lo suficientemente fluida. El Asesor de Tesis recomendó introducir una mezcla de

Fig. 5.14 Orificio en columna de muro M1.

concreto fluido (grout) con la siguiente dosificación: cemento: piedra: arena ($1:1 \frac{1}{2} : 2 \frac{1}{2}$); usándose para tal fin como agregado grueso, confitillo de $\frac{1}{4}$ ". El encofrado utilizado tuvo forma de embudo (Fig. 5.15) de manera que el grout rebalsase, para que al secar no se separe del concreto existente. En la fig. 5.16 se observa a la columna luego de retirar el encofrado para el grout.

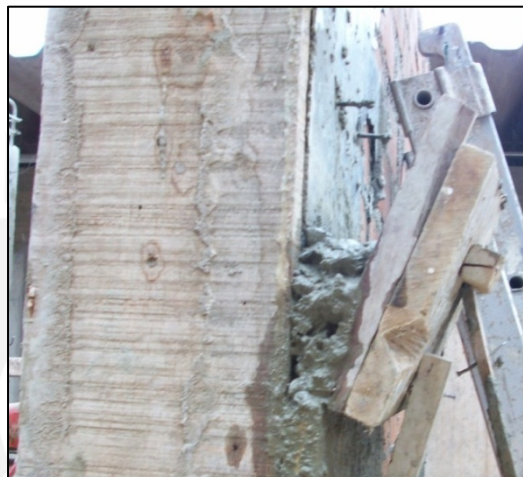
Fig. 5.15 Encofrado en forma de embudo.

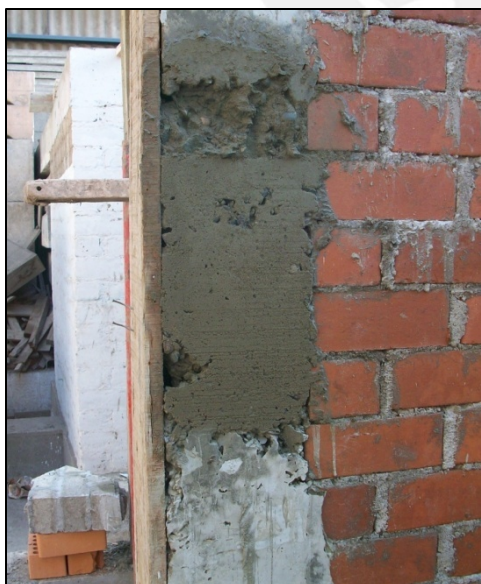
Figura 5.16 Apariencia de la columna luego de retirar el encofrado para la mezcla fluida.

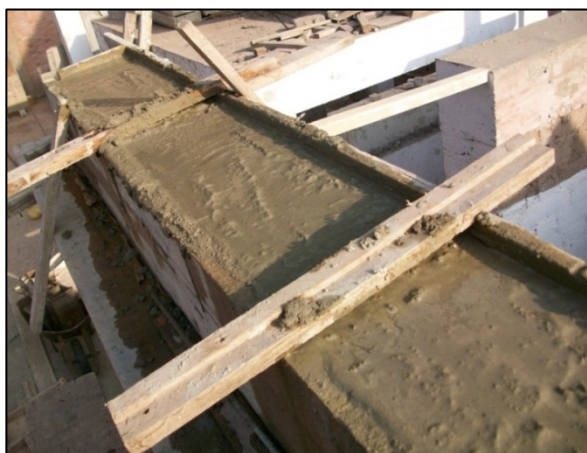
La dosificación del concreto usado fue similar a la empleada para las columnas de confinamiento.

Fig. 5.17 Construcción de la viga solera.

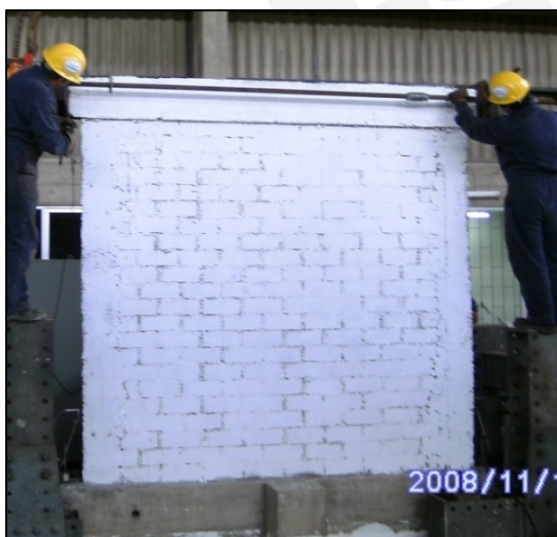
A continuación se muestran los muros M1 (Fig. 5.18), y, M2 (Fig. 5.19) antes del ensayo.

Fig. 5.18 Muro M1.

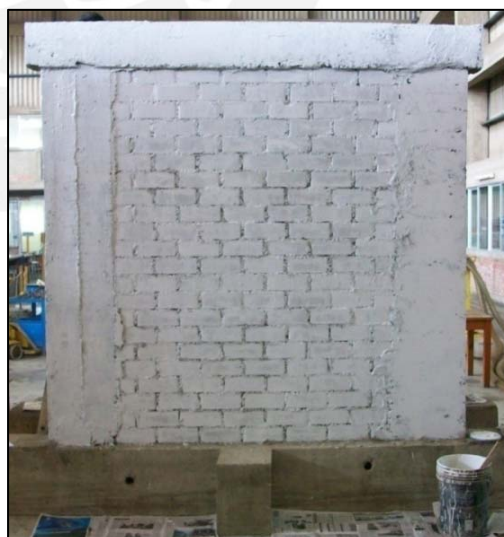
Fig. 5.19 Muro M2.

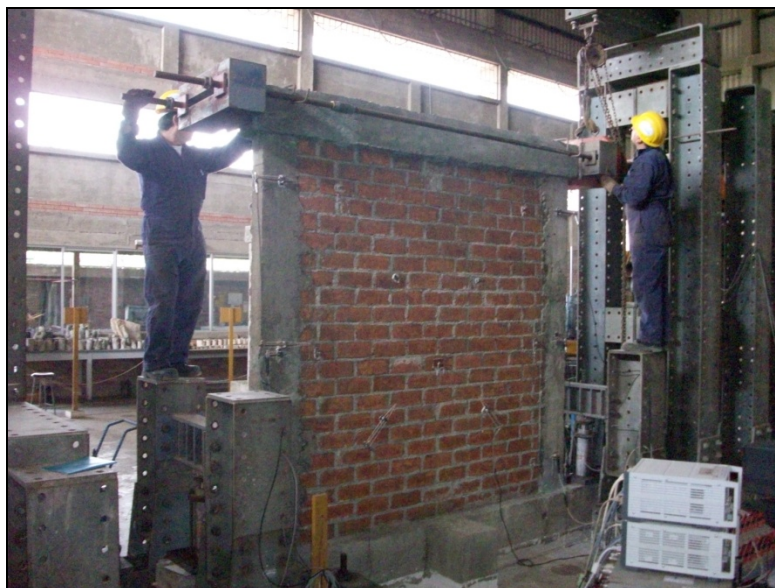
Mediante la grúa se procedió al transporte y colocación de los muros en la zona de laboratorio destinada para el ensayo. Utilizando un dispositivo diseñado especialmente para estos fines, se procedió a aplicar una carga axial de 30 ton sobre la viga de cimentación. Esta fuerza es mayor a la fuerza de agrietamiento diagonal, cuyo objetivo era el de evitar el deslizamiento del espécimen. Luego se procedió a aplicar una carga de 25 ton sobre cada aleta de la viga de cimentación en forma simultánea (mediante gatas hidráulicas), con la finalidad de evitar el volteo del espécimen. De esta manera los especímenes de ensayo quedaron fijos sobre la losa de ensayo.

Las cargas laterales sobre el muro se aplicaron mediante un actuador dinámico. Para poder aplicar tales cargas en ambos sentidos, se adaptó al cabezal de aplicación de cargas del actuador un sistema de tirantes (pretensados) sujetos a un perfil metálico en el extremo opuesto del muro. Así también, se usó otro perfil metálico para repartir de manera adecuada sobre el extremo de la viga solera la carga del actuador. La fig. 6.1 muestra este procedimiento.

Fig. 6.1 Montaje de los muros.

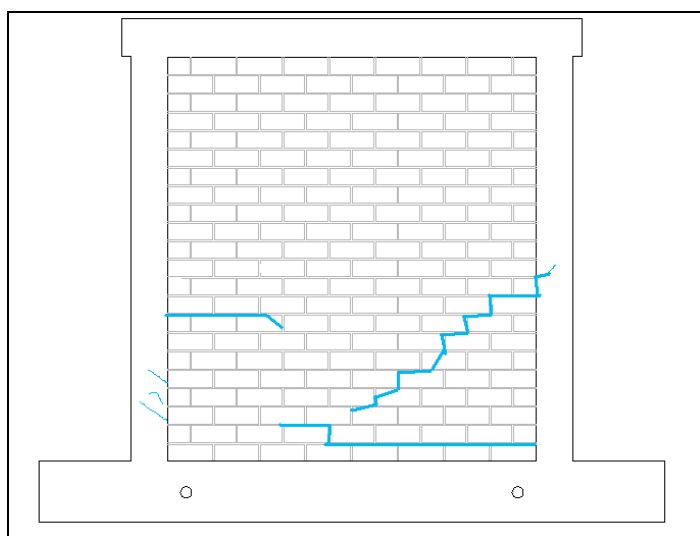
En las primeras dos fases del ensayo no se observaron fisuras. En la tercera fase, se produjo la primera fisura en la albañilería. Esta apareció a un nivel de carga lateral de 10.6 ton, mientras se empujaba el muro. Se originó una nueva fisura mientras se jalaba el muro a un nivel de carga de 10.7 ton. El grosor de la fisura medido fue 0.41 mm. Las fisuras producidas en esta fase se marcaron de color celeste. (Fig. 7.1 y Fig. 7.2).

Fig. 7.1 Fisuras producidas en la fase 3 del ensayo del Muro M1.

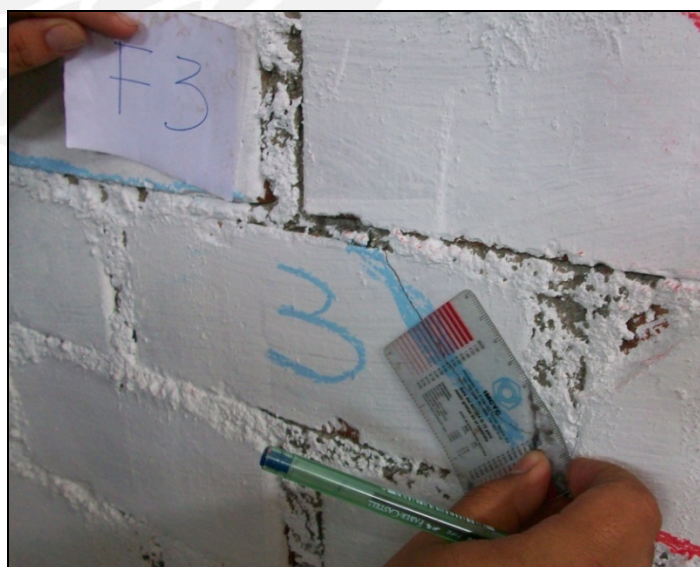
Fig. 7.2 Fisura producida en la fase 3, grosor de la fisura 0.41 mm.

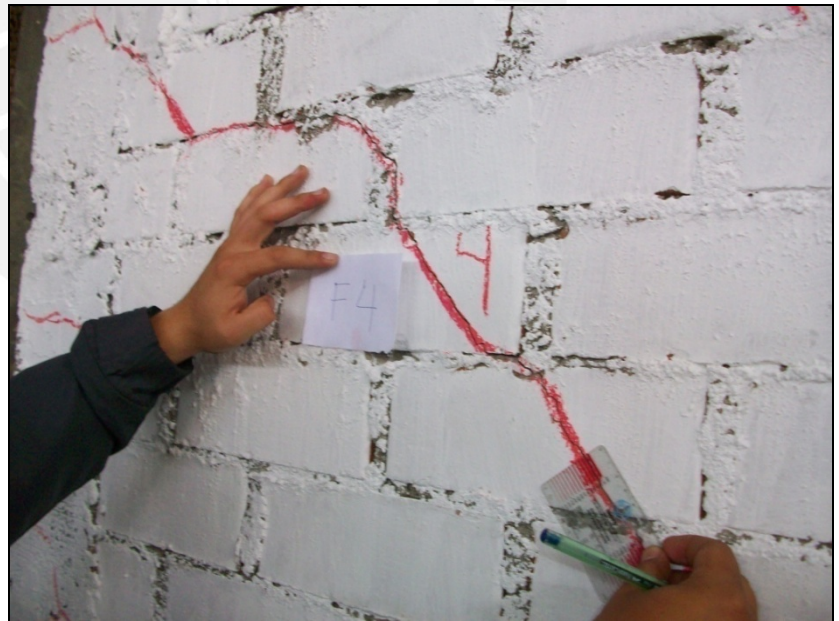
Fig. 7.4 Fisuras producidas en la fase 4, grosor de la fisura 1.25 mm.

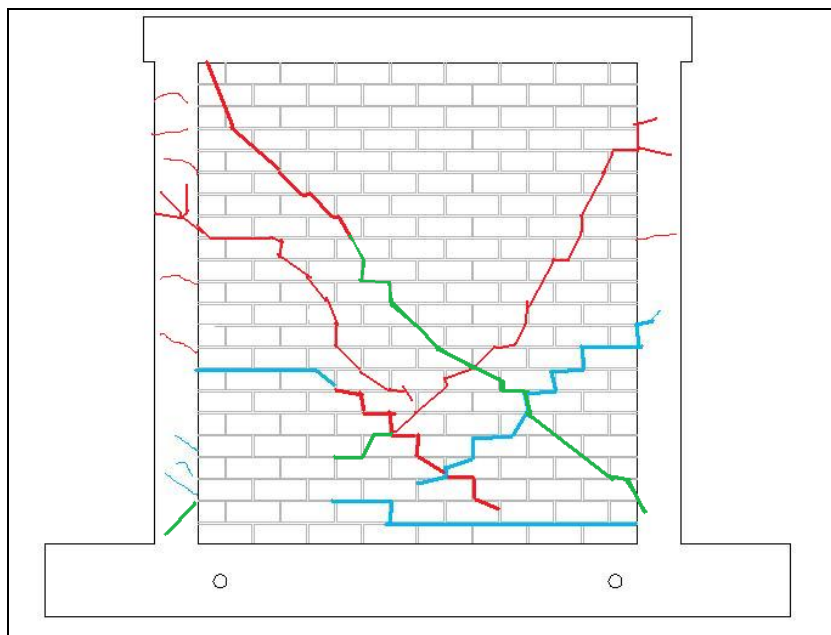
En la fase 5 el grosor de las fisuras alcanzó los 3 mm (Fig. 7.6) en la etapa de empuje, y, los 4 mm en la etapa de jalado. Estas grietas aparecieron al llegar a niveles de carga de ± 13.81 ton. Como se observa en la fig. 7.5, en esta fase las fisuras que se originaron en la fase anterior se prolongaron.

Fig. 7.5 Fisuras producidas en la fase 5 (verde).

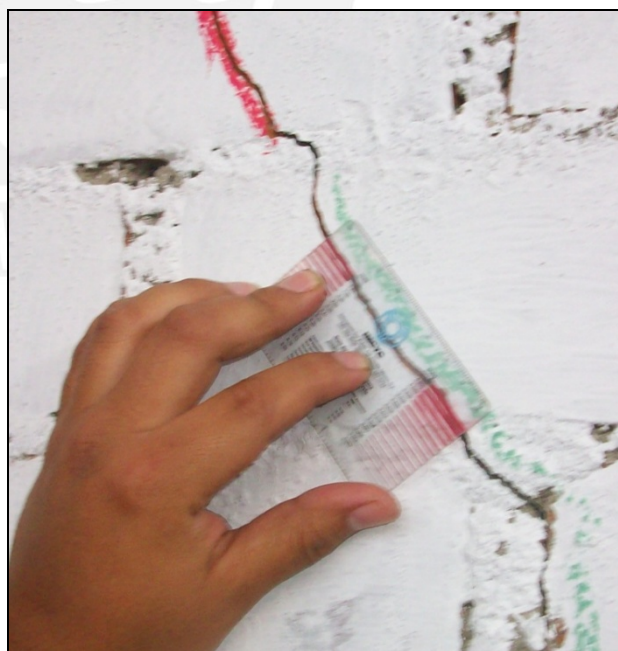
Fig. 7.6 Fisuras alcanzaron grosores de 3 mm al momento de empujar el muro y de 4mm al momento de jalarlo.

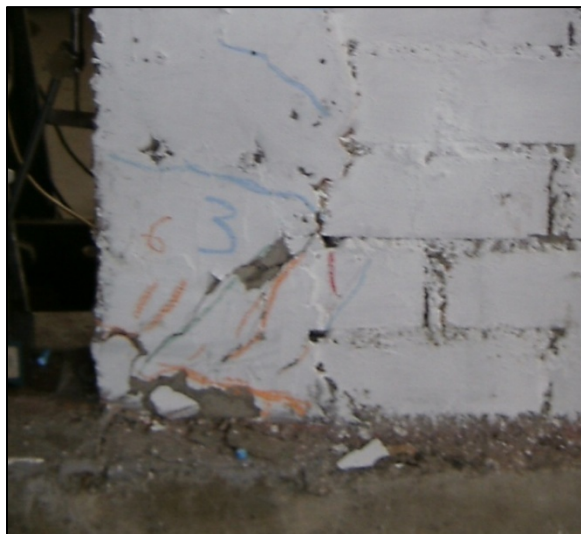
En la sexta fase, las fisuras alcanzaron grosores de 6.5 mm. En esta fase se fisuró el talón izquierdo del muro, así como también la viga solera en el lado izquierdo. Las fisuras producidas en esta fase se marcaron de color naranja (Ver Fig. 7.7 y 7.8).

Fig. 7.7 Fisuras en el talón izquierdo del muro M1.

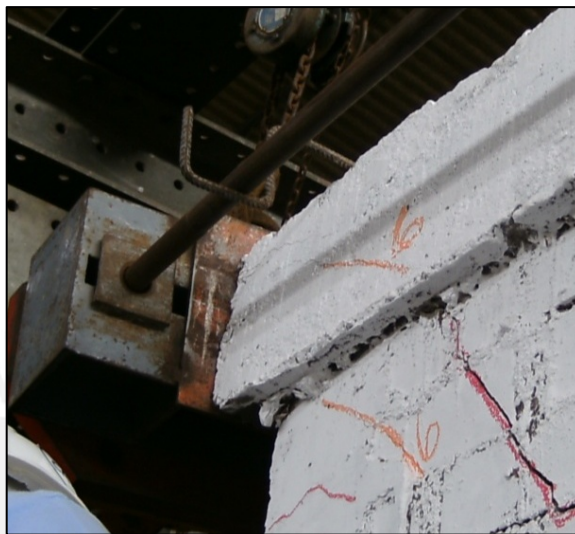
Fig. 7.8 Fisuras en la viga solera del muro M1.

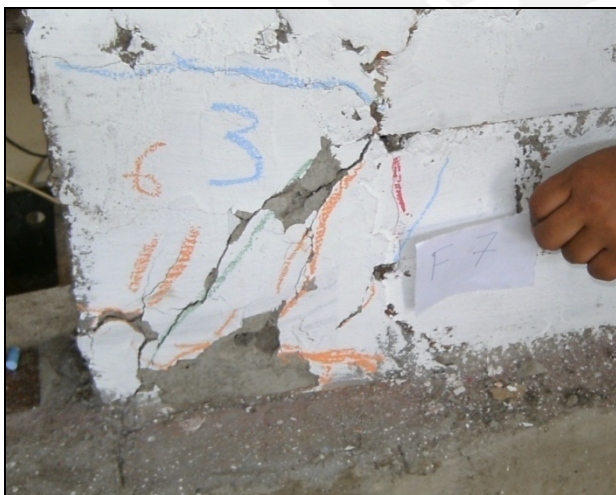
Las fisuras en la séptima fase del ensayo alcanzaron grosores de 8 mm, se produjo la trituración del talón izquierdo (Fig. 7.9), y de la albañilería en la zona de intersección de las diagonales del muro (Fig. 7.10).

Fig. 7.9 Trituración en el talón izquierdo del Muro M1.

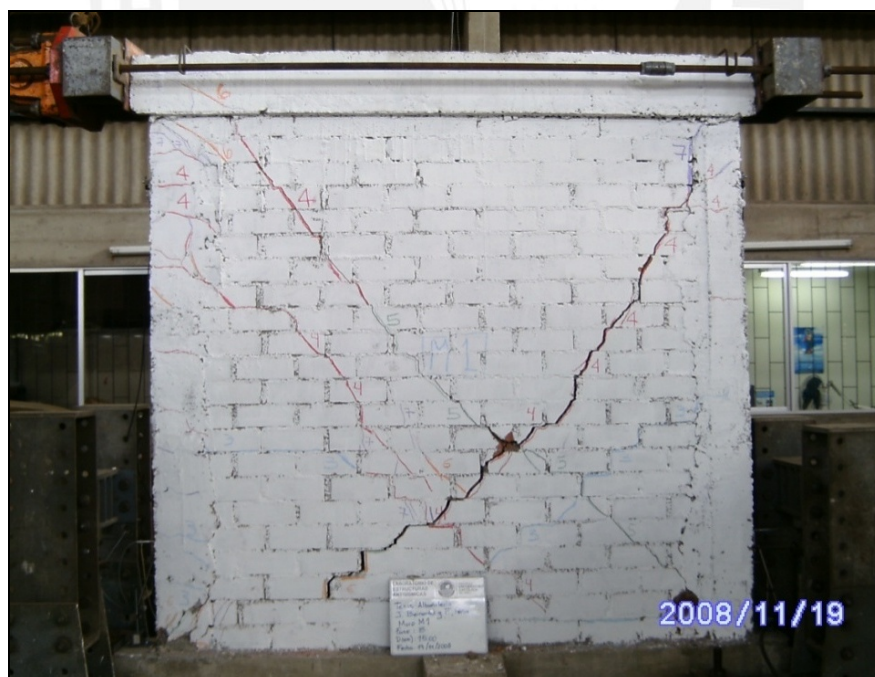
Se decidió detener el ensayo en esta fase, ya que el muro se encontraba en su límite de reparación, para realizar una futura investigación sobre la reparación del Muro M1 con fibras de carbono. La fig. 7.11 muestra el estado final del Muro M1.

Fig. 7.11 Estado del Muro M1 al final del ensayo.

En la interfase izquierda de los muros M1 (fig. 7.11) y M2 (fig. 7.21) no se presentaron fisuras verticales. Los registros de desplazamientos correspondieron a prolongaciones del agrietamiento diagonal en la albañilería tal como lo muestra la siguiente figura (fig. 9.4), por lo que no se consideraron representativos para el estudio.

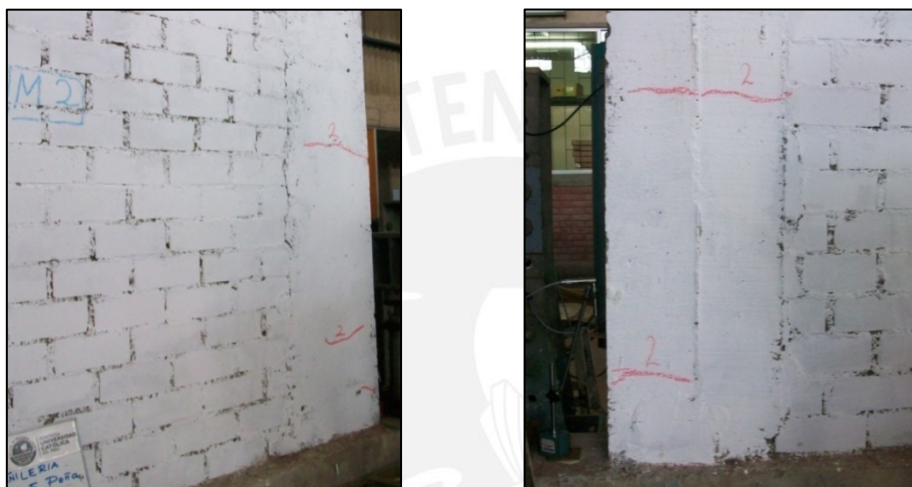
Durante la primera fase del ensayo no se presentaron fisuras. En la segunda fase aparecieron las primeras fisuras en la columna derecha a un nivel de carga de 12.1 ton, al momento de empujar el muro. En la columna izquierda aparecieron cuando se alcanzaron niveles de carga de 7.9 ton al jalar el muro. Las fisuras se muestran en la fig. 7.12, la imagen de la izquierda muestra la columna derecha mientras que la imagen derecha la columna izquierda. Se muestran ambas imágenes en orden de aparición, las fisuras se marcaron de color rosado para esta fase.

Fig. 7.12 Primeras fisuras producidas en las columnas durante la fase 2 del ensayo.

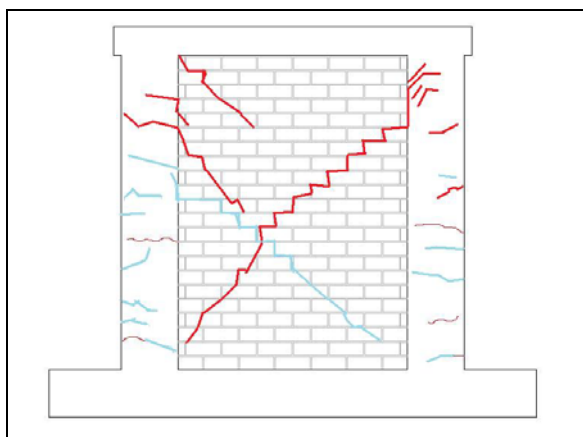
En la cuarta fase apareció la fisura diagonal en sentido simétrico en el muro a un nivel de carga de 15 ton al empujar. Para niveles de carga de 12 ton (al jalar) se originaron fisuras verticales en la interfase derecha. El grosor de la fisura vertical fue de 0.3 mm, y, el grosor de la fisura diagonal fue de 1.25 mm (Fig. 7.14 y 7.15). Las fisuras producidas se marcaron de color rojo.

Fig. 7.14 Se observa la grieta diagonal producida en la cuarta fase (rojo).

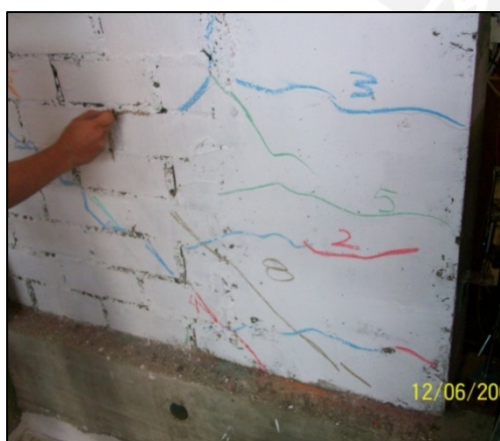
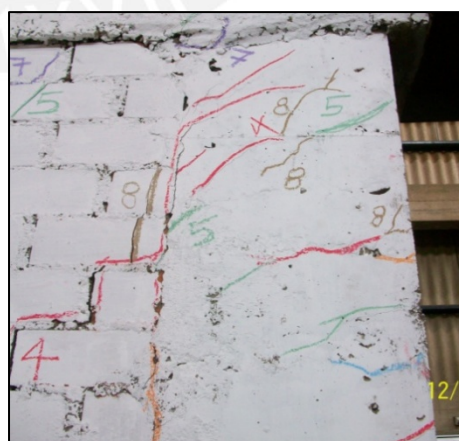
En la octava fase se produjeron en el Muro M2, fisuras en el talón derecho a un nivel de carga de 23.7 ton. La trituración de la albañilería se produjo para niveles de 10.8 ton de carga lateral. En este instante se observó que el sensor #11 dejó de realizar mediciones al separarse del muro, por tal motivo para fines de medición y comparación con el Muro M1 se prescindirá de él a partir de este instante.

Al alcanzarse niveles de carga lateral de 22.3 ton se produjeron nuevas fisuras en la albañilería, la trituración del talón izquierdo se produjo al alcanzar 21.7 ton de carga lateral. En este instante grosor de la fisura fue de 9 mm. Las fisuras producidas en esta fase se marcaron con color marrón (Fig. 7.19).

Fig. 7.19 Fisuras producidas en la fase 8 del ensayo de M2.

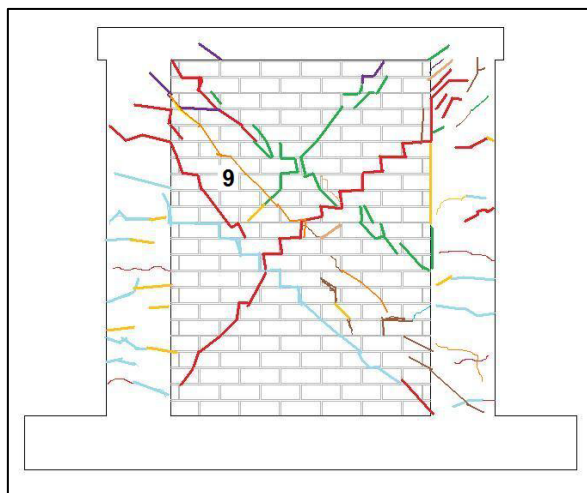
En la novena fase del ensayo, se produjo una nueva fisura diagonal al alcanzar 22 ton de carga lateral mientras se empujaba. En este instante los grosores de las fisuras fueron de 12 mm. Las fisuras se marcaron con color amarillo (Fig. 7.20).

Fig. 7.20 Fisura diagonal producida en la fase 9.

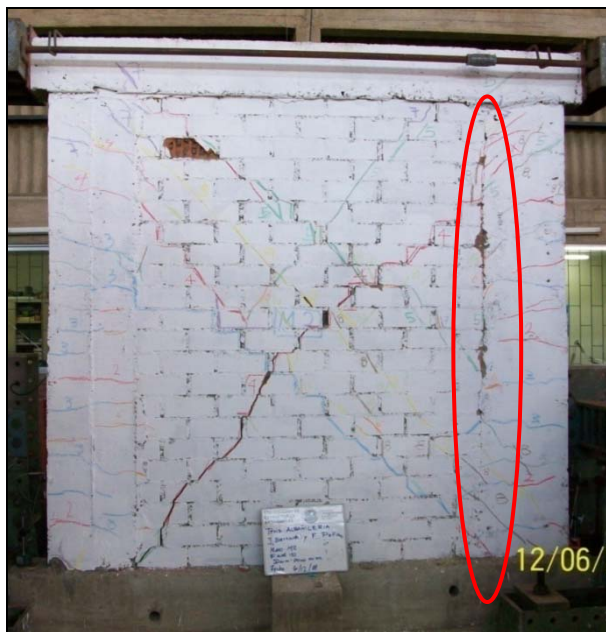
En la última fase de ensayo, el muro se encontraba considerablemente dañado. Continuando el ensayo, para cargas de 14.7 ton el grosor de las fisuras fueron de 14 mm, como se observa el deterioro es evidente en el muro M2. Finalizado el ensayo y llevando la carga lateral a cero se midió nuevamente el grosor de fisura remanente siendo 8 mm. El muro en este instante es irreparable económicamente (Fig. 7.21).

En la fig. 7.21 se observa al muro M2 luego de ser ensayado, nótese que las fisuras producidas en la interfase columna-albañilería son más evidentes en la interfase de la columna derecha.

Fig. 7.21 Muro 2 al finalizar el ensayo.

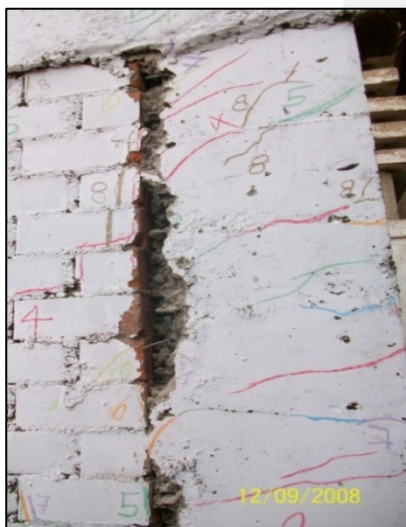
En las siguientes fotografías se detallan los defectos constructivos hallados. Se procedió a picar con un cincel ambas columnas del muro M2. En la columna derecha la interfase columna-albañilería se deshizo con relativa facilidad mientras que en otras zonas el cincel no penetró tan fácilmente. Este fue el criterio utilizado para hallar las cangrejeras (Fig. 7.22).

Fig. 7.22 Cangrejera encontrada en la interfase columna-albañilería del muro M2.

Nótese que la cangrejera encontrada sigue la dirección de la fisura vertical producida en la interfase columna-albañilería. Es decir que la fisura vertical pudo deberse en mayor medida a este defecto constructivo más que a un comportamiento producto de la concentración de esfuerzos en esa zona.

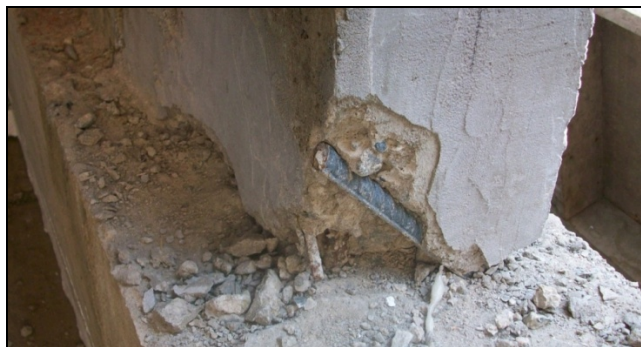
También se procedió a buscar cangrejas en el resto del muro M2. En la columna izquierda no se encontraron fallas constructivas en la interfase columna-albañilería, sin embargo durante el ensayo se observó que el talón izquierdo fue el único en triturarse, razón por la cual se procedió a inspeccionarlo (Fig. 7.23). Este defecto tiene más probabilidades de deberse a un defecto constructivo.

Fig. 7.23 Talón izquierdo del muro.

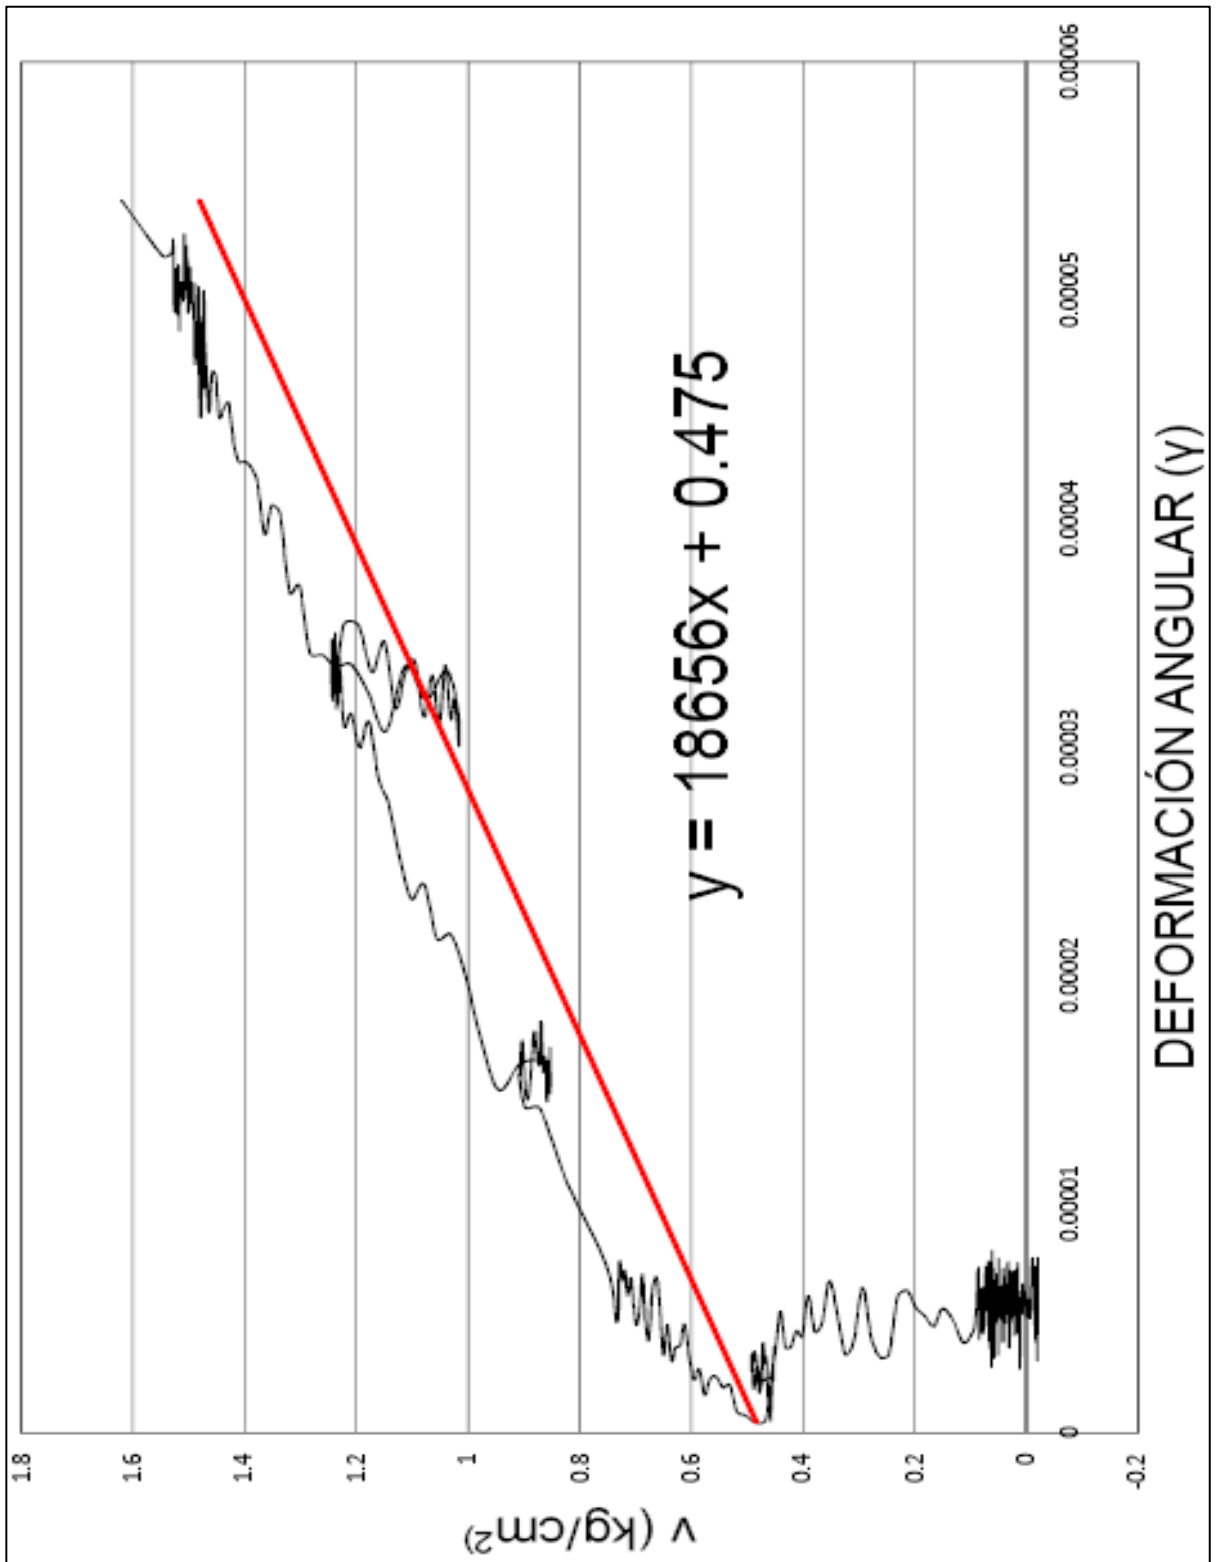
Fig. 8.2 Módulo de Corte del muro M1

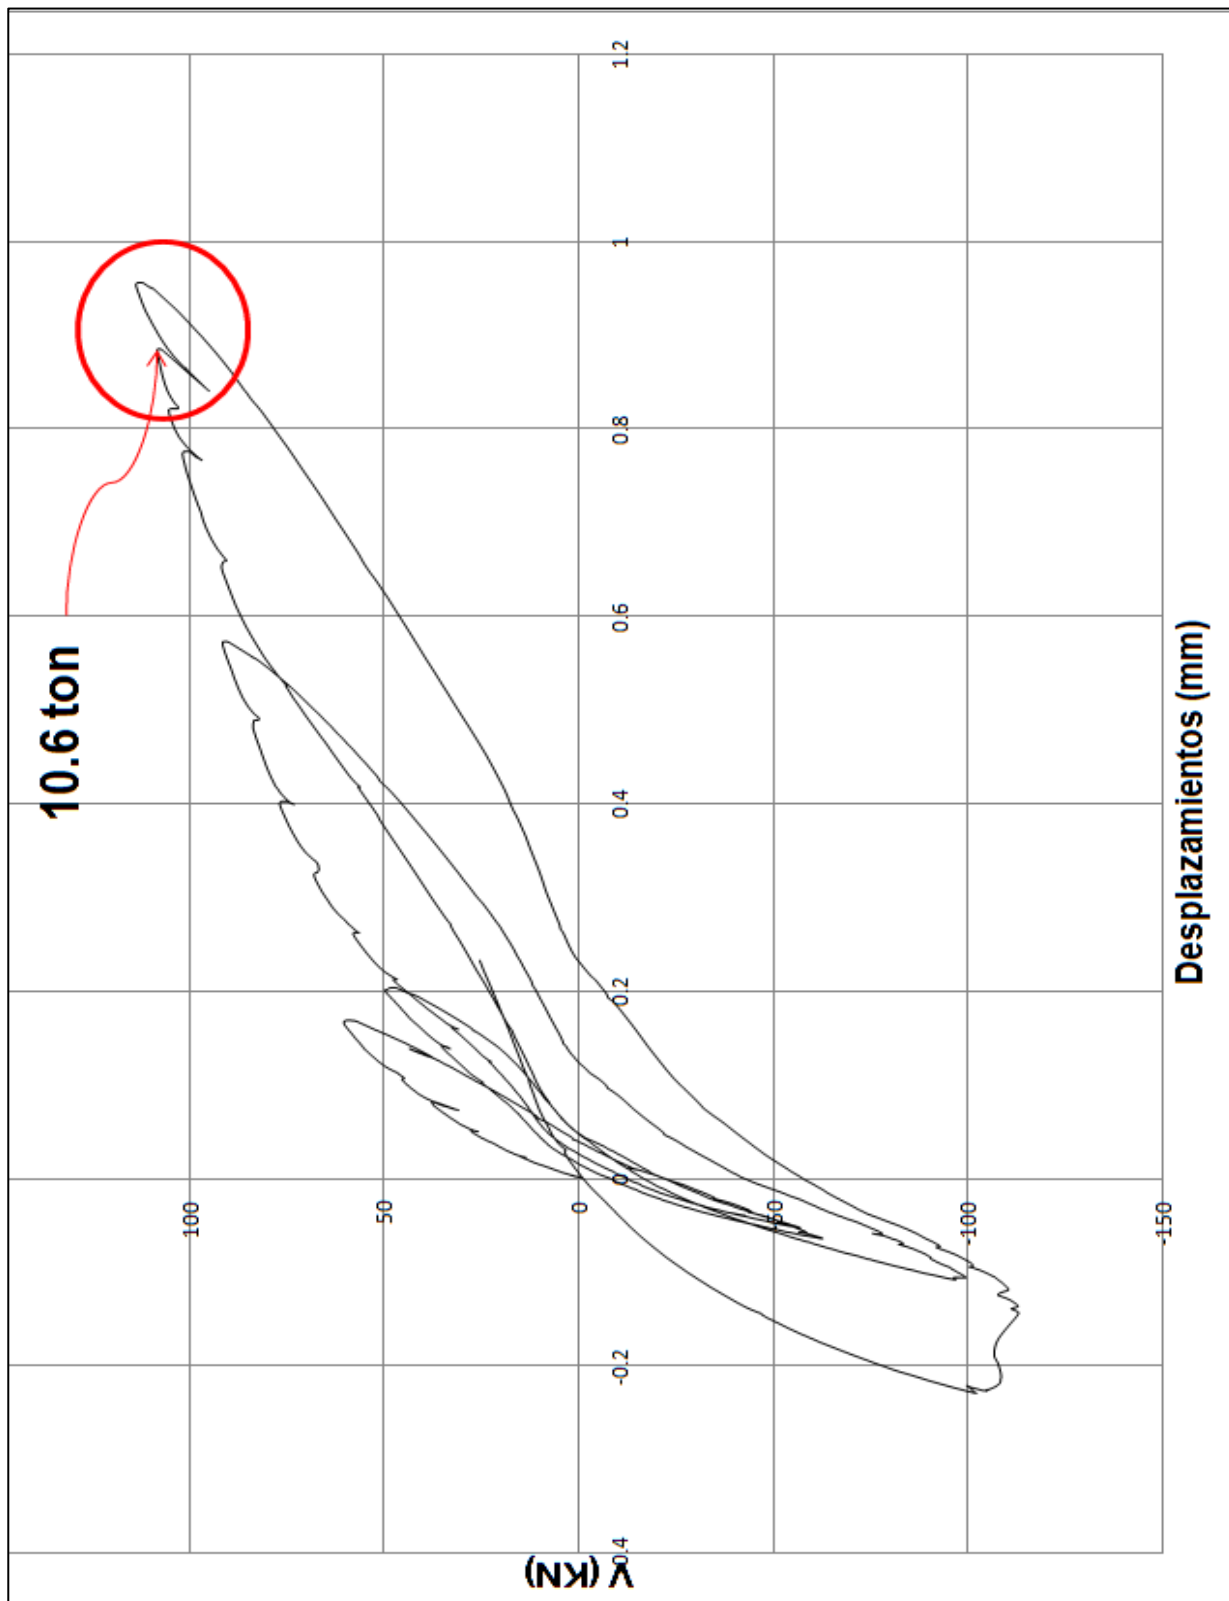
Fig. 8.8 Curva histerética de Desplazamientos en sensor D10 de M1

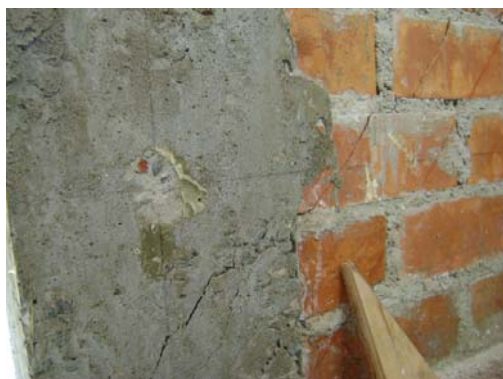
Fig. 9.4 Fisura en columna de confinamiento debido a una prolongación de la grieta diagonal
