PROPUESTA INTEGRAL DE REFORZAMIENTO PARA EDIFICACIONES DE ADOBE. APLICACIÓN AL CASO DE UN LOCAL ESCOLAR DE ADOBE EN LA PROVINCIA DE YAUYOS.

Tesis para optar el Título Profesional de Ingeniero Civil, que presentan los bachilleres:

Lima, Marzo del 2012

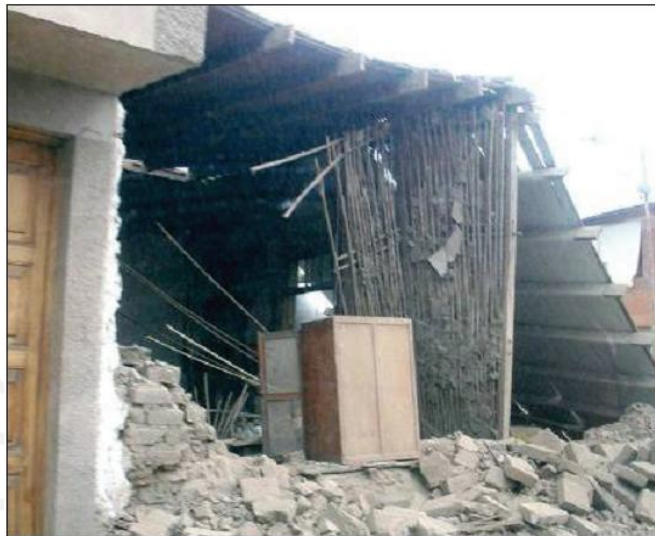
Figura 2.1. Muro de adobe sosteniendo techo (Elnashai, et al., 2008)

En muchos países donde la construcción con tierra es tradicional, los terremotos causan destrucción de las estructuras de adobe, producen pérdidas de vidas humanas, materiales y ocasionan daño a monumentos históricos de tierra (Figura 2.1).

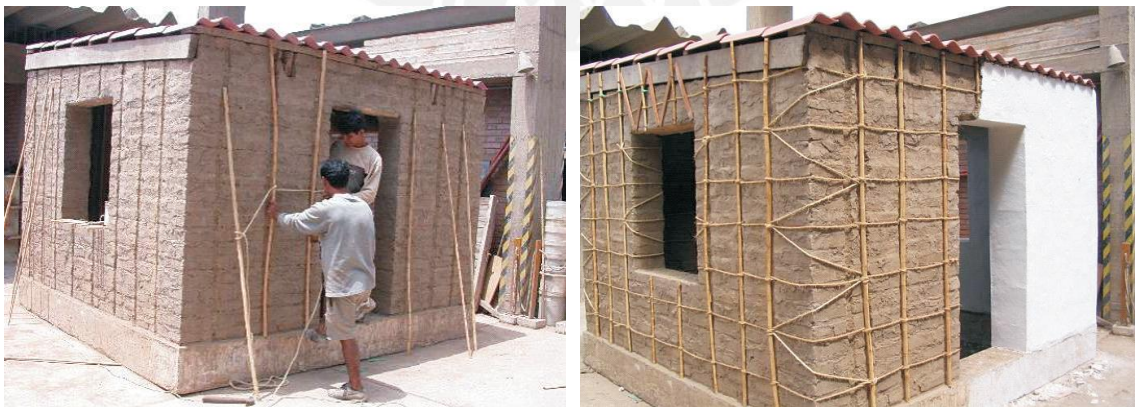
Figura 2.2. Muro de adobe reforzado con malla natural (PNUD, 2008)

El material de refuerzo, en este caso, es una malla compuesta por cañas, como elementos verticales, y por sogas tipo “cabuya” como elementos horizontales, en ambos lados del muro (Figura 2.2). La caña y la soga “cabuya” son conectadas a través del muro por soguillas de yute de diámetro pequeño. La caña se debe colocar verticalmente cada 50 cm a ambos lados del muro y la soguilla a 40 cm en la dirección horizontal (PNUD, 2008). Este refuerzo incrementa la resistencia a la tracción de la estructura de adobe.

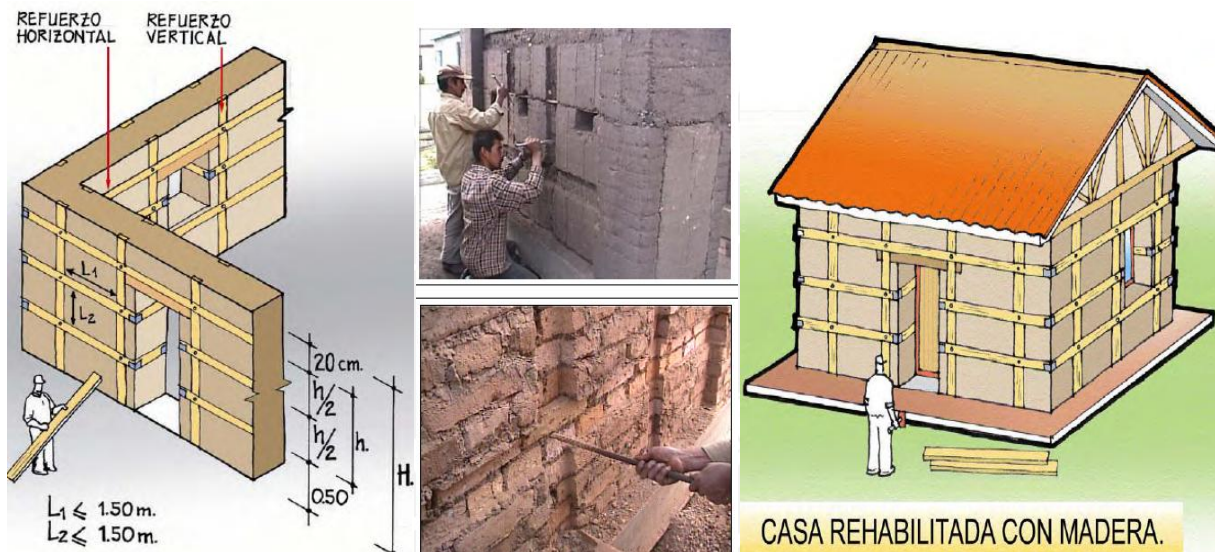
Figura 2.3. Rehabilitación con elementos de madera confinantes (AIS, 2010)

Esta técnica de reforzamiento consiste en la instalación de tablas de madera (horizontales y verticales) en la cara exterior e interior de los muros con el fin de aumentar la resistencia de los muros y mantener la consistencia y unidad de la estructura (AIS, 2010). Las tablas de madera de Grupo B (PADT-REFORT, 1984) se interconectan mediante pernos pasantes y mediante puntillas convencionales clavadas sobre las tablas hasta penetrar los muros. Las tablas están espaciadas tal como indica la Figura 2.3.

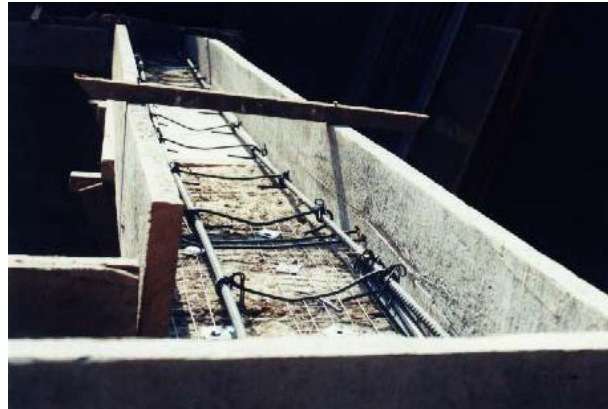
Figura 2.6. Encofrado de viga solera de concreto armado

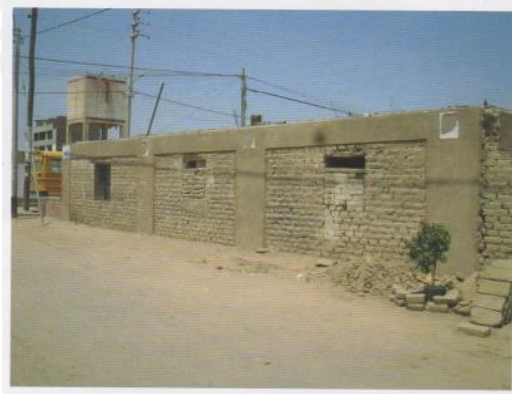
(a) Trazado de una franja horizontal

(b) Casa reforzada con malla electrosoldada

Figura 2.13. Casa reforzada en Guadalupe sin daños después del sismo de 15 de agosto de 2007 (Quiun, et al., 2008)

1. Trazado de las franjas donde se ubicarán las mallas sobre los muros.
2. Limpieza de la superficie de las franjas, si existe enlucido previo este tiene que ser removido.
3. Perforación de agujeros en las zona de las franjas verticales cada 0.50 m.
4. Preparación de los alambres de conexión y cortado de las mallas.
5. Taponado de las perforaciones con mortero con alambres embebidos.
6. Colocación de las franjas de las mallas verticales, fijación al muro con clavos y chapitas metálicas, y doblado de conectores.
7. Colocación y fijación de las franjas de mallas horizontales.
8. Enlucido de las franjas con mortero de cemento y arena.

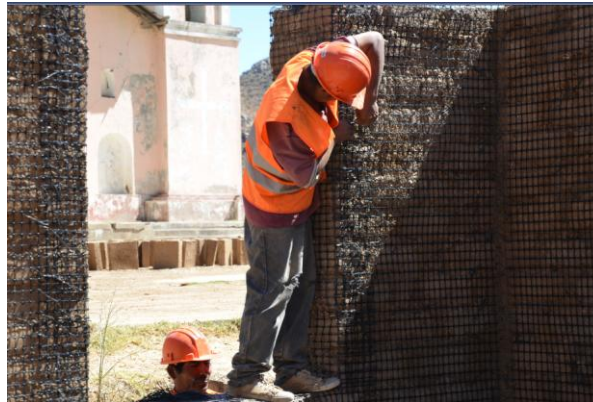
Figura 2.15. Instalación de la geomalla en muros de adobe

El reforzamiento de construcciones de tierra con geomalla consiste en incorporar la geomalla a lo largo de todos los muros de adobe amarradas con cintas plásticas (Figura 2.15). La geomalla debe tratar de cubrir en forma continua la mayor cantidad de área del muro de forma horizontal. Se realizan perforaciones cada 30 cm que atraviesan la pared, por el cual se introduce rafia o nylon para amarrar la geomalla en ambas caras del muro. La malla debe ser continua en esquinas y bordes exteriores e interiores. (*Torrealva, 2008*). La geomalla debe estar anclada a su propia cimentación y a una viga collar de madera o de concreto reforzado con fierro.

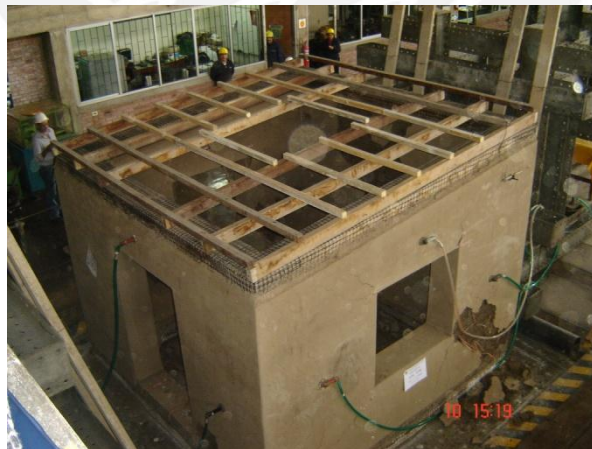
Figura 2.16. Ensayo dinámico de módulo de adobe con geomalla en laboratorio de Estructuras de la PUCP

Se han desarrollado ensayos sísmicos del conjunto adobe-malla en las que se demuestra la casi perfecta compatibilidad de ambos materiales para la transmisión de esfuerzos donde las geomallas toman las tracciones y el adobe las compresiones en la misma forma que las varillas de acero son refuerzo del concreto (Figura 2.16). Todo esto abre la posibilidad de realizar ensayos de caracterización de propiedades estructurales como la resistencia a la flexión y fuerza cortante cíclica coplanar en forma similar a los que se utilizan en materiales normales de ingeniería. Proyectos de investigación realizados en la PUCP por alumnos de tesis de pre y posgrado muestran que ensayos de flexión y corte de muros de adobe con refuerzo de geomalla arrojan resultados que indican un buen comportamiento dúctil con gran capacidad de deformación manteniendo el nivel de resistencia elástica (*Torrealva, 2009*).

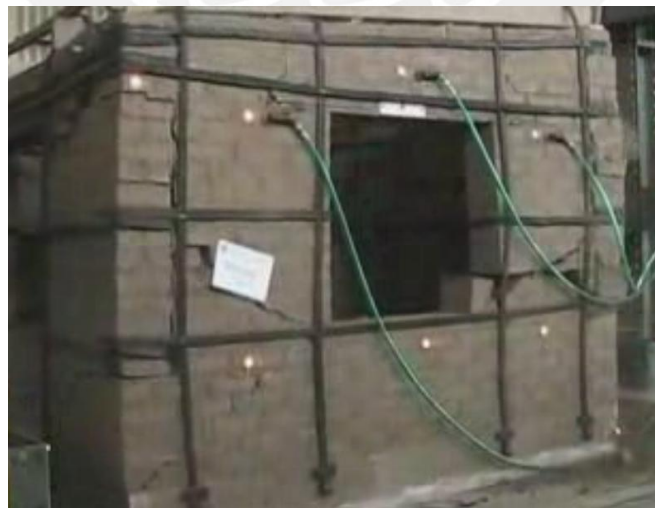
Figura 2.18. Ensayo dinámico de casa reforzada con tiras de llantas radiales usadas (Charleson, 2011)

Este sistema de reforzamiento consiste en colocar tiras de llantas radiales de aproximadamente 6.0 m de largo por 0.4 m de ancho. Estas tiras de llanta son colocadas de forma horizontal (espaciadas cada 0.6 m en sentido vertical) y vertical (espaciadas cada 1.2 m en sentido horizontal) alrededor de todos los muros de adobe tanto en la parte interna como en la parte externa anclándolas en la parte de abajo a través de una cimentación y en la parte de arriba con la viga collar. Este sistema puede aplicarse a estructuras existentes de adobe (Charleson, 2011). Ensayos dinámicos realizados en la PUCP indicaron el tipo de falla en la estructura esquematizados en la Figura 2.17 sin llegar al colapso, pero con serios daños en la estructura (Figura 2.18).

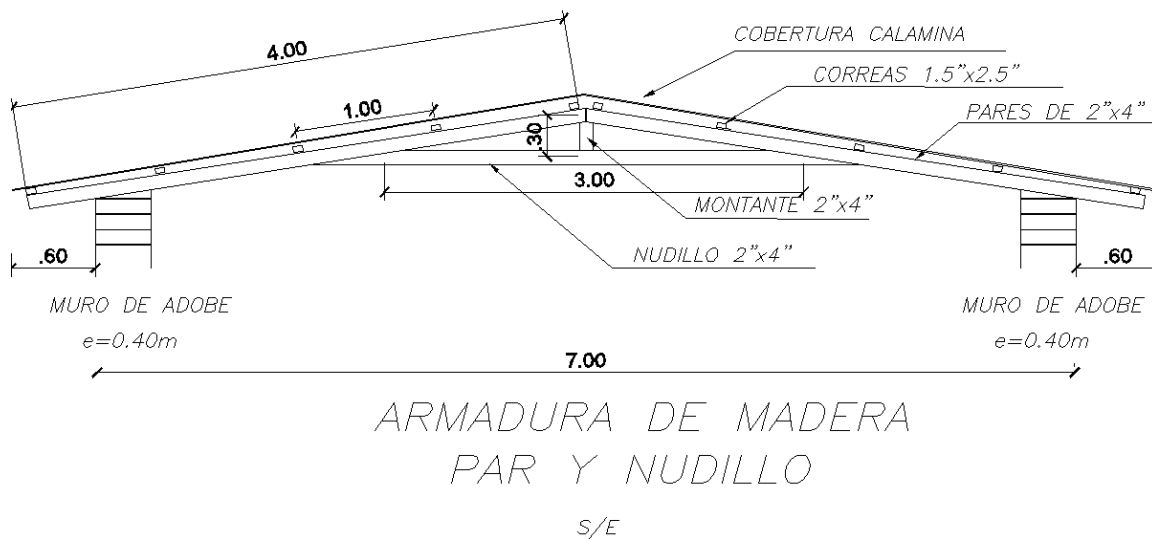
Figura 4.10. Dimensiones del techo del local escolar (sin intervención).

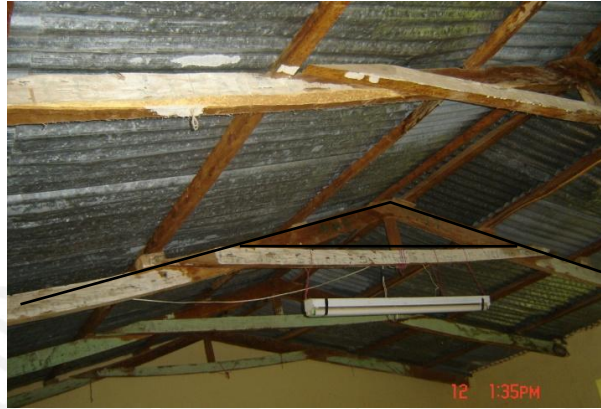
Figura 4.11. Fotografía del techo deteriorado del local escolar (Forma de par y nudillo)

Las armaduras y cubiertas del local escolar de Chocos se encuentran en una condición precaria y deteriorada debido a la humedad en épocas de lluvia, y según pobladores estos techos tienen más de 50 años de instalado. Las calaminas expuestas a la intemperie con el

tiempo se han agujereado dejando pasar gotas de lluvia al interior de los salones provocando erosión en los pisos (Figura 4.11 y 4.12). Al momento de llover, se genera ruido tanto por la caída de la lluvia como también por el viento que levanta algunas calaminas de su posición, dado que estas planchas de calamina solo estaban sujetas por algunos lados. La calamina no proporciona nada de luz al interior de las aulas y el techo, en general, no tiene un sistema de drenaje para la evacuación de las lluvias.

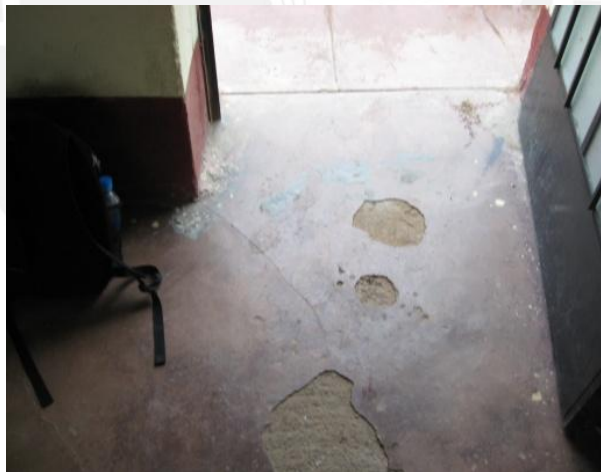
Figura 4.12. Goteras provocan erosión en los pisos del local escolar.

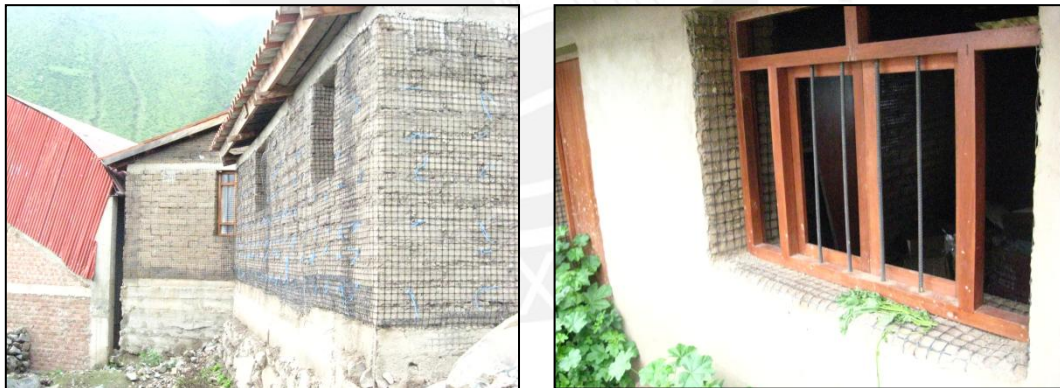
Figura 4.16. Viviendas reforzadas con geomalla en el distrito de Chocos.

La alternativa de la geomalla ha sido utilizada y aceptada por la comunidad del distrito de Chocos durante la reconstrucción ejecutada por la empresa ROCHE después del sismo de Ica 2007. Al final de la reconstrucción en Chocos se obtuvo un total de 29 viviendas reforzadas con geomalla. Ver Figura 4.16.

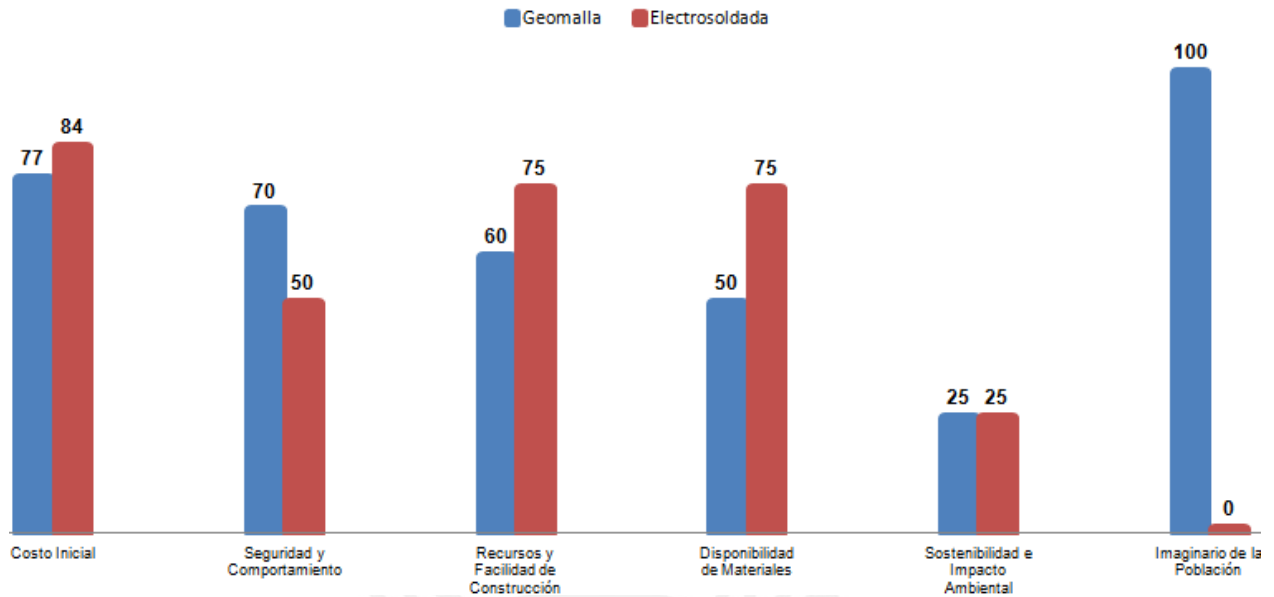
Figura 4.17. Factibilidad de alternativas por factores.

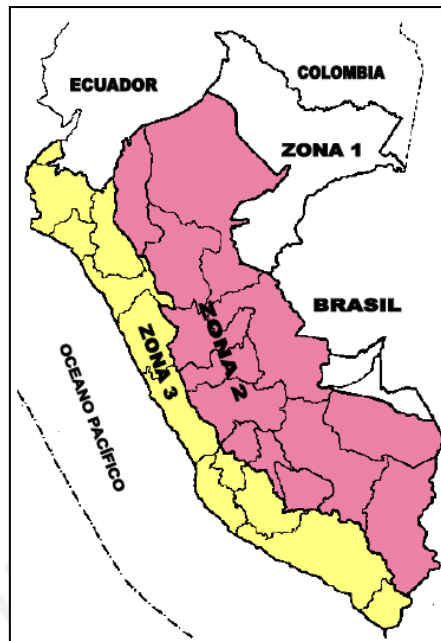
Figura 4.19. Zonificación sísmica del Perú

Zonas Sísmica	Coeficiente Sísmico C
3	0,20
2	0,15
1	0,10

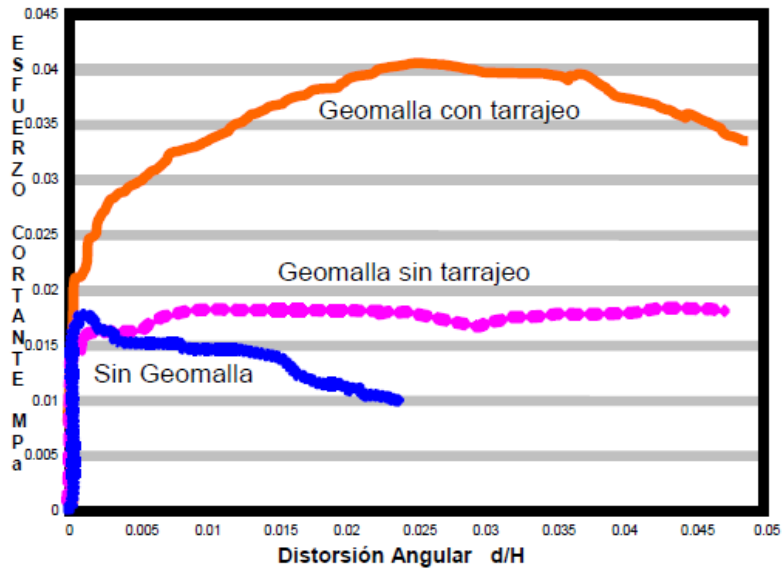
Figura 4.23. Gráfica de Esfuerzo cortante vs. Distorsión Angular con geomalla más tarrajeo de barro, con geomalla sin tarrajeo y sin geomalla (Torrealva, 2009) (repetida)

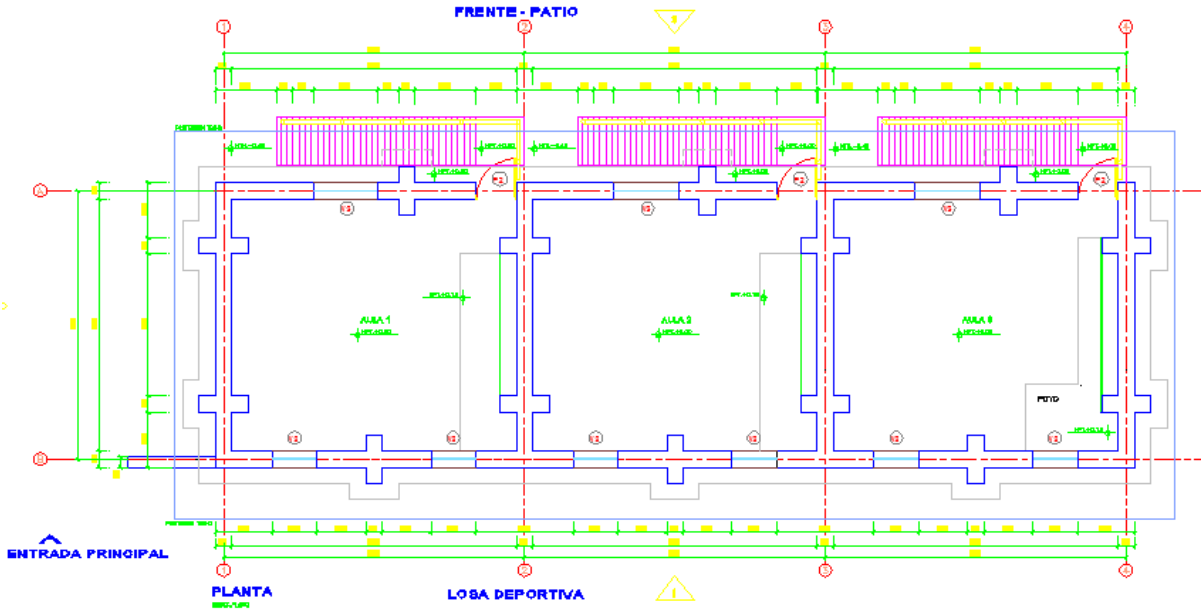
Figura 4.24. Distribución en planta con contrafuertes

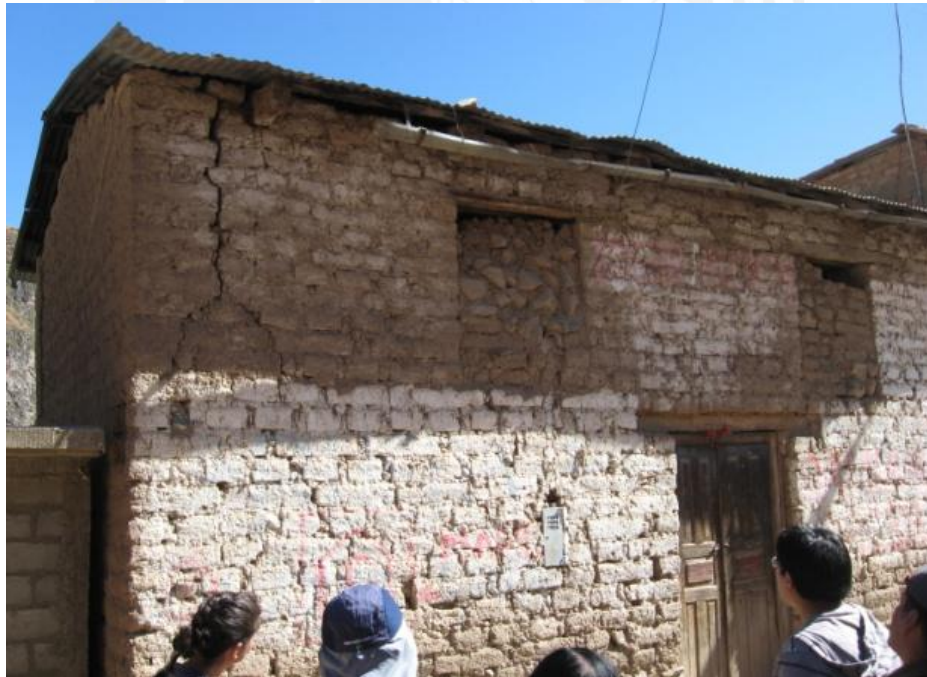
Figura 4.41. Formación de falla por volteo en una vivienda de Chocos

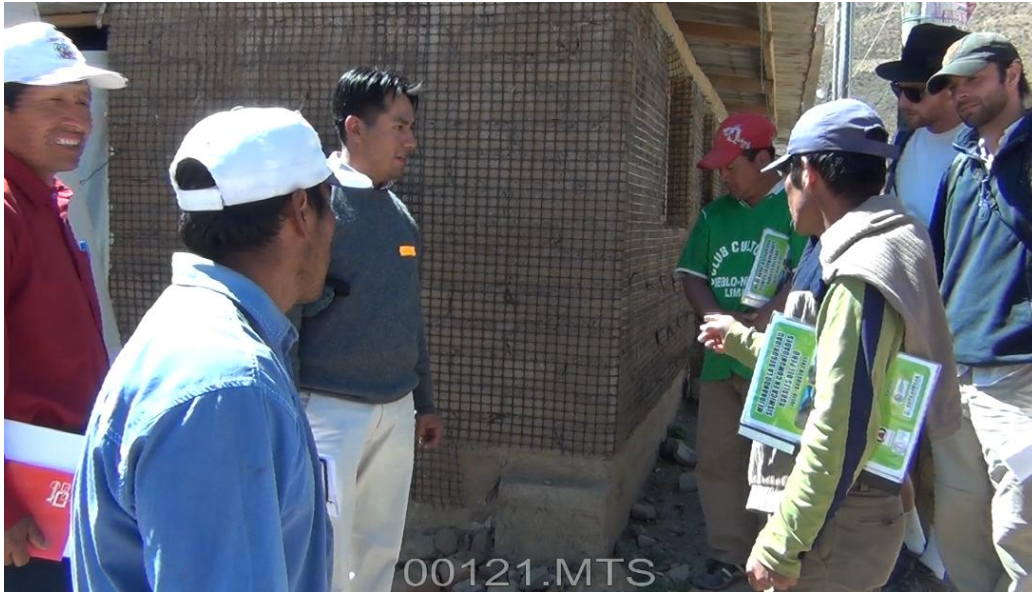
Figura 4.50. Conexión de malla con rafia – Vivienda Chocos
