“RESTAURACIÓN DE LOS CANALES EUTROFIZADOS DE  
ABASTECIMIENTO DE AGUA A LOS PANTANOS DE VILLA”.

TESIS PARA OPTAR EL GRADO ACADÉMICO DE MAGÍSTER EN  
DESARROLLO AMBIENTAL

ING. ALVARO HOLGER SÁNCHEZ SÁNCHEZ

Agosto, 2020

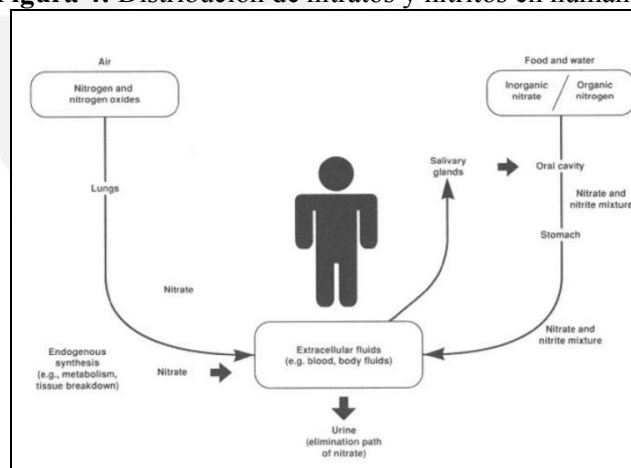
**Figura 4:** Distribución de nitratos y nitritos en humanos.

Según el estudio “Contaminación de agua subterránea con nitritos: Fuente y potencial efectos en la salud elaborado por encargo de la AWWA (American Water Works Association)”. «El conocimiento de la distribución de nitrato-nitrito en humanos es crucial para evaluar los efectos sobre la salud. La exposición al nitrito es importante en cualquier discusión a comparación de los efectos del nitrato en la salud porque el nitrato en sí no es tóxico. Las posibles consecuencias para la salud entran en escena solo cuando el nitrato se reduce a nitrito, provocado por un agente. En la figura 4 se muestra un diagrama simplificado de la distribución de nitratos y nitritos en humanos.

Una parte del nitrato se convierte en nitrito en los fluidos salivales por la microflora oral, así como en el tracto gastrointestinal por la flora gástrica. La tasa de conversión de nitrato a nitrito en el estómago está estrechamente relacionada con el pH del estómago y asociada con la comunidad microbiana. Un pH más alto permite que las bacterias reductoras de nitrato sobrevivan y crezcan. Los bebés de menos de seis meses de edad generalmente tienden a tener líquido gástrico con un pH más alto, lo que proporciona un

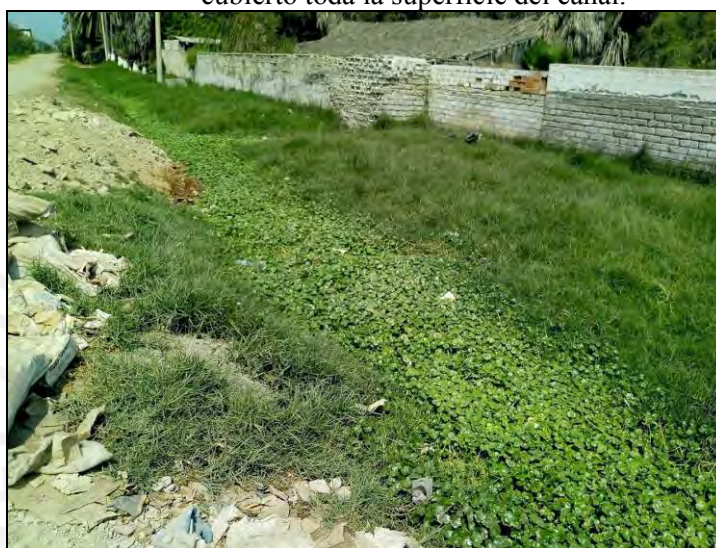
**Foto N°1:** Vista de los canales de agua en donde la lenteja de agua ha cubierto toda la superficie del canal.

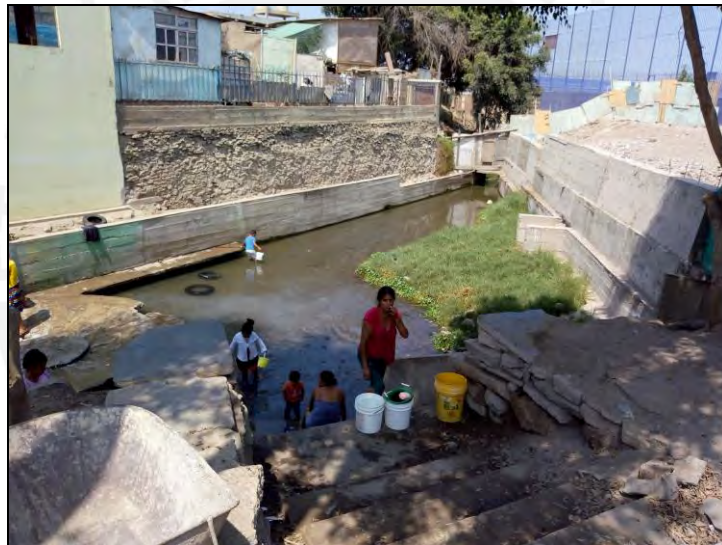
**Foto N°2:** Vista de las instalaciones de la lavandería.

Este ojo de agua que es utilizado como lavandería es el inicio de uno de los canales de abastecimiento de agua que alimenta a los Pantanos de Villa.

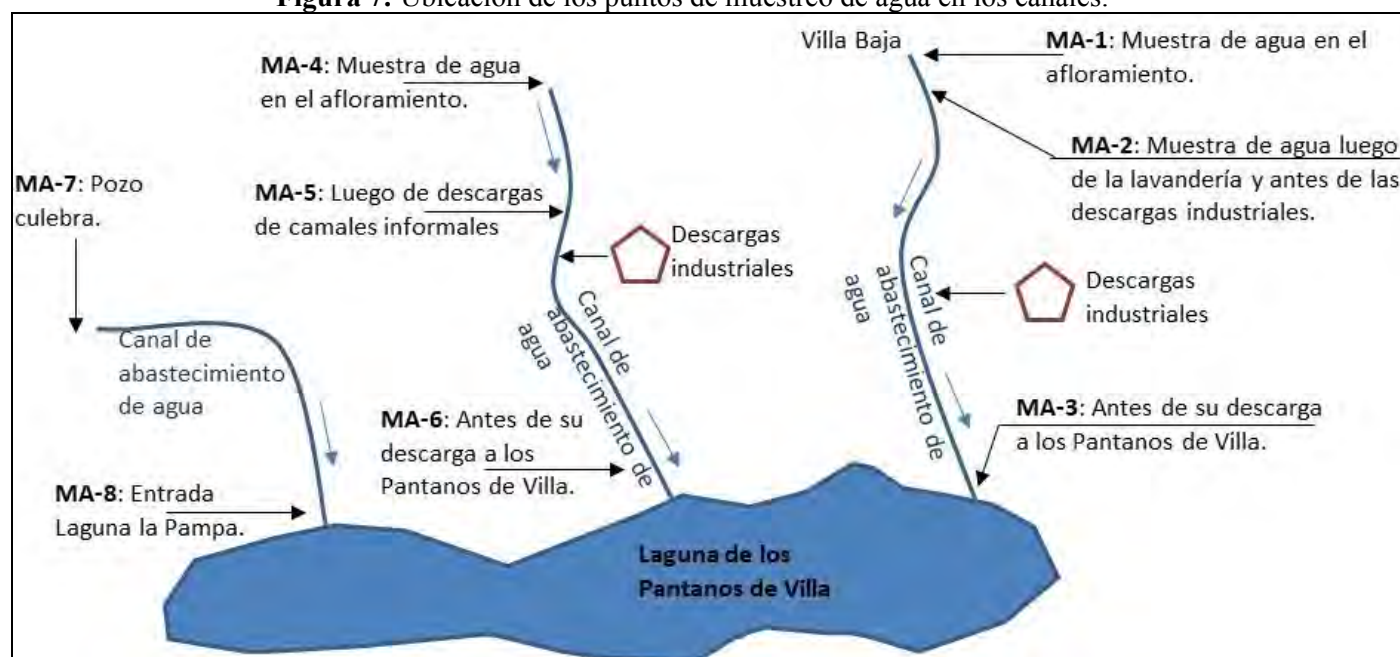
**Figura 7:** Ubicación de los puntos de muestreo de agua en los canales.

Definiéndose un total de 08 (ocho) puntos de muestreo de agua, en la cual se identificará la calidad del agua antes y después de la afectación.

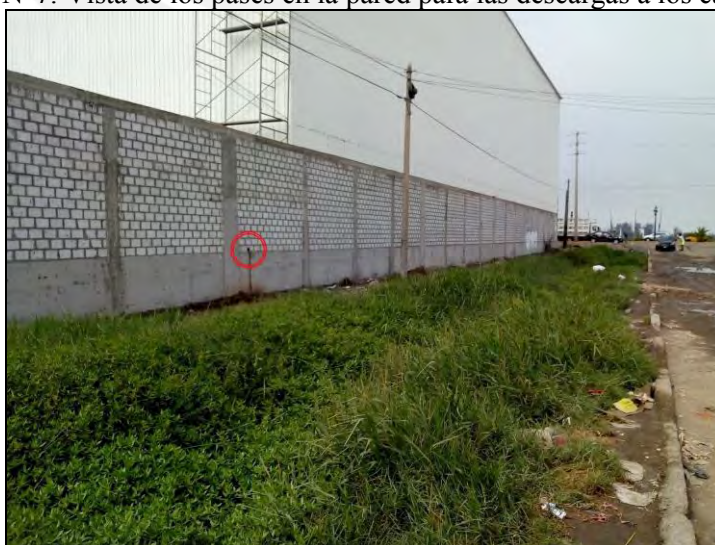
**Foto N°7:** Vista de los pases en la pared para las descargas a los canales.

- Según los Valores Máximos Admisibles (V.M.A.) de las descargas de aguas residuales no domésticas en el sistema de alcantarillado sanitario D.S. N° 021-2009-VIVIENDA, las descargas de aguas residuales industriales en el sistema de alcantarillado está prohibida. Por lo que, este decreto multa a la industria que realiza el vertimiento en función al grado de contaminación. Siendo en Lima la empresa SEDAPAL responsable de cuidar sus instalaciones, para lo cual realizan un constante trabajo de monitoreo en los colectores de las zonas industriales de Lima para que dicho decreto se cumpla. En el caso de las industrias informales aledañas a los canales de agua, saben que: si realizan descargas al sistema de alcantarillado de SEDAPAL, estas serán reconocidas tarde o temprano. Sin embargo, realizando las descargas en horas de la madrugada a los canales de abastecimiento de agua a los Pantanos de Villa, será muy difícil ser reconocidas por cualquier autoridad, debido los altos costos y a la logística que ello conlleva.

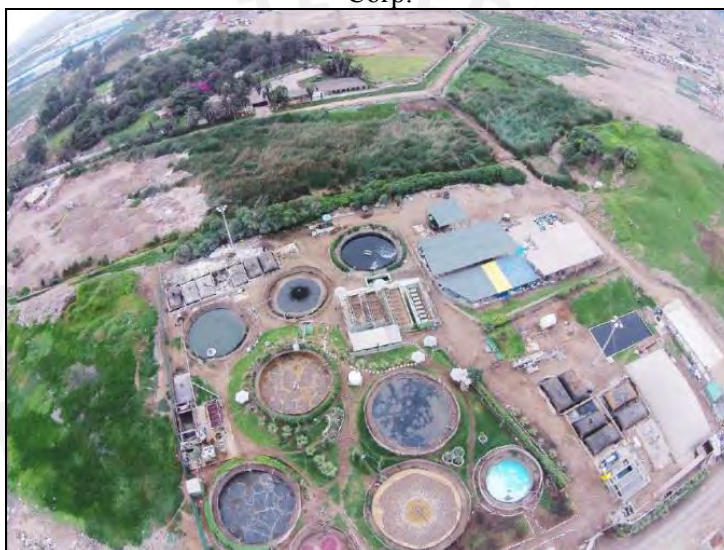
**Foto N°8:** Vista aérea de la planta de tratamiento de aguas residuales (PTAR) Esmeralda Corp.

En la siguiente foto se presenta una vista aérea de la PTAR cercana al Asentamiento humano Palmeras de Villa Baja.

En la siguiente tabla se presenta la caracterización del efluente de dicha PTAR en donde se visualiza los valores de N amoniacal y P total (responsables de la Eutrofización de cuerpos de agua) que sobrepasan lo normado en los ECA.

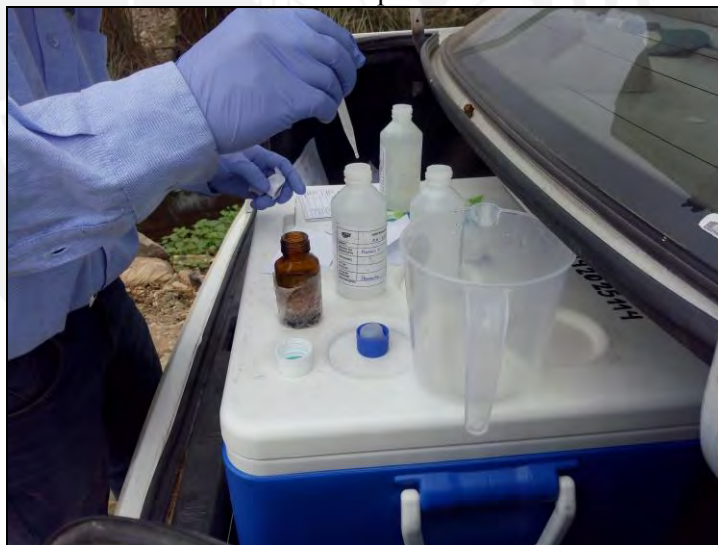
**Foto N°10:** Preservación de muestras para determinación de Fósforo total.
