**PONTIFICIA UNIVERSIDAD CATÓLICA DEL PERÚ**

**¿Es el piso podotáctil conveniente para la mejora en la movilidad de personas con discapacidad visual?: el caso de Lima**

**Tesis para obtener el título profesional de Ingeniero Civil**

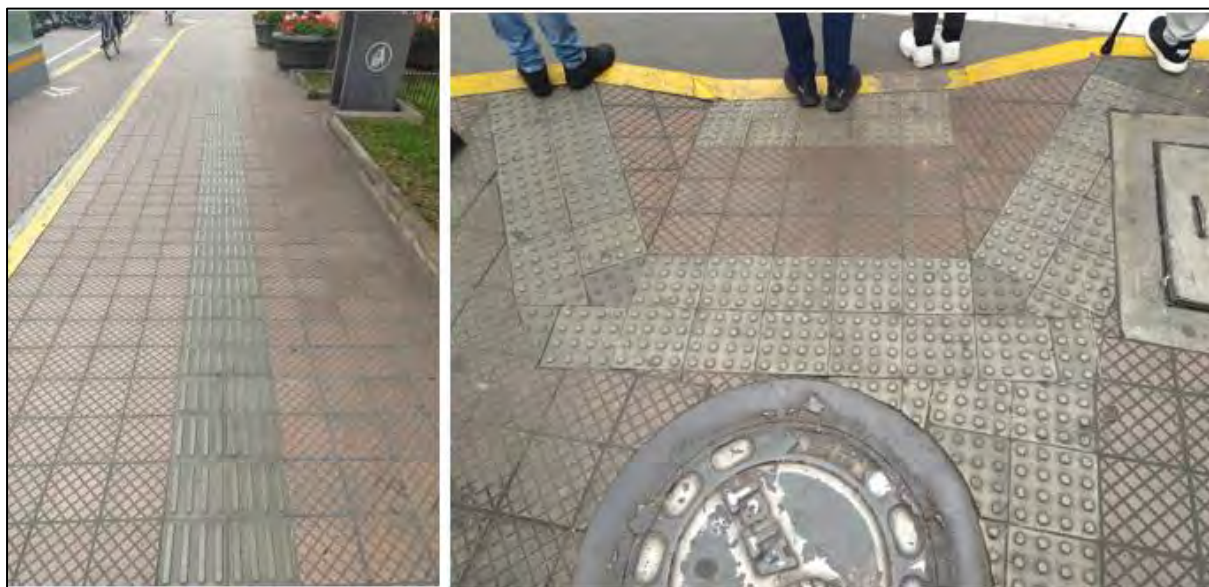
Como referencia, se visitaron otros lugares que también tienen implementada la red de pisos podotáctiles. En la Figura 4.1 y Figura 4.2 se observa la configuración elegida para la zona donde fue implementada. Se pudo observar la variedad de configuraciones utilizadas en cada zona.

**Figura 4.1 Configuración elegida en la zona de Miraflores – Lima. Fuente: Propia**

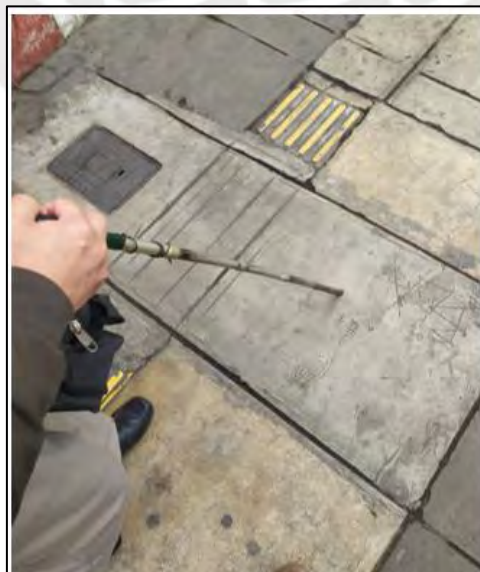
Continuando el recorrido, se observó la existencia de tramos con baldosas discontinuas o sin ellas, según la apariencia de la zona, se concluyó que las baldosas fueron retiradas en una fecha posterior a la de su colocación, esto debido posiblemente a trabajos de habilitación de instalaciones sanitarias en los predios colindantes. El colaborador nos comentó que no se explica el por qué existen las discontinuidades del trazo y que normalmente reduce la velocidad de su marcha ante esta situación, esto hasta ubicar nuevamente otro borde de una baldosa podotáctil tal como se observa en la Figura 4.4.

**Figura 4.4 Presencia de discontinuidades en la red de pisos durante el desplazamiento del colaborador. Fuente: propia**

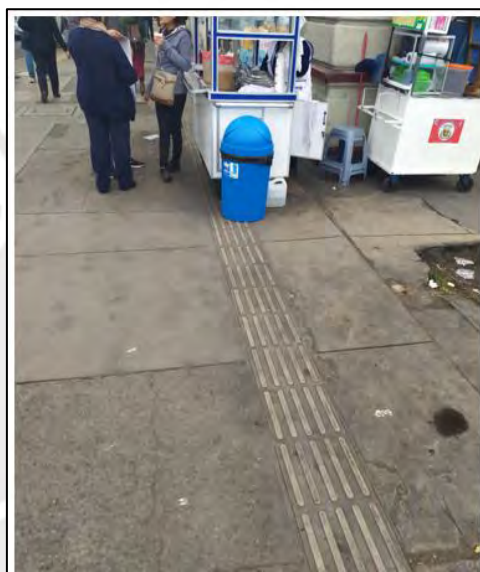
Prosiguiendo con la ruta, se observó que al existir discontinuidades en el trayecto, el colaborador tiende a utilizar las técnicas de movilización cotidianas como si no hubiera pisos podotáctiles. Estas técnicas consisten en un barrido más amplio con el bastón y guiarse a través de la pared. Asimismo, el colaborador nos comentó que es normal encontrarse con distintos obstáculos (tales como carteles, letreros, vendedores ambulantes, huecos, etc.) cuando realiza sus traslados cotidianos. Situación que no fue ajena a la salida realizada ya que se logró ubicar una interferencia en el trayecto del recorrido tal como se observa en la Figura 4.5.

**Figura 4.5 Obstáculos presentes en el trayecto. Fuente: propia**

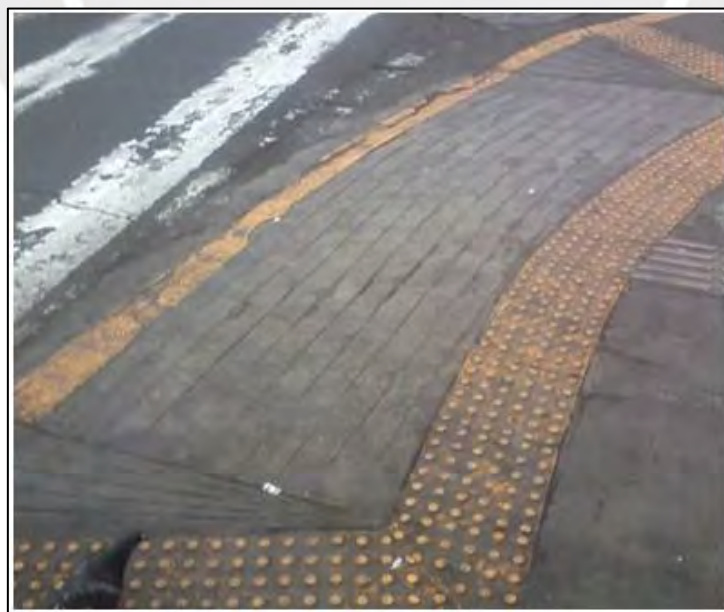
Por otro lado, se observó que en cada cruce vehicular, existían pisos podotáctiles de advertencia en el contorno de la rampa de acceso a la vía, tal como se observa en la Figura 4.7. Según nos cuenta el colaborador, él siempre necesita de ayuda para cruzar ya que es de gran riesgo hacerlo solo. Los pisos antes de cada cruce son de gran ayuda para indicarle que debe pedir ayuda para cruzar.

**Figura 4.7** Presencia de baldosas de prevención en los cruces peatonales. Fuente: propia

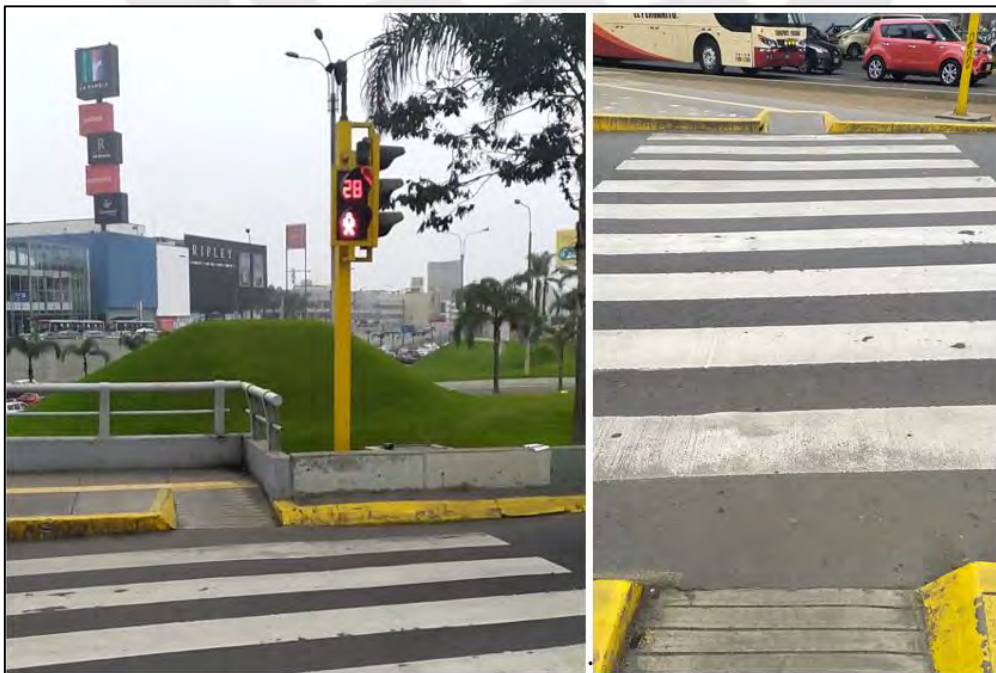
Continuando con el trayecto, se observó que el penúltimo cruceo peatonal también contaba con semáforo, pero sin una señal auditiva de ayuda. Asimismo, la ruta por la que guiaba la red de pisos era más larga a la que utilizaría cualquier persona para llegar al mismo objetivo, pero era la correcta ya que cruzaba de manera transversal la vía (Figura 4.10).

**Figura 4.10 Presencia de semáforos sin señales auditivas en la ruta. Fuente: propia**

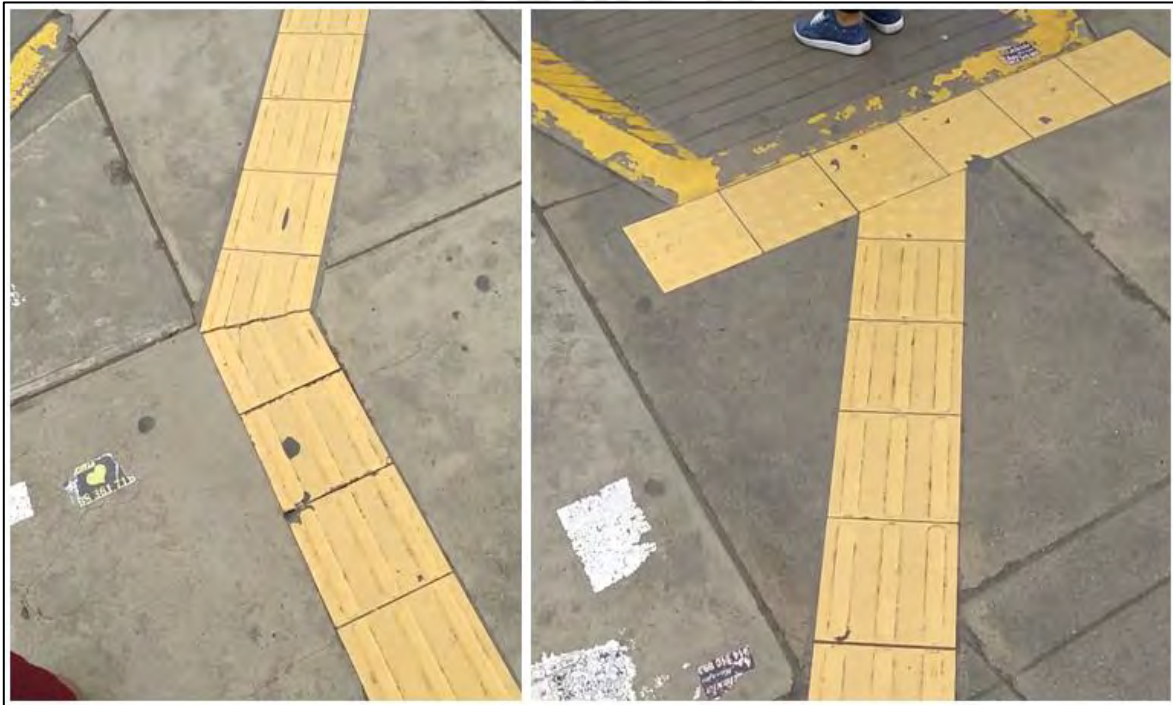
Prosiguiendo con el trayecto, por la parte superior del bypass de la avenida Aviación (cruce entre las avenidas Aviación y Javier Prado), no se observó casi ningún obstáculo. Solamente el colaborador nos indicó que normalmente en esa zona se ubican personas que realizan la venta de productos en el suelo y que obstruyen el paso de las personas. Casi al final del tramo, se observó la implementación de un cambio de dirección distinto al tradicional, ya que no se utilizaron baldosas preventivas, por otro lado, el cambio de dirección tenía un ángulo menor a 90 grados, se entiende que este tipo de solución es permitida debido a la configuración de la zona y la imposibilidad de utilizar cambios de dirección de 90 grados (Figura 4.11).

**Figura 4.11 Cambio de dirección sin la utilización de baldosas preventivas. Fuente: Propia**

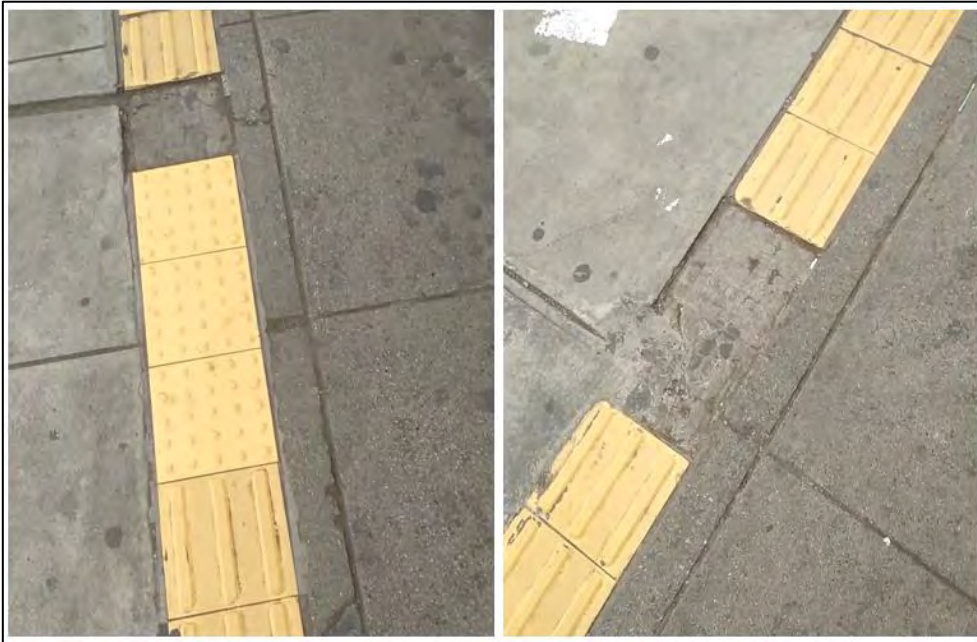
Llegado el cruce peatonal, se procedió a acceder al paradero del corredor complementario (dirección oeste a este), el colaborador nos indicó que esta zona se encuentra bastante descuidada, situación que se corroboró tal como se muestran en las imágenes. En el tramo se observa la falta de algunas baldosas y principalmente la utilización de baldosas inadecuadas (Figura 4.12).

**Figura 4.12 Utilización de baldosas inapropiadas en el tramo y presencia de discontinuidades.**  
Fuente: propia

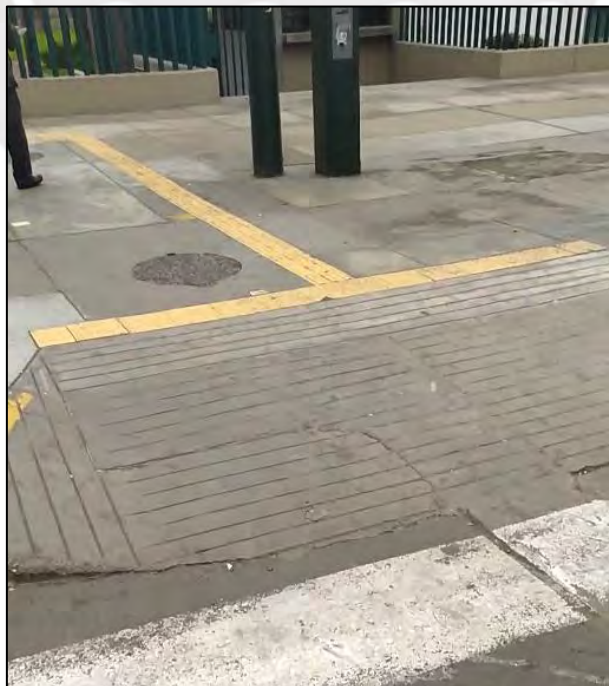
Llegando a la intersección de la avenida Aviación con la calle Las Letras, se observó la falta de semáforo, asimismo, se notó que no existe una correcta linealidad del sistema debido a que los inicios de los sistemas a ambos lados de la acera equidistan mucho. Asimismo, se observa que la orientación del cruceo peatonal no es la óptima debido a que se presentan tramos muy largos, esto posiblemente debido al empleo de ángulos rectos en el sistema (Figura 4.16).

**Figura 4.16** Tipo de implementación de pisos podotáctiles en cruces peatonales. Fuente: propia

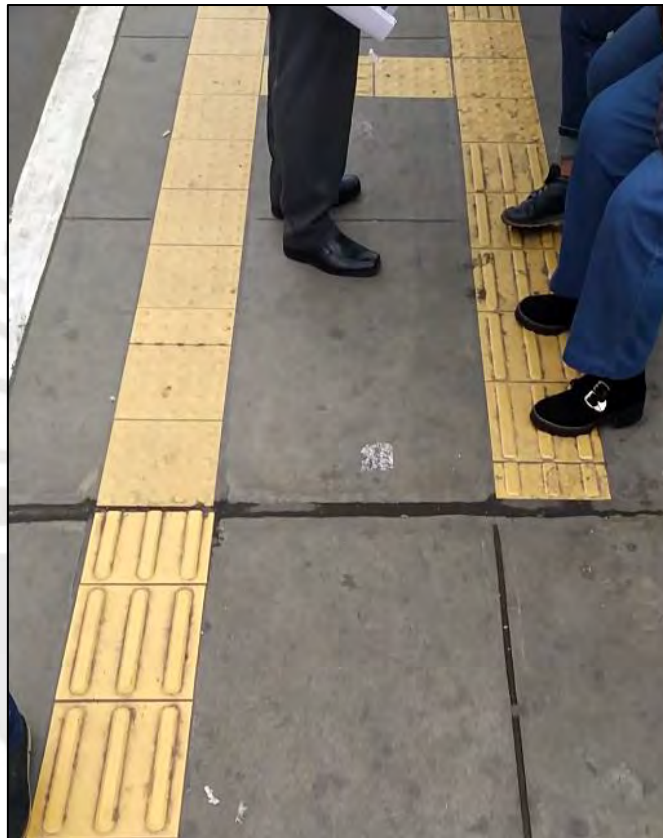
Finalizando esa parte del trayecto, se prosiguió hasta el primer paradero de transporte público en la avenida Aviación (denominado La Cultura). Llegado al paradero, se observó que se implementó una segunda línea de pisos podotáctiles en el paradero, según nos indica el colaborador, la línea extra que aparenta ayudar a guiar a las personas a tomar asiento es innecesaria debido a que normalmente la persona con discapacidad visual necesita de alguien para poder hacer uso del transporte público (Figura 4.19).

**Figura 4.19 Distribución de baldosas en el paradero de transporte público. Fuente: propia**

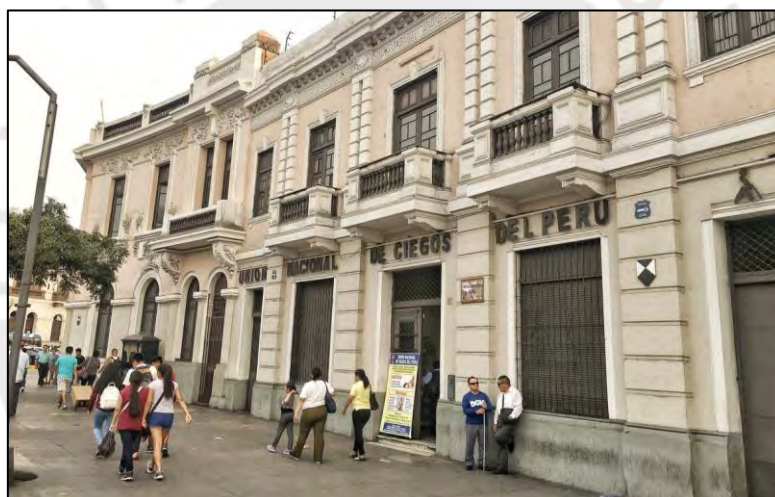
Figura 4.27 Falta de señalización en la UNCP en Plaza Bolognesi. Fuente: Street View (2016)

Otra problemática detectada por uno de los colaboradores es la falta de pisos podotáctiles en las zonas que más se necesitan. Planteándonos como puntos de interés primarios las instituciones de enseñanza y rehabilitación de personas con discapacidad, se corrobora que en la ciudad de Lima no se cuenta con una red de pisos podotáctiles en lugares de dicha importancia como lo son el Centro de Educación Especial Luis Braille, la Unión Nacional de Ciegos del Perú ni en el Centro de Rehabilitación de Ciegos de Lima, tal como se observa en la Figura 4.26, Figura 4.27 y Figura 4.28.

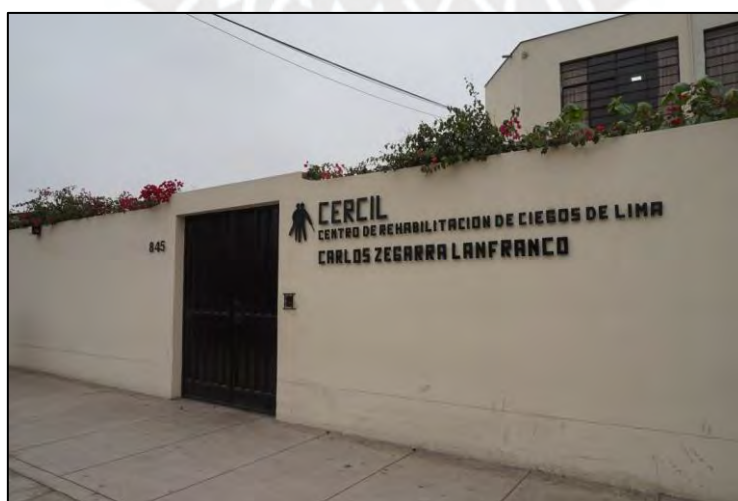
Figura 4.28 Falta de señalización en CERCIL, Santiago de Surco. Fuente: CERCIL (2015)
