**PONTIFICIA UNIVERSIDAD CATÓLICA DEL PERÚ**

**ENSAYOS Y RECOMENDACIONES PARA EL CONCRETO EN  
ESTRUCTURAS CERCANAS AL MAR**

**Trabajo de investigación para la obtención del grado académico de  
BACHILLER EN CIENCIAS CON MENCIÓN EN INGENIERÍA CIVIL**

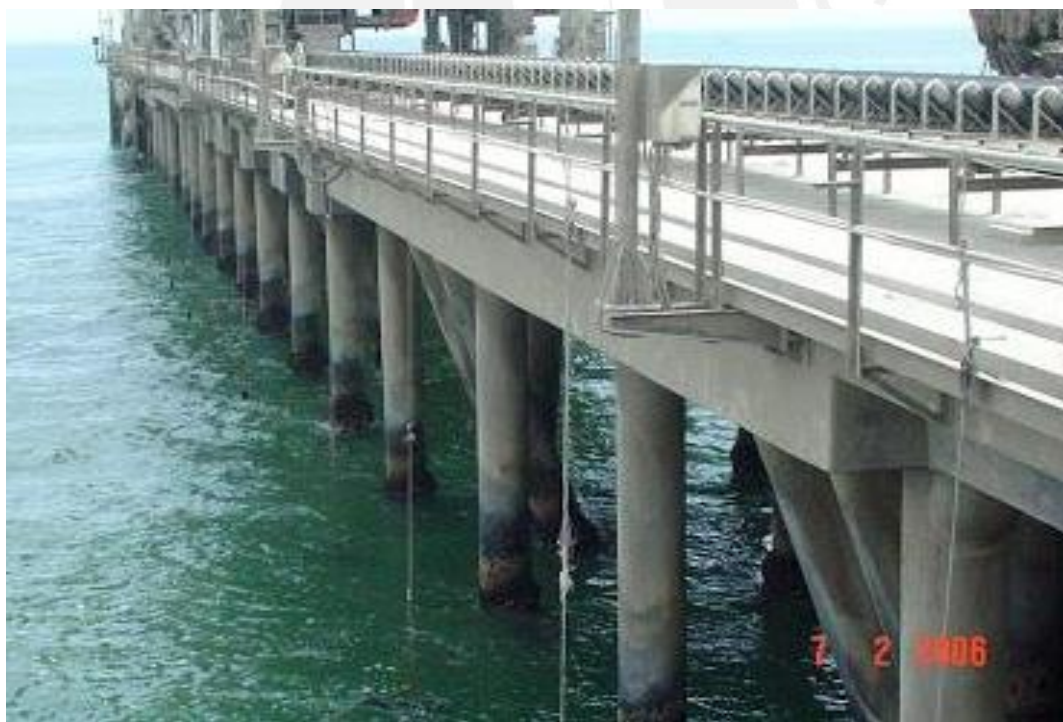
**Figura 1-1: Inspección de Estructura de Muelle de Carga y Descarga en Lima, Perú- 2006.  
Exposición a ambiente de inmersión en agua de mar y a la agresividad atmosférica corrosiva marina.**

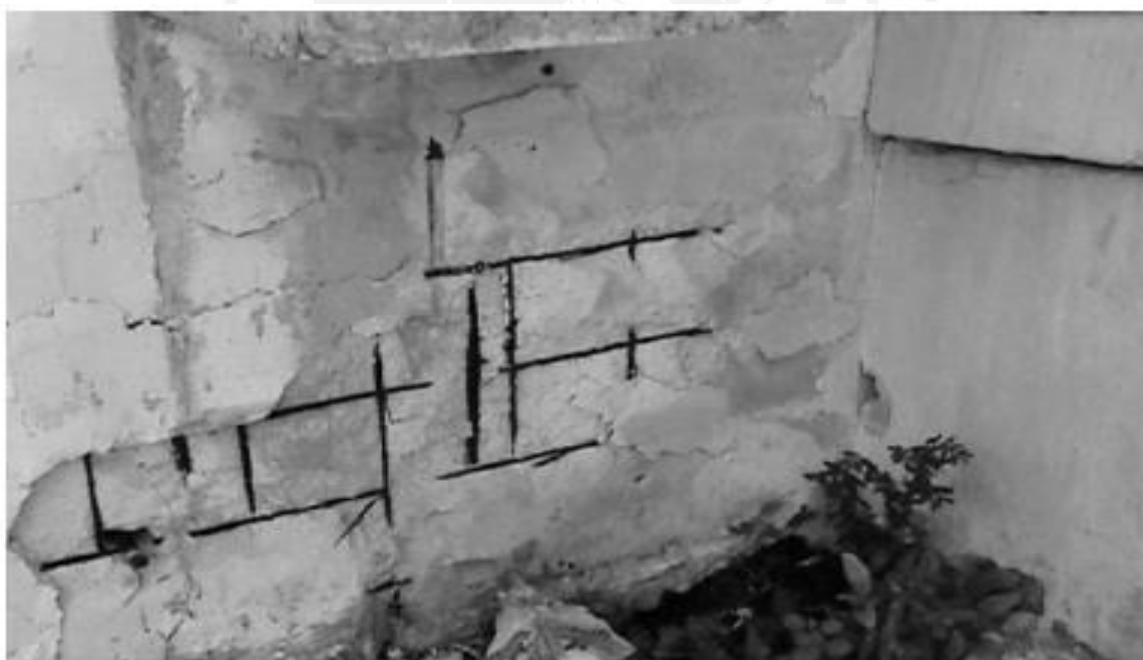
**Figura 1-2: Muro de concreto reforzado dañado por efectos de corrosión**

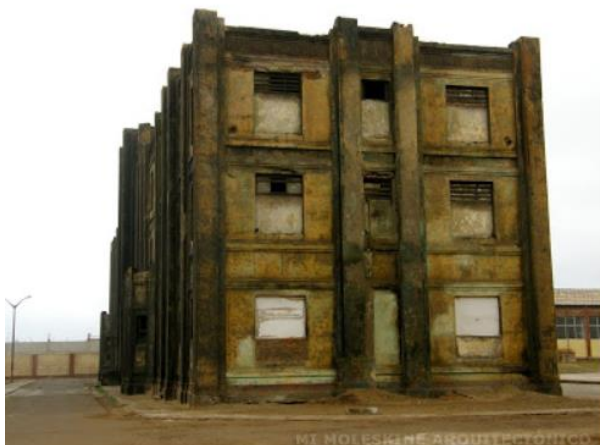
**Figura 3-8: Estado de deterioro de un pabellón del Colegio Leoncio Prado**

Es evidente el deterioro de algunos pabellones del colegio escogido, tal como se muestra en la Figura 3-11, lo cual nos da un primer diagnóstico de los perjuicios que generan los entornos marinos a estructuras que no han recibido un adecuado mantenimiento.

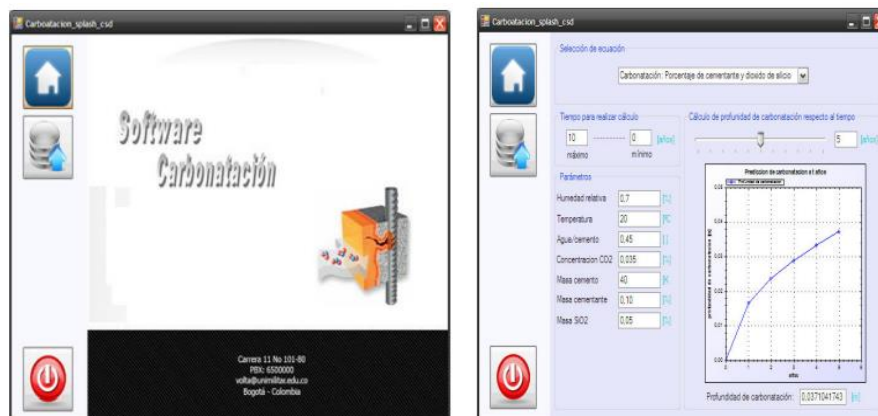
**Figura 3-19: Interfaz del software de carbonatación**
