Análisis sobre la responsabilidad administrativa de PETROPERÚ S.A. por daños ambientales reales y potenciales en las resoluciones del Organismo de Evaluación y Fiscalización Ambiental - OEFA por los derrames de petróleo del Oleoducto Norperuano en Imaza y Morona

Trabajo de suficiencia profesional para obtener el título de Abogado

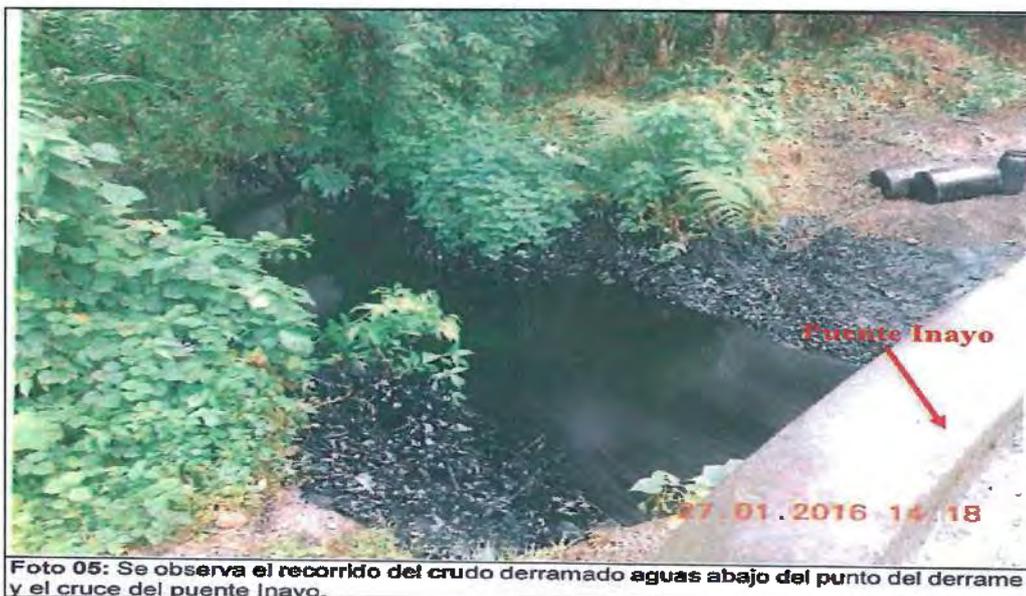
Foto 05: Se observa el recorrido del crudo derramado aguas abajo del punto del derrame y el cruce del puente Inayo.

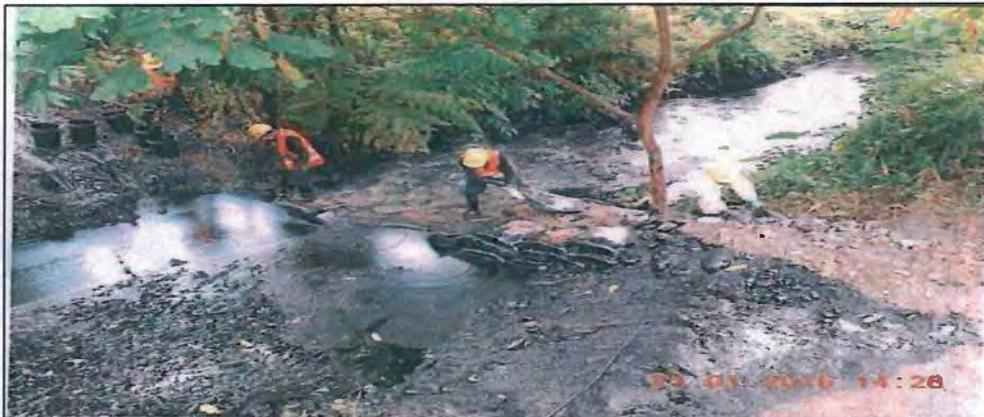
Foto 06: Se observa el desplazamiento del petróleo crudo derramado, el mismo que sigue el curso de la quebrada Inayo. Asimismo, se observa labores para contener el producto derramado.

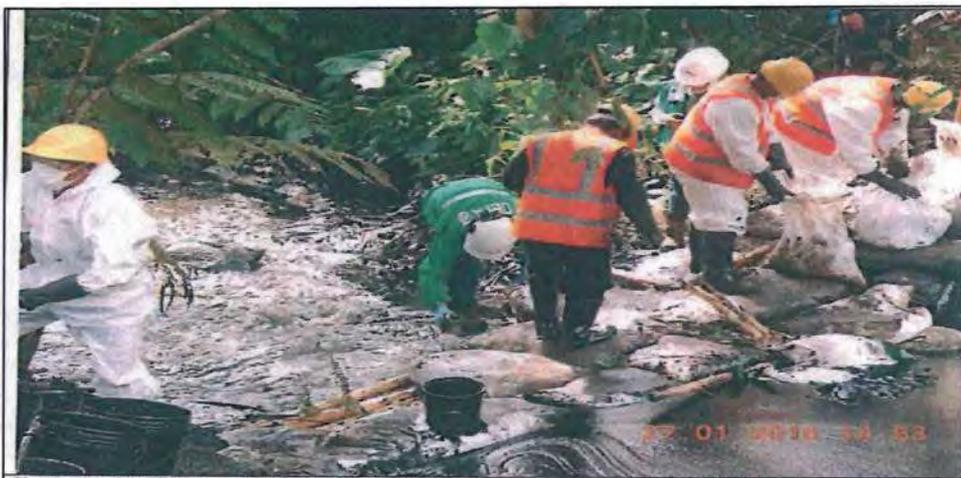
Foto 07: Muestra a personal por parte de la empresa PETROPERÚ instalando barreras de contención en el cauce de la quebrada Inayo, aguas abajo del punto del derrame.

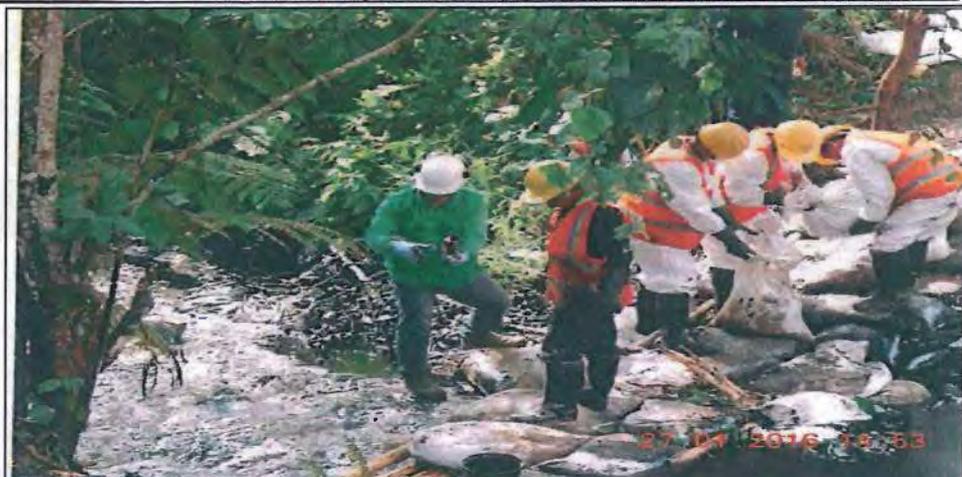
Foto 08: Muestra los trabajos que viene realizando la empresa PETROPERÚ instalando barreras de contención en el cauce de la quebrada Inayo, aguas abajo del punto del derrame. Además, se observa a un especialista del OEFA tomando muestras de agua superficial en la mencionada quebrada.

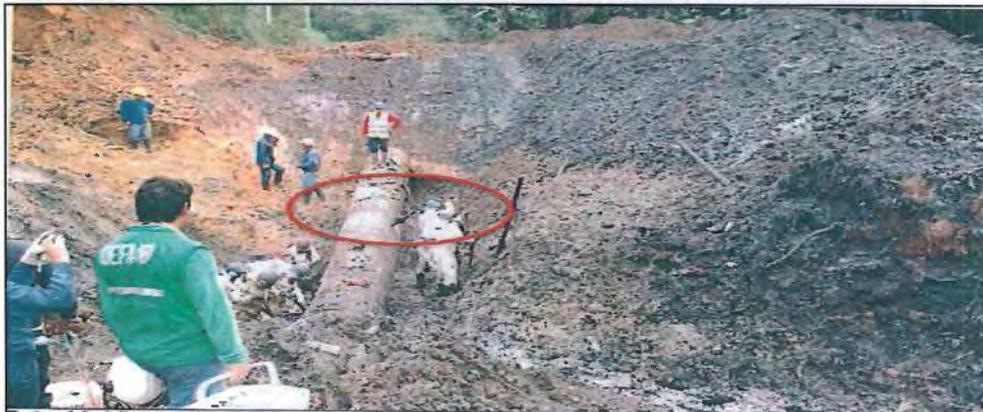
Foto 11: Vista del punto del derrame de petróleo crudo, se observa que el derrame ya fue controlado.

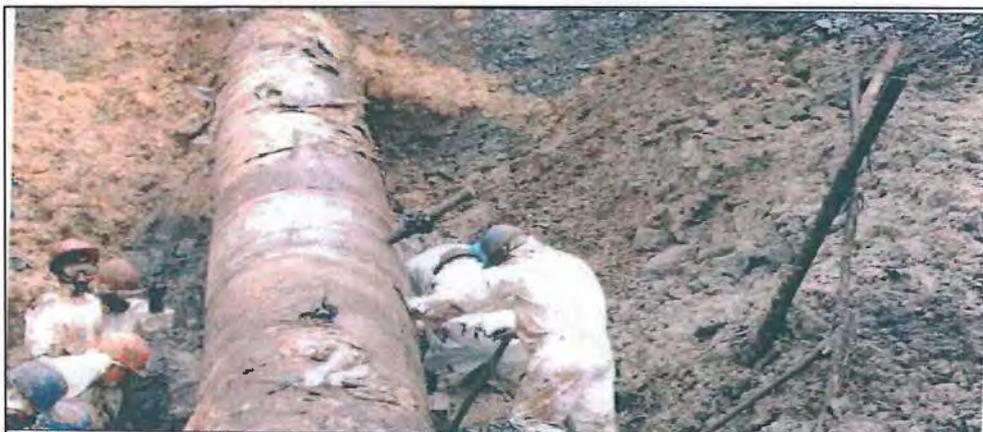
Foto 12: Vista cercana de zona de la tubería por donde fugaba el petróleo crudo, se observa una plancha metálica soldada a la tubería con un tapón y una válvula de 2\"

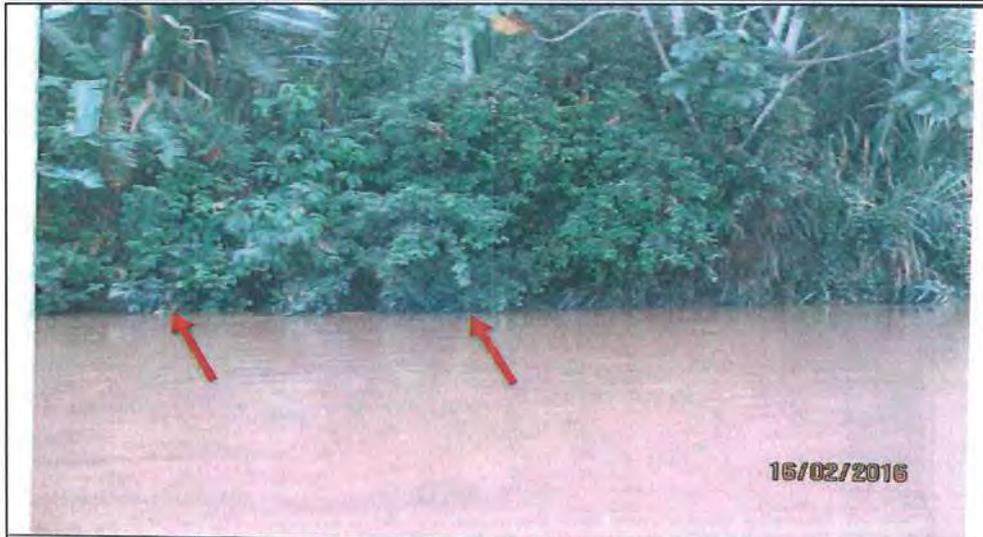
Foto 18: Se observa que la margen derecha del río Marañón la ribera se encuentra impregnada con petróleo crudo.

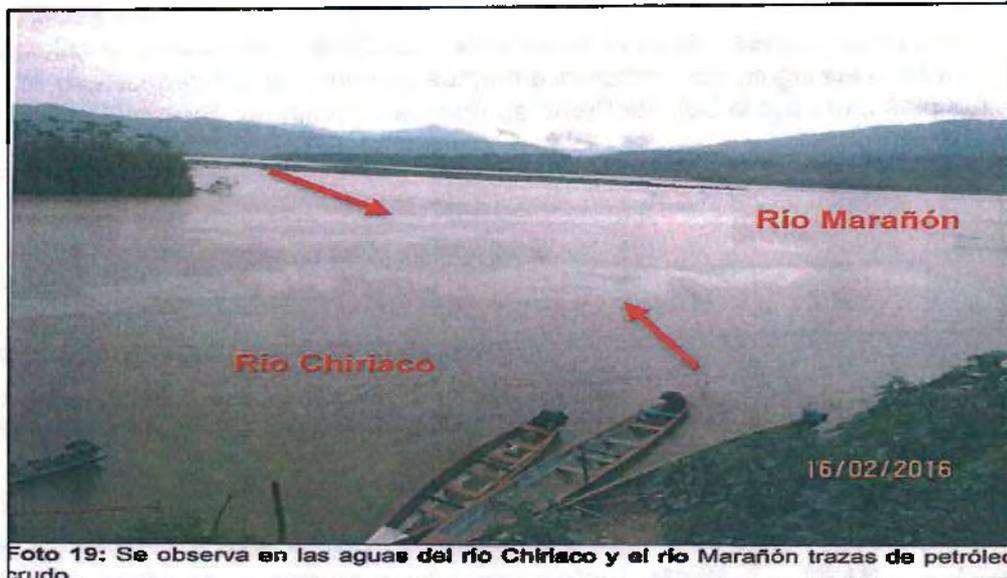
Foto 19: Se observa en las aguas del río Chiriaco y el río Marañón trazas de petróleo crudo.

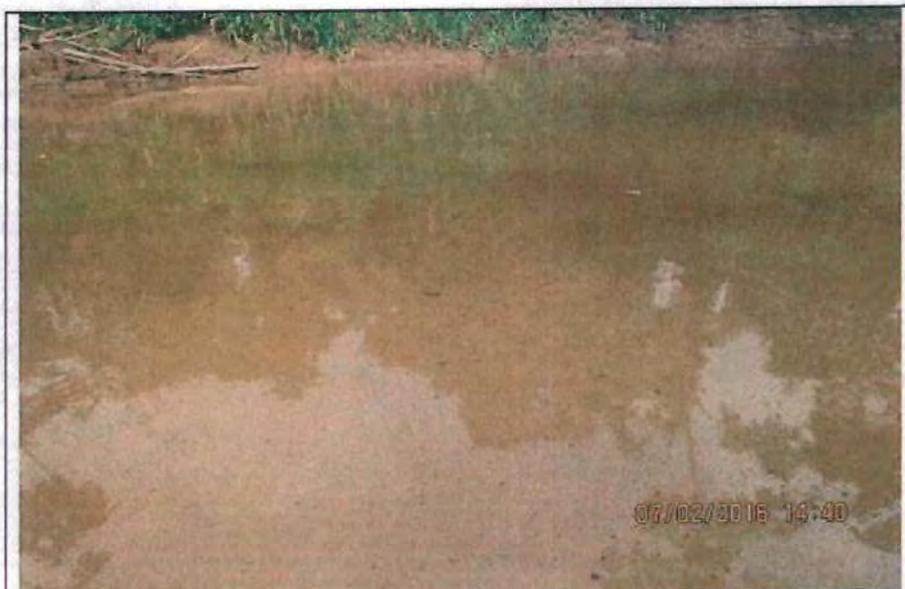
Foto 4: Muestra la presencia de hidrocarburo en forma de pequeñas trazas en la superficie de las aguas del río Morona, a 1:40 minutos aproximadamente de la desembocadura al río Marañón.
Coordenadas WGS 84: 9512249N/0257776E.

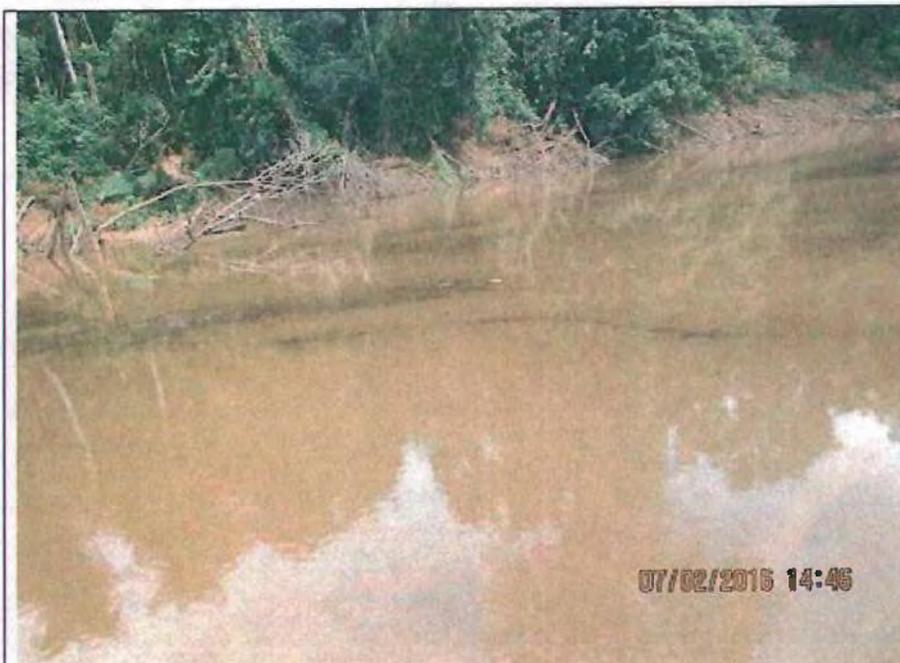
Foto 5: Muestra la presencia de hidrocarburo en forma de trazas desplazándose por la margen derecha del río Morona.
Coordenadas WGS84: 9513131N/0253781E.

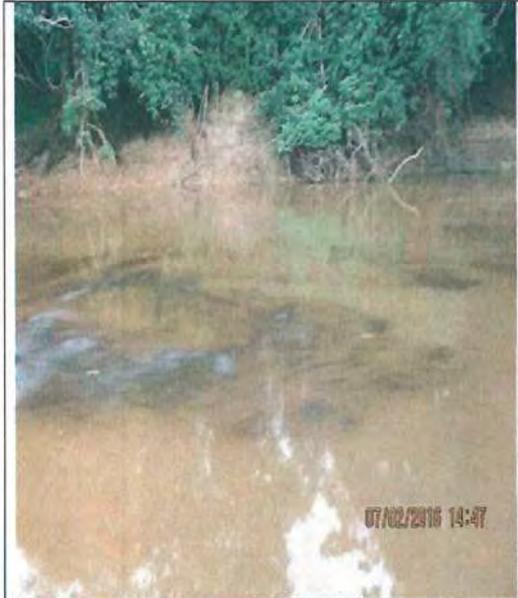
Foto 6: Muestra la presencia de hidrocarburo en forma de pequeñas manchas en la superficie de las aguas del río Morona, a 1:47 minutos aproximadamente de la desembocadura al río Marañón.
 Coordenada WGS84: 9515725N0254456E.

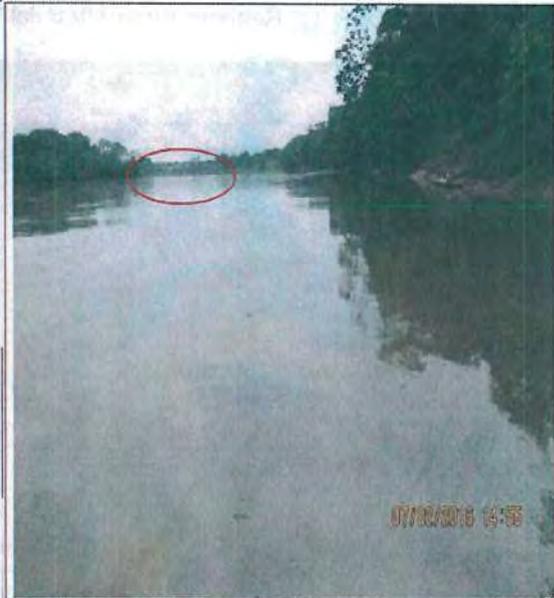
Foto 7: Muestra presencia de hidrocarburo en forma de TRAZAS desplazándose por la margen derecha del río Morona aproximadamente a 800m del centro poblado de Puerto Alegre.
 Coordenadas WGS 84: 9521346N0253448E.

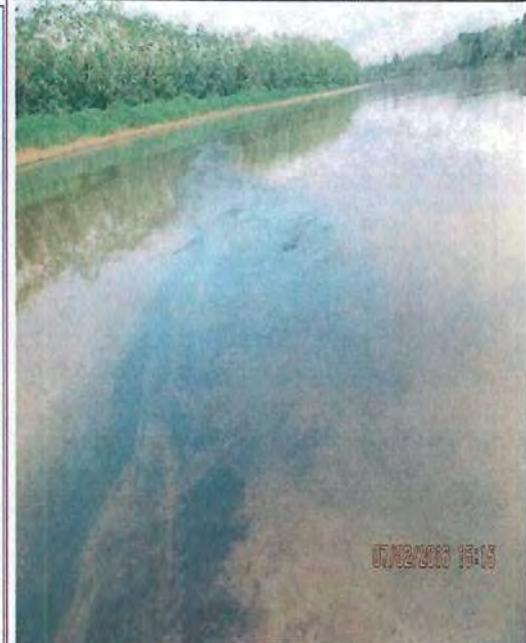
Foto 11: Muestra mancha de petróleo crudo sobre las aguas del río Morona (margen derecha) a unos 2.0 kms aproximadamente aguas arriba de Puerto Alegre.
 Coordenada WGS84: 9524258N0251964E.

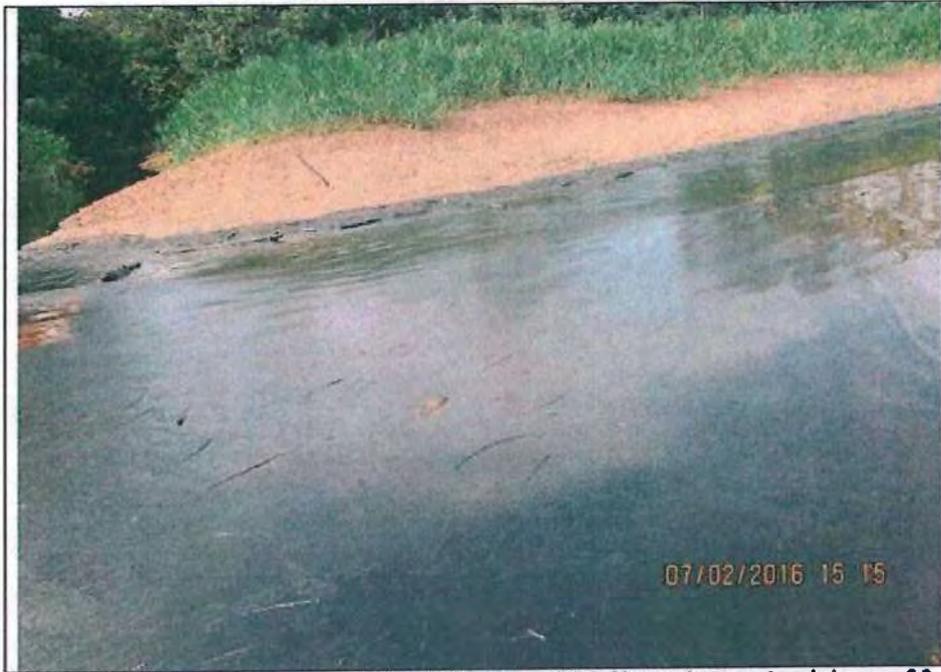
Foto 12: Muestra mancha de petróleo crudo sobre las aguas del río Morona (margen derecha) a unos 2.0 km aproximadamente aguas arriba de Puerto Alegria. Coordenadas WGS84: 9524288N/0251864E.

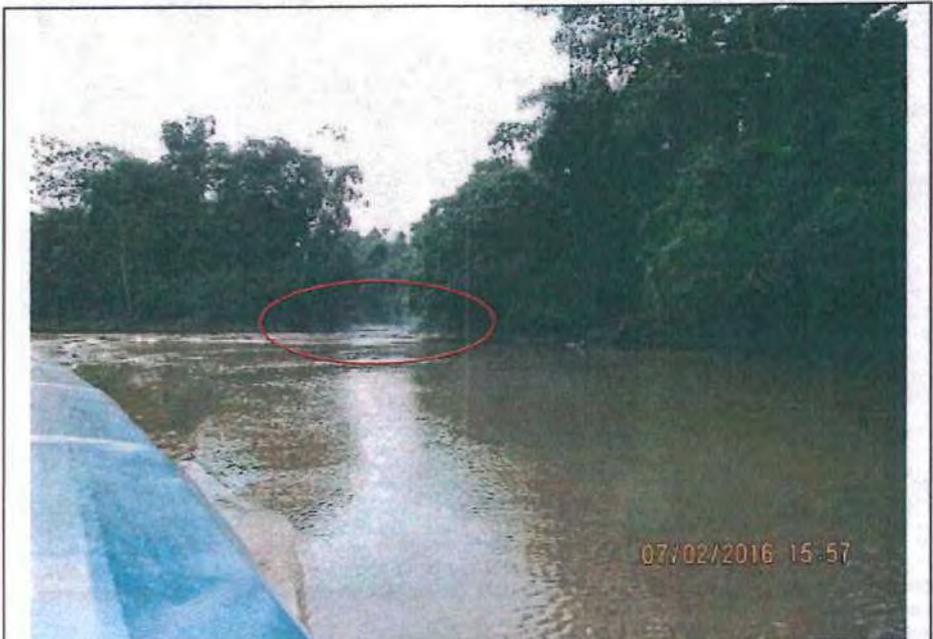
Foto 13: Muestra el punto donde desemboca la QUEBRADA CASHACANO, cuerpo de agua afectada por el derrame de crudo, el mismo que arrastra el crudo hacia el río Morona. No hay barrera de contención en la descarga al río Morona. Coordenadas WGS84: 9526484N/0251573E.

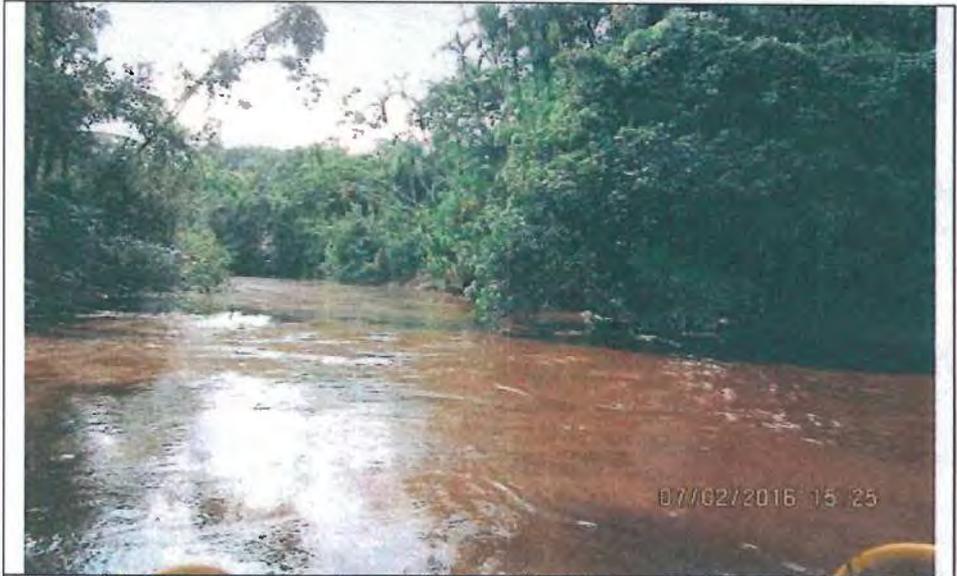
Foto 14: Muestra presencia de crudo en toda la superficie de la Quebrada Cashacaño a unos 300 m aproximadamente aguas adentro.
Coordenada WG84: 9526690N/02521372E.

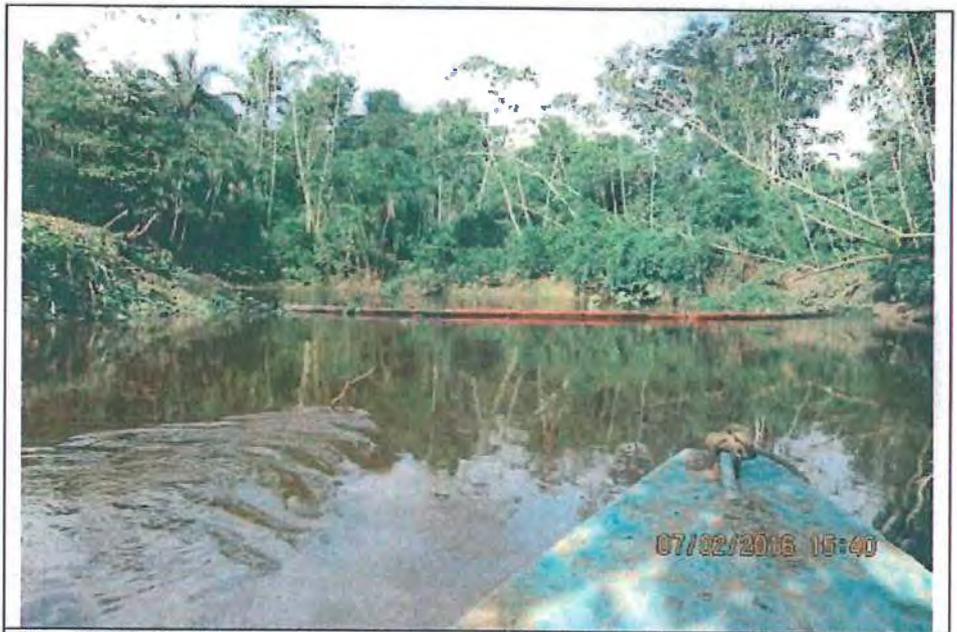
Foto 15: Muestra la primera barrera de contención ubicada a unos 500m aproximadamente aguas adentro de la Quebrada Cashacaño, se observa delante de la barrera una mínima presencia de crudo retenido, y arrastre de crudo después de la barrera de contención debido a la fuerte corriente que presenta en este punto la referida Quebrada.
Coordenada WG84: 9526887N/0251184E.

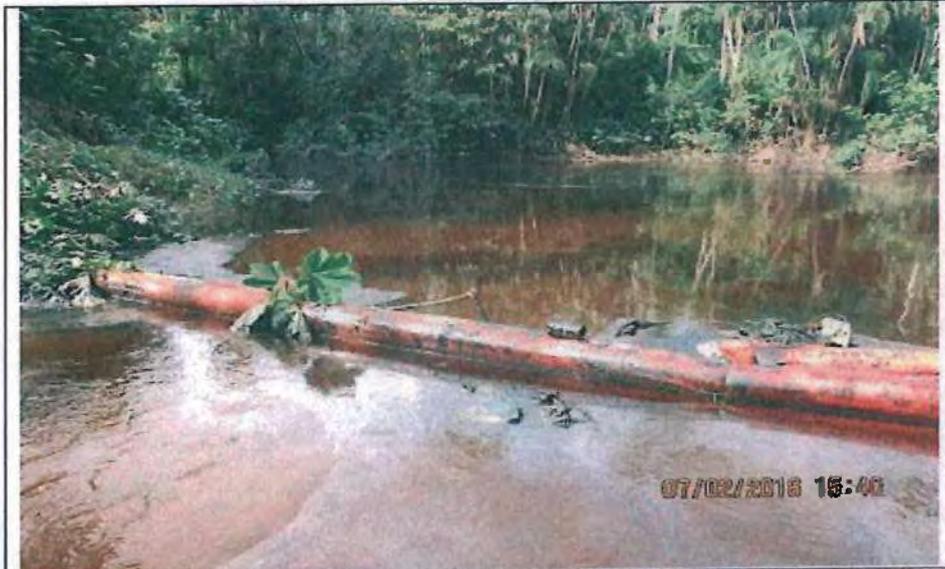
Foto 16: Muestra la primera barrera de contención ubicada a unos 500m aproximadamente aguas adentro de la Quebrada Cashacaño, se observa delante de la barrera una mínima presencia de crudo retenido, y arrastre de crudo después de la barrera de contención debido a la fuerte corriente que presenta en este punto la referida Quebrada.
Coordenada WG84: 9526867N/0251184E.

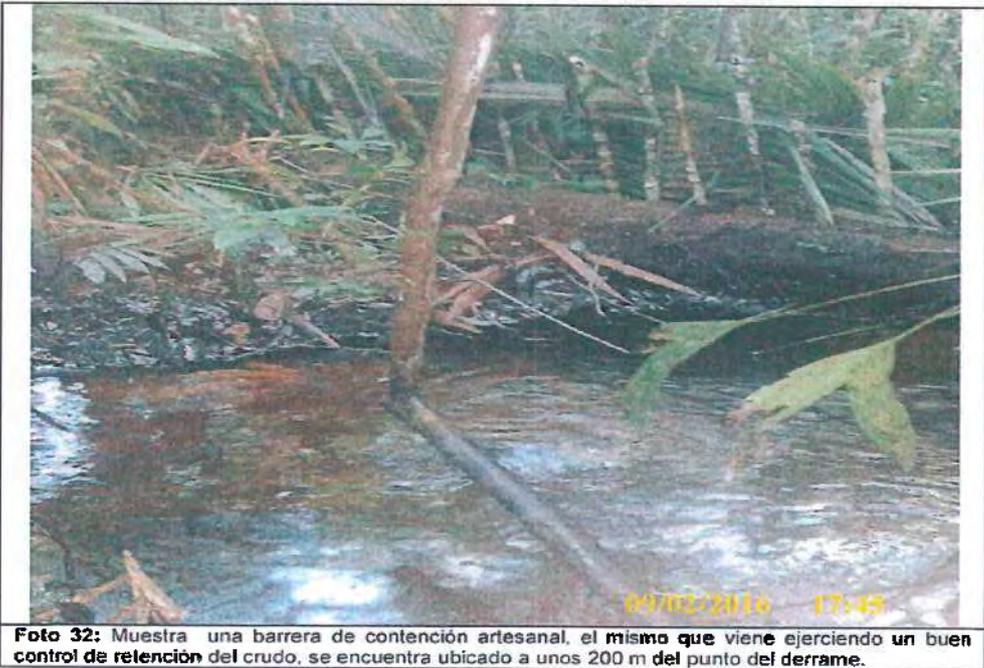
Foto 32: Muestra una barrera de contención artesanal, el mismo que viene ejerciendo un buen control de retención del crudo, se encuentra ubicado a unos 200 m del punto del derrame.
