**PONTIFICIA UNIVERSIDAD CATÓLICA DEL PERÚ**

**ANÁLISIS DEL FUNCIONAMIENTO ACTUAL DE LA INTERSECCIÓN ENTRE  
LA AV. LA MARINA Y UNIVERSITARIA, Y EVALUACIÓN DEL VIADUCTO  
PROPUESTO POR LA MUNICIPALIDAD METROPOLITANA DE LIMA EN EL  
CASO DE HACERLO SOTERRADO Y MEJORANDO EL ESPACIO PÚBLICO.**

**Trabajo de suficiencia profesional para obtener el título profesional de Ingeniero Civil**

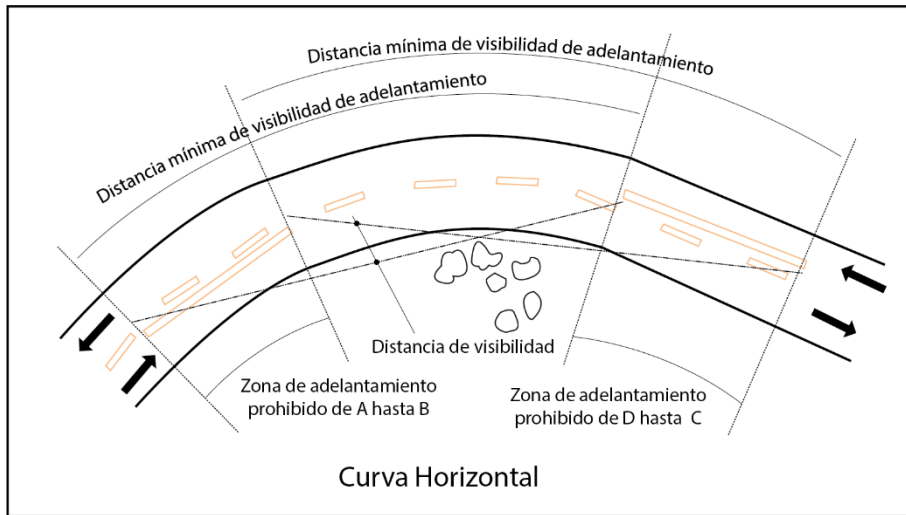
En vías urbanas se recomienda no usar curvas horizontales, de no ser posible deberá colocarse elementos adicionales como reductores de velocidad, elementos que mejoren la adherencia a la superficie de rodadura, etc. Por otro lado, en vías rurales, la tasa de accidentes es inversamente proporcional al radio de curvatura (Torres & Aranda, 2015).

Figura 4: Curva horizontal. Fuente: MTC, 2014.

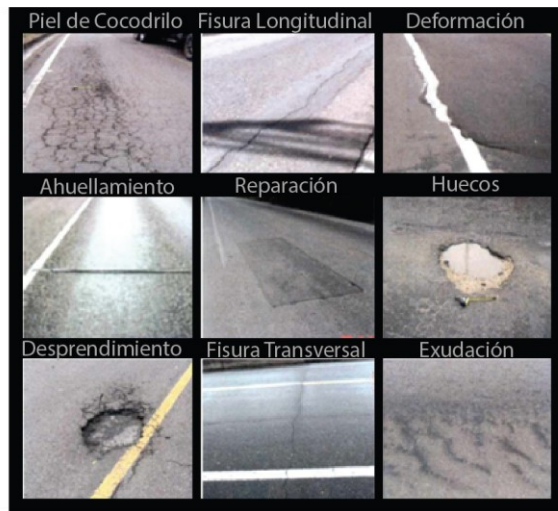
en pavimentos flexibles a nivel estructural son: Piel de cocodrilo, fisuras longitudinales, deformación por deficiencia estructural, ahuellamiento visco-elástico y las reparaciones o bacheo. A nivel superficial las más comunes son: Desprendimiento, huecos, fisuras transversales y exudación. (Figura 6).

*Figura 6: Daños en pavimentos flexibles. Fuente: MTC (2014)*

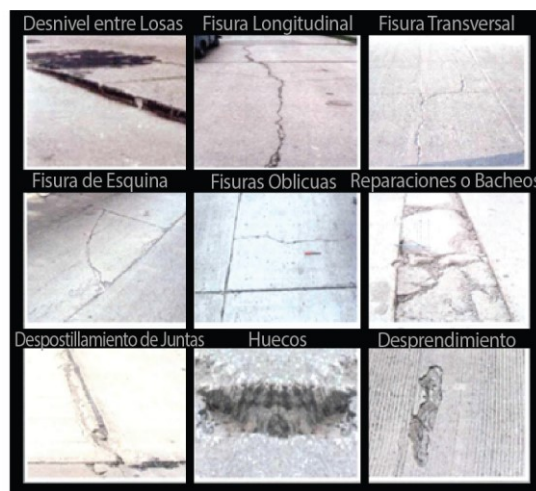
Por otro lado, en el caso de pavimentos rígidos los daños más comunes son: Desnivel entre losas, fisuras longitudinales, fisuras transversales, fisuras de esquina, fisuras oblicuas, reparaciones o bacheos, despostillamiento de juntas, desprendimiento, huecos y tratamiento superficial. (Figura 7)

*Figura 7: Daños en pavimentos rígidos. Fuente: MTC (2014)*

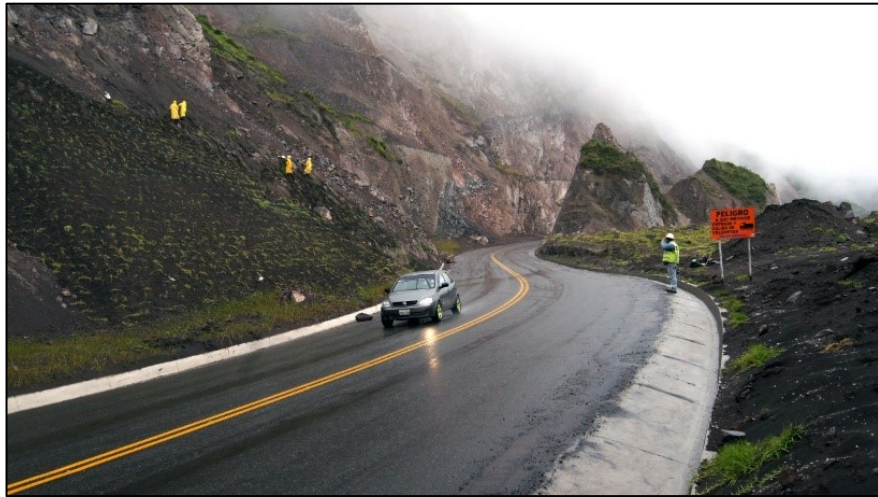
Las demarcaciones cumplen la función de delimitar espacios en la vía y guiar a los usuarios de esta. Entre ellas se incluyen líneas en el pavimento tales como líneas horizontales y transversales, flechas, símbolos y letras. (Figura 8)

Figura 8: Demarcaciones en el pavimento. Fuente: Google Imágenes

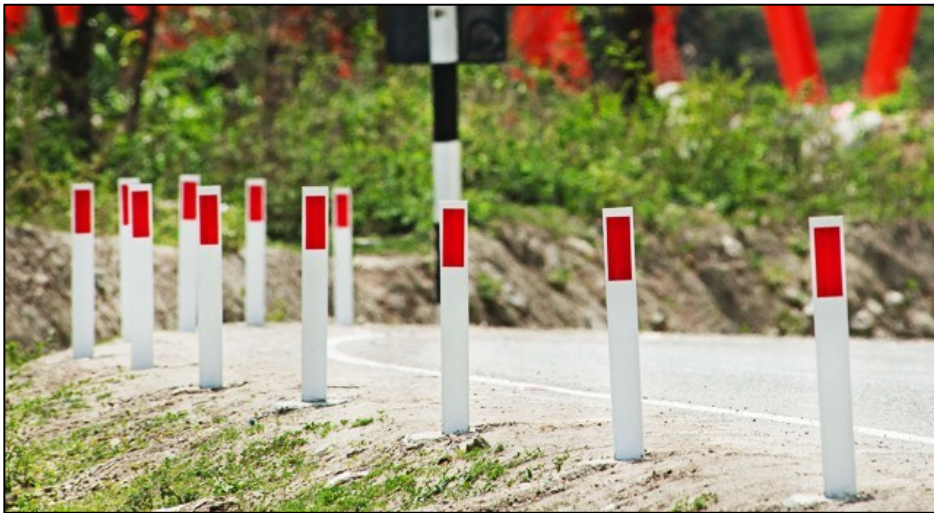
Los delineadores son usados para reforzar la seguridad de una determinada zona de la vía o demarcar algún cambio en esta. Estos son colocados normalmente al borde de la vía y poseen materiales retrorreflectivos. (Figura 10).

Figura 10: Delineadores. Fuente: Signo Vial

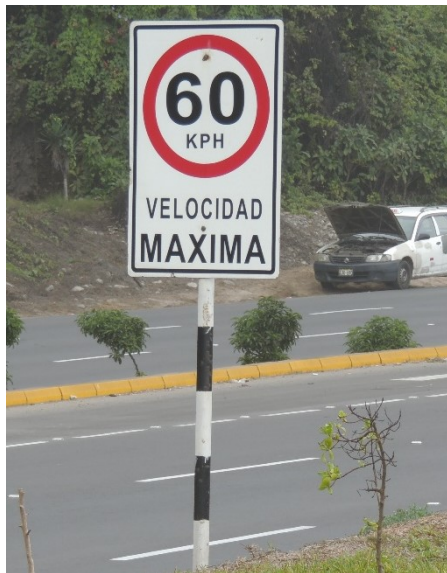
Figura 13: Señal reglamentaria (Velocidad máxima). Fuente propia.

Las señales reglamentarias transmiten un mensaje imperativo, una orden que imponga o limite cierta acción al conductor. Cumplen la función de organizar el tránsito (Dextre & Tabasso, 2010). Estas señales deben tener una combinación de colores fuerte para causar impacto: Rojo en los bordes, negro para las signos y fondo blanco (MTC, 2000) (Figura 13).

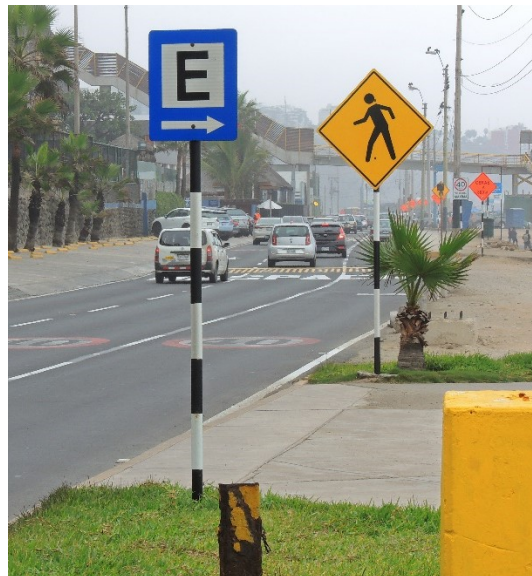
Figura 14: izq. Señal informativa (Estacionamiento), der. Señal preventiva (Cruce de peatones). Fuente propia.

Las señales preventivas advierten a los conductores de peligros en la vía, así como brindan la orden de tomar las medidas necesarias para evitarlos. Cumplen la función de poner a salvo el tránsito de sorpresas e imprevistos (Dextre & Tabasso, 2010). Estas poseen una forma cuadrada apoyada en uno de los vértices, con fondo amarillo y símbolos y borde de color negro (MTC, 2000) (Figura 13).

Las señales informativas buscan comunicar mensajes que faciliten o sean útiles a los viajeros. Cumplen la función de orientar y transmitir información (Dextre & Tabasso, 2010). A diferencia de las antes vistas, estas no imponen ninguna orden a los conductores. El color de las señales dependerá del área en la que se ubican; en autopistas y carreteras en áreas rurales, fondo verde con letras blancas; en carreteras secundarias, fondo blanco con letras negras; y en autopistas y avenidas de área urbana, fondo azul con letras blancas (MTC, 2000) (Figura 14). Para asegurar su correcta visibilidad estas deben tener una altura mínima de poste de 1.5 metros para zonas rurales y 2 metros para zonas urbanas. Además, las señales instaladas por medio de pórticos o estructuras metálicas deberán tener una altura mínima de 5.5 metros (OEA, 1991).

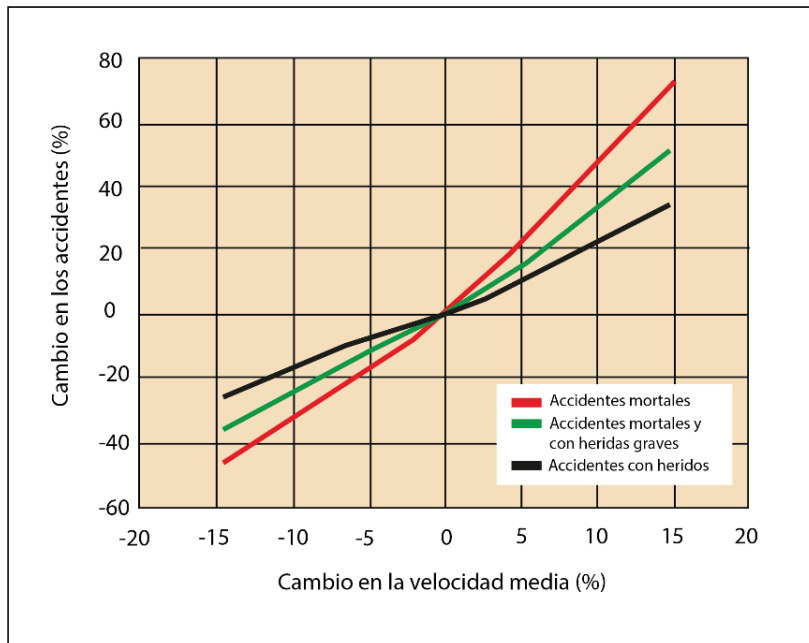
El límite de velocidad influenciara notablemente en la probabilidad de que se desarrolle un accidente. Principalmente debido a que a mayor velocidad el campo de visión del conductor se ve reducido y, además, porque la distancia de frenado necesaria se ve largamente aumentada (DGT, 2010). Adicionalmente, según el modelo de Nilsson (2004) una reducción del 5% en la velocidad de la vía trae consigo una disminución del 20% de accidentes mortales y 10% de accidentes con heridos (Figura 15).

Figura 15: Modelo “Power Model” de Nilsson.

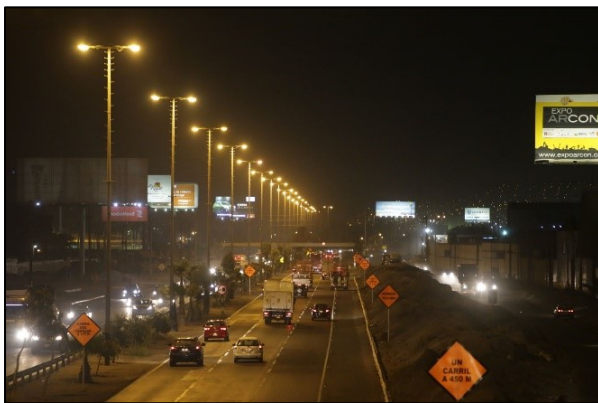
Figura 16: Iluminación en Panamericana Sur.  
Fuente: Andina.

Es necesaria la instalación de una adecuada iluminación para reducir el riesgo de accidentes, especialmente en la noche (Figura 16). Las principales víctimas son los peatones, quienes por al ser poco visibles se vuelven aún más vulnerables a un accidente. Asimismo, también se debe prevenir que los postes de iluminación creen peligros innecesarios en la vía (CONASET, 2003). Así como casos de encandilamiento o deslumbramiento, fenómeno por el cual la visión se ve afectada por el cambio brusco de luces.

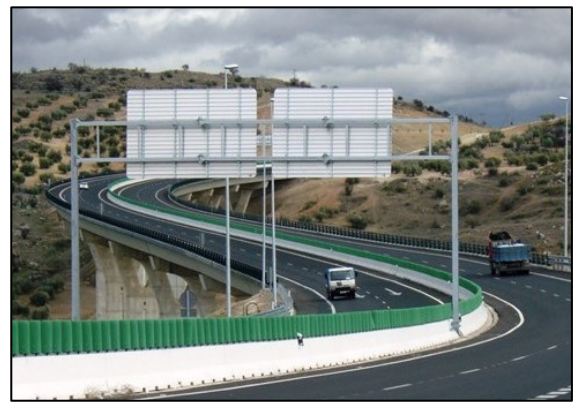
Para evitar el primero de los peligros mencionados anteriormente la guía del CONASET recomienda colocar los postes fuera del borde de la calzada, utilizar postes de materiales colapsarles al ser impactados y protegerlos mediante algún dispositivo de seguridad en caso de colisión directa. El segundo problema en cambio puede ser evitado mediante una adecuada gestión de la iluminación, así como con el uso de pantallas anti-deslumbramiento (Figura 17).

Figura 17: Pantallas anti-deslumbramiento.  
Fuente: Proinbal.

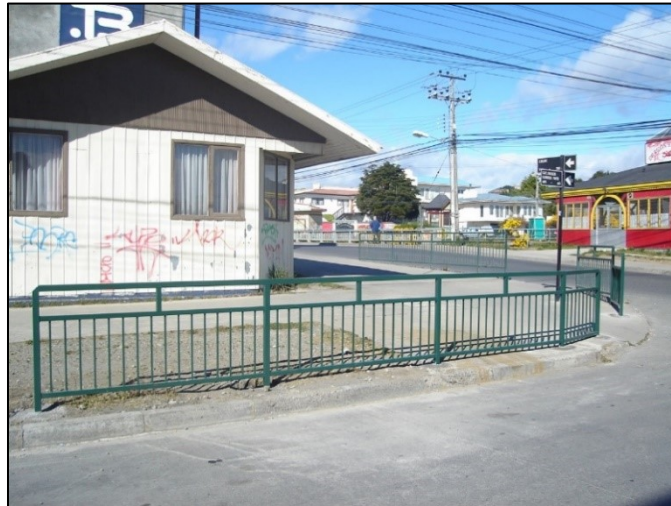
Las vallas peatonales son usadas normalmente en áreas urbanas en las que se busca segregar al peatón del vehículo (Figura 18). Sin embargo, debe de asegurarse de que estas no disminuyan la visibilidad del conductor en cruces peatonales o intersecciones.

*Figura 18: Vallas peatonales. Fuente: Punta Arenas.*

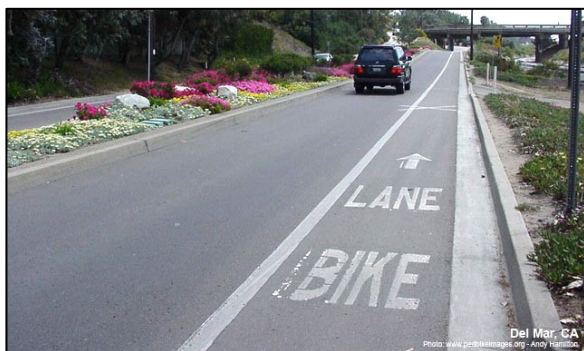
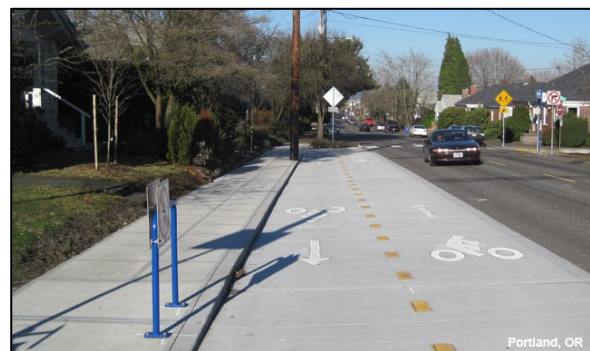
Para crear un entorno seguro para un ciclista, se deben tomar medidas como la reducción de los volúmenes de tráfico y velocidades, así como la construcción de infraestructura para el uso de las bicicletas y el correcto mantenimiento de estos, pues incluso una pequeña grieta puede traer consigo graves consecuencias (Dextre, Hughes, & Bech, 2015). Los Bike Lanes (Figura 20) y Cycle Tracks (Figura 21) forman parte de este tipo de infraestructura.

Figura 20: Bike Lane. Fuente: NACTO.

Figura 21: Cycle Track. Fuente: NACTO.

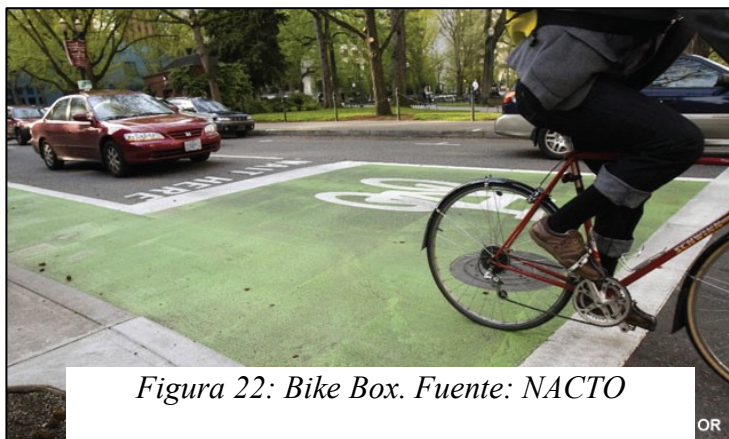
Adicionalmente, y con la finalidad de proporcionar mayores facilidades y seguridad de circulación a las bicicletas se pueden designar áreas previas a una intersección y delante de un carril, debidamente señalizadas, para que estas sobrepasen el flujo vehicular y esperan el

Figura 22: Bike Box. Fuente: NACTO

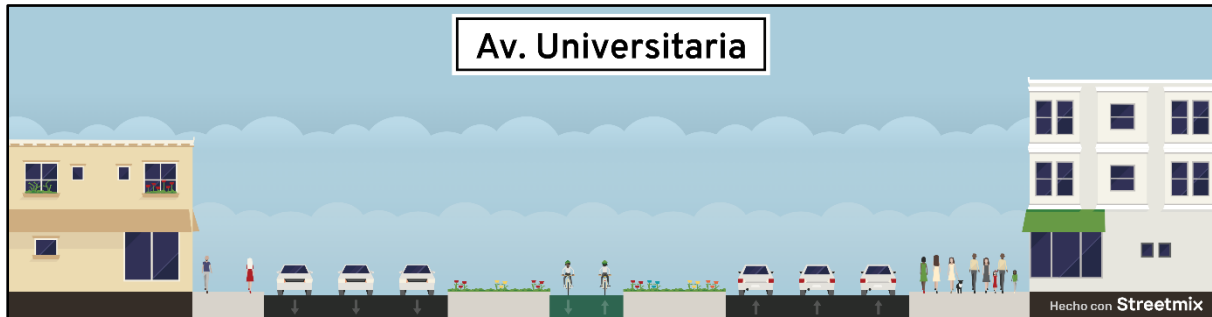
Figura 25: Sección Av. Universitaria. Fuente propia

con una vía auxiliar con dos carriles (Figura 26). En la dirección opuesta también posee cuatro carriles separados por una mediana (Figura 28). La Av. Universitaria por otro lado, posee en el sentido de sur a norte y previo a la intersección, tres carriles y una ciclovía a la mitad de la mediana (Figura 25).

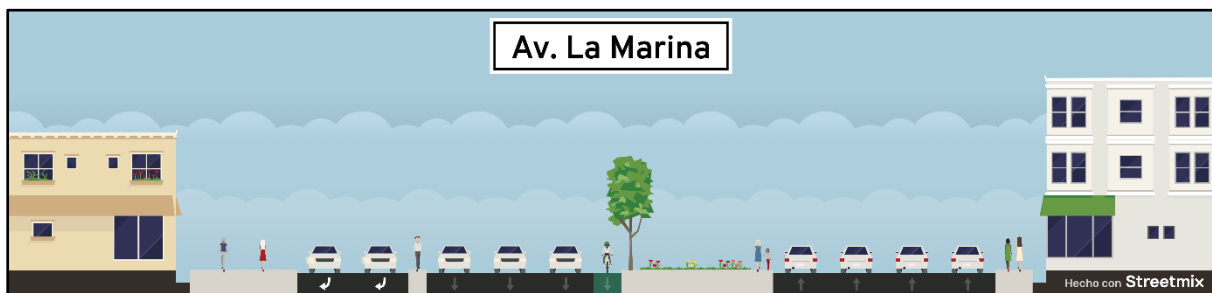
Figura 26: Sección Av. La Marina. Fuente propia.

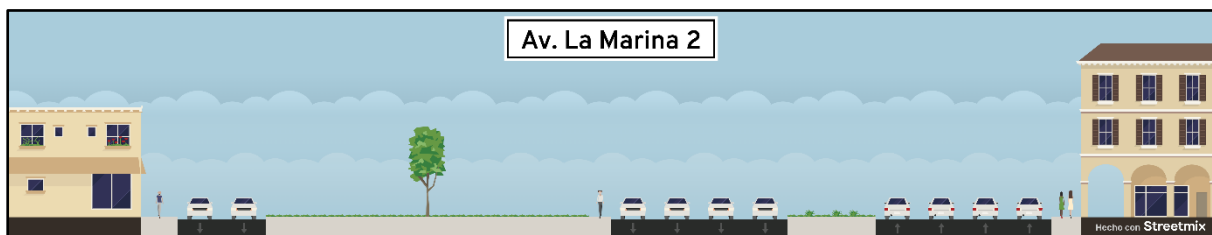
Figura 28: Sección Av. La Marina. Fuente propia.

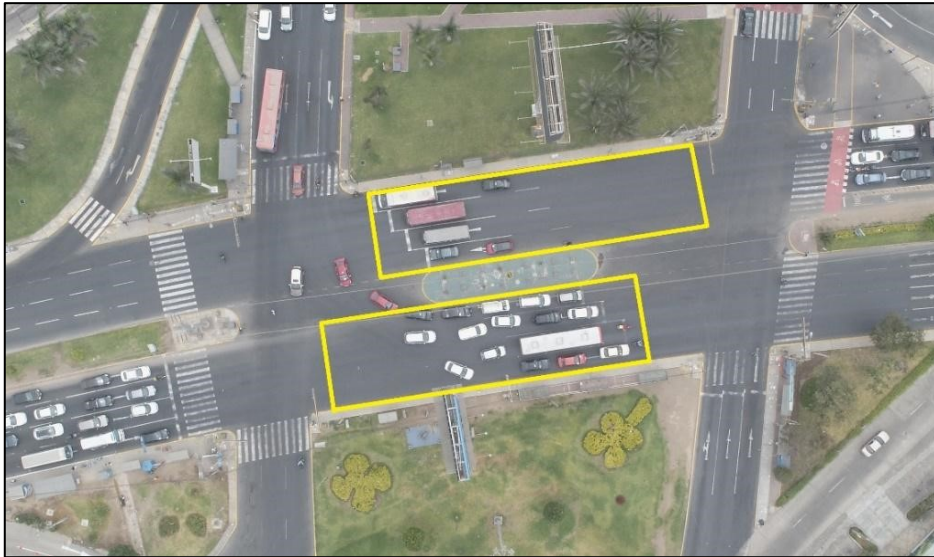
Como se puede observar, pese a ser una intersección de dos vías, que en condiciones simples debería tener cuatro semáforos (una para cada origen), para el caso de la intersección entre Av. La Marina y Av. Universitaria, se han colocado seis. El motivo de esto es que, entre los vehículos que se ingresan por la Av. Universitaria, tanto en sentido norte como sur, existe una considerable cantidad de conductores que desean girar a la izquierda hacia la Av. La Marina. Por lo mismo, en medio del cruce existe un área (señalada en amarillo en el gráfico inferior) diseñada para que los vehículos que optan por girar puedan esperar sin afectar a los vehículos que desean seguir de frente. De no existir esta área, los vehículos que giran se acumularían de tal manera de bloquear a los que desean seguir de frente, disminuyendo la efectividad del cruce y aumentando el tráfico aguas arriba.

*Figura 31: Área de descanso de vehículos con giro hacia Av. La Marina.*

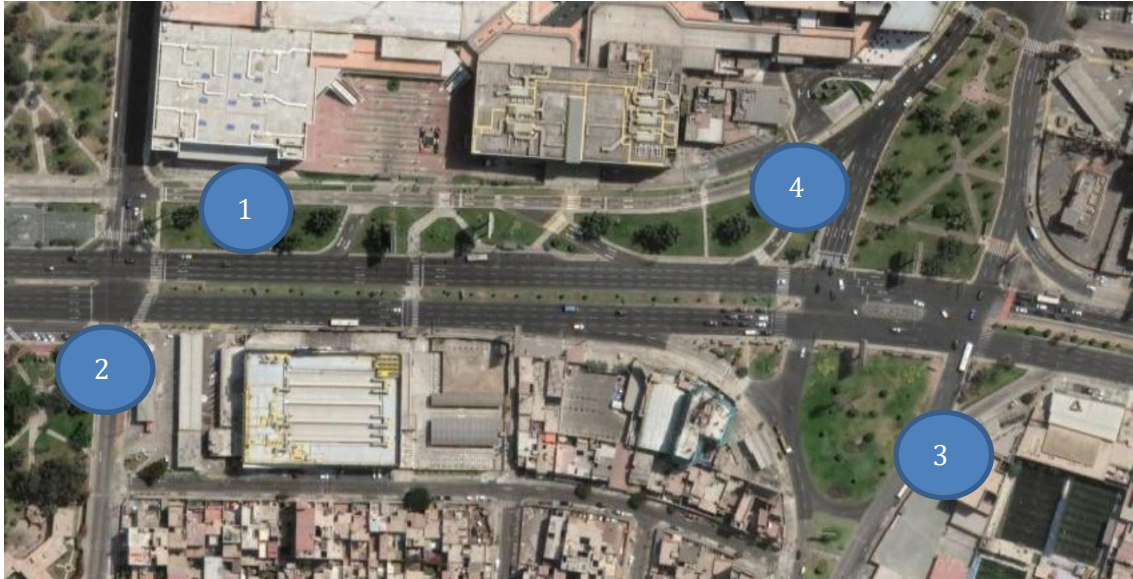
Para las mediciones de longitudes de colas se tuvieron en consideración las 4 paradas que se encuentran en el sentido de la Av. La Marina que es en el cual se ubicaría el futuro bypass. A continuación, se muestra el mapa con las líneas de paradas sobre las cuales se miden las colas numeradas:

*Figura 35: Ubicación de líneas de parada para medición de colas*

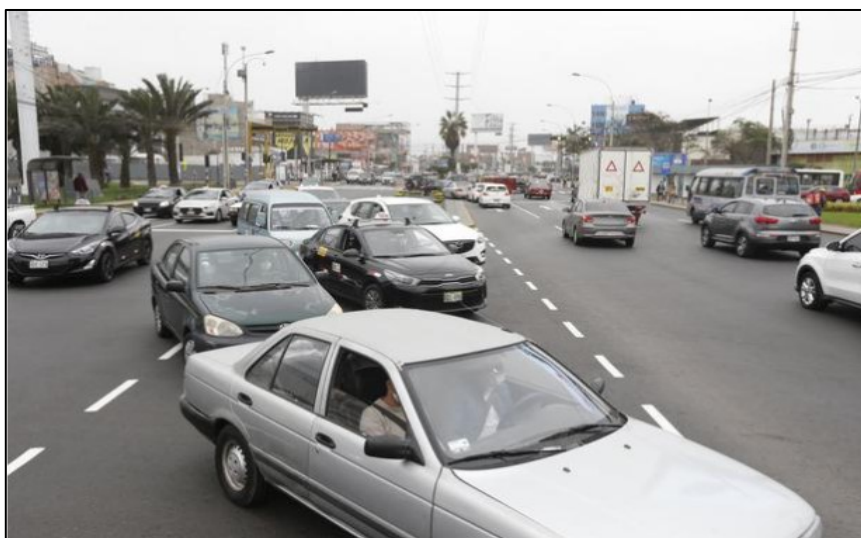
Figura 36: Volumen vehicular en la Av. La Marina y Av. Universitaria

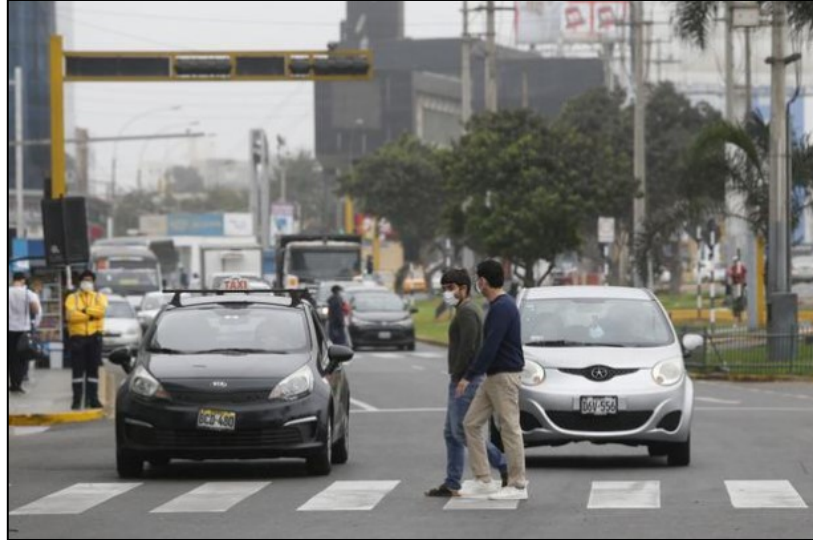
Dada la presencia de Plaza San Miguel como principal centro comercial de la zona de estudio, sus entradas y salidas fueron las que albergaron mayor flujo peatonal.

*Figura 37: Volumen peatonal en la Av. La Marina y Av. Universitaria*

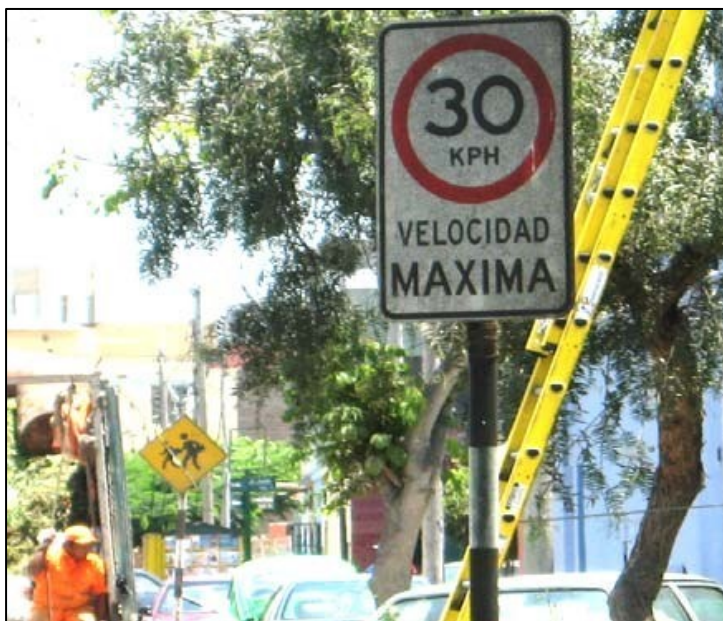
Un elemento importante de la seguridad vial y peatonal a la vez, son los establecimientos como el mall Plaza San Miguel, tiendas de comercio como Maestro son

establecimientos ubicados en la avenida La Marina y Universitaria. Estos establecimientos son centros donde existe gran cantidad de afluencia de vehículos y peatones, generando problemas de visibilidad al tránsito que circula por esas avenidas.

*Figura 38: Señalización vertical.*

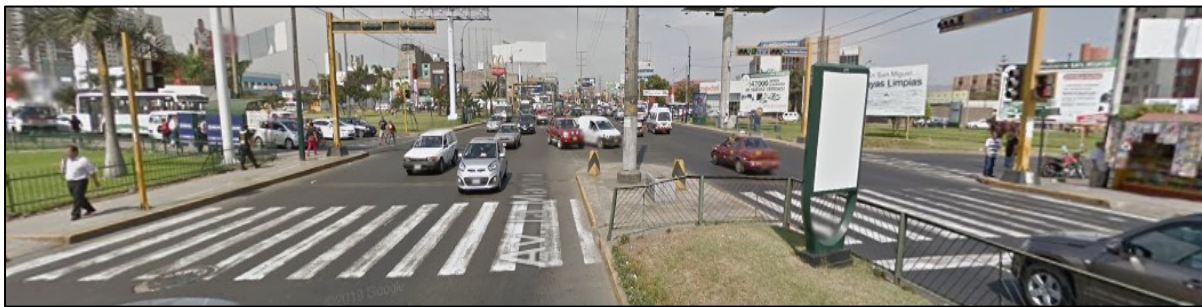
La gravedad de las consecuencias de los accidentes de tránsito crece en la medida que crezca la velocidad de los vehículos. Como se puede observar la imagen, se observa que la avenida La Marina y Universitaria podemos decir que existe bastantes riesgos de accidentes con víctimas mortales, cada vez que se han registrado velocidades que superan los 55km/h.

*Figura 39: Tramo que muestra elevada accidentabilidad*

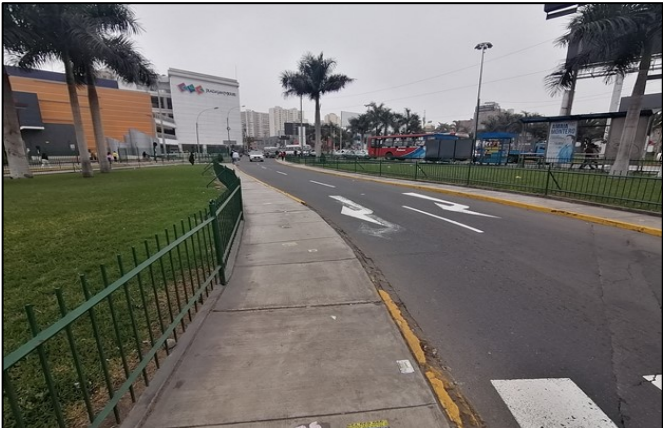
Hallazgo N° 1	Foto
<p>Bordes de calzada en mal estado en giros de mayor flujo. En la foto se muestra el giro de la Av. Universitaria a la Av. La Marina.</p>

<p><b>Evaluación riesgo:</b></p>	<p><b>Recomendación:</b></p>
<p>Frecuencia: Común Severidad: Menor Riesgo: Bajo</p>	<p>Regular la velocidad de los vehículos y reforzar la señalización en estos giros.</p>

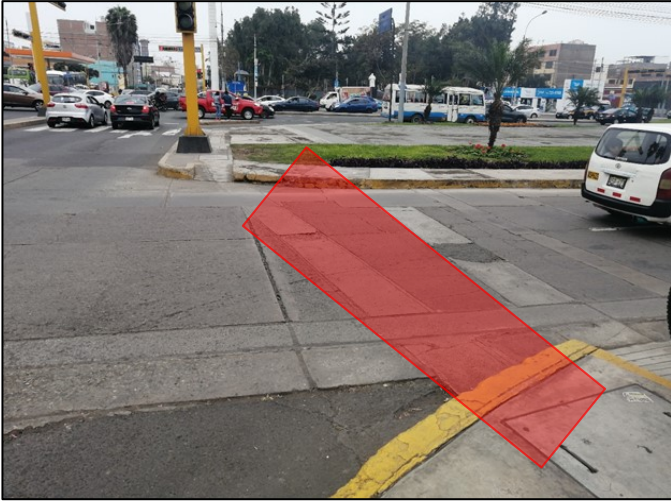
<b>Hallazgo N° 11</b>	<b>Foto</b>
<p>Hay cruces peatonales sin la adecuada demarcación peatonal. Las rampas no se encuentran alineadas</p>

<b>Evaluación riesgo:</b>	<b>Recomendación:</b>
<p>Frecuencia: Común Severidad: Moderada Riesgo: Medio</p>	<p>Demarcar apropiadamente dichos cruces peatonales. Además, se deberá reconstruir las rampas para que estas se encuentren alineadas.</p>

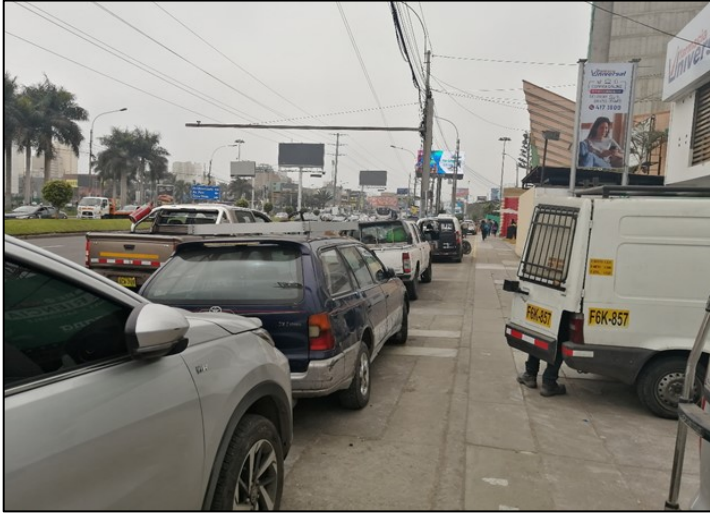
<b>Hallazgo N° 12</b>	<b>Foto</b>
<p>Los vehículos hacen uso de la vereda como estacionamiento obstaculizando el paso de peatones.</p>

<b>Evaluación riesgo:</b>	<b>Recomendación:</b>
<p>Frecuencia: Ocasional Severidad: Menor Riesgo: Bajo</p>	<p>Señalizar para dar orden y limitar el estacionamiento en dicha zona. Rediseñar los cajones de estacionamiento de la zona, reduciendo la cantidad que existe actualmente. Adicionalmente, se deberá controlar constantemente la no invasión de la acera a fin de evitar que siga ocurriendo.</p>

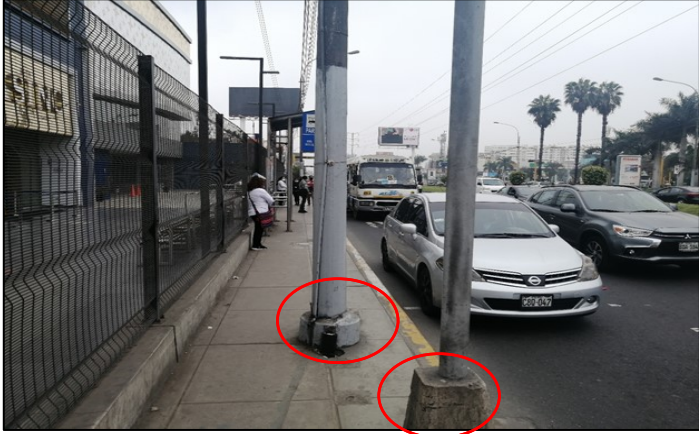
<b>Hallazgo N° 13</b>	<b>Foto</b>
<p>La presencia de postes u otros elementos cercanos a la vía ponen en riesgo a los conductores.</p>

<b>Evaluación riesgo:</b>	<b>Recomendación:</b>
<p>Frecuencia: Común Severidad: Menor Riesgo: Bajo</p>	<p>Reubicar dichos elementos o usar barreras para proteger a los usuarios de la vía.</p>

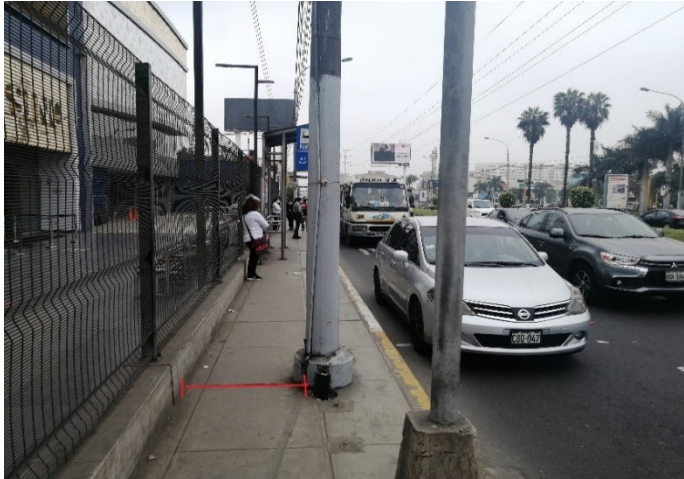
<b>Hallazgo N° 14</b>	<b>Foto</b>
<p>Varios sectores cuentan con un ancho de vereda insuficiente para el correcto desplazamiento de los peatones.</p>

<b>Evaluación riesgo:</b>	<b>Recomendación:</b>
<p>Frecuencia: Común Severidad: Menor Riesgo: Bajo</p>	<p>Ampliar el ancho de vereda teniendo en cuenta el mínimo recomendado de 2.5 metros para volúmenes peatonales elevados (EMBARQ, 2015).</p>

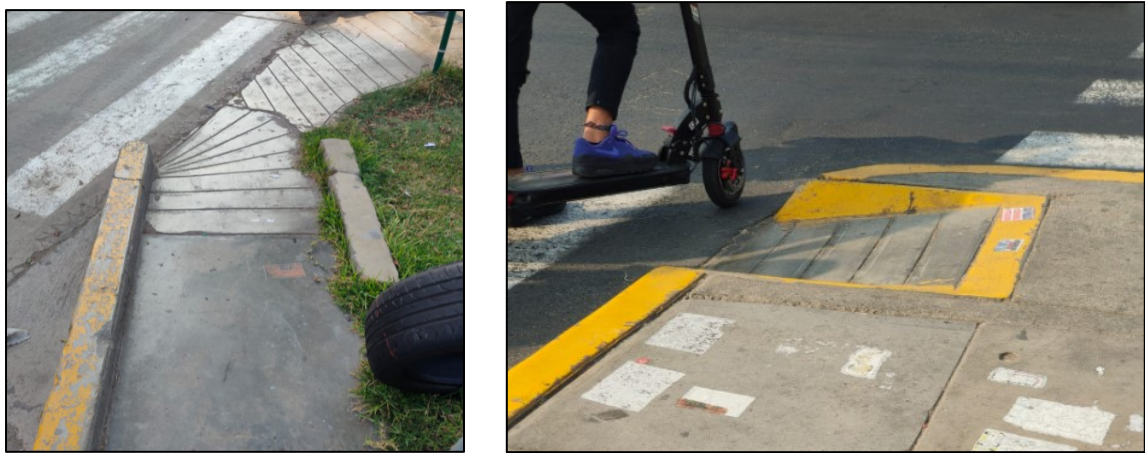
*Figura 44: Ancho inadecuado de rampas. Fuente: Propia*

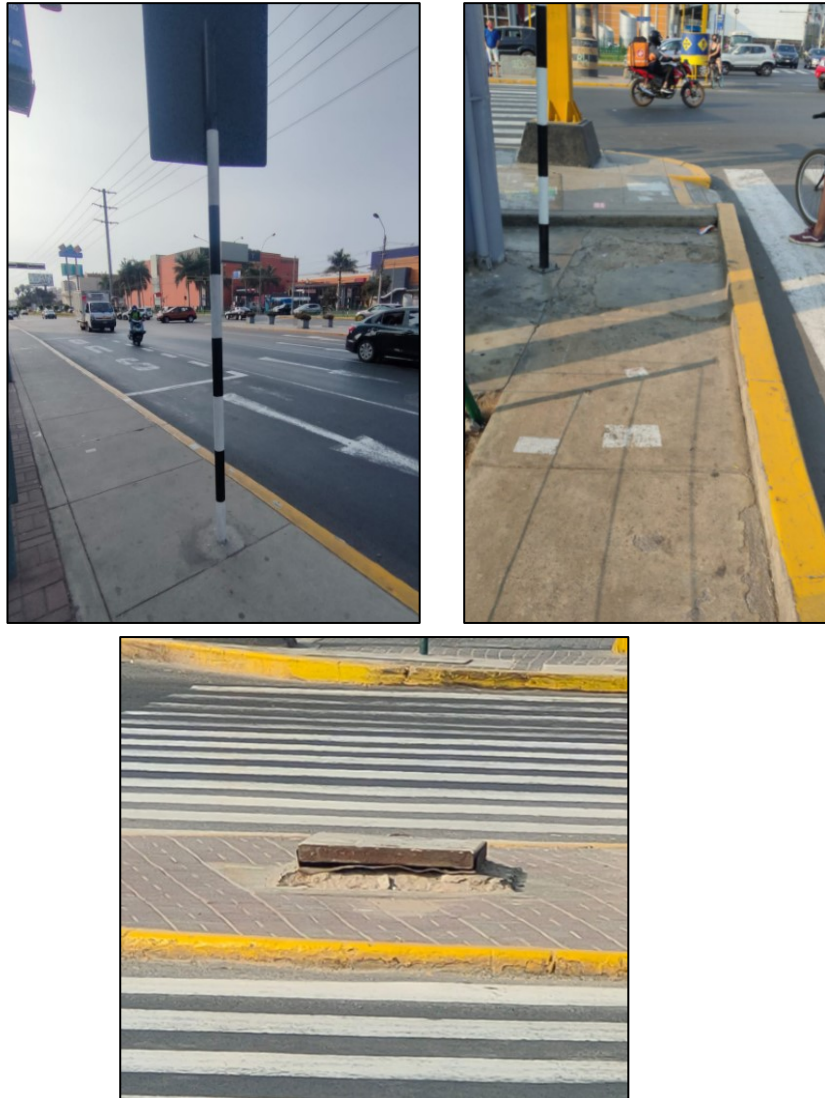
Las obstrucciones presentes, tanto al nivel de las aceras como elevadas, en las vías peatonales no fueron muchas, sin embargo, en ciertos sectores comprometen el libre desplazamiento. Al ser una intersección amplia, las aceras fueron diseñadas con el fin de albergar un flujo peatonal considerable, con paraderos amplios, no se presencia basura ni elementos de aspecto u olor desagradable. Ciertos obstáculos como señales de tránsito o cajas de registro impiden el correcto desplazamiento de usuarios vulnerables, por lo que su reubicación o su retiro garantizarán un correcto desplazamiento.

*Figura 45: Desniveles y obstrucciones que impiden el libre desplazamiento de las personas con movilidad reducida. Fuente: Propia*

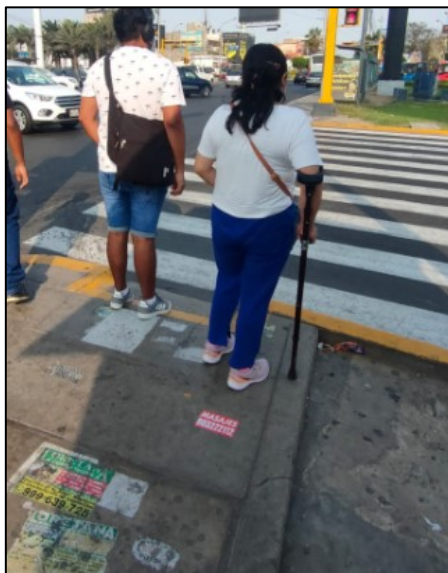
Con respecto a las dificultades para las personas con discapacidades sensoriales, se obtuvo lo siguiente: al ser una zona comercial, en ciertos periodos del día se puede observar un flujo de peatones bastante alto, esta magnitud puede afectar a las personas sin autonomía, ya que las demás personas buscan avanzar con mayor rapidez y pueden adquirir una actitud más hostil ante usuarios como invidentes o adultos mayores. Al ser una zona céntrica del distrito, existen muchos negocios que pueden ser utilizados como referencia para que estas personas puedan ubicarse sin dificultades. Otros aspectos favorables es la existencia de descansos para estas personas, como paraderos, en los que los usuarios pueden detenerse un momento. Por otro lado, como se indicó líneas arriba, este cruce no cuenta

con podo táctiles, por lo que su implementación sería de gran ayuda para los usuarios con discapacidad visual.

*Figura 46: Mujer en muletas en la intersección. Fuente: Propia*

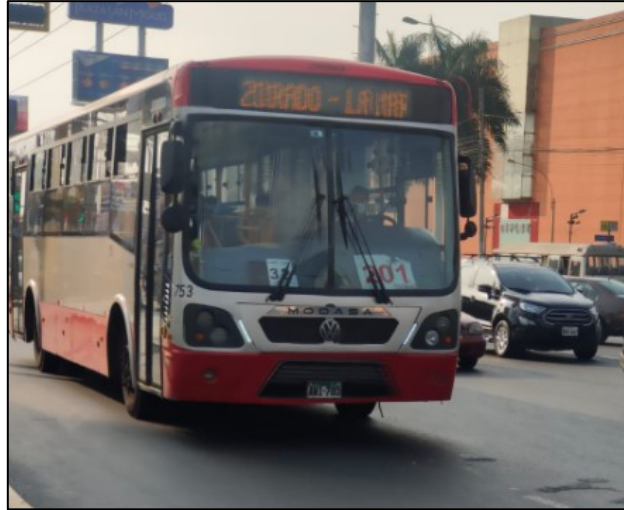
Se observaron también ciertos comportamientos y detalles sobre la actitud de las personas frente a los usuarios vulnerables, así como la facilidad que puedan tener los mismos para utilizar el transporte público en buses y coasters como taxis. Los conductores respetaron los cruces peatonales, dejando el ancho de los cruces de manera adecuada para el desplazamiento de todo tipo de peatón. Para los usuarios en silla de ruedas, el uso de transporte público aún es muy limitado debido a que se encuentran imposibilitados de subir al bus, por lo que se ven obligados a utilizar taxis o transportes privados. Para los usuarios con discapacidad visual, pueden utilizar el transporte público, generalmente los choferes de buses gritan sus rutas, o existen trabajadores de las líneas de bus en los paraderos que brindan guía e información. Las personas con discapacidad auditiva pueden desplazarse con mayor autonomía, debido a que se observa información escrita de las direcciones y rutas de autobús, en señales en los paraderos y en los buses. Cabe mencionar que la actitud de los choferes de los buses es distinta cuando usuarios vulnerables utilizan el transporte público, ya que no inician la marcha hasta que se encuentren sentados.

*Figura 47: Letras y colores que describen la ruta del bus. Fuente: Propia*

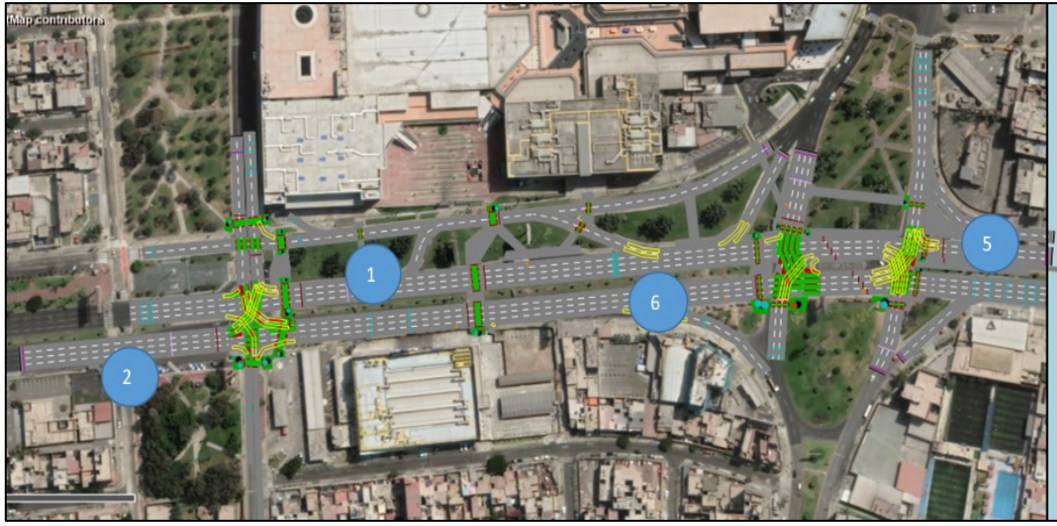
CONTADOR	PROMEDIO			DESV. ESTANDAR			MIN			MAX		
	QLEN	QLENMAX	QSTOPS	QLEN	QLENMAX	QSTOPS	QLEN	QLENMAX	QSTOPS	QLEN	QLENMAX	QSTOPS
1	263.84	357.36	4582	24.65	2.78	698	218.78	353.76	3705	295.44	360.62	6242
2	82.62	93.1	2074	0.28	0.01	117	82.21	93.08	1881	83.1	93.12	2256
5	18.32	39.04	555	1.42	2.25	45	15.73	35.8	478	19.88	40.76	609
6	99.46	222.48	1676	72.77	81.49	1220	7.81	61.48	164	214.53	320.52	3552

*Figura 52: Ubicación de puntos de control de longitudes de cola*

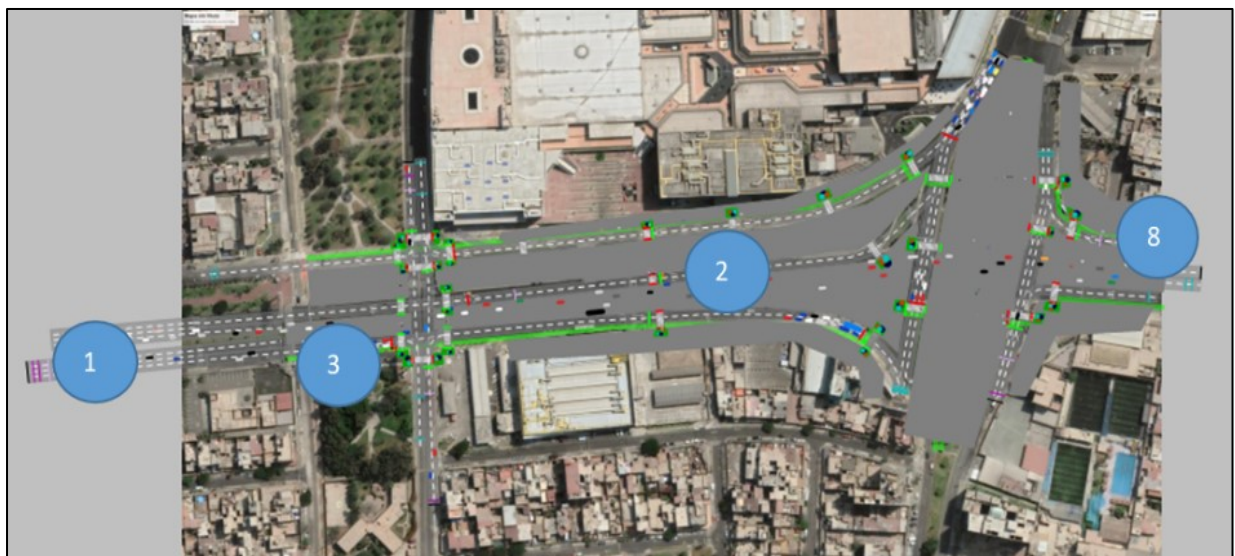
CONTADOR	PROMEDIO			DESV. ESTANDAR			MIN			MAX		
	QLEN	QLENMAX	QSTOPS	QLEN	QLENMAX	QSTOPS	QLEN	QLENMAX	QSTOPS	QLEN	QLENMAX	QSTOPS
1	0.44	18.77	38	1.18	3.58	81	0.03	14.11	5	4.63	24	325
2	0.03	3.53	1	0.07	4.76	1	0	0	0	0.25	16.02	4
3	16.75	106.93	461	19.13	41.6	473	5.22	53.23	208	81.84	179.82	2107
8	1.15	32.14	59	0.34	10.3	12	0.69	19.01	39	1.83	50.32	85

Figura 54: Ubicación de puntos de control de longitudes de cola en escenario propuesto
