**ESTIMACIÓN DE VULNERABILIDAD SÍSMICA DE VIVIENDA
SOCIAL DE 2 PISOS DE MUROS DE DUCTILIDAD LIMITADA EN LA
COSTA CENTRAL DEL PERÚ**

Tesis para obtener el título profesional de Ingeniero Civil

Lima, Julio, 2022

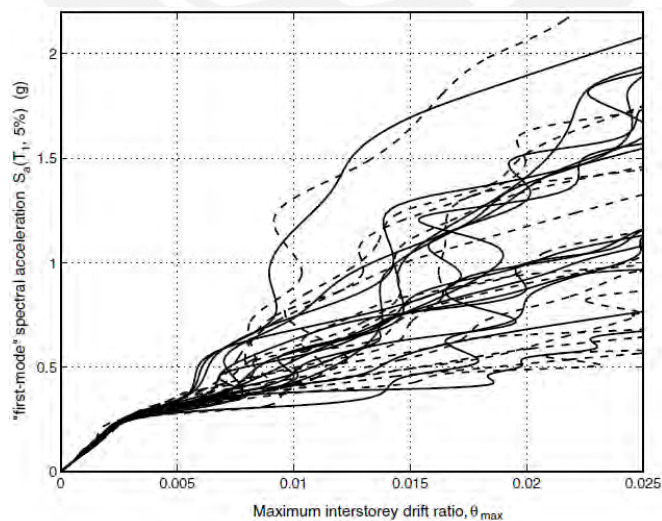
Figura 3. Ejemplo de curvas IDAs.

En la figura 3, se observa que para intensidades pequeñas la respuesta de la estructura se encuentra en el rango elástico; no obstante, conforme se va incrementando la intensidad sísmica la estructura ingresa y desarrolla su respuesta en el rango inelástico hasta que finalmente colapse.

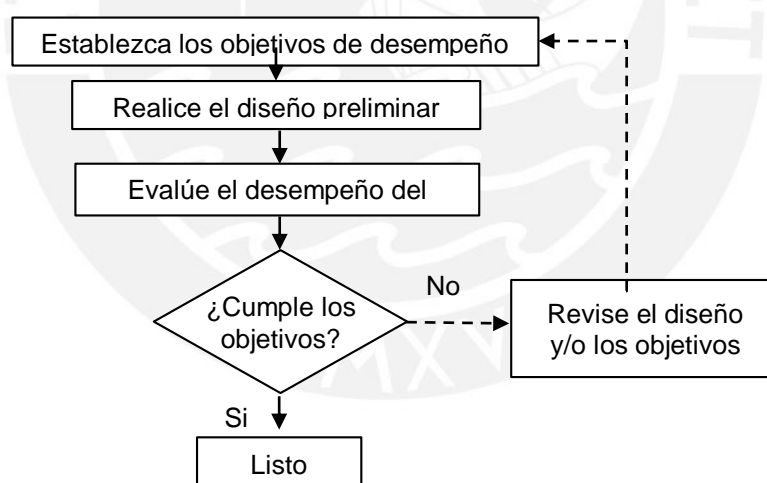
Figura 4. Flujograma del proceso de diseño basado en desempeño.

El análisis por desempeño establece los niveles de daños que son aceptables para cada tipo de intensidad sísmica. Los niveles de daños serán definidos dependiendo de la importancia de la estructura, costos de reparación, ubicación, entre otros. La figura 4 muestra el flujograma que se realiza para un diseño por desempeño en la que se realizan las iteraciones necesarias hasta que la estructura cumpla con los daños definidos para cada intensidad (FEMA, 2018).

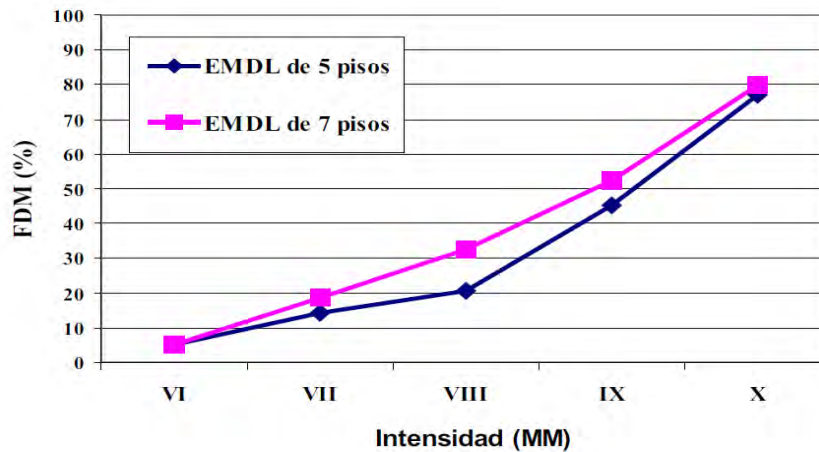
Figura 7. Estimación de daños para edificios de 5 y 7 pisos de EMDL para diferentes intensidades sísmicas.

En la figura 7 se observa la similitud de los resultados obtenidos para edificaciones de 5 y 7 pisos tanto para sismos de escalas bajas y altas. Se estima la misma magnitud de daño para ambas tipologías, sin embargo, para intensidades intermedias el edificio de 5 pisos sufre mayores daños.

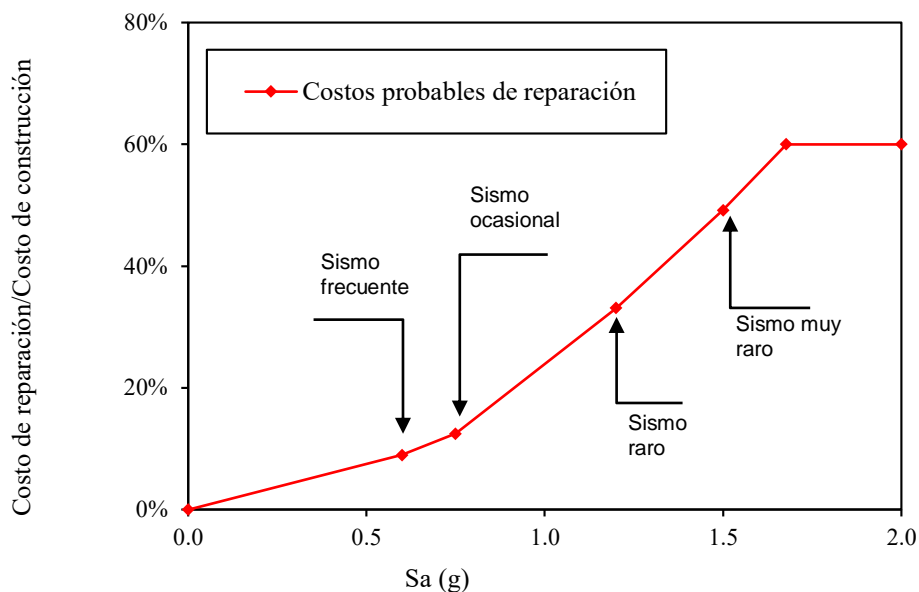
Figura 11. Curva de vulnerabilidad de reparación.

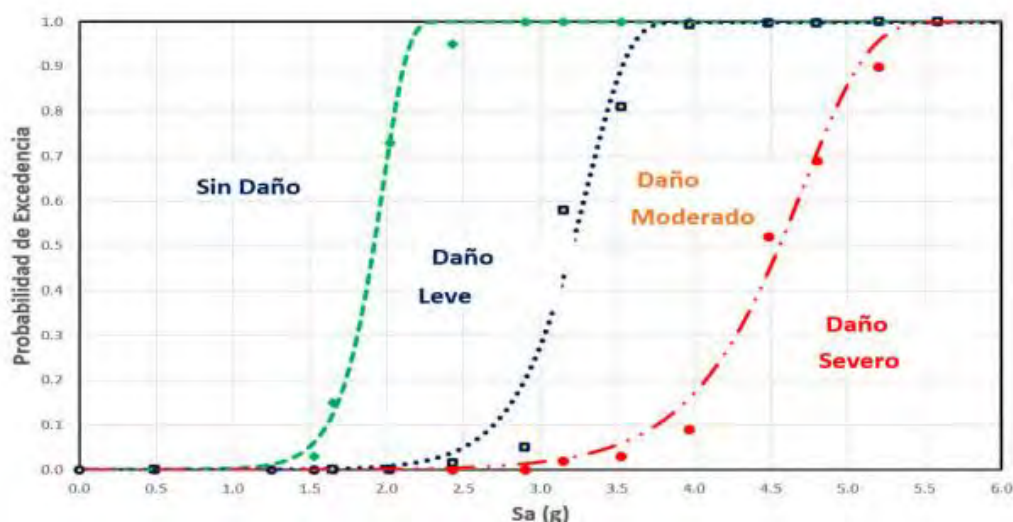
Figura 12. Curvas de fragilidad para la vivienda unifamiliar de muros de ductilidad limitada de 3 pisos.

López y Rodríguez (2018) realizan la generación de curvas de fragilidad para una vivienda unifamiliar de 3 pisos y tres viviendas unifamiliares adosadas de 2 niveles. En las figuras 12 y 13 se muestran las curvas de fragilidad obtenidas para las 2 tipologías analizadas.

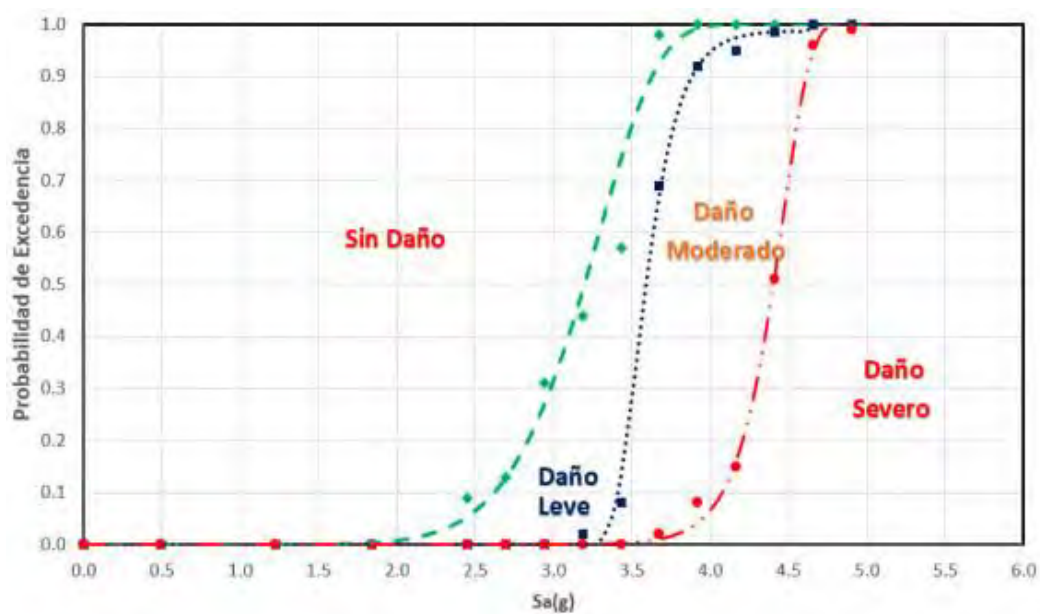
Figura 13. Curvas de fragilidade para a vivenda unifamiliar de muros de ductilidade limitada de 2 pisos.

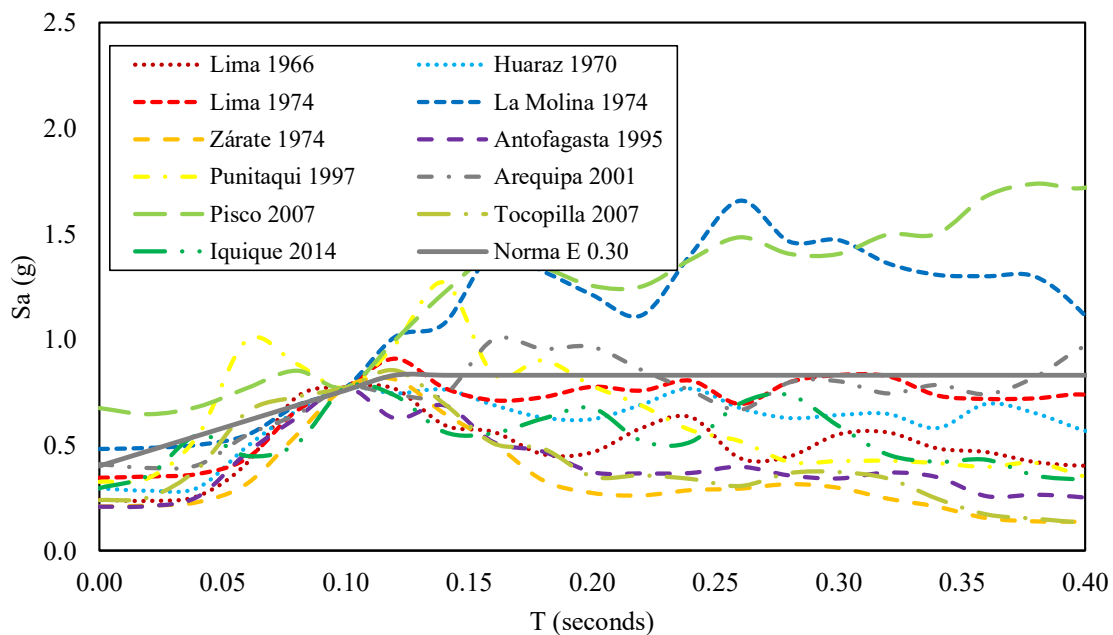
Figura 16. Comparación de los espectros de pseudoaceleración de los 11 sismos seleccionados.

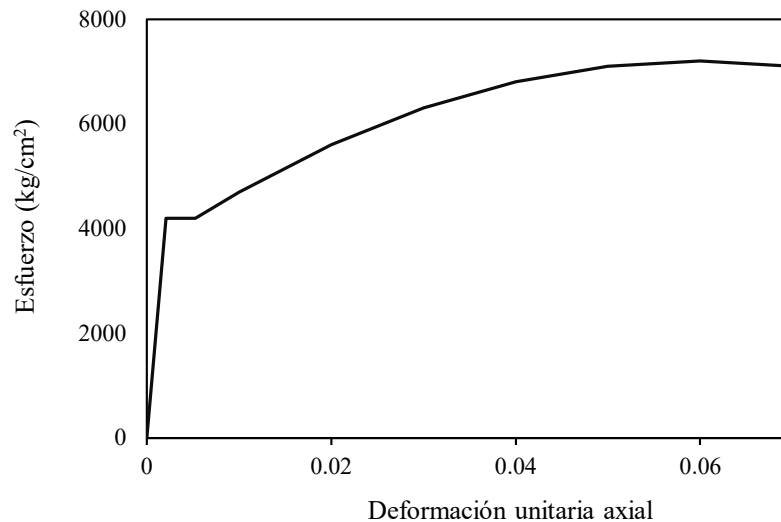
Figura 18. Relación esfuerzo deformación del acero de tracción y compresión.

- El rango de comportamiento elástico se da hasta la resistencia de fluencia de 4200 kg/cm² y la deformación unitaria axial de 0.0021.
- La resistencia de fluencia es de 4200 kg/cm² y su plataforma se da en el rango de deformaciones unitarias axiales de 0.0021 hasta 0.00525.
- La curva de endurecimiento se inicia en la deformación unitaria axial de 0.00525 y hasta su resistencia máxima y última de 7000 Kg/cm² cuando se tiene una deformación unitaria axial de 0.07.

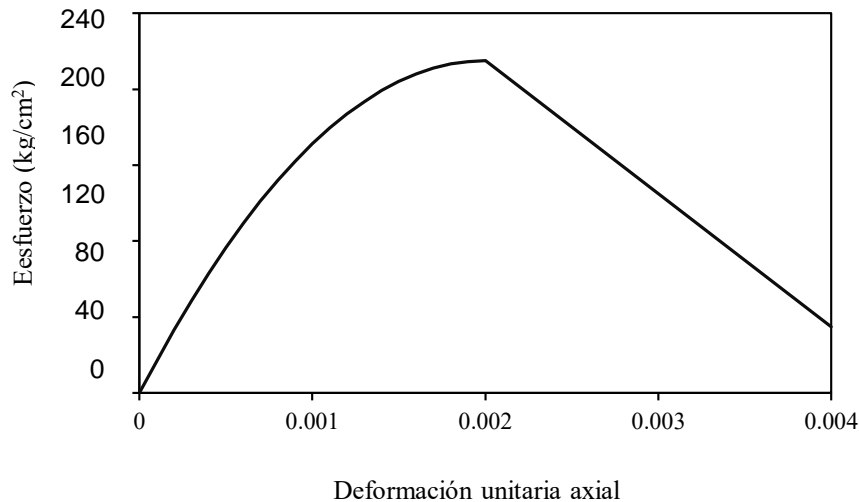
Figura 19. Relación esfuerzo- deformación del concreto.

- El tramo inicial forma una parábola hasta una resistencia a compresión de 210 kg/cm^2 y una deformación unitaria axial de 0.002.
- El tramo final está constituido por una recta descendente hasta alcanzar una resistencia 150 kg/cm^2 y una deformación unitaria axial de 0.003.

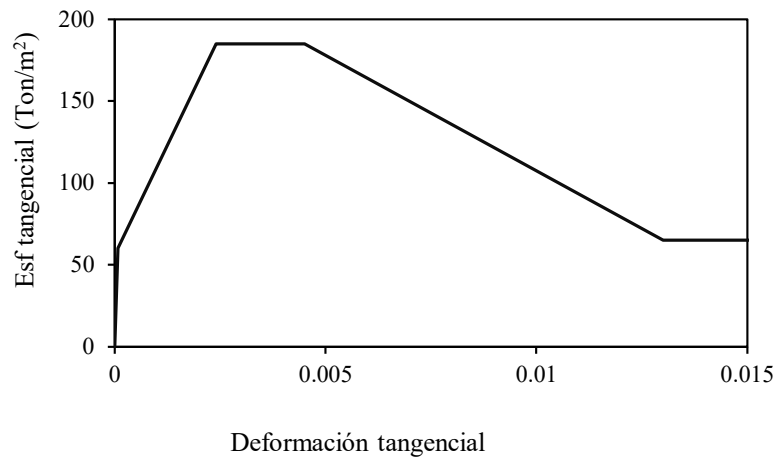
Figura 20. Relación esfuerzo-deformación por corte.

- El tramo preliminar está conformado por una recta ascendente con deformación tangencial despreciable hasta que se alcance el esfuerzo cortante de fisuración de 60 ton/m².
- El primer tramo está conformado por una recta ascendente hasta alcanzar el esfuerzo cortante máximo de 175 ton/m² para una deformación tangencial de 0.0024.
- El segundo tramo es una recta horizontal con el esfuerzo máximo hasta una deformación tangencial de 0.0045.
- El tercer tramo está conformado por una recta descendente hasta alcanzar un esfuerzo cortante de 65 ton/m² para una deformación tangencial de 0.013.

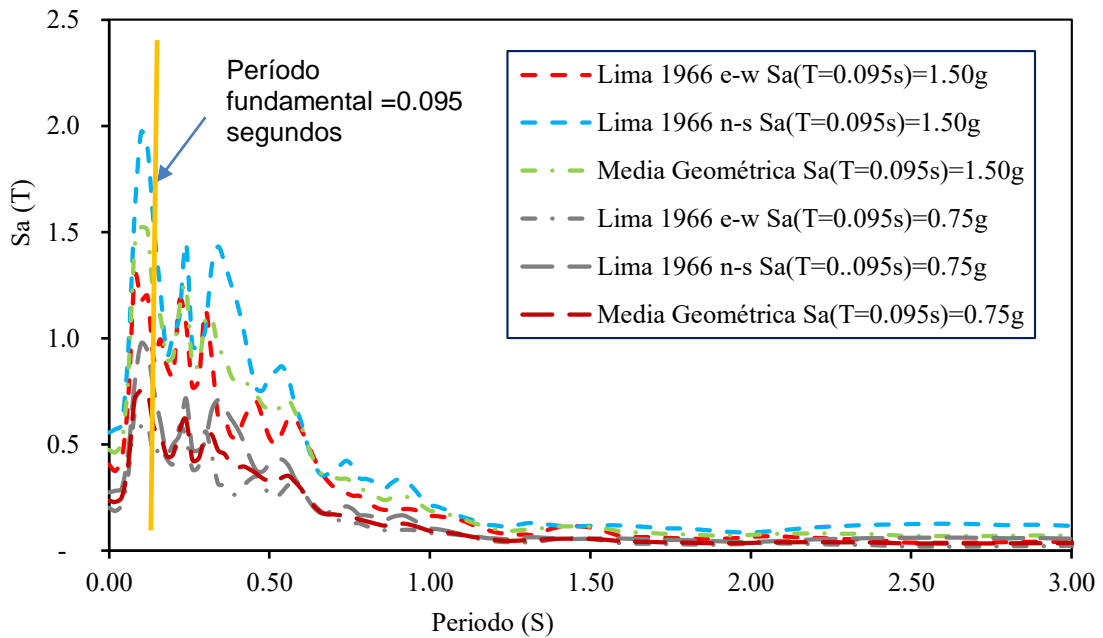
Figura 27. Ejemplo de escalamiento para el registro sísmico de Lima de 1966.

Por ejemplo, para el caso del registro sísmico de Lima de 1966, en la figura 27 se muestra su espectro de pseudoaceleraciones y para el caso del periodo de 0.095s de la tipología la media geométrica de la pseudoaceleración espectral es de 0.75g. Como se desea obtener para el ejemplo una pseudoaceleración de 1.5g, se multiplica por 2.019.

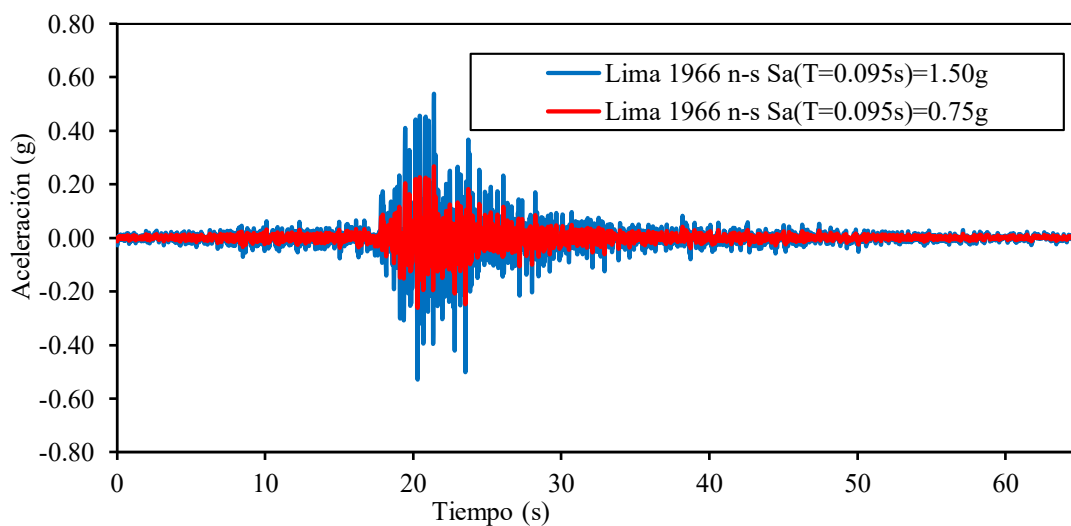
Figura 28. Ejemplo de registro sísmico escalado.

El valor de 2.019 se multiplica a los valores de cada componente (e-w y n-s) del registro sísmico de Lima de 1966. En la figura 28 se muestra el escalamiento de la componente n-s. Asimismo, se observa que para la componente n-w se obtiene un valor de pseudoaceleración de 1.18 y para la componente n-s 1.97, por lo que se asigna la componente n-s al eje X, que es el eje débil de manera conservadora. Asimismo, en la figura 29 se muestra el resulta de la deriva global del eje x al someter la estructura al sismo Lima 1966 escalado descrito.

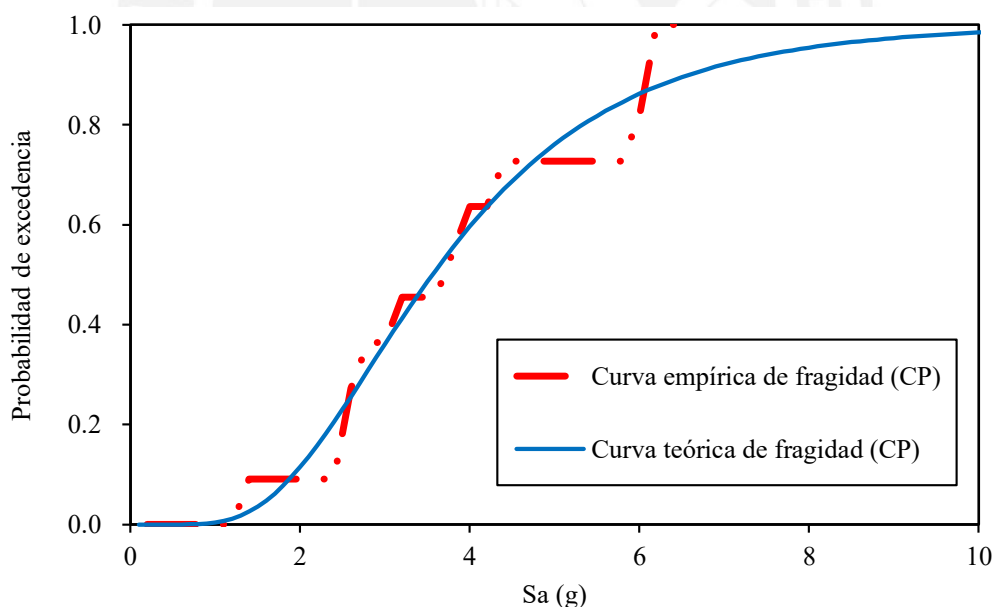
Figura 31: Curvas de fragilidad de colapso de la tipología.

Para determinar la curva de fragilidad de colapso se evalúa la cantidad de registros sísmicos para los cuales la estructura ya ha colapsado conforme se aumenta el valor de pseudoaceleración; con ello se obtiene la curva empírica de fragilidad de colapso a la cual se realiza un ajuste con una distribución lognormal (FEMA, 2018) como se muestra en la figura 31 y cuyos valores de mediana y dispersión se detallan en la tabla 5.

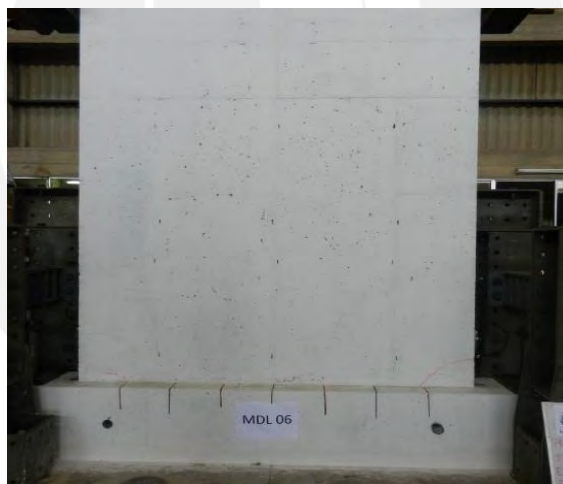
Figura 32. Muro en estado de daño límite 1.

Está definido por la generación de fisuras de espesor de hasta 0.05 mm. y el inicio del agrietamiento ubicados en los talones de los muros como se muestra en la figura 32 (Laboratorio de Estructuras PUCP, 2016).

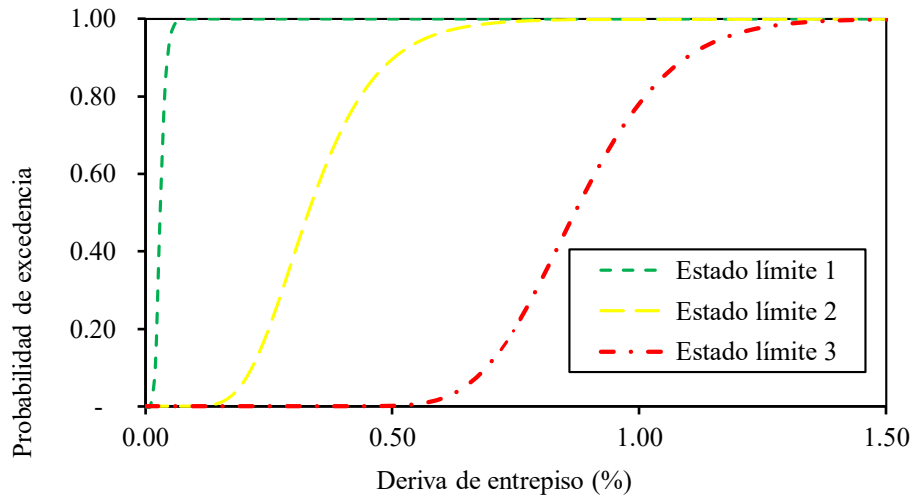
Figura 36. Curvas de fragilidad de muros con ensanche en los bordes.

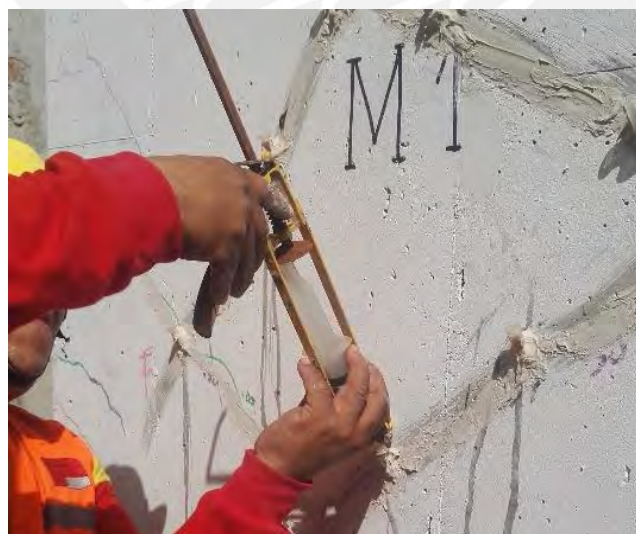
Figura 38. Reparación mediante inyección epóxica.

Se considera daño leve cuando el muro se encuentra entre los estados límites 1 y 2. En la figura 38 se muestra el método de reforzamiento que es mediante inyección epóxica para espesores menores a 0.05 mm (Laboratorio de Estructuras PUCP, 2016).

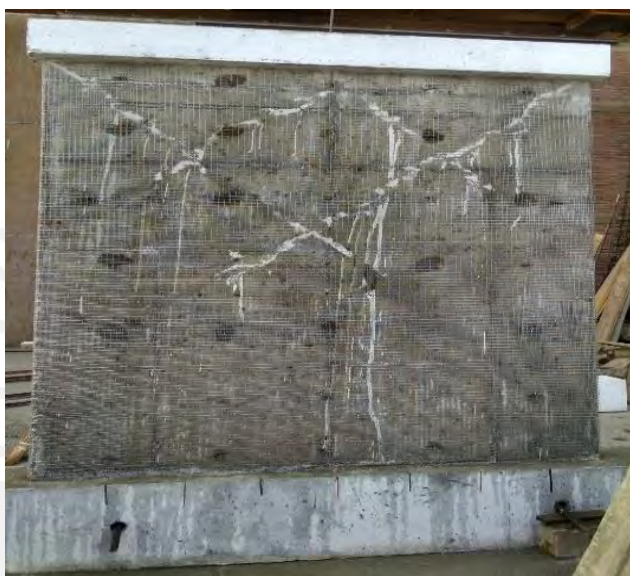
Figura 39. Reforzamiento mediante malla eletrosoldada.

Se considera daño severo cuando el muro se encuentra entre los estados límites 2 y 3. En la figura 39 se muestra el método de reforzamiento que es mediante la colocación de malla eletrosoldada a cada lado del muro (Laboratorio de Estructuras PUCP, 2016).

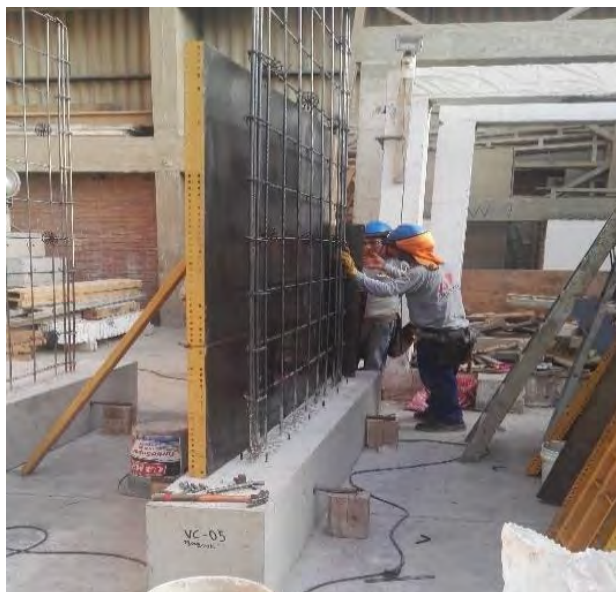
Figura 40. Reposición del muro.

Se considera daño irreparable cuando el muro sobrepasa el estado límites 3. Se plantea la reposición total del muro como se muestra en la figura 40 (Laboratorio de Estructuras PUCP, 2016).

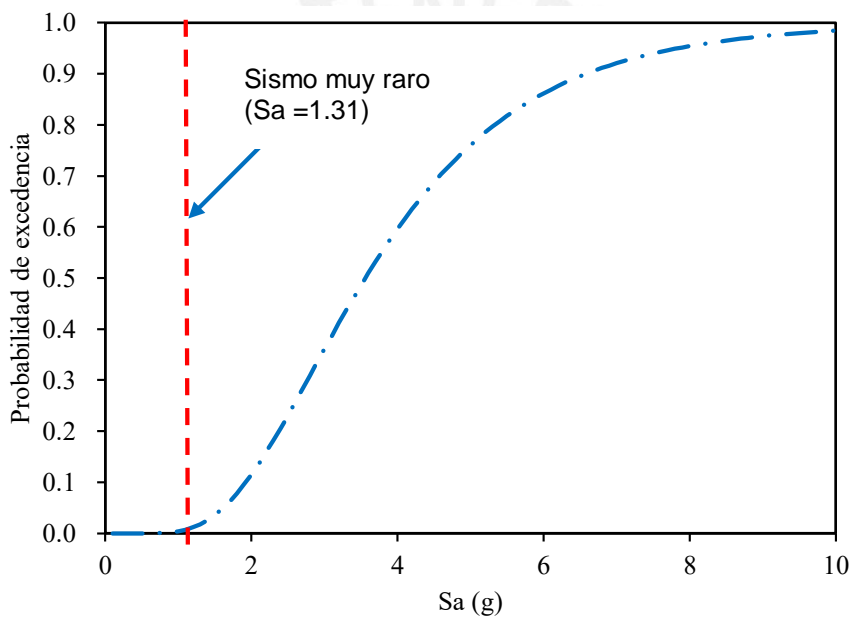
Figura 43. Curva de fragilidad de colapso de la tipología.

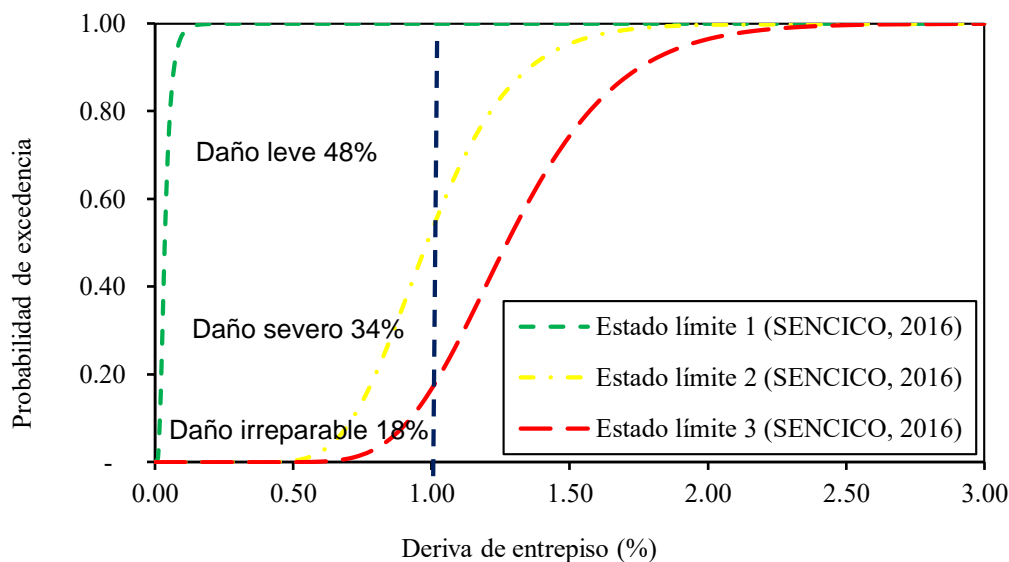
Figura 44. Curva de fragilidad de estados de daño del muro rectangular.

2. Cuando la estructura no ha colapsado se procede a estimar los estados de daños de los muros tomando en consideración la deriva de entrepiso. Por ejemplo, para un muro rectangular de 1% de deriva de entrepiso tiene un 48% de probabilidad de encontrarse en daño leve, 34% de daño severo y 18% de daño irreparable. Si el número aleatorio se encuentra entre 1 y 18 el muro se encuentra en daño irreparable, si tiene entre 19 y 52 posee daño severo y si el valor está entre 53 y 100 el muro se encuentra en daño leve como se muestra en la figura 44.

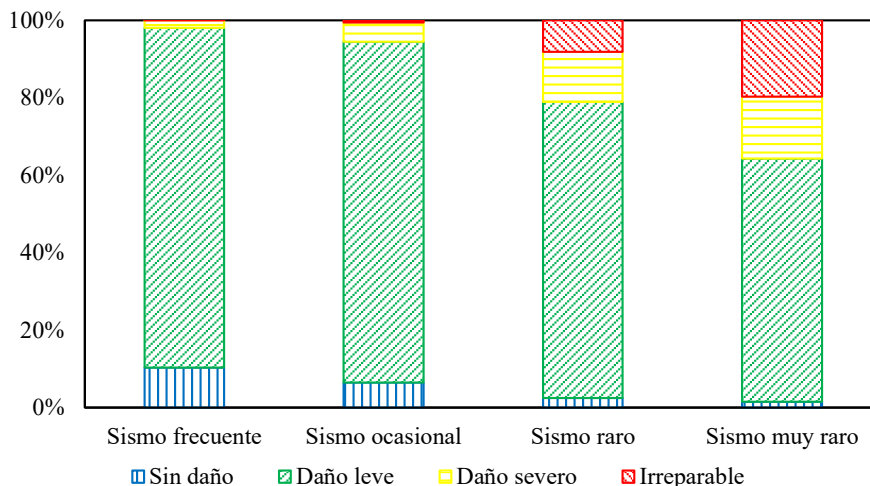
Figura 49. Estado de daños de muros para tipología de 5 pisos.
