La accesibilidad física de los espacios públicos en relación a la persona con discapacidad de la ciudad de Piura

Tesis para obtener el grado académico de Magistra en Desarrollo Ambiental
que presenta:

PLANIMETRÍA DE FOCALIZACIÓN N°01

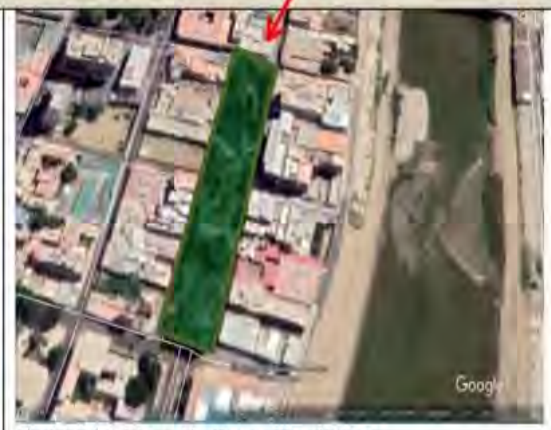
En relación al mantenimiento del ambiente urbano en general es de 85% nivel R, requiriendo un ajuste e implementación de medidas que permitan la durabilidad de todos los elementos que conforman un ambiente urbano.					<i>Ilustración:</i> Ubicación Parque Tres Culturas <i>Fuente:</i> https://earth.google.com/ <i>UTM:</i> 17S 541459.82 9425365.13

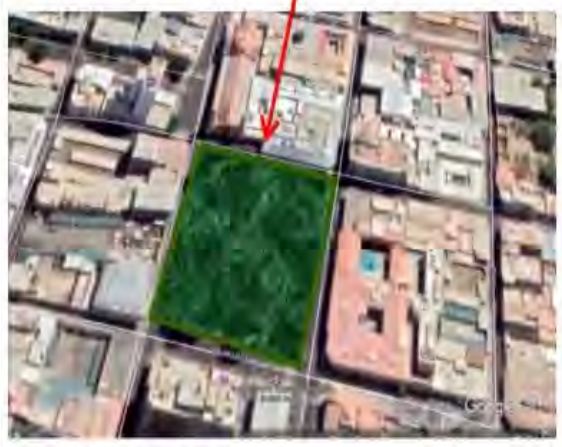
En relación al mantenimiento del ambiente urbano en general es de 60% nivel R, requiriendo un ajuste e implementación de medidas que permitan la durabilidad de todos los elementos que conforman un ambiente urbano.										
					<i>Ilustración:</i> Ubicación Plaza de Armas Piura <i>Fuente:</i> https://earth.google.com/ <i>UTM:</i> 17S 541374.51 9425518.09

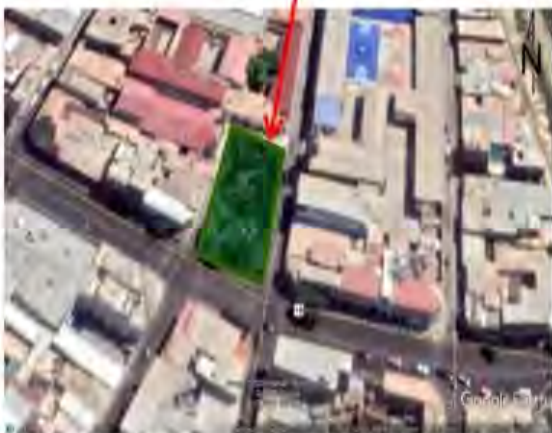
<i>Ilustración: Ubicación Plazuela Ignacio Merino Piura</i> Fuente: https://earth.google.com/ UTM: 17S 541504.14 9425964.52

PUNTO DE AGUA	Si cuenta con punto de agua para el mantenimiento de las áreas verdes.	Ubicación	B	Estado conservación	B			
		Accesible	B	Mantenimiento	B			
DIAGNOSTICO								
<p>Con respecto al mobiliario urbanos se evidencia la ausencia de rejillas protectoras en la totalidad de los árboles que están ubicados en paralelo a las sendas peatonales lo cual dificulta el desplazamiento de las personas con discapacidad visual al interrumpir la continuidad del circuito peatonal, en el aspecto del estado del mobiliario arroja un 80% nivel R, requiriendo de un ajuste para que cumpla con el requerimiento de funcionalidad adecuado, las sendas peatonales se evidencia la usencia de rampas, barandas, bloquetas táctil en resumen un 90% nivel D, loseta en pisos en deficiente estado por falta de mantenimiento, el cual requiere de la intervención y ajustes razonables para que sea accesible físicamente.</p> <p>En relación al mantenimiento del ambiente urbano en general es de nivel 70% R, requiriendo un ajuste e implementación de medidas que permitan la durabilidad de todos los elementos que conforman un ambiente urbano.</p>

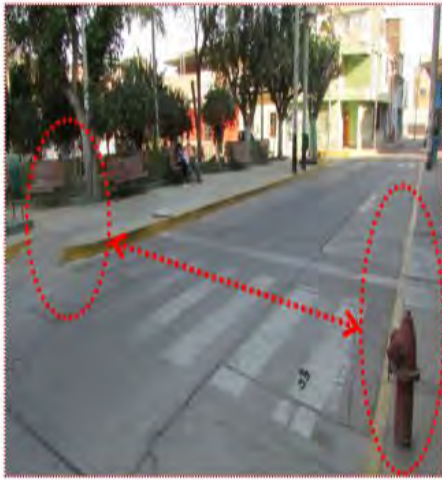
F04
Ausencia de un circuito peatonal accesible (rampas) de la vereda paralela a la plaza y la presencia de un hidrante de incendio que representa en este caso por su ubicación una barrera arquitectónica.

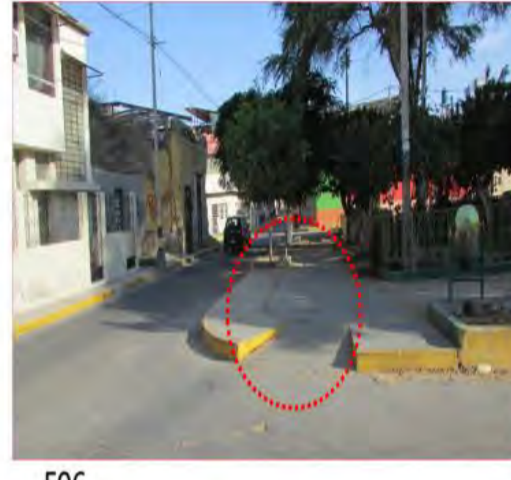
F06

La rampa existente es deficiente por la falta de acabados de bruñas, pavimento deteriorado que se convierten en barreras arquitectónicas.

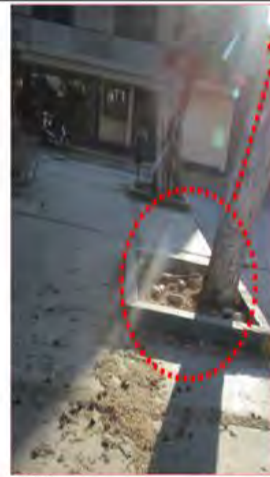
F01

El sistema de sardinel utilizado en la protección de arboles no es el adecuado, debería utilizarse las mallas metálicas, que permiten la fluidez de un circuito peatonal accesible.

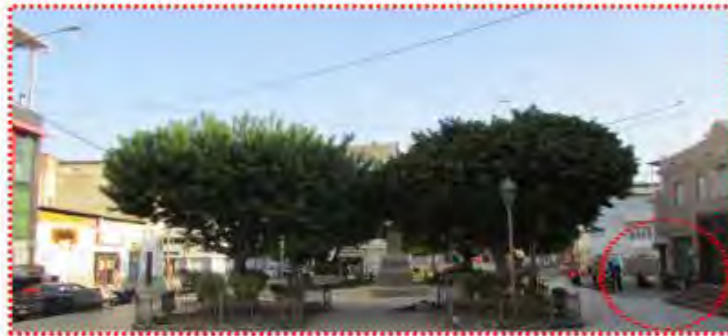
F04
La plazuela cuenta con cuatro áreas verdes dentro de las cuales tiene una sola especie de árbol el *Ficus lyrata*, *Ficus nitida* (*Ficus*) sin embargo el césped y barandas se encuentran en mal estado de conservación.

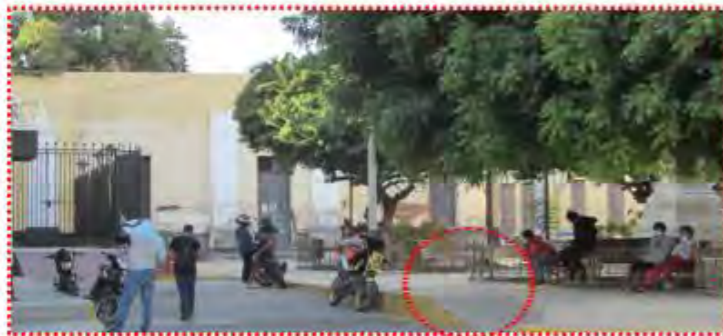
F05 Ausencia de baranda en rampas de la vereda paralela a la plazuela e inadecuada pendiente.

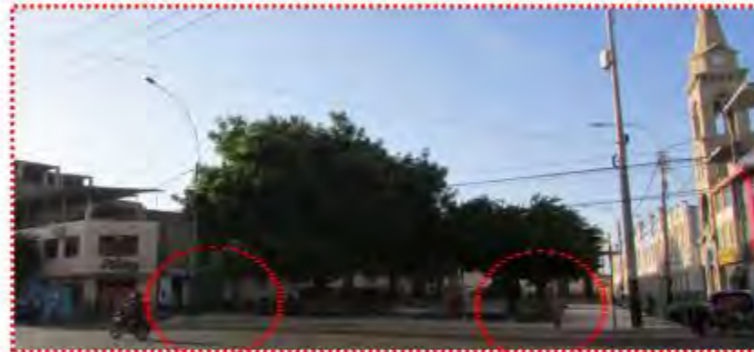
F03

Ausencia de rampas en la vereda paralela a la plazuela y señalización de circuito peatonal en av. Sánchez Cerro una de las av. Principales de la ciudad.

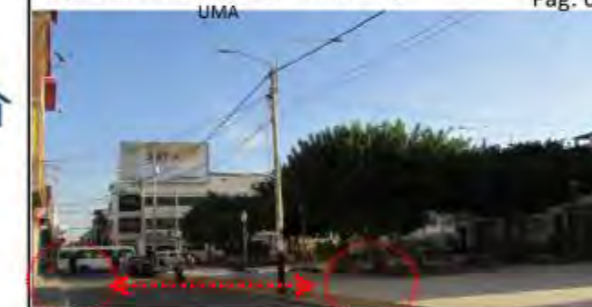
F02

Ausencia de rampas en la vereda paralela a la plazuela y señalización de circuito peatonal de vereda a vereda, ausencia de bloquetas táctil.

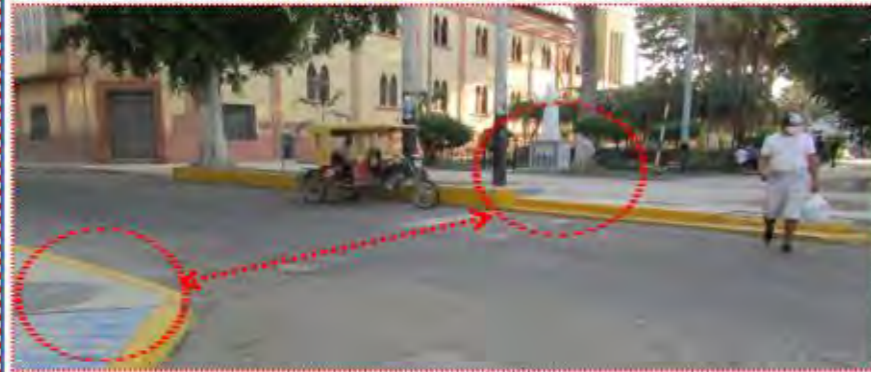
F02 Ausencia de un circuito peatonal accesible (rampas) de la vereda paralela a la plazuela, ausencia de bloquetas táctil en circuito peatonal y señalización de senda.

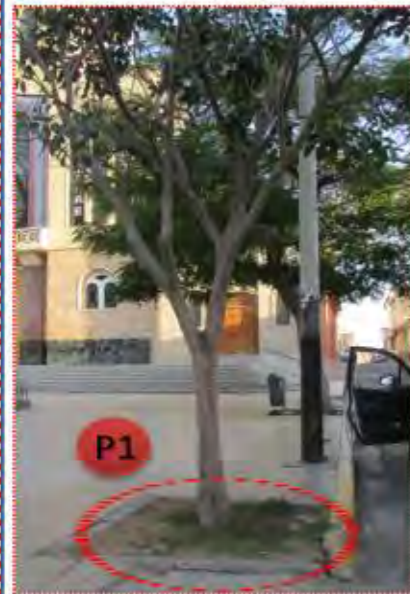
No cuenta con la rejilla de protección, que permite el desplazamiento adecuado de la persona con discapacidad visual.

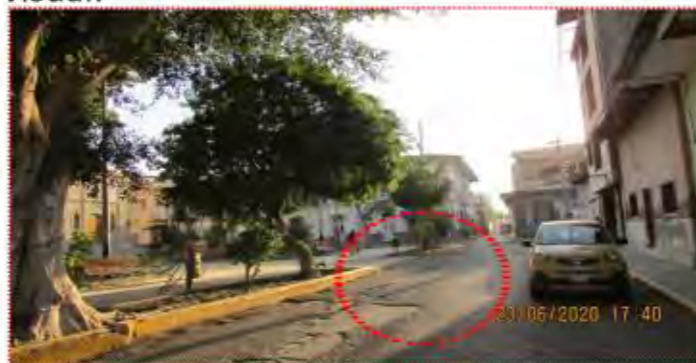
Mal estado de sendas vehiculares que dificulta la continuidad del circuito accesible en una ciudad, se muestra el deterioro del área de césped por falta de mantenimiento periódico y la implementación de acciones de técnicas de regado según la realidad de la ciudad.

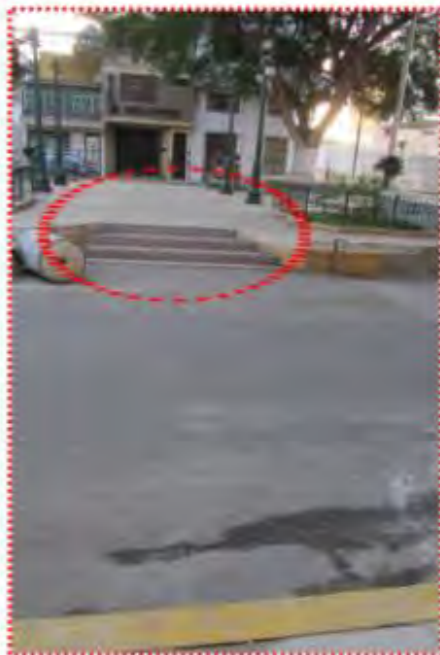
F02

El acceso lateral al parque no cuenta con rampa, lo que dificulta por completa que las personas con alguna discapacidad física o movilidad reducida pueda acceder a estos espacios, las sendas peatonal deben completar el circuito.

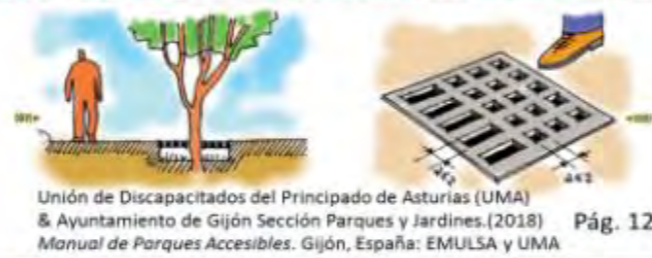
El parque tres culturas no cuenta en general con un circuito de bloquetas táctil en sus sendas peatonales.

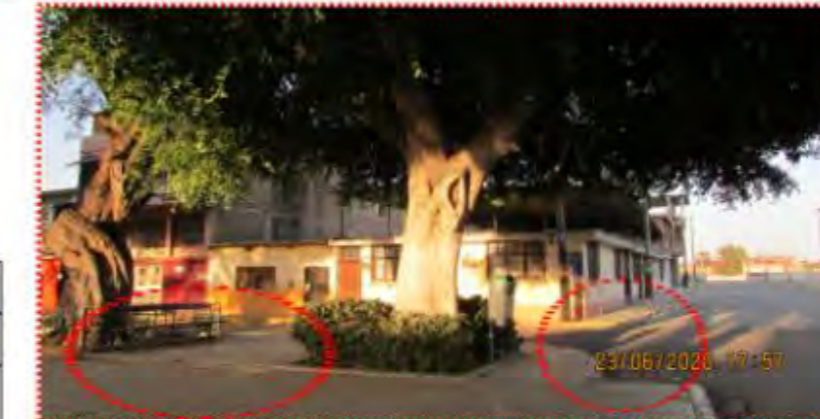
F04 Los accesos de rampas que se aprecian no cuentan con barandas y señalética que optimice el acceso, por otro lado se visualiza desniveles en las sendas peatonales que se consideran barreras arquitectónicas.
