**ANÁLISIS DE LA ACCESIBILIDAD EN LA AV. ESCARDÓ PARA
ARTICULAR EL SISTEMA DE TRANSPORTE PÚBLICO ENTRE
LA AV. DE LOS PRECURSORES Y AV. LA MARINA**

Tesis para obtener el título profesional de Ingeniero Civil

Reiner Diego Pillaca Oruro

Lima, julio, 2023

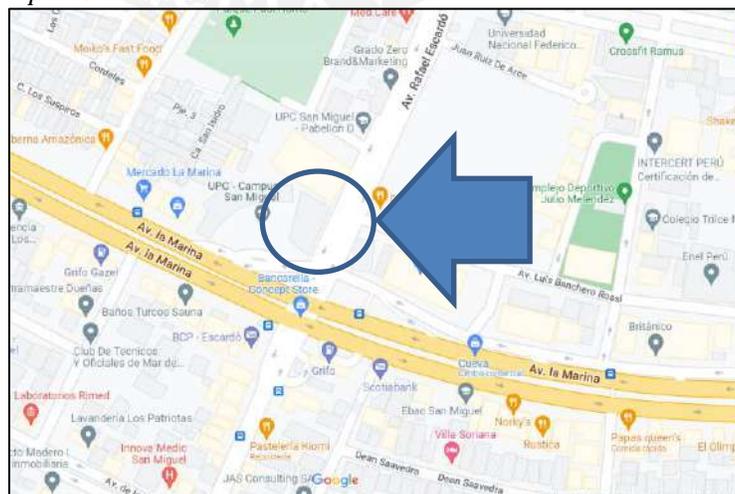
Figura 16
Ubicación del punto de control

Después, en un contexto en el que estuvo permitido el tránsito, se optó por realizar el mismo tipo de encuesta de manera presencial para poder corroborar, comparar y reforzar los datos obtenidos inicialmente. Como punto de control, se designó el cruce de la av. La Marina con la av. Escardó debido a que este punto fue el que presentó mayor tránsito peatonal. En la siguiente imagen se muestra el punto designado para realizar las encuestas presenciales.

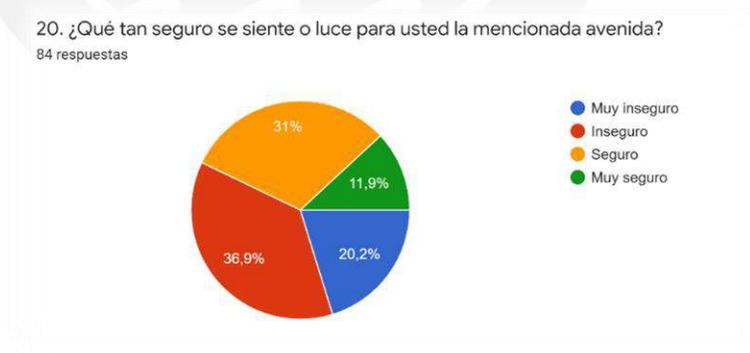
Figura 17
Resultado de la encuesta virtual

Un 36.9 % del total de encuestados considera que la avenida es muy insegura para transitar, por diferentes aspectos que se denotan, insuficiente iluminación, deficiente infraestructura o la falta de seguridad policial rondando en la avenida.

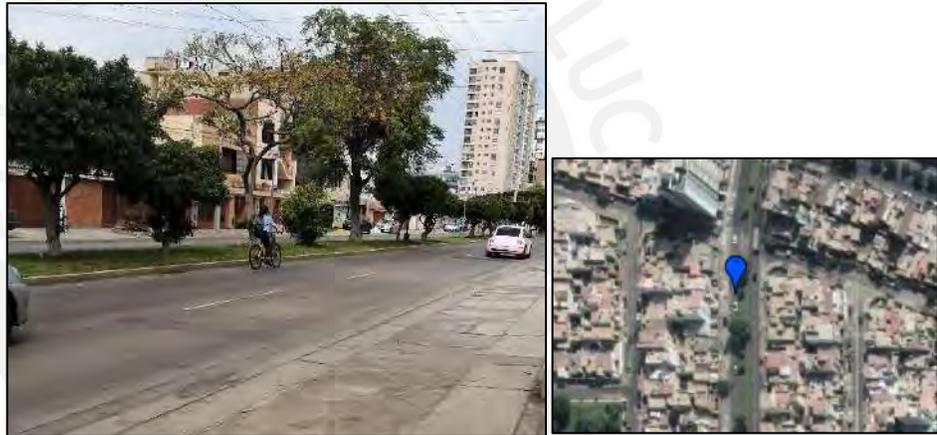
Figura 19
Ciclista desplazándose por la vía vehicular

usan vehículos de micromovilidad (bicicletas) para desplazarse, lo hacen por las veredas y la pista. Esto se debe a que, principalmente, no existe una vía adecuada para este tipo de vehículos. Al desplazarse por la pista, los ciclistas están expuestos a ser atropellados o ser partícipes de un accidente de tránsito (ver figura 19). En referencia a los paraderos evaluados, el diseño actual del paradero del corredor “Verde” presenta una clara deficiencia en lo que corresponde a temas de seguridad. Esto se debe a que no cuenta con una adecuada área delimitada para el correcto embarque y desembarque de pasajeros; debido a esto, los peatones suelen esperar el bus muy cerca de la pista poniéndose en peligro (ver figura 20).

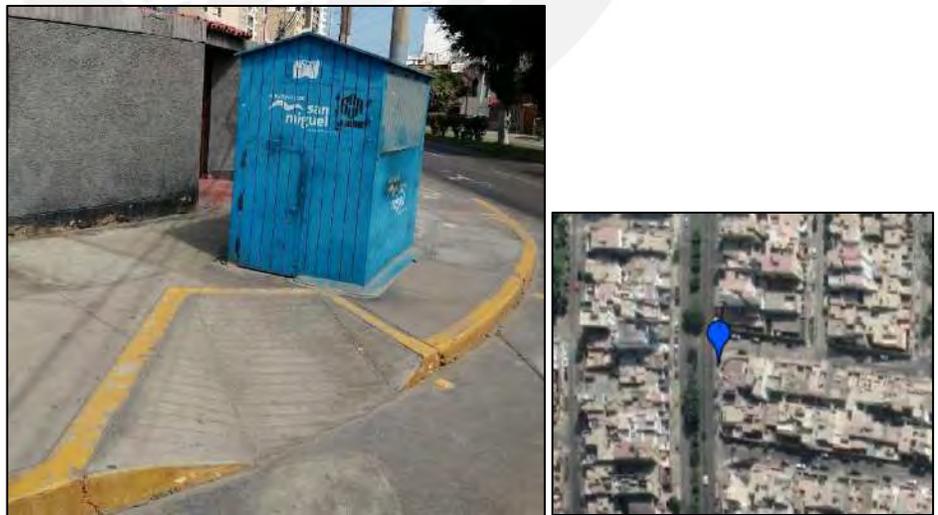
Puesto de ventas de periódicos obstaculizando rampa peatonal

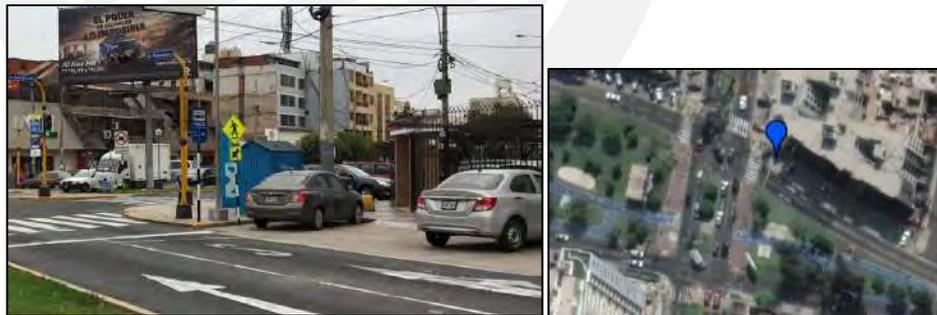
Figura 30

existir una zona delimitada para el embarque y desembarque, las personas suelen estar paradas al lado de la pista esperando su próximo embarque (ver figura 30). Finalmente, para el caso del paradero rojo, se encontró que la isla de refugio no cuenta con un ancho adecuado para que las personas puedan transitar allí. En adición, no cuenta con los implementos de seguridad mínimo como es el caso de los bolardos o vallas peatonales.

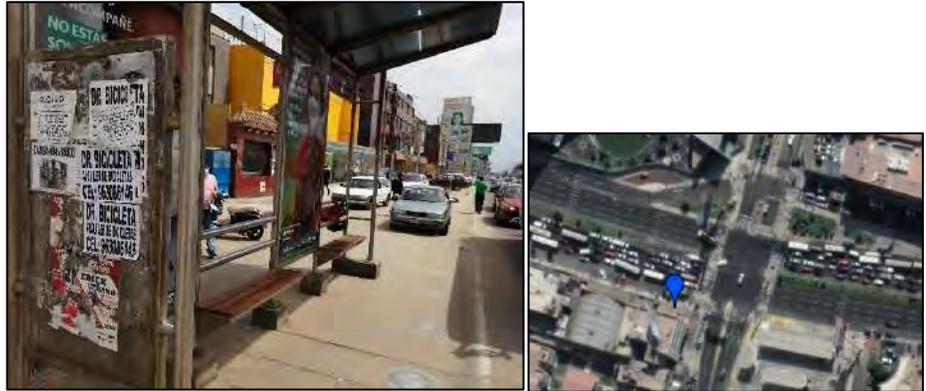
Figura 31
Mobiliario del paradero del corredor “Rojo”

para que las personas esperen a los autobuses (ver figura 31). Finalmente, para el caso del paradero del corredor verde, no se evidenció zonas ni mobiliario adecuado para sentarse ni conversar con las personas.

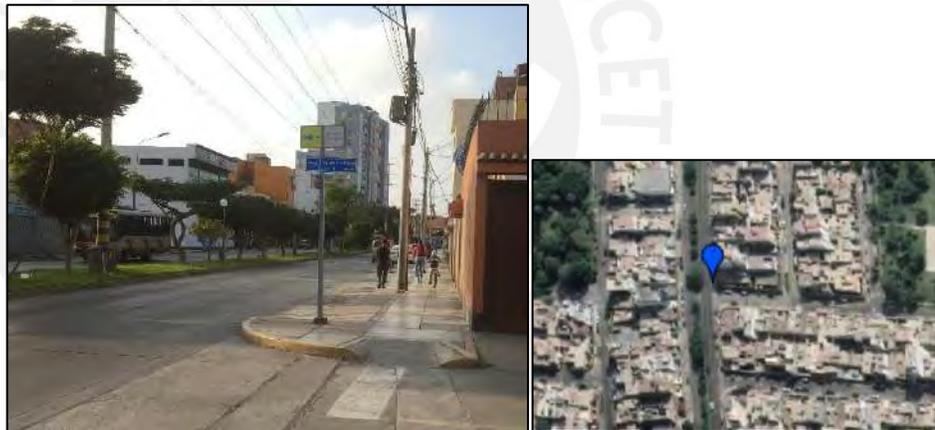
Figura 34

Para el caso de la avenida Escardó, no se encontró un espacio adecuado y destinado para realizar actividades físicas. Sin embargo, la vía peatonal es utilizada ocasionalmente por personas para correr o desplazarse en bicicletas (ver figura 34). Por otro lado, frente al paradero del corredor verde (en la avenida de los Precursores), se encuentra una berma central con amplio espacio que las personas usan para realizar actividades al aire libre. Además, está cuenta con implementos para realizar ejercicios, una ciclovía a lo largo de la avenida y una buena iluminación que permite acceder a ellas en horas de la noche (ver figura 35). Para el caso del paradero del corredor rojo, no se encontró ningún área destinada ni apta para el ejercicio físico ni la recreación.

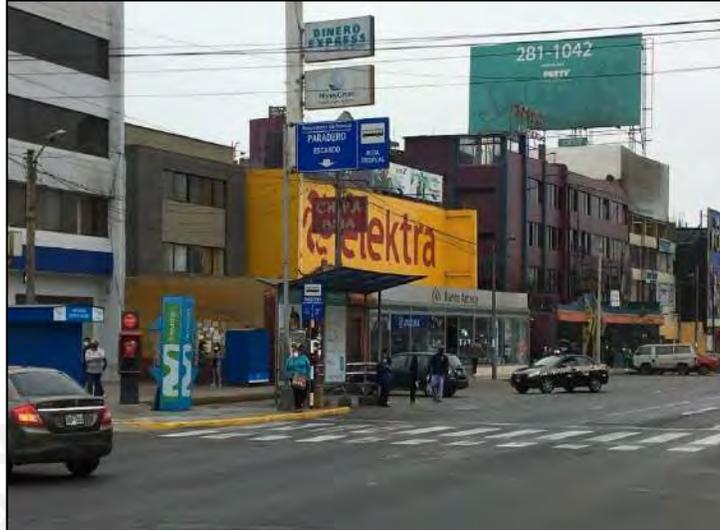
Figura 47

En esta parte del capítulo, se procedió a realizar un análisis del estado actual para ambos paraderos en base a las herramientas propuestas inicialmente y con la metodología indicada en el capítulo 3. En general, se encontró una deficiente propuesta de diseño para ambos puntos de embarque; sin embargo, el paradero para el corredor “Verde”, ubicado en la av. de los Precursores, es el que presenta mayores deficiencias por la falta de mobiliario adecuado e iluminación pertinente para ese tipo de zonas.

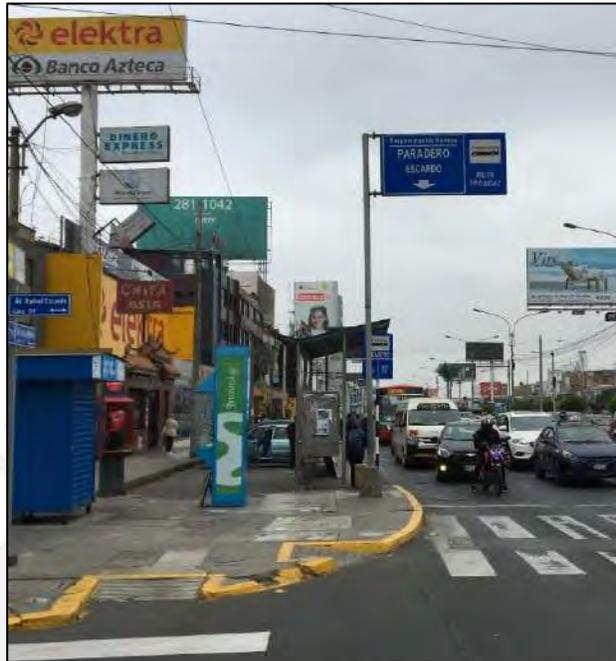
Mobiliario aledaño al paradero del corredor rojo

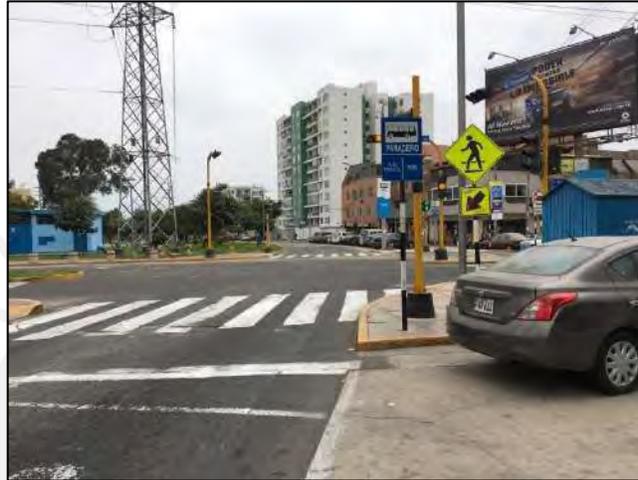
Figura 51

Respecto al estado actual, en el lugar se encontró que el único distintivo para identificar que esa zona era un espacio reservado para paradero fue un pequeño letrero de aproximadamente dos metros de alto como se muestran en la figura 51; por otro lado, se

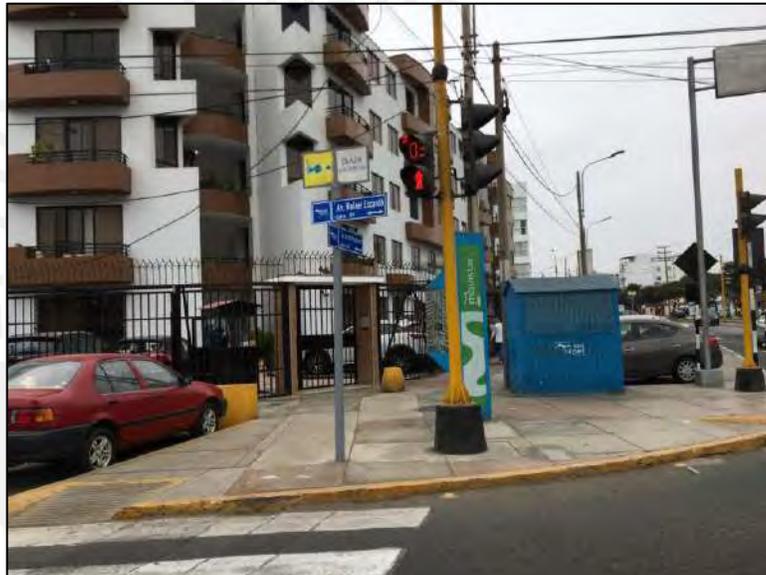
Mobiliario aledaño al paradero del corredor verde

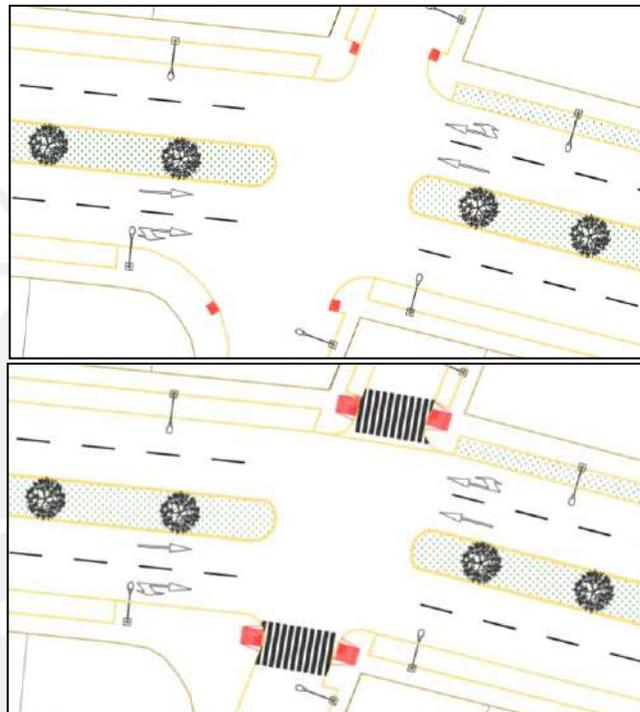
Cruce peatonal agregado en intersección de la av. Escardó (antes y después)

7. Incrementar los anchos de vereda en ciertos sectores para mejorar el confort peatonal
8. Agregar y repintar señales viales (como pasos de cebra, flechas de giro, entre otros) en los lugares necesarios para garantizar el tránsito seguro del peatón. La figura próxima presenta un esquema de la propuesta de mejora

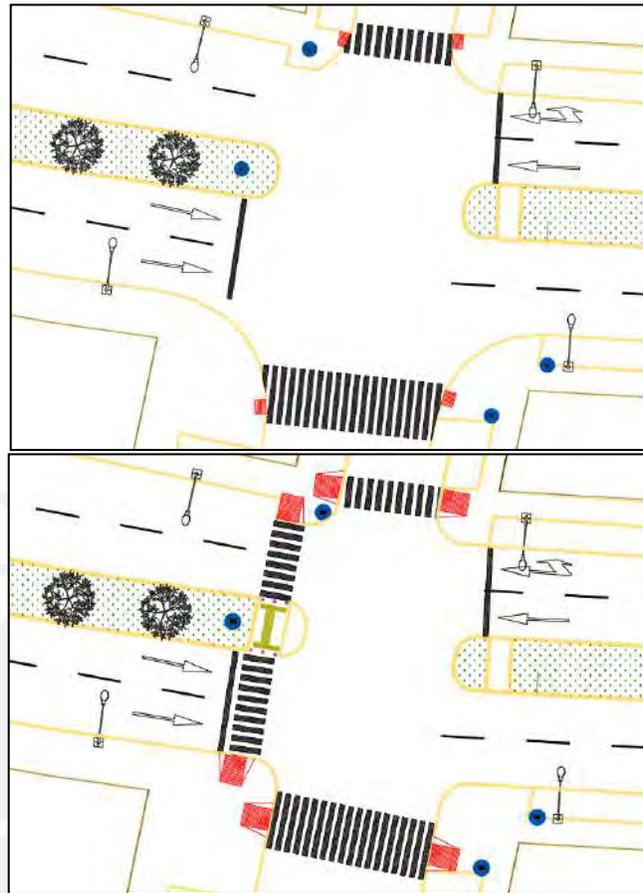
Isla de refugio instalada en la av. Escardó (antes y después)

9. Reparar las zonas de las aceras deterioradas para mejorar el tránsito peatonal y asegurar un ancho efectivo de la vía
10. Agregar islas de refugio en zonas en las que exista una tendencia de cruce peatonal. Además, en zonas donde se tengan que cruzar más de dos carriles vehiculares. La figura próxima presenta un esquema de la propuesta de mejora

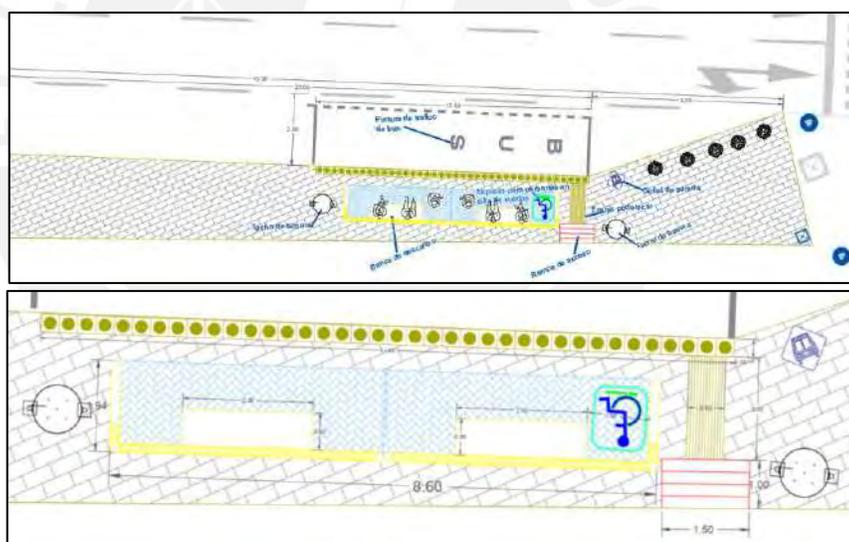
Esquema de la propuesta del rediseño del paradero del corredor “Rojo”

zona. En base a lo mencionado respecto a los paraderos y con ayuda de la lista de componentes presentada en el capítulo 4, se propuso un rediseño de ambos paraderos buscando suplir, en mayor medida, las deficiencias presentadas y, buscando el confort y accesibilidad del usuario.

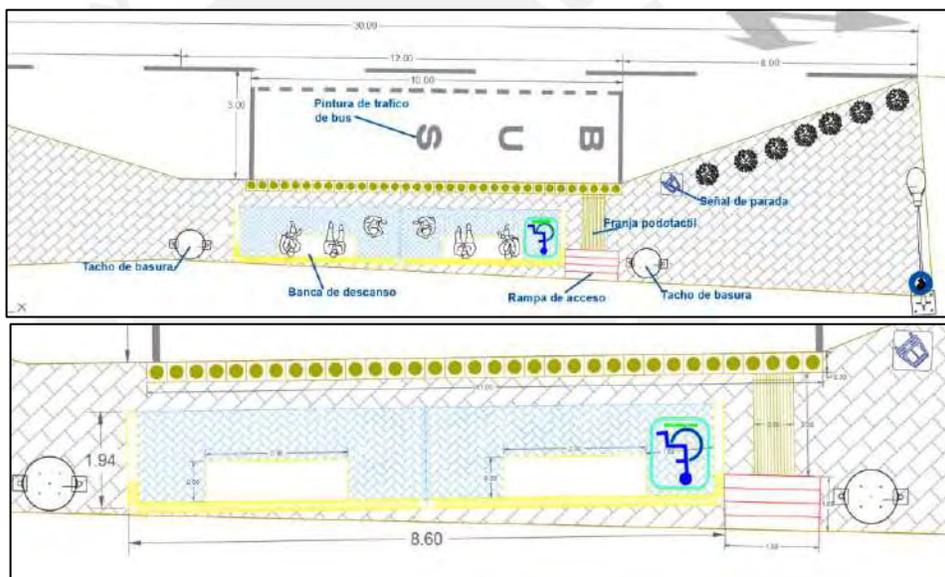
Esquema de la propuesta del rediseño del paradero del corredor “Verde”

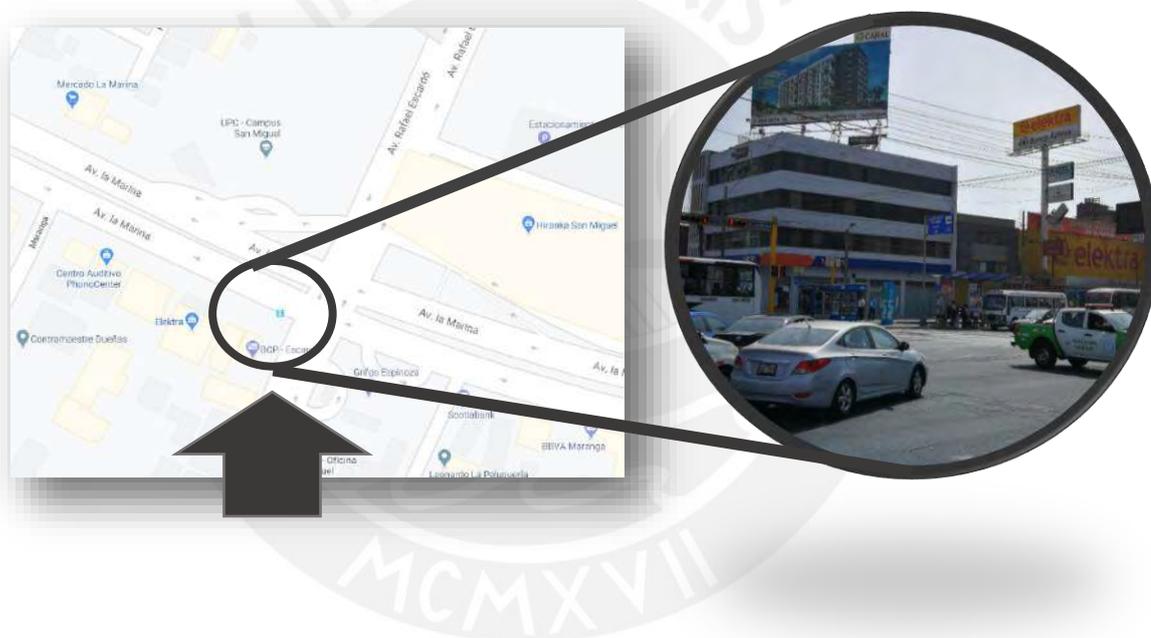
La anterior imagen hace referencia al paradero del “Corredor Rojo” ubicado en la intersección de la avenida La Marina y la avenida Escardo (al frente de la UPC en San Miguel)

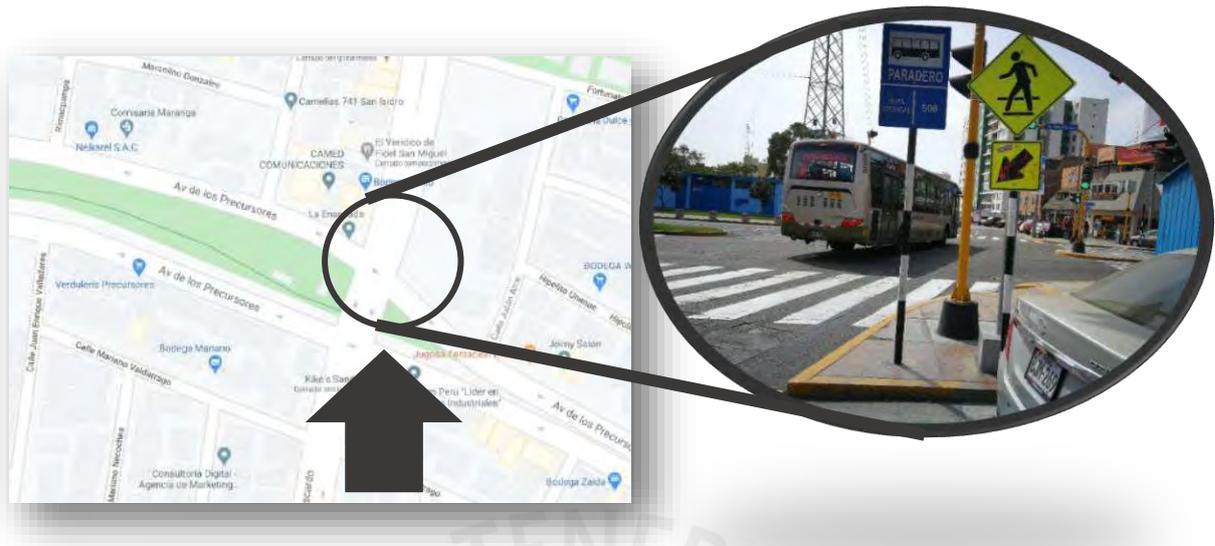
La anterior imagen hace referencia al paradero del “Corredor Verde” ubicado en la intersección de la avenida de los Precursores y la avenida Escardo.

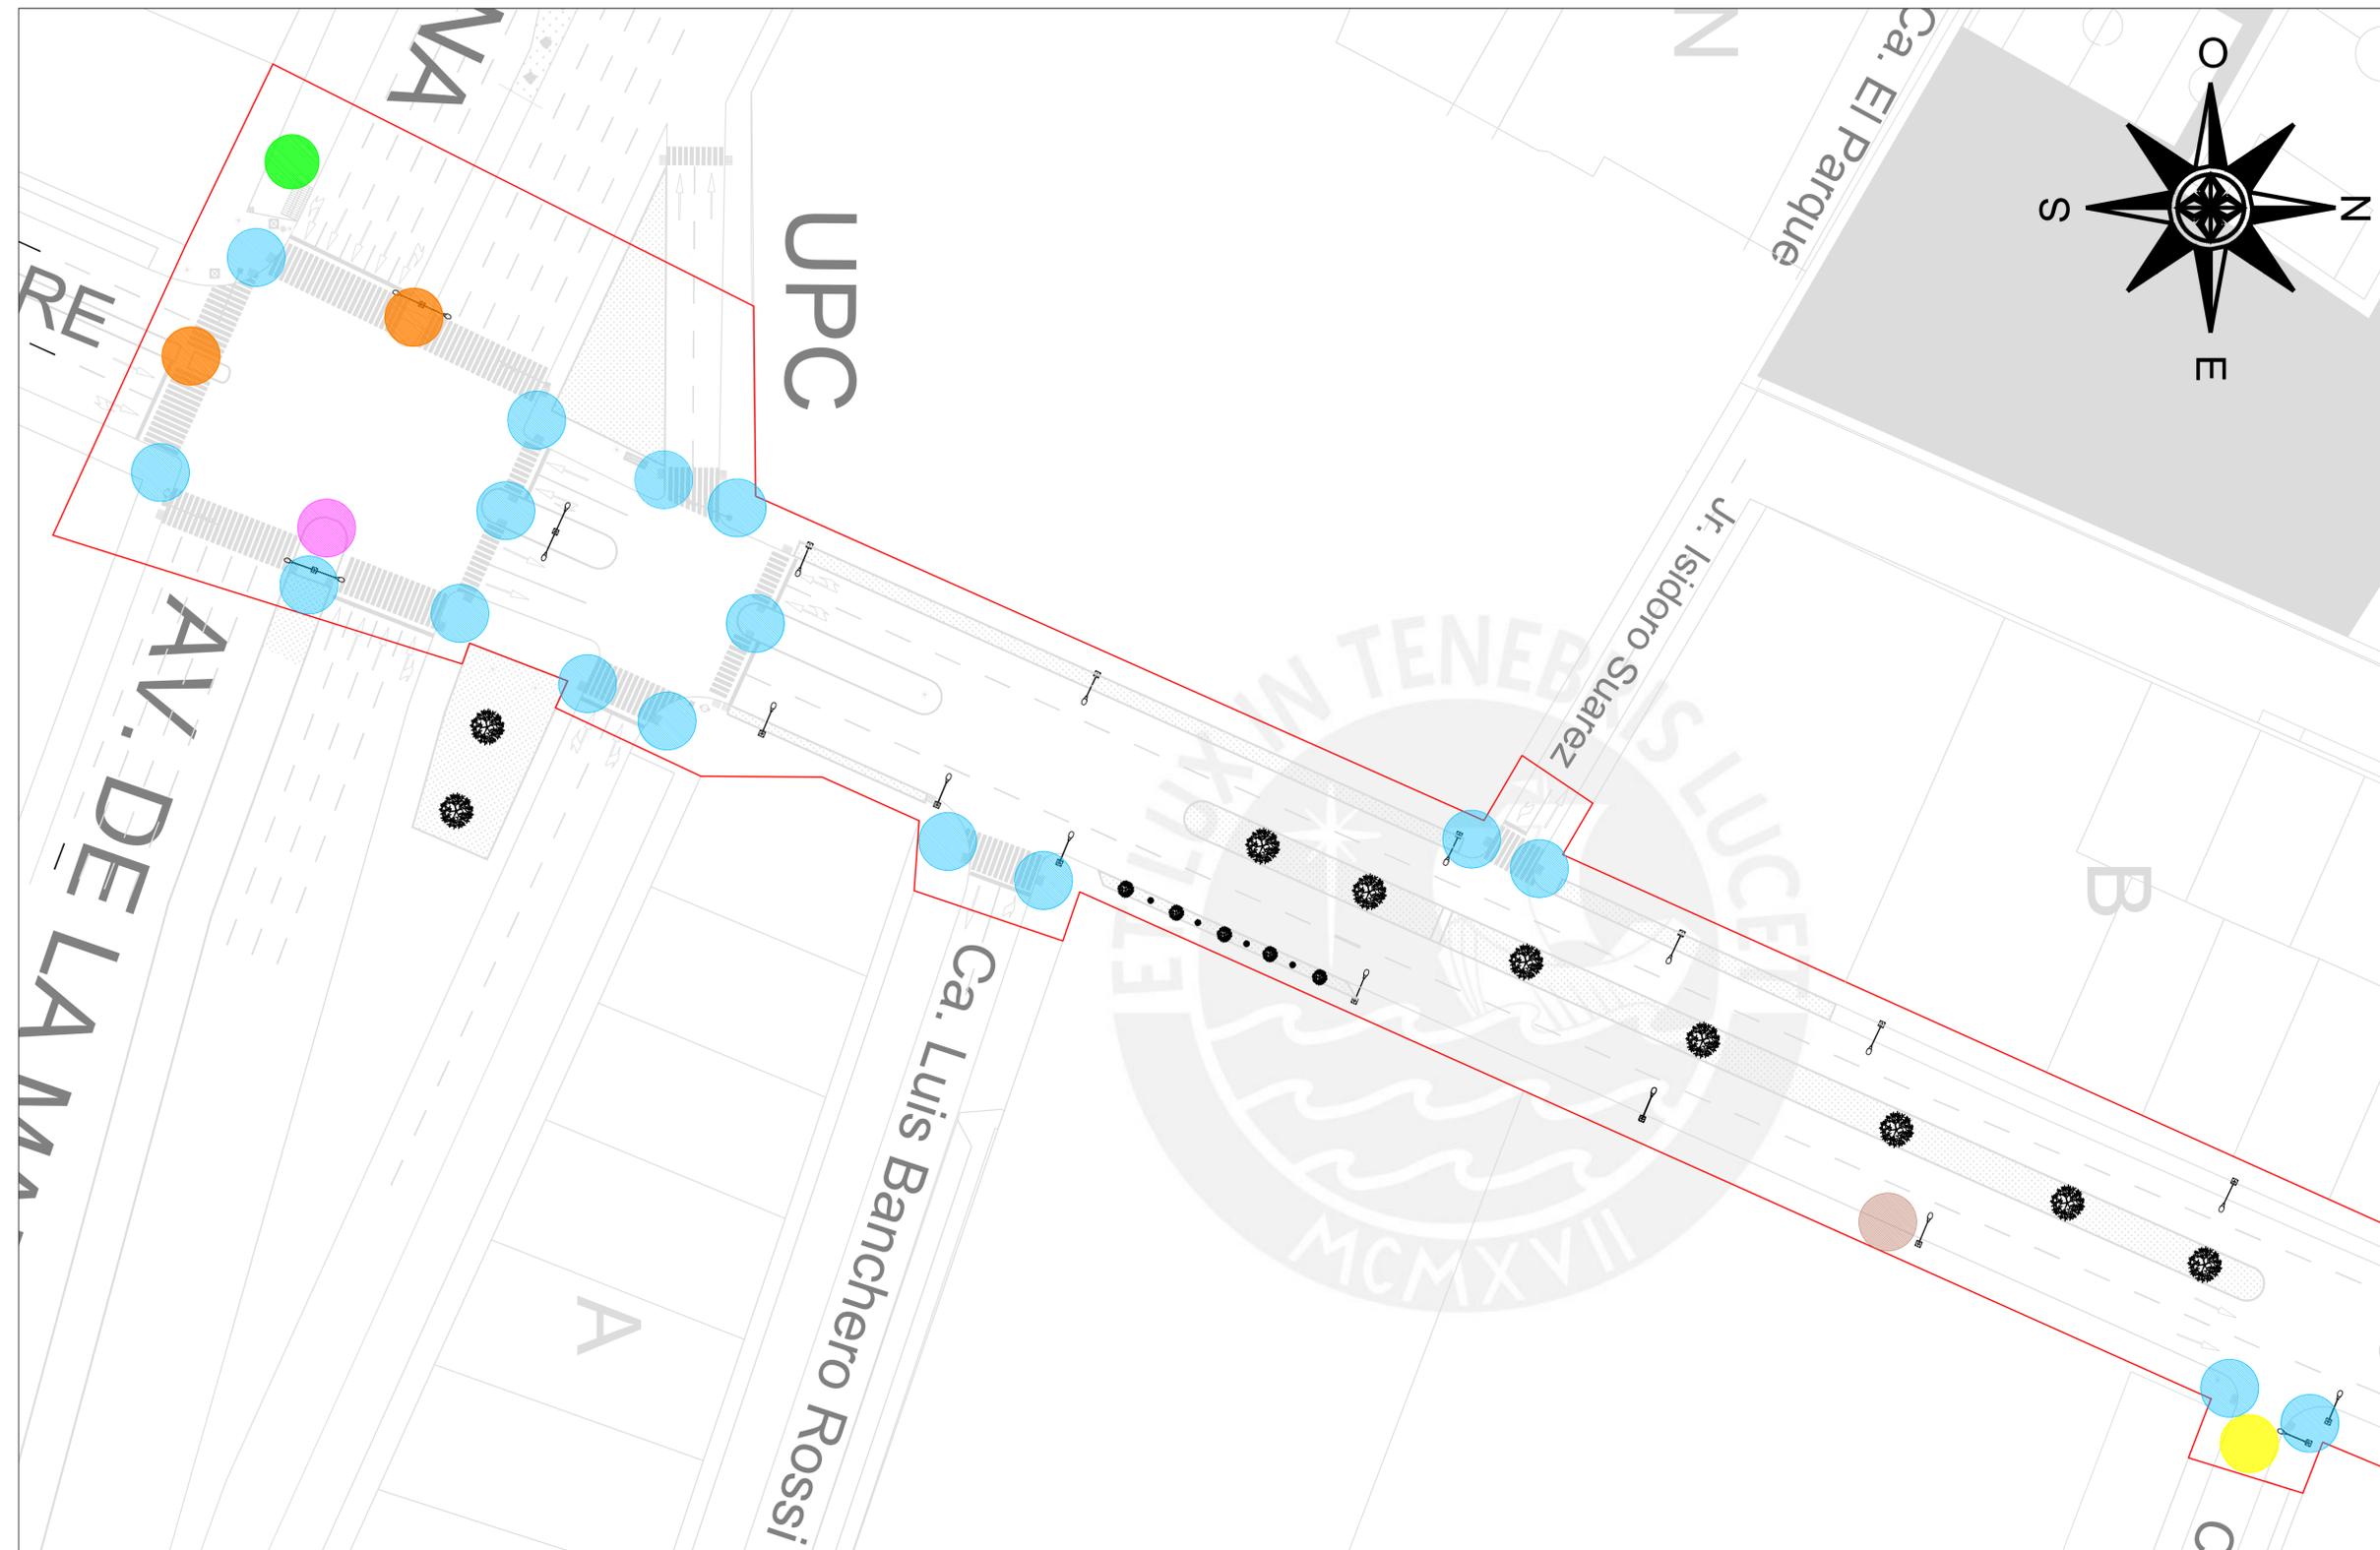
- RAMPA DE ACCESO CON MEDIDAS INDESEADAS O NO EXISTENTES
- PARADEROS DE AUTOBUSES CON DEFICIENCIAS
- ISLAS DE REFUGIO CON ANCHO INDESEADO
- OBSTRUCCIONES EN LA VÍA PÚBLICA O EN RAMPAS DE ACCESO
- FALTA DE SEÑAL DE TRANSITO
- TENDENCIA A CRUZAR LA PISTA
- CONFLICTO ENTRE PEATONES Y CICLISTAS

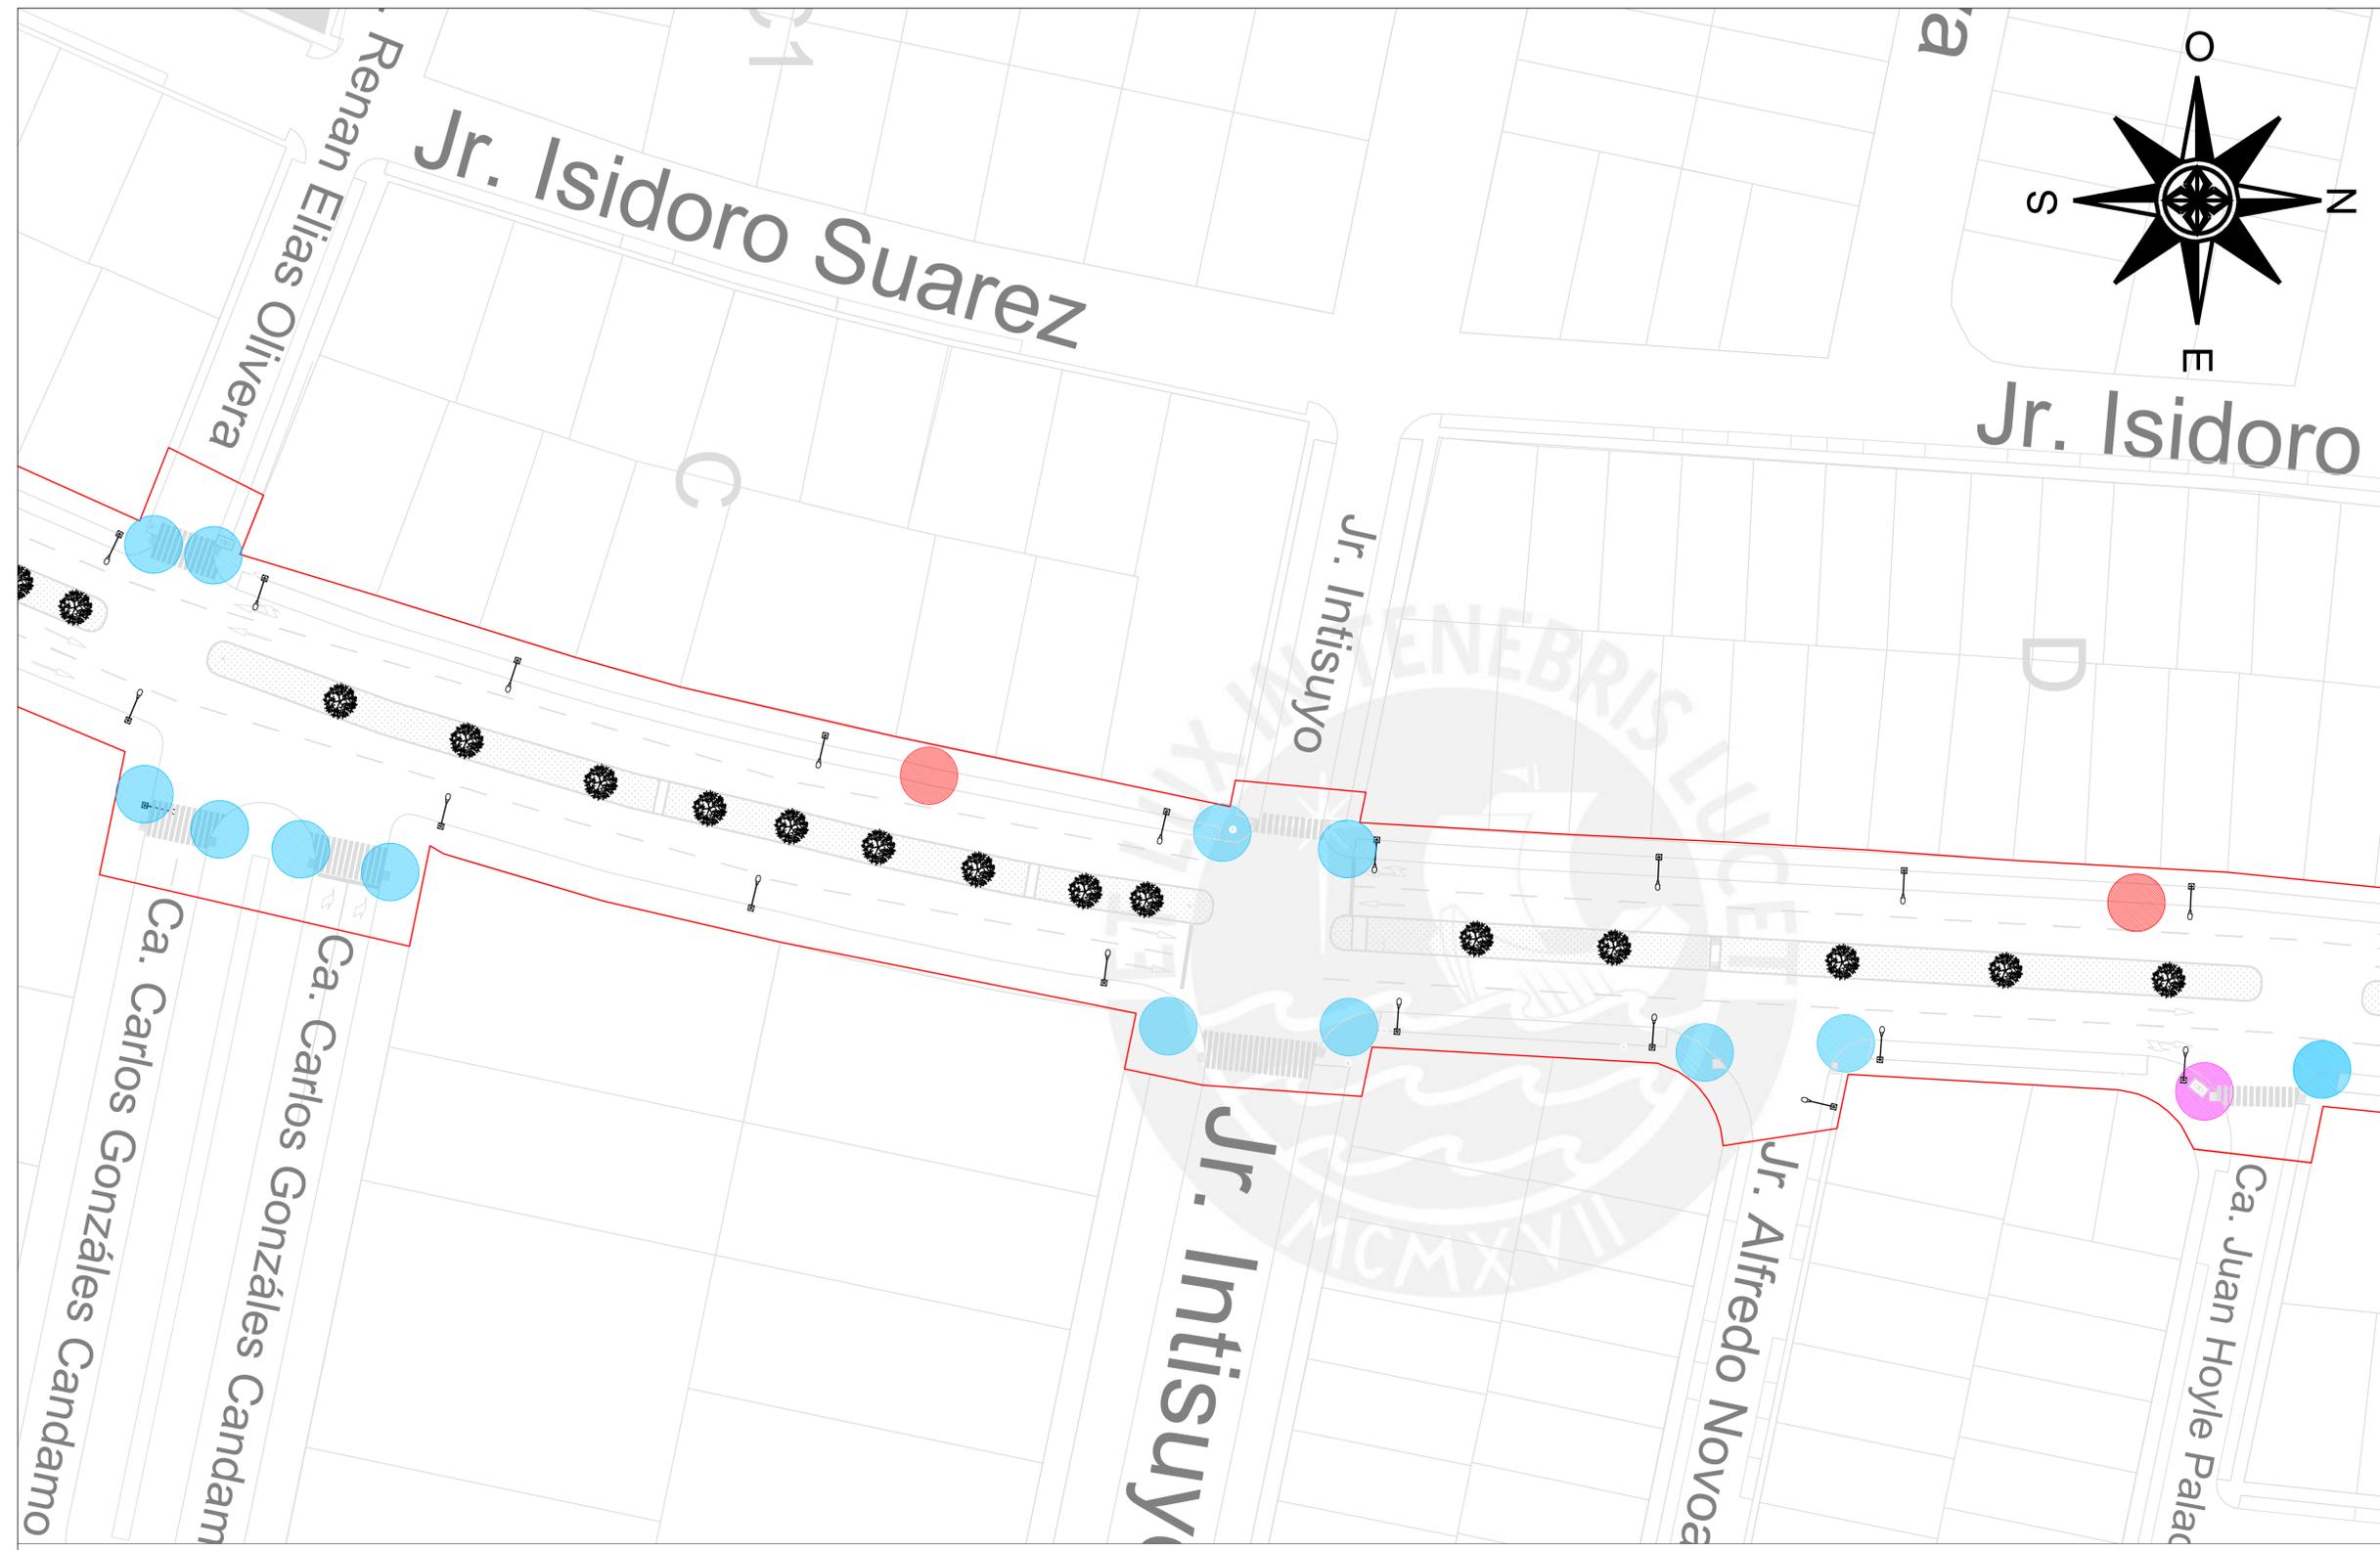
- RAMPA DE ACCESO CON MEDIDAS INDESEADAS O NO EXISTENTES
- PARADEROS DE AUTOBUSES CON DEFICIENCIAS
- OBSTRUCCIONES EN LA VÍA PUBLICA O EN RAMPAS DE ACCESO
- FALTA DE SEÑAL DE TRANSITO
- ISLAS DE REFUGIO CON ANCHO INDESEADO
- TENDENCIA A CRUZAR LA PISTA
- CONFLICTO ENTRE PEATONES Y CICLISTAS

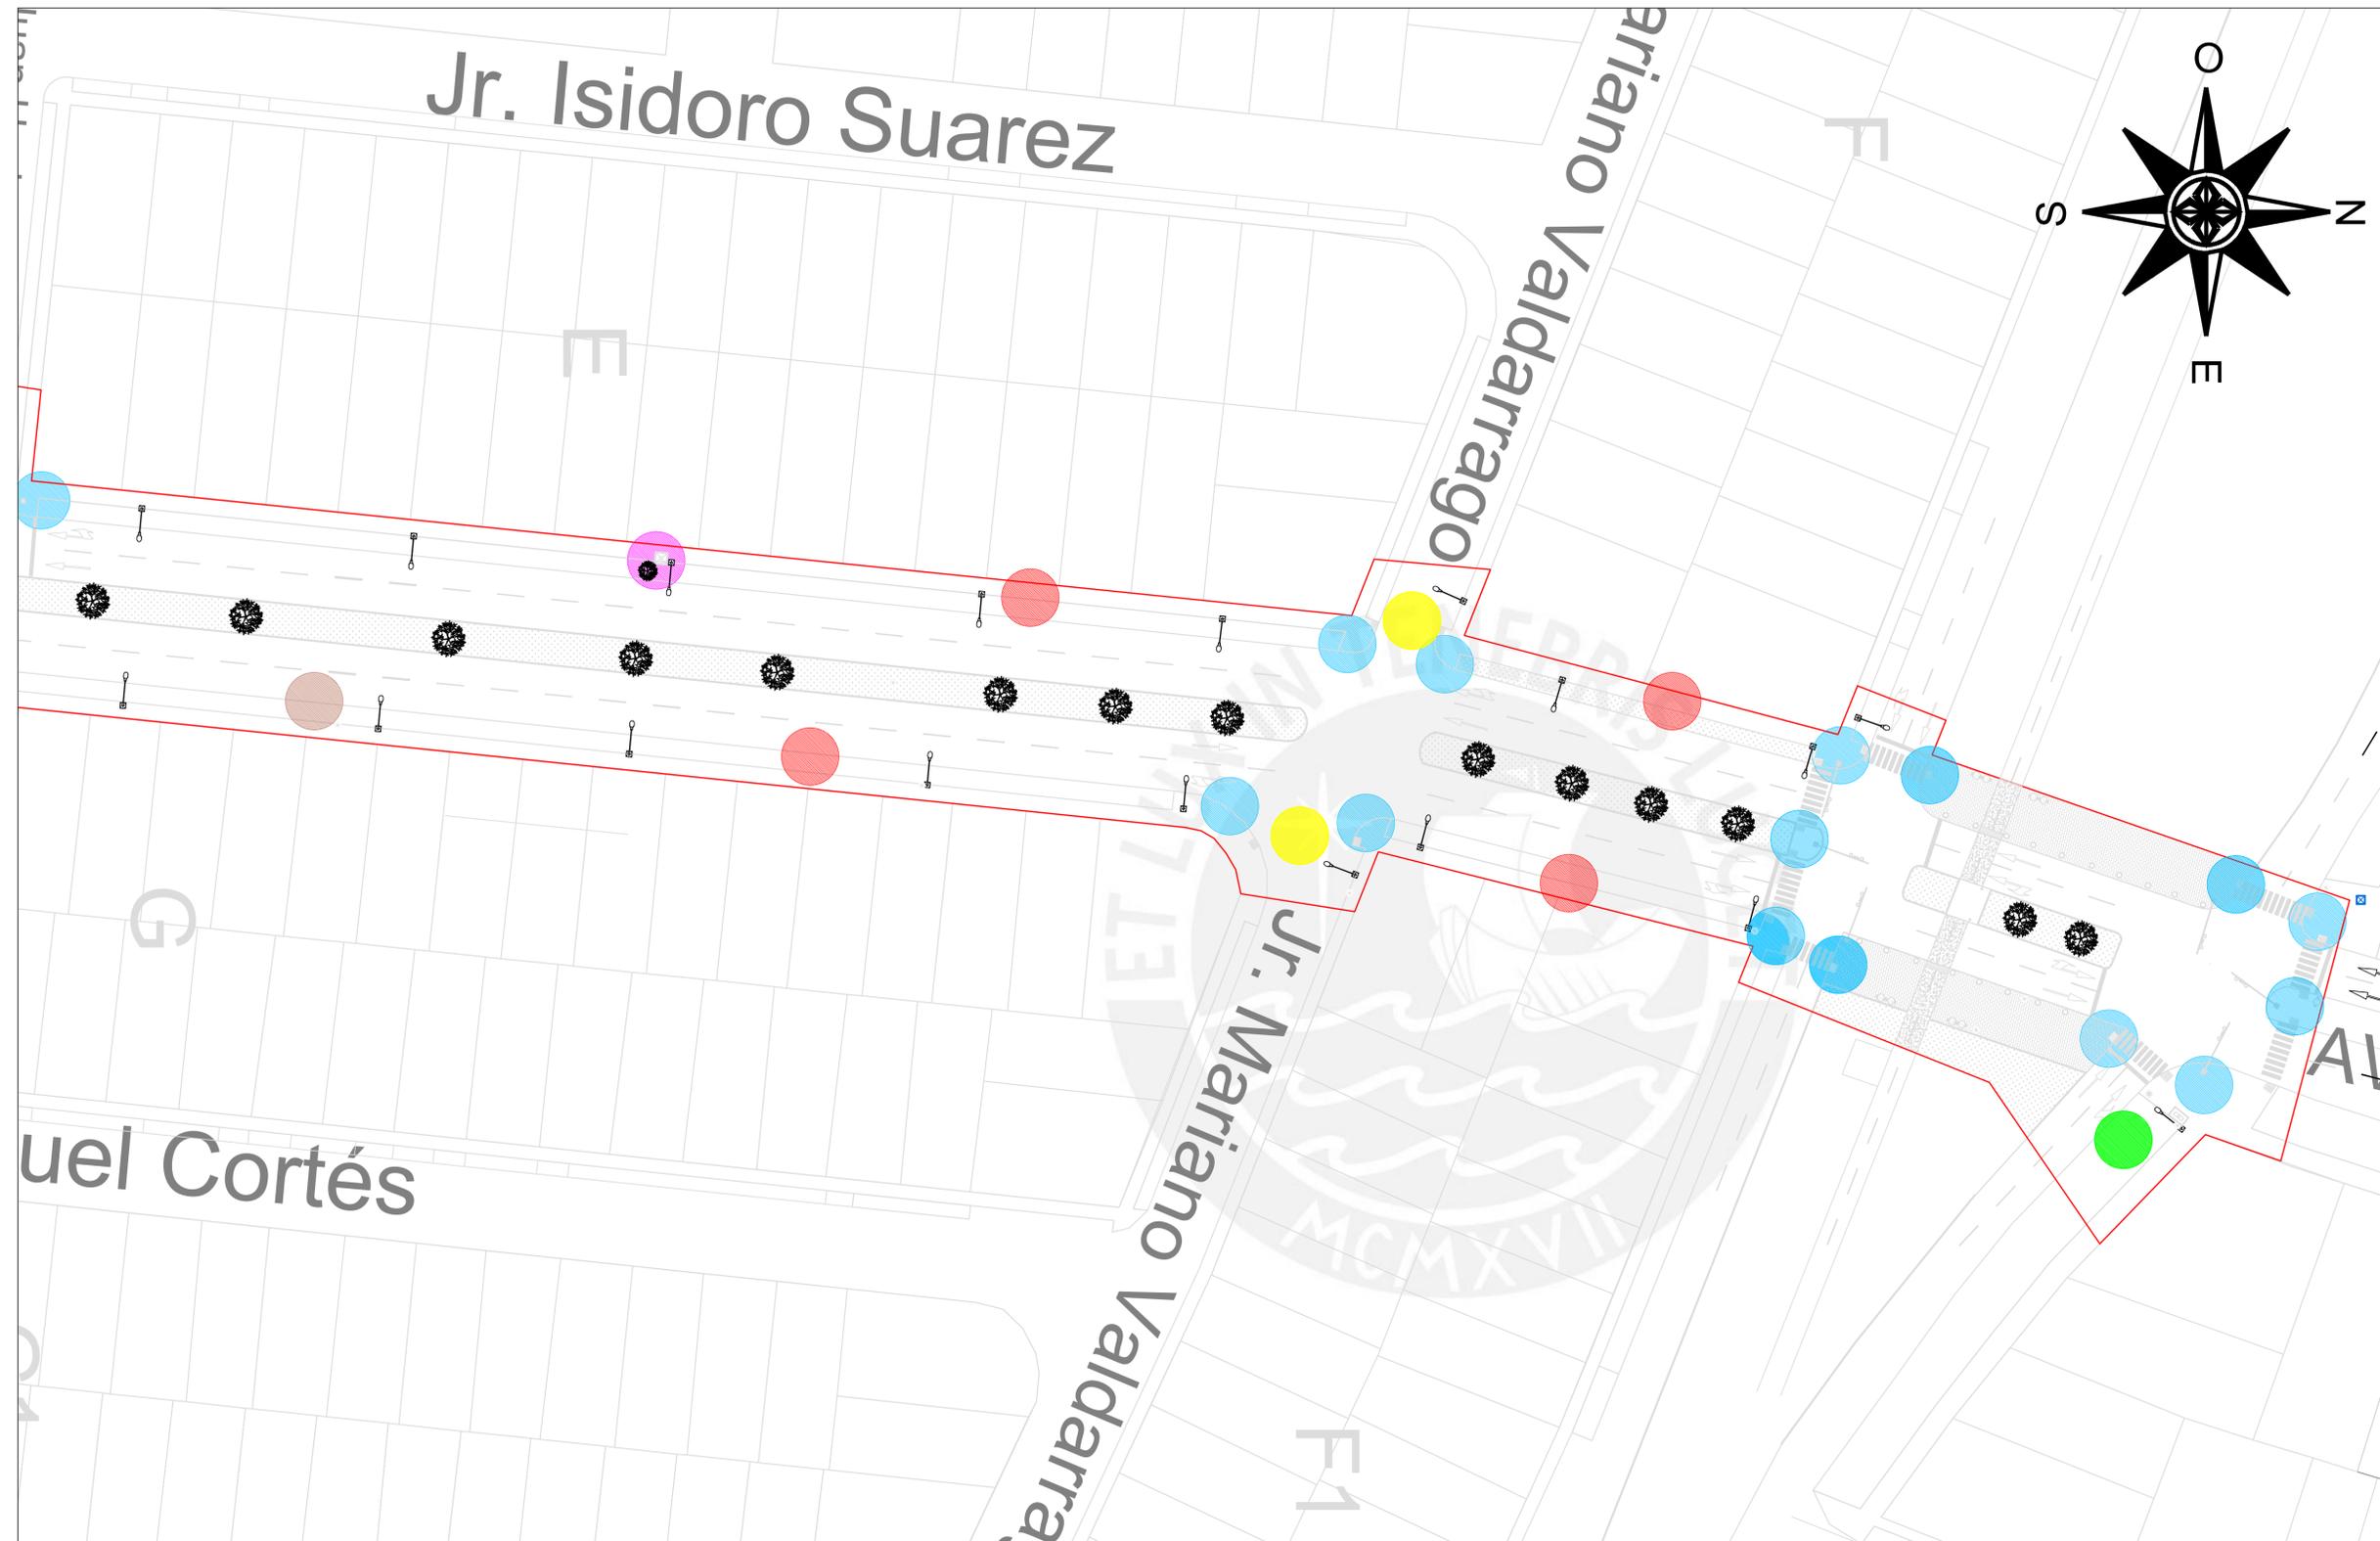
- RAMPA DE ACCESO CON MEDIDAS INDESEADAS O NO EXISTENTES
- PARADEROS DE AUTOBUSES CON DEFICIENCIAS
- OBSTRUCCIONES EN LA VÍA PÚBLICA O EN RAMPAS DE ACCESO
- FALTA DE SEÑAL DE TRANSITO
- ISLAS DE REFUGIO CON ANCHO INDESEADO
- TENDENCIA A CRUZAR LA PISTA
- CONFLICTO ENTRE PEATONES Y CICLISTAS
