**ANÁLISIS DE LA ACCESIBILIDAD EN LA AV. ESCARDÓ PARA
ARTICULAR EL SISTEMA DE TRANSPORTE PÚBLICO ENTRE
LA AV. DE LOS PRECURSORES Y AV. LA MARINA**

Tesis para obtener el título profesional de Ingeniero Civil

Reiner Diego Pillaca Oruro

Lima, julio, 2023

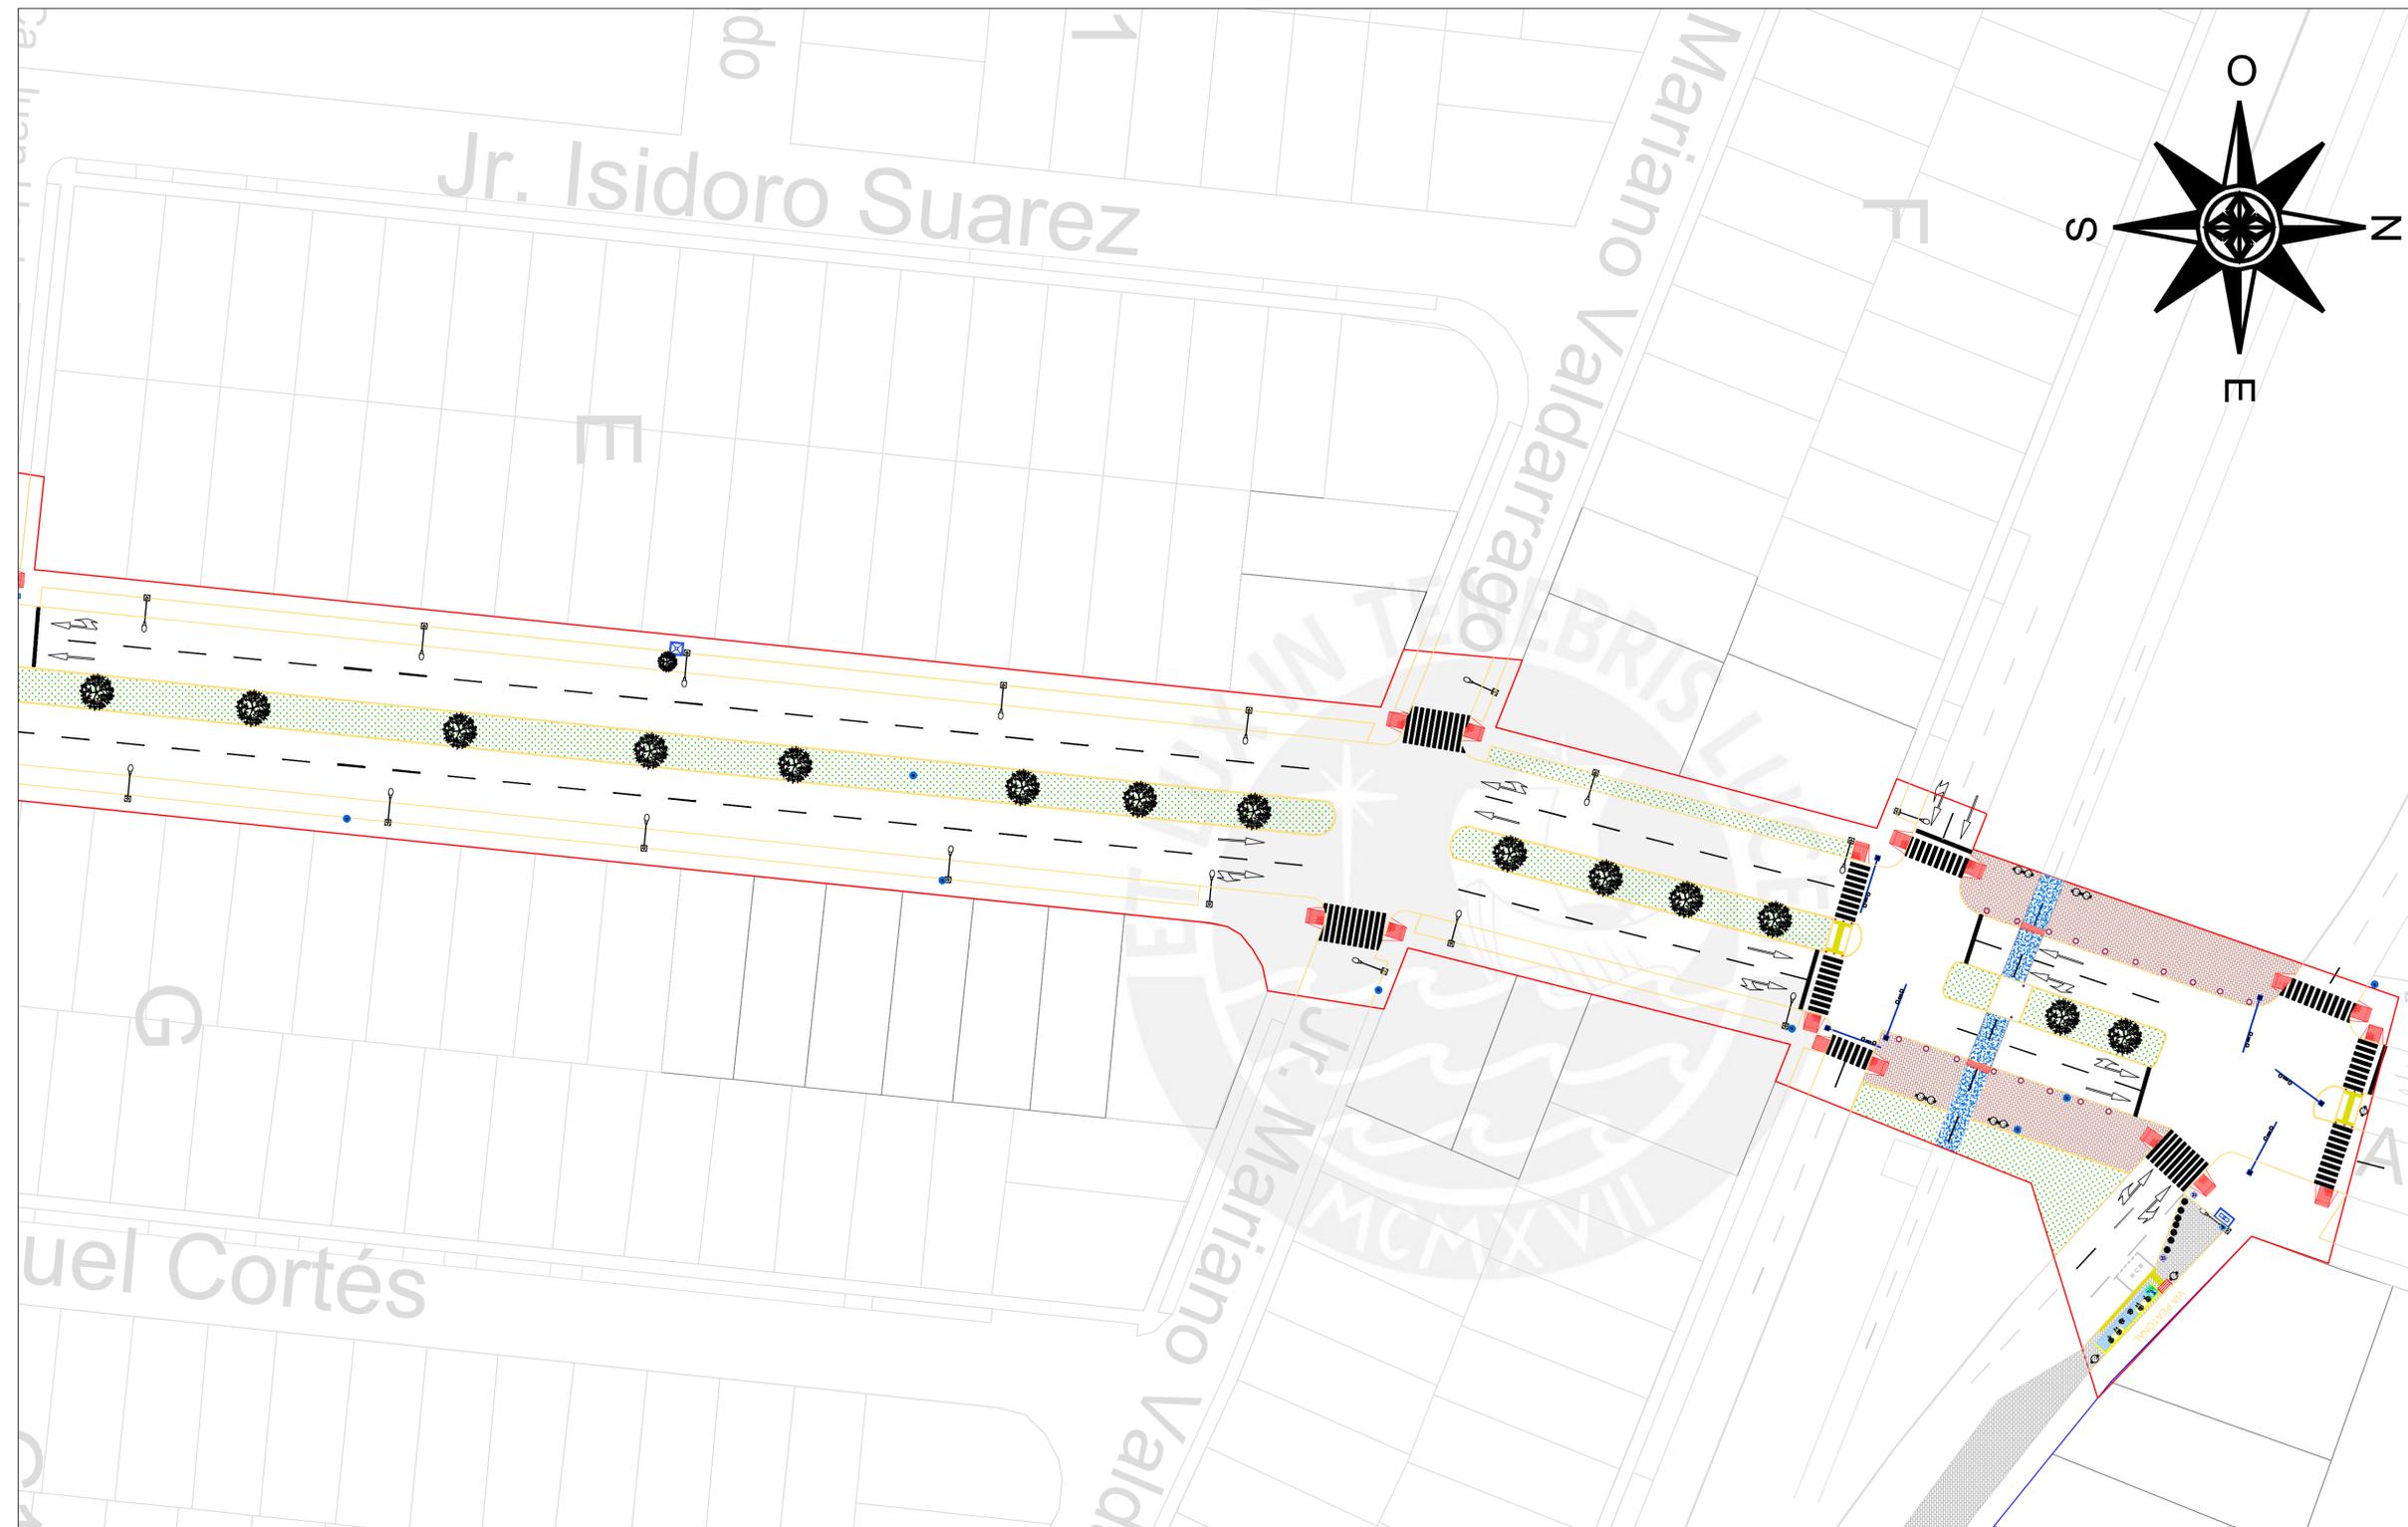
Mobiliario urbano propuesto

Rampa de acceso peatonal
	Bolardo de 0.90m de altura
	Piso podotáctil de Alerta
	Piso podotáctil de guía direccional
	Cruce peatonal
	Rampa de acceso peatonal para paradero
	Zona reservada para personas en silla de ruedas

9. Reparar las zonas de las aceras deterioradas para mejorar el tránsito peatonal y asegurar un ancho efectivo de la vía
10. Agregar islas de refugio en zonas en las que exista una tendencia de cruce peatonal. Además, en zonas donde se tengan que cruzar más de dos carriles vehiculares. La figura próxima presenta un esquema de la propuesta de mejora

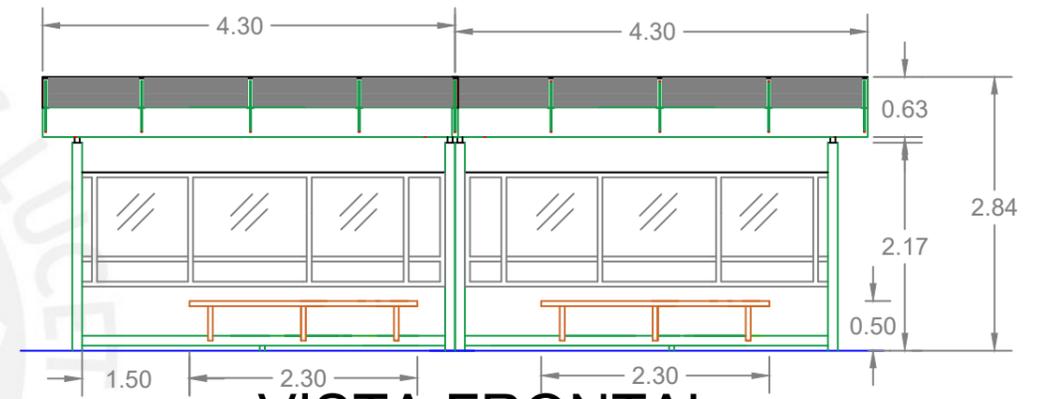
VISTA FRONTAL

Proyecto: ANÁLISIS DE LA ACCESIBILIDAD EN LA AV. ESCARDÓ PARA ARTICULAR EL SISTEMA DE TRANSPORTE PÚBLICO ENTRE LAS AV. DE LOS PRECURSORES Y AV. LA MARINA		Lámina: ANEXO 9	
Plano: PROPUESTA DE MEJORA - PARADERO DEL CORREDOR VERDE		F-02	
Alumno: Reiner Diego Pillaca Oruro			
Asesor: Ing. Fernando José Campos de la Cruz		Escala: 1 : 125	Fecha: 01/01/2023

zona. En base a lo mencionado respecto a los paraderos y con ayuda de la lista de componentes presentada en el capítulo 4, se propuso un rediseño de ambos paraderos buscando suplir, en mayor medida, las deficiencias presentadas y, buscando el confort y accesibilidad del usuario.
