**PONTIFICIA UNIVERSIDAD
CATÓLICA DEL PERÚ**

Soldabilidad de planchas de aleación Plomo-Estaño-
Antimonio mediante la técnica FSW

Tesis para obtener el grado académico de Maestro en
Ingeniería de Soldadura que presenta:

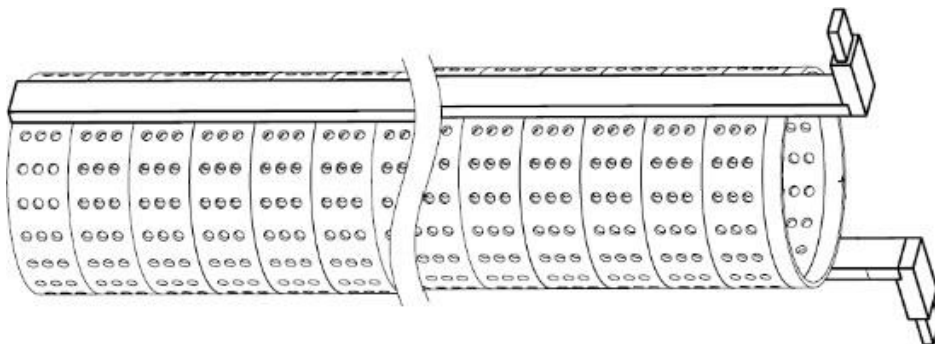
Figura 1. Ánodo tipo tambor (Alchemy Extrusions Inc.) para proceso de aplicación de recubrimiento electrolítico, fabricado en la aleación de plomo (láminas de 6-12 mm de espesor) con cordones circunferenciales [fuente propia].

Debido a la baja resistencia específica que el plomo y sus aleaciones presentan, este material no es muy atractivo para las industrias anteriormente mencionadas, pero encuentra mucha utilidad en la industria de fabricación de piezas para procesos de recubrimientos electrolíticos (ver figura 1) debido a su resistencia a la corrosión [7].

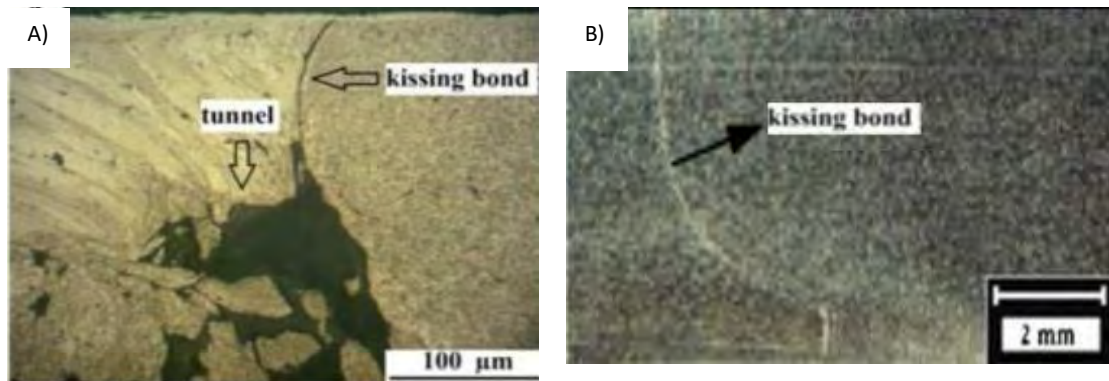
Figura 3. A) Daño de túnel interno y kissing bond [22], B) Line defect formado en la zona de transición [23]

En las juntas obtenidas por FSW se pueden identificar claramente tres tipos comunes de irregularidades o defectos. Uno de ellos es conocido como “kissing-bond” o “line defect” (Figura 3b) este defecto es generado por el movimiento desequilibrado de la herramienta durante el proceso de soldadura ocasionando

presiones hidrostáticas insuficientes en la junta, lo que resulta en una junta con irregularidades en su interior.

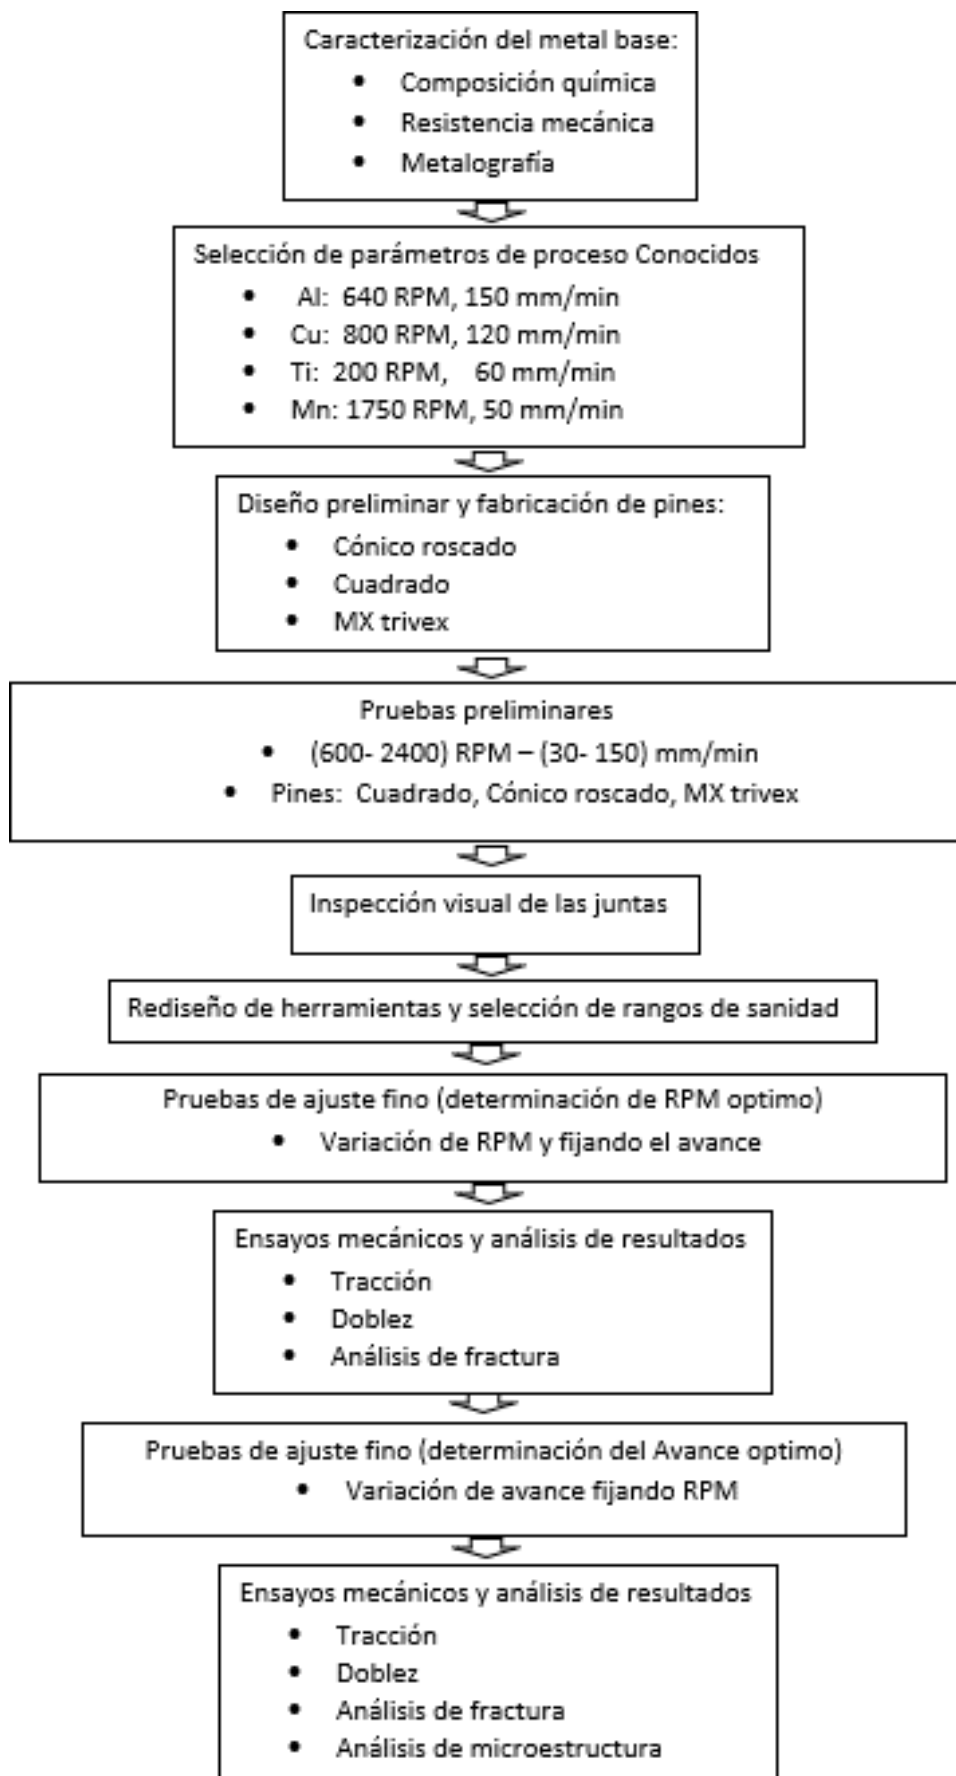
Figura 9. Flujo grama del proceso de investigación

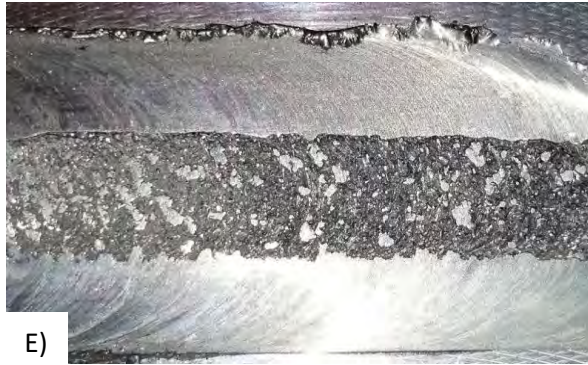
Figura 13. Pruebas preliminares con pin cuadrado inspección superficial de la junta A) C-600/100. B) C-1200/50. C) C-1600/50. D) C-2400/75. E) C-2000/50.

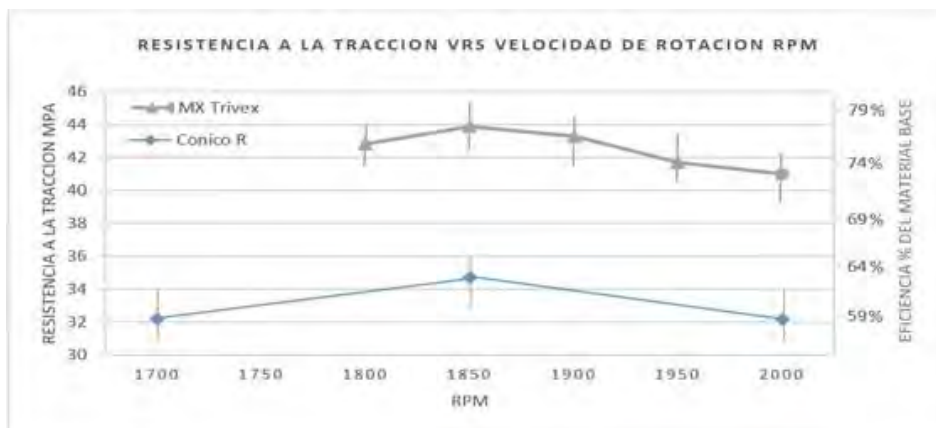
Figura 17. Variación de la resistencia máxima en función de la velocidad de giro para los pines cónico roscado (CR) [8], Y Pin MX Trivex (MT) con un avance lineal de 40 mm/min , giro Izquierdo, inclinación de pin de 0° , penetración del hombro 0.20 mm y diámetro

Nota: Pruebas realizadas con avance lineal fijo a 40 mm/min para los pines cónico roscado (CR), Y Pin MX Trivex (MT) giro Izquierdo, inclinación de pin de 0° , penetración del hombro 0.20 mm y diámetro de

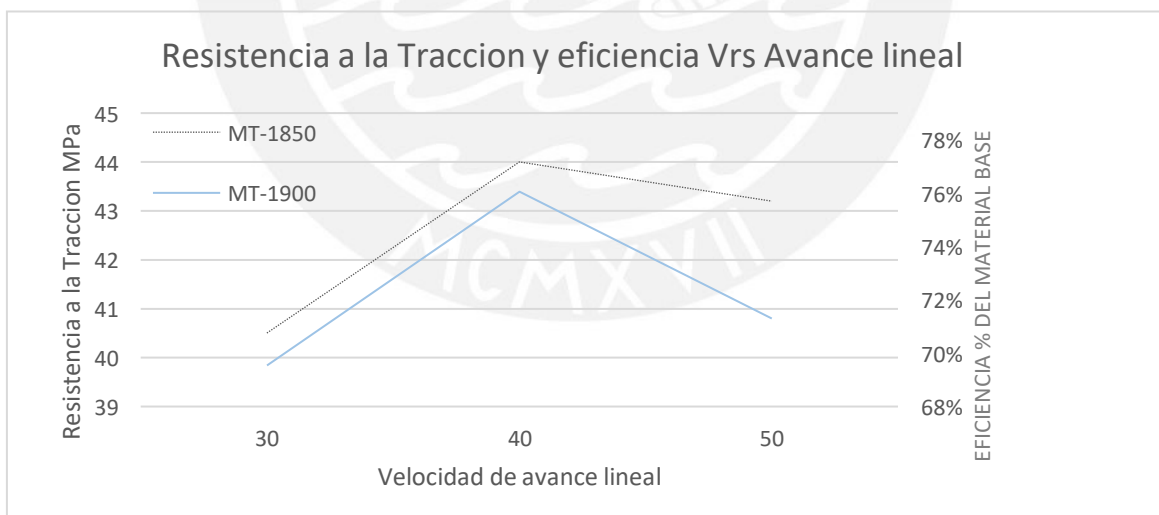
Figura 18. Resistencia a la tracción promedio de pruebas finales fijando RPM en 1850 y 1900 y variando avance lineal por encima y por debajo de 40 mm/min, giro Izquierdo, inclinación del pin de 0° [8] penetración del hombro 0.20 mm diámetro del hombro 12 mm.

Debido a los defectos internos en las juntas soldadas con pin cónico roscado, se seleccionó el pin MX trivex como mejor opción y con éste se ensayaron las velocidades de 1850 y 1900 RPM que evidenciaron los valores de resistencia máximas, se continuó el proceso de optimización de parámetros ensayando parámetros de avance lineal de la herramienta superiores e inferiores a los 40 mm min⁻¹ (50 y 30 mm min⁻¹) (Figura 18) (Tabla 5).

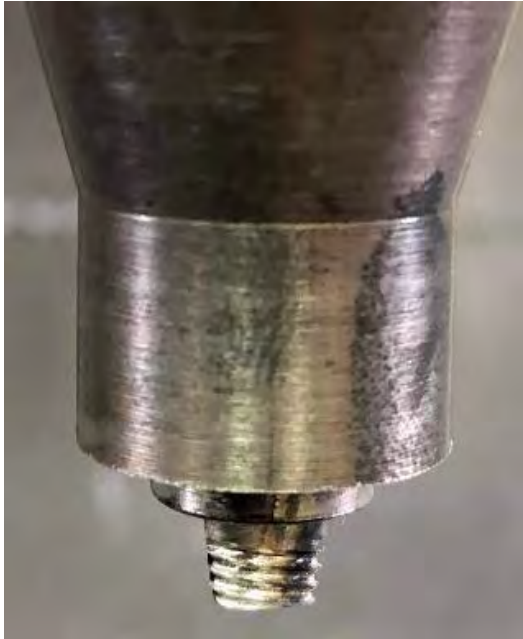
Figura 25. Pin MX trivex Previo a labor de soldeo.

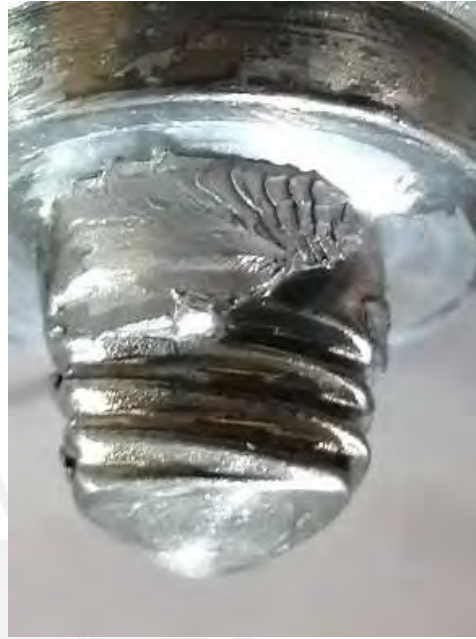
Figura 26. Detalle Pin MX trivex Posterior soldeo longitud de 95 mm a 1800 RPM x 40 mm/min.

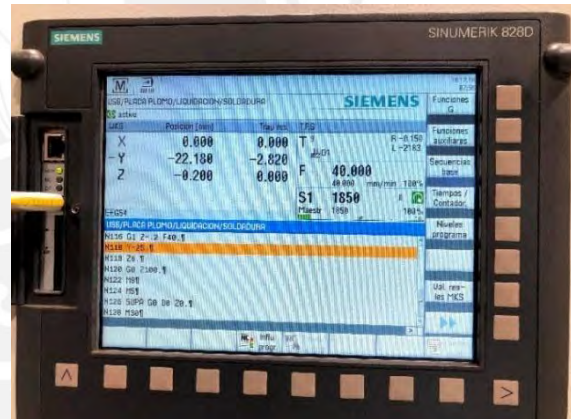
Figura 28. Programación de parámetros de soldeo 1850 RPM x 40 mm/min en centro de maquinado CNC (Romi D1500).

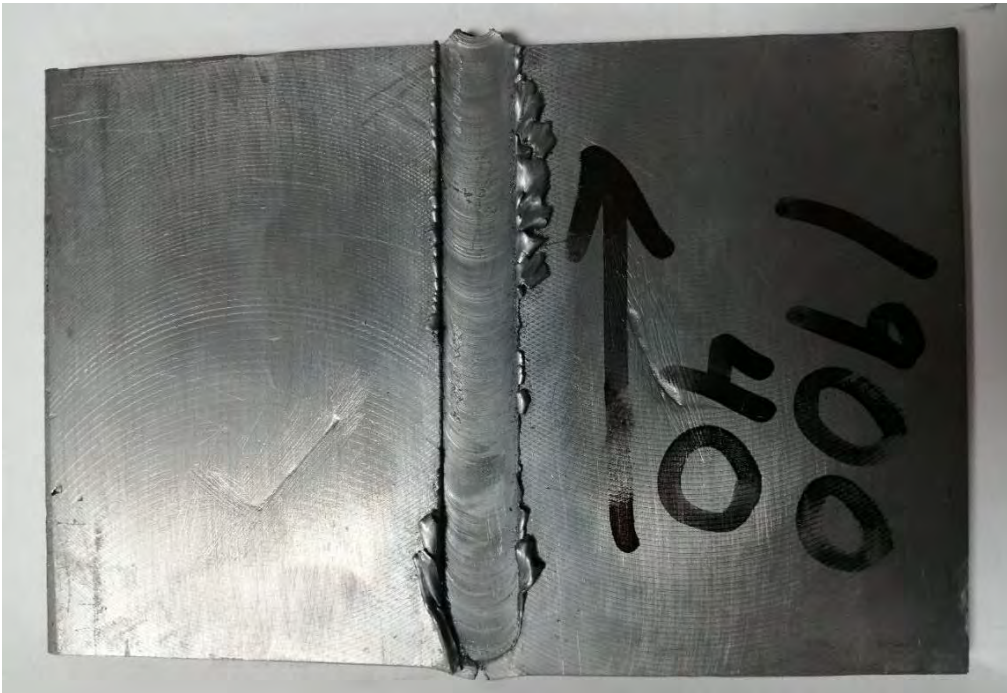
Figura 29. Cupón soldado a partir de dos planchas de 6.25 mm de espesor por longitud total de soldeo 95 mm.

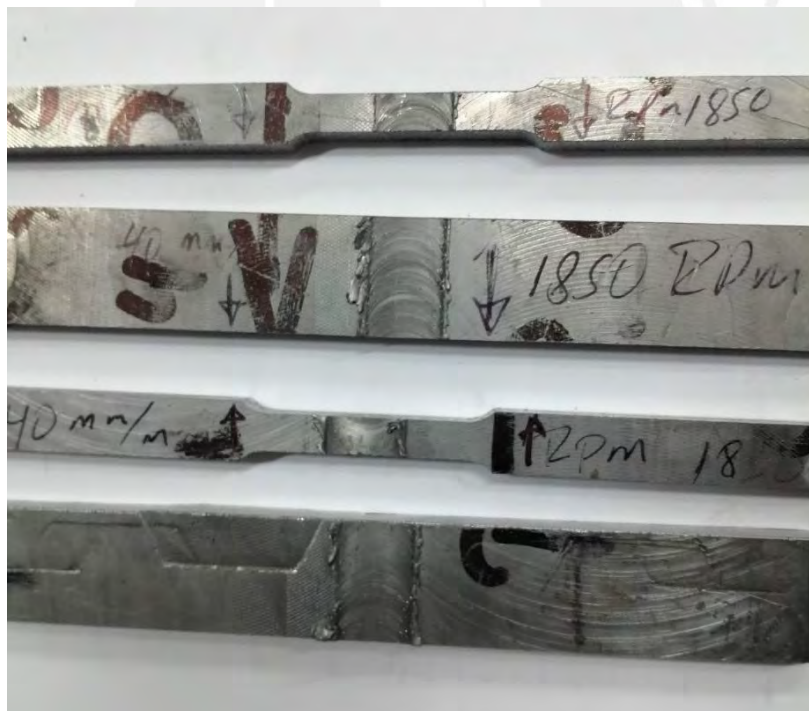
Figura 30. Probetas de dobles y tracción extraídas de cupón soldado Soldadura ejecutada en planchas 6.2 mm- 6.3 mm longitud total de soldeo 95 mm.

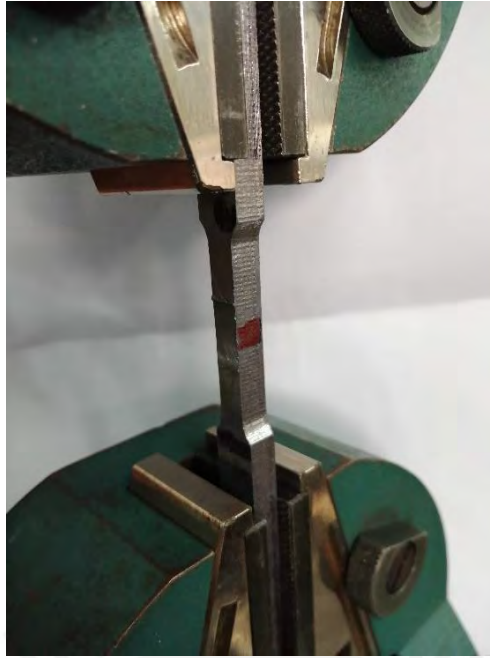
Figura 31. Ensayo de tracción realizado en maquina universal de ensayo Zwick/Roell Z250 de la PUCP.
