**Evaluación de características de recubrimientos de fases MAX,  
Ti<sub>2</sub>AlC y Ti<sub>3</sub>AlC<sub>2</sub>, para potencial uso como lubricante sólido a fin de  
reducir el desgaste y efecto *running-in* en implantes de rodilla y  
cadera**

**Tesis para obtener el título profesional de Ingeniera Biomédica**

Andrea Giannella Lopez Anton

Lima, noviembre, 2023

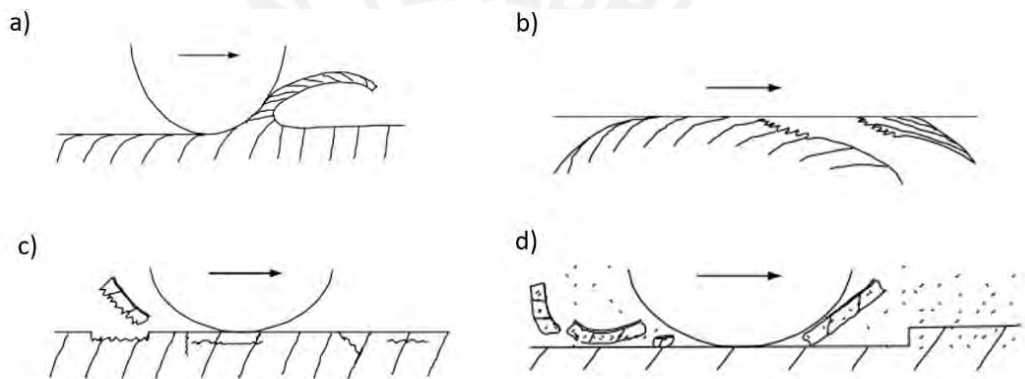
Figura 1-4 Tipos de desgaste en los implantes de rodilla y cadera a) abrasivo, b) adhesivo, c) corrosivo, y d) fatiga (Kato, 2014).

los que se encuentran en los implantes de rodilla y cadera son el abrasivo, adhesivo, corrosivo y fatiga (Merola & Affatato, 2019)(Fabry et al., 2015). El desgaste abrasivo se refiere al desgaste generado por deslizamiento de un material duro sobre una superficie más áspera. Mientras que el adhesivo, se da cuando las fuerzas de enlaces atómicos son tan fuertes que generan que los fragmentos de una superficie se adhieran a la otra superficie de la contraparte. El desgaste corrosivo, es un proceso químico que ocurre en la interfase de los componentes articulados y el entorno. Finalmente, el desgaste de fatiga, se genera por movimientos cíclicos de esfuerzo de corte o deformación que sobrepasan la resistencia a la fatiga del material, este genera grietas en la superficie y sub superficie (Fabry et al., 2015). En la Figura 1-4 se tiene ilustraciones esquemáticas de estos tipos de desgastes.

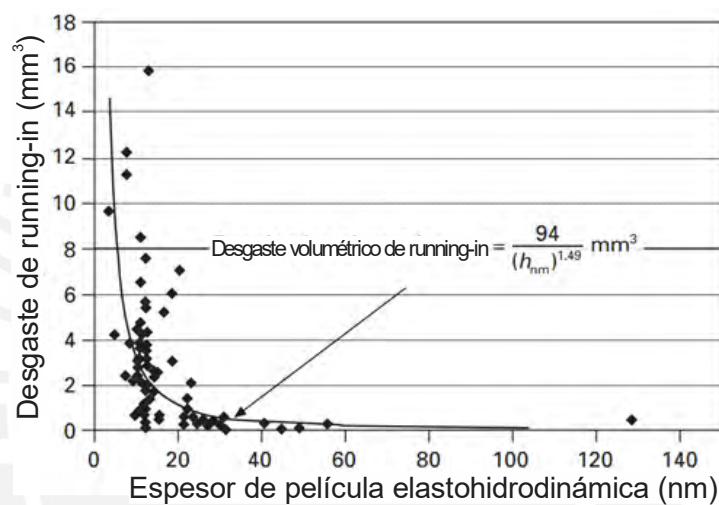
Figura 1-5 Gráfica de desgaste volumétrico de *running-in* en implante total de cadera vs grosor teórico de la película elasto hidrodinámica (Dowson & Neville, 2014).

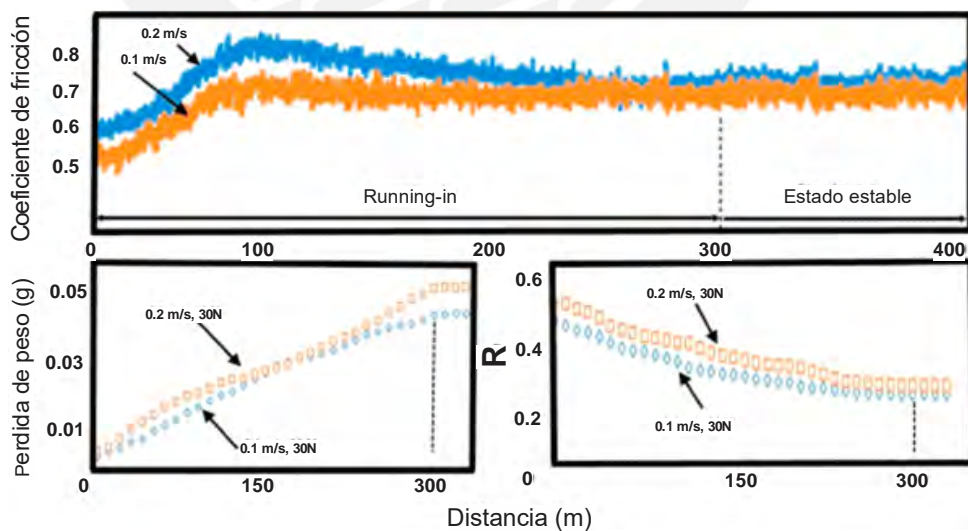
Figura 1-6 Gráfica de coeficiente de fricción, pérdida de peso y rugosidad ( $R$ ) vs distancia recorrida, la fase *running-in* se alcanza cuando alguna de estas propiedades se ha estabilizado con respecto a la distancia (Nečas et al., 2020).

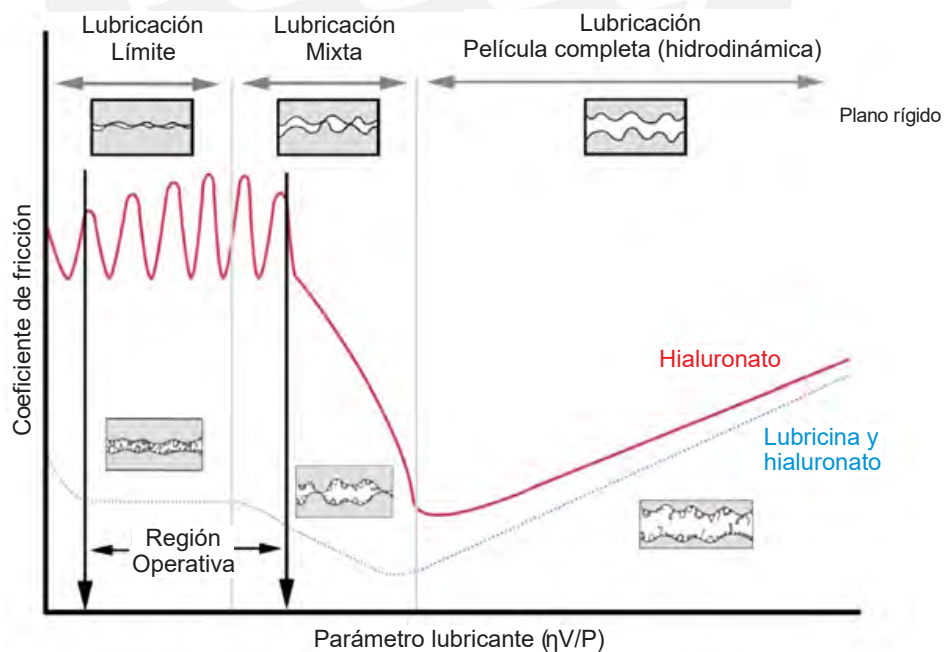
Figura 1-8 Gráfica de Curva de Stribeck para un fluido sinovial (Jay & Waller, 2014).

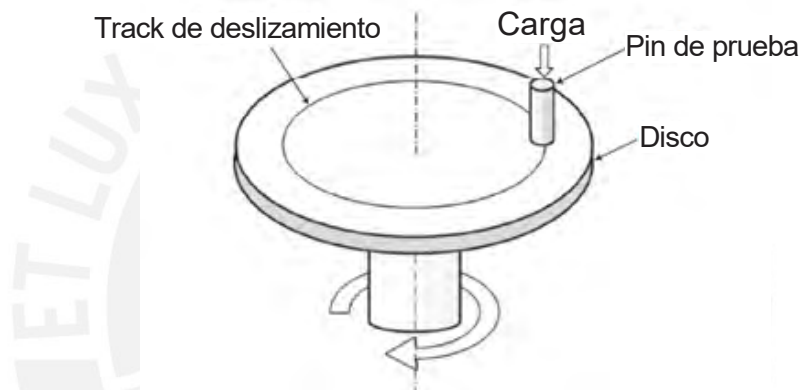
Uno de los tipos de pruebas más usado, es el unidireccional, también llamado *pin-on-disk*. Con esta técnica se puede medir las propiedades de desgaste y fricción del material, así como en ambientes controlados, como con lubricación. En este ensayo, se coloca un pin, que se desliza sobre un disco que está rotando a una velocidad constante como en la Figura 1-9 y así mismo, el pin, tendrá una carga y velocidad que dependerán del valor configurado para el ensayo. (Ahmed & Dakre, 2022)

Figura 1-9 Ensayo de desgaste por deslizamiento pin-on-disk (Ahmed & Dakre, 2022).

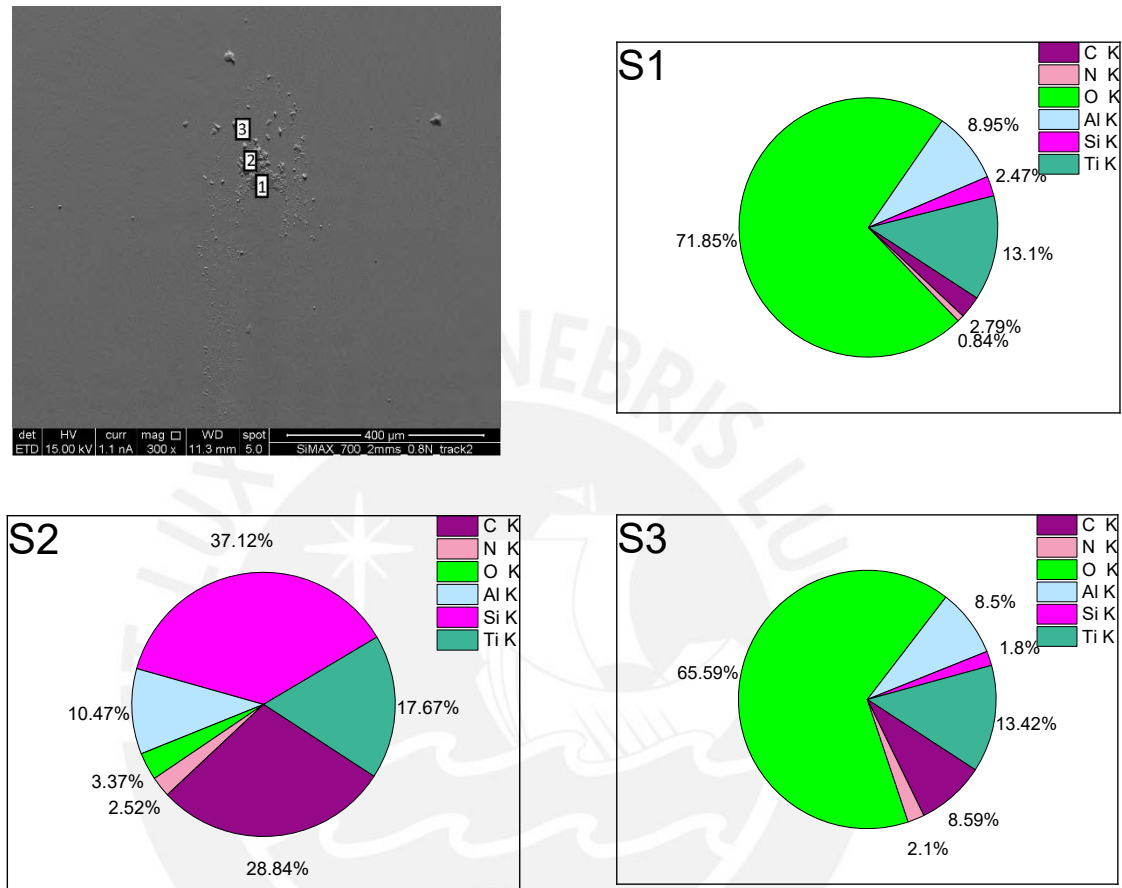
Figura 3-38 EDS con método de análisis por puntos en la parte lateral del camino de la muestra de  $\text{Ti}_2\text{AlC}$  con camino al que se le aplicó una fuerza de 0.80 N a velocidad de 2 mm/s.

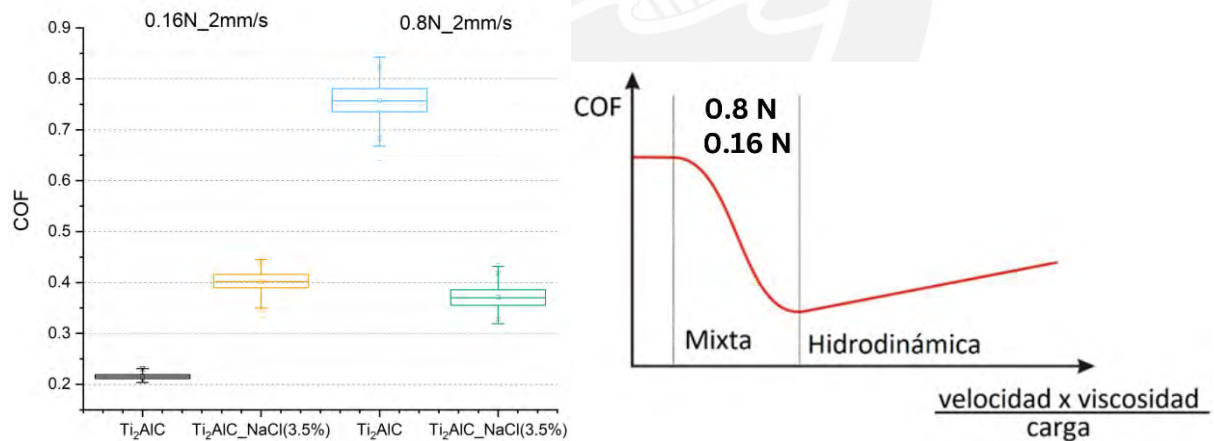
Figura 3-58 EDS con método de análisis por Línea en la muestra de  $Ti_2AlC$  con camino al que se le aplicó una fuerza de 0.16 N a velocidad de 2 mm/s, y se le añadió gotas de agua con NaCl (3.5 %) para simular lubricación líquida en la muestra(izquierda). Curva de Stribeck (derecha).

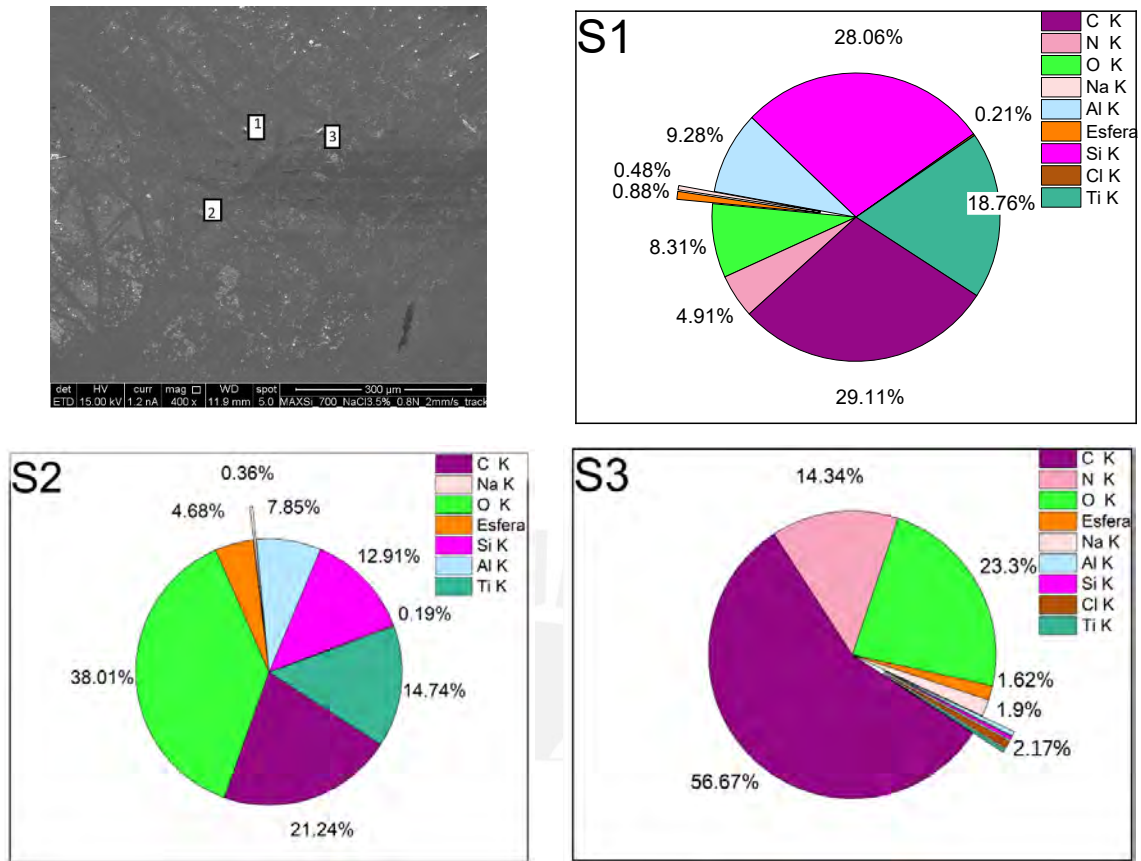
Figura 3-63 EDS con método de análisis por puntos en la parte lateral del camino de la muestra de  $Ti_2AlC$  con gota de  $NaCl$ -(3.5 %) de camino al que se le aplicó una fuerza de 0.80 N a velocidad de 2 mm/s.

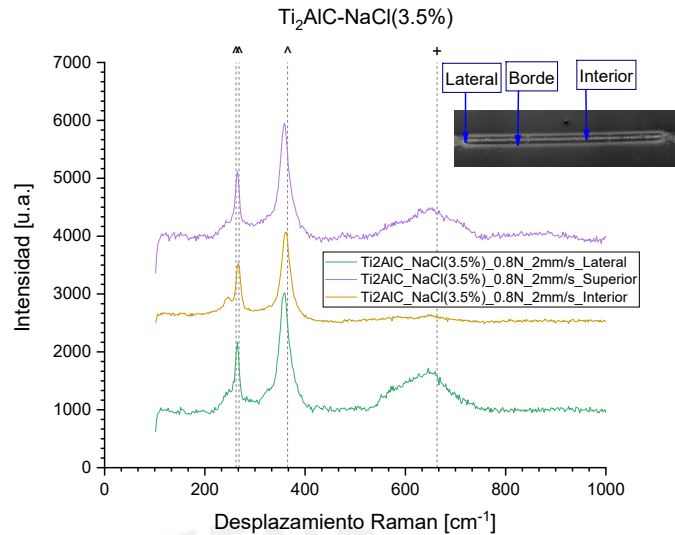
Figura 3-64 Gráfica de Raman para la muestra de Ti<sub>2</sub>AlC con gota de agua-NaCl (3.5 %) en el ensayo de fuerza aplicada de 0.80 N y velocidad de 2 mm/s.
