Pérdidas durante la construcción de un edificio multifamiliar de una constructora y sugerencia de herramientas del *lean project delivery system* para su mitigación

Tesis para obtener el título profesional de Ingeniero Civil

Lima, diciembre 2023

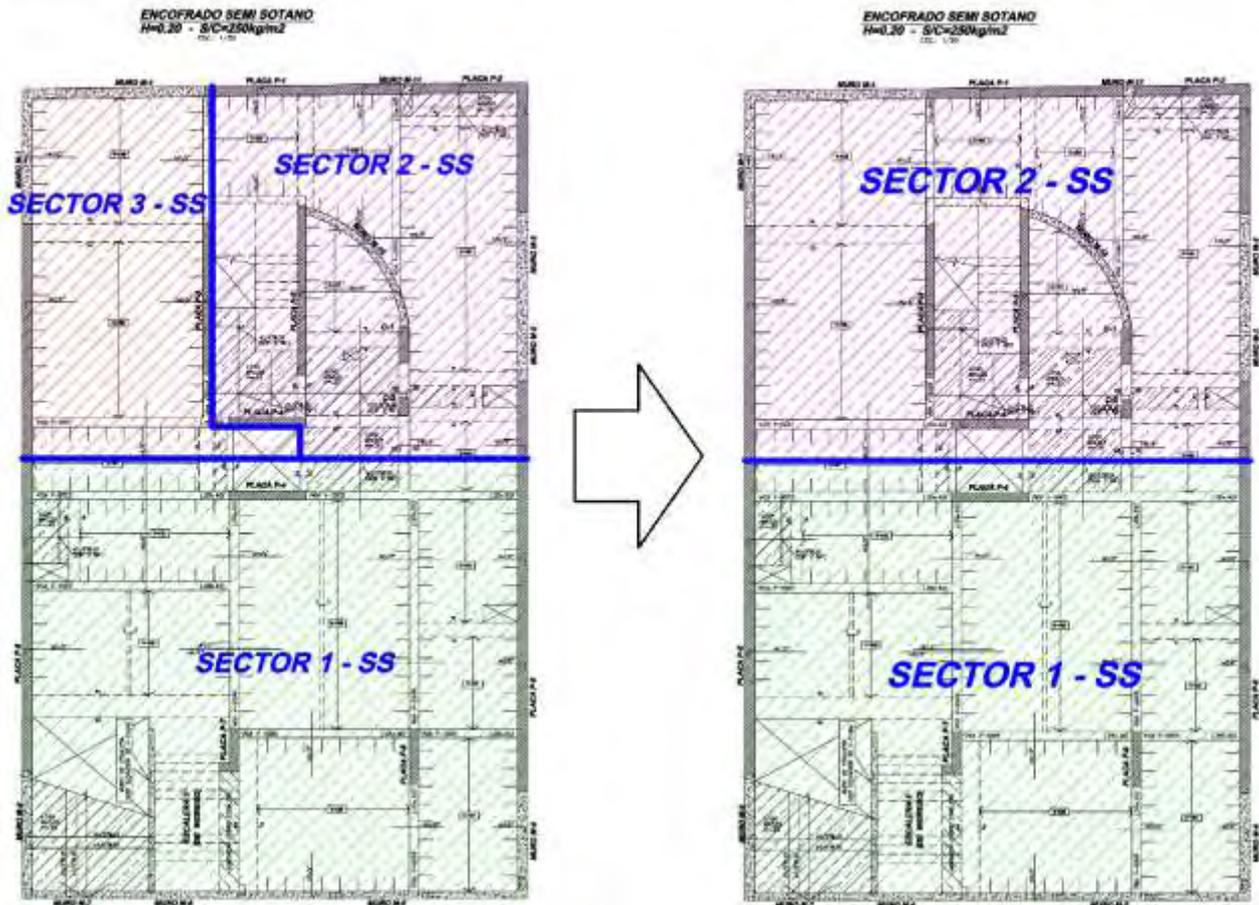
Figura 10: Sectorizaciones del semisótano.

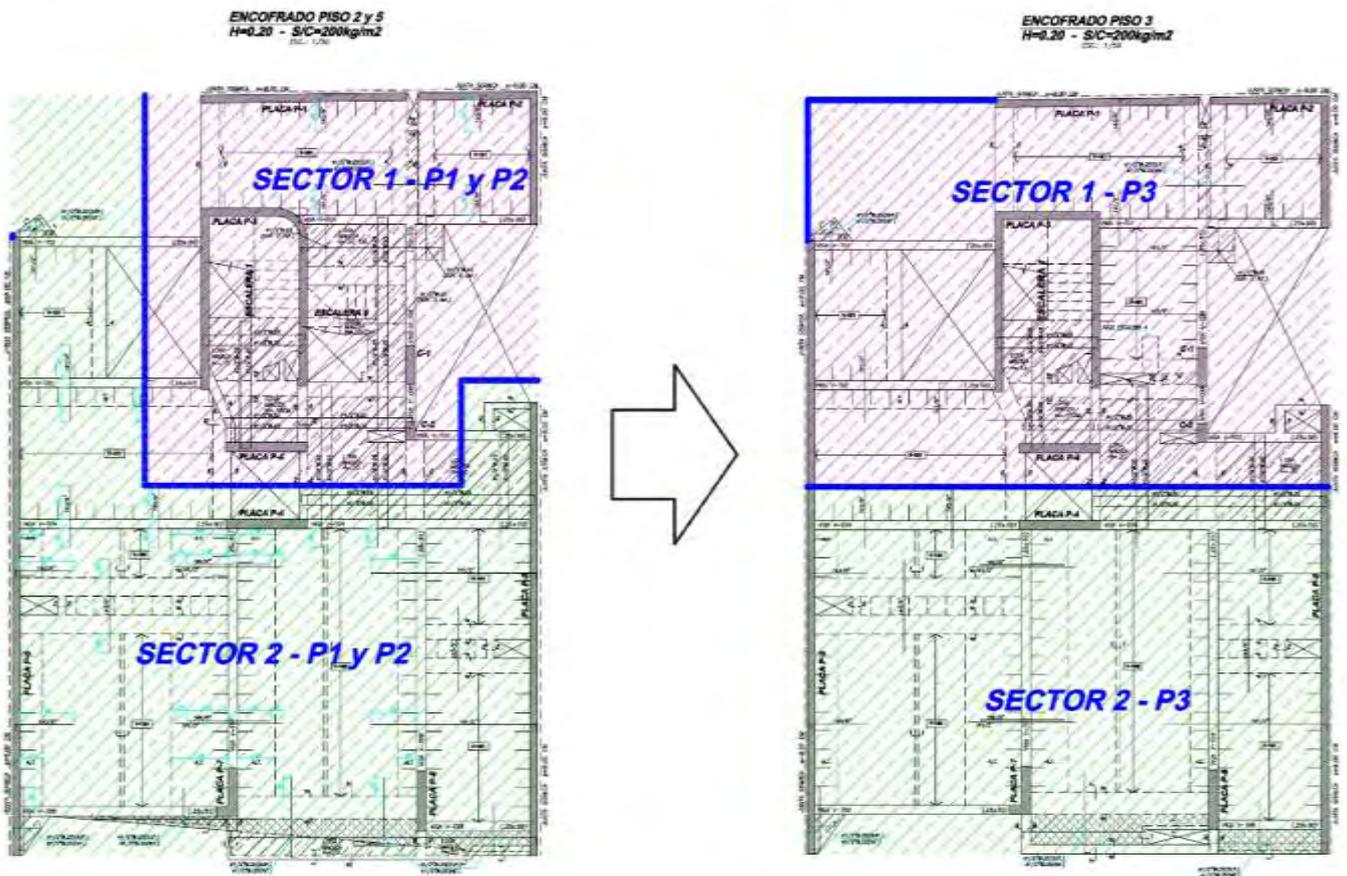
Figura 11: Sectorizaciones del segundo y tercer piso.

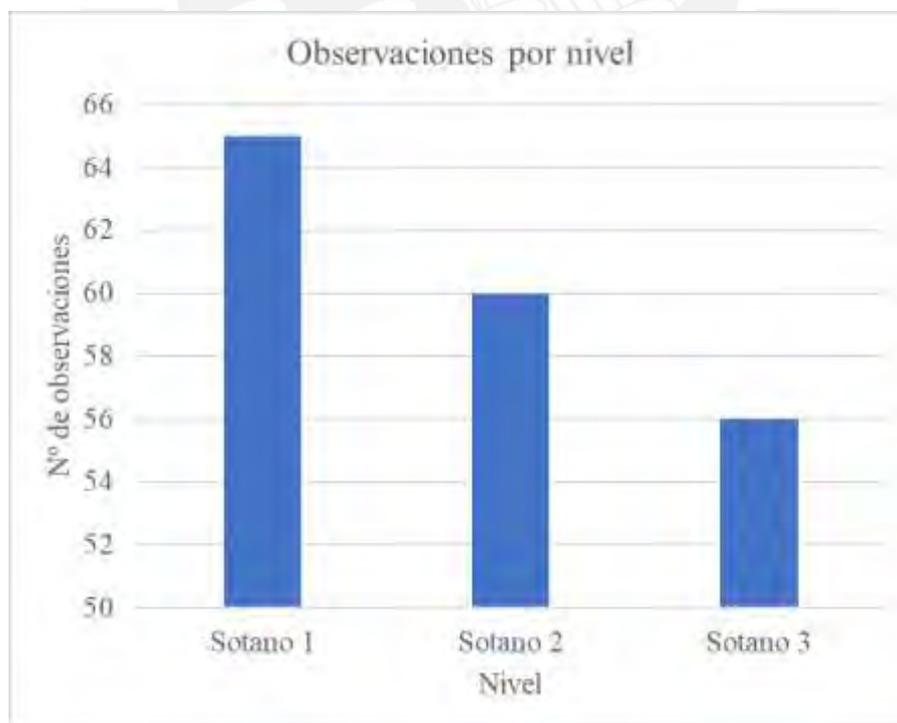
Figura 15: Observaciones de calidad en los sótanos durante la construcción del edificio multifamiliar.

A medida que avanzó la construcción del edificio, se observaron incrementos en las observaciones de calidad, siendo el sótano 1 el que presentó más observaciones, seguido del sótano 2 y, finalmente, el sótano 3. Esta situación se debió a que el staff de obra se encontraba incompleto desde el inicio de la obra, lo que resultó en una falta de supervisión sobre el cumplimiento de los protocolos de calidad por parte del contratista. Al no ser supervisado adecuadamente, el contratista relajó sus estándares de calidad, lo que condujo a una reducción en la calidad del producto entregado y, por consiguiente, a un aumento en el número de observaciones a medida que se avanzaba en los niveles superiores. Además, se experimentó un retraso en el inicio de la ejecución de las partidas de acabados húmedos, debido a la falta de personal por parte del contratista para subsanar las observaciones identificadas. Esta demora tuvo un efecto dominó en el cronograma general del proyecto, ya que los acabados húmedos iniciaron con un retraso de 41 días.

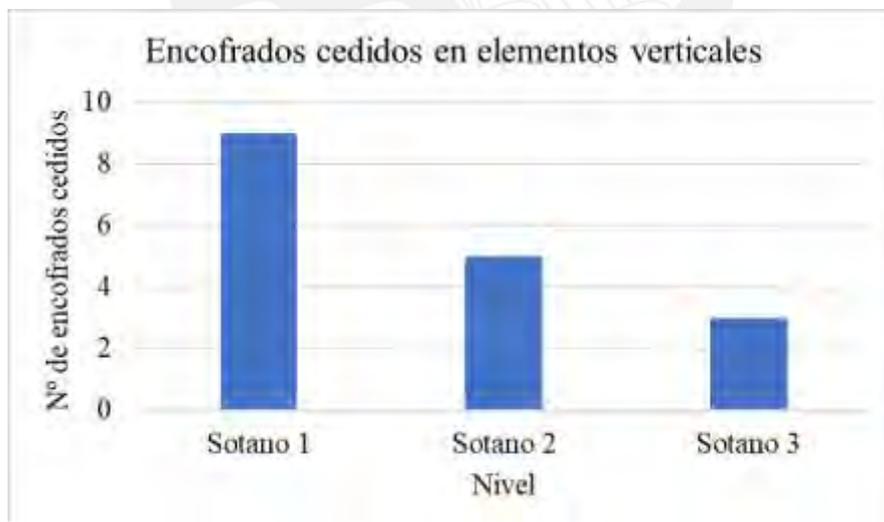
Figura 16: Observaciones de calidad respecto a encofrados cedidos en elementos verticales.

Durante la fase de construcción de los sótanos, se han identificado diversos problemas de resistencia y estabilidad en los encofrados, lo cual ha dado lugar a deformaciones y ensanchamientos en los elementos estructurales. Estos inconvenientes se han observado tanto en las placas verticales, dificultando la correcta instalación del ascensor, como en los muros de la rampa de acceso a los sótanos, los cuales no cumplen con las normativas municipales que establecen un ancho mínimo de 3 metros. Estos contratiempos son resultado del uso de encofrados de baja calidad y en mal estado por parte del contratista, así como de una falta de supervisión por parte del staff de obra al estar incompleto durante la instalación para prevenir su deterioro por lo que las observaciones se incrementaron a medida que se subía de nivel.

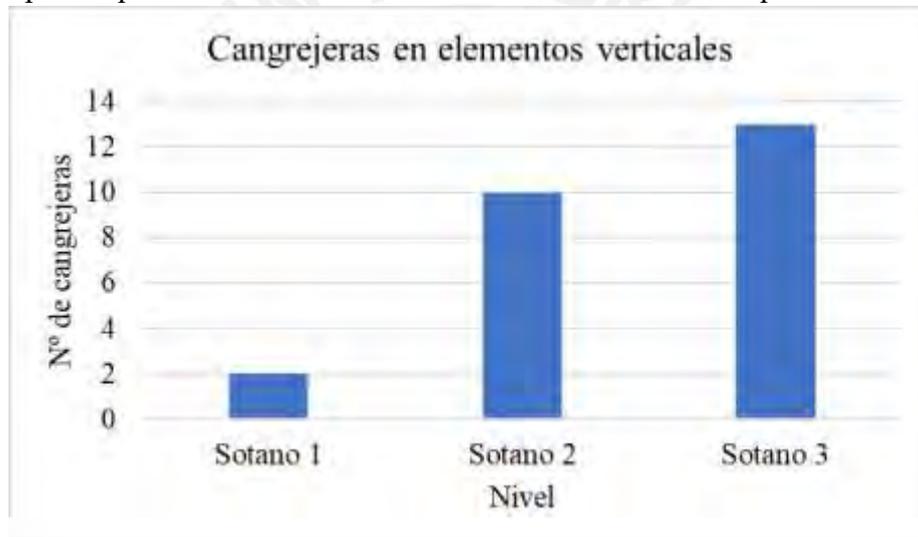
Figura 17: Observaciones de calidad respecto a cangrejas en elementos verticales.

También durante la fase de construcción de los sótanos, se han identificado varias cangrejas en los elementos estructurales lo que reduce su calidad. Estos inconvenientes se han observado tanto en los elementos verticales y han generado la reducción de calidad de estas. Estos contratiempos son resultado del uso de equipos vibratorios defectuosos por parte del contratista y de una falta de supervisión por parte del staff de obra al estar incompleto. Sin embargo, a diferencia del encofrado, las observaciones por las cangrejas se redujeron a

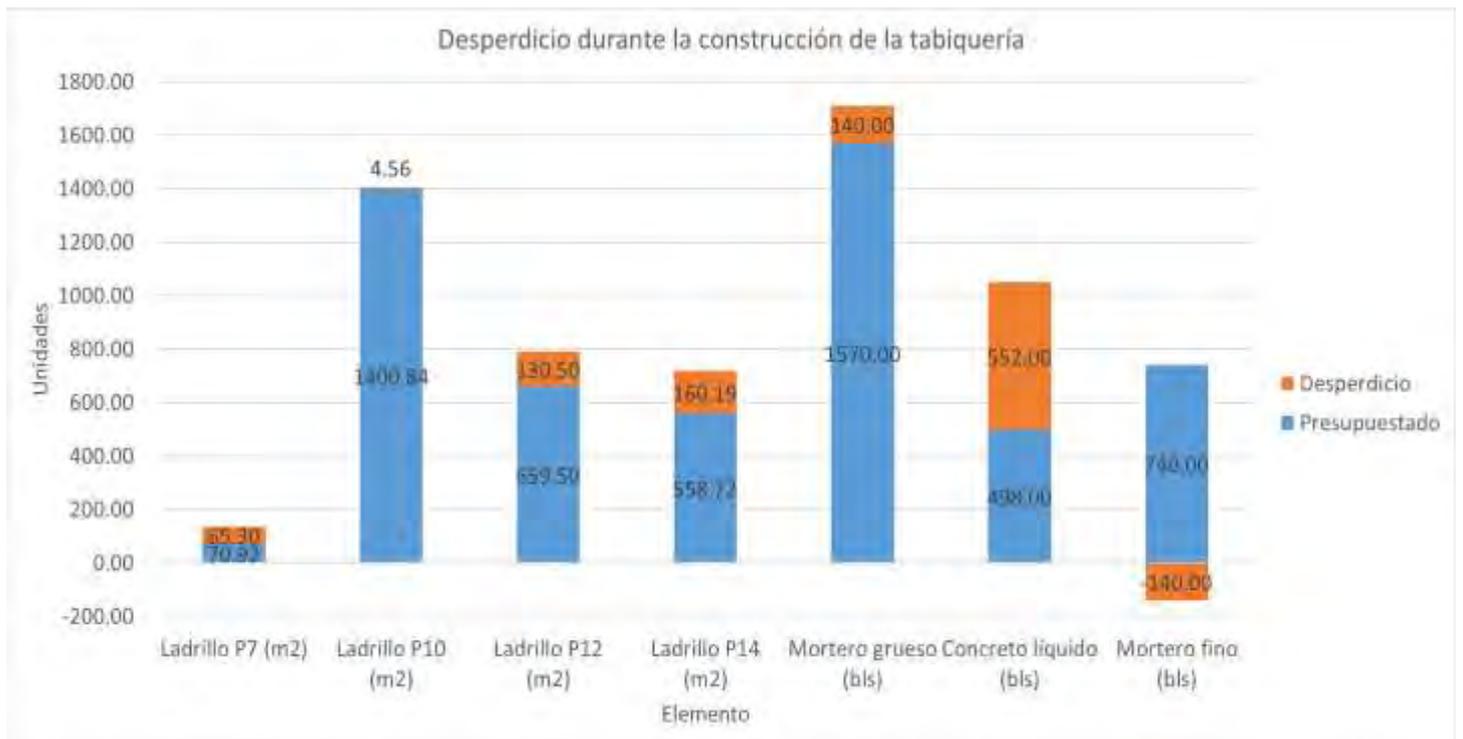
especificaciones técnicas del material. Esto indica que no hubo un control adecuado en el empleo del material utilizado durante la construcción de la tabiquería por lo que se presentaron altos niveles de desperdicio, así como los cambios realizados de forma interna en el equipo de obra, sin una supervisión adecuada, generaron inconvenientes en la calidad del producto final y un desperdicio notable en términos de materiales.

Figura 19: Desperdicio durante la construcción de la tabiquería.

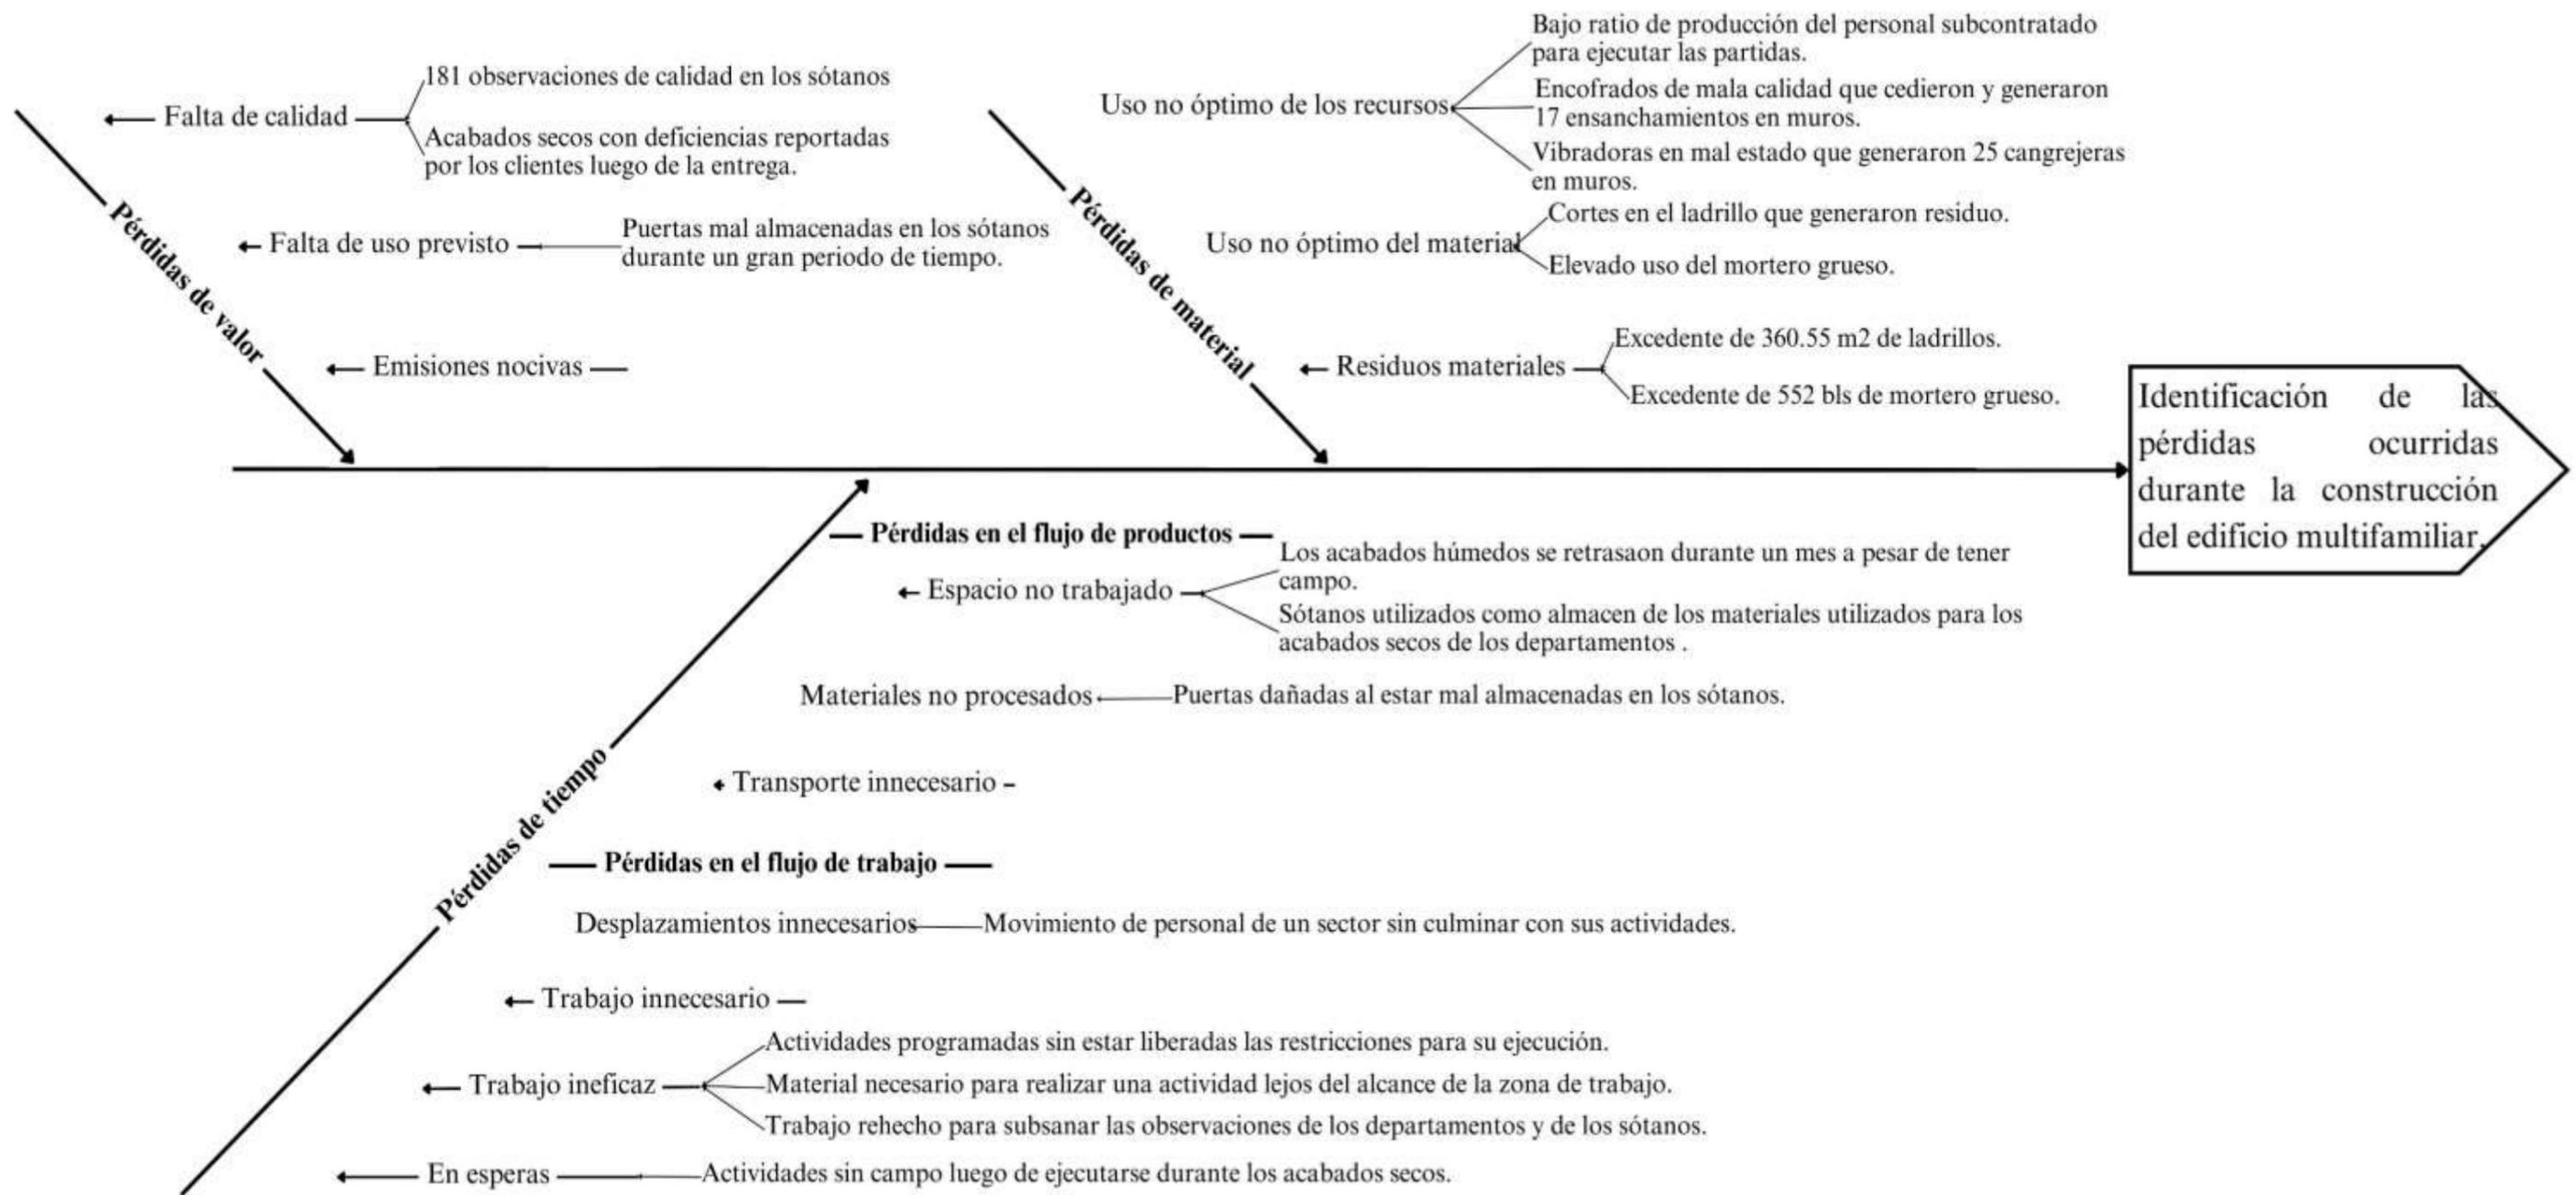
Se ha aplicado el diagrama de Ishikawa a la información recopilada en campo y a las entrevistas para identificar las posibles fuentes de pérdidas. El diagrama de Ishikawa se ha dividido en tres categorías principales que fueron propuestas por Bølviken, Rooke y Koskela (2014): pérdidas de valor, pérdidas de material y pérdidas de tiempo. La identificación de las causas de estas pérdidas en la producción resulta de vital importancia, ya que proporcionará información sobre las fallas ocurridas durante la ejecución de los trabajos. Además, sugerir herramientas para mitigar estas pérdidas mejorará la rentabilidad del proyecto. Es relevante

Figura 20: Diagrama de Ishikawa para identificar las pérdidas en la producción de la construcción del edificio multifamiliar.

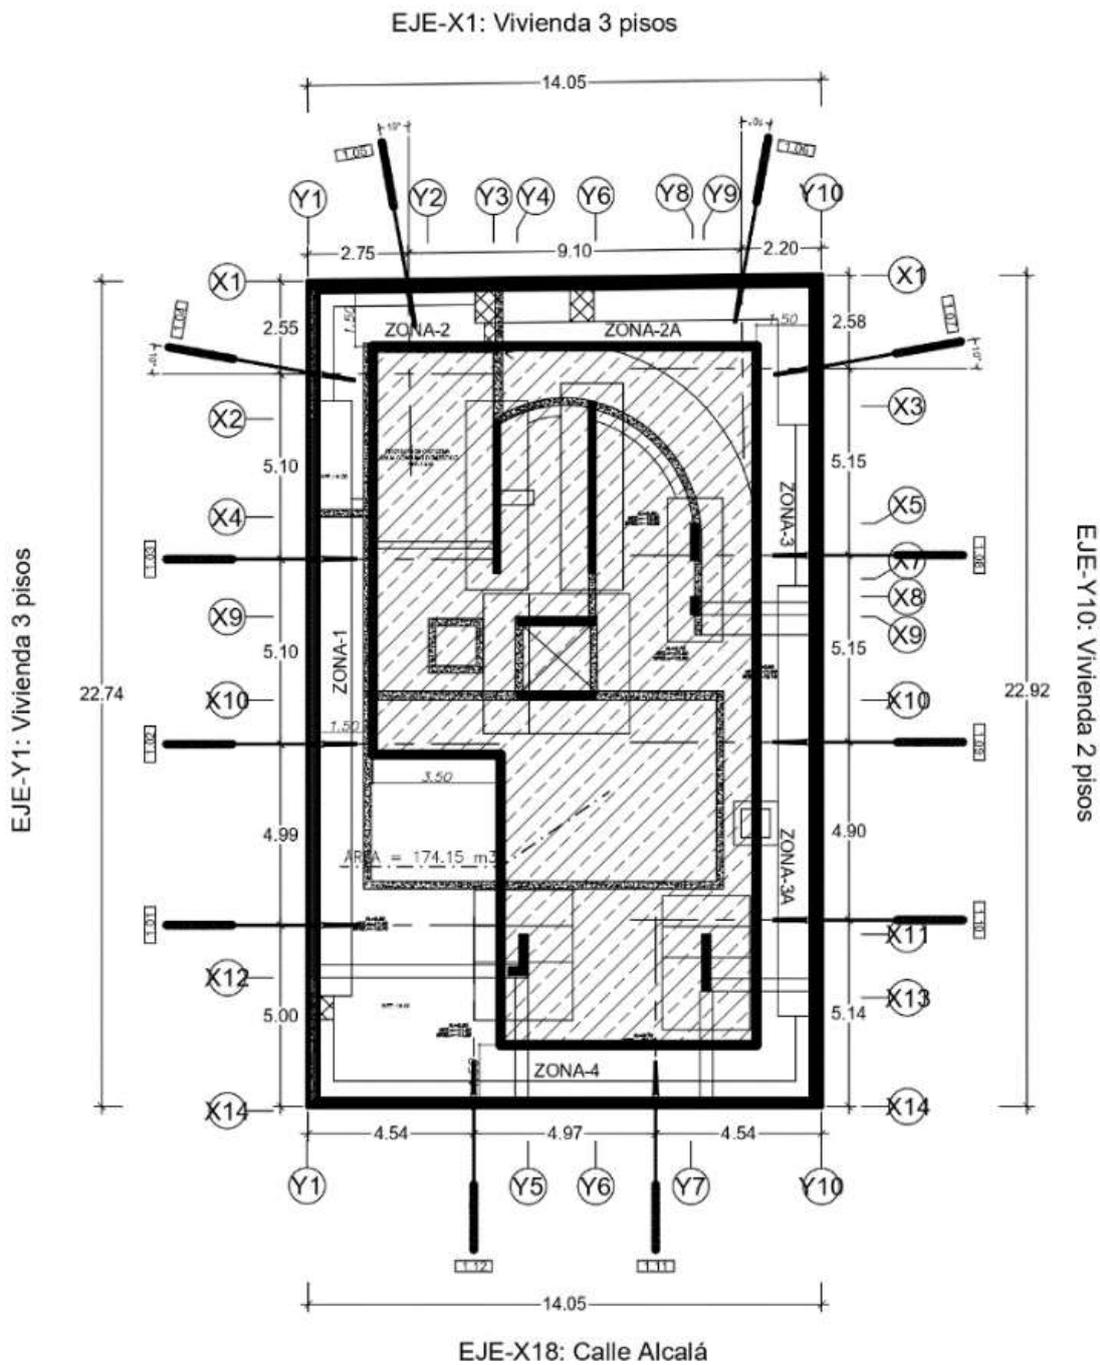
muro pantalla, se llevarán a cabo una serie de tareas que incluyen su apertura, perfilado, colocación de acero, instalación de sistemas sanitarios y eléctricos, encofrado, apuntalamiento y vaciado de concreto armado. Estas tareas se completarán en el mismo día, y al día siguiente se procederá al desencofrado. Siguiendo este cronograma, se espera finalizar la construcción del primer anillo en quince jornadas laborales.

Figura 23: Plano de muro pantalla del primer anillo incluyendo el área de la excavación masiva.

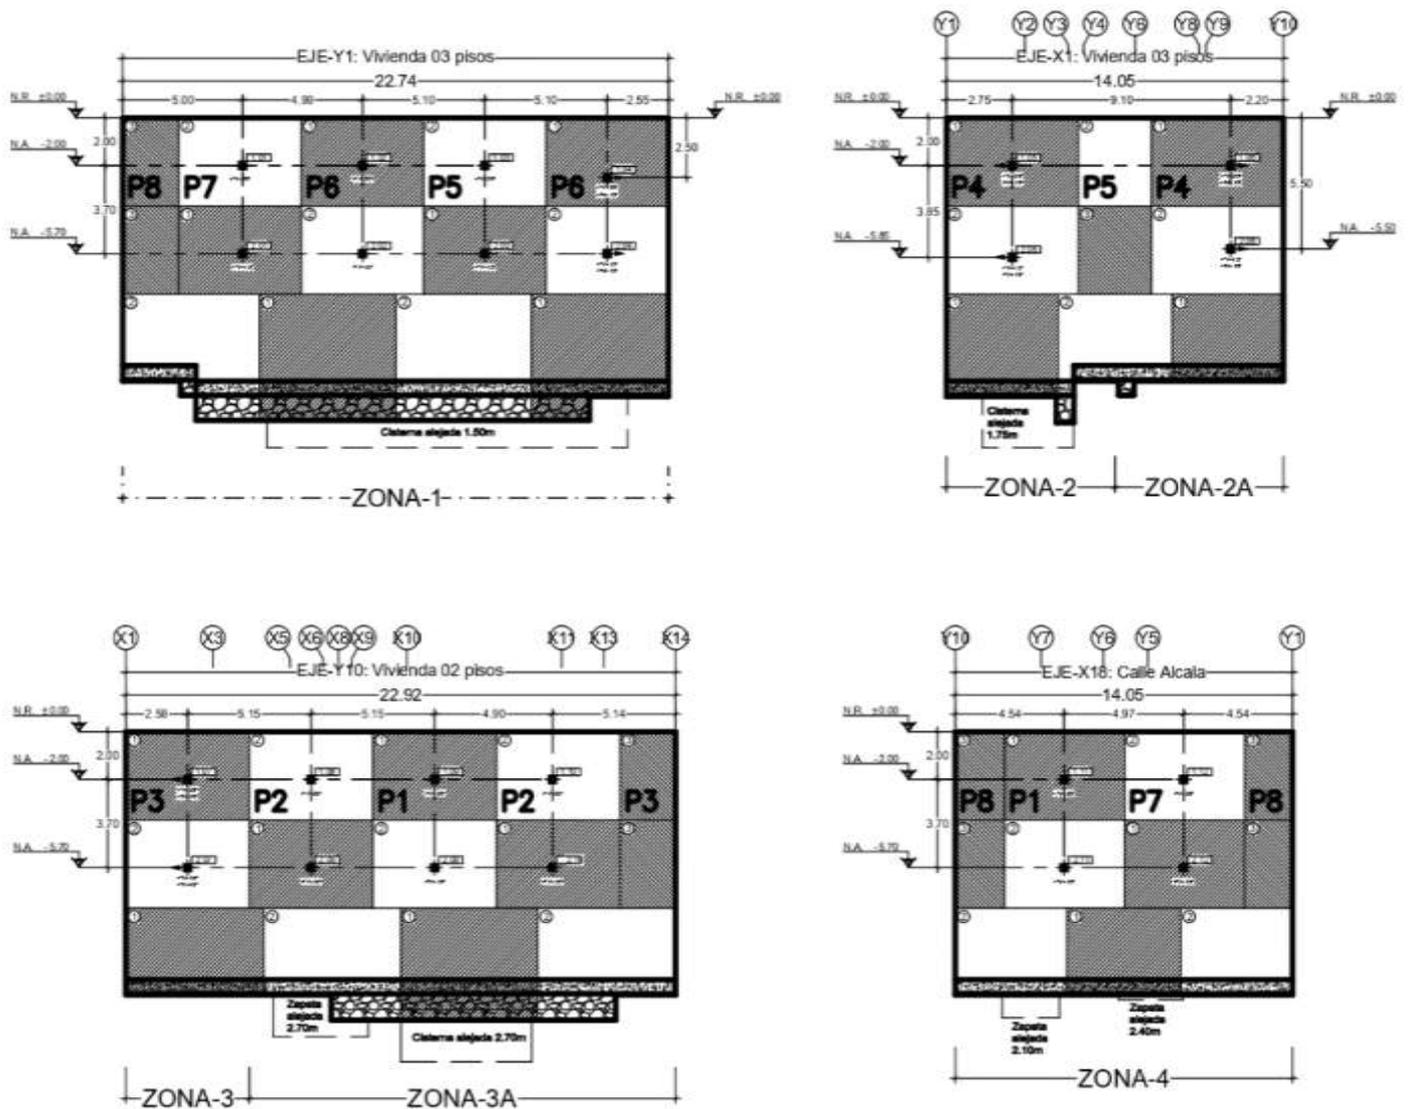
Figura 24: Elevaciones por zonas de los muros pantalla y planificación de los paños a trabajar.

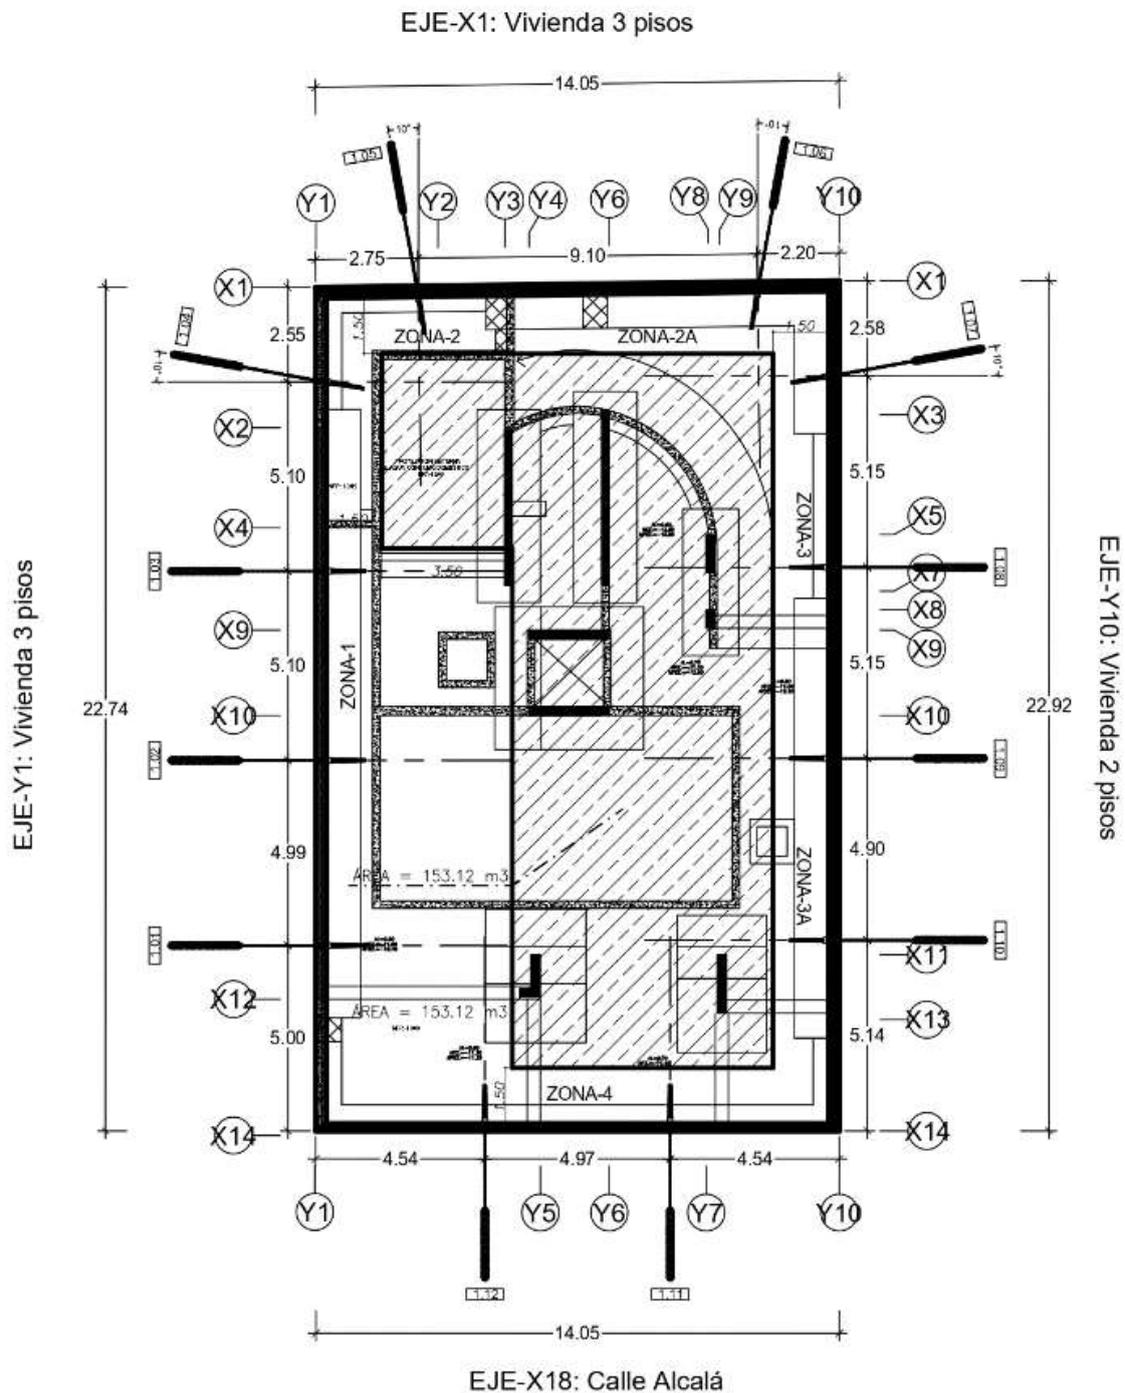
Figura 25: Plano de muro pantalla del segundo anillo incluyendo el área de la excavación masiva.

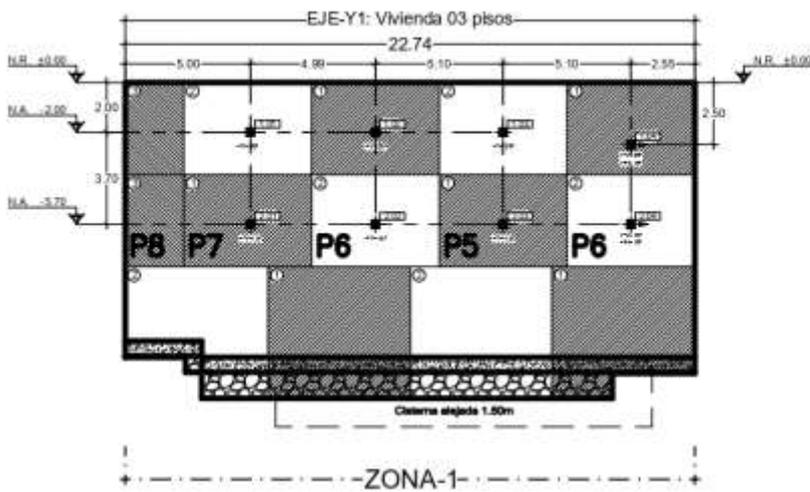
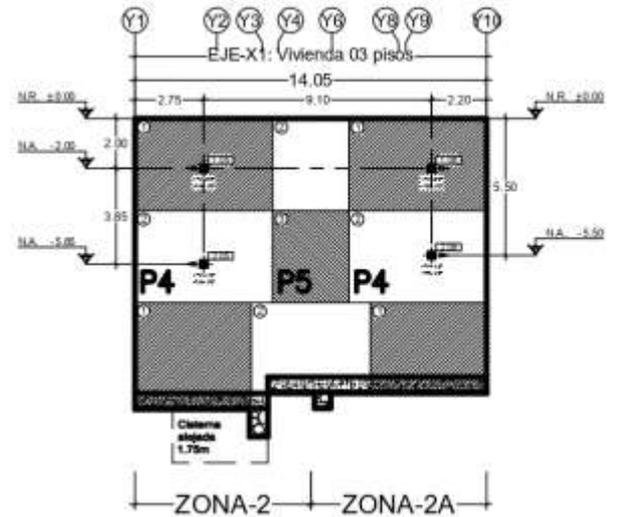
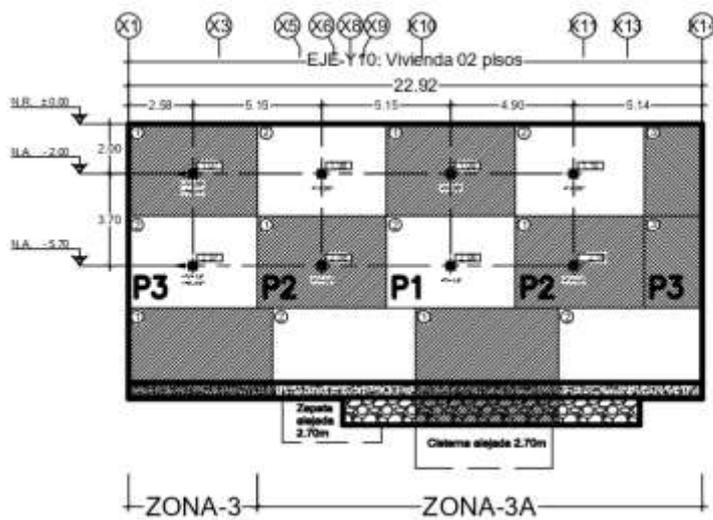
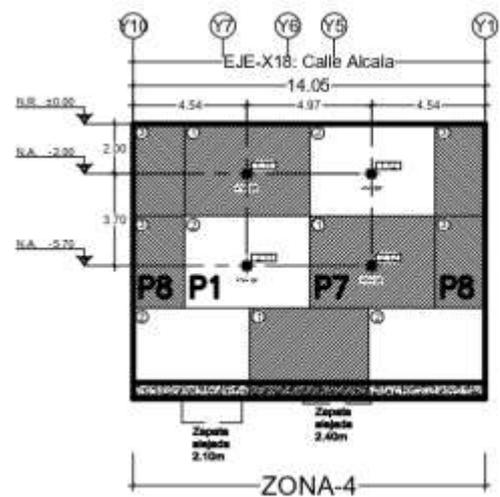
Figura 26: Elevaciones por zonas de los muros pantalla y planificación de los paños a trabajar.

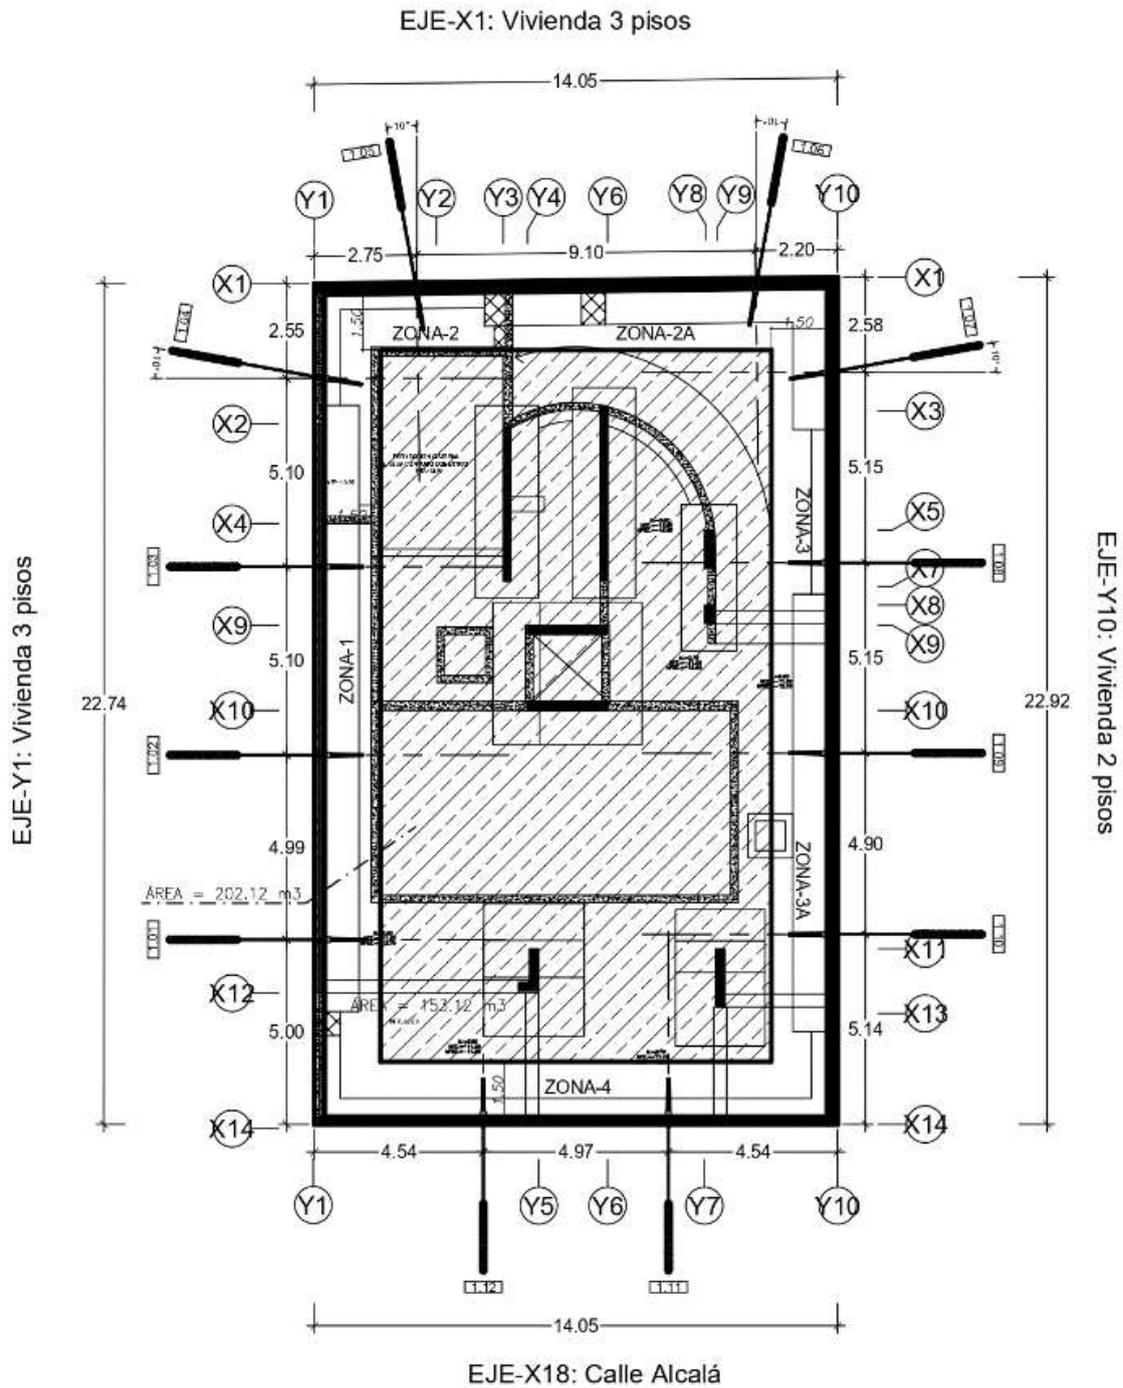
Figura 27: Plano de muro pantalla del segundo anillo incluyendo el área de la excavación masiva.

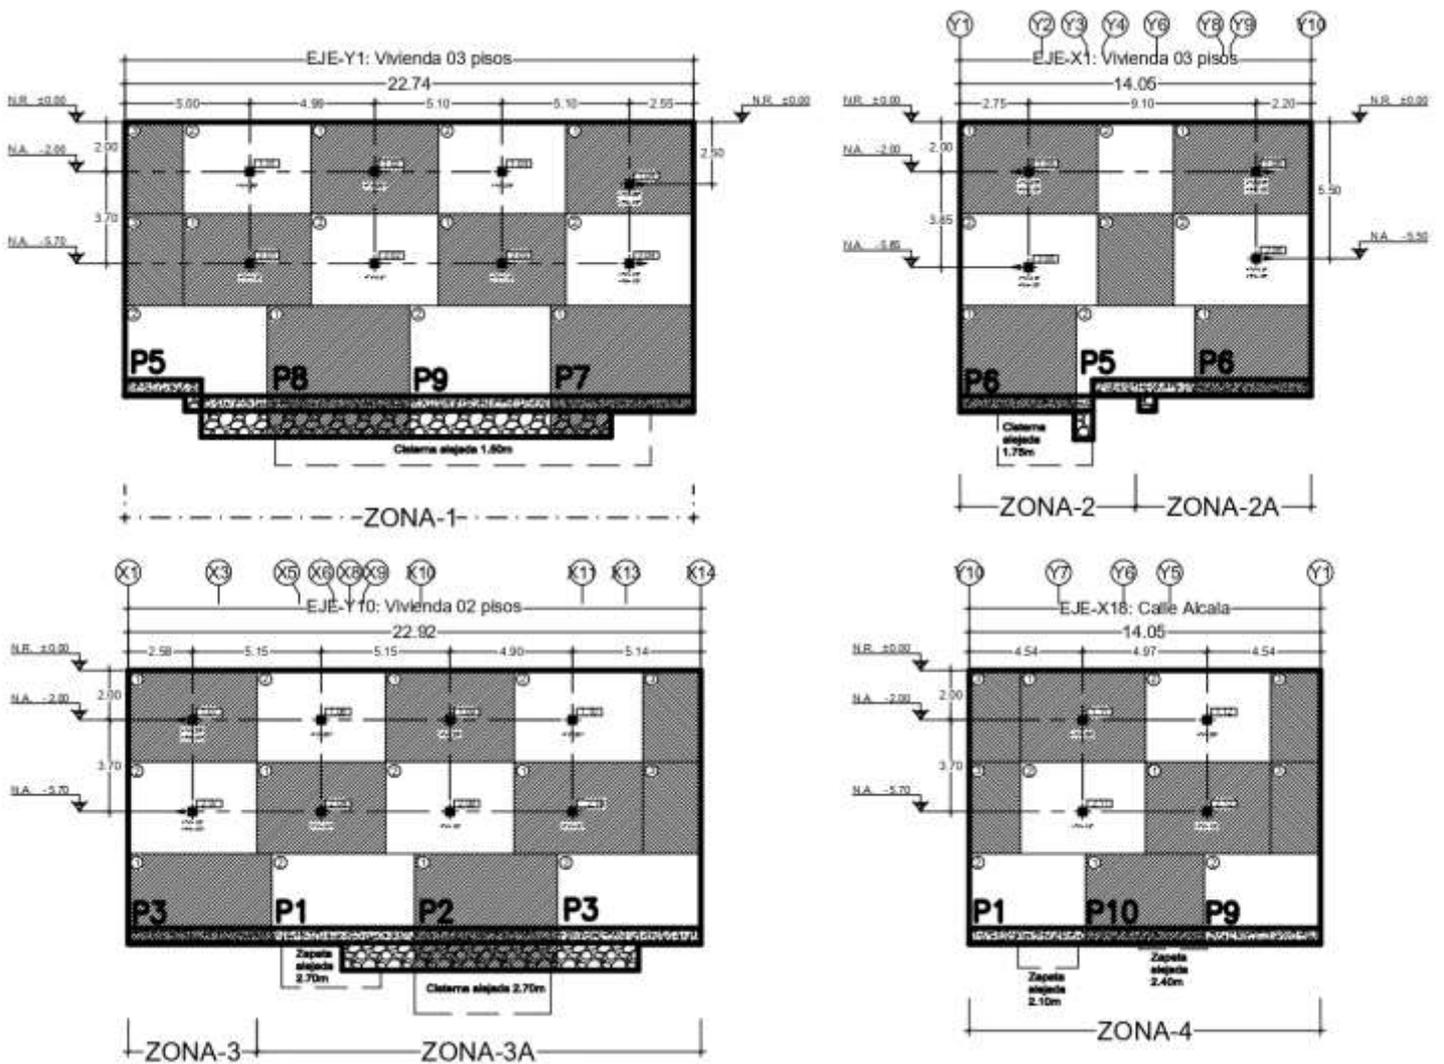
Figura 28: Elevaciones por zonas de los muros pantalla y planificación de los paños a trabajar.

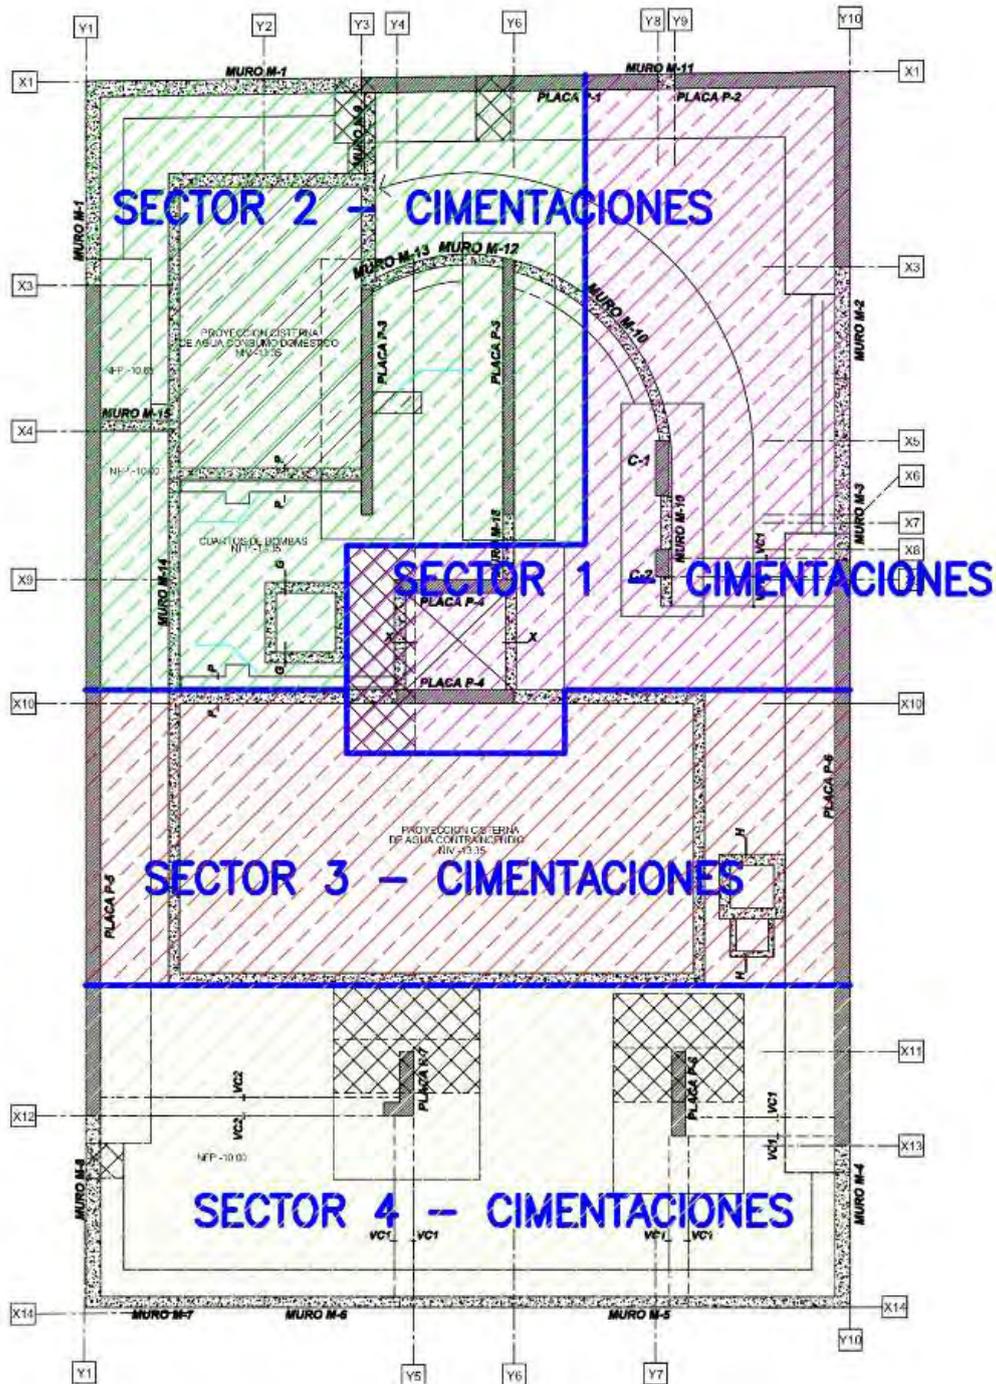
Figura 30: Sectorización de las cimentaciones para la construcción del proyecto.

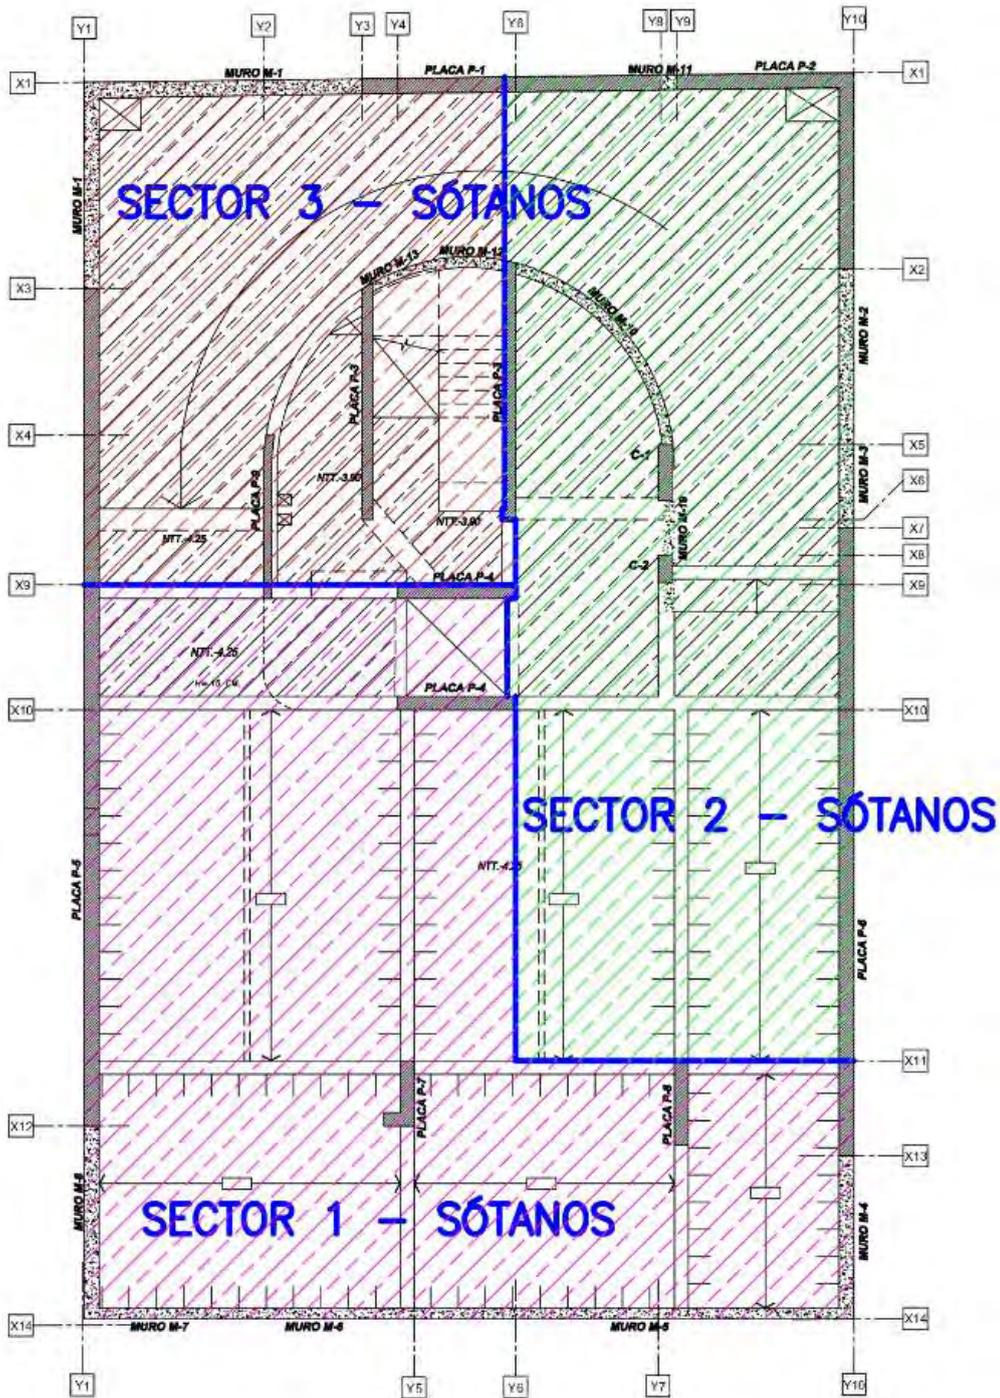
Figura 31: Sectorización desde el encofrado del sótano 3 hasta el sótano 1 para la construcción del proyecto.

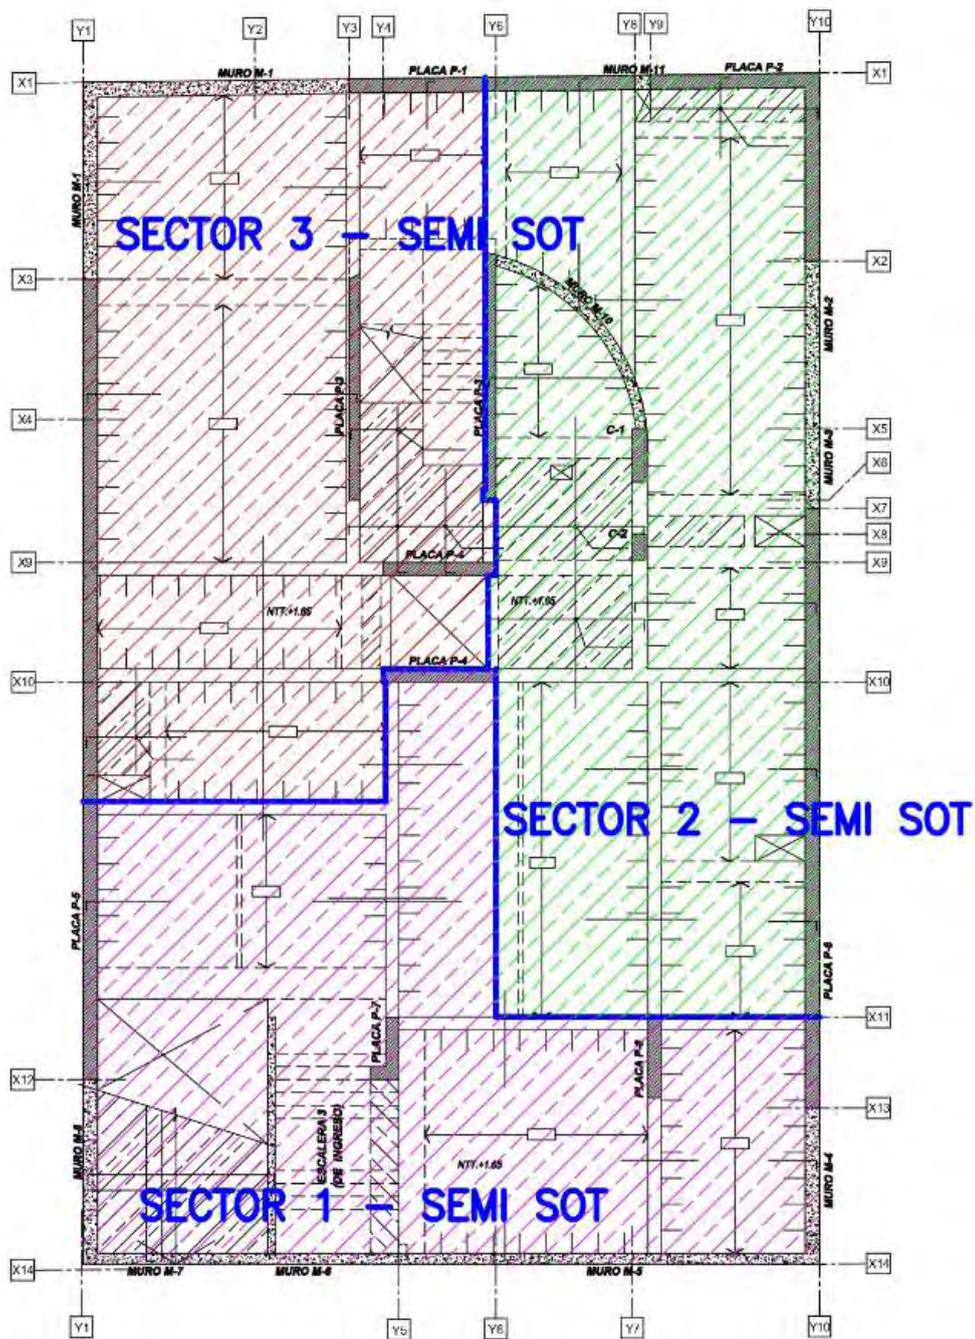
Figura 32: Sectorización del encofrado del semisótano para la construcción del proyecto.
