Pérdidas durante la construcción de un edificio multifamiliar de una constructora y sugerencia de herramientas del *lean project delivery system* para su mitigación

Tesis para obtener el título profesional de Ingeniero Civil

Lima, diciembre 2023

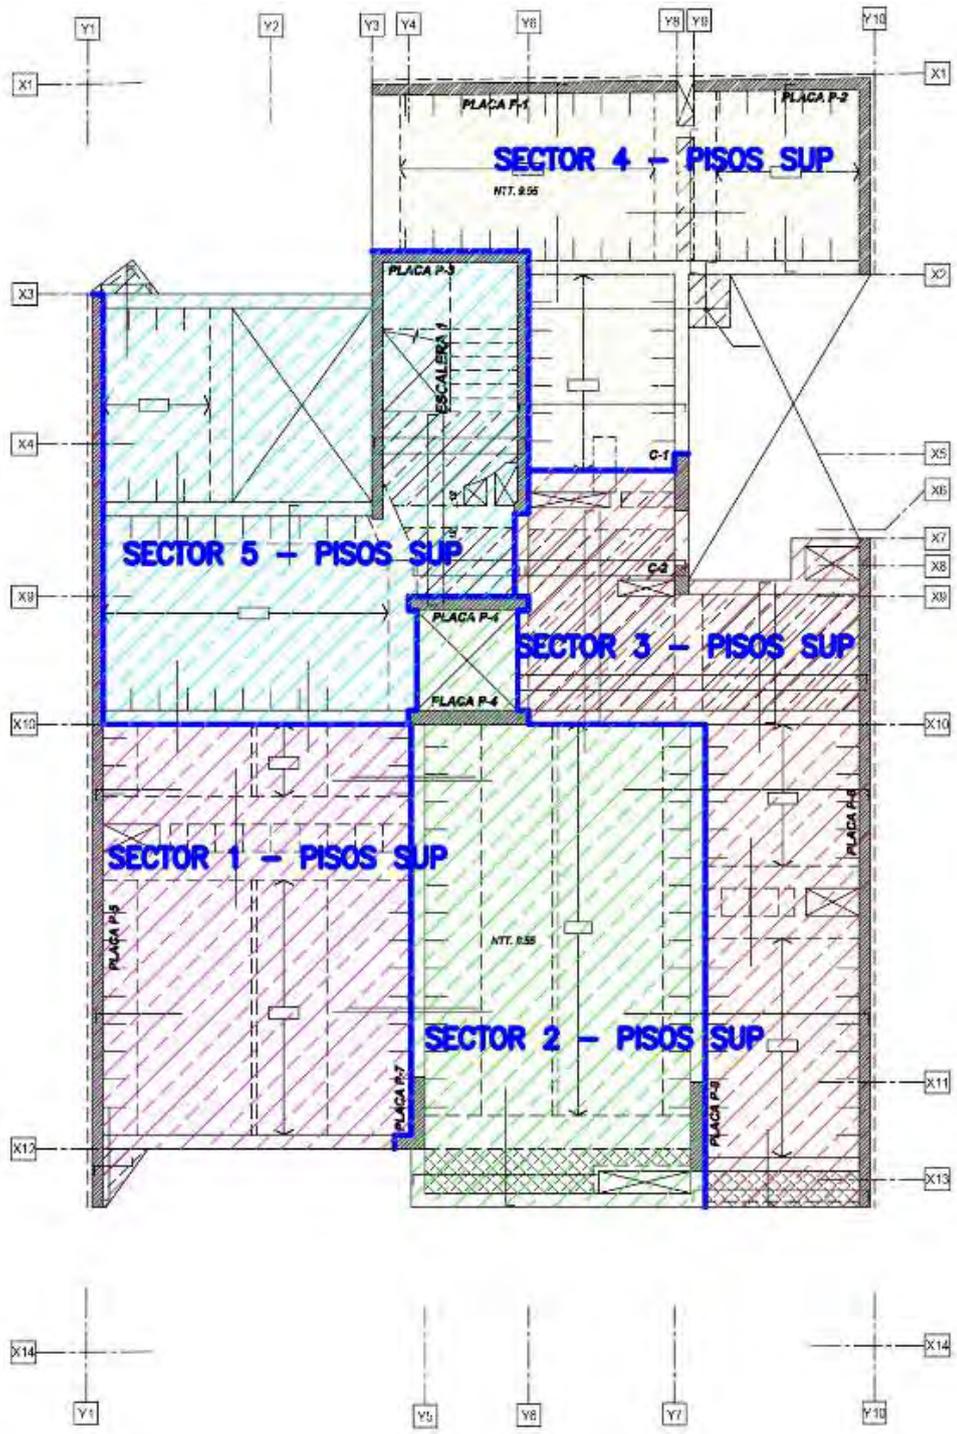
Figura 34: Sectorización desde el encofrado del piso 1 hasta el piso 9 para la construcción del proyecto.

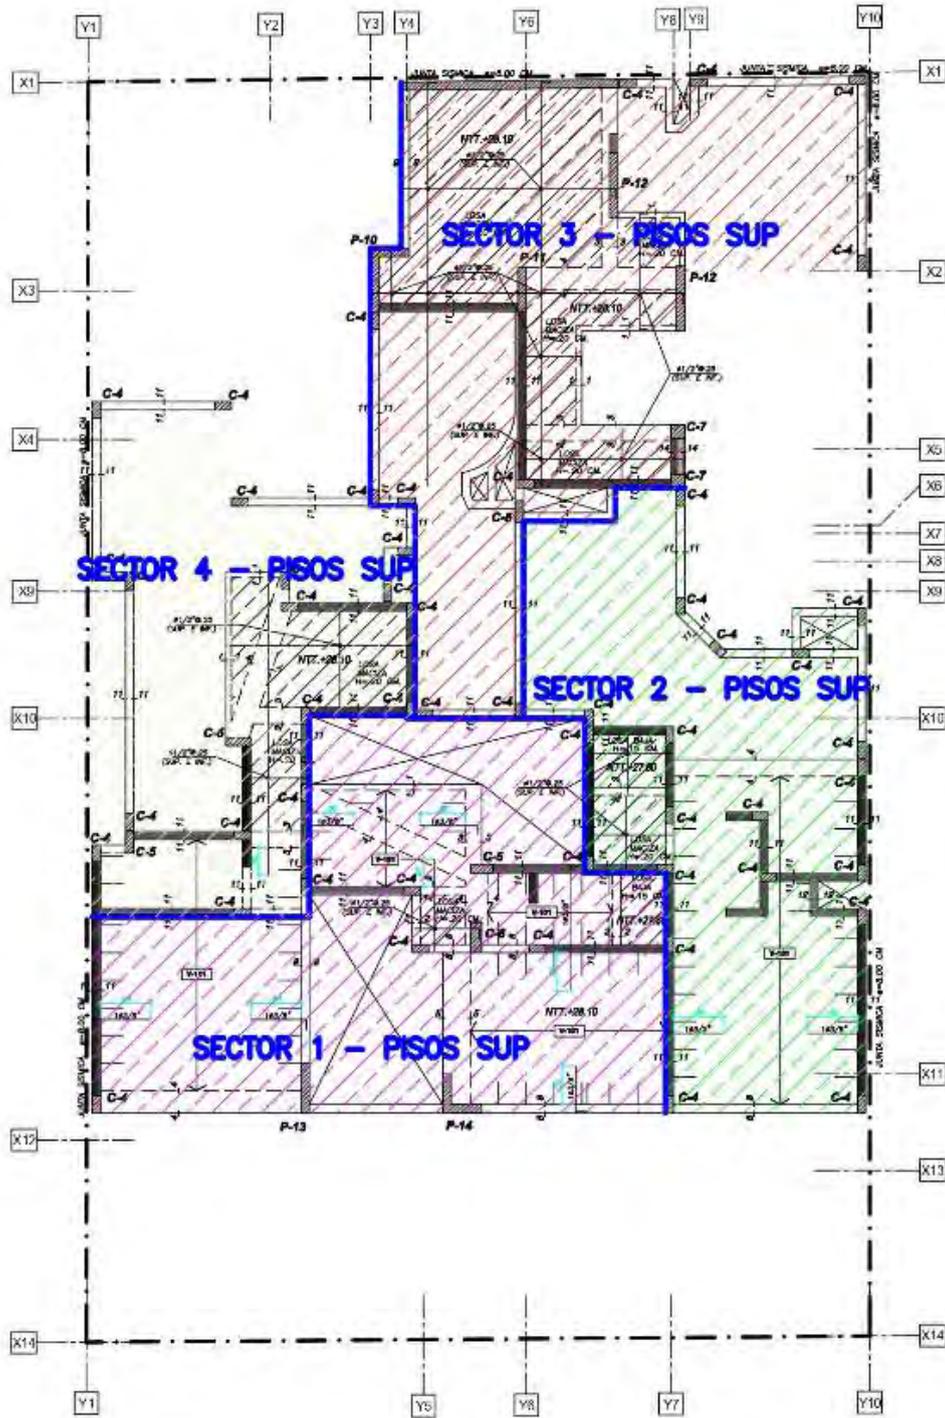
Figura 35: Sectorización desde el encofrado de la azotea para la construcción del proyecto.

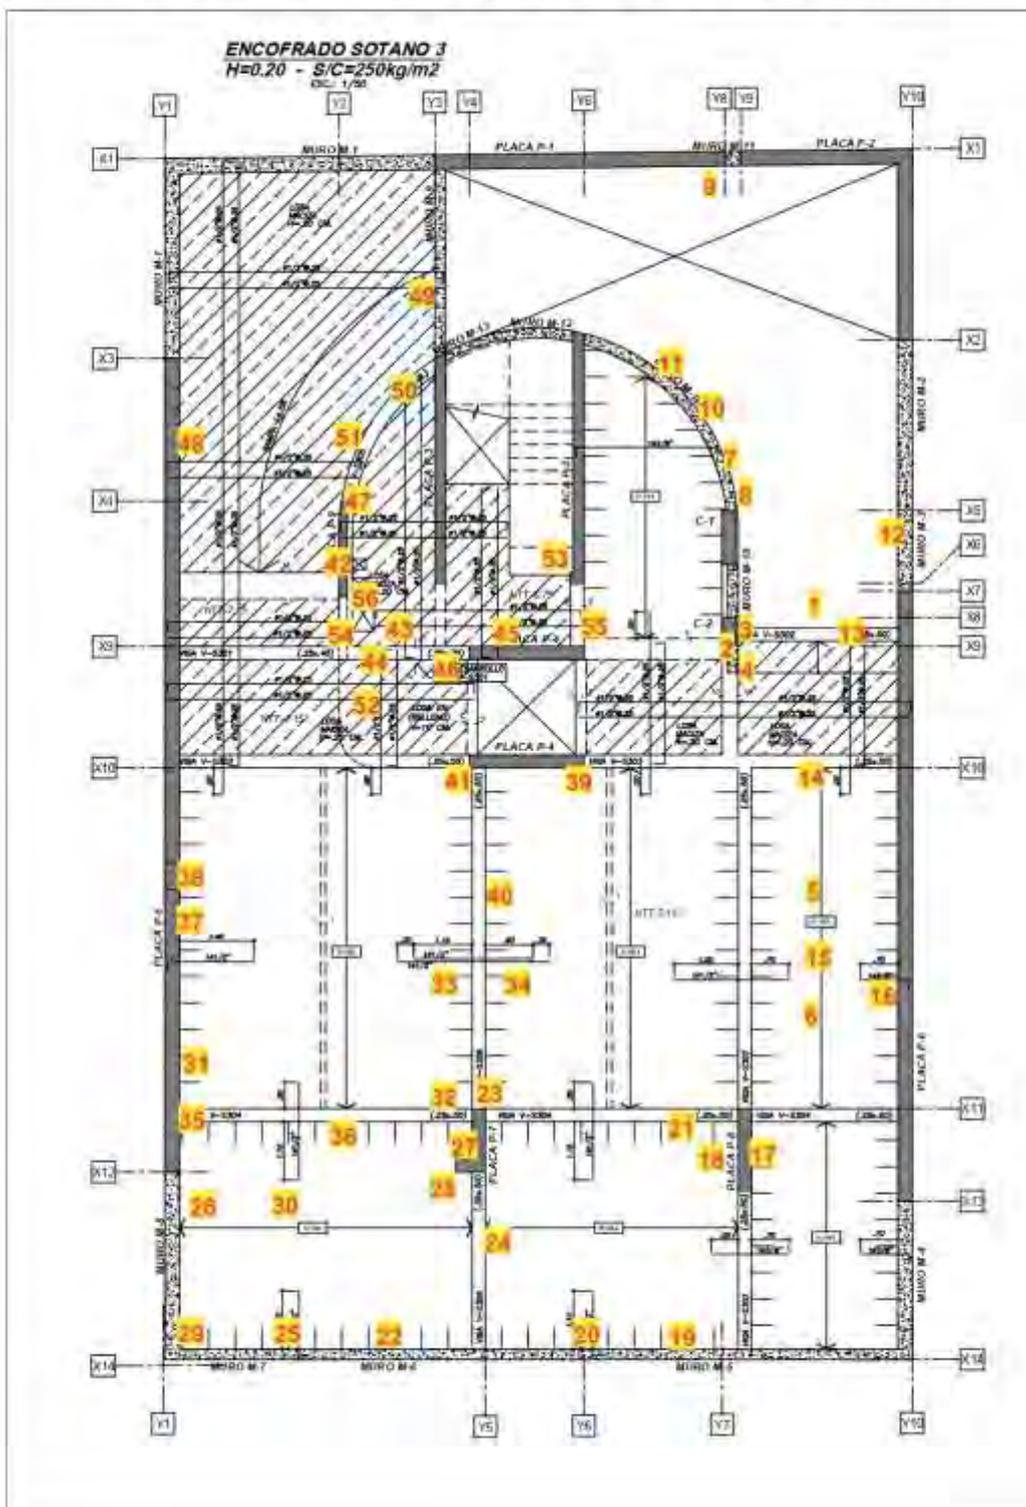
REGISTRO DE OBSERVACIONES GESTIÓN DE CALIDAD FORMATO DE REPORTE FOTOGRAFICO PROYECTO: EDIFICIO							PRAGA - Calidad - 003 Rev.: 1 Fecha: 19-02-2021	
OBSERVACIONES								
SOTANO 3
