**PONTIFICIA UNIVERSIDAD CATÓLICA DEL PERÚ**

**FACULTAD DE CIENCIAS E INGENIERÍA**

**Análisis de la accesibilidad del transporte en el Corredor Azul para  
personas con discapacidad física y sensorial**

**Tesis para obtener el título profesional de Ingeniera Civil**

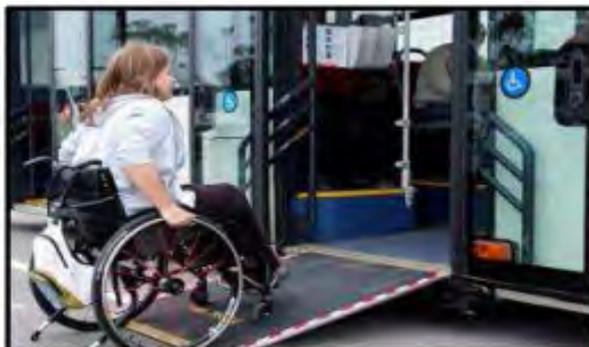
Figura 1: Rampa para usuarios en silla de ruedas

(Fajardo, 2021). Asimismo, el material empleado para la superficie de la rampa debe ser antideslizante. Por otro lado, las rampas deben ser identificables a través de señales o dispositivos que adviertan del peligro. En la Tabla 2 se muestra las condiciones que deben cumplir las rampas de accionamiento manual según la normatividad de diversos países.

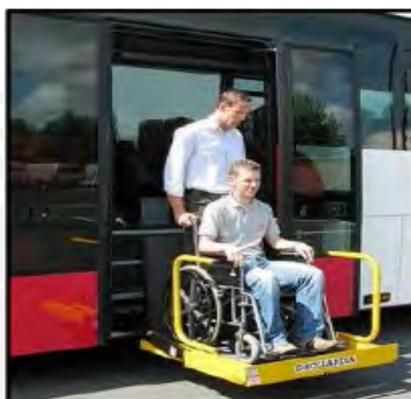
Figura 2: Plataforma elevadora

dispositivos debe ir en compañía de señales sonoras y luminosas con la finalidad de evitar accidentes; esta señal debe ser identificada por cualquier persona que se encuentre a menos de dos metros de distancia (Fajardo, 2021). Por otro lado, la altura del primer escalón de la puerta de acceso, medido desde el pavimento, no debe exceder de 250 mm. En ese sentido, el resto de los escalones deben tener una altura entre 120 y 225 mm. Adicionalmente, la unidad de transporte debe tener un mecanismo que evite que la silla de ruedas se deslice de la plataforma al momento del ascenso o descenso de ésta. En la Tabla 3 se muestran las condiciones que deben cumplir las plataformas según la normatividad de diversos países.

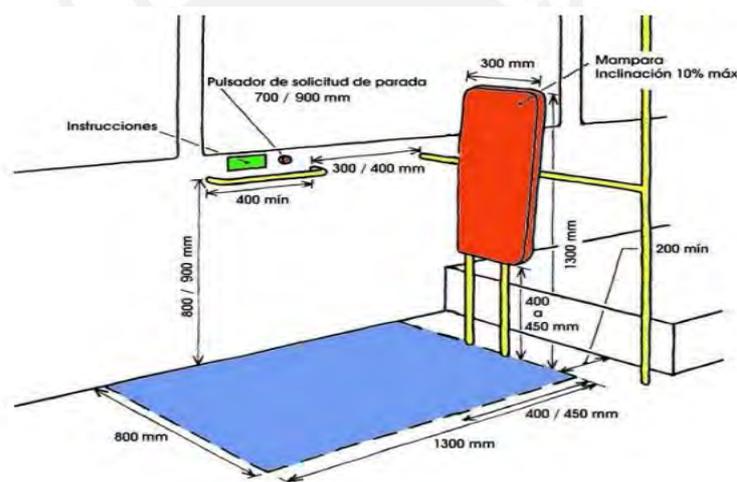
Figura 3: Espacio requerido al interior del vehículo para un usuario en silla de ruedas según la normatividad de la Unión Europea

Según la normatividad de la Unión Europea, las unidades de transporte público deben contar con un espacio adecuado, Figura 3, al interior del vehículo para los usuarios en silla de ruedas (Benito Fernández et al., 2010). Asimismo, se debe contar con un dispositivo que permita sujetar la silla para evitar deslizamientos (Iturra Guzmán, 2021). Por otro lado, la silla de ruedas debe estar orientada en el sentido del movimiento del vehículo, pero el usuario nunca debe ir en el sentido transversal de la marcha (Fajardo, 2021). A su vez, el piso del vehículo debe ser antideslizante y la inclinación máxima que puede tener es 5% (Fajardo, 2021). En la Tabla 4 se muestra las condiciones que deben cumplir los espacios destinados a usuarios en sillas de ruedas al interior de las unidades de transporte según la normatividad de diversos países.

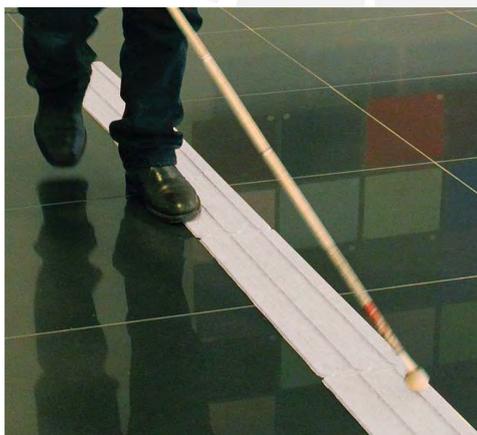
Figura 5: Franjas guía de encaminamiento

Nota: Vidente orientándose mediante su bastón y la guía de encaminamiento.  
Fuente: <https://www.seton.es/cinta-orientacion-uso-interior.html#BAOI1>

Para orientar a las personas con discapacidad visual se puede usar guías de encaminamiento (Figura 5) y señalización podo táctil (Figura 4). En primer lugar, las franjas guía de encaminamiento facilitan la movilidad de las personas invidentes. Consiste en franjas longitudinales con textura y color diferente al resto del pavimento. Esta guía sirve de orientación y permite indicar zonas de peligro, cambios de nivel, salida de vehículos, entre otros (Benito Fernández et al., 2010). En segundo lugar, la señalización podo táctil consiste en una banda continua, de 40 cm de ancho como mínimo. La finalidad de este elemento es orientar a los invidentes y alertar de la presencia de desniveles como los bordes de andenes (García Moreno, 2011).

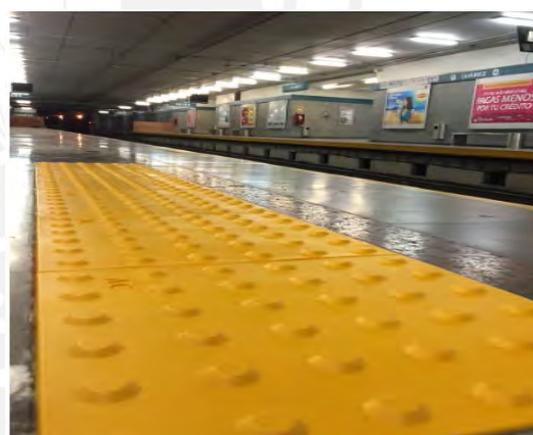
Figura 4: Guía podo- táctil de botones de caucho flexible

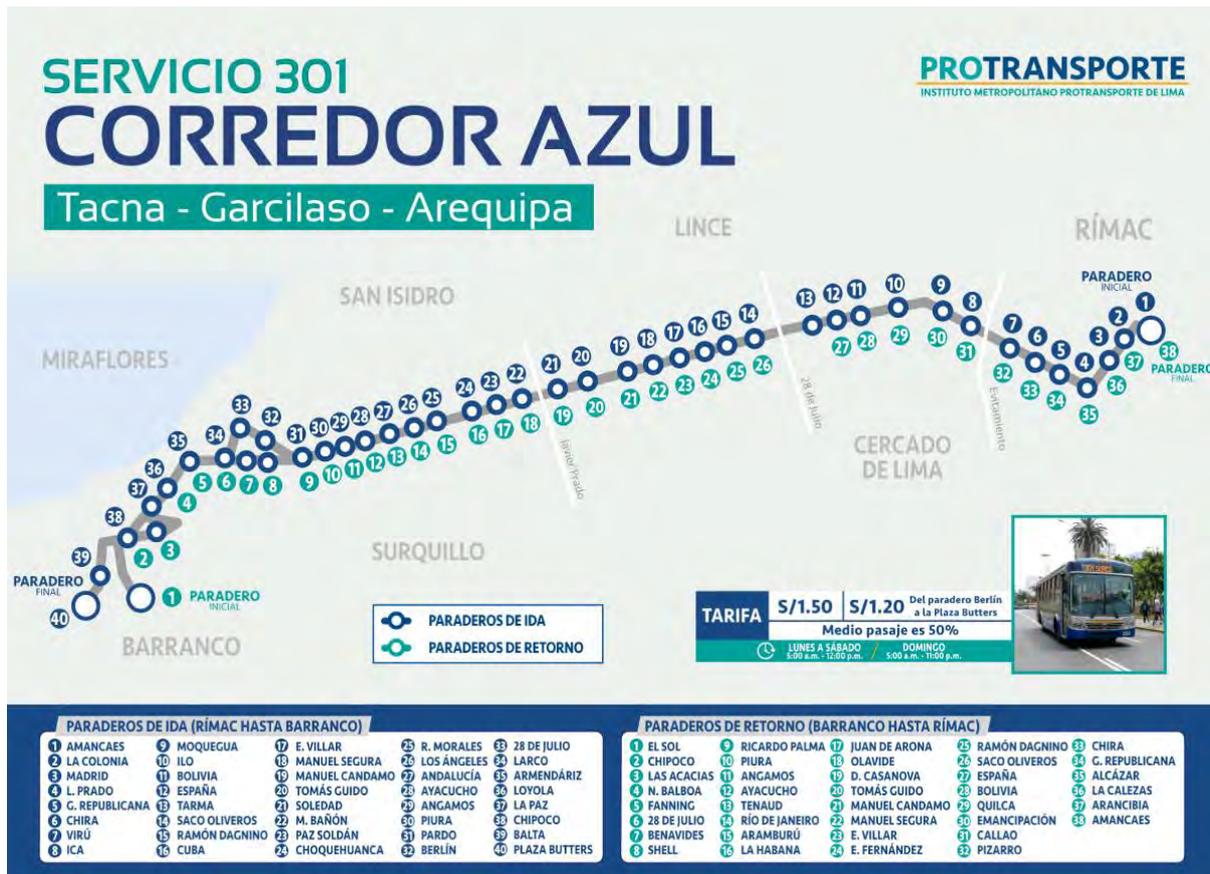
Figura 8. Paraderos de la línea 301 del Corredor Azul

Para esta investigación se recorrió toda la ruta del Corredor Azul los días lunes y martes del 15/08/2022 y 16/08/2022 respectivamente. Sin embargo, para la inspección de paraderos se ha considerado la ruta de la Línea 301 por ser la más larga y crítica. El horario de operación de esta línea es de 5:30-17:58 pm de lunes a domingo y la frecuencia es de 22 minutos. En la Figura 8 se muestra los paraderos a lo largo de la ruta de la línea 301.

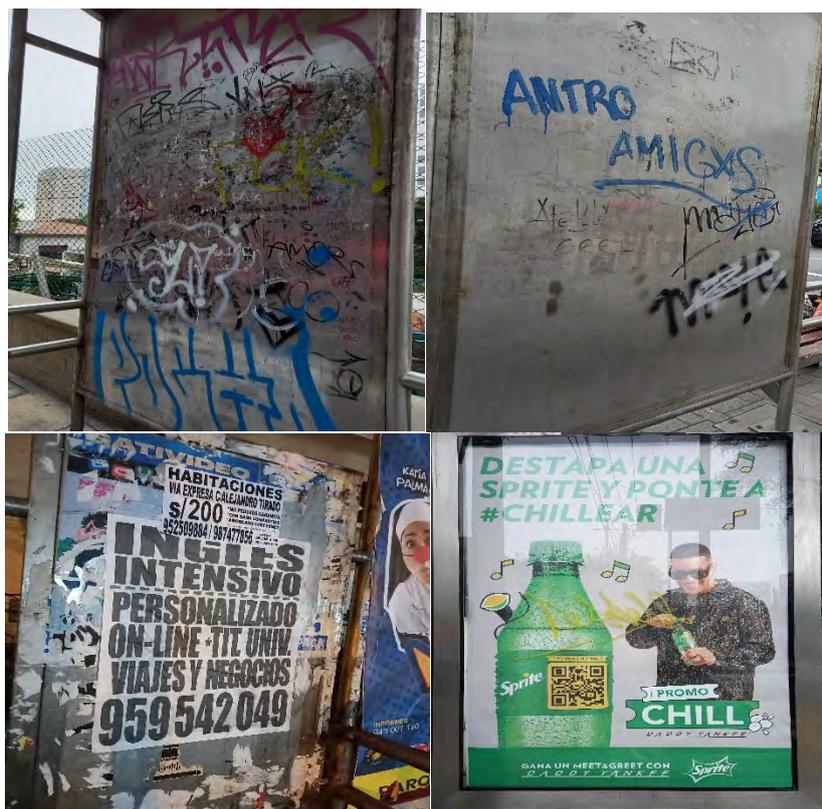
Figura 9. Refugio de paraderos de la ruta del Corredor Azul con publicidad y rayones

Según los estándares del libro TransLink Transit Authority Public Transport Infrastructure Manual (2012), para garantizar la accesibilidad en los paraderos se debe incorporar información de la ruta que recorren los buses, número de teléfono del MTC y/u otras entidades competentes e información en tiempo real del número de rutas, horas de salida y destinos, y tarifa de viaje (Pantalla ubicada en el refugio del paradero). Sin embargo, ninguno de los paraderos de la ruta del Corredor Azul cuenta con este tipo de información, por el contrario, se evidencia afiches de publicidad, rayones y grafitis dentro de los refugios de los siguientes paraderos: 28 de Julio, Angamos, Arona, M. Bañón, La Paz, Los Ángeles, Manuel Segura, Balta, Pardo, Soledad y Tomás Guido. En la Figura 9 se muestra algunos de los afiches de publicidad y rayones en los paraderos ubicados en los distritos de Miraflores y San Isidro.

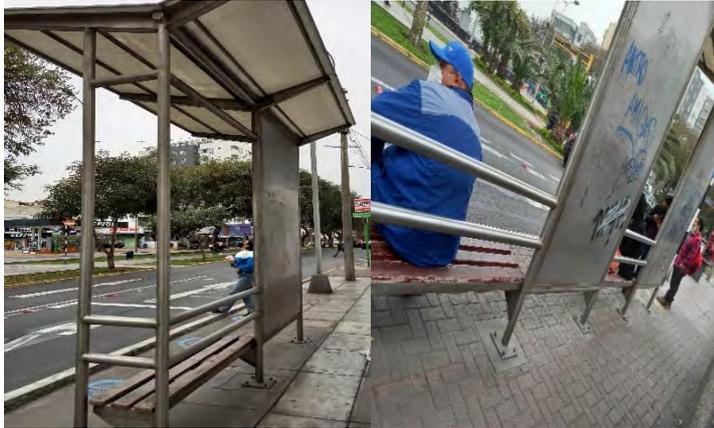
Figura 11. Espacios para 1 y 2 usuarios en silla de ruedas respectivamente

Nota: Paraderos de la ruta del Corredor Azul con espacios para usuarios en silla de ruedas. Fuente: Propia

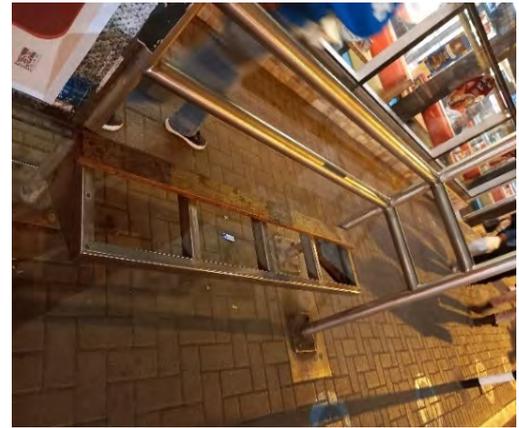
Figura 10. Asientos sin tablero en el paradero Tomás Guido

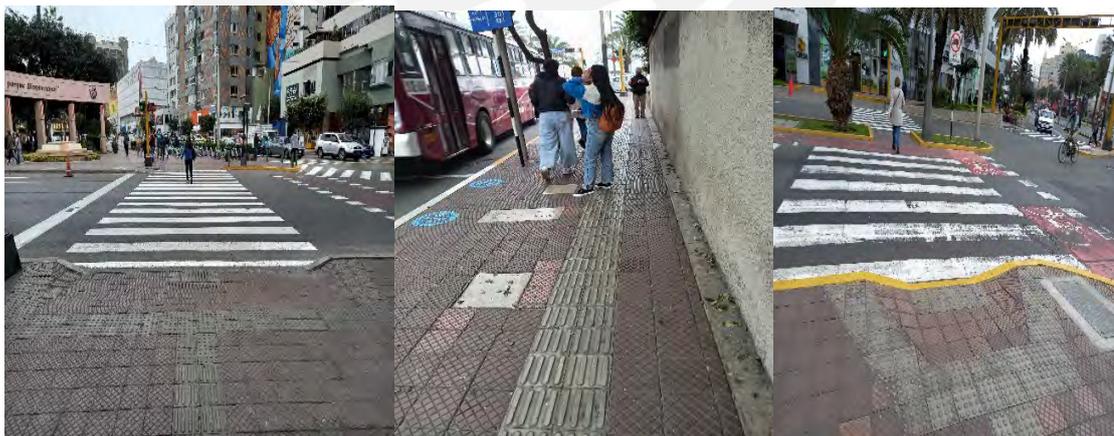
Figura 12. Guía podo táctiles en los paraderos Berlín, Larco y Armendáriz respectivamente

En el 7.5% de los paraderos (entre ellos destaca Berlín, Larco y Armendáriz) se evidencia superficie podo táctil a lo largo de la acera peatonal y en la rampa del cruceo peatonal (ver Figura 12). Según la Norma Técnica Peruana 873.001 (2018), el patrón de guía (avance) y el patrón de advertencia (alerta) deben tener un ancho mínimo de 0.20 m. Asimismo, deben tener un color contrastante con el pavimento existente y el alto relieve no debe exceder los 0.4 cm. En ese sentido, se evidencia que, se cumple lo definido en la norma, ya que el ancho de esta guía es de 40 cm y la acanaladura tiene 2.5 cm de espesor. Además, El mobiliario está ubicado a una distancia mínima de 300 mm de dicho pavimento táctil.

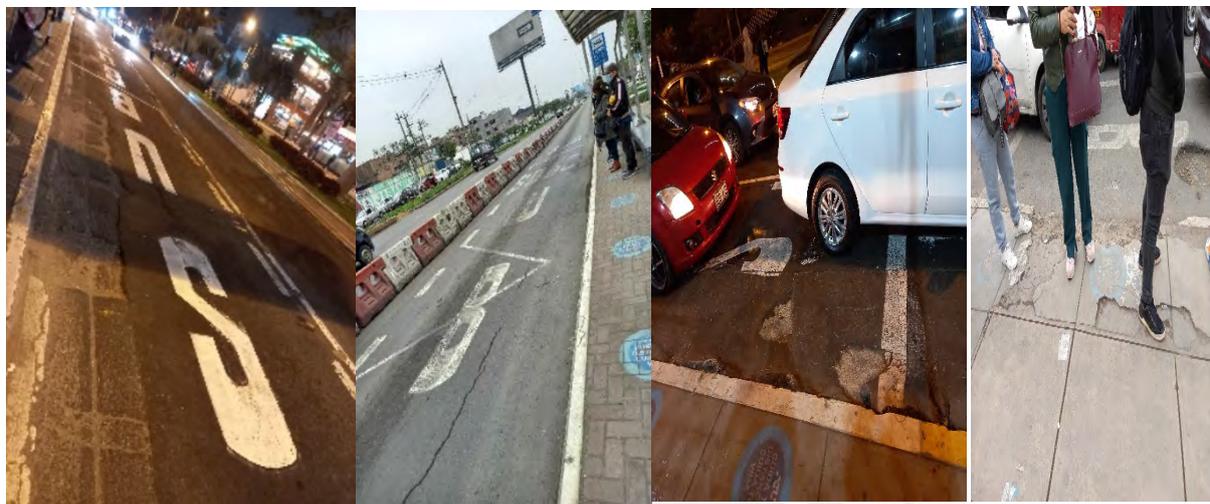
*Figura 13. Bahías de bus en mal estado en los paraderos Tomás Guido, Prado, Virú y Amancaes respectivamente*

Nota: El pavimento de las bahías de buses de los paraderos del Corredor Azul están agrietados, quebrados y con huecos de gran dimensión. Fuente: Propia.

ya que además de lo mencionado líneas atrás, el pavimento de la bahía se encuentra en mal estado (se aprecia fisuras, grietas y agujeros de gran dimensión) tal como se aprecia en la Figura 13.

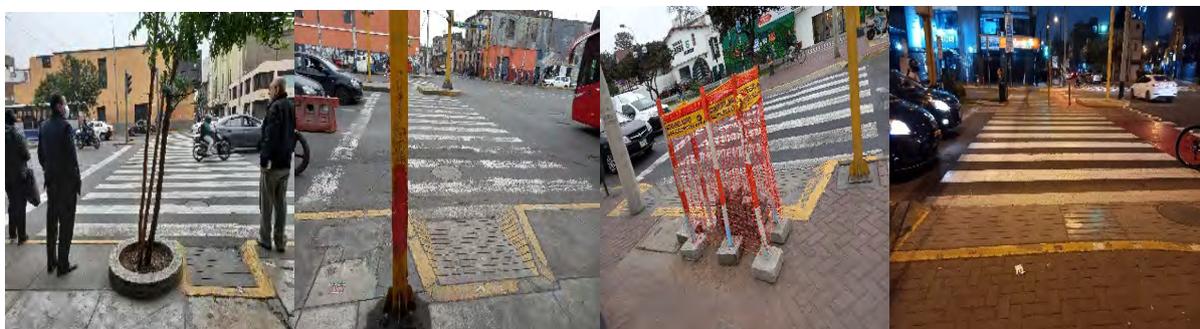
*Figura 14. Obstáculos en los cruces peatonales ubicados cerca de los paraderos de Ica, Virú, Los Ángeles y Soledad respectivamente*

En relación a los accesos, el 60% de los paraderos están localizados cerca de un cruce peatonal accesible. Sin embargo, en los cruces ubicados en las esquinas de los paraderos de Ica, Virú y Los Ángeles se observan obstáculos (vegetación, semáforo, poste de luz, tapas de buzón de desagüe y señalización de seguridad) tal como se observa en la Figura 14. Además, se evidencia 3 bolardos que dividen el cruce ubicado cerca del Paradero Soledad. Esto genera que el ancho efectivo se reduzca a 60 cm, lo cual implica que un usuario con discapacidad motora y las personas invidentes tengan dificultades para moverse, pues ellos necesitan un ancho efectivo entre 0.9 m y 1.20 m como mínimo.

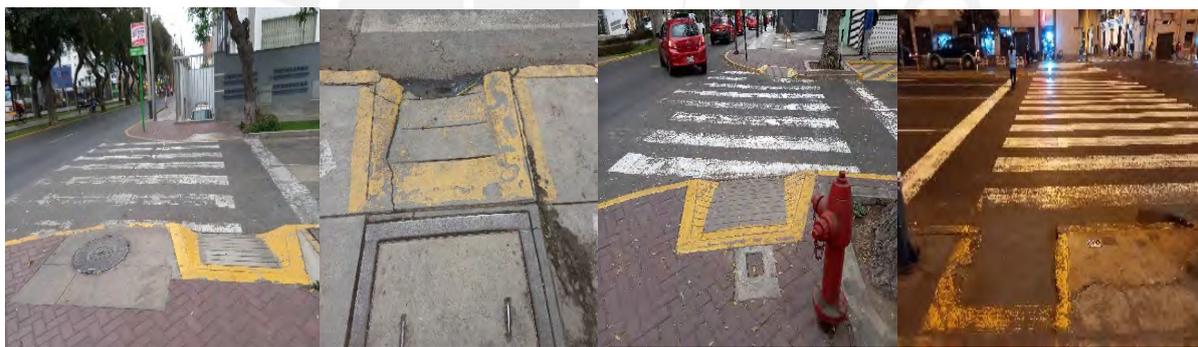
Figura 15. Rampas sin continuidad en los cruces peatonales ubicados cerca de los paraderos Los Ángeles, Amancaes, R. Morales y Moquegua respectivamente

Por otro lado, en los paraderos de Madrid, Balta, Moquegua, Los Ángeles, Amancaes, Morales, Ayacucho, Chipoco y Piura se observa que los cruces peatonales no tienen continuidad (Ver Figura 15), ya que el ancho de las rampas es mucho menor al ancho del cruce. Además, según el artículo 23 de Norma GH. 020 del Reglamento Nacional De Edificaciones (2021) se debe colocar rampas en las esquinas e intersecciones para que las personas con discapacidad puedan acceder a las veredas y deben tener un ancho libre mínimo de 90 cm y una pendiente máxima de 10%. Sin embargo, en la Tabla 10 se evidencia que algunos cruces ubicados en las esquinas e intersecciones de la ruta del Corredor Azul no cumplen con lo estipulado en el RNE. Los casos más críticos se dan en los cruces peatonales ubicado en Madrid, Piura y Chipoco debido a que no cuentan con una rampa en uno de sus extremos, tal como se aprecia en la Figura 16. Por otro lado, los cruces de Amancaes, Manuel Candamo y Virú tienen el pavimento quebrado y en todos los casos hace falta mantenimiento de la señalización horizontal pues se evidencia desgaste de la pintura y en algunos casos no hay una adecuada demarcación.

Paradero	Largo (cm)	Ancho (cm)	Altura (cm)	Pendiente (%)	¿Cumple con RNE?
Amancaes	82	82	3	3.7	NO
Moquegua	82	86	3	3.7	NO
R. Morales	101	87	10	9.9	NO
Los Ángeles	90	89	6	6.7	NO

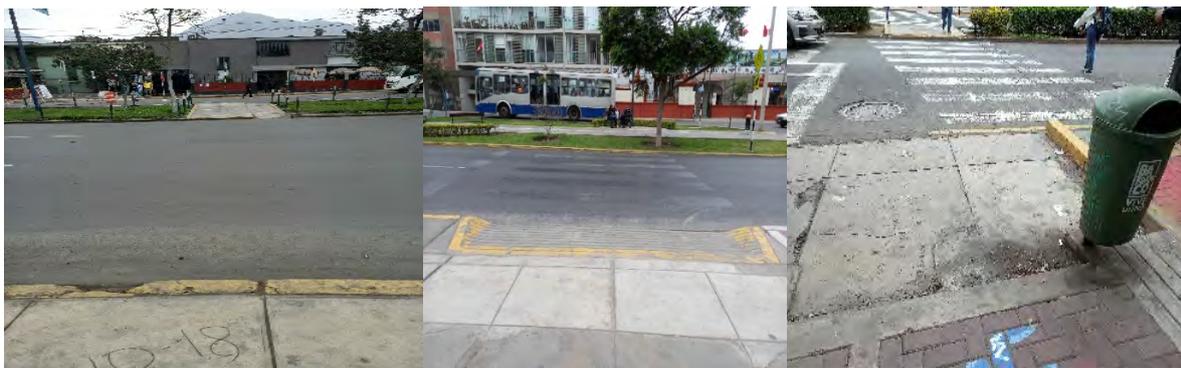
Figura 16: *Cruceros peatonales sin rampa en uno de los extremos (ubicados cerca de los paraderos Madrid, Piura y Chipoco respectivamente)*

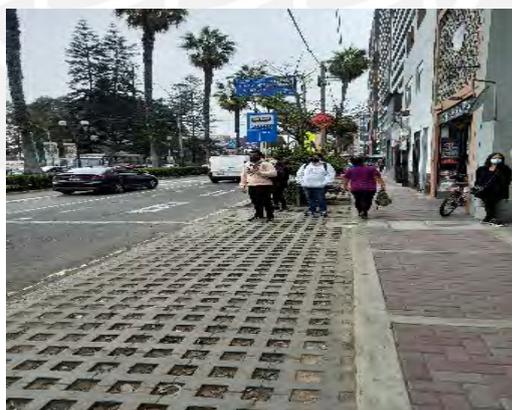
Figura 17. *Adocésped en la superficie de espera del paradero Chipoco*

El paradero Chipoco carece de una adecuada zona de espera para los pasajeros. La superficie está conformada por adoquines que tienen perforaciones (adocésped), tal como se aprecia en la Figura 17. Estos bloques son de material prefabricado para pavimentos semirrígidos que se colocan sobre el terreno natural y su aplicación es principalmente en zonas de estacionamientos para vehículos livianos en las entradas de las viviendas. Las principales ventajas de su uso son su rápida instalación (manual o mecánica) (Ministerio de Vivienda y Urbanismo - Minvu, 2016). Sin embargo, estos elementos dificultan el acceso al vehículo por parte de las personas con discapacidad, principalmente aquellos con discapacidad motora inferior y visual. En ese sentido, el uso de adoquines genera inestabilidad en todos aquellos con movilidad reducida.

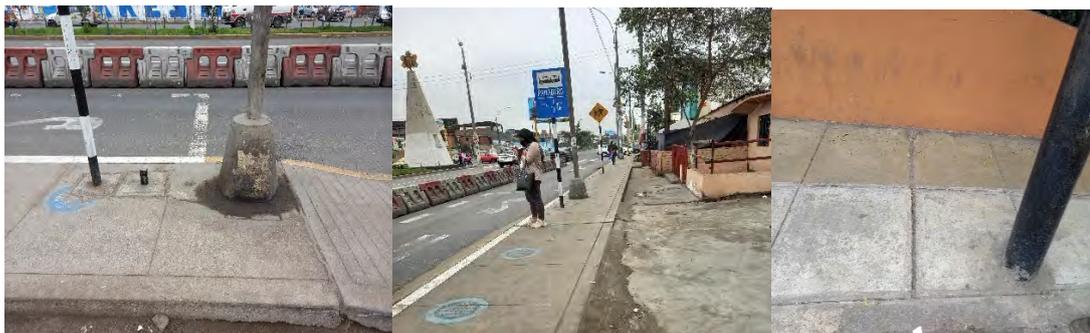
Figura 18. Postes de luz reducen el ancho efectivo de la acera peatonal en los paraderos de Chira, G. Republicana y Loyola respectivamente

1.2 m y en vías principales 1.8 m. Esto con la finalidad de que 2 peatones puedan cruzar de forma simultánea, ya que el ancho que necesita una persona para desplazarse libremente es de 60 cm. Sin embargo, según el análisis realizado el ancho de la acera peatonal es inferior a 1.2 m en el 43% de los paraderos y en todos los casos si se cumple la altura libre de 2.1 m. Además, en el 47.5 % de las veredas de los paraderos del Corredor Azul el pavimento se encuentra inestable (quebrado, levantado, con piezas sueltas y agujeros de gran dimensión) tal como se evidencia en la Tabla 11.

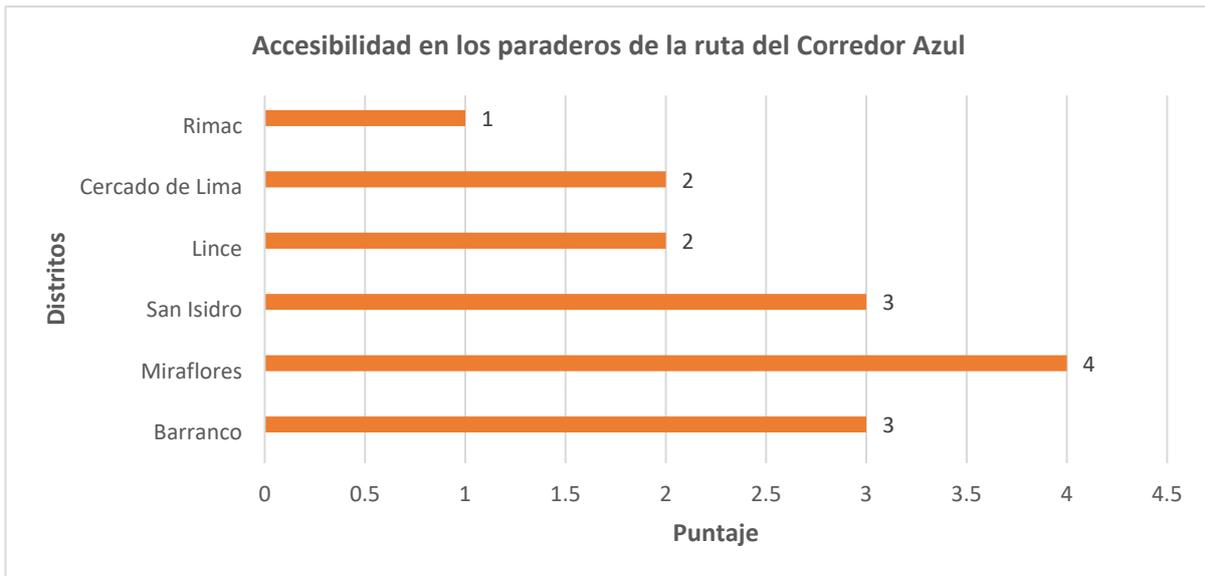
Figura 19. Accesibilidad en los paraderos de la ruta del Corredor Azul según el distrito al que pertenecen

Considerando un puntaje del 1 al 5 se puede inferir la accesibilidad que tienen los paraderos de la ruta del Corredor Azul agrupándolos por distritos tal como se muestra en la Figura 19 y Figura 20. Teniendo en cuenta lo mencionado anteriormente se puede deducir que los paraderos ubicados en los distritos de Rímac, Cercado de Lima y Lince son los que tienen un menor puntaje. Esto debido a que el 90 % de los paraderos ubicados en los distritos mencionados no cuentan con refugio o marquesina, el pavimento de las veredas y cruces peatonales se encuentran agrietados y no cumplen con los anchos mínimos que exige el RNE y se evidencian obstáculos en la acera peatonal y en los cruces. En cambio, los paraderos ubicados en el distrito de Miraflores son los que tienen un mayor puntaje. El 95% cuenta con refugio peatonal, las veredas y rampas cumplen con los anchos mínimos exigidos en el RNE y solo se observa pequeñas fisuras en el pavimento de algunos paraderos. En general, todos los paraderos necesitan mantenimiento de la señalización horizontal en la bahía de buses y en los cruces peatonales. Ningún paradero del Corredor Azul cumple con todas las características de un paradero accesible según experiencias internacionales; por lo tanto, en la calificación del 1 al 5, el máximo valor que han alcanzado es 4.

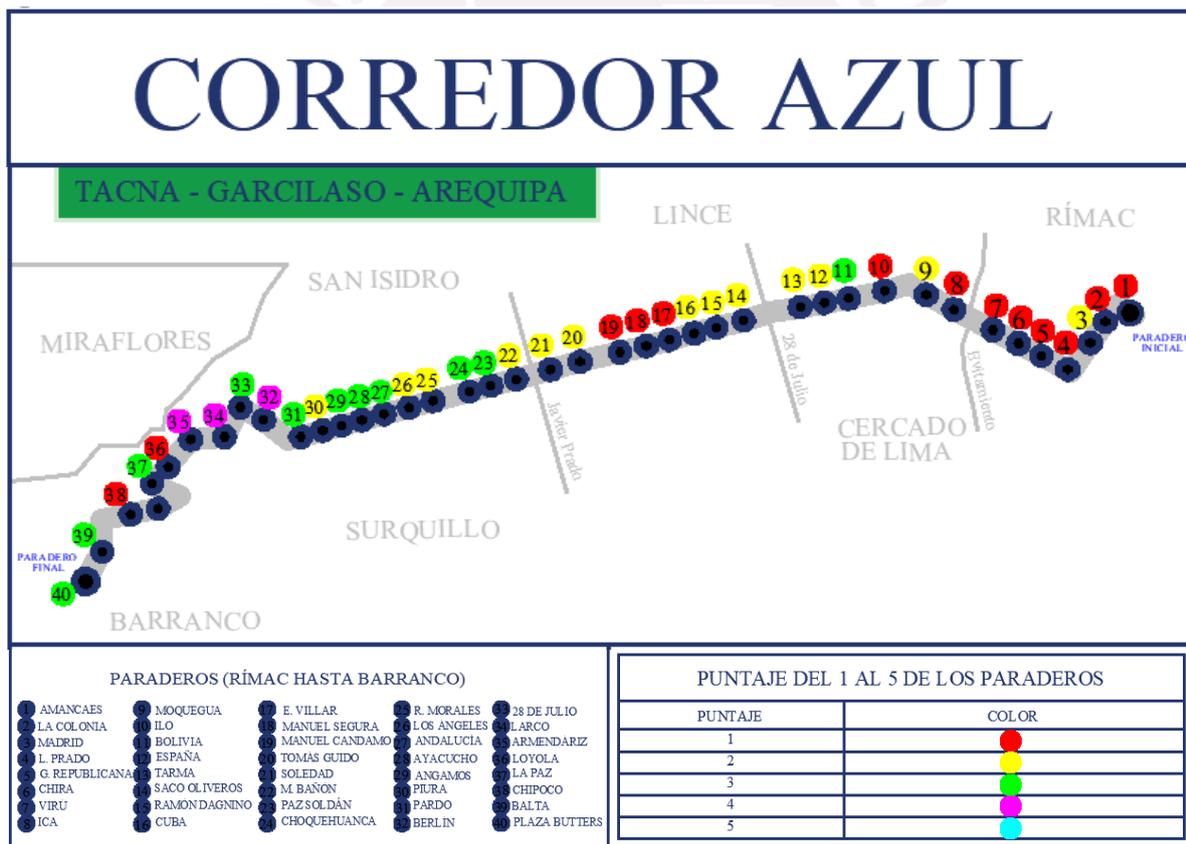
Figura 20: Puntaje del 1 al 5 de los paraderos de la ruta del Corredor Azul con relación a la accesibilidad  
 Nota: Los paraderos ubicados en los distritos de Rímac, Cercado de Lima y Lince son los que tienen menor accesibilidad. Fuente: Propia

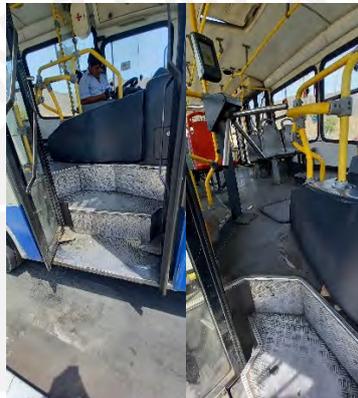
Figura 21. Puerta de acceso del Corredor Azul

Los vehículos del Corredor Azul tienen dos puertas (una para la entrada y otra para la salida del vehículo). El ancho de la puerta delantera es igual a 1 m, sin embargo, el acceso se reduce a 0.50 m al llegar al nivel de la plataforma del bus tal como se muestra en la Figura 21. La altura del suelo al primer escalón del bus es de 45 cm, el resto de los escalones tiene una altura de 30 cm y una profundidad de 37 cm. Estas dimensiones no son accesibles y dificultan el abordaje de las personas con discapacidad física, usuarios de estatura baja, adultos mayores y madres gestantes. Por otro lado, los vehículos no cuentan con plataformas elevadoras que permitan el acceso de los usuarios en silla de ruedas de manera autónoma.

Nota: Existe una altura excesiva entre la calzada y el primer escalón de la puerta de acceso al vehículo. Fuente: Propia

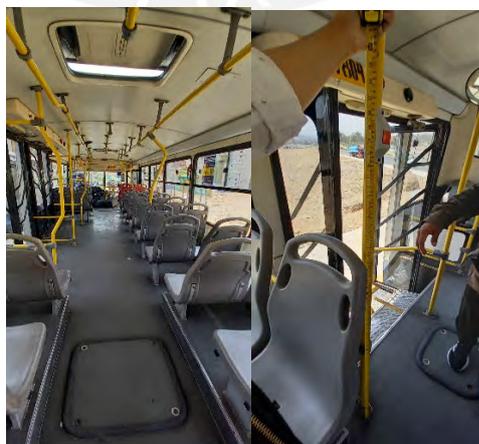
Figura 22. Pulsadores de solicitud de parada

Se evidencia dos pulsadores de solicitud de parada a una altura de 1.40 m, uno de ellos está ubicado a la mitad del vehículo y el otro se encuentra cerca de la puerta de salida tal como se muestra en la Figura 22. Además, se logró constatar que los vehículos no cuentan con sistemas de alerta audibles y visual para anunciar la llegada a un determinado paradero.

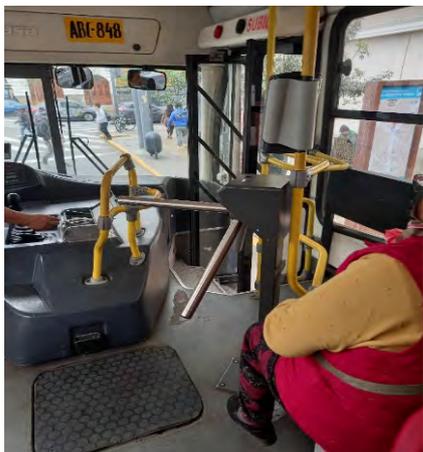
Figura 23. *Torniquete de ingreso*

Los vehículos tienen torniquetes de ingreso tal como se muestra en la Figura 23. Este elemento limita o dificulta el acceso de las personas con discapacidad que utilizan ayudas biomecánicas tales como: bastones, muletas, andadores, entre otros. Además, en la puerta de salida se encuentra un pasamanos ubicado al centro de las gradas, el cual reduce el ancho de la salida del vehículo a 40 cm en el segundo escalón tal como se muestra en la Figura 24.

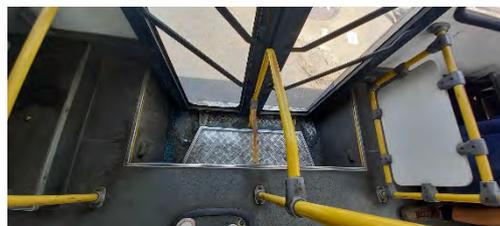
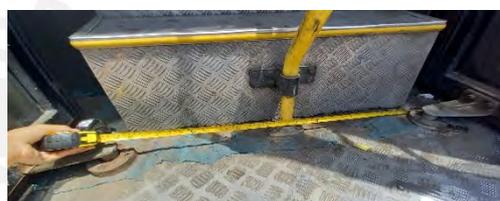
Figura 24. *Pasamanos*

Nota: La baranda de seguridad reduce el ancho efectivo de la puerta de salida. Fuente: Propia

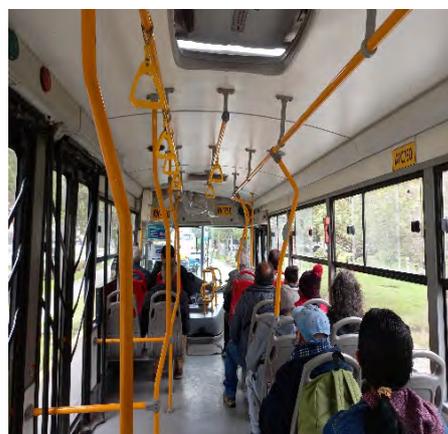
Figura 26. *Pasamanos*

Se evidencia que existe 35 asientos, 4 de ellos son preferenciales (dos están ubicados cerca de la puerta de acceso y el resto se ubica adyacente a la puerta de salida) y se distinguen del resto por su color rojo como se muestra en la Figura 25. La ubicación de los asientos preferenciales no es accesible pues existe un desnivel de 15 cm y ante cualquier frenado brusco por parte del conductor los usuarios se podrían golpear contra el torniquete. Además, no existe ningún espacio destinado a usuarios en silla de ruedas. Los vehículos tienen pasamanos y dos ductos de ventilación tal como se evidencia en la Figura 26.

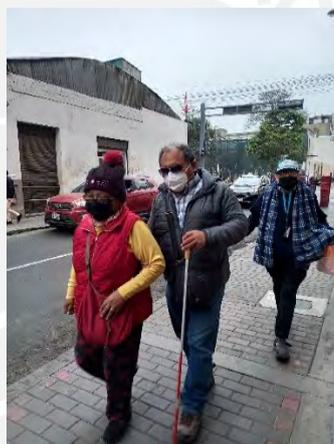
Figura 41. *Viaje de acceso al sistema de transporte*

El seguimiento comenzó a las once y media de la mañana en el domicilio del participante ubicado en el distrito Rimac. Antes de partir el voluntario planificó la ruta con ayuda de un familiar, el cual se encargó de hacerle recordar la cantidad de intersecciones que tenía que cruzar para llegar desde su casa al paradero. Luego, el acompañante guío al invidente hasta el exterior de la vivienda para dar inicio a la segunda etapa del viaje (viaje de acceso al paradero). Cabe destacar que los semáforos no brindan señal auditiva, por ello el voluntario prestó atención al sonido de los vehículos para poder cruzar. Además, durante todo el trayecto el invidente trato de movilizarse lo más cerca posible a las fachadas de los edificios y utilizó su bastón blanco para evitar tropezar con algún obstáculo tal como se muestra en la Figura 41. Es importante mencionar que debido al estado de las veredas (pavimento quebrado, grietas y huecos), el bastón quedó atascado en muchas ocasiones, lo cual generaba confusión al invidente, pues tenía temor de lastimar al resto de los peatones.

Nota: El voluntario tuvo dificultades para orientarse con su bastón debido al mal estado del pavimento en las aceras peatonales. Fuente: Propia

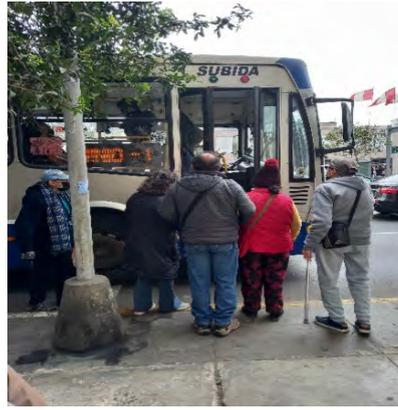
Figura 42. *Ingreso al vehículo*

Nota: El voluntario tuvo dificultades para subir al vehículo debido a la altura excesiva entre la calzada y el primer escalón de la puerta del vehículo. Fuente: Propia

El ingreso al vehículo fue uno de los momentos más críticos del viaje (Figura 42). El participante tuvo que apoyarse en los extremos de la puerta para subir debido a la gran altura que tiene las gradas del Corredor. Luego, el acompañante ayudó al invidente a colocar su tarjeta de pase en el validador. Explicó que cuando viaja solo pide ayuda al resto de pasajeros para este proceso. Después, caminó lentamente teniendo cuidado de no tropezar con el torniquete hasta lograr posicionarse en uno de los asientos rojos que están reservados para personas con discapacidad tal como se muestra en la Figura 43. Además, señaló que cuando dichos asientos están ocupados, el resto de los pasajeros le siede su asiento. Lo más impresionante en esta etapa fue la actitud del conductor, pues pidió que el participante suba más rápido y arrancó el vehículo cuando el invidente no estaba posicionado en su asiento. La experiencia del viaje al interior del bus fue tranquila pues el voluntario se siente más seguro cuando va sentado.

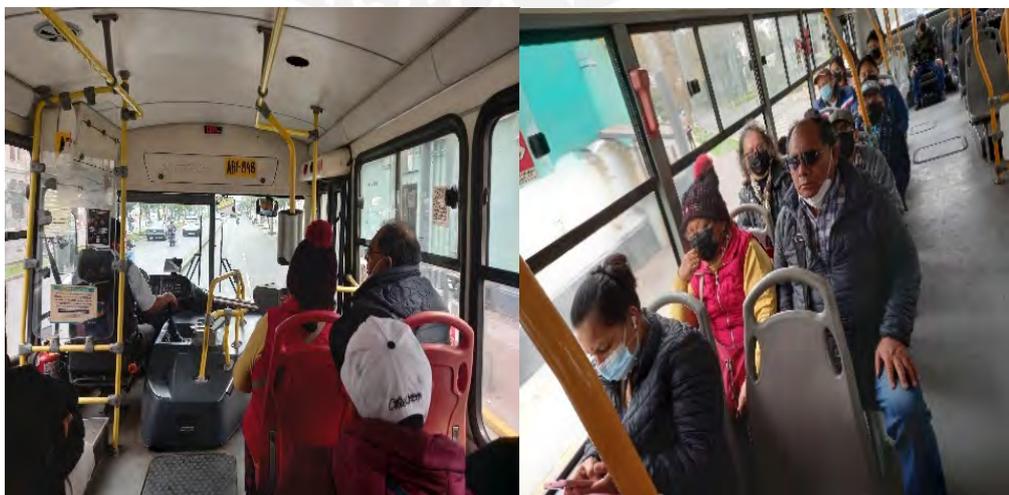
Figura 43. *Viaje*

Nota: El voluntario tuvo dificultades para orientarse al interior del vehículo. Fuente: Propia

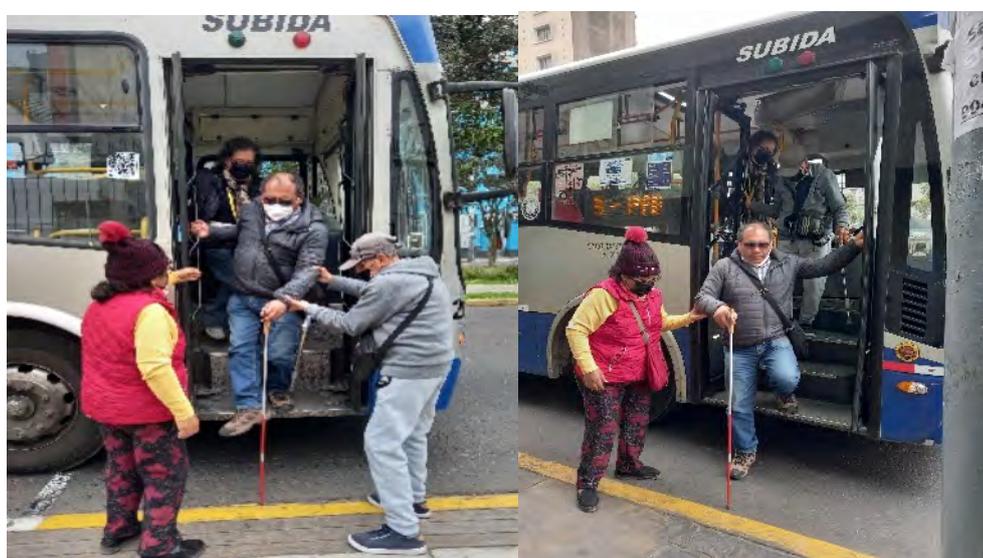
Figura 44. Salida del vehículo

En la preparación para la salida (Figura 44), el voluntario explica que cuando no va acompañado pregunta a dos pasajeros para confirmar que se encuentra cerca de su destino. Esto debido a que los corredores no tienen un sistema audible que informe sobre la llegada a los diferentes paraderos. Antes de que el vehículo se detuviera en el paradero, el conductor indicó que los que iban a bajar se vayan acercando a la puerta. Debido a esto el voluntario sufrió un percance cuando se encontraba cruzando por el torniquete, pues su cartera se había quedado atascada y fue necesaria la intervención del acompañante para solucionar este problema y poder descender del vehículo. Cabe destacar, que la actitud del conductor fue muy indiferente ante las necesidades de esta población vulnerable.

Nota: El voluntario tuvo dificultades para bajar del vehículo debido a la altura excesiva entre la calzada y el primer escalón de la puerta. Fuente: Propia.

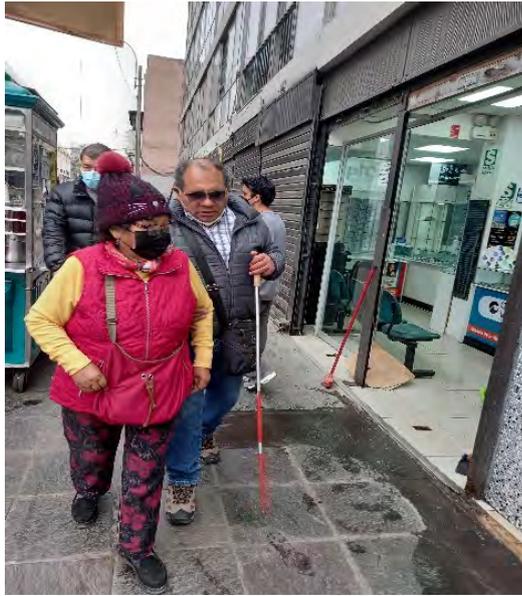
Figura 45. *Viaje a destino*

Por último, se tuvo que caminar unas cuadras para llegar al destino del participante tal como se muestra en la Figura 45. En este trayecto también se evidenció el mal estado de las aceras (con desniveles y baches, pavimento quebrado) así como muy estrechas. Por ello el voluntario y acompañante tuvieron que prestar atención para evitar tropezar. Al finalizar esta etapa, se retornó al domicilio del participante para realizar la entrevista.

Nota: El voluntario tuvo dificultades para orientarse debido a la presencia de barreras físicas en la acera peatonal. Fuente: Propia

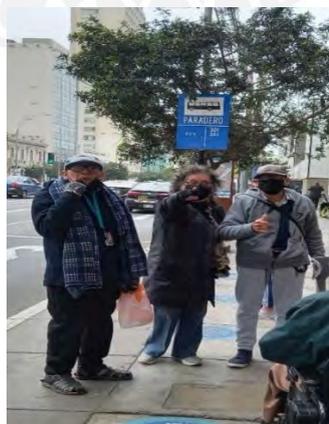
Figura 48. *Espera en el paradero*

Al llegar al paradero (Figura 48), los participantes explicaron que siempre se aseguran de llevar consigo su tarjeta de pase libre para movilizarse de manera gratuita. Asimismo, mencionaron su incomodidad por el hecho de que el paradero no tenga mobiliario para poder sentarse. Según lo que le comunicaron a la entrevistadora, la espera en los paraderos en la temporada de verano es muy agotadora debido a la falta de marquesina que los proteja del inmenso calor. Además, durante esta conversación, una mujer sorda se acercó a los gemelos con la finalidad de preguntar por una dirección al notar que se comunicaban con lenguaje de señas y ellos mostraron una actitud colaborativa en todo momento.

Nota: Los voluntarios manifestaron su incomodidad debido a la ausencia de mobiliario para sentarse en el paradero. Fuente: Propia

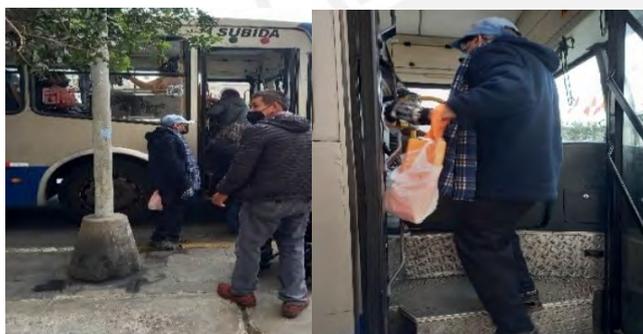
Figura 49. Acceso al vehículo

El ingreso al vehículo (Figura 49) se realizó con cuidado debido a la gran altura que tiene las gradas del vehículo. Luego, los participantes colocaron su tarjeta de pase en el validador y continuaron su camino hasta lograr posicionarse en los asientos grises (Figura 50) debido a que los rojos que están reservados para personas con discapacidad se encontraban ocupados por otros usuarios. Explican que cuando se movilizan en hora punta, es usual que todos los asientos se encuentren ocupados y en ocasiones tienen que ir de pie, pues su tipo de discapacidad no es visible o evidente físicamente. Además, se pudo apreciar que el conductor arrancó el vehículo justo cuando uno de los gemelos se encontraba pasando a través del torniquete. La sugerencia que brinda el gemelo que utiliza bastón es quitar el torniquete, pues para él es complicado tener que alzar su bastón para evitar que se trabe.

Nota: Los voluntarios tuvieron dificultades para acceder al vehículo. Fuente: Propia

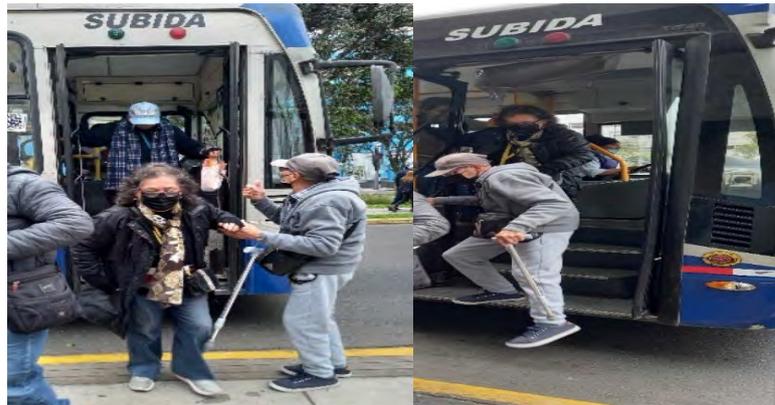
Figura 51. Salida del vehículo

En la preparación para la salida, los voluntarios explican que cuando no van en compañía de alguien que puede comunicarse verbalmente, se mantienen alerta observando por la ventana las calles para evitar pasarse de su destino, pues el Corredor Azul no tiene un sistema visual que informe sobre la llegada a los diferentes paraderos. En ese sentido, los gemelos al observar que el vehículo se encontraba a una cuadra de su destino se acercaron al conductor y mediante señas le indicaron que bajaban en el siguiente paradero. Sin embargo, se evidenció que el conductor no conocía este lenguaje pues luego de varias señas logró entender el mensaje. Para bajar del vehículo, los gemelos se sostuvieron de la baranda ubicada en la puerta para evitar tropezar y caer desde lo alto tal como se muestra en la Figura 51.

Nota: Los voluntarios tuvieron dificultades para comunicarse con el conductor e indicarle que bajaban en un determinado paradero. Fuente: Propia

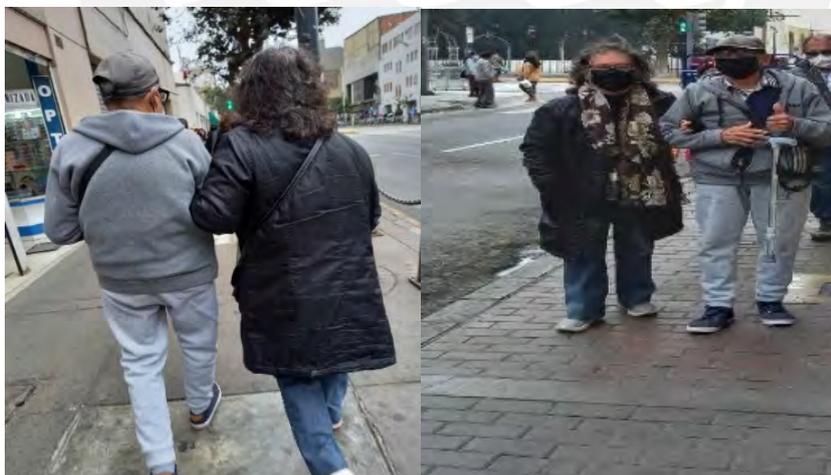
Figura 52. Viaje a destino

Por último, los voluntarios caminaron una cuadra para llegar a su destino tal como se muestra en la Figura 52. En este trayecto también se evidenció que la acera tenía desniveles. Por ello los voluntarios, en especial el gemelo que usa bastón tuvo que prestar atención para evitar tropezar. Al finalizar esta etapa, se retornó al domicilio de los participantes para realizar la entrevista correspondiente.

Nota: Se observó que el pavimento de las veredas se encuentra inestable. Fuente: Propia

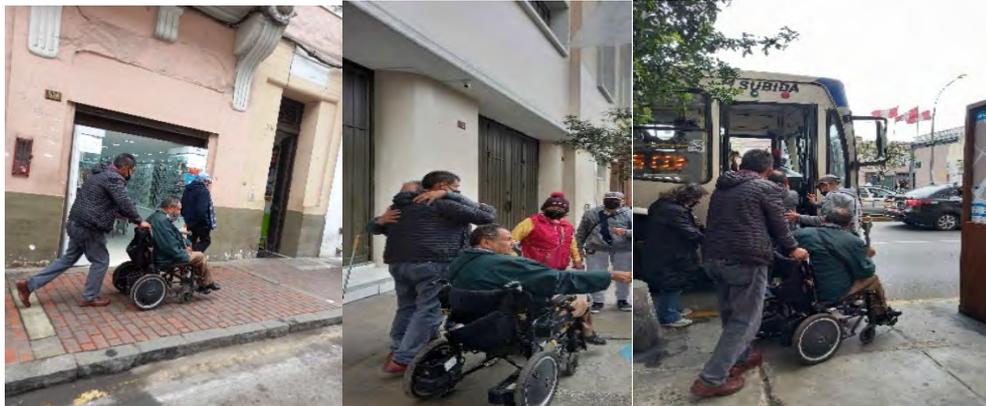
Figura 54. Persona en silla de ruedas saliendo de su casa, en el paradero y tratando de subir al vehículo respectivamente

Durante el viaje de acceso al paradero, el acompañante ayudó al participante a superar los desniveles que existe en las veredas debido a la ausencia de rampas que permitan un desplazamiento de forma autónoma. Al llegar al paradero se evidenció la ausencia de mobiliario, en algunas zonas el pavimento estaba quebrado (se apreciaba huecos y grietas). La espera fue de 10 minutos, lo cual es un indicador que la frecuencia de buses del Corredor Azul es adecuada. Sin embargo, al momento de posicionarse para

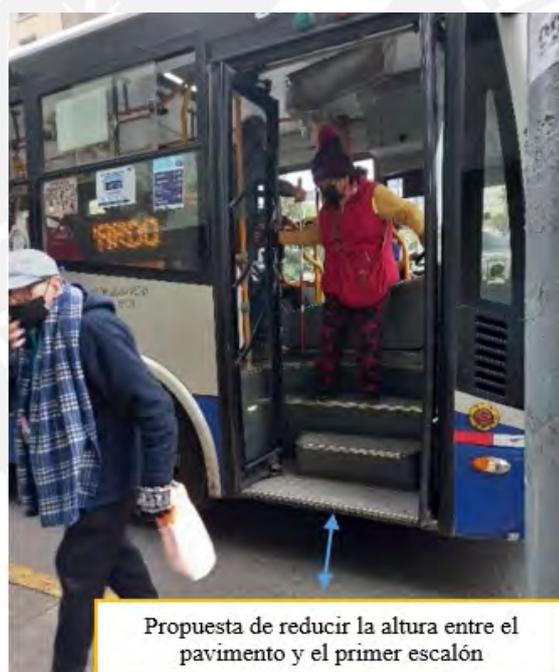
Figura 55. Propuesta adaptación de accesos en las puertas de entrada y salida del Corredor Azul

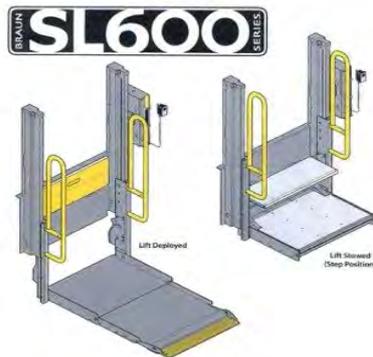
Figura 56. Elevador Braun SL600

alternativa es el elevador UVL (elevador Braun SL600, Figura 56). Esta tecnología se instala en la parte inferior del bus y se mantiene oculta hasta que se requiera su uso. Según diversas fuentes bibliográficas este modelo es más eficiente, ya que emplea menor tiempo en la subida o bajada de pasajeros a diferencia de otros modelos (Charry Bermúdez et al., 2013). Se propone que este dispositivo se ubique en el centro del Corredor tal como se muestra en la Figura 57. De esta manera no se interrumpe el acceso del resto de usuarios por la puerta principal del vehículo.

Nota: Esta plataforma elevadora emplea un menor tiempo en la subida y bajada a diferencia de otros modelos.

Se debe incorporar una plataforma elevadora en cada uno de los corredores. Se trata de un dispositivo que puede instalarse en los vehículos para permitir el acceso de usuarios con movilidad reducida (es especial personas en silla de ruedas). Las dimensiones mínimas libre de bordes de seguridad y pasamanos debe ser 80 cm de ancho y 120 cm de largo. Una

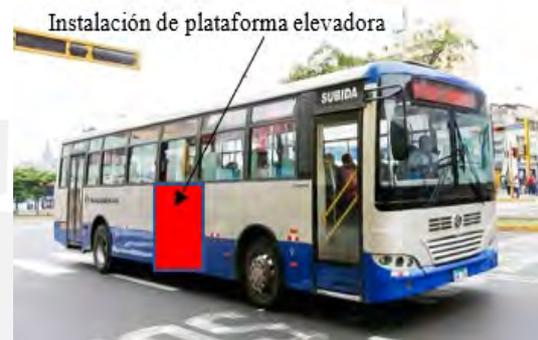
Figura 57. Propuesta de ubicación de plataforma elevadora

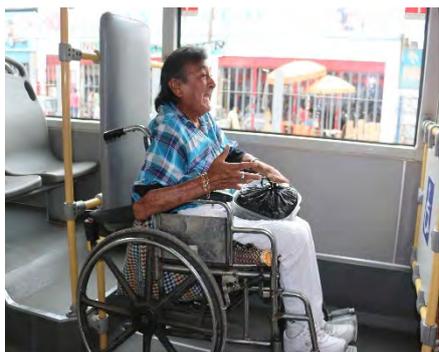
Figura 59. *Espacio reservado para usuario en silla de ruedas en el bus alimentador del Metropolitano*

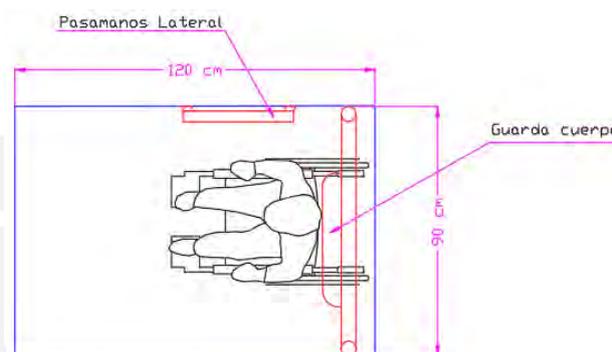
Figura 58. *Dimensiones del espacio reservado para usuario en silla de ruedas (Vista en planta)*

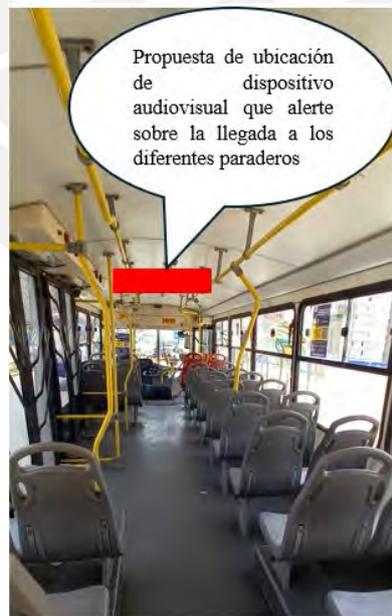
Figura 62. Propuesta de ubicación de dispositivo audiovisual de anuncio de paradas en el Corredor Azul

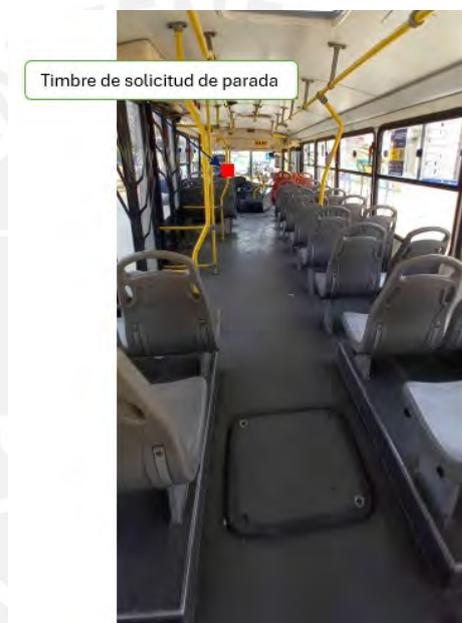
*Figura 63: Propuesta de ubicación de timbre de solicitud de parada*

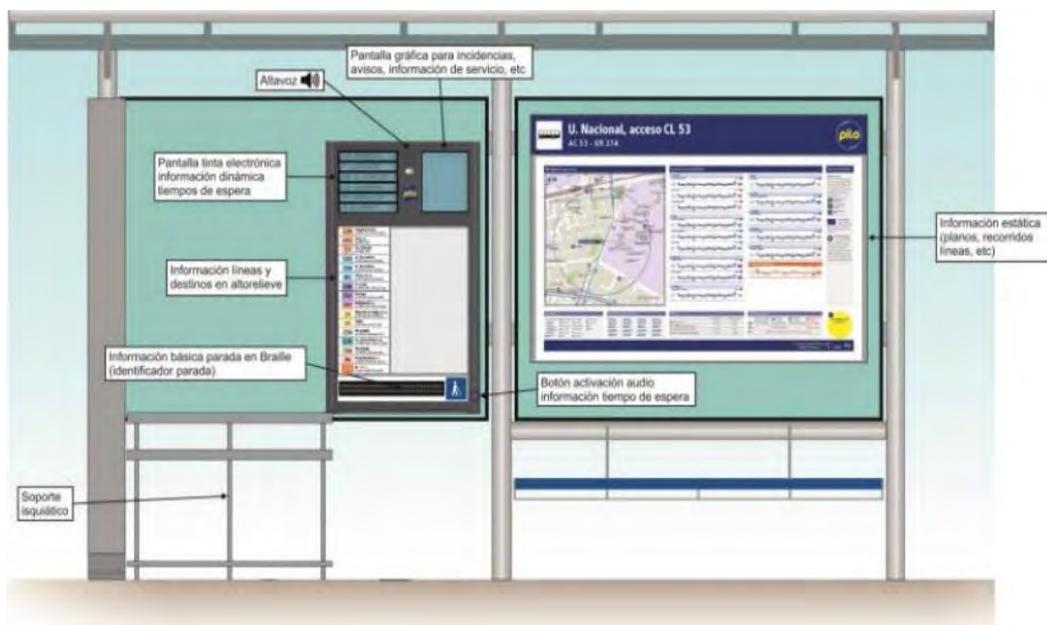
Figura 65. Paradero con información audiovisual sobre la llegada de los vehículos en tiempo real

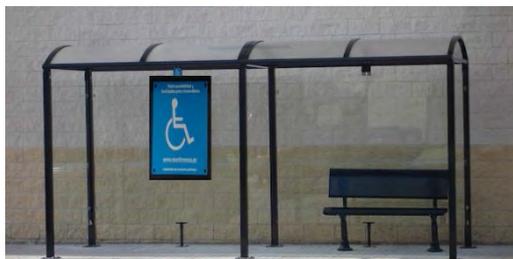
Figura 66. *Espacio destinado a un usuario en silla de ruedas en uno de los paraderos accesibles de Granada – España*

Nota: Cada paradero debe tener como mínimo un espacio destinado a los usuarios en silla de ruedas. Fuente: <http://blog.movernos.com/granada-ya-cuenta-con-marquesinas-accesibles/>

En relación al mobiliario, todos los paraderos deben contar con refugio con la finalidad de brindar protección contra los cambios climáticos. Se debe incorporar como mínimo 1 espacio destinado a los usuarios en silla de ruedas y debe estar correctamente señalado teniendo en cuenta el símbolo internacional de accesibilidad (Figura 66), la cantidad puede variar según el espacio disponible. También se debe instalar asientos con respaldares y reposabrazos en los extremos de cada módulo. Teniendo en cuenta que ninguno de los paraderos del Corredor Azul tiene apoyos isquiáticos, se propone incorporar un apoyo isquiático (Figura 67) como mínimo en cada paradero. Este elemento es de gran utilidad para

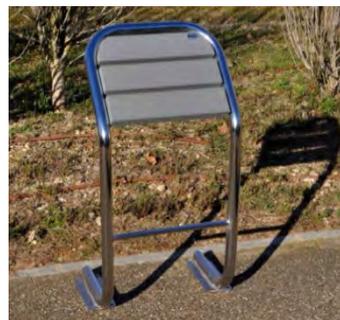
Figura 67. *Apoyo isquiático*

Nota: Es de gran utilidad principalmente para las personas con molestias lumbares. Fuente: <https://www.industriasagapito.com/>

las personas mayores, con molestias lumbares, embarazadas o con algún tipo de discapacidad pues les permite descansar en la posición de pie.

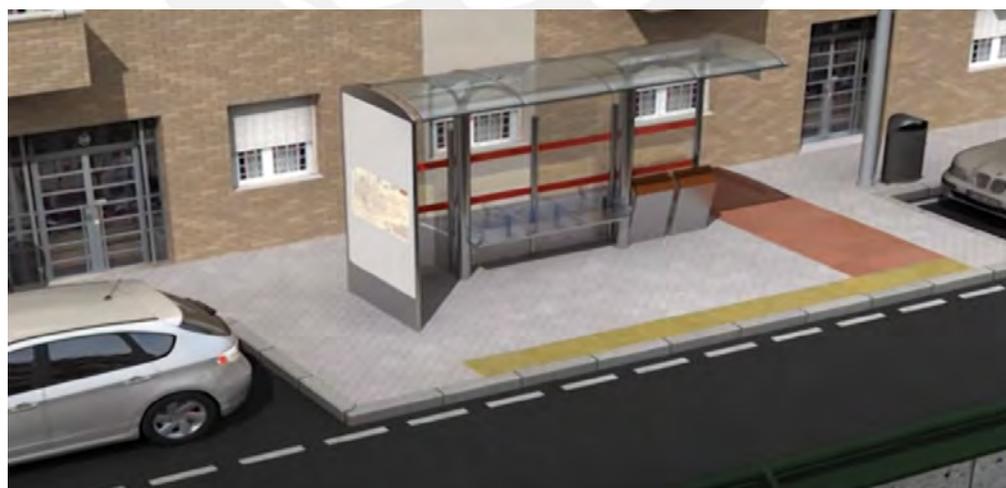
Figura 68. *Pavimento podo táctil en las paradas de autobuses*
