**PONTIFICIA UNIVERSIDAD CATÓLICA DEL PERÚ**

**FACULTAD DE CIENCIAS E INGENIERÍA**

**Análisis de la accesibilidad del transporte en el Corredor Azul para  
personas con discapacidad física y sensorial**

**Tesis para obtener el título profesional de Ingeniera Civil**

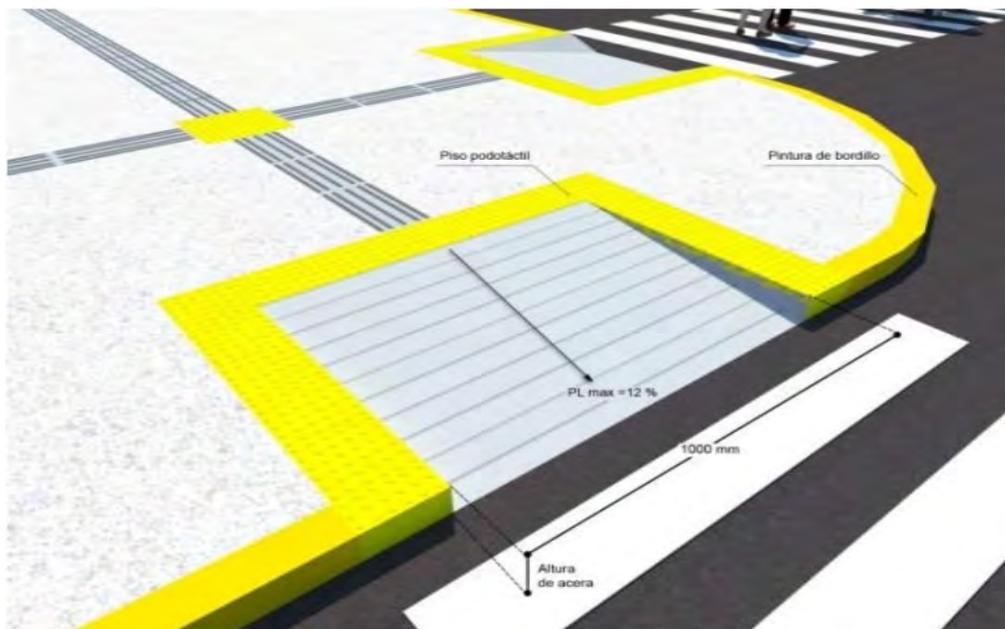
Figura 69. Vado peatonal accesible

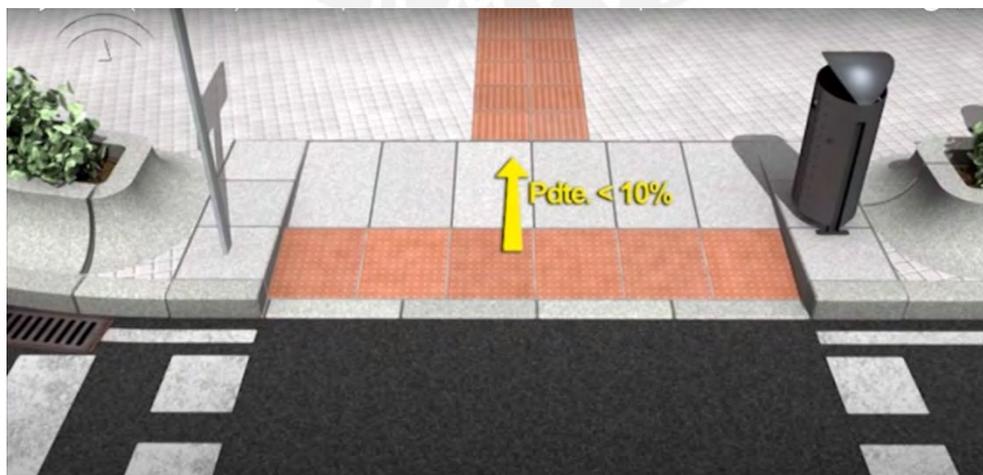
Figura 70. Pavimento podo táctil en las rampas de los cruces y aceras peatonales

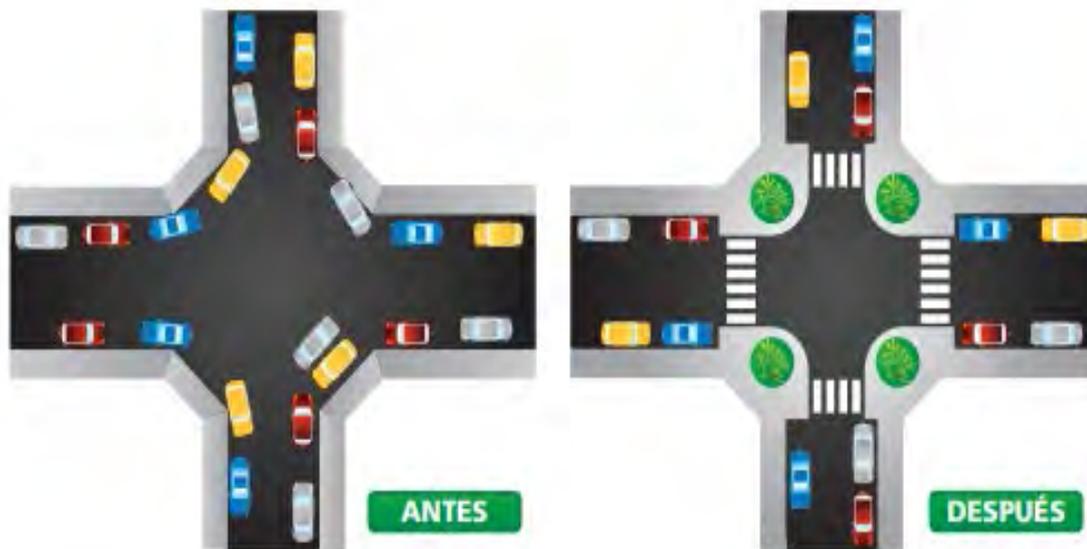
Figura 71: Ejemplo de cómo se puede reducir el radio de giro para disminuir la velocidad de los conductores, y mejorar la circulación de peatones y ciclistas
