**FACULTAD DE LETRAS Y CIENCIAS HUMANAS
ESPECIALIDAD DE ARQUEOLOGÍA**

**“El Sector CAH 04, Y8 – EXP 108: Las funciones de la Plaza al Este de la
Gran Pirámide en los complejos ceremoniales de Cahuachi (Nazca),
Período Intermedio Temprano”**

**Tesis para optar el Título de Licenciada en Arqueología que presenta la
alumna:**

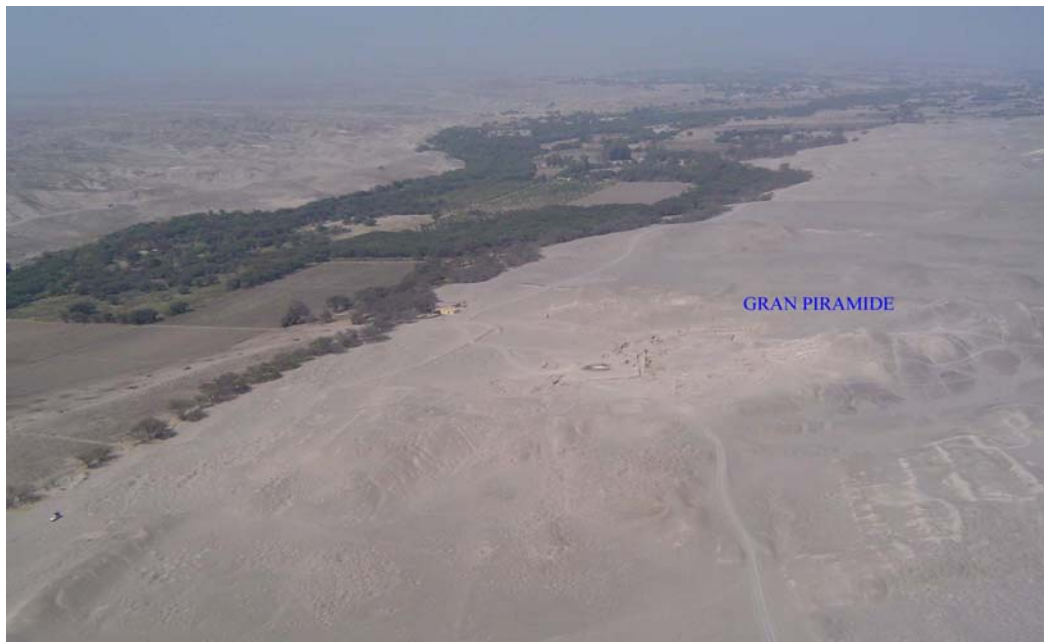
Fig. 3: Vista aérea de la Gran Pirámide y de los campos de cultivo desde Oeste.

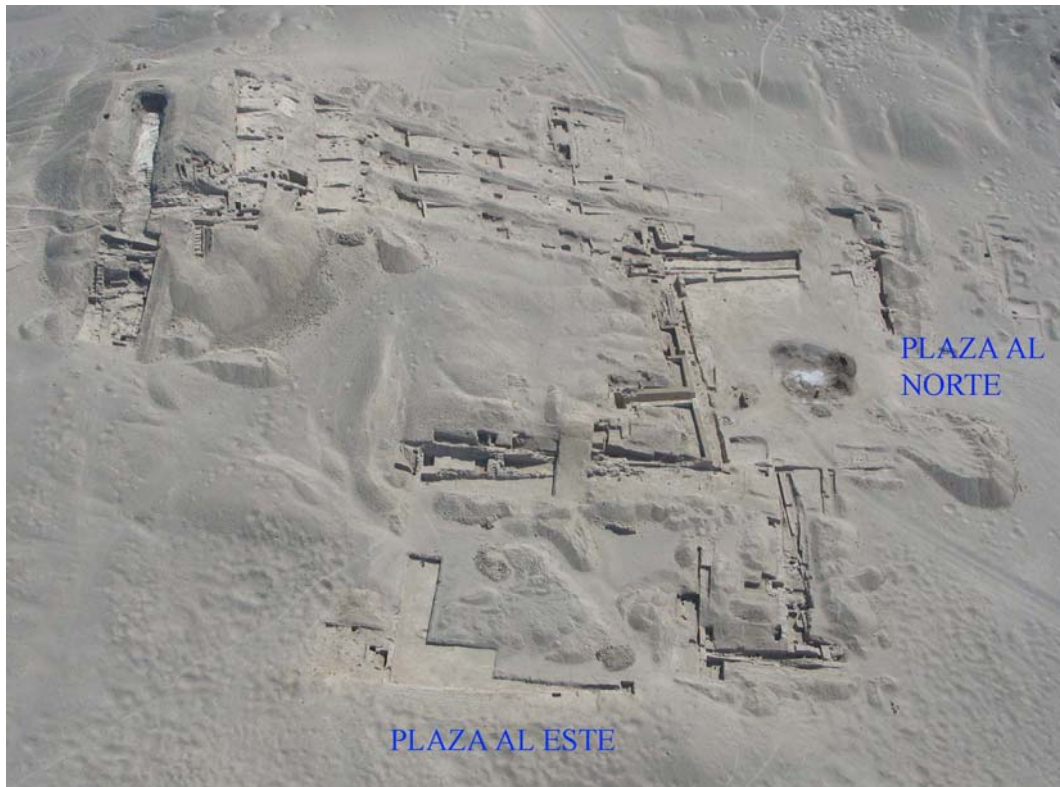
Fig. 5: Vista de la Gran Pirámide y sus plazas Norte y Este. Foto: Maria Gasior.

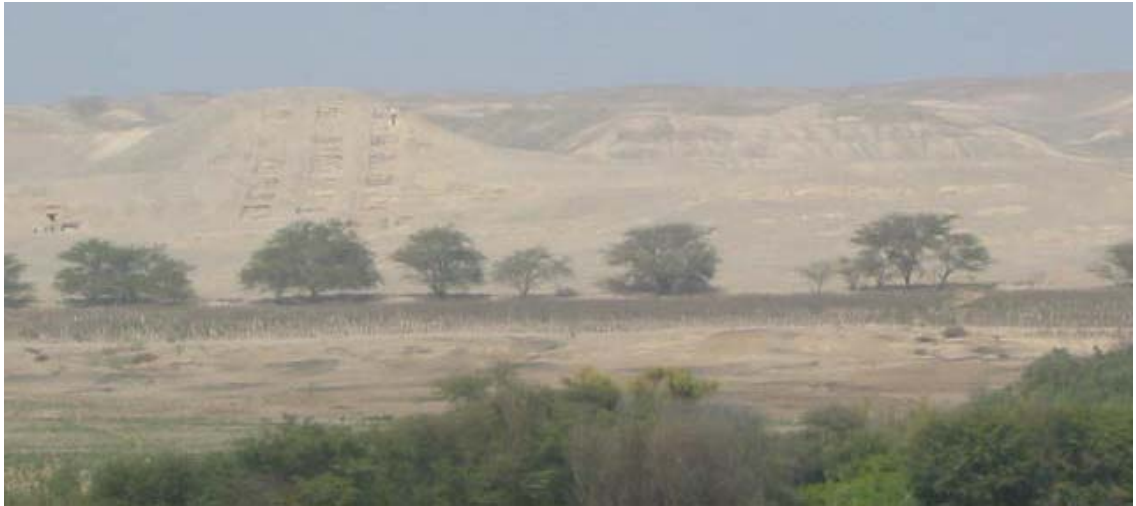
Fig. 7a. Vista Norte de la Gran Pirámide. Foto: Ángel Sánchez.

La Gran Pirámide fue denominada así por Strong durante sus investigaciones de 1952, debido al cuerpo escalonado y a las grandes dimensiones que presentó este conjunto arquitectónico (Fig.7a,b,c). Se encuentra ubicada en la llamada Zona Central de Cahuachi, espacio que se encuentra delimitado por muros en sus extremos Este y Oeste y que fueron identificados por Strong (Strong, 1957).

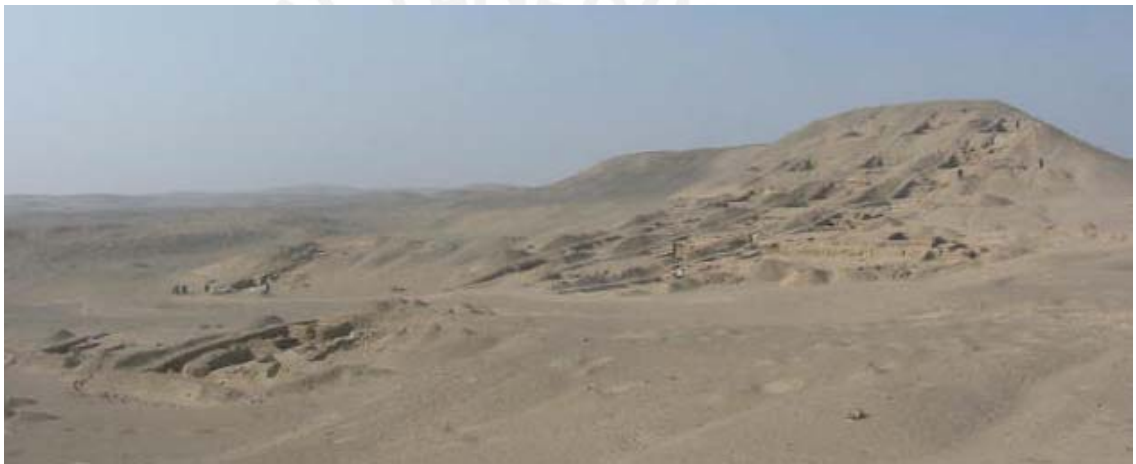
Fig. 7b. Vista Noroeste de la Gran Pirámide. Foto: Ángel Sánchez.

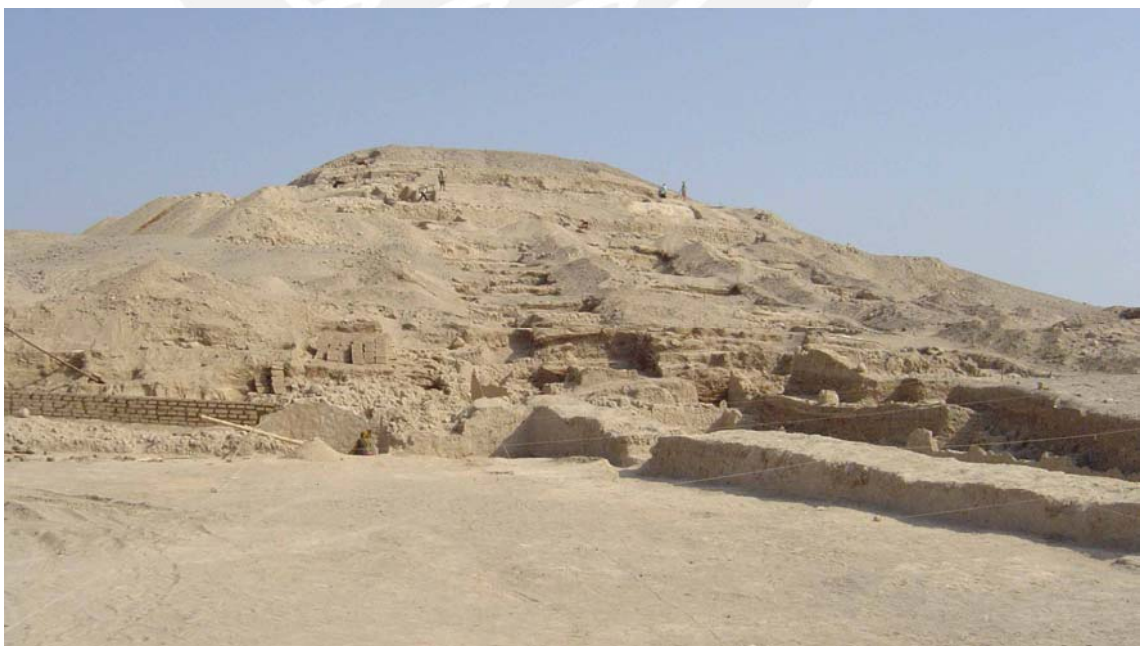
Fig. 7c. Vista Norte de la Gran Pirámide. Foto: Aïcha Bachir Bacha

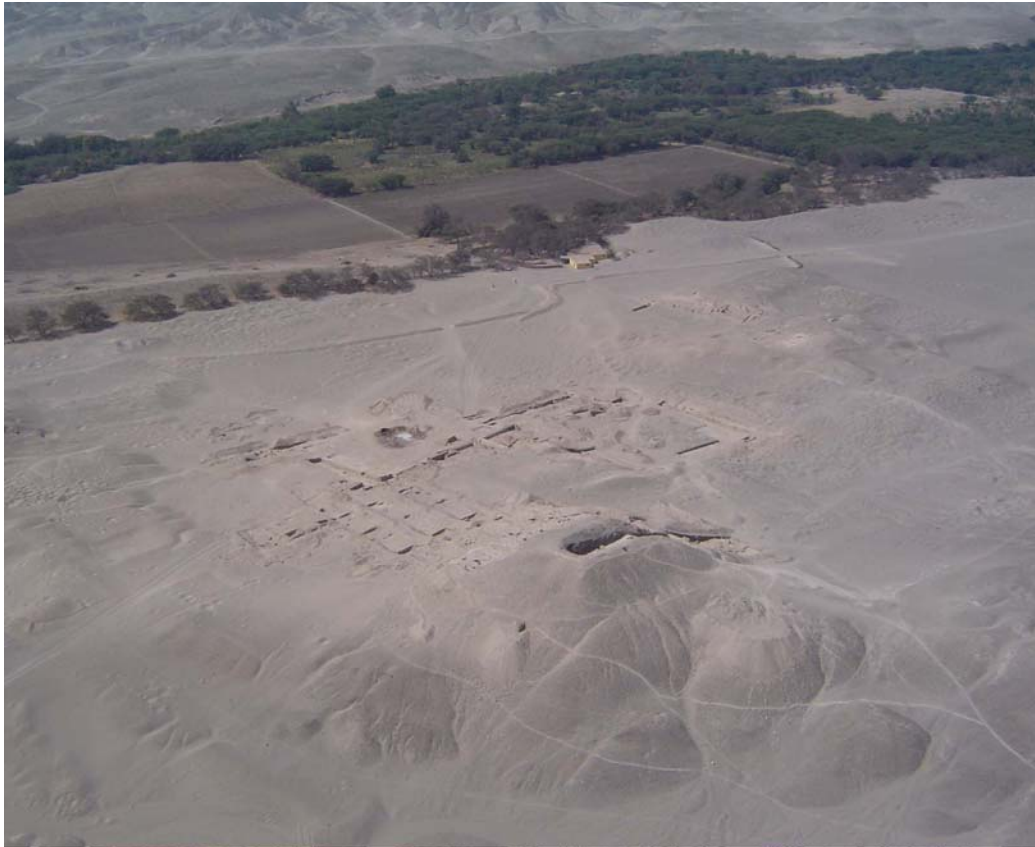
Fig. 8: Vista área de la Gran Pirámide, destacando la estructura en forma de “U” en la cima, ubicada en la Séptima Plataforma.

Por otra parte, el problema de la conexión entre plataformas ha comenzado esclarecerse gracias al hallazgo de escaleras en las Plataformas 6 y 7, resaltando la escalera que comunica a la Sexta Plataforma con la estructura en forma de “U” ubicada en la Séptima Plataforma (Fig. 8) y que ha llamado la atención de los investigadores que han trabajado en Cahuachi (Strong, 1957; Silverman, 1993: 59) previamente al Proyecto Nasca.

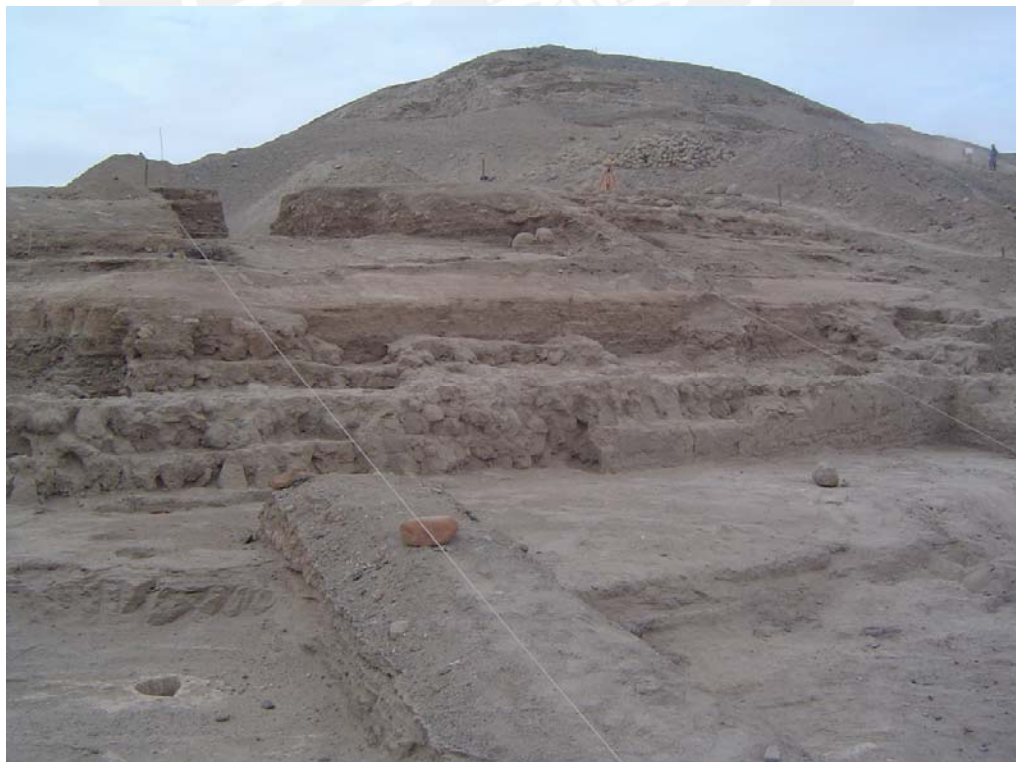
Fig. 9. Muro de adobes paniformes (Tercera Fase) construido para delimitar el lado Norte de la Tercera Plataforma de la Gran Pirámide.

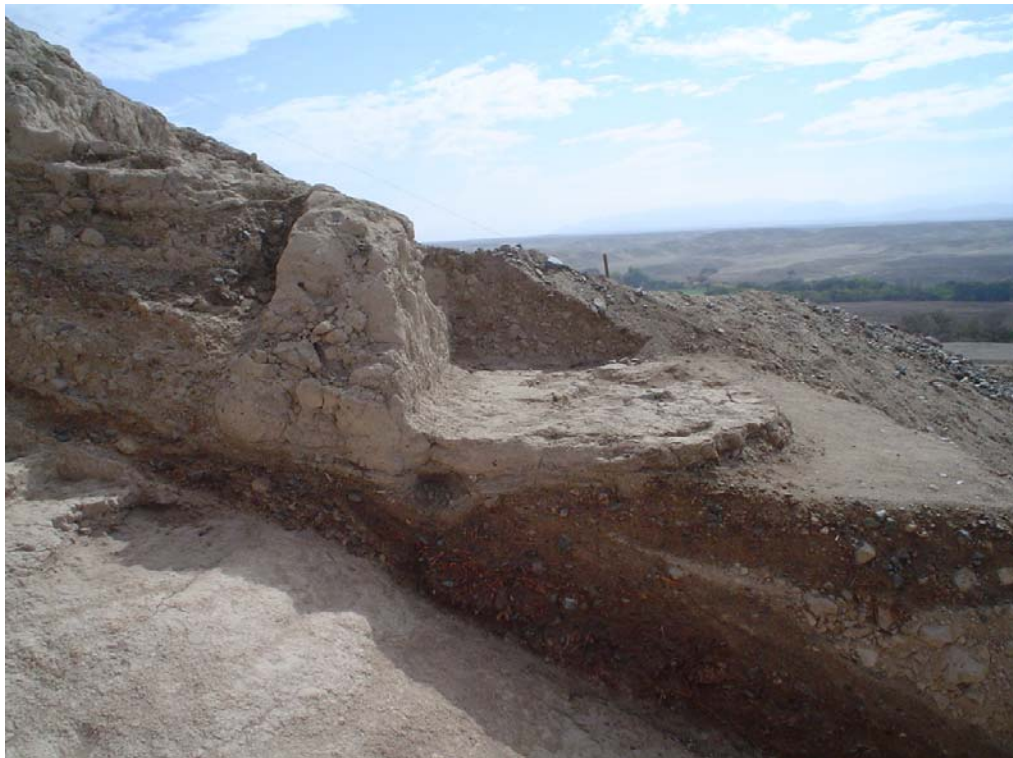
Fig. 10: Uso de relleno para la nivelación y conformación de nuevas superficies de construcción de mayor altura. Sexta Plataforma de la Gran Pirámide, vista Sur. Foto: Emmanuel Posselt

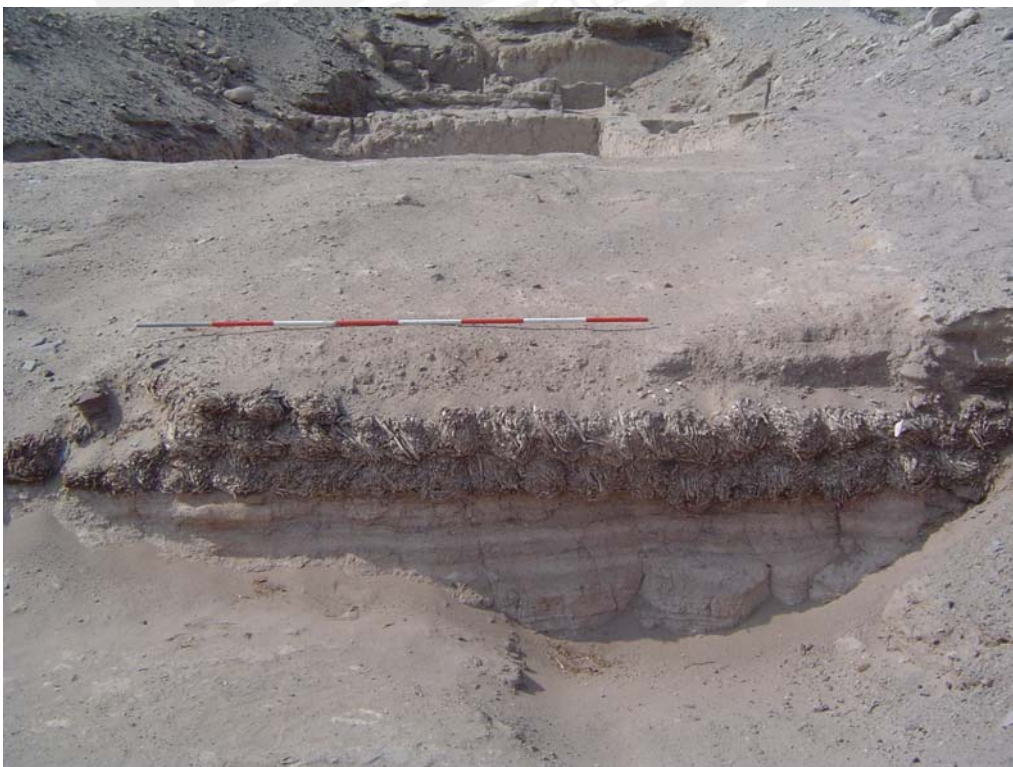
Fig. 11: Uso de paquetes de *chala* como parte del relleno constructivo. Tercera Plataforma de la Gran Pirámide, vista Norte.

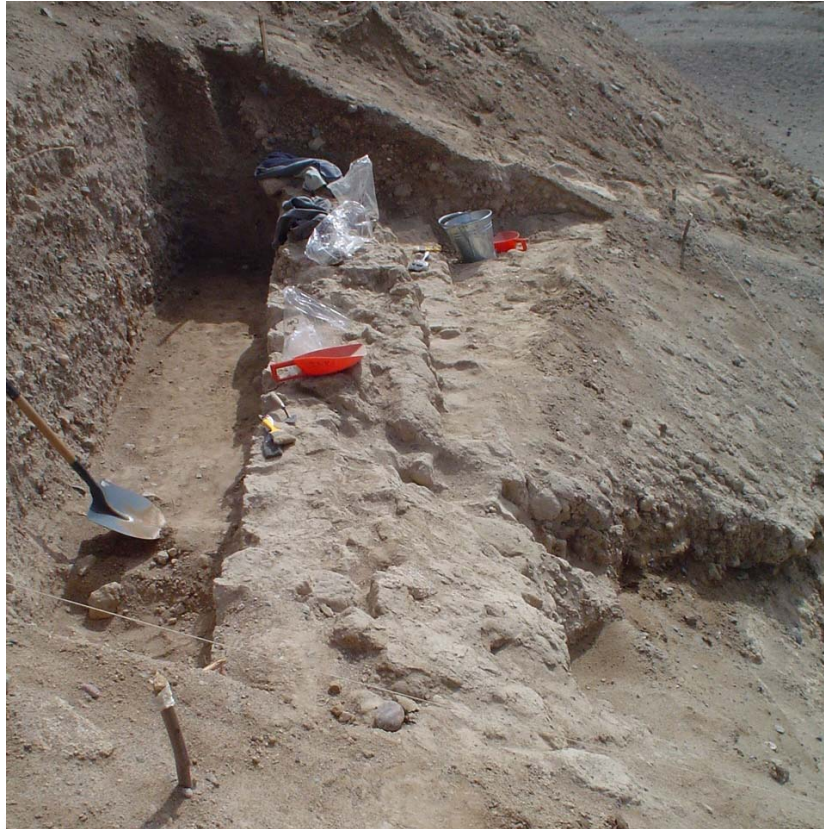
Fig.12: Muro de contención del lado Este de la Séptima Plataforma de la Gran Pirámide.

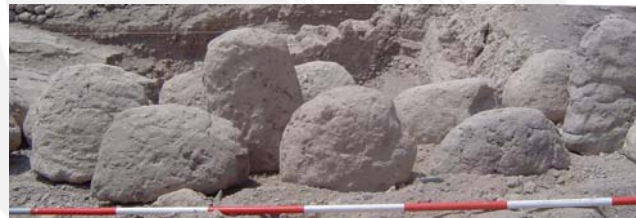
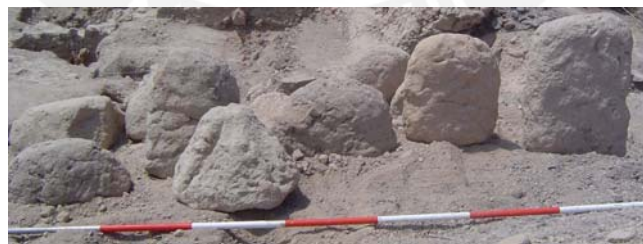
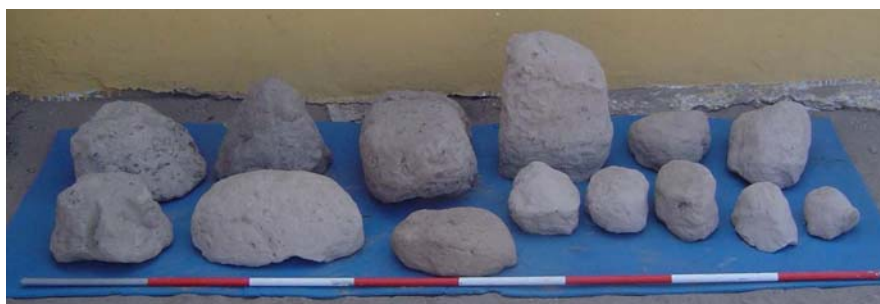
Fig.13: Tipos de adobe que conforman las estructuras de la Gran Pirámide.

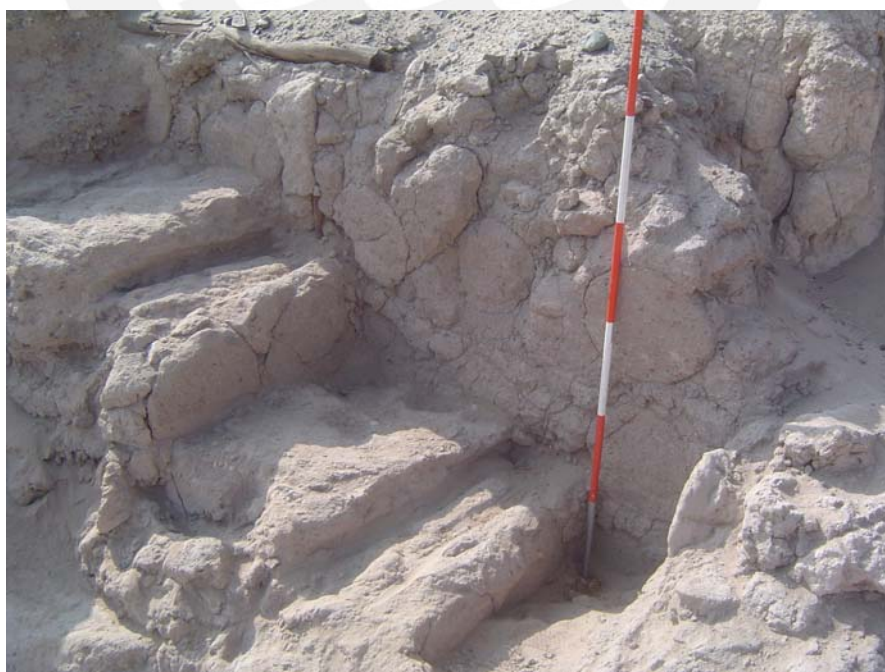
Fig. 15a: Muro y escalera construidos en adobes cónicos, pertenecientes a la Segunda Fase Constructiva de la Gran Pirámide, Cuarta Plataforma, Vista Noreste.

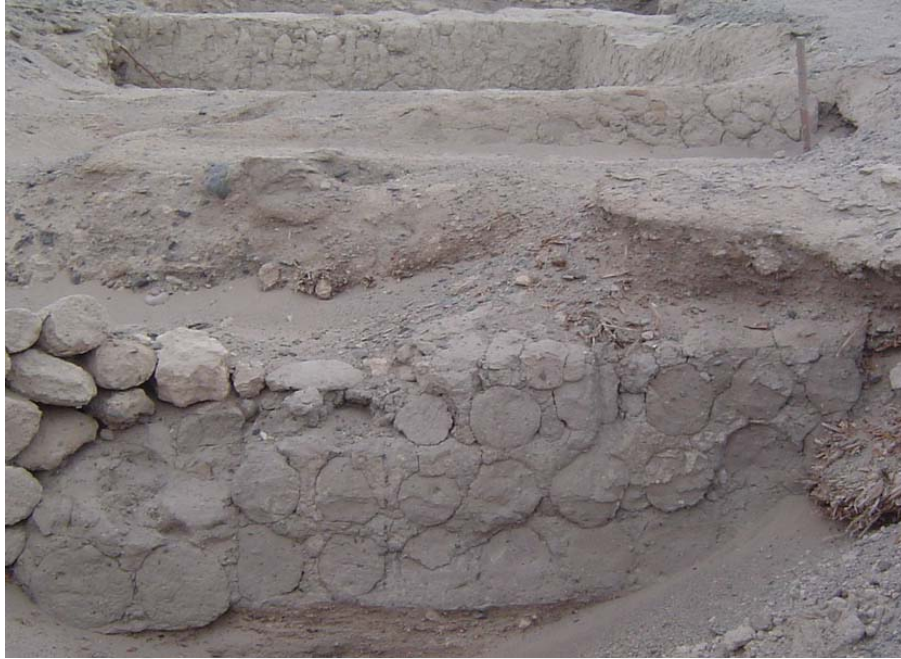
Fig. 15b: Muro de adobes cónicos, Tercera Plataforma de la Gran Pirámide, vista Norte.

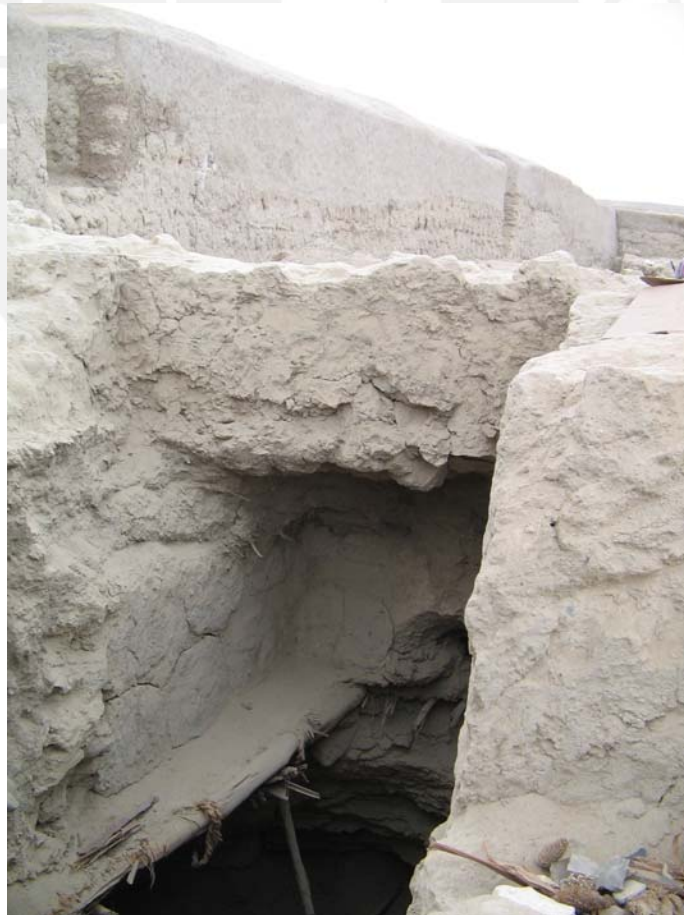
Fig. 15c: Estructura de adobes paniformes y molariformes (Tercera Fase Constructiva) construida sobre un murete de adobes cónicos (Segunda Fase). Foto: Liz Gonzáles.

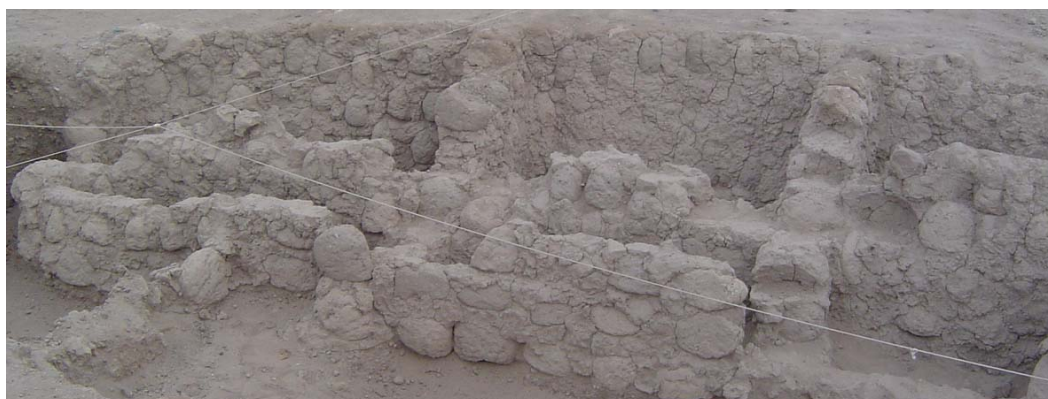
Fig.16a: Depósitos construidos sobre la base de adobes paniformes y molariformes colocados de soga. Tercera Plataforma de la Gran Pirámide, vista Suroeste.

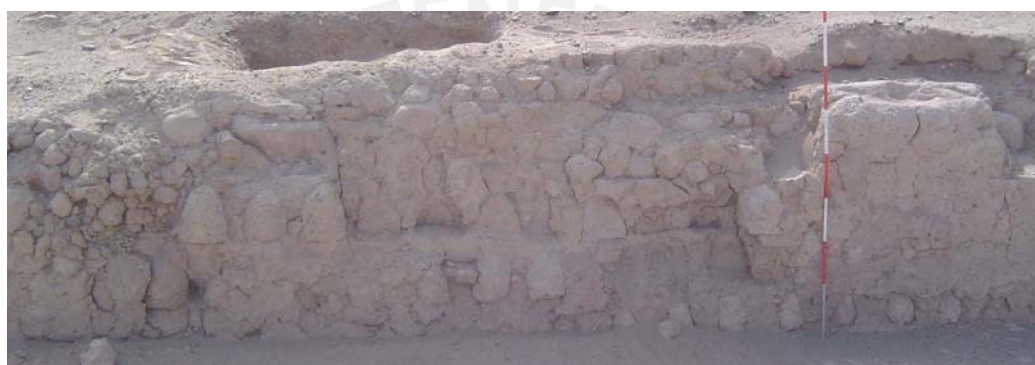
Fig.16b: Muro de adobes paniformes y molariformes colocados de cabeza. Plaza al Este de la Gran Pirámide, muro Este.

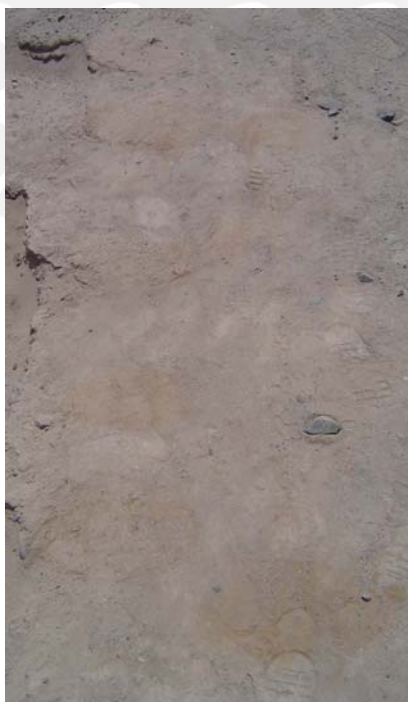
Fig.17a: Restos de la base de un muro de adobes paniformes amarillentos de la Cuarta Fase Constructiva de la Gran Pirámide. Tercera Plataforma, vista Este.

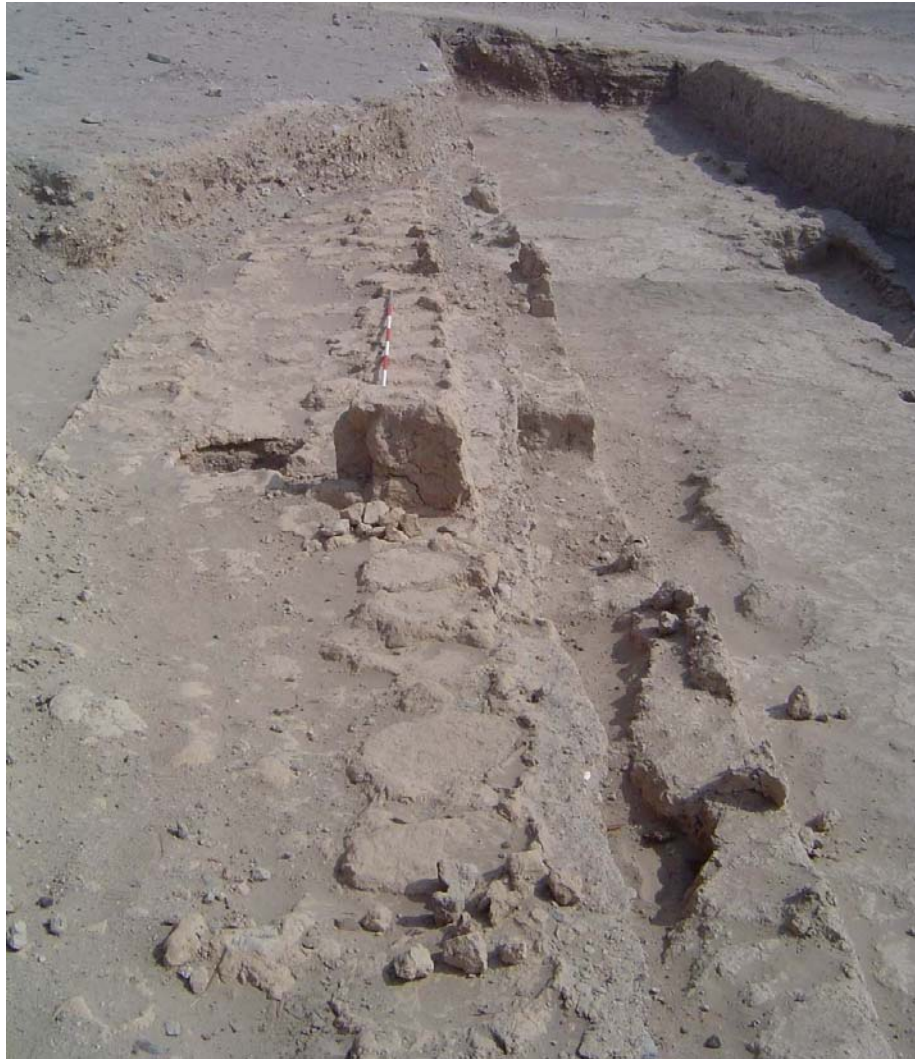
Fig. 17b: Restos de la base de un muro de adobes paniformes amarillentos de la Cuarta Fase Constructiva de la Gran Pirámide. Segunda Plataforma, vista Sur.

En cuanto a los adobes de la llamada Cuarta Fase, estos mantienen las mismas formas de los adobes de la Tercera Fase pero destacan por algunas diferencias. La de mayor notoriedad es la coloración amarillenta que presentan estos adobes (Fig.17a,b,c), particularidad que ha llamado la atención de quienes han investigado en Cahuachi. Silverman (1993a:95) indica que dicha coloración se debe a la utilización de barro mezclado con tierra amarillenta que se encuentra en las partes más profundas de los ríos aledaños. Según algunos datos proporcionados por Maria Gasior (Comunicación personal 2005), los adobes amarillos muestran en su composición carbón orgánico (aprox. 1.51% a diferencia de los adobes de Tercera Fase que tienen 0.25%), poca cantidad de arena y de Calcio (Ca) (responsable del color blanquecino que se observa en los adobes de Tercera Fase) y una gran proporción de Hierro (Fe) en su composición. Este componente en particular, al ser expuesto a agentes erosivos (como la lluvia o el viento) cambia de color otorgando a la arcilla tonalidades amarillas y rojas. Además, parece que este elemento otorga a la arcilla poca tolerancia a los agentes erosivos. Es por esta razón que las construcciones en adobes amarillentos de la Cuarta Fase suelen encontrarse en mal estado de conservación y sus adobes se destruyen fácilmente. Esta es otra de las características que diferencia a los adobes de la Tercera Fase de aquellos de la Cuarta, ya que los primeros muestran mayor durabilidad y resistencia, mientras que los segundos se encuentran muy

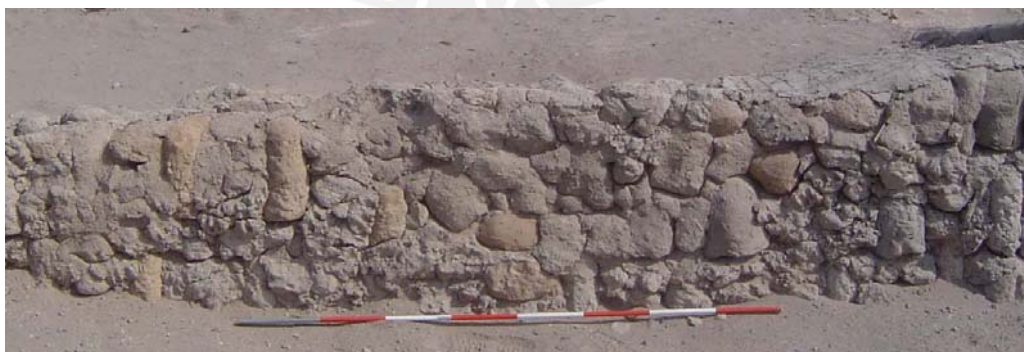
Fig. 17c: Muro de adobes paniformes y molariformes amarillentos de la Cuarta Fase Constructiva de la Gran Pirámide. Segunda Plataforma, vista Sur.

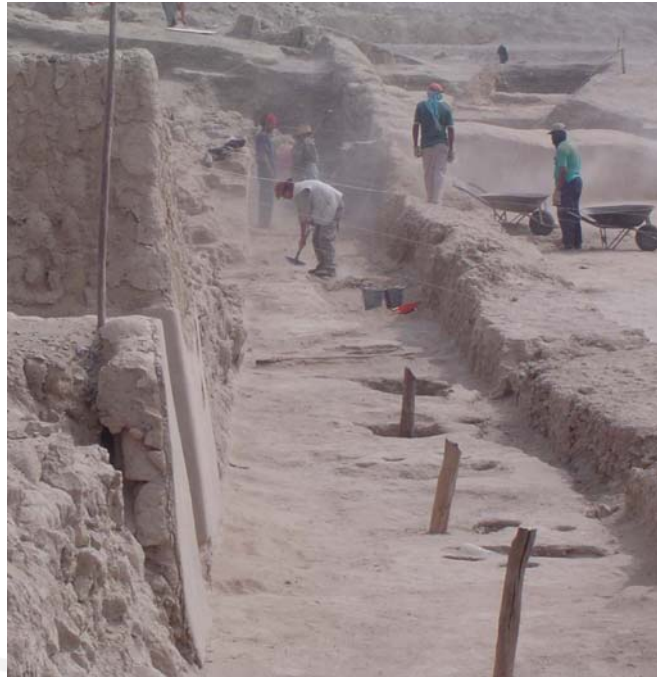
Fig.18: Postes de madera de algarrobo (*Prosopis pallida*) con huellas de quema (por haber sido cortados mediante el uso del fuego), dispuestos a lo largo del frontis de la Gran Pirámide, vista Oeste.

En las construcciones de la Gran Pirámide, se aprecia que la madera de algarrobo fue la más utilizada para la construcción de horcones y columnas, (Fig.18), así como se le halló formando parte de los dinteles y en la parte exterior de los peldaños de algunas escaleras (Fig.19a, b) con el propósito de evitar el deterioro de los mismos por el tránsito. Otro ejemplo del uso de madera de algarrobo fue descrito por Silverman quien halló postes colocados verticalmente al interior de un relleno constructivo, indicando que se trata de una solución arquitectónica para evitar que el peso del material de relleno ejerza presión en el muro que lo contiene (Silverman 1993a:65) (Fig.32b).

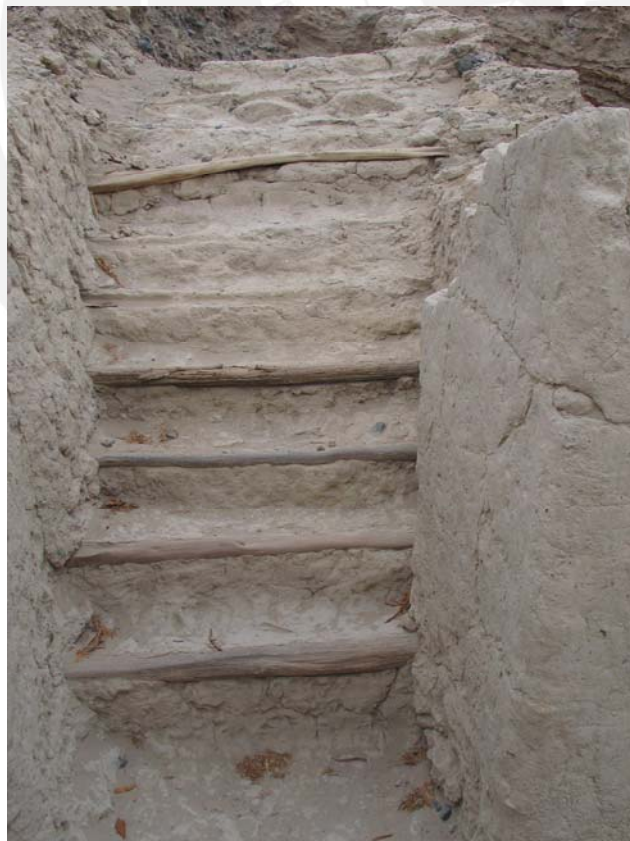
Fig. 19a: Fragmentos de madera de algarrobo colocados en la parte exterior de los peldaños de una escalera que conforma uno de los accesos al interior de la Gran Pirámide, ubicado en el Frontis. Foto: María Gasior.

Cabe señalar que se han hallado tipos diferentes de escalera, como las de peldaños angostos o peldaños alargados. Incluso algunas presentan palos de algarrobo en los bordes de los peldaños, colocados con la finalidad de evitar su

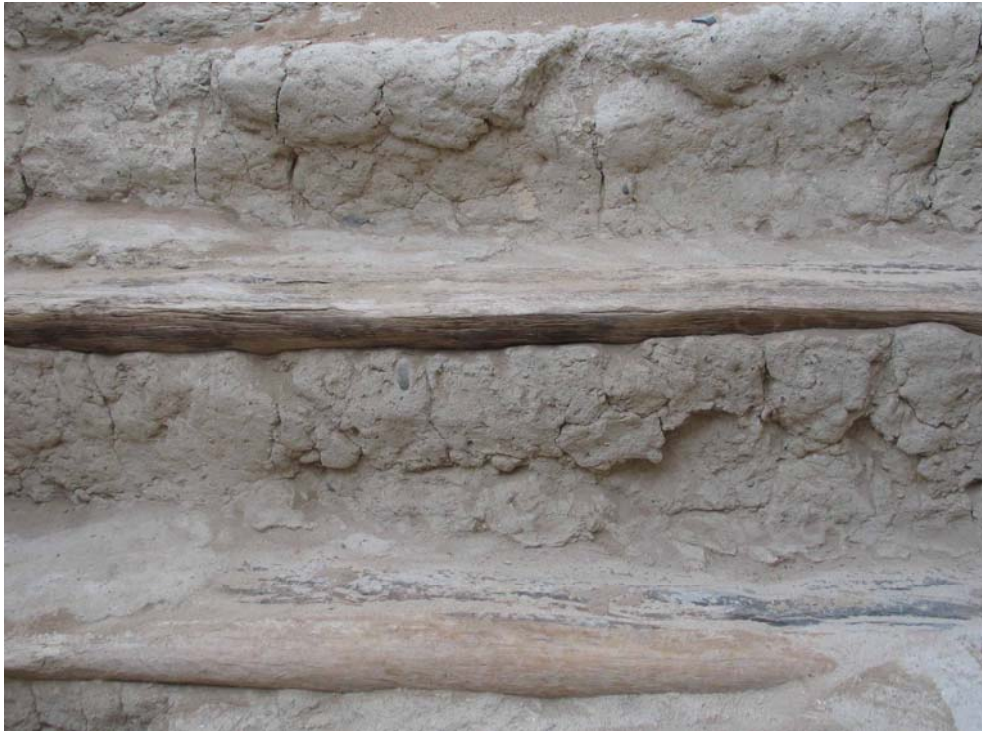
Fig. 19b: Detalle de los restos del enlucido bajo los fragmentos de madera de algarrobo colocados en la parte exterior de los peldaños. Foto: María Gasior.

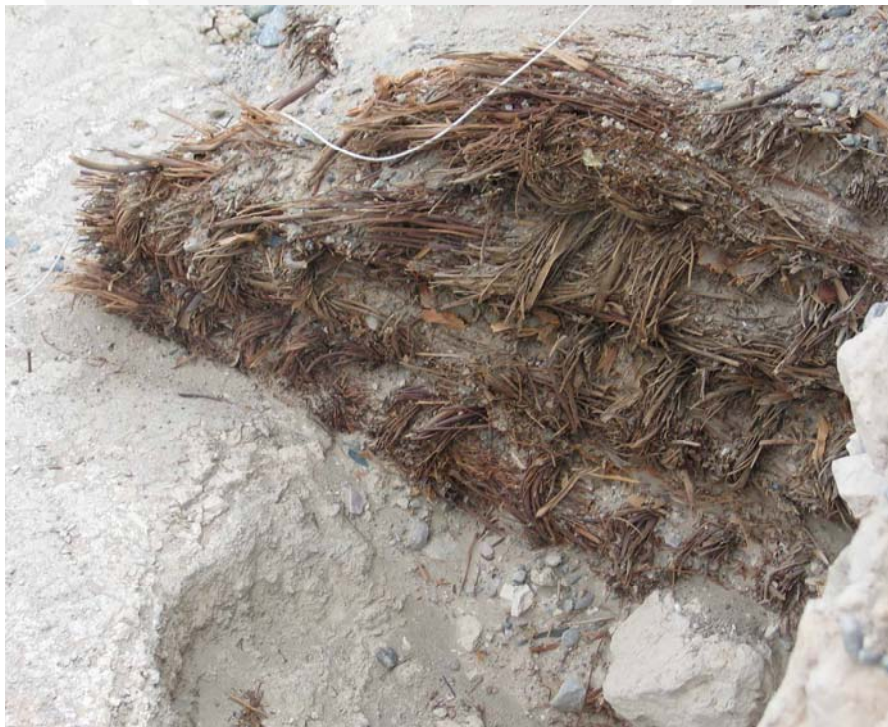
Fig.21b: Atados de chala dispuestos en capas, alternados con tierra y material vegetal diverso como parte del relleno constructivo.

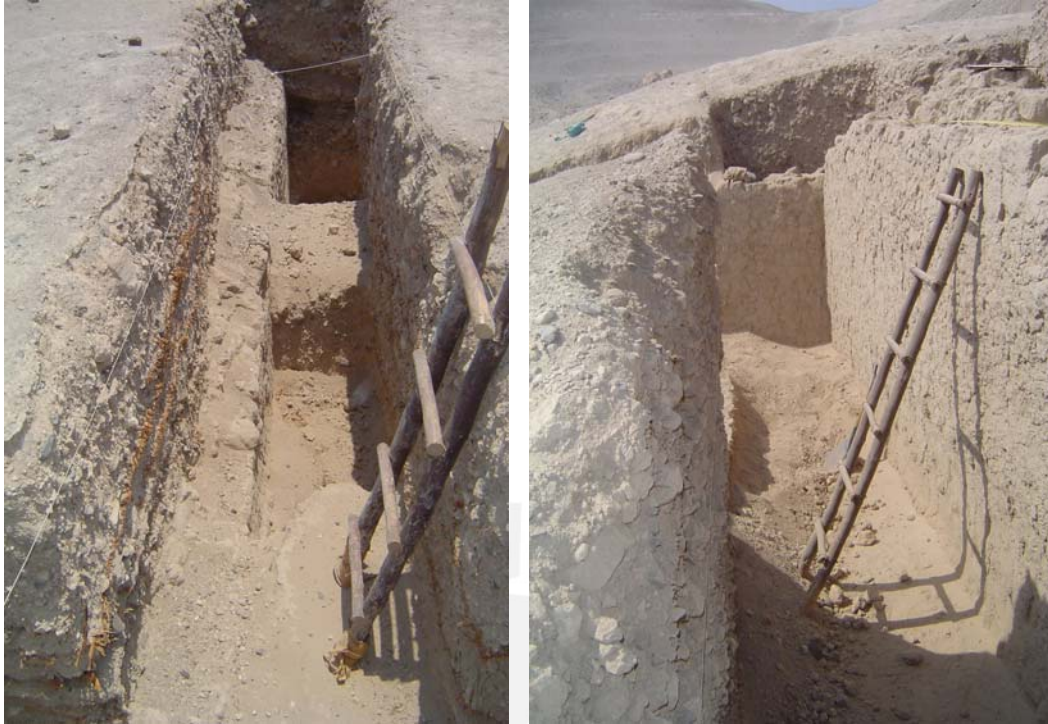
Fig.21c: Relleno constructivo colocado para la cobertura de estructuras de la Tercera Fase Constructiva de la Gran Pirámide. Cuarta Plataforma. *Izg.* Vista Este. *Der.* Vista Norte.

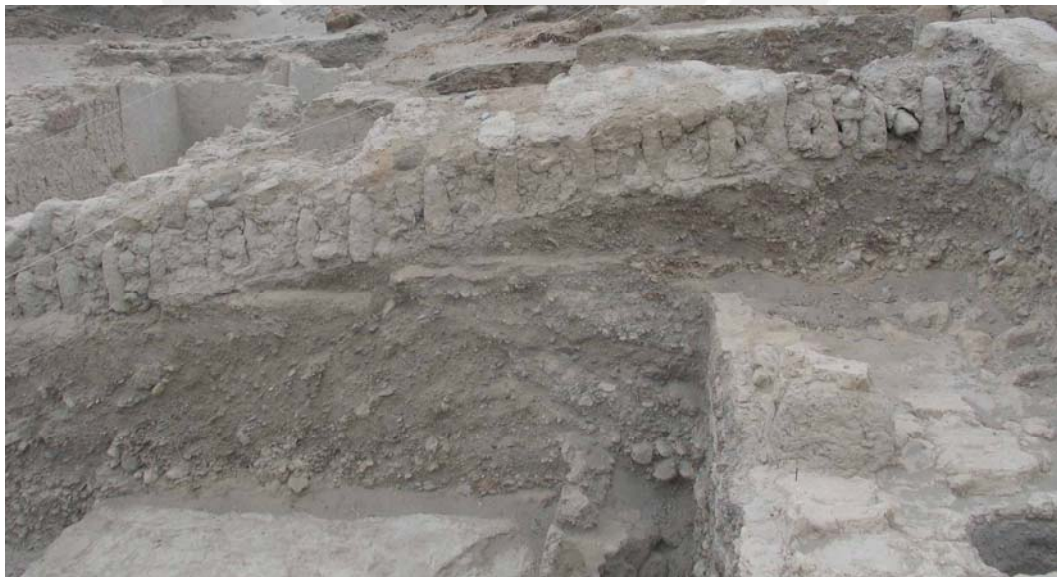
Fig.21d: Relleno constructivo compuesto por tierra, piedrecillas, terrones de arcilla, fragmentos de adobe y escaso material vegetal.

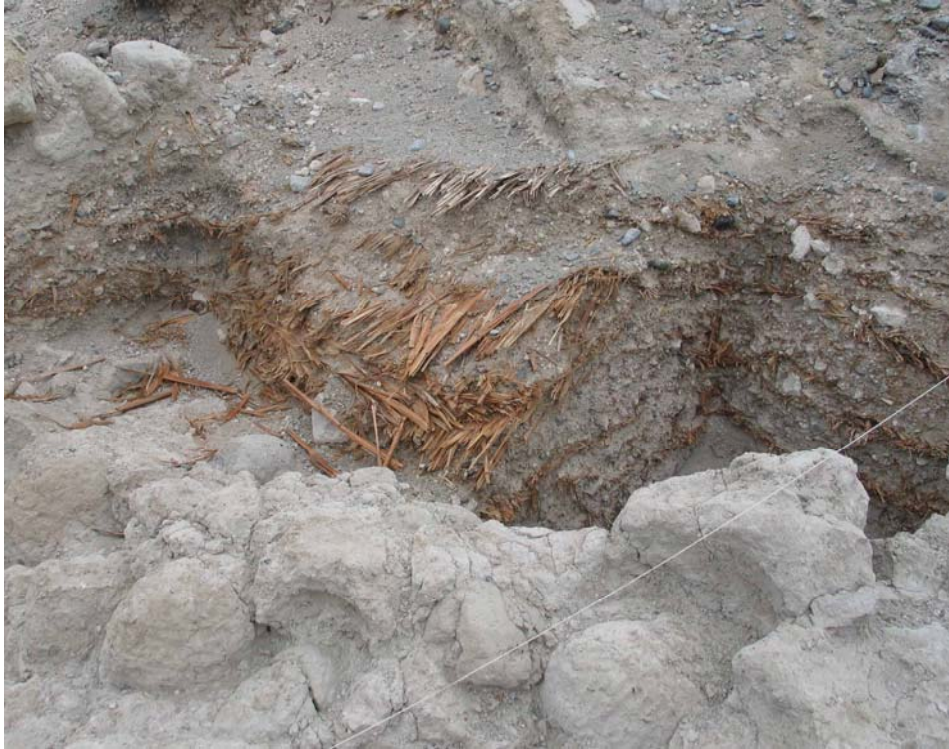
Fig.21e: Relleno constructivo conformado por capas de chala colocadas intercaladamente con tierra, fragmentos de adobe, piedrecillas y otros vegetales. Cuarta Plataforma de la Gran Pirámide, vista Noreste.

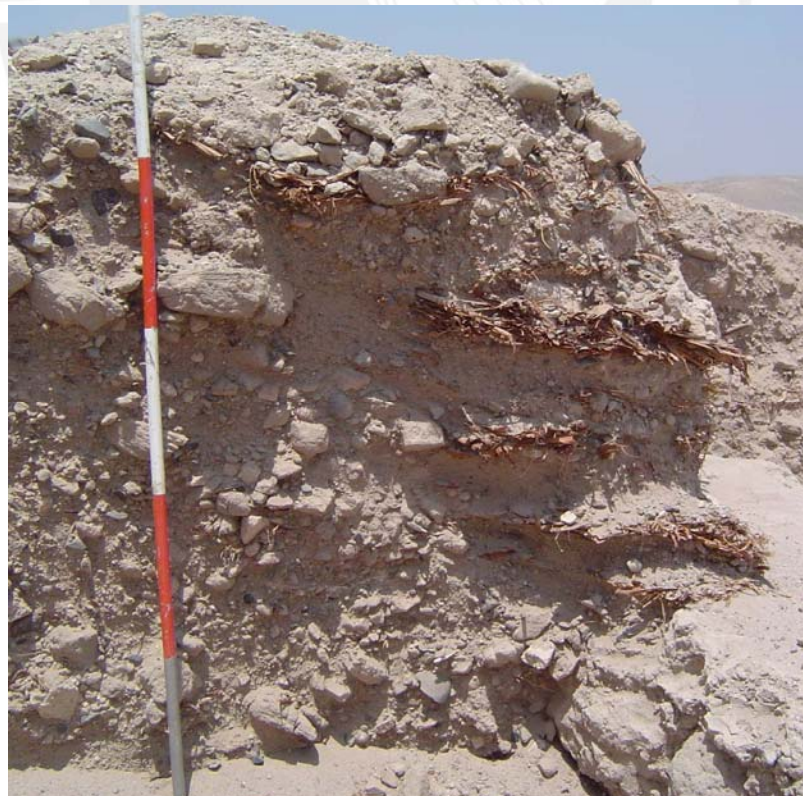
Fig.21f: Relleno constructivo colocado para la cobertura de estructuras de la Tercera Fase Constructiva de la Gran Pirámide. Tercera Plataforma, Oeste.

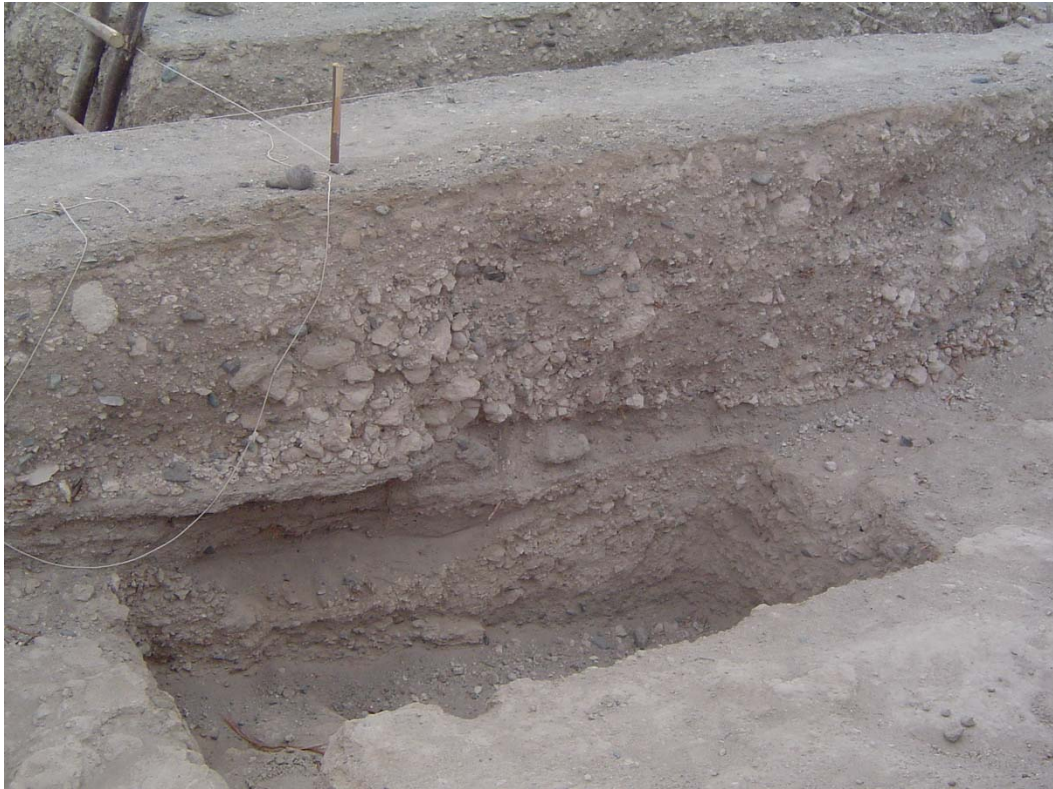
Fig.21g: Capa de relleno constructivo conformado por fragmentos de adobe, piedrecillas, material vegetal y fragmentos del estéril arcilloso. Cubrió estructuras de la Tercera Fase Constructiva de la Gran Pirámide. Cuarta Plataforma, vista Noreste.

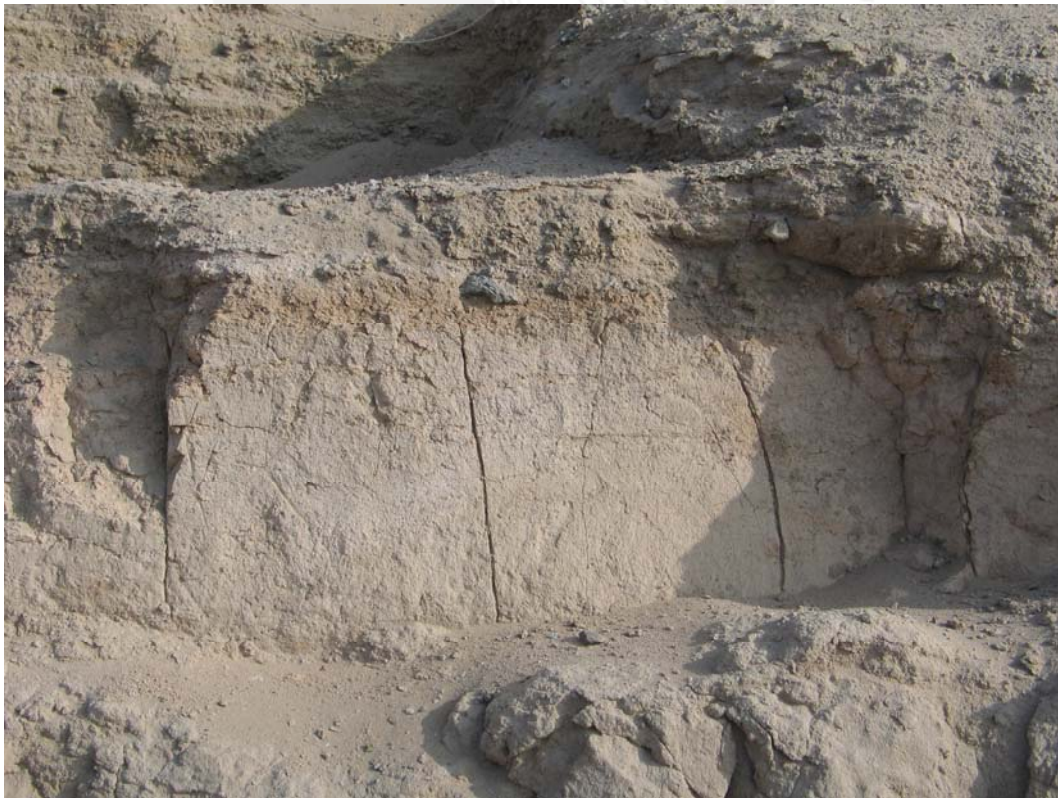
Fig.22: Capa arcillosa estéril seccionada para la construcción de piso y muro de contención. Foto: Maria Gasior.

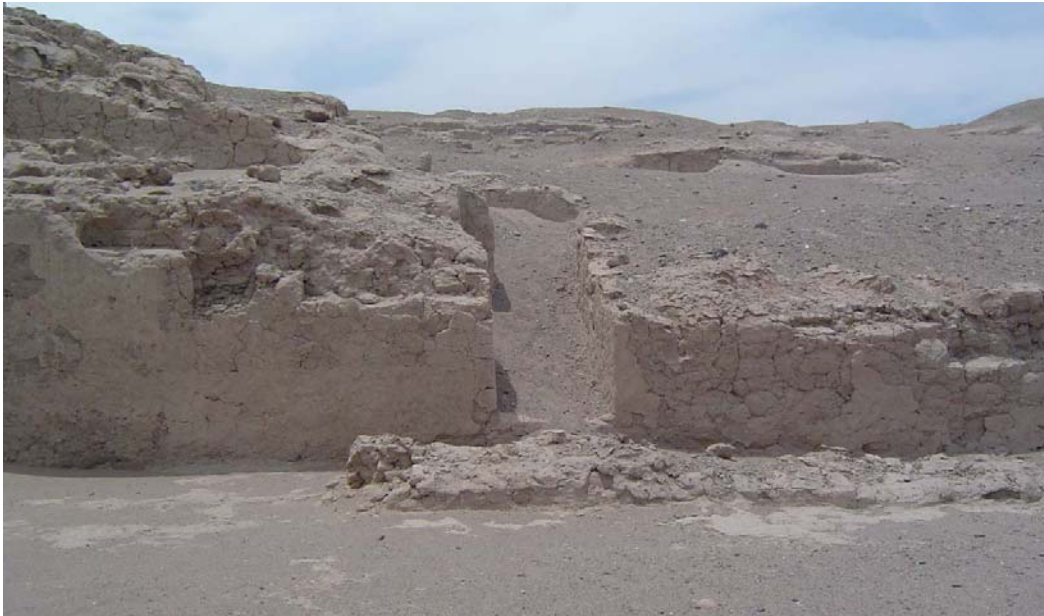
Fig.23: Acceso en forma de rampa construido en el muro Sur de un espacio abierto ubicado en el Montículo 1. Vista Norte.

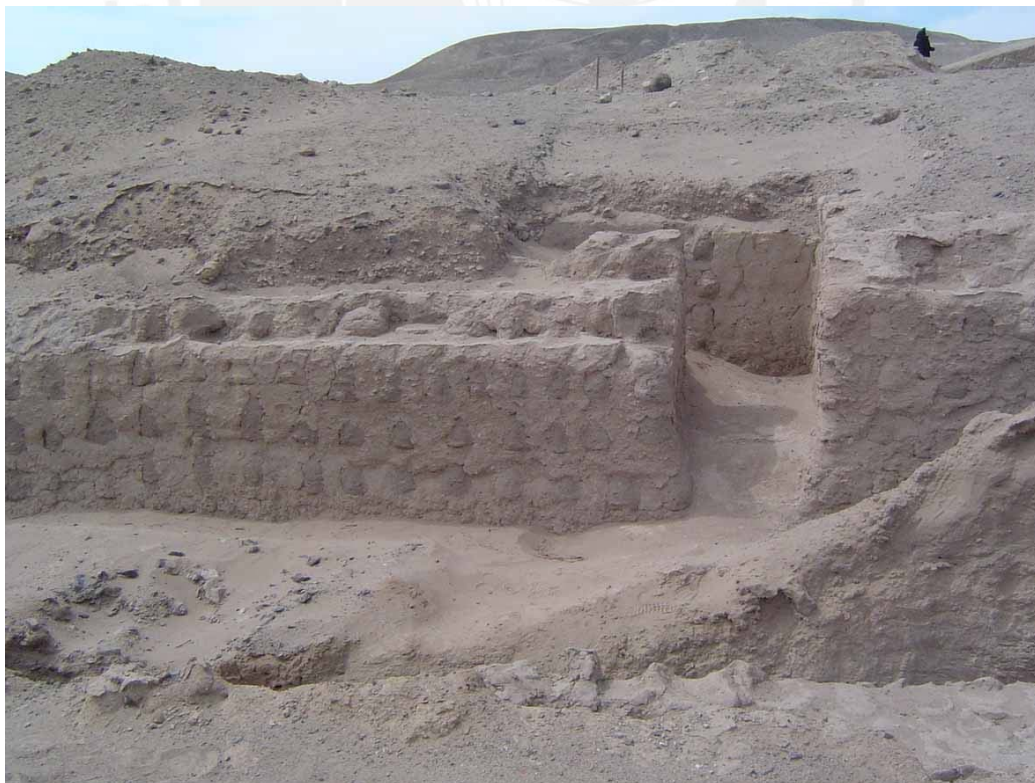
Fig.24: Pequeño acceso en forma de rampa que conduce al interior de una estructura de la Tercera Fase Constructiva de la Gran Pirámide. Segunda Plataforma, vista Noreste.
