**FACULTAD DE LETRAS Y CIENCIAS HUMANAS
ESPECIALIDAD DE ARQUEOLOGÍA**

**“El Sector CAH 04, Y8 – EXP 108: Las funciones de la Plaza al Este de la
Gran Pirámide en los complejos ceremoniales de Cahuachi (Nazca),
Período Intermedio Temprano”**

**Tesis para optar el Título de Licenciada en Arqueología que presenta la
alumna:**

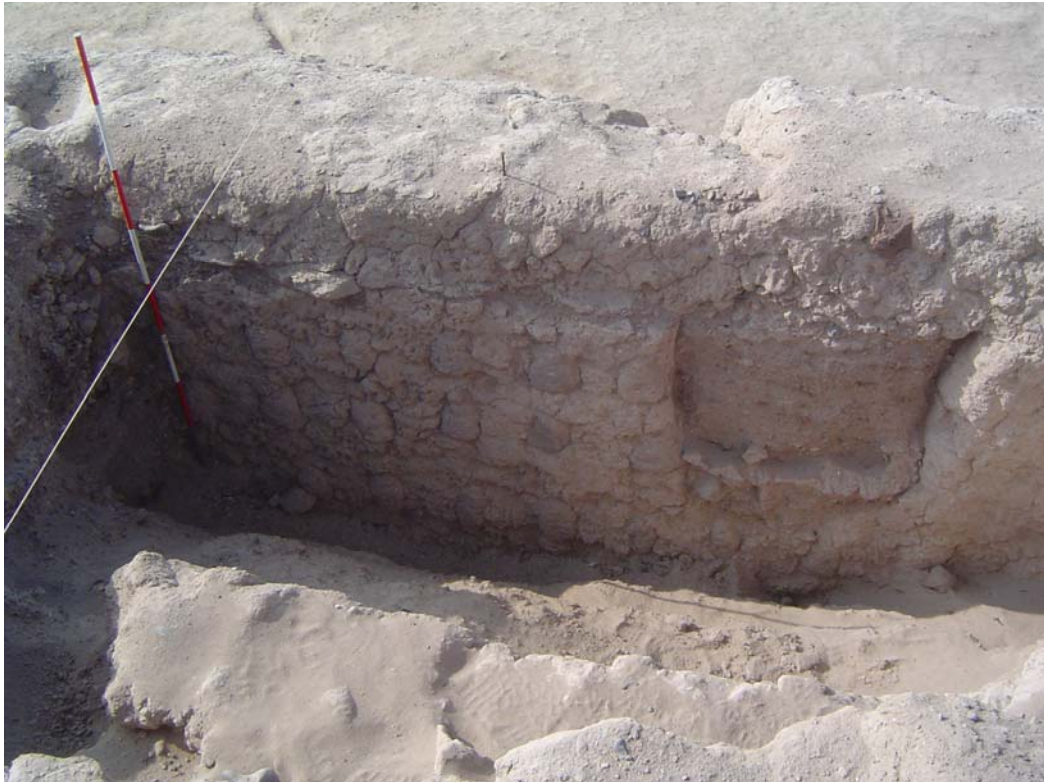
Fig.25: Zanja excavada en la capa estéril para la colocación de los cimientos del muro Sur de la Plaza al Este de la Gran Pirámide. Vista Suroeste.

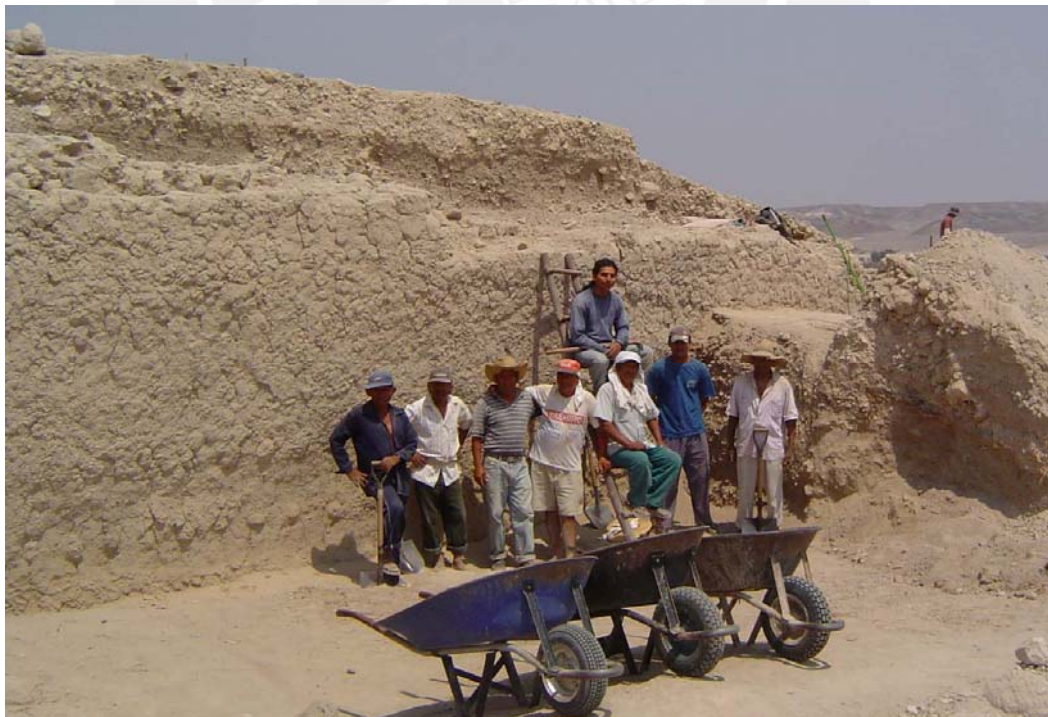
Fig.26: Muro de 3 m. de alto, perteneciente a la Tercera Fase Constructiva de la Gran Pirámide y que conforma el lado Este de la Tercera Plataforma.

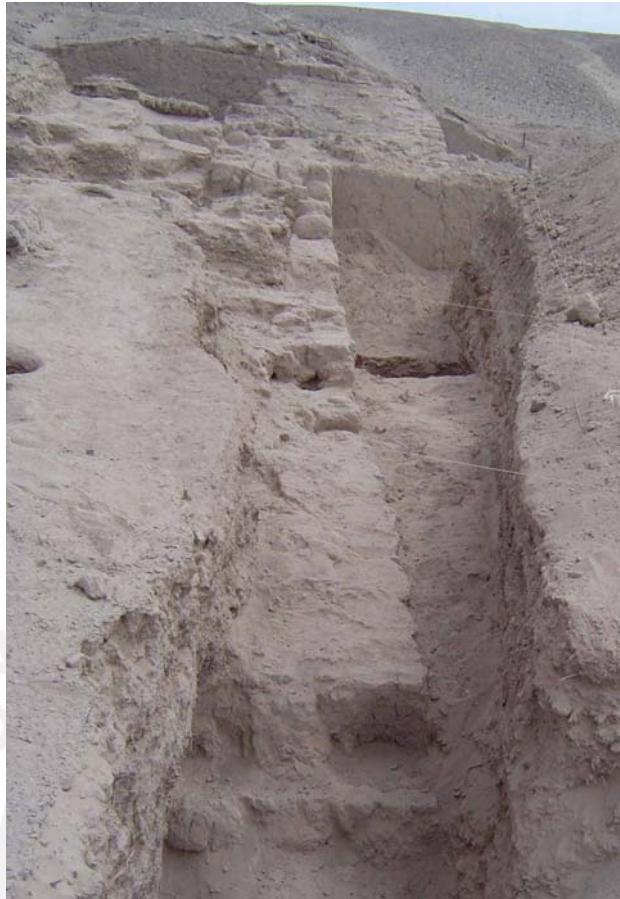
Fig.27a: Muro de la Tercera Fase Constructiva de la Gran Pirámide desmontado progresivamente por los Nasca. Segunda Plataforma, vista Oeste.

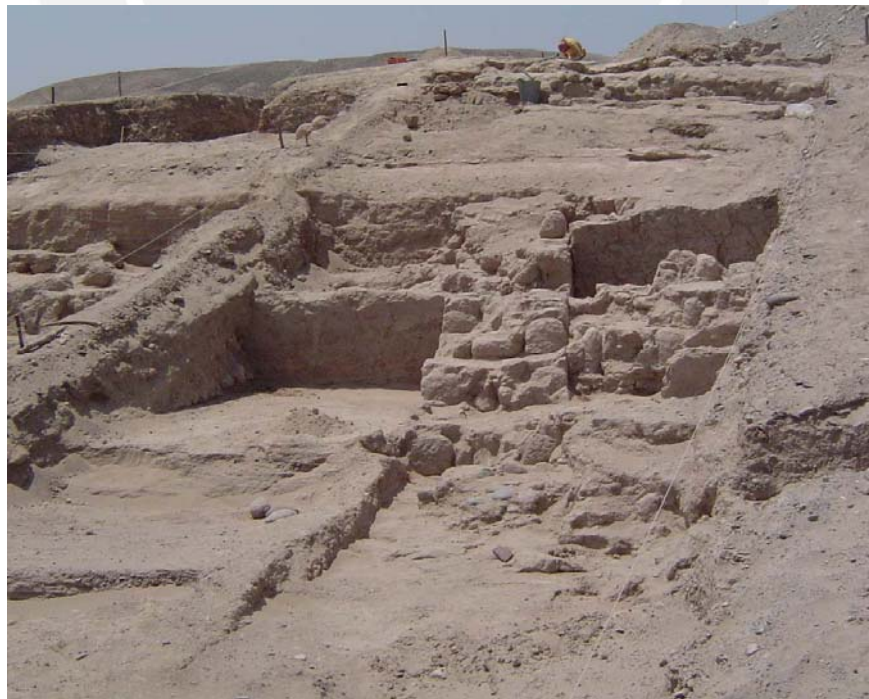
Fig.27b: Muro de Tercera Fase desmontado progresivamente de manera escalonada por los Nasca, posiblemente para su uso como escalera. Tercera Plataforma, vista Noreste.

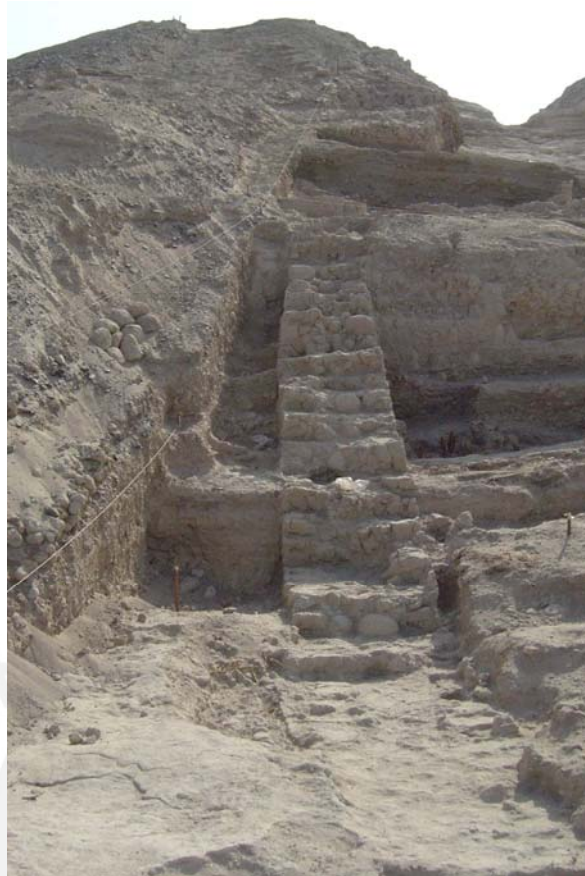
Fig.27c: Muro de Tercera Fase Constructiva de la Gran Pirámide desmontado progresivamente de manera escalonada por los Nasca, para un posible uso como escalera. Lado Este de la Gran Pirámide, vista Oeste. Foto: Aïcha Bachir Bacha.

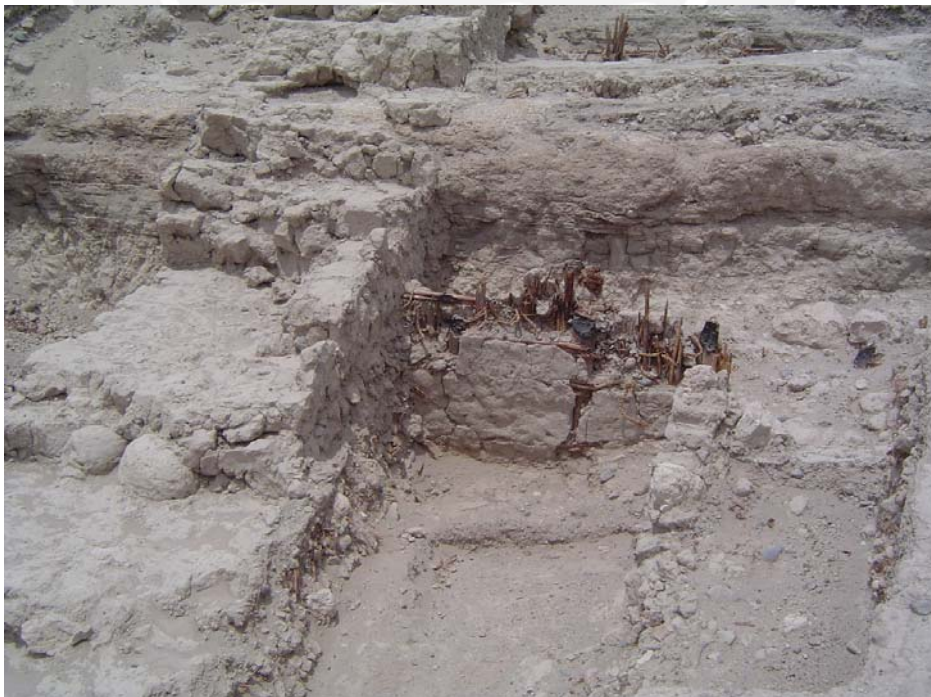
Fig.28a: Restos de un muro de quincha construido en asociación a un muro de Tercera Fase Constructiva de la Gran Pirámide. Lado Este, vista Oeste.

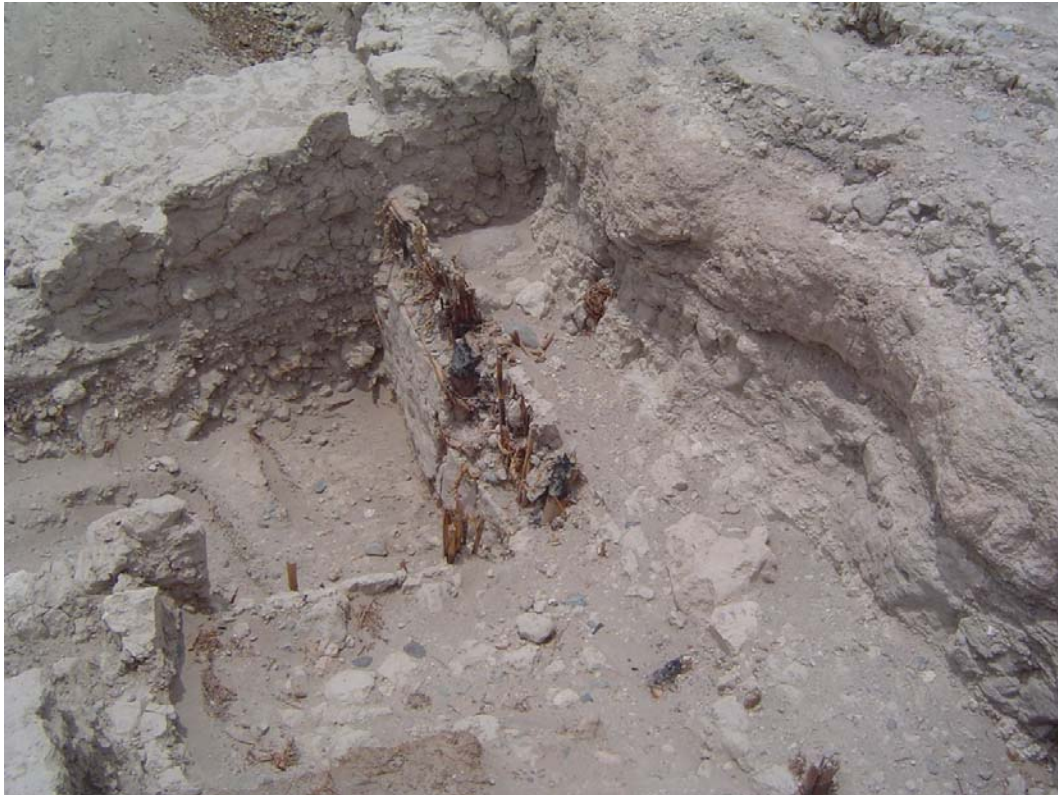
Fig.28b: Vista Noroeste de muro de quincha.

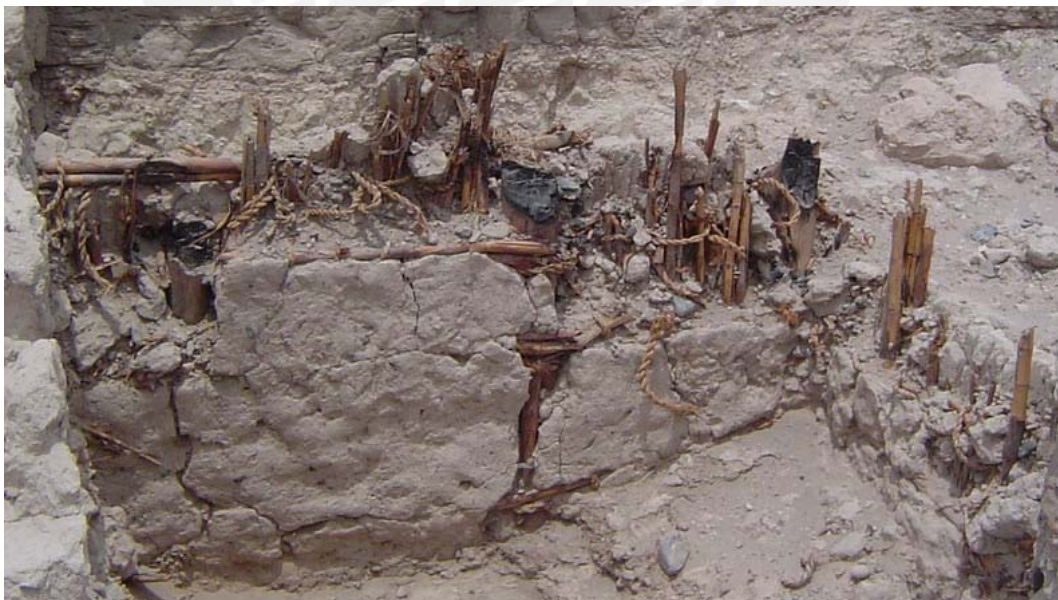
Fig.28c: Detalle del muro de quincha. Nótese las huellas de quema de las cañas y postes de algarrobo que conforman la estructura de la quincha, así como los restos de cuerdas de fibra vegetal.

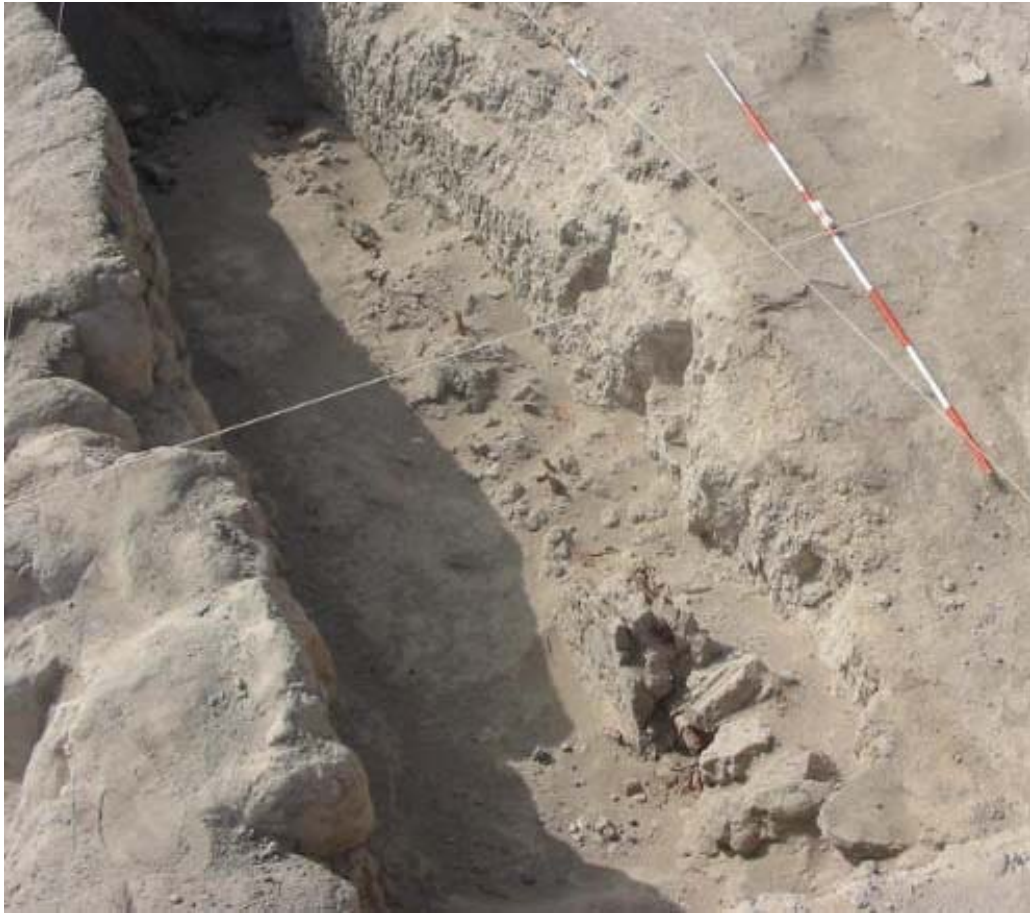
Fig. 28d: Restos de un muro de quincha construido sobre la capa arcillosa estéril. Sexta Plataforma de la Gran Pirámide, vista Noreste. Foto: Marc Bouyer.

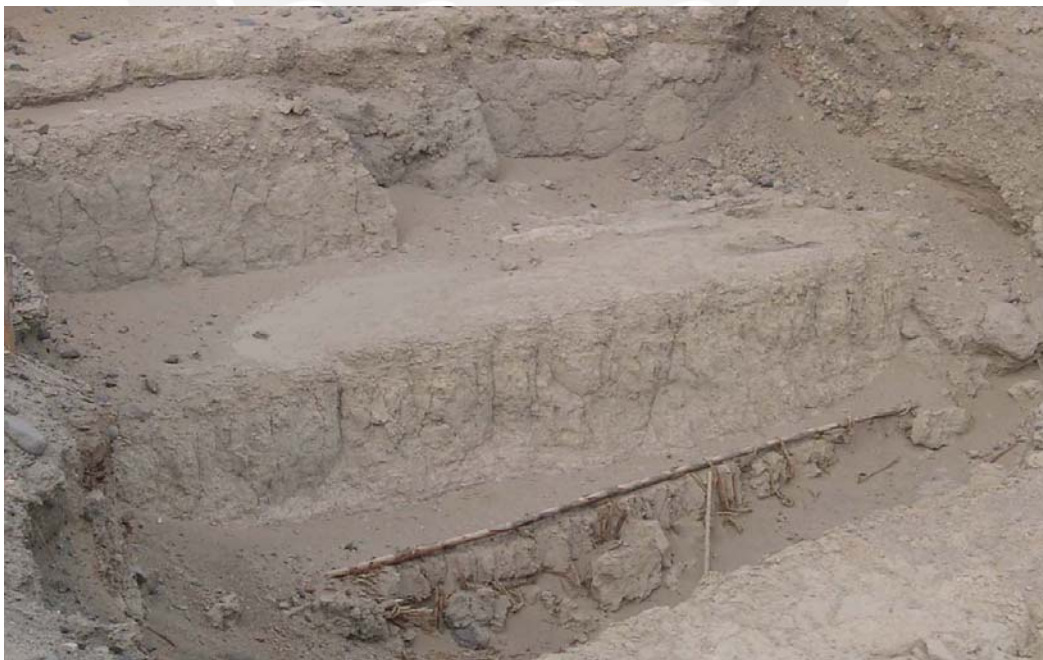
Fig. 28e: Muro de quincha construido sobre la capa arcillosa estéril. Sexta Plataforma de la Gran Pirámide, vista Noroeste. Foto: Marc Bouyer.

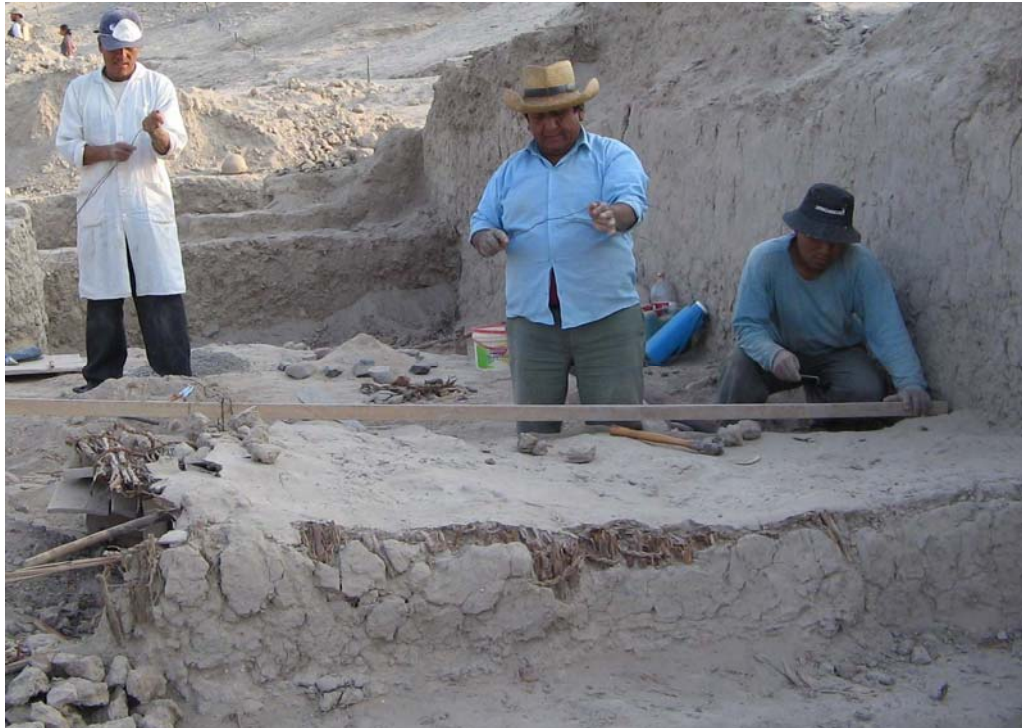
Fig.28f: Muro de quincha con restos de enlucido hallado colapsado en asociación a estructuras de la Tercera Fase Constructiva de la Gran Pirámide. Foto: Vanessa Tinteroff.

Asimismo, cuando las estructuras fueron abandonadas por su colapso (probablemente a causa de fenómenos naturales), sus restos fueron dejados *in situ* para ser cubiertos con material de relleno para la construcción de una nueva estructura (Fig.42). Esto se ha identificado tanto con muros de adobe colapsados como con muros de quincha, cuyos restos fueron respetados y cubiertos por construcciones posteriores (Fig.28f,g).

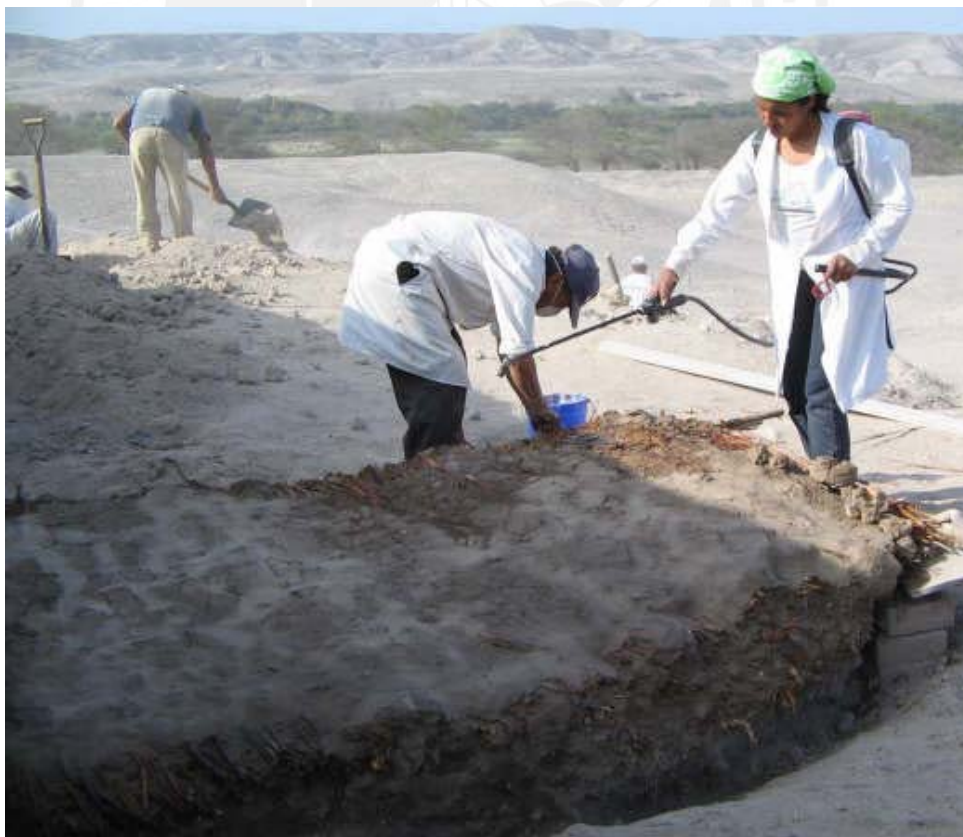
Fig.28g: Consolidación del muro de quincha con restos de enlucido. Foto: Vanessa Tinteroff.

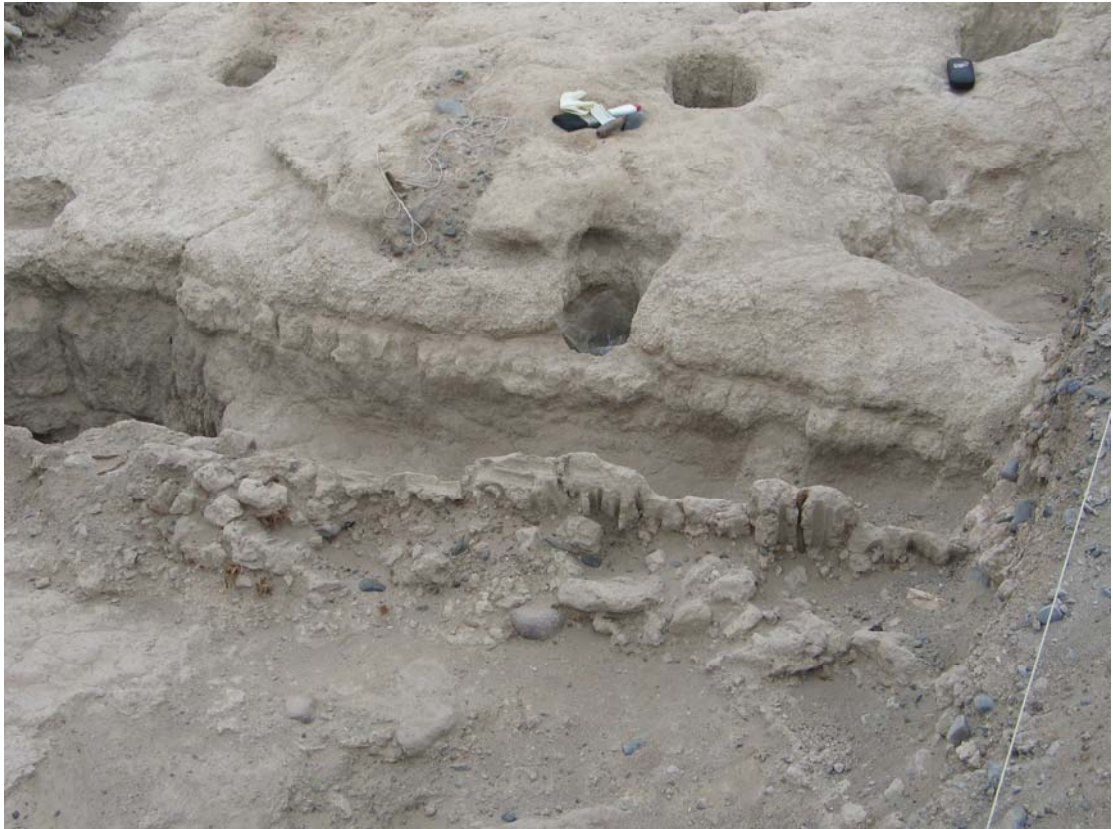
Fig.28h: Restos de muro de un muro de quincha construido directamente sobre la capa arcillosa estéril. Foto: Maria Gasior.

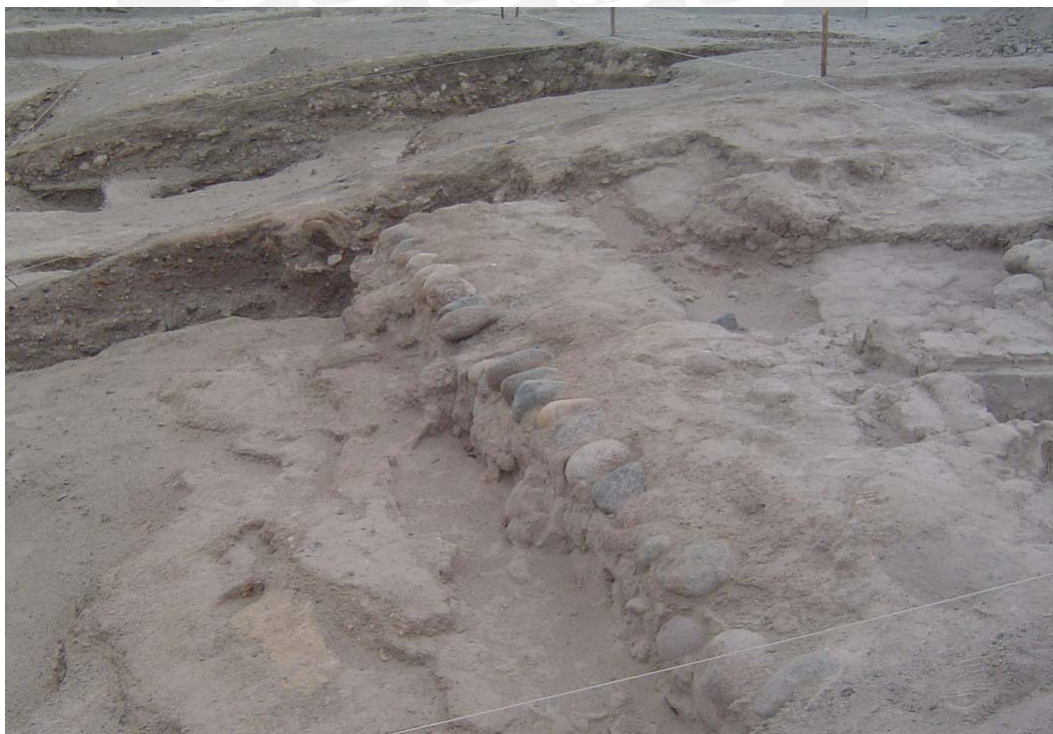
Fig.29a: Hallazgo de cantos rodados formando parte de la base de un muro de la Cuarta Fase Constructiva de la Gran Pirámide. Cuarta Plataforma, vista Noreste.

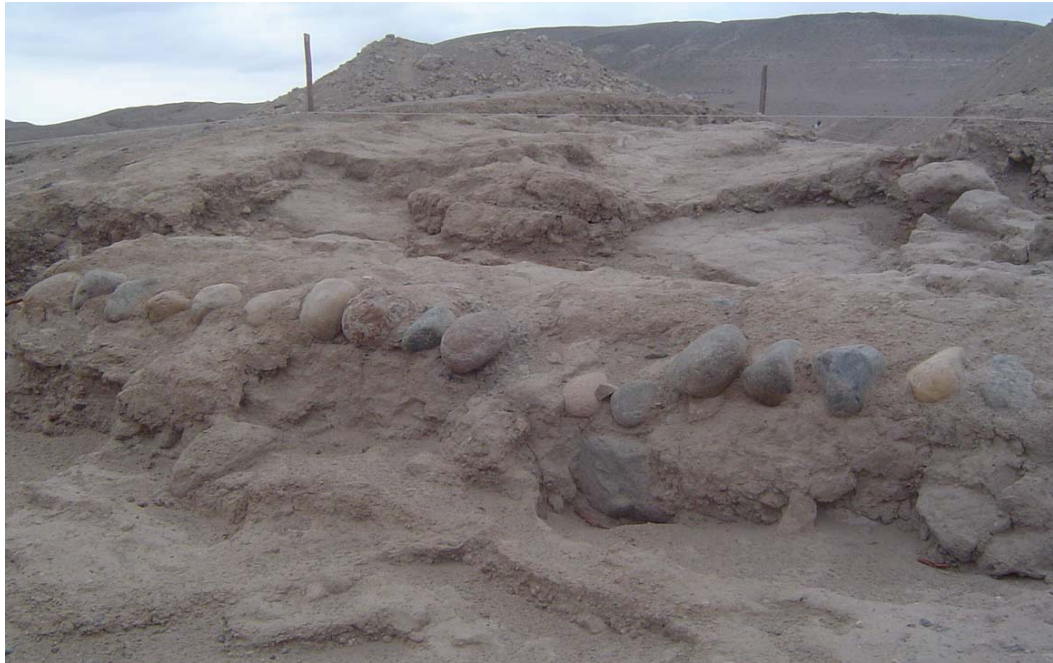
Fig.29b: Cantos rodados formando parte de la base de un muro de la Cuarta Fase Constructiva de la Gran Pirámide. Vista Noreste.

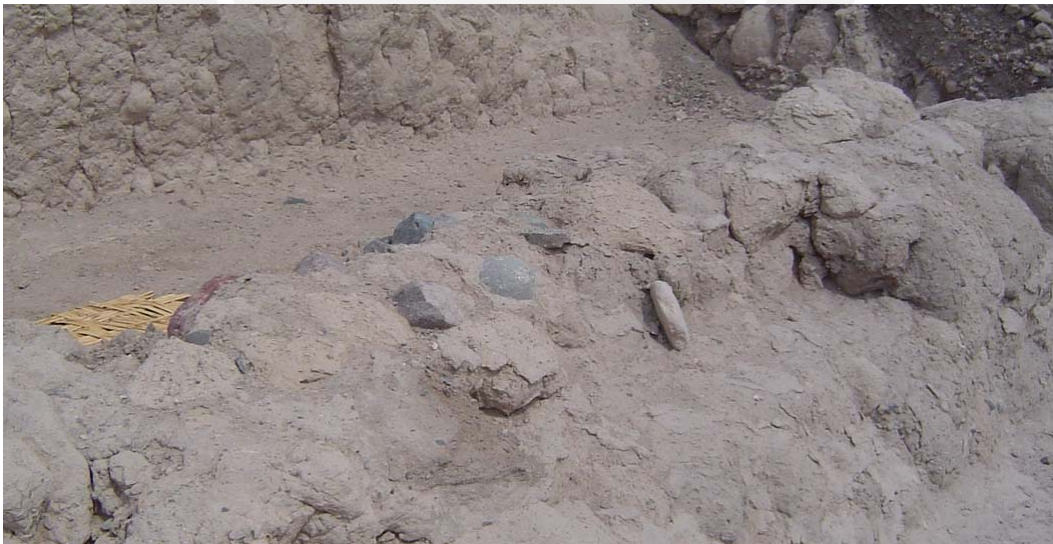
Fig.29c: Hallazgo de cantos rodados formando parte de un muro de la Cuarta Fase Constructiva de la Gran Pirámide. Segunda Plataforma, lado Este, vista Noroeste.

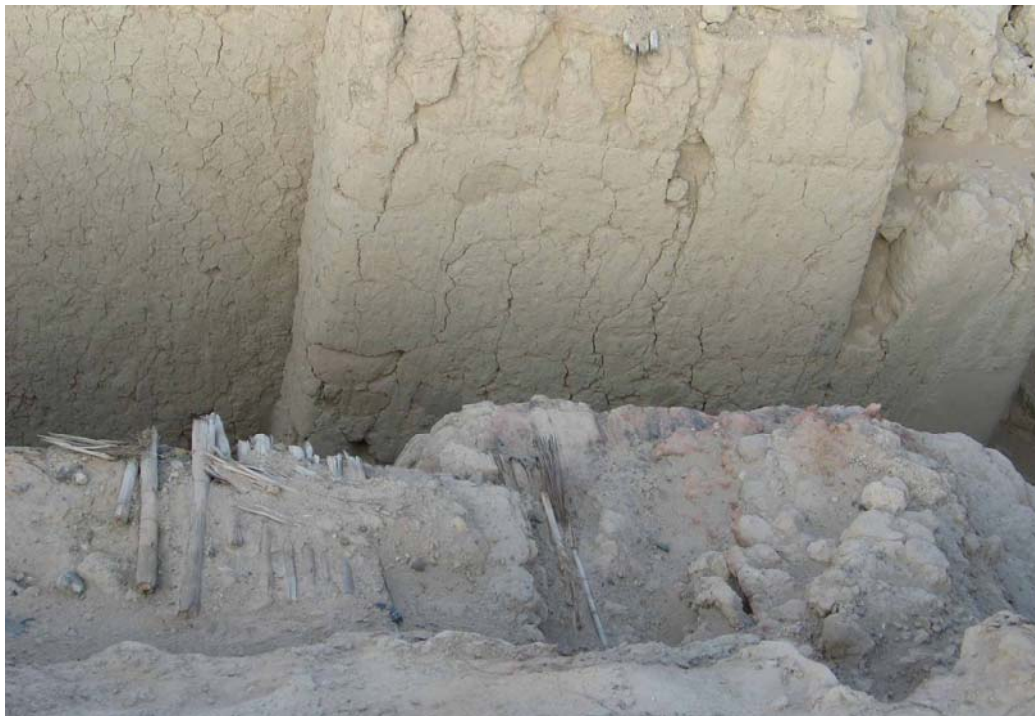
Fig.30: Restos del techo conformado por maderos de algarrobo ubicados cubriendo el pasadizo del acceso principal en el Frontis de la Gran Pirámide. Nótense las huellas de quema en los maderos y la arcilla. Foto Maria Gasior.

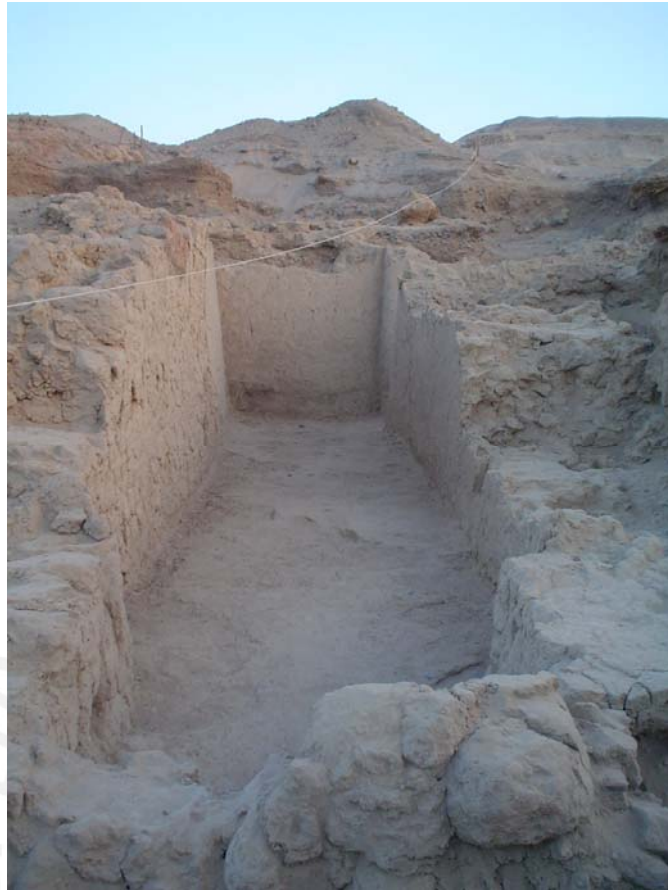
Fig.31b: Piso de arcilla de una estructura de la Tercera Fase. Frontis de la Gran Pirámide, vista Oeste. Foto: Emmanuel Posselt.

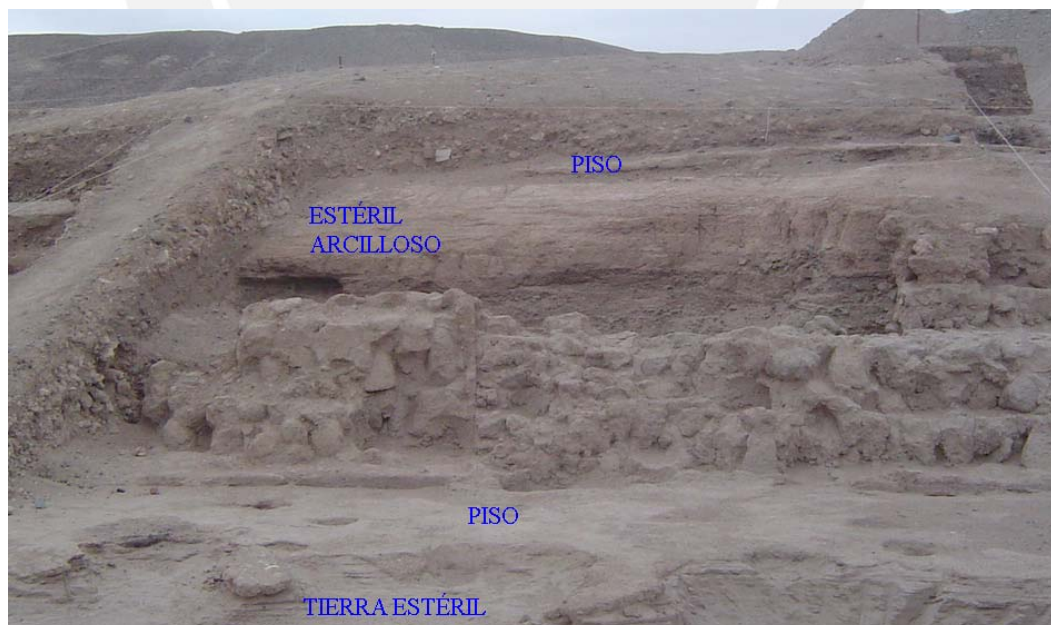
Fig.31c: Piso de arcilla de una estructura de la Tercera Fase construido directamente sobre tierra arenosa nivelada sin colocar material de relleno. Tercera Plataforma de la Gran Pirámide, vista Norte.

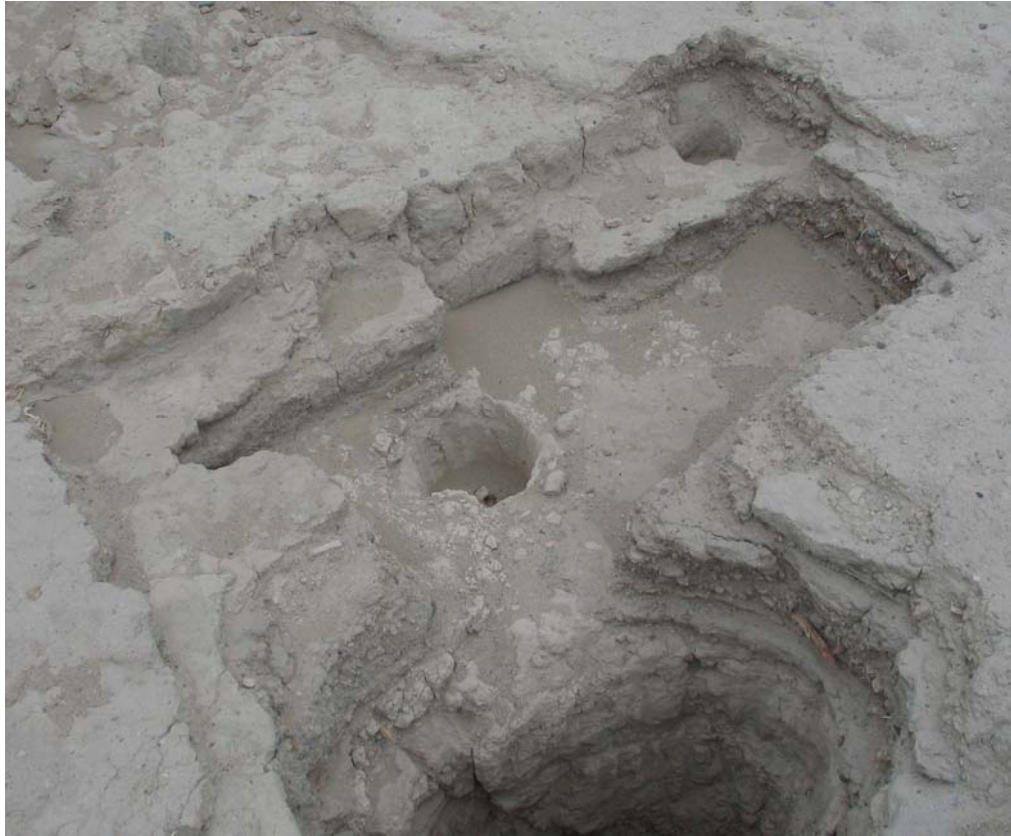
Fig.31d: Remodelación de pisos de arcilla, encontrándose el piso más antiguo construido sobre la capa arcillosa estéril. Foto: Maria Gasior.

Asimismo, en la Gran Pirámide se encuentran numerosas zonas donde se aprecia la remodelación continua de los pisos. En ese sentido se observan pisos contruidos de manera consecutiva o alternada por una delgada capa de material de relleno (Fig. 31d). Esto responde a la necesidad de restaurar o reconstruir pisos que han sido deteriorados por agentes externos o incluso por problemas constructivos como el deslizamiento del material de relleno que ha provocado que los pisos se hundan, se deslicen o se quiebren.

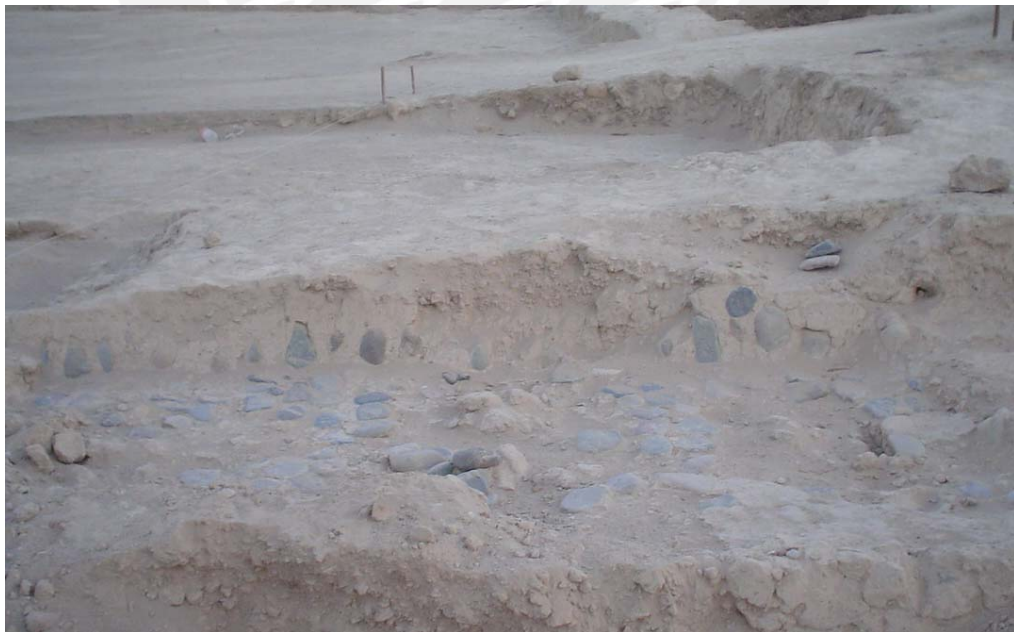
Fig.31e: Piso conformado por piedras planas y arcilla. Segunda Plataforma de la Gran Pirámide, vista Norte.

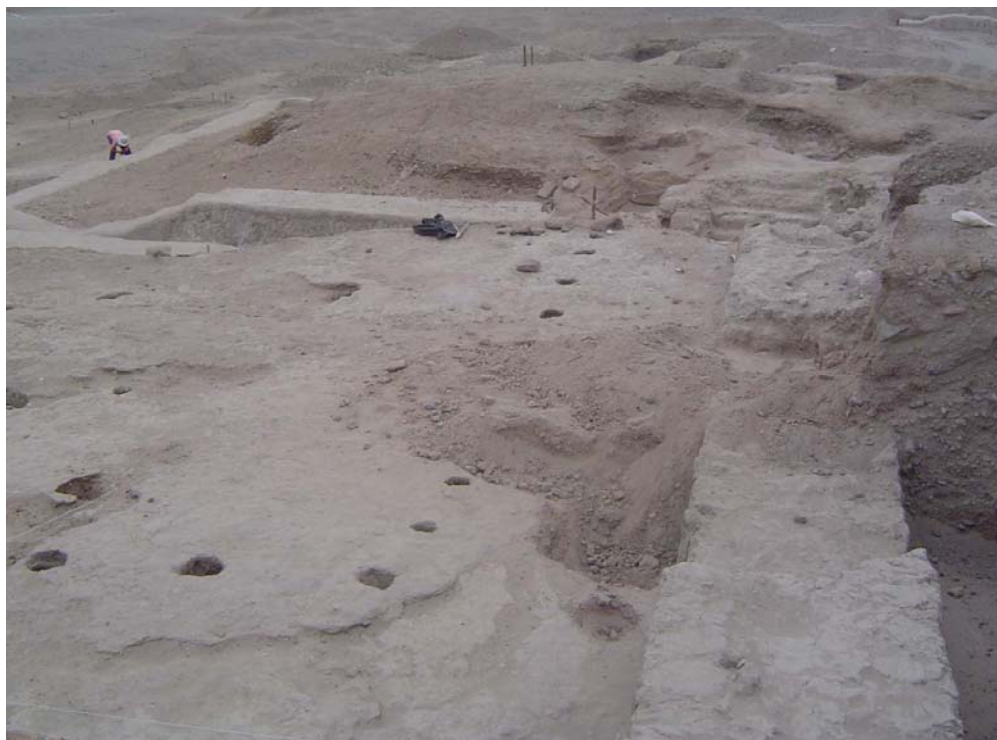
Fig.32a: Hoyos alineados y dispuestos paralelamente al muro de adobes paniformes de la Tercera Fase Constructiva de la Gran Pirámide. Tercera Plataforma, vista Este.

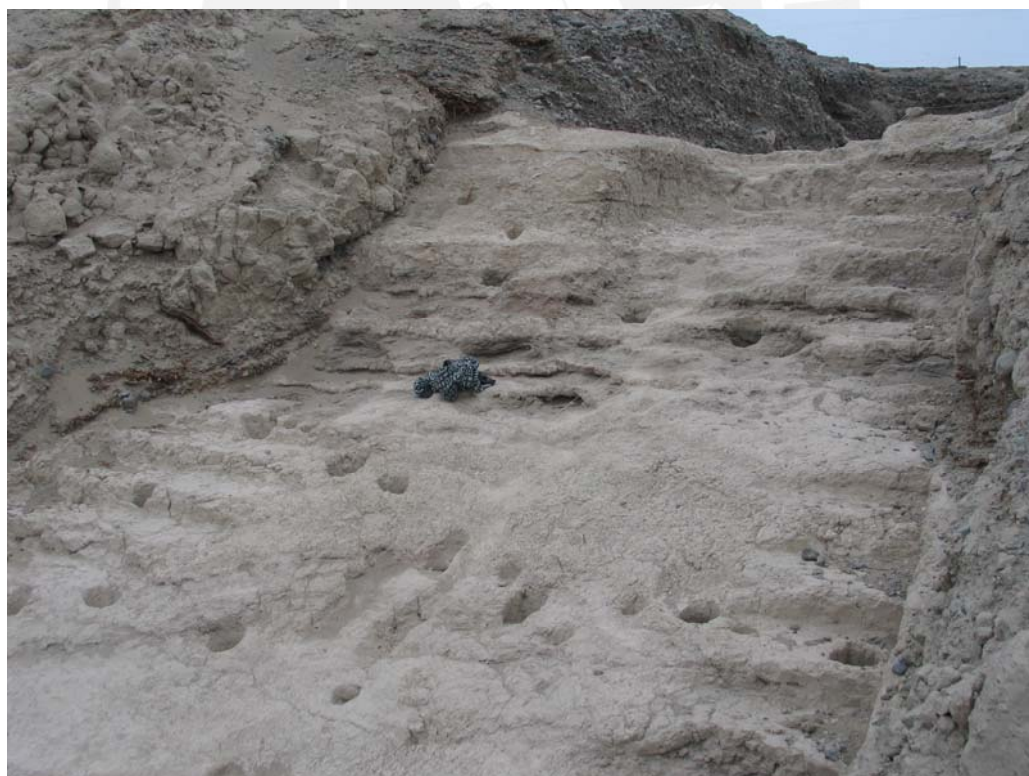
Fig.32b: Hoyos sin alineación excavados en la capa arcillosa estéril, posiblemente para la colocación de palos de madera que ofrecieron resistencia al material de relleno que sería colocado para cubrir este espacio y conformar una nueva área de construcción. Lado Este de la Séptima plataforma de la Gran Pirámide. Vista Oeste. Foto: Emmanuel Posselt.

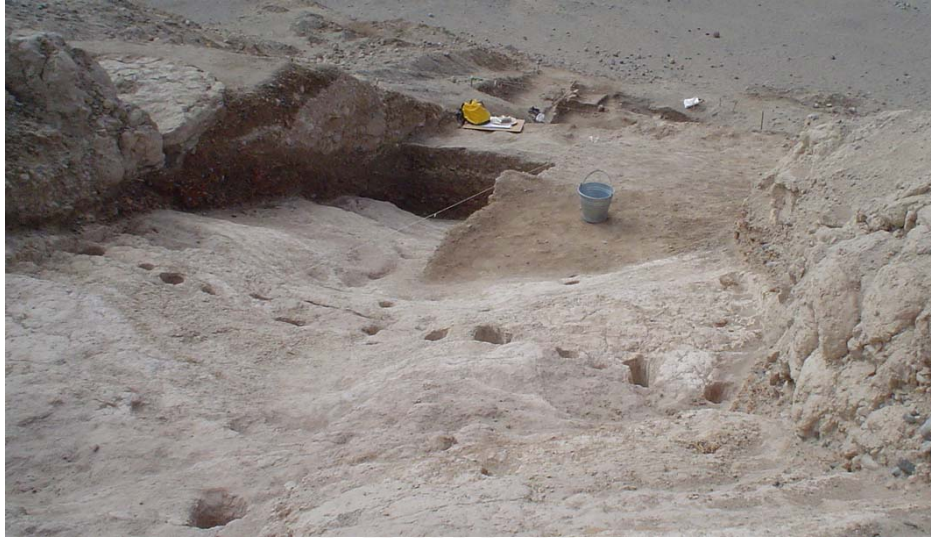
Fig.32c: Hoyos alineados excavados en la capa estéril. Séptima Plataforma de la Gran Pirámide, lado Este, vista Sureste. Foto: Emmanuel Poselt.

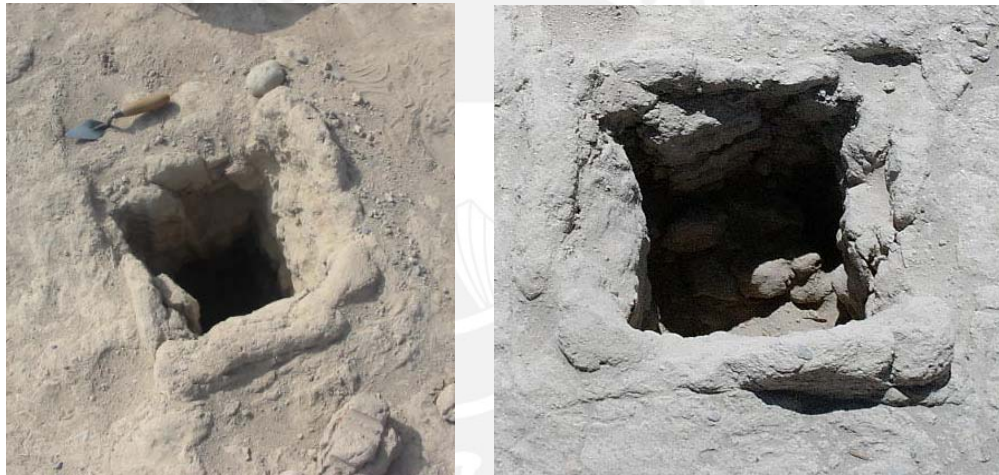
Fig.32d: Hoyos de poste de boca cuadrangular donde se observa el acabado de arcilla. Estuvieron asociados a estructuras de la Cuarta Fase Constructiva de la Gran Pirámide. Cuarta Plataforma. Fotos: Ángel Sánchez.

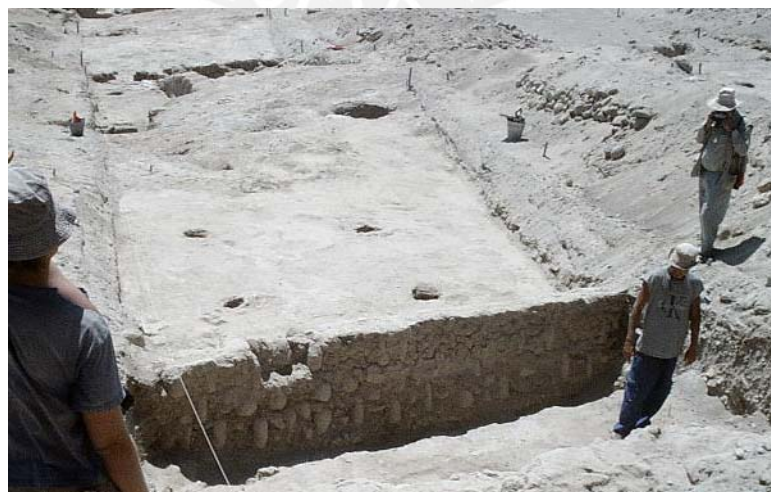
Fig.32e: Ubicación de los hoyos de poste mencionados en la figura anterior. Foto: Alejandro Velasco.

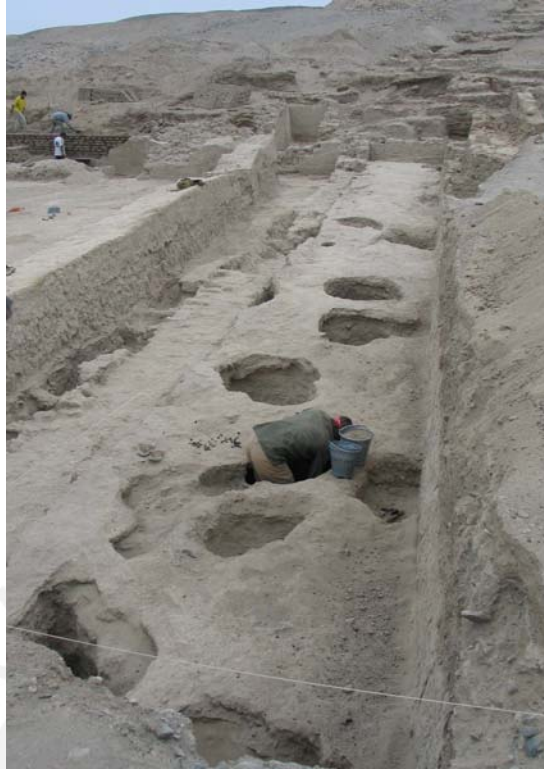
Fig.32f: Hoyos sin alineación que fueron excavados desde la capa Superficial por saqueadores. Segunda Plataforma de la Gran Pirámide, vista Norte. Foto: Maria Gasior.

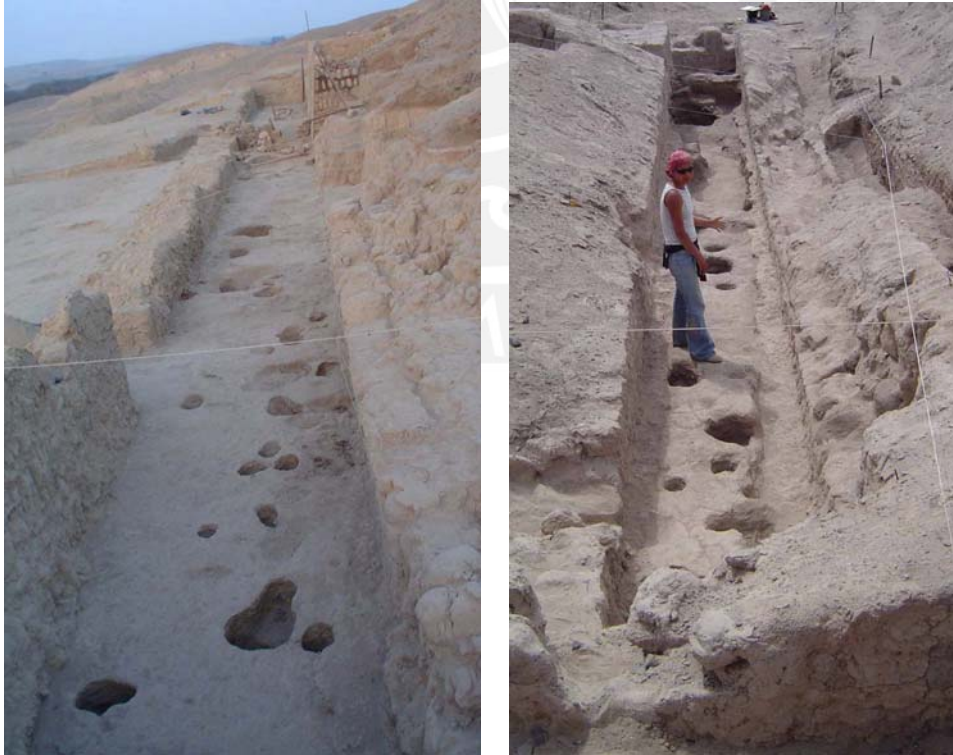
Fig.32g: Hoyos sin alineación definida, posiblemente hoyos de ofrenda en asociación a estructuras de Tercera Fase Constructiva de la Gran Pirámide. *Izg.* Frontis Segunda Plataforma. Vista Este. *Der.* Zona al Este de la Segunda Plataforma, Vista Sur.

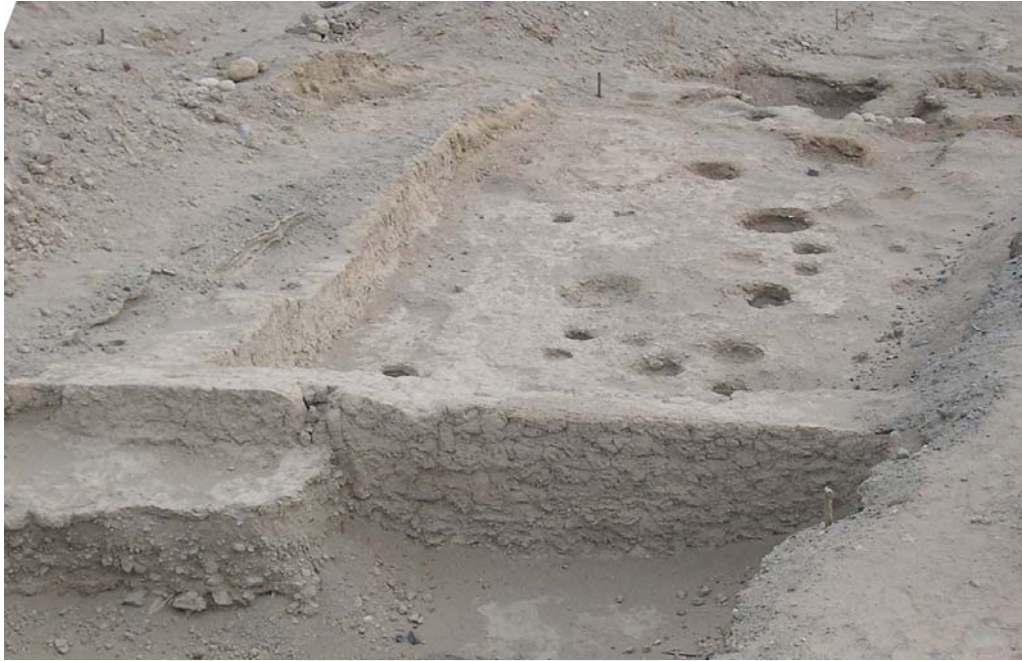
Fig.32h: Hoyos sin alineación definida, posiblemente hoyos de ofrenda en asociación a estructuras de Cuarta Fase Constructiva de la Gran Pirámide. Tercera Plataforma, vista Suroeste. Foto: Marc Bouyer

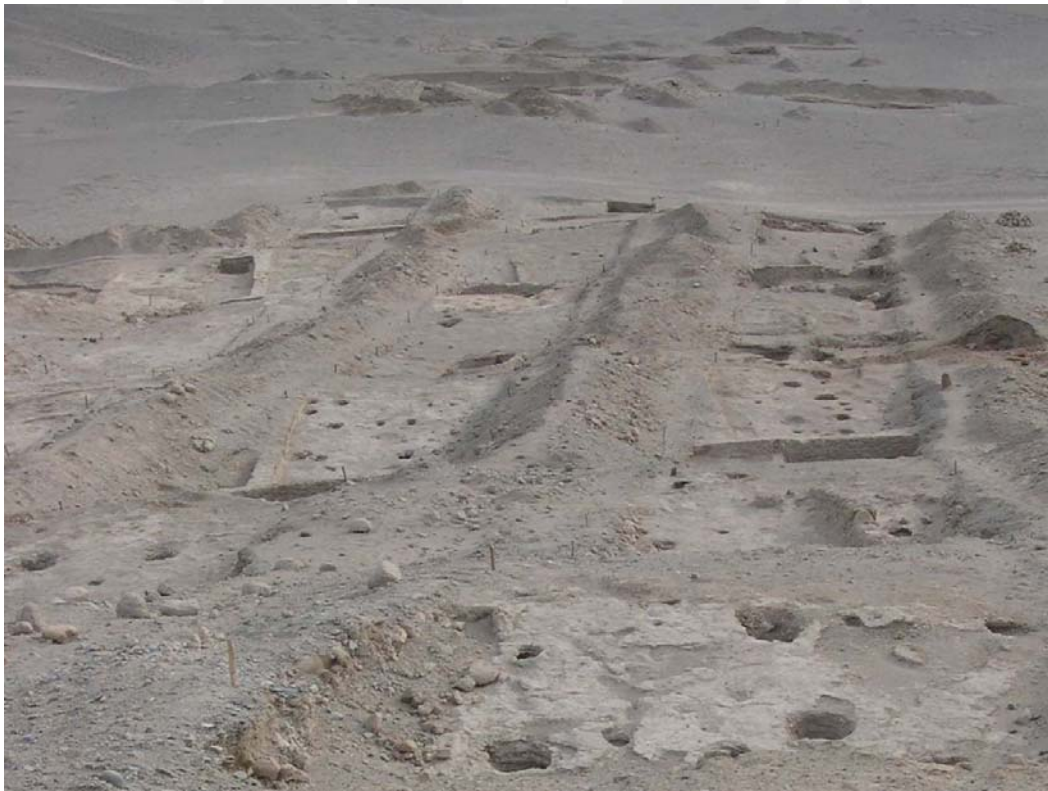
Fig.32i: Vista de los números hoyos que se encuentran en la Quinta, Cuarta y Tercera Plataforma de la Gran Pirámide. Vista Sur. Foto: Marc Bouyer
