**FACULTAD DE LETRAS Y CIENCIAS HUMANAS
ESPECIALIDAD DE ARQUEOLOGÍA**

**“El Sector CAH 04, Y8 – EXP 108: Las funciones de la Plaza al Este de la
Gran Pirámide en los complejos ceremoniales de Cahuachi (Nazca),
Período Intermedio Temprano”**

**Tesis para optar el Título de Licenciada en Arqueología que presenta la
alumna:**

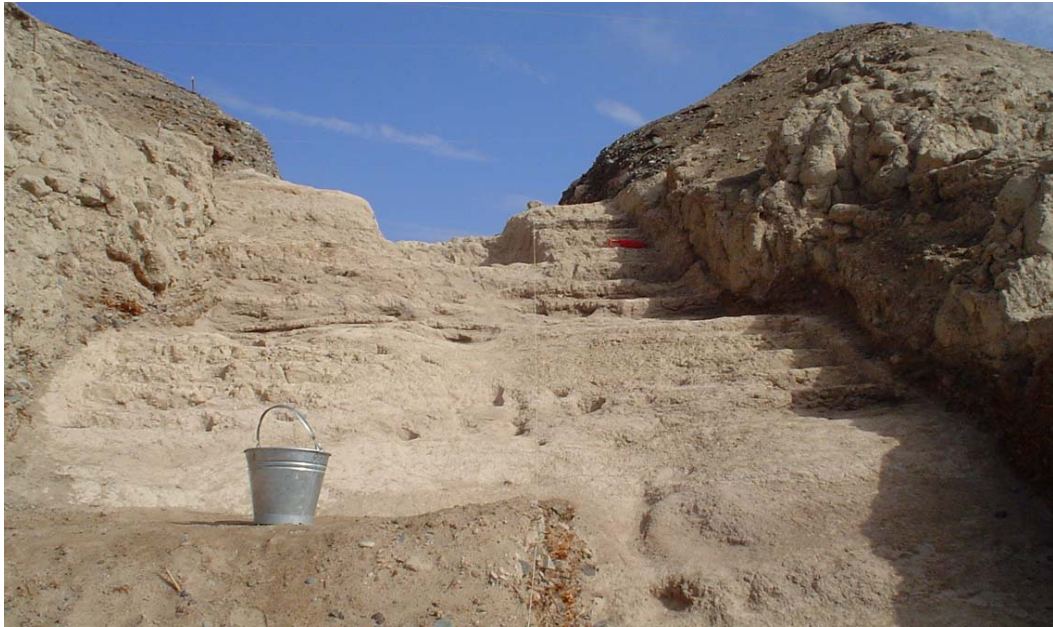
Fig.33a: Escalera tallada en la capa arcillosa estéril. Primera Fase (?) constructiva de la Gran Pirámide. Séptima Plataforma, lado Este. Vista Oeste. Foto: Emmanuel Posselt.

Hasta la fecha uno de los pocos contextos seguros en cuanto a su filiación temprana corresponde a la escalera que dirigió a la estructura en forma de “U” ubicada hacia el lado Este de la Gran Pirámide (Fig.8, Fig.33a,b). Esta escalera se encontró tallada en la capa arcillosa estéril y se encontró sellada por abundante material de relleno sobre el cual se registraron construcciones típicas de la Tercera Fase. En consecuencia, es claro indicar que la escalera corresponde a una construcción anterior a la Tercera Fase, pero no es posible asignarla claramente a la Primera o a la Segunda Fase de Orefici, ya que en la Gran Pirámide estas fases no han sido bien definidas, en cuanto a la relación que existe entre ambas. Para una definición apropiada, es necesaria la presentación de claros ejemplos arquitectónicos que comprueben la existencia de estas fases como momentos distintos (por superposición de estructuras), ya que puede tratarse de un solo momento con estructuras simples (muros de quincha) y estructuras complejas (muros de adobes cónicos), cada tipo funcionando en contextos distintos pero contemporáneos.

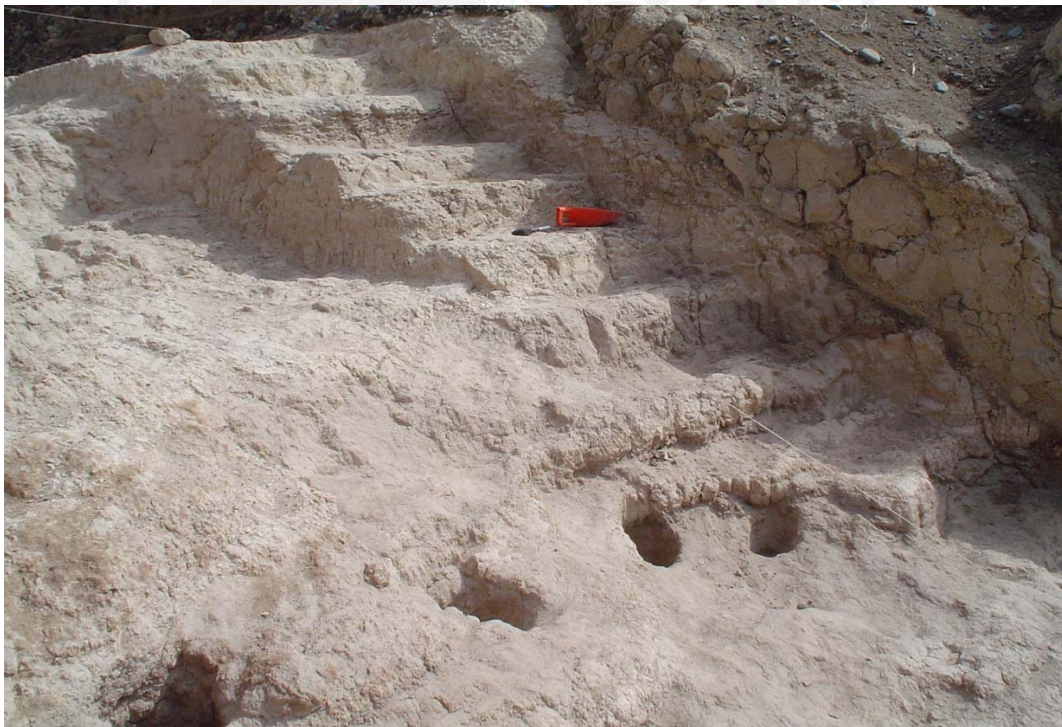
Fig.33b: Detalle de escalera tallada en la capa arcillosa estéril, en asociación a una alineación de hoyos. Foto: Emmanuel Posselt.

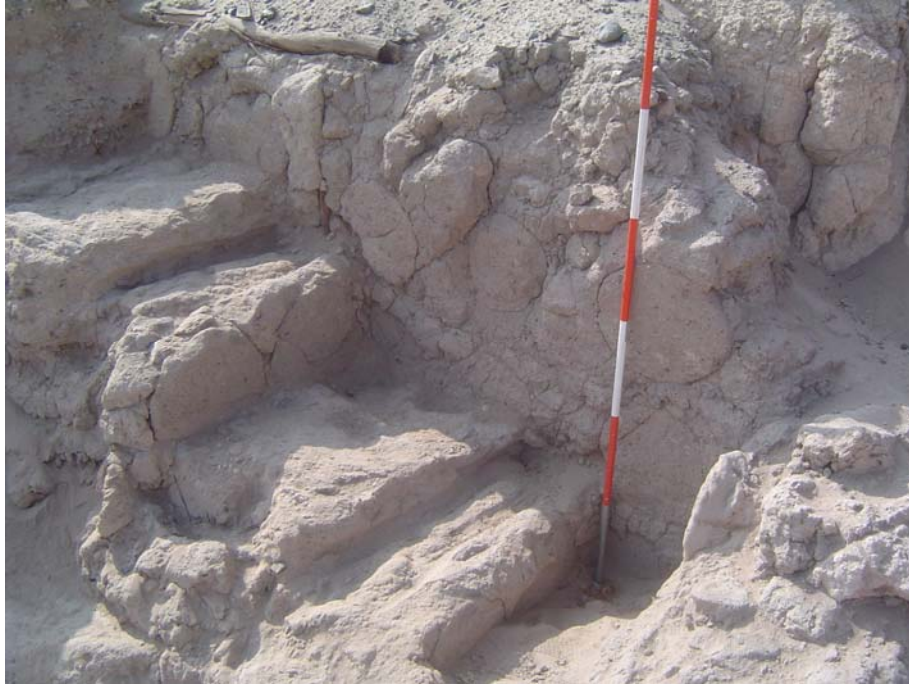
Fig.33c: Escalera de la Segunda Fase Constructiva de la Gran Pirámide. Tercera Plataforma, lado Este. Vista Noreste. Nótense las improntas de los maderos de algarrobo en los peldaños.

Cabe señalar que se han hallado tipos diferentes de escalera, como las de peldaños angostos o peldaños alargados. Incluso algunas presentan palos de algarrobo en los bordes de los peldaños, colocados con la finalidad de evitar su

deterioro por el tránsito. Estos tipos de escalera han sido registrados desde la Segunda Fase (Fig.33c).

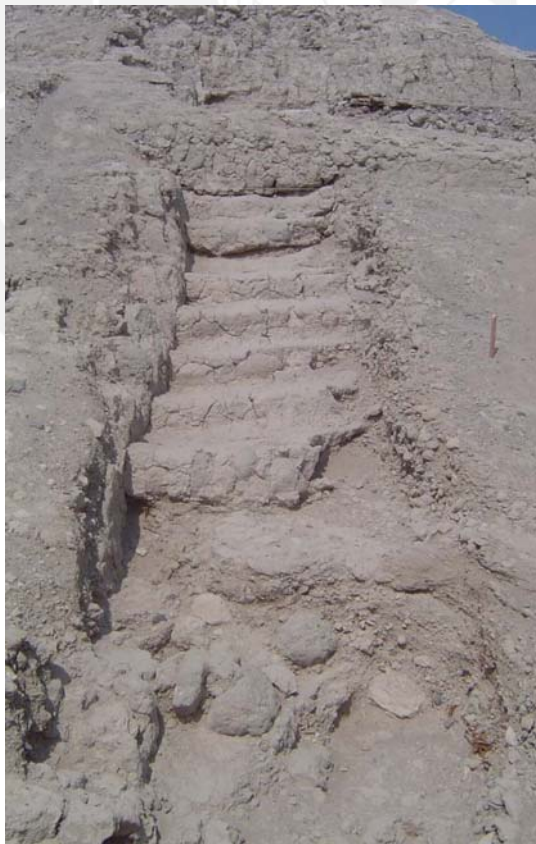
Fig.33d: Escalera que conectó la Quinta y Sexta Plataforma de la Gran Pirámide, lado Este, Tercera Fase Constructiva. Vista Oeste.

Además, las escaleras solían ser construidas al interior de los muros por lo que el número de peldaños dependió del grosor del muro base. De esta manera, el número de peldaños hallados por escalera va desde 2 hasta 5 peldaños, aunque también hacia el lado Este de la Gran Pirámide se halló una escalera angosta conformada por 15 peldaños que se encontró uniendo la Quinta y Sexta Plataforma (Fig.33d).

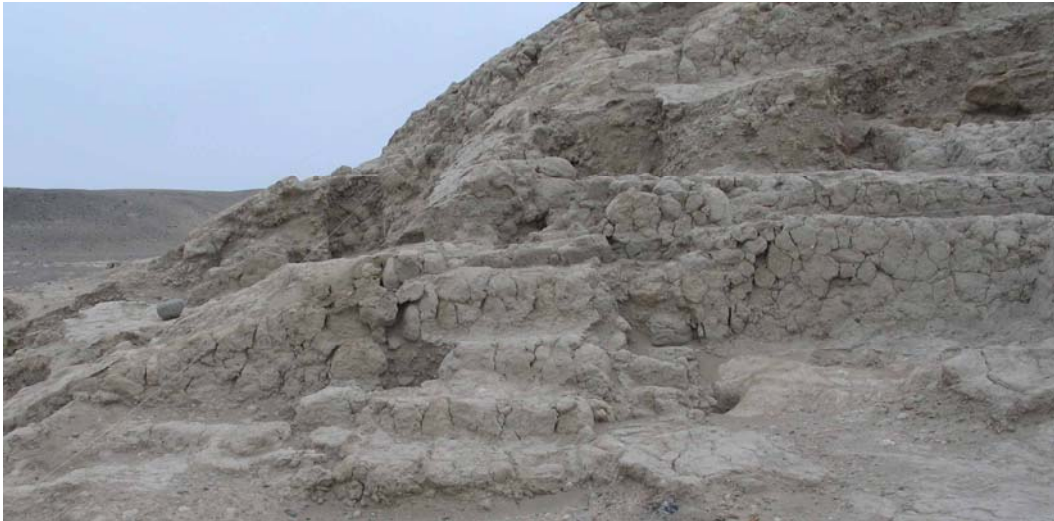
Fig.33e: Escalera que conectó dos niveles en la zona Norte de la Sexta Plataforma de la Gran Pirámide. Vista Norte. Foto: Maria Gasior.

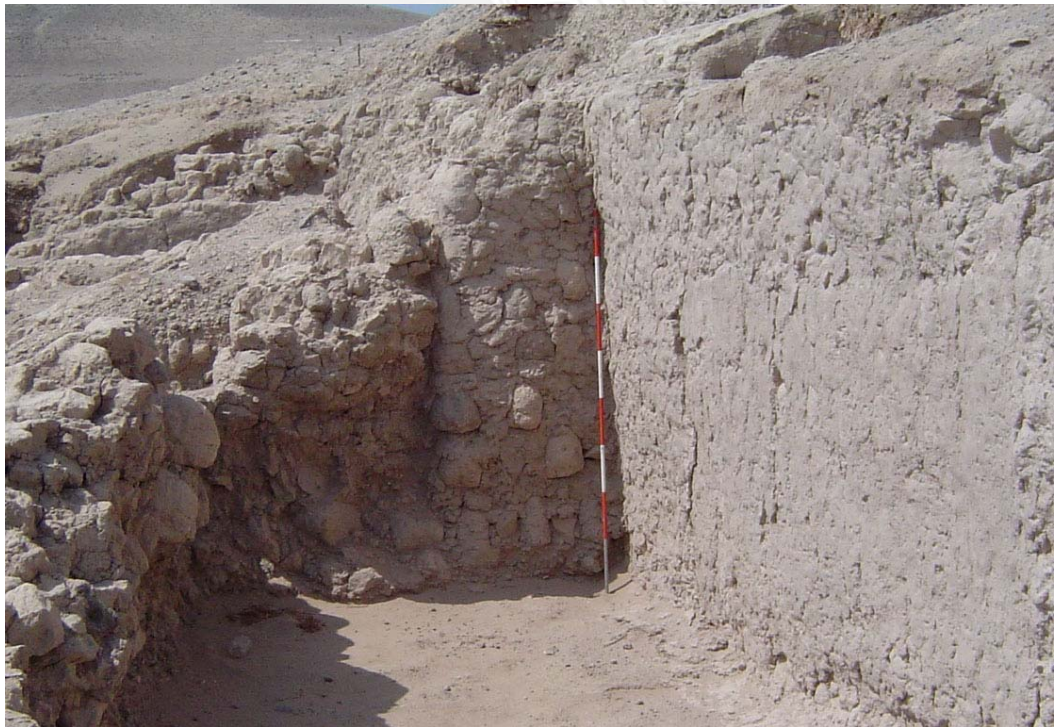
Fig.34a: Columna de base cuadrada construida en asociación a un muro de Tercera Fase Constructiva de la Gran Pirámide. Plaza al Este de la Gran Pirámide, vista Norte.

Por lo general, las columnas en la Gran Pirámide han sido construidas sobre la base de gruesos maderos de algarrobo, revestidos con capas de arcilla para otorgarles dureza y buen acabado (Orefici 1987:1469) (Fig.36c). Ejemplos de este tipo de columna han sido hallados en la Quinta plataforma, en asociación a estructuras de Tercera Fase, donde solamente se ha registrado la base cuadrangular (de 20 cm. de lado aproximadamente) que las caracteriza. Este tipo de columna debió cumplir funciones similares a los postes de algarrobo más delgados y sin cobertura, aunque por sus características, debió soportar un mayor peso (Fig.34a,b).

Ejemplos de columnas de base cuadrangular (Fig.34d) han sido hallados en el muro Oeste de la Plaza al Este de la Gran Pirámide. Aquí se observó que la columna fue construida adosada al muro de manera que sirvió de apoyo y refuerzo para evitar que se incline por el peso del material de relleno que contiene (Fig.34a).

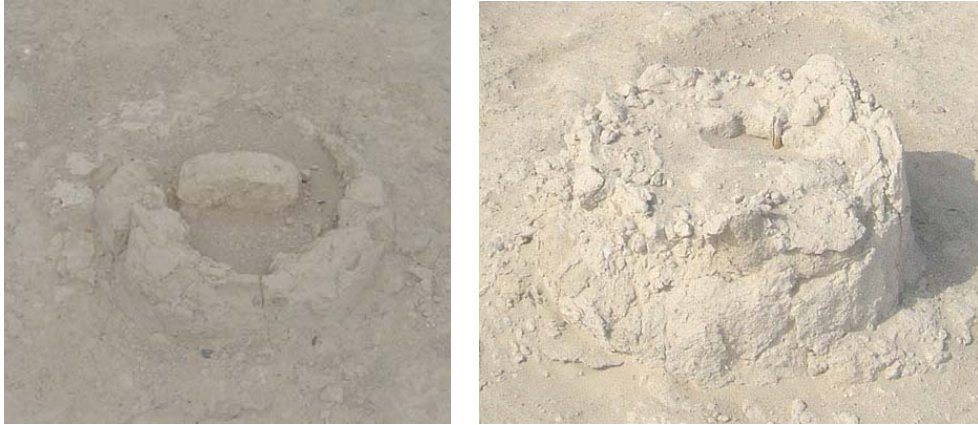
Fig.34b: Bases de columnas circulares halladas en asociación a pisos y muros de la Gran Pirámide. Foto Aïcha Bachir Bacha.

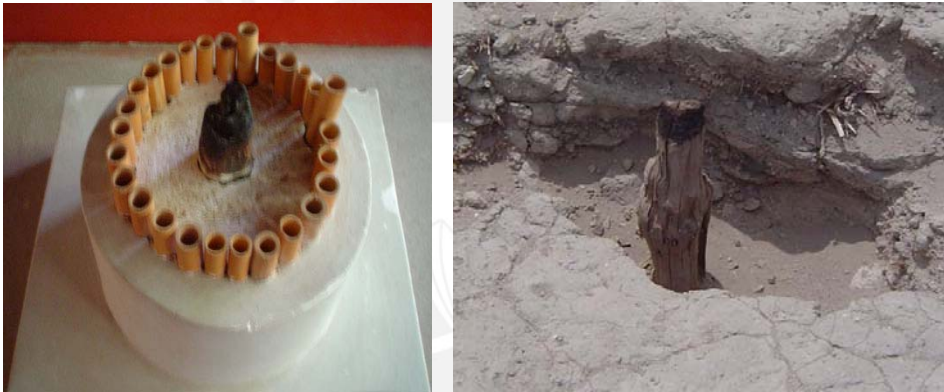
Fig.34c: *Izq.* Reconstrucción de una columna de base circular. Museo Antonini. Foto: Emmanuel Posselt. *Der.* Vista de un poste de algarrobo con huellas de quema. Foto: Maria Gasior.

Es común además, hallar los restos de postes de algarrobo con huellas de quema por haber sido cortados utilizando el fuego (Fig.34c).

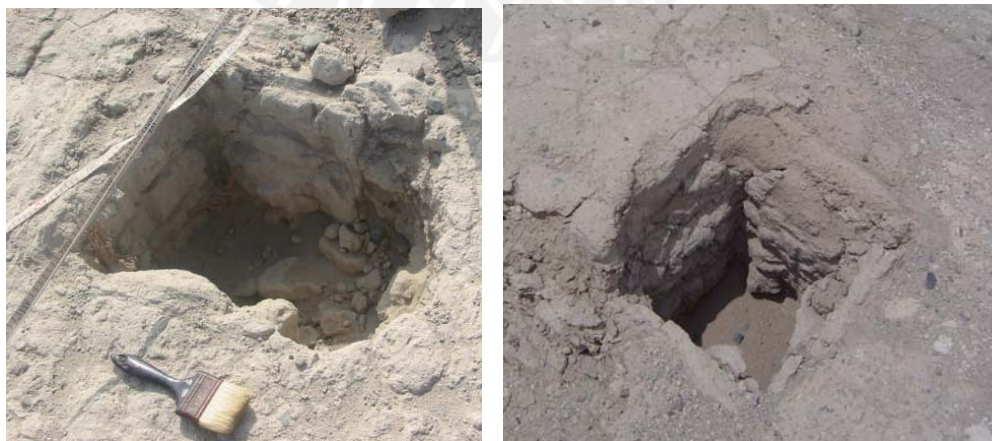
Fig.34d: Columnas de base cuadrada, ubicadas en la Quinta Plataforma de la Gran Pirámide. Fotos: Ángel Sánchez.

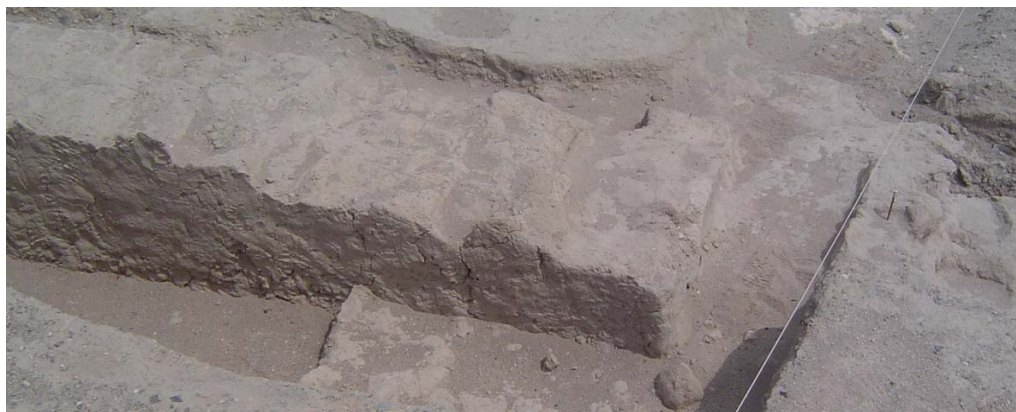
Fig.35a: Pequeño acceso al interior de un pasadizo de la Tercera Plataforma de la Gran Pirámide, Tercera Fase Constructiva. Vista Suroeste.

Los accesos en la Gran Pirámide se encuentran a modo de corredores, pasajes, escaleras y en algunos casos, rampas. Además, es recurrente que los accesos en general hayan sufrido modificaciones por las remodelaciones sucesivas, siendo ensanchados o reducidos (Fig.35a). Otras veces fueron bloqueados y/o sellados cambiando completamente su función (Fig.35g,h,i). Por lo general, estos espacios fueron cubiertos con el material de relleno para conformar nuevos espacios para la construcción de otras estructuras.

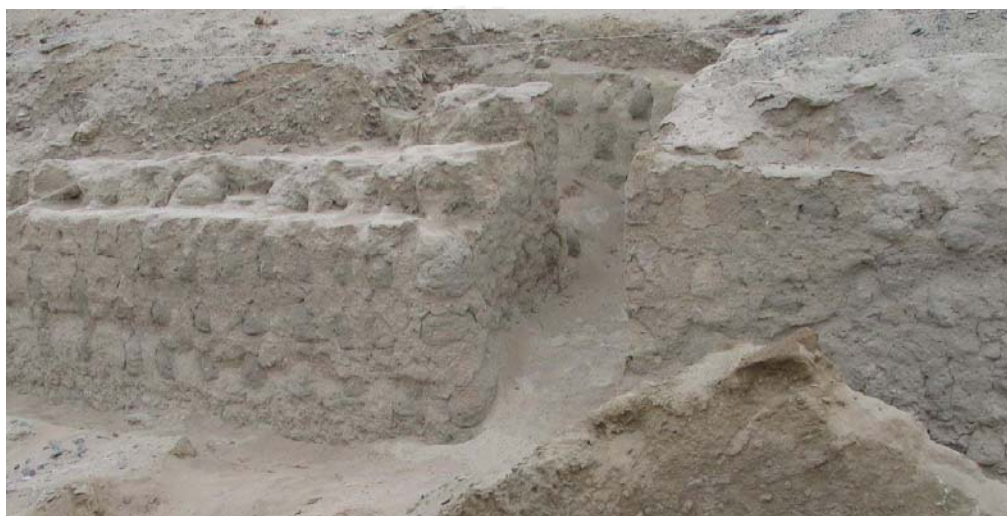
Fig.35b: Acceso con pasadizo en forma de L que conduce al interior de una estructura de la Segunda Plataforma de la Gran Pirámide, Tercera Fase Constructiva. Vista Noreste.
Foto: Maria Gasior.

Otra característica de los accesos (en el caso de pasadizos) es que fueron construidos en forma de L (Fig.35b,c,d,f). Sin importar el largo del corredor, éste dirigió a quien lo hubiera transitado hacia la derecha o izquierda.

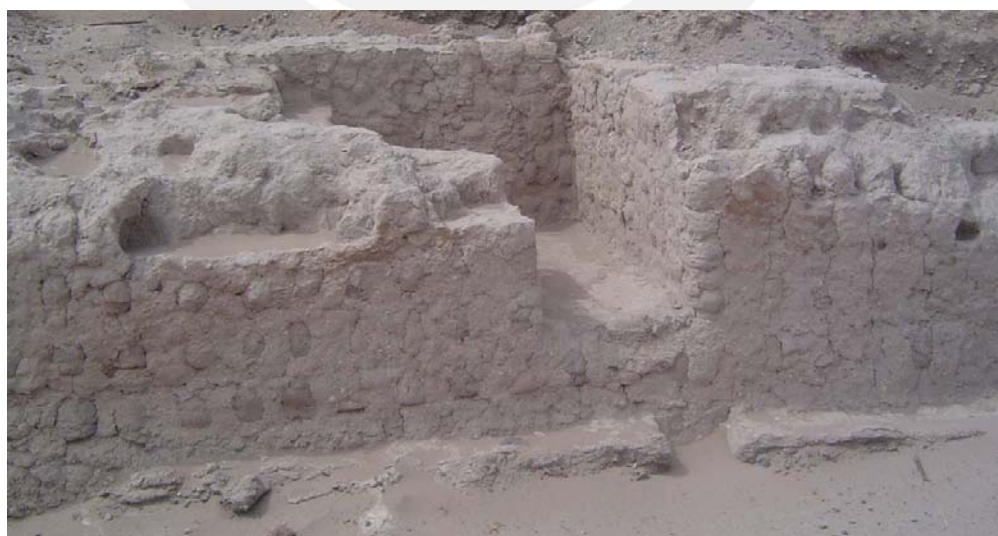
Fig.35c: Acceso con pasadizo en forma de L que conduce al interior de una estructura de la Segunda Plataforma de la Gran Pirámide, Tercera Fase Constructiva. Vista Noreste.

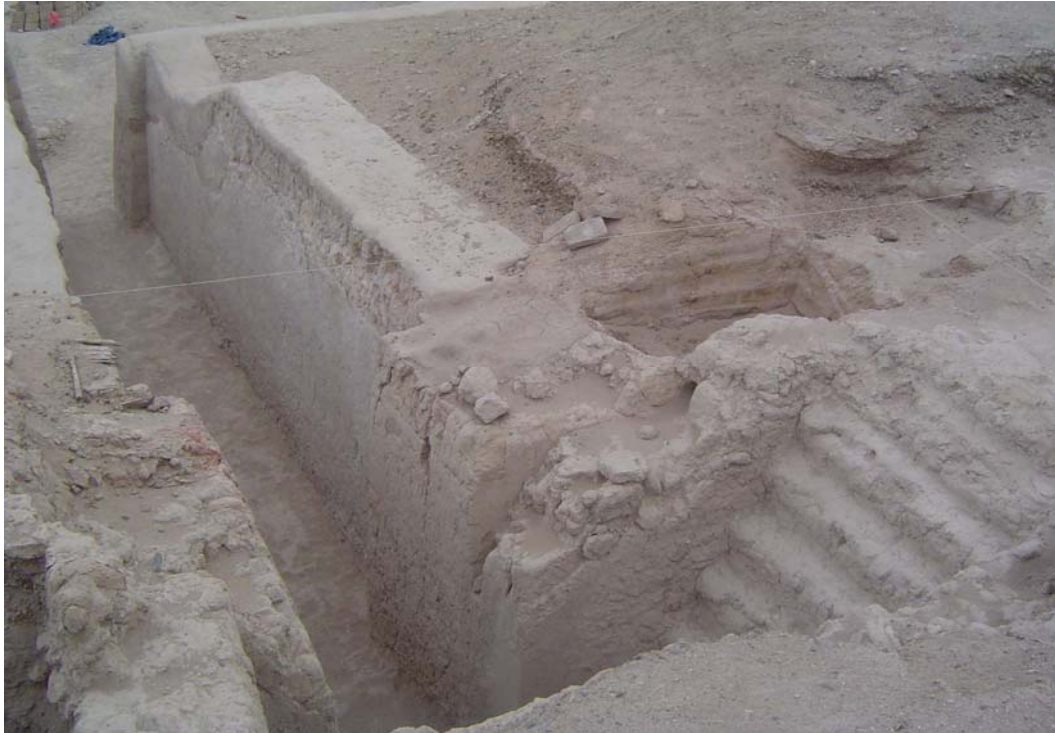
Fig.35d: Acceso en el Frontis de la Gran Pirámide que conduce a un estrecho pasadizo en forma de L que dirige a una escalera que da acceso hacia la Tercera Plataforma. Tercera Fase Constructiva, Vista Sureste.

Frontis de la Gran Pirámide (Fig.35d,e). De esta manera no era posible divisar lo que acontecía al interior de este corredor desde zonas más elevadas.

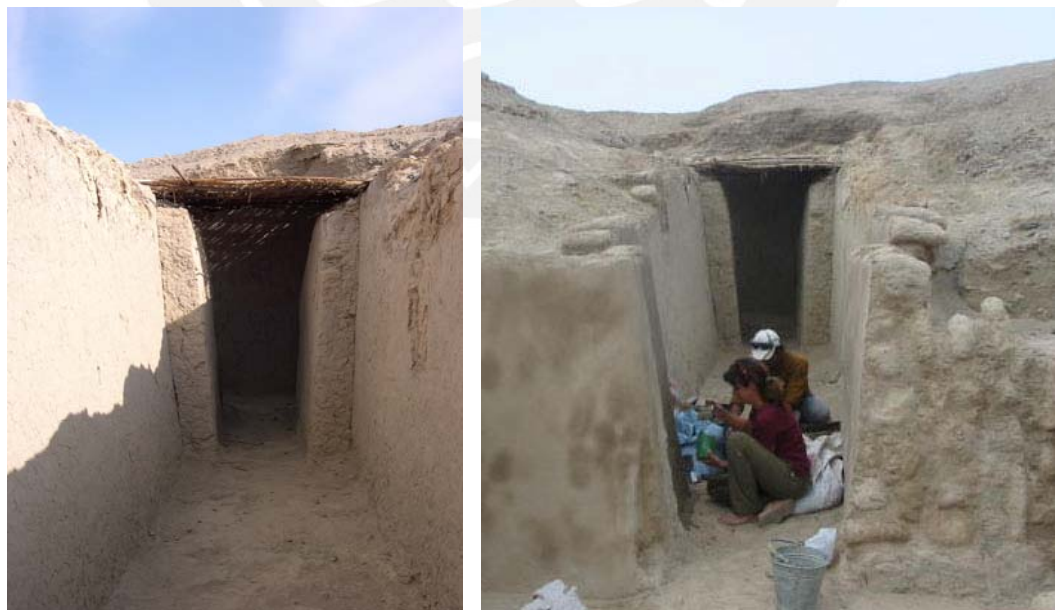
Fig.35e: Acceso principal en el Frontis de la Gran Pirámide que consiste en un estrecho pasadizo. Tercera Fase Constructiva, Vista Norte. Fotos: Ángel Sánchez.

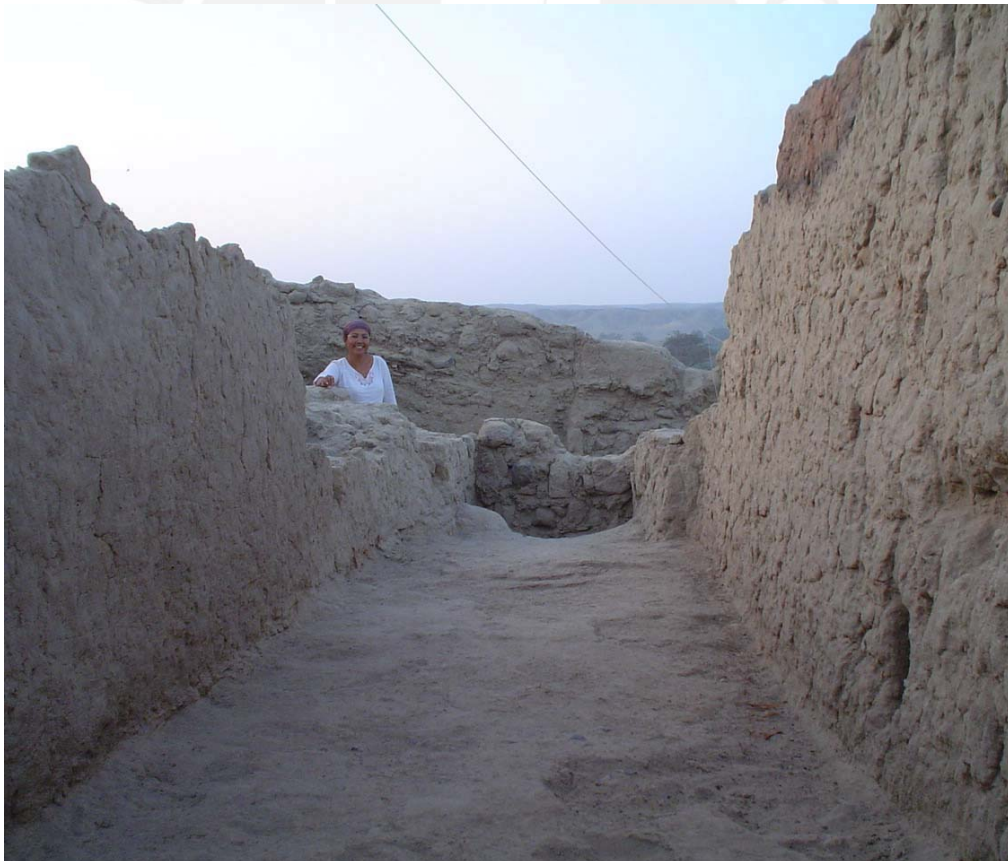
Fig.35g: Acceso sellado de un pasadizo cercano al Frontis de la Gran Pirámide. Tercera Fase Constructiva, Segunda Plataforma, vista Sur. Foto: Emmanuel Posselt.

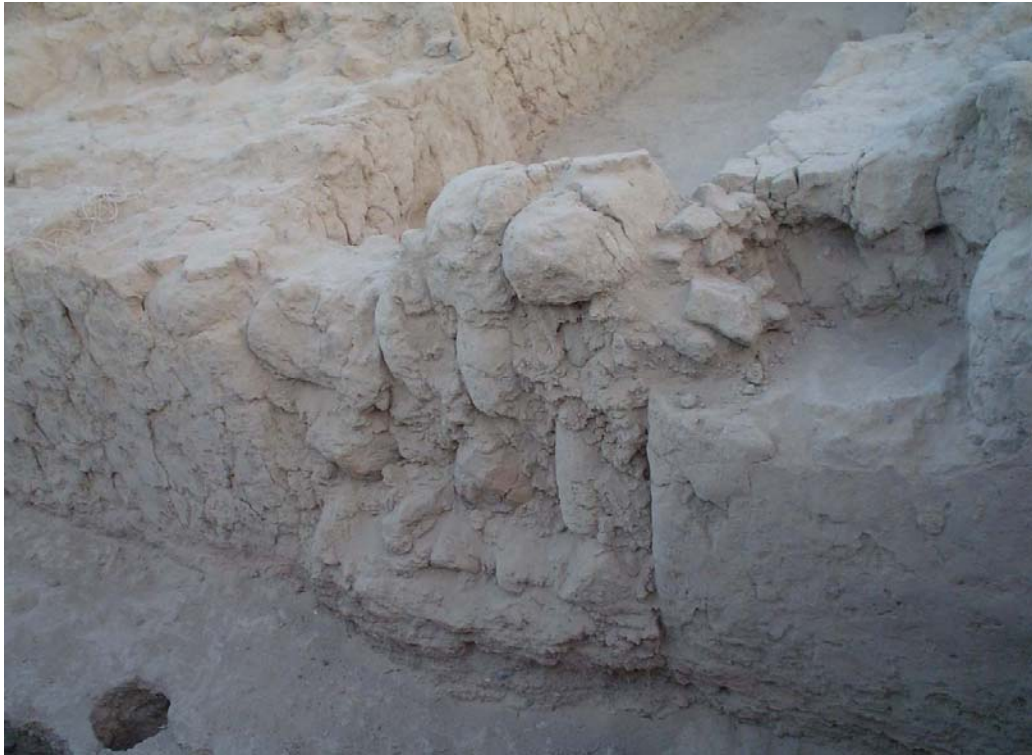
Fig.35h: Acceso sellado de un pasadizo cercano al Frontis de la Gran Pirámide. Tercera Fase Constructiva, Segunda Plataforma, Vista Sur. Foto: Maria Gasior.

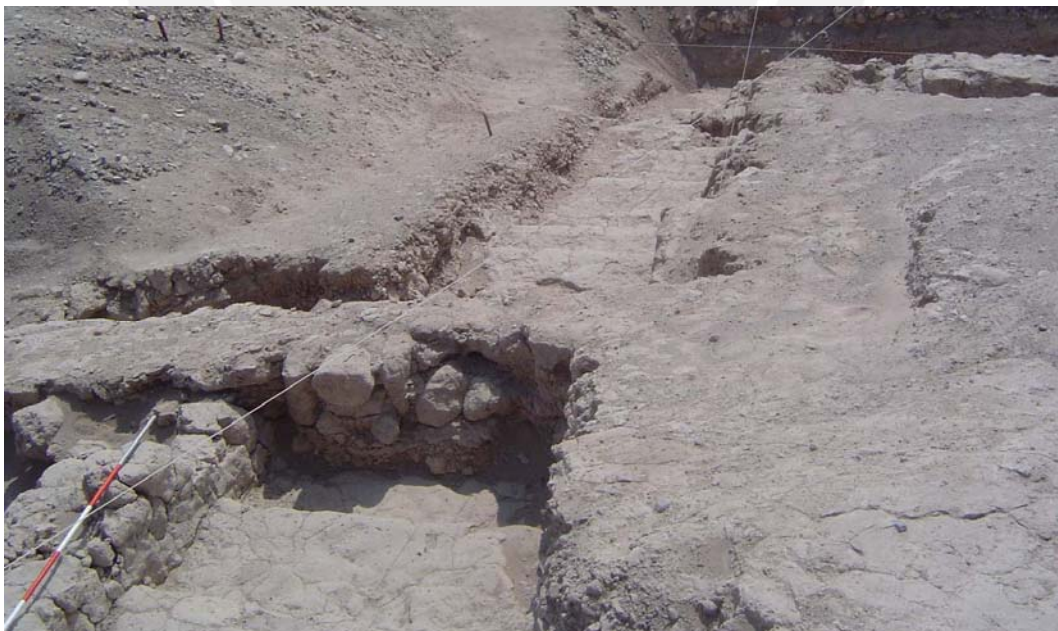
Fig.35i: Vista del sello que impidió el acceso a través de la escalera, hacia el lado Este de la Sexta Plataforma. El sello fue construido durante la Cuarta Fase Constructiva.

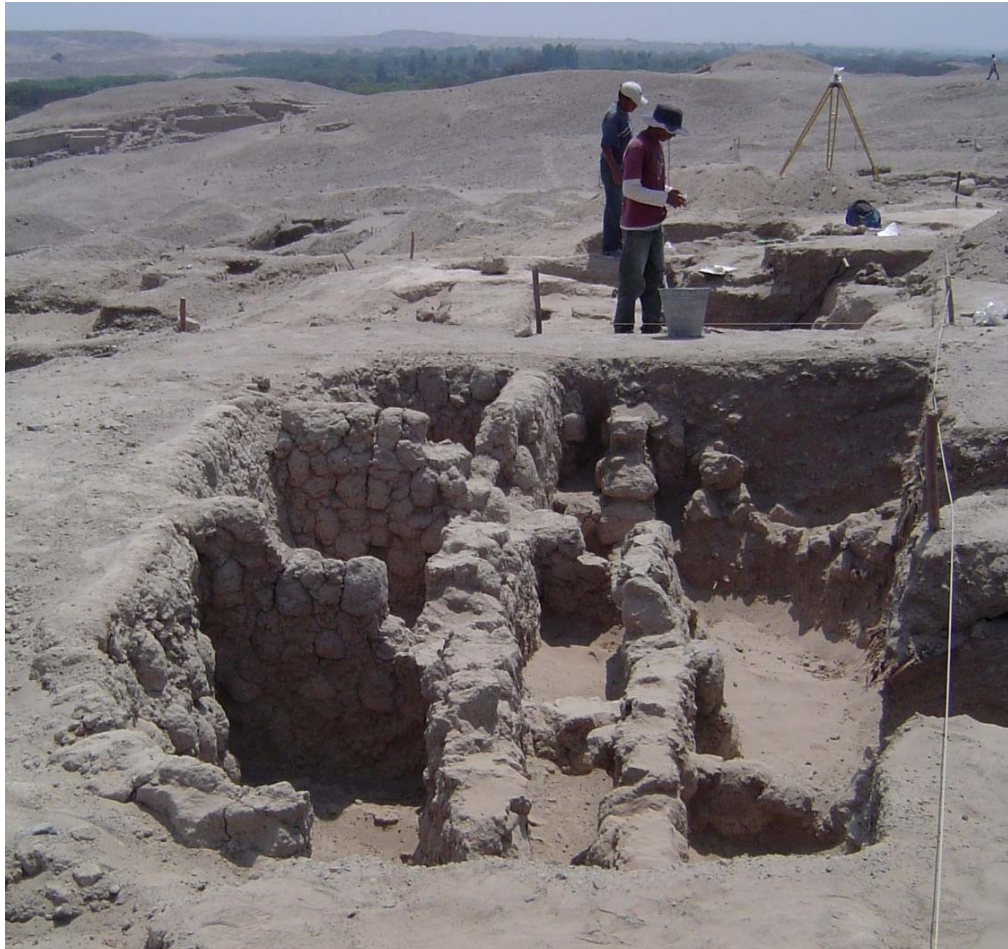
Fig.36a: Pequeñas estructuras de adobe que posiblemente funcionaron como depósitos durante la Cuarta Fase Constructiva de la Gran Pirámide. Tercera Plataforma, vista Este.

En el caso de la Gran Pirámide, se han hallado tanto depósitos circulares con paredes revestidas de arcilla como pequeñas estructuras de adobe y arcilla (Fig.36a,b,c,d,e). Además, es común hallar estos depósitos completamente limpios de materiales que contuvieron originalmente.

La presencia de depósitos conformados por pequeñas estructuras ha sido definida principalmente en la Tercera Plataforma, donde se han expuesto una serie de estructuras contiguas, de planta rectangular, construidas sobre la base de adobes y arcilla (Fig.36a,b). Según su ubicación estratigráfica, pertenecieron a la Tercera Fase y fueron selladas con material de relleno para la construcción de un espacio nivelado durante la Cuarta Fase. Además, también se detectaron pequeños

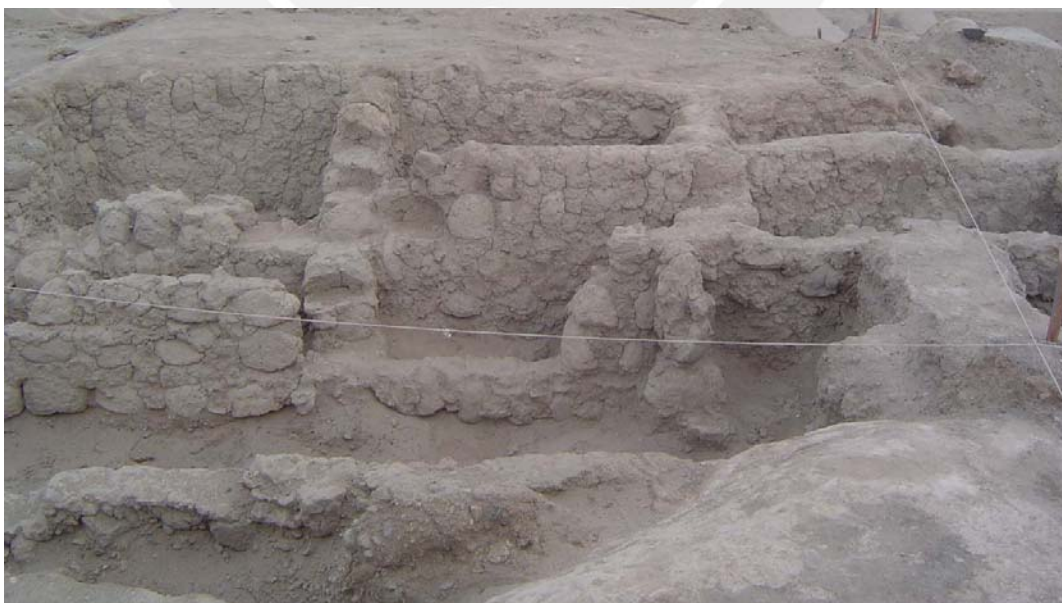
Fig.36b: Vista Sur de los depósitos.

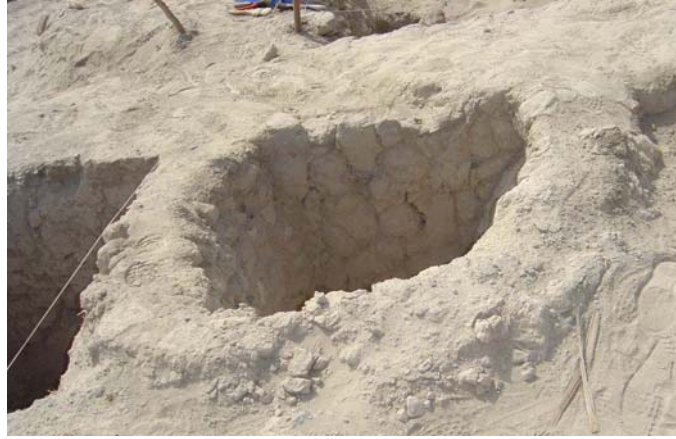
Fig.36c: Posible depósito hallado en la Cuarta Plataforma de la Gran Pirámide, el cual fue utilizado durante la Cuarta Fase Constructiva. Vista Sur. Foto Aïcha Bachir Bacha.

Resalta además que las construcciones suelen ser de planta cuadrada o rectangular, siendo inexistentes las estructuras de forma circular, salvo en el caso de los llamados depósitos (Fig. 36c,d).

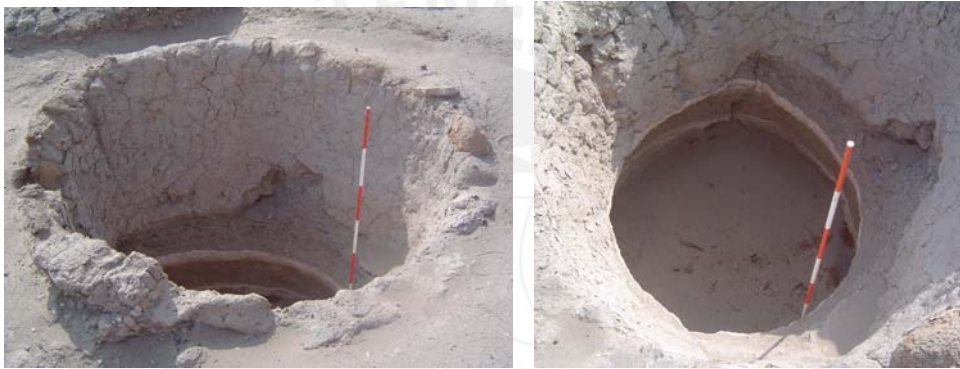
Fig.36d: Posible depósito circular hallado en la Tercera Plataforma de la Gran Pirámide, que funcionó durante la Tercera y Cuarta Fase Constructiva. *Izq.* Vista Norte. *Der.* Vista de la capa arcillosa estéril cortada para conformar el depósito.

En esta misma plataforma también se ha hallado un gran depósito de adobe y de planta circular, asociado a estructuras de Tercera Fase (Fig. 36d). Todos estos depósitos fueron hallados vacíos.

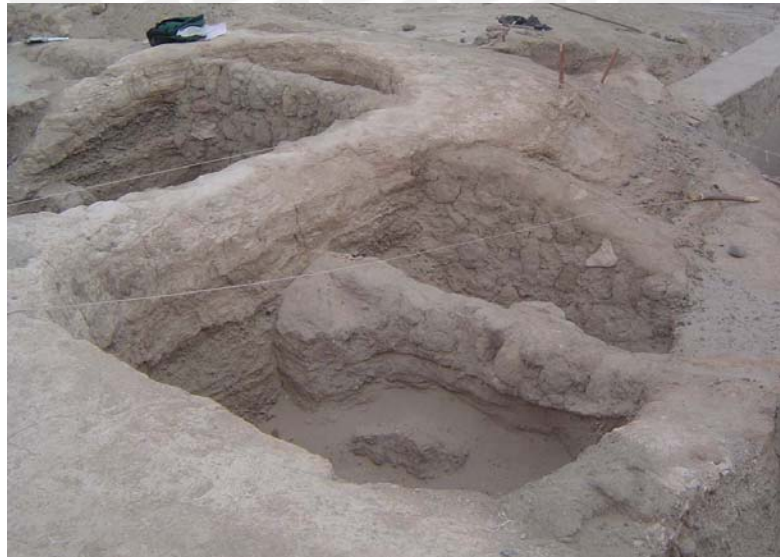
Fig.36e: Posibles depósitos construidos cortando la capa arcillosa estéril y delineándolos mediante delgados muros de adobe. Fueron utilizados durante la Tercera y Cuarta Fase y se encontraron en la Tercera Plataforma de la Gran Pirámide. Vista Suroeste.

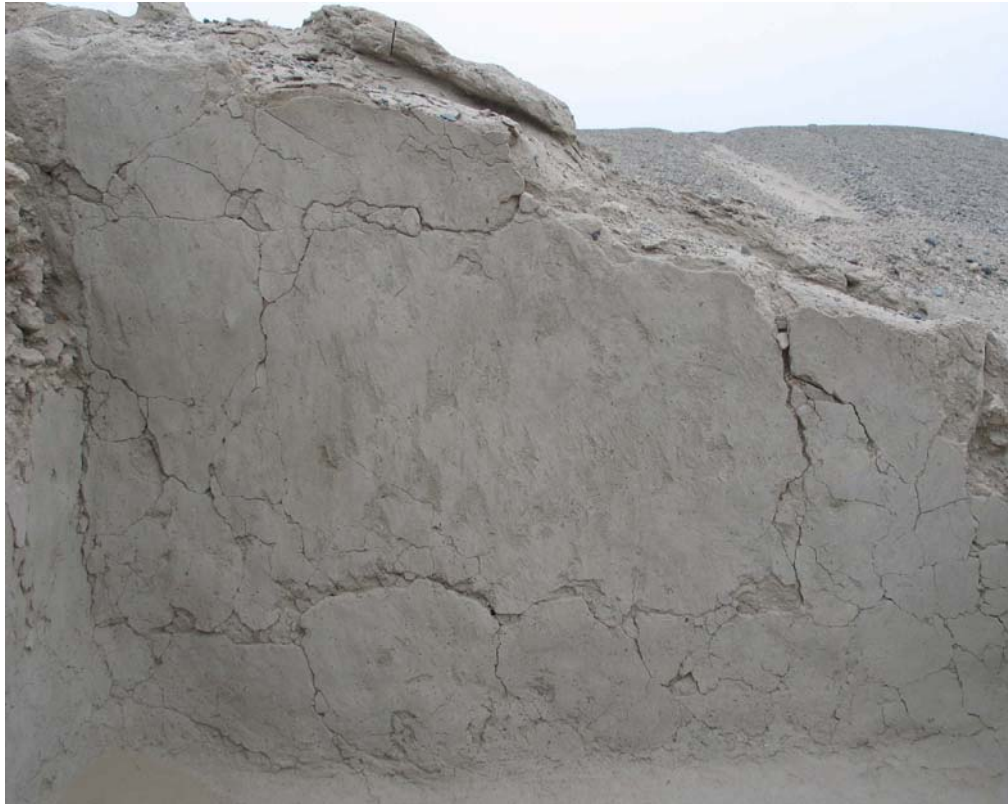
Fig.37a: Restos de muro de Tercera Fase con enlucido perfectamente alisado y hallado en regular estado de conservación. Quinta Plataforma de la Gran Pirámide, Vista Oeste. Foto: Ángel Sánchez.

En la Gran Pirámide los enlucidos fueron hechos de arcilla y aplicados en la superficie de las estructuras (muros de adobe, muros de quincha, postes, techos, etc.) con finalidades funcionales y estéticas, ya que la capa de arcilla reforzaba y otorgaba mayor resistencia a las estructuras, a la vez que les otorgaba un acabado uniforme y liso (Fig.37a,b,c)

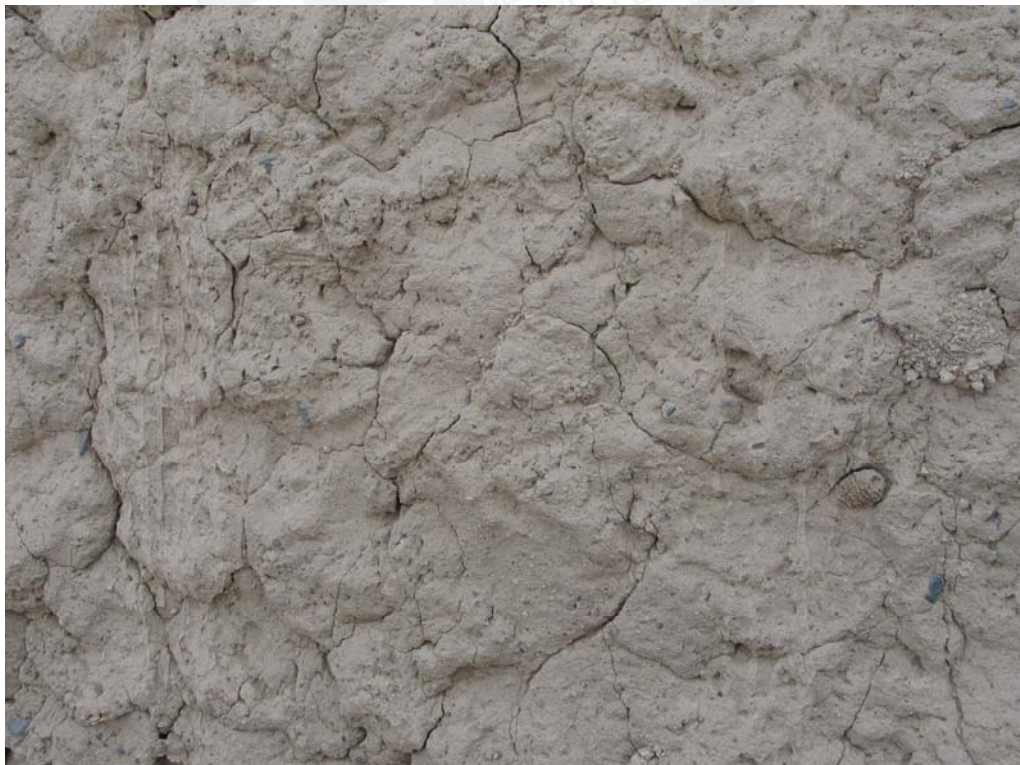
Fig.37b: Muro de Tercera Fase con enlucido colocado de manera irregular y con huellas de erosión por caída de agua. Foto: María Gasior.

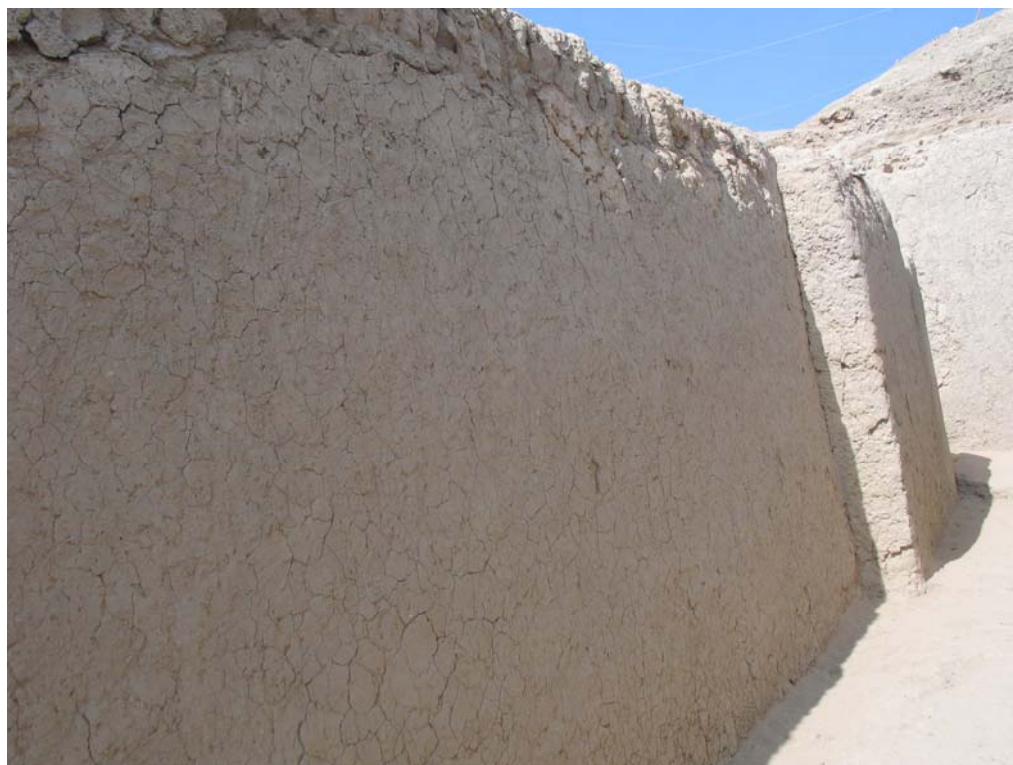
Fig.37c: Muro de Tercera Fase cuyo enlucido se encontró bien conservado. Foto: María Gasior.

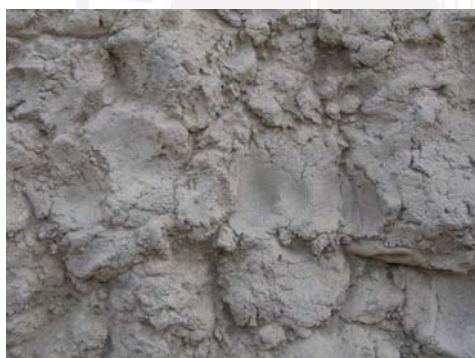
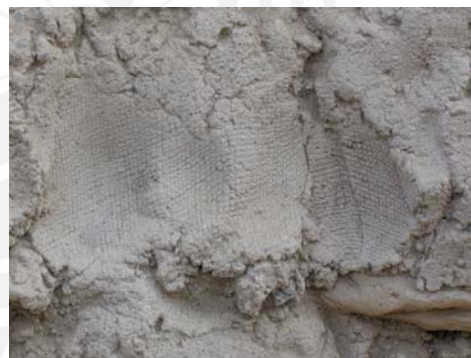
Fig.37d: *Der. e Izq.* Muro de Tercera Fase con enlucido colocado de manera irregular, mostrando las huellas de los dedos de quienes lo colocaron. Foto: María Gasior.

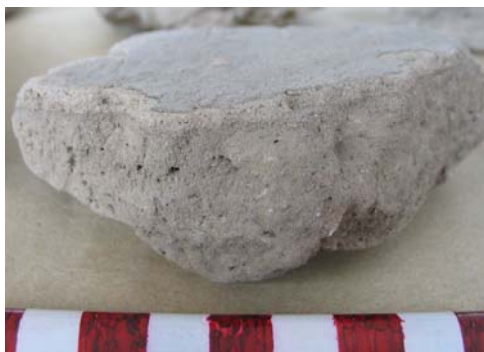
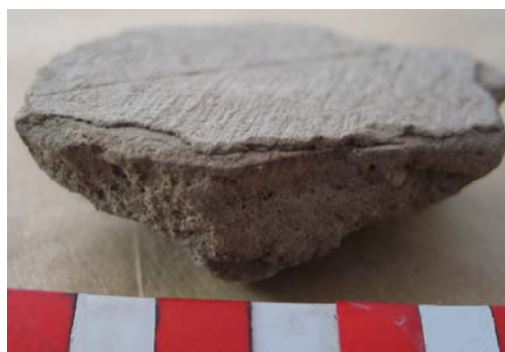
Fig.37e: *Der. e Izq.* Fragmentos de muro mostrando una delgada capa de enlucido sobre la cual se han realizado incisiones a modo de decoración. Foto: María Gasior.

La capa de arcilla (por lo general, entre 1 y 2 cm.) era colocada cubriendo las zonas expuestas de una estructura, logrando el acabado final mediante la aplicación de otra capa de arcilla más fina (Fig.37e), sobre la cual se realizaban los decorados (pintura o incisiones), de ser el caso.

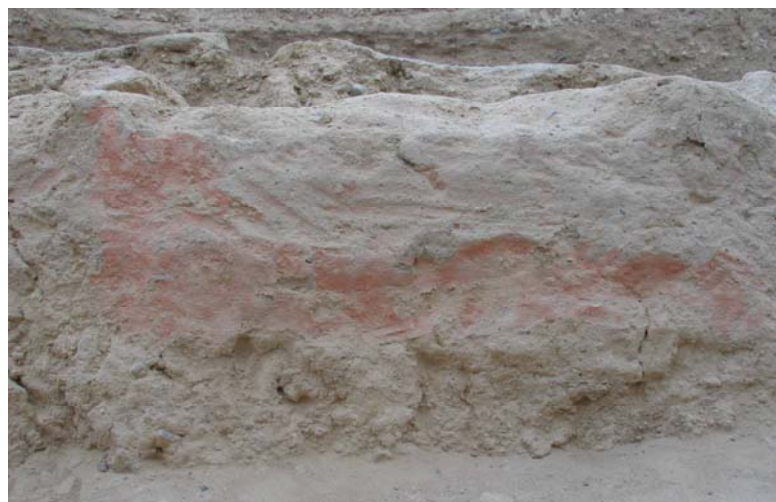
Fig.38a: Muro de Tercera Fase mostrando restos de enlucido pintado con pigmento rojo. Segunda Plataforma de la Gran Pirámide, Vista Oeste. Foto Aicha Bachir Bacha.

Debido a la fuerte erosión, han sido pocos los ejemplos de estructuras que han conservado la decoración de sus muros. En el caso de la Gran Pirámide, es común encontrar como parte de los rellenos constructivos, fragmentos de enlucido con restos de pintura, mientras que en otros casos, se hallaron restos de enlucido pintado caído en asociación a estructuras. Han sido pocos los casos de muros que han conservado restos de pintura en su ubicación original, como es el caso del muro que conforma el Frontis de la Gran Pirámide, el cual mostró restos de pintura roja y rosada con evidencia de haber sido “remodelada” progresivamente pues se hallaron los restos de hasta 3 capas de enlucido pintado, una sobre otra cubriendo el muro (Fig.38a). Además, en este muro también se identificaron decoraciones geométricas incisas (Fig.38b).

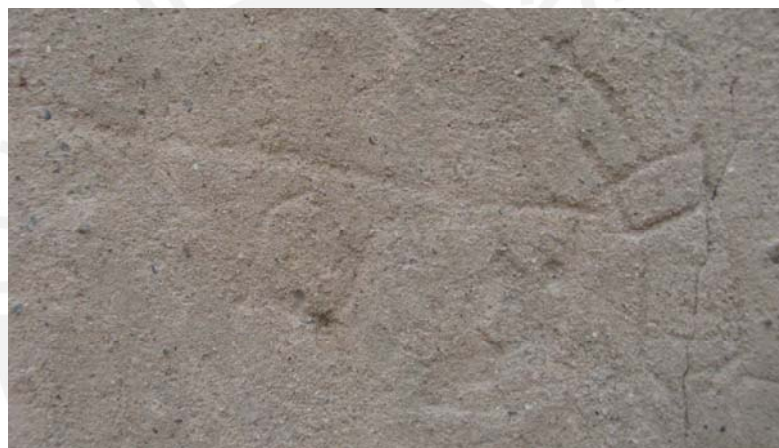
Fig.38b: Muro de Tercera Fase mostrando un motivo decorativo geométrico incisa Foto: Maria Gasior.

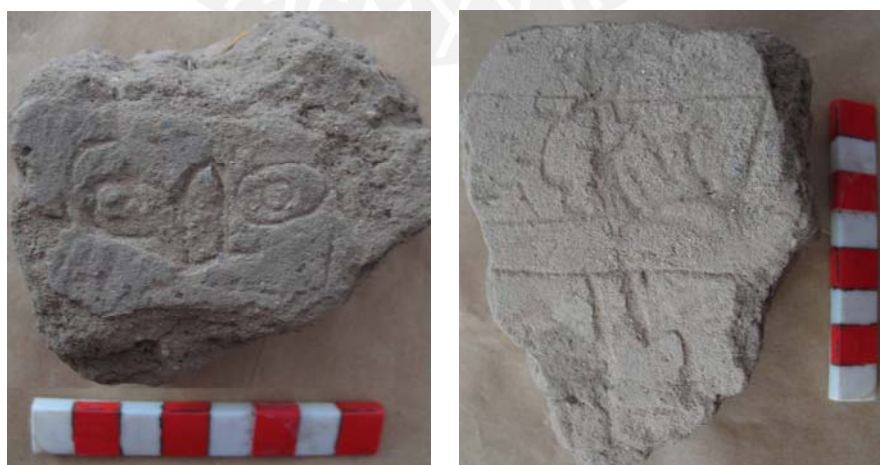
Fig.38c: *Der. e Izq.* Fragmentos de muro hallados en los rellenos constructivos de la Gran Pirámide, mostrando incisiones. Foto: Maria Gasior.

En cuanto a la decoración mediante incisiones, se ha observado algunos casos de muros decorados posteriormente al secado de la capa final de arcilla. Ejemplos de este tipo de decoración fueron encontrados en el pasadizo de un acceso al Oeste del Frontis de la Gran Pirámide, representando figuras zoomorfas desconocidas (Fig.38c,d). Otros ejemplos de este tipo de incisiones fueron hallados por Silverman (1993a:180) en las excavaciones que realizó, identificando diseños que representaron antaras y un personaje desconocido.

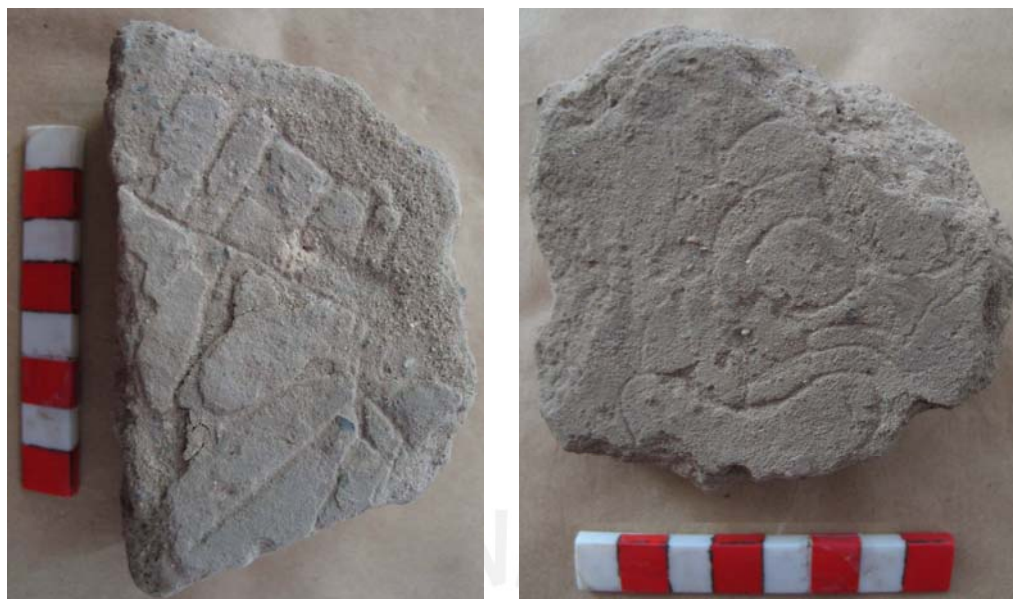
Fig.38d: *Der. e Izq.* Fragmentos de muro hallados en los rellenos constructivos de la Gran Pirámide, mostrando incisiones. Foto: Maria Gasior.

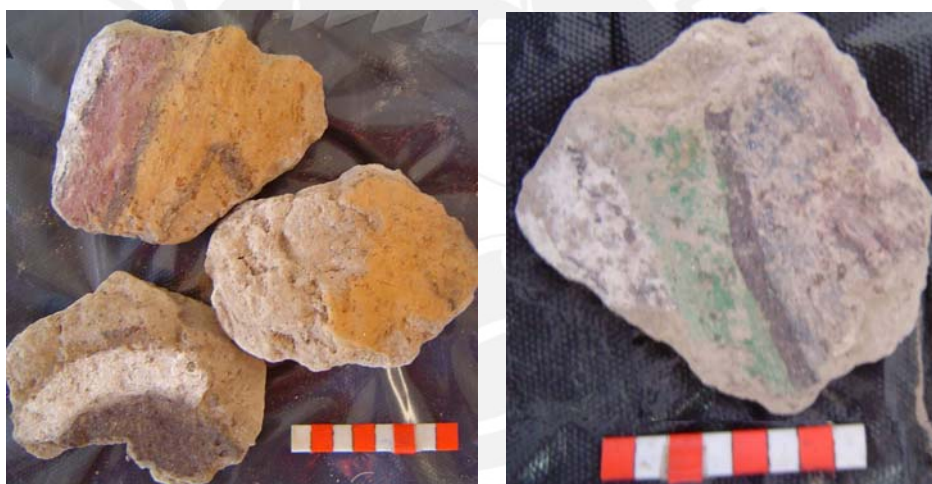
Fig.38e: *Der. e Izq.* Fragmentos de muro hallados en los rellenos constructivos de la Gran Pirámide, mostrando los colores utilizados para la decoración de las estructuras.

Hasta la fecha se ha encontrado una gran diversidad de colores que fueron utilizados para decorar los muros, pero lamentablemente han sido descubiertos descontextualizados al interior de los rellenos constructivos, tanto en la Tercera como en la Cuarta Fase. Los colores más frecuentemente hallados son: rojo, naranja, morado o lila, blanco, amarillo, amarillo ocre, azul, verde y un tipo de plomo “escarchado” mediante la aplicación de un pigmento mineral que otorga este acabado. Asimismo, debido a que se han hallado fragmentos de enlucido pintado, dividido en paneles mediante franjas blancas, es altamente probable que la decoración de los muros haya mostrado diseños o formas delineadas en blanco (Fig.38 e,f,g).

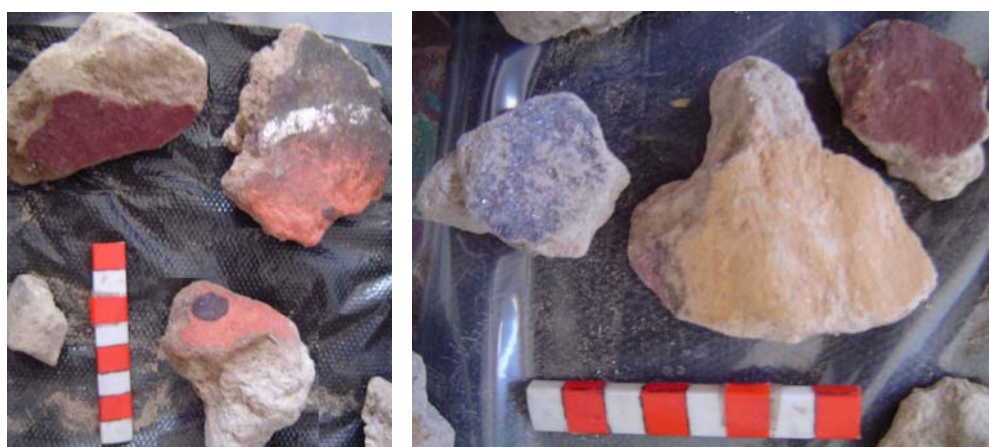
Fig.38f: *Der. e Izq.* Otros fragmentos de enlucido pintado hallados en los rellenos constructivos de la Gran Pirámide.

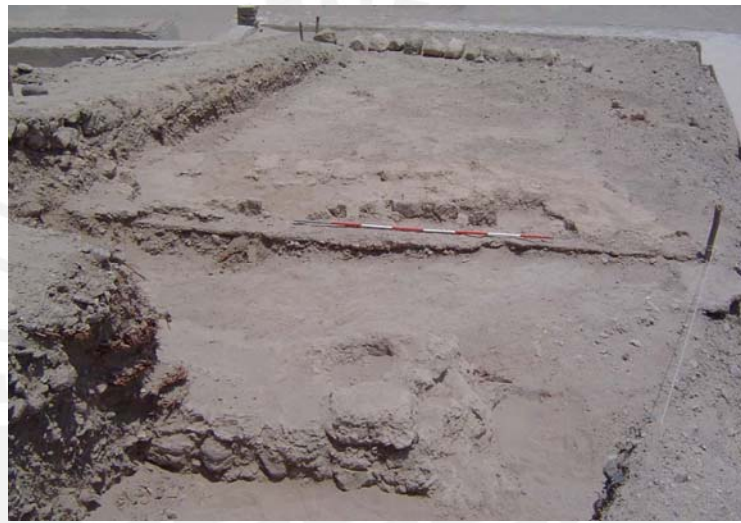
Fig.39a: Muro de Cuarta Fase construido al Norte paralelamente a un muro de Tercera Fase. Tercera Plataforma de la Gran Pirámide, vista Sur.

Resalta además que muchas de las construcciones de Cuarta Fase fueron construidas con una orientación diferente respecto a las de Tercera Fase (Fig.39a,b). Es posible que la construcción de algunas de las nuevas estructuras o la modificación de estructuras previas respondan a la necesidad de reconstruir espacios destruidos a causa de fenómenos naturales. Varios ejemplos de muros de la Tercera Fase fueron hallados colapsados y cubiertos por rellenos para construcciones de Cuarta, al igual que se aprecian restos de barro adheridos a las caras de los muros.
