**FACULTAD DE LETRAS Y CIENCIAS HUMANAS
ESPECIALIDAD DE ARQUEOLOGÍA**

**“El Sector CAH 04, Y8 – EXP 108: Las funciones de la Plaza al Este de la
Gran Pirámide en los complejos ceremoniales de Cahuachi (Nazca),
Período Intermedio Temprano”**

**Tesis para optar el Título de Licenciada en Arqueología que presenta la
alumna:**

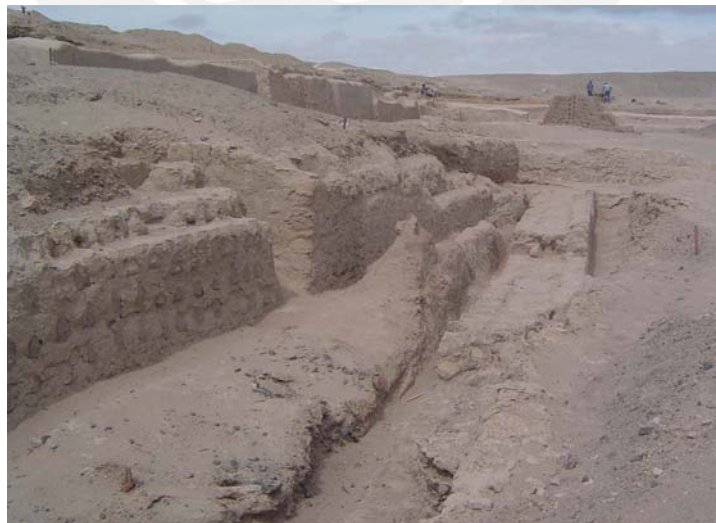
Fig.39b: Muro de Cuarta Fase construido al Norte de un muro de Tercera Fase, de manera que sus extremos convergen hacia el Oeste. Segunda Plataforma de la Gran Pirámide, vista Oeste.

Resalta además que muchas de las construcciones de Cuarta Fase fueron construidas con una orientación diferente respecto a las de Tercera Fase (Fig.39a,b). Es posible que la construcción de algunas de las nuevas estructuras o la modificación de estructuras previas respondan a la necesidad de reconstruir espacios destruidos a causa de fenómenos naturales. Varios ejemplos de muros de la Tercera Fase fueron hallados colapsados y cubiertos por rellenos para construcciones de Cuarta, al igual que se aprecian restos de barro adheridos a las caras de los muros.

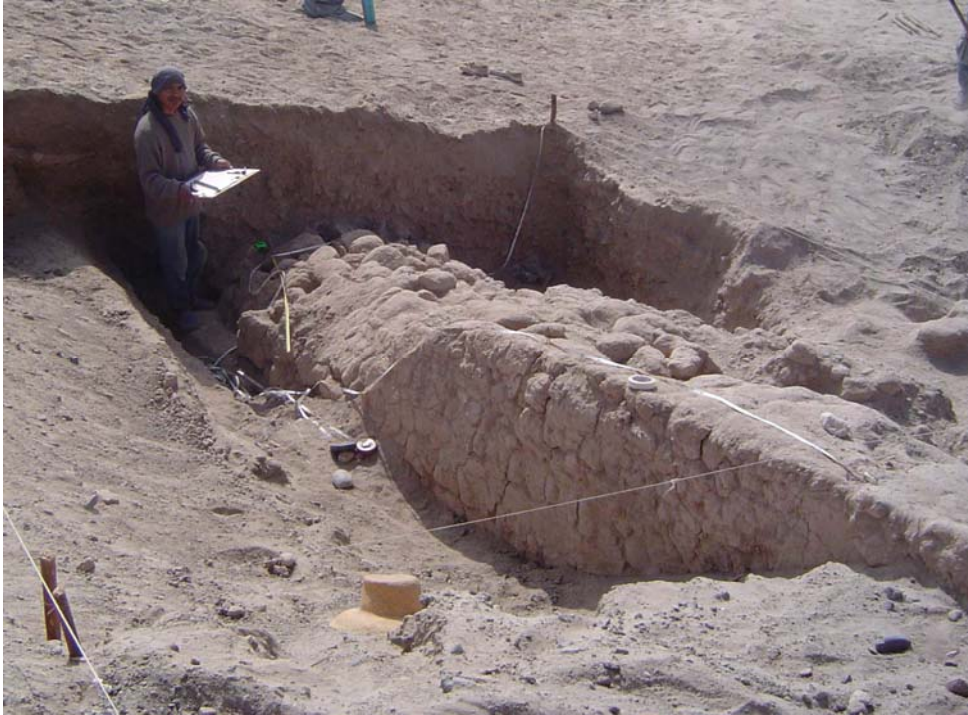
Fig.42: Vista del muro Oeste de la Plaza al Este de la Gran Pirámide, cuya causa de colapso puede atribuirse a movimientos sísmicos. Sus restos fueron dejados in situ por los Nasca, siendo cubiertos íntegramente por material de relleno para la construcción de una nueva estructura. Vista Sur.

Tres eventos naturales afectaron a la arquitectura de la plaza. El fenómeno más antiguo detectado correspondió a un movimiento sísmico, según se infiere por el hallazgo del muro Oeste de la plaza (Muro Este de la Gran Pirámide) parcialmente colapsado, mientras que los restos de este muro que aún se mantuvieron en su lugar, fueron hallados deformados de manera ondulante e inclinados hacia el interior de la plaza (Fig.42). Este fenómeno debió haber sucedido al fin de la Tercera Fase, ya que esta zona sería cubierta con material de relleno durante la Cuarta Fase con la finalidad de construir una escalera que unió a la plaza con la Tercera Plataforma de la Gran Pirámide. Cabe señalar que los restos del muro colapsado fueron dejados in situ por los Nasca, y cubiertos completamente con el material de relleno.

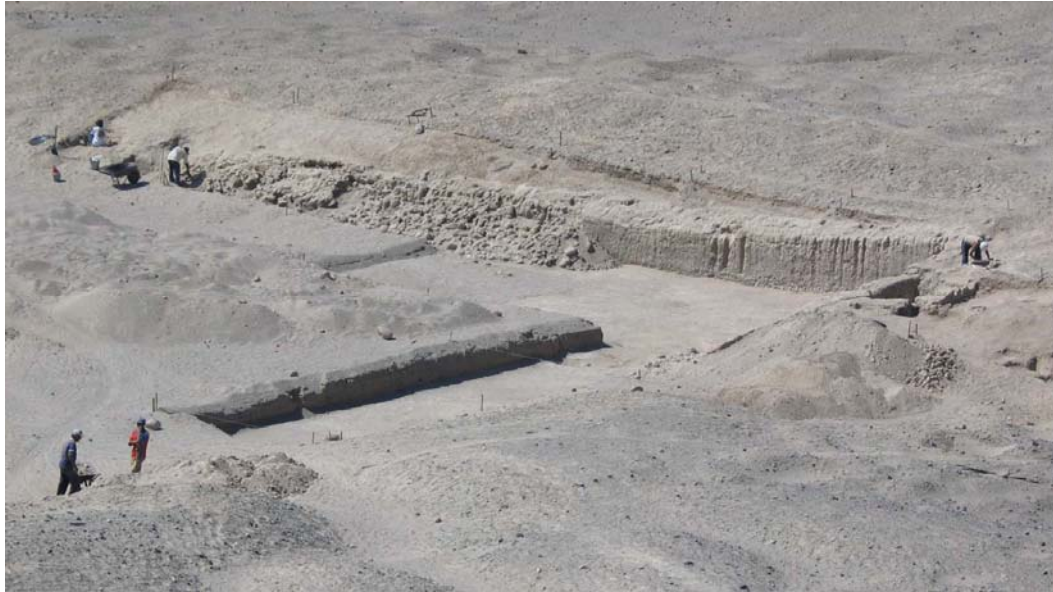
Fig.48: Vista de los muros al Este y Sur de la Plaza con presencia de material de colapso sobre el piso. Vista Sureste.

En cuanto a la excavación realizada en las plataformas, la Plataforma Este estuvo compuesta por las cuadrículas Q8, Q10, Q11, Q14, Q15 y Q17, funcionando el Muro 2 como elemento de contención y delimitación de dicha plataforma (Fig.48). Esta zona fue excavada parcialmente, retirándose la delgada capa de arena eólica muy fina (Capa a) y luego otra delgada capa de piedrecillas y arena gruesa aluvial (Capa b). Luego de retiradas dichas capas, se halló una compactación arcillosa grisácea (Capa c) hallada muy deteriorada., por lo que expuso en ciertas zonas a la capa estéril (Capa e) y en otras, a la capa de relleno constructivo (Capa d) de grosor variable, dependiendo de la zona a rellenar (Plano 13 y Plano 14).

contención y delimitación de dicha plataforma (Fig.48). Además, esta plataforma resaltó por encontrarse dividida en dos niveles (nivel bajo conformado por la Q2 y Q4 y el nivel alto conformado por la Q1 y Q3) unidos entre sí a través de una escalera (Escalera 3) construida en Cuarta Fase (Fig.66a,b,c). De esta manera describiremos los restos culturales hallados en la excavación comenzando por el nivel bajo de la plataforma.

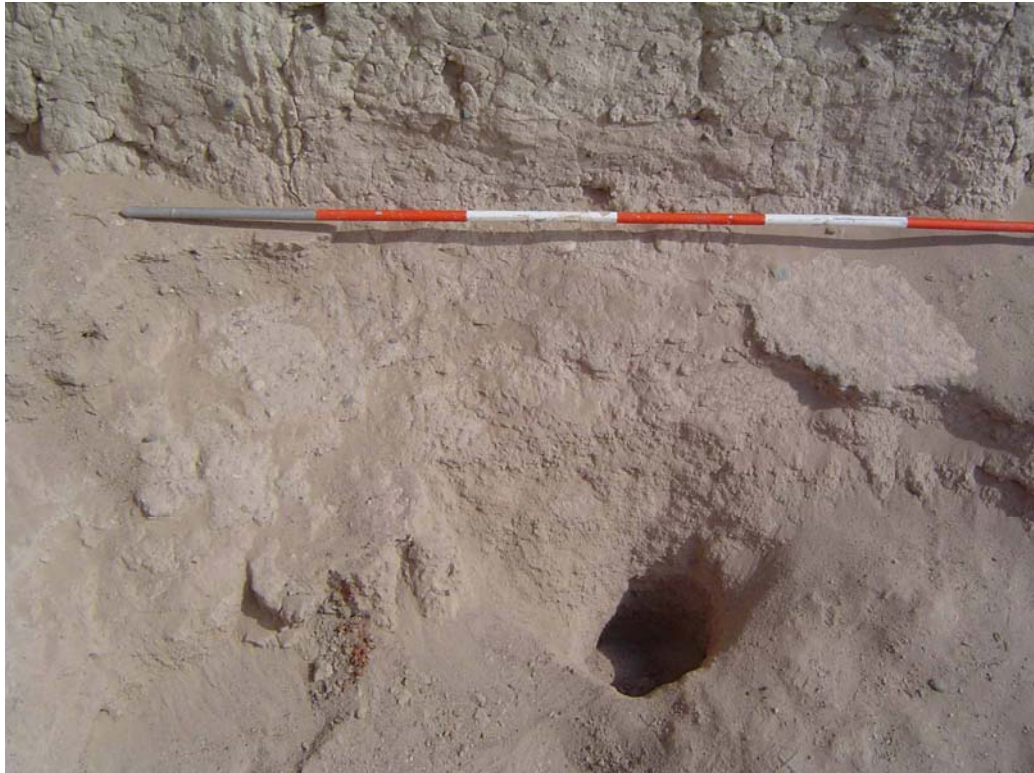
Fig.52a: Restos del piso de la Plaza (Piso 1) y del revoque de unión con el muro, construido sobre la capa arcillosa estéril, donde también se observa uno de los hoyos de la esquina Sureste de la Plaza, excavados en la capa arcillosa estéril.

identificados a través de la excavación del Cateo 1 en la esquina Sureste de la plaza (Fig.52a, Tablas 4a, 4b, 4c, 4d).

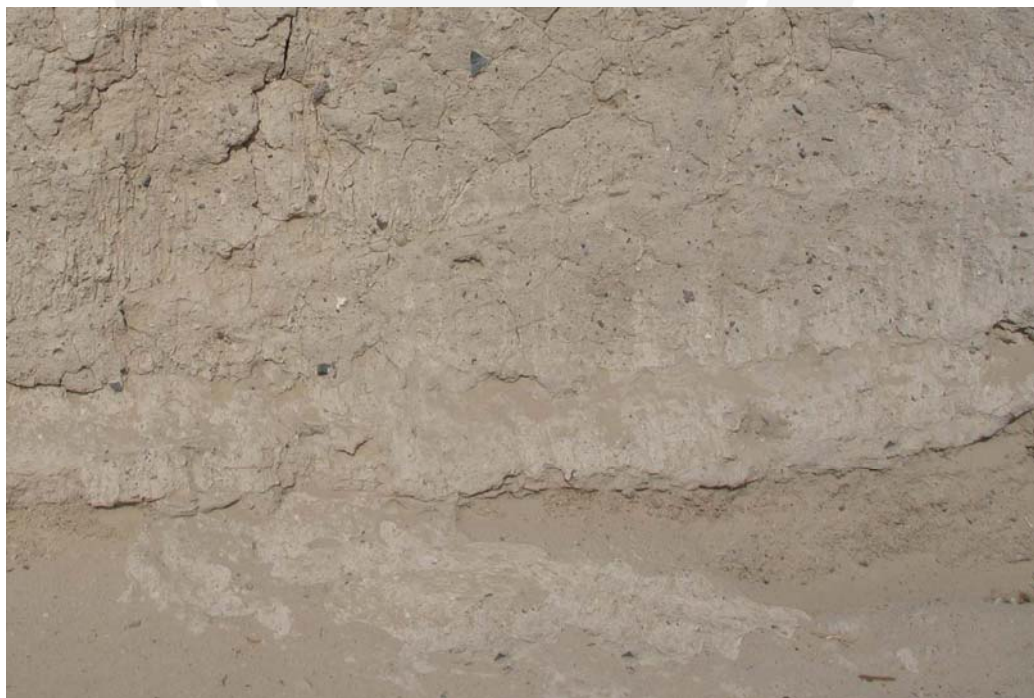
Fig.52b: Vista del muro Este de la Plaza en asociación al piso (Piso 1) y construido sobre la capa arcillosa estéril.

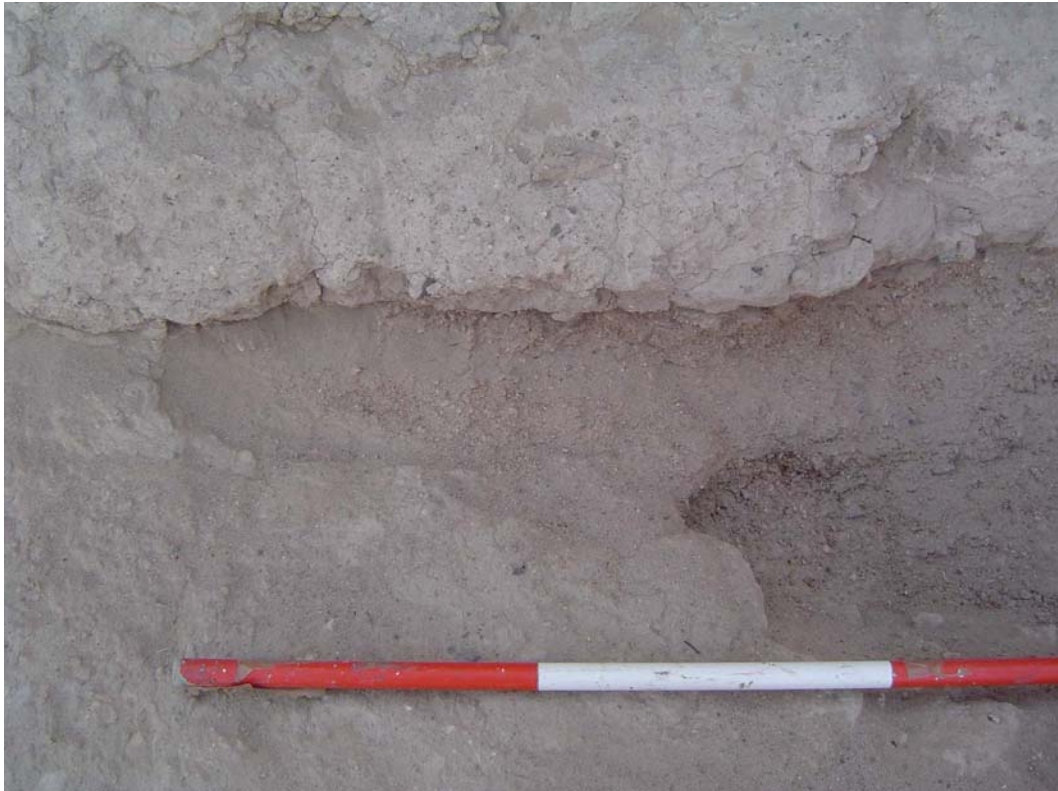
Fig.52c: Detalle del muro Este de la Plaza, donde se observa que sus cimientos se encuentran descansando sobre la capa arcillosa estéril.

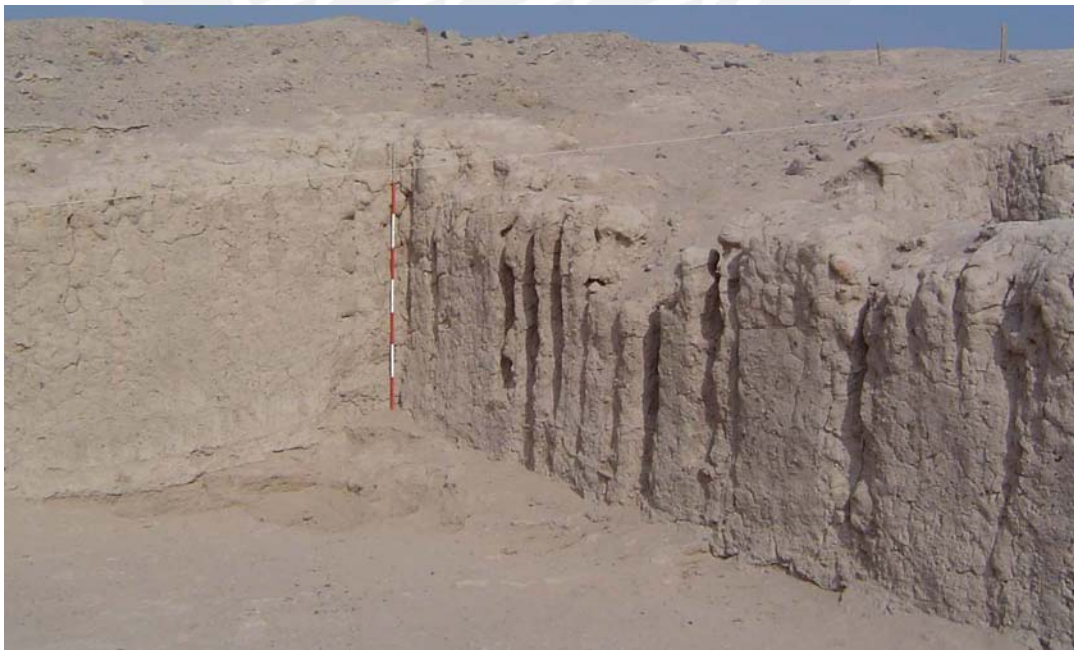
Fig.53: Vista de la esquina Sureste de la Plaza donde se realizó el Cateo 1.

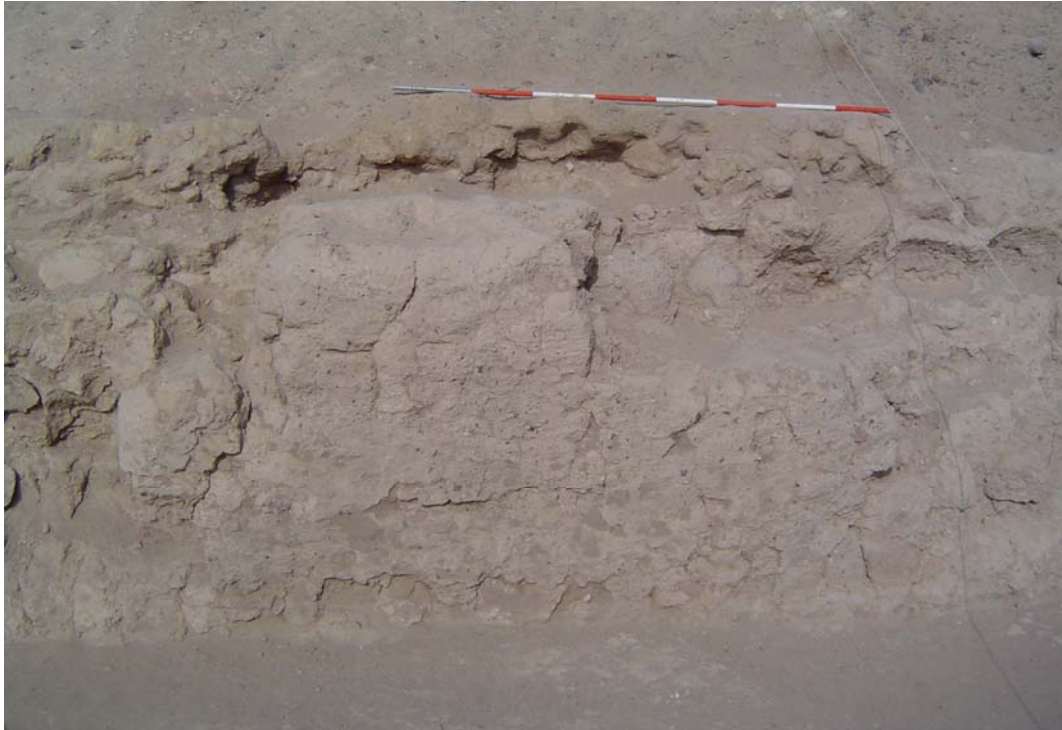
Fig.55a: Vista del Muro Este de la Plaza, el cual muestra en su cabecera material constructivo agregado para otorgarle mayor altura. Vista Este.

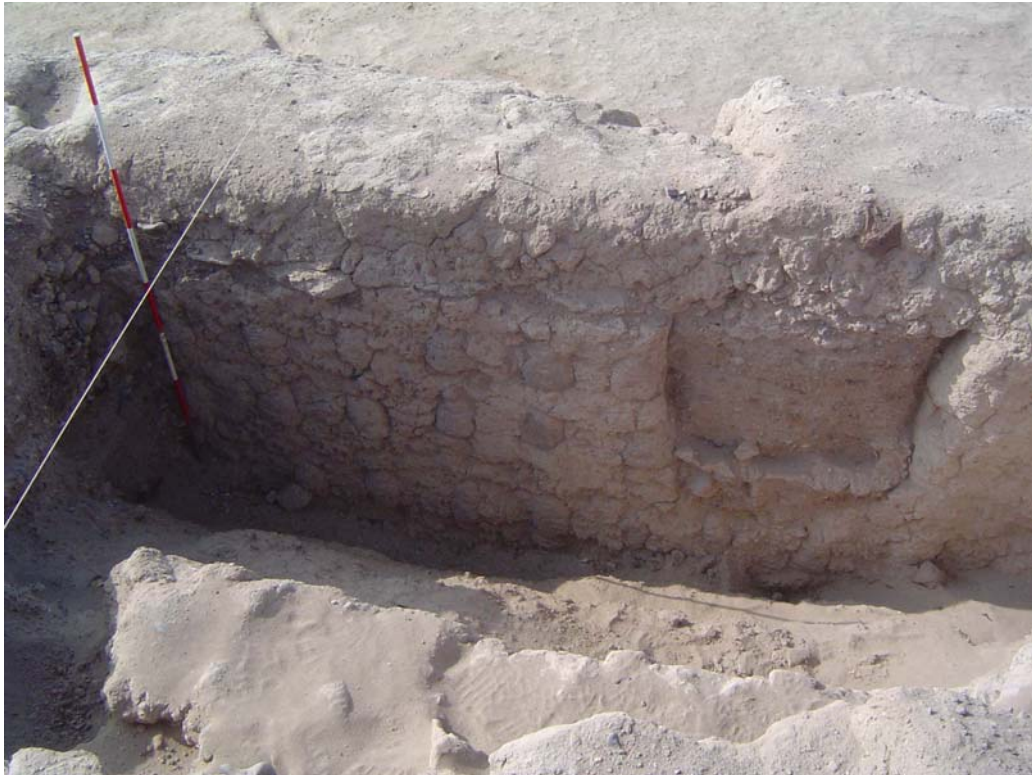
Fig.55b: Vista del Muro Sur de la Plaza, mostrando en su cabecera los restos de material constructivo agregado para otorgarle mayor altura. Vista Sur.

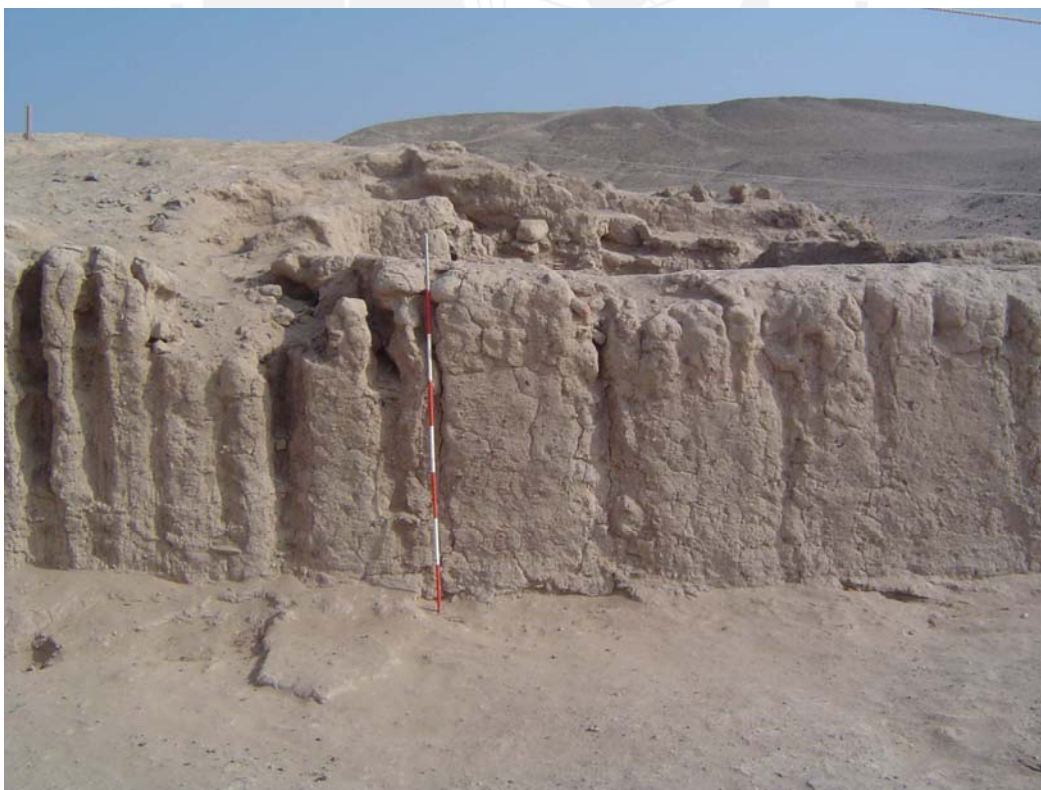
Fig.55c: Vista Norte del Muro Sur de la Plaza, donde el acabado otorgado al muro (mediante la aplicación de enlucido) ha disimulado la presencia de material constructivo agregado en su cabecera.

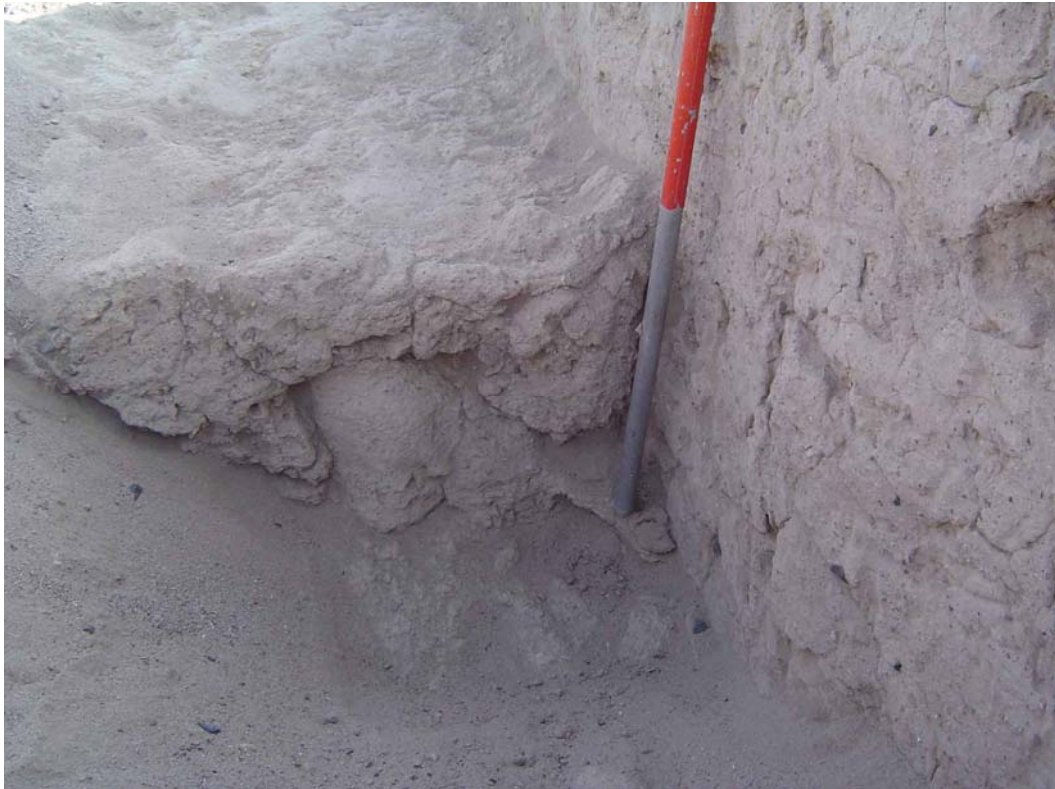
Fig.56a: Esquina Noreste de la Plaza, conformada por el Muro 9 y el Muro Este. Vista Sur.

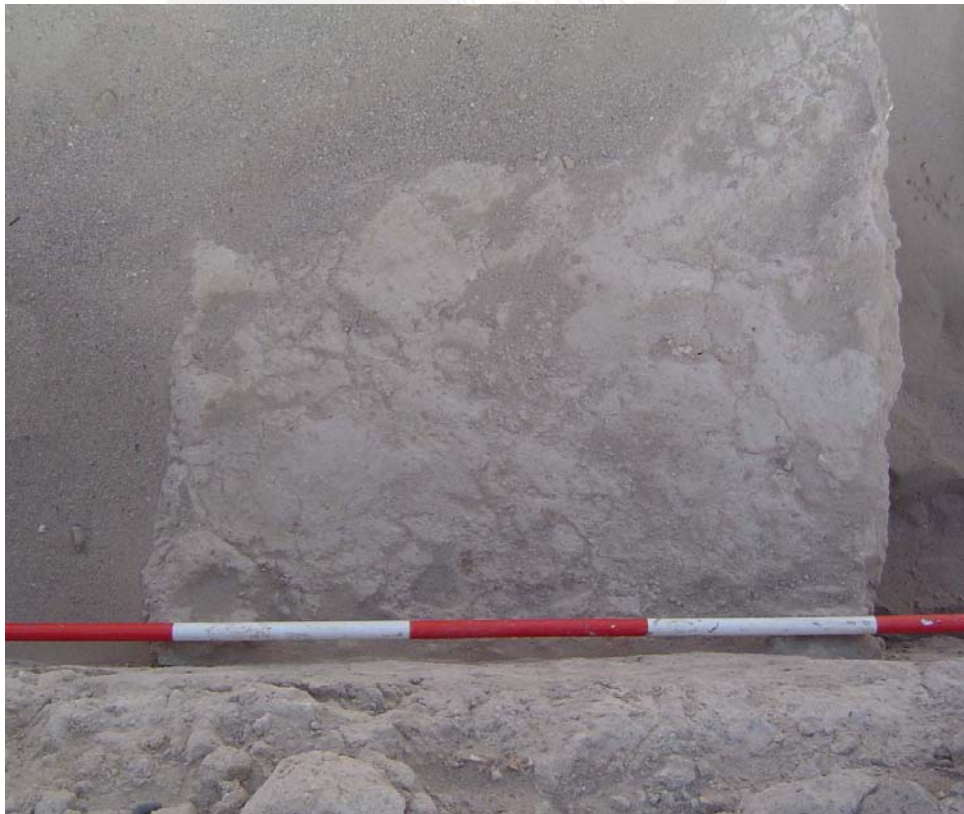
Fig.56b: Vista de planta del Muro 9, mostrando su grosor total.

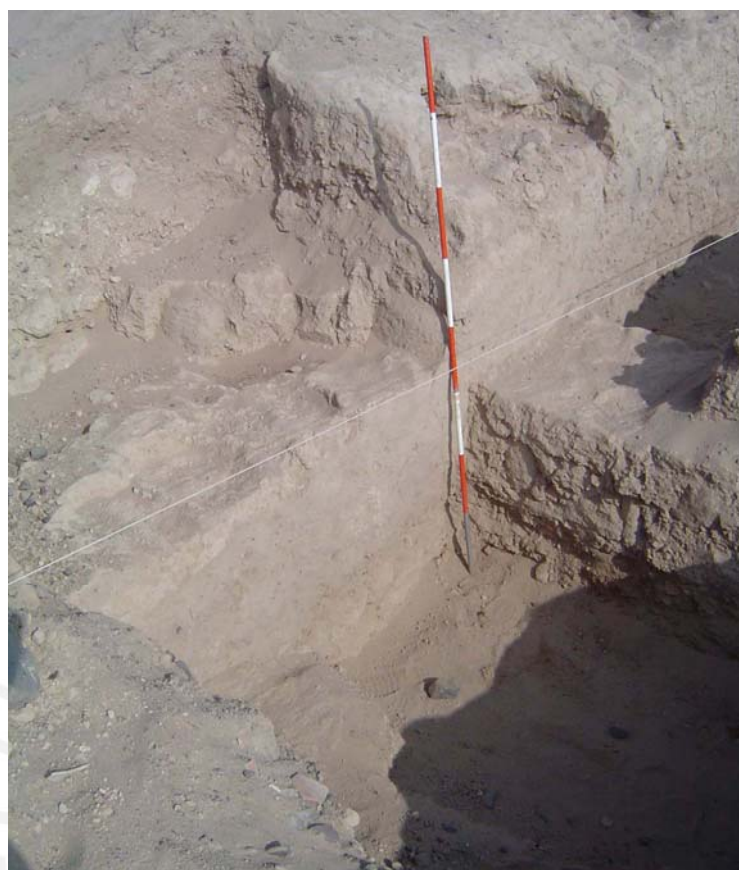
Fig.56c: Muro 9 adosado al Muro Este. Nótese que el Muro Este fue desmontado por los Nasca, al igual que el Muro 9. Vista Noreste.

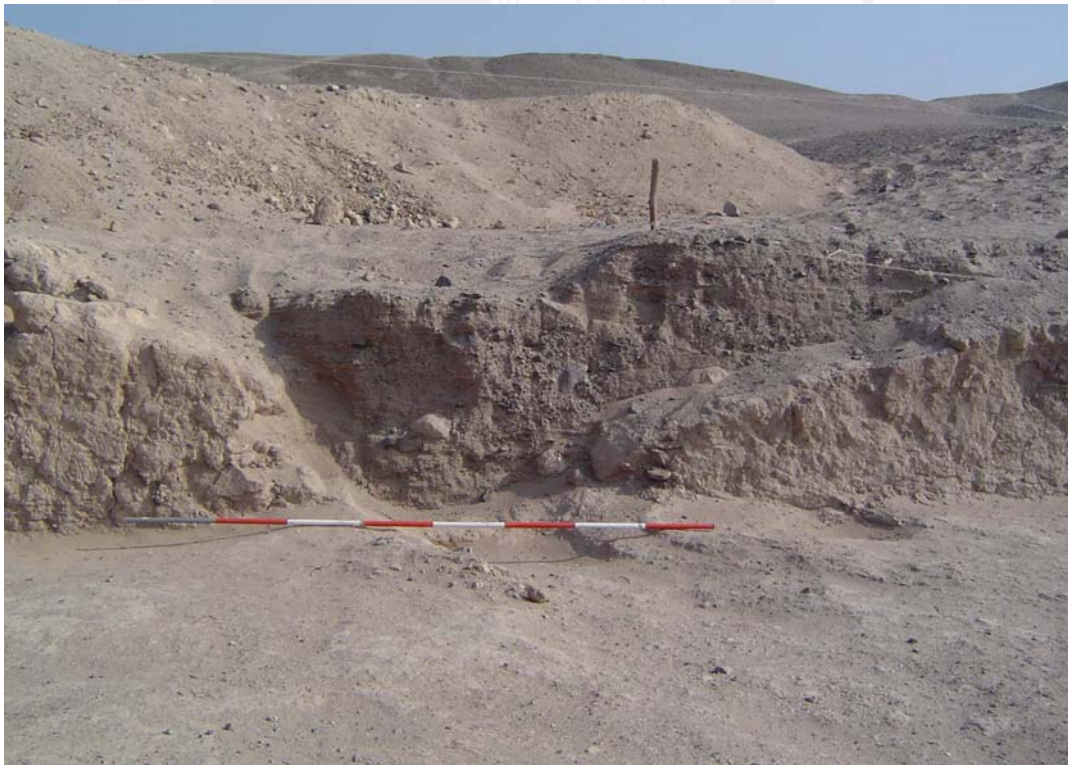
Fig.57b: Vista de la erosión causada en el Muro Sur de la Plaza (y en el Piso1) por efectos del arrastre del material aluvial. Vista Norte.

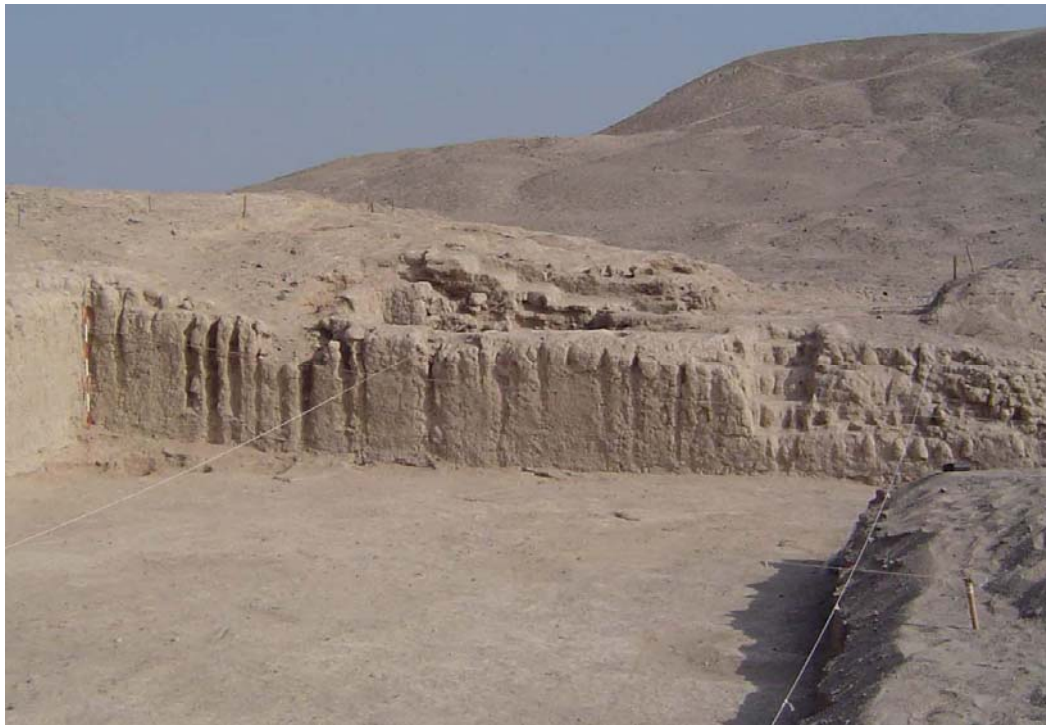
Fig.57c: Muro Sur de la Plaza altamente erosionado por el discurrir de material aluvial proveniente del Sur. Vista Norte.

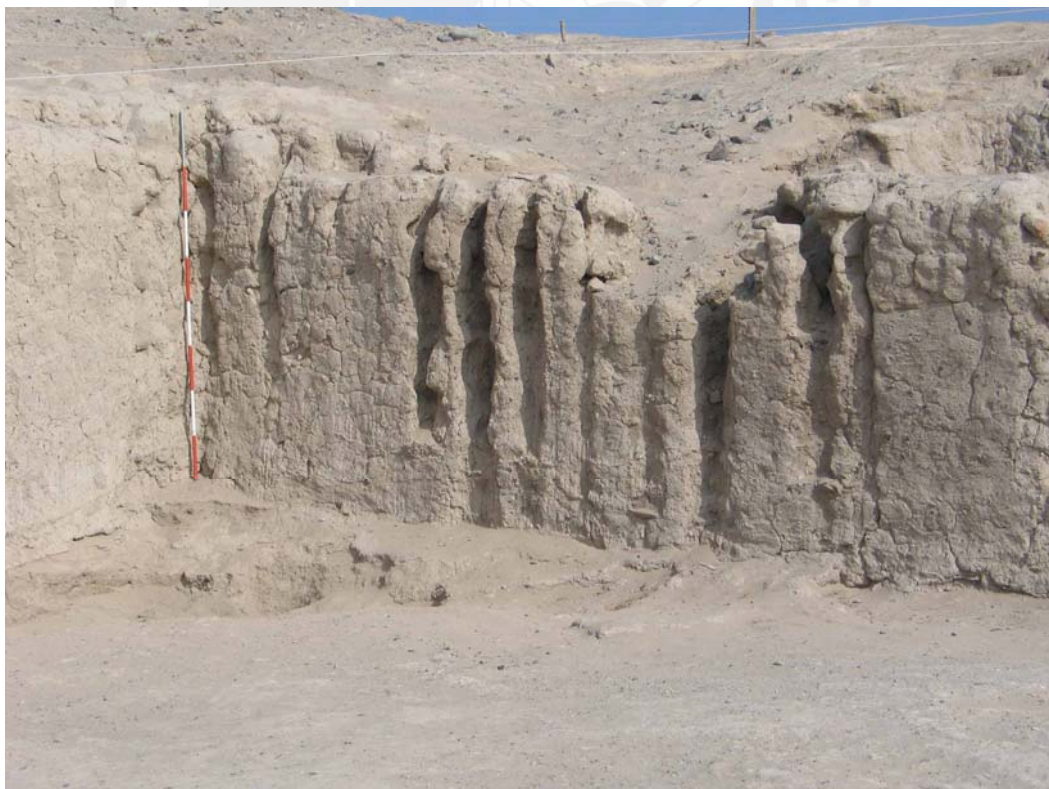
Fig.57d: Detalle de un fragmento del Muro Sur de la Plaza donde se evidencia la grave erosión a que sufrió el muro, tanto en su cabecera como en su cara. Vista Noreste.

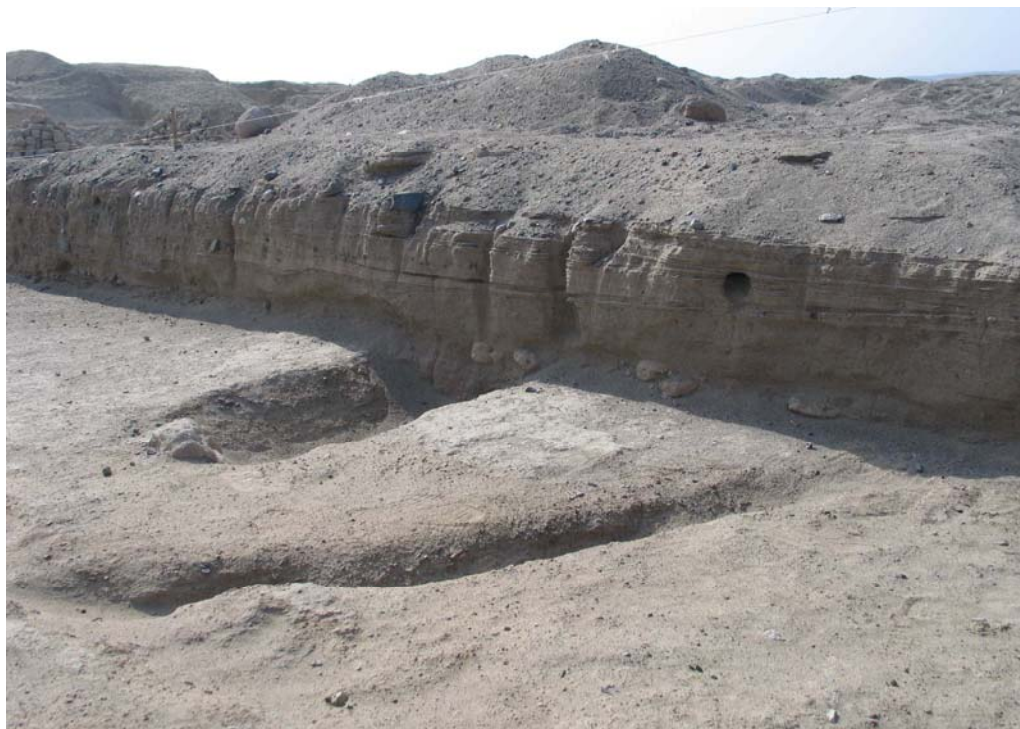
Fig.57g: Vista de los restos del Piso 1 de la Plaza que fue erosionado por el fenómeno aluvial. En las zonas donde no se encontró el piso se halló expuesta la capa Estéril. Vista Suroeste.

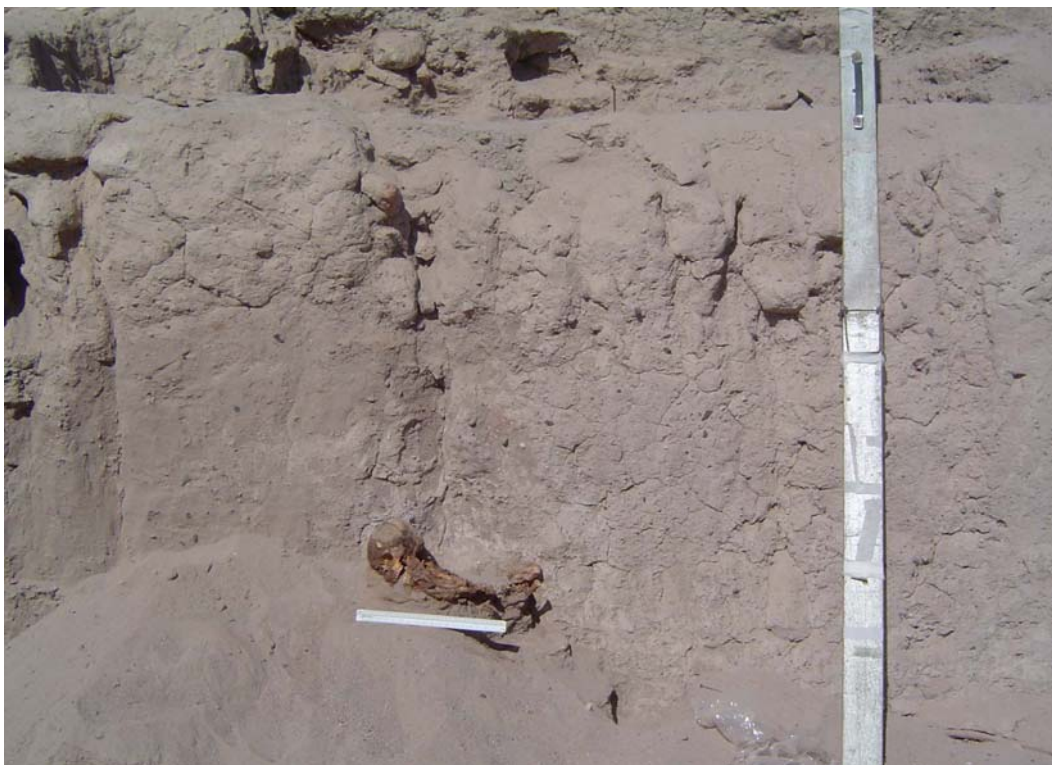
Fig.58a: Restos de un infante hallado al interior de la capa aluvial que cubrió la Plaza, siendo posible que la fuerza de arrastre del material aluvial lo haya trasladado desde el área funeraria que se encuentra al Sur de la Plaza. Vista Norte.

En cuanto al contexto funerario (“Entierro 1”), fue hallado inmediato a la cara Norte del muro Sur de la plaza y cercano a la esquina Sureste (Fig. 58a,b,c). Las características de este contexto serán detalladas teniendo en cuenta elementos como la Estructura funeraria, el tratamiento del individuo y las asociaciones.

- **Estructura funeraria:** La estructura funeraria estuvo ausente ya que se trató de un contexto secundario, trasladado desde su lugar de origen por la fuerza de arrastre del agua. En ese sentido, el individuo fue hallado al interior de la Capa Superficial, en la parte media baja de la misma e inmediato al muro Sur de la Plaza, cercano a la esquina Sureste. El lugar de origen del individuo parece tratarse de la planicie al Sur de la plaza donde se encuentra actualmente un área funeraria altamente saqueada (Fig.59).

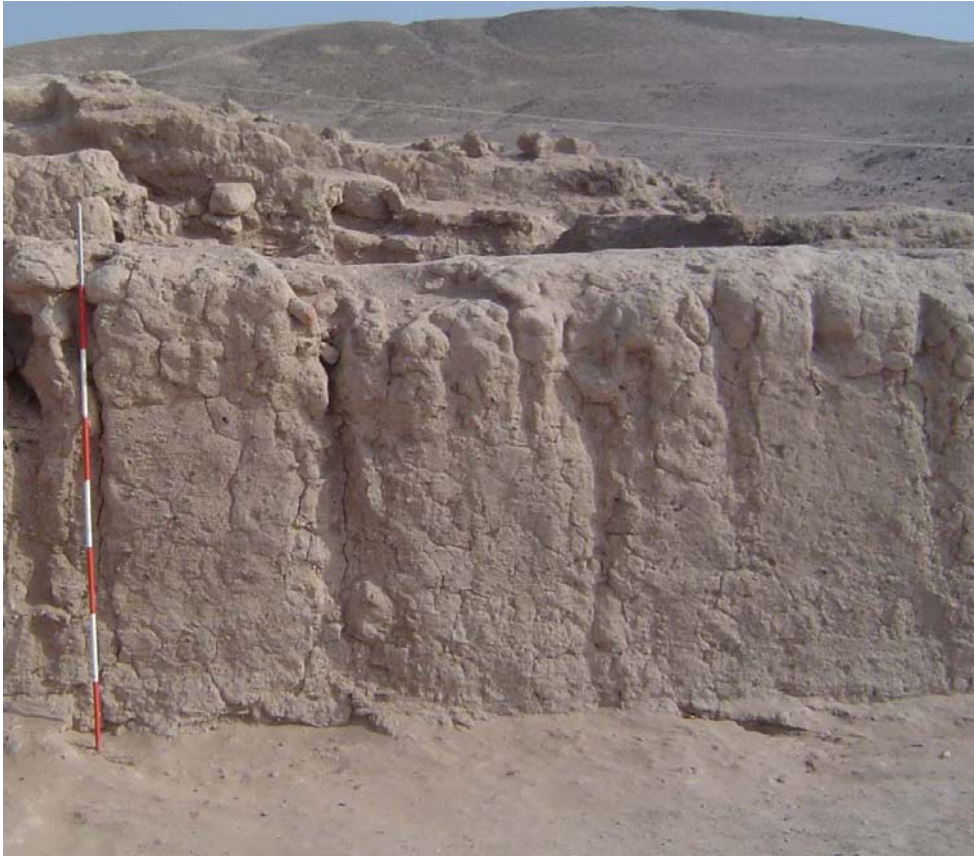
Fig. 60a: Muro 1 o Muro Sur de la Plaza, construido durante la Tercera Fase. Resalta el acceso sellado y el material constructivo agregado en la cabecera del muro (en una fase posterior) para otorgarle mayor altura. Vista Norte.

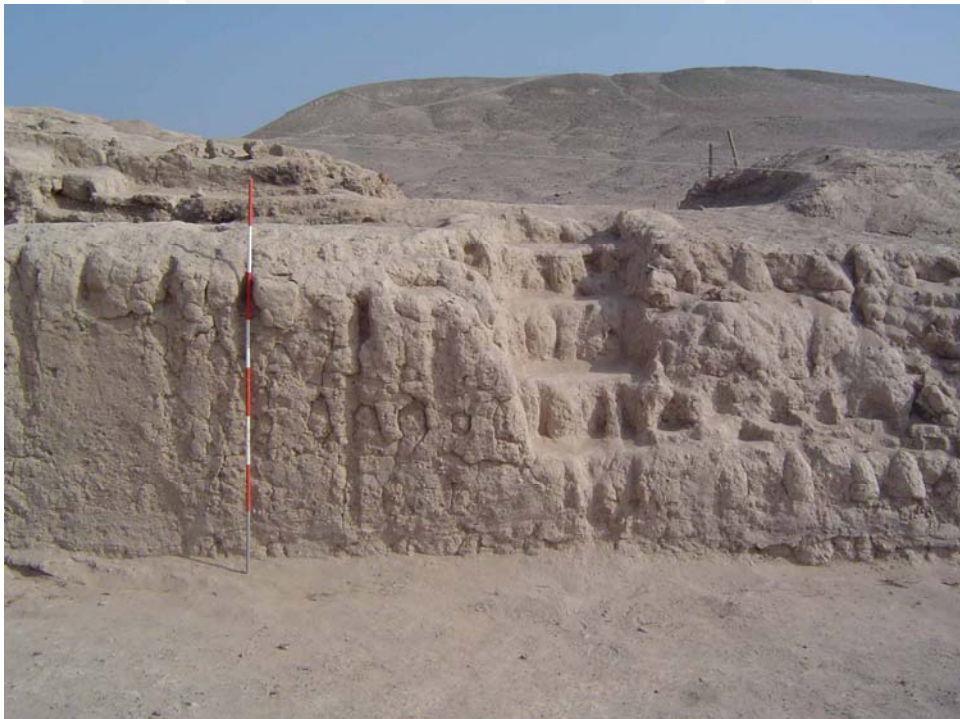
Fig. 60b: Escalera construida en el Muro 1 luego del sellado del acceso. Dirige hacia la Plataforma Sur de la Plaza. Vista Norte.

Las escaleras que funcionaron en la Cuarta Fase (Escalera 1 en el Muro Sur, Escalera 2 en el Muro Este y la escalera en el Muro Oeste) fueron construidas mediante el retiro de adobes en el espacio a construir. Además, estas escaleras resaltaron por lo estrecho de sus peldaños (Figs. 60b, 61e, 80a).

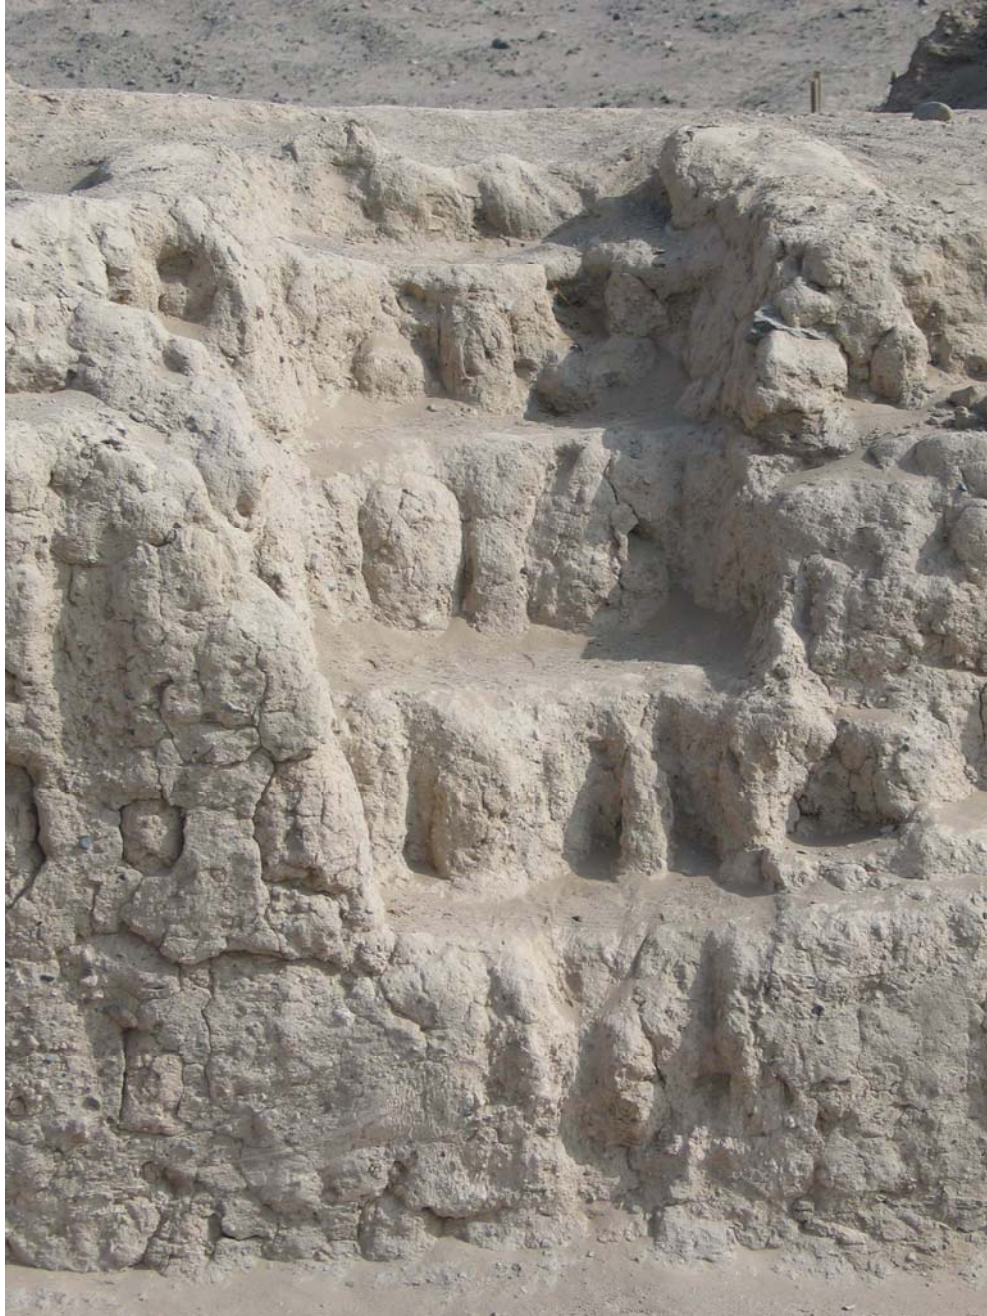
Fig. 60c: Detalle de la escalera construida en el Muro 1. Fue hallada en regular estado de conservación (exponiendo los adobes que la conformaron) y resaltó por los angostos de su ancho (40 – 50 cm. de ancho aproximadamente). Vista Norte. Foto: Maria Gasior.

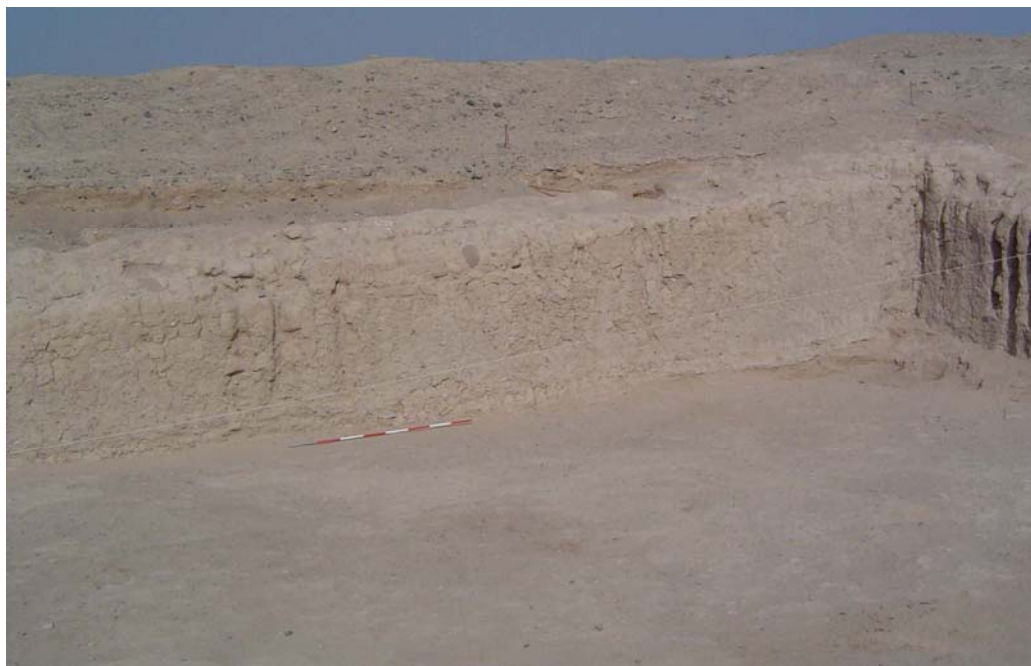
Fig. 61a: Muro 2 o Muro Este de la Plaza. Fue hallado en mejor estado de conservación que el Muro Sur pero también mostró algunas zonas erosionadas. Vista Este.

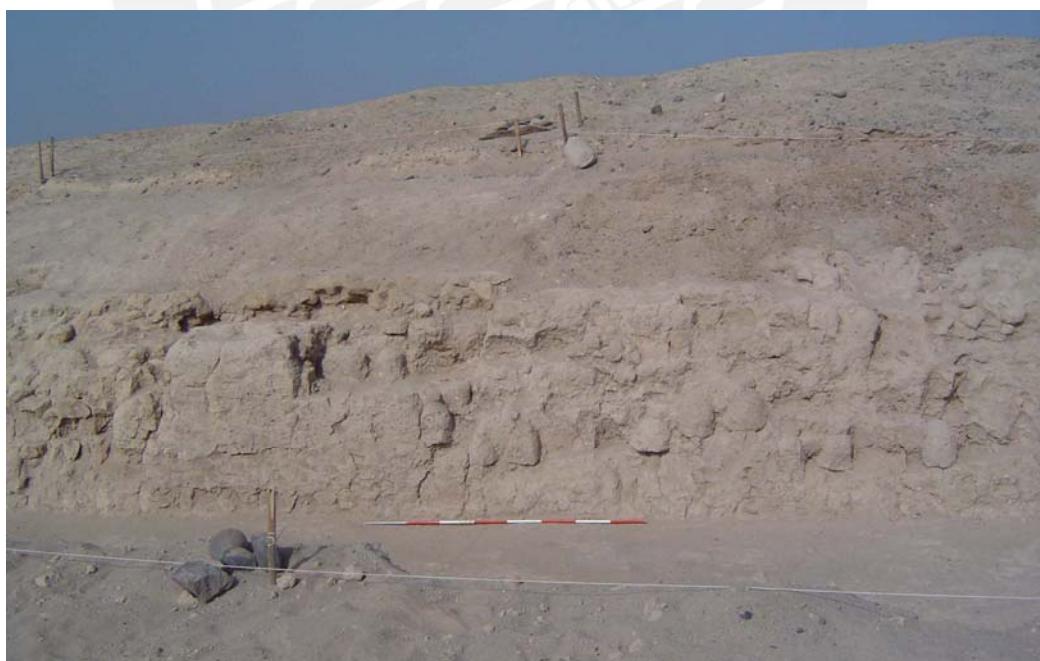
Fig. 61b: Parte del Muro 2 o Muro Este de la Plaza donde la erosión ha sido más intensiva, exponiendo los adobes que lo conformaron. Nótese que en su cabecera resalta el material constructivo adicional que fue colocado en un momento posterior a su construcción. Vista Este.

Esta plataforma consistió en una elevación natural del terreno estéril, el cual fue nivelado donde fuera necesario mediante una capa de relleno de tierra semi compacta granulosa, mezclada con vegetales para conformar una superficie donde construir el nivel de uso al cual se accedió por medio de la Escalera 2, construida en el Muro 2 (Fig.61f,g). Lamentablemente no se pudo identificar de manera clara el nivel de uso dado que los procesos erosivos han deteriorado considerablemente la superficie de la plataforma (Fig.61b,c,d,e,f).

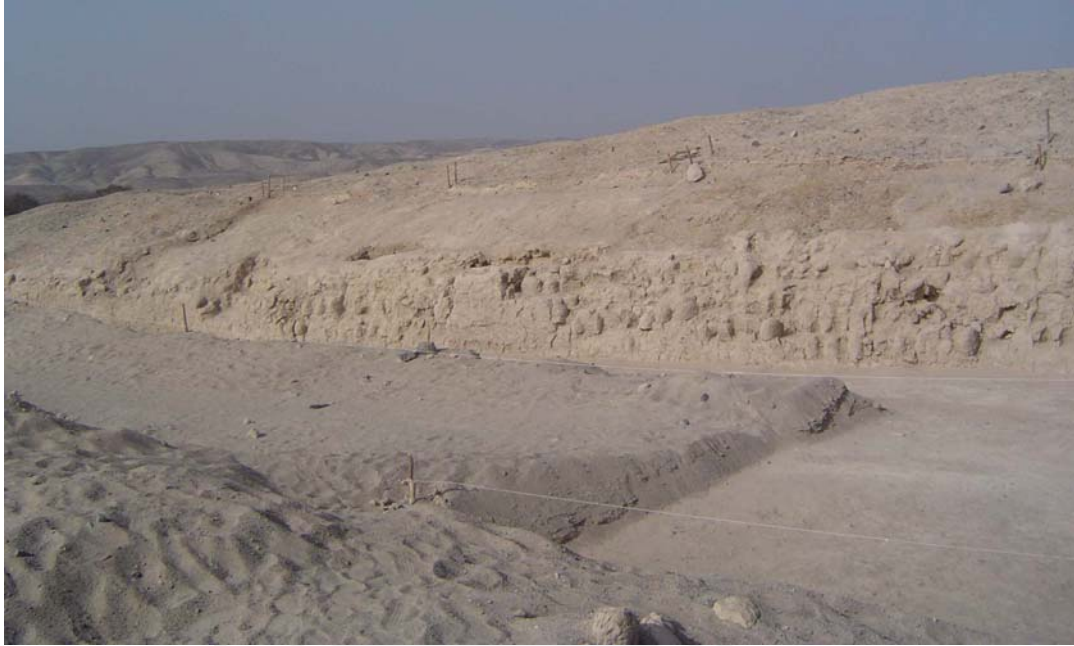
Fig. 61c: Muro 2 o Muro Este de la Plaza. Vista Noreste.

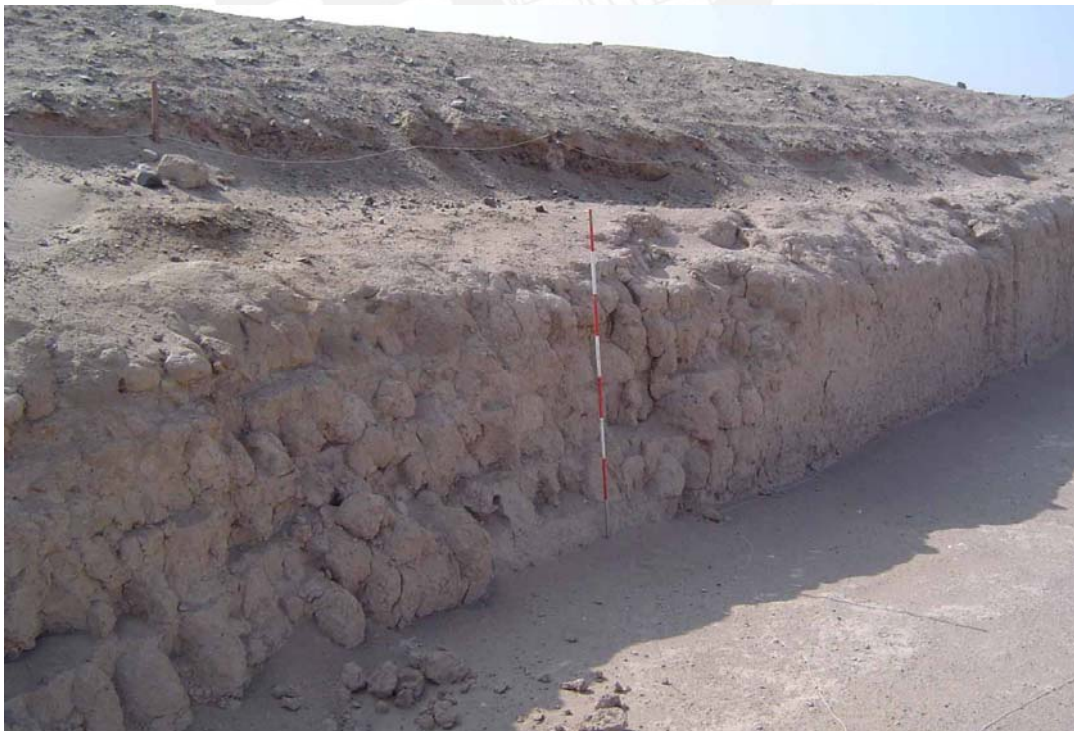
Fig. 61d: Vista Sureste del Muro Este de la Plaza.

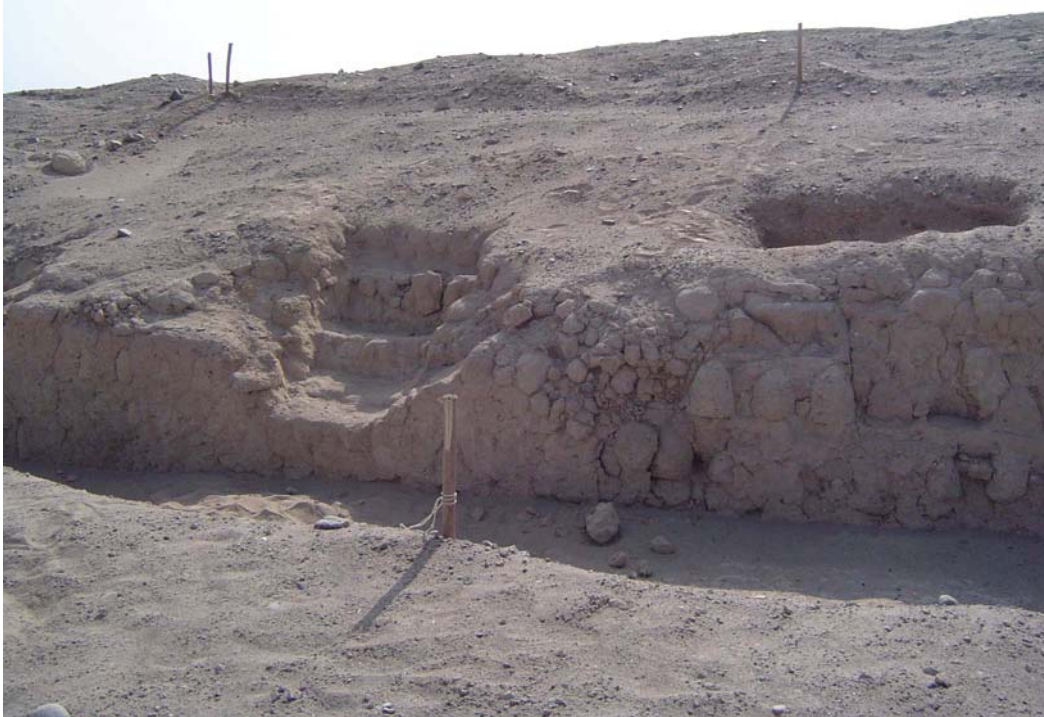
Fig. 61e: Escalera construida en el Muro Este de la Plaza que condujo hacia la Plataforma al Este. Vista Noreste.
