**FACULTAD DE LETRAS Y CIENCIAS HUMANAS
ESPECIALIDAD DE ARQUEOLOGÍA**

**“El Sector CAH 04, Y8 – EXP 108: Las funciones de la Plaza al Este de la
Gran Pirámide en los complejos ceremoniales de Cahuachi (Nazca),
Período Intermedio Temprano”**

**Tesis para optar el Título de Licenciada en Arqueología que presenta la
alumna:**

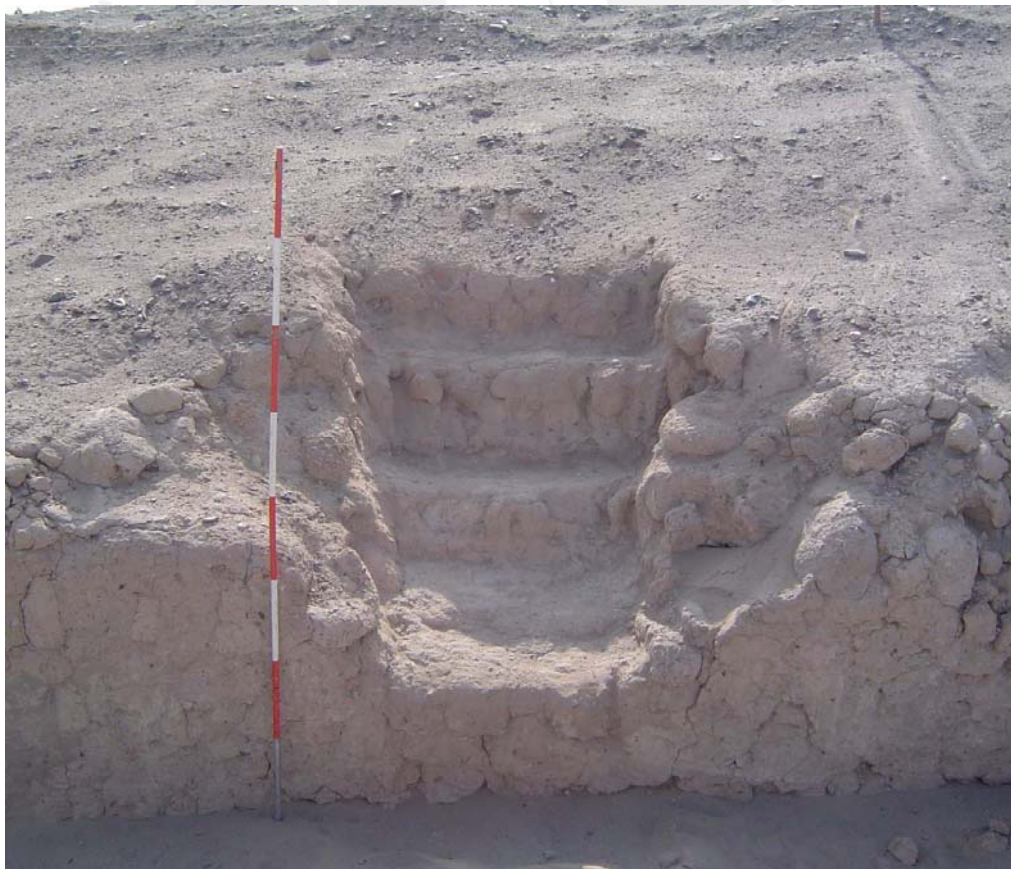
Fig. 61f: Detalle de la escalera que fue construida en el Muro Este de la Plaza. Tuvo un ancho promedio de 40 – 60 cm. y se mostró en mejor estado de conservación que la escalera construida en el Muro Sur. Vista Este.

Las escaleras que funcionaron en la Cuarta Fase (Escalera 1 en el Muro Sur, Escalera 2 en el Muro Este y la escalera en el Muro Oeste) fueron construidas mediante el retiro de adobes en el espacio a construir. Además, estas escaleras resaltaron por lo estrecho de sus peldaños (Figs. 60b, 61e, 80a).

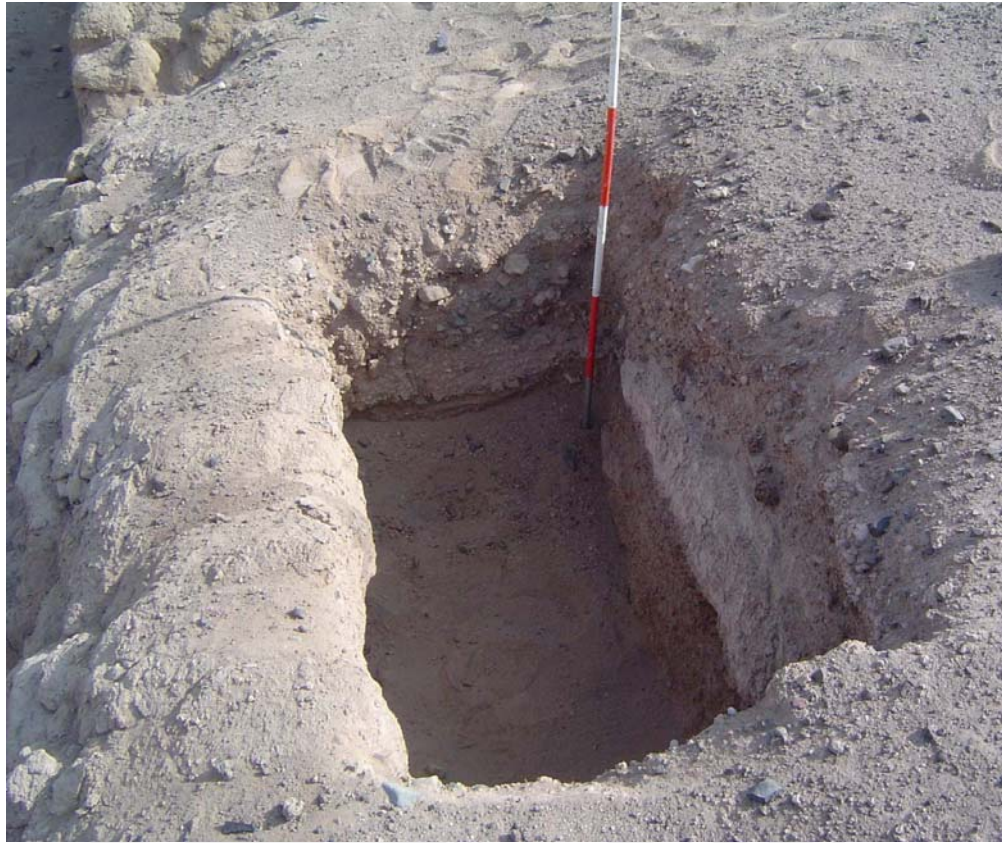
Fig.62: Vista del Cateo 2 realizado en la Plataforma al Este de la Plaza.

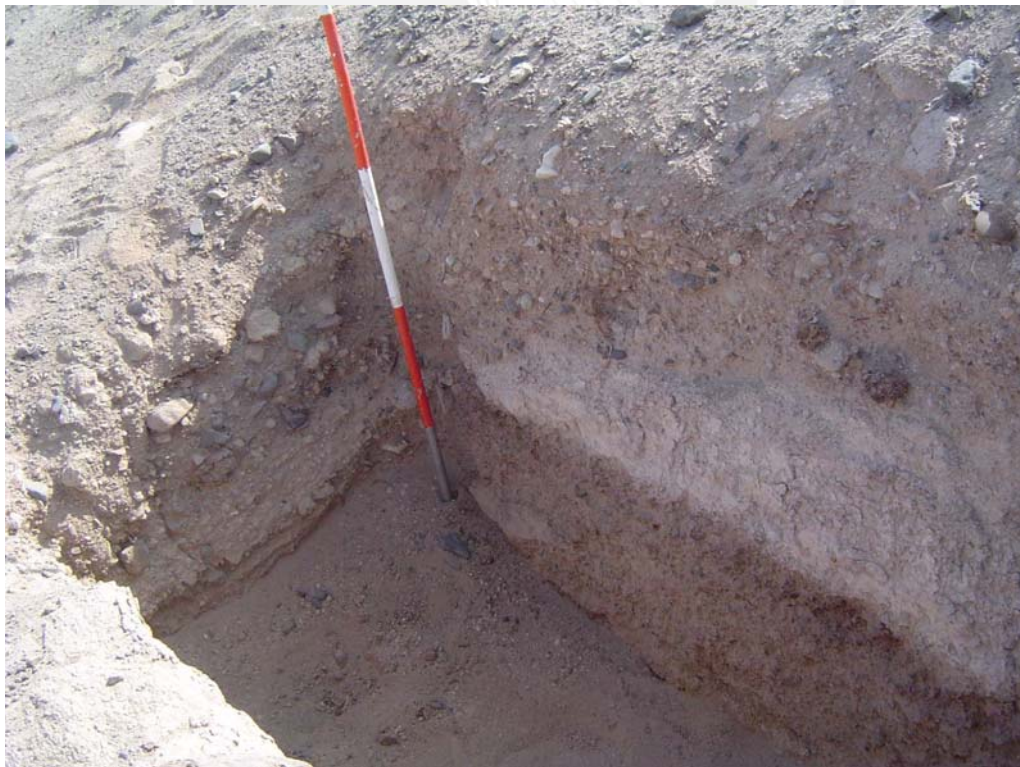
Fig.63: Vista del perfil estratigráfico visible en Cateo 2, donde se observa la capa arcillosa estéril bajo el relleno constructivo, que a su vez fue cubierto por el material aluvial.

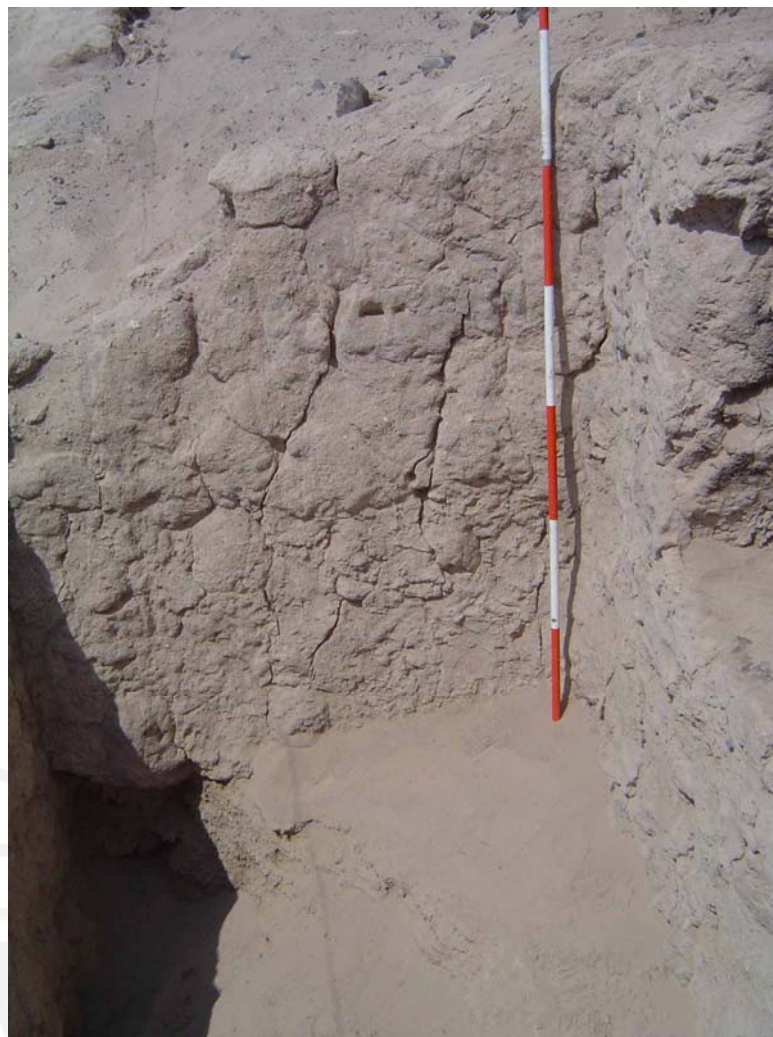
Fig.64: Vista del llamado Muro 4 que formó parte del pasadizo en L que llevó hacia el interior de la Plataforma Sur. Vista Este. Un fragmento de piso se encontró conservado y fue construido directamente sobre la capa estéril.

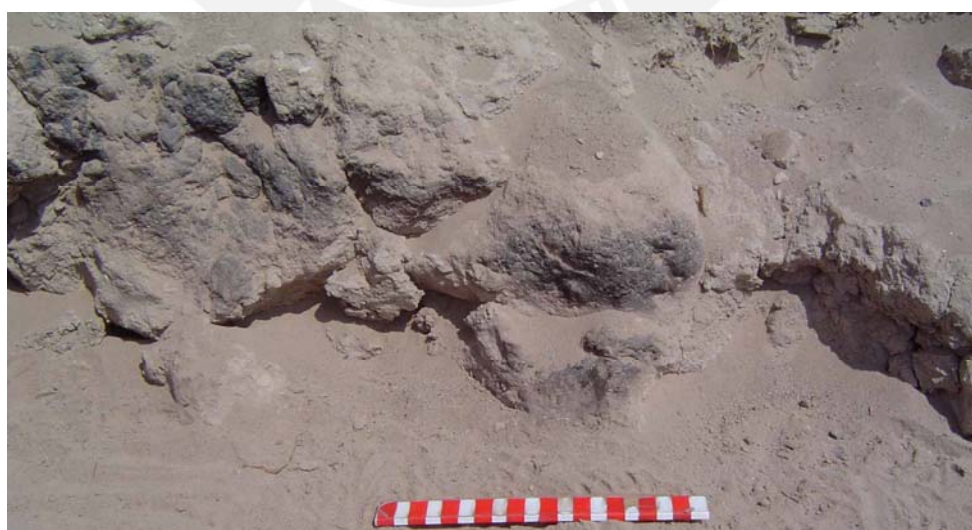
Fig.65: Muro 5 del pasadizo en L con huellas de quema en su cabecera desmontada por los Nasca. Vista Norte.

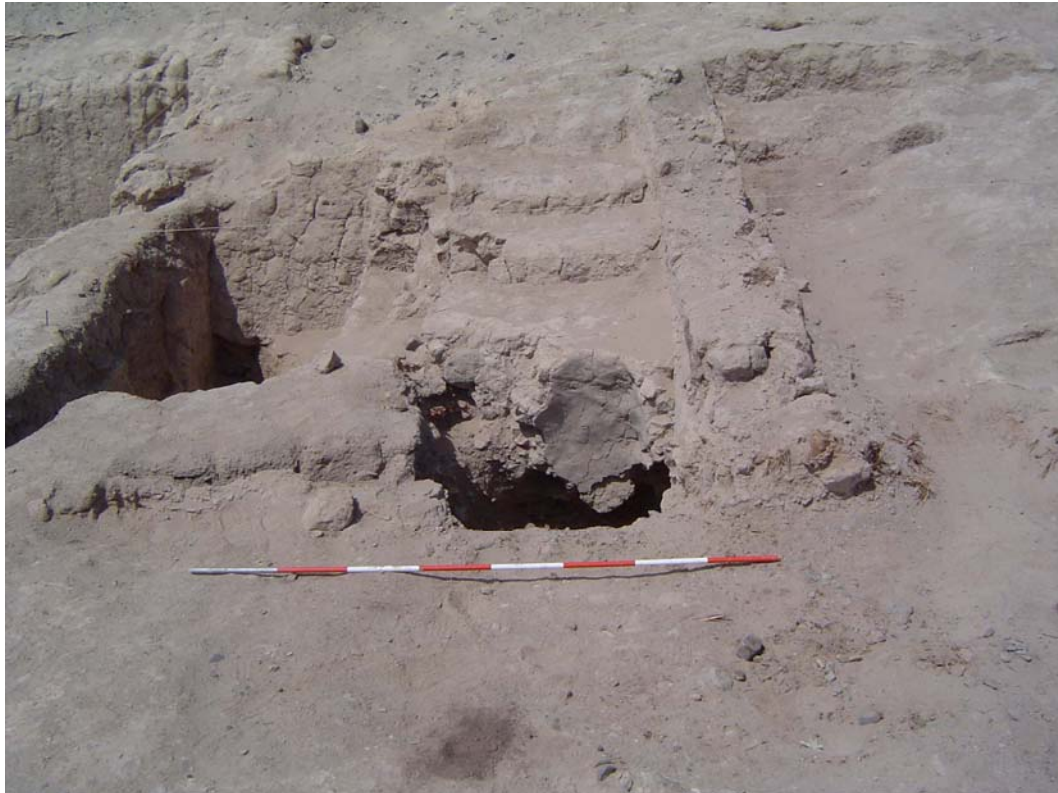
Fig.66a: Vista de la Escalera 3, constuida en la Cuarta Fase y que conecta el nivel bajo de la Plataforma Sur con el nivel alto. A la altura de su primer peldaño fue construido un hoyo (Hoyo 1) con paredes de arcilla. Vista Este.

El Hoyo 1 destacó por haber tenido sus paredes revestidas con una capa de arcilla y encontrarse construido utilizando el primer peldaño de la Escalera 3 (escalera que une el nivel alto y bajo de la plataforma) como una de sus caras. Además fue a la altura de la boca de este hoyo que se evidenciaron manchas de quema en una de sus caras por lo que debió haberse realizado alguna actividad que incluyó la quema de materiales. En cuanto al Hoyo 4, éste destacó también por mostrar una cobertura de

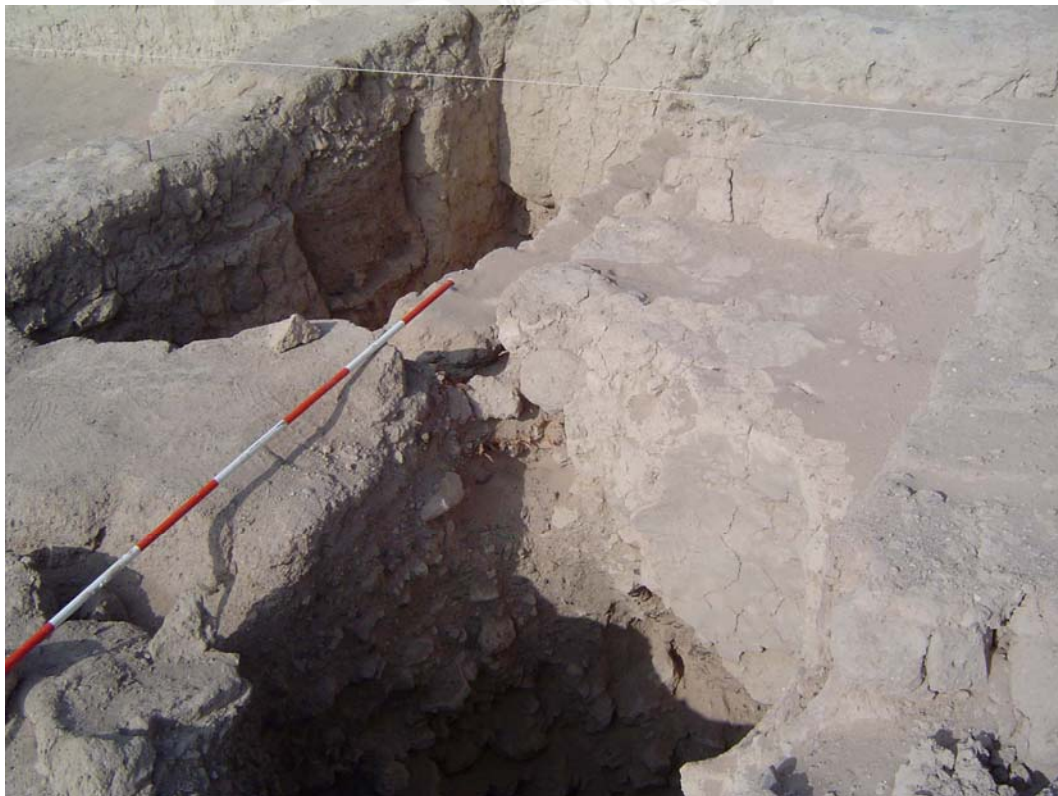
Fig.66b: Vista del Hoyo 1 construido en la el primer peldaño de la Escalera 3, cuya función es desconocida. Vista Sureste.

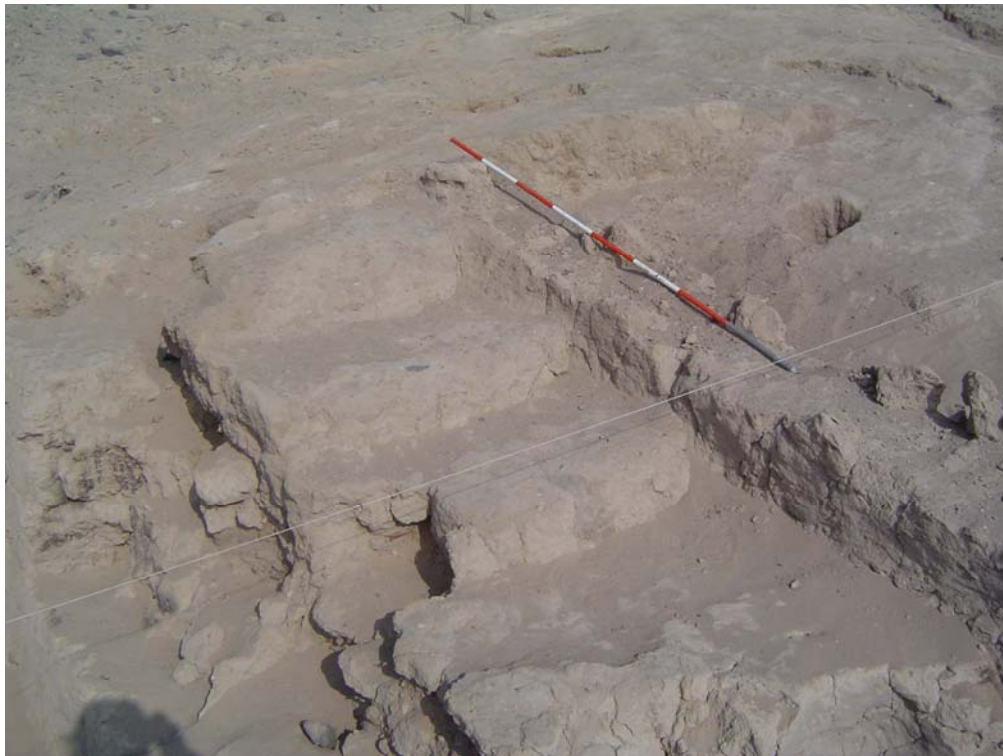
Fig.66c: La Escalera 3 fue delimitada en sus extremos Norte y Sur por muros que fueron hallados en mal estado de conservación, desmontados previo al abandono del sitio por los Nasca. Vista Noreste.

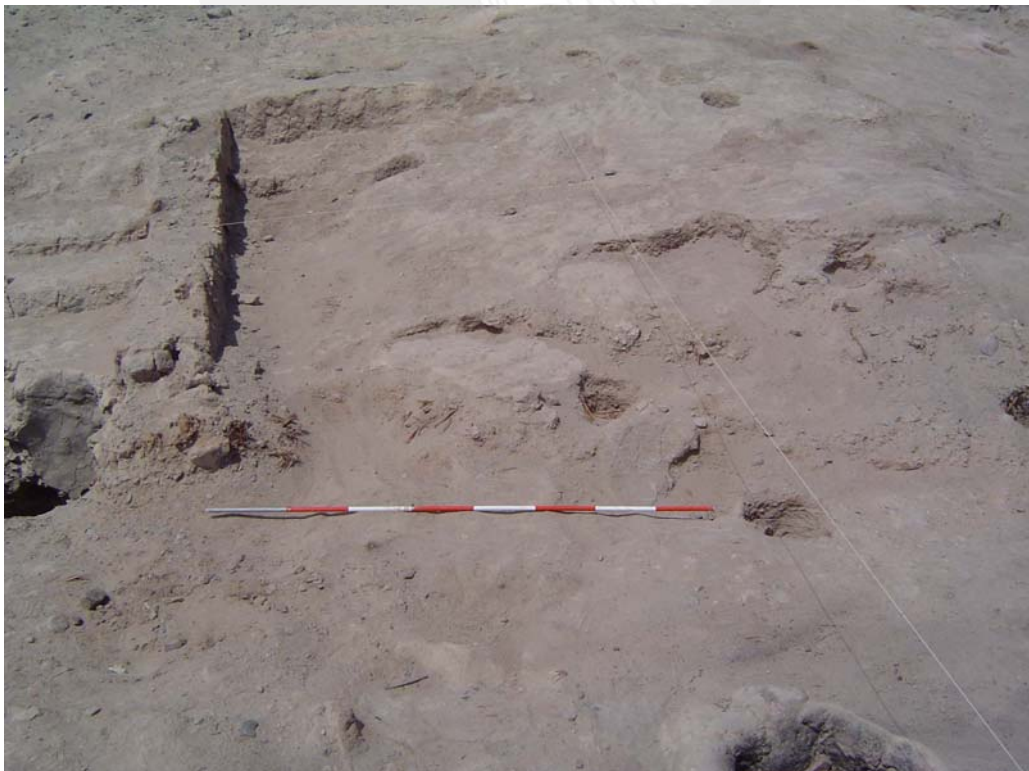
Fig.67: Vista Este de la secuencia de los pisos que fueron construidos consecutivamente en la Plataforma Sur.

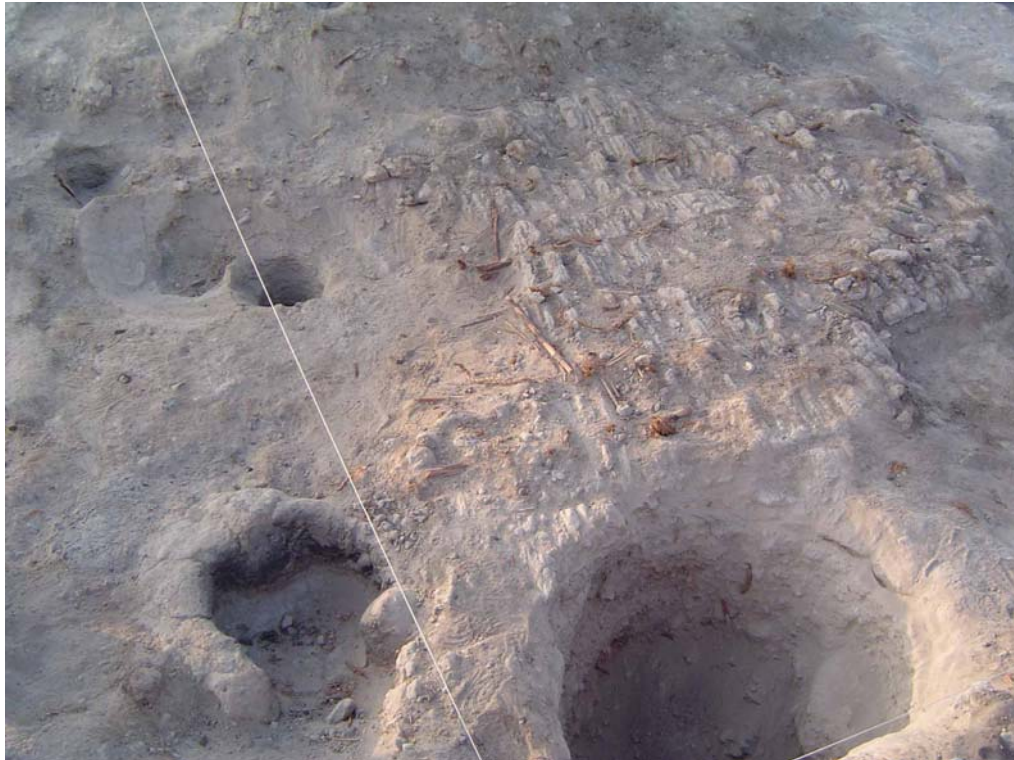
Fig.68a: Vista del muro de quincha que fue hallado colapsado sobre los restos del Piso 5 de la Plataforma Sur. Los restos del muro de quincha además cubrieron algunos hoyos y parte del pequeño horno de arcilla. Vista Este.

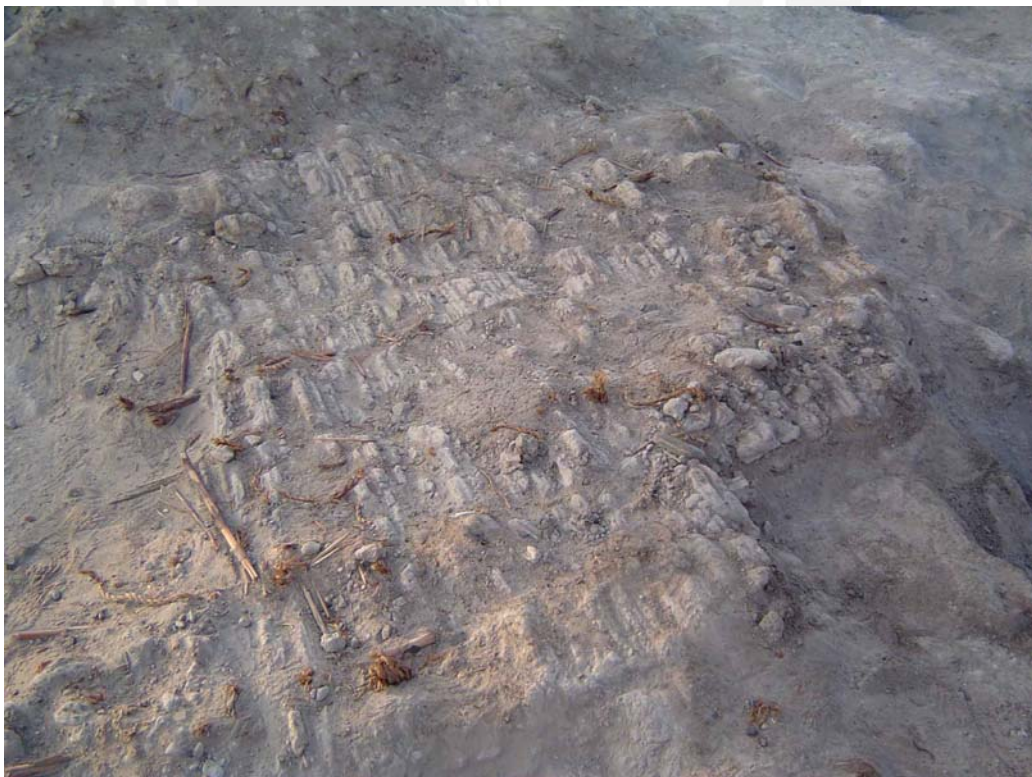
Fig.68b: Vista del muro de los restos del muro de quincha colapsado donde se observan fragmentos de cañas y de cuerdas de fibra vegetal.

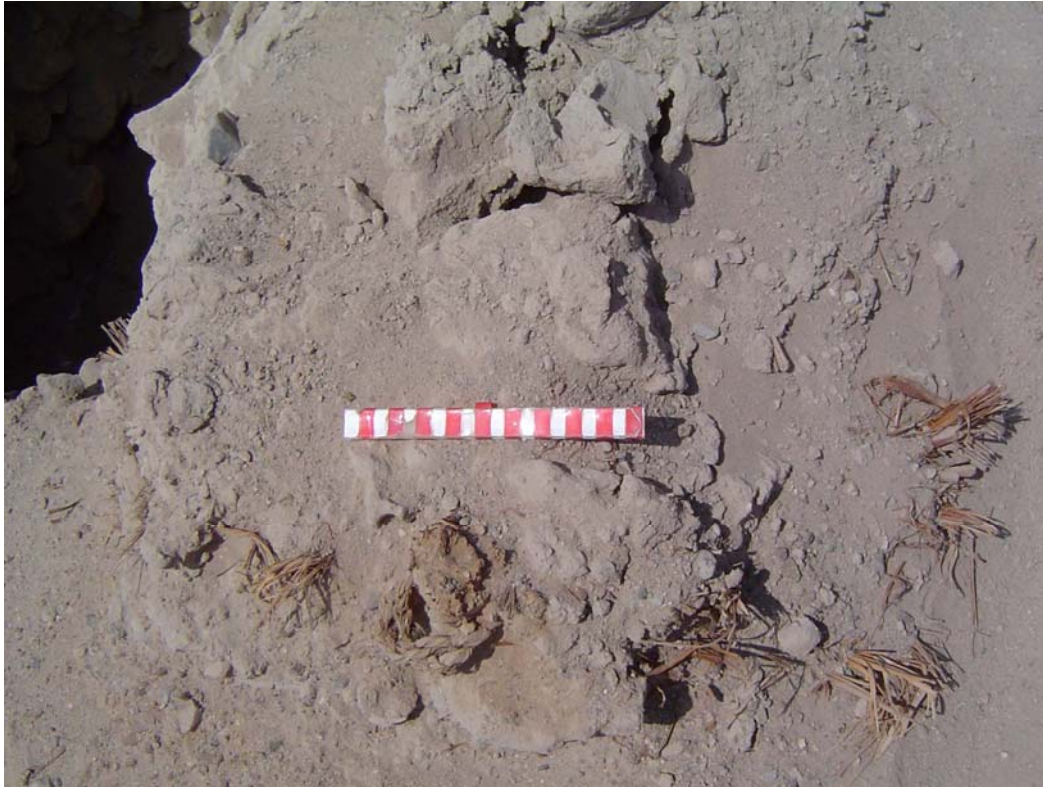
Fig.68c: Restos del muro de quincha (que consistieron en fragmentos de cuerda de fibra vegetal y atados a un poste de algarrobo) que fueron hallados en asociación al Muro 6.

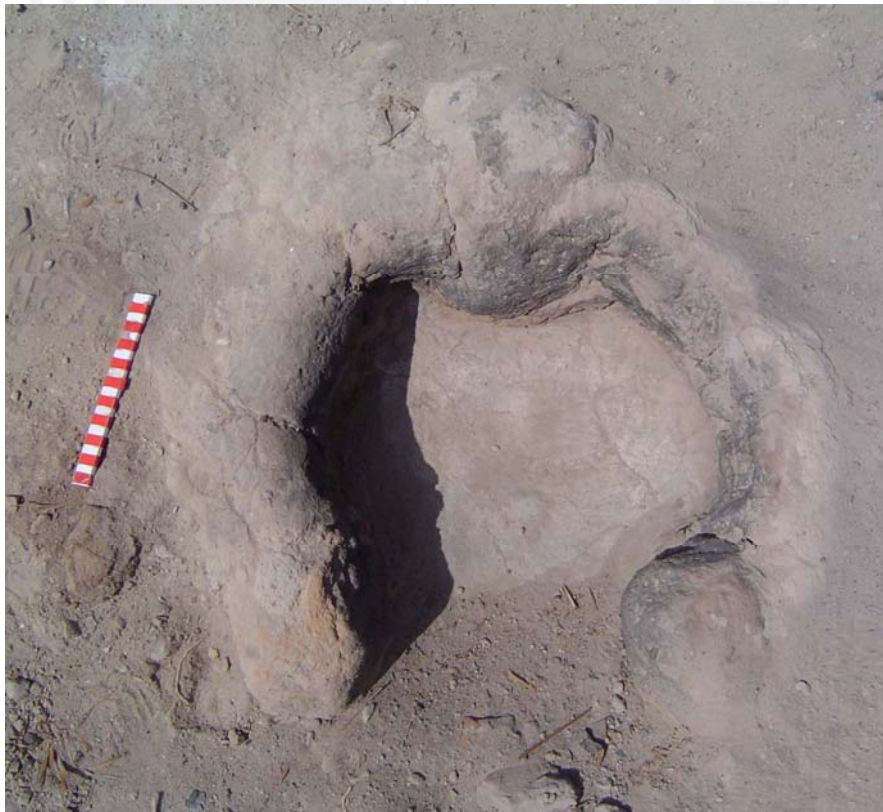
Fig.69a: Vista del Horno 1 construido intruyendo en el Piso 5 de la Plataforma Sur. Mostro en su interior restos de ceniza y sus paredes ennegrecidas por la quema.

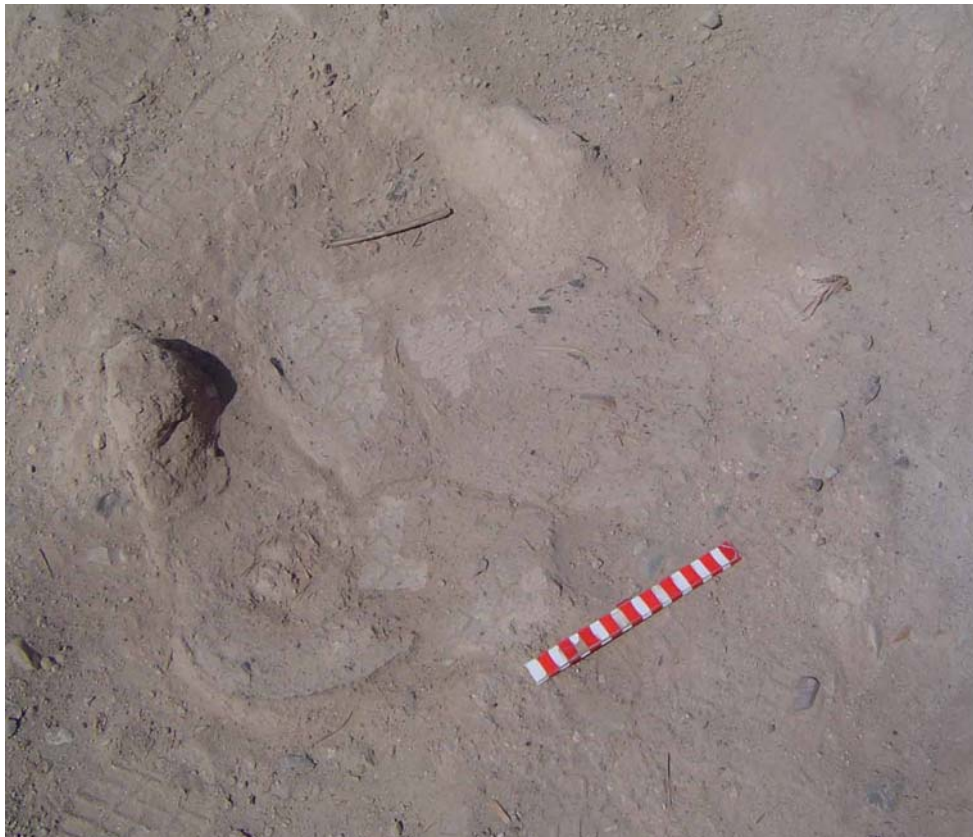
Fig.69b: Vista de los restos de una estructura de arcilla similar al Horno 1, hallada en mal estado de conservación, sin registrarse huellas de quema.

En cuanto a la segunda estructura hallada, ésta fue construida íntegramente sobre el Piso 5 y estuvo conformada por una pared de arcilla grisácea de 7 cm. de ancho por 6 cm. de alto y una base también de arcilla de color grisáceo donde se hallaron algunos vegetales adheridos, como una coronta de maíz y pequeños restos de caña (Fig.69b). Además, esta estructura fue hallada muy deteriorada y sin evidencias de quema en su interior por lo que es posible que no haya funcionado como un horno aunque muestre una gran similitud con el Horno 1 en cuanto a sus características.

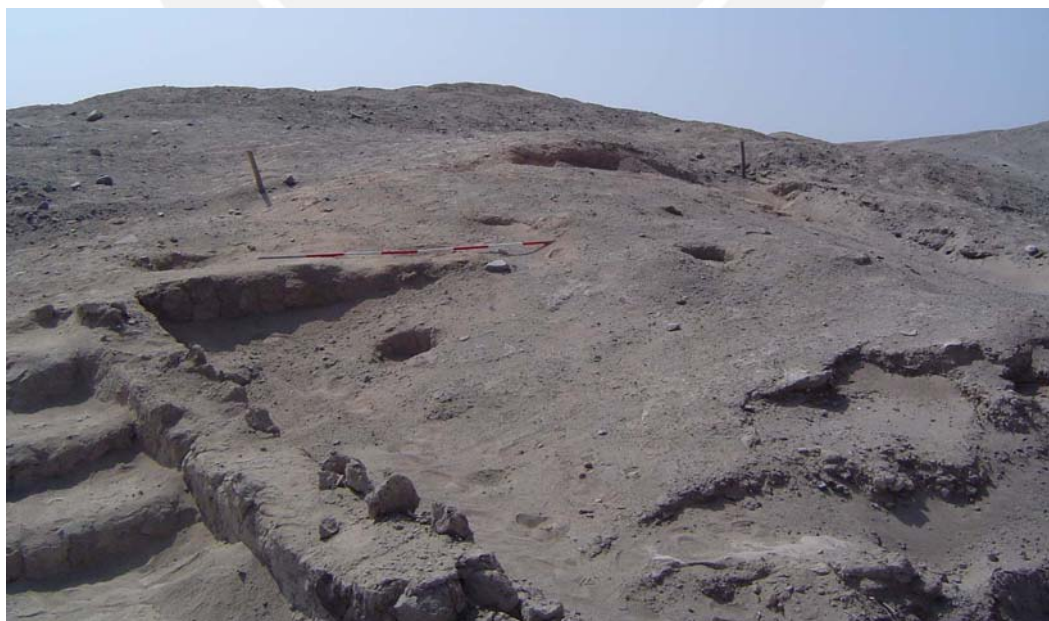
Fig.70: Vista de la pendiente entre el nivel bajo de la Plataforma Sur y el nivel alto, y los hoyos que fueron encontrados en dicha superficie.

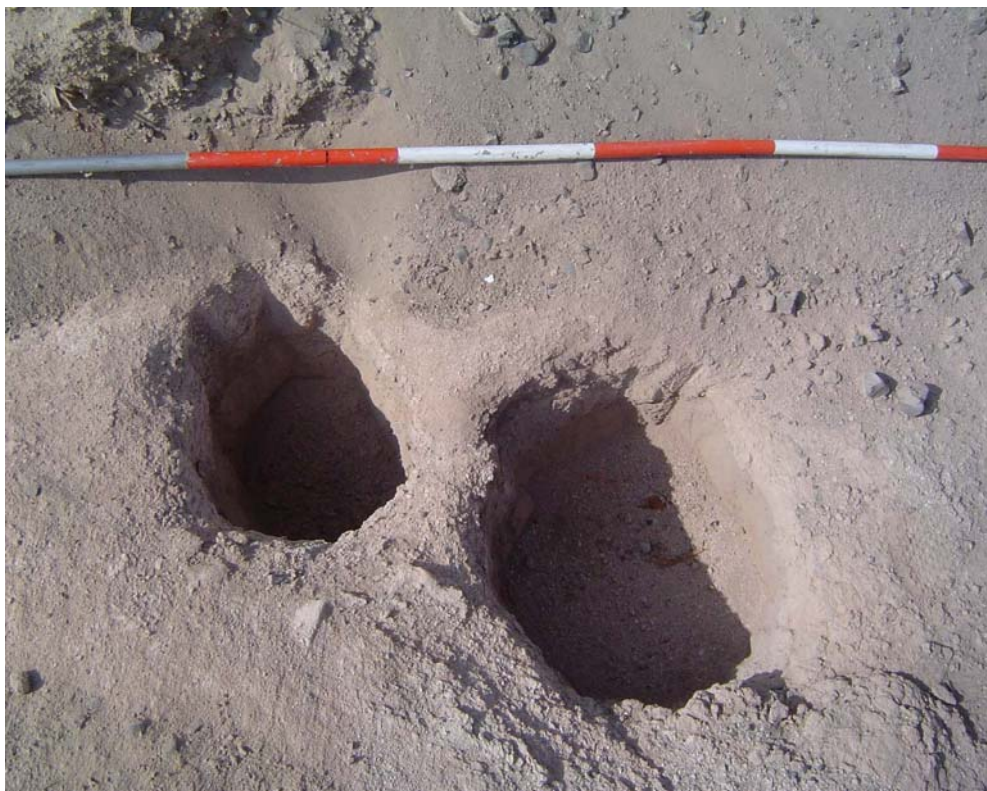
Fig.71: Vista de dos de los hoyos hallados en la capa arcillosa estéril del nivel alto de la Plataforma Sur. Estos hoyos mostraron improntas de cañas por lo que es posible que hayan contenido postes para sostener un techo.

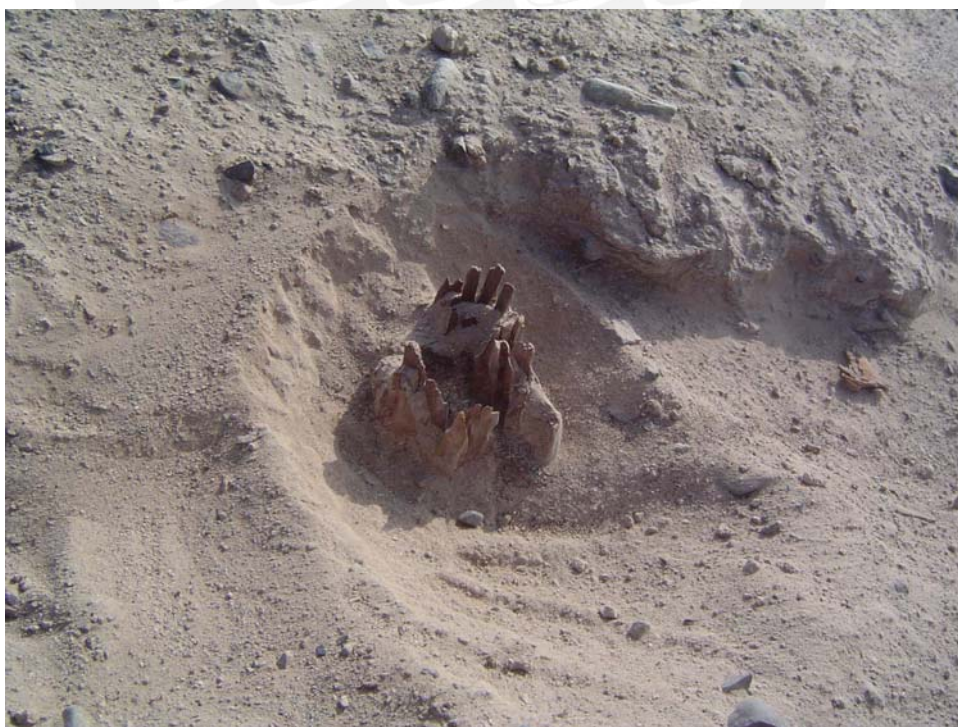
Fig.72: Vista de los restos de un poste de algarrobo que mostró huellas de quema. Este poste fue hallado en el nivel alto de la Plataforma Sur por lo que se sugiere que esta zona se encontró techada.

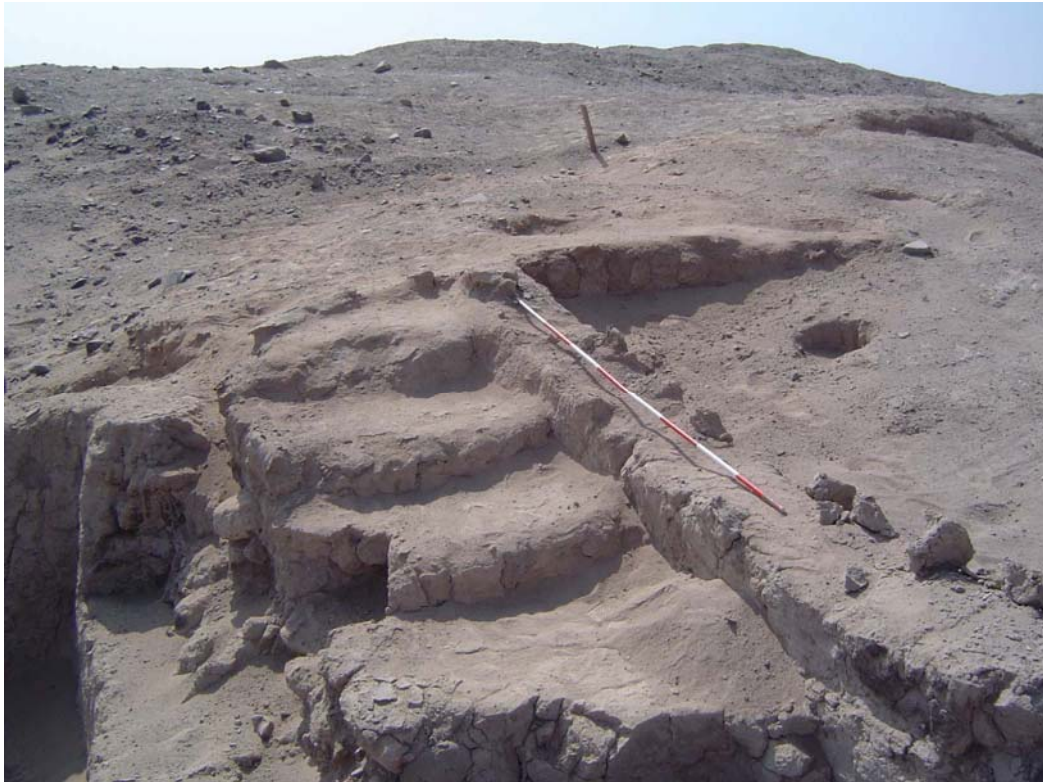
Fig.73a: Vista de la Escalera 3 que une el nivel alto y bajo de la Plataforma Sur, en asociación al Muro 7, que consiste en una pequeña plataforma concebida para nivelar la parte más alta de la Plataforma Sur. Vista Este.

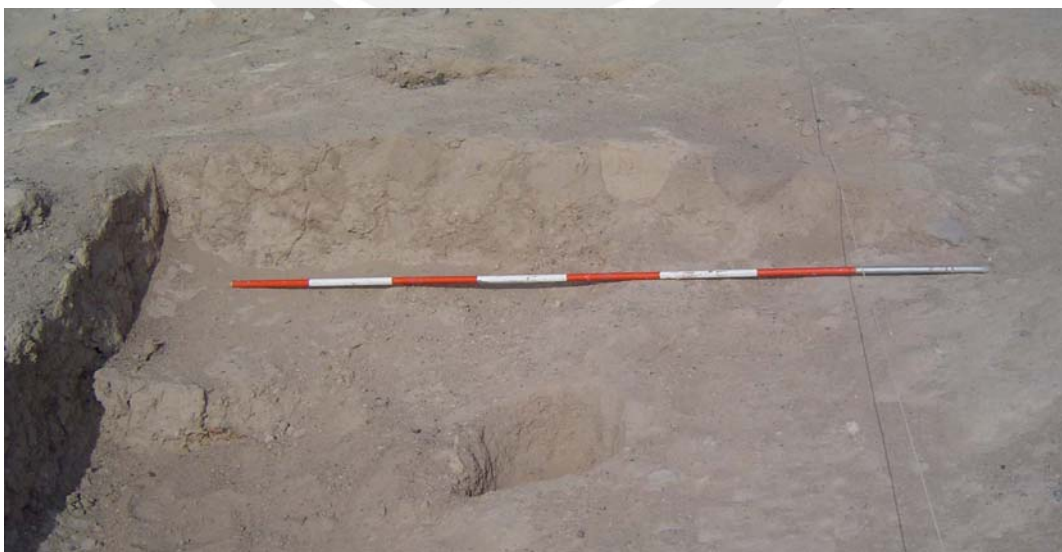
Fig.73b: Detalle del Muro 7. Vista Este.

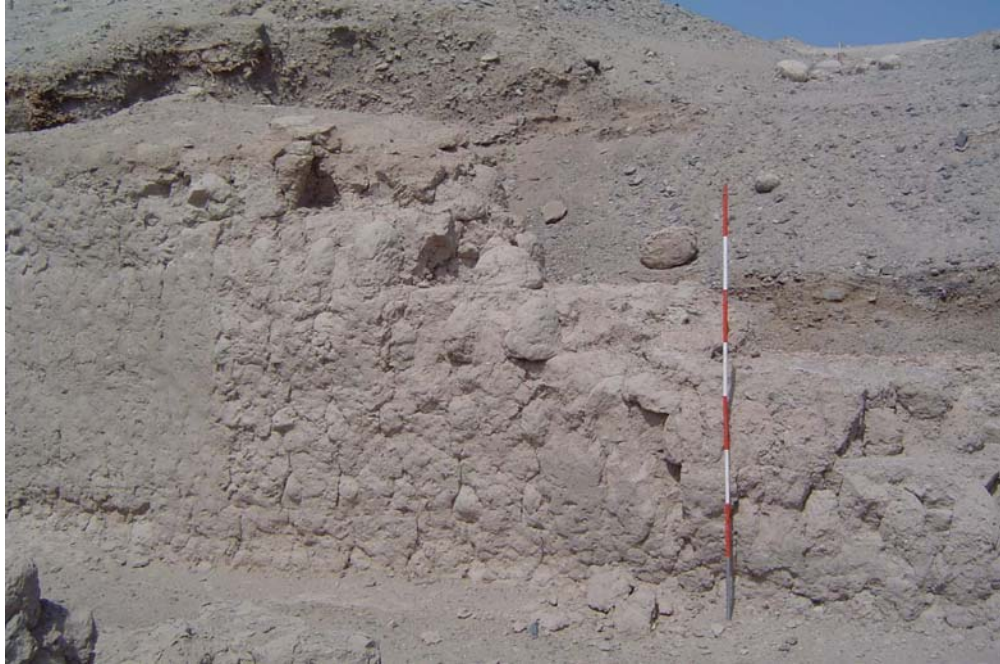
Fig.74a: Muro de delimitación original de la Plaza al Este de la Gran Pirámide, el cual funcionó como tal hasta la construcción de la Plataforma Oeste al interior de la plaza. Vista Oeste.

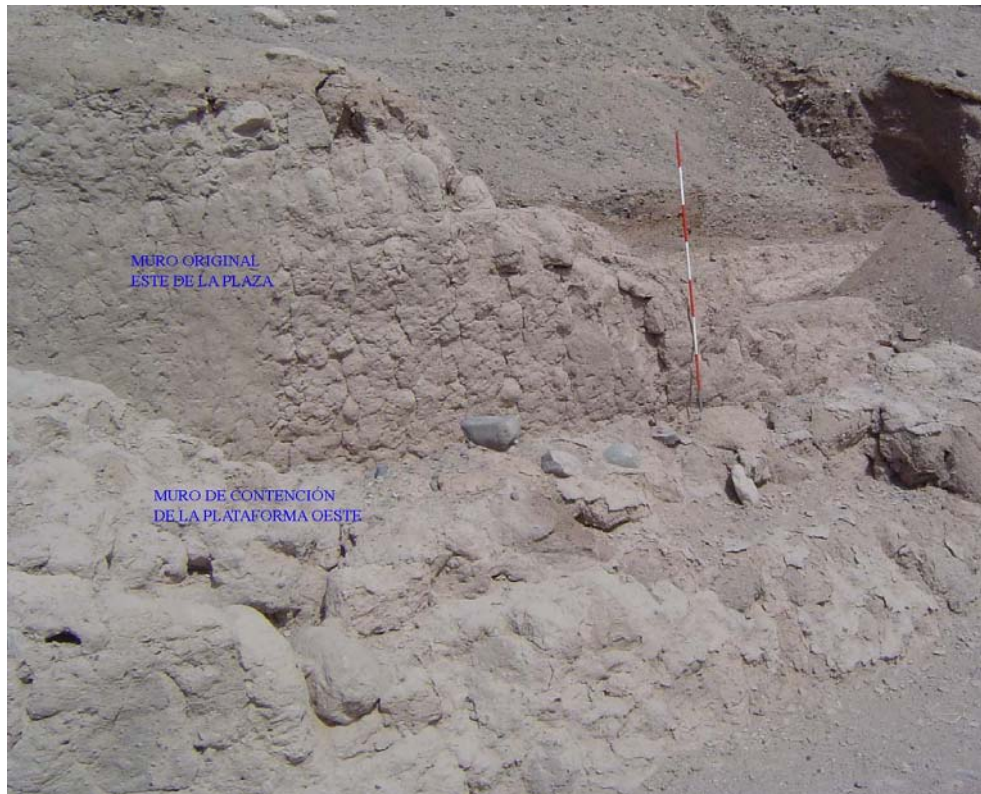
Fig.74c: Muro de delimitación original de la Plaza y del muro de contención de la Plataforma Oeste construido posteriormente, disminuyendo la extensión de la plaza. Vista Suroeste.

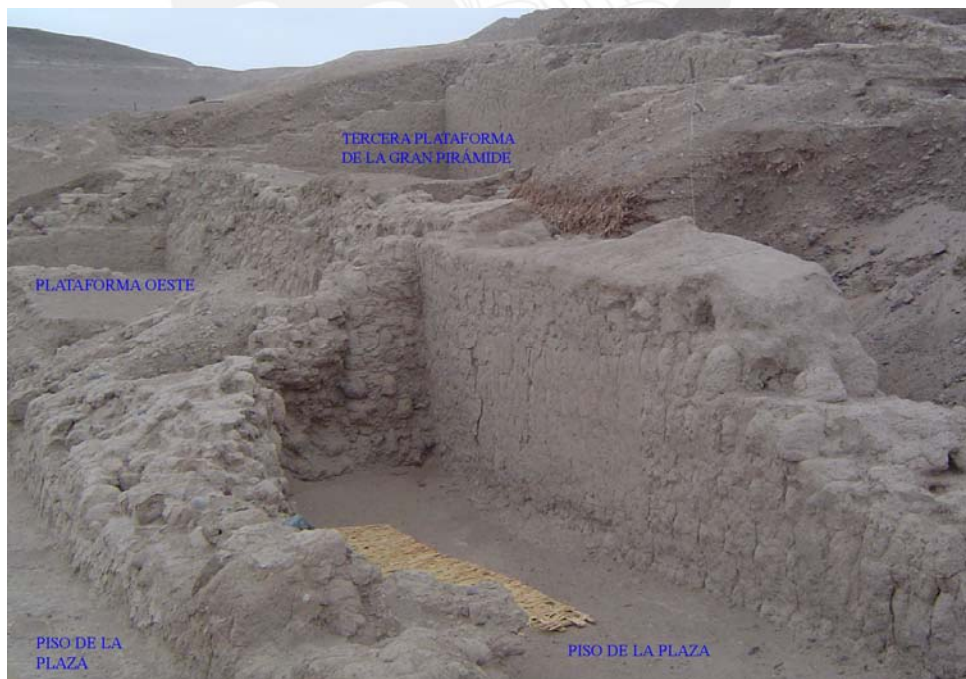
Fig.74d: Vista del muro de delimitación original de la Plaza (el cual contuvo material de relleno colocado para la construcción de la Tercera Plataforma de la Gran Pirámide), del muro de contención de la Plataforma Oeste y del piso de la plaza. Vista Suroeste.

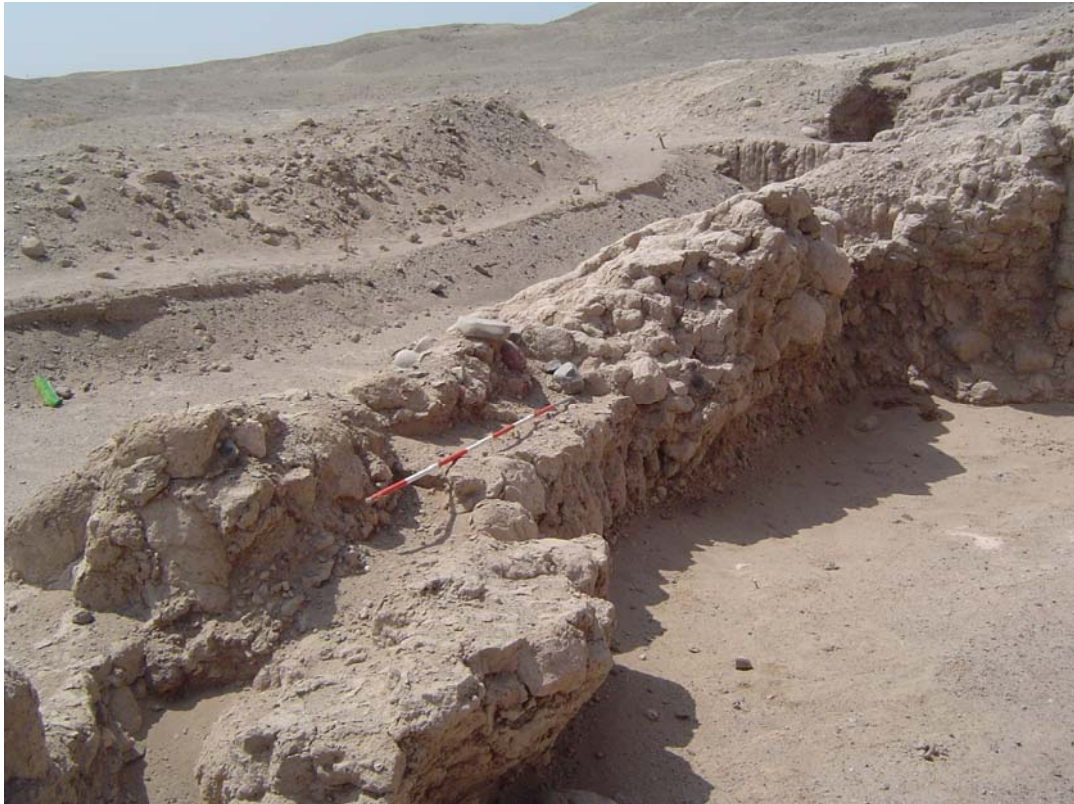
Fig.74e: Vista del muro de contención de la Plataforma Oeste de la Plaza, el cual resaltó por su pobre acabado. Vista Sureste.

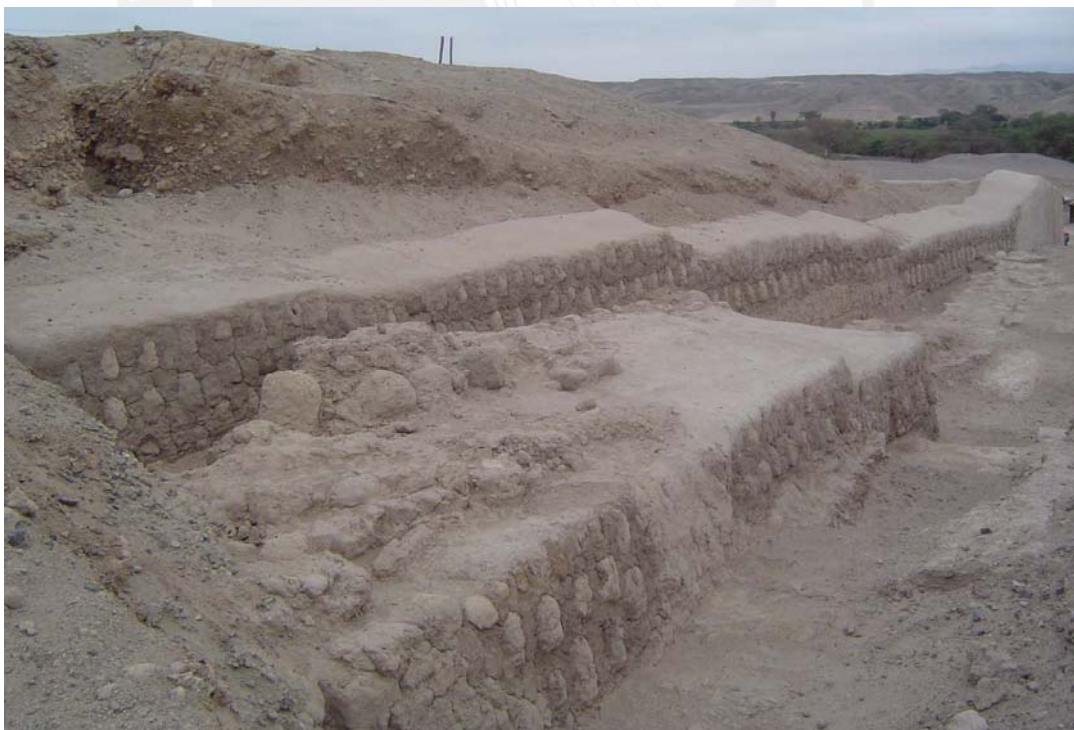
Fig.74f: Vista del muro original de la Plaza y del muro de contención de la Plataforma Oeste, observándose que convergen en sus extremos Norte. Vista Suroeste.

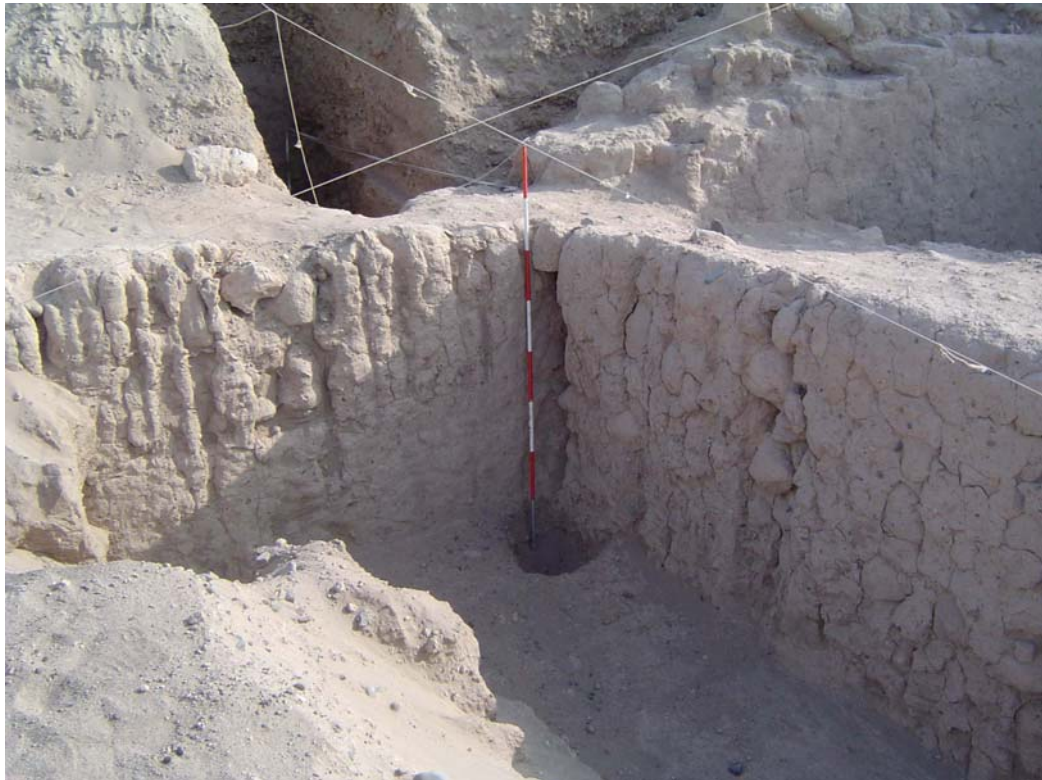
Fig.75: Esquina Suroeste de la Plaza, cuyos muros muestran la fuerte erosión que sufrió esta zona producto del arrastre del material aluvial. Vista Noroeste.

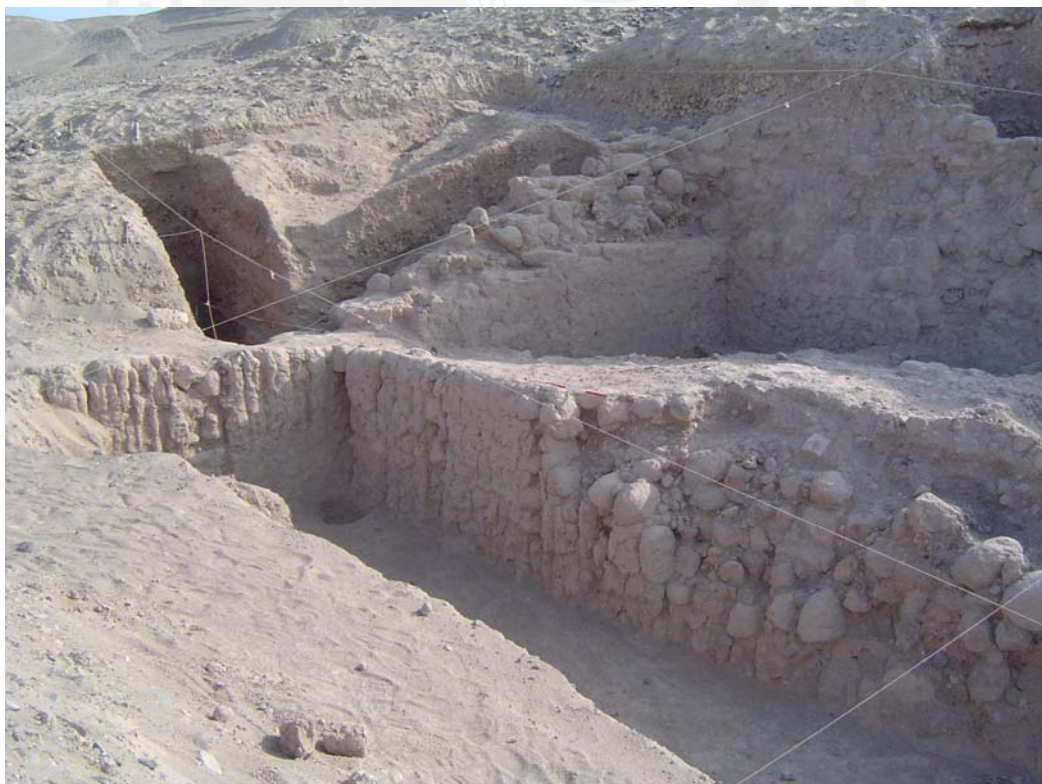
Fig.76: Vista de la Plataforma Oeste de la Plaza, conformada por un muro de contención que disminuyó el espacio de la plaza. El muro original de la plaza se encuentra al Oeste. Vista Noroeste.

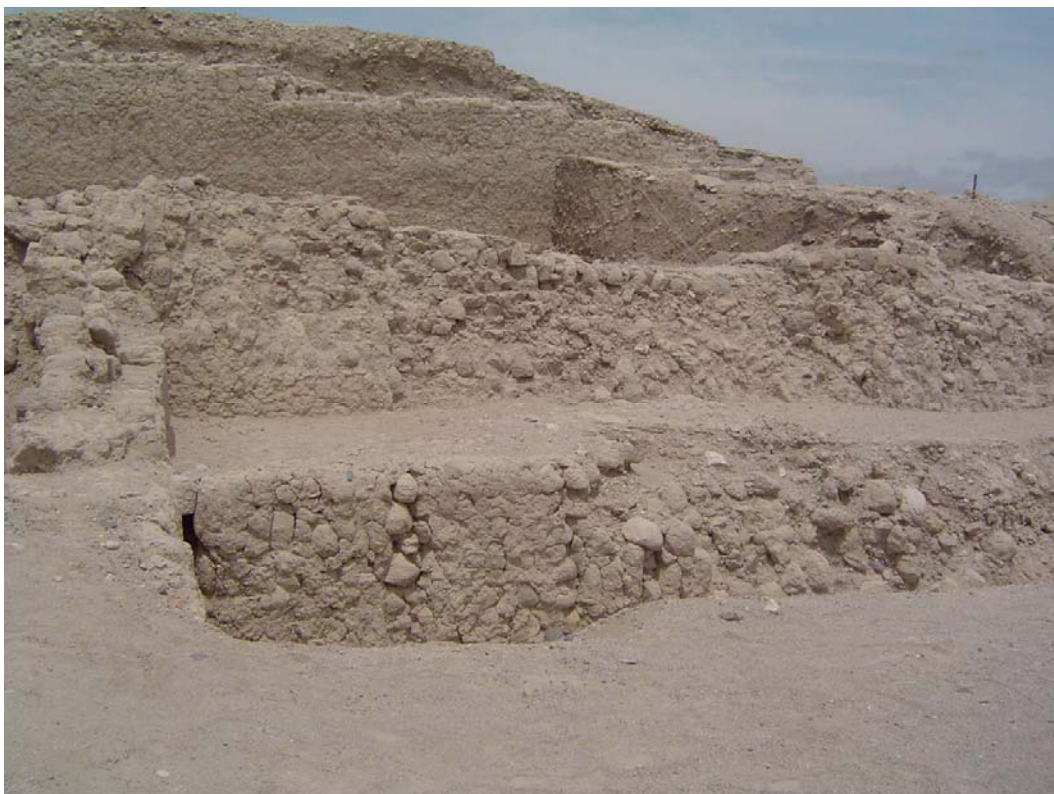
Fig.77a: Vista de la Plataforma al Oeste de la Plaza, mostrando su última superficie de uso. Vista Oeste.
