**FACULTAD DE LETRAS Y CIENCIAS HUMANAS
ESPECIALIDAD DE ARQUEOLOGÍA**

**“El Sector CAH 04, Y8 – EXP 108: Las funciones de la Plaza al Este de la
Gran Pirámide en los complejos ceremoniales de Cahuachi (Nazca),
Período Intermedio Temprano”**

**Tesis para optar el Título de Licenciada en Arqueología que presenta la
alumna:**

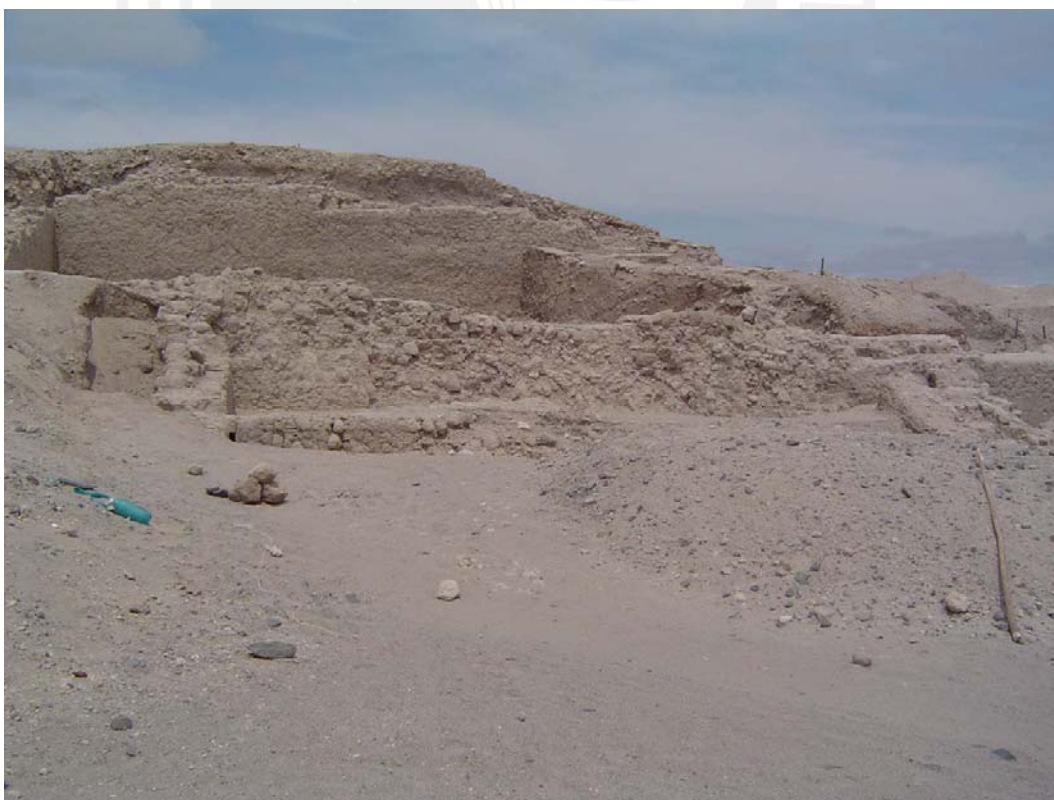
Fig.77b: Vista de la Plataforma al Oeste de la Plaza y de la Tercera Plataforma de la Gran Pirámide (lado Oeste), zona a la aparentemente se tuvo acceso a través de la escalera construida en el muro de contención de la Plataforma Oeste de la Plaza. Vista Oeste.

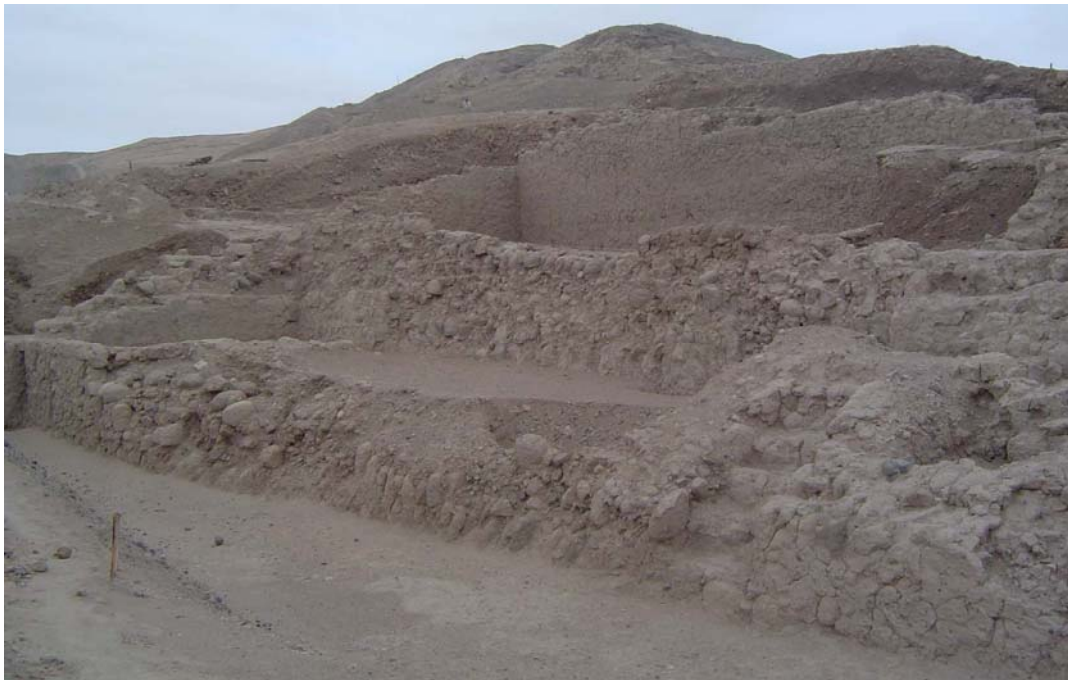
Fig.77c: Vista de la Plataforma al Oeste de la Plaza y de la Tercera Plataforma de la Gran Pirámide (lado Oeste), y de la escalera que condujo hacia dicha dicha plataforma. Vista Suroeste.

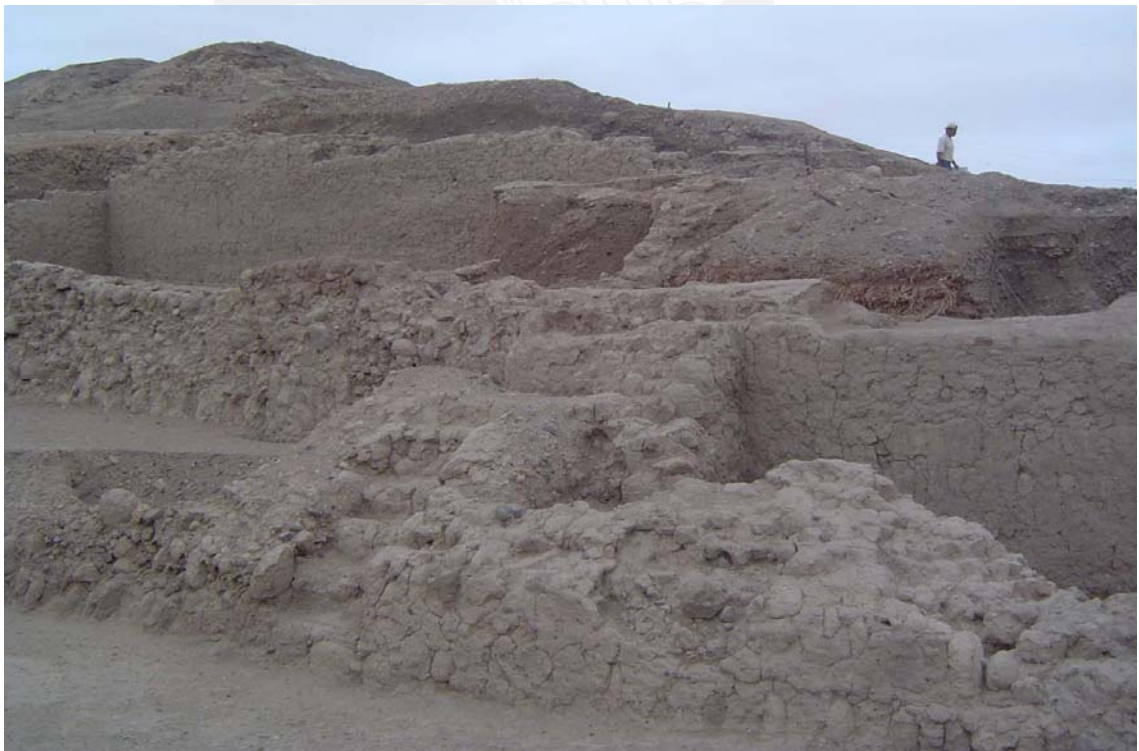
Fig.77d: Escalera que condujo hacia el lado Oeste de la Tercera Plataforma de la Gran Pirámide Vista Suroeste.

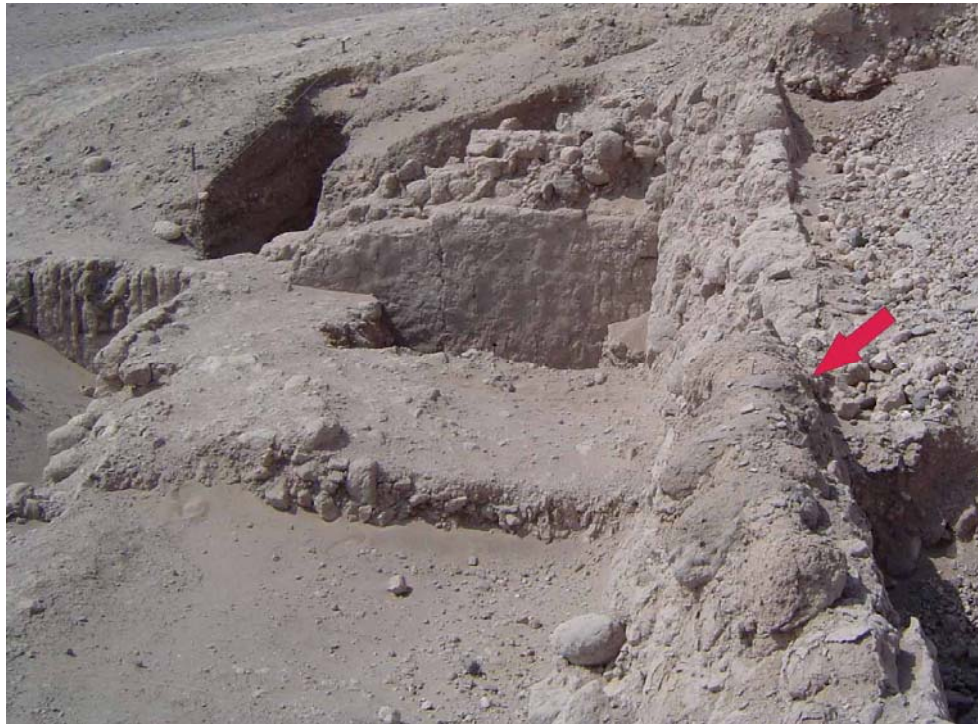
Fig.78a: Vista Norte de la Plataforma al Oeste de la Plaza. La flecha indica el material constructivo agregado (perteneciente a la Cuarta Fase Constructiva) en la cabecera del Muro Oeste original de la plaza.

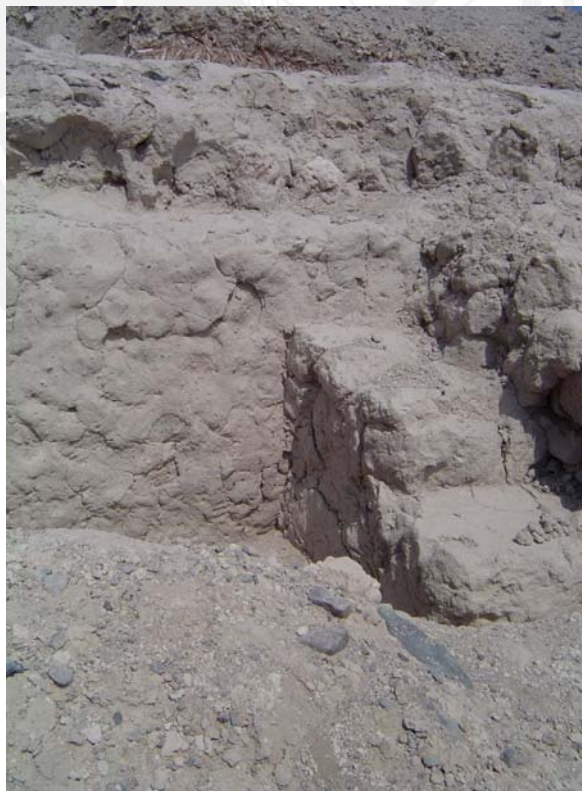
Fig.78b: Vista del muro Oeste original de la Plaza donde se agregó material constructivo durante la Cuarta Fase Constructiva en la cabecera del muro construido durante la Tercera Fase. Vista Oeste.

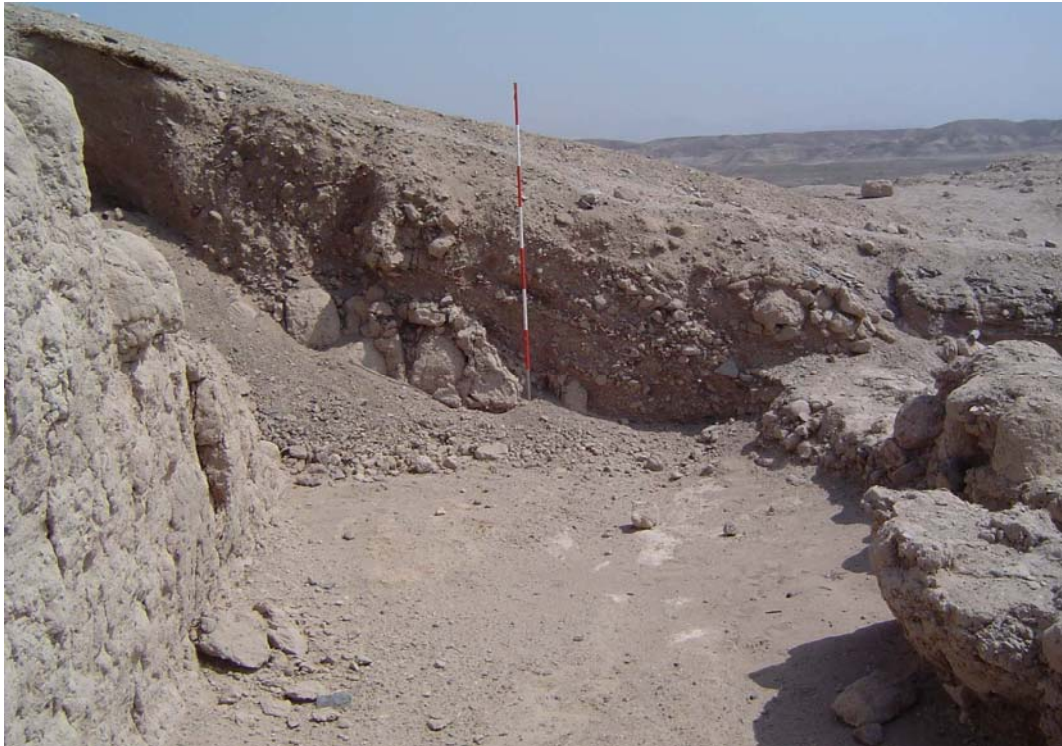
Fig.79: Material de relleno colocado sobre los restos de la Plataforma Oeste de la Plaza con la finalidad de sellar este espacio. Vista Sur.

cubriendo los restos del derrumbe de la cabecera del Muro Oeste original (Fig.79; Plano 24, y 28).

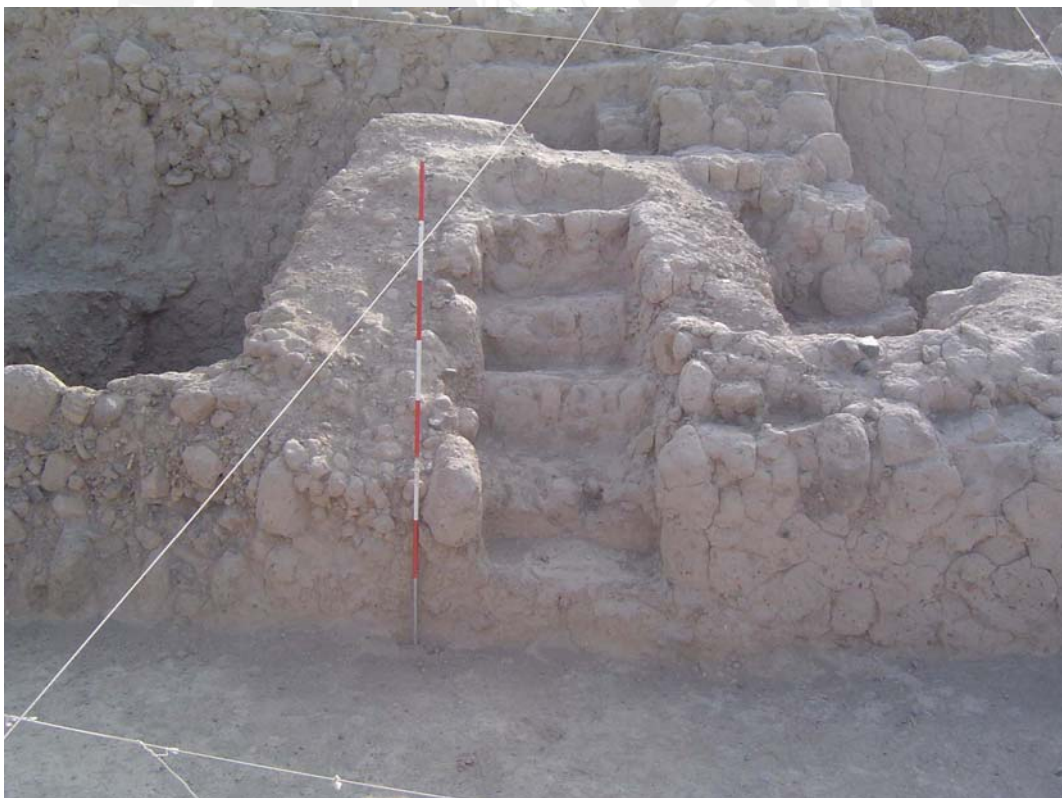
Fig.80a: Vista de la escalera construida en el muro de contención de la Plataforma Oeste. Resaltó por tratarse de una escanera muy angosta (45 cm. de ancho aproximadamente) y por comunicar a la Plaza con la Tercera Plataforma de la Gran Pirámide. Vista Oeste.

Las escaleras que funcionaron en la Cuarta Fase (Escalera 1 en el Muro Sur, Escalera 2 en el Muro Este y la escalera en el Muro Oeste) fueron construidas mediante el retiro de adobes en el espacio a construir. Además, estas escaleras resaltaron por lo estrecho de sus peldaños (Figs. 60b, 61e, 80a).

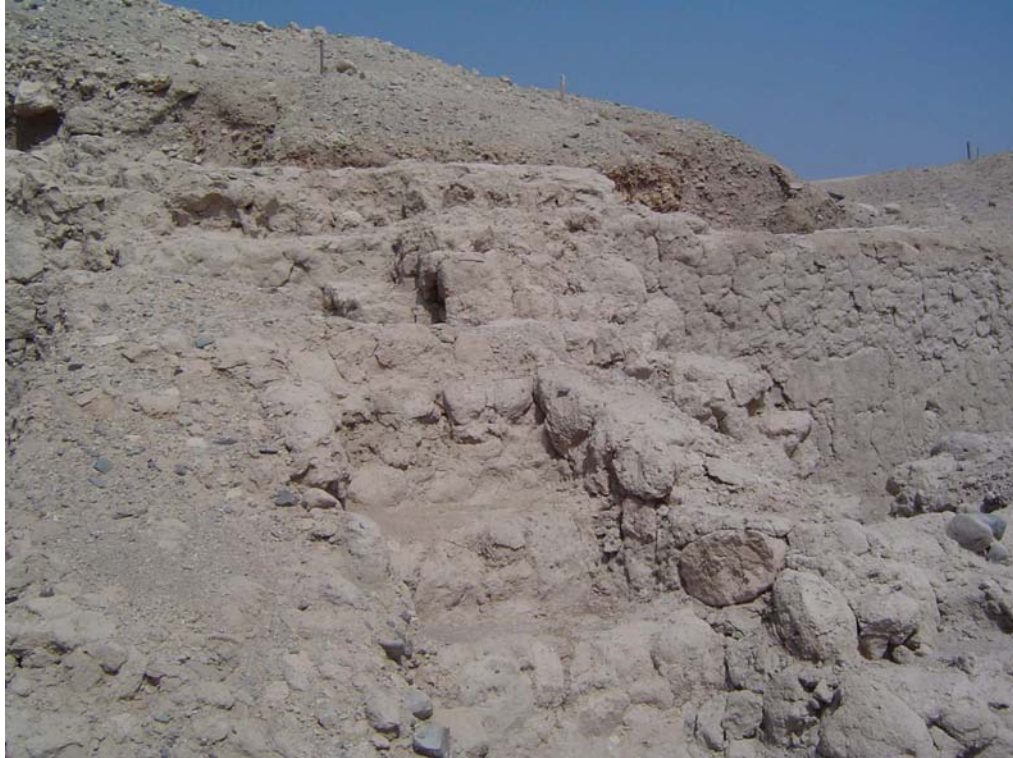
Fig.80b: Vista de la escalera construida en el muro de contención de la Plataforma Oeste.
Vista Oeste.

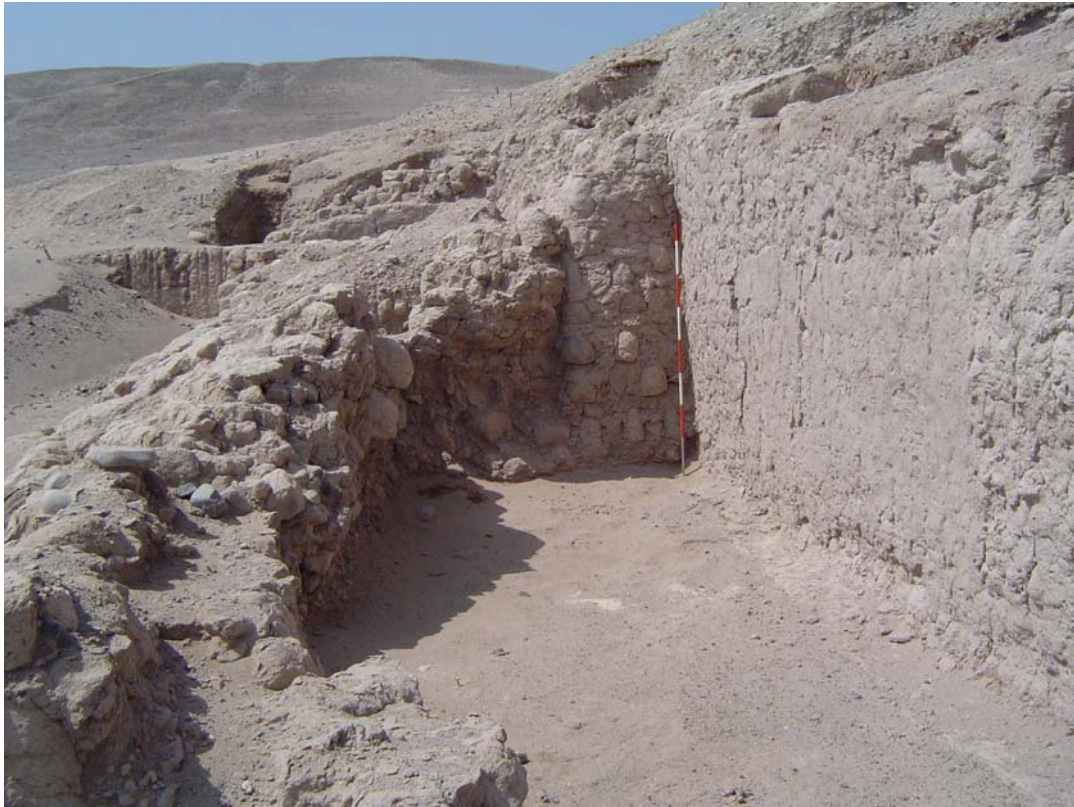
Fig.80d: Vista del material de relleno sobre el cual se construyó la escalera. Vista Norte.

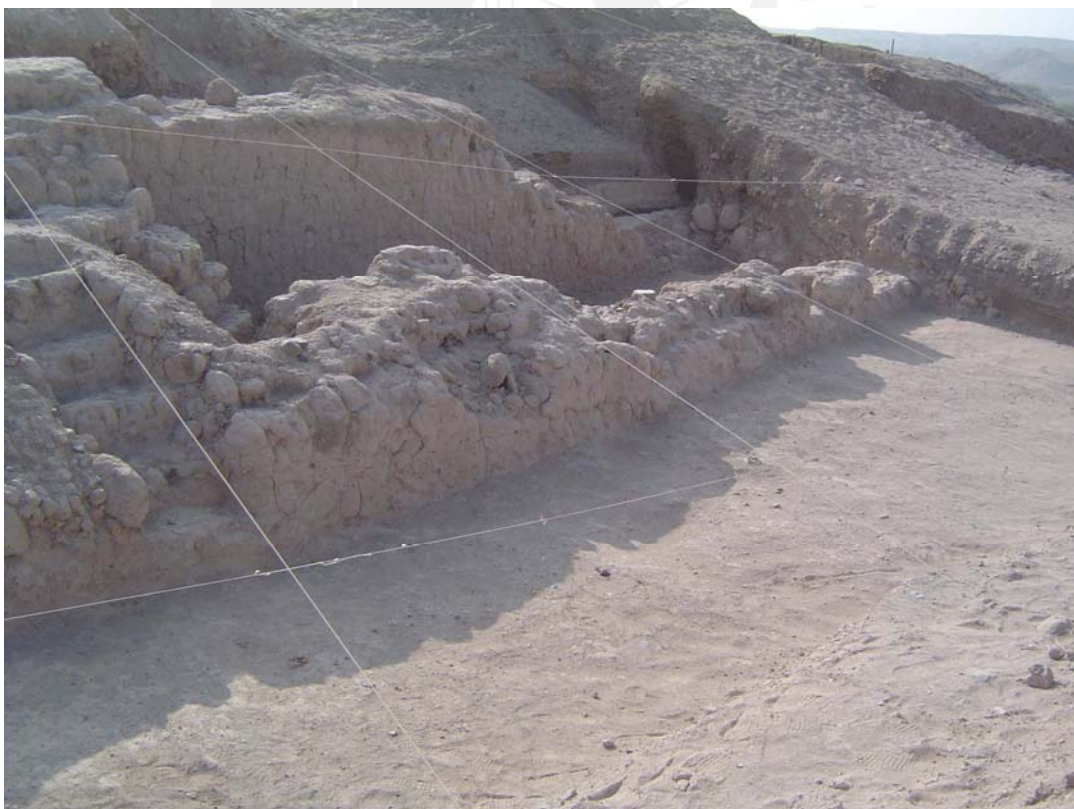
Fig.80e: Vista del muro de contención que conformó la Plataforma Oeste y de la escalera que fue construida en él. Vista Suroeste.

En este momento de la Cuarta Fase también se aprovecha el relleno colocado para cubrir la Plataforma Oeste para la construcción de una escalera, rompiendo el muro de contención de dicha plataforma para definir el acceso desde la plaza (Fig.80a,b,c,d,e; Plano 30). En consecuencia y tal como se apreció para la Plataforma Sur y Este, se crean formas de comunicar a la plaza con las zonas altas adyacentes. En el caso de la escalera construida en la Plataforma Oeste, ésta no ha sido hallada completa debido a la erosión, faltando los peldaños que la unen al Muro Oeste original de la plaza.

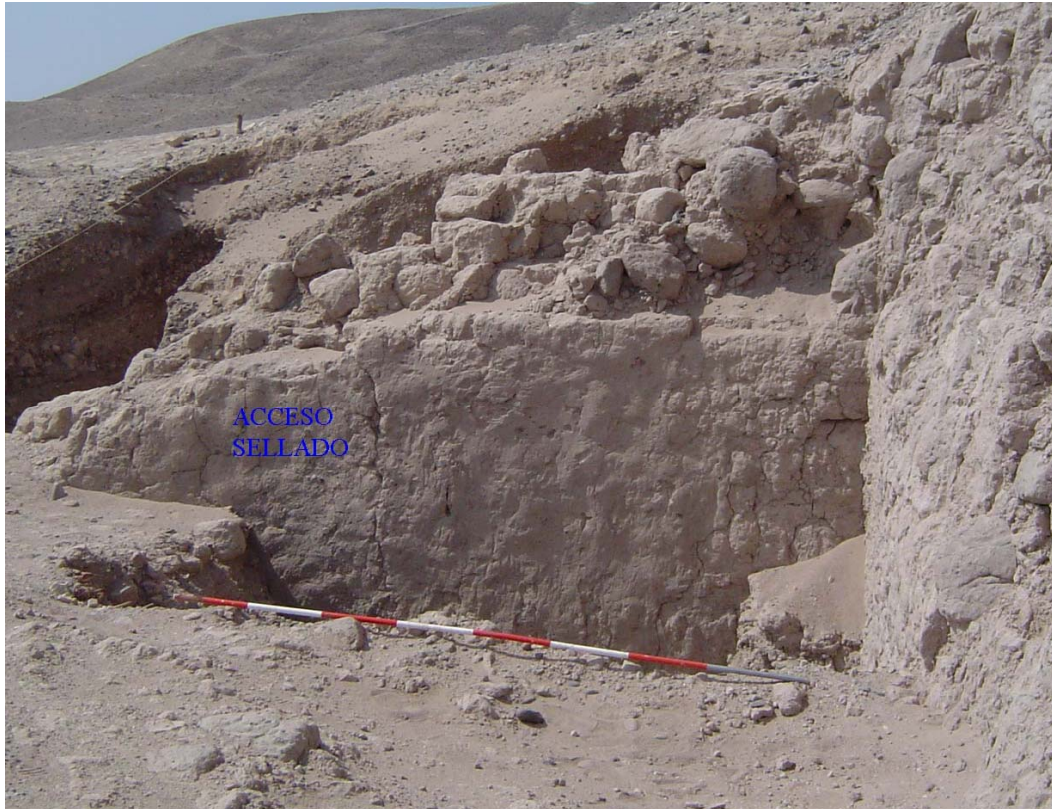
Fig.81a: Vista de la Plataforma Oeste, señalando el acceso sellado. Vista Norte.

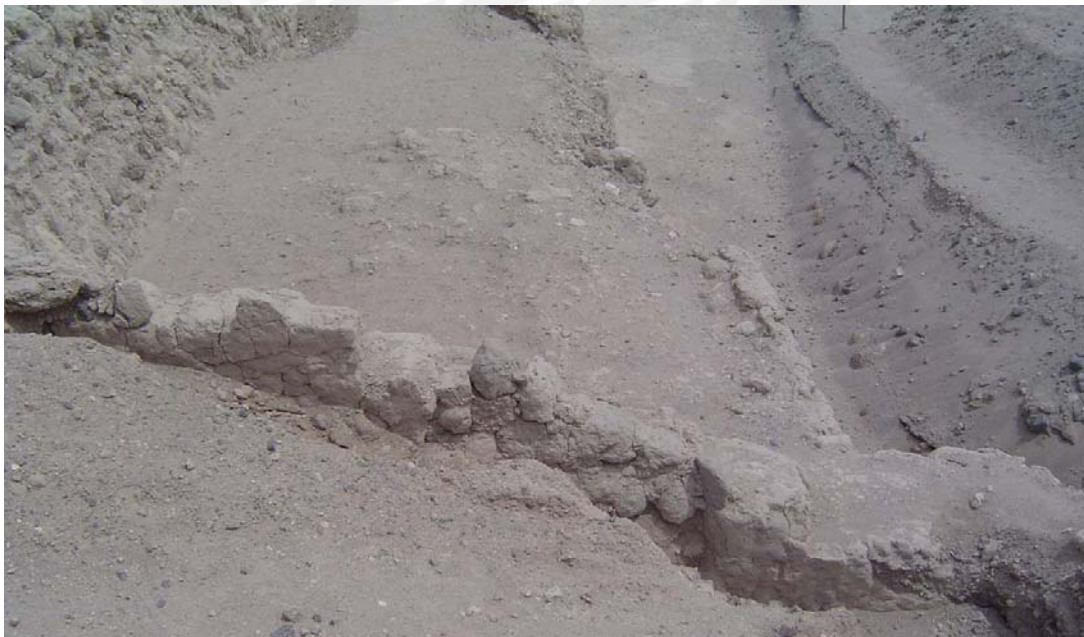
Fig.81b: Vista desde el Sur del acceso sellado hacia la Plataforma Oeste. Nótese el sello de adobes que fue colocado clausurando el acceso hacia esta plataforma.

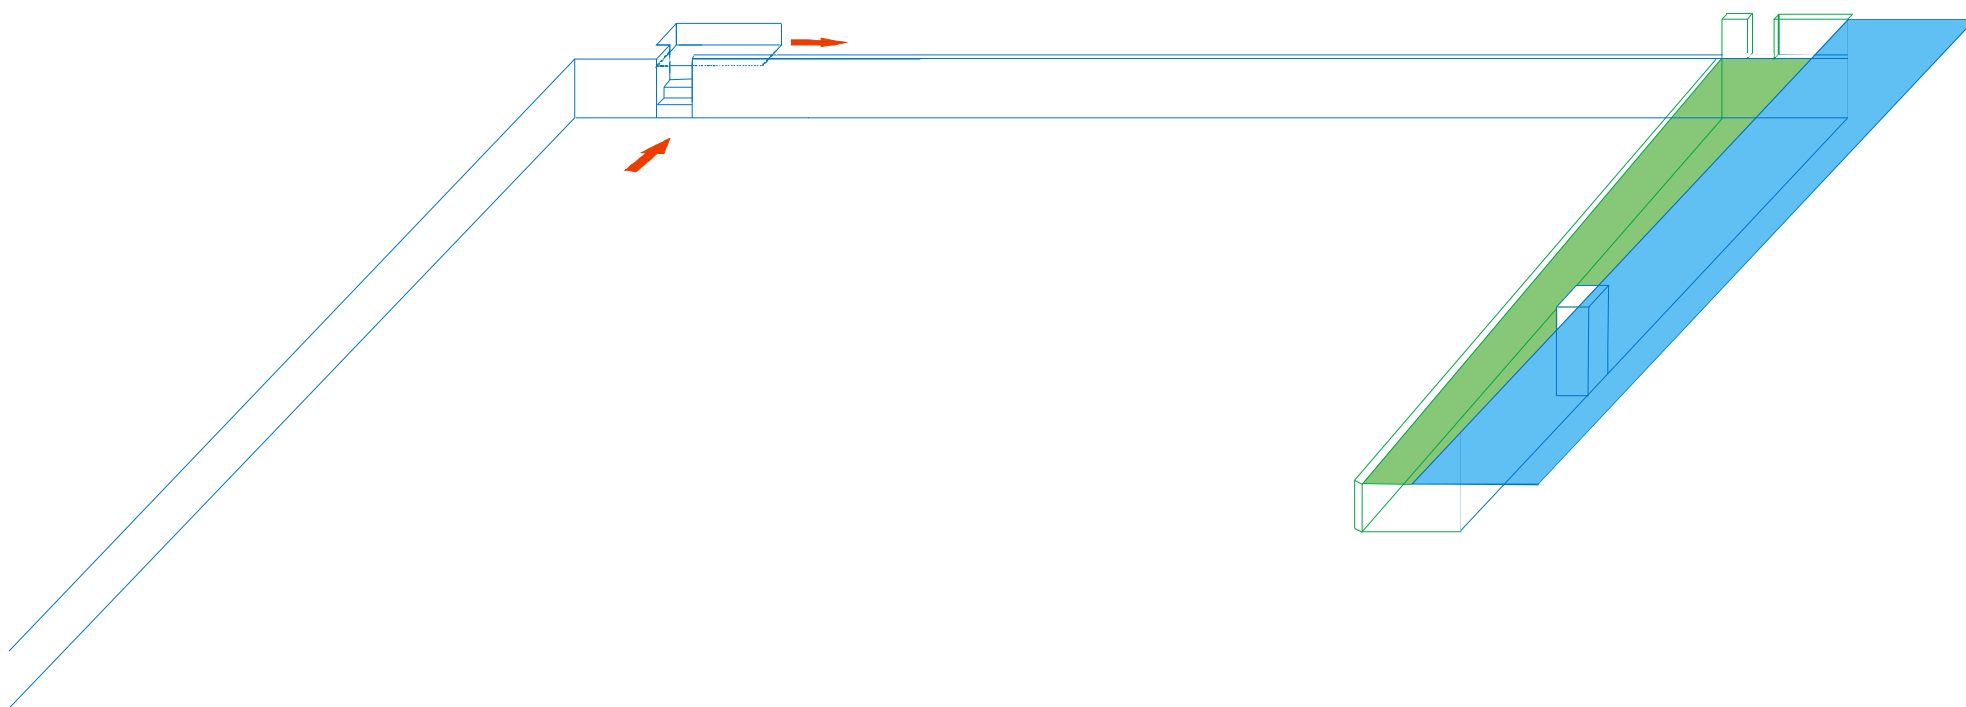
Fig. 82b: Isometría de la Plaza al Este de la Gran Pirámide: Remodelación durante la Tercera Fase Constructiva mostrando el acceso a la Plataforma Sur, el pasadizo en forma de “L” y la Plataforma al Oeste con su respectivo acceso ubicado hacia el extremo sur. Modificado de Adine Gavazi.

El inicio de la construcción de la Plaza al Este se sitúa en la Tercera Fase de Orefici, donde la plaza contó con un acceso en el muro Sur. Este acceso consistió en una angosta escalera de 3 peldaños que dirigió hacia un pasadizo en forma de “L”, conectando a la plaza con la Plataforma Sur (Fig. 82a, b). Las características del

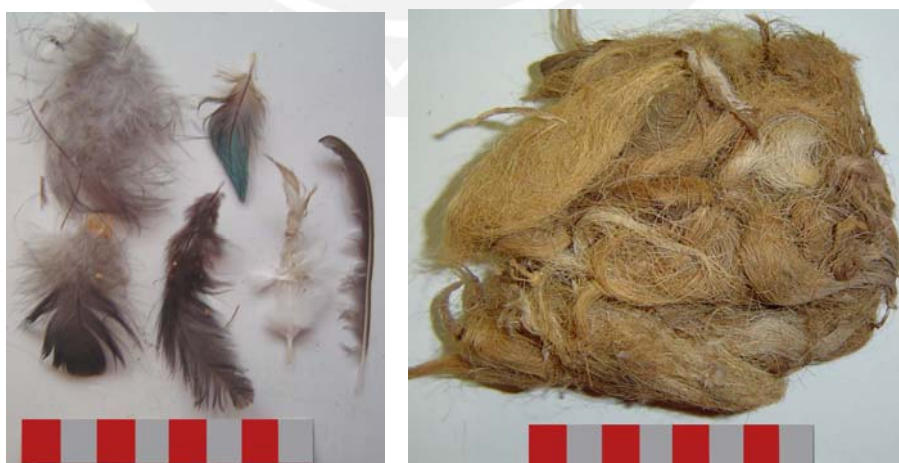
Fig.100: Material Orgánico. *Izq.*: Pelo de animal (¿de camélido?) en vellón. *Der.*: Plumas.

Otros materiales hallados correspondieron a restos de pelo animal (¿de camélido?) en vellón, correspondiendo posiblemente a un momento previo a su procesamiento para su utilización en el ámbito textil. Asimismo se ha hallado una gran diversidad de plumas, siendo la mayoría de tonalidades grisáceas y muy pocas las que mostraron colores llamativos (Fig.100). Algunas plumas fueron halladas al interior de un hoyo de la Plataforma Sur, así como restos de cuero de animal y de cabello humano.

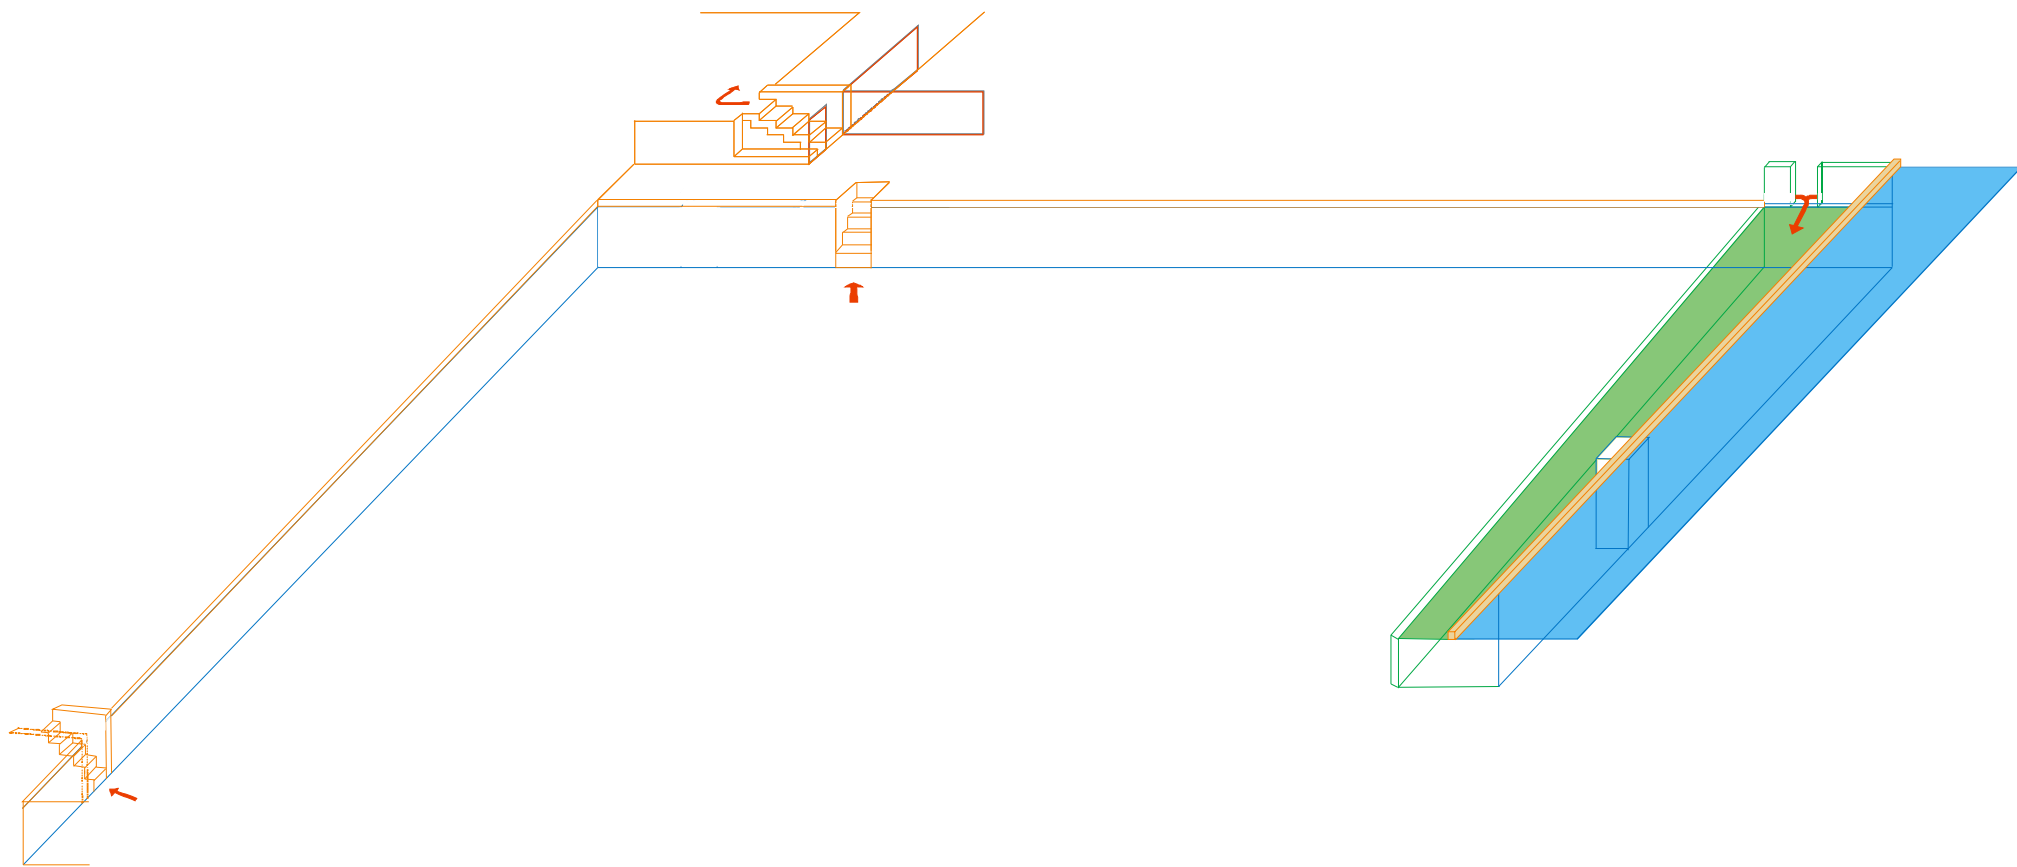
Fig. 82c: Isometría de la Plaza al Este de la Gran Pirámide: Cuarta Fase Constructiva donde se observa en naranja, la elevación de los muros mediante la colocación de material constructivo adicional. Además, se observa, hacia el sur, el nuevo acceso a la Plataforma, sus dos niveles de uso unidos mediante una escalera y el muro de quincha. Hacia el lado Este, se presenta una escalera que dirige a la Plataforma Este y hacia el lado oeste, se encuentra la Plataforma Oeste que continuó en uso durante esta fase. Modificado de Adine Gavazi.
