MAESTRIA EN INGENIERIA CIVIL

Conservación de Puentes de Piedra en el Perú: Criterios para su intervención Estructural

Tesis para optar el Grado de Magister en Ingeniería Civil, presentado por:

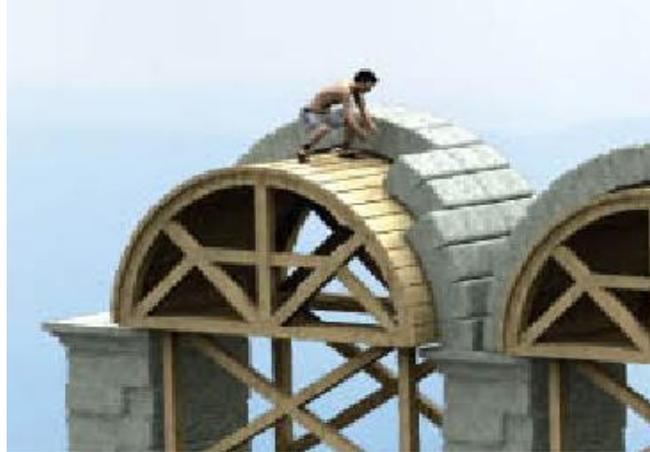
Figura N° 3.1: Técnica de dovelas yuxtapuestas.

Los puentes de mampostería de piedra dominaron gran parte de la historia constructiva, con la técnica de la bóveda con dovelas yuxtapuestas, ver figura N° 3.1, y que permaneció prácticamente invariable desde los romanos hasta el siglo XIX, es por eso que la mayoría de autores consideran al puente de arcos de piedra como el puente histórico por excelencia.

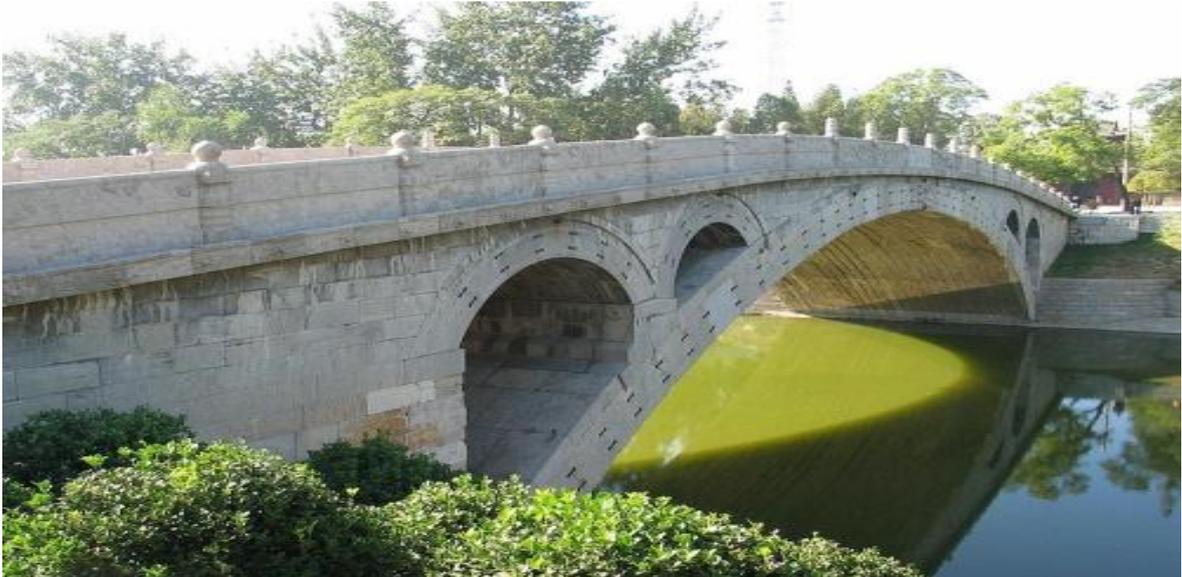
Figura N° 3.2: Puente Zhaozhou con una luz de 35 m., China siglo VII.

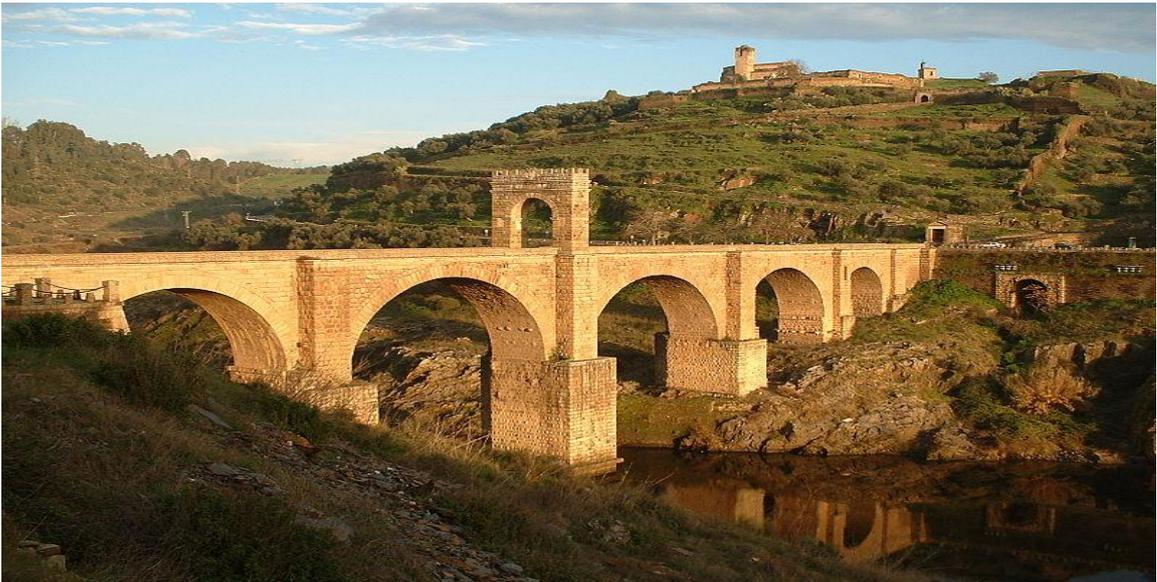
Figura N° 3.3: Puente de Alcántara sobre el río Tago con 194 m. de luz, hecho a base de sillares de roca granítica, construido entre los años 104 y 106 d.c.

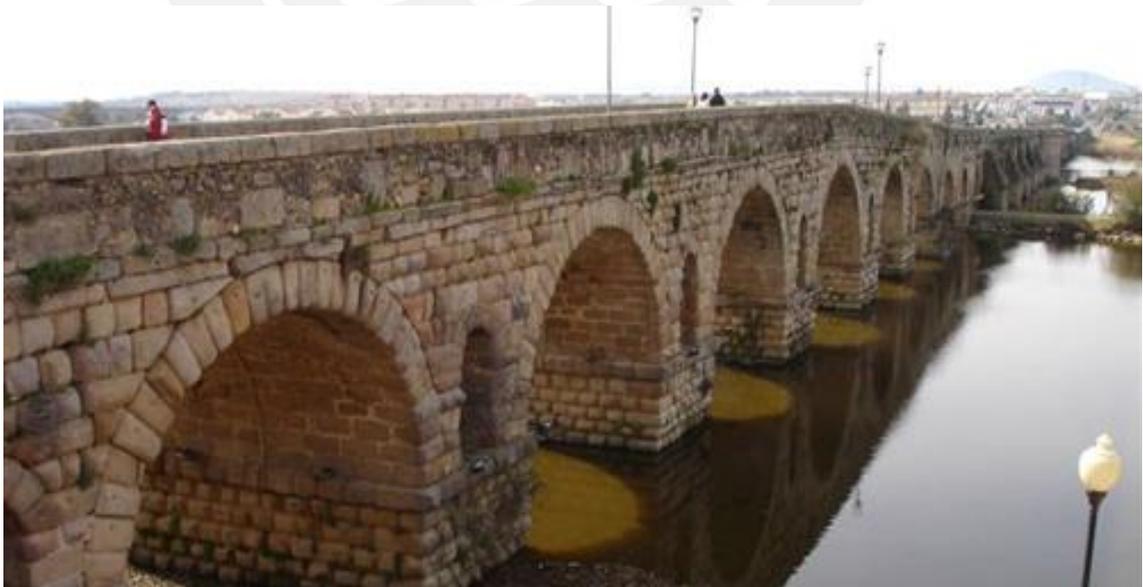
Figura N° 3.4: Puente de Mérida con una luz de 790 m., construido entre los años 98 y 117 d.c., forma parte del conjunto arqueológico de Mérida en España.

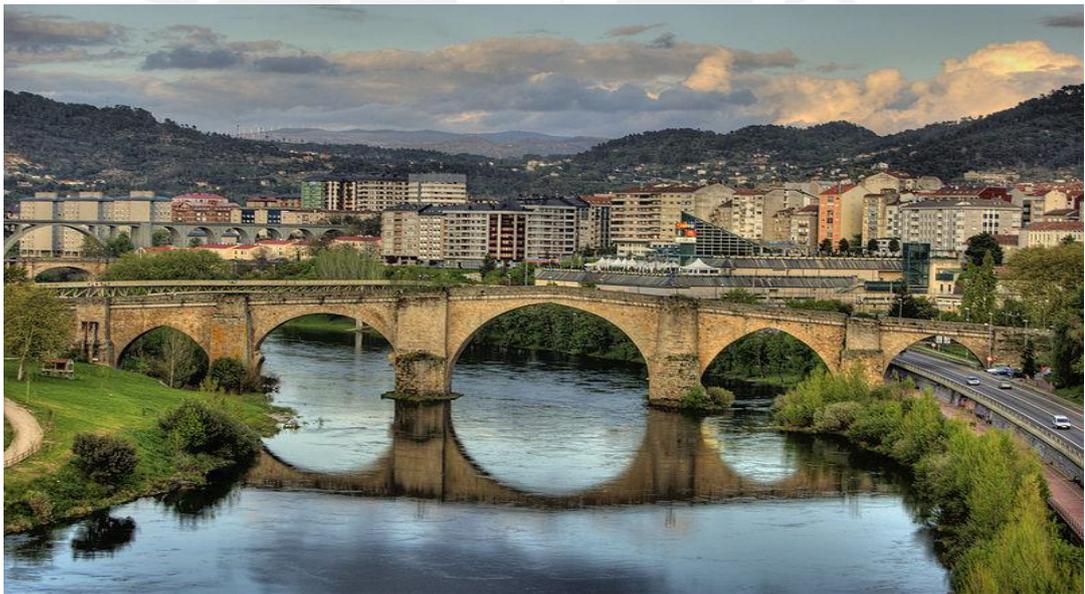
Figura N° 3.5: Puente Vella de Ourense sobre el río Miño, reconstruido en el siglo XIII sobre las bases de un puente romano del siglo I, su arco principal mide 38 m.

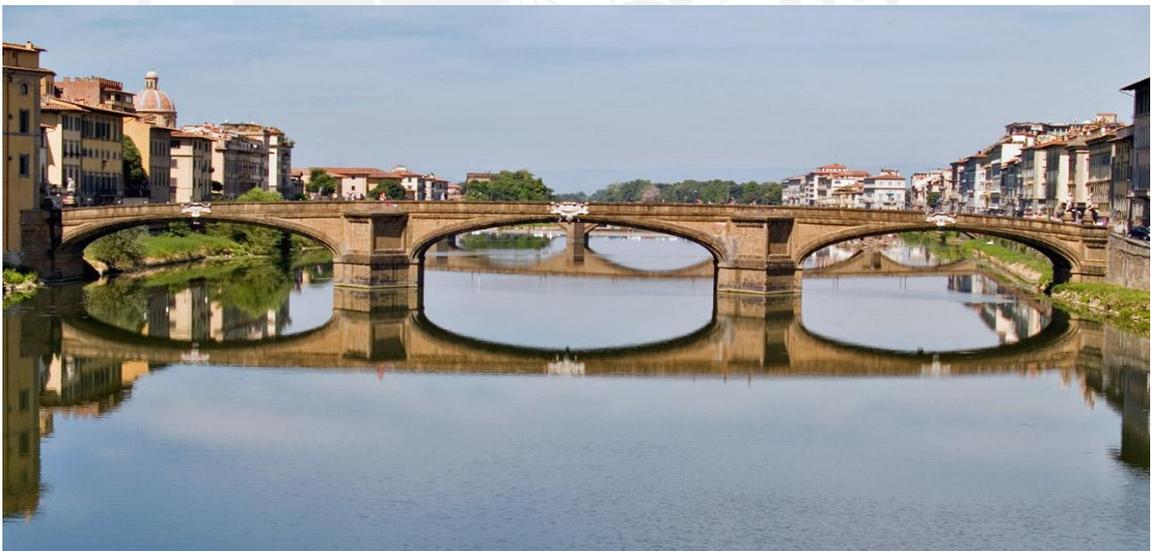
Figura N° 3.7: Puente de la santa trinidad (Puente de la Trinitá) del siglo XVI, sobre el río Arno en Florencia, sus dos arcos laterales miden 29 m. y el central mide 32 m., es el puente elíptico más antiguo.

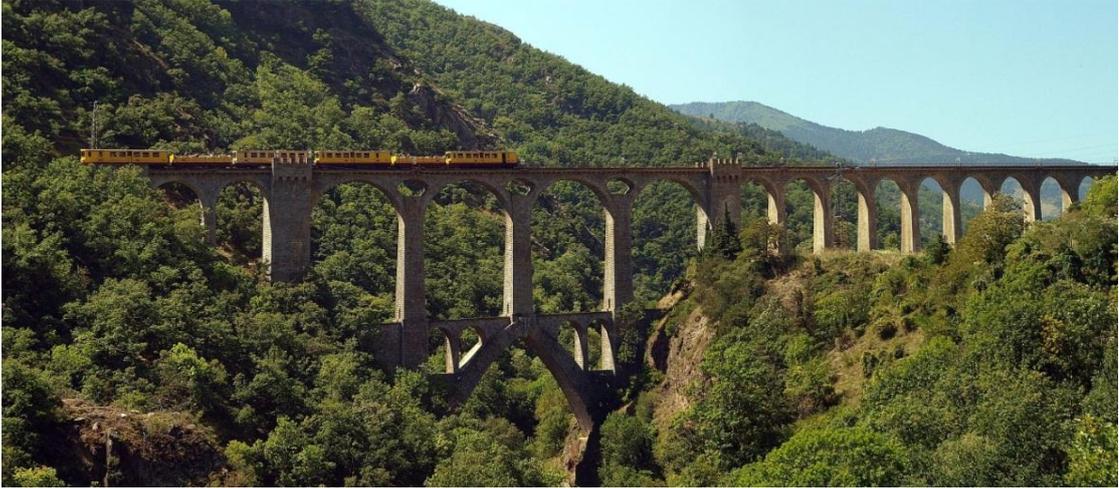
Figura N° 3.10: Viaducto de Fontpedrouse, cruza el río Tet, posee arcos de 17 metros de luz y un arco ojival de 30 m. de luz, terminándose de construir en 1908.

El último de los grandes ingenieros constructores y estudiosos de los puentes de piedra fue el francés **Paul Sejourné** (1851 – 1939), construyó gran cantidad de puentes con luces importantes y de todas las formas posibles tales como: grandes arcos, viaductos de ferrocarril de gran altura, arcos rebajados múltiples, etc. El más original y quizás el más conocido de los puentes de Sejourné es el viaducto de Fontpedrouse,

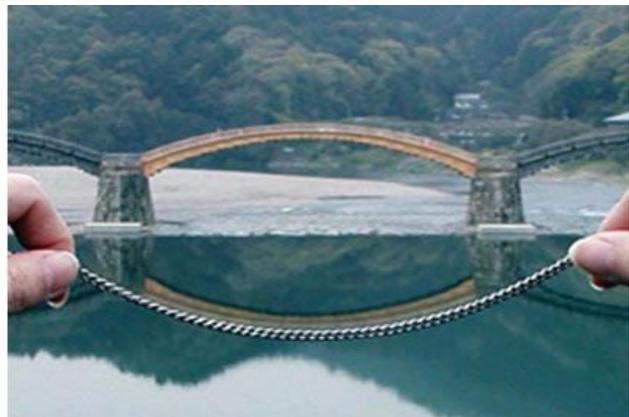
Figura N° 3.11: El principio de la catenaria invertida de Hooke.

Este concepto permite calcular arcos utilizando modelos colgantes sencillos y fue aplicado por los ingenieros ingleses del siglo XVIII en la construcción de puentes y recogido por Thomas Young en 1845 en su *Course of lectures on natural philosophy and mechanical arts*. En Europa continental tuvo menos difusión aunque se cita en tratados de varios autores franceses y alemanes.

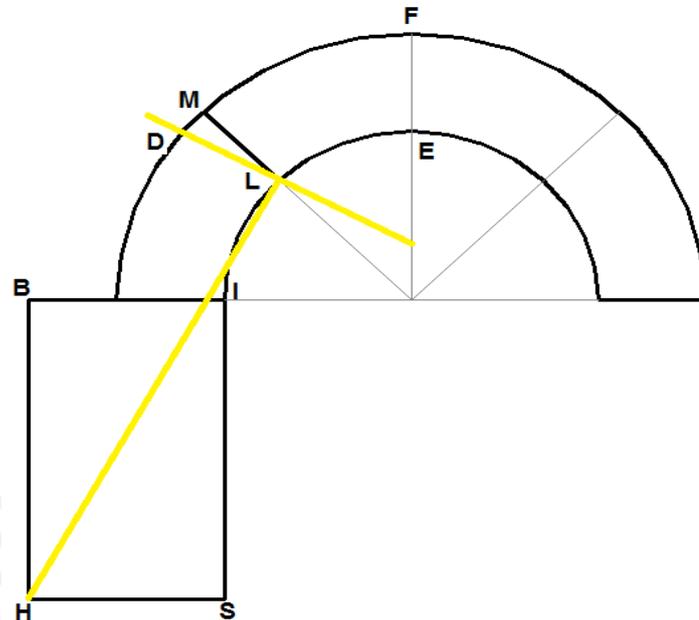
Figura N° 3.13 Cálculo de los estribos por el método de la cuña, para un arco de medio punto, La Hire 1712.

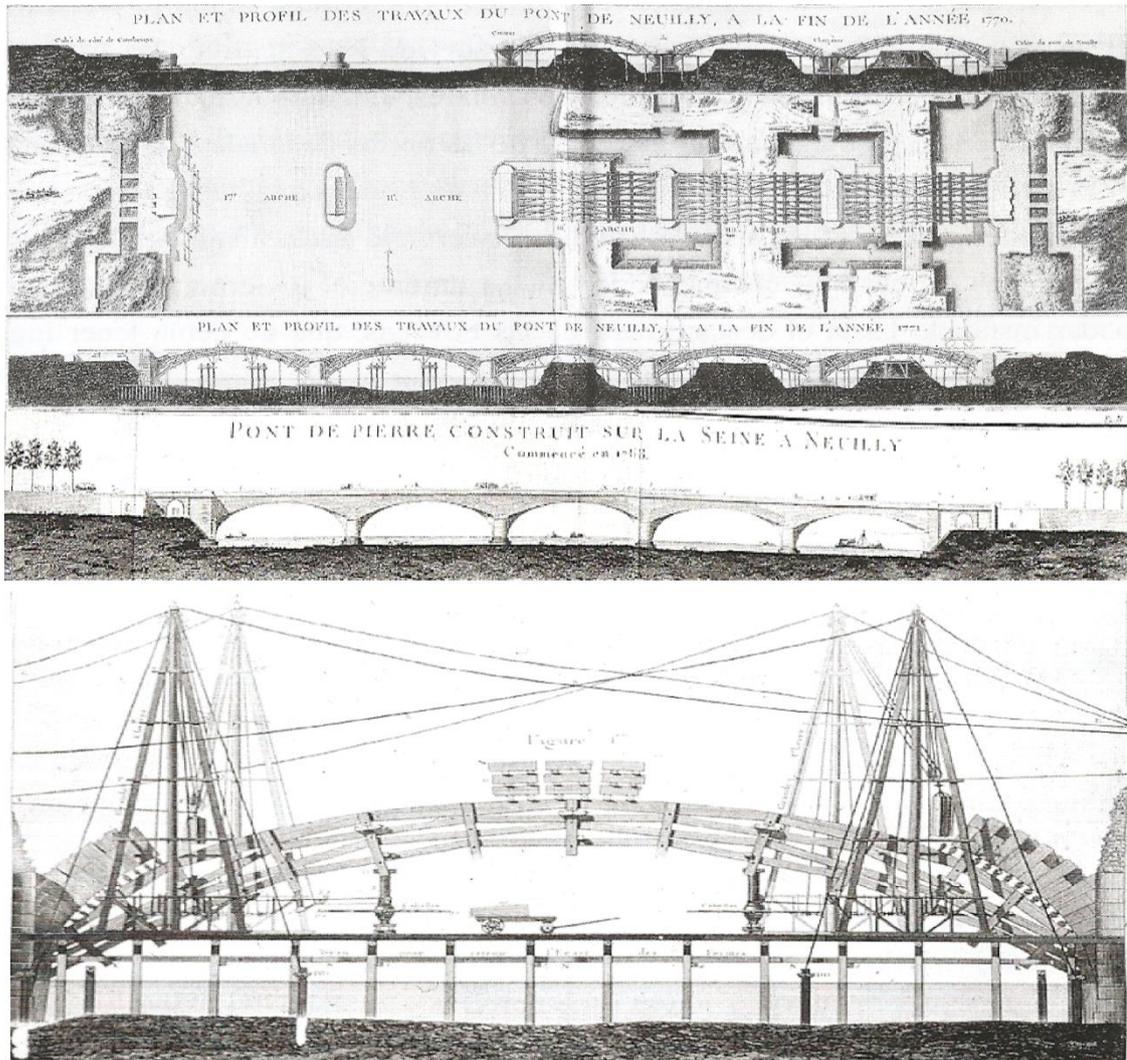
Figura N° 3.14 Proceso constructivo del Puente de Neuilly de Perronet, así también el detalle de las máquinas utilizadas y la colocación de las piedras. El descimbrado simultáneo se hizo 1772 en presencia del rey de Francia.

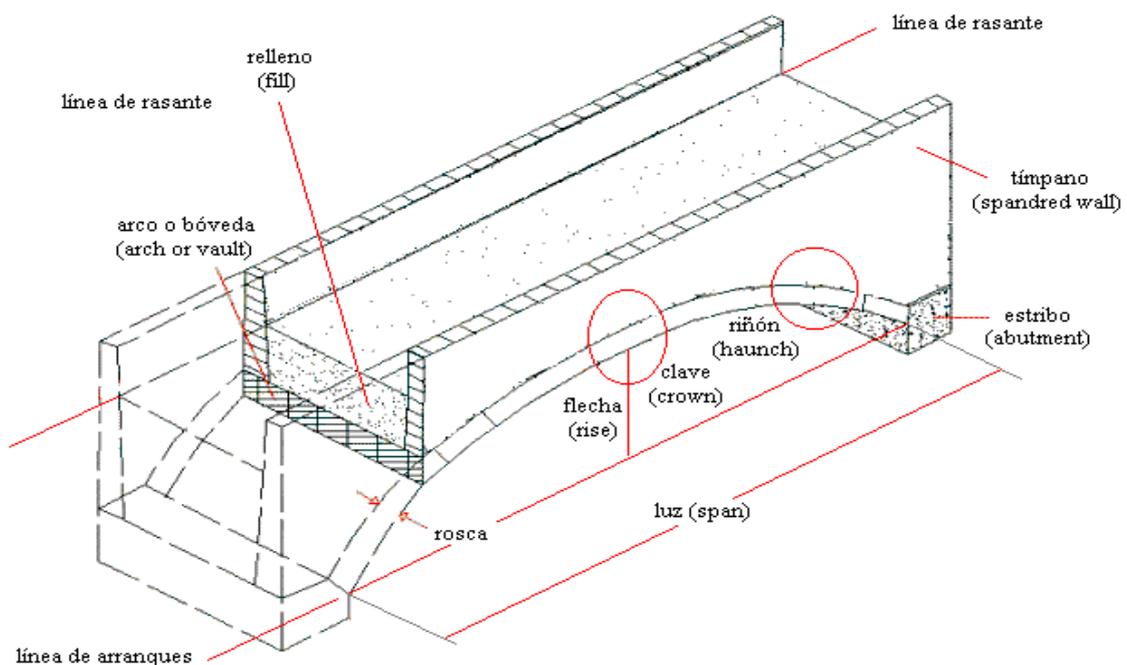
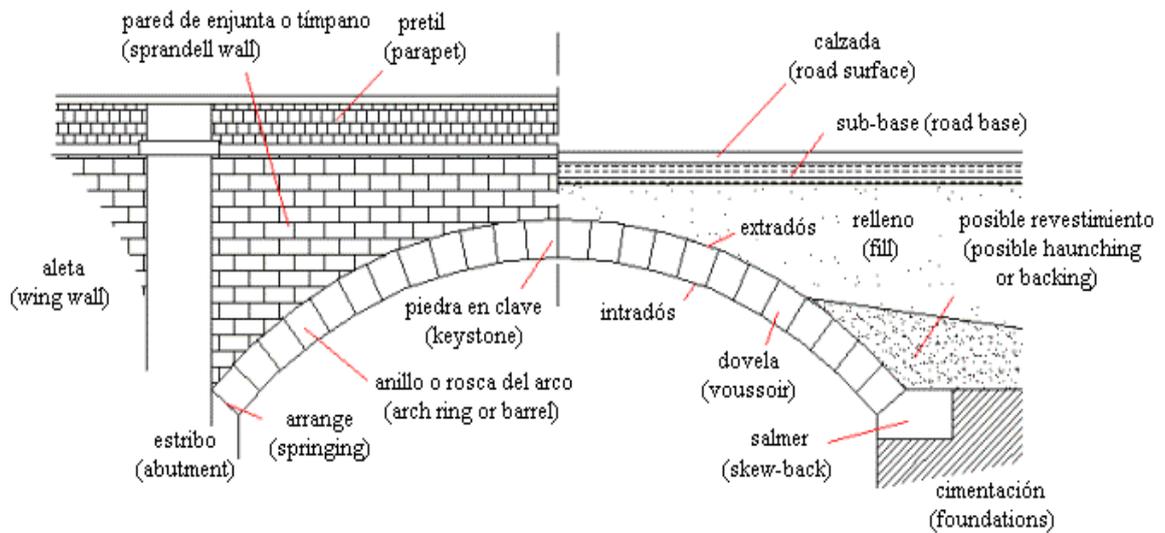
Figura N° 3.15: Partes Principales y geometría de un puente abovedado en arco.

Las paredes que retienen el relleno sobre el extradós del arco hasta el nivel de calzada se denominan paredes de enjuta o **tímpanos** (spandrell walls). Estas paredes pueden pasar a convertirse en **aletas** (wing walls) en la zona de apoyos. Las aletas son los muros de contención del terraplén en la zona de estribos. La dirección en planta de las aletas no ha de ser necesariamente paralela al eje de la vía, sino que puede ser oblicua o incluso normal a este eje. Por encima de las paredes de enjuta se levantan los **pretilos** (parapets), que constituyen un elemento de protección para los caminantes y frente a posibles colisiones de los vehículos. Por debajo de las paredes de enjuta, no es necesario mencionar la relevancia de las **pilas** como elementos de soporte en los puentes de varios arcos.

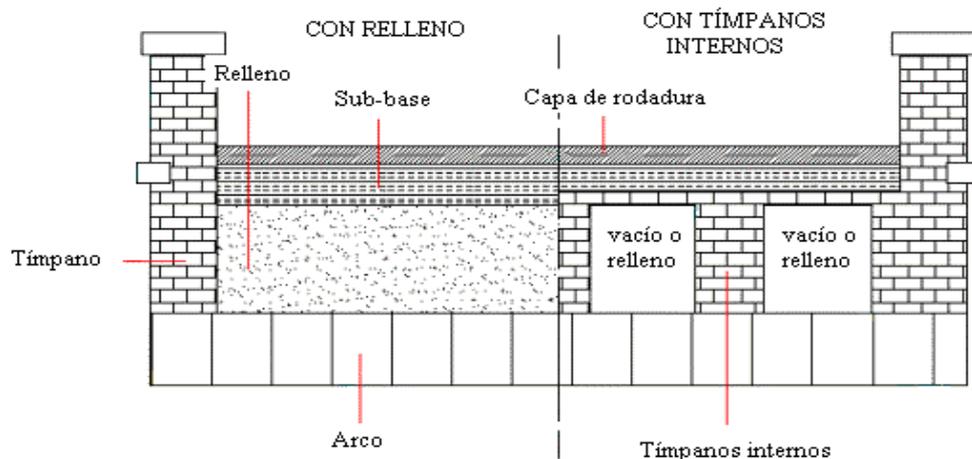
Figura N° 3.16: Sección transversal típica de un puente con bóveda de arco.

Cuando los puentes han de salvar luces importantes (superiores a doce metros), su estructura interna se suele ejecutar a base de tímpanos internos formando un costillaje de fábrica sobre la bóveda. De este modo se aligera y al mismo tiempo se rigidiza la estructura. Además, este tipo de construcción reduce las presiones que el relleno ejerce sobre los tímpanos exteriores. En la Figura N° 3.16, se muestran las dos posibles estructuras internas más habituales. Las paredes suelen ser de 45 cm de grueso y acostumbran a estar separadas cada 60 cm, de manera que se puedan cubrir con losas de piedra sobre las cuales descansa la calzada.

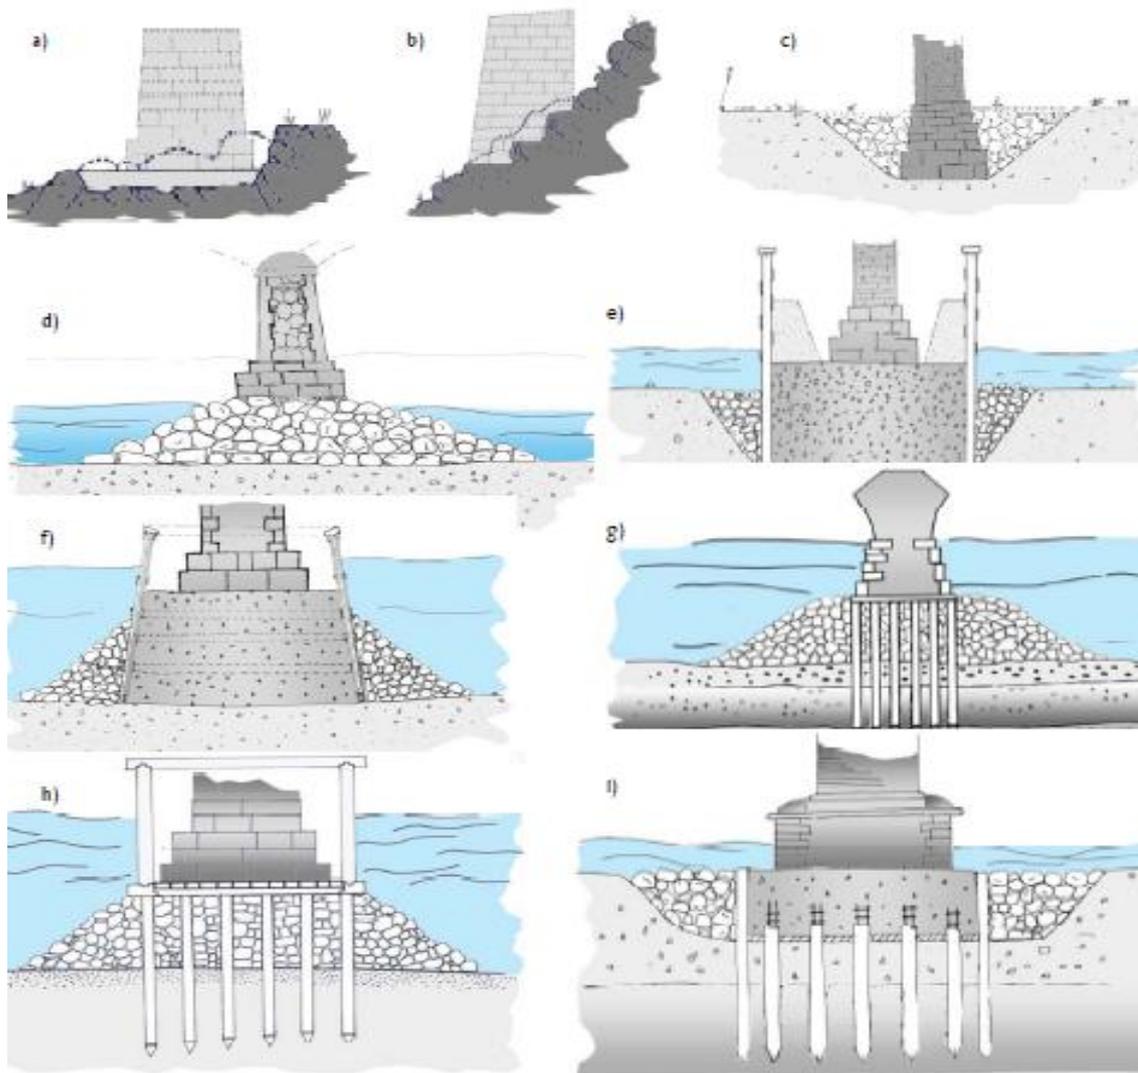
Figura N° 3.23: Tipos de Cimentación en puentes de mampostería. a) Cimentación directa en roca con excavación horizontal, b) cimentación directa en roca con excavación escalonada, c) cimentación directa sobre terrenos flojos, d) cimentación directa sobre escollera, e) cimentación directa con concreto sumergido y recinto de pilotes de madera, f) cimentación directa con concreto sumergido y cajones sin fondo, g, h) cimentación profunda con pilotes de madera, i) cimentación profunda con pilotes de concreto armado.

Para la **cimentación profunda** se tiene más variedad. La primera cimentación profunda que se conoce es la realizada mediante pilotes de madera, con una longitud máxima de 10 metros, coronados por un encepado realizado mediante un emparrillado de madera con relleno de arena o áridos más o menos cementados, este tipo de cimentaciones ya eran usadas en la época romana. Además, para evitar la socavación, se disponía de escolleras de protección alrededor de los pilares. Existe una variante para este tipo de cimentación que consiste en que, además de presentar un recinto exterior de pilotes más o menos largos, presente en su interior un número indeterminado de pilotes de menor longitud. En algunas ocasiones se aprovechaba el recinto establecido para la construcción en seco de la cimentación en situación definitiva. Este recinto ejecutado por medio de tablestacas, reforzadas en ocasiones con pilotes para conferir mayor rigidez al conjunto, se rellenaba posteriormente con materiales más o menos cementados, para después en el s. XIX se rellenase con concreto.

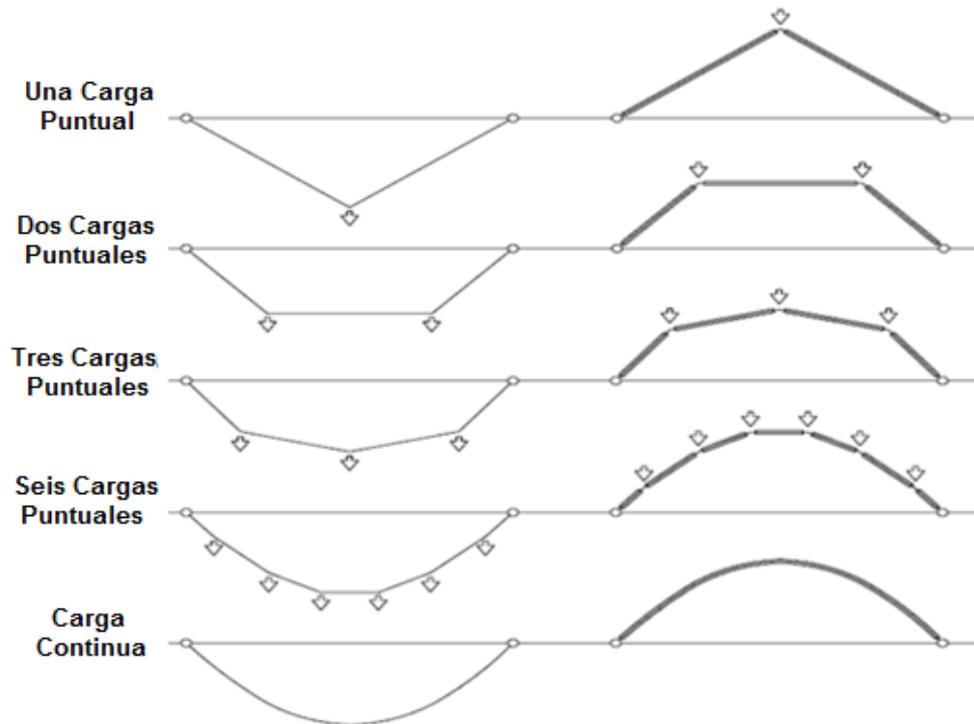
Figura N° 3.25: Relación entre Polígono Funicular y Arco Funicular.

Si se incrementa el número de cargas, el polígono funicular del sistema toma un número gradual de lados más pequeños y se aproxima a una curva. Cuando la cantidad de fuerzas tienden a infinito, la poligonal tiende a formar una curva. La curva funicular es la que forman los cables por el efecto de su propio peso. Las formas inversas de los cables colgantes, corresponden a las formas comprimidas, que con igual longitud soportarían las mismas cargas, dando lugar propiamente a los arcos funiculares, como lo muestra la Figura N° 3.25

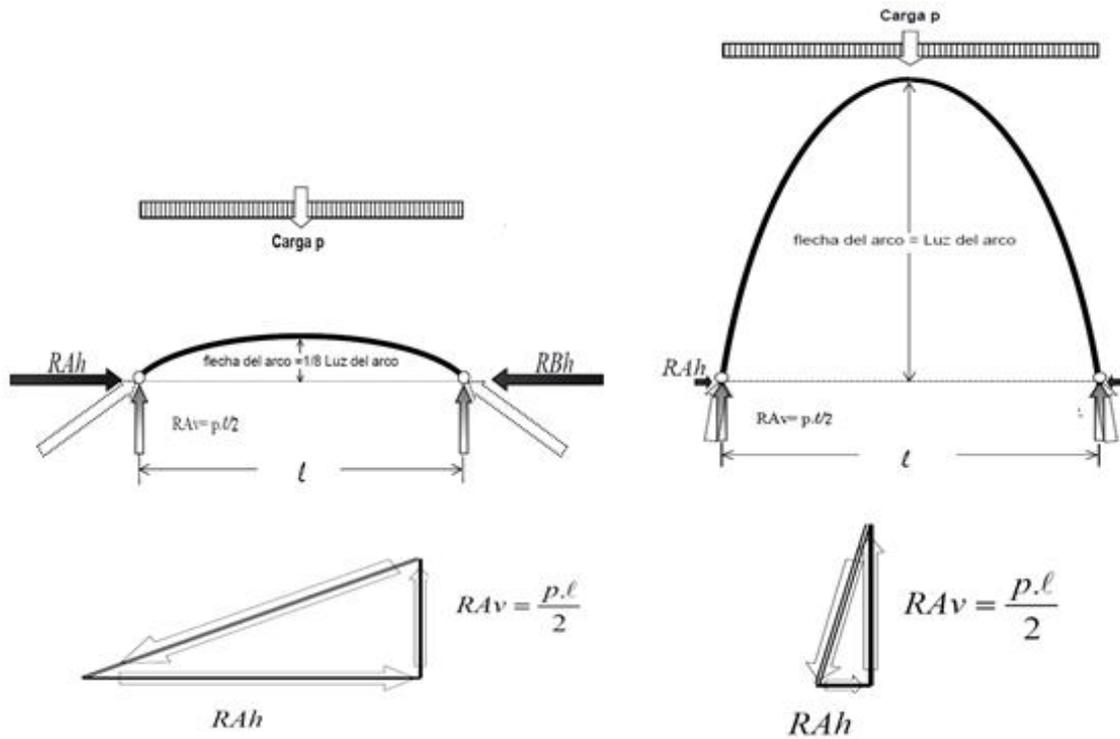
Figura N° 3.26: Relación entre Polígono Funicular y Arco Funicular.

Analicemos la variación de los esfuerzos en un arco ayudándonos de la figura N° 3.26, si mantenemos el valor de la fuerza (P) y la distancia entre los puntos de apoyo (l) como un valor constante y tan solo variamos la altura del arco, observaremos que para ambos casos la componente vertical de la reacción se mantiene constante: $RA_v = RB_v = F/2$, mientras que el valor de la componente horizontal RA_h aumenta a medida que disminuye la altura (h). Por lo tanto el valor del empuje horizontal es inversamente proporcional a la altura que posea.

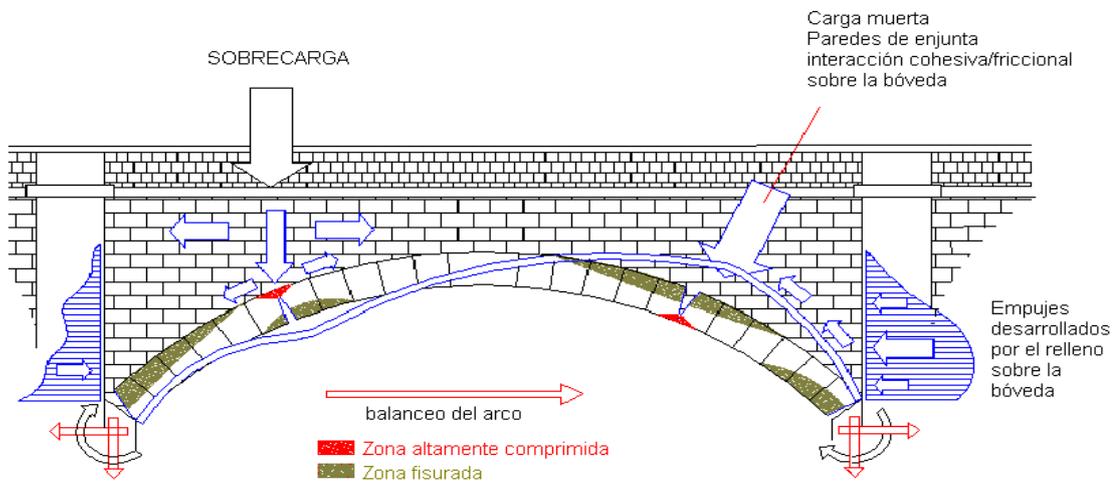
Figura N° 3.27: Comportamiento de un puente arco de mampostería a una sobrecarga aplicada.

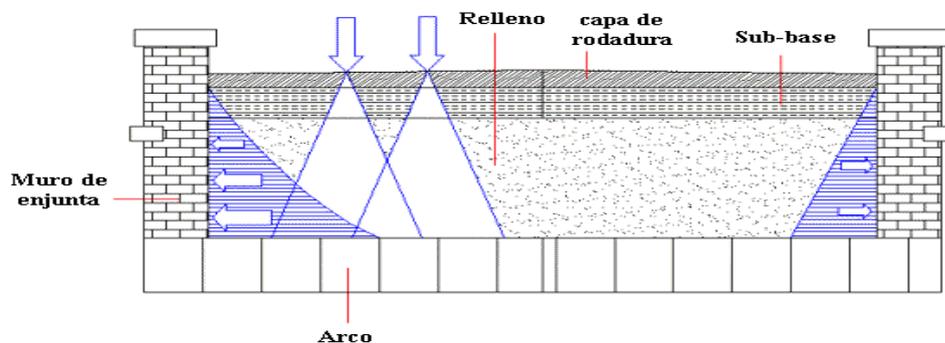
Figura N° 3.28: Sección transversal de un puente de mampostería en arco, con efecto de cargas.

El relleno ejerce una distribución de cargas horizontales sobre los tímpanos y bóveda, que no resultan nada despreciables, debido a que si fallaran los tímpanos el relleno queda expuesto y sin ningún confinamiento. Así, la bóveda recibe un empuje horizontal longitudinal por parte de las tierras que contiene, y las paredes de enjuta a su vez actúan como estructuras de contención transversal del relleno. El efecto del empuje de tierras sobre la bóveda es beneficioso estructuralmente, puesto que tiende a contrarrestar el efecto de cargas no centradas longitudinalmente y estabilizar la estructura, pero el relleno granular debe tener el suficiente grado de confinamiento este empuje funcione de una manera correcta.

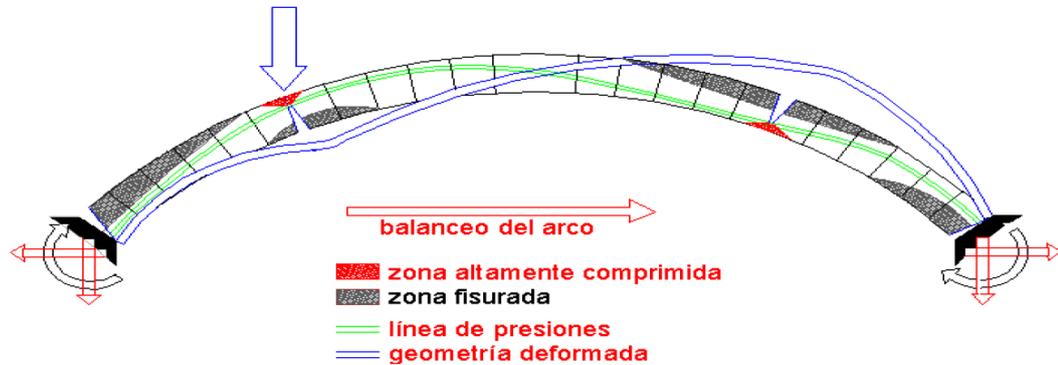
Figura N° 3.29: Esquema aproximado de colapso en un arco de mampostería.

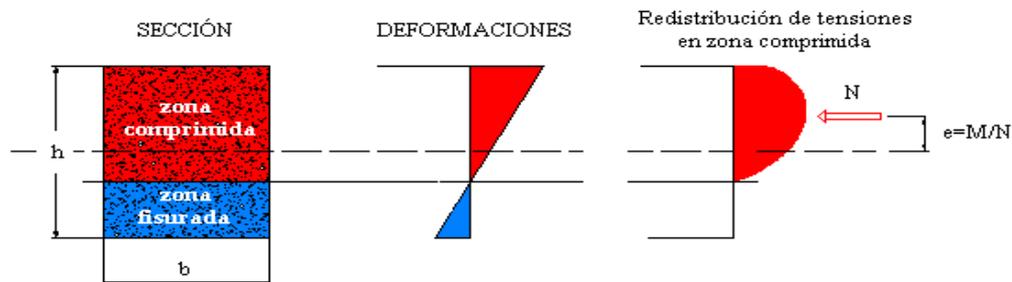
Figura N° 3.30: Diagrama de esfuerzos y deformaciones.

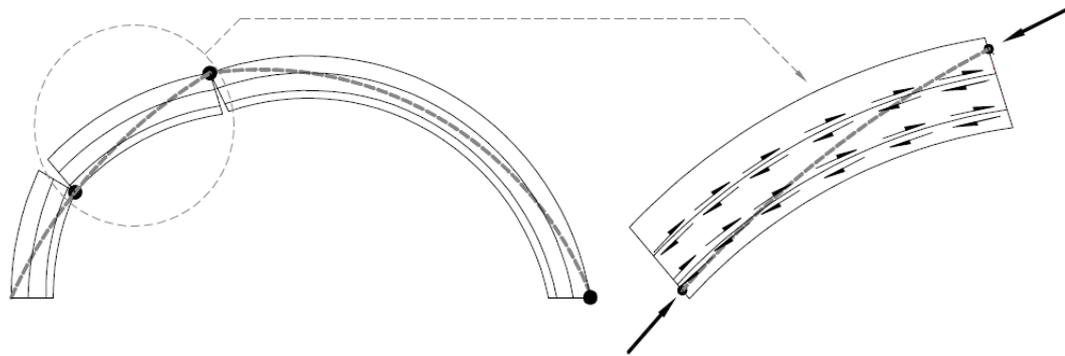
Figura N° 3.32: Tensiones tangenciales en una bóveda de varias roscas.

Este tipo de fallo es muy inusual, y cuando aparece suele hacerlo en combinación con la formación de rotulas debidas a la flexión en la bóveda. Este fallo está directamente relacionado con el tipo de aparejo dispuesto en la bóveda y asociado a la mala conservación del puente, trayendo consigo la pérdida del mortero, ya sea entre las dovelas de los arcos de piedra y entre las roscas o hiladas de ladrillo en arcos de varios anillos concéntricos. Esto hace posible que en algunas juntas se produzca un fallo tangencial por falta de adherencia, la aparición de este modo de falla en ciertas zonas de la bóveda acelera el agotamiento de la estructura y finalmente se produce un colapso por una falla combinada de mecanismo y separación de roscas.

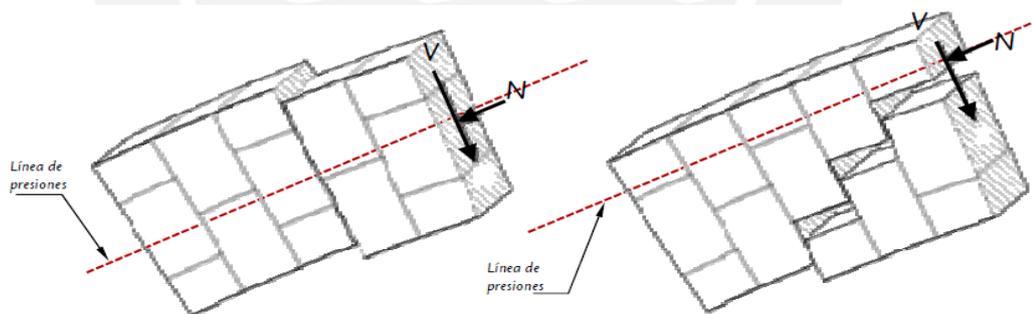
Figura N° 3.33: Fallo por deslizamiento y corte para compresión moderada centrada y excéntrica.

La fisuración se da en las juntas del mortero ya sea en línea o en escalera, sin mucho efecto en las piezas. Las tensiones normales se mantienen en niveles muy inferiores a la resistencia a la compresión simple, y las tensiones tangenciales son relativamente importantes, por eso la rotura se alcanza precisamente cuando éstas alcanzan un nivel crítico.

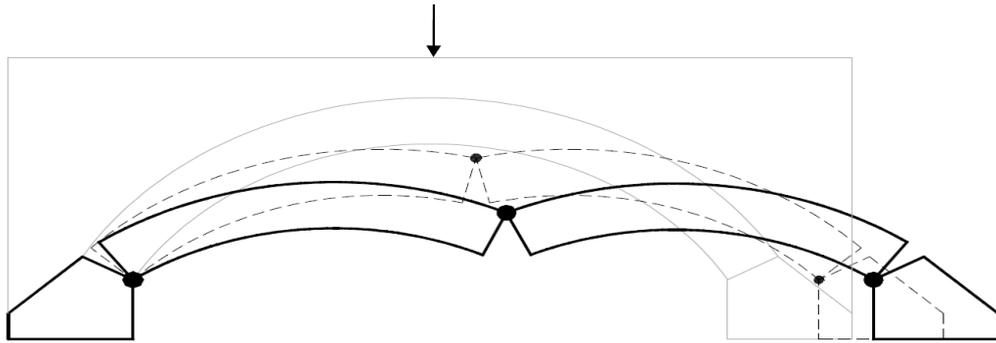
Figura N° 3.34: Falla por inestabilidad por pérdida de forma.

Se trata de un fallo debido a una inestabilidad por pérdida de forma en bóvedas y arcos rebajados donde: se produzca axiales de compresión elevada, los estribos se desplacen horizontalmente y en arcos de gran esbeltez. El comportamiento inicial del puente sigue el esquema de rotura por formación de un mecanismo, verificándose un principio de generación de rótulas plásticas. Sin embargo, en lugar de aparecer la última rótula, se origina un violento cambio en la geometría del arco, en especial sobre la sección de bóveda sujeto a carga, llevando a colapsar la estructura ante sollicitaciones menores a las necesarias para la formación completa del mecanismo. Para darse este tipo de fallo es necesario, que la mampostería sea más resistente que rígida (relación f/E alta), y que la bóveda cuente con una elevada contribución resistente de los tímpanos y el relleno.

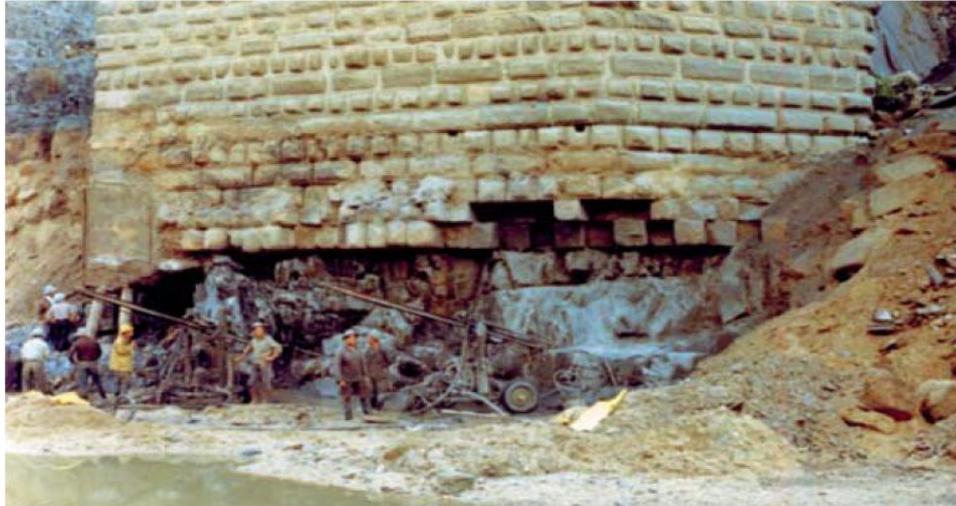
Figura N° 3.34: Socavación en un pilar del puente de Alcántara.

En la Tesis desarrollada por Jorge Galindo nos indica que la socavación total se produce por la conjugación simultánea de tres componentes que son: la degradación del lecho del río a largo plazo en la ubicación del puente, la socavación generalizada en una sección del puente y la socavación local junto a los pilares.

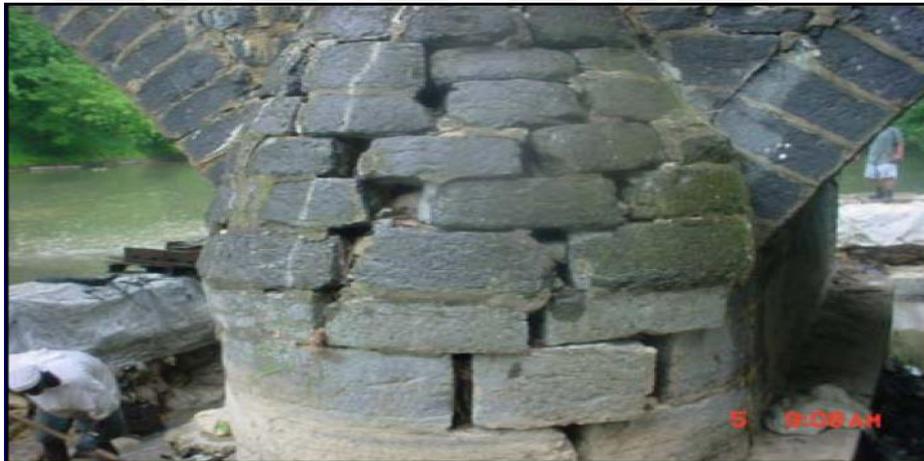
Figura N° 3.35: Movimiento en uno de los pilares de un puente.

Debido al efecto de socavación en los pilares o estribos, aparecen asentamientos diferenciales del suelo y generando movimientos en los apoyos, situación que en cualquier hiperestática conduce a una necesaria redistribución de los esfuerzos, y los que a su vez producen agrietamientos visibles o formación de rotulas plásticas no deseadas. Es probable que esta patología se presente durante los primeros años de servicio del puente, debido al impacto que esta pueda tener en el suelo donde se ubica la estructura.

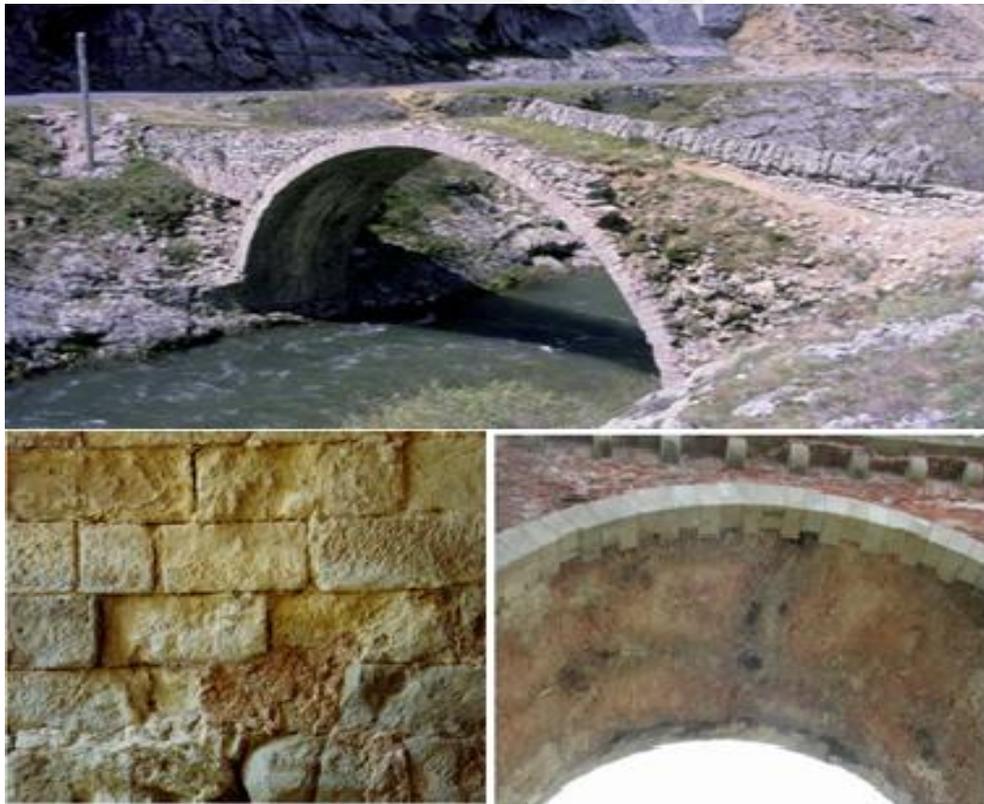
Figura N° 3.36: Degradación del material presentado en los puentes de mampostería.

El crecimiento de vegetación en la propia estructura puede causar acciones mecánicas importantes a medida que van penetrando en las juntas y hendiduras, contribuyendo a acelerar la degradación de los materiales y por ende de la estructura en conjunto. Quizás la vegetación rastrera no tiene efectos nocivos importantes, pero las que desarrollan raíces con predominio de penetrar por entre las juntas de la mampostería puede producir daños considerables a mediano plazo.

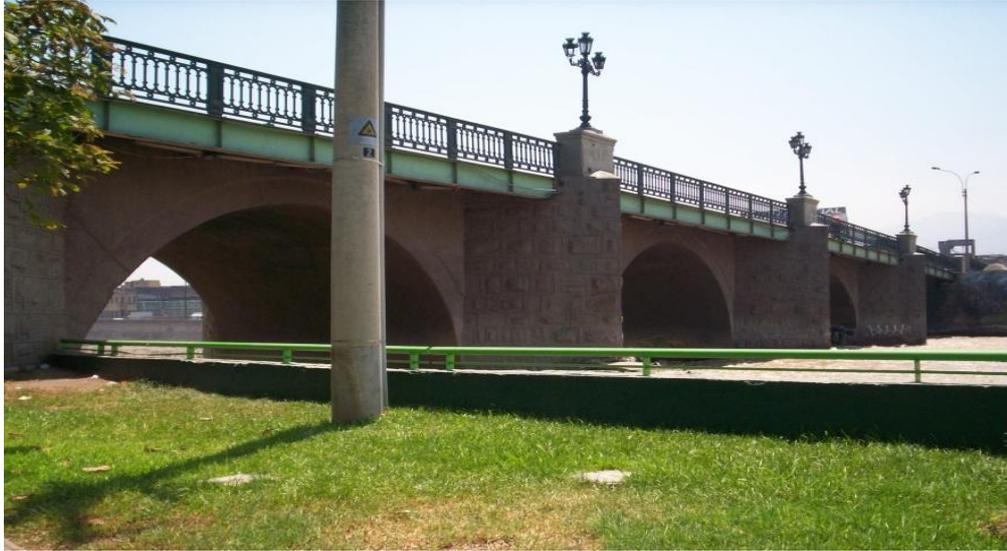
Figura N° 3.37: Puente ensanchado con vigas de perfil metálico.

Solución frecuentemente utilizada en innumerables ocasiones, queda claro que con esto se intenta resolver el problema de la forma más fácil posible, olvidándose completamente que hay que adecuarse a la presencia de una obra existente. Habitualmente las vigas nuevas están apoyadas sobre los tajamares del puente o en

pilares construidos de concreto unidos a los originales. En general el puente original es recuperable desmontando las vigas y suprimiendo los apoyos adicionales.

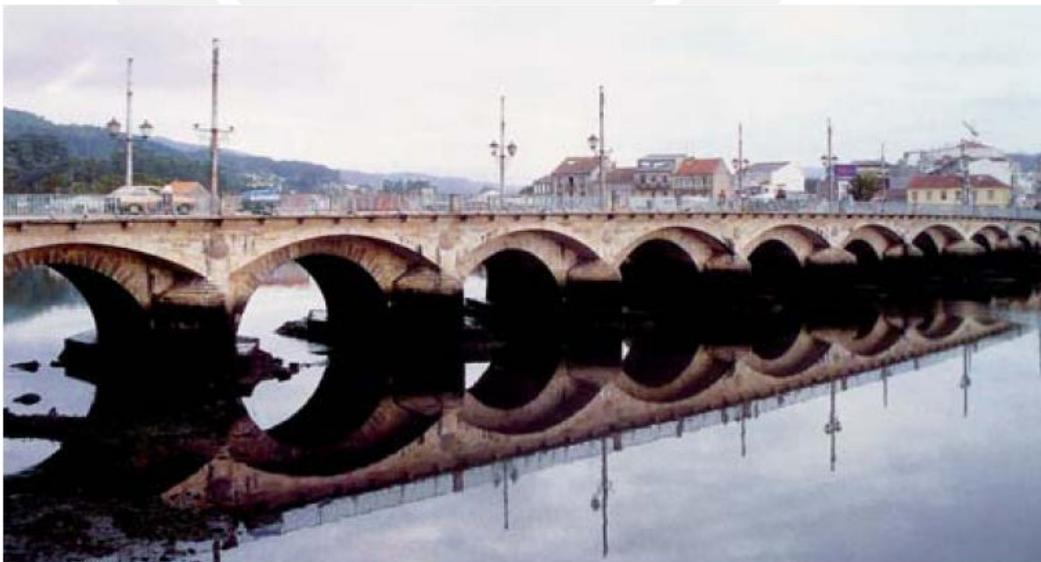
Figura N° 3.38: Ensanche con bóvedas de concreto adosadas.

Es otra solución utilizada con frecuencia e implica el poco respeto que se tiene hacia el puente existente, ya que desfigura su morfología y su recuperación no es fácil, ya que si se desea eliminar la bóveda de concreto adosada podríamos dañar la original. La ventaja que posee es que normalmente se ensancha por un lado y por lo tanto se conserva uno de los dos paramentos originales del puente.

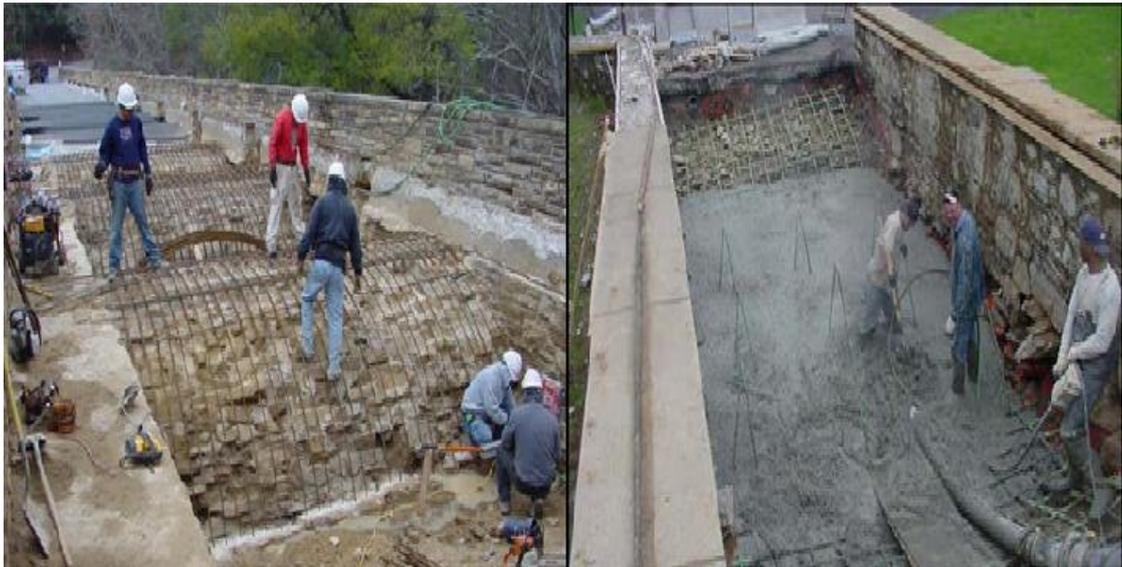
Figura N° 3.39: Ensanche con bóvedas de concreto encima de la bóveda original.

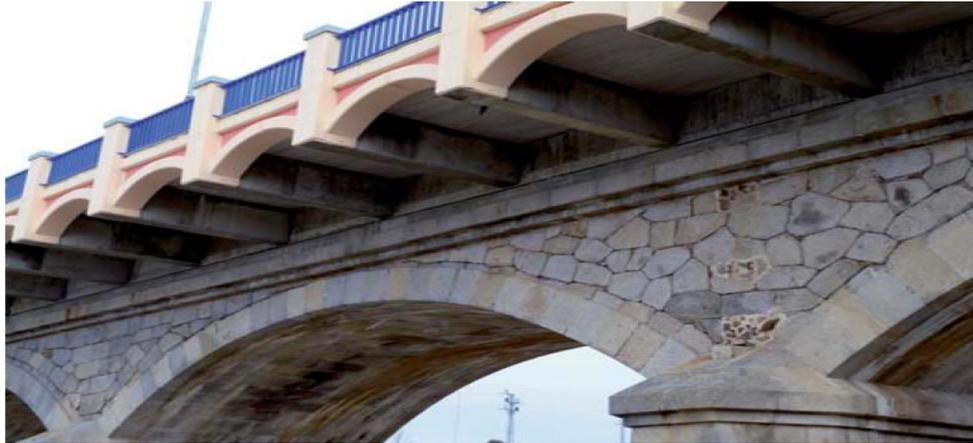
Figura N° 3.38: Ensanche con voladizos laterales.

Tal vez sea el proceder más utilizado y se tiene una diversidad de voladizos como: la losa de concreto, diafragmas que forman ménsulas teniendo una losa entre ellas o puntales metálicos con una losa delgada entre ellas. Esta solución se empleó con frecuencia a principios del siglo XX, en los comienzos del concreto armado, y actualmente en algunos casos esto se encuentra en peor estado que el puente histórico.

Esta intervención afectara al puente dependiendo del tamaño del voladizo, pero así sea el caso se introduce un elemento extraño a la obra original que no se integra al puente. Tiene la ventaja de ser fácilmente reversible, porque es fácil de demoler o desmontar los voladizos añadidos.

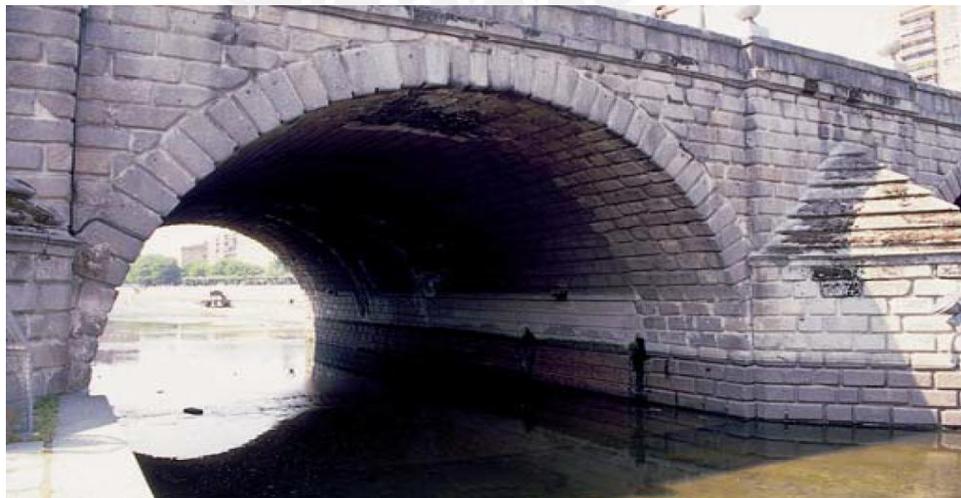
Figura N° 3.38: Ensanche mediante traslación del paramento.

Esta solución consiste en realizar el desmontaje en uno de los paramentos o muro vertical de la estructura, posteriormente se amplía la cimentación y se construye el nuevo paramento para obtener finalmente el ancho de calzada demandado. Las bóvedas se ensanchan internamente, ya sea con la misma piedra que es lo mejor o en el peor caso con concreto.

Dentro de las posibles soluciones esta última opción resulta ser un poco más agradable a los principios conservacionistas, aunque en algunos puentes podría resultar extraño un ancho tan grande. Quizás el único inconveniente es que es difícilmente reversible. En cuanto al costo resulta ser más caro, debido a la obligación de desmontar cuidadosamente el paramento y las dovelas frontales de los arcos, además de tener que enumerar todos los sillares o piedras para volver a colocarlos.

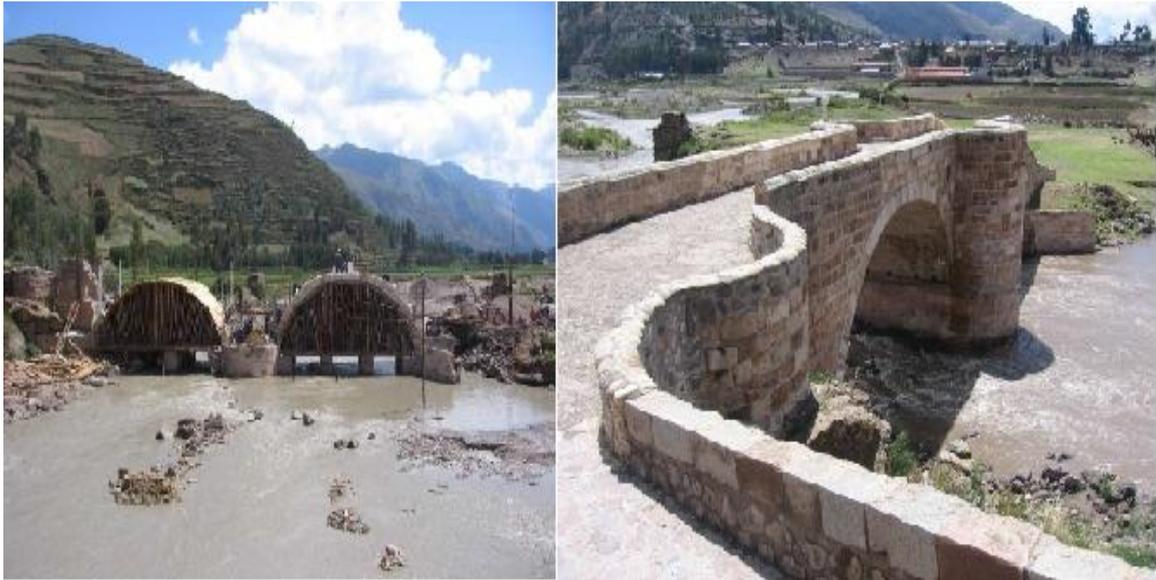
Figura N° 3.38: Reconstrucción de un puente en el Cuzco - Perú.
