MAESTRIA EN INGENIERIA CIVIL

Conservación de Puentes de Piedra en el Perú: Criterios para su intervención Estructural

Tesis para optar el Grado de Magister en Ingeniería Civil, presentado por:

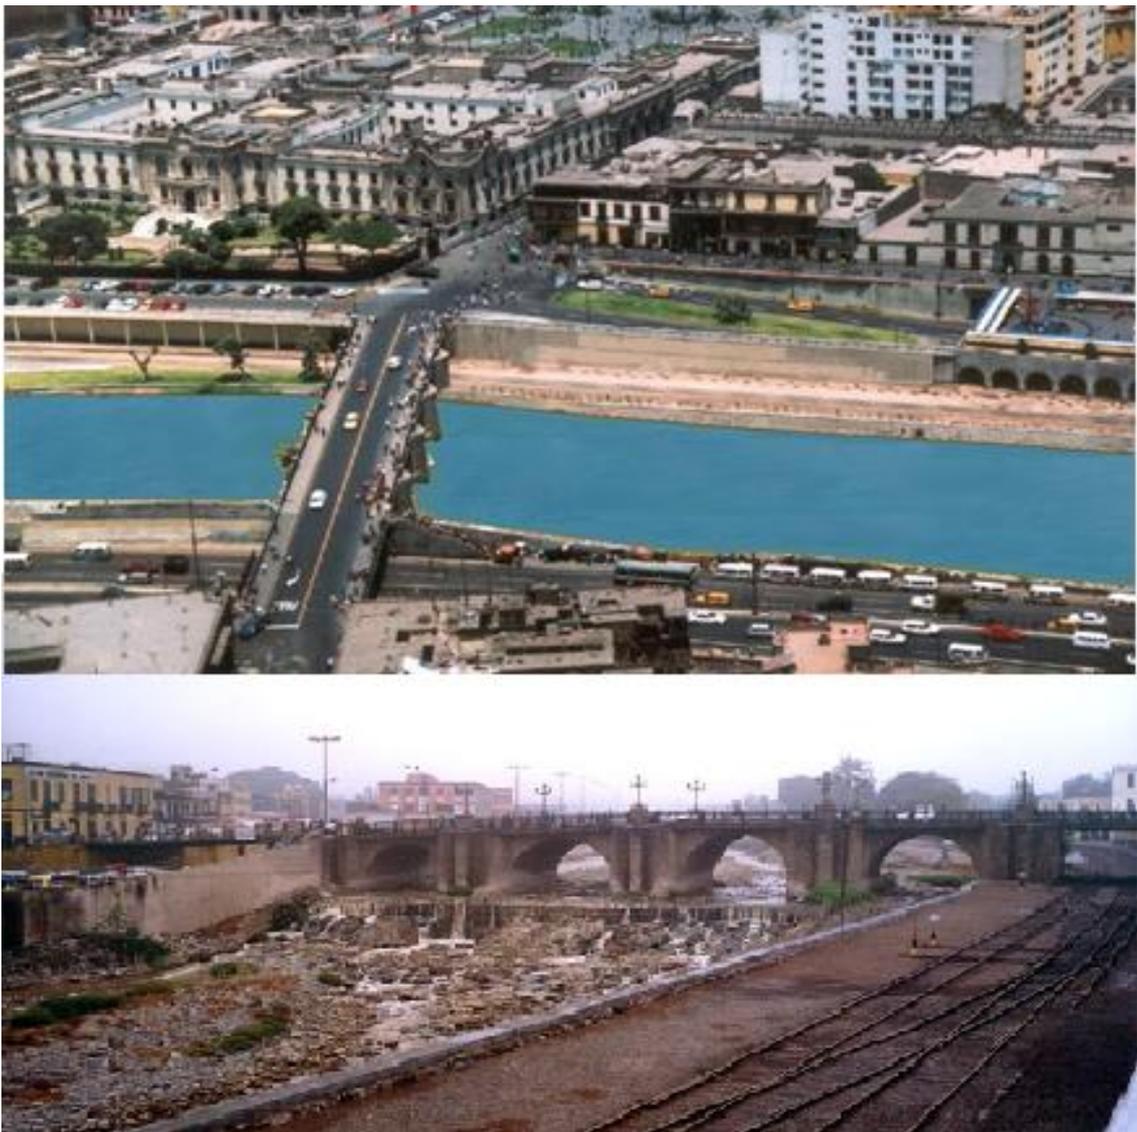
Figura N° 4.4: (Arriba) Vista panorámica del puente. (Abajo) Vista del puente desde la margen izquierda del río Rímac. En ambas vistas vemos aún el paso de vehículos menores.

Construido entre 1608-1610, ubicado en el centro histórico de la ciudad de Lima, fue edificado durante el virreinato de Juan de Mendoza y Luna, Marqués de Montesclaros; y construido por el maestro mayor Juan del Corral. Actualmente la vía es exclusivamente peatonal, por debajo del lecho del río Rímac se está construyendo la vía parque Rímac, obra proyectada por parte de la Municipalidad Provincial de Lima, para atenuar el alto tránsito que sostiene la vía de evitamiento. Este puente ha sufrido muchas transformaciones a lo largo de su vida, los cuales serán descritos más adelante.

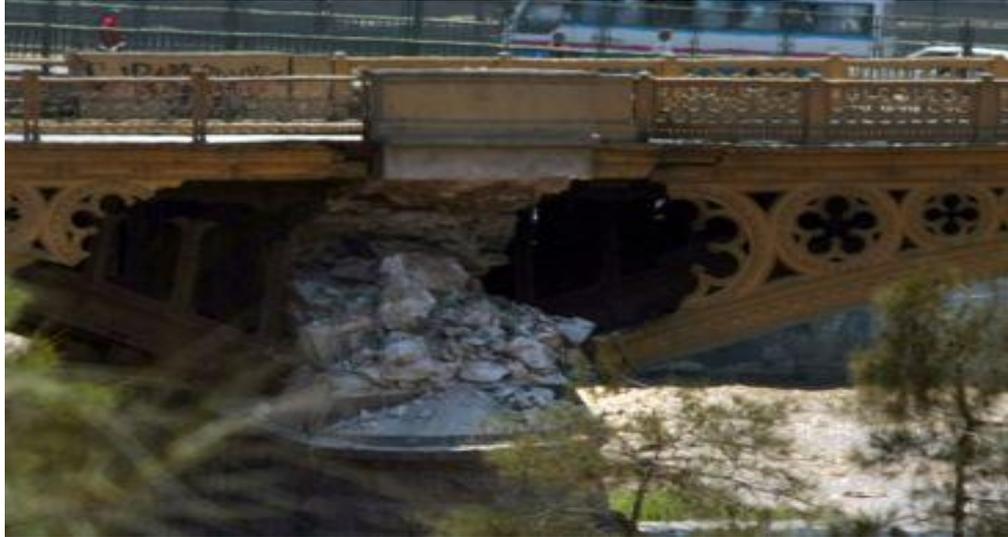
Figura N° 4.6: Puente Balta con un pilar afectado y el ornamento de su arco dañado, debido a la gran crecida que tuvo el río y al poco mantenimiento.

Es un puente donde no esnetamente de piedra, ya que sus pilares y estribos están hechos en base a una mampostería de piedra, pero sus arcos son de hierro fundido así como sus barandales. Ubicado en el centro histórico de la ciudad de Lima y edificado durante el gobierno de José Balta entre los años 1870 a 1872. Tiene una longitud aproximada de 109 m., un ancho variable de 12.5 a 13 m., dos veredas de 2.55 m. y sección carrozable de 7.05 m. Cuenta con dos estribos laterales a cada lado de las riberas del río de 3.00 m c/u, y dos pilares intermedios de 2.50 m. Presenta tres arcos de 26 m. de longitud, dos arcos de medio punto de 10 m de longitud cada uno en los lados laterales. En marzo del 2009 debido a la crecida del rio Rímac se dañó gravemente uno de los pilares, actualmente la vía es exclusivamente peatonal.

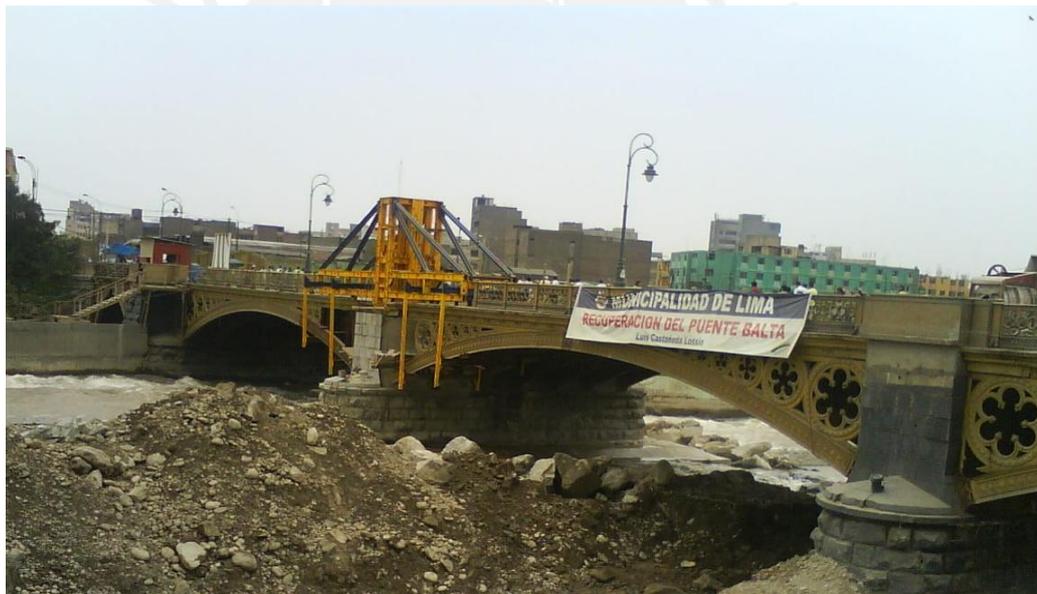
Figura N° 4.7: Trabajos de reconstrucción en el pilar dañado, así como también la recuperación del ornamento de su arco.

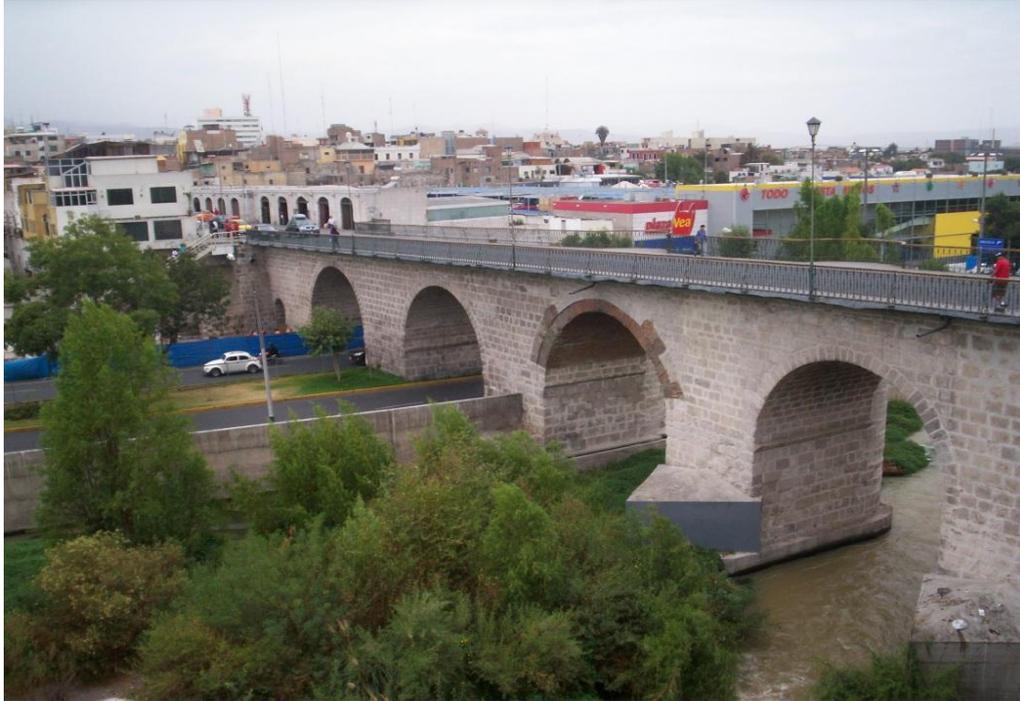
Figura Nº 4.9: Vista actual del puente Bolognesi, nótese los tajamares de concreto en un trabajo de prevención contra las crecidas del río. Además la presencia de la avenida La Marina.

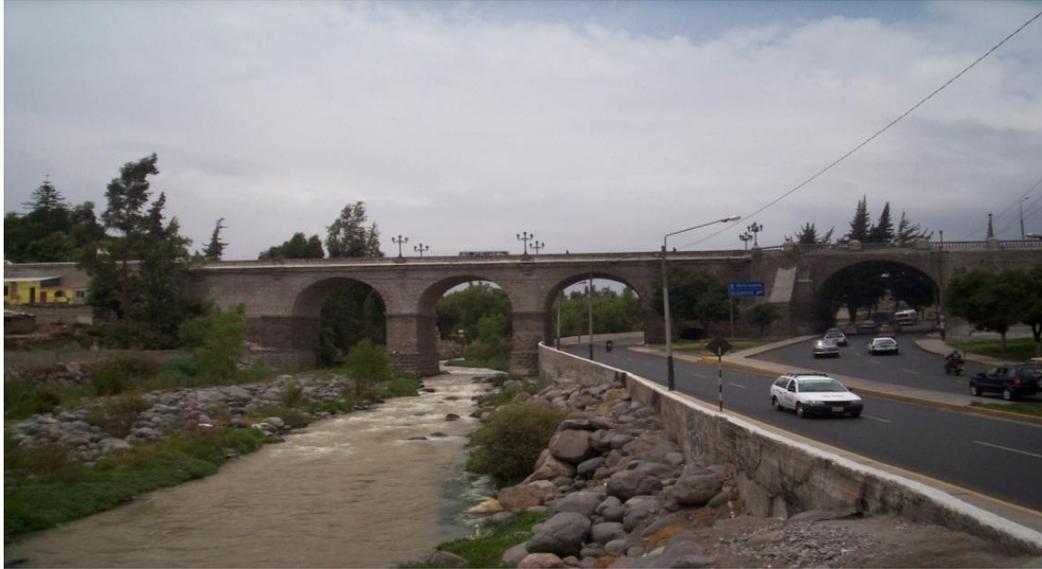
Figura N° 4.10: Puente Grau sobre el río Chili en la ciudad de Arequipa, con sus tres arcos de medio punto, y el cuarto arco construido en los 70's.

Ubicado en la ciudad de Arequipa, el proyecto fue realizado en el año de 1884, pero debido a la guerra del pacífico se empezó a construir en 1898. Fue diseñado por el Arq. Italiano Juan Albertazzo y posteriormente la construcción fue dirigida por los arquitectos Juan Rodríguez y Manuel H. Prado. Tiene una longitud total aproximada de 40 m., con calzada de 5.30 m. y 1.40 m de veredas con el pretil, cruza el río Chili y está ubicado a un kilómetro aguas arriba del puente Bolognesi, cuenta con dos estribos laterales y dos pilares intermedios, hecho a base de bloques de sillar. Presenta tres arcos de medio punto de 6 m. de longitud aproximadamente, en la década de los 70's se abrió un cuarto arco (margen izquierda del río), por la construcción de la avenida La Marina. Se encuentra en servicio con un tránsito vehicular menor.

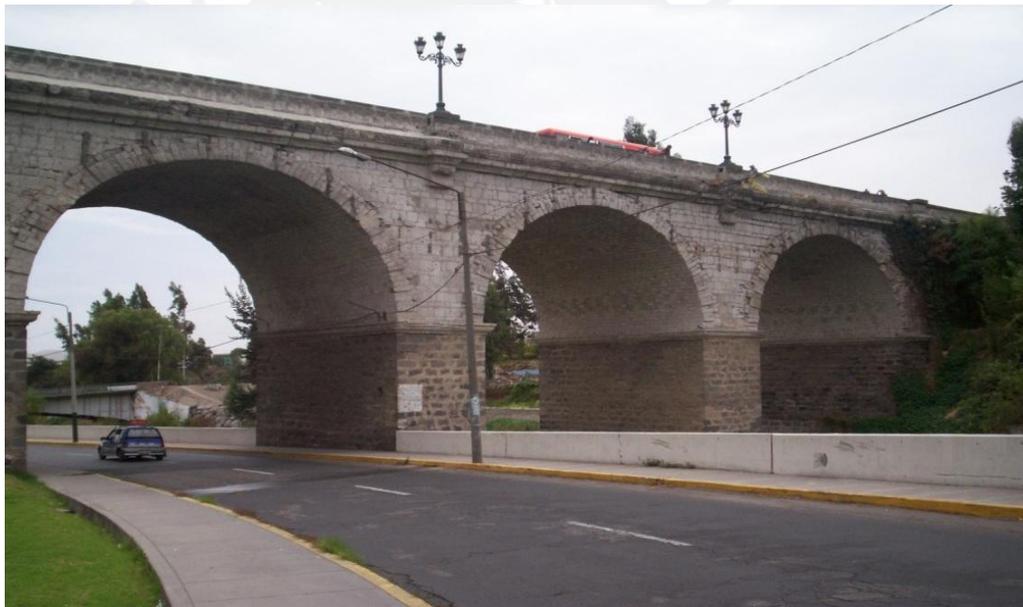
Figura N° 4.11: Podemos observar el espesor que presenta aparentemente la bóveda del arco, notamos además los candelabros que son muy similares a los que presenta el puente Trujillo de Lima.

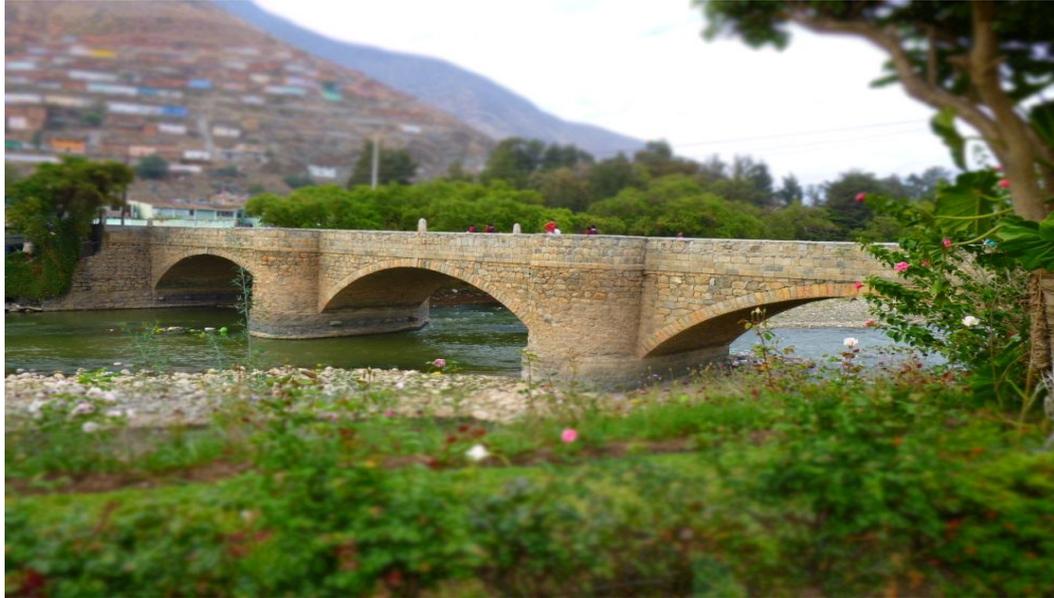
Figura N° 4.12: El puente Calicanto sobre el río Huallaga en la ciudad de Huánuco, presenta tres arcos escarzanos (rebajados). Podemos notar claramente el espesor de la bóveda de los arcos.

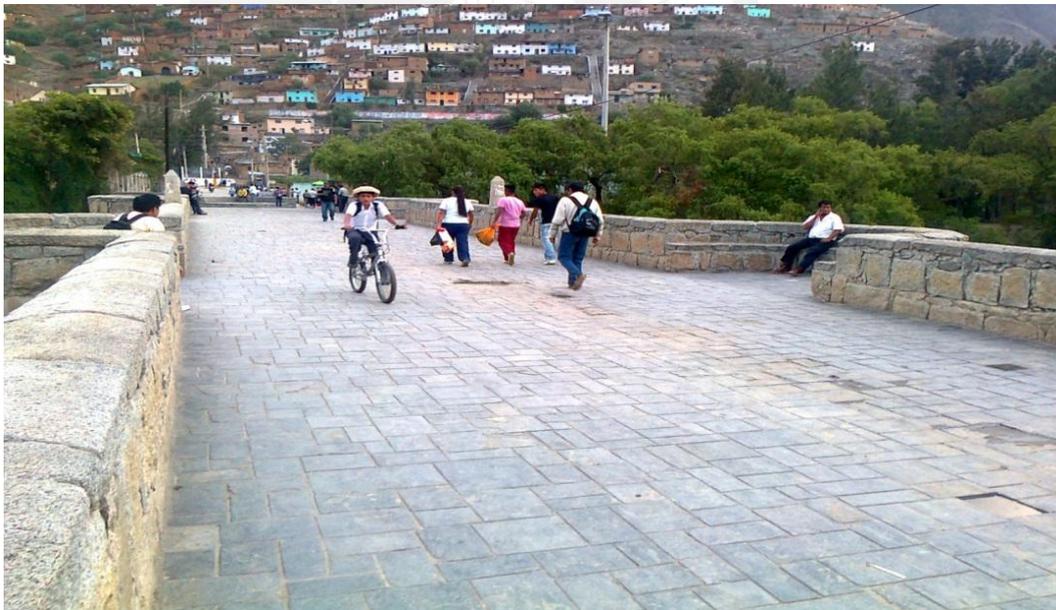
Figura N° 4.13: Observamos el paso peatonal de este puente, en un plan de restringir su paso vehicular, además notamos el pretil de piedra que conserva y sus amplios miradores circulares.

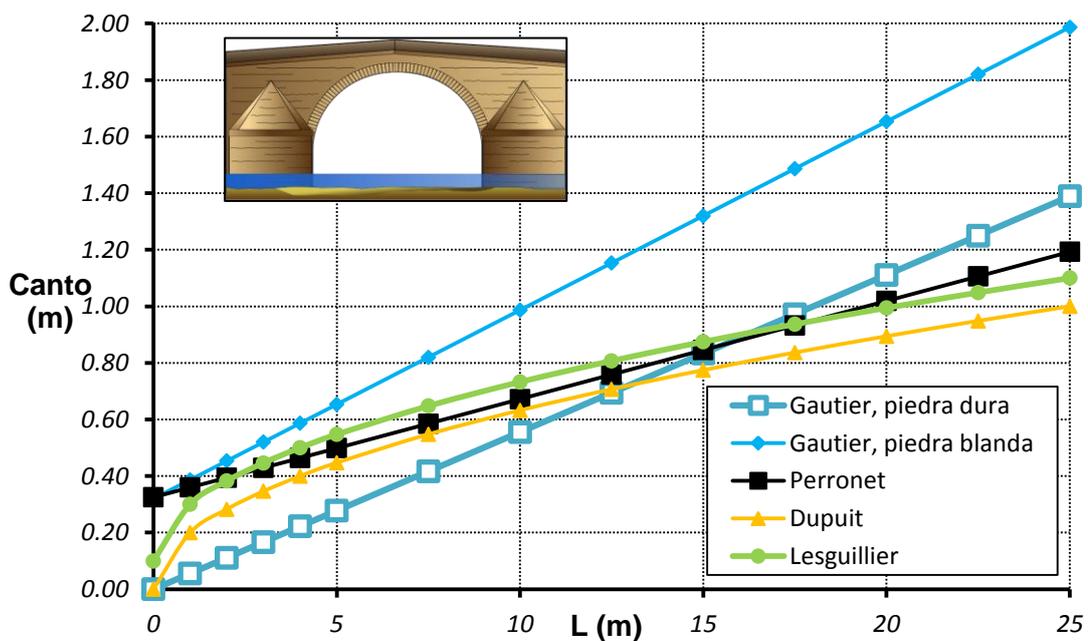
Figura N° 5.2: Representación gráfica de los valores para el espesor (canto) de bóvedas semicirculares.

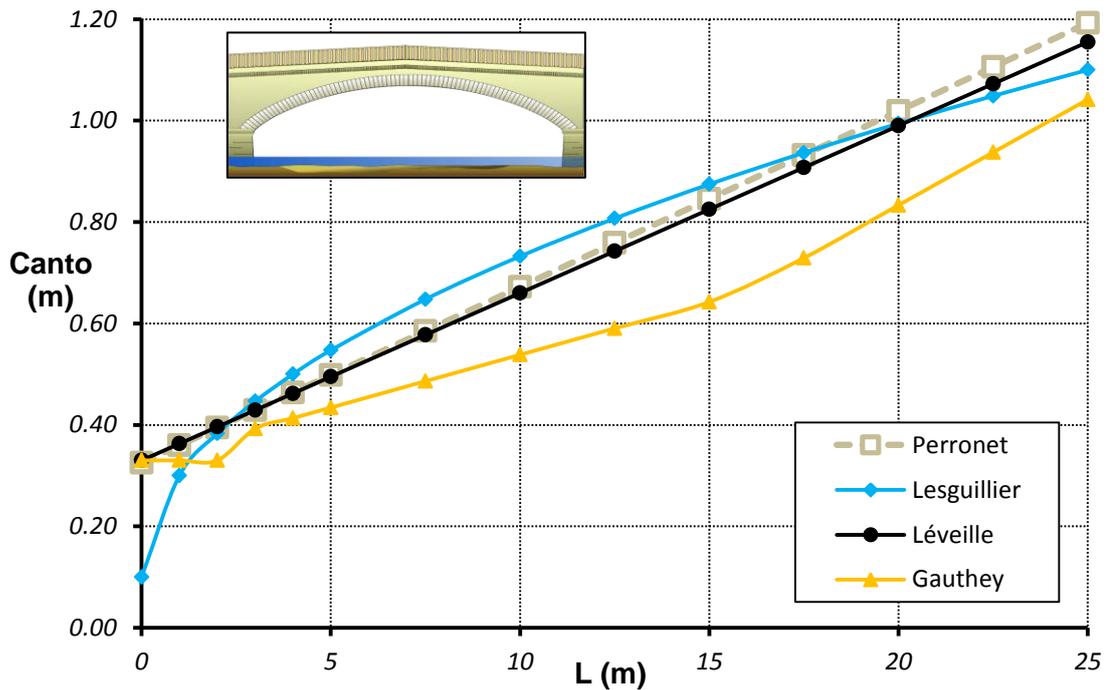
Figura N° 5.3: Representación gráfica de los valores para el espesor (canto) de bóvedas circulares.

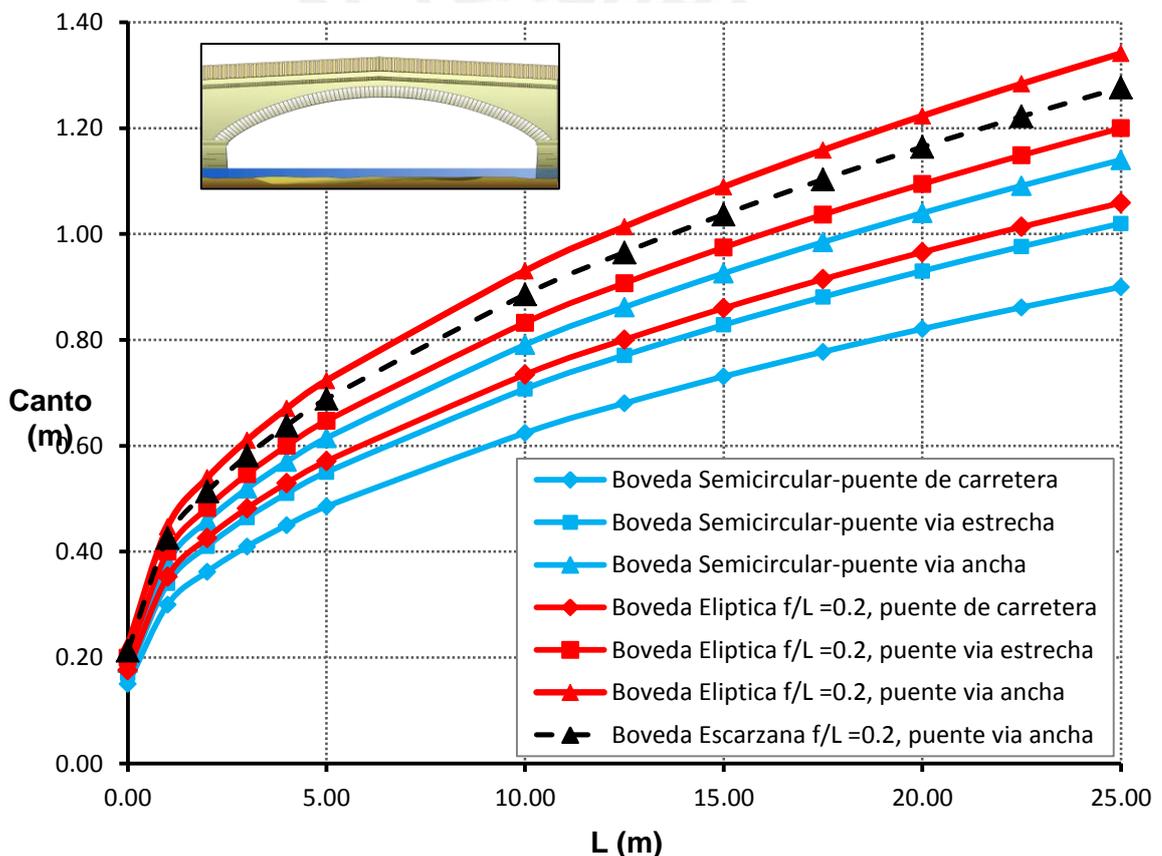
Figura N° 5.4: Representación gráfica de los valores para el espesor (canto) de bóvedas según Sejourné.

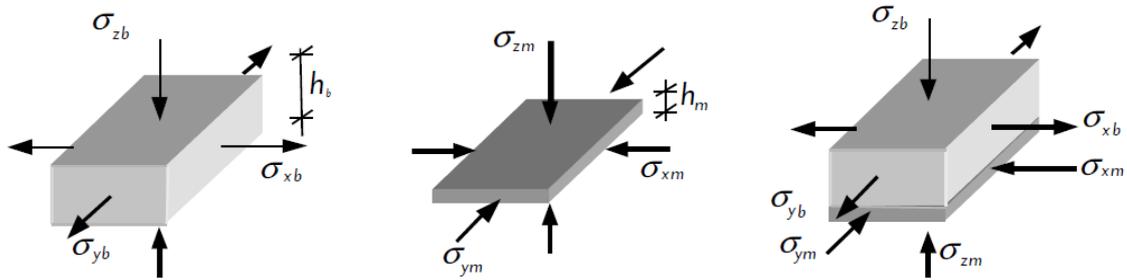
Figura N°5.5: Estado tensional en la pieza y en el mortero de la mampostería sometida a esfuerzos de compresión.

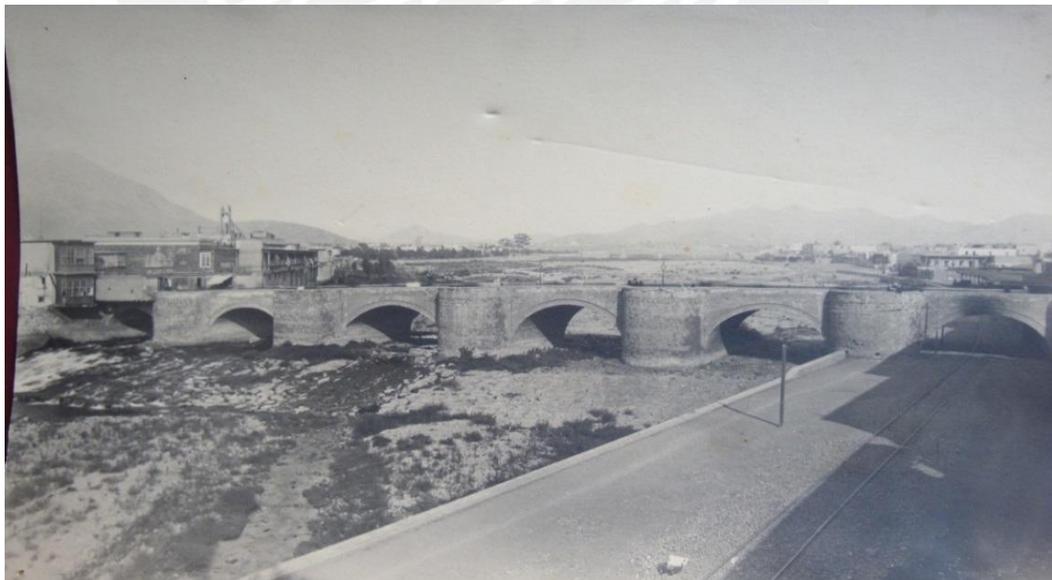
Figura N° 6.3: Vista del puente en 1890, desde donde hoy se conoce la alameda Chabuca Granda, observamos que posee sus seis arcos, y la vía del ferrocarril que va hacia el callao.

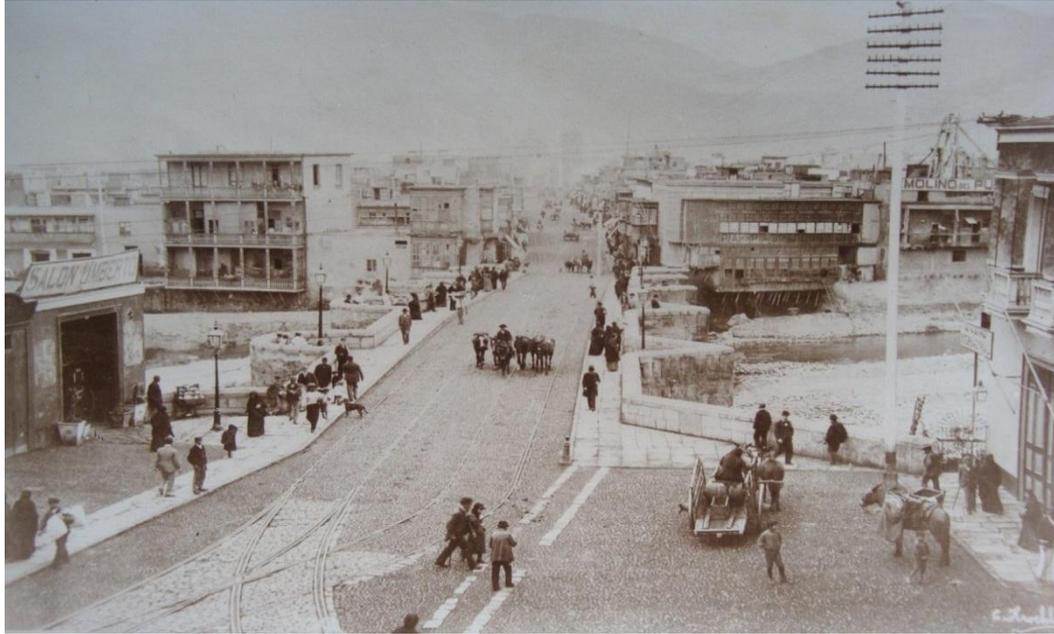
Figura N° 6.4: Vista del puente y la continuación del jirón Trujillo en 1890, observamos que posee sus pretilos (parapetos o antepechos) de piedra y sus balcones como miradores.

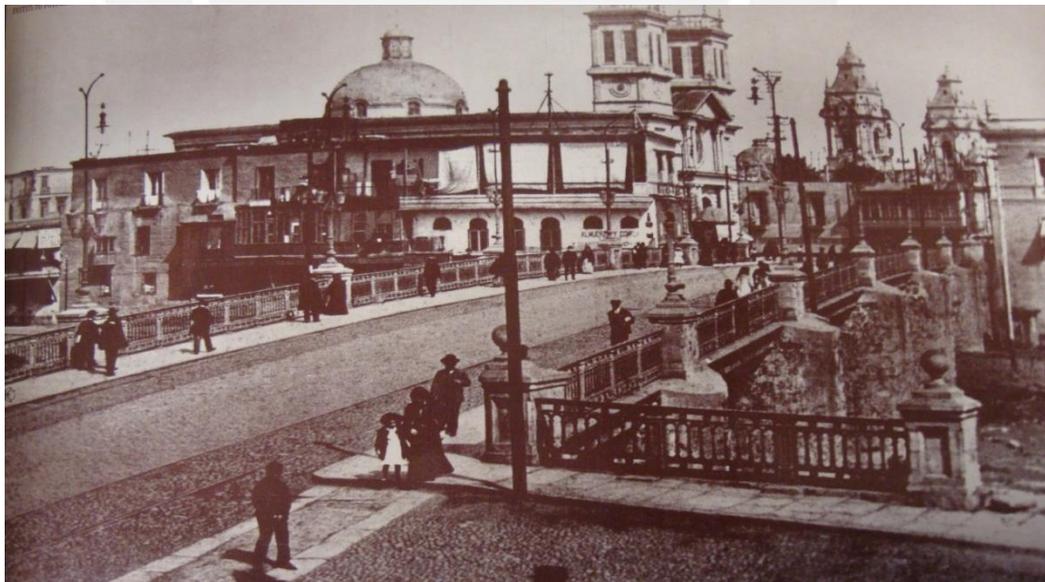
Figura N° 6.5: Se aprecia los nuevos barandales. Al fondo se aprecia la antigua iglesia de Los Desamparados, el cual sufrió serios daños con el terremoto de 1940, luego fue totalmente destruida. Más al fondo se aprecia las torres de la Catedral de Lima.

1901: Se realiza el ensanchamiento de la calzada y veredas, se reemplazan los pretilos de piedra por barandas de fierro fundido traídos de Bruselas-Bélgica.

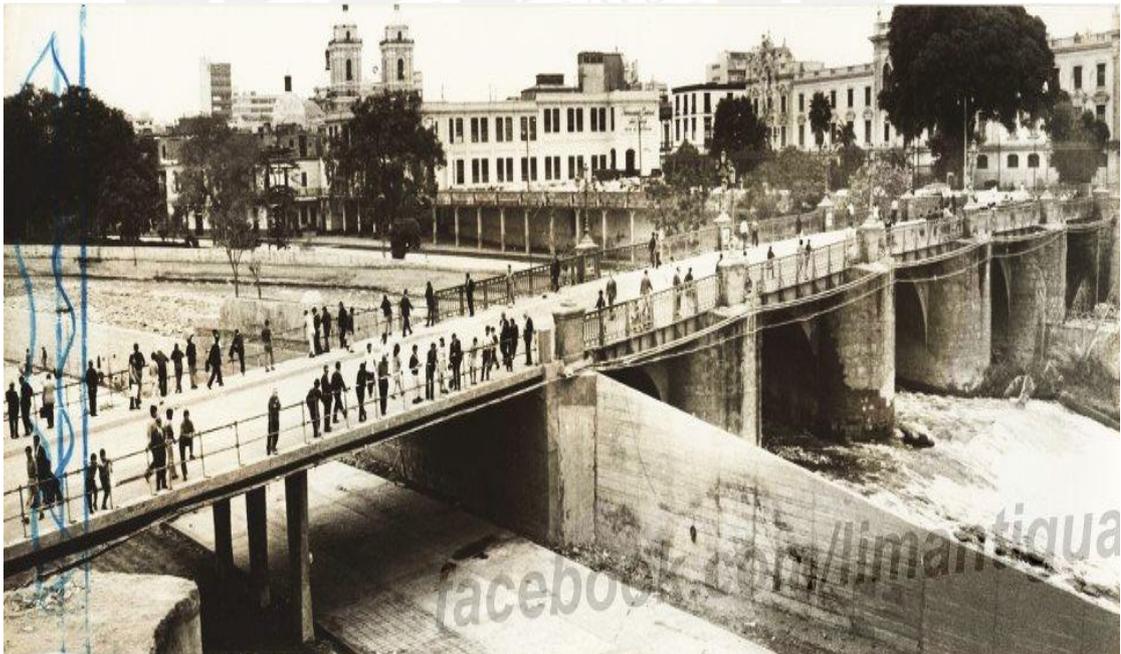
Figura N° 6.7: Se observa el puente postensado colocado conjuntamente al puente Trujillo, imagen difundida también por el diario La Prensa en los años 60.

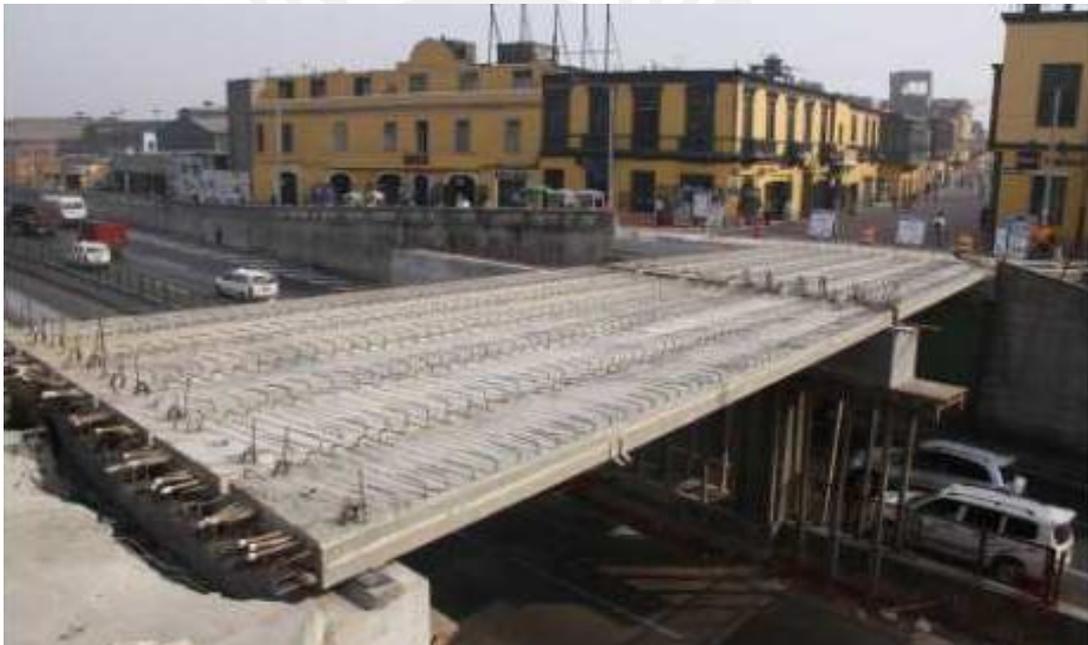
Figura N° 6.8: Trabajos de colocación de losas prefabricadas en el puente Trujillo, realizados en Mayo del 2009 para dar más altura libre en este punto de la vía de evitamiento.

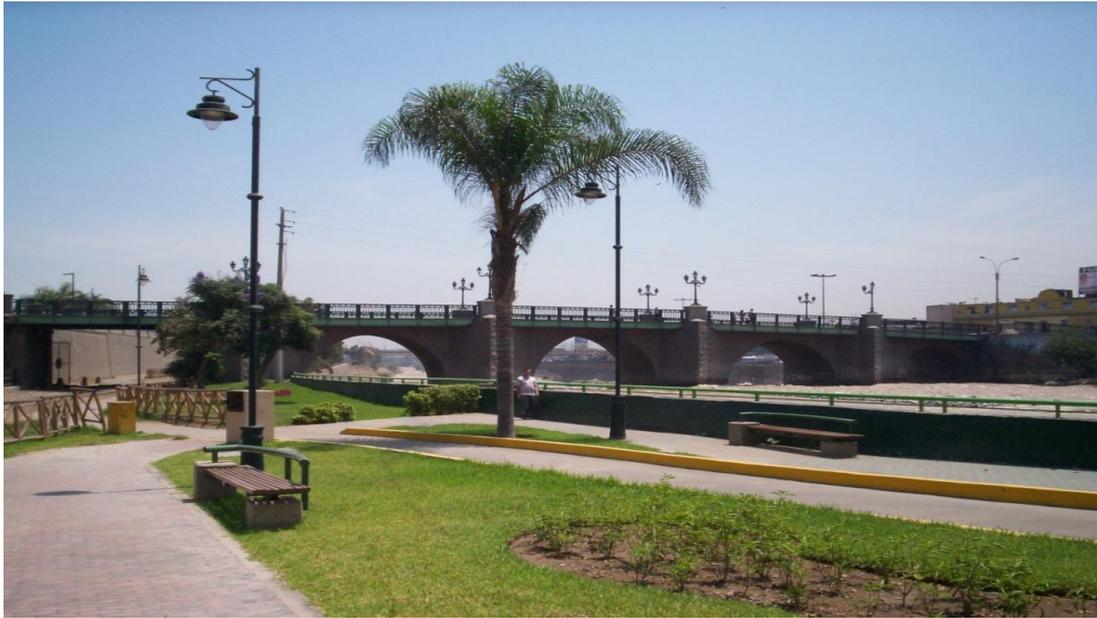
Figura N° 6.9: Vista actual del puente Trujillo desde el parque de la muralla, no se tiene un registro exacto de cuando fue quitado el arco que estaba del lado del mercado de Lima, por donde pasa la vía del ferrocarril.

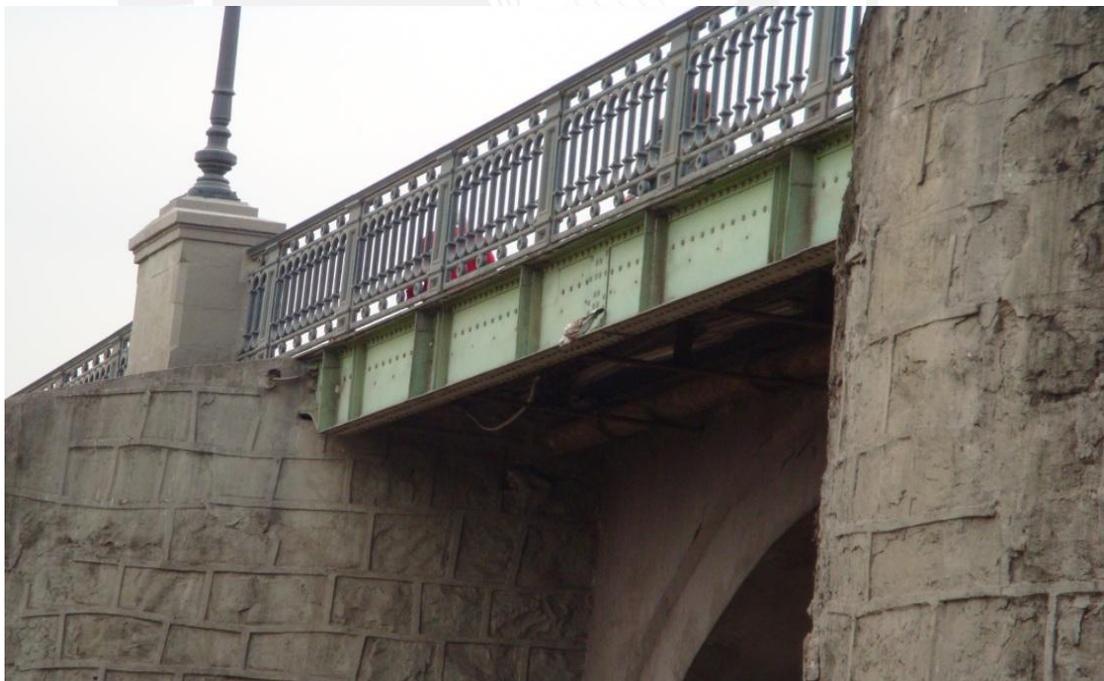
Figura N° 6.10: Se observa el perfil metálico que posee el puente apoyado sobre los pilares. Además se puede ver los barandales de fierro fundido.

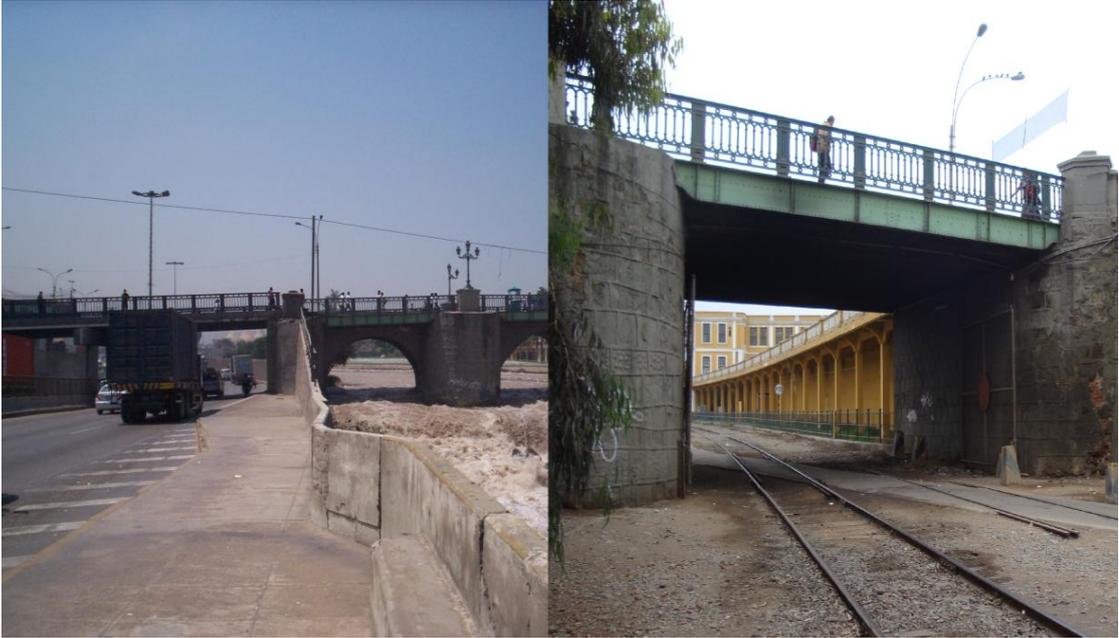
Figura 6.11: (Izq.) Se demolió el arco que estaba del lado del Rímac. (Der.) Igualmente se demolió el arco del lado del Centro de Lima.

Si identificamos entre los cambios que sufrió el puente, por parte del hombre y otra por la acción de la naturaleza, definitivamente los realizados por el hombre son más notorios debido al cambio brusco que tuvo. Entre los cambios más notorios o destacables que desarrollo el hombre en su afán de mantenerlo en uso podemos mencionar, el cambio de los pretilos de piedra por barandales de fierro fundido para aumentar el ancho carrozable del puente, justamente las exigencias del tráfico hicieron cambios radicales al puente, ya que no solo se demolieron los pretilos de piedra sino que también se colocaron perfiles de acero para sostener una estructura voladiza entre los pilares (ver figura N° 6.10) y podemos notar como este elemento desvirtúa la fisonomía del puente al combinar materiales diferentes; sumado a esto también está la demolición de los arcos extremos, una para el paso del ferrocarril y la otra para la vía de evitamiento, colocando no solo materiales de comportamiento totalmente distintas sino también de característica

constructiva totalmente distinta al puente (ver fig. N° 6.11); y por último esta la acción negligente para provocar incendios y dañar algunos elementos del puente. No cabe duda que estos trabajos y hechos modificaron en gran parte sus características originales y propias del puente Trujillo.

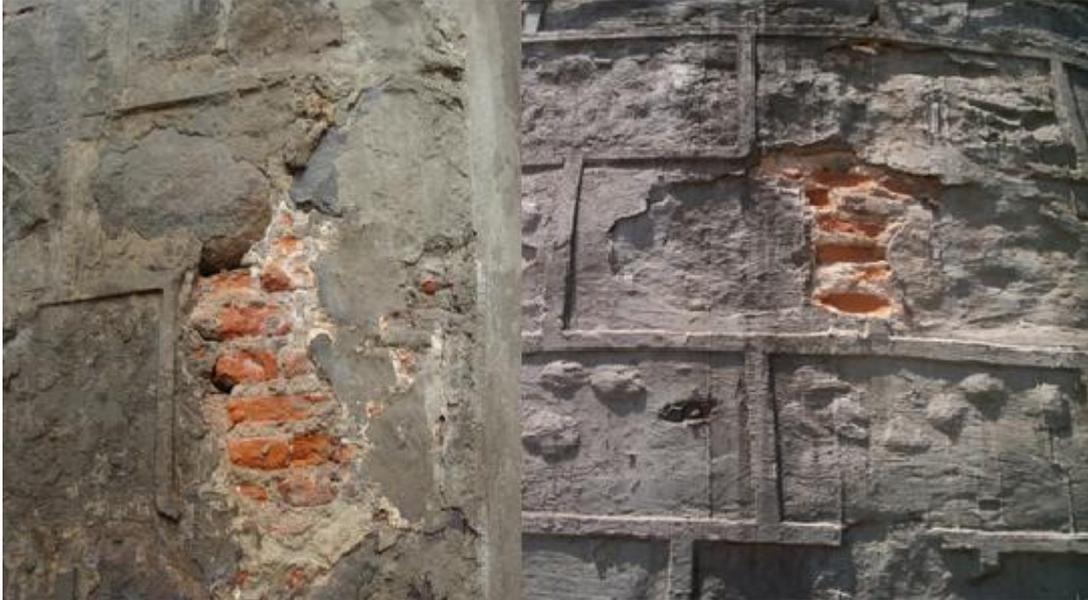
Figura N° 6.14: Piedras y ladrillos usados en la mampostería del pilar, además podemos notar un tarrajeo de concreto que simula a una mampostería de sillería regular.

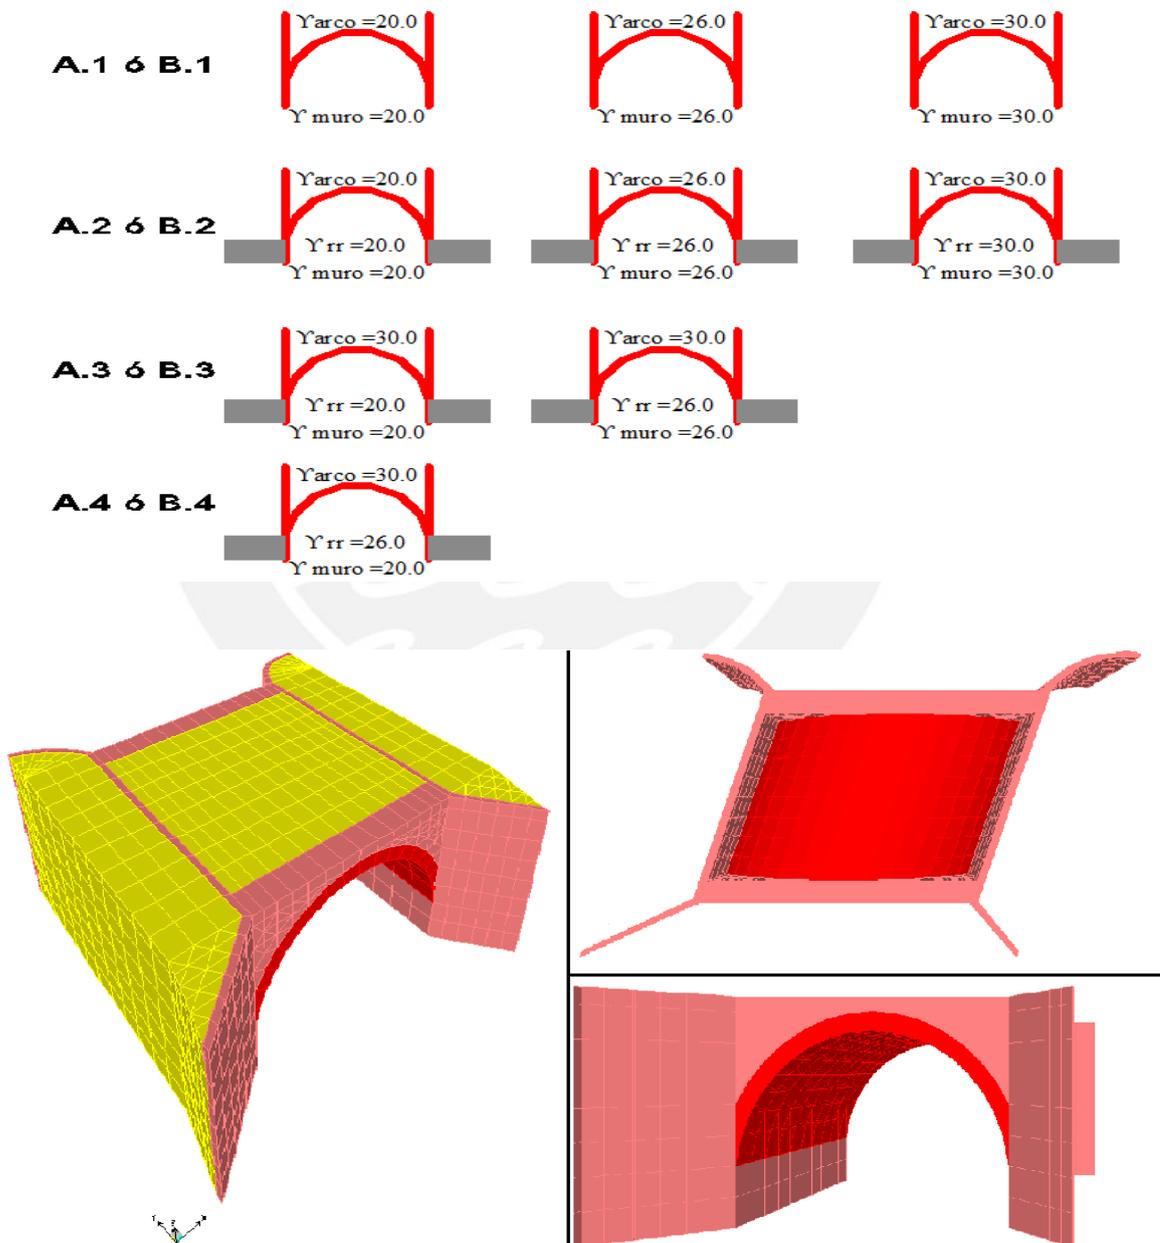
Figura N° 6.15: Modelo de elementos finitos de una bóveda del puente, (izq.) Vista en Isometría; (der. arriba) vista en planta; (der. abajo) vista en elevación.

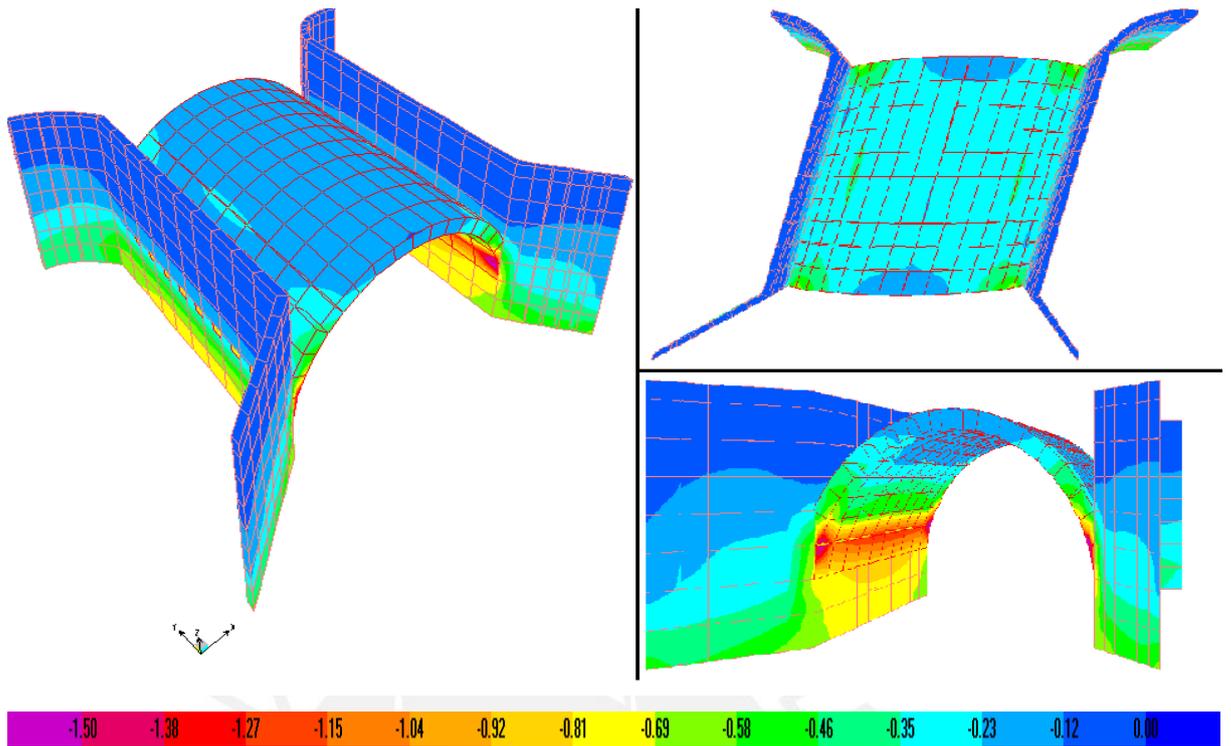
Figura N° 6.16: Esfuerzos máximos de compresión en el tramo analizado (izq.) Vista en Isometría; (der. arriba) vista en planta; (der. abajo) vista en elevación.

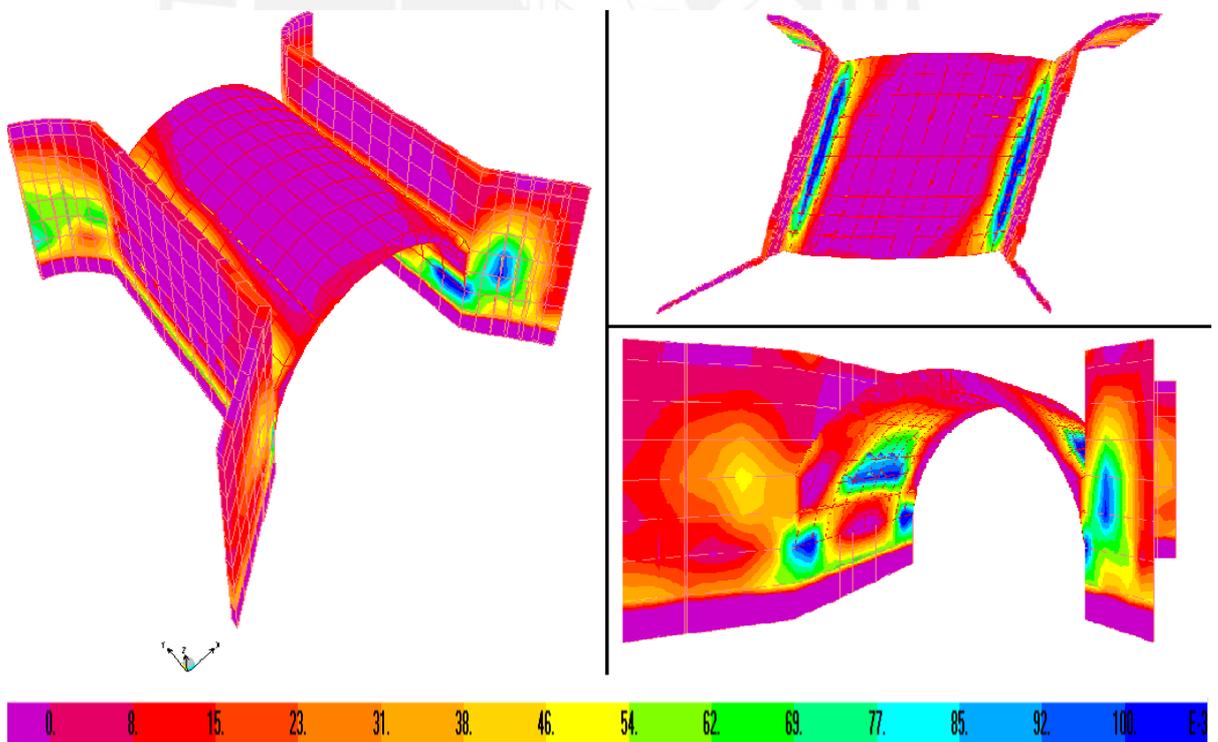
Figura N° 6.17: Esfuerzos máximos de Tracción en el tramo analizado; (izq.) Vista en Isometría; (der. arriba) vista en planta; (der. abajo) vista en elevación.

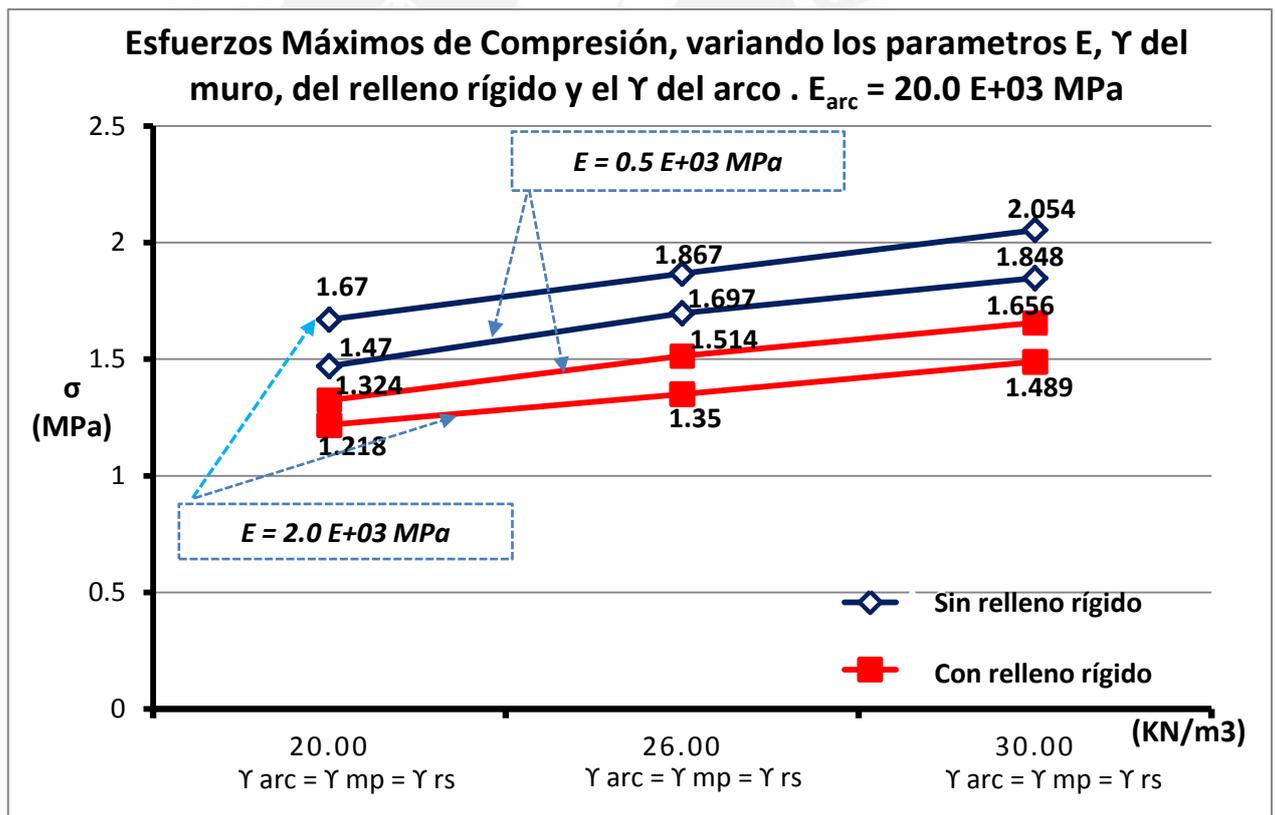
Figura N° 6.18: Esfuerzos máximos de Compresión del modelo simplificado, para los casos sin y con relleno rígido.

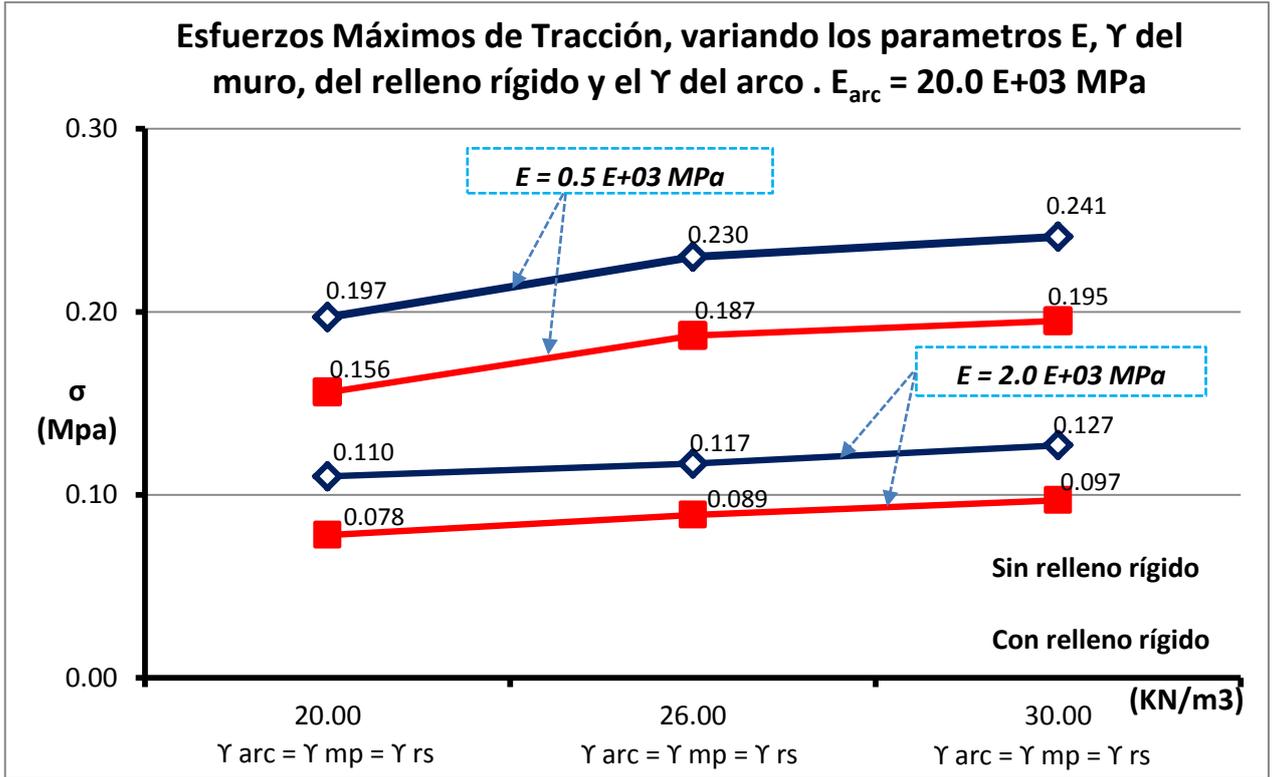
Figura N° 6.19: Esfuerzos máximos de tracción del modelo simplificado, para los casos sin y con relleno rígido.

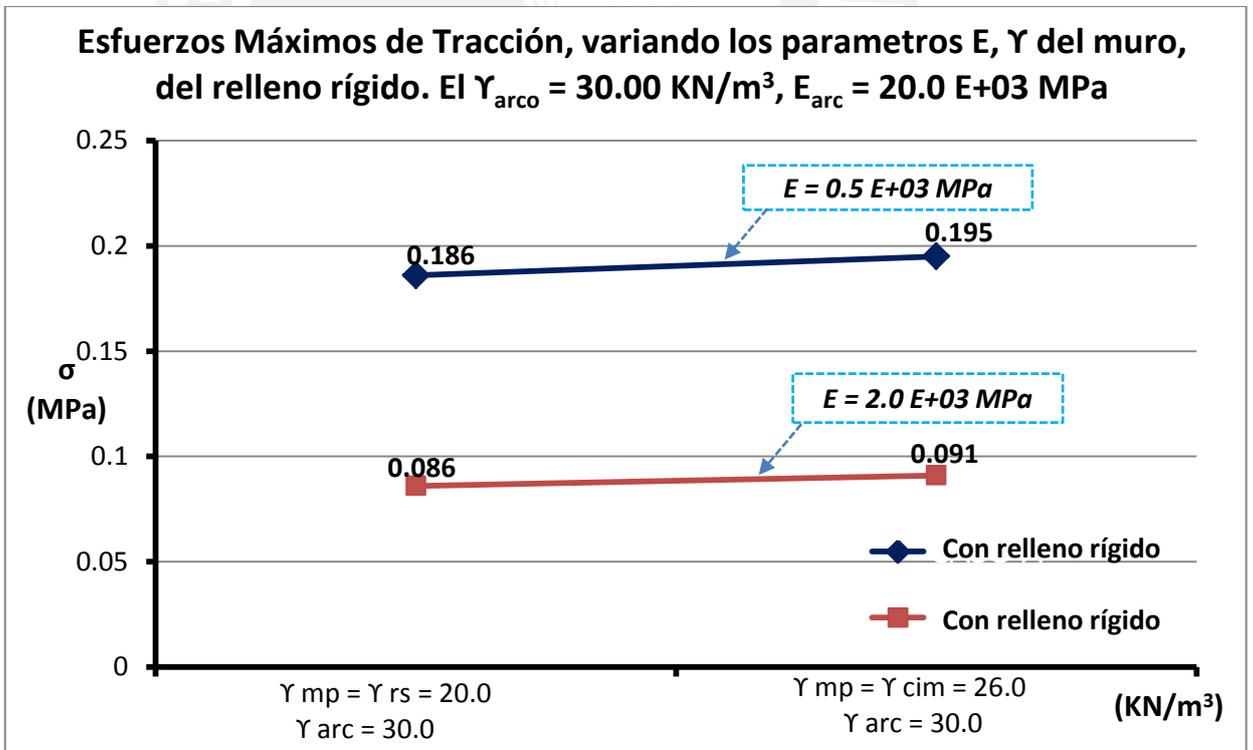
Figura N° 6.20: Esfuerzos máximos de tracción del modelo simplificado, para el caso con relleno rígido.
