MAESTRIA EN INGENIERIA CIVIL

Conservación de Puentes de Piedra en el Perú: Criterios para su intervención Estructural

Tesis para optar el Grado de Magister en Ingeniería Civil, presentado por:

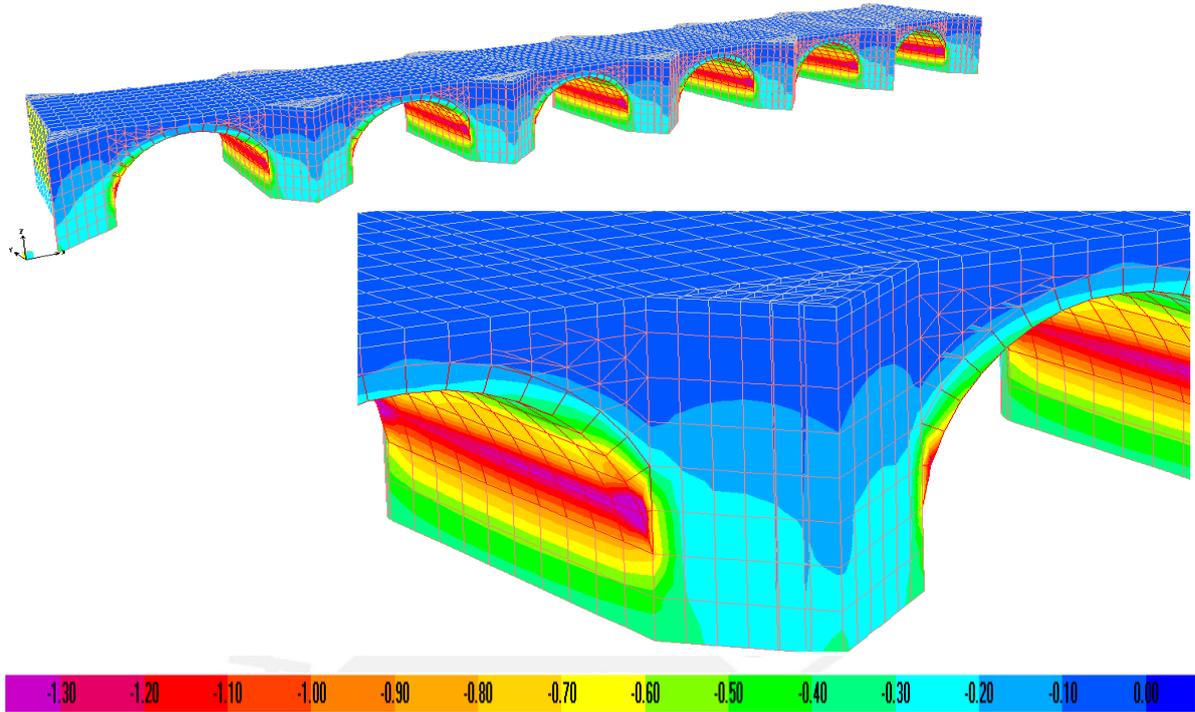
Figura N° 6.28: Esfuerzos Máximos de Compresión producidos en el puente Trujillo.

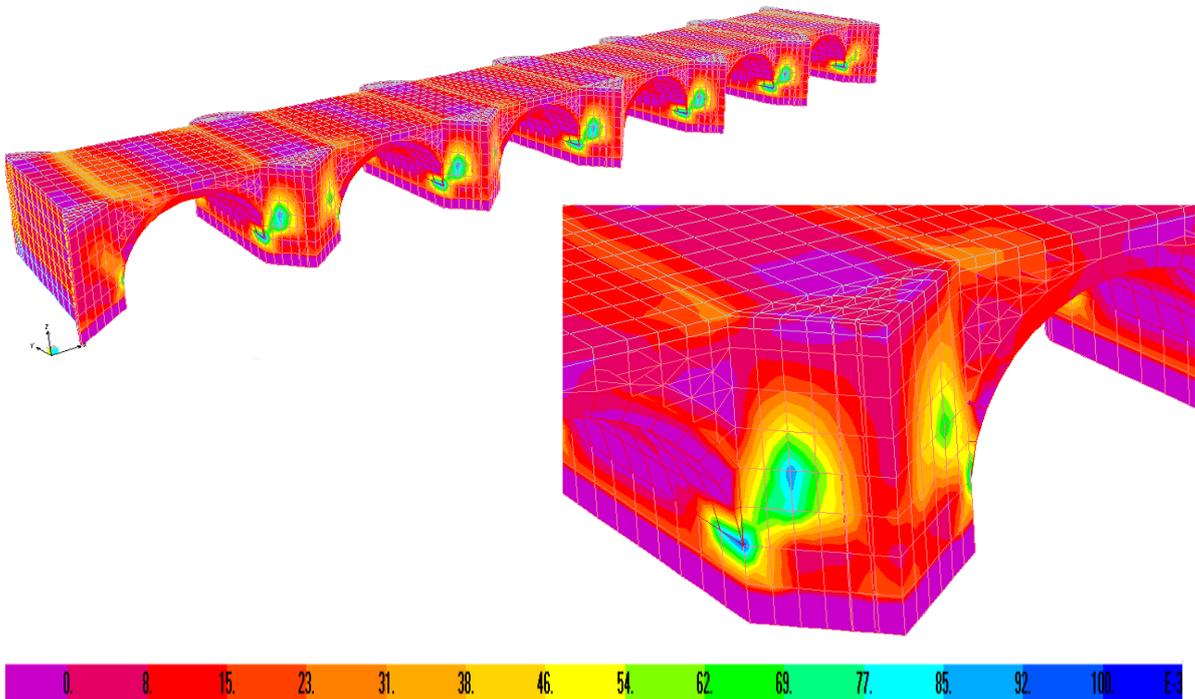
Figura N° 6.29: Esfuerzos Máximos de Tracción producidos en el puente Trujillo.

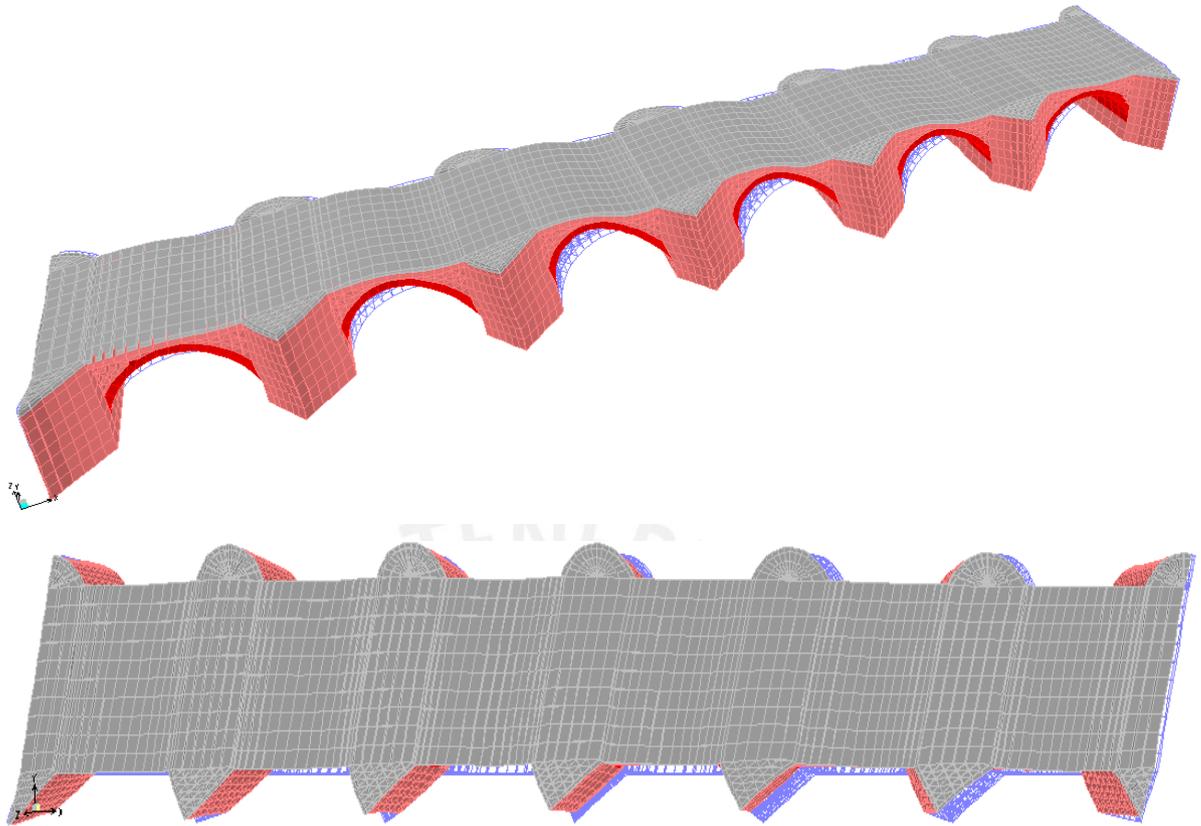
Figura N° 6.30: Primer modo de vibrar ($T_1=0.1171$ seg.)

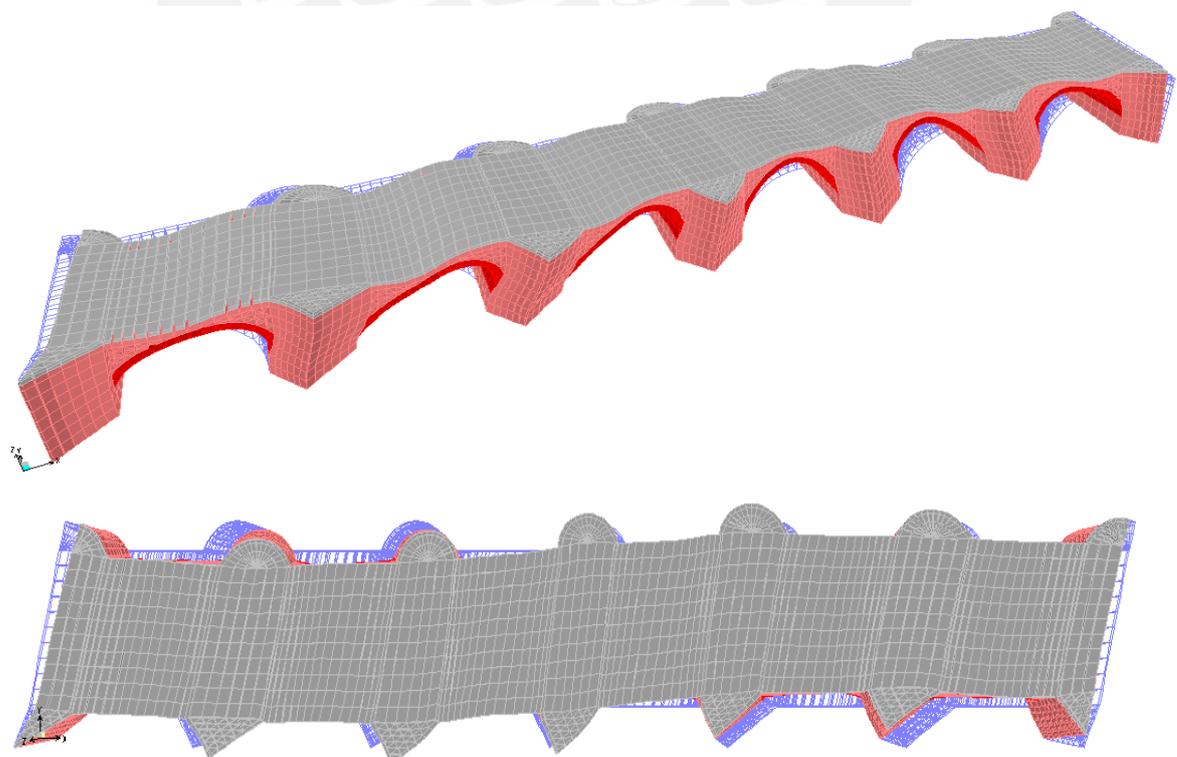
Figura N° 6.31: Segundo modo de vibrar ($T_2=0.1021$ seg.)

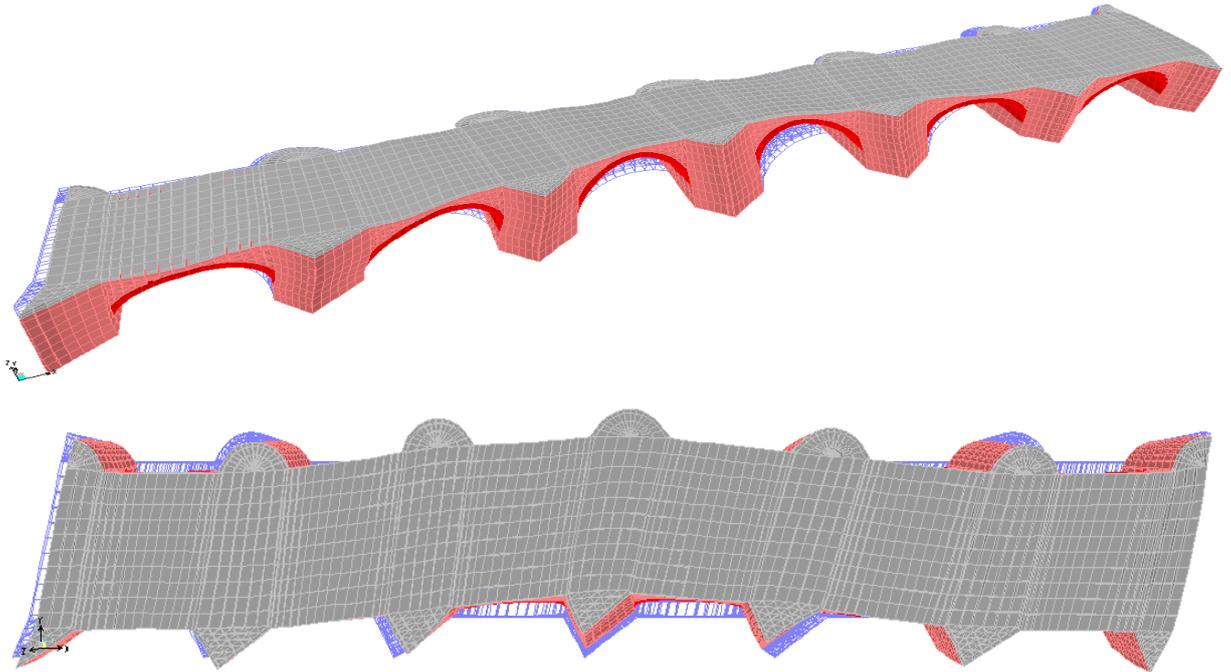
Figura N° 6.32: Tercer modo de vibrar ($T_3=0.0936$ seg.)

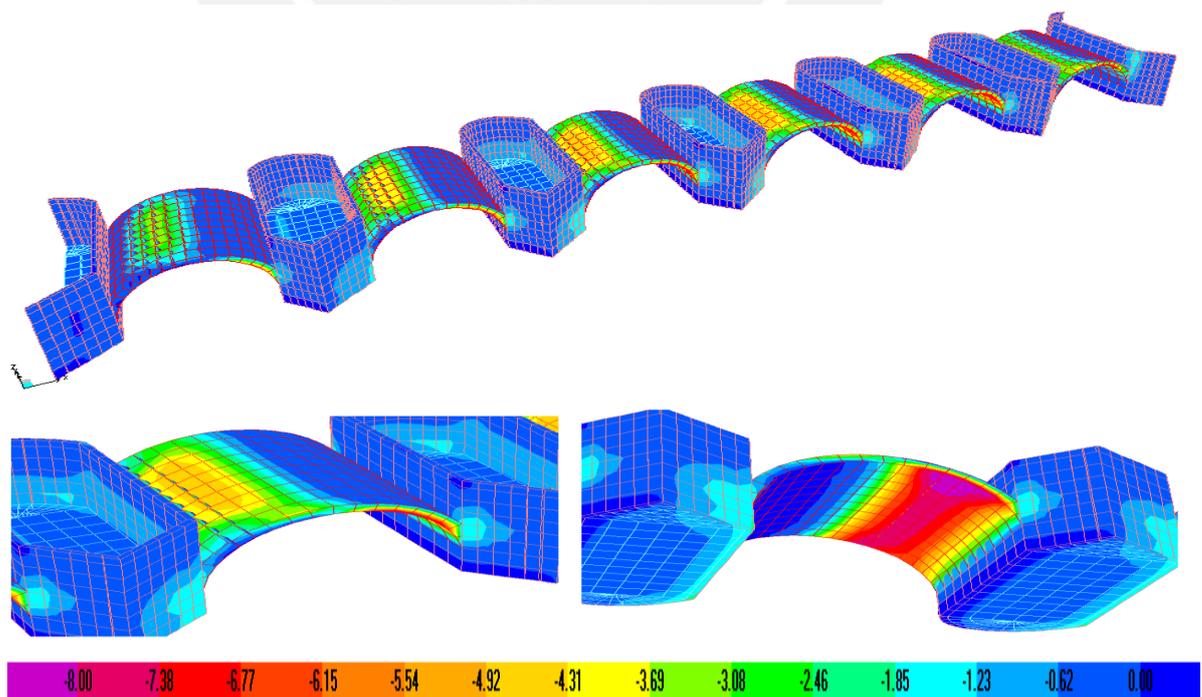
Figura N° 6.33: Esfuerzos máximos de compresión, análisis sísmico en dirección X.

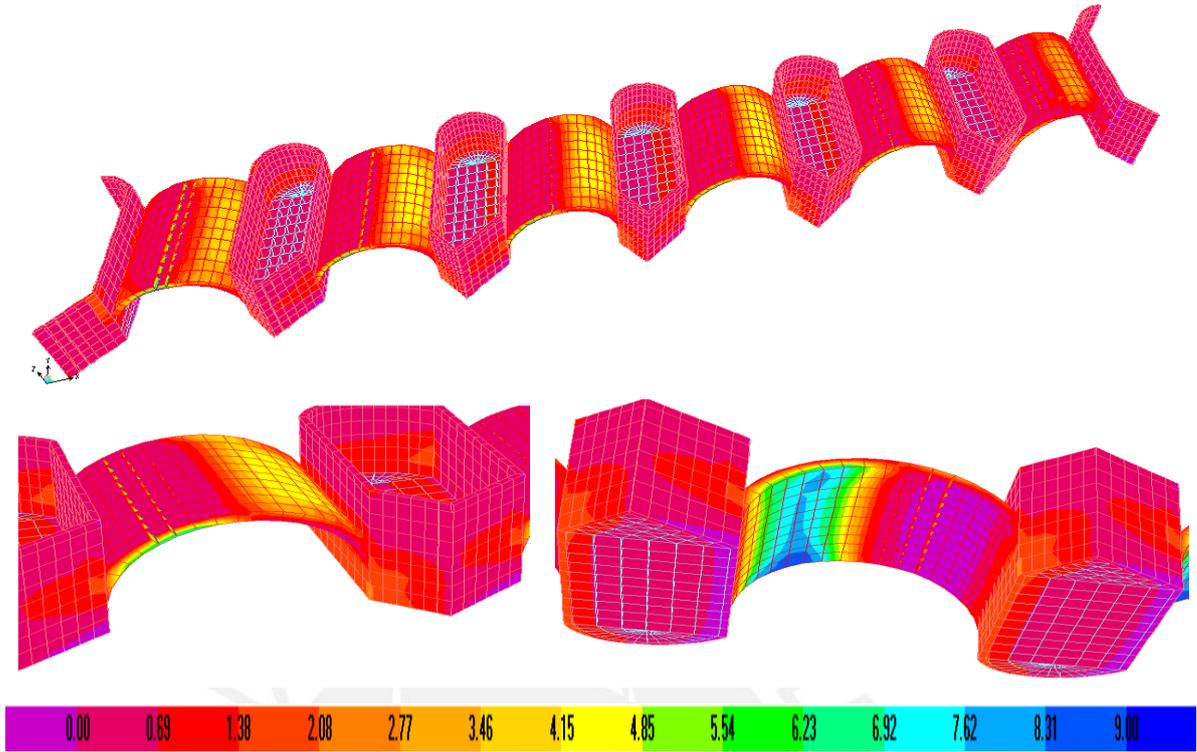
Figura N° 6.34: Esfuerzos máximos de tracción, análisis sísmico en dirección X.

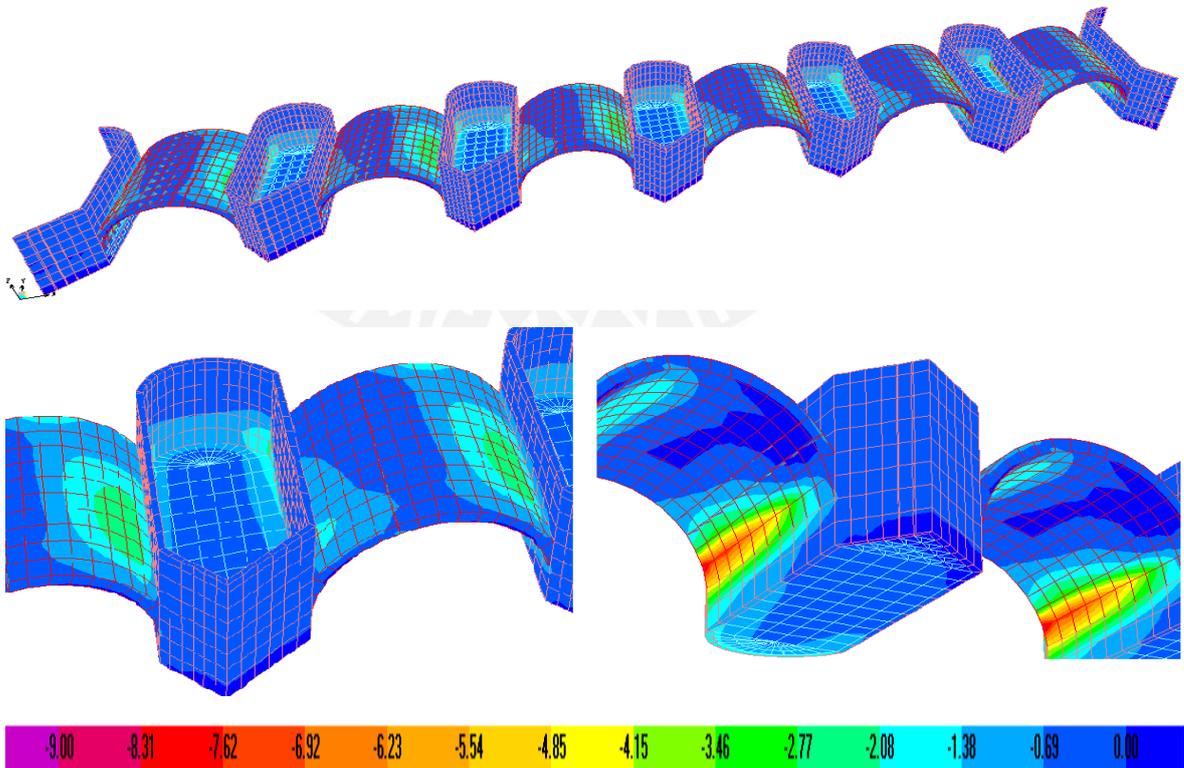
Figura N° 6.35: Esfuerzos máximos de compresión, análisis sísmico en dirección Y.

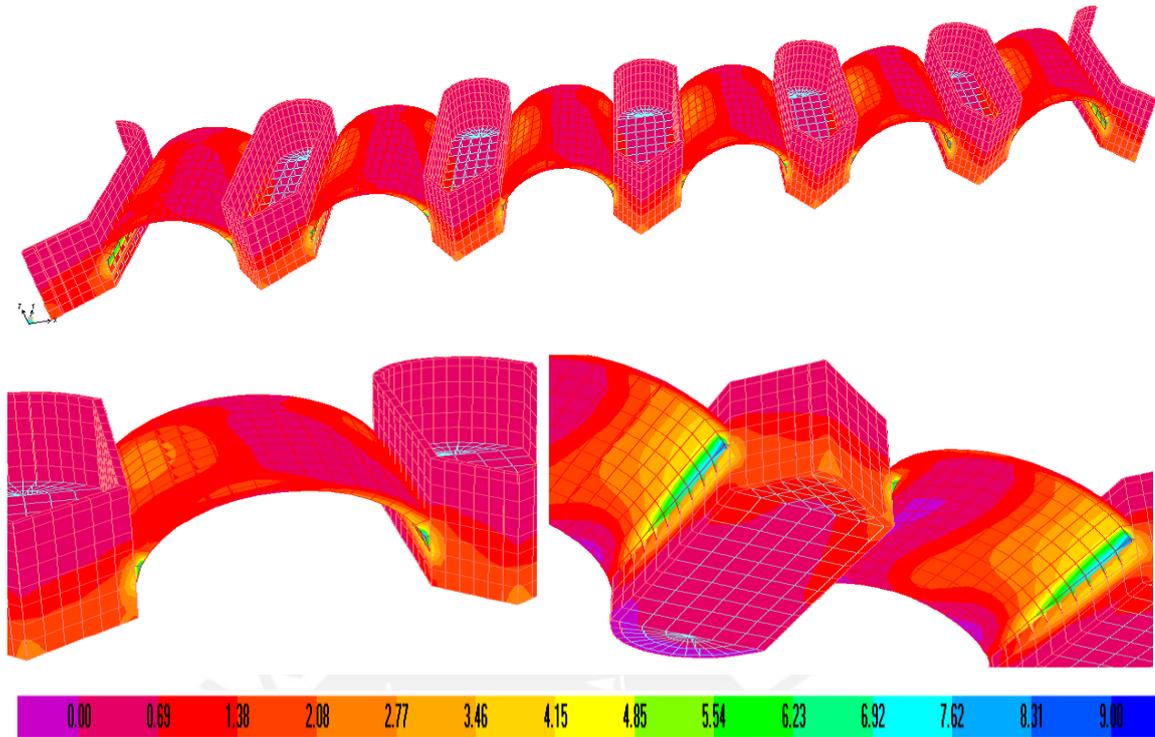
Figura N° 6.36: Esfuerzos máximos de tracción, análisis sísmico en dirección Y.

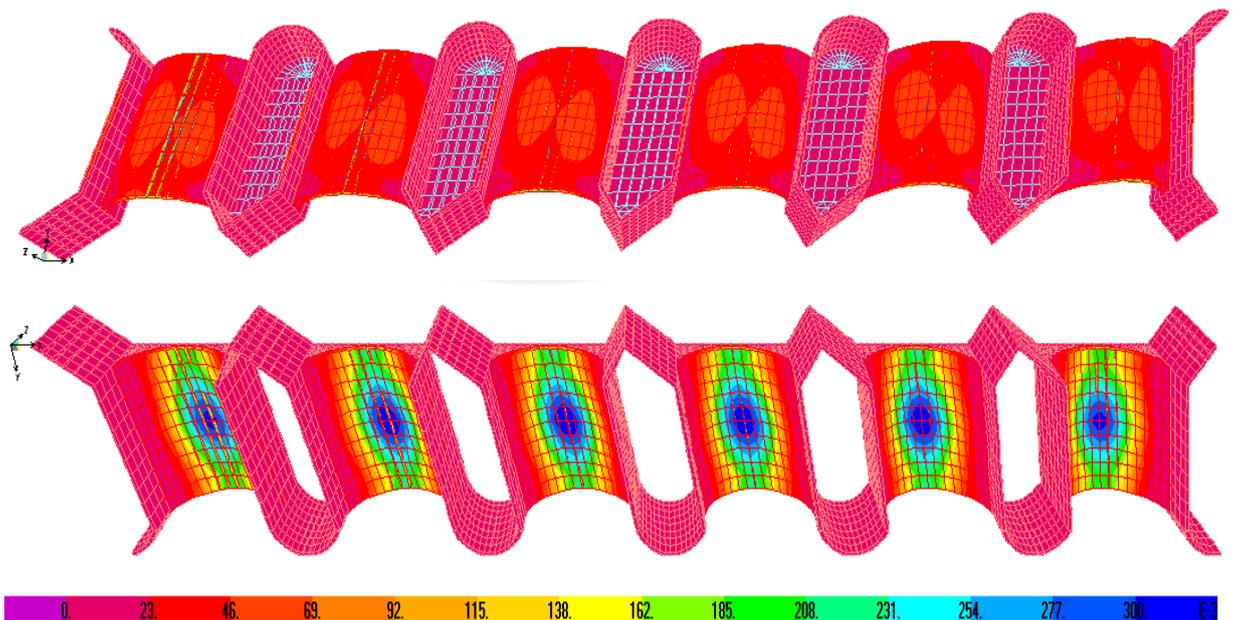
Figura N° 6.40: Esfuerzos producidos en el extradós e intradós de la bóveda en dirección longitudinal o eje X. Sobrecarga HL-93.

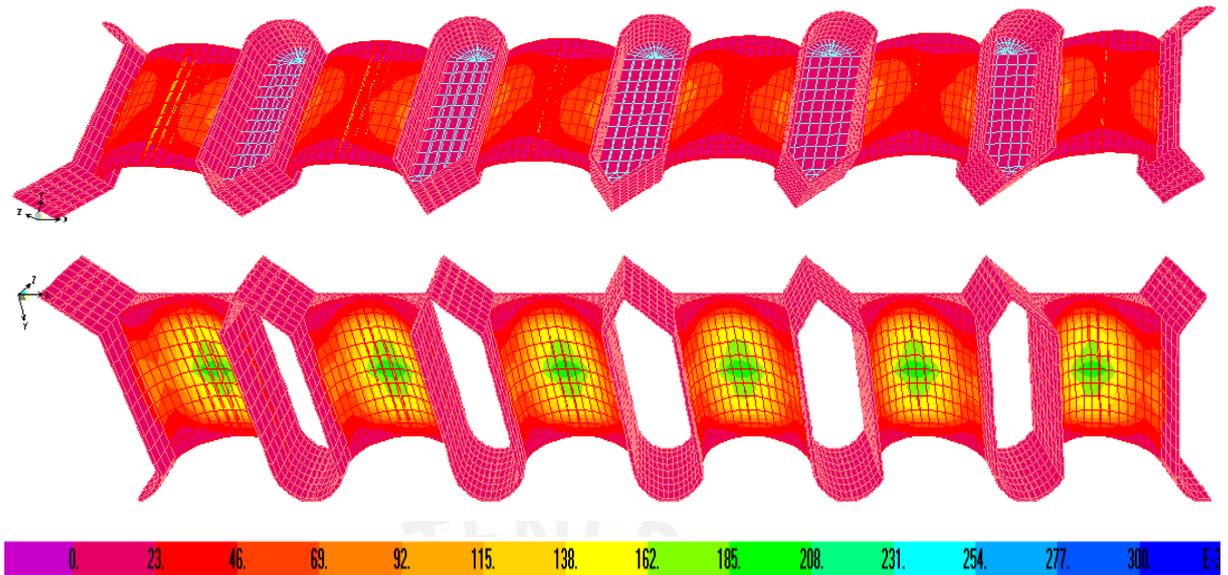
Figura N° 6.41: Esfuerzos producidos en el extradós e intradós de la bóveda en dirección transversal o eje Y. Sobrecarga HL-93.
