**SOLDADURA POR FRICCIÓN BATIDO DE TUBERÍAS DE POLIETILENO PARA  
GAS NATURAL**

MAGÍSTER EN INGENIERÍA DE SOLDADURA

LIMA, PERÚ. 2014

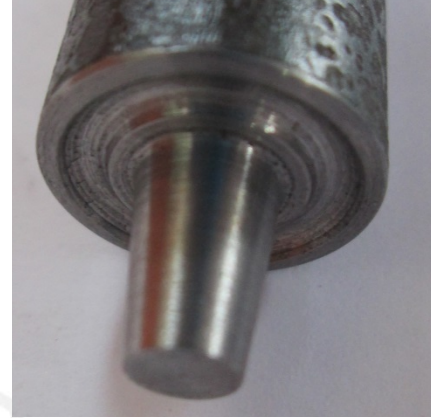
Figura 1. Herramienta con hombro giratorio

Se realizaron pruebas preliminares con el fin de evaluar el comportamiento de la geometría de herramientas utilizadas en trabajos previos utilizando herramientas con hombro giratorio y con hombro estacionario, dado que en el caso particular de las soldaduras de tuberías el acceso es limitado al lado exterior de las mismas se utilizaron herramientas con un solo hombro las cuales fueron fabricadas en acero AISI-SAE 1045 con machos de forma de cono y cilindro roscado los cuales producen juntas de buena calidad y la mejor resistencia de la soldadura [9]. El diseño de la herramienta con hombro giratorio se muestra en la figura 1, consiste de un macho cónico con un hombro con una ranura semicircular; para el caso de la herramienta con hombro estacionario se utilizó un rodamiento de bolas para aislar el hombro del movimiento rotacional, el macho fue roscado con una rosca métrica M6 a mano izquierda, figura 2.

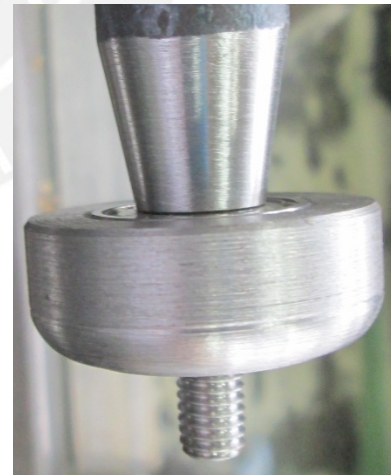
Figura 2. Herramienta con hombro estacionario

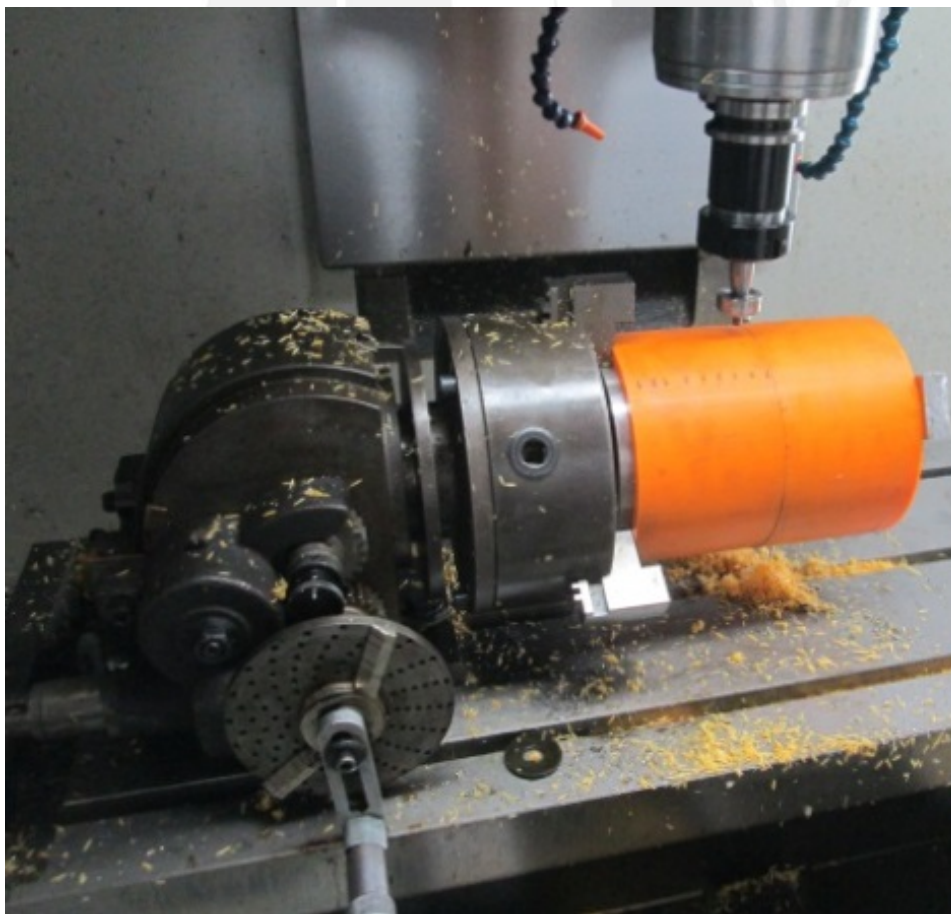
Figura 4. FSW de tuberías

Las soldaduras se realizaron en una fresadora con control numérico computarizado. Para el caso de las pruebas preliminares soldando arcos de circunferencia se utilizó una placa de respaldo plana de acero, figura 3. La rotación de las tuberías para la soldadura circunferencial se realizó con un cabezal rotativo, figura 4, en este caso se utilizó como respaldo una tubería de acero mecanizada en un torno para que ajustara con la superficie interior de la tubería de polietileno, se cortaron y mecanizaron tramos de tubería de 100 mm de longitud, durante las pruebas preliminares se evidenció la influencia de la preparación de la junta en la calidad de la misma.

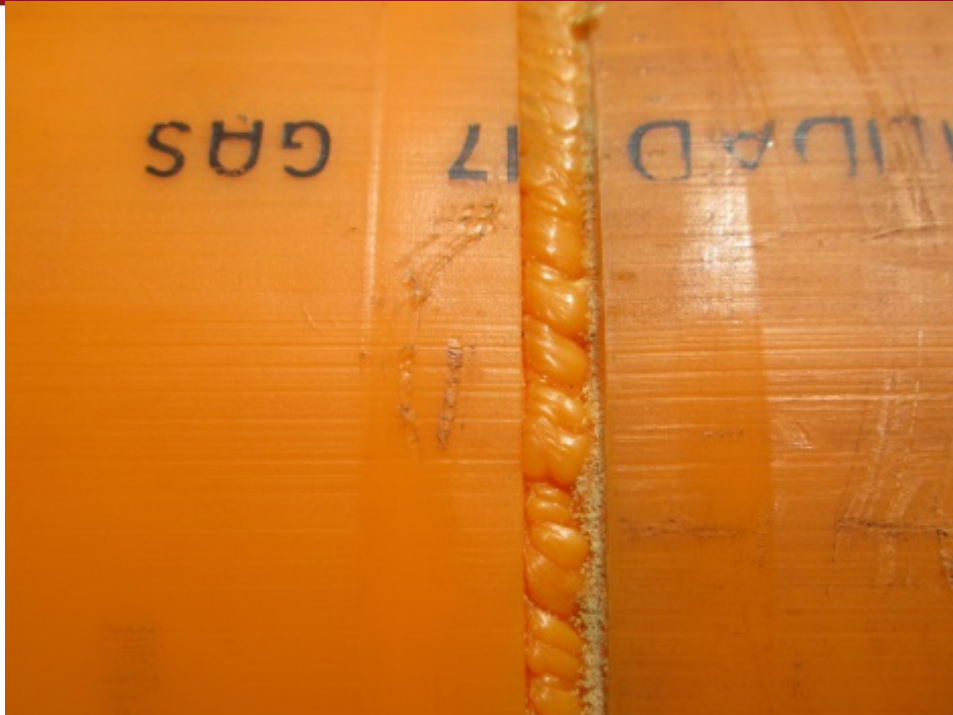
**Figura 5.** Apariencia externa soldadura a 600 RPM

Durante la inspección visual de las uniones se encontraron diferentes imperfecciones y defectos en las uniones, el defecto de raíz observado en las pruebas preliminares se redujo y casi se eliminó, se determinó que sus principales causas son las deficiencias en la preparación y el montaje de la junta. Una vez concluidas las soldaduras se determinó que en el proceso de soldadura por FSW es bastante sensible a las imperfecciones geométricas en las tuberías como excentricidad (espesores no uniformes) y ovalidad (diámetros no uniformes). A 600 RPM la apariencia superficial mostró apariencia superficial similar a grumos como se muestra en la figura 5, esta apariencia es atribuible al bajo calentamiento producto de la operación a bajas velocidades, no se formó en este caso un refuerzo por encima de la superficie exterior de las tuberías.

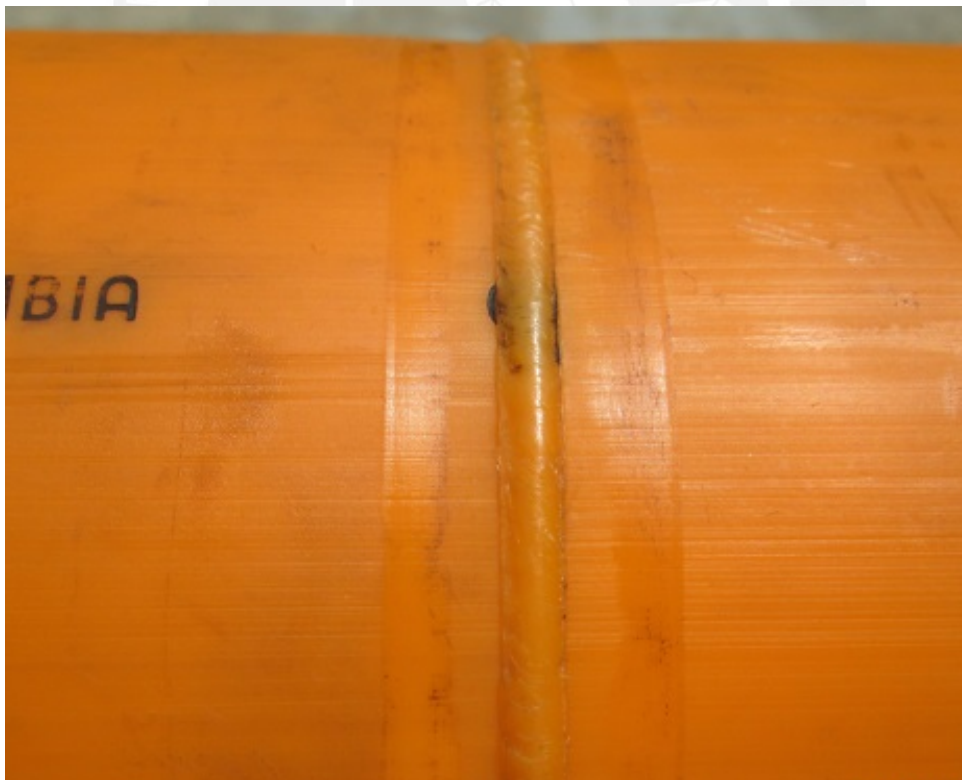
**Figura 6.** Apariencia externa soldadura a 1000 RPM

La apariencia externa de la soldadura a 1000 RPM fue mejor que la de la soldadura a 600 RPM, en esta unión se formó un ligero refuerzo detrás de la trayectoria de la herramienta, el hombro estacionario también dejó una huella lisa suavizando las marcas longitudinales del proceso de extrusión de la tubería de polietileno, figura 6.

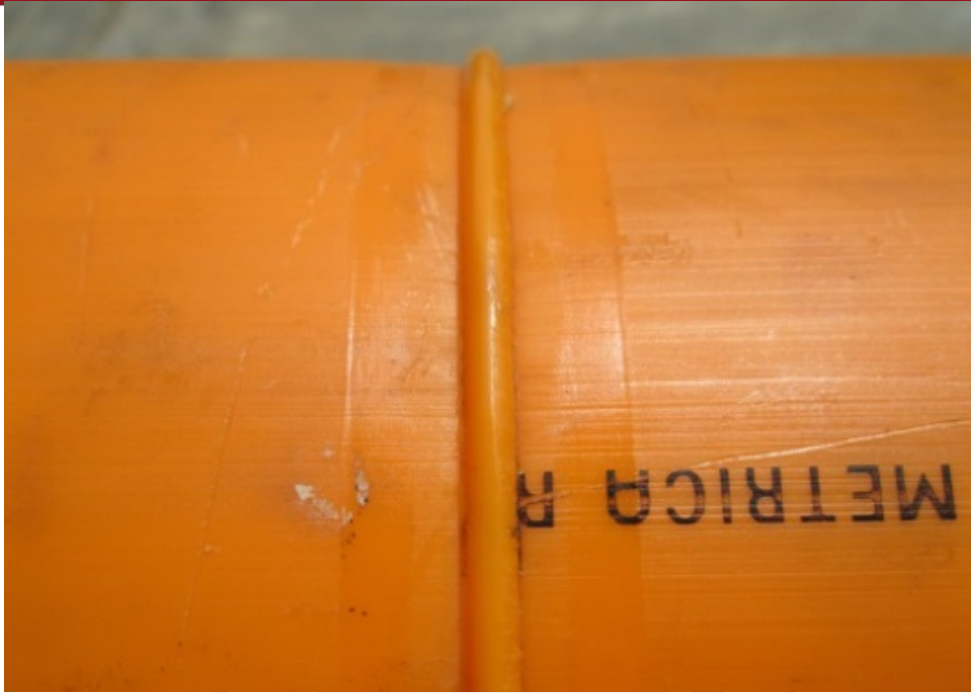
**Figura 7.** Apariencia externa soldadura a 2000 RPM

Las soldaduras con mejor apariencia se consiguieron trabajando a 2000 RPM, sobre la unión se formó un refuerzo muy suave y de apariencia muy lisa y brillante en el lado de avance de la herramienta, el refuerzo es más alto que el que resulto de soldar a 1000 RPM, presenta pequeñas estrías en el lado de retroceso de la herramienta. La apariencia de este refuerzo es similar a la que se consigue en los dos labios del proceso de soldadura por termofusión a tope mediante placa caliente, figura 7.

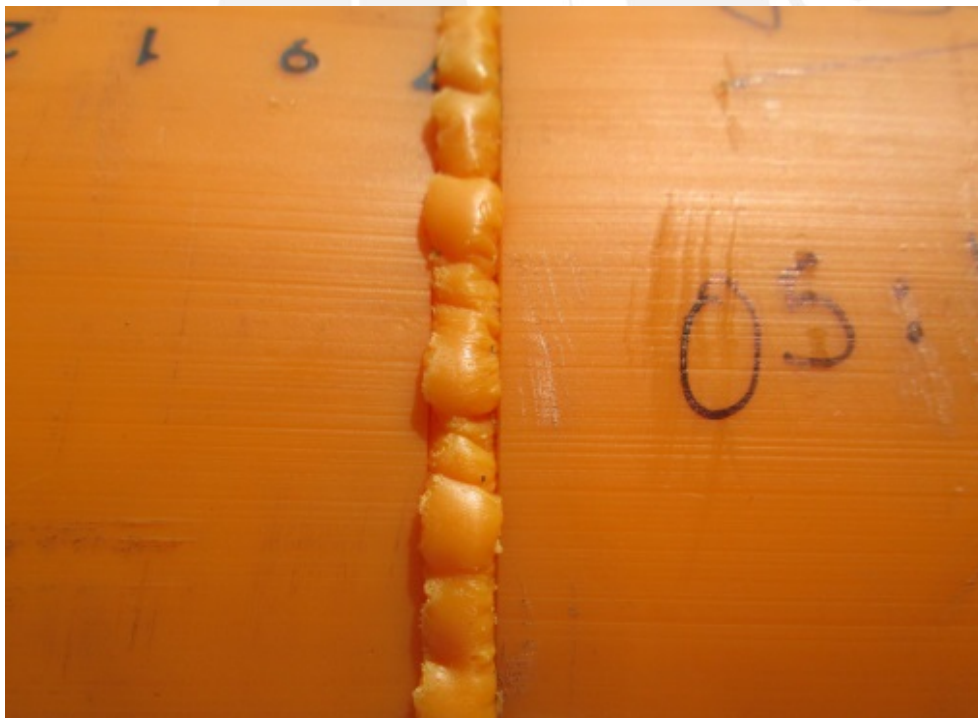
**Figura 8.** Apariencia de la soldadura a 3000 RPM

A 3000 RPM se aprecia visualmente débil adherencia entre la soldadura y el material base, la soldadura presenta una fisura longitudinal en la línea de unión con el polímero base, defectos similares se observaron en las soldaduras de prueba, figura 8.

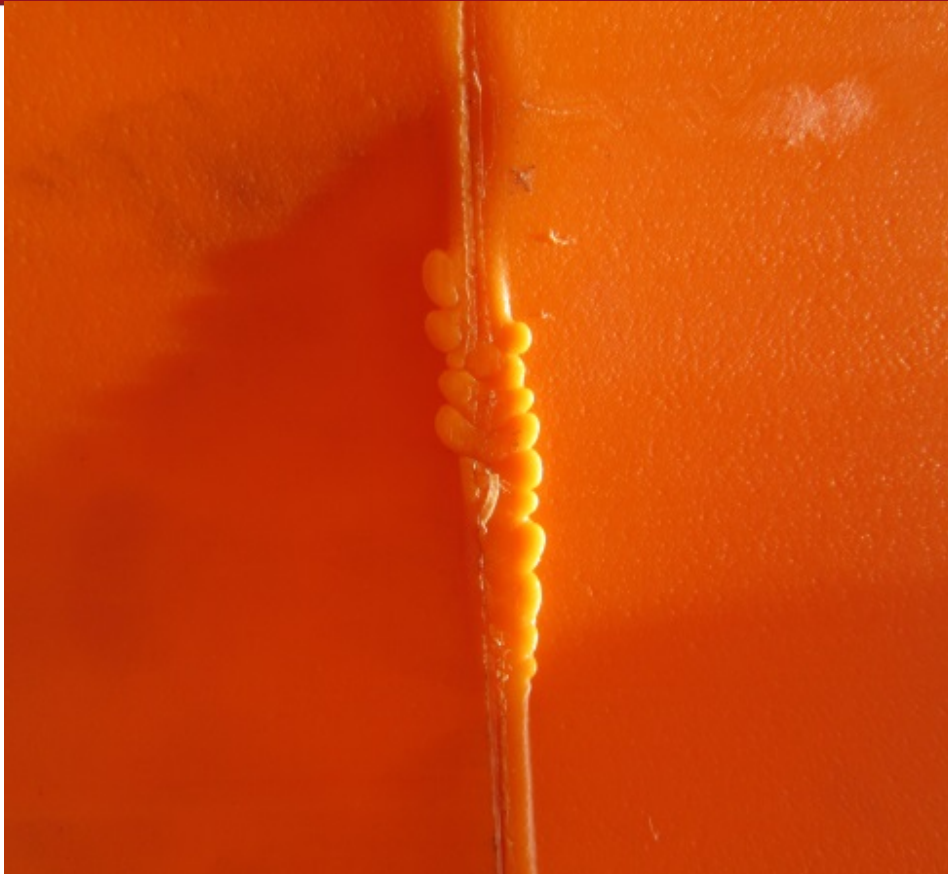
**Figura 9.** Defecto en la raíz de la soldadura a 3000 RPM

El refuerzo a 3000 RPM es discontinuo, no es suave, durante la ejecución de la operación se soldeo se apreció que el material perdió viscosidad, con lo que fluía con demasiada facilidad fuera de la zona donde encontraba el macho giratorio de la herramienta. Inspeccionando la raíz de la soldadura se encontró únicamente en estas soldaduras que el material fluyó fuera de la raíz entre la tubería de plástico y la tubería de respaldo de acero, defecto mostrado en la figura 9, atribuible a la excesiva fluidez de polietileno debido a las altas temperaturas alcanzadas como producto de la elevada velocidad.

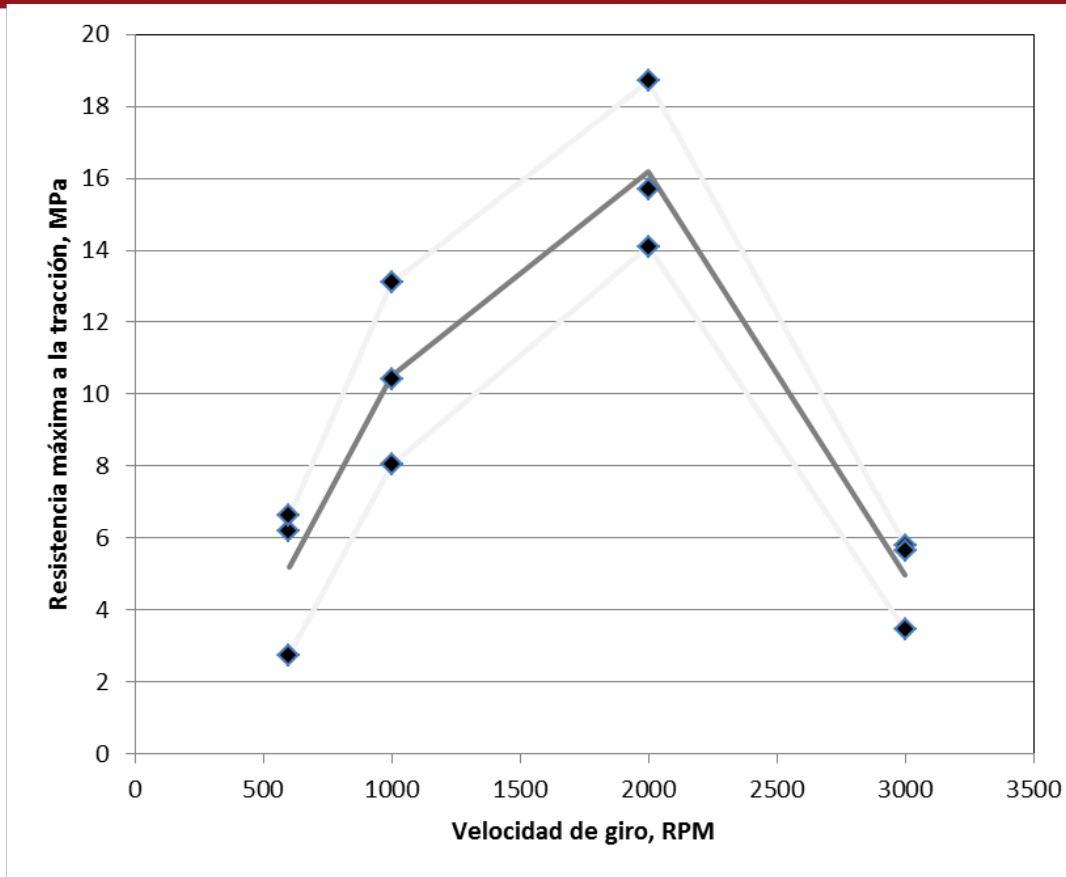
Figura 11. Variación de la resistencia a la tracción con la velocidad de giro

En el ensayo de tracción según ISO 13953, se prepararon tres probetas de cada cupón para ser sometidas a tracción, en dichas probetas se mantuvieron los refuerzos de las soldaduras. Los resultados de esta prueba se presentan en la tabla 3 y en la figura 11.

En esta prueba de tracción también se observó la mayor resistencia mecánica en la soldadura realizada a 2000 RPM. De estos resultados se puede concluir que la resistencia mecánica a la tracción incrementa con la velocidad de giro de la herramienta hasta un punto máximo a partir del cual incrementando esta velocidad la resistencia desciende rápidamente.

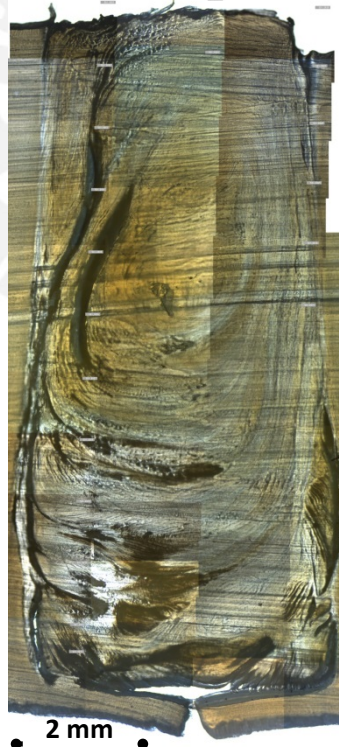
Figura 18. Microestructura de la soldadura a 600 RPM

La microestructura observada muestra 4 zonas: avance, retroceso, central y raíz, las micrografías se observaron con el lado izquierdo como avance y el lado derecho como retroceso; en las soldaduras a 600 y 1000 rpm es característica la microestructura en la zona central que coincide con la descripción dada por Strand para los “anillos de cebolla” [5], los cuales son líneas de flujo del polímero concéntricas, ejemplo de esta microestructura se ve en la figura 18, en estas soldaduras también observa débil unión en la zona de la raíz.

Se observa en la figura 18 que esta estructura de anillos de cebolla difiere

considerablemente de la estructura homogénea y lisa del polímero base, esta estructura con líneas de flujo tan pronunciadas se explica por el nivel bajo de temperaturas alcanzado durante el proceso de soldadura, que por la acción del giro de la herramienta deformó el polímero y no permitió su recristalización, esto causó además la disminución en las propiedades mecánicas de estas soldaduras y explica también la superficie de fractura con fibrilaciones a nivel macroscópico, se ven además espacios vacíos o faltas de unión en las zonas de avance y retroceso de debilitaron aún más la unión.

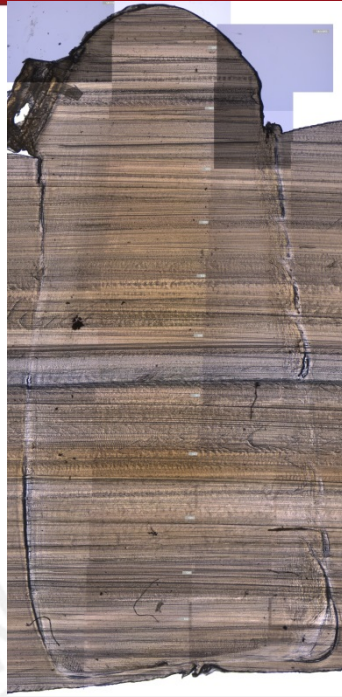
**Figura 19.** Microestructura de la soldadura a 2000 RPM

En las soldaduras realizadas a mayor velocidad la microestructura de la zona central es homogénea y similar a la observada en el polímero base debido al mayor calentamiento por la alta velocidad, figura 19, además hay buena unión en la zona de raíz, en las zonas de avance y retroceso permanecen algunas líneas de flujo y discontinuidades que pudieron favorecer el 'crazing' e iniciación de grietas en esas zonas al someter la soldadura a esfuerzos externos, el defecto más que originó la rotura es la fisura en el lado avance que se origina en la base del refuerzo.
