PONTIFICIA
UNIVERSIDAD
CATÓLICA
DEL PERÚ

FUNCIONES Y CARACTERÍSTICAS DEL COMPLEJO MONUMENTAL MATEO
SALADO – PIRÁMIDE A, VALLE DEL RÍMAC (PERÍODOS TARDÍOS)

Tesis para optar el título de Licenciada
en Arqueología
que presenta la bachiller

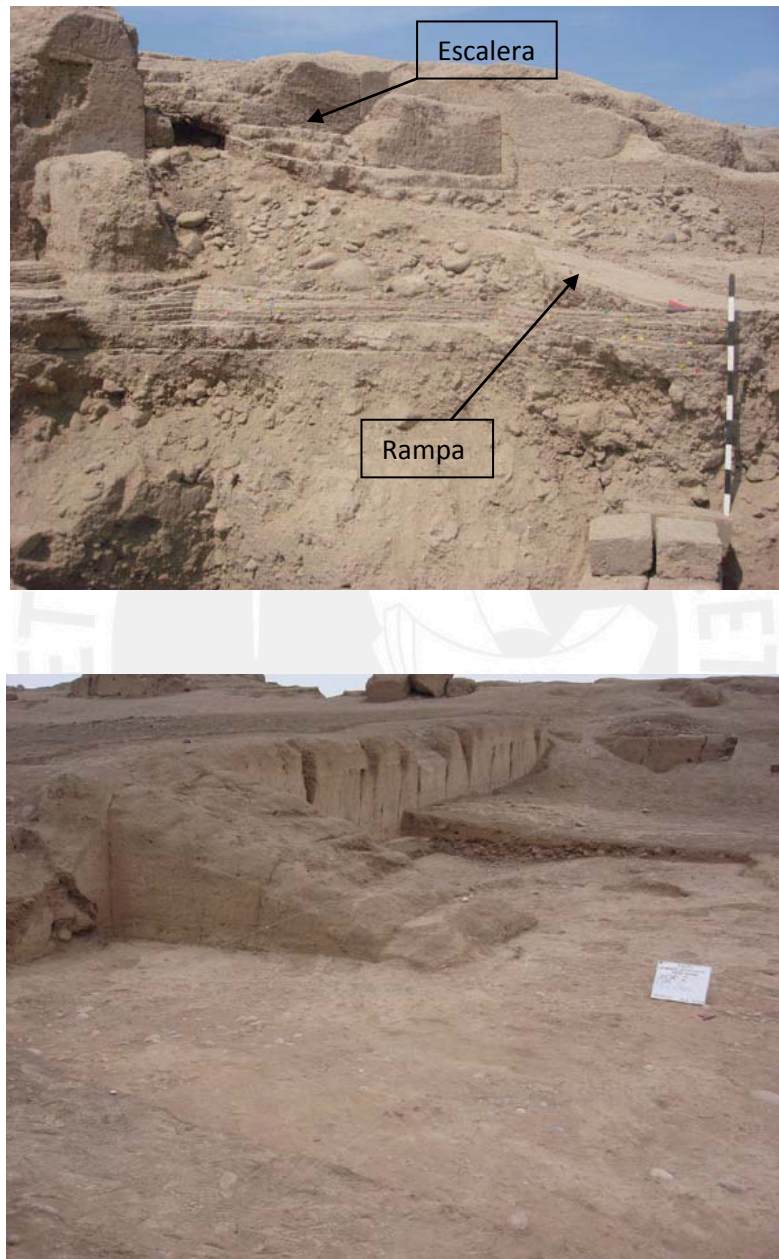
LÁMINA 3. Tipos de accesos de la cima de la Pirámide A. La fotografía superior muestra la superposición de la Escalera 1 sobre la Rampa 3. La fotografía inferior muestra la Rampa de la Unidad 2, construida con bloques de tapia cuyas superficies fueron rebajadas.

Posteriormente la Plataforma 1 creció en altura y en extensión hacia el Norte, reduciéndose así ligeramente el tamaño de la Plaza 1. La Rampa 3 desapareció debajo de la Escalera 1, que ascendía de Norte a Sur. Para salvar la nueva diferencia de alturas entre las superficies respectivas de la Plaza 1 y la Plataforma 1 ha sido probablemente necesario agregar un nuevo peldaño al ya existente en la entrada al corredor de la escalera. Desafortunadamente este detalle no se pudo registrar en claridad dado el estado de conservación (Lámina 17).

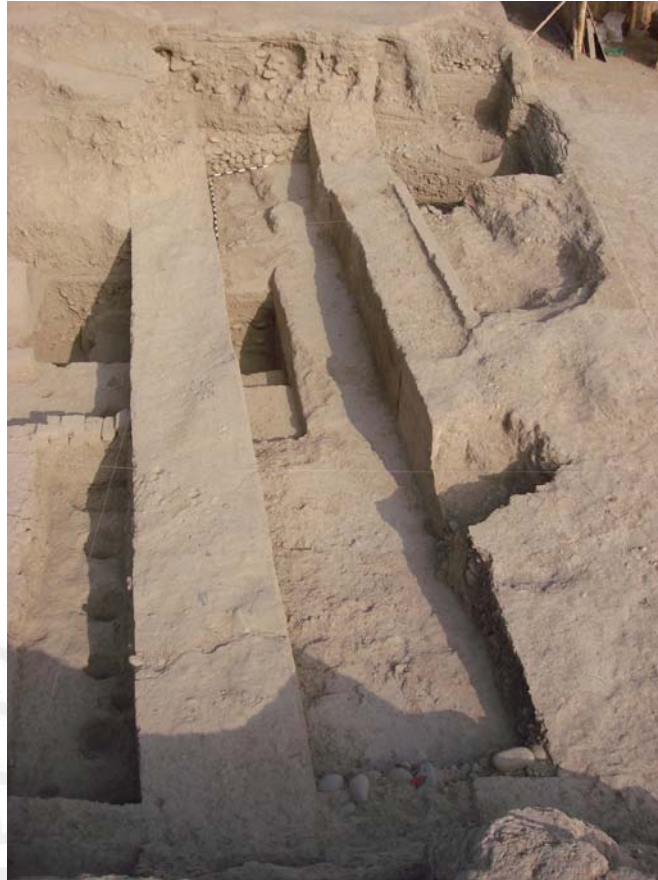
LÁMINA 4. Tipos de muros de la cima de la Pirámide A. La fotografía superior muestra dos muros paralelos (muros eje) de doble cara. La fotografía inferior muestra dos muros paralelos de una cara: hacia el extremo derecho de la foto se observa parte del muro con su relleno de contención sobre la capa de pisos de los niveles inferiores y que se asocian al muro de una cara del extremo izquierdo de la foto.

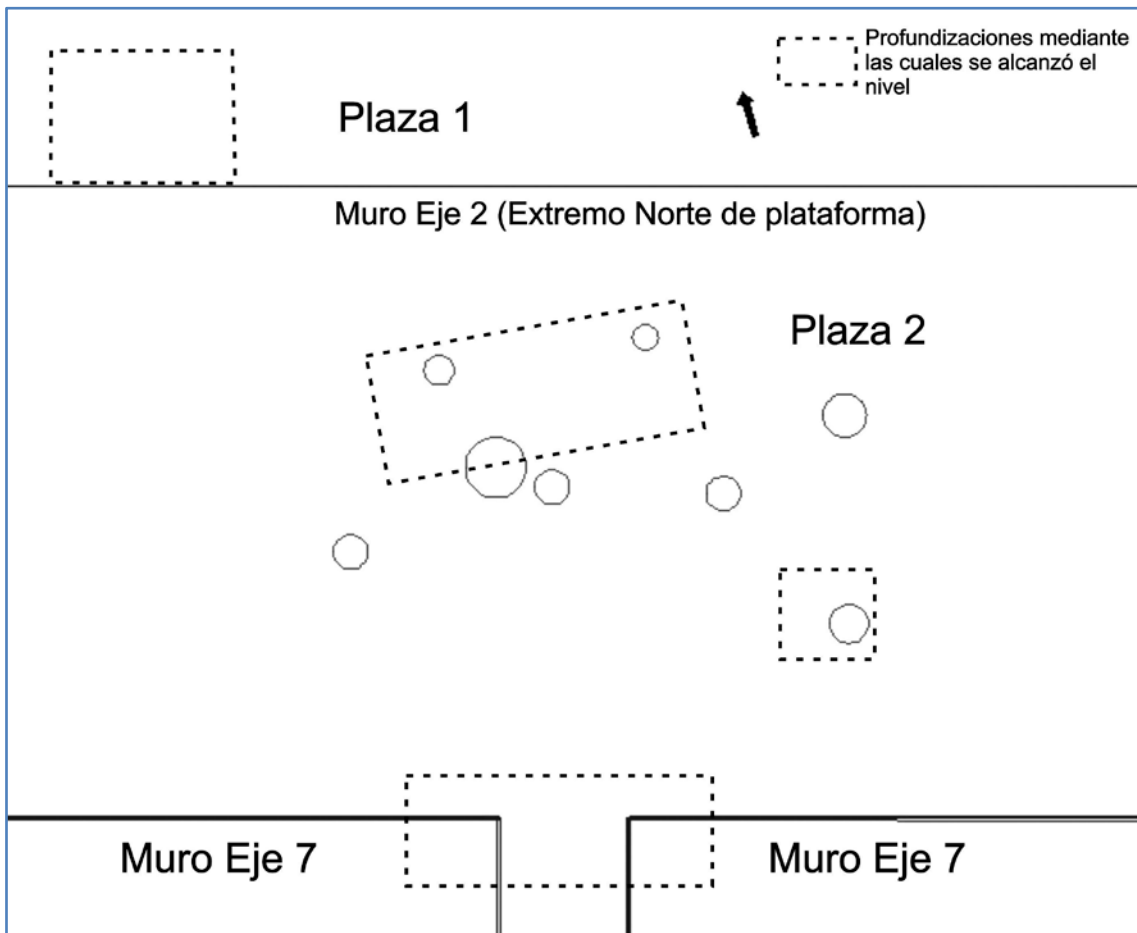
LÁMINA 21. Croquis de la planta de la Fase de ocupación 3 y ubicación de los pozos de profundización para alcanzar el nivel

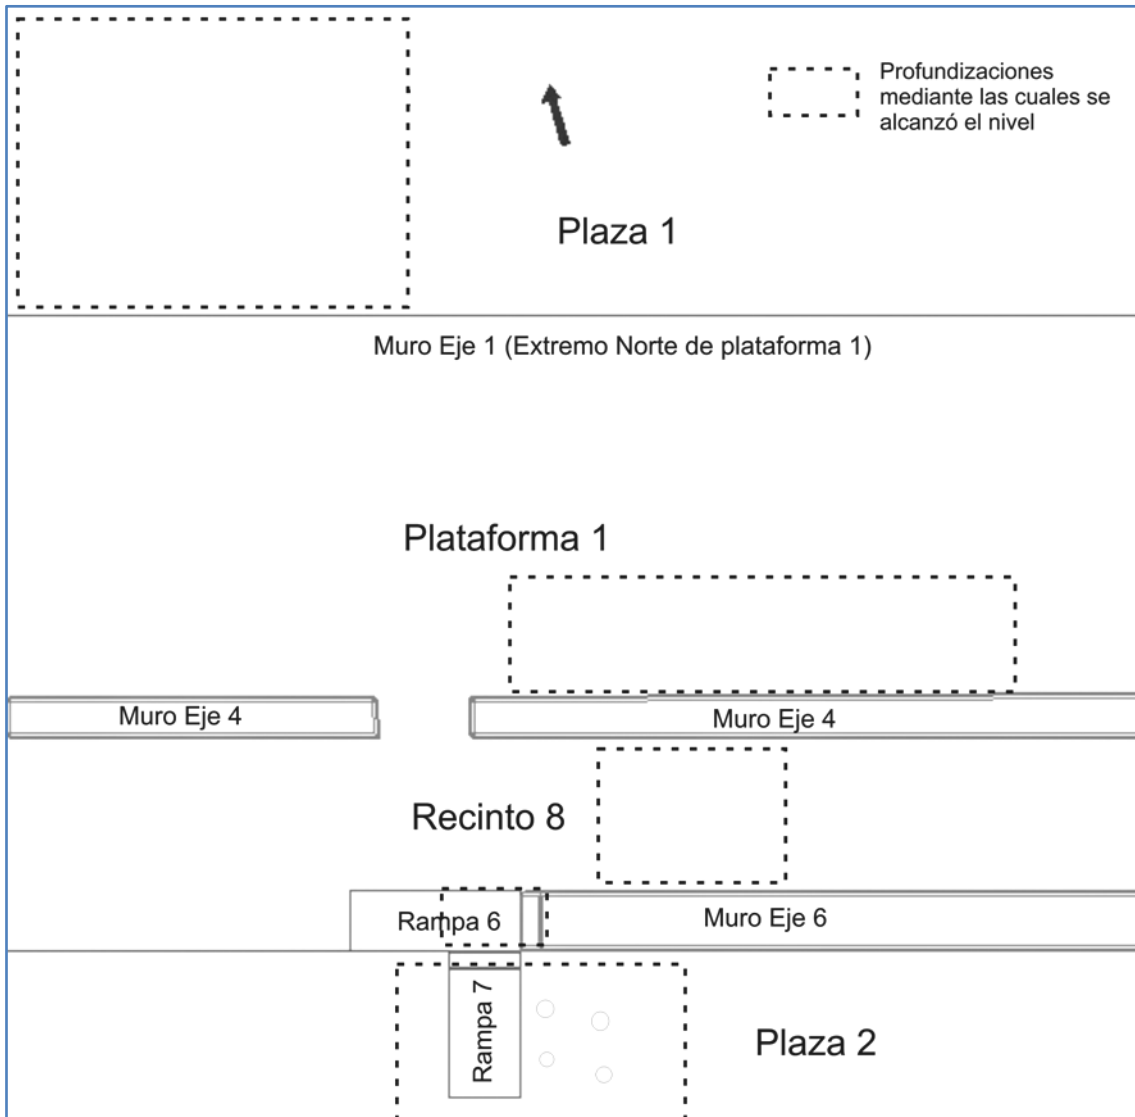
LÁMINA 22. Croquis de la planta del inicio de la Fase de ocupación 4 y ubicación de los pozos de profundización para alcanzar el nivel

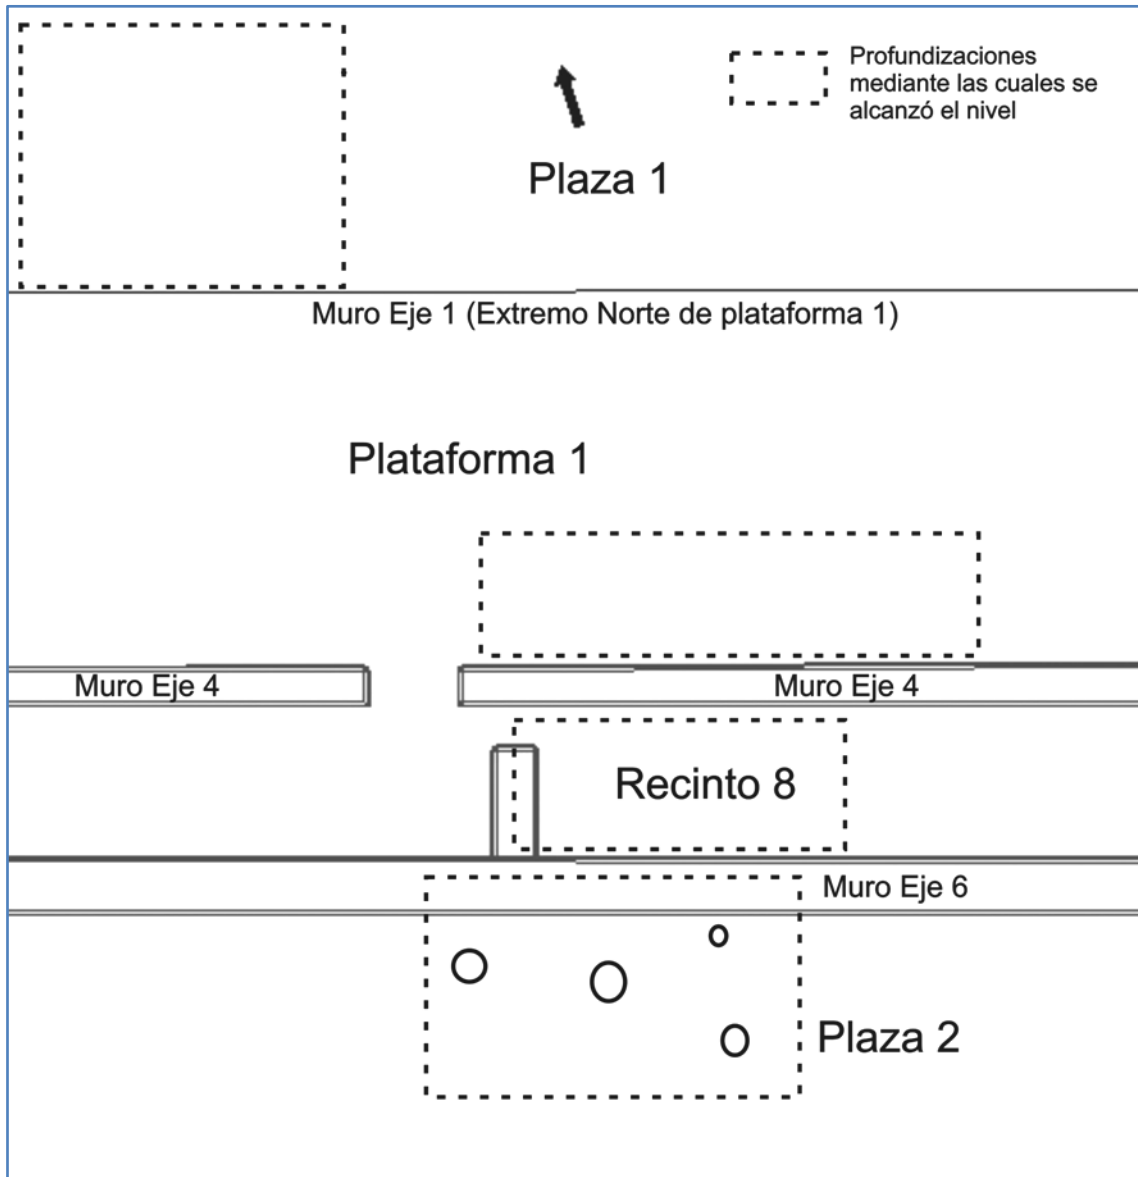
LÁMINA 23. Croquis de la planta de la primera remodelación de la Fase de ocupación 4 y ubicación de los pozos de profundización para alcanzar el nivel

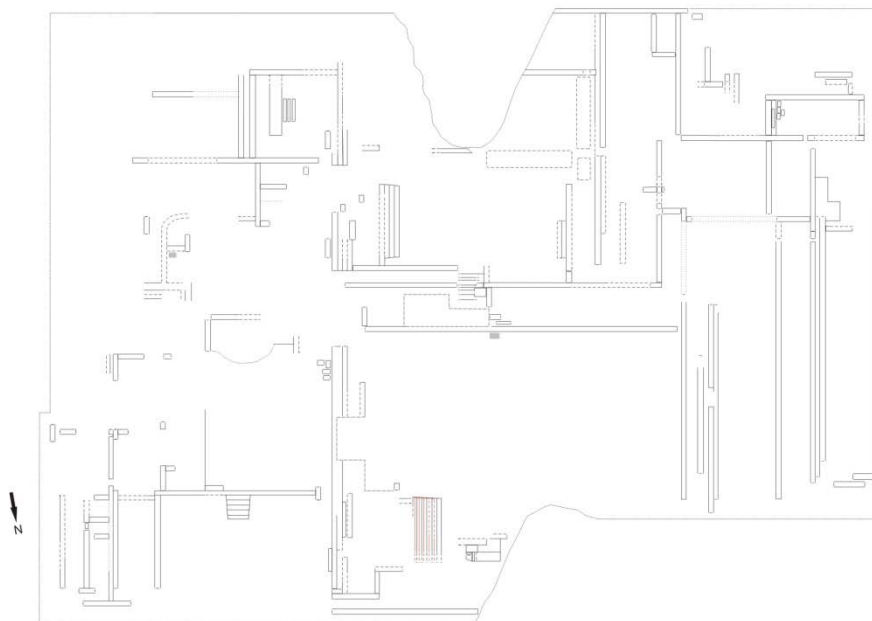
Imagen 2. Croquis a mano alzada de la cima de la Pirámide A

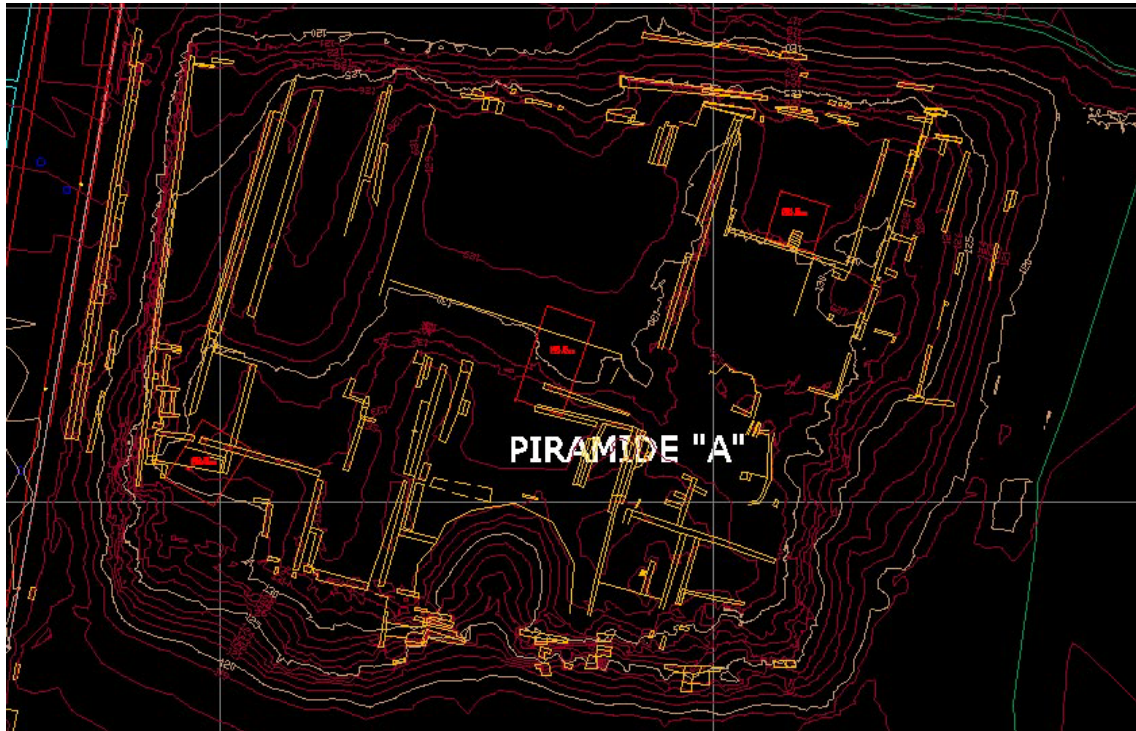
Imagen 3. Plano topográfico y arquitectónico de la Pirámide A, con las tres unidades de excavación (extremo inferior izquierdo: U3; centro: U1; extremo superior derecho: U)

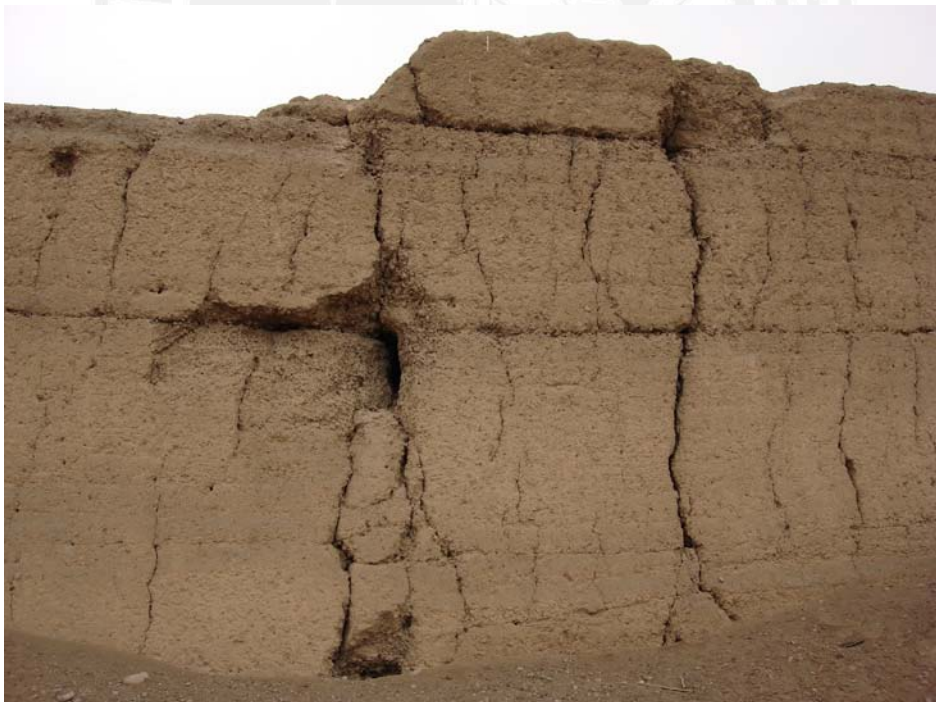
FOTO 4. Serie de tapiales de la Pirámide A de Mateo Salado (nótese los entrepaños)

Las tapias que se observan en los frontis son bloques de doble cara y se encontraban enlucidos, aunque en la actualidad es casi imposible observar los enlucidos a causa de los factores de deterioro, dejando expuestos los entrepaños.

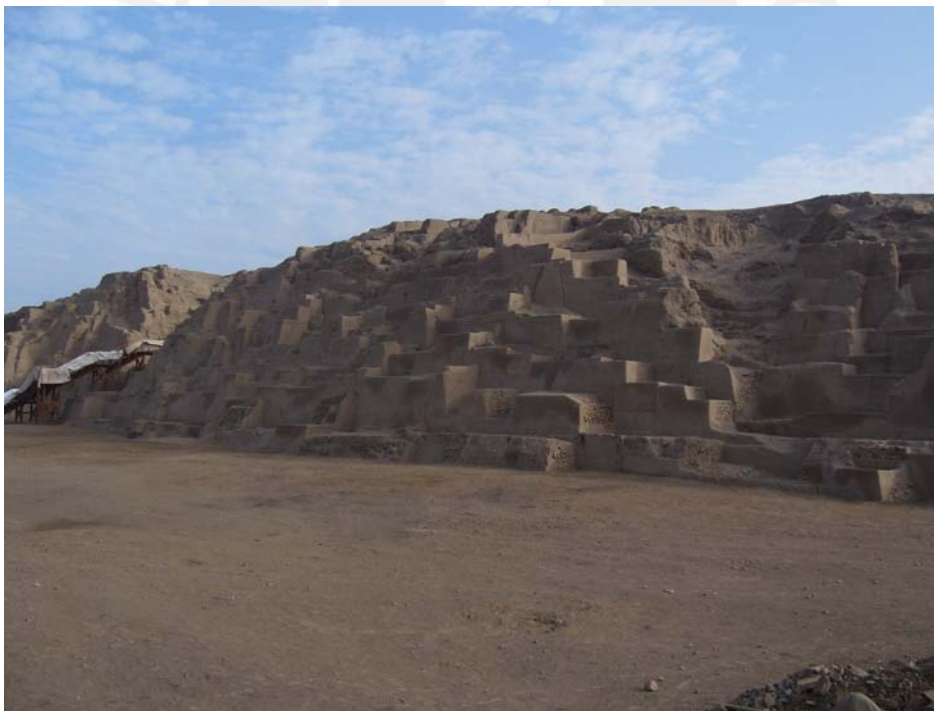
FOTO 8. Vista del Frontis Sur conservado de la Pirámide A de Mateo Salado

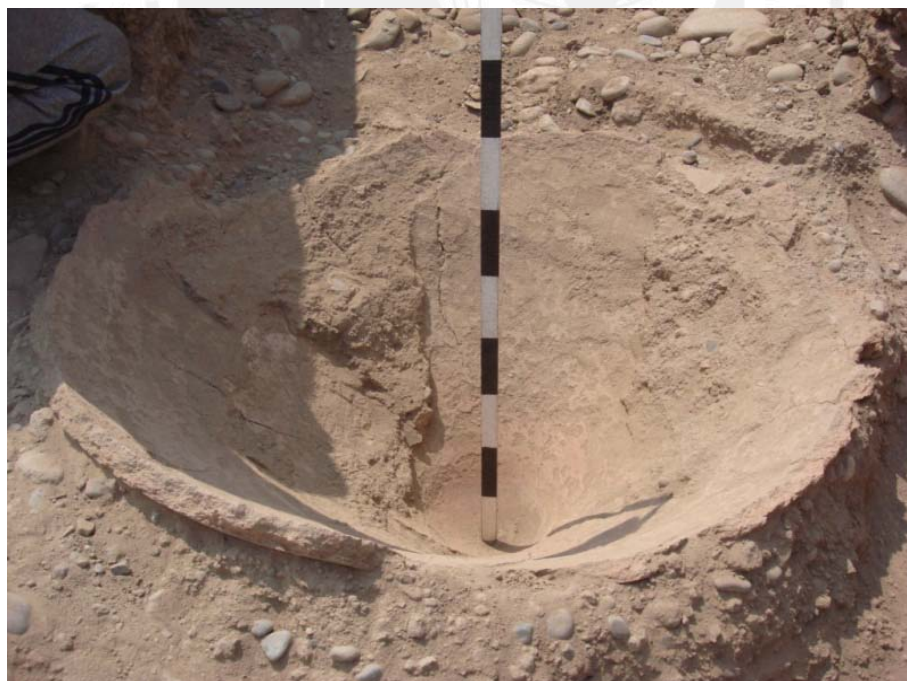
FOTO 18. Elemento 54 (base cónica de tinaja) después de limpieza

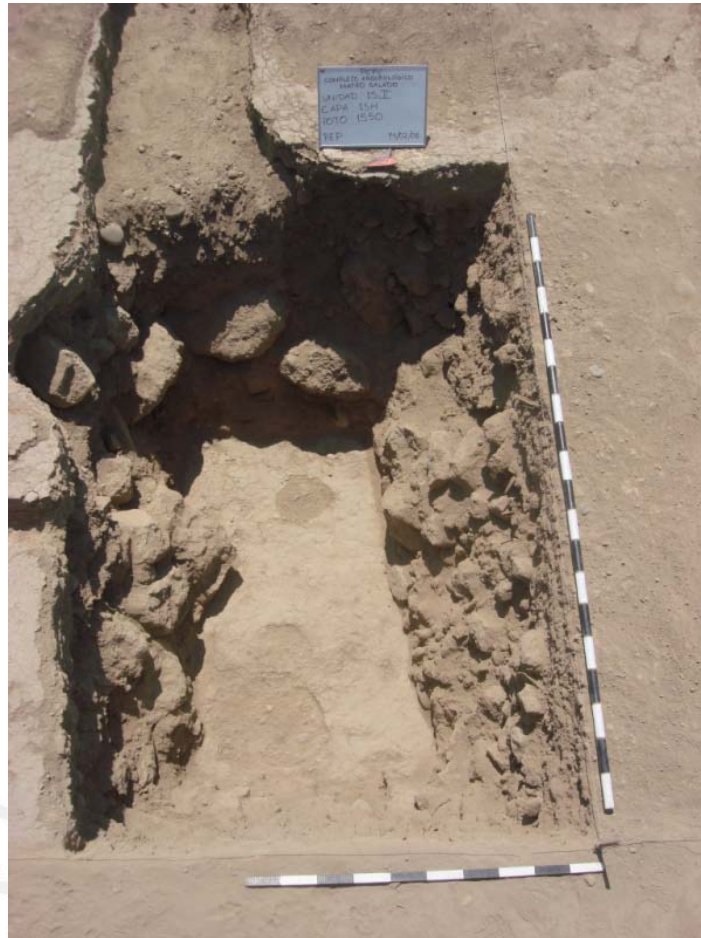
FOTO 19. Hoyos del piso de la Fase Constructiva 3

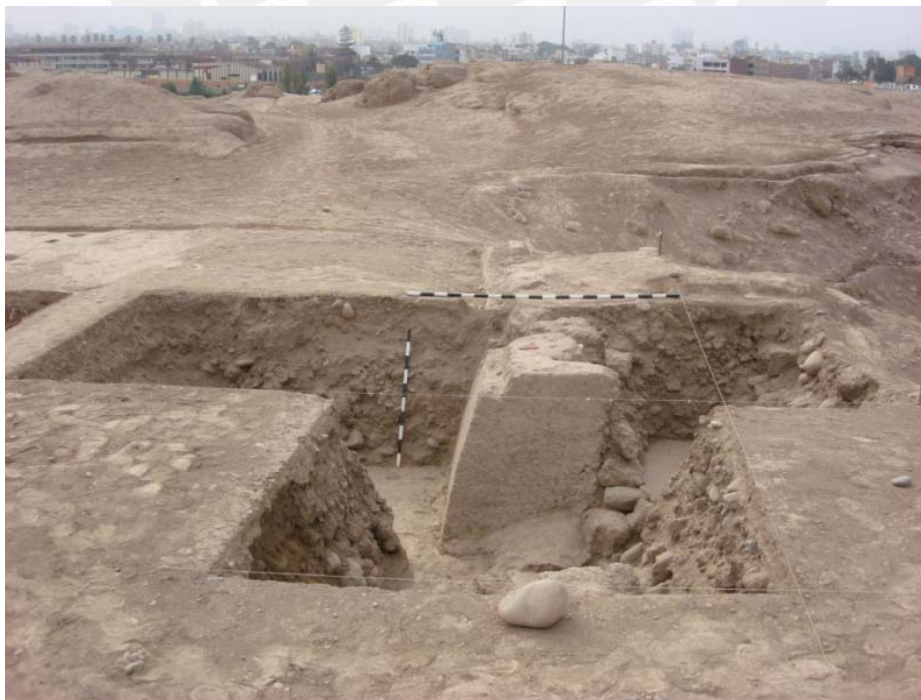
FOTO 20. Viste de perfil de un lado del Muro Eje 7 (vano de acceso)

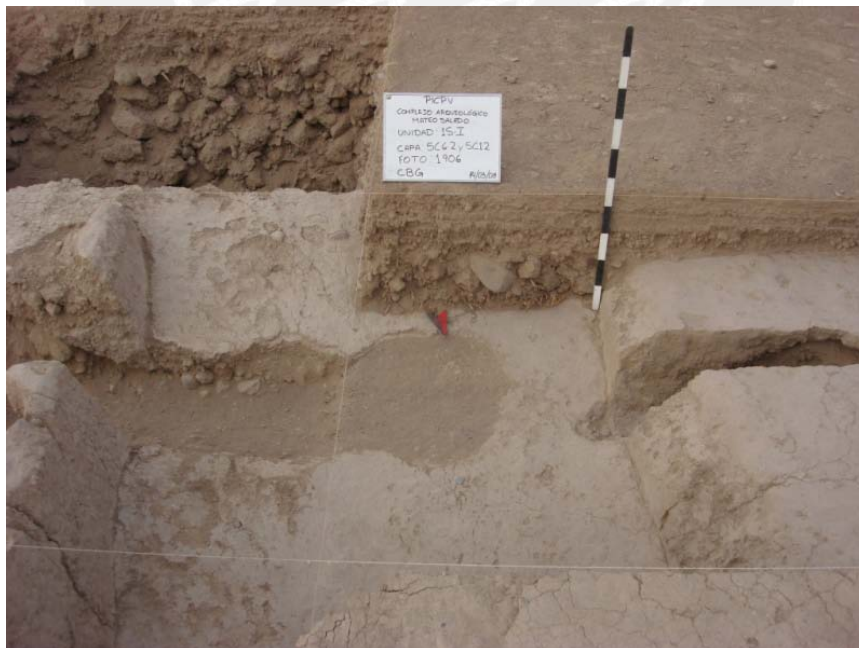
FOTO 22. Rampa 7 y parte de plataformas adyacentes

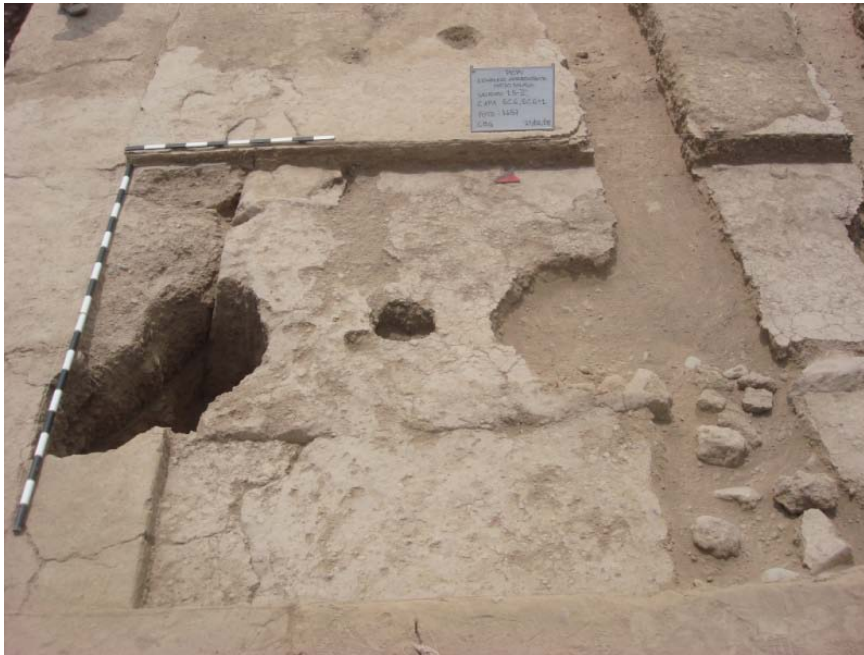
FOTO 23. Superficie de plataforma lateral de la Rampa 7 que conforma superficie de Plaza 1 (la Rampa 7 se encuentra cubierta bajo el piso de la sección inferior de la foto)

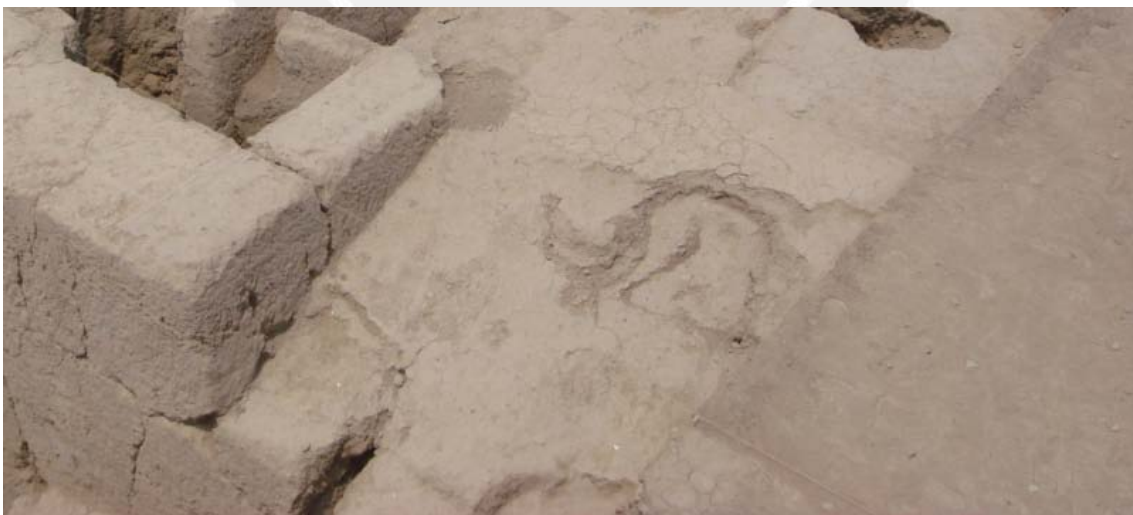
FOTO 26. Rampa 5 y escalón que condice a la Rampa 4 (sección inferior de la foto)

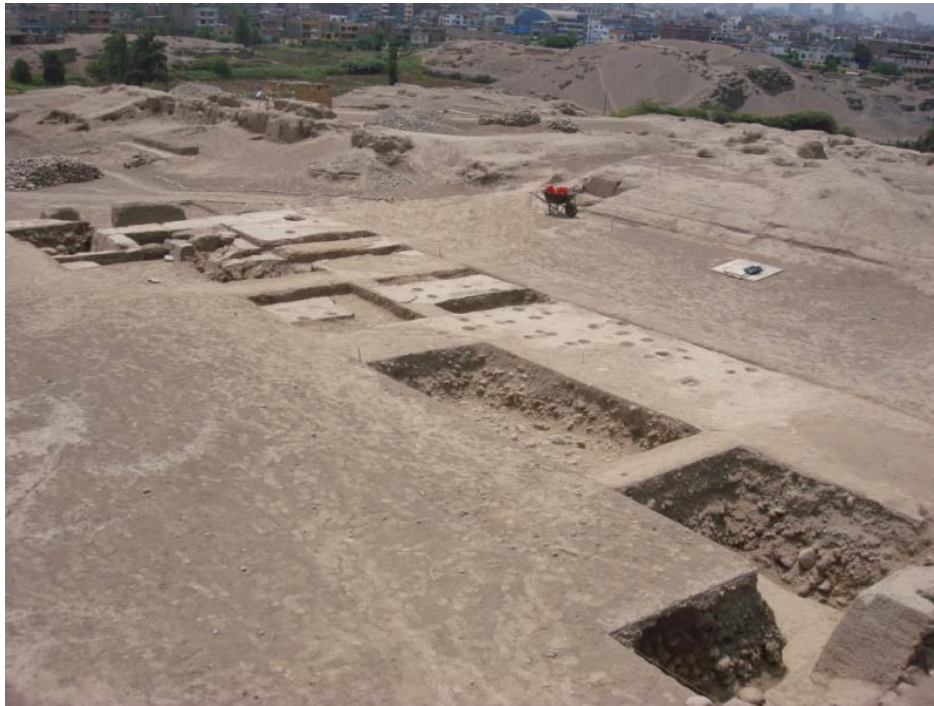
FOTO 27. Escalera 3 en la esquina superior derecha de la foto flanqueando lado este de la Plaza 2

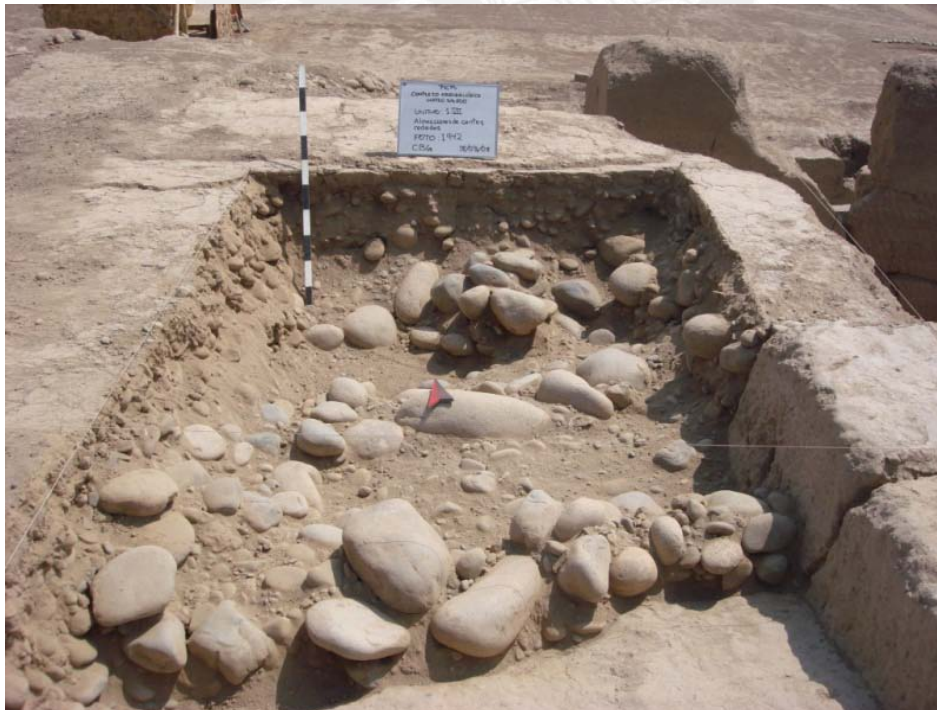
FOTO 28. Celdas de relleno sobre Rampa 5

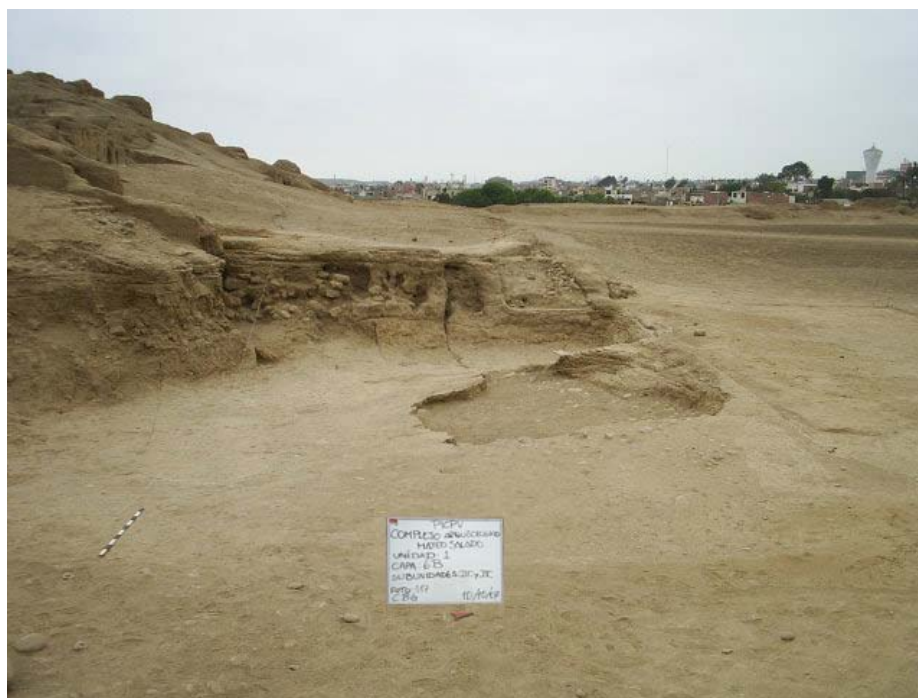
FOTO 31. Vista de remanente de Plataforma 1, y Plaza 1 hacia el Oeste. Nuestras excavaciones se llevaron a cabo en el forado que se observa, realizado en la Plataforma 1 por adoberos a mediados del siglo XX
