8. ANEXO

Artículo publicado en el Seminario Iberoamericano de Arquitectura y Construcción con Tierra SIACOT 2015 en Cuenca (Ecuador).

REFUERZO SÍSMICO DE MALLAS DE SOGAS SINTÉTICAS PARA CONSTRUCCIONES DE ADOBE

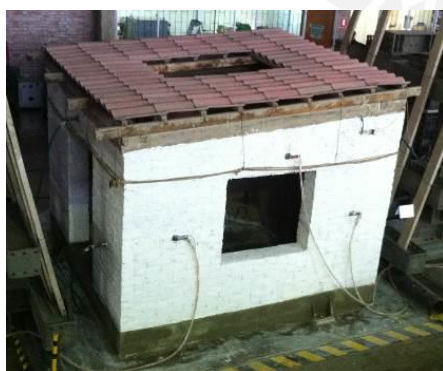
Modelo en la mesa vibradora

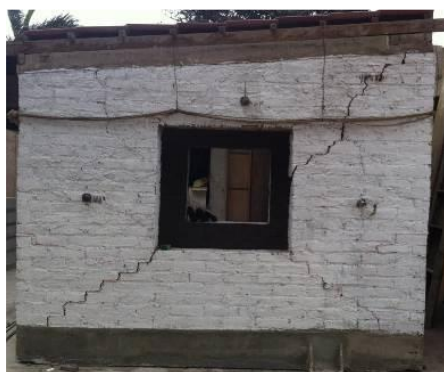
Muro derecho

Esquema de fisuras del muro derecho

Figura 4. Daño en la casa de adobe luego de la segunda fase de ensayo ($D= 60 \text{ mm}$).

fase, con desplazamiento pico de comando $D= 30 \text{ mm}$ (desplazamiento pico de la mesa $D0_{\text{max}}= 28,90 \text{ mm}$ y aceleración pico $A0_{\text{max}}= 0,31g$), no produjo ningún daño visible en el modelo. Luego de la segunda fase con $D= 60 \text{ mm}$ ($D0_{\text{max}}= 58,50 \text{ mm}$ y $A0_{\text{max}}= 0,64g$), el modelo presentó muchas fisuras. Grandes diagonales de corte fueron visibles en los muros laterales, empezando en las esquinas de la ventana y propagándose hacia afuera. Debido a que las fisuras eran muy delgadas (3 mm o menos), se decidió llevar a cabo una tercera fase $D= 60 \text{ mm}$ ($D0_{\text{max}}= 58,50 \text{ mm}$ y $A0_{\text{max}}= 0,64g$) para inducir mayor daño; las fisuras se ensancharon. Esta última fase fue detenida después de 15 segundos para evitar daño irreparable (Groenenberg, 2010). La figura 4 muestra los patrones de daño en el muro derecho, representativo del daño sísmico en construcciones de adobe.

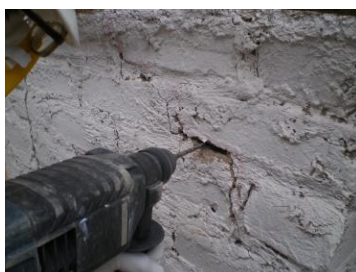
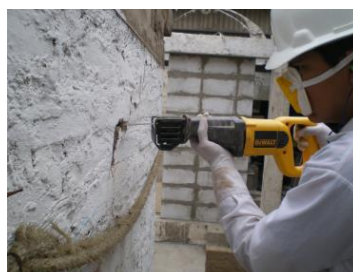
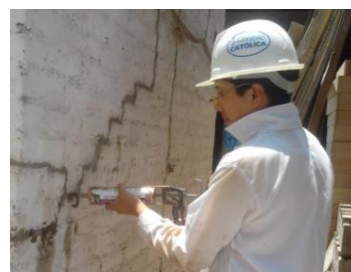
a) Uso de taladro eléctrico

b) Uso de cuchillo eléctrico

c) Inyección de barro líquido

Figura 5. Abertura de grietas sísmicas e inyección de barro líquido

La casa de adobe fue reparada mediante inyección de barro líquido. Ello requirió que las grietas sean abiertas para la completa penetración del barro. En este proyecto, debido a limitantes de tiempo, se decidió abrir todas las grietas de la casa de adobe simultáneamente. Las grietas con ancho mayor a 1 mm se abrieron hasta 8 mm aproximadamente usando taladro y cuchillo eléctrico (figuras 5a y 5b). Luego, las grietas fueron selladas con una capa de silicona en ambas caras, dejando aberturas de aproximadamente 100 mm de separación. El barro fue inyectado en las grietas. Consistió en una mezcla de suelo tamizado en la malla #10 (2 mm de abertura), 50% en volumen de paja finamente cortada (10 mm de longitud aproximadamente) y 35% de agua en peso. La mezcla fue inyectada en las grietas hasta estar completamente llenas (figura 5c).

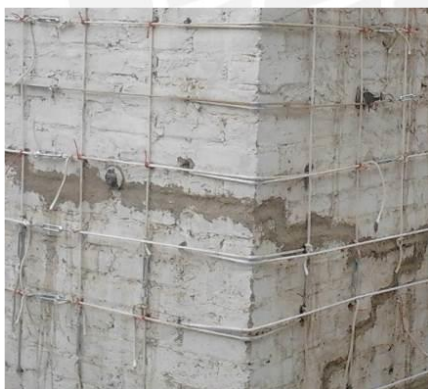
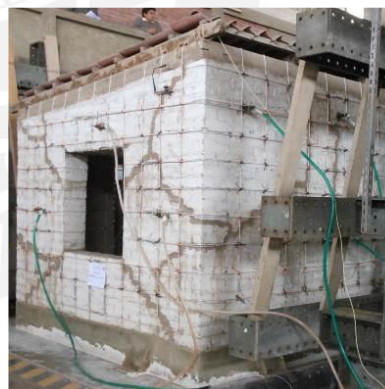
a) Esquema del refuerzo con driza

b) Templado de refuerzo horizontal

c) Detalle de refuerzo

d) Casa reparada y reforzada

Figura 6. Refuerzo con drizas de la casa reparada con barro líquido

Después del secado, los muros fueron reforzados con una malla ortogonal de cuerdas de nylon (drizas) de $\frac{1}{4}$ " de diámetro. Ensayos de laboratorio indicaron una resistencia última de 2 kN (esfuerzo nominal último de 63 MPa) y un módulo de elasticidad de 100 MPa. La figura 6 a) muestra la configuración de malla usada. Las cuerdas verticales fueron colocadas a intervalos de 250 mm (la longitud de un bloque de adobe) en dos partes. La parte baja de la cuerda vertical se colocó a través de la primera hilada (inferior) del mortero. Para ello se colocó un tubo de plástico por el cual pasar la cuerda. La malla en la parte superior se colocó sobre los muros, clavada a la viga collar. Las cuerdas horizontales se colocaron también a intervalos de 250 mm (dos unidades y media de adobe). Todas las cuerdas fueron tensadas con los templadores (figura 6b). La tensión estimada de los templadores fue 200 N al momento del tensado. Las mallas ortogonales se colocaron a ambos lados de los muros unidas por cuerdas de $\frac{1}{8}$ " (crossties), elementos que atraviesan los muros en lugares seleccionados. La figura 6c muestra el detalle de los elementos de refuerzo. La figura 6d presenta la casa reforzada lista para ser ensayada nuevamente en la mesa vibradora.

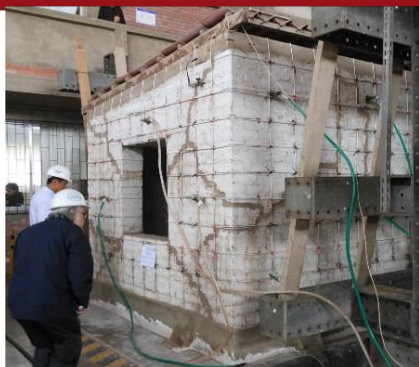
a) Inspección de daños

b) Esquema de fisuras (en azul)

Figura 7. Modelo reparado luego de la segunda fase de ensayo ($D = 60 \text{ mm}$).

La casa reparada y reforzada fue ensayada nuevamente en la mesa vibradora siguiendo el protocolo de ensayo del modelo original no dañado. Durante la primera fase ($D= 30$ mm; $D0_{max}= 29,40$ mm; $A0_{max}= 0,30g$), no existió daño visible en la estructura. La figura 7 b muestra el esquema de daños que corresponde a la segunda fase de ensayo ($D= 60$ mm; $D0_{max}= 58,40$ mm; $A0_{max}= 0,71g$). Las líneas marrones muestran las grietas que no se abrieron; las líneas azules muestran las nuevas grietas que se generaron debido a la simulación sísmica.

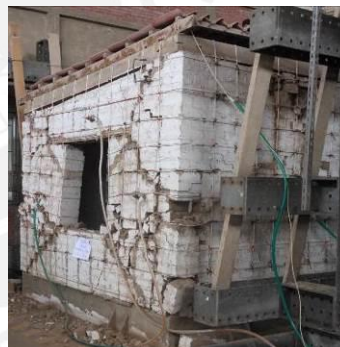
a) Esquema de daños

b) Daños en la casa

Figura 8. Esquema de daños y vista general de la casa después de todas las fases de ensayo.

La tercera fase de ensayo ($D= 90 \text{ mm}$; $D0_{\text{max}}= 89,30 \text{ mm}$; $A0_{\text{max}}= 1,08g$) probó la efectividad del refuerzo. Una reparación sin refuerzo hubiese producido el colapso como en el ensayo de Groenberg (2010). El refuerzo de nylon mantuvo juntos los bloques que se habían fracturado. Posteriormente, se decidió someter el modelo a dos fases adicionales de movimiento intenso ($D= 130 \text{ mm}$; $D0_{\text{max}}= 128 \text{ mm}$; $A0_{\text{max}}= 1,53g$), un hecho que produjo un daño significativo: todas las grietas reparadas se abrieron y nuevas grietas aparecieron en los muros (figura 8a). Sin embargo, el refuerzo y la viga collar trabajaron muy bien en mantener la integridad de la estructura (figura 8b). Las cuerdas horizontales, localizadas en el mortero cerca de la base de la ventana, cortaron el mortero.

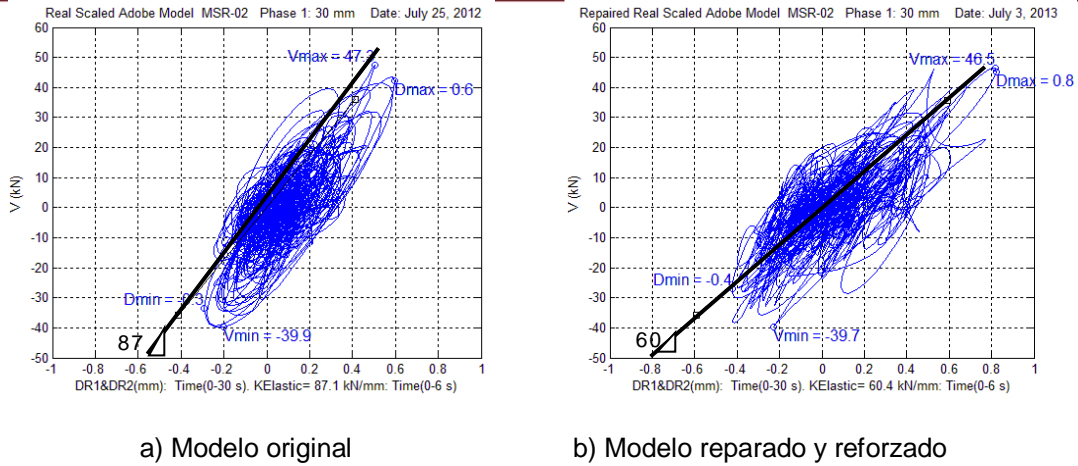
Figura 9. Cortante basal vs. máximo desplazamiento para la primera fase de ensayo (D = 30 mm)

Los gráficos de cortante basal versus desplazamiento global que corresponden a la primera fase de movimiento ($D= 30 \text{ mm}$) para la casa en su condición original y reparada se muestran en la figura 9. La técnica de reparación y reforzamiento fue efectiva en recuperar las características mecánicas de la casa original. En ambos casos, el máximo cortante basal soportado por el modelo fue cercano a 47 kN . La casa reforzada-reparada tuvo alrededor del 70% de la rigidez lateral de la original (60 kN/mm versus 87 kN/mm).

Tal como se describió en la sección 4, la casa de adobe no presentó daño visible durante la primera fase de la simulación sísmica. Esta afirmación es corroborada con la figura 9a donde existe una tendencia lineal de la gráfica Fuerza vs Desplazamiento. Con base a estas dos afirmaciones, se asumió que el comportamiento de la casa de adobe es aproximadamente elástico lineal durante la primera fase de simulación sísmica.

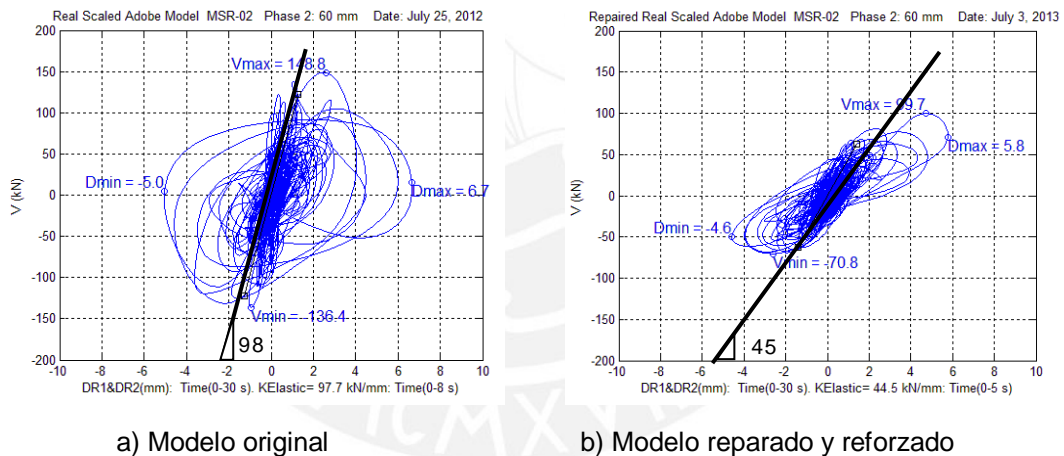
Figura 10. Cortante basal vs. máximo desplazamiento en la segunda fase de ensayo (D= 60 mm)

Para una señal de comando D= 60 mm, hubo respuesta no lineal significativa en la casa original y la reparada-reforzada. El refuerzo fue efectivo en mantener la integridad estructural. Los gráficos de fuerza lateral versus desplazamiento (figura 10) muestran que el refuerzo garantizó una respuesta dinámica estable con menor abertura de grietas (lazos histeréticos más cerrados). En la figura 10, se observa también que en el modelo reforzado la resistencia lateral disminuyó aproximadamente 33% (de 149 kN a 100 kN) y que la rigidez disminuyó aproximadamente 54% (de 98 kN/mm a 45 kN/mm).

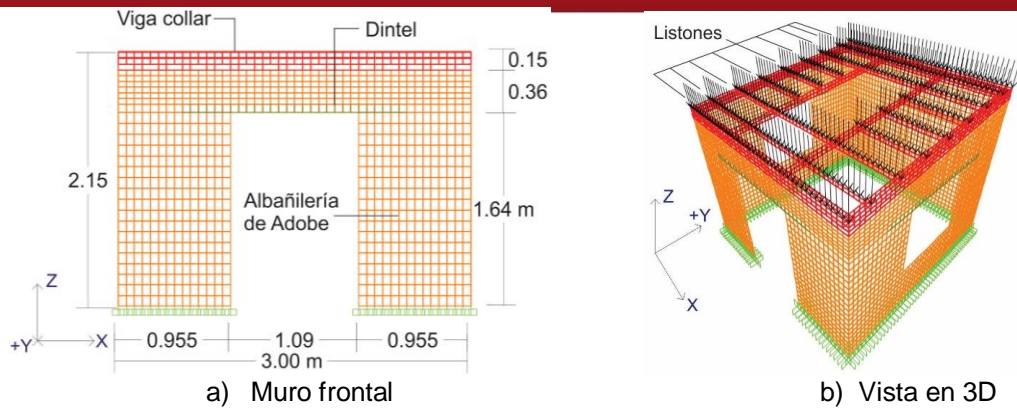
Figura 13. Modelo numérico representativo de la casa de adobe

Para reproducir el comportamiento dinámico de la casa de adobe durante la primera fase se elaboró un modelo numérico elástico de elementos finitos. Se analizó el movimiento en la dirección Y+ (indicado en la figura 13b) análoga a la casa de adobe. El desplazamiento y la aceleración máxima de la mesa fue $D_{0_{max}} = 28,90$ mm y $A_{0_{max}} = 0,31$ g respectivamente. Este modelo numérico se realizó en el programa SAP2000 (CSI, 2014). Se consideró que las unidades de adobe y el mortero forman un único material elástico, homogéneo e isotrópico. El módulo de elasticidad de la mampostería de adobe del modelo fue calibrado para que el periodo del primer modo de vibración coincida con el periodo de vibración natural de la casa de adobe (ver Tabla 1).

La figura 13 muestra el modelo numérico compuesto por elementos shell de cuatro puntos de integración (puntos de Gauss). La división de los shells fue tal que cada cuatro de ellos representen una unidad de adobe incluyendo el mortero que los une. La mayoría de los elementos para la albañilería y dinteles fueron shells de sección rectangular 70 mm x 90 mm y 0,25 m de espesor. La figura 13b muestra los listones de madera modelados como elementos shell (sección cuadrada de 50 mm de lado y 50 mm de espesor). El peso de las tejas de arcilla (24,5 N cada una) fue considerado como una carga distribuida en los nodos de los listones del modelo numérico. No se consideró el modelamiento de la cimentación de concreto y en lugar de ello se consideraron los muros empotrados a la base.

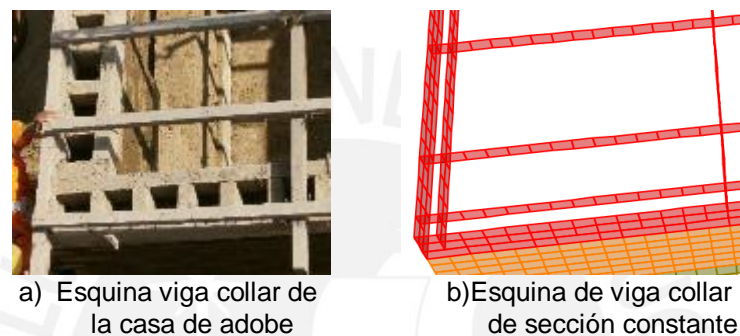
Figura 14. Modelamiento de la viga collar

La viga collar real (figura 14a) tuvo relleno de barro dentro de los agujeros del armazón de madera para una mejor interconexión con los muros. Esta viga se modeló en SAP como un elemento de sección constante equivalente a la viga real. Las otras conexiones de los muros con los dinteles de caña y entre listones fueron del tipo rígida; es decir, perfectamente unidas.

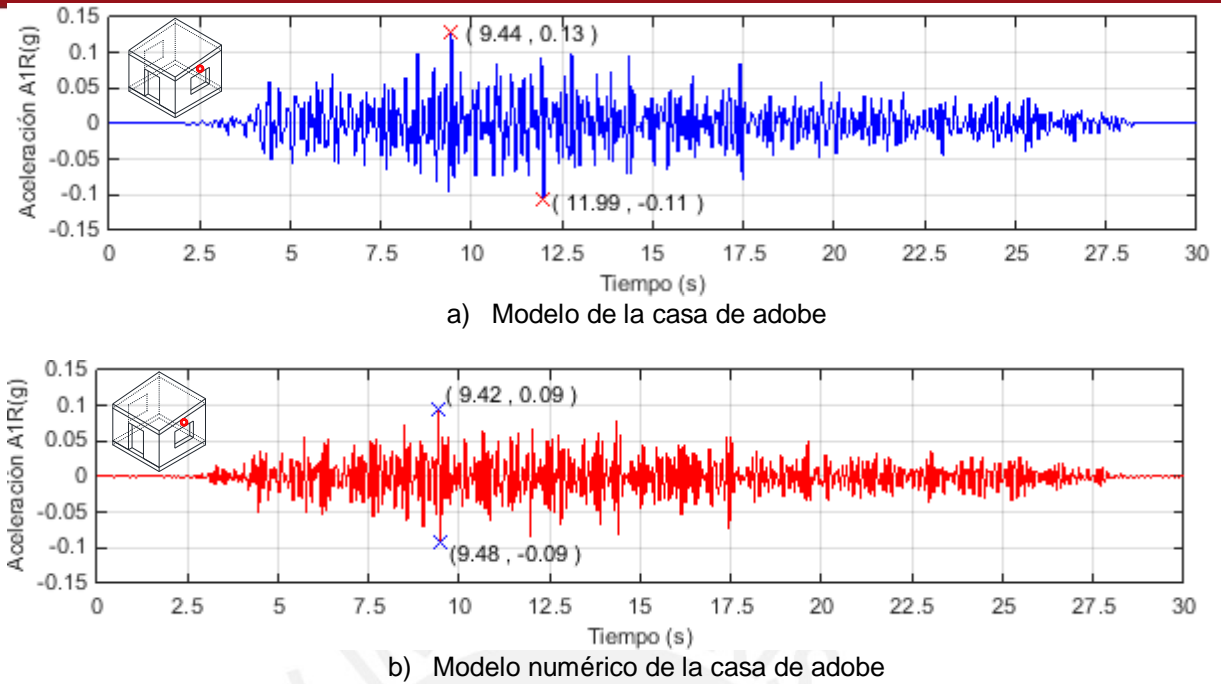
Figura 15. Respuesta de aceleraciones relativas a la base medida en la parte superior del muro derecho

La figura 15a muestra la respuesta de aceleraciones relativas a la base medido experimentalmente en la parte superior del muro derecho. La figura 15b muestra la respuesta análoga medido en el modelo numérico. De la comparación de estas figuras se puede apreciar congruencia en el instante de ocurrencia de la aceleración máxima en un sentido (aceleración positiva) y un error del 30% en el otro sentido (aceleración negativa). A pesar de esta limitación se observaron los esfuerzos en el muro transversal en el instante del máximo esfuerzo para evaluar la predicción de grietas en el modelo numérico.

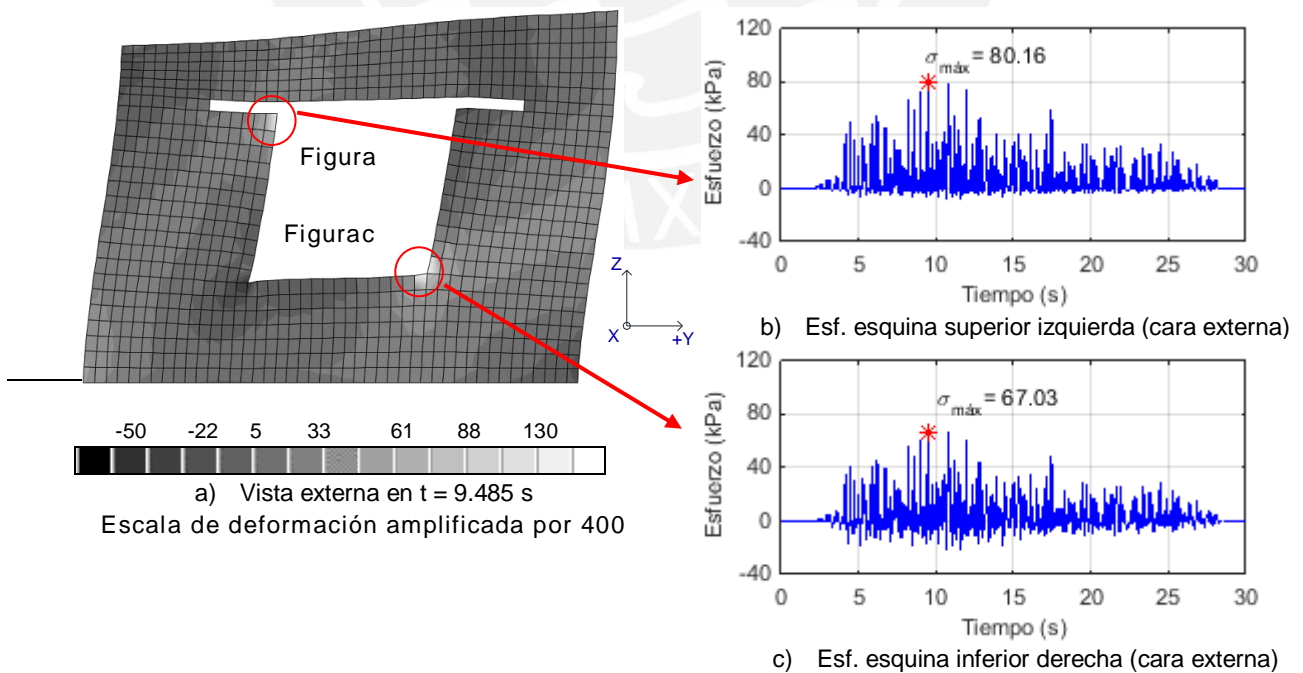
Figura 16. Esfuerzos máximos (kPa) en la cara externa del muro derecho en el instante $t = 9.485$ s durante la primera fase de la simulación sísmica.

La figura 16a muestra el muro derecho (vista exterior) en el instante del máximo esfuerzo principal en la esquina superior izquierda del vano (figura 16b) y en el instante del máximo esfuerzo principal en la esquina inferior derecha (figura 16c). La figura 16a no muestra el dintel ni la viga collar con el fin de visualizar solamente los esfuerzos en la albañilería de adobe.

La escala de grises muestra la variación de esfuerzos máximos principales de tracción y compresión. Las zonas con concentración de esfuerzos máximos indican la posibilidad de fisuración por tracción, tal como se verificó en el prototipo experimental luego de las fases 2 y 3.

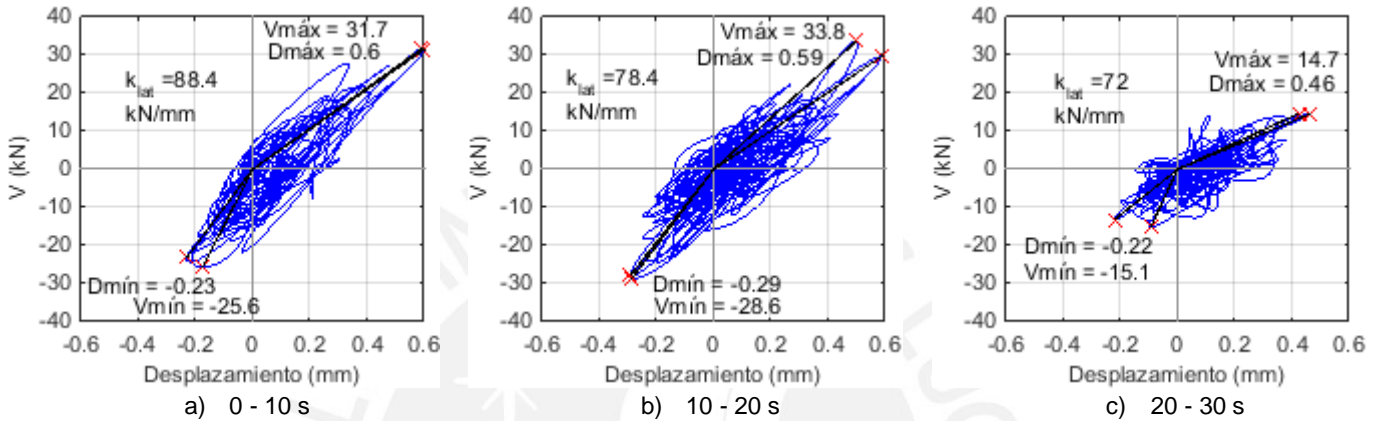
Figura 17. Cortante basal vs. desplazamiento promedio durante la primera fase de la simulación sísmica del prototipo

La figura 17 muestra el comportamiento histerético real en ventanas de cada 10 s. La fuerza representa el cortante basal total del modelo y el desplazamiento es el promedio de los desplazamientos relativos medidos en la parte superior de los muros paralelos al movimiento. Cada sub-figura tiene una línea cuya pendiente representa la rigidez del sistema.

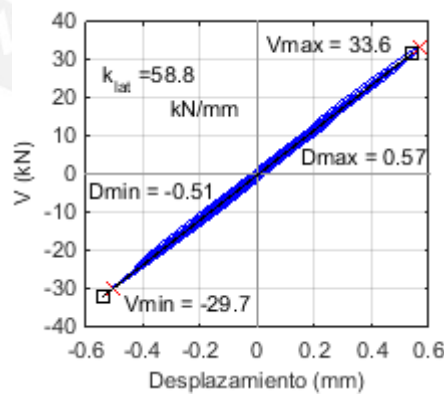
Figura 18. Cortante basal vs. desplazamiento promedio del modelo numérico al finalizar la primera fase de la simulación

La figura 18 muestra la gráfica del cortante basal vs. desplazamiento promedio obtenida del modelo numérico durante los 30 s de duración del movimiento. La rigidez calculada fue 60 kN/mm, valor cercano al calculado experimentalmente especialmente en la ventana de tiempo de 20 a 30 s. El cortante máximo de 33,6 kN representa el 34.3% del peso total de la estructura. Este valor tiene relación con el 0.31 g de aceleración máxima de la fase 1. Además, el cortante máximo del modelo numérico es similar al calculado experimentalmente (ver figura 17b).
