**OCUPACIÓN HUMANA NO PLANIFICADA Y RIESGO EN LA CIUDAD DE
CUSCO - Caso Microcuenca de Sacramayo**

Tesis para optar el título de Licenciada en Geografía y Medio Ambiente

Lima, junio 2011

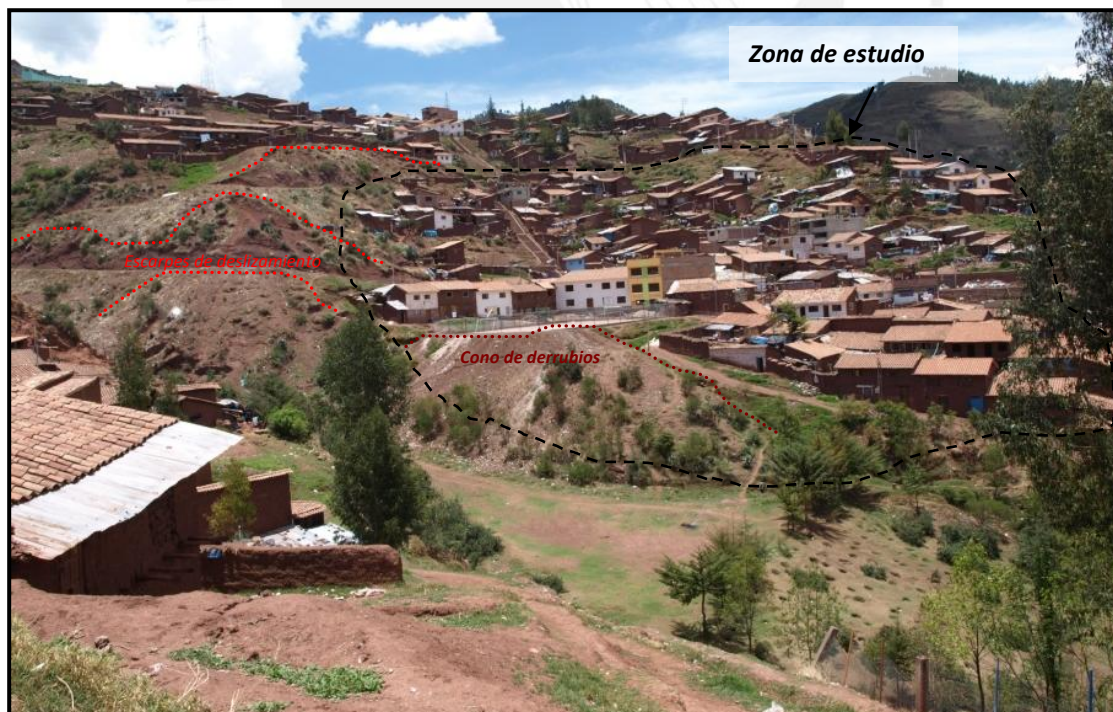
Fotografía N° 3: Zona con intervención directa (ver fotografía N° 6 - anexo fotográfico)

- Zona con intervención directa: Corresponde a la zona media de la microcuenca abarcando aproximadamente 900 m. de longitud. Este abarca desde el límite superior urbano, hasta el Puente Independencia, localizado aguas abajo. Este sector presenta una urbanización consolidada en ambos márgenes con una densidad media a baja. Las viviendas se caracterizan por ser de tipo huerta³⁹ entre 1 y 2 pisos, donde destaca el adobe como material de construcción. La zona cuenta con servicios básicos, aunque las condiciones de habitabilidad son bajas debido a la presencia de residuos sólidos, vías sin asfaltar y efluentes domésticos vertidos en la quebrada. Es en este sector donde se desarrolló el proyecto de estabilización de deslizamiento “El Bosque”, logrando con ello reducir significativamente los niveles de peligro.

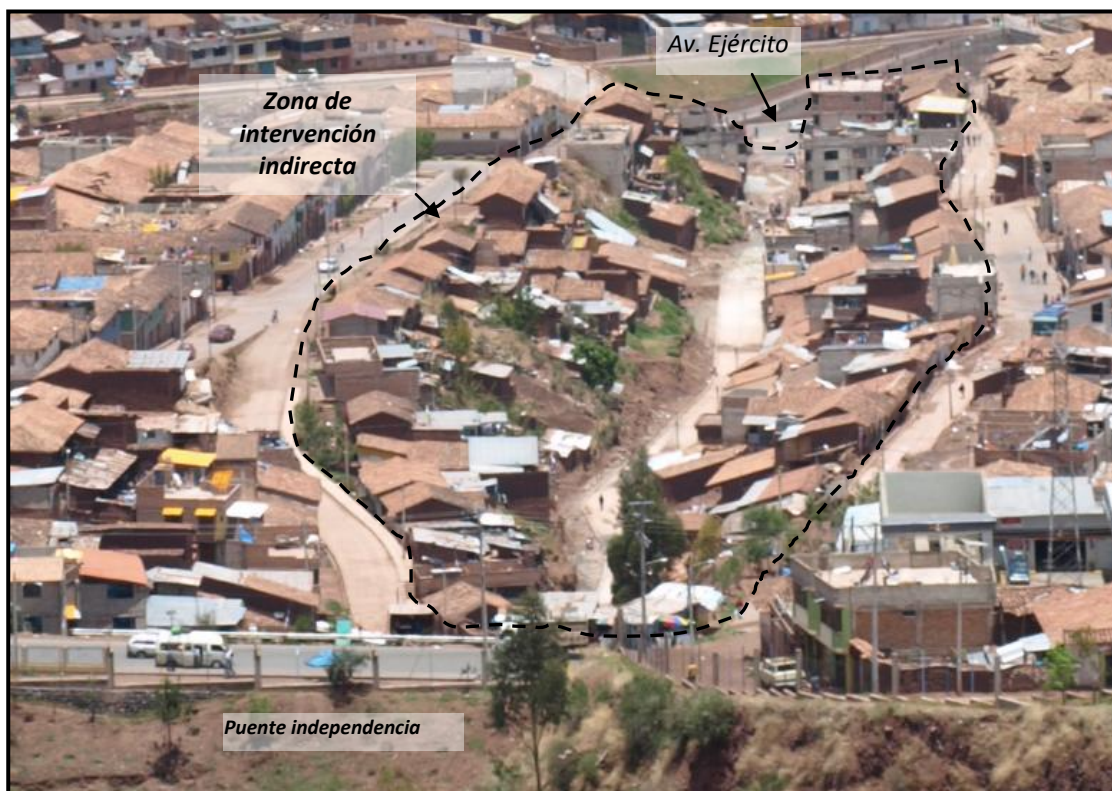
Fotografía N° 7: Zona con intervención indirecta⁴³

- Zona con intervención indirecta: Este sector comprende la parte baja de la microcuenca. Longitudinalmente abarca 600 metros que van desde el puente independencia hasta el punto más bajo, en la confluencia con el río Sipasmayo. En este sector las aguas del río Sacramayo han sido canalizadas hacia la red de drenaje, favoreciendo la ocupación y consolidación de la urbanización. También se generaron otros problemas, como el riesgo de colapso del puente Independencia, pues presenta una infraestructura deteriorada y el posible embalse de las aguas en ese sector.

Es en esta zona donde el nivel de riesgo es mucho más elevado pues convergen altos niveles de peligro y vulnerabilidad.

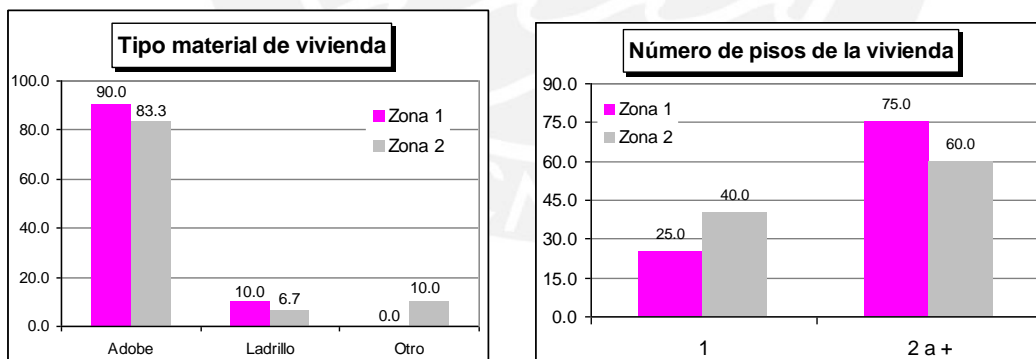
Gráficos N° 2 y N° 3: Tipo de material de la vivienda y Número de pisos

Diversas investigaciones señalan al adobe como un material resistente frente a una ocurrencia sísmica, esto depende de su calidad de elaboración y es necesario que sea reforzado para ser más resistente. Al respecto el arquitecto

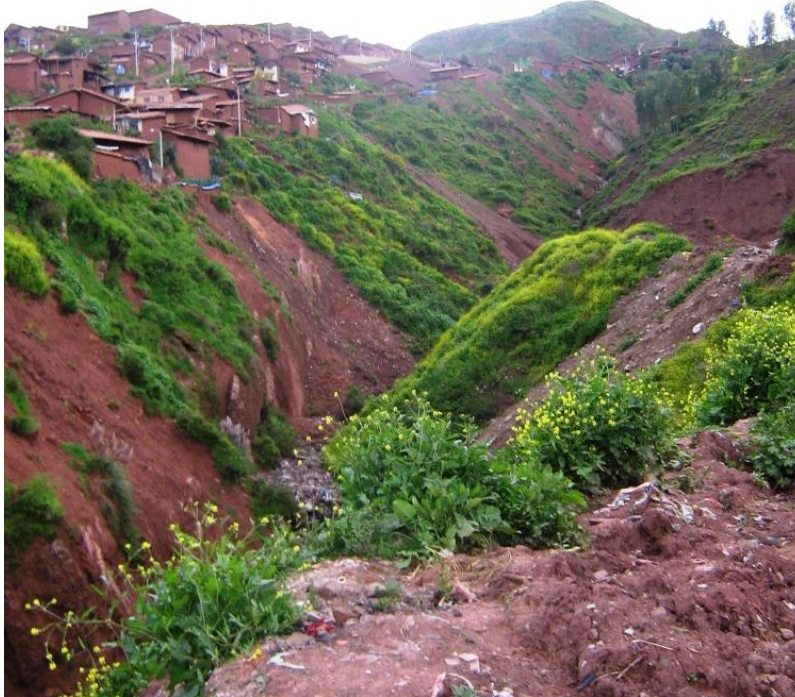
Zona N° 1: Las lluvias limpiaron de residuos sólidos las vertientes de la microcuenca, siendo estos arrastrados al lecho del río, acumulándose en él. Esto incrementó el riesgo potencial de obstrucciones del lecho.

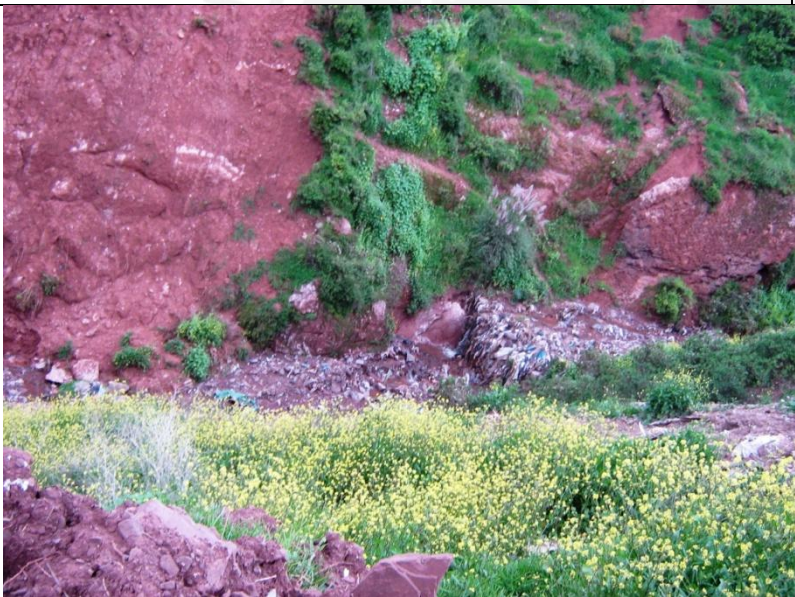
Zona N° 1: Se observa el depósito de los residuos sólidos en varios tramos del cauce del río. La población no ha realizado acciones de limpieza para evitar posibles obstrucciones del lecho.

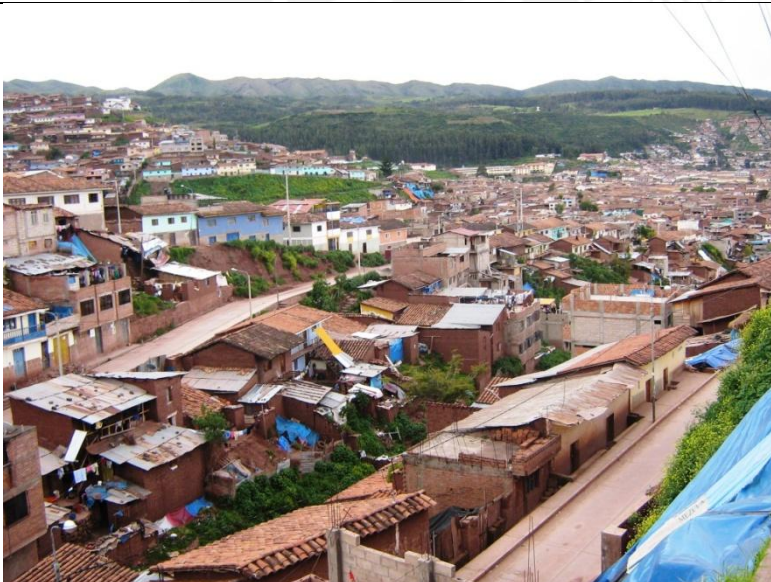
Zona N° 2:
 Se observa viviendas con revestimiento plástico (color azul), en las zonas más vulnerables del sector. Se protegen principalmente los muros de adobe inconclusos los techos deteriorados expuestos a agentes erosivos.

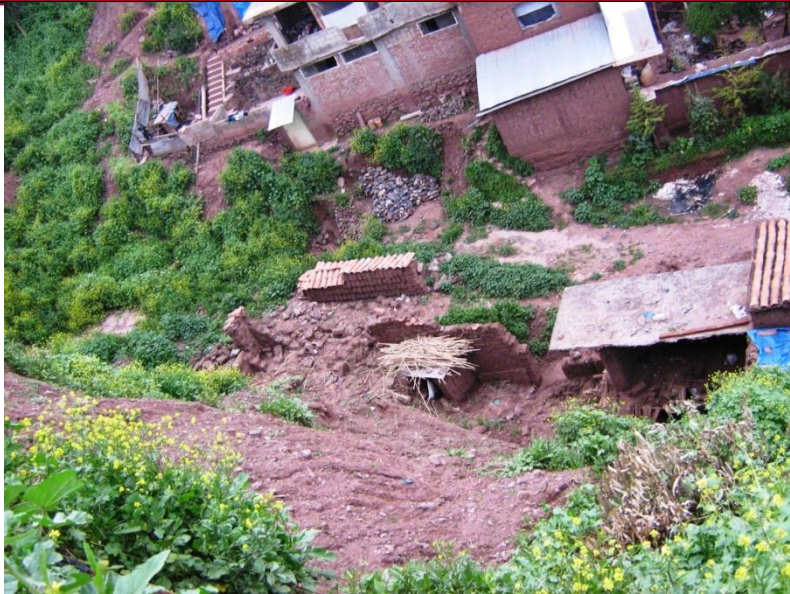
Zona N° 2: El muro observado en la foto se encontraba en proceso de construcción al inicio de la temporada de lluvias. La acción erosiva de las precipitaciones fue factor suficiente para que este colapse.

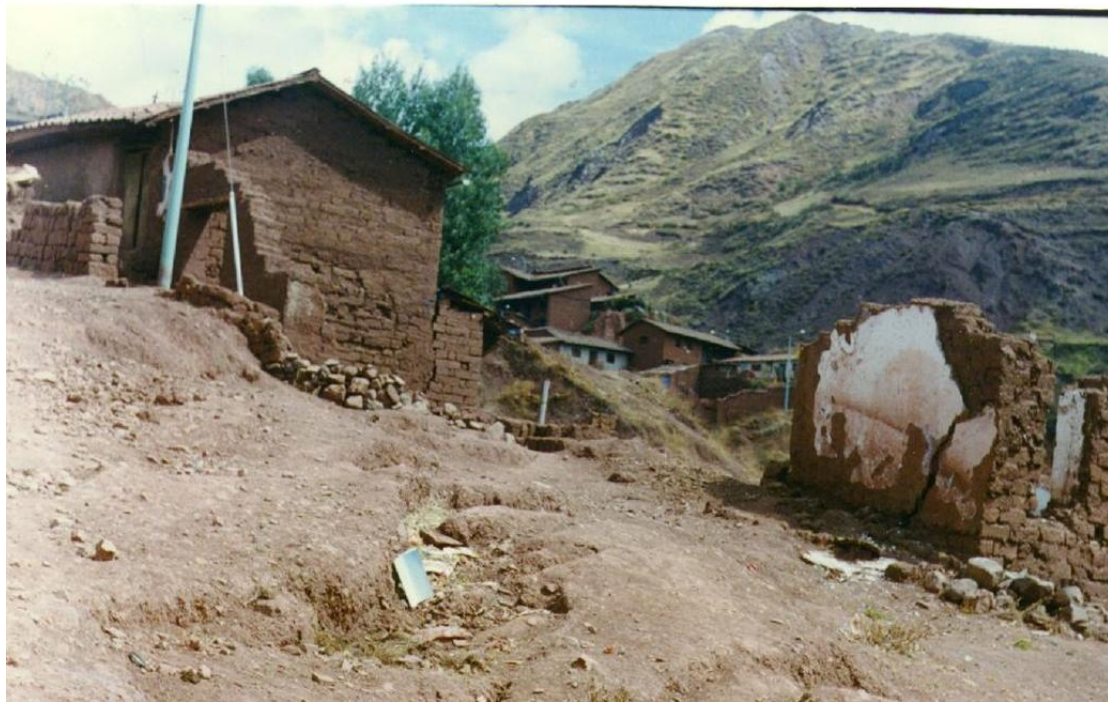
Descripción: Viviendas destruidas por asentamiento del suelo.

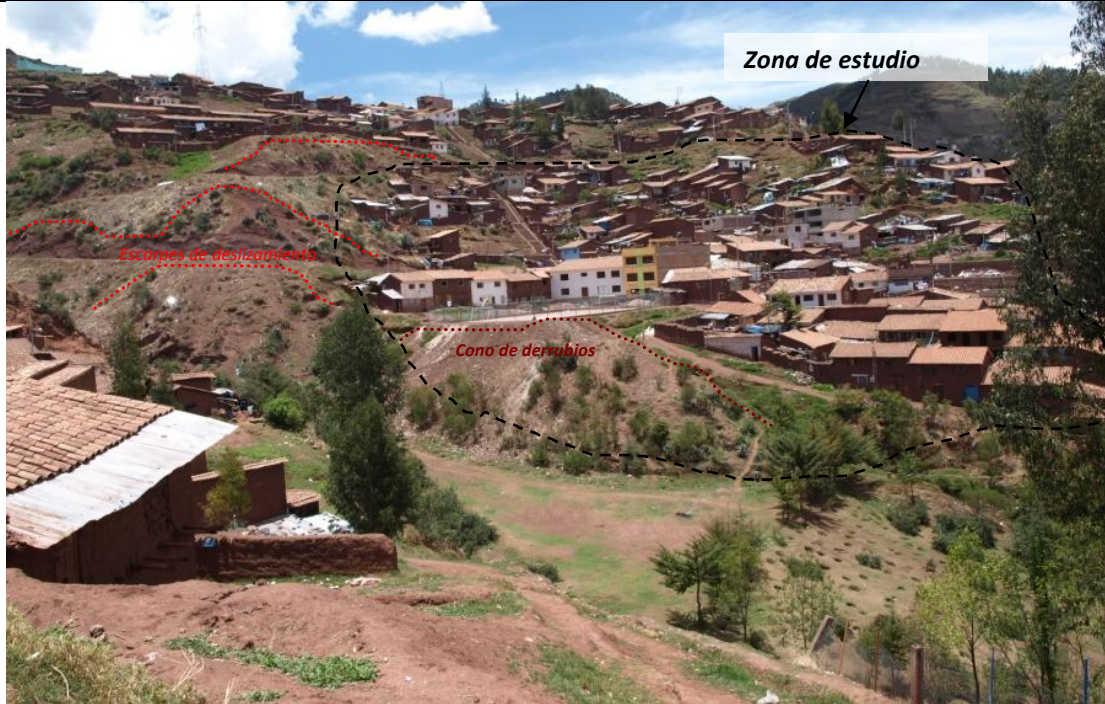
Descripción: El área sombreada corresponde a la zona 1, en la margen izquierda de la quebrada. Destaca en la foto la disposición de las viviendas sobre la fuerte pendiente, poca cobertura vegetal con huellas claras de erosión.

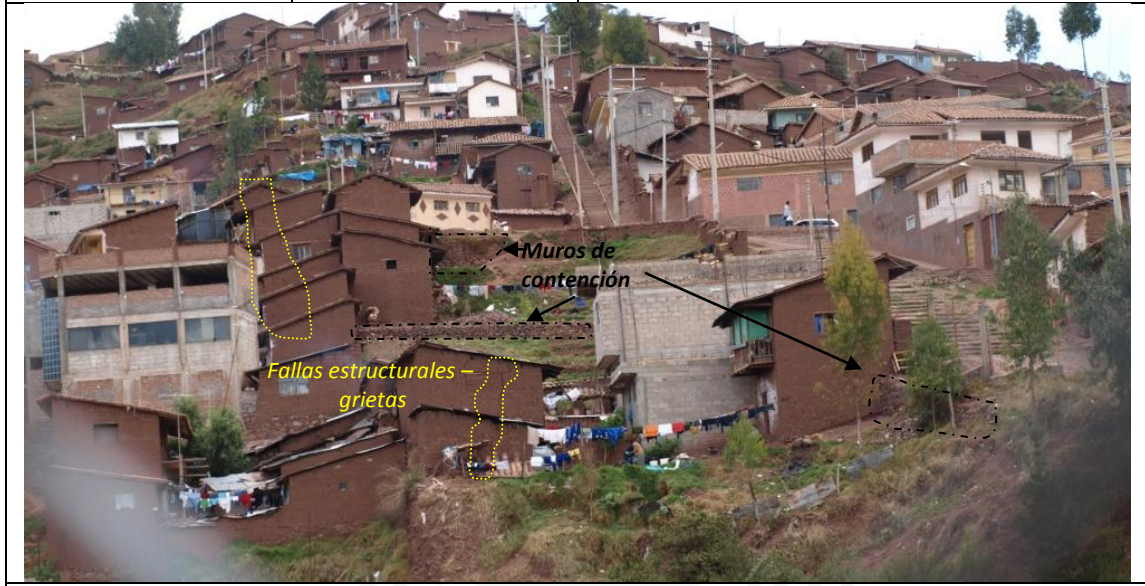
Descripción: Viviendas afectadas por presencia de grietas en las paredes.

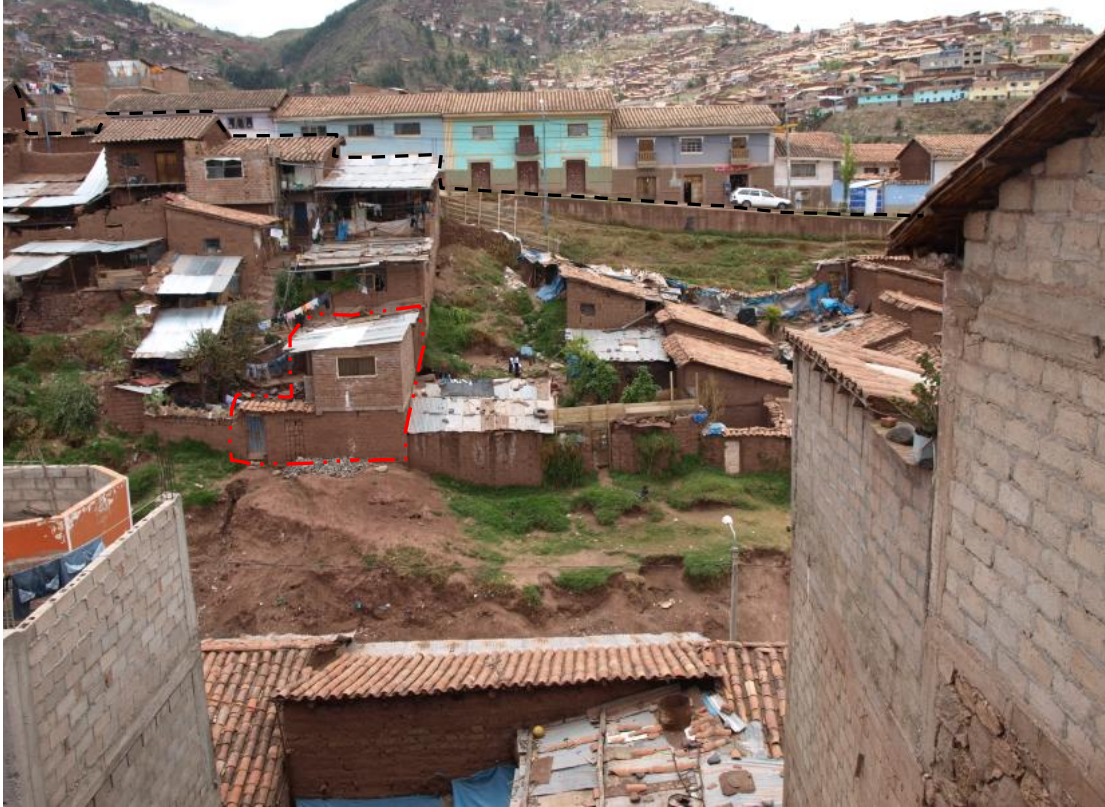
| Descripción: Se observa vivienda en serio peligro estructural pues existe incompatibilidad de materiales, en caso de un evento sísmico la estructura de concreto tendría una dinámica independiente a la estructura de adobe, generando el colapso de la estructura. | | |
