**Evaluación del desempeño sísmico de tres opciones de  
reforzamiento incremental en edificaciones educativas típicas  
construidas antes de 1997**

Tesis para optar al grado de Magister en Ingeniería Civil

**Gustavo Juan Franklin Loa Canales**

Lima, marzo de 2017

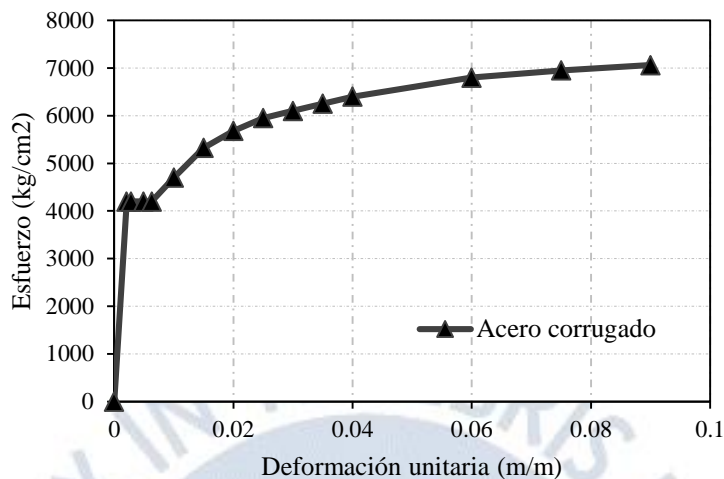
Para idealizar el comportamiento del acero corrugado se tomó un modelo en base a los ensayos realizados por Park-Pauley y los valores obtenidos por la PUCP y UNI. Tomando estas consideraciones se trabajó con una deformación máxima unitaria de 0.09, y los esfuerzos de fluencia y últimos mencionados anteriormente (Figura 1.3).

**Figura 1.3.** Curva esfuerzo-deformación del acero corrugado.

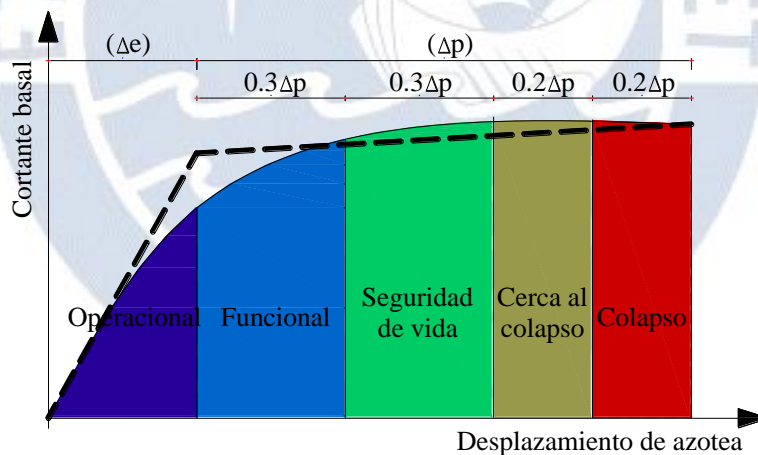
Según la metodología del SEAOC, la curva de capacidad se divide en sectores que se asocian a un estado de daño de la estructura (Figura 1.7). La zona elástica ( $\Delta e$ ) corresponde a un estado operacional de la estructura y se determina con el punto de fluencia efectivo mediante una idealización bilineal de la curva de capacidad. La zona inelástica ( $\Delta p$ ) se divide en 4 partes, correspondiente a porcentajes de 30, 30, 20 y 20% a los que se asocian los cuatro últimos niveles de desempeño.

Figura 1.7. Sectorización de curva de capacidad según SEAOC

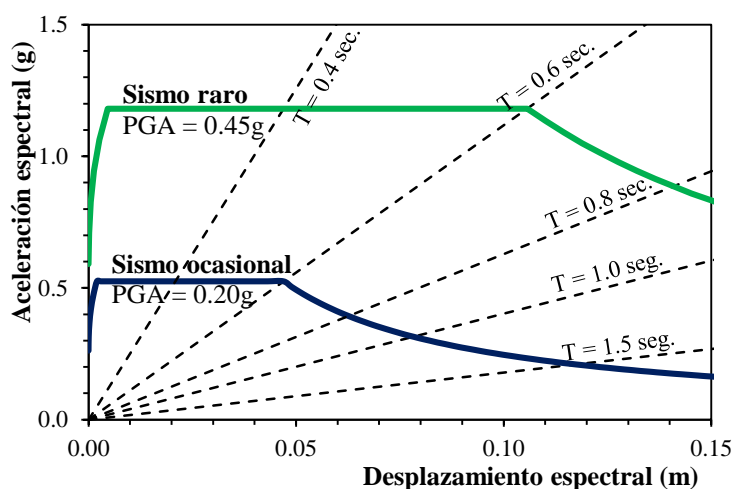
El factor de suelo considerado en el análisis es 1.05 correspondiente a un suelo intermedio por lo que la forma modal C corresponde a una plataforma de máxima aceleración hasta  $T = 0.60$  seg. La Figura 1.8 muestra los espectros considerados en el análisis.

**Figura 1.8.** Espectro de demanda para suelo intermedio

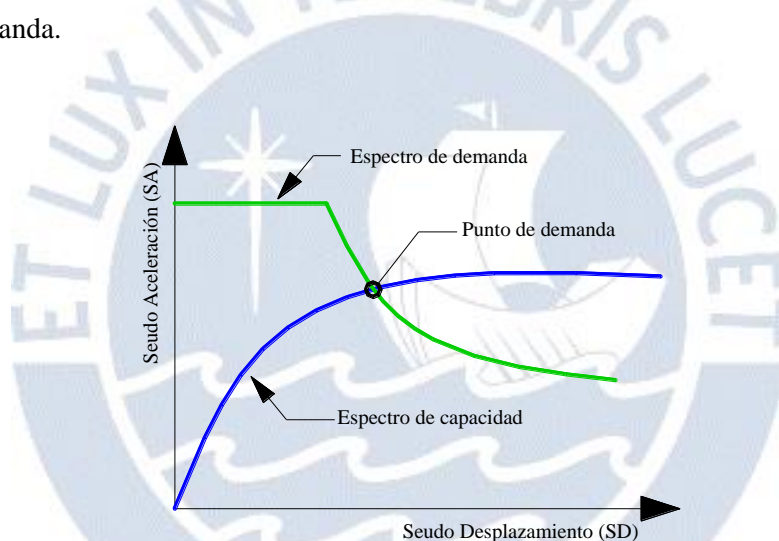
Interceptando los espectros de capacidad y demanda (Figura 1.9) se obtiene el punto de demanda, el mismo que se interpreta como la respuesta que alcanzaría la estructura ante el sismo representado por el espectro de demanda.

Figura 1.9. Obtención del punto de demanda.

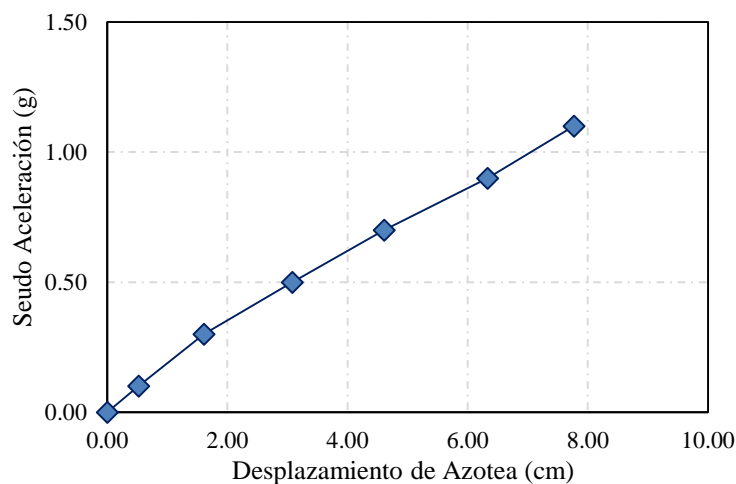
La curva IDA representa la respuesta estructural ante diferentes niveles de peligro. Por cada registro sísmico escalado dependiendo de las características de la estructura se obtendrá una curva IDA. En la Figura 1.12 se presenta una curva IDA con demanda de pseudo-aceleración y con el parámetro de respuesta de desplazamiento.

**Figura 1.12.** Curva IDA

La curva obtenida muestra una rigidez inicial mayor debido a que los elementos todavía no entran a un régimen inelástico. Para aceleraciones mayores la rigidez disminuye porque los elementos se agrietan o entran a un estado inelástico.

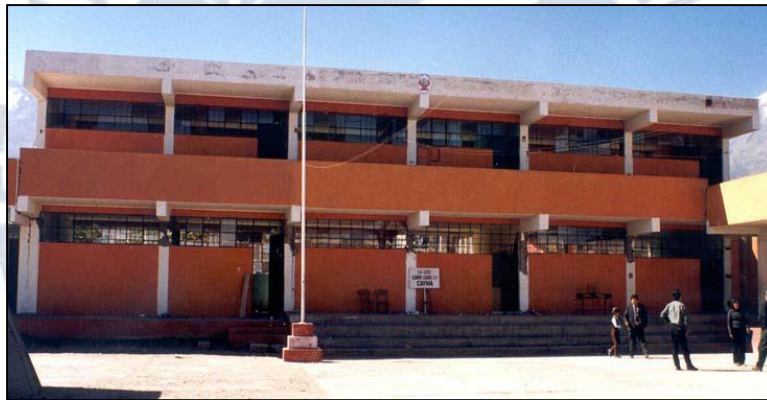
Son las típicas edificaciones escolares construidas antes de 1997 con forma rectangular, de uno a tres niveles y de dos a cinco aulas por piso, destinados principalmente a aulas, pero también suele ser usado para administrativos y laboratorios. En la Figura 2.1 se muestra un colegio típico 780 PRE con 2 pisos con 3 aulas en cada uno de ellos. Este módulo es el más repetitivo en la costa peruana (INEI, 2013).

**Figura 2.1.** Edificio escolar tipo 780 Pre (Muñoz et al., 2007)

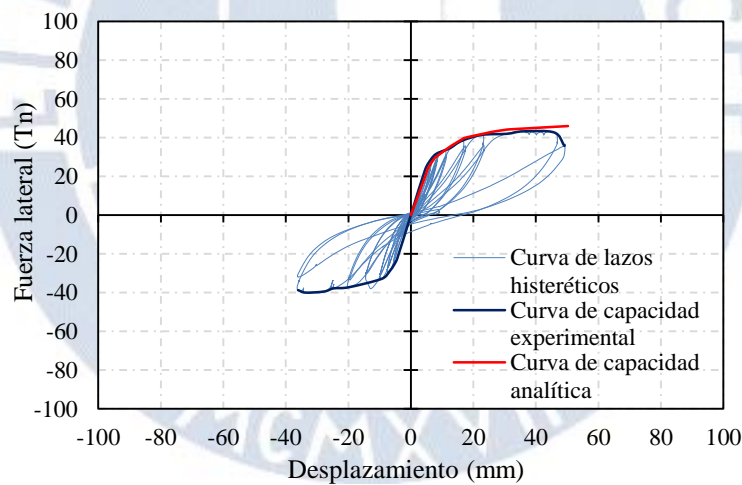
En la Figura 3.2 se muestra los resultados de los ensayos comparados con la curva de capacidad obtenida del análisis PUSHOVER al pórtico.

**Figura 3.2.** Comparación de resultado experimental y teórico: Pórtico 780 Pre

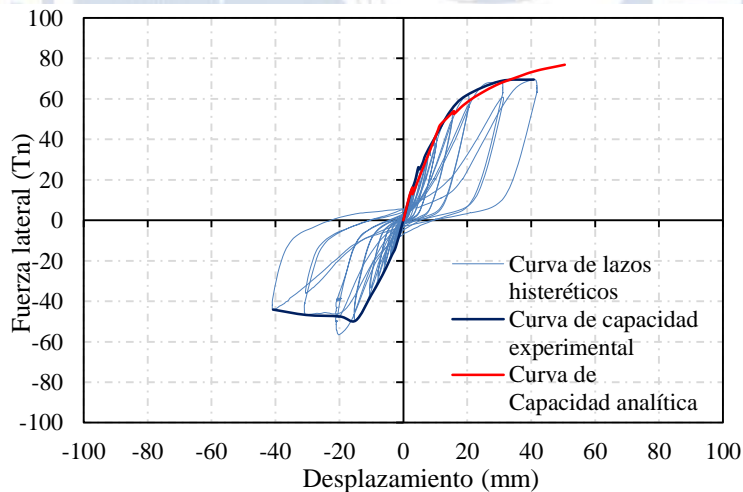
Según el modelo numérico la falla sería por flexión en la zona libre de la columna central debido a la restricción del tabique que interactúa con la columna reduciendo la ductilidad del pórtico. En la Figura 3.6 se presenta los resultados obtenidos del ensayo del pórtico ACMAC comparado con la curva de capacidad del modelo numérico.

**Figura 3.6.** Comparación de resultado experimental y teórico: MARM

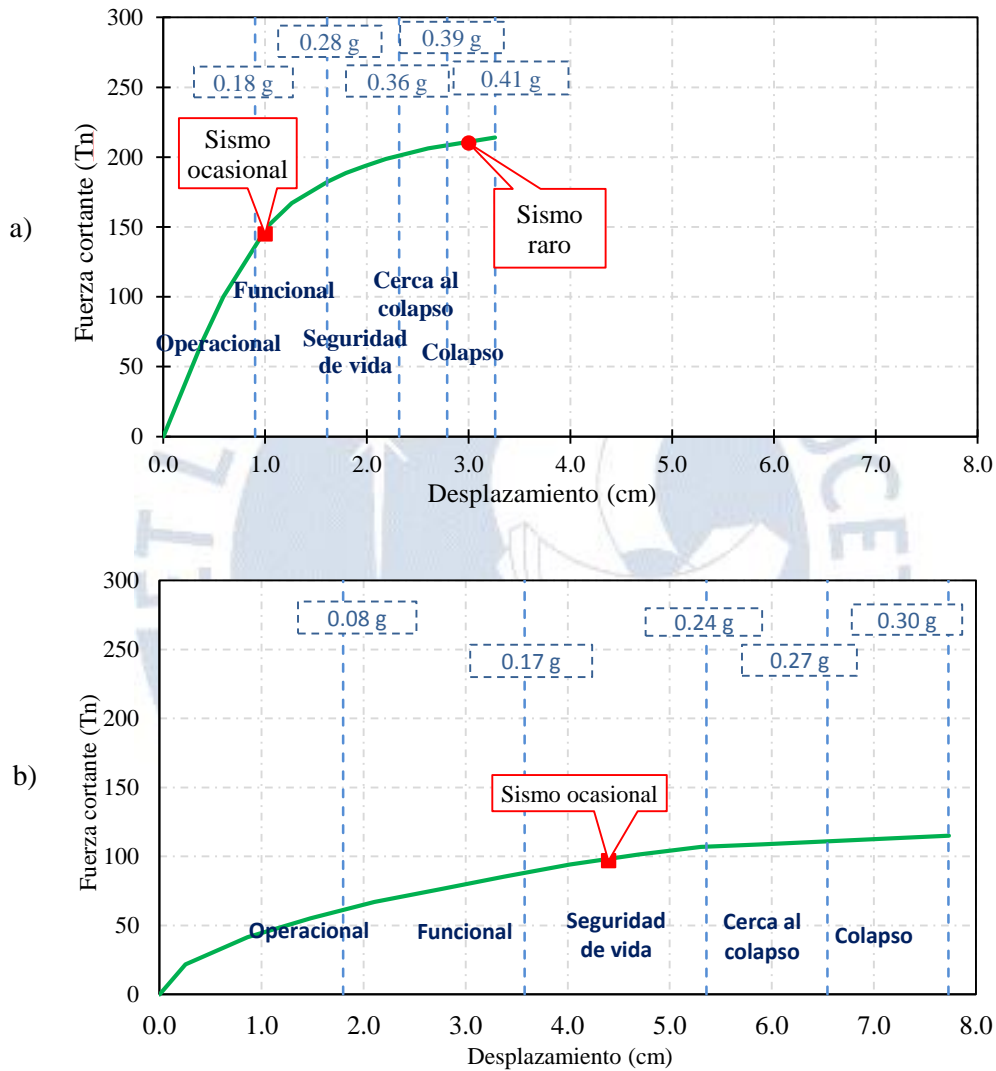
**Figura 4.3.** Curva de capacidad sectorizada del módulo 780-Pre:  
(a) sin junta sísmica; y (b) con junta sísmica.

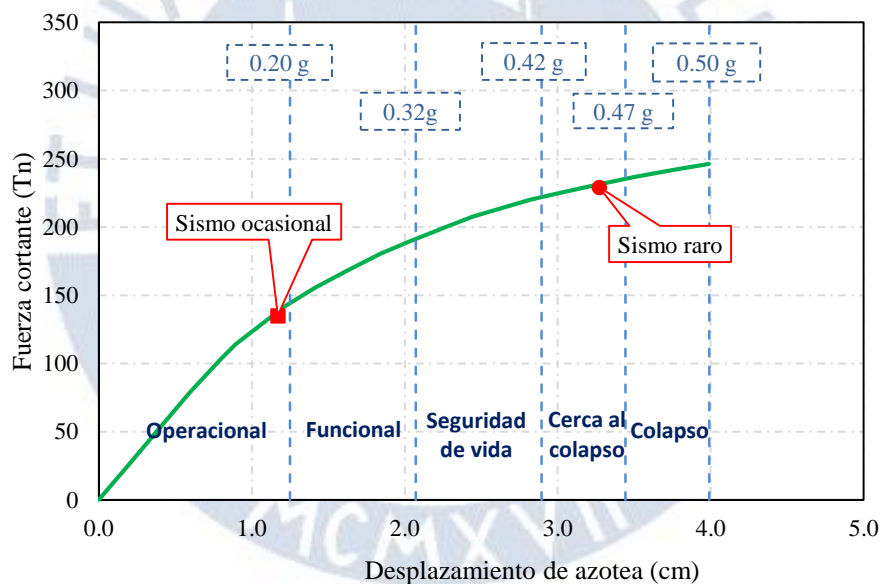
Figura 4.6. Curva de capacidad de la estructura: dirección transversal

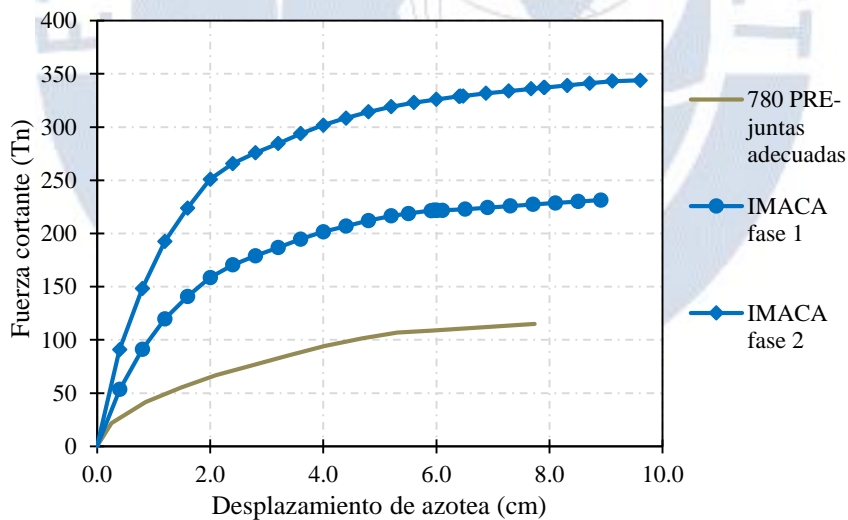
**Figura 4.10.** Curva de capacidad de la estructura reforzada IMACA

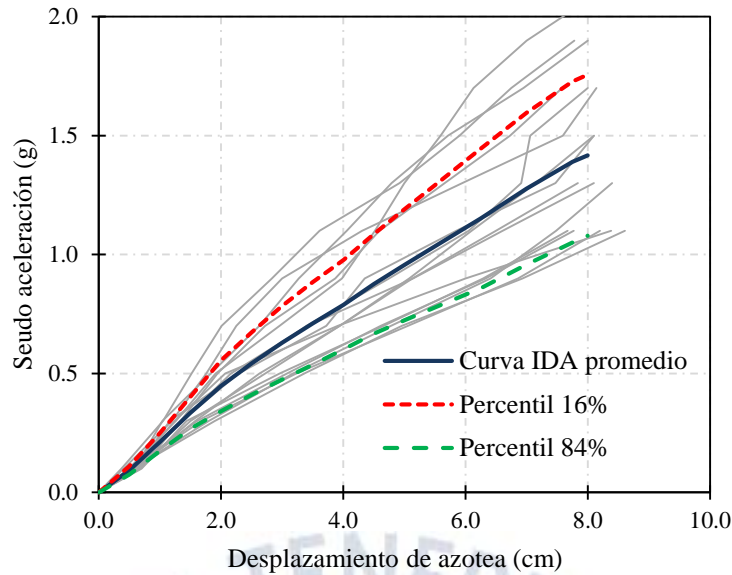
**Figura 5.2.** Curvas IDA de la estructura 780 PRE sin junta sísmica

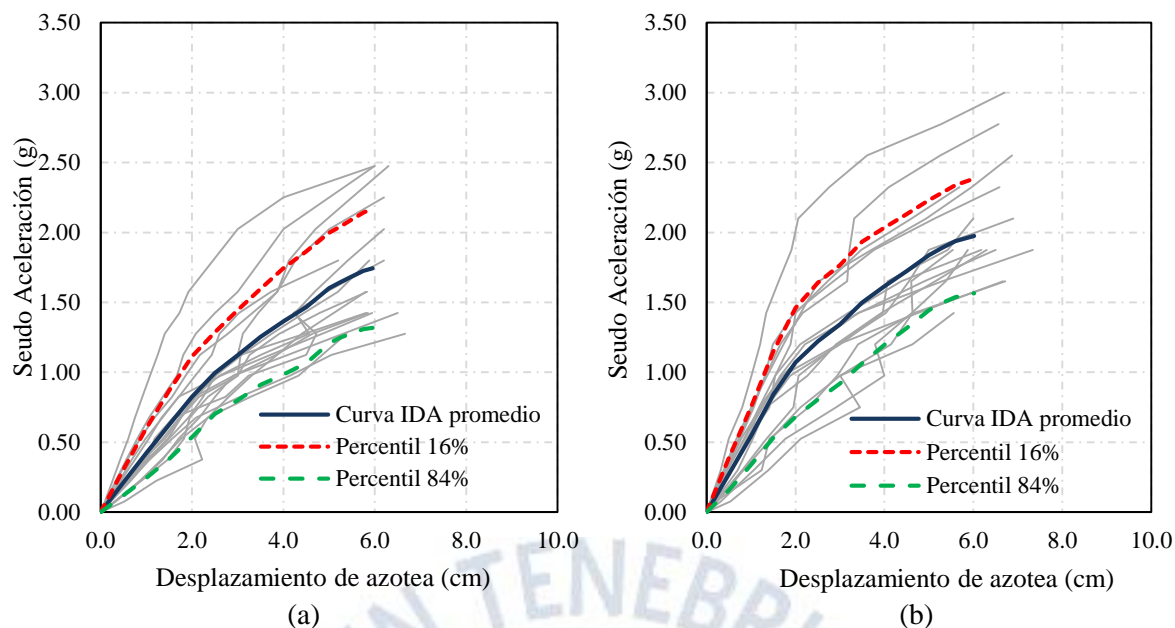
**Figura 5.3.** Curvas IDA de la técnica MARM: (a) fase 1; y (b) fase 2.

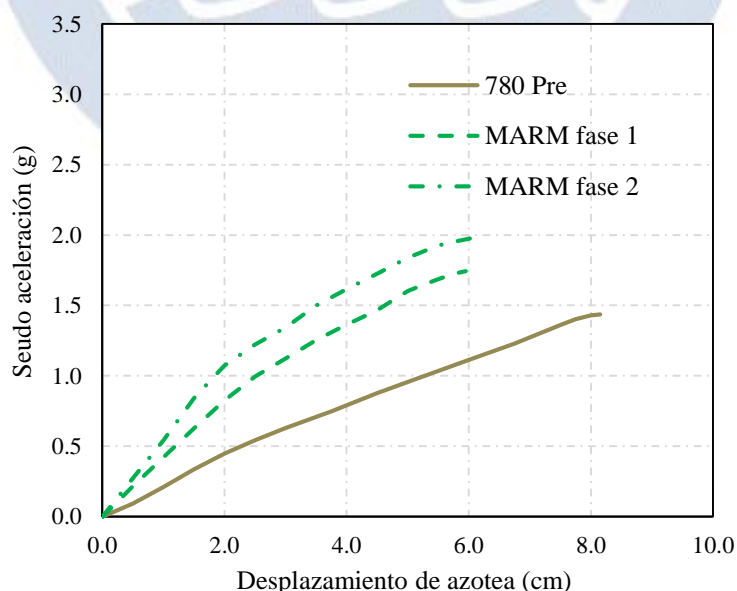
**Figura 5.4.** Comparación de curvas IDA de la estructura actual reforzada MARM
