PONTIFICIA UNIVERSIDAD CATÓLICA DEL PERÚ
ESCUELA DE POSGRADO
MAESTRÍA EN INGENIERÍA CIVIL

**Estudio analítico de vulnerabilidad sísmica de Edificios de Muros de
Ductilidad Limitada (EMDL) en la costa central del Perú**

Tesis para optar el grado de Magíster en Ingeniería Civil

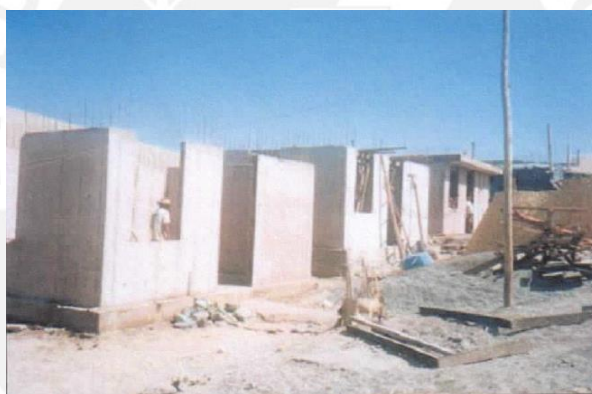
Figura 1.5.1: Prototipo de propuesta de reconstrucción [11].

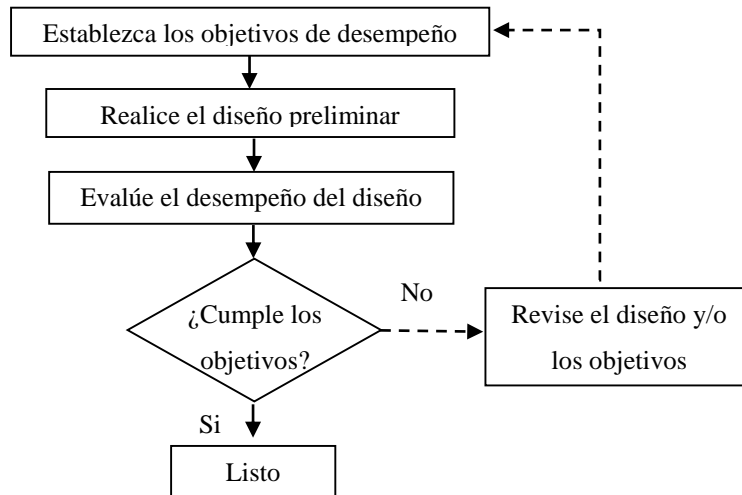
Figura 2.2.1: Flujograma del proceso de diseño basado en desempeño (Adaptado de [4]).

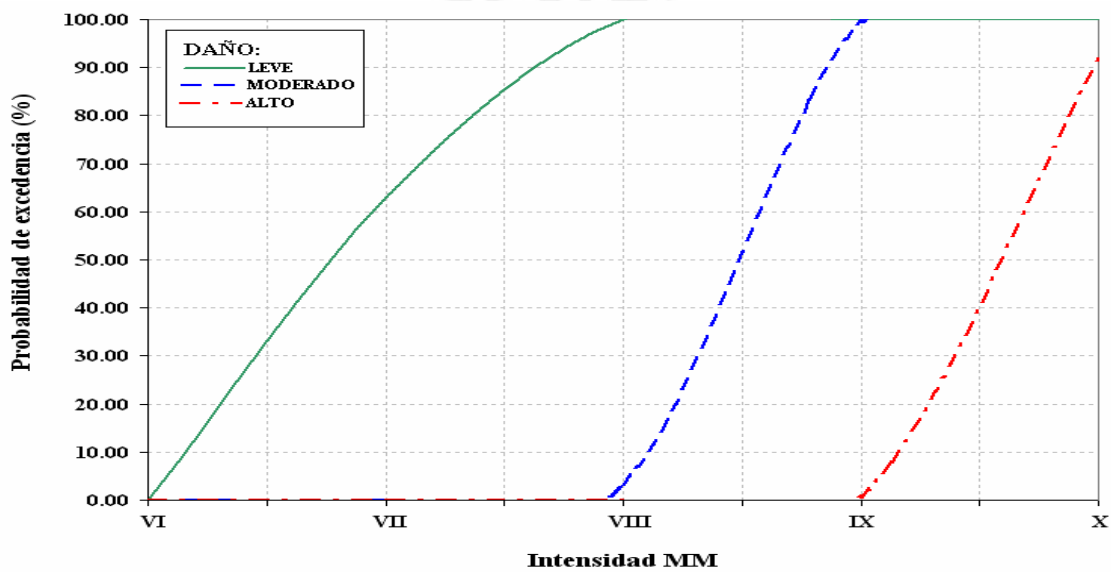
Figura 2.3.1: Curvas de Fragilidad para edificios de EMDL de 5 pisos [2].

Con la información procesada se realizaron las curvas de fragilidad (figura 2.3.1 y 2.3.2) y de forma discretizada la matriz de probabilidad de daño de edificios típicos de 5 y 7 tipos. Para determinar la curva de vulnerabilidad (figura 2.3.3) se utilizaron los factores de daños según el reporte ATC-13 (1985).

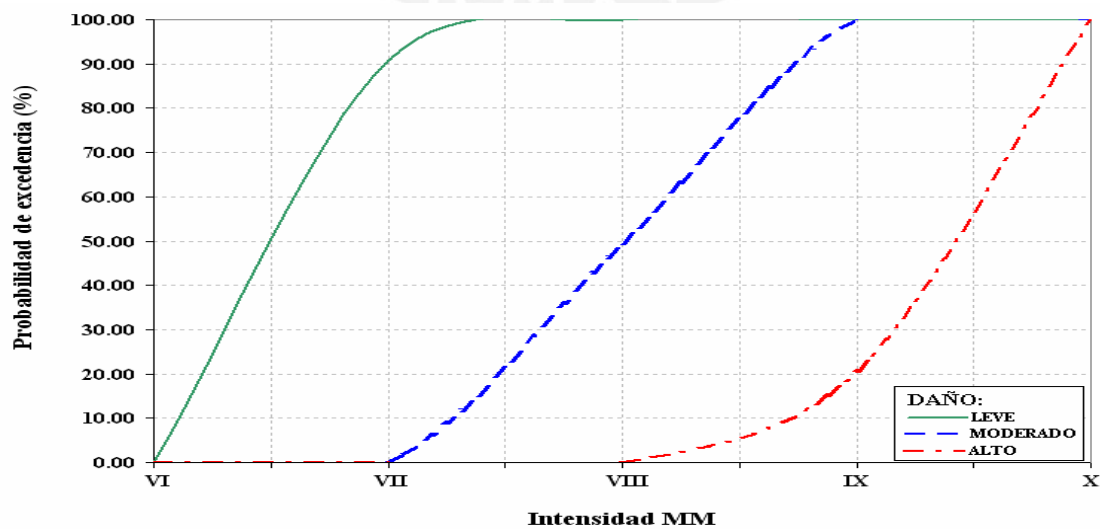
Figura 2.3.2: Curvas de Fragilidad para edificios de EMDL de 7 pisos [2].

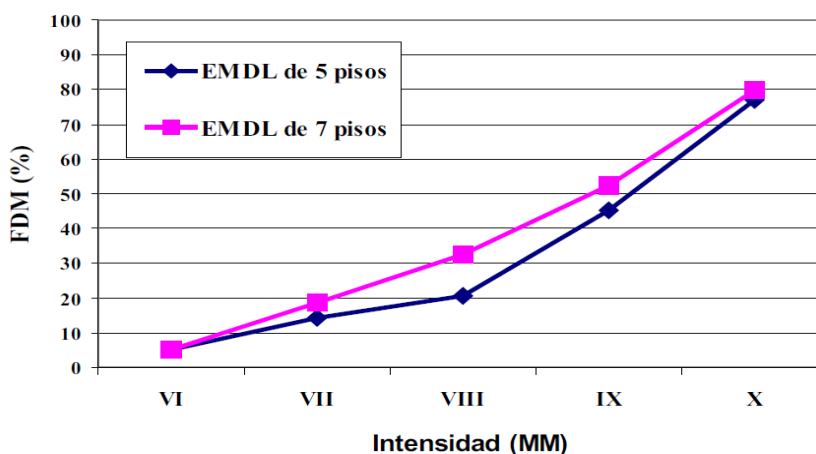
Figura 2.3.3: Factor de daño de E.M.D.L. de 5 y 7 pisos para diferentes escenarios de sismicidad [2].

Se obtuvo como resultado que los E.M.D.L. para sismos frecuentes (50 años de retorno y PGA de 0.2g) tendrán 15% de daño con relación al costo de construcción y para sismos raros (500 años de retorno y PGA de 0.4g) tendrán 50% de daño con relación al costo de construcción. Además, se consideró que para daños mayores a 60%, era recomendable, la reconstrucción. Se llega a este nivel de daño para un sismo entre magnitud XI y X, como se aprecia en la figura 2.3.3.

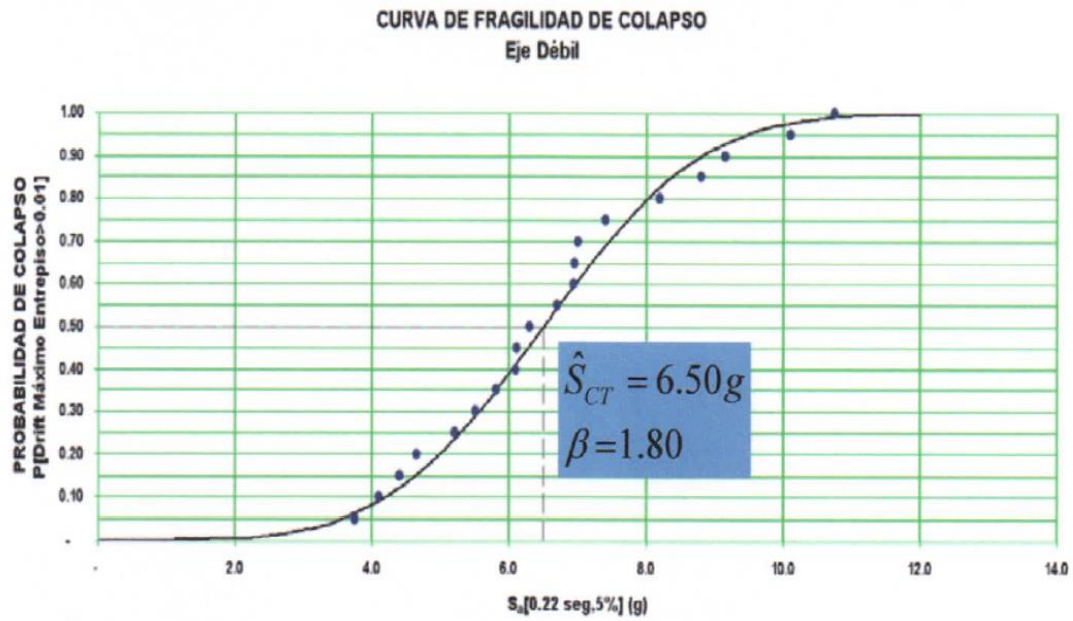
Figura 2.3.4: Curva de Fragilidad para el estado de colapso para un E.M.D.L de 5 pisos [11].

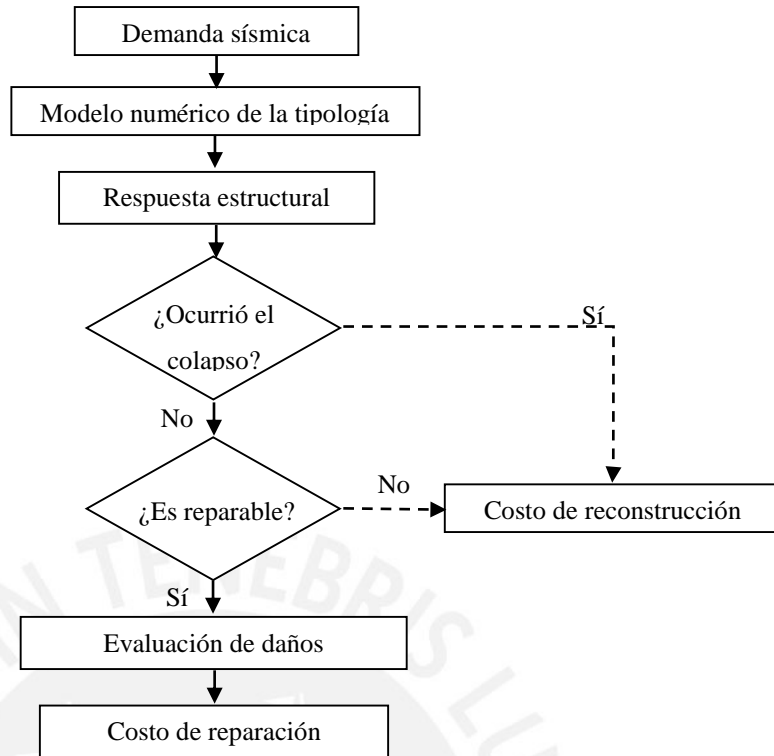
Figura 3.3.1: Flujoqram del proceso de estimación de costos de reparación (Adaptado de [4]).

Para determinar la curva de vulnerabilidad, cada realización simulada será analizada según el flujograma de procesos presentada en la figura 3.3.1. El primer paso es determinar si la estructura ha colapsado con base a la respuesta obtenida de la simulación. Entonces, para cada simulación, se determinan números aleatorios que definirán la variabilidad de la realidad. Por ejemplo para la curva de fragilidad para el estado de daño de colapso (figura 3.2.3), para una demanda de 0.3g la probabilidad de colapso es de 60%. Entonces, se genera un número aleatorio entre 1 y 100. Si el valor se encuentra entre 1 y 60, la estructura ha colapsado, y entre 61 y 100 aún no ha colapsado. En caso la estructura haya colapsado para la realización, el costo de la estructura será de reconstrucción.

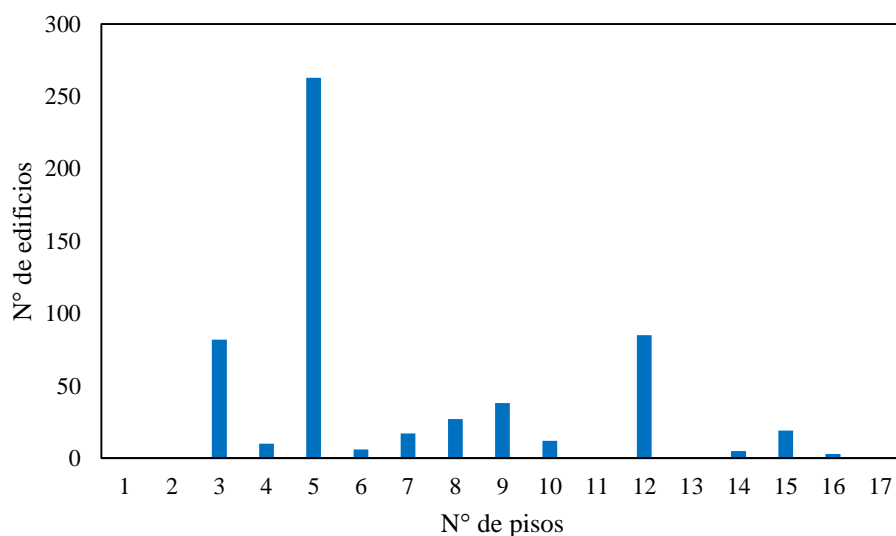
Figura 4.1.3: Número de pisos de edificios de E.M.D.L.

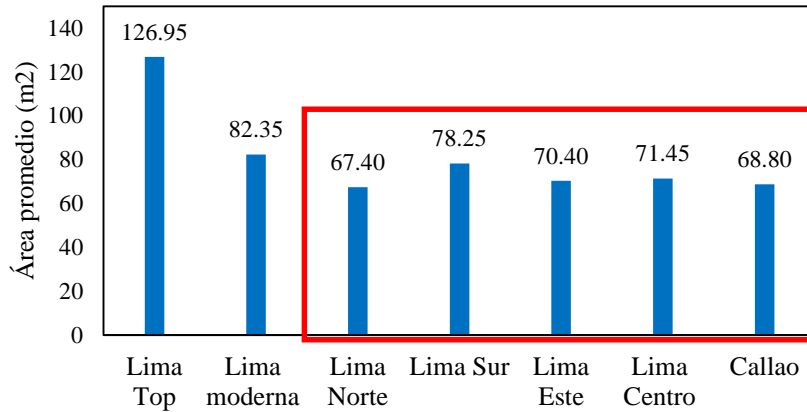
Figura 4.1.4: Área de departamentos (m²) por zonas de Lima (Adaptado de [21]).

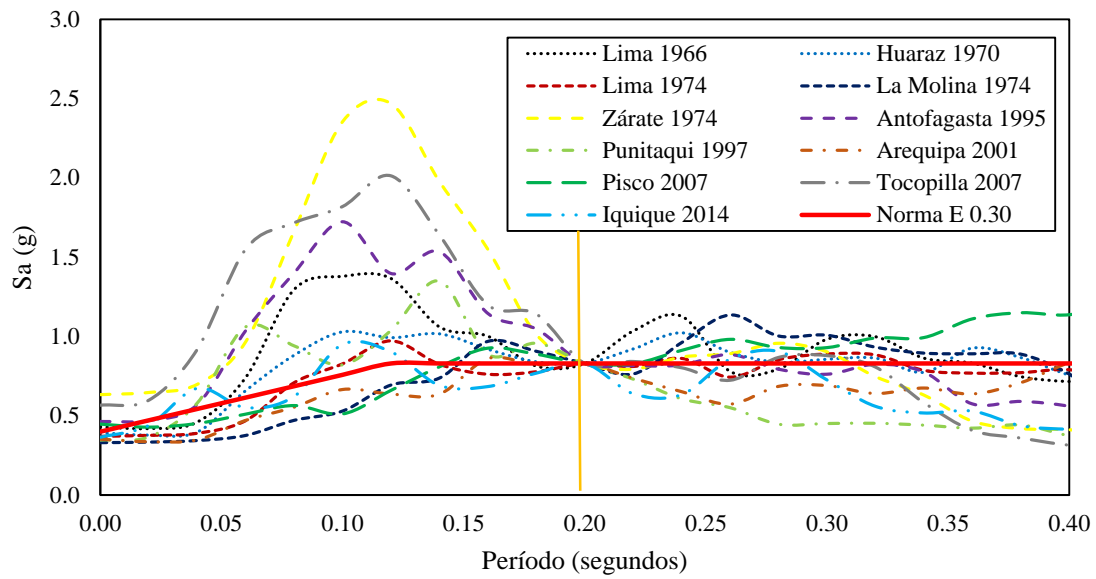
Figura 4.2.2: Espectros de pseudo-aceleración de los 11 sismos seleccionados.

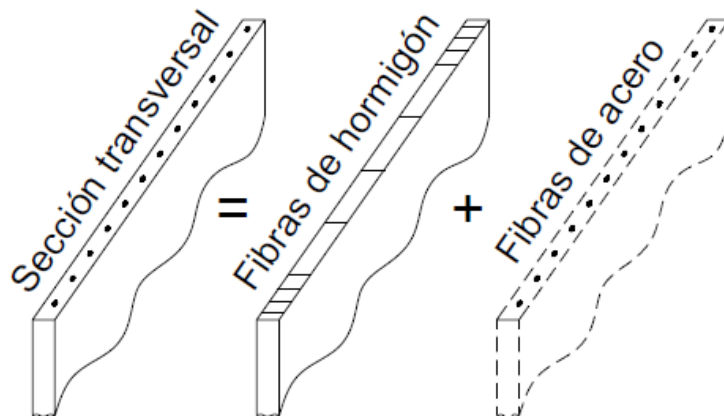
Figura 4.2.7: Modelo de fibras para muros de ductilidad limitada [29].

Los muros tienen un comportamiento a flexión a través del modelo de fibras. Este modelo consiste en la discretización del concreto y el refuerzo de acero (figura 4.2.7) en elementos más pequeños que presentan las relaciones constitutivas a tracción y compresión de los materiales. Se generaron el modelo de fibras para las secciones verticales y longitudinales de los muros (figura 4.2.8a y 4.2.8b). El comportamiento cortante del muro de ductilidad limitada se estableció a través del modelo de corte del muro (figura 4.2.8c).

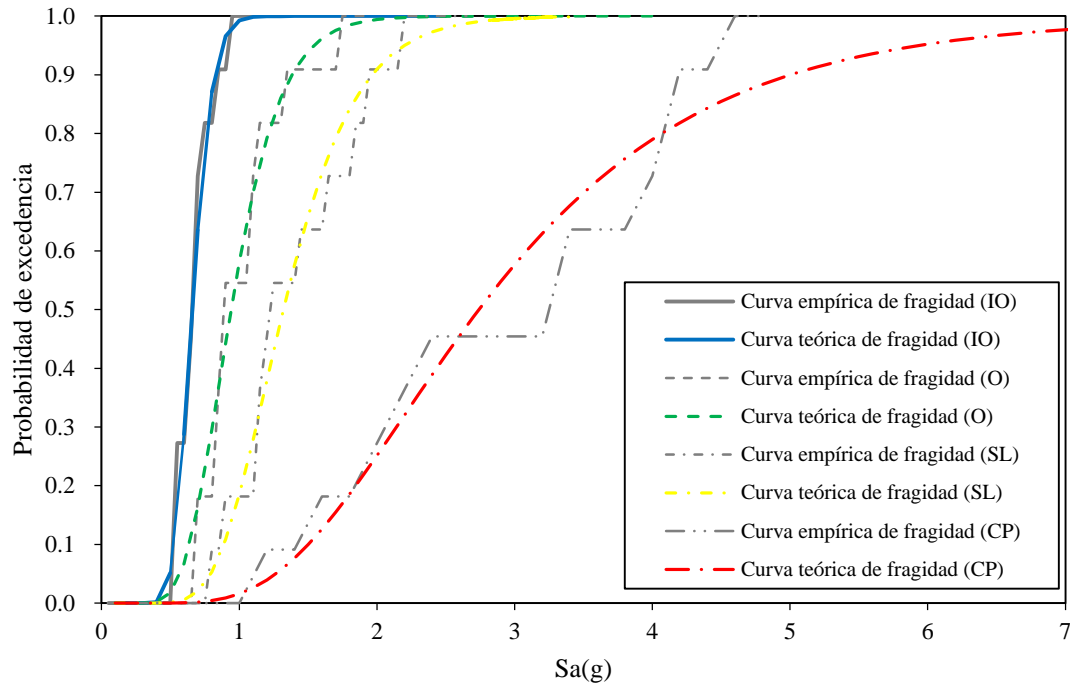
Figura 4.2.18: Curvas de fragilidad de EMDL.

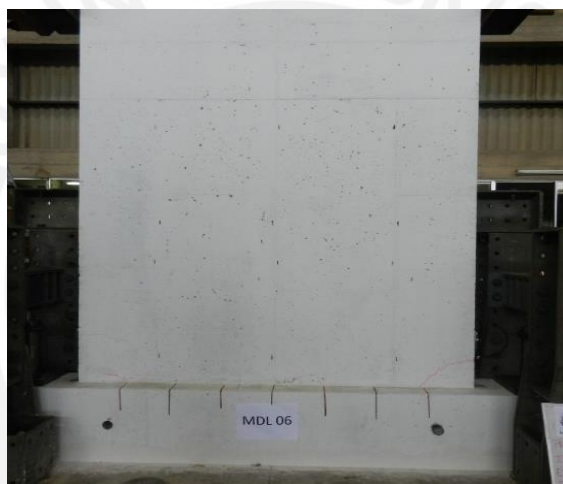
Figura 4.2.19: Muro en estado de daño límite 1 [18].

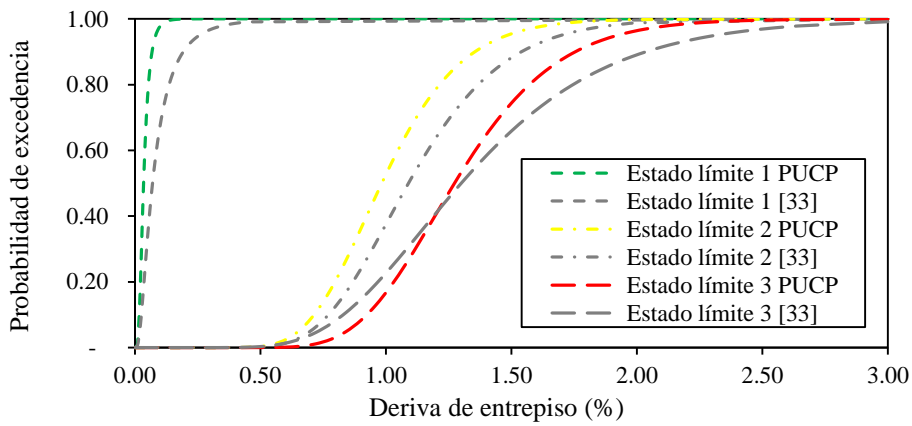
Figura 4.2.22: (I) Curvas de fragilidad de MDL rectangulares ensayados.

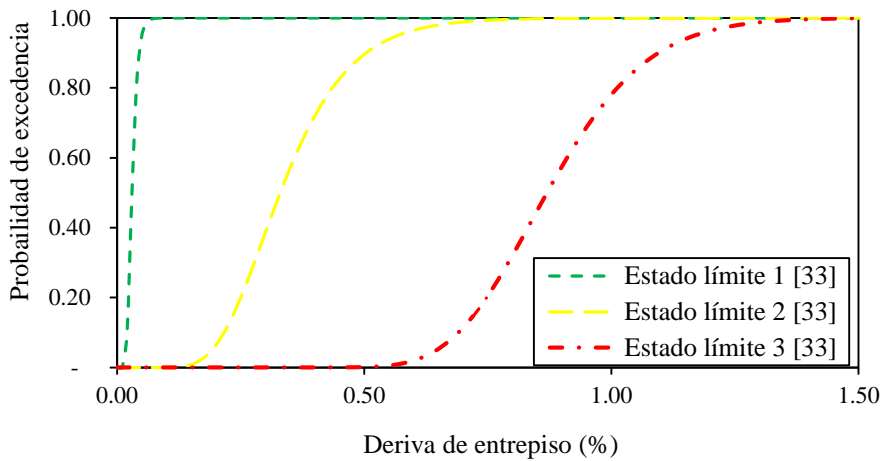
Figura 4.2.23: (II) Curvas de fragilidad de muros con ensanche en los bordes.

utilizan las siguientes curvas de fragilidad para muros con ensanches en los bordes (figura 4.2.23) y muros transversales en los bordes (figura 4.2.24) propuestos por Kerem [33].

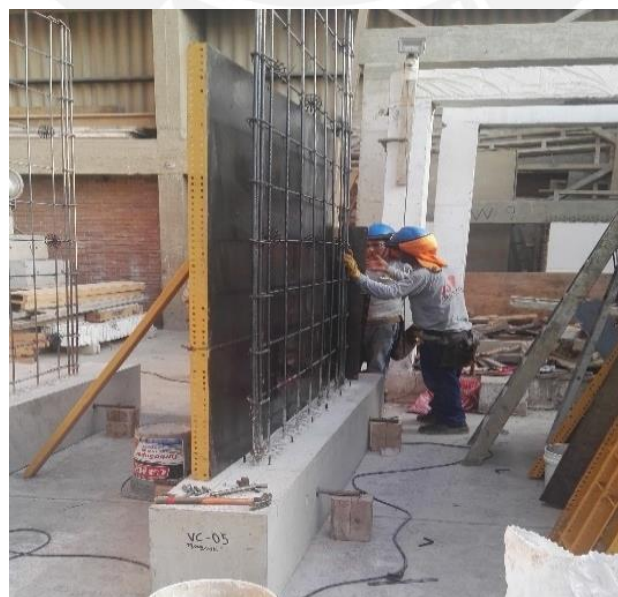
Figura 4.2.27: Técnica de reparación para estado de daño leve [18].

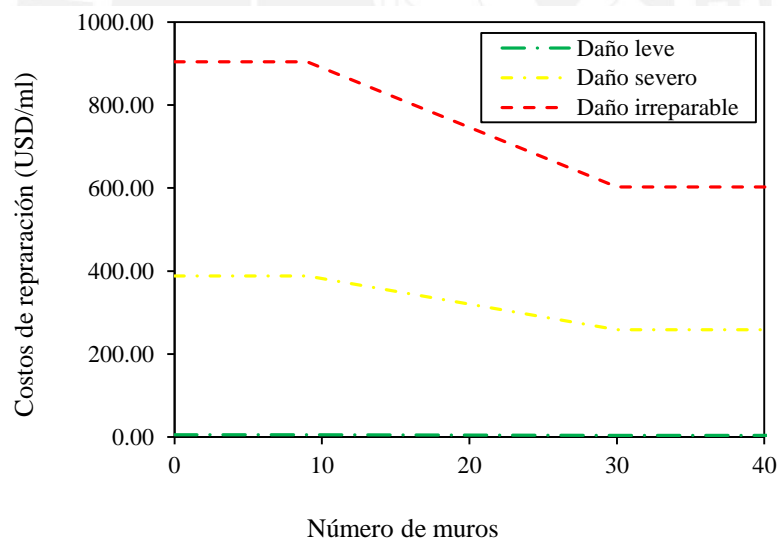
Figura 4.2.28: Funciones de consecuencias de costos estructurales de reparación.

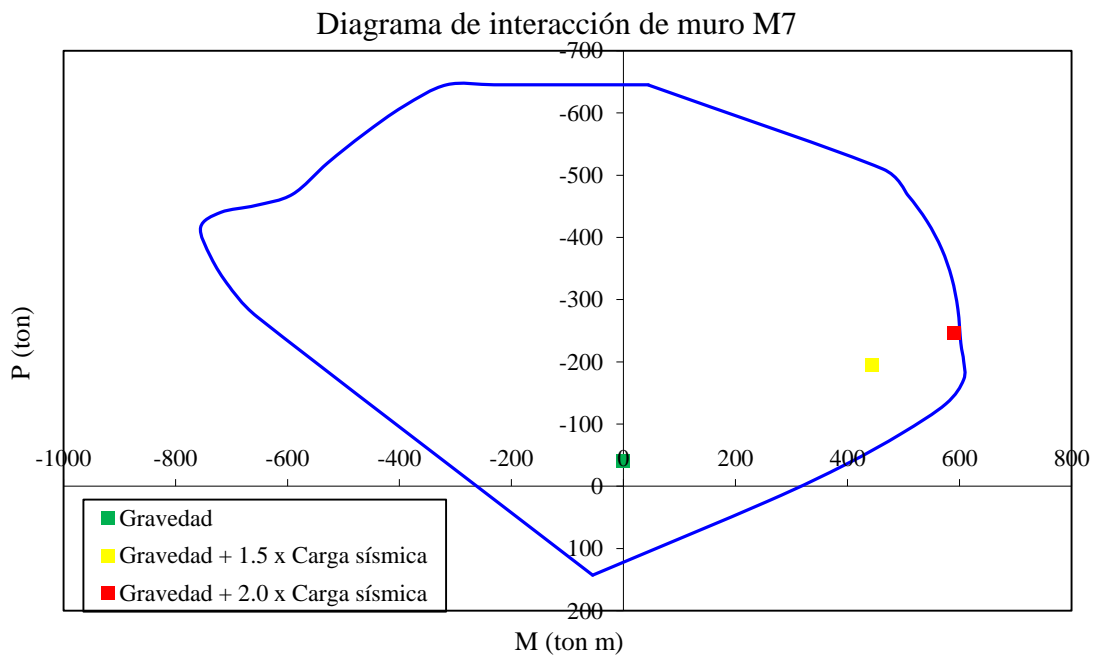
Figura 4.4.4: Diagram de interacción de muro M7.
