*DESPERDICIO DE MATERIALES EN OBRAS DE
CONSTRUCCION CIVIL:
METODOS DE MEDICION Y CONTROL*

Tesis para optar por el Título de Ingeniero Civil que presenta el bachiller:

Lima, Julio del 2011

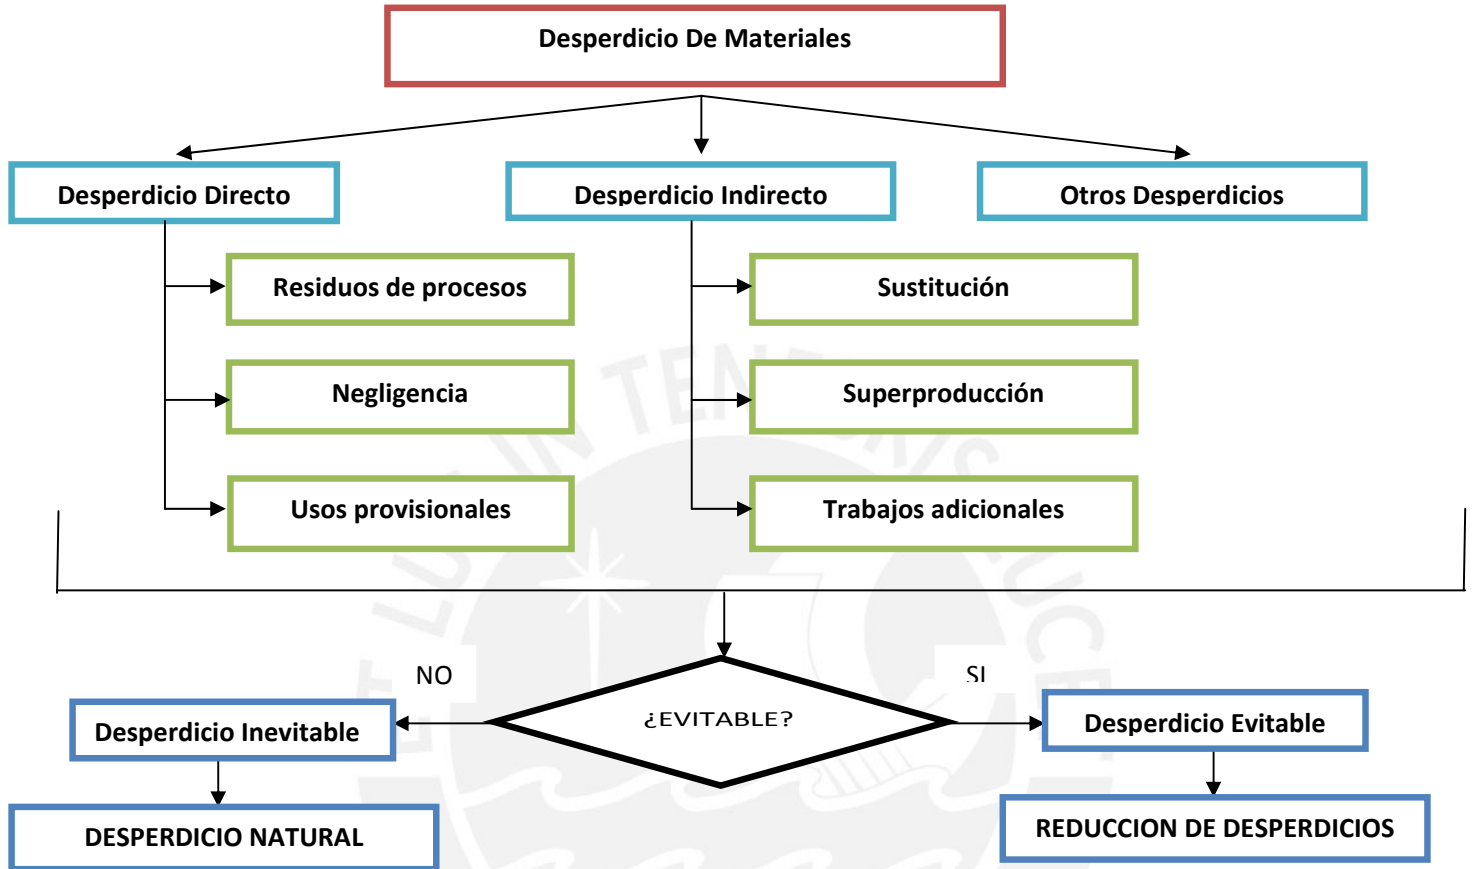
Ilustración 2. Clasificación de los desperdicios de materiales

Este esquema clasifica a los desperdicio de materiales en tres grandes categorías:

- a) Desperdicio Directo: Son los residuos de materiales que se eliminan de la obra como desmonte.
- b) Desperdicio Indirecto: Son los materiales que se incluyen dentro de la obra sin que este indicado en los documentos técnicos del proyecto.
- c) Otros Desperdicios: Son los causados por motivos extraordinarios como robo, vandalismo, etc.

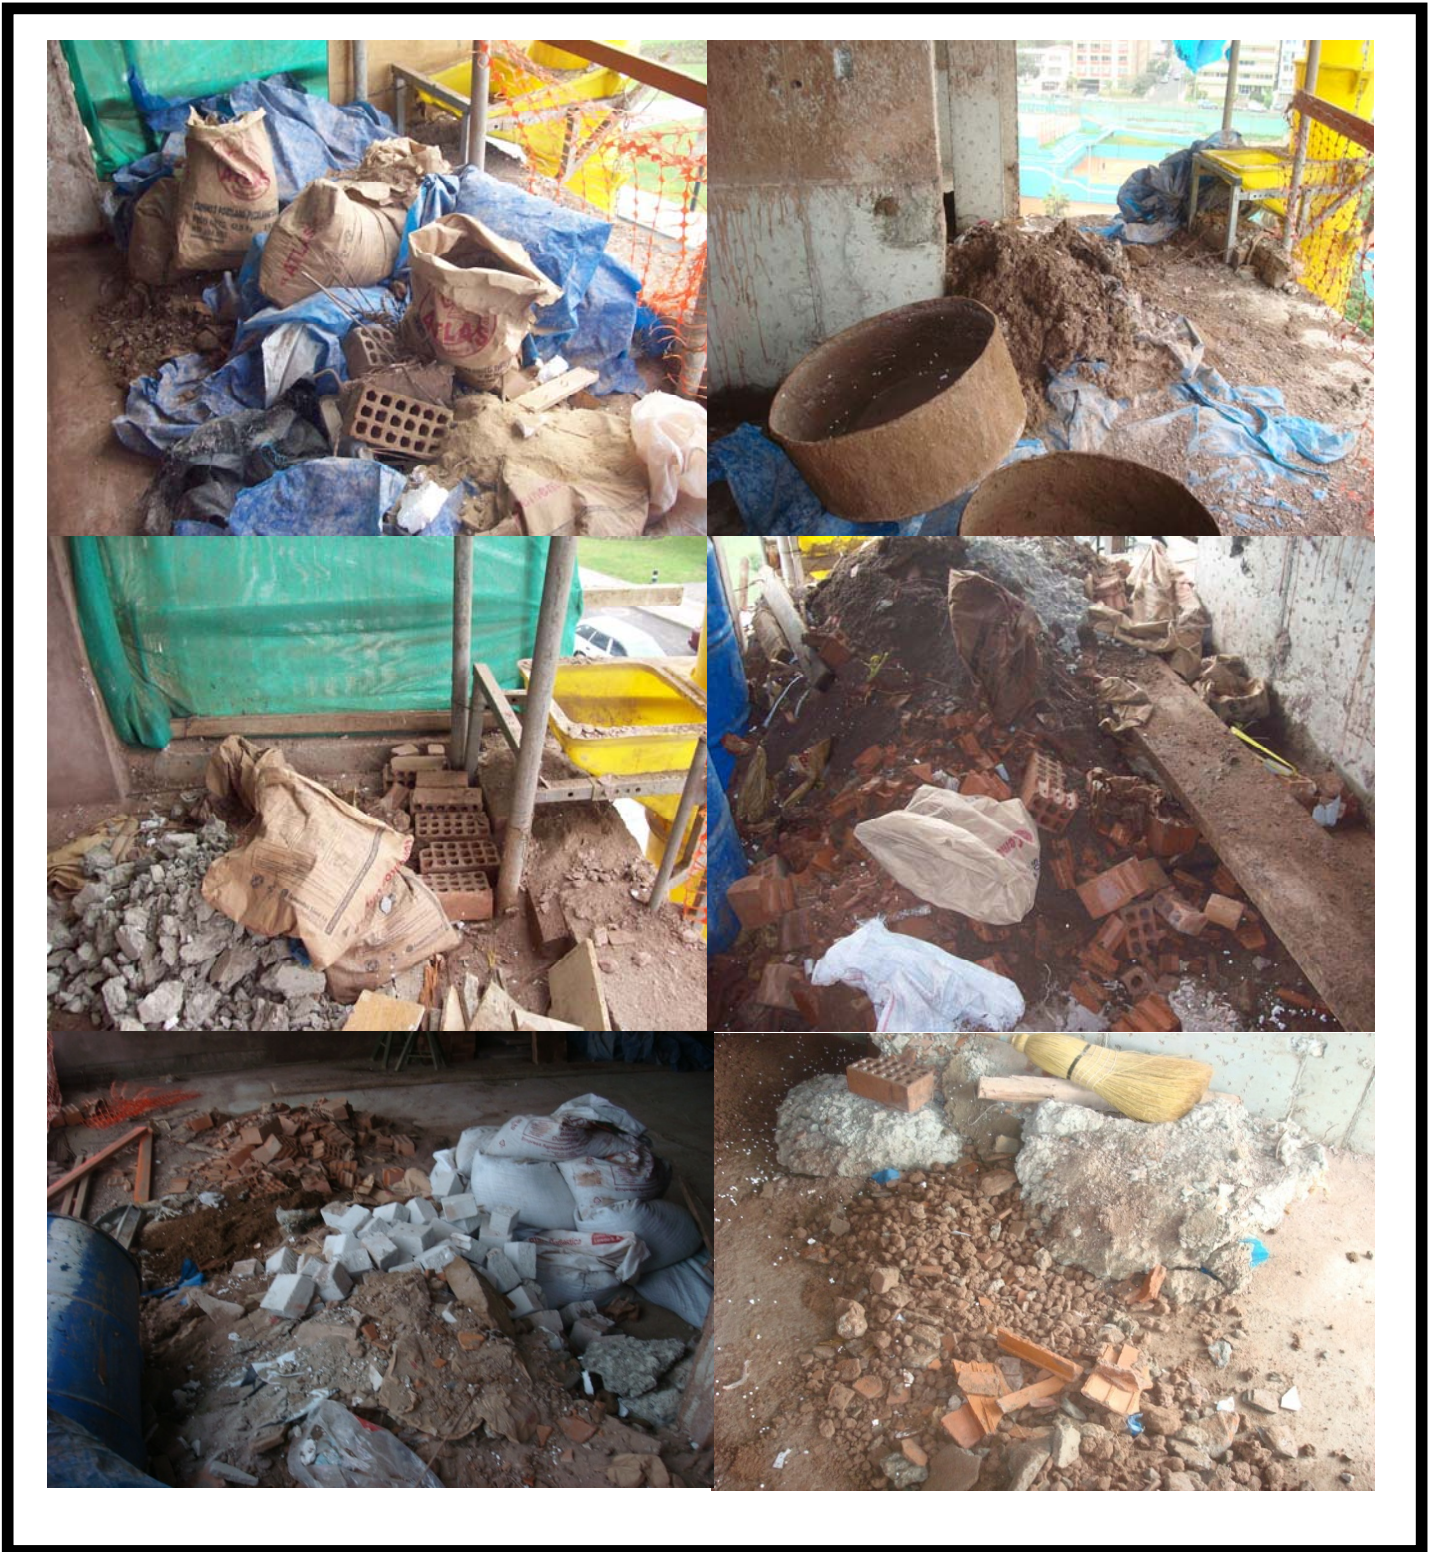
FOTO 1. Imágenes de residuos sólidos generados en Edificios "A" y "B"

En estas fotografías se pueden apreciar varios temas interesantes, en primer lugar se observa que el mayor volumen de desmonte es el generado por las actividades de albañilería (ladrillo, mortero, etc.) sin embargo también se pueden apreciar restos de concreto, todo el acero sobrante era separado para ser vendido como chatarra por tal motivo no está presente en ninguna de estas fotos.

Se observa además que por ser edificaciones similares en donde se ejecutan las mismas partidas y se utilizan los mismos materiales se tienen residuos con las mismas características.

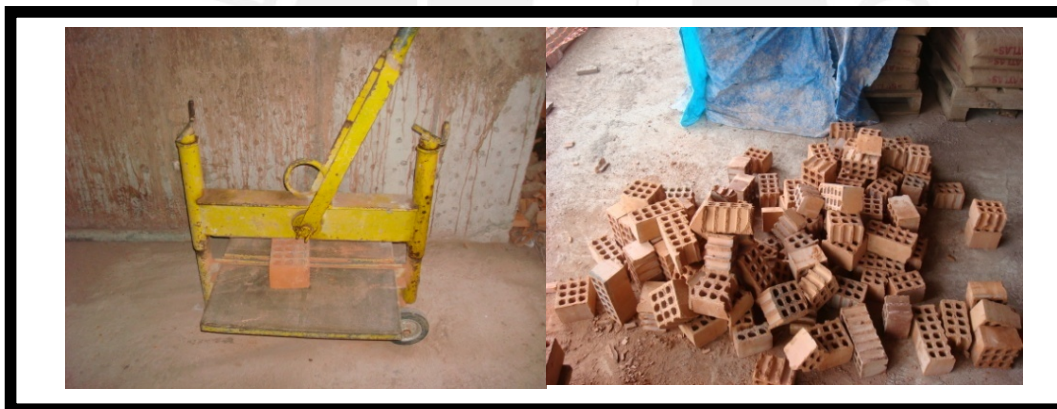
FOTO 3. Proceso de corte de las unidades de ladrillo

Con la introducción de este equipo nuevo en el proceso de asentado de ladrillos fue necesario replantear los trabajos de cada miembro de la cuadrilla, la actividad de corte de ladrillos ya no era realizada por cada operario mientras que colocaba las unidades en el muro sino que se centralizaba en un ayudante, quien se volvió experto en el uso de la máquina y se encargaba de cortar, organizar y distribuir los pedazos de unidad de ladrillo según eran solicitadas por los operarios. Al haber menor cantidad de residuos que limpiar los ayudantes se daban suficiente abasto para cortar las unidades y transportar los materiales que requerían los operarios, así como armar y desarmar plataformas.

Los operarios a su vez podían asentar mayor cantidad de unidades sin necesidad de estar deteniendo su ritmo constantemente para romper piezas de ladrillo lo que resulto beneficioso para la productividad de la mano de obra como se puede apreciar en las mediciones que se realizaron durante la implementación de la máquina de corte:

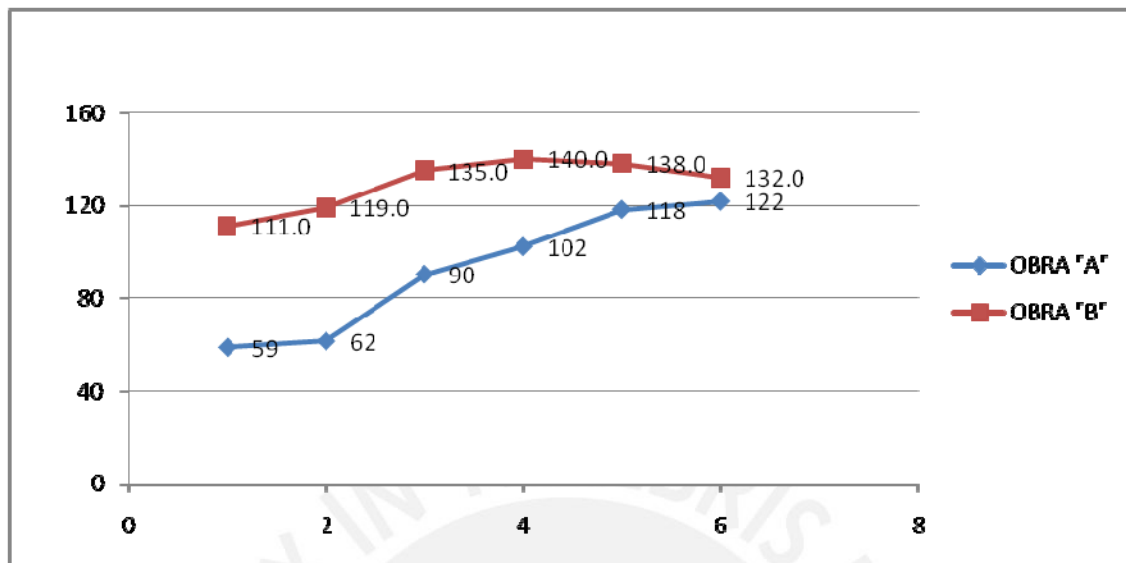
Grafico 15. Índice de RSC (HH Trabajadas/m3 eliminado)

Esta forma diferente de presentar los datos muestra una tendencia similar a la presentada inicialmente, confirmando algunas de las observaciones realizadas, para la obra "A" se aprecia la tendencia progresiva a la mejora, pero esta vez en vista que el indicador no depende de los m² techados se aprecia que el índice se estabiliza después del mes 4.

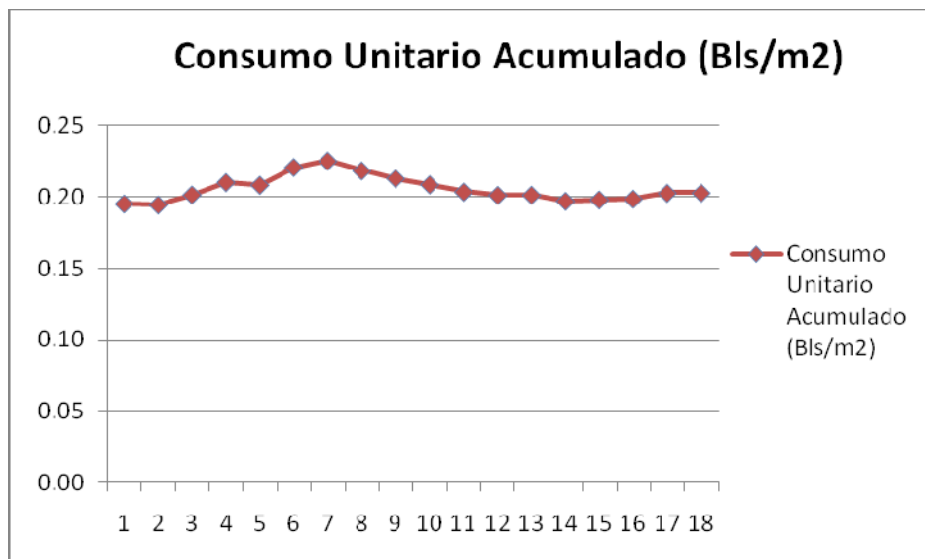
Grafico 20. Evolución del consumo de bolsas de cemento en la partida de tarrajeo de muros obra "A"

Grafico 21. Evolución del consumo de bolsas de cemento en la partida de tarrajeo de muros obra "B"

La primera grafica corresponde a la obra "A" mientras que la segundo se trata de información del proyecto "B". En primer lugar es preciso señalar que para ambas obras el presupuesto del proyecto indicaba que el consumo esperado de bolsas de cemento por metro cuadrado era de 0.19, es curioso que se trate del mismo ratio por metro cuadrado que se utiliza para el consumo de cemento para asentado de ladrillo a pesar de ser dos tipos de uso del mortero totalmente diferentes y dos procesos constructivos que no guardan nada en común, esto nos llevaría a pensar que el indicador meta es un ratio que no guarda ningún sustento técnico sino que se ha ido transmitiendo y utilizando debido a la experiencia.
