**Evaluación del Comportamiento Estructural de Módulos
de Adobe durante Ensayos de Simulación Sísmica**

TESIS PARA OPTAR EL GRADO ACADEMICO DE
MAGISTER EN INGENIERIA CIVIL

Presentada por
Ing. Silvana Faride Ojeda Simborth

Lima - Perú
Abril 2012

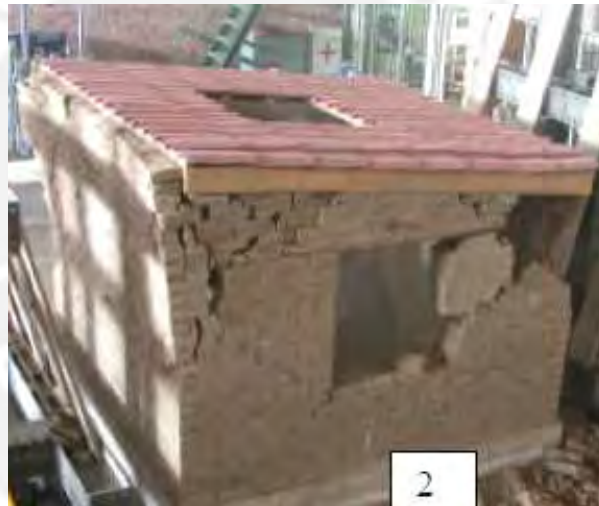
Figura 2.5 Estado final del módulo M1 (Fase 5)

Fase 3 y Fase 4. Se formaron grietas grandes, siguiendo aquellas que se inician en la Fase 3 y aumentando de espesor, tanto en los muros Sur, Este y Oeste (Figura 2.5). Se produjo deslizamiento de Norte y Sur debido a la trituración de las unidades de adobe. Este desplazamiento se puede verificar más adelante en las gráficas correspondientes a la historia de desplazamientos del módulo (Zegarra et al. 2003).

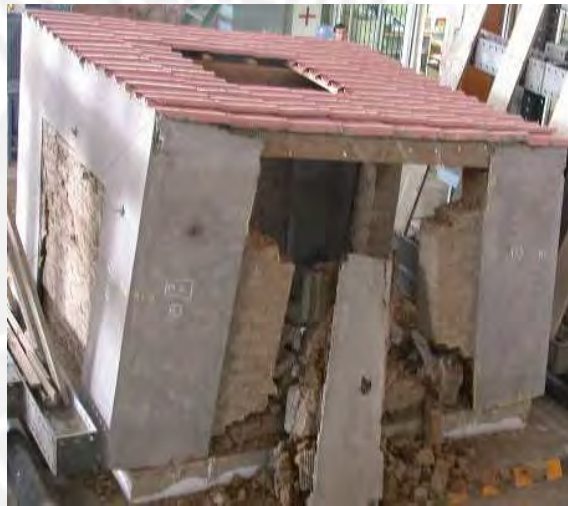
Figura 2.7 Estado final del módulo M2 (Fase 6)

Fase 5. El módulo empezó a deslizarse en su base. Se formaron grietas en los encuentros de los muros reforzados, y en la intersección de la zona reforzada y la zona no reforzada, se puede verificar más adelante en las gráficas correspondientes a la historia de desplazamientos del módulo (Zegarra, 2003).

El módulo quedó en colapso parcial en la fase 6 (figura 2.7).

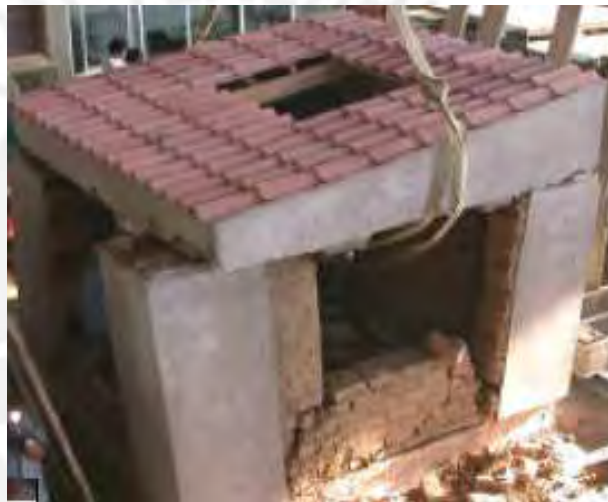
Figura 2.9 Estado final del modulo M3 (Fase 6)

Fase 5. El módulo empezó a deslizarse en su base. Se formaron grietas en la zona de las vigas mediante grietas horizontales entre estas y los muros (Zegarra, 2003).

La figura 2.9 muestra el estado final del módulo sin colapso en la fase 6.

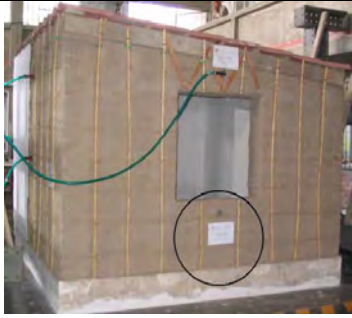
Fase	Lado	Comportamiento	Estado
1 y 2		Se apreciaron las fisuras producidas por contracción de secado.	
3	Sin tarrajeo	Pequeñas fisuras en la parte inferior de la ventana

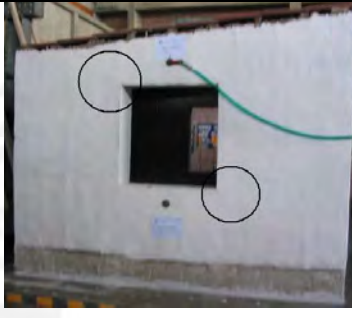
3	Con tarrajeo	Pequeñas fisuras diagonales en esquinas de ventanas.

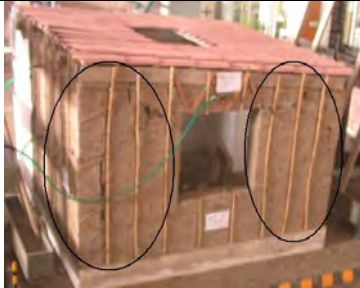
5	Sin tarrajeo	Grietas escalonadas y deslizamiento de unidades en la parte superior del muro Oeste. Trituración de dintel de ventana en muro Sur. Trituración de unidades en muro Este. No hubo un estado de colapso total, equilibrio estable, las cañas no sufrieron daño.

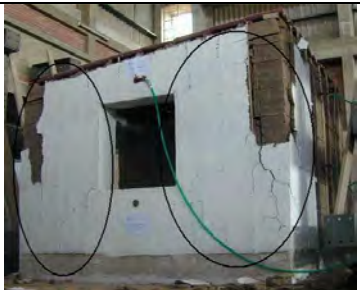
5	Con tarrajeo	Desprendimiento de tarrajeo en dintel de puerta con incremento de fisuras (muro Este). Fisuras en zonas donde se encuentran las cañas, mostrando que estas empiezan a trabajar ante la acción sísmica. Incremento de fisuras en esquinas de ventana de muro Norte. Pequeñas fisuras escalonadas en muro Oeste.

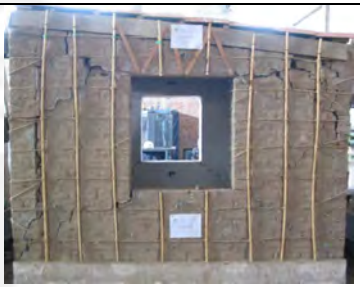
6 (fines ilustrativos, se retiro Acelerómetros y LVDTs, con características sísmicas similares que en la fase 5)	Sin tarrajeo	Grietas de 1.5 cm en todos los muros. Fisuras escalonadas (muro Oeste). Deslizamiento a mitad del muro de Norte a Sur. Fisuras escalonadas (muro Este), con deslizamiento de la parte superior del dintel de la puerta de Este a Oeste.

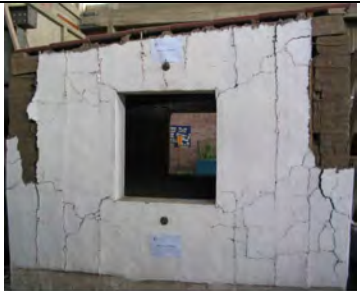
6	Con tarrajeo	Desprendimiento de tarrajeo en muro Oeste. Fisuras verticales generalizadas en la zona donde se encuentran las cañas. No se observó un deslizamiento perceptible del módulo en su base. En muro Oeste fisuras escalonadas en parte interior y superior. Se muestra casi en su totalidad que las unidades de adobe se han aflojado.

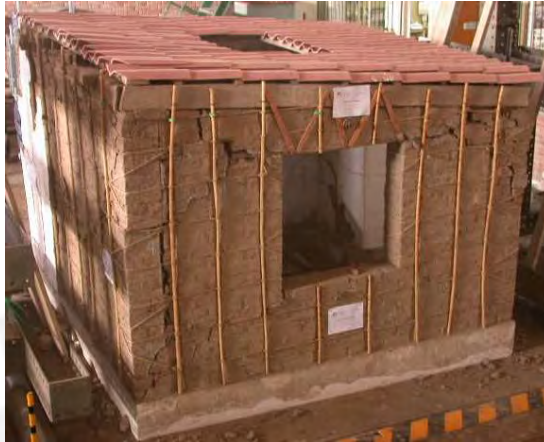
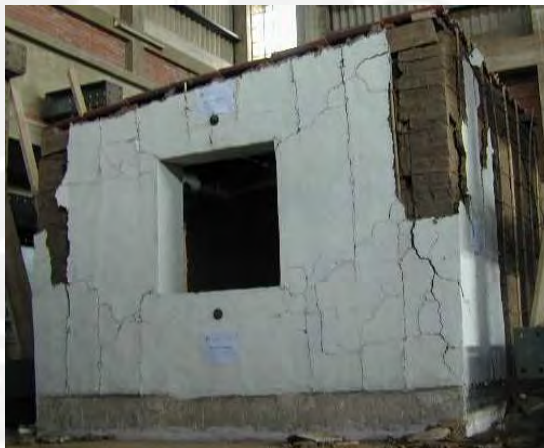
Figura 2.11 Estado final del módulo

La figura 2.11 muestra el módulo M4 al final del ensayo, se observa en estado estable, no llega al colapso.

Muro sin
tarrajeo

Muro Sur

Muro
tarrajeado

Muro Norte.

Después del ensayo, se removió el tarrajeo de los muros. El muro sin tarrajeo sufrió más daño que el muro con tarrajeo, el tipo diferente de conexión del dintel con la viga collar en el muro sin tarrajeo (iras de madera diagonales) causó una acción de martilleo en contra de la parte superior del muro. El tarrajeo en el muro incrementó la rigidez del mismo, ya que observa menor daño (figura 2.12).

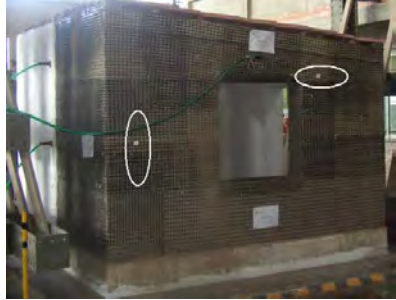
Fase	Lado	Comportamiento	Estado
1 y 2		No se apreciaron fisuras. El módulo tuvo un comportamiento elástico.	
3	Sin tarrajeo	Fisuras en la parte superior de la ventana

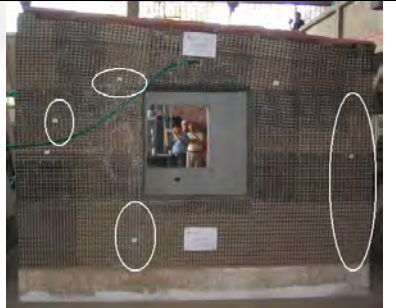
4	Sin tarrajeo	Grietas Escalonadas en el lado izquierdo del muro. En la intersección de los muros Este y Sur, se produce una grieta vertical extendida.

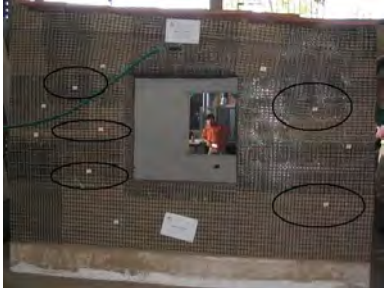
5	Sin tarrajeo	Grietas escalonadas cerca a la ventana, deslizamiento del muro Este, se nota un pequeño deslizamiento en la base.

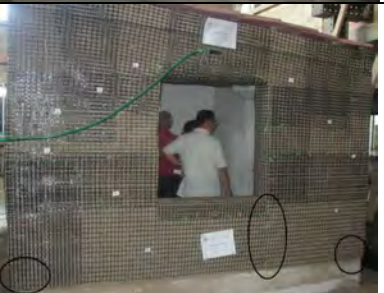
6	Sin tarrajeo	Deslizamiento en la base muro sur y oeste, con dirección Este Oeste. Fisura vertical desde la ventana hasta el anillo de cimentación.

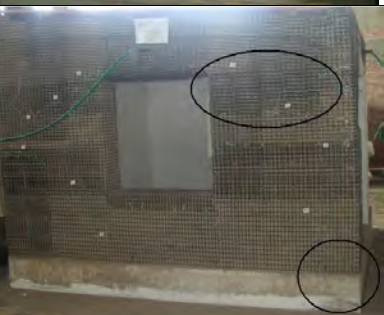
7 (fines ilustrativos, se retiraron los LVDTs, con características sísmicas similares que en la fase 5)	Sin tarrajeo	Las fisuras se convirtieron en grietas y hubo mayores deslizamientos.

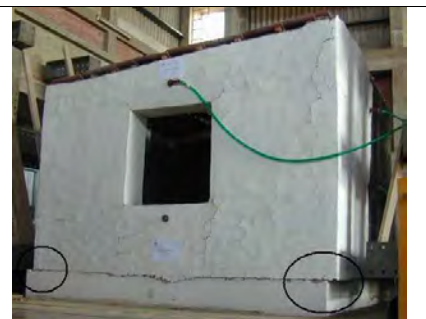
7	Con tarrajeo	Aumentaron las fisuras pero no se formaron grietas. Mayor deslizamiento en la base del muro norte (8 cm) dirección Este Oeste y de 2 cm en la dirección Norte Sur.

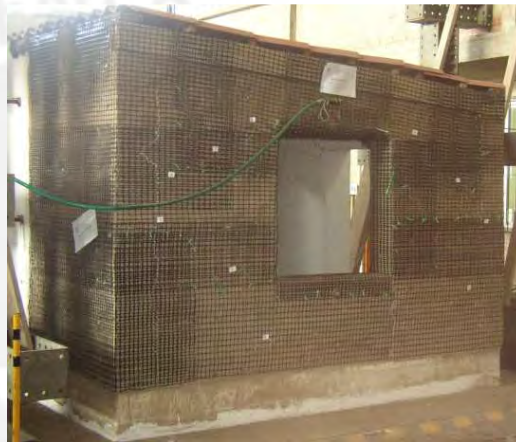
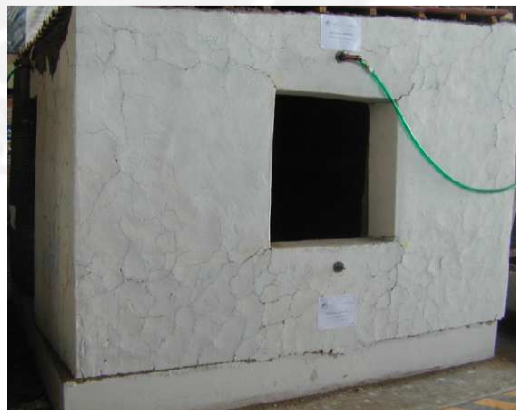
Figura 2.13 Estado Final del Módulo

La figura 2.13 muestra el módulo M5 al final del ensayo, se observa en estado estable, no llega al colapso.

Muro sin tarrajeo

Muro Sur

Muro tarrajeado

Muro Norte.

Después del ensayo, se removió el tarrajeo de los muros. El muro sin tarrajeo sufrió más daño que el muro con tarrajeo. El tarrajeo en el muro incrementó la rigidez del mismo, observándose menor daño (Figura 2.14).

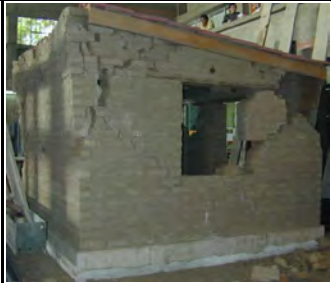
Proyecto	Módulo	Características	Comportamiento último	Estado Final
COPASA	M1	Sin refuerzo	Fase 5 (a=1.0·g) sismo severo: se formaron grandes grietas en todos los muros quedando desalineados tanto vertical como horizontalmente, estado inestable.

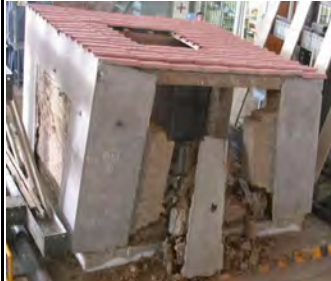
M2	Malla electro soldada + conectores de alambre N° 8	Fase 6 (a=1.2·g) sismo catastrófico: colapso de los muros, se cae el dintel, deslizamiento en la base de 15 cm, grietas verticales en el encuentro de los muros, estado inestable.

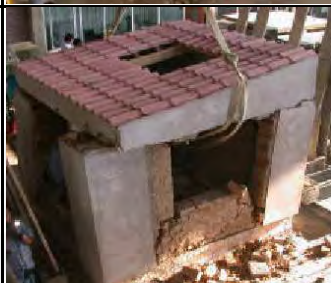
M3	Malla electro soldada + viga solera de Concreto armado + dientes de concreto + conectores de alambre N° 8	Fase 6 (a=1.2·g) sismo catastrófico: colapso de los muros, deslizamiento en la base de 10 cm, los dientes fallaron por cizalle, estado inestable.

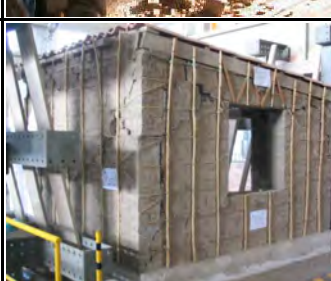
GETTY	M4	Caña exterior vertical + sogas horizontal + conectores de yute	Fase 5 (a=1.0·g) sismo severo: grietas verticales en los encuentros de los muros, deslizamiento y trituración cerca del dintel, grietas escalonadas en el muro oeste y este, equilibrio estable.

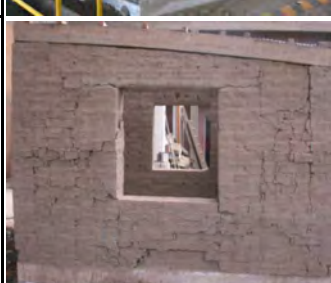
M5	Geomalla exterior + conectores de rafia	Fase 6 (a=1.2·g) sismo catastrófico: trituración moderada en los muros, deslizamiento en la base de 7 cm, fisuras verticales en los encuentros de los muros, grietas escalonadas en muro oeste, equilibrio estable.

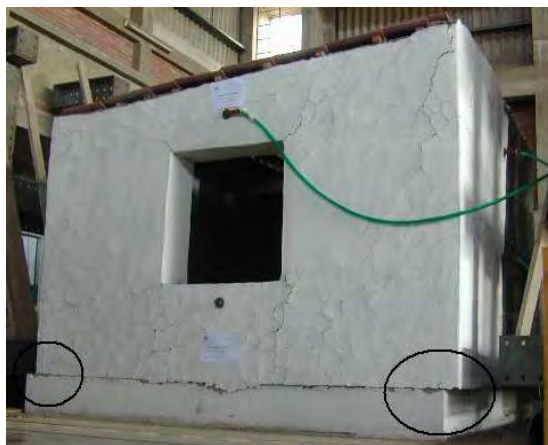
Figura 3.17 Desplazamiento del muro en A1 del M5 (Geomalla)

Como se observa, el factor FAD aumenta conforme va aumentando el desplazamiento en la mesa vibratoria en el caso del módulo M4 (caña) es 4.1 en la fase 5. Lo que no ocurre con el módulo M5 (geomalla), que ofrece un cierto decaimiento a partir de la fase 4 (donde el FAD es 2.7), probablemente esto se deba a la disipación de energía debido a un deslizamiento en la base como se muestra en las figuras 3.17 y 3.6 (DR1) del modulo M5 (geomalla).

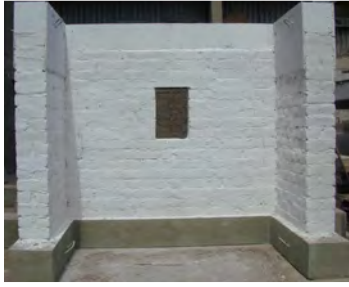
Muro sin Refuerzo (ver configuración fig. No 4.01)

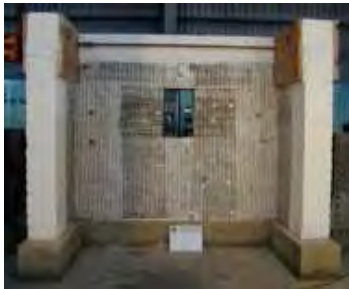
Muro con geomalla y sin tarrajeo (ver configuración fig. No 4.01)

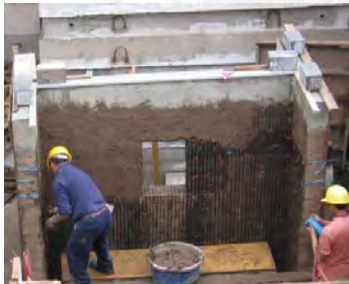
Muro con geomalla y con tarrajeo (ver configuración fig. No 4.02)

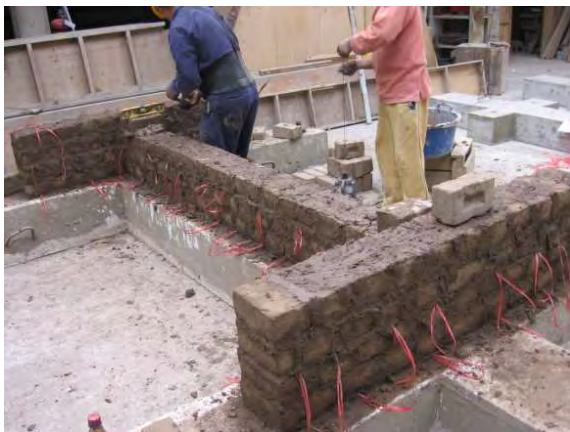
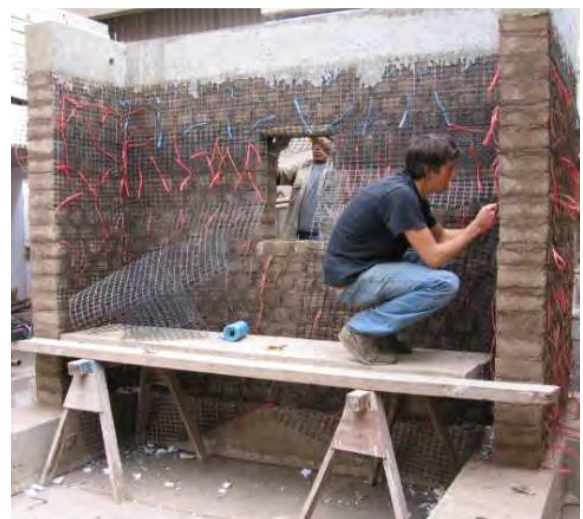
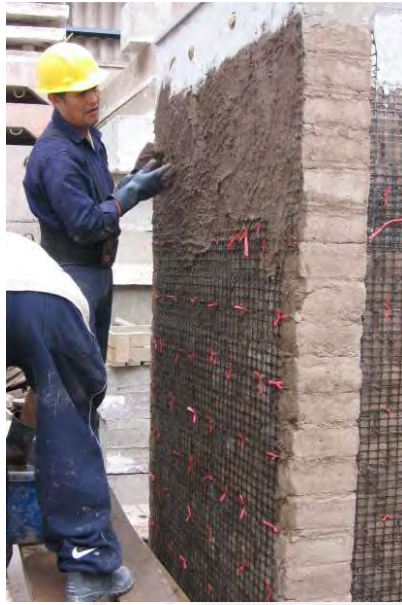
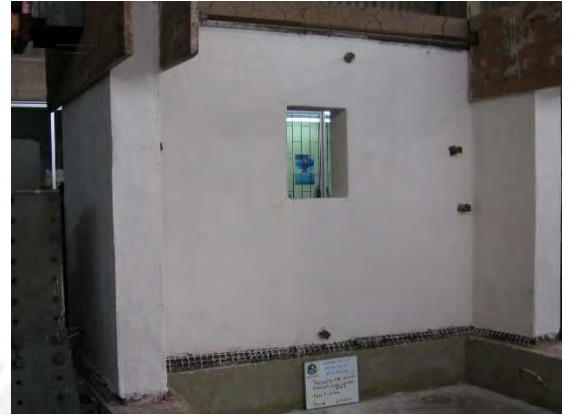
Figura 4.4 Proceso constructivo del muro con geomalla y con tarrajeo.

Se construyó sobre una viga de cimentación el muro con unidades de adobe de 0.21 x 0.12 x 0.11 m. de tierra y arena. Se reforzó con geomalla polímero en ambas caras del muro conectándose con hileras de rafia, en la parte superior se colocó una viga solera de concreto, finalmente se tarrajeó completamente el muro (figura 4.2, 4.3 y 4.4).

a) Asentado de muro y colocación de rafia

b) Colocación de la geomalla

c) Tarrajeo del muro

d) Muro listo para el ensayo

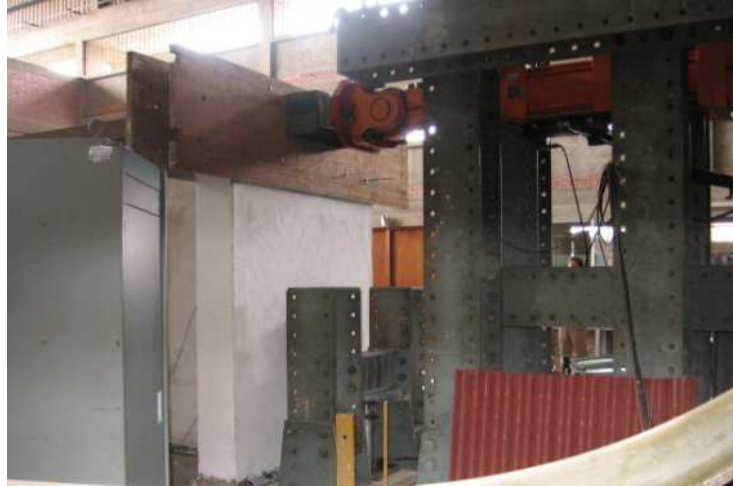
Se empleó un actuador hidráulico de 500 kN en la parte superior de los muros para aplicar la carga cíclica lateral como se muestra en la figura 4.6.

Figura 4.6 Ubicación del actuador la parte superior del muro.

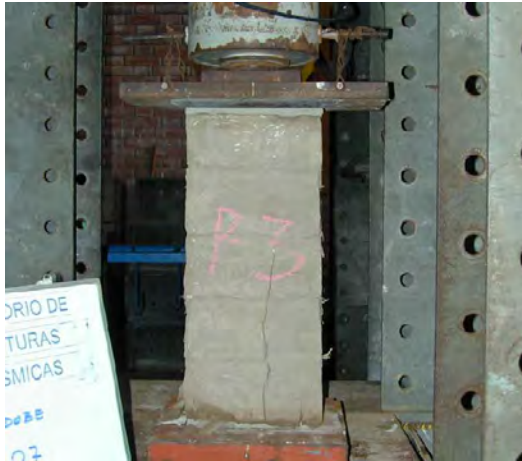
Para determinar las propiedades mecánicas de la albañilería de adobe, se realizaron cinco ensayos de compresión axial en pilas (figura 4.7) y tres ensayos de compresión diagonal en muretes (figura 4.8).

Las pilas fueron construidas con 5 unidades de adobe con dimensiones promedio de 21 x 11.5 x 49 cm. Los muretes tuvieron dimensiones de 21 x 49 x 49 cm.

Figura 4.7. Ensayo a compresión axial

El coeficiente de esbeltez (altura/espesor) fue 4.2, por lo que se corrigió por esbeltez. La resistencia a la compresión $f'm$ de las pilas fue de 0.82 MPa (8.08 kg/cm²). Los resultados de los ensayos son mostrados en la tabla 4.2.

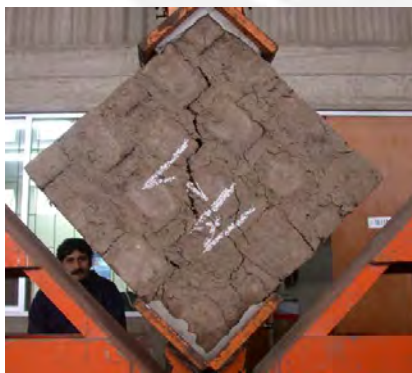
De los ensayos de compresión diagonal se determinó la resistencia a corte $f't$ que fue de 0.058 MPa (0.57 kg/cm²). Los resultados de los ensayos son mostrados en la tabla 4.3.

Figura 4.8. Ensayo a compresión diagonal

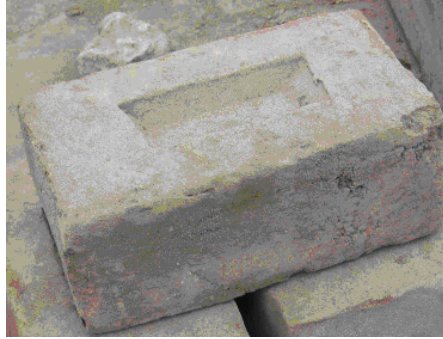
Figura 4.9. Ensayo a compresión de unidades Tabla 4.4 Ensayo de unidades a compresión

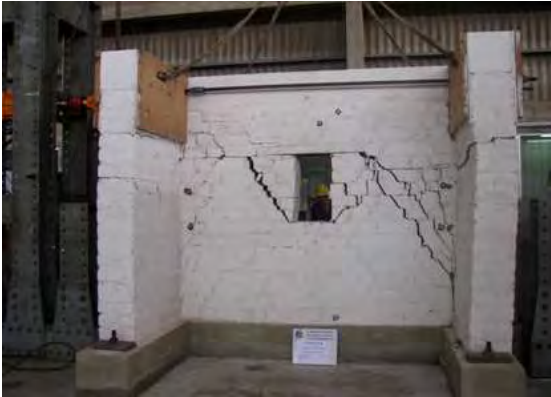
Figura 4.10. Muro sin refuerzo después del ensayo

En el muro sin refuerzo se formaron grietas de corte en el muro (fig. 4.10 y 4.11).

De la curva fuerza-desplazamiento (fig. 4.12) el cortante máximo es 37.85 kN, luego se observa una pérdida de resistencia de 40%, por tanto, se produce la falla del muro derivando en el colapso del mismo.

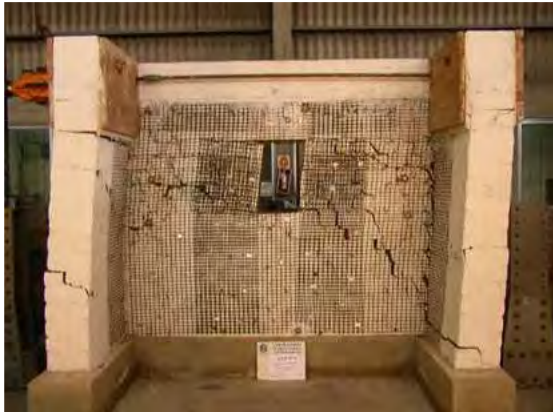
Figura 4.13. Muro con geomalla después del ensayo

En el muro con geomalla (figura 4.13 y 4.14) se formaron grietas de corte similares al del muro sin refuerzo.

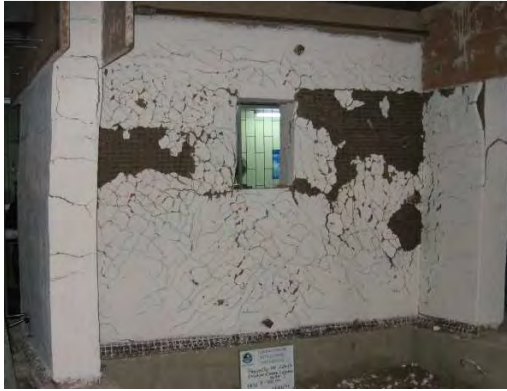
Figura 4.16 Muro con geomalla antes de retirar el tarrajeo (después del ensayo).

En el muro reforzado con geomalla y tarrajeo se formaron grietas distribuidas a la altura de la ventana del muro (figura 4.16, 4.17 y 4.18).

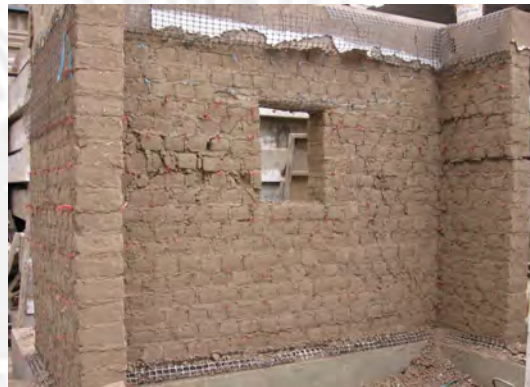
Figura 4.18 Muro con geomalla después de retirar el tarrajeo (después del ensayo).

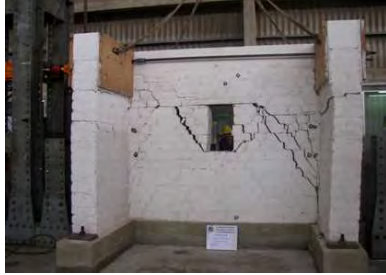
Características	Comportamiento último	Estado Final
Sin refuerzo	Fase 8 (D = 50 mm): El cortante máximo fue 37.85 kN, con un Dmax de 50.59 mm. Se formaron grietas de corte en el muro principal y grietas en las uniones de los muros. Desplazamiento horizontal de 40 mm de los muros transversales. El muro perdió resistencia. Estado inestable.

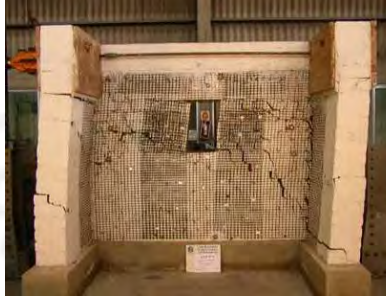
Con geomalla y sin tarrajeo	Fase 9 (D = 100 mm): El cortante máximo fue 38.81 kN, con un Dmax de 100 mm. Se formaron grietas de corte en el muro principal, grietas horizontales en los muros transversales y grietas verticales en los encuentros entre muros. La geomalla controló la formación de grietas de mayor ancho. Comportamiento estable.
