PONTIFICIA
UNIVERSIDAD
CATÓLICA
DEL PERÚ

ANÁLISIS DE VARIABILIDAD TEMPORAL DE LA LINEA DE COSTA
MEDIANTE LA APLICACIÓN DE MÉTODOS DE TELEDETECCIÓN Y
SISTEMA DE INFORMACIÓN GEOGRÁFICA: BAHÍA DE
MIRAFLORES, PERÚ 1936-2005

Tesis para optar el título de Licenciado en Geografía
que presenta el

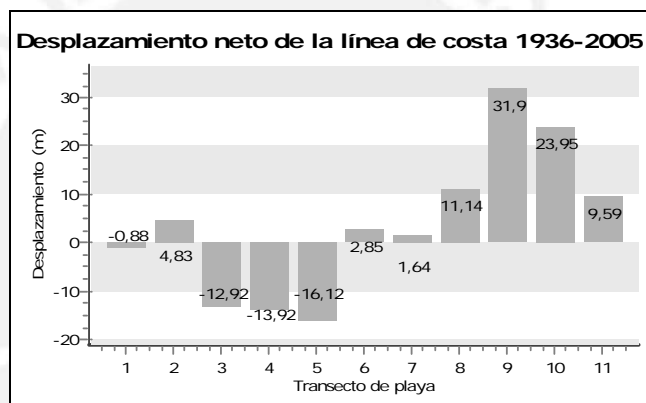
Fig. 6: Desplazamiento neto de la línea de costa playa La Chira 1936-2005 (cálculo y diseño propio).

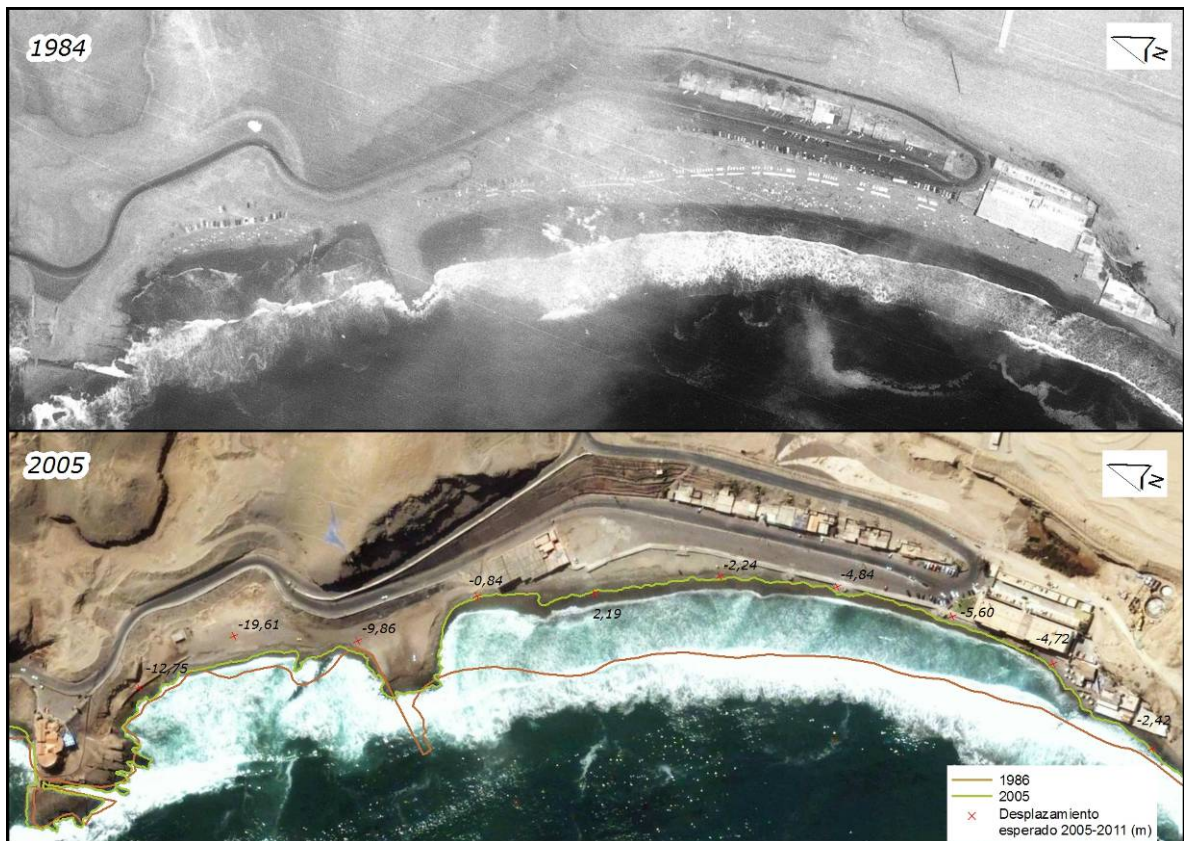
Fig. 8: Paralelo playa La Herradura entre posición cercana de máximo avance en 1984 y posición de máximo repliegue en 2005; obsérvese La Herradura en el año 1984 una playa de arena bien desarrollada. La gráfica inferior indica el desplazamiento esperado de la línea de costa para el periodo 2005-2011 (SAN 1984, IGN 1990, DigitalGlobe 2005).

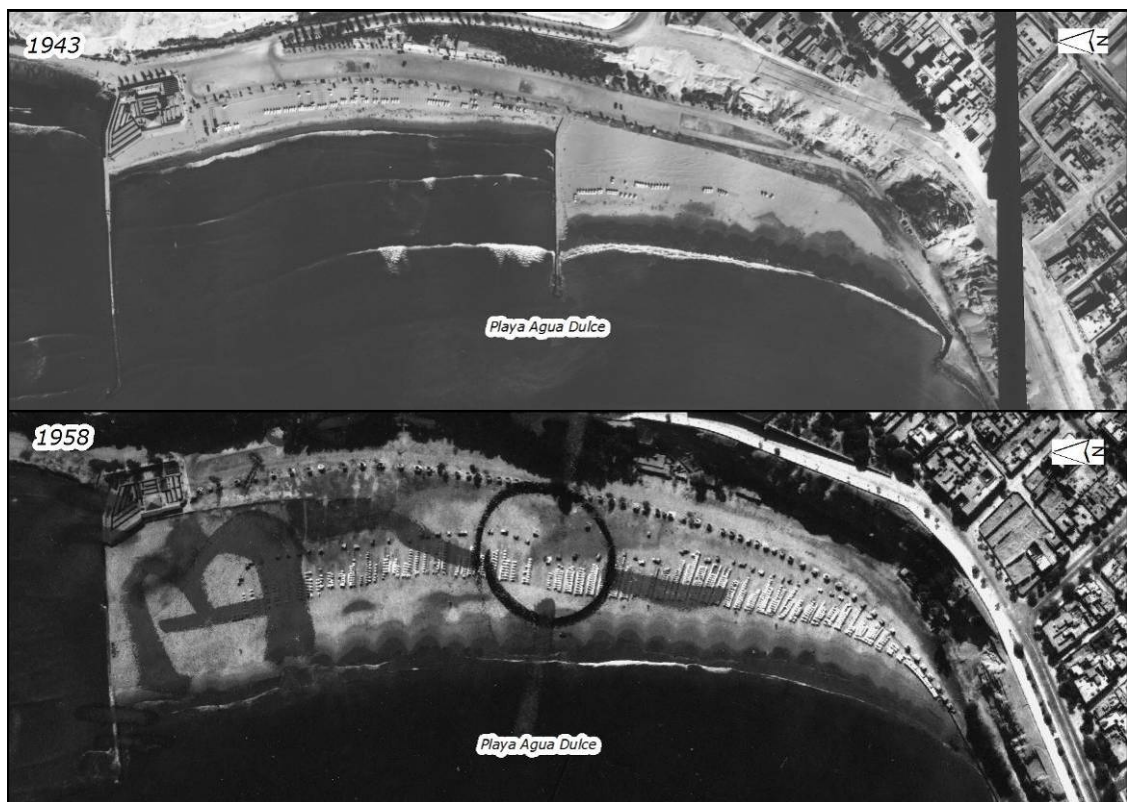
Fig. 12: Área ganada durante el periodo 1944-1958 exclusivamente por sedimentación arenosa, se advierte el espigón sur colmatado al final del periodo (SAN 1943, SAN 1958).

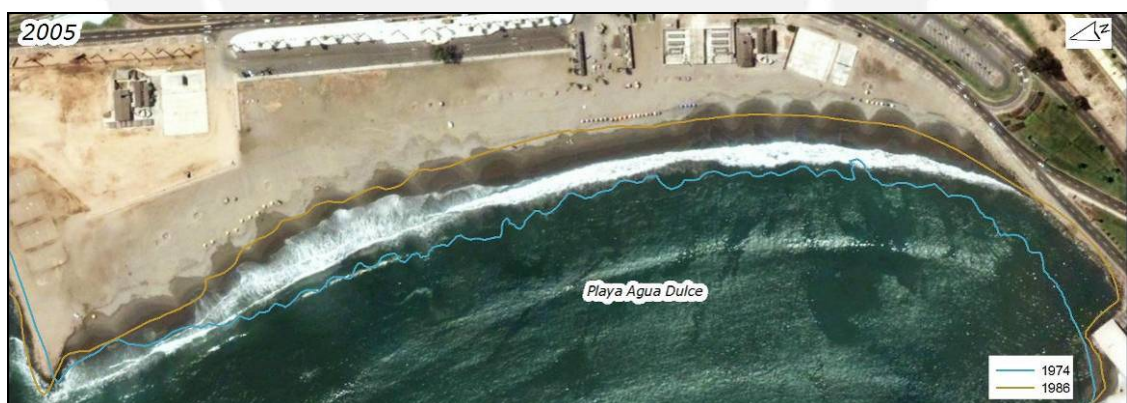
Fig. 13: Máximo retroceso de la línea de costa en 1986, luego de haber alcanzado el máximo avance en 1974 (PETT 1974, IGN 1990, DigitalGlobe 2005).

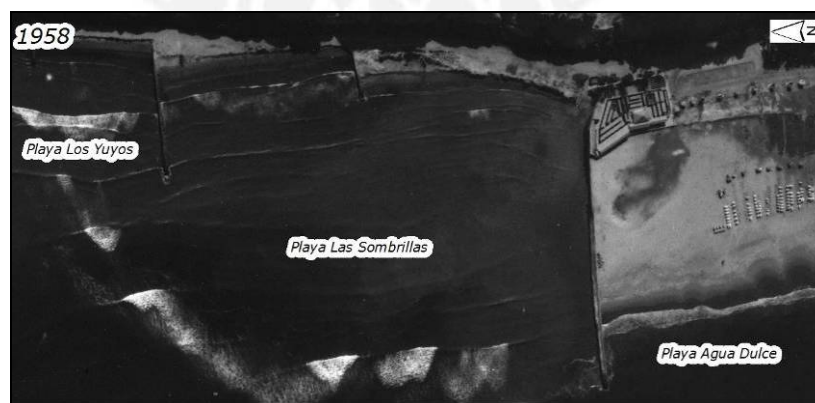
Fig. 14: Contraste entre el lento desarrollo de la playa Sombrillas y su ubicación respecto al espigón norte de la playa Agua Dulce (SAN 1958).

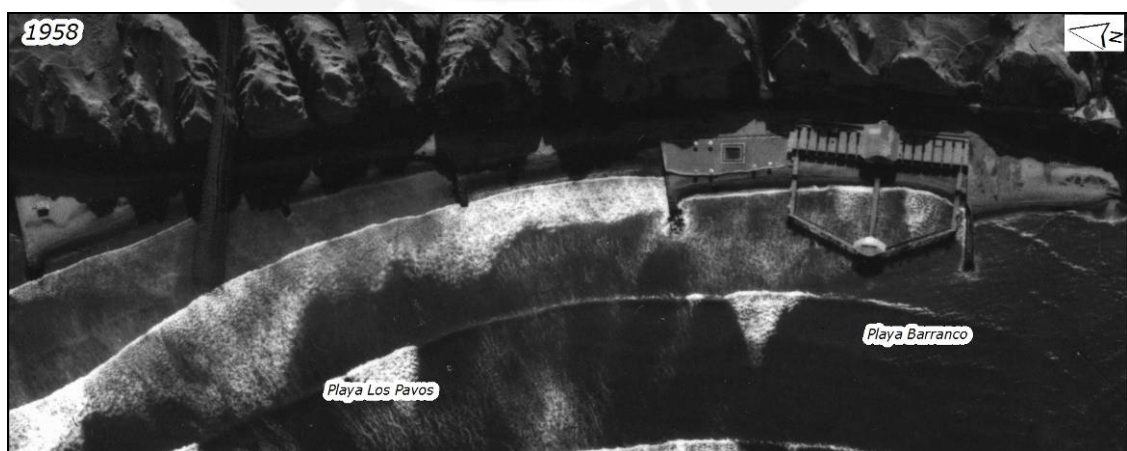
Fig. 17: Sedimentación arenosa incipiente en playas Los Pavos y Barranco (SAN 1958).

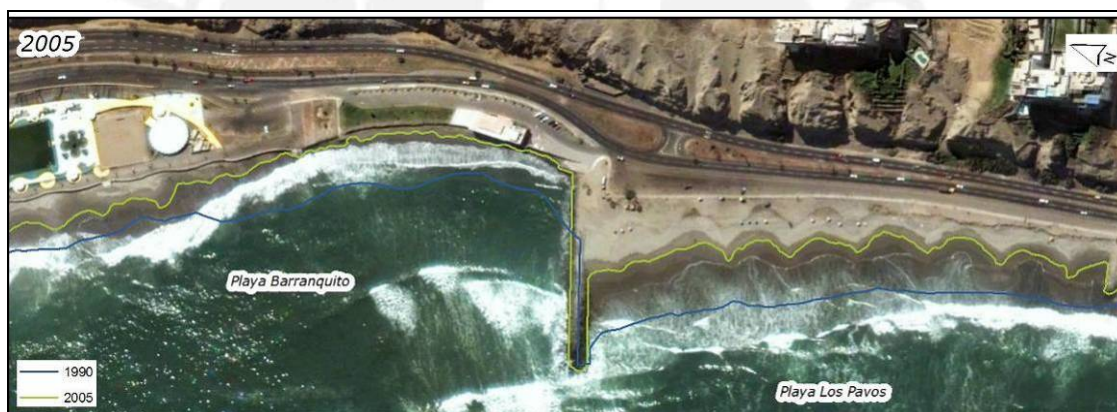
Fig. 18: Repliegue de la costa entre 1990-2005 en unidades Barranquito y Los Pavos muestra pérdida de área de playa luego de posición de máximo avance (IGN 1992, DigitalGlobe 2005).

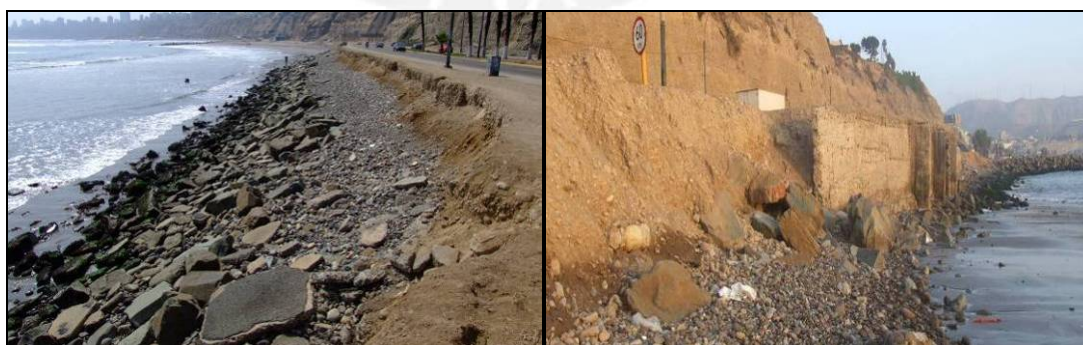
Fig. 19: Dismantelamiento incipiente del terraplén costero en sector sur playas Los Yuyos (der.) y Barranco (izq.) (fotografía propia 2007)

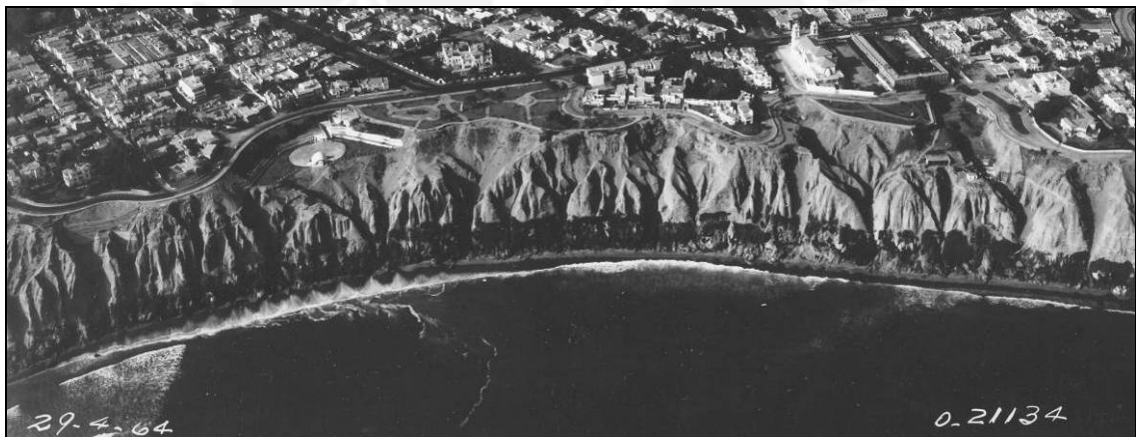
Fig. 21: Conjunto de playas Piedritas, Estrella y Redondo aún sin intervención y gobernada por procesos naturales (SAN 1964).

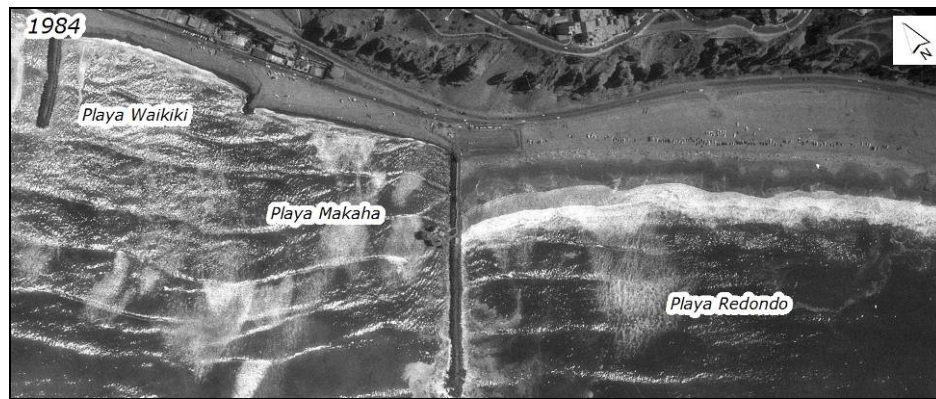
Fig. 22: Extenso espigón norte de la playa Redondo evitó que proceso de arenamiento alcance las unidades al norte de este; obsérvese en Redondo una bien desarrollada playa de arena en contraste con playas Makaha y Waikiki compuestas por cantos rodados y guijarros (SAN 1984).

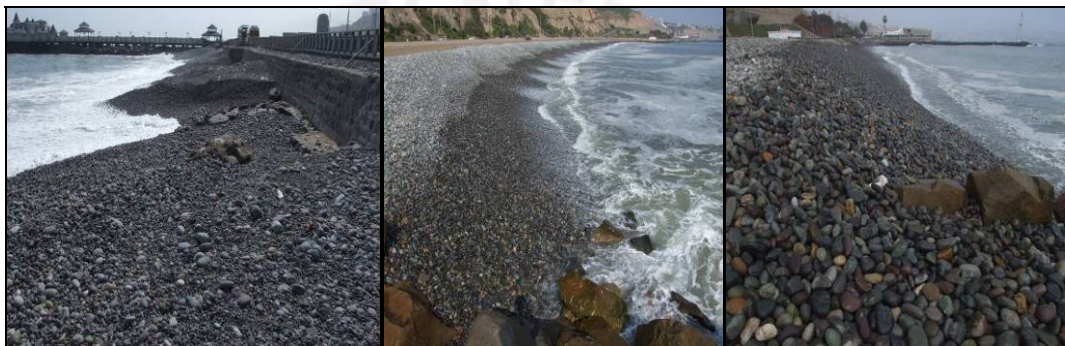
Fig. 23: Cantos rodados como el material predominante en las playas de este sector de la bahía luego del repliegue de la costa. (Fotografía propia 2007).

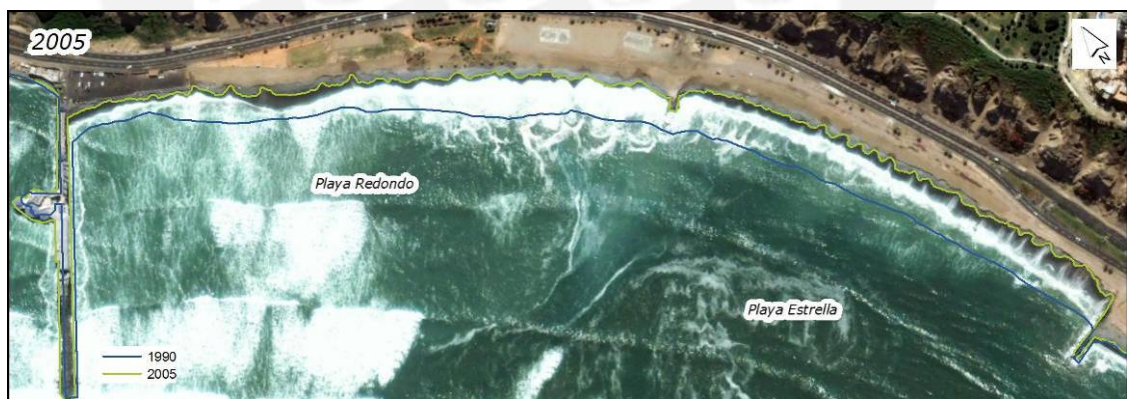
Fig. 24: Paralelo playas Estrella y Redondo entre posición cercana al máximo avance y posición de máximo repliegue (IGN 1992, DigitalGlobe 2005).

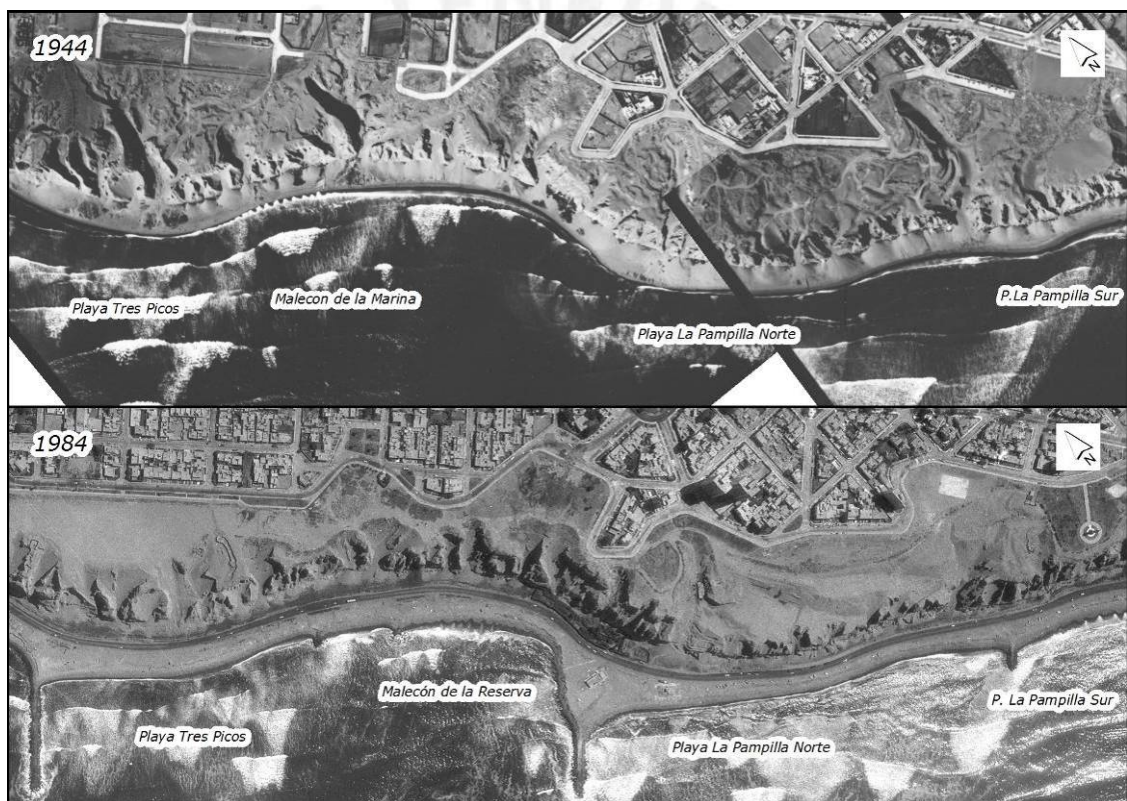
Fig. 26: Sección de mayor espesor del acantilado costero entre playas La Pampilla Norte y Tres Picos, donde los conos de derrubios son los más desarrollados; estos proporcionaron materiales para la construcción del terraplén. (SAN 1944, SAN 1984).

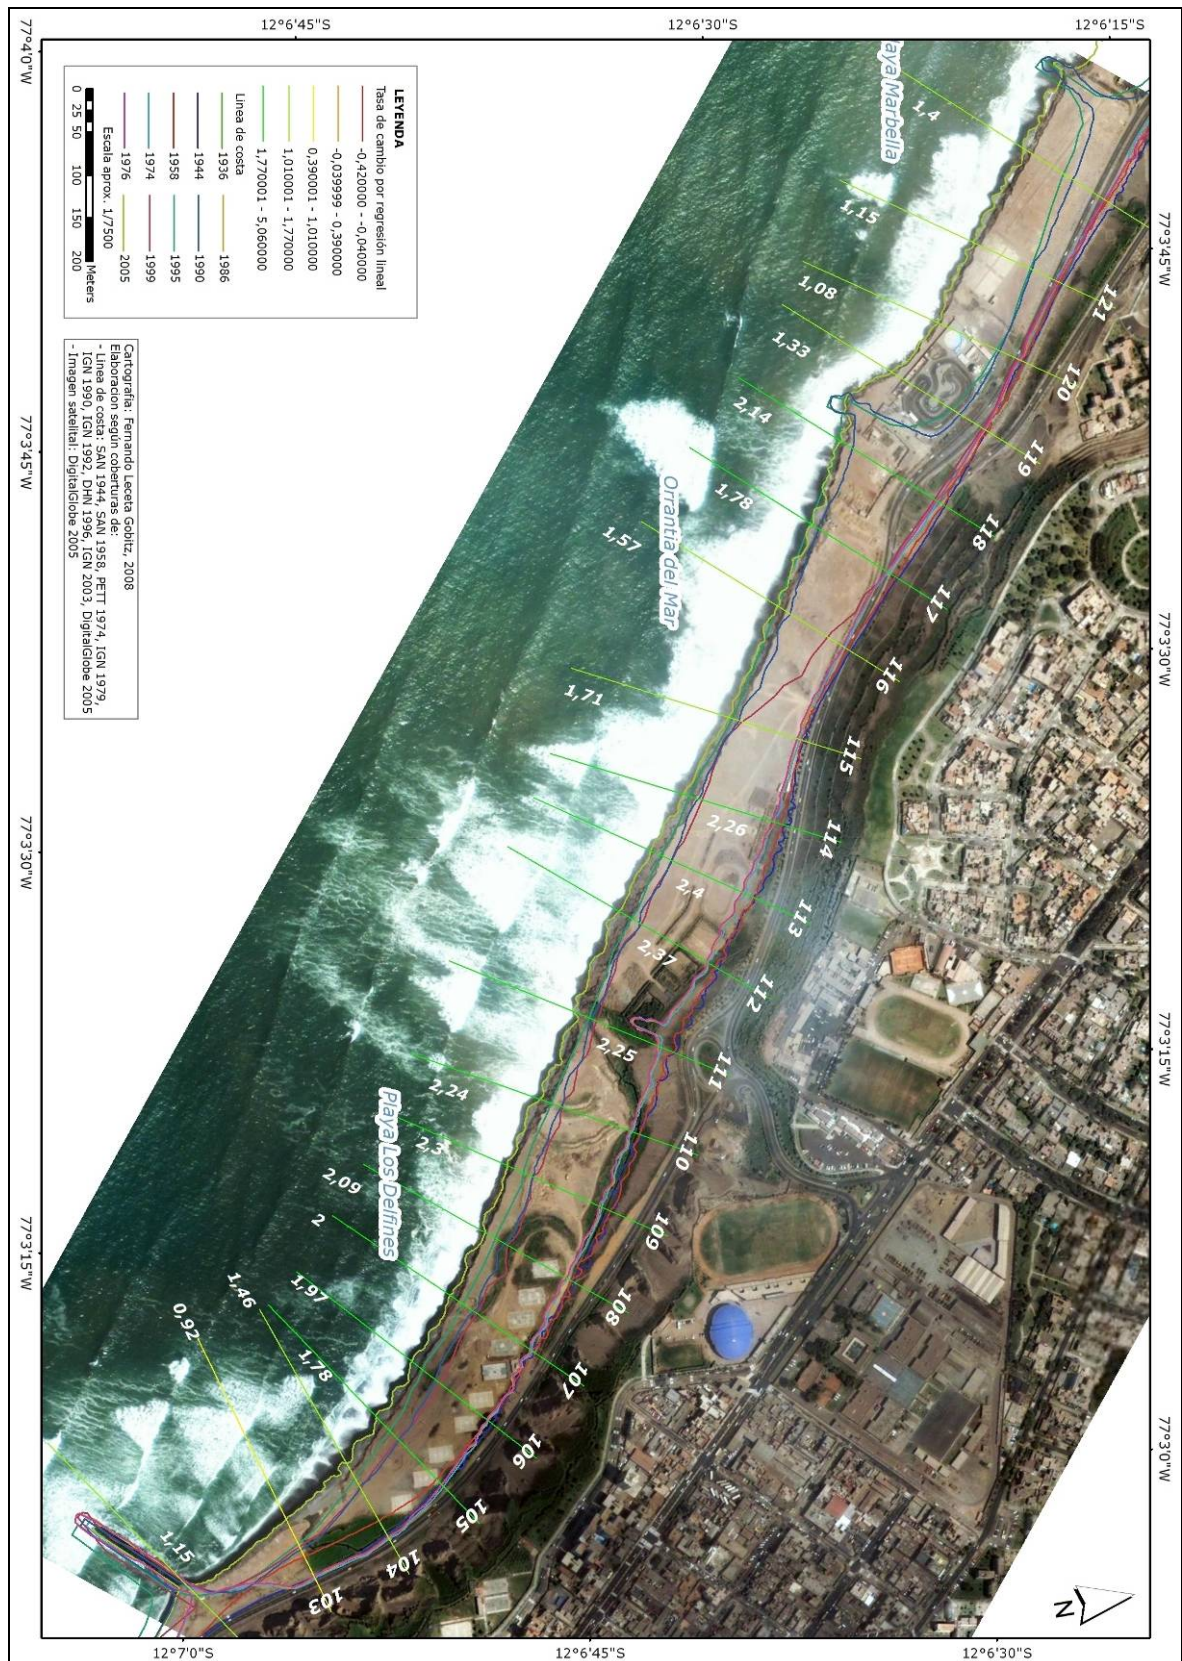
Fig. 29: Variación temporal de la línea de costa y tasas de cambio según regresión lineal sector playas Los Delfines, Orrantía del Mar y Marbella 1944-2005.

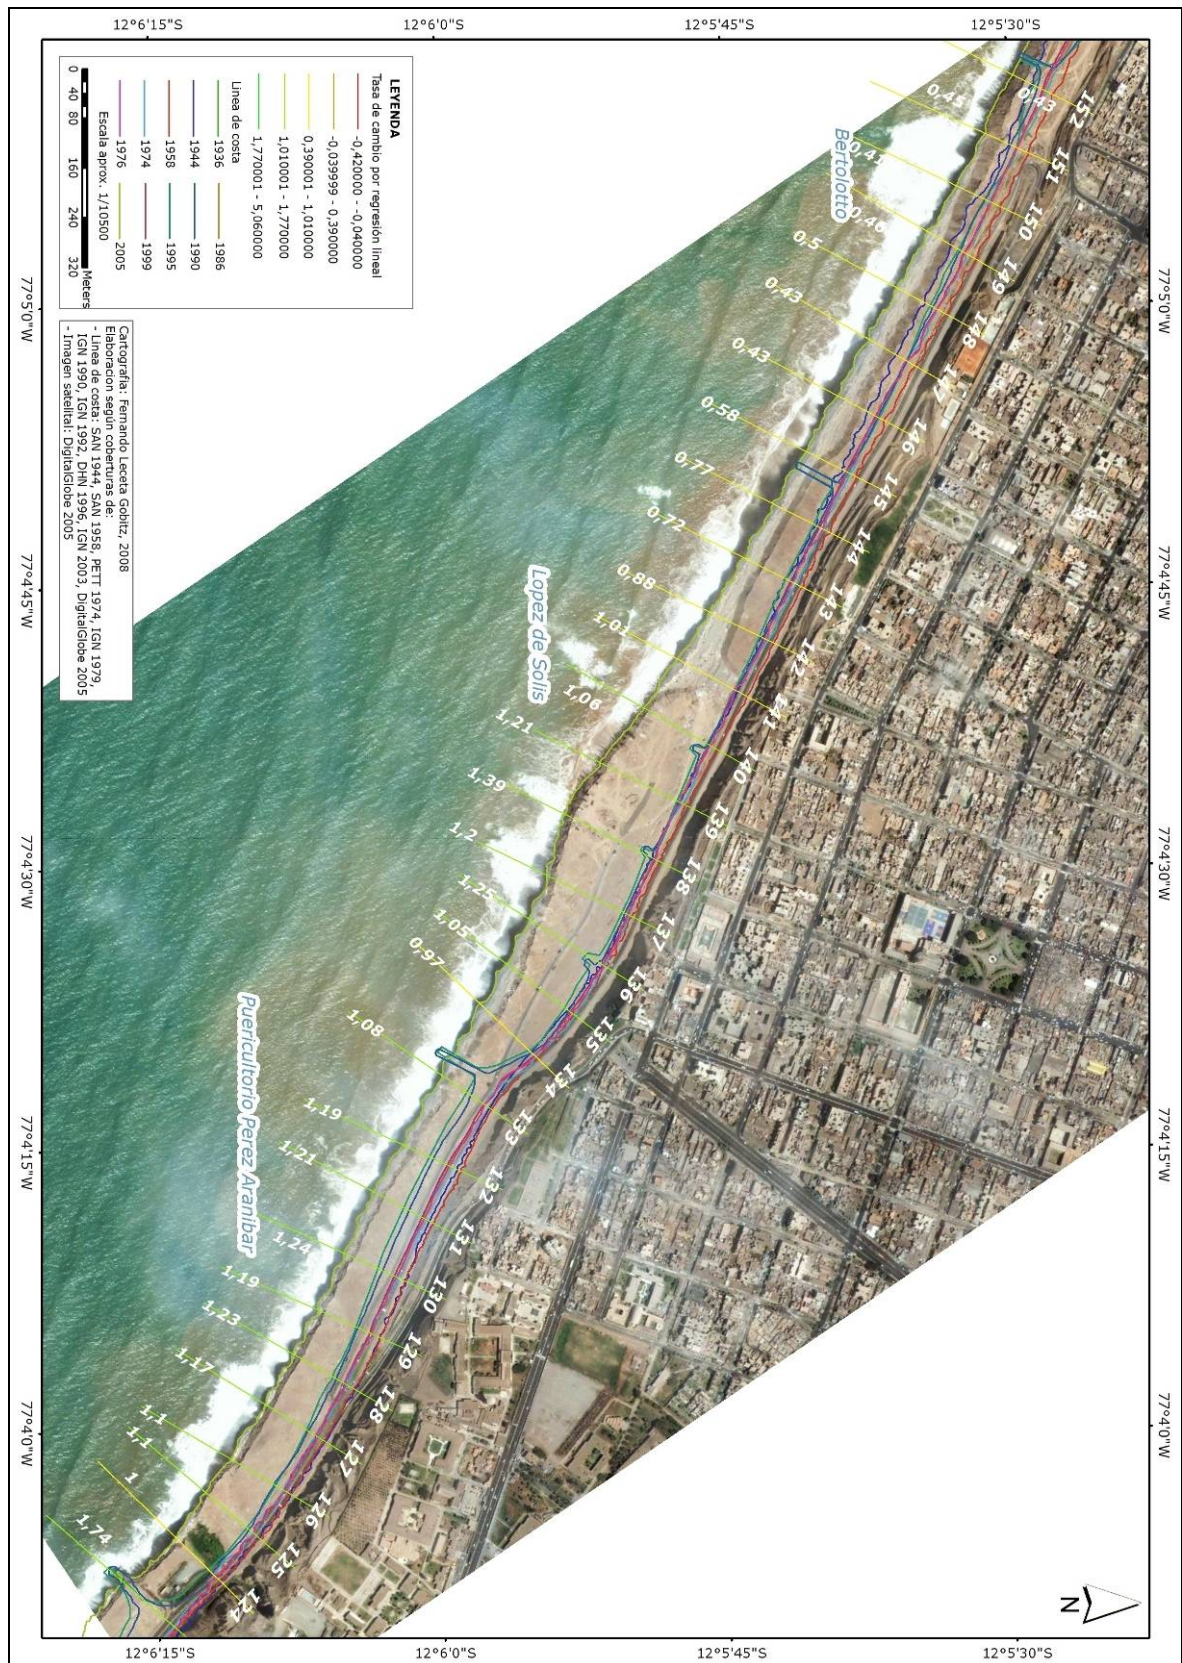
Fig. 31: Variación temporal de la línea de costa y tasas de cambio según regresión lineal sector playas Puericultorio Pérez Aranibar, López Solís y Bertolotto 1944-2005.

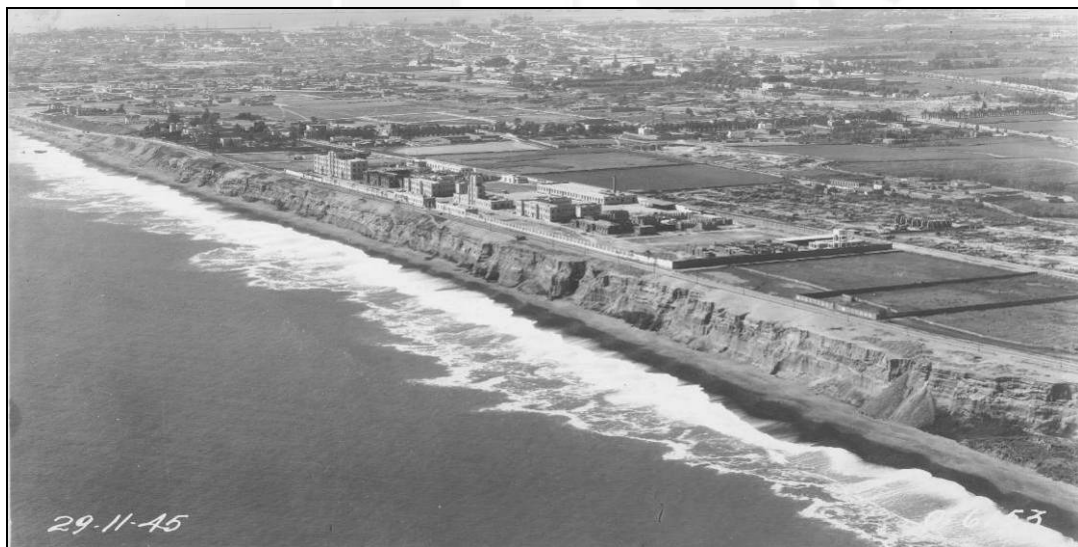
Fig. 34: Vista general de La Perla Alta y La Perla Baja. Obsérvese una disminución progresiva de la altitud del acantilado costero (SAN 1945).

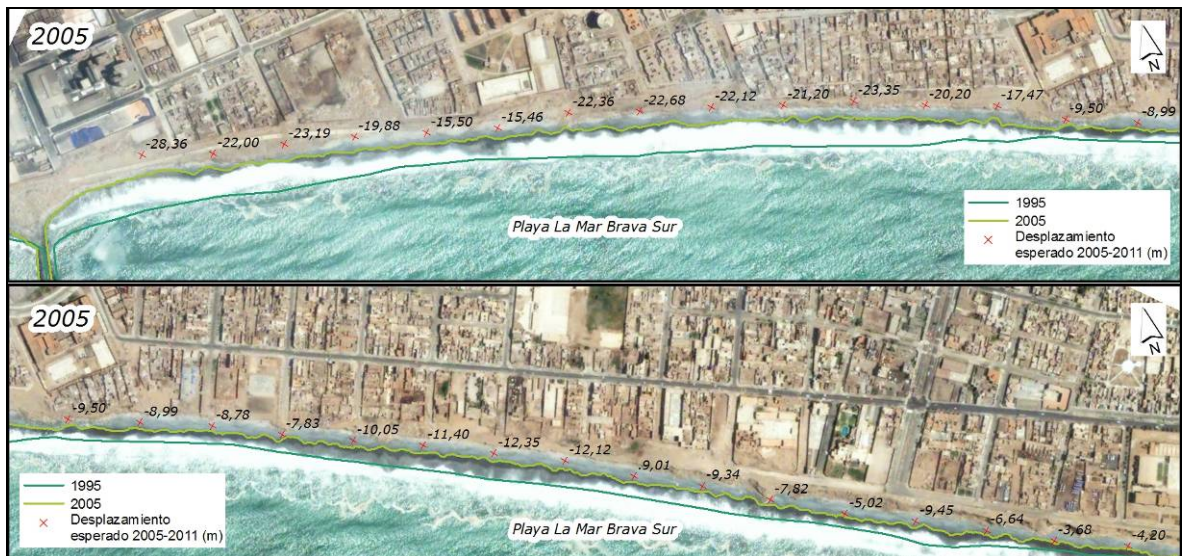
Fig. 36: Sección de la costa erosionada entre 1995-2005 playa La Mar Brava Sur. La gráfica indica el desplazamiento esperado de la línea de costa para el periodo 2005-2011 (DHN 1996, DigitalGlobe 2005).

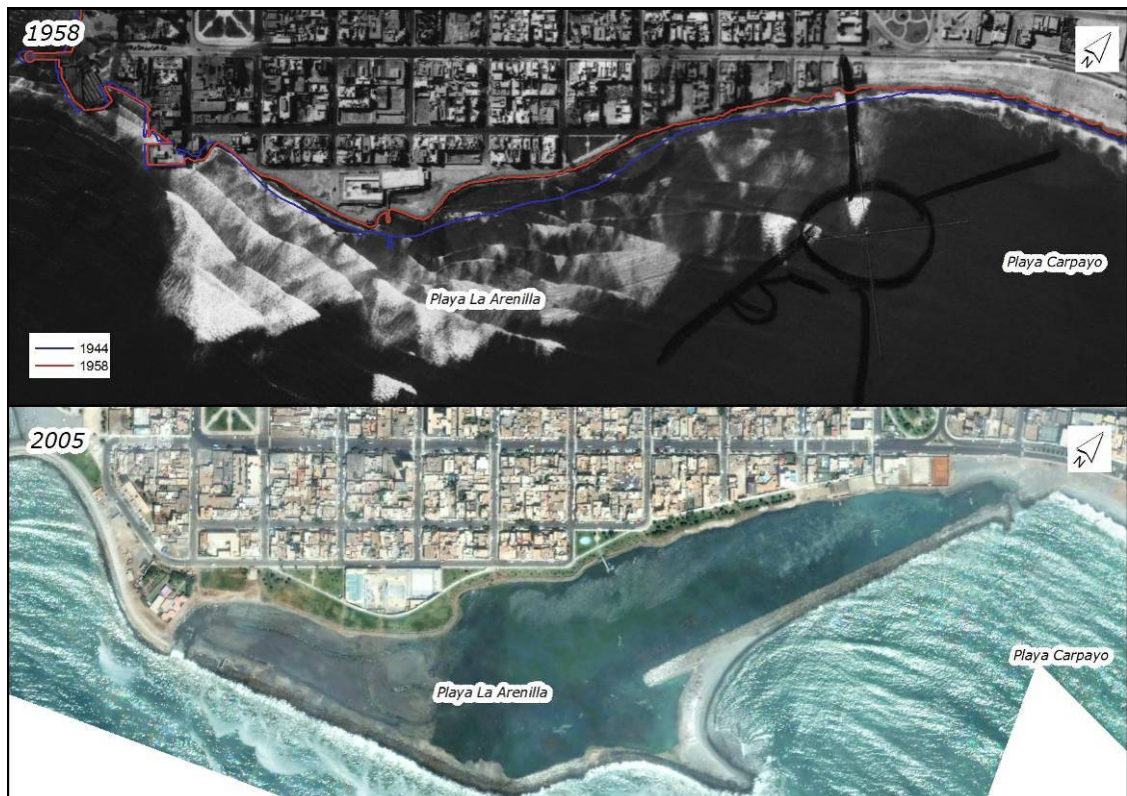
Fig. 39: Pérdida de playa por retroceso de la línea de costa y posterior construcción de rompeolas playa La Arenilla (SAN 1944, SAN 1958, DigitalGlobe 2005).

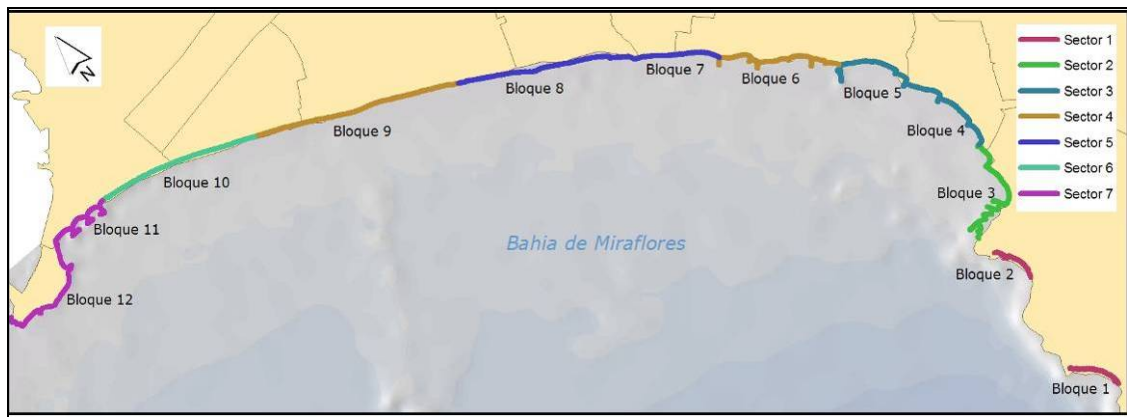
Fig. 42: Clasificación propuesta para las unidades de la bahía según sectores y bloques.

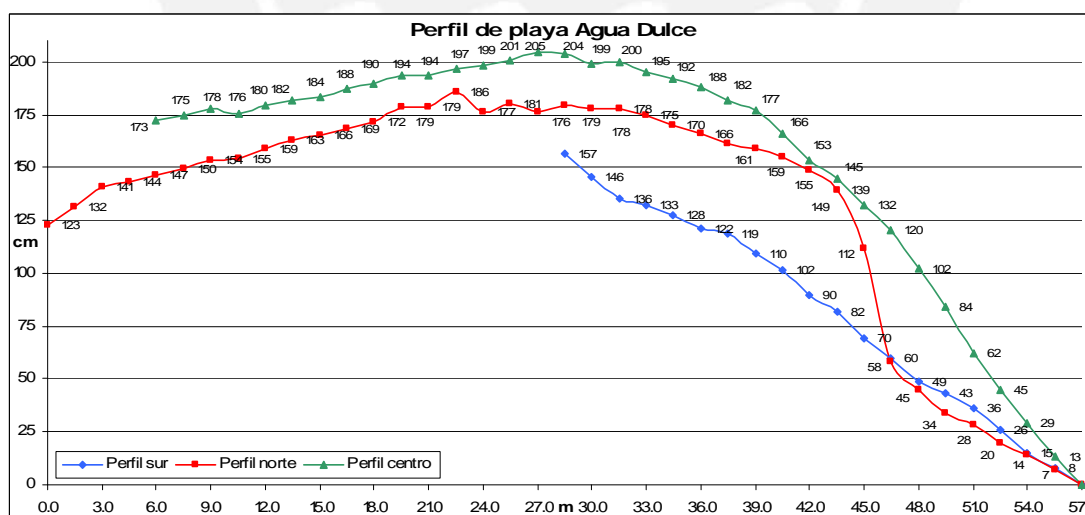
PERFIL	PARÁMETROS	VARIACIÓN DEL NIVEL DE MAREA	
		VERTICAL (cm)	HORIZONTAL (m)
Sur	Nivel actual de marea (14.06.2007)	0,00	57,00
	Nivel máximo de marea	140,00	32,25
	Nivel mínimo de marea	-30,00	62,67
	Amplitud máxima de marea	170,00	30,42
Centro	Nivel actual de marea (14.06.2007)	0,00	57,00
	Nivel máximo de marea	140,00	34,26
	Nivel mínimo de marea	-30,00	67,33
	Amplitud máxima de marea	170,00	33,07
Norte	Nivel actual de marea (14.06.2007)	0,00	57,00
	Nivel máximo de marea	140,00	27,11
	Nivel mínimo de marea	-30,00	59,06
	Amplitud máxima de marea	170,00	31,95
