**ANEXO 1**  
**CUADROS Y RESULTADOS DE CARTAS BALANCE DE  
CUADRILLAS TRADICIONALES**

**ANEXO 2**  
**CUADROS Y RESULTADOS DE CARTAS BALANCE DE  
CUADRILLAS OPTIMIZADAS POR FIRST RUN STUDIES**

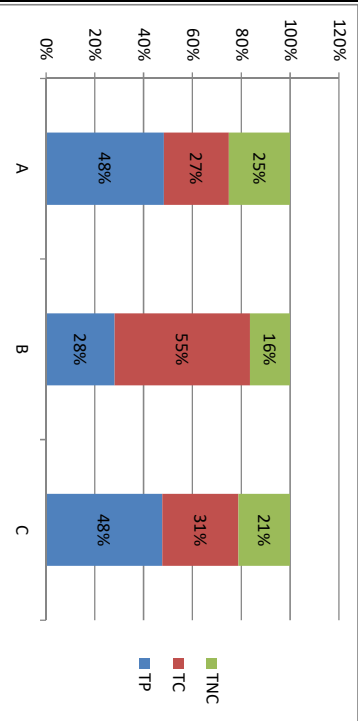
### Resultados Generales

A	B	C
TP	48%	28%	48%
TC	27%	55%	31%
TNC	25%	16%	21%

No se realizó la actividad de quitar madera de contención, debido a que el muro anclado que se desencofró tenía muros ya contruidos a sus lados. Hubieron muchos tiempos de espera, debido a una demora de supervisión para liberar los muros después de la actividad de colocación de las mallas de acero. Los otros trabajos contributivos se dividieron entre varias actividades como colocar dados de rebubrimiento, acomodar bloques de concreto para el buen anclado de los puntales, colocar el andamio y ayudar a otras partidas. En la actividad de colocar puntales también se consideró la actividad de colocar las piezas metálicas donde se van a enganchar los puntales.

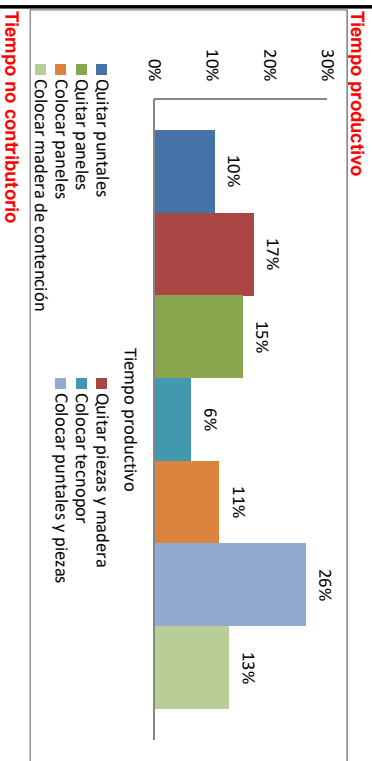
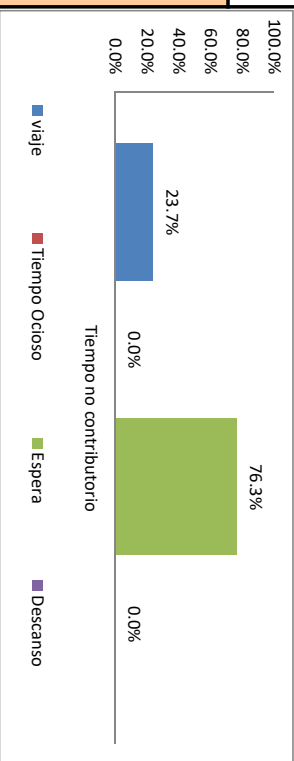
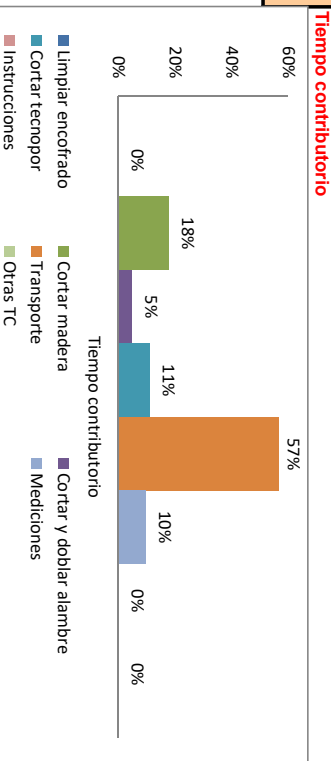
### Observaciones y Conclusiones

Hubieron muchos tiempos de espera, debido a una demora de supervisión para liberar los muros después de la actividad de colocación de las mallas de acero. Hubieron tiempos de espera que fueron debido al trabajo de colocación de bloques de concreto enterrados por parte de la excavadora. Algunas actividades de viaje se produjeron debido a que fueron llamadas de atención por parte de seguridad; sin embargo, estas fueron mínimas. Los otros trabajos contributivos se dividieron entre varias actividades como colocar dados de rebubrición, acomodar bloques de concreto para el buen anclado de los puntales, colocar el andamio y ayudar a otras partidas.
