**PONTIFICIA UNIVERSIDAD CATÓLICA DEL PERÚ**

**PROPUESTA DE MEJORA DEL SISTEMA VIAL EN LA  
INTERSECCIÓN DE MANUEL CIPRIANO DULANTO Y  
CARLOS VIDAL**

**Tesis para obtener el título profesional de Ingeniero Civil**

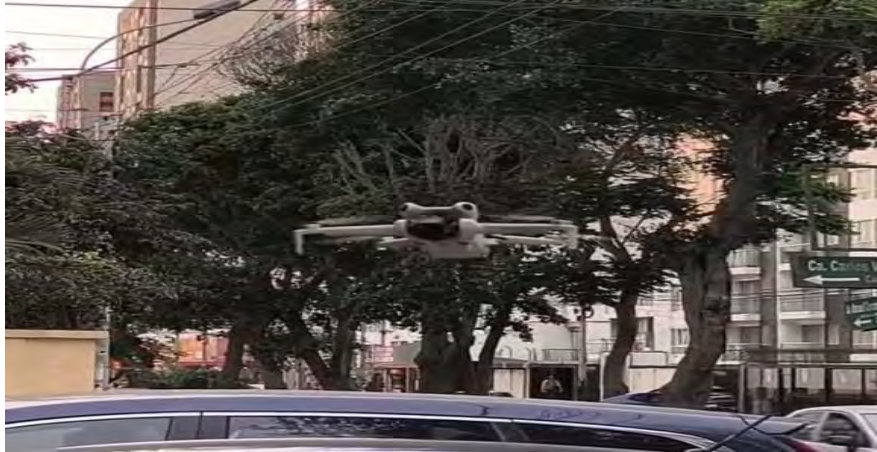
**Figura 2:** Dron Dji mini 4 pro

Para la recolección de datos en el análisis de la intersección de las Avenidas Manuel Cipriano Dulanto y la Calle Carlos Vidal, se utilizó un dron como principal herramienta. Este dispositivo permite capturar imágenes aéreas y videos en tiempo real de alta resolución para realizar el aforamiento. Gracias a este instrumento, se facilitó el registro completo del flujo vehicular y peatonal desde una perspectiva elevada, asegurando precisión en el conteo y la clasificación de vehículos, así como en la identificación de patrones de tráfico.

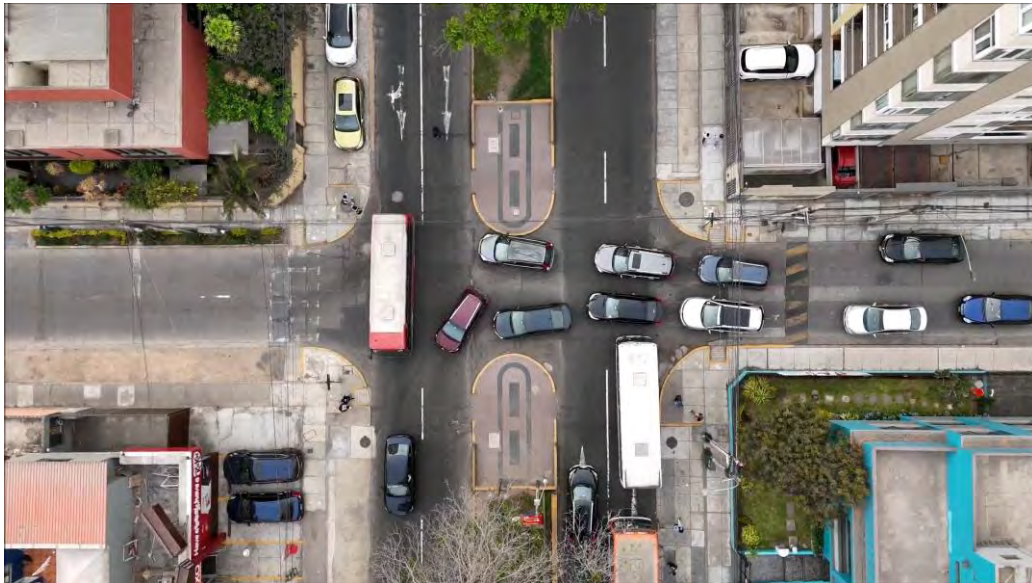
**Figura 10:** Vista aérea de la intersección capturada por un dron

Los datos fueron recolectados utilizando un dron que grabó la intersección desde un punto elevado tal y como se puede apreciar en la figura 10, que capturó, de manera clara y precisa, los flujos vehiculares y peatonales. Este enfoque aéreo proporcionó una vista integral de la intersección, lo que permitió el análisis entre la interacción entre vehículos y peatones. Como se comentó anteriormente, estas grabaciones fueron realizadas bajo diferentes condiciones de flujo y en horarios distintos, la primera fue en un horario donde se puede apreciar un flujo normal, mientras que la otra se realizó en un horario de alta demanda en la intersección.

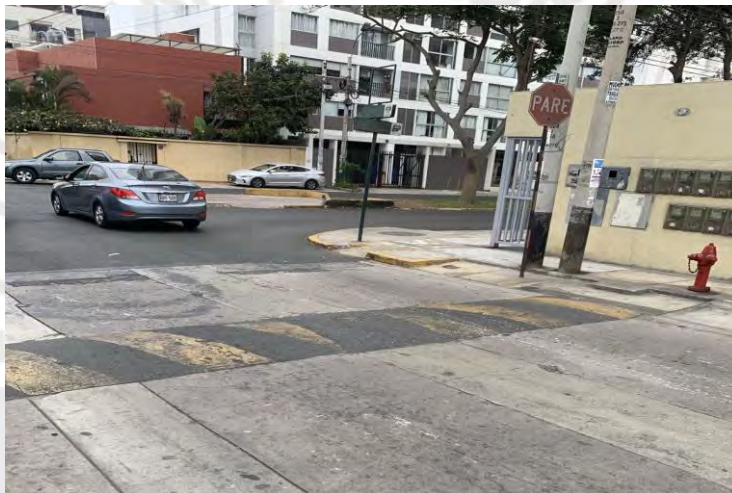
**Figura 12:** Señalización vertical encontrada durante inspección

Respecto a la señalización vertical, se identificó que la intersección cuenta apenas con una señal de “PARE” como se muestra en la figura 12, sin mensajes de restricción de giros o velocidad, a pesar de encontrar un colegio en las cercanías de la misma. Los postes metálicos se encuentran oxidados y doblados, no cuentan con barreras de protección alguna y la capacidad reflectante de las láminas no se llega a percibir debido a la suciedad impregnada a la señal. En términos generales, las señalizaciones verticales encontradas presentaban un estado físico deficiente y una dotación escasa que dificultaba la comprensión por parte de los conductores y peatones.

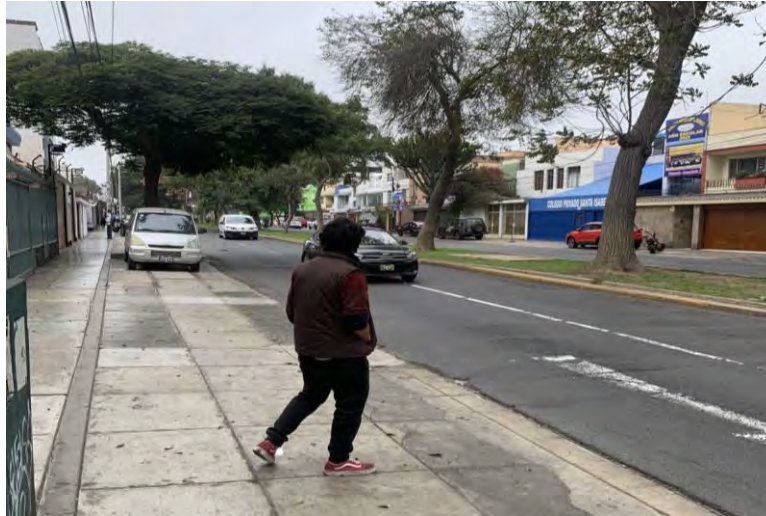
**Figura 13:** Desgaste en la señalización horizontal de la avenida principal

Respecto a la señalización horizontal, las líneas de parada no se encuentran visibles en la intersección, tampoco existen demarcación de carriles ni flechas que indiquen la dirección del flujo vehicular o se encuentra en pésimo estado como se muestra en la figura 13. La pintura presentaba un alto grado de desgaste por lo cual su visibilidad diurna y nocturna son bajas y apenas se distinguía. No se observaron tachas reflectivas y el pavimento no contaba con marcas de guiado como se muestra en la figura 14. Esto generó un descontrol y desconcierto a la hora de abordar la intersección de manera que los peatones y vehículos circulaban sin referencias claras sobre las prioridades de paso y su posición.

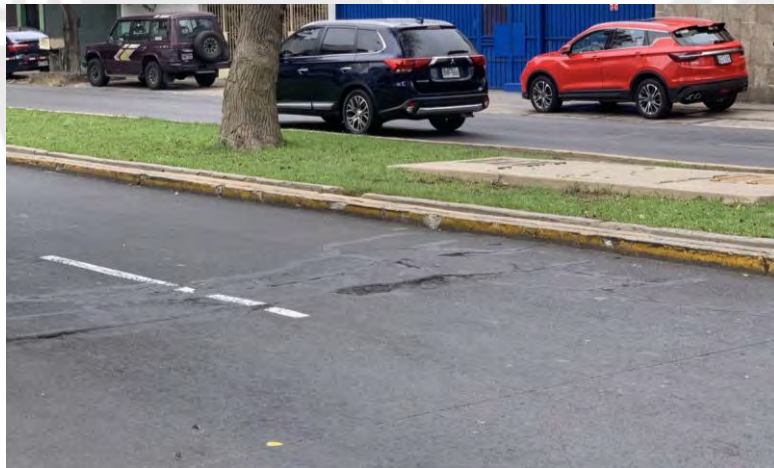
**Figura 18:** Deterioro encontrado en la calzada

En cuanto a la superficie de rodadura, la pista encontrada fue repavimentada hace unos dos meses y ofrece buena fricción. Sin embargo, se observó que se han generado pequeños agrietamientos, baches y algunas partículas desprendidas como se muestra en las figuras 18 y 19. No se identificó charcos empozados de manera permanente. Pese a todas estas imperfecciones, los vehículos pueden circular sin grandes dificultades.

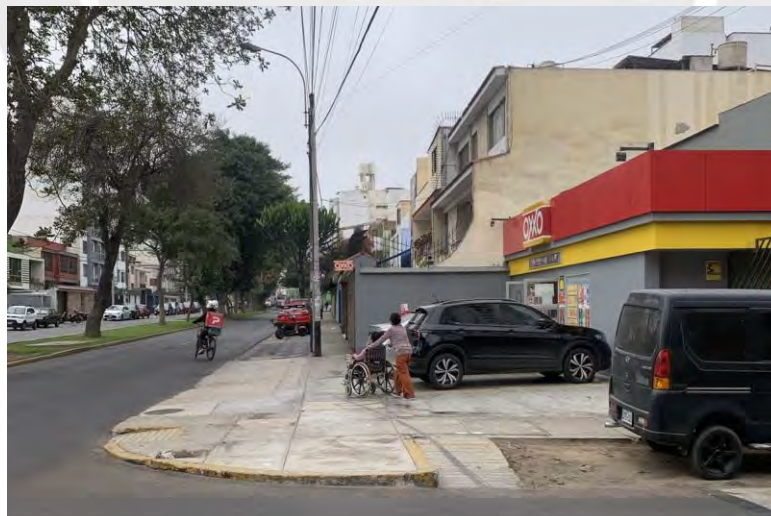
**Figura 20:** Estacionamientos al frente de la tienda Oxxo.

En cuanto a los estacionamientos vehiculares, se observó que se concentran principalmente en las esquinas de la intersección y frente a la tienda de conveniencia Oxxo como se muestra en las figuras 20, 21 y 22. Así mismo, las maniobras de ingreso y salida no interferían significativamente con la visibilidad de los peatones y conductores. Además, se tienen las dimensiones adecuadas ya que pueden entrar dos vehículos particulares en las esquinas y hasta 4 vehículos en el Oxxo. Estos estacionamientos cuentan con rampas de pendientes suaves. Sin embargo, carecían de todo tipo de señalización que ordenara correctamente su uso y la rotación de espacios.

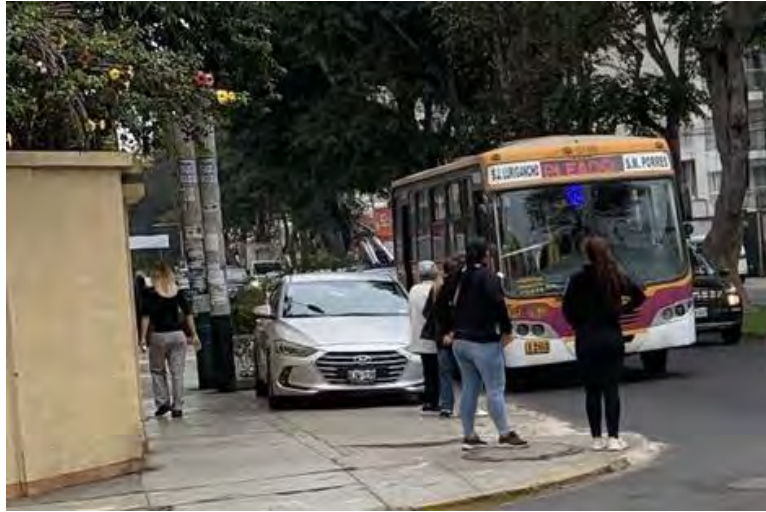
**Figura 23:** Espacios utilizados como paradero de transporte público

Respecto a los paraderos de transporte público, los ascensos y descensos se hacen directamente desde la calzada, no contaban con bahías ni refugios como se muestra en la figura 23. Aunque la acera presenta una solera de altura considerable y está conectada mediante una rampa a la calzada, debido a la falta de infraestructura, la accesibilidad se ve notoriamente limitada y expone a los usuarios a la intemperie y a los vehículos. Además, se observó la carencia de señalización y mobiliario urbano que indica un nivel de servicio deficiente e informal que se debe reconsiderar a pesar de la poca demanda concentrada en los paraderos.

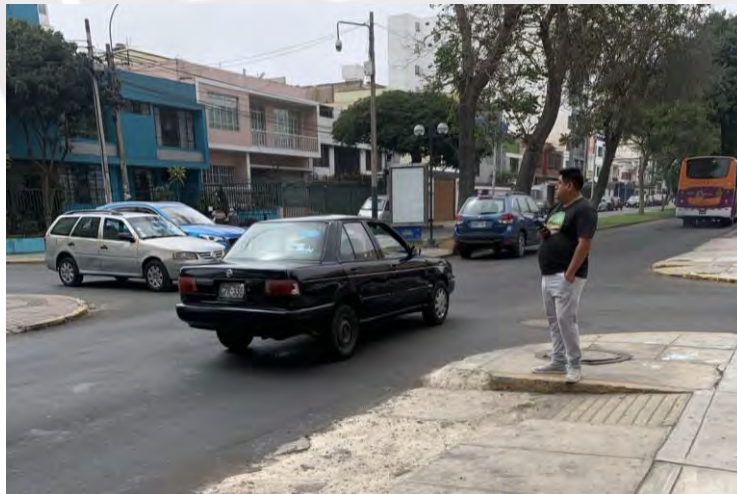
**Figura 24:** Espacios utilizados como paradero de transporte público

Finalmente, respecto al mobiliario urbano, se observó que se encuentra deteriorado con postes inclinados y muy cercanos al borde de la calzada. También, se observó la ausencia de tachos de basura y veredas fracturadas o hundidas. No se encontró vallas peatonales, ni ciclovías por lo cual casi no transitan ciclistas por lo que es un ambiente hostil tanto para ellos como para los peatones como se muestra en la figura 24. El espacio resulta muy poco amigable y ofrece muy pocas actividades de estancia y nulo resguardo del clima o vehículos para los peatones.

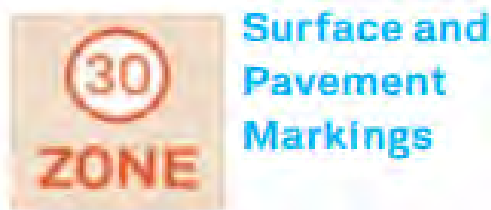
**Figura 34:** Señal de zona 30.

En primer lugar, se planteó renovar las señalizaciones verticales en la intersección a través de la colocación de nuevas señales retroreflectantes que garanticen su visibilidad nocturna. Además, es necesario instalar señales que indiquen los límites de velocidad permitidos, las restricciones de giro y las advertencias de proximidad a una zona escolar. Se deberá asegurar que los postes metálicos sean de acero galvanizado.

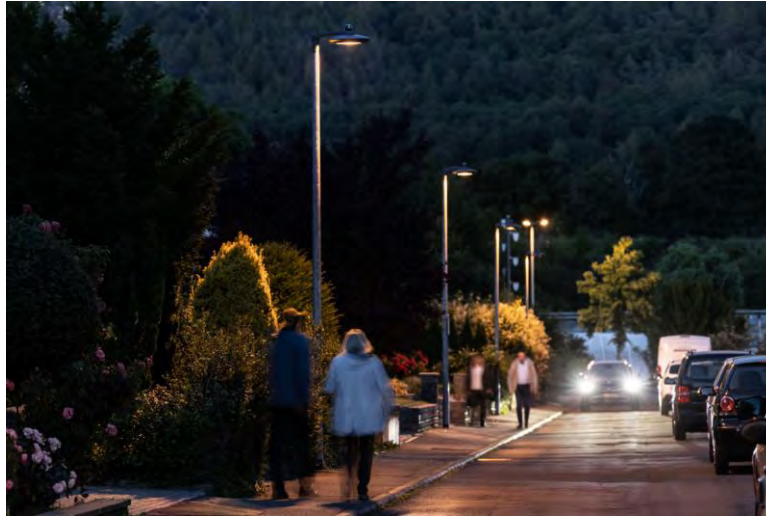
**Figura 39:** Alumbrado público LED

Así también, es necesario mejorar la cobertura de los postes de alumbrado público, de manera que iluminen homogéneamente toda la intersección, paraderos y medianas. Para ello se recomienda utilizar luces LED de color blancas y de mayor potencia lumínica para poder mejorar la visibilidad y la seguridad vial en la intersección. Sin embargo, es necesario verificar que no generen deslumbramiento a los conductores vehiculares.

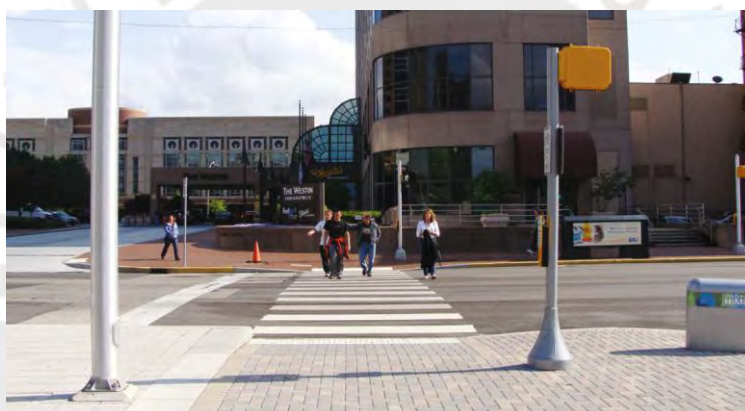
**Figura 41:** Cruces peatonales

Se observó que los peatones enfrentaban varios riesgos debido a la falta de pasos peatonales claramente demarcados y rampas adecuadas. Para mejorar la seguridad de los usuarios, se propuso pintar los pasos peatonales con materiales reflectantes y modificar las rampas de manera que su ancho y el ancho de los cruces peatonales coincidan en 3 metros cada uno, siguiendo las normas establecidas, para mejorar la accesibilidad de personas con movilidad reducida. Además, se recomendó instalar bolardos en las medianas para evitar que los vehículos invadieran las zonas peatonales. También, se realizará un corte en la mediana, de manera que se encuentre a nivel de calzada y se facilite la accesibilidad de las personas con movilidad reducida. Además, se aumentó los anchos de veredas a 1.5 metros en Av. Cipriano Dulanto y 2 metros en Av. Carlos Vidal para mejorar la caminabilidad.

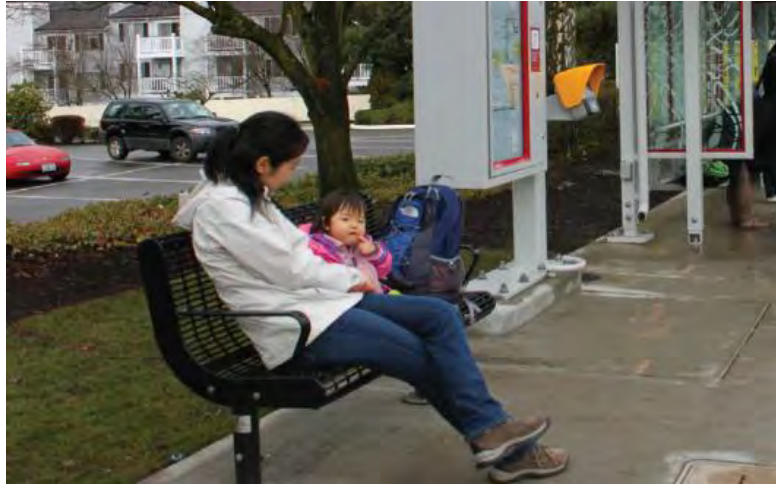
**Figura 42:** Banco público

Respecto al mobiliario urbano, el presente mostraba signos de deterioro y escasez, lo que afectaba el confort y la seguridad de los usuarios. Por ello, se propuso renovar el mobiliario deteriorado y añadir bancos y zonas de descanso para mejorar la comodidad de los peatones y usuarios del transporte público. Por último, se destacó la importancia de reparar las veredas, reparando fracturas y hundimientos, para asegurar un tránsito peatonal seguro y accesible, especialmente para personas con movilidad reducida. También se propuso instalar tachos de basura para mantener el área limpia y agradable.

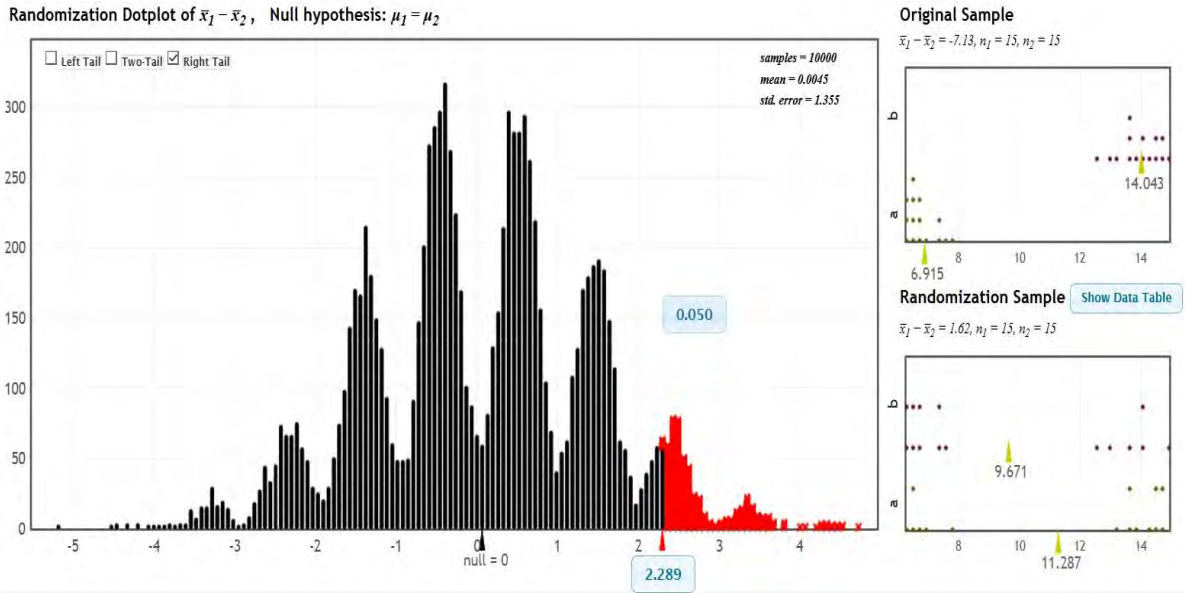
**Figura 65:** Randomization test del tiempo de viaje vehicular Av. Manuel Cipriano Dulanto

En cuanto a los tiempos de viaje vehicular, el valor p fue inferior a 0.05, lo que permitió rechazar la hipótesis nula. Este hallazgo confirma que las mejoras implementadas, como la instalación de semáforos y la reorganización de los carriles, resultaron en una mejora significativa en los tiempos de viaje vehicular en la Avenida Carlos Vidal. Sin embargo, en la Avenida Cipriano Dulanto, se rechazó la hipótesis alternativa y se registró un aumento en el tiempo de viaje debido a la introducción de semáforos.
