**CICLOVÍAS EMERGENTES IMPLEMENTADAS POR LA
MUNICIPALIDAD DE LIMA DURANTE LA PANDEMIA DE COVID-
19: ANÁLISIS DE ACCIDENTABILIDAD, EVALUACIÓN DE
SEGURIDAD VIAL Y PROPUESTA DE DISEÑO SEGURO APLICADO
AL TRAMO SELECCIONADO**

Tesis para obtener el título profesional de Ingeniera Civil

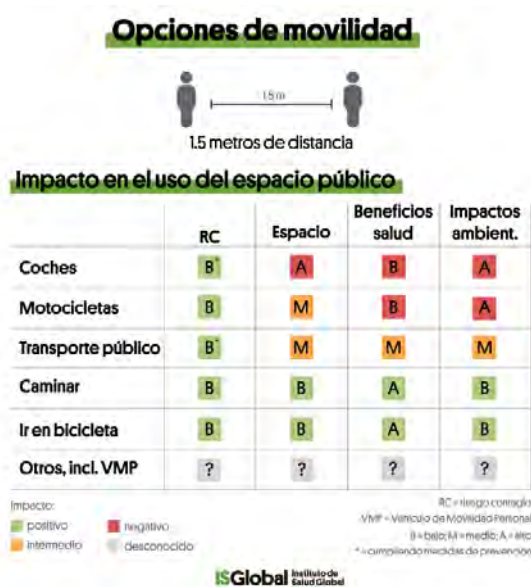
Figura 3 Evaluación de distintas opciones de movilidad

El Instituto de Salud Global de Barcelona (ISGlobal) evaluó distintos modos de transporte versus el riesgo de contagio, espacio, beneficios de la salud e impactos ambientales (**Figura 3**). De esta evaluación se obtuvo que entre los peores modos se encontraban los coches y las motocicletas debido a su alto impacto ambiental, poco beneficio para la salud y, en el caso del coche, alto impacto negativo respecto a la gestión del espacio. El transporte público obtuvo una valoración media en los parámetros de beneficio de la salud, impacto ambiental y gestión del espacio, y buena respecto al riesgo de contagio, siempre y cuando se cumplan las medidas

de prevención. Los modos con mejor calificación general fueron el ir en bicicleta y caminar. Si bien dentro de los 5 modos evaluados el riesgo de contagio es bajo, siempre y cuando se cumplan las medidas de prevención, los mejores por estar sin condicionantes fueron la motocicleta, el caminar e ir en bicicleta (Daher, 2020).

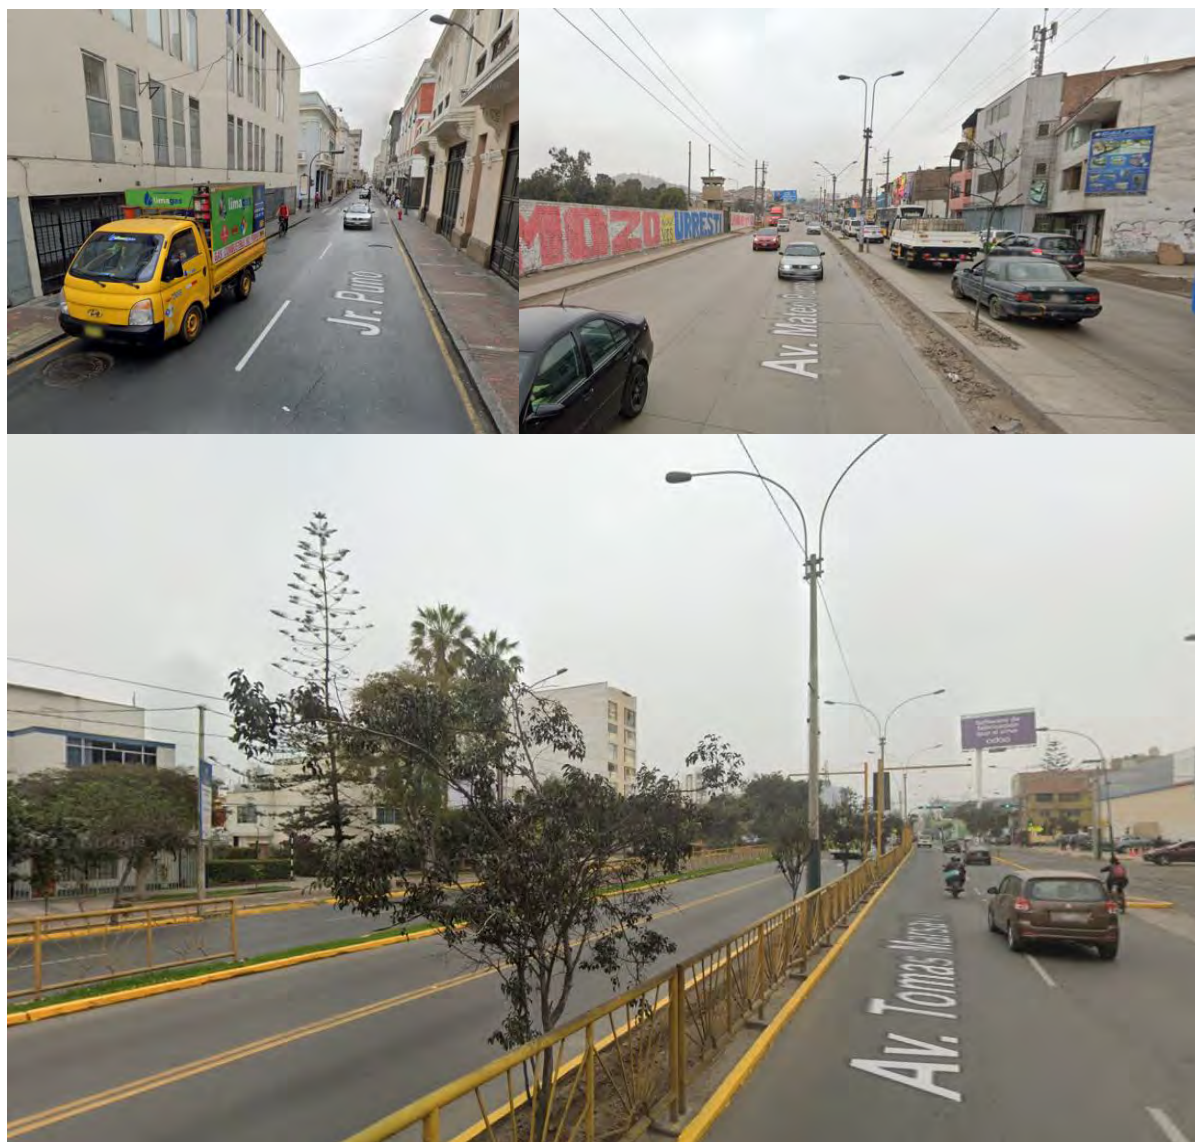
Figura 17 Secciones tomadas del Jr. Puno, Av. Mateo Pumacahua y Av. Tomás Marsano sin implementación de las ciclovías emergentes programadas en el año 2020.

Al ubicar los accidentes sobre el trazo de las ciclovías emergentes en la **Figura 16**, se notó la ausencia de estos sobre las ciclovías planificadas en las avenidas Tomás Marzano, Pedro Miotta, Mateo Pumacahua y Pastor Sevilla, y los jirones Puno y Moquegua. Tras una preinspección en campo a las ciclovías trazadas se encontró que hasta mayo del 2022 las ciclovías planificadas en el primer semestre del 2020 no fueron ejecutadas como se observa en la Figura 17. En consecuencia, solo se evaluaron las ciclovías Tacna – Arequipa, Sánchez

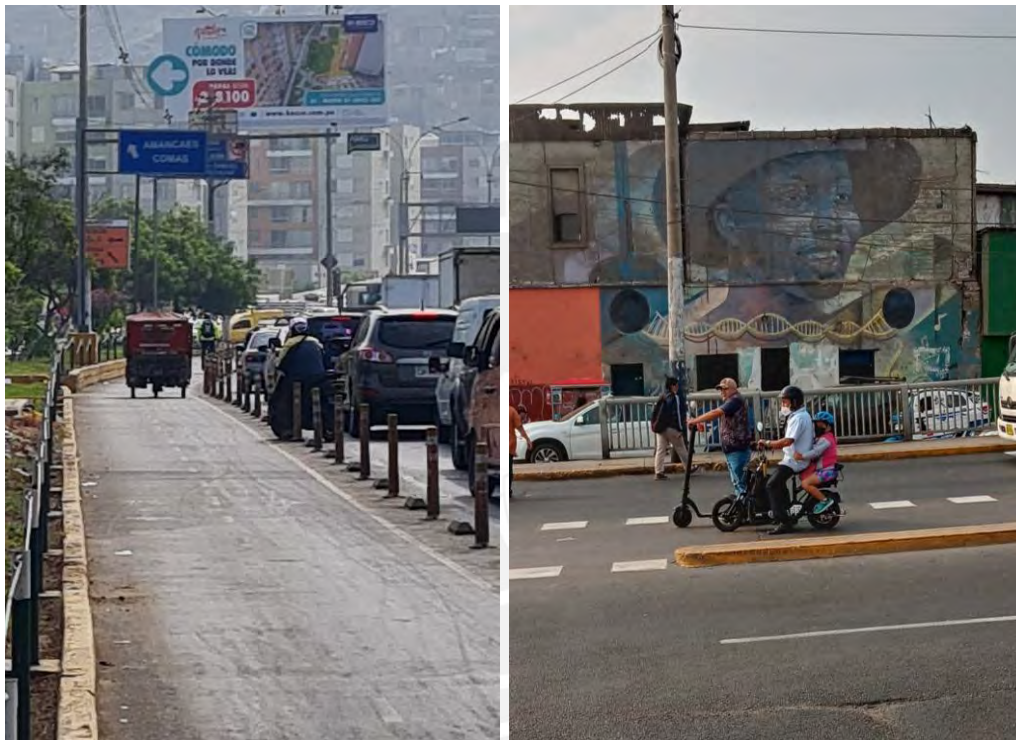
En la ciclovía circulan principalmente bicicletas, bicicletas eléctricas, bicicletas a motor, scooters, motos eléctricas y motos lineales. Además, en el sector del distrito del Rímac, se observó presencia de mototaxis y carritos de comida en la ciclovía (**Figura 21**).

Figura 21 De izquierda a derecha. Mototaxi y motocicleta invadiendo a la ciclovía. Moto eléctrica y scooter transitando por la ciclovía.

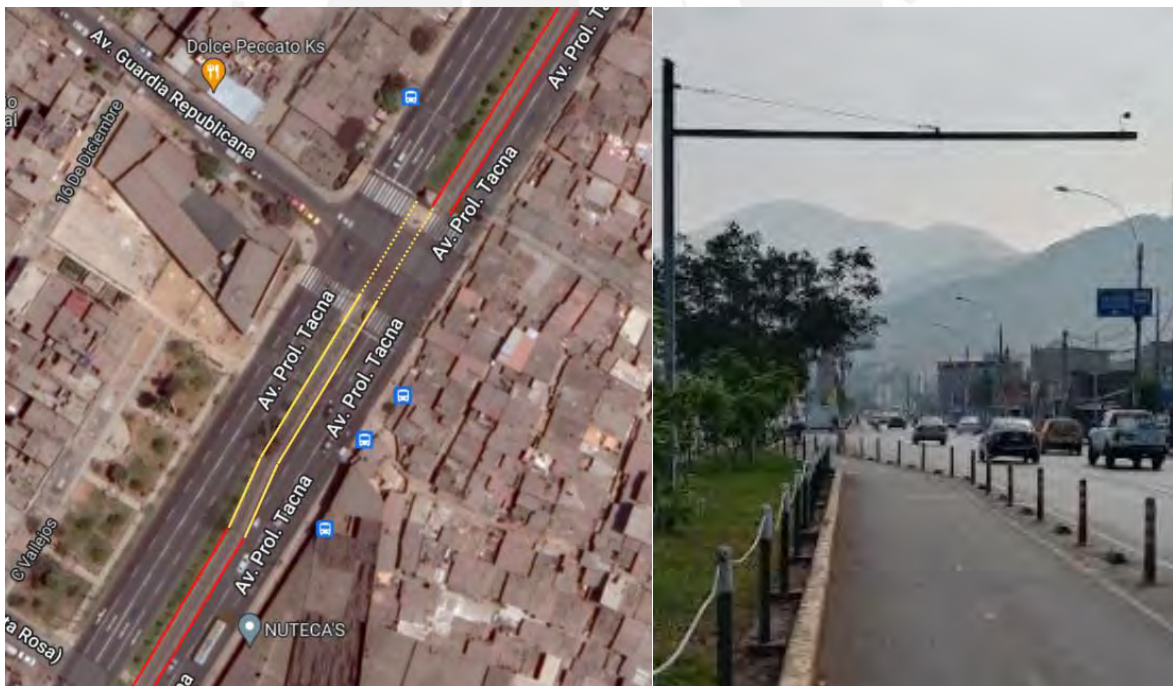
La visibilidad por geometría es un 95% buena tanto en las intersecciones como en el recorrido de la ciclovía. El 5% restante se clasifica como regular debido a que la visibilidad se ve disminuida en las intersecciones de la Av. Prol. Tacna con Av. Francisco Pizarro y Av. Guardia Republicana. Donde la ciclovía se ubica sobre un carril diseñado para giro hacia la izquierda pero que al momento de atravesar la intersección debe volver a conectarse con la proyección del carril previo, el cual se encuentra marcado de color rojo en la **Figura 22**.

Figura 22 Vista en planta del carril de la ciclovía emergente en la intersección con la Av. Guardia Republicana

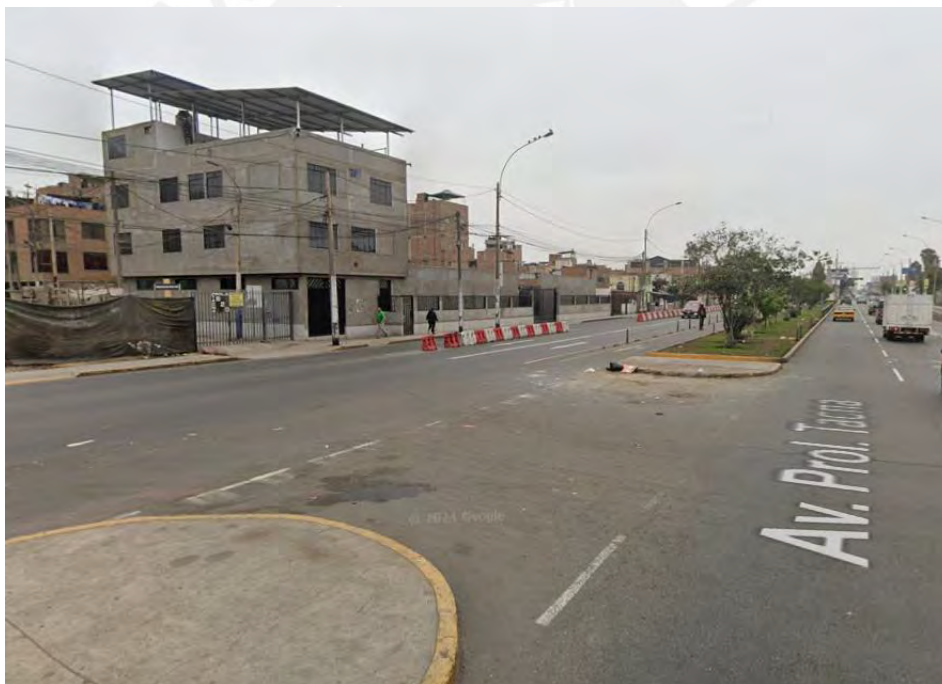
Es importante que la ciclovía se encuentre con una adecuada demarcación horizontal en las intersecciones a fin de ser claramente percibidas por los conductores de los vehículos. En la ciclovía evaluada el 60% presentaba una demarcación existente y clara, el 15% deteriorada, el 5% muy deteriorada y el 20% no presentaba demarcación. En la **Figura 23** se puede observar la ausencia de demarcación horizontal en la intersección, Av. Prol. Tacna y Jr. Leoncio Prado, donde atraviesa la ciclovía emergente.

Figura 23 Demarcación horizontal inexistente de la ciclovía emergente en la intersección Av. Prol. Tacna y Jr. Leoncio Prado

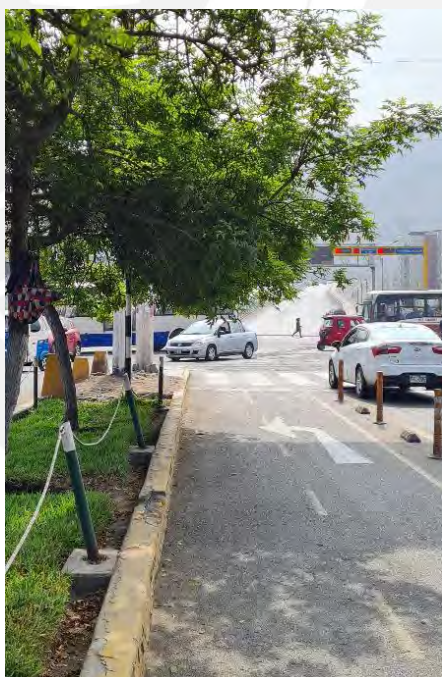
Figura 24 Poca visibilidad debido a las ramas crecidas de un árbol en la intersección

Se evaluó la visibilidad en los accesos a la ciclovia emergente dando un resultado bueno en toda su extensión. También se evaluó la visibilidad desde la ciclovia para realizar giros y visualizar la intersección, donde el 85% de intersecciones se tiene una visibilidad buena y el 15% una visibilidad baja. Se calificó con visibilidad baja debido al crecimiento de vegetación de la berma central que obstaculiza la visión de los usuarios de la ciclovia (**Figura 24**).

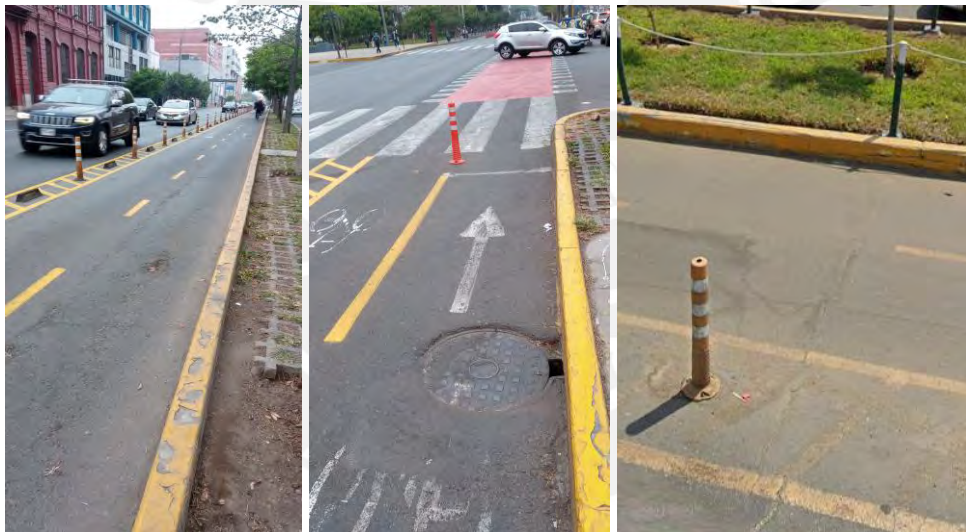
La ciclovía emergente evaluada se desarrolla sobre pavimento flexible con superficie asfáltica. El 15% de la superficie presenta un estado muy bueno, el 65% presenta un estado bueno y el 20% presenta un estado regular. En la superficie se encontraron baches, fisuras transversales y longitudinales de severidad baja y media, piel de cocodrilo de severidad baja, entre otros. Además, se encontraron desniveles debido a la presencia de tapas de desagüe de agua o luz (Figura 25). Dichos desniveles generan incomodidad a los usuarios al pasar sobre ellos, también se observó que otros realizan maniobras para evitarlos.

Figura 25 Imperfecciones en la superficie de rodadura, de izquierda a derecha bache en carril, desnivel por tapa de servicio y fisura transversal de severidad baja

Se recomienda colocar parches o modificaciones del mismo material en las zonas que presentan defectos de la calzada con el objetivo que todo al mismo nivel. También se recomienda diseñar un sistema de drenaje para evacuar aniegos eventuales.

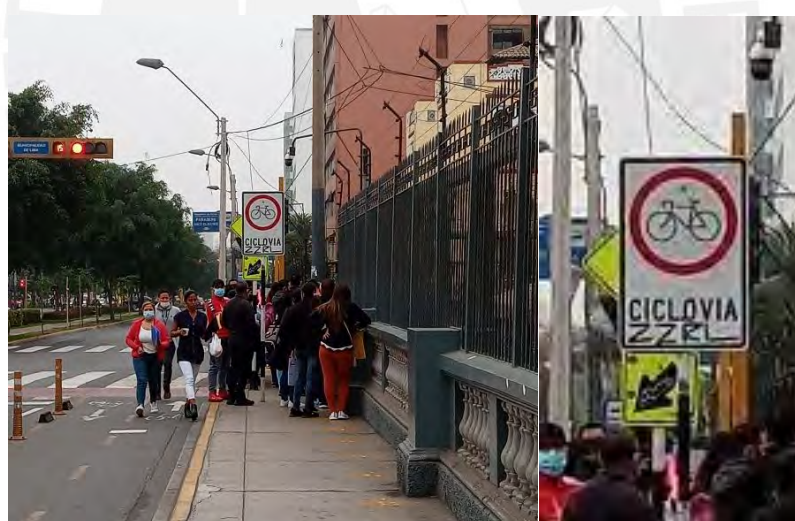
La poca visibilidad de las señales verticales se debe a que se encuentran cubiertas por vegetación, la señal se encuentra cubierta de polvo, la señal se encuentra deteriorada por el sol, la orientación es inadecuada al sentido de flujo señalizado, señales visualmente superpuestas, entre otras (**Figura 26**).

Figura 26 Señales visualmente superpuestas en la intersección con Jr. Manuel Corpancho

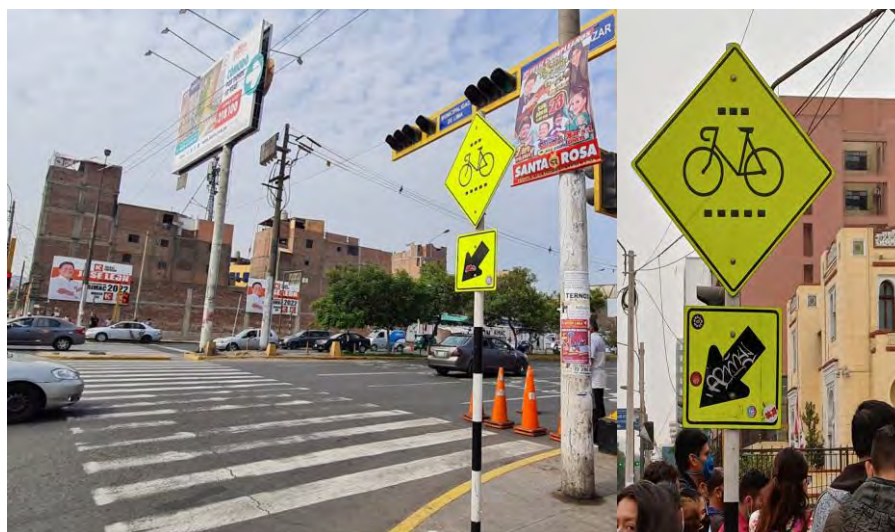
Figura 27 Señal de cruce de ciclistas vandalizada en la intersección 1

Entre las señales verticales referentes a la ciclovía se encuentra la señal que indica cruce de ciclistas (P-46B), señal de presencia de ciclistas (P-46) y señal de existencia de ciclovía (R-42). En la inspección se encontró que algunas señales se encontraban vandalizadas y que otras

afectaban el ancho efectivo para el tránsito peatonal (**Figura 27**). Además, se notó la ausencia de señalización informativa del inicio y fin de la ciclovía emergente.

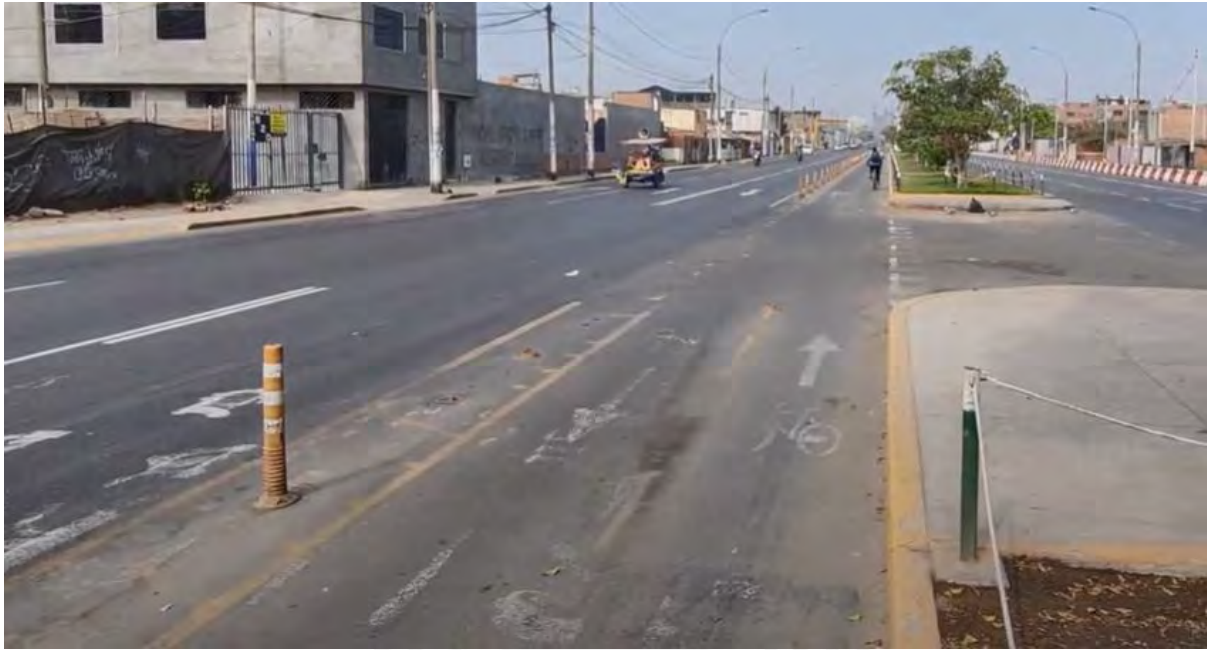
Al comparar el estado de la señalización horizontal de las intersecciones con el recorrido se observa que las intersecciones presentan mayor deterioro. Un ejemplo se encuentra en la **Figura 28**, se observa símbolos y líneas de señalización desgastadas y con falta de mantenimiento en la intersección de la Av. Prol. Tacna y Jr. Leoncio Prado. Otro ejemplo, en la **Figura 29** se observa deterioro de los símbolos y líneas peatonales en el cruce peatonal que conecta los mercados Limoncillo y Chira.

Figura 28 Señal horizontal en ciclovia despintada ubicada entre las intersecciones con Av. Alcázar y Jr. Leoncio Prado.

- A lo largo de las inspecciones se notó que las señales horizontales próximas a la ciclovía se encontraban deterioradas y por tanto poco visibles. Motivo por el cual, se recomienda

realizar mantenimiento rutinario a las señales horizontales, en especial el sector del Rímac debido a que en la zona se presentó un mayor deterioro.

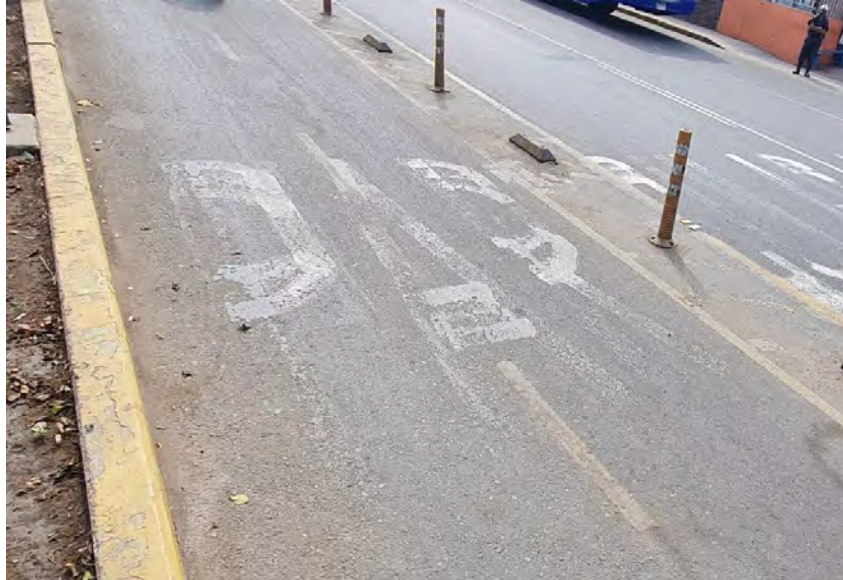
Figura 30 Señal horizontal de pare despintada entre las intersecciones Av. 28 de Julio y Jr. Manuel Copancho.

Además, se notó que las señales preexistentes del carril vehicular sobre el cual se implementó la ciclovía emergente no fueron cubiertas o borradas adecuadamente, creando señales confusas para los usuarios como se aprecia en la **Figura 30** y **Figura 31**.

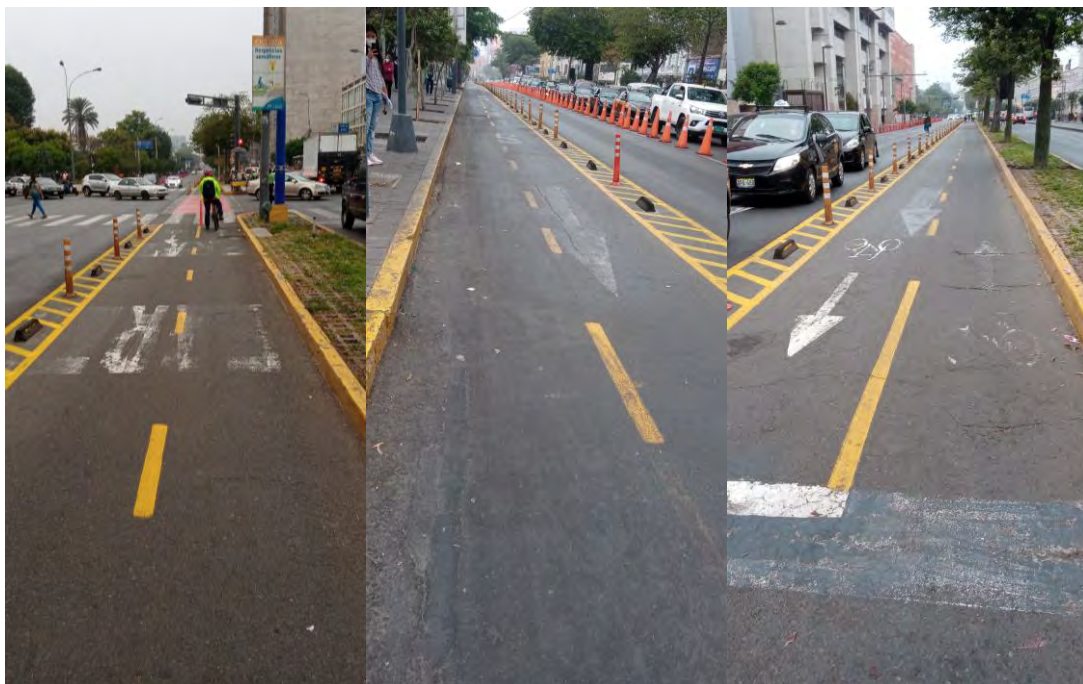
Figura 31 Señales horizontales de pare y flechas de dirección de flujo de tránsito despintadas. De izquierda a derecha las intersecciones son: Av. España, Av. 9 de Diciembre y Av. 28 de Julio.

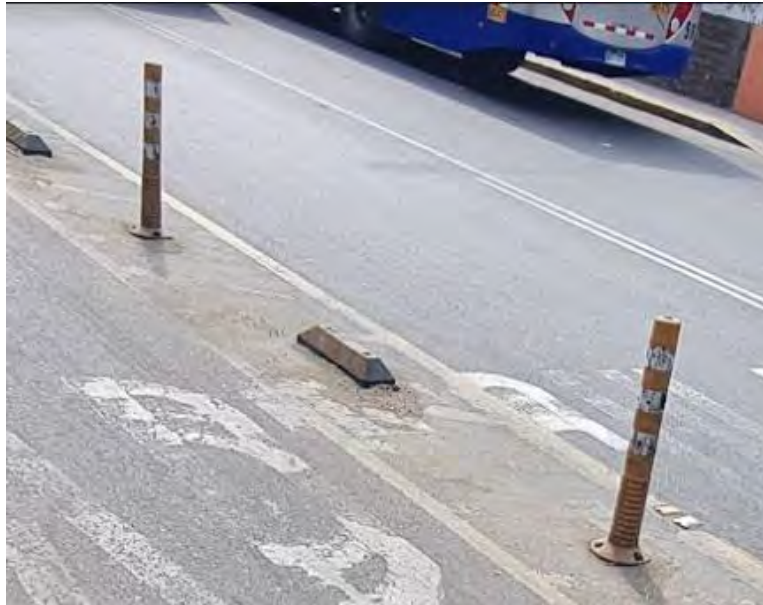
La ciclovía en su recorrido se encuentra segregada por bolardos de color naranja con cinta reflectiva y topellantas de caucho. El 65% de los elementos de segregación se encuentra en un estado regular mientras que el 35% se encuentra en un estado deteriorado. En la inspección se notó que, desde la intersección con la Av. Alcázar hasta la intersección con Jr. Callao los bolardos muestran mayor deterioro (**Figura 32**) y en algunos casos daños como rotura (**Figura 29**).

Los bolardos cuentan con cintas reflectantes en su cuerpo para mejorar su visualización en la noche; sin embargo, al realizar la visita nocturna, se observó que debido al deterioro de las cintas reflectantes por el tiempo e intemperie dejaron de cumplir su función (**Figura 32**). También se notó que el espacio libre entre los bolardos instalados permite el acceso de los mototaxis a la ciclovía.

Figura 32 Bolardos desgastados ubicados entre las intersecciones con Av. Guardia Republicana y Av. Francisco Pizarro.

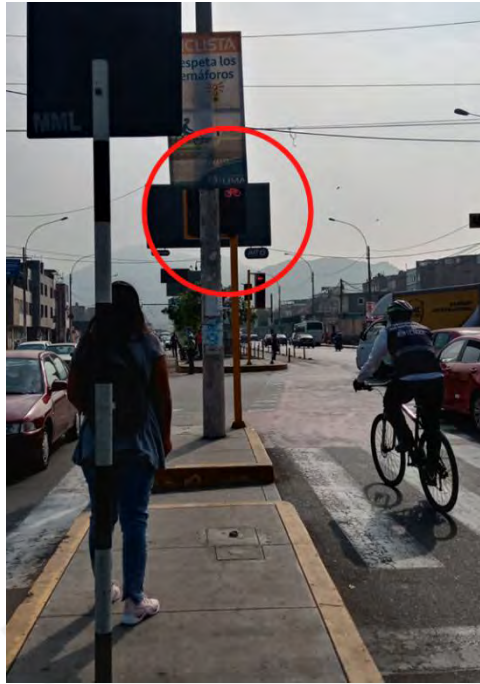
Figura 33 Semáforo ciclista con visibilidad obstruida por cartel ubicado en la intersección 6

En cuanto a los semáforos ciclistas, se encuentran en las intersecciones de la Av. Prol. Tacna & Av. Francisco Pizarro, Av. Garcilaso & Av. 9 de Diciembre y Av. Arequipa & Jr. Manuel Corpancho. Los semáforos ciclistas ubicados en las intersecciones Av. Francisco Pizarro y Av. 9 de Diciembre presentan poca visibilidad debido a su ubicación. Como se aprecia en la **Figura 33** semáforo ciclista de la Av. Pizarro queda oculto tras un cartel colocado por la Municipalidad de Lima, su poca visibilidad causa que los usuarios de la ciclovía no lo tomen en cuenta y por consecuencia no sigan las indicaciones del mismo.

Como mejora de la intersección con Av. Francisco Pizarro (**Figura 62**) se recomienda la reubicación del semáforo para ciclistas, ya que su ubicación actual no permite una visibilidad adecuada. Asimismo, se extendió la mediana hasta después de la sección que conecta la ciclovía de la Av. Prolongación Tacna con la ciclovía de la Av. Francisco Pizarro, con el fin de evitar la invasión de dicho tramo de conexión por parte de los vehículos al tratar de ingresar a la Av. Francisco Pizarro.

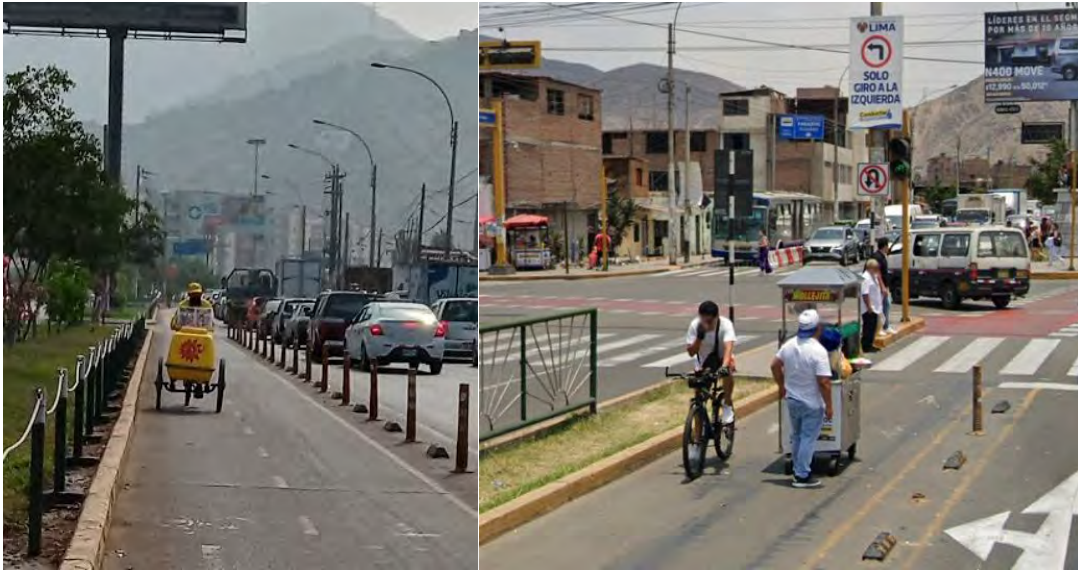
En el tramo entre las Av. Alcázar y Jr. Virú, se observó una invasión de motociclistas que utilizaban la ciclovia para adelantar autos en medio del tráfico. Además, al inicio y al final del día, vendedores ambulantes empujan carritos de comida por la vía ciclista, afectando su uso.

Figura 34 Vendedores ambulantes haciendo uso de la ciclovía.

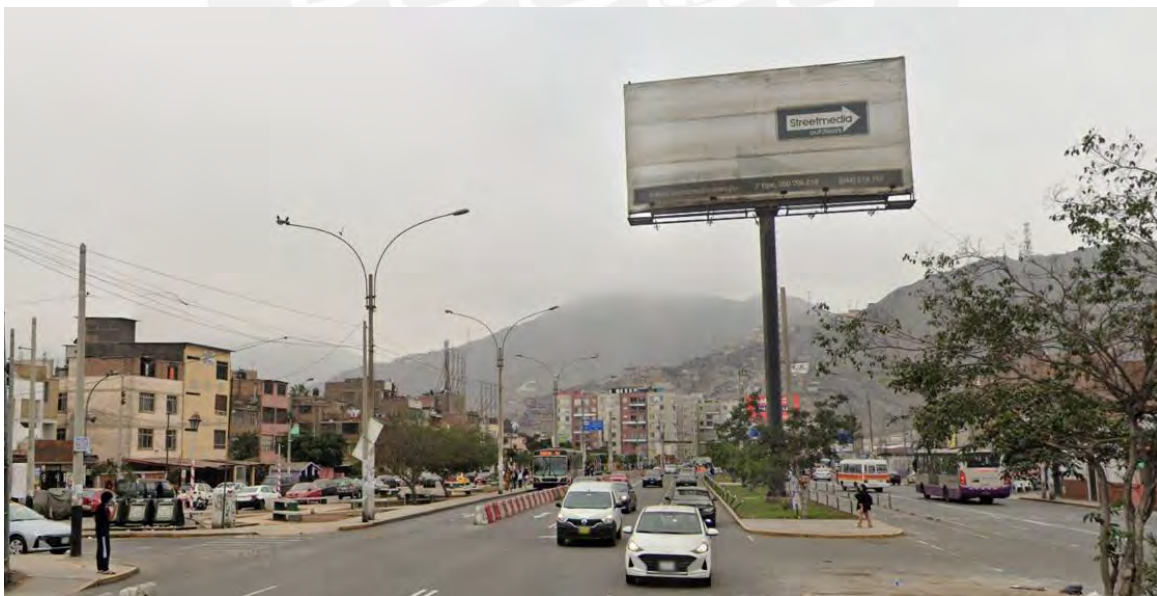
El mobiliario urbano más próximo a la ciclovía son los anuncios publicitarios que se ubican en la berma central. En las aceras paralelas a la ciclovía se encuentran postes de luz, postes de distribución eléctrica y paraderos de los corredores azul y morado. En las esquinas de las manzanas se ubican quioscos, señales verticales, centros de acopio de residuos sólidos, tachos de basura y postes de luz (**Figura 36**).

Figura 36 Mobiliario urbano próximo a la ciclovía en la intersección Av. Prol. Tacna y Jr.

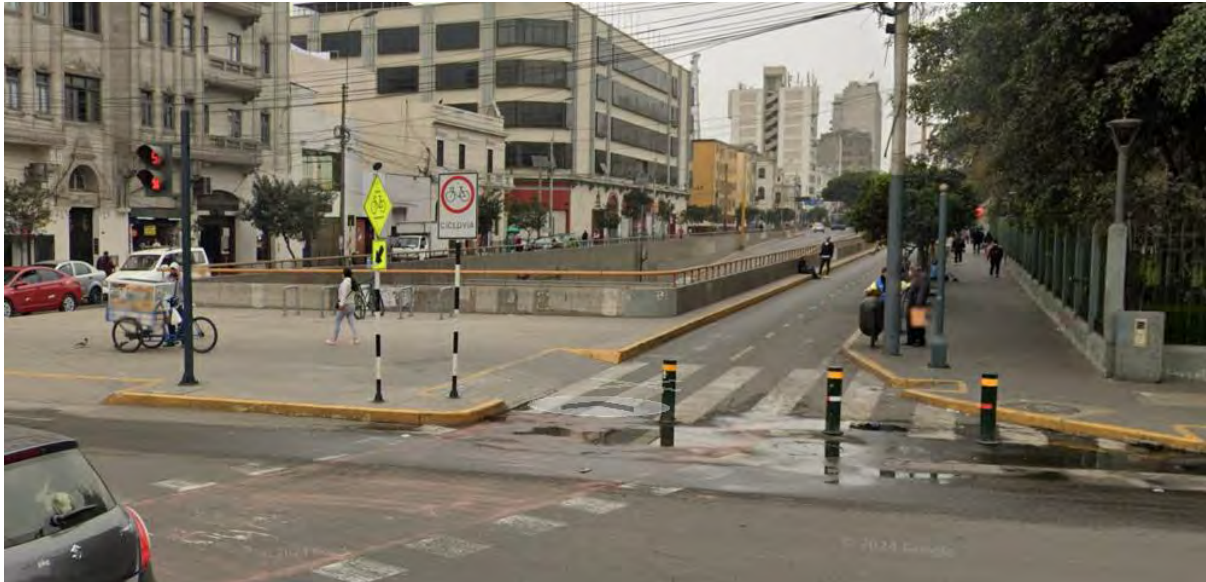
A lo largo de la ciclovía emergente evaluada solo se identificó un cicloparqueadero próximo a ella. Este se ubica en la intersección Av. Inca Garcilaso de la Vega y Av. 28 de Julio y cuenta con 5 ciclopuertos. En los distintos días de inspección se notó poco uso de los ciclopuertos (**Figura 37**).

Figura 37 Cicloparqueadero ubicado en la intersección Av. Inca Garcilaso de la Vega y Av. 28 de Julio

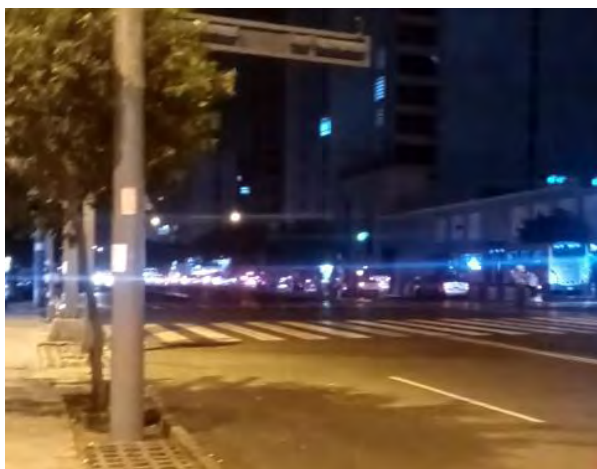
Figura 38 Ciclovía en horario nocturno, intersección 12

Por un lado, el 25% de las intersecciones presenta una visibilidad nocturna baja, el 5% presenta visibilidad regular y el 70% restante cuenta con buena visibilidad en horario nocturno. En cuanto a los tramos del recorrido, se identificó que el 30% tiene una visibilidad baja, y el 70% restante se caracteriza por una buena visibilidad nocturna, contribuyendo a una experiencia más segura para los usuarios. En términos generales, la ciclovía se encuentra iluminada durante el horario nocturno; sin embargo, se identificaron algunos desperfectos en la iluminación pública. Además, algunos comercios de la zona cierran antes de las 7 p.m., lo que descarta cualquier apoyo de iluminación privada; como resultado, los usuarios dependen únicamente de

las luces de los vehículos para orientarse y de los dispositivos de iluminación pública, tal como se muestra en la **Figura 38**.

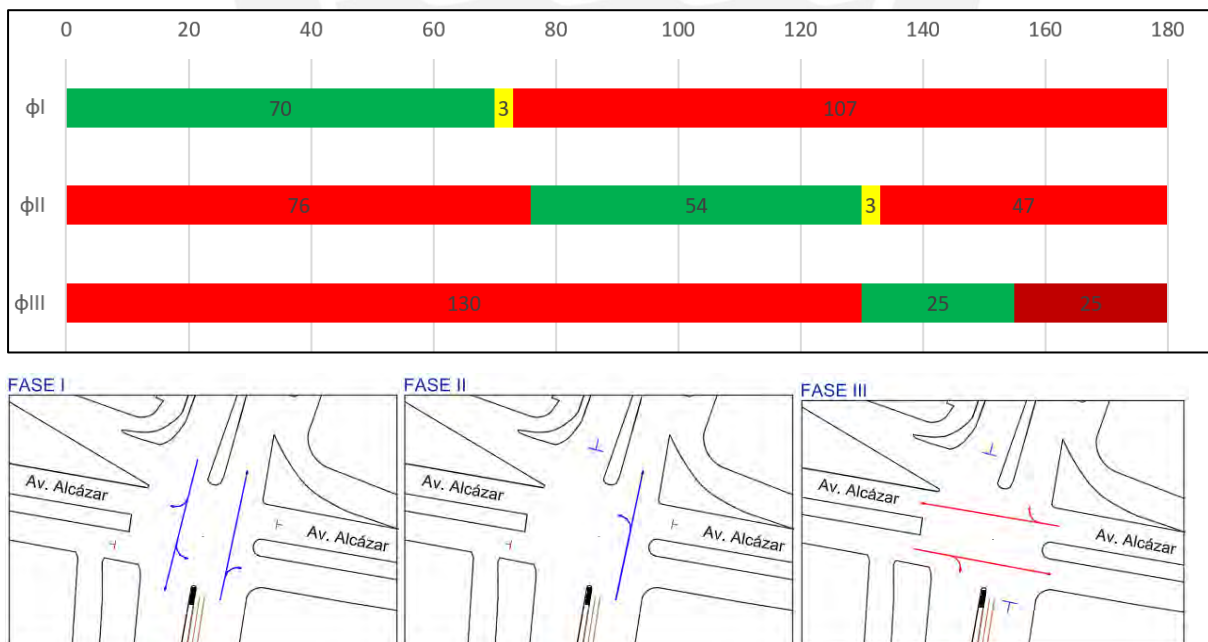
Durante las visitas de inspección se corroboró que los vehículos realizan maniobras no permitidas (3 y 4), también se observó que las señales verticales que restringían los movimientos no eran visibles para los conductores. Entre las maniobras no permitidas se encuentran los giros a la izquierda en la Av. Alcázar y, por tanto, los giros en U en la misma avenida.

En la ciclovía se identificó que la vegetación restringe visibilidad de la intersección a los usuarios de la ciclovía que van en sentido sur a norte en dirección al túnel Santa Rosa (San Juan de Lurigancho).

Figura 40 Diagrama de fases y de conflictos Intersección Av. Alcázar

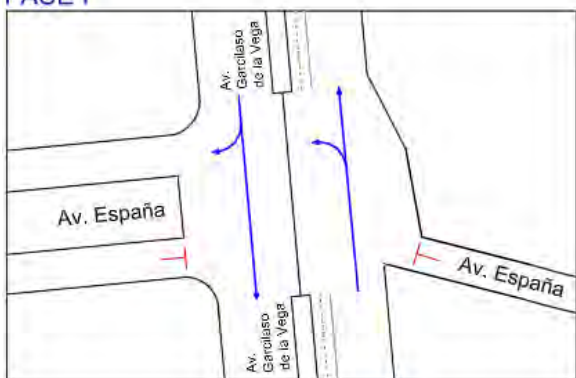
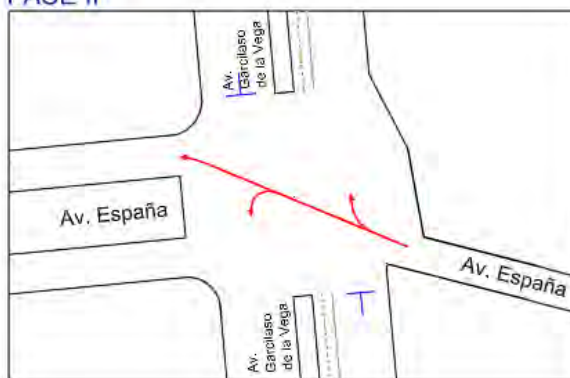
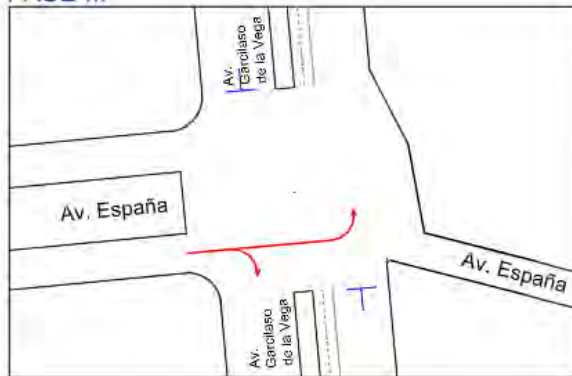
Figura 45 Diagrama de fases y de conflictos Intersección con Av. España

En la intersección diagramada en la **Figura 45**, se encuentra riesgo de posible colisión entre los usuarios de la ciclovía y los vehículos que viran hacia la Av. España (1) y entre los vehículos que esperan virar hacia la Av. España y los usuarios que transitan la ciclovía (2). Durante las inspecciones se identificó que la señal de reglamentación ubicada en la Av. España no es visible para los vehículos.

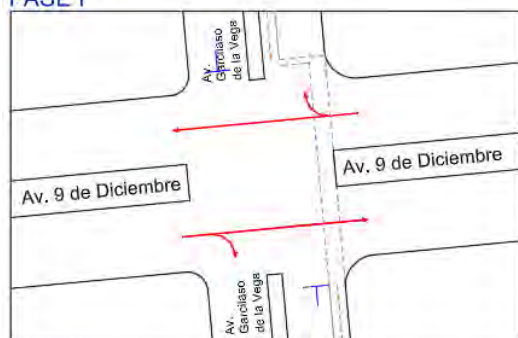
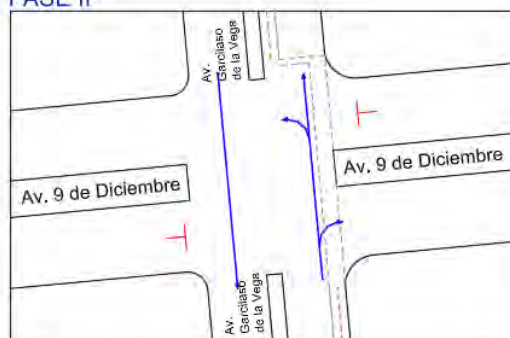
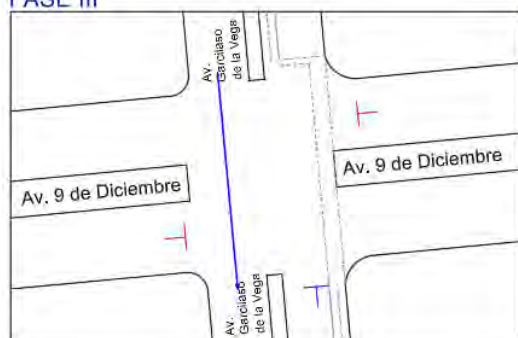
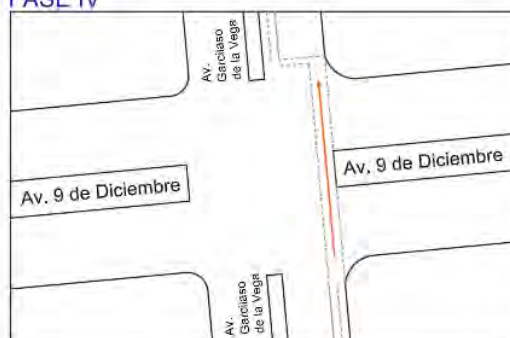
Figura 46 Diagrama de fases y de conflictos Intersección con Av. 9 de Diciembre

La intersección con Av. 9 de Diciembre es una de las más conflictivas, esto se refleja en la cantidad de factores de riesgo identificados en el diagrama de la **Figura 46**. En la intersección existe restricción de movimientos de giro a la izquierda y a la derecha (1, 8, 9 y 10); sin embargo, durante las inspecciones en campo se identificó que los vehículos no respetan las restricciones. También se identificó posibles atropellos con los vehículos que viran para ingresar a las avenidas Garcilaso y 9 de Diciembre (2, 4, 11 y 12). Además, se observó que las

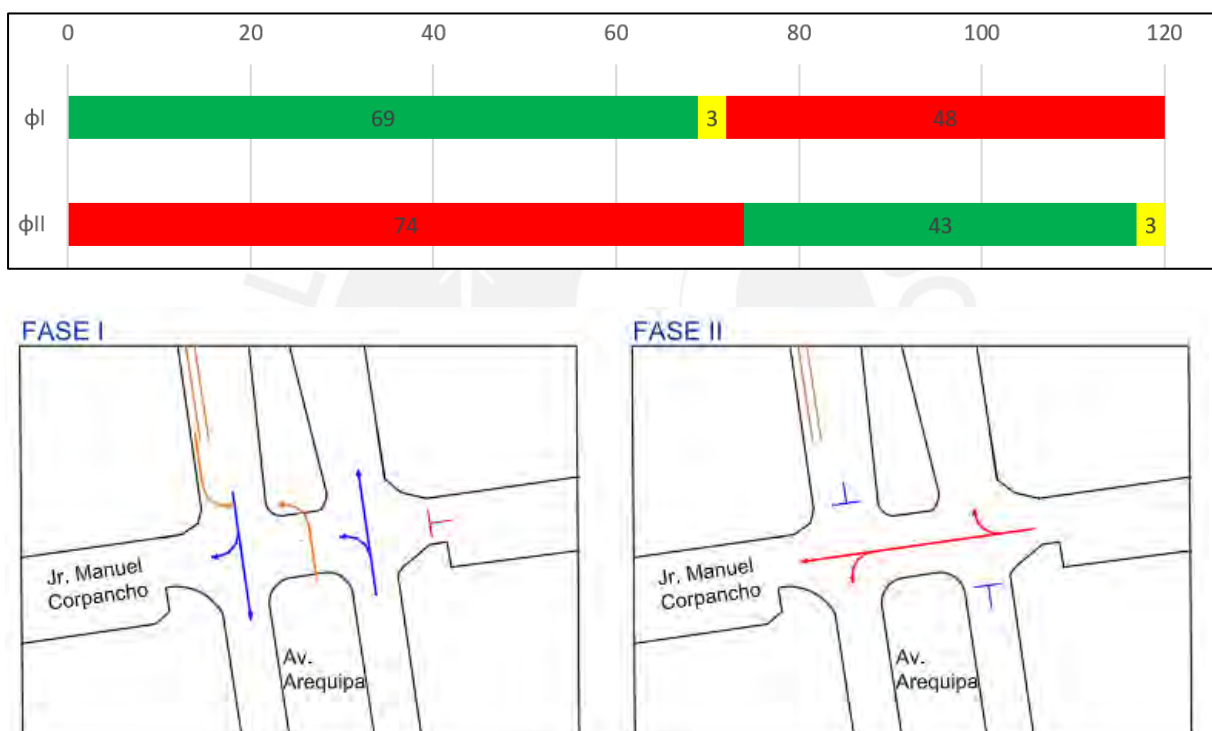
entre los usuarios de la ciclovía que desean ingresar y los vehículos que viran hacia la Av. Arequipa (3). Durante las inspecciones se identificó que los usuarios de la ciclovía no siguen la ruta trazada en 2 tramos para el acceso a ciclovía permanente y prefieren realizar un movimiento en diagonal (2). Este movimiento representa un riesgo de posible colisión con los vehículos que circulan de norte a sur hacia Lince y los que viran hacia Jr. Manuel Corpancho (1). Además, se observó que la demarcación horizontal de la ciclovía emergente se encuentra deteriorada.

Figura 47 Diagrama de fases y de conflictos Intersección con Jr. Manuel Corpancho

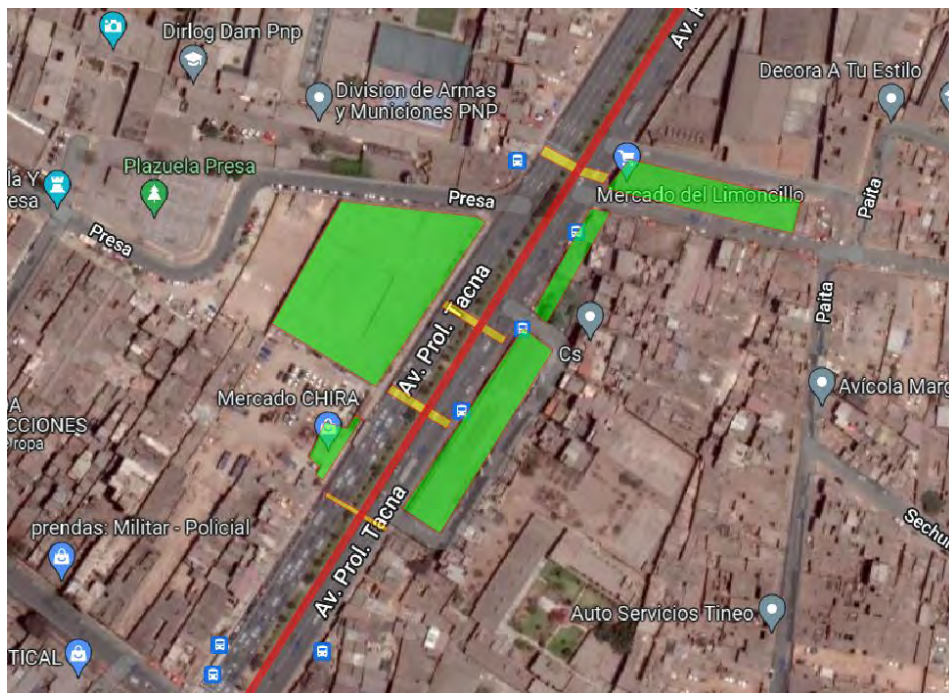
Figura 48 Tramo de ciclovia entre las intersecciones con Av. Pizarro y Guardia Republicana

En la primera, se encuentra riesgo de posible atropello a los peatones, lo cual se confirma y coincide con los reportes de accidentes elaborado con anterioridad en el apéndice 3.2. Esto se debe a que la zona cuenta con mercados en ambos lados de la calzada (**Figura 48**), lo cual propicia el flujo de peatones de un extremo al otro. Además, cuenta con cuadras largas, de modo que los peatones tratan de acortar camino cruzando a la mitad de la cuadra; esta acción

se encuentra permitida debido a que la mediada presenta espacios para el paso del peatón pero no cuenta con un paso de cebra establecido ni señalización adecuada.

ESTABLECIMIENTOS COMERCIALES		LÍNEAS DE DESEO PEATONAL		CICLOVA EMERGENTE
--	------------------------------	--	--------------------------	--	-------------------

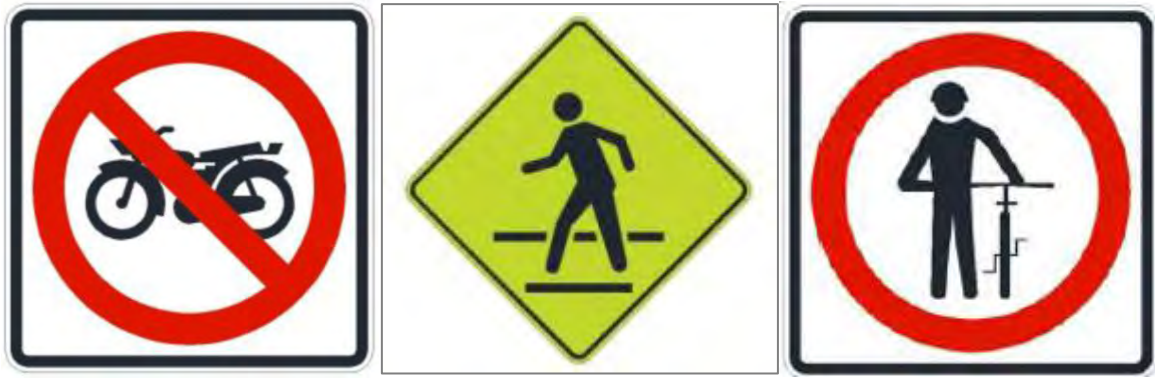
Figura 51 Señal “Prohibido circulación de motocicletas”, Señal “Proximidad de cruce peatonal” y Señal “Obligatorio descender de la bicicleta”

Es importante el uso de la señal de “Prohibido circulación de motocicletas” (R-23) para evitar el tránsito de motos dentro de la ciclovía debido a que la velocidad media de estos vehículos es mayor al de las bicicletas, además se evita que las motos intenten superar el tráfico en los carriles vehiculares ingresando y saliendo de la ciclovía. También se hace uso de otras señalizaciones verticales como señal “Proximidad de cruce peatonal” (P-48A), esta advierte al conductor la proximidad de un cruce o paso peatonal y la señal “Obligatorio descender de la bicicleta” (R-42B).

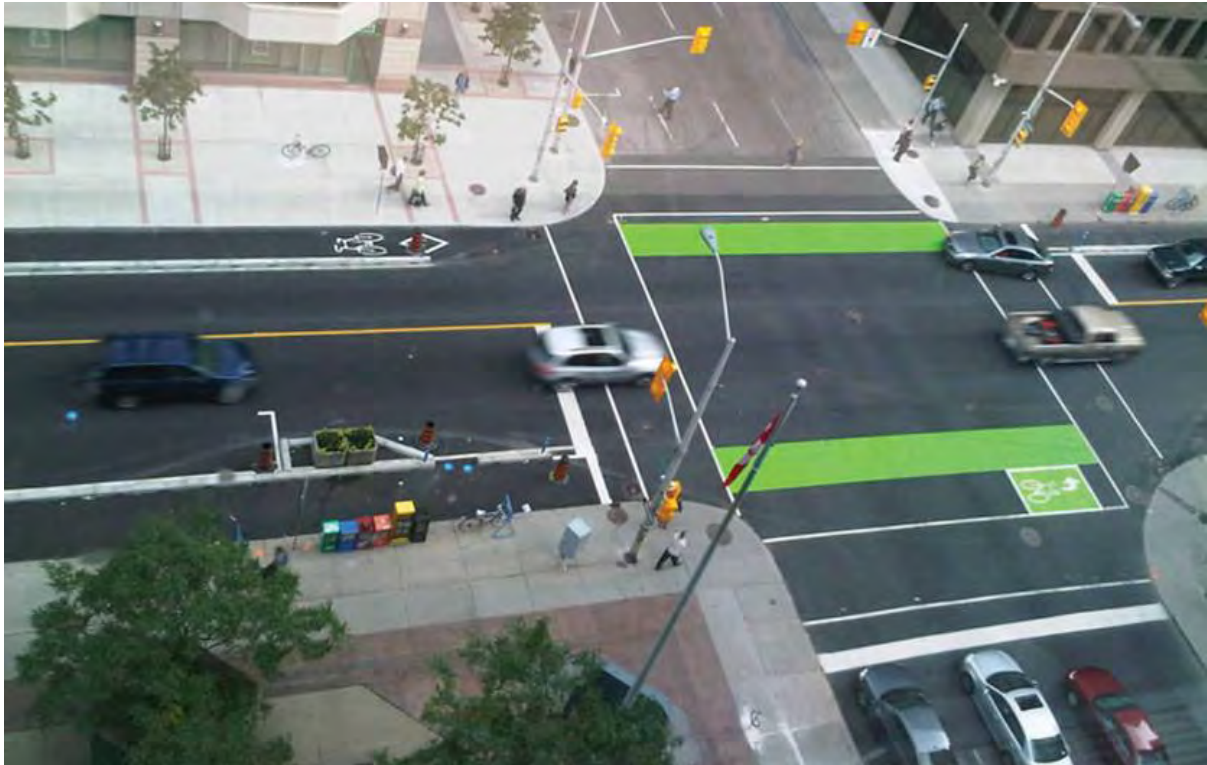
Figura 53 Marcación verde en pavimento.

Respecto al color de las marcas horizontales que indican la presencia de las ciclovías, los usuarios prefieren el color verde por encima del rojo debido a que es más brillante y contrasta

con el color del pavimento (National Association of City Transportation Officials, 2018). Este color se puede usar para las zonas de conflicto o los carriles de la ciclo vía. Para el presente trabajo, se recomienda el uso de este color en las zonas de conflicto o los elementos que evitan el conflicto a lo largo del recorrido de la ciclo vía, así como también en los cruces de las intersecciones.

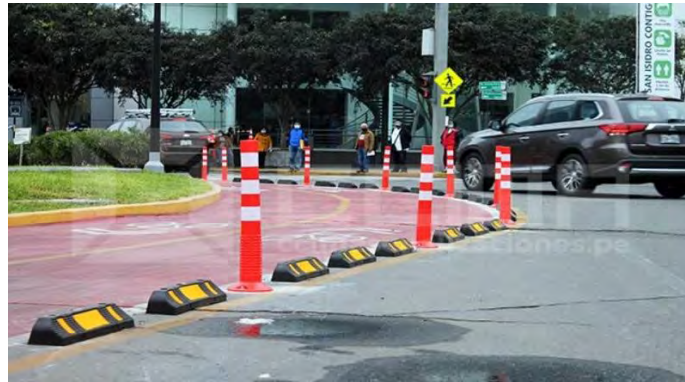
Figura 55 Bolardos y topellantas

Los elementos segregadores deben permitir la óptima separación entre el flujo de la ciclovía y los demás carriles para evitar la invasión de vehículos motorizados (Municipalidad de Lima, 2017), para lo cual, se recomienda distribuir los elementos de confinamiento (bolardos y topellantas) con una separación entre 3 a 5 m (BID & BikeNCity, 2020). Además, los bolardos ubicados al centro de la ciclovía deben permitir la permeabilidad filtrada; es decir, manejar el volumen vehicular y evitar el desvío del tráfico vehicular hacia la ciclovía (Global Designing Cities Initiative, 2016), por lo cual, se recomienda su uso a lo largo de toda la ciclovía.

En ambos casos, los elementos deben, además, asegurar la visibilidad de los usuarios en las noches por lo cual deben ser de color fluorescente y presentar bandas refractivas, así también mantenerse en óptimas condiciones requiriendo mantenimiento periódico.

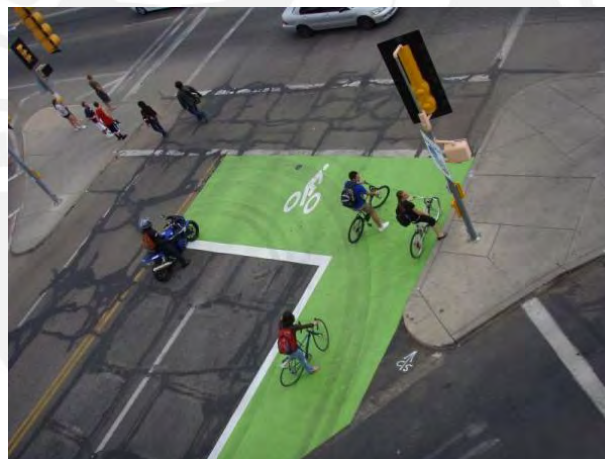
Figura 57 Bike box.

Por otro lado, para evitar los conflictos en los giros de los ciclistas y automovilistas, se propone el uso de las cajas de espera para ciclistas o “Bike boxes” y cajas de giro o “Two-Stage Turn Queue Boxes”. Las cajas de espera es un área designada ubicada inmediatamente antes del cruceo peatonal que ofrece a los ciclistas una forma segura y visible de cruzar, al adelantarse a la cola del tráfico durante la fase en rojo. Asimismo, también recomienda el uso de cajas de giro ofrece mayor seguridad de girar en intersecciones señalizadas de varios carriles. Su posición depende de la configuración de la intersección (National Association of City Transportation Officials, 2018).

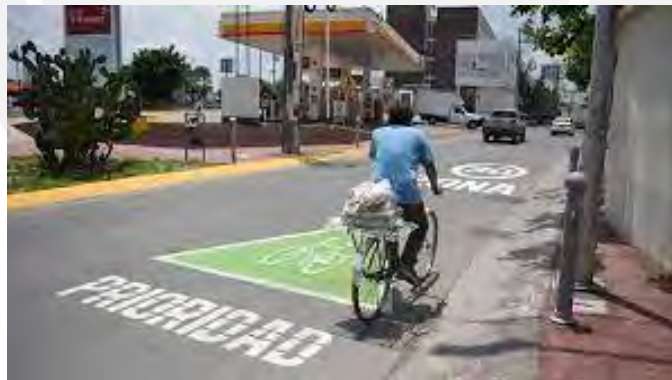
Figura 59 Prioridad para ciclistas

Esta señal se emplea para indicar que la calzada es una vía compartida entre vehículos motorizados y ciclistas donde la prioridad la tienen los ciclistas (MTC, 2024).

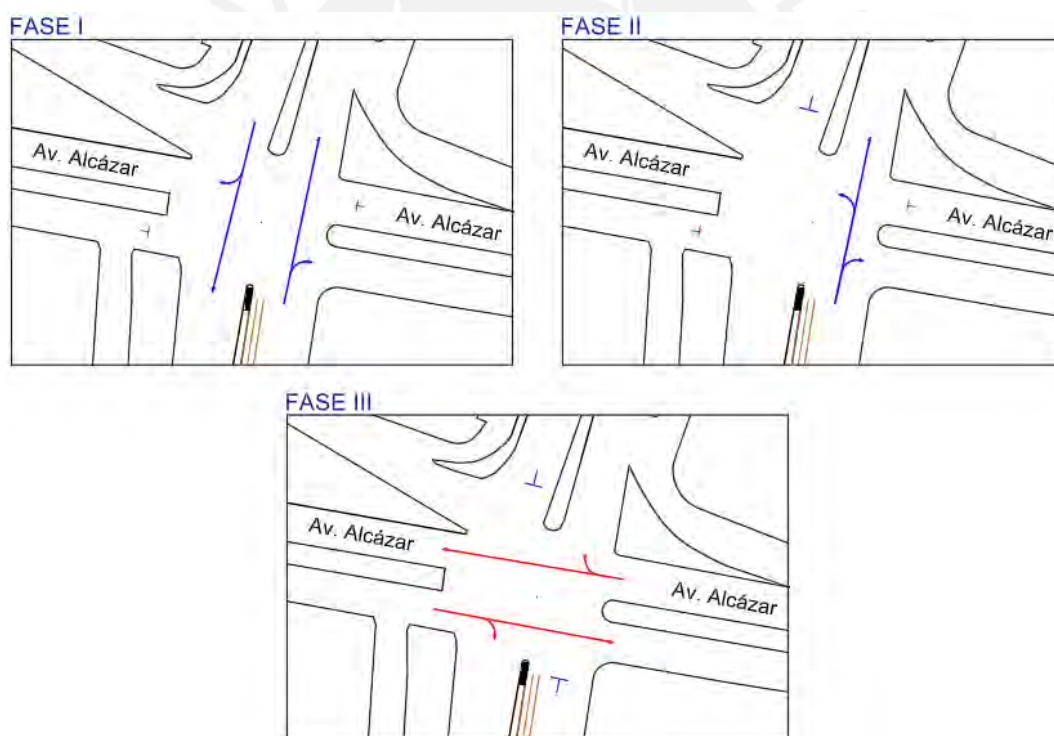
Figura 60 Diagrama de mejora de la intersección Av. Samuel Alcázar
