**CICLOVÍAS EMERGENTES IMPLEMENTADAS POR LA
MUNICIPALIDAD DE LIMA DURANTE LA PANDEMIA DE COVID-
19: ANÁLISIS DE ACCIDENTABILIDAD, EVALUACIÓN DE
SEGURIDAD VIAL Y PROPUESTA DE DISEÑO SEGURO APLICADO
AL TRAMO SELECCIONADO**

Tesis para obtener el título profesional de Ingeniera Civil

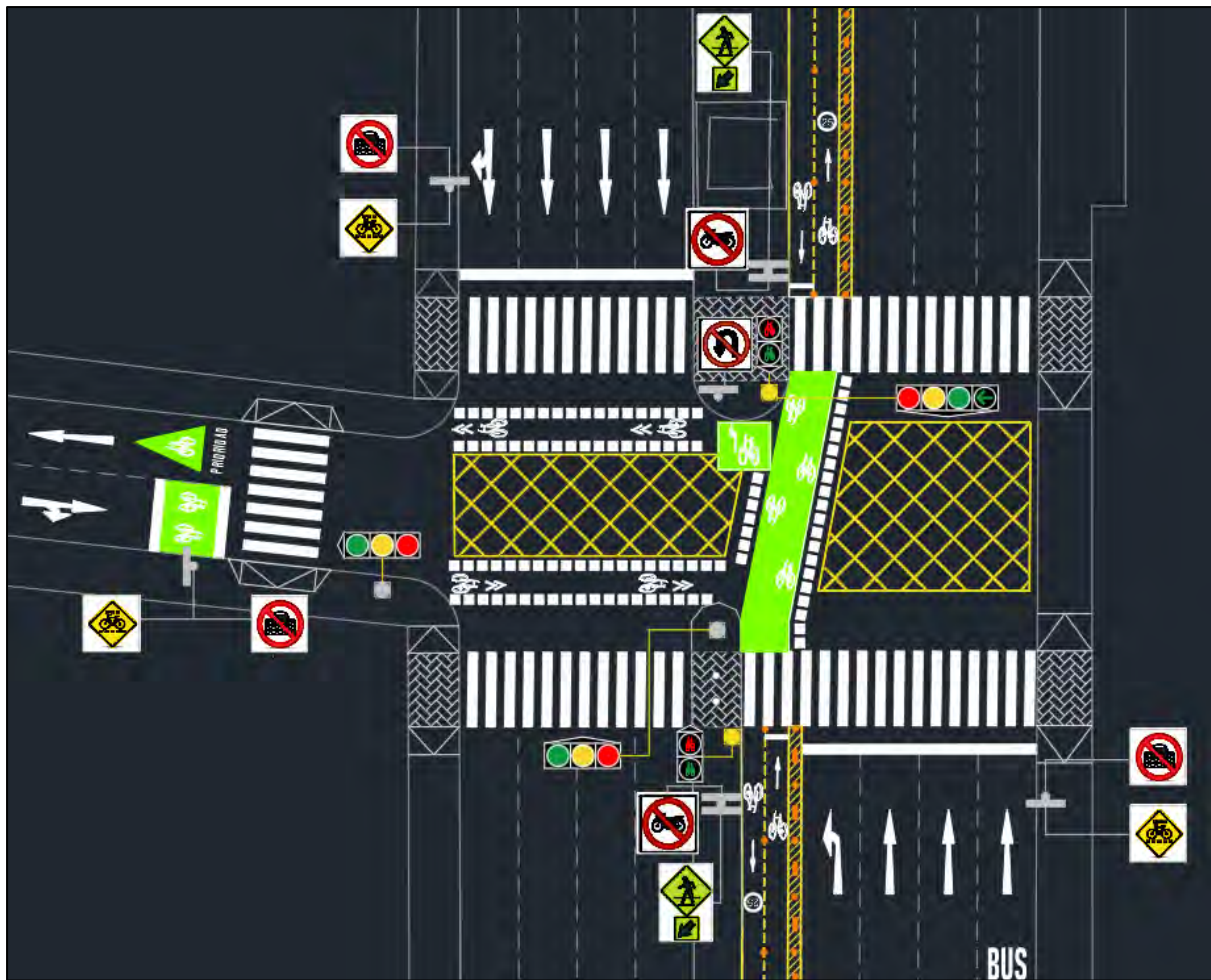
Figura 61 Diagrama de mejora de la intersección Av. Guardia Republicana

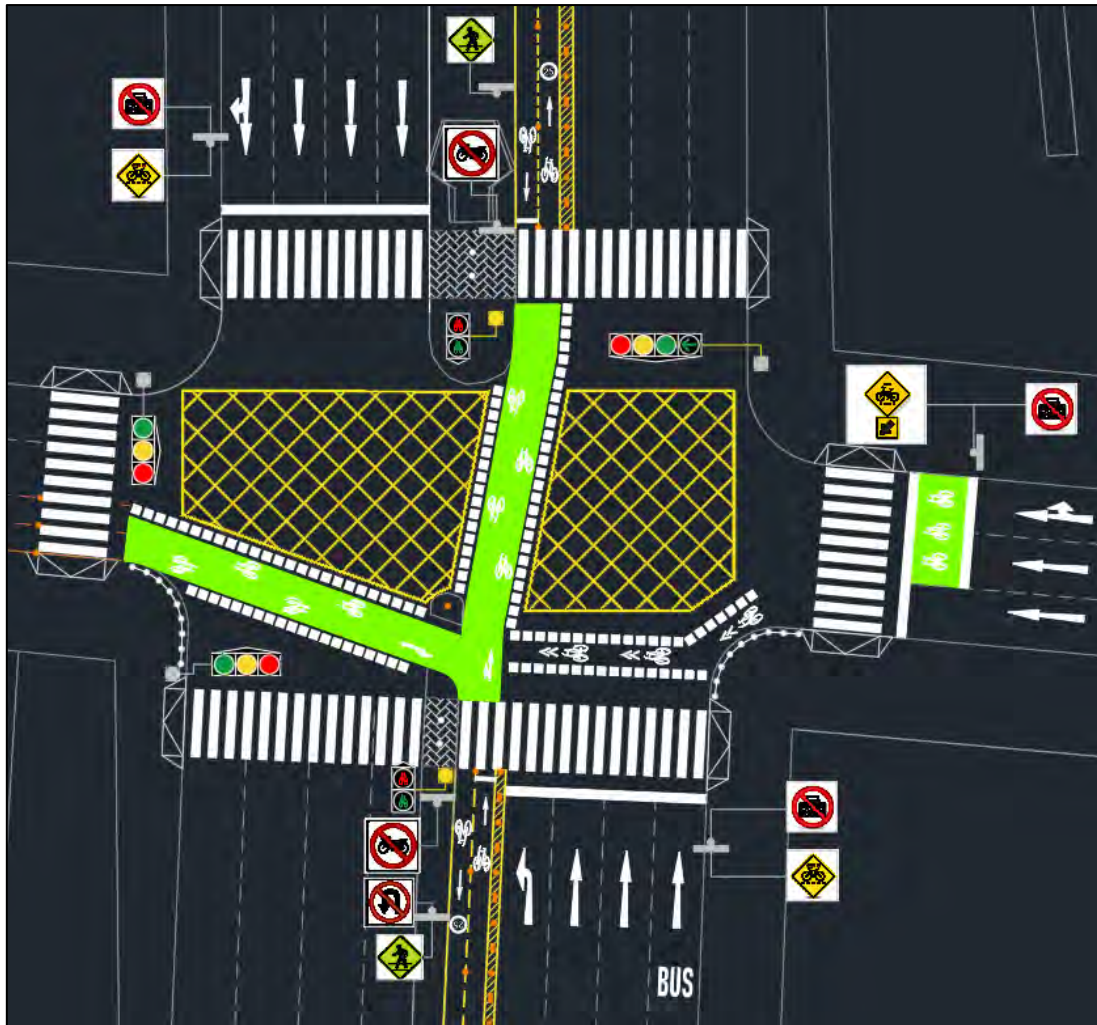
Figura 62 Diagrama de mejora de la intersección Av. Francisco Pizarro

Como mejora de la intersección con Av. Francisco Pizarro (**Figura 62**) se recomienda la reubicación del semáforo para ciclistas, ya que su ubicación actual no permite una visibilidad adecuada. Asimismo, se extendió la mediana hasta después de la sección que conecta la ciclovía de la Av. Prolongación Tacna con la ciclovía de la Av. Francisco Pizarro, con el fin de evitar la invasión de dicho tramo de conexión por parte de los vehículos al tratar de ingresar a la Av. Francisco Pizarro.

los vehículos y por tanto se reducirá la velocidad de estos en la intersección. Finalmente, se incorporó bolardos con cadenas en las esquinas inferiores de la intersección con el fin de dirigir el flujo peatonal hacia un lugar más seguro.

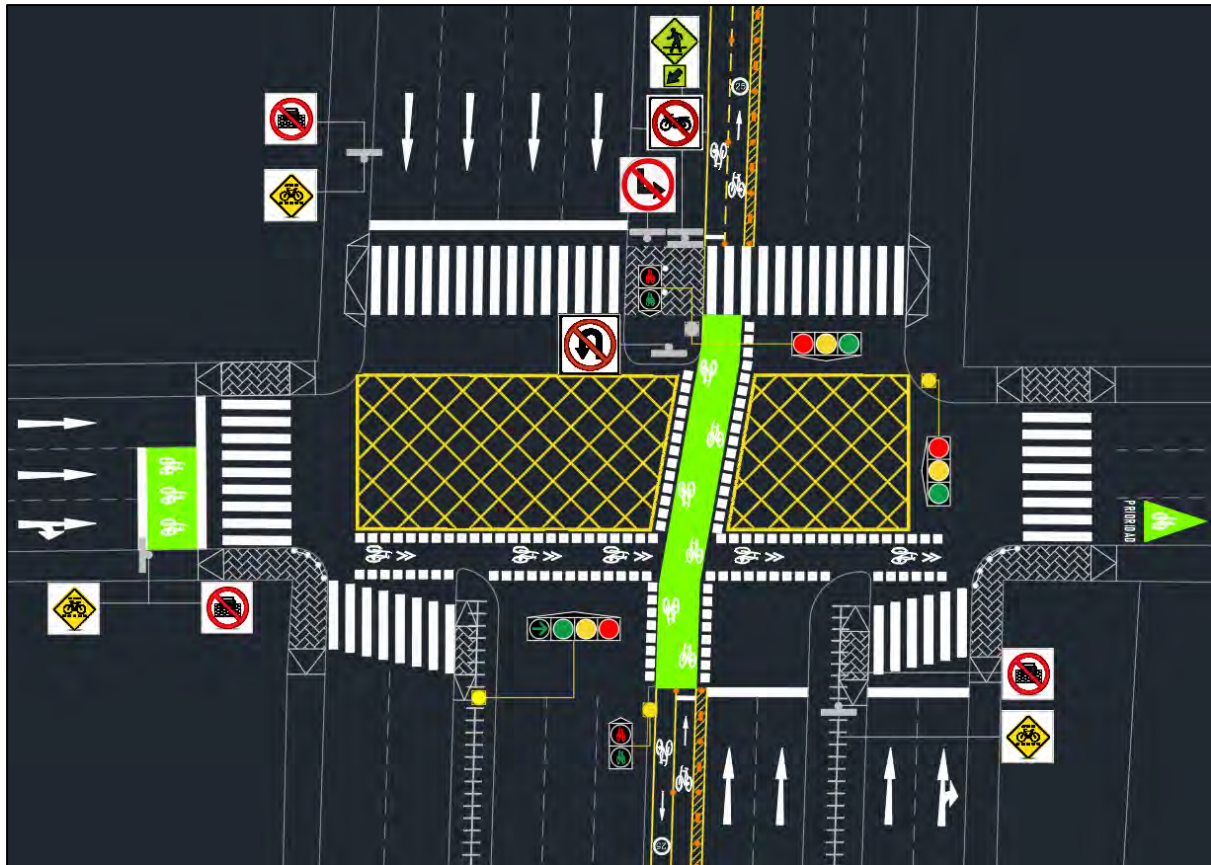
Figura 63 Diagrama de mejora de la intersección Jr. Virú

En la presente intersección (**Figura 63**), se añadieron demarcaciones horizontales para guiar el cruce de bicicletas en dirección de oeste a este, reduciendo la posibilidad de conflictos con otros usuarios de la vía. Respecto a la geometría de la intersección, se extendieron las medianas inferiores con el objetivo de evitar cruces peatonales no seguros en el puente Santa Rosa.

Finalmente, en las esquinas inferiores de la intersección, se instalaron bolardos con cadenas para restringir el cruce de peatones en zonas no habilitadas, dirigiendo su tránsito hacia los pasos peatonales designados.

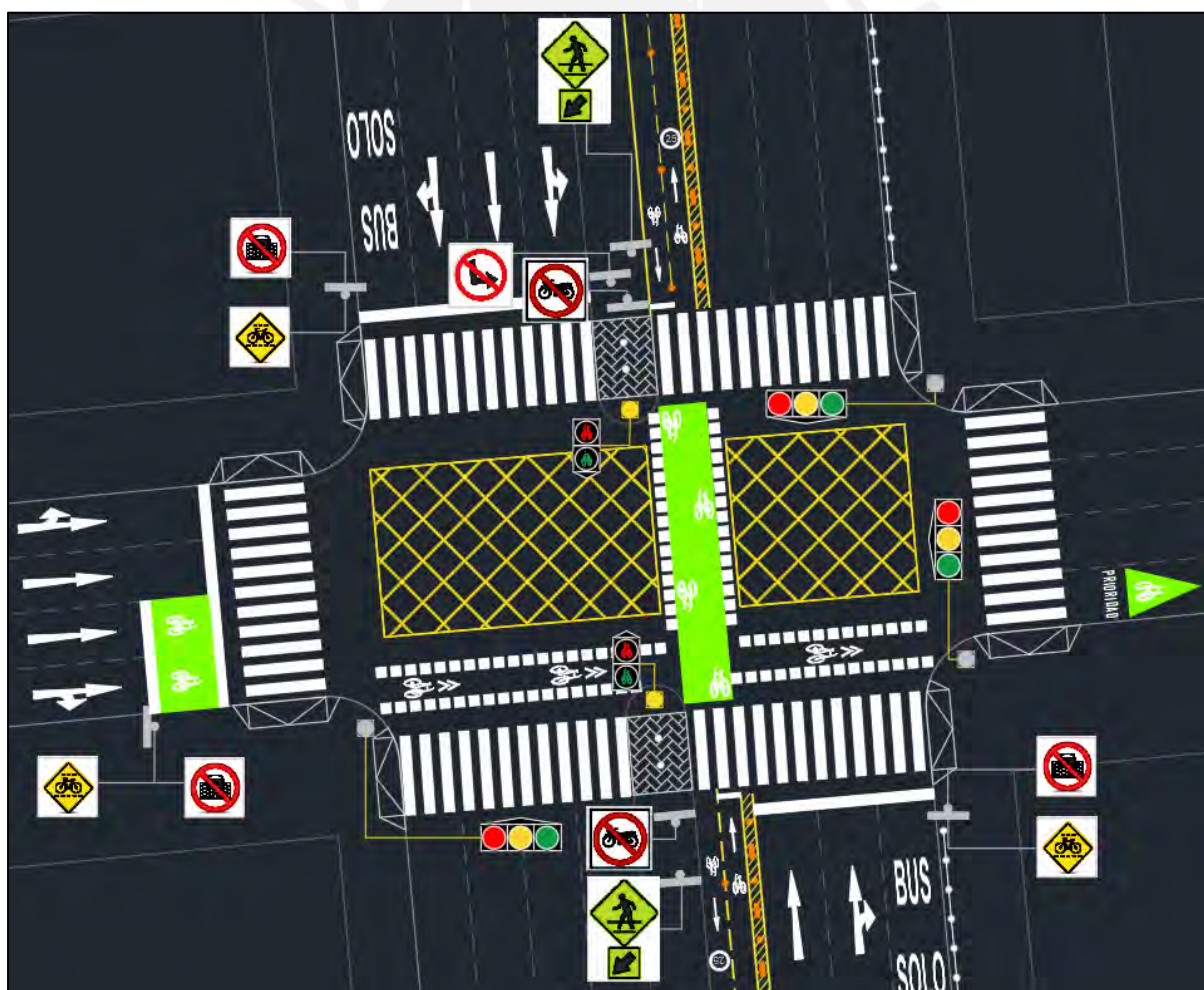
Figura 64 Diagrama de mejora de la intersección Av. Bolivia

En la intersección se agregó la señalización vertical “Prohibido voltear a la izquierda” (R-6) para evitar maniobras riesgosas al ingresar a la Av. Bolivia, mejorando la seguridad y fluidez del tránsito en la intersección. Además, se considera marcar una caja de espera en el carril derecho de Av. Bolivia, ubicada detrás del cruce peatonal. Esta caja de espera permite el acceso o cruce de los ciclistas en la intersección. Se recomienda pintar el pavimento demarcado por la caja de color verde al ser esta una opción que evita conflictos en la zona (Figura 64).

Asimismo, se agregaron semáforos ciclistas para mejorar la seguridad y organización del tránsito de bicicletas en la intersección. Respecto a la geometría de la intersección, se redujo el radio de giro en las esquinas y se ampliaron algunos refugios para dar más espacio a los

peatones y ciclistas, promoviendo un cruce seguro y delimitando mejor el espacio de los autos en la intersección.

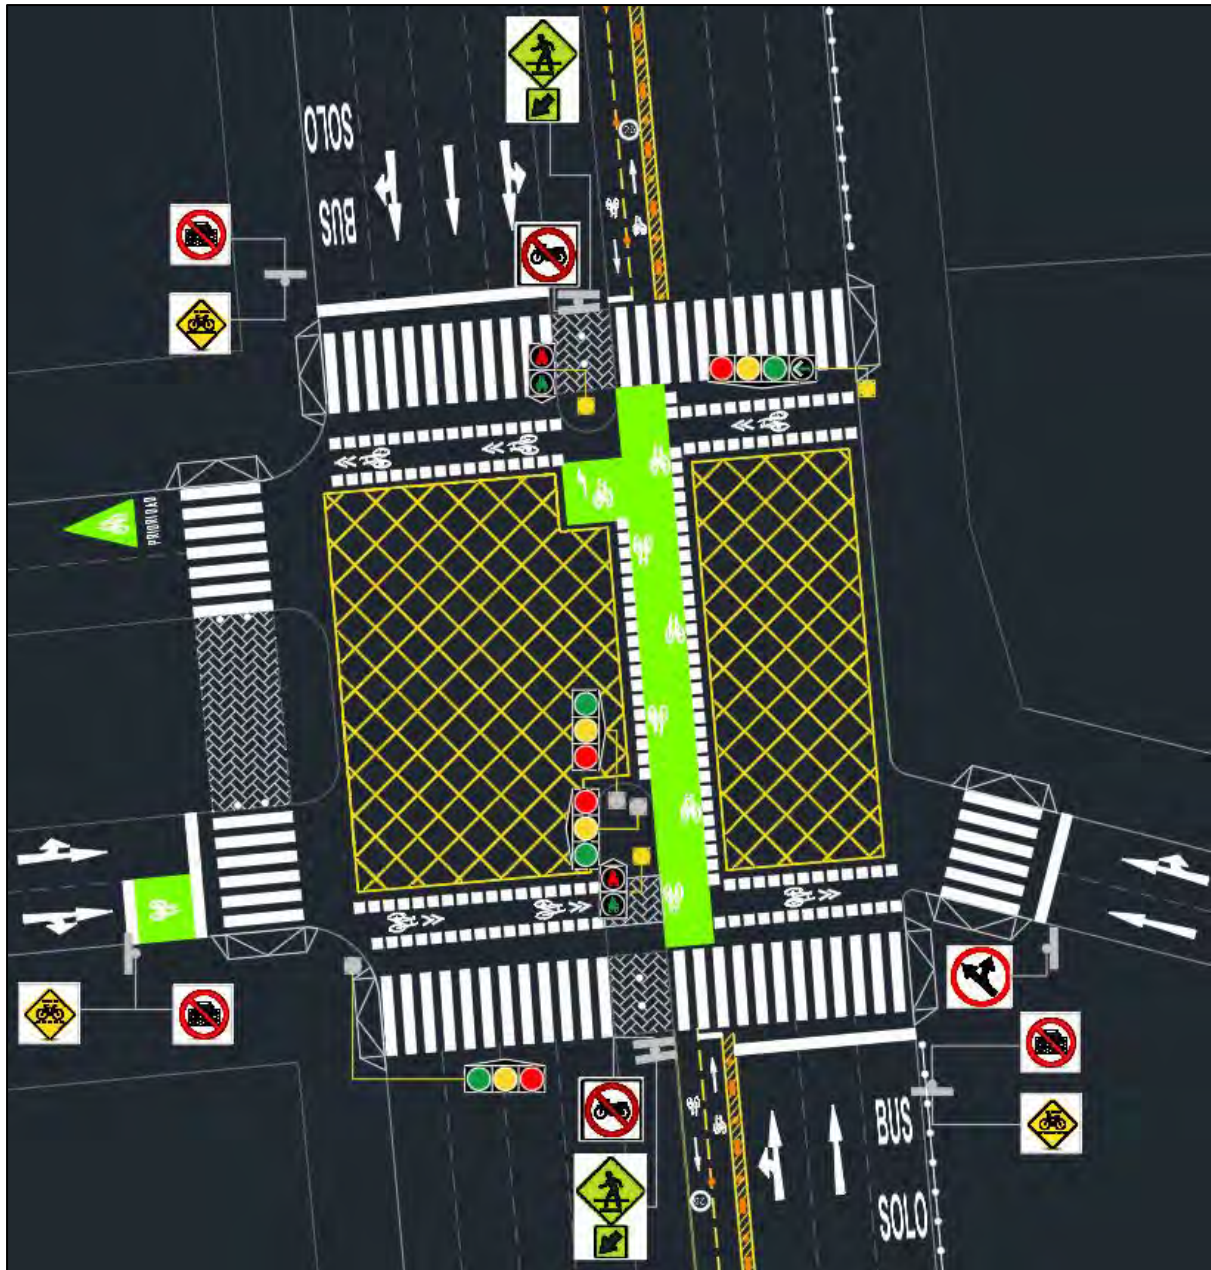
Figura 65 Diagrama de mejora de la intersección Av. España

Como se observa en el gráfico de mejoras, se recomienda colocar señales verticales que indiquen la presencia de la cicloavía y del cruce de ciclistas. Se implementó la demarcación de no bloquear la intersección con el objetivo de evitar que los vehículos se queden varados sobre la cicloavía, obligando a los ciclistas a sortearlos en su recorrido. Además, se agregaron cruces para ciclistas delante de los cruces peatonales, respetando la dirección del flujo vehicular, como se muestra en la **Figura 65**.

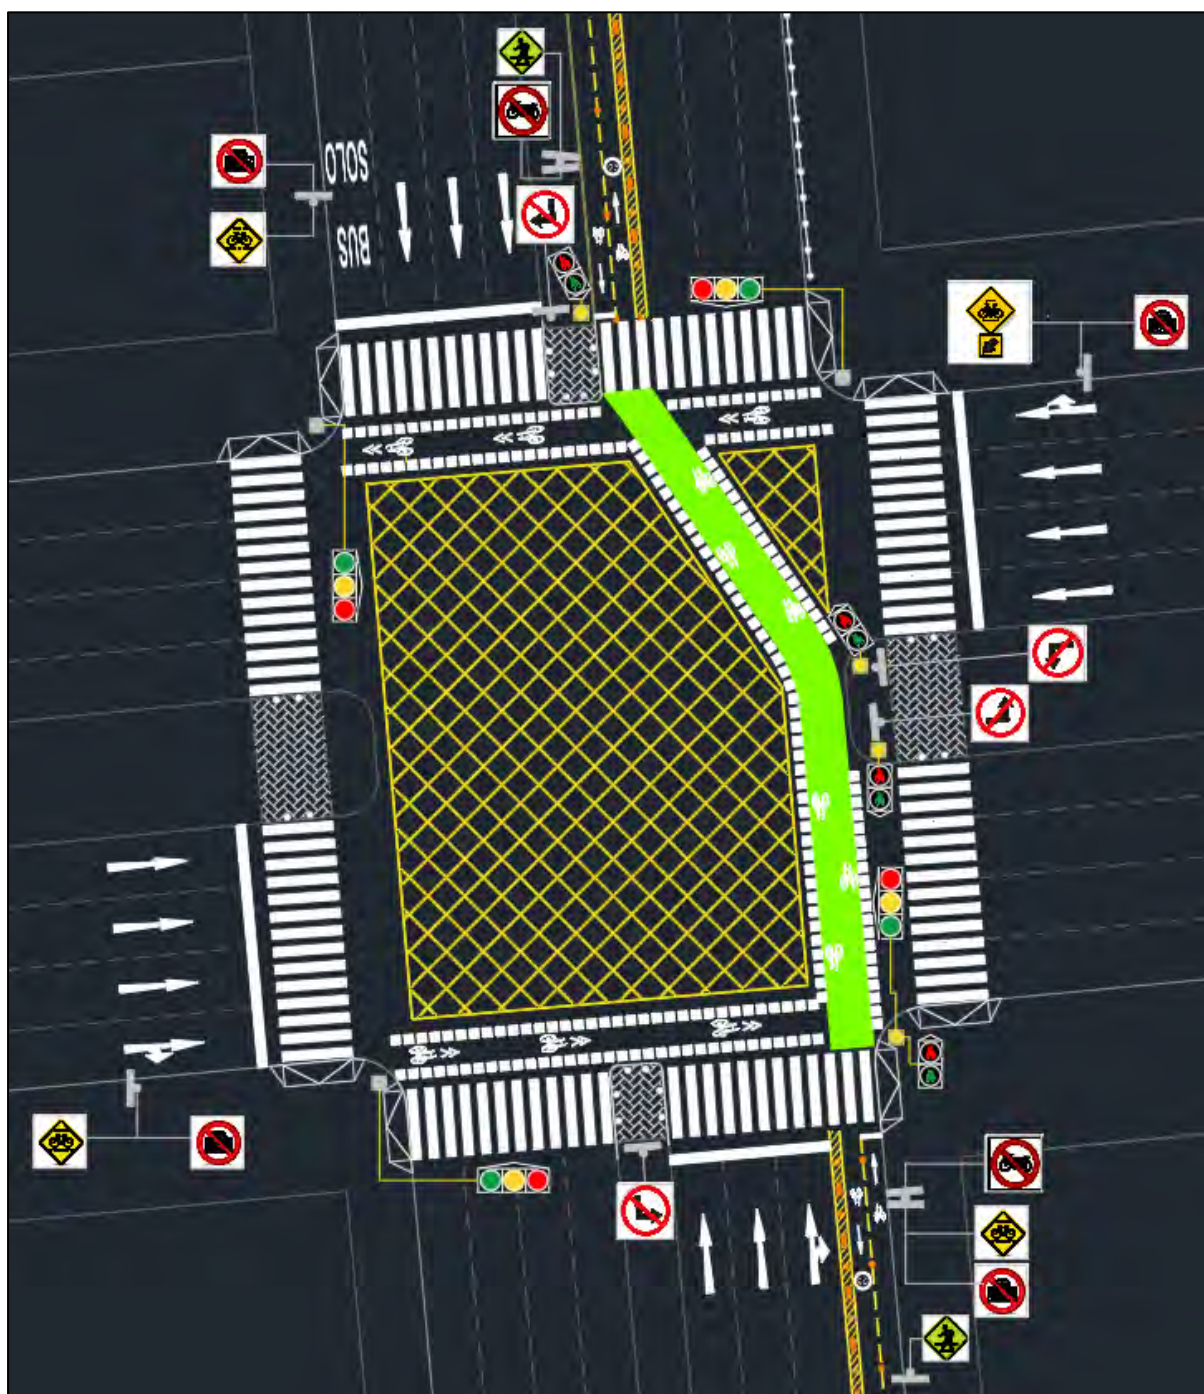
Figura 66 Diagrama de mejora de la intersección Av. 9 de Diciembre

En la presente intersección (**Figura 66**), se recomienda la reubicación del semáforo para ciclistas ya que actualmente se encuentra poco visible desde el área de espera de los ciclistas para cruzar la intersección, dificultando la visualización debido a la luz del día.

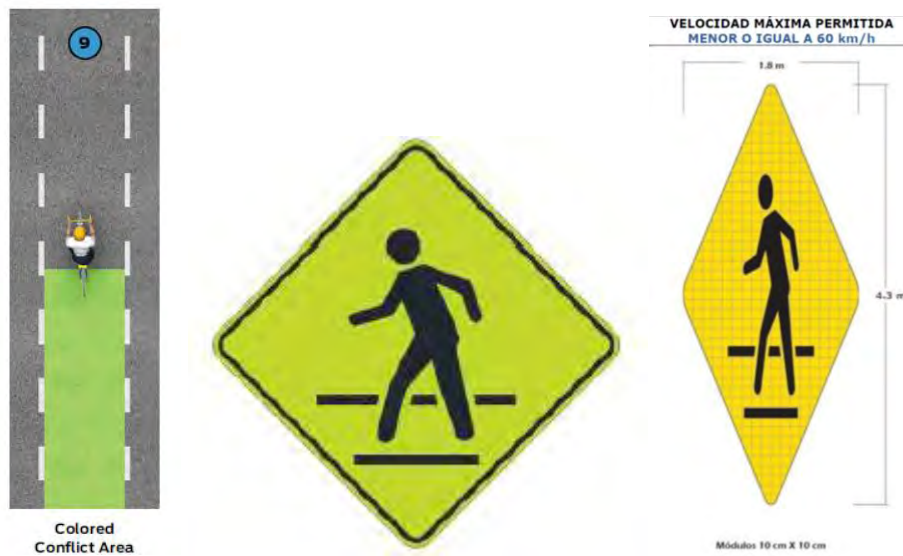
Figura 68 De izquierda a derecha. Zona de conflicto coloreada, señal vertical P-40A y señal horizontal P-40.

Para el trayecto de la Av. Francisco Pizarro hacia la Av. Guardia Republicana se recomienda colocar la señal de proximidad de cruce peatonal (P-48A) a pocos metros de las líneas de deseo, además de colorear el área en conflicto de color verde acompañado de la señal horizontal que indica el cruce de peatones (P7-48).

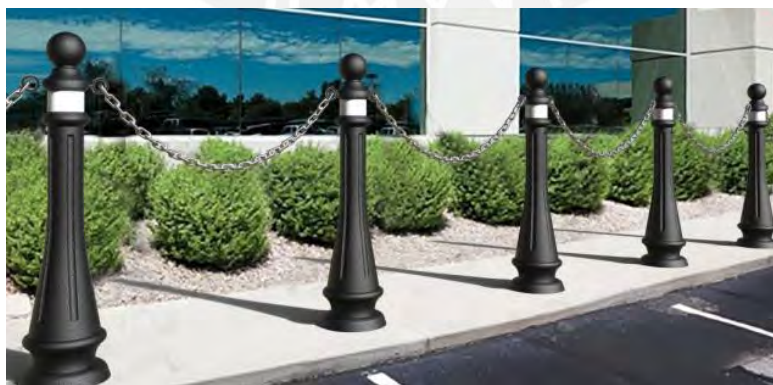
Figura 69 Bolardos metálicos con cadena

En cuanto al trayecto ubicado entre la Av. España y la Av. Uruguay se optó por proponer bolardos metálicos con cadena (**Figura 69**) que impida el cruce de los peatones por el medio de la manzana, de esta manera los dirigirá hacia la intersección, la cual se encuentra señalizada y regulada por un semáforo siendo esto más seguro para los peatones.

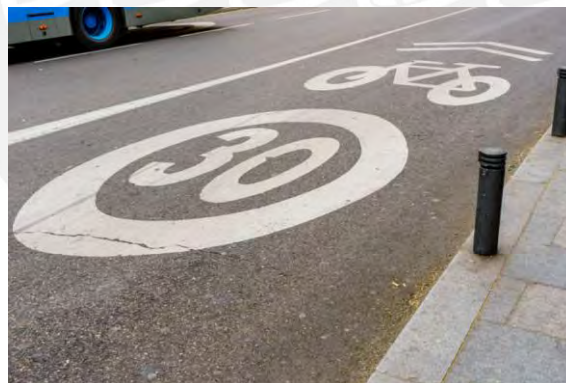
Figura 70 Demarcación en pavimento de velocidad máxima permitida

Para limitar la velocidad se colocarán señales horizontales de velocidad máxima (**Figura 70**). Por otro lado, las motocicletas transitan en la vía pese a que la norma indica que las motocicletas no son permitidas en la ciclo vía, como medida de mejora se propone colocar la señal vertical de prohibido la circulación de motos R-23 (**Figura 71**) en los accesos de la ciclo vía.
