PONTIFICIA UNIVERSIDAD CATÓLICA DEL PERÚ  
FACULTAD DE ARQUITECTURA Y URBANISMO

**Arquitectura para el patrimonio vivo**  
Estrategias proyectuales en arquitectura institucional del Centro  
Histórico del Cusco 1940-1980.

**TRABAJO DE INVESTIGACIÓN PARA OBTENER  
EL GRADO DE BACHILLER EN ARQUITECTURA**

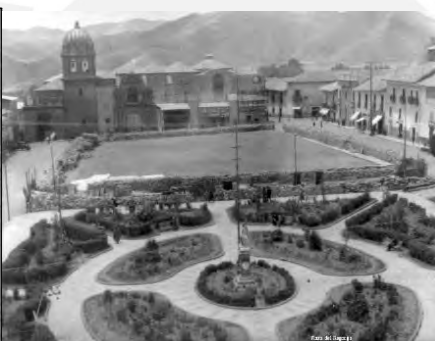
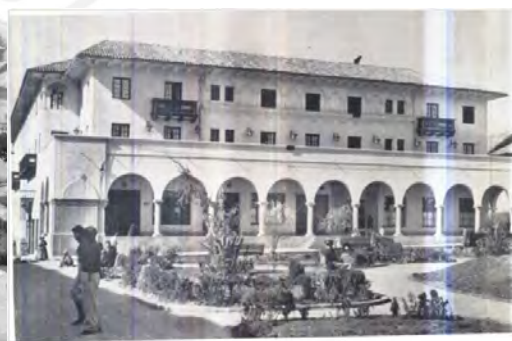
### **Grafico 2: Cronología histórica del terreno del hotel de turistas del Cusco.**

Casa de la moneda demolida en 1936

Terreno antes de la construcción 1940

Hotel de turistas del Cusco 1965

En las siguientes imágenes se puede ver las dimensiones del proyecto que fue demolido dejando un gran terreno frente a dos plazoletas y dos edificios de gran importancia para la ciudad. El desarrollo del Hotel de Turistas incluyó los dos patios centrales que fueron parte del diseño del edificio que lo sucedió, la Casa de la Moneda.

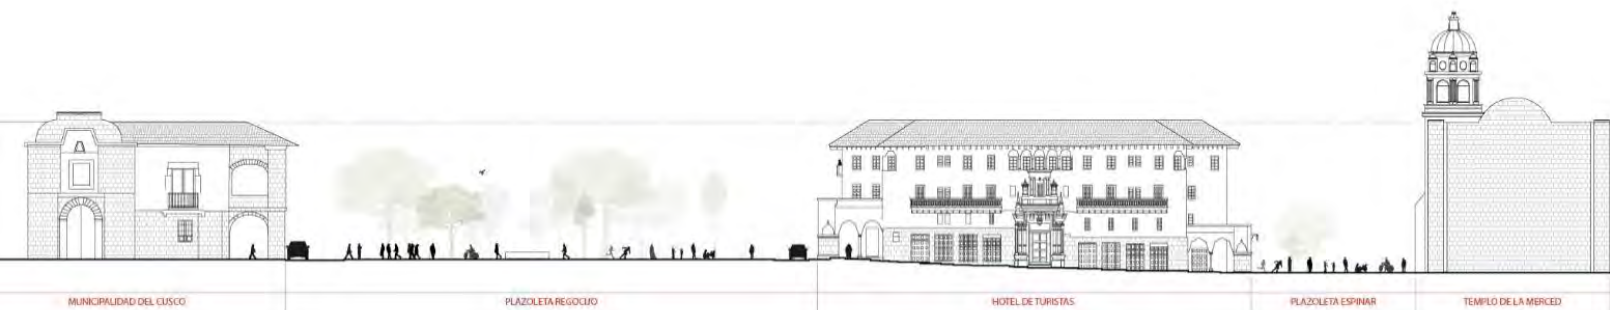
### Gráfico 3: Integración del edificio al contexto y lenguaje del centro histórico.

La integración del proyecto al Centro Histórico mediante un volumen escalonado que desarrolla terrazas a ambos frentes del proyecto permitió su vinculación al paisaje de la plazoleta Regocijo y Espinar. Como menciona Martuccelli, las obras de Harth-terre se caracterizaban por el manejo controlado de perforaciones en los muros, una volumetría maciza y dinámica al mismo tiempo, con detalles ornamentales que enriquecen las partes importantes de la elevación. (2014:53). Para el caso del Hotel de Turistas, la distribución de usos en el primer nivel permitió integrar el volumen con ambas plazas y generar comercio en toda la zona perimetral. Este tipo de combinación de usos que se aplica en el diseño del hotel permitió potenciar el turismo a través de tiendas y restaurantes a nivel peatonal.

La construcción del Hotel de Turistas tomó como premisa de su diseño dos importantes edificios: el Templo de la Merced y la Municipalidad del Cusco. Como se puede observar en el gráfico, su elevación respetó la escala de ambos edificios y se integra a ambas plazoletas a través de su volumen escalonado.

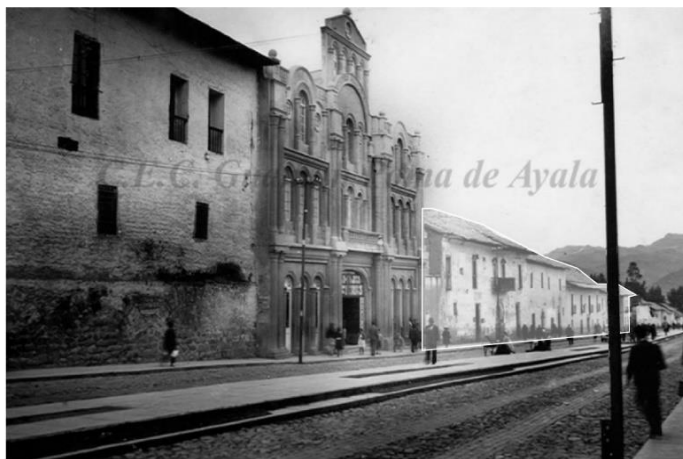
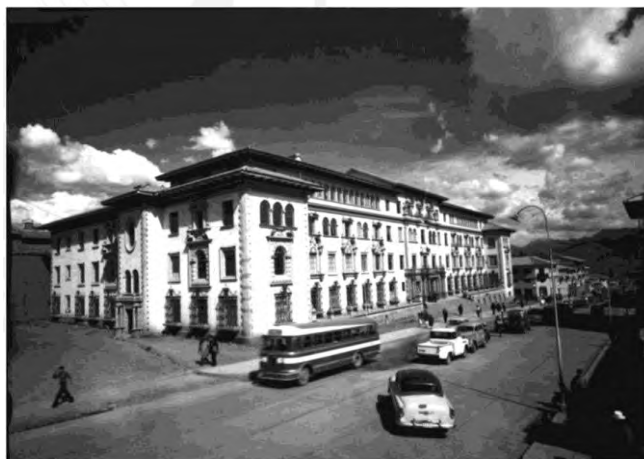
### Gráfico 4: Cronología histórica del terreno del Palacio de Justicia del Cusco

Terreno antes del terremoto de 1950

Palacio de Justicia 1960

En las siguientes imágenes se puede observar el antiguo Teatro Municipal del Cusco, y a su derecha, la cárcel. Ambos edificios se vieron afectados por el terremoto de 1950. Posterior a este, se designó el terreno de la cárcel para la construcción del Palacio de Justicia y el Teatro Municipal se convirtió en el actual patio del Palacio.

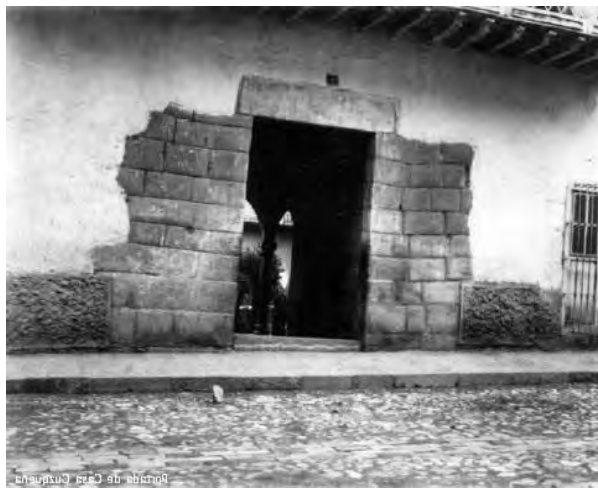
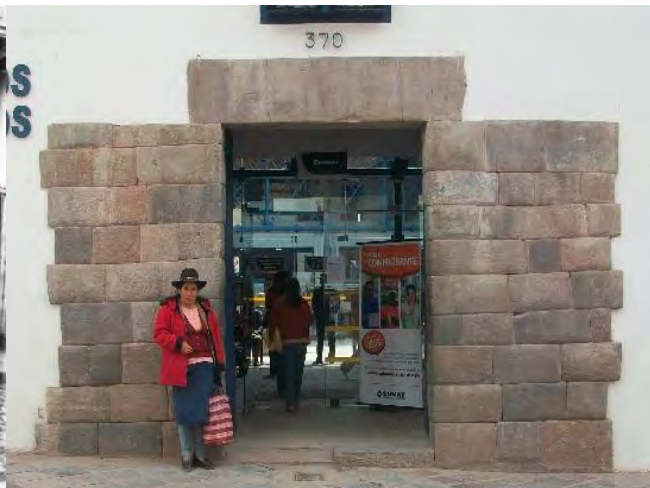
### **Gráfico 6: Incorporación de elementos históricos en el diseño del Banco Agrario del Cusco**

Portada casa cusqueña.

Portada incorporada al diseño del banco agrario.

En las siguientes imágenes se puede observar la antigua portada de una vivienda cusqueña. Dicha portada fue considerada en el diseño del proyecto del Banco Agrario del Cusco, al igual que otros elementos como arquerías y muros, tanto coloniales como incas respectivamente.

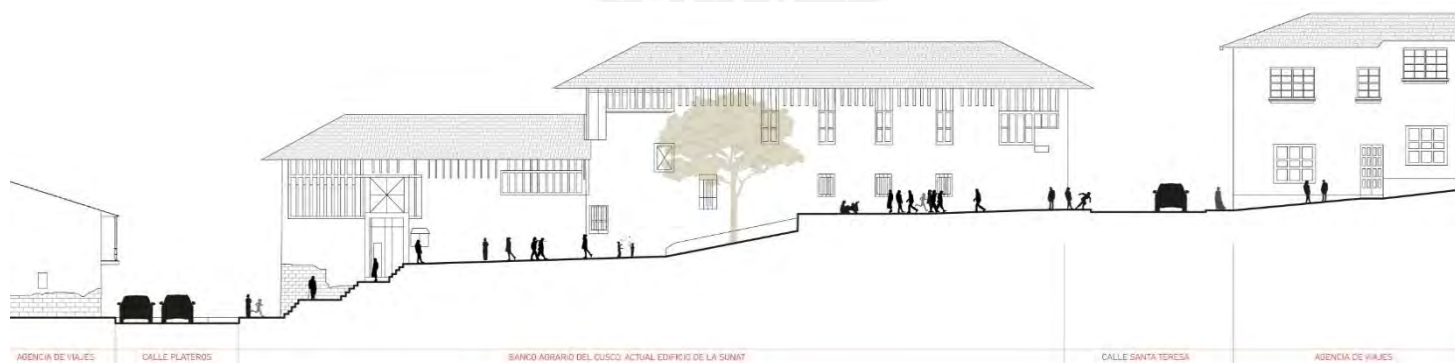
### **Gráfico 7: Integración del edificio al contexto y lenguaje del Centro Histórico.**

Como se puede observar en la imagen, el Proyecto del Banco Agrario del Cusco no aparece como un elemento

ajeno a la trama; respeta, en ambos frentes, la escala de los edificios aledaños. Además, incluye en el diseño de muros preexistente y un tejado cusqueño típico a base de tejas andinas.
