**ANÁLISIS DE LA ACCESIBILIDAD PEATONAL Y EL TRÁNSITO  
VEHICULAR DE LA INTERSECCIÓN DE AV. LA MARINA CON AV.  
UNIVERSITARIA EN CONDICIONES ACTUALES Y QUÉ CAMBIOS  
SE GENERARÍAN CON LA EJECUCIÓN DE UN VIADUCTO**

**Trabajo de suficiencia profesional para obtener el título profesional de  
Ingeniero Civil**

## 2. INSPECCIÓN DE SEGURIDAD VIAL

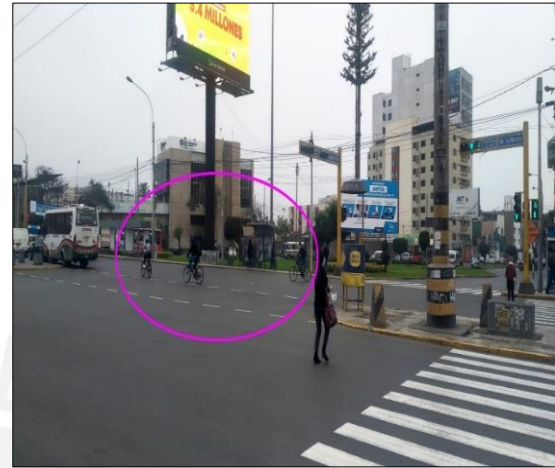
Falta de continuidad de ciclovía en la av. La Marina desde av. Universitaria en dirección al Callao. Se observó ciclistas utilizando el carril izquierdo de la calzada. Esto constituye un riesgo para ciclistas ya que se trata de una vía principal que no cuenta con la infraestructura adecuada para su circulación. Se elaboró la figura 2 para ilustrar el hallazgo 1.

*Figura 2.* Falta de continuidad de ciclovía en av. La Marina.

Frecuencia: Frecuente

Severidad: Grave

Riesgo: Muy alto

Darle continuidad a la ciclovía de av. La Marina y mejorar su intersección con la ciclovía de av. Universitaria para garantizar la seguridad de los ciclistas.

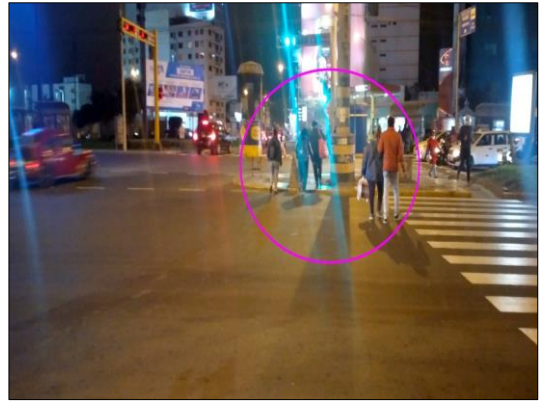
El ancho del cruceo peatonal no satisface la necesidad de espacio de todos los peatones. Debido a ello, muchos cruzan la vía directamente antes del mismo cruceo peatonal establecido. Se elaboró la figura 3 para ilustrar el hallazgo 2.

Figura 3. Ancho de cruceo peatonal de av.

Frecuencia: Frecuente

Severidad: Grave

Riesgo: Muy alto

La Marina no satisface la necesidad de

flujos peatonales.

Incrementar el ancho del cruceo peatonal para facilitar la trayectoria directa de los peatones evitando que estos crucen por lugares no permitidos.

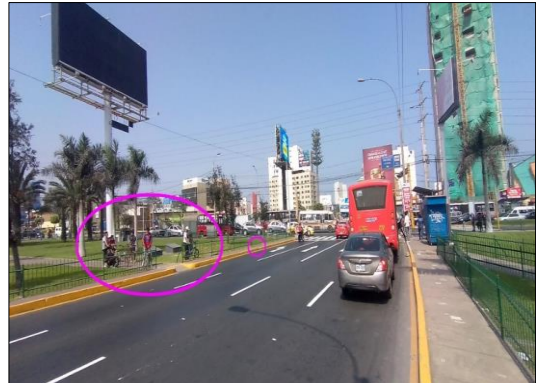
Se encontró una rampa de acceso a 20 metros de la intersección semaforizada en av. Universitaria, la cual no contaba con rampa de llegada en el lado opuesto de la calzada ni señalización que le brinde prioridad y seguridad a peatones y ciclistas. Se elaboró la figura 4 para ilustrar el hallazgo 3.

*Figura 4.* Rampa de acceso en av.

Universitaria sin rampa de llegada al lado opuesto.

Frecuencia: Frecuente

Severidad: Grave

Riesgo: Muy alto

Quitar la rampa de acceso, ensanchar la acera y canalizar el tránsito de peatones y ciclistas hacia el cruce peatonal. De esta manera, ambos usuarios cruzarían de manera ordenada por un solo punto, haciendo uso del semáforo peatonal ubicado en la intersección de las vías.

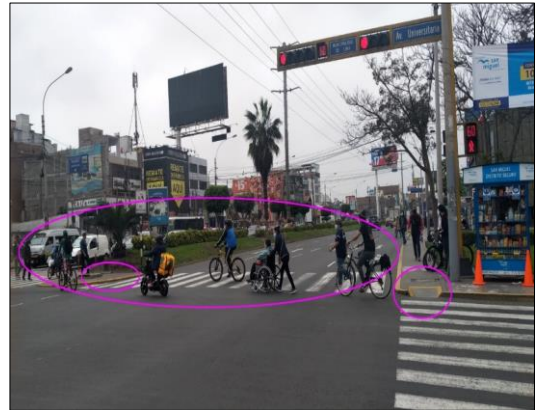
Se observó la falta de infraestructura para el tránsito de ciclistas en av. Universitaria, por lo cual, estos transitaban por el cruceo peatonal de av. La Marina generando conflicto con los peatones. Se elaboró la figura 5 para ilustrar el hallazgo 4.

*Figura 5.* Falta de infraestructura de ciclistas en av. Universitaria.

Frecuencia: Frecuente

Severidad: Grave

Riesgo: Muy alto

Implementar ciclovía en av. Universitaria con dirección al sur e intersecarla con la ciclovía de av. La Marina. Con esto se garantizaría el tránsito ordenado y seguro de los ciclistas sin causar conflictos con los peatones.

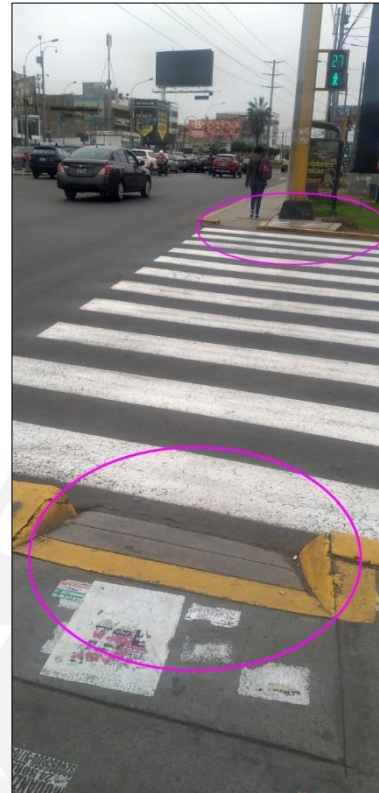
Se observó que el ancho de las rampas peatonales es muy estrecho y de gran pendiente. Esto no responde a las necesidades de todos los usuarios. Asimismo, el ancho de la rampa no es compatible con el ancho del cruce peatonal ni con el de las aceras, lo cual no favorece el tránsito seguro, cómodo y rápido de los peatones. Se elaboró la figura 6 para ilustrar el hallazgo 5.

Figura 6. Ancho de rampas peatonales insuficiente.

Frecuencia: Frecuente

Severidad: Grave

Riesgo: Muy alto

Ensanchar las rampas peatonales en todos los accesos de tal manera que el ancho del cruce peatonal sea compatible con el de la vereda. Modificar las pendientes (12% máx.) y hacerlas más accesibles a todo tipo de usuarios. Las rampas deben tener continuidad unas con otras (rampa de salida y rampa de llegada) facilitando el trayecto directo de los peatones. Respecto a las veredas, incrementar el ancho de las mismas para evitar la aglomeración de usuarios (tanto los usuarios que transitan como los que esperan para cruzar la avenida).

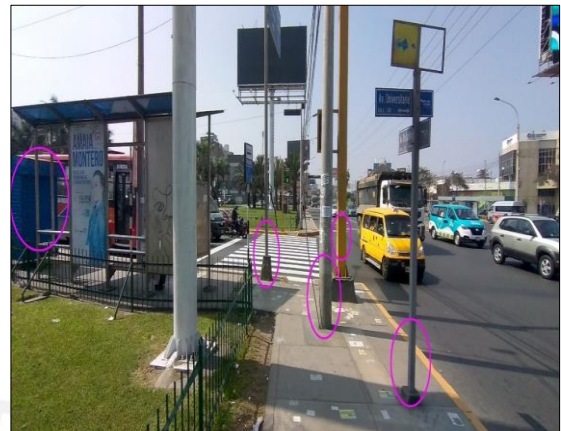
Se observó la presencia de elementos contundentes que obstaculizan la circulación de peatones cerca de los cruces peatonales. Estos elementos representan un riesgo para la integridad física de los peatones. Además, dificultan la visibilidad de los peatones por parte de los conductores. Se elaboró la figura 7 para ilustrar el hallazgo 6.

*Figura 7.* Obstáculos que dificultan el tránsito de peatones y la visibilidad de estos por parte de los conductores.

Frecuencia: Frecuente

Severidad: Grave

Riesgo: Muy alto

Reubicar elementos contundentes presentes en la vereda.

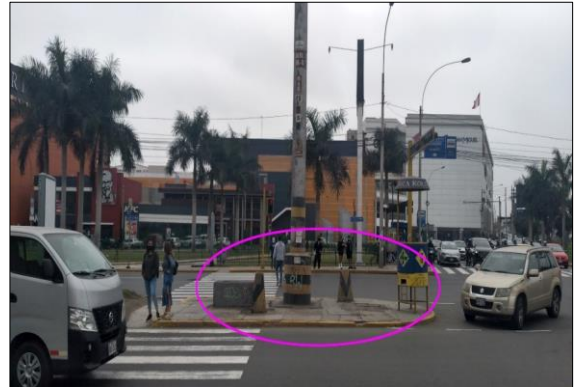
Se observó la presencia de elementos contundentes en el separador central que dificultan la detención de los peatones que cruzan la intersección y dificultan su visibilidad por parte de los conductores. Se elaboró la figura 8 para ilustrar el hallazgo 7.

Frecuencia: Frecuente

Severidad: Grave

Riesgo: Muy alto

*Figura 8.* Obstáculos que dificultan el tránsito y la detención de peatones en el separador central de av. La Marina, así como la visibilidad de estos por parte de los conductores.

Retirar, remover o reubicar elementos contundentes presentes en el separador central y conferirle protección física para seguridad de los peatones.

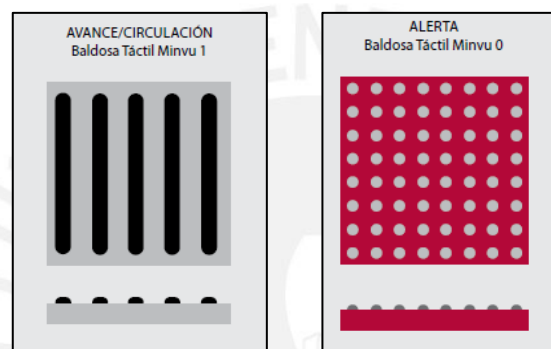
Adicionalmente, se propuso colocar pavimentos táctiles que proporcionan a las personas con discapacidad visual información útil para su desplazamiento. Existen dos principales tipos: las de avance y las de alerta. “Las bandas táctiles de alerta tienen como función advertir el peligro dado de los que están por cruzar una vía y las de avance sirven para proporcionar direccionamiento” (CORPORACIÓN CIUDAD ACCESIBLE & BOUDEGUER & SQUELLA ARQ, 2010, pág. 50). En la figura 11 se muestran los pavimentos táctiles: de avance y de alerta.

*Figura 11.* Pavimentos táctiles: de avance y de alerta.

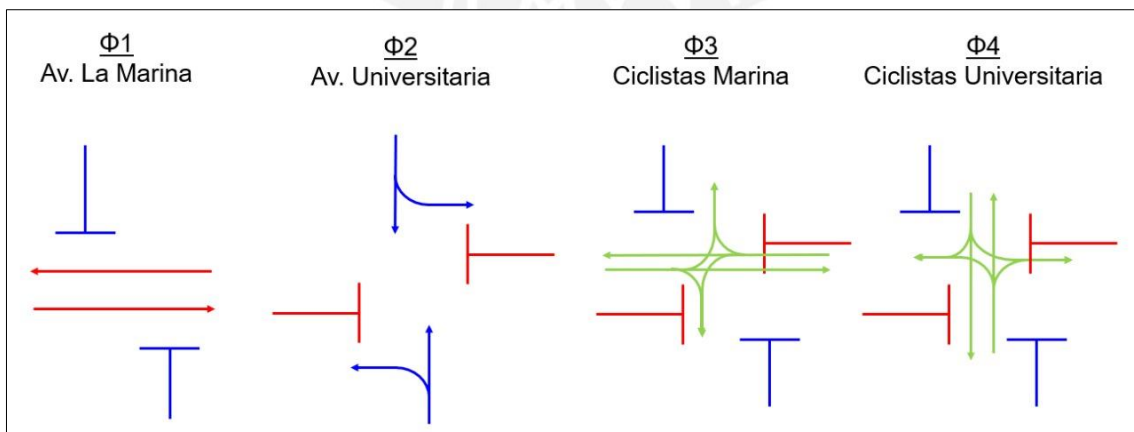
Dado que se estaría implementando una ciclo vía que cruza una intersección importante (av. La Marina con av. Universitaria), es necesario crear una fase exclusiva para dicha maniobra. Se elaboró la figura 18 en la cual se puede apreciar las cuatro fases propuestas, donde las flechas verdes indican el flujo de los ciclistas.

Figura 18. Fases propuestas debido a la implementación de ciclo vías.

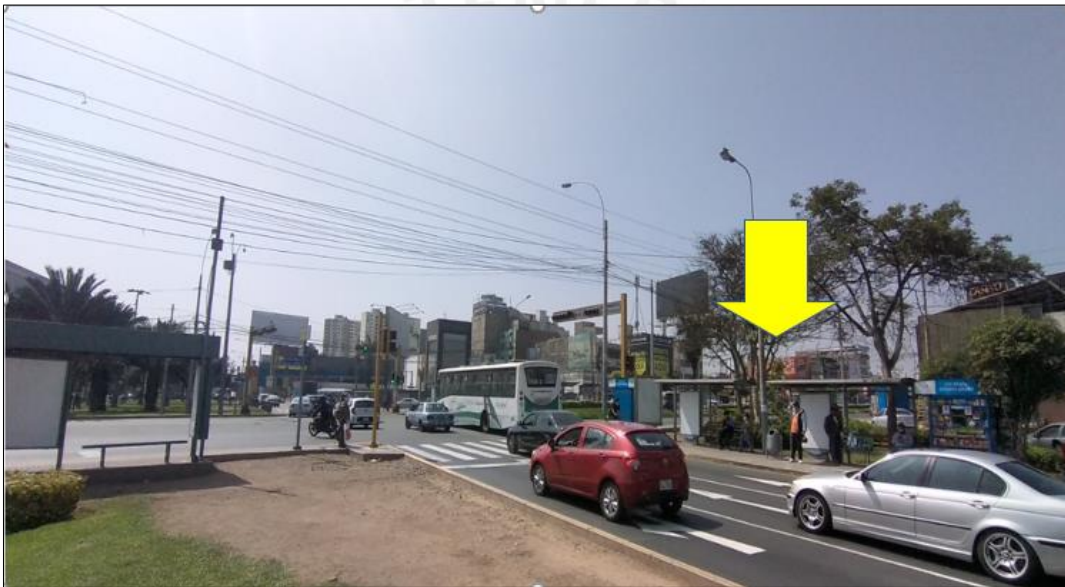
Asimismo, no se observaron mejoras en el diseño de los paraderos. Estos no cuentan con marcas en el pavimento que indiquen las paradas de buses ni carriles de uso exclusivo. Tampoco se estaría tomando en cuenta los espacios requeridos para el embarque y desembarque de pasajeros de buses de 12 m. aprox. y/o buses articulados en condiciones óptimas que no generen situaciones de riesgo o conlleven a problemas de movilidad. Se elaboró la figura 27 en la cual se muestra el paradero de la av. Universitaria sin señales informativas ni marcas en el pavimento.

*Figura 27.* Paradero de av. Universitaria sin señales informativas ni marcas en el pavimento.

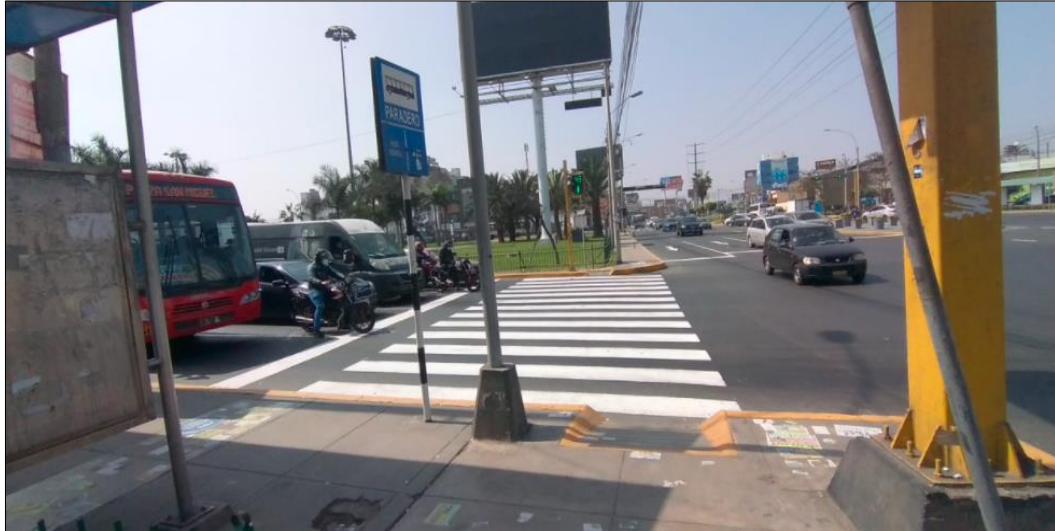
Por otro lado, el área de estudio concentra grandes centros atractores de viaje (C. Plaza San Miguel, centros de estudios u otros). El problema observado es que no existe la infraestructura peatonal adecuada que brinde accesibilidad de un punto a otro. Se verificaron veredas y rampas angostas que variaron de 1.5 a 2.5 m. que le quitaban al peatón y personas de movilidad reducida un desplazamiento seguro en los cruces de la intersección. Además, se observó cruces peatonales con poca señalización que guíen al usuario por dónde cruzar y por dónde no, lo que aumenta los conflictos que existen

con usuarios de otros modos de transporte. Se elaboró la figura 28 en la cual se muestra el insuficiente ancho de veredas en av. La Marina.

*Figura 28.* Insuficiente ancho de veredas en av. La Marina.

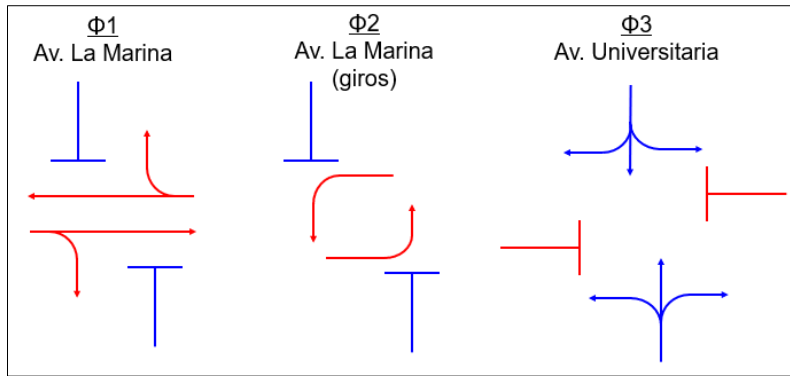
La intersección de av. La Marina con av. Universitaria está regulada básicamente por señalización horizontal y cuenta con semáforos vehiculares y peatonales que controlan el tránsito de los movimientos que se dan en las vías principales. El ciclo semafórico está distribuido en tres fases; de las cuales, en dos de ellas se generan los movimientos en la av. La Marina y en una, el movimiento en la av. Universitaria. Se elaboró la figura 30 en la cual se muestra las fases y movimientos permitidos de la intersección de av. La Marina con av. Universitaria.

Figura 30. Fases y movimientos permitidos de la intersección de av. La Marina con av. Universitaria.

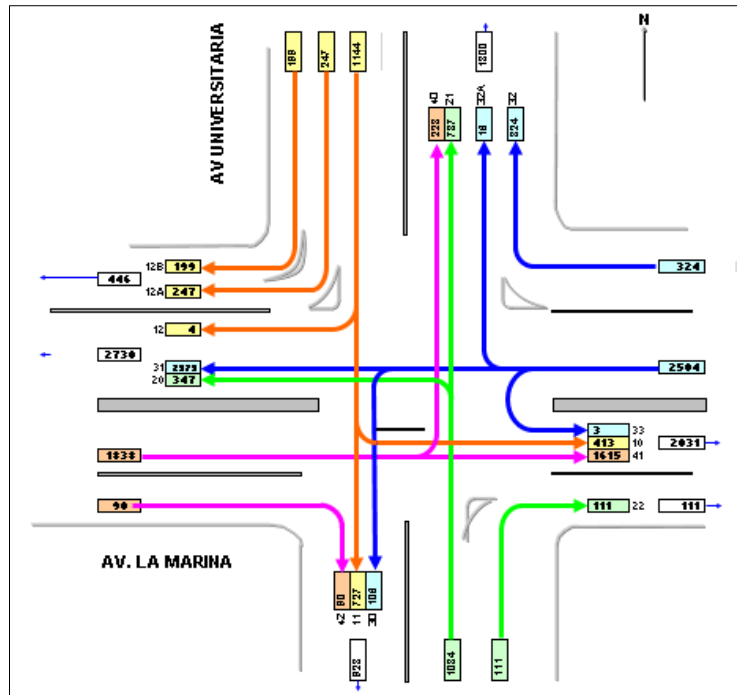
Los flujogramas de tráfico nos permiten conocer la circulación de los diferentes tipos de vehículos en avenidas, intersecciones, rotondas, etc. En el caso de este trabajo se obtuvo los flujogramas de tráfico del día 02 de Agosto del 2016. En estos, el conteo de vehículos fue realizado según las siguientes categorías: Autos, Taxis, Bus, Micro, Camioneta rural, Camión, Transporte personal, Camión >2e, Motos, Mototaxi y Bus interprovincial. A partir de esta información, por criterio de simplicidad, se decidió agruparlos en 7 categorías: Auto, Bus, Micro, Camión, Moto, Mototaxi y Bus interprovincial. En la figura 32, se muestra una vista de los movimientos de los vehículos en el flujograma de la intersección de av. La Marina con av. Universitaria.

Figura 32. Movimiento de vehículos en el flujograma de la intersección de av. La Marina con av. Universitaria.

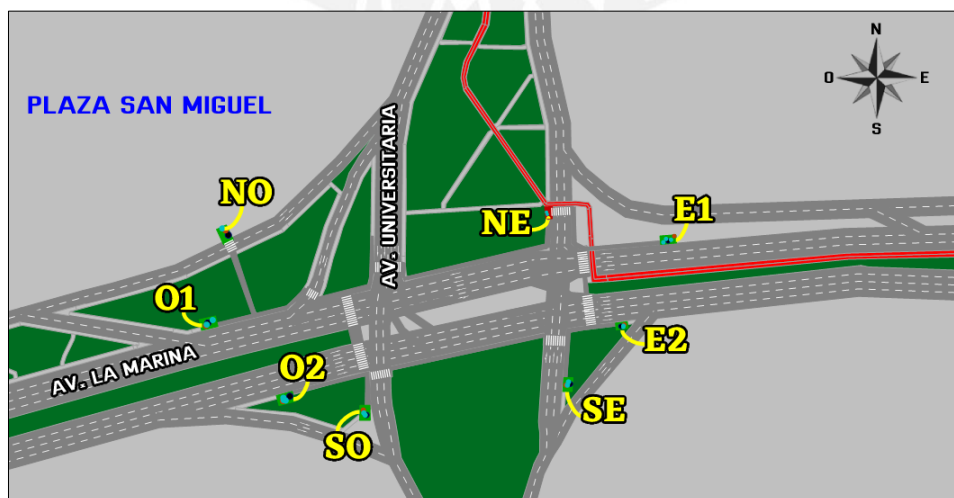
Figura 39. Vista en planta del Modelo Actual con sus puntos de origen y destino.
