**ANÁLISIS DEL RIESGO Y PROPUESTAS DE DISEÑO SEGURO EN
LA AV. LOS CHANCAS- AV. RUISEÑORES, SANTA ANITA**

Tesis para obtener el título profesional de Ingeniero Civil

James Albert Gonzales Felix

Lima, junio, 2025

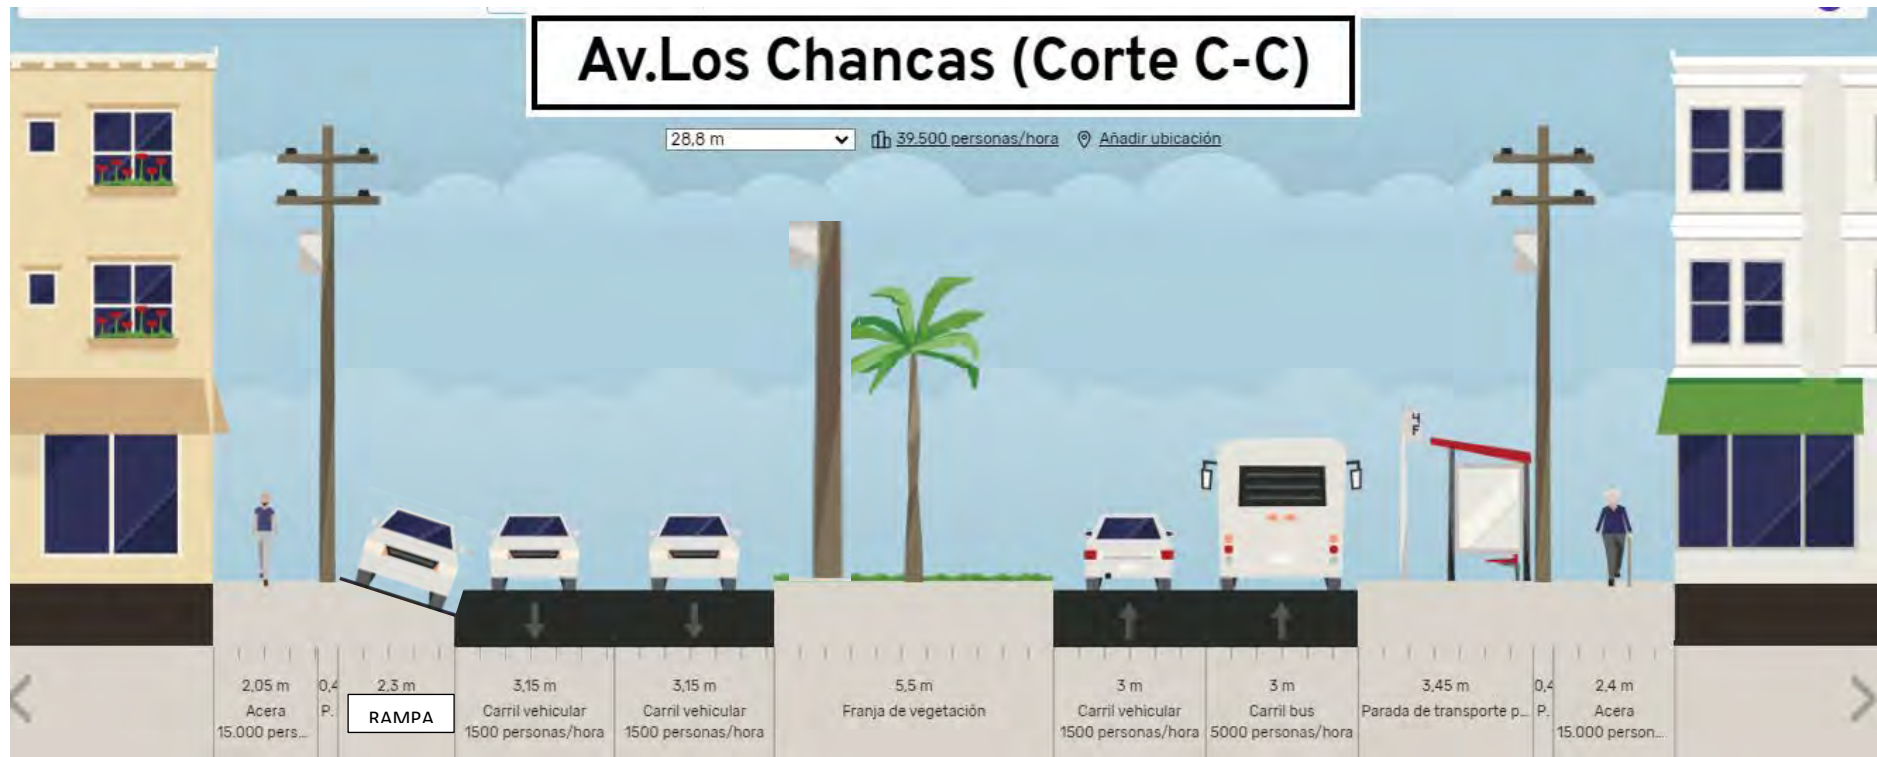
Figura 20:Espacio público de la Av. Los Chancas

Espacio público de la Av. Los Chancas (Corte C-C)

La geometría actual de la zona cuenta con los cortes C-C, A-A y B-B cuyos gráficos se muestran en la figura 20,21 y 22 respectivamente.

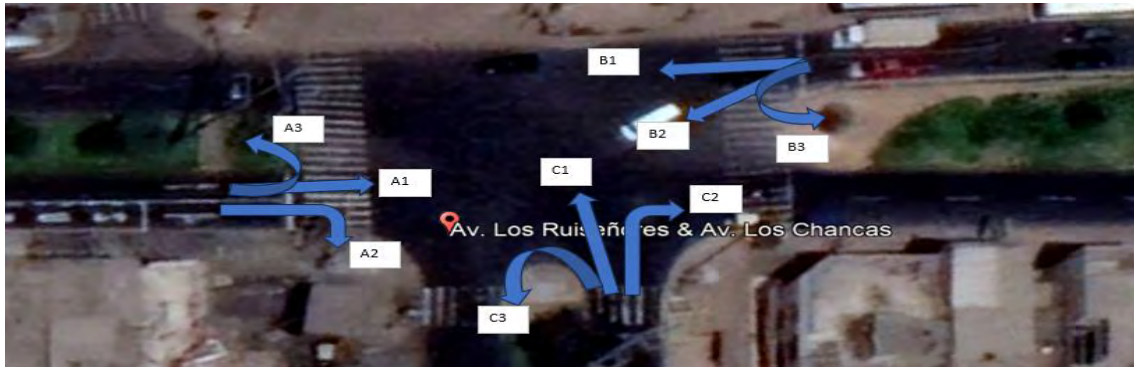
Figura 23: Sentidos A, B y C

En la siguiente figura, se muestran los grupos de movimiento por acceso.

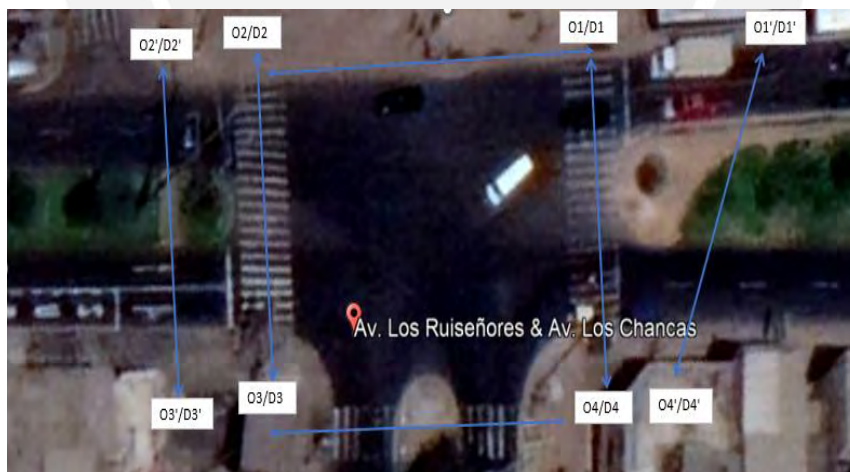
Figura 24: Líneas de movimiento

En la siguiente figura, se muestran las líneas de movimiento de los usuarios de la intersección.

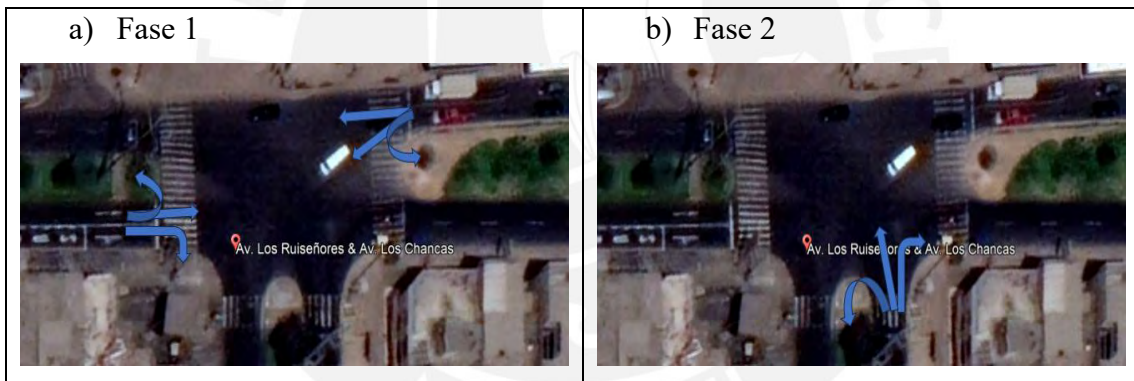
Figura 25: Grupos de movimiento

Se observan 2 fases semafóricas: la fase 1 cuenta con 2 grupo de movimiento, mientras que la fase 2, con uno.

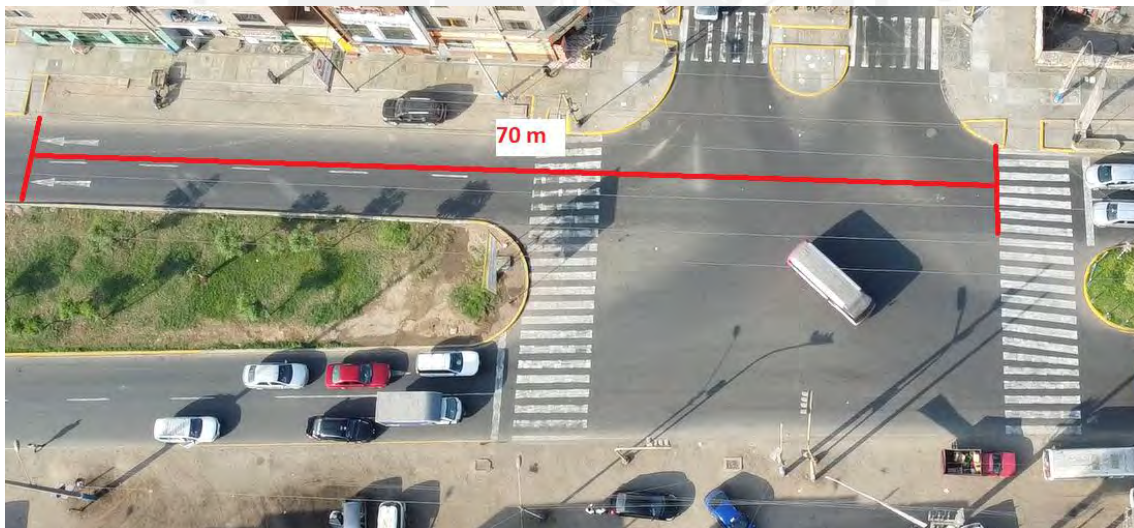
Figura 28:Distancia para el tiempo de viaje

De ambas grabaciones con el dron (día 1 y día 2), se contaron los tiempos de viaje de diecisiete vehículos en una distancia de setenta metros (ver figura 28).

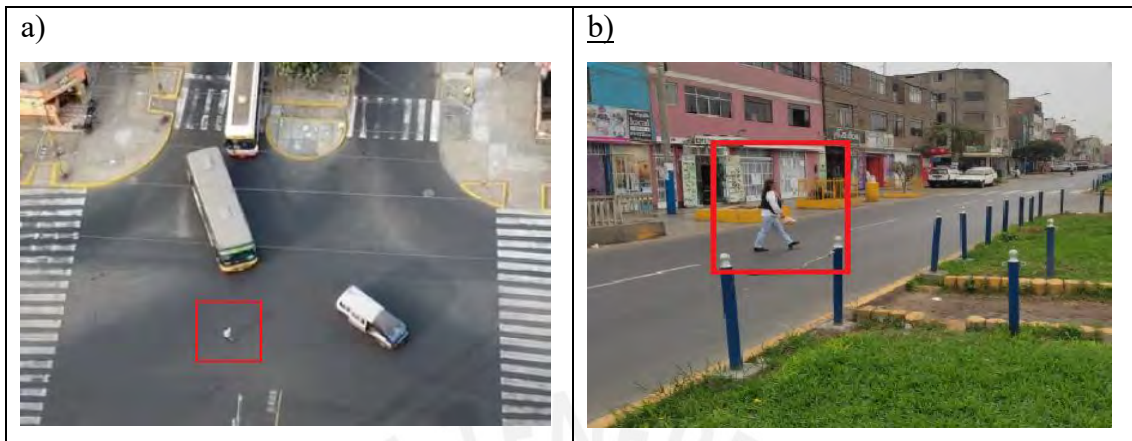
Figura 32: Hallazgo 1

- Hallazgo 1: Se observó peatones circulando por la calzada (a). Además, ellos optan por el camino más directo y raramente utilizan los pasos de peatones (b), debido al diseño de la vía.
- Nivel de riesgo: Intolerable
- Tratamiento sugerido: Corrección urgente incluso a un alto costo.

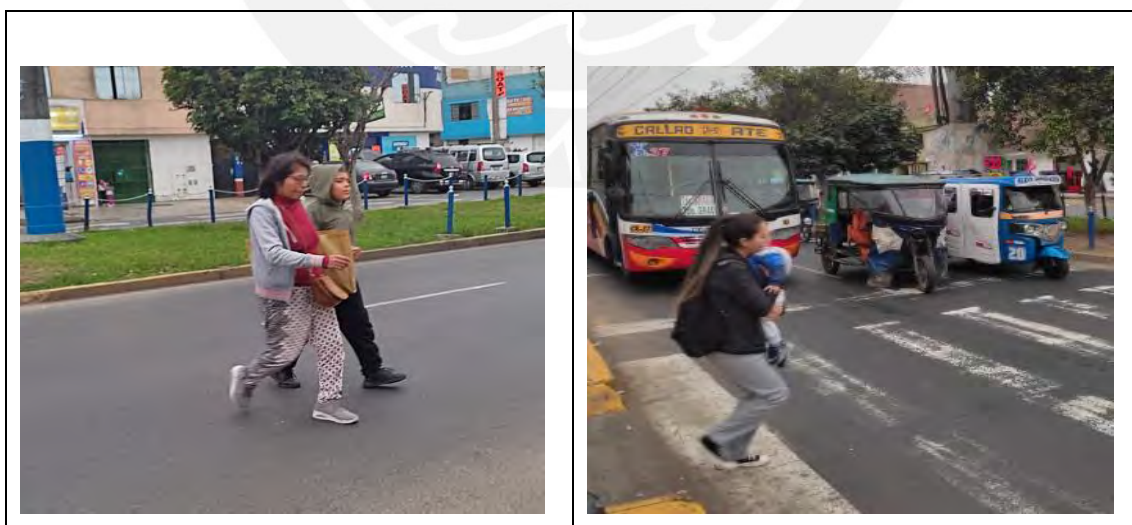
Figura 33: Hallazgo 2

- Hallazgo 2: Se pudo observar a peatones intentando anticiparse al cambio del semáforo y actúan en relación al comportamiento de terceros: “como ellos también lo hacen y no les sucede nada, a nosotros tampoco”. Además, se evidenció que no realizan una inspección visual para cruzar y aprovechan la primera oportunidad que se les presenta para hacerlo.
- Nivel de riesgo: Intolerable
- Tratamiento sugerido: Corrección urgente incluso a un alto costo.

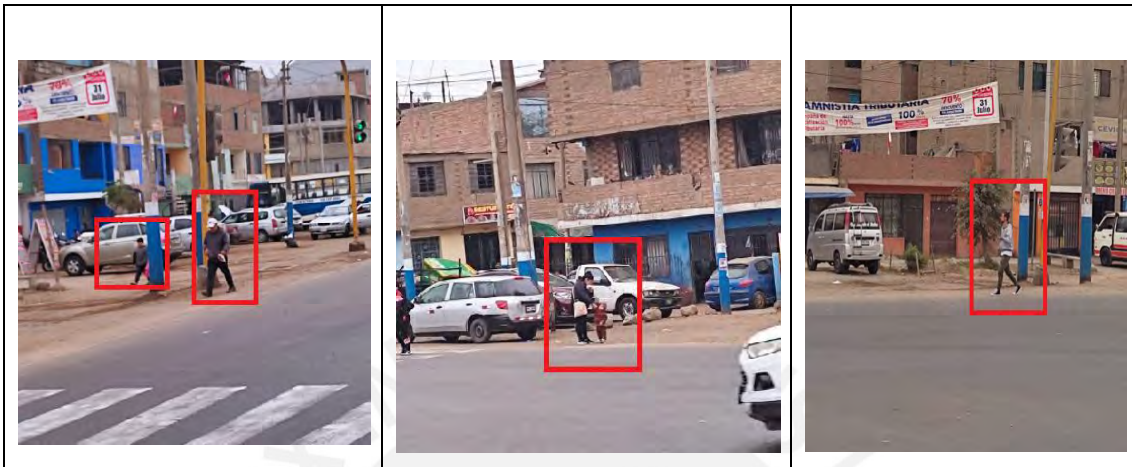
Figura 35: Hallazgo 4

- Hallazgo 4: La circulación de los peatones y niños se realiza cerca y al mismo nivel que la calzada
- Nivel de riesgo: Intolerable
- Tratamiento sugerido: Corrección urgente incluso a un alto costo.

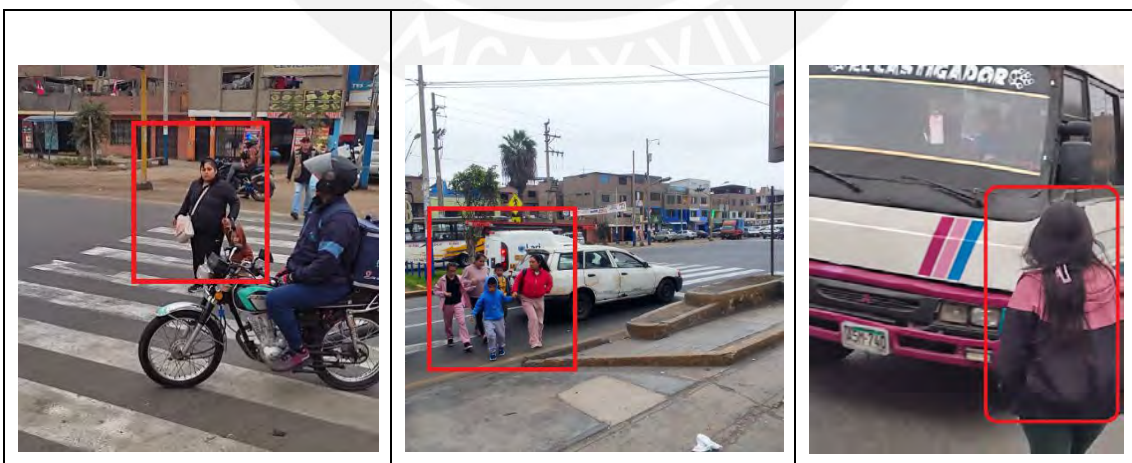
Figura 36: Hallazgo 5

- Hallazgo 5: Se evidenció peatones acompañados con niños cruzando en medio de los vehículos detenidos y muy cerca de estos.
- Nivel de riesgo: Alto
- Tratamiento sugerido: Corrección o reducción del riesgo incluso a un alto costo

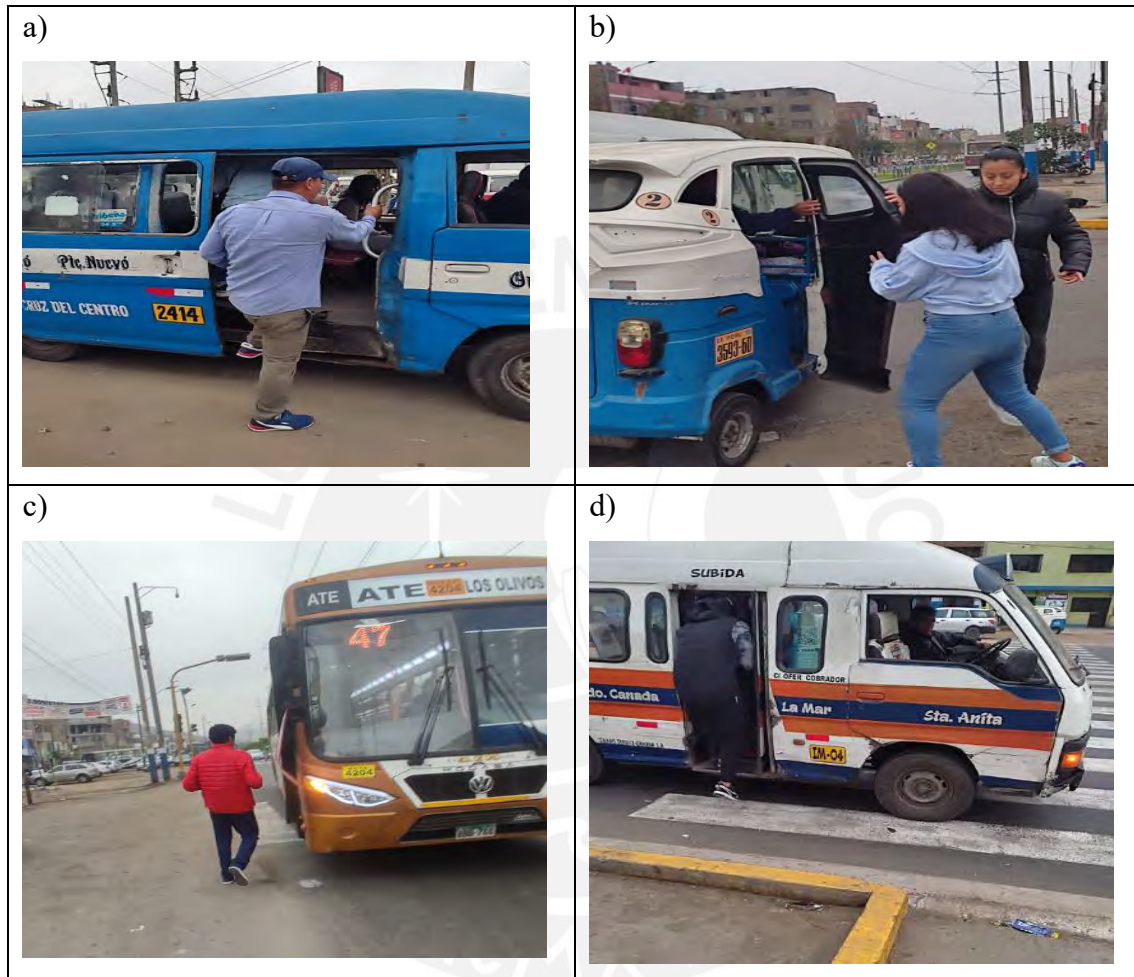
Figura 37: Hallazgo 6

- Hallazgo 6: Se encontraron paraderos informales en la zona de la avenida Ruiseñores. Los peatones esperan en áreas de tierra y cruzan de forma peligrosa para llegar a este sitio (a,b y c). Su acceso al transporte público es inseguro, ya que incluso suben y bajan cuando este está en movimiento (d).
- Nivel de riesgo: Alto
- Tratamiento sugerido: Corrección o reducción del riesgo incluso a un alto costo

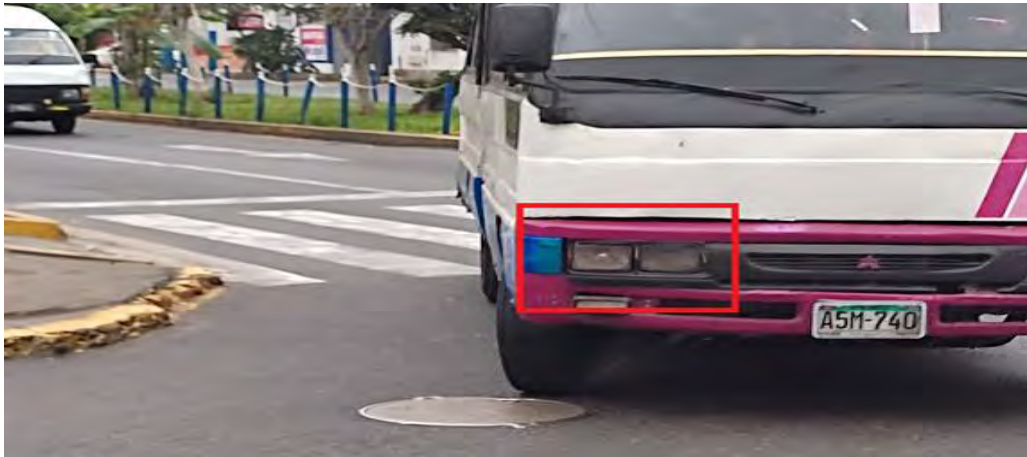
Figura 42:Hallazgo 10

- Hallazgo 10: Los conductores al girar en la curva no usan las luces direccionales y/o no las usan correctamente. Además, giran de manera brusca a una velocidad mayor de 20 km/h.
- Nivel de riesgo: Medio
- Tratamiento sugerido: Se debe de reducir el riesgo basado en análisis de costo vs impacto.

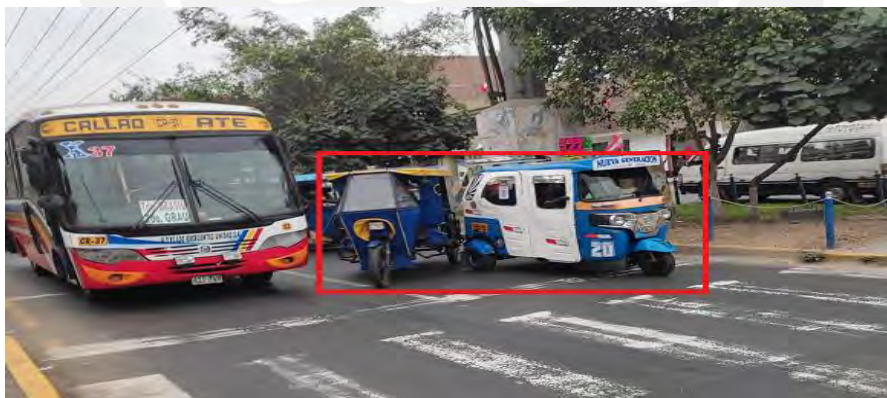
Figura 43:Hallazgo 11

- Hallazgo 11: Las moto-taxis no mantienen la distancia de seguridad para una adecuada operación de la vía.
- Nivel de riesgo: Medio
- Tratamiento sugerido: Se debe de reducir el riesgo basado en análisis de costo vs impacto.

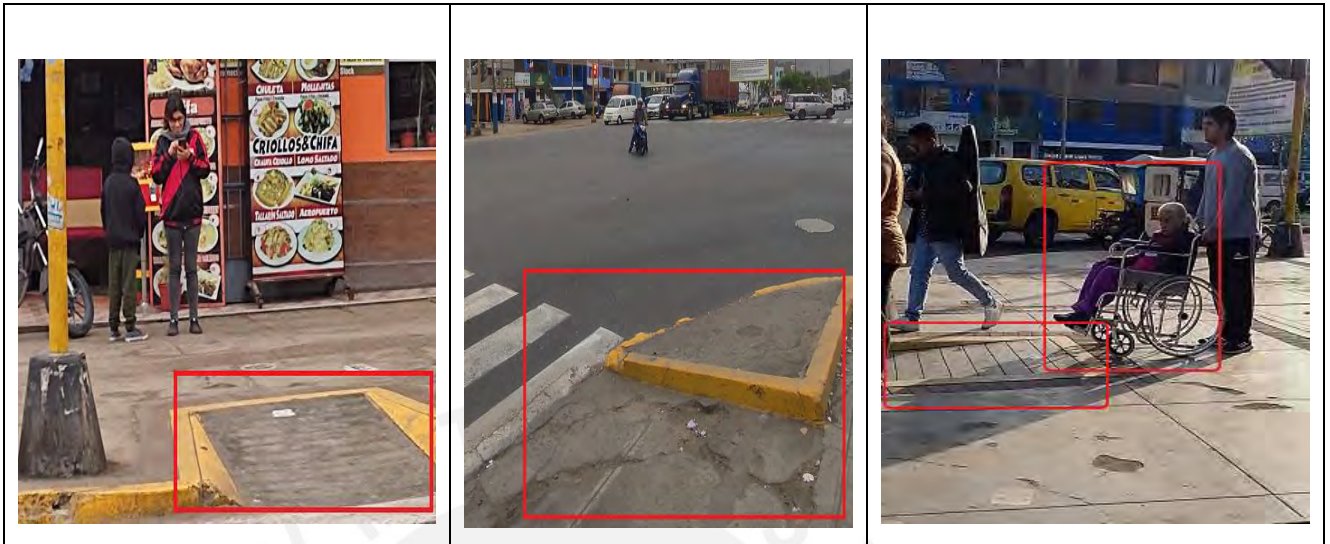
Figura 45: Hallazgo 13

- Hallazgo 13: Las personas con discapacidad necesitan apoyo adicional para subir y bajar las rampas de la intersección debido a su mal estado, ancho y pendiente.
- Nivel de riesgo: Alto
- Tratamiento sugerido: Corrección o reducción del riesgo incluso a un alto costo

En primer lugar, en el hallazgo 13 se evidenció que las personas con discapacidad encuentran dificultades al transitar por la intersección debido a las dimensiones de la rampa y su estado deteriorado (ver figura 67).

La mayoría de las rampas, a excepción de la e, cumplen con las dimensiones mínimas tanto en ancho como en pendiente según el manual “Discapacidad y diseño accesible: diseño urbano y arquitectónico para personas con discapacidad (2007)” de Jaime Huerta, que especifica una pendiente mínima de 12% y un ancho mínimo de 1.2 metros. Sin embargo, el manual “Manual de accesibilidad universal (2010)” de Boudeguer y Squella insiste en acercar el rango de pendiente a 8 y 10% y que el ancho coincida con el del cruceo peatonal. Entonces, para la zona de estudio se plantea primero reparar las grietas, ensanchar a todo el ancho del cruceo y aumentar la longitud de las rampas tal que las pendientes se aproximen a 8% con un rebaje adecuado (ver figura 68)

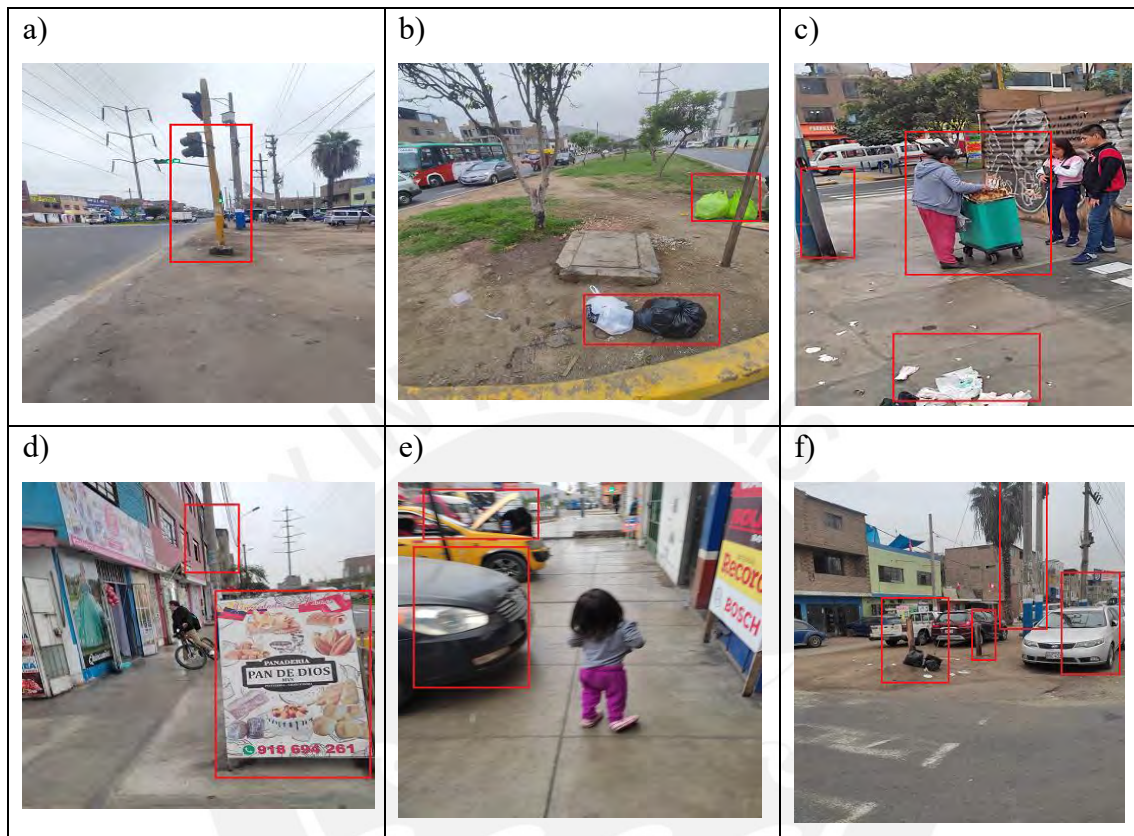
Figura 47: Hallazgo 15

- Hallazgo 15: Se encontraron obstáculos en el desplazamiento peatonal, como postes y semáforos mal ubicados (a), basura (b y c), vehículos estacionados, (e y f) y letreros (d). Además, en la parte de la avenida Ruiseñores, no hay vereda, solo tierra (f). Todo eso lo hace inseguro, inaccesible para personas con discapacidad, ciclistas y coches para bebés.
- Nivel de riesgo: Intolerable
- Tratamiento sugerido: Corrección urgente incluso a un alto costo.

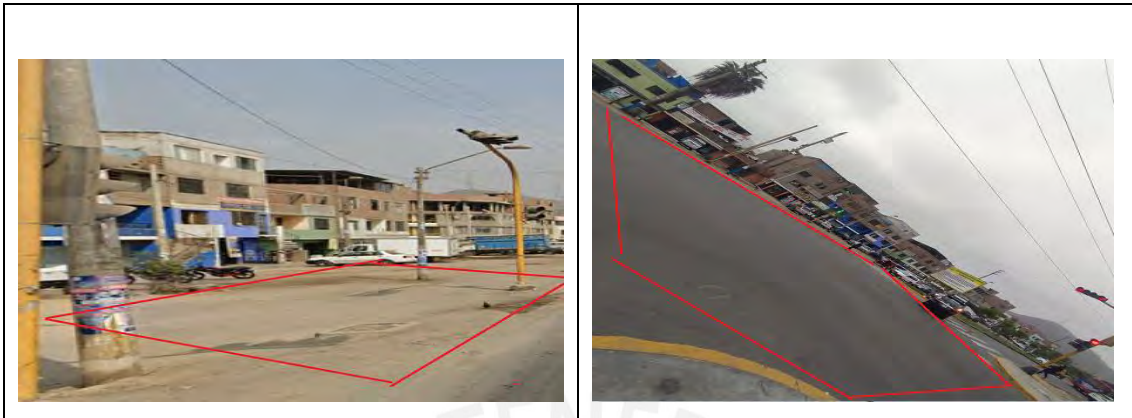
Figura 49: Hallazgo 17

- Hallazgo 17: Se observaron "espacios muertos" que dificultan que la vía sea auto explicativa debido a la falta de demarcaciones, esto genera que los conductores y peatones no tengan claro dónde circular.
- Nivel de riesgo: Intolerable
- Tratamiento sugerido: Corrección urgente incluso a un alto costo.

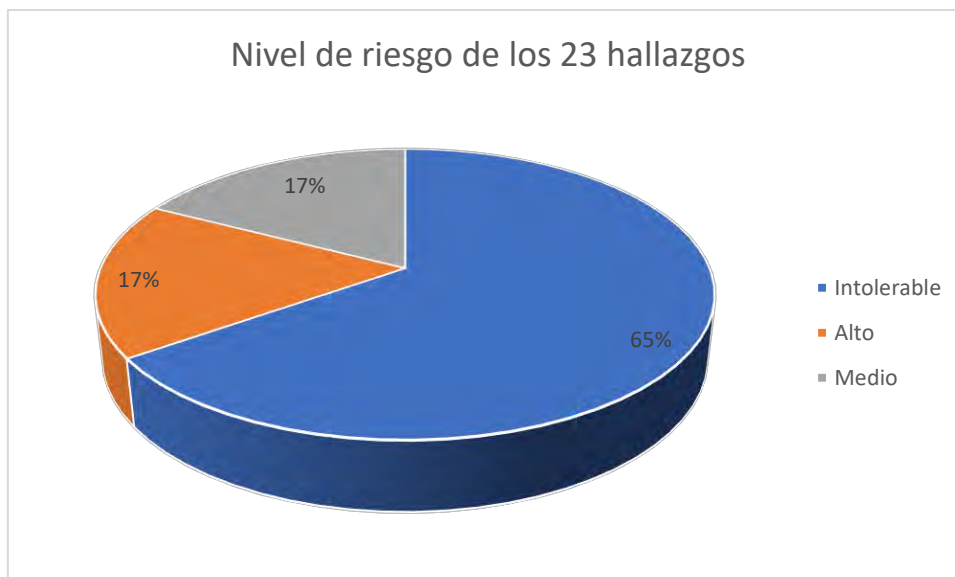
Figura 56: Niveles de riesgo de los 23 hallazgos

En resumen, de los veintitrés hallazgos encontrados, quince son niveles intolerables (65%), cuatro son niveles altos (17%) y cuatro son niveles medios (17%).

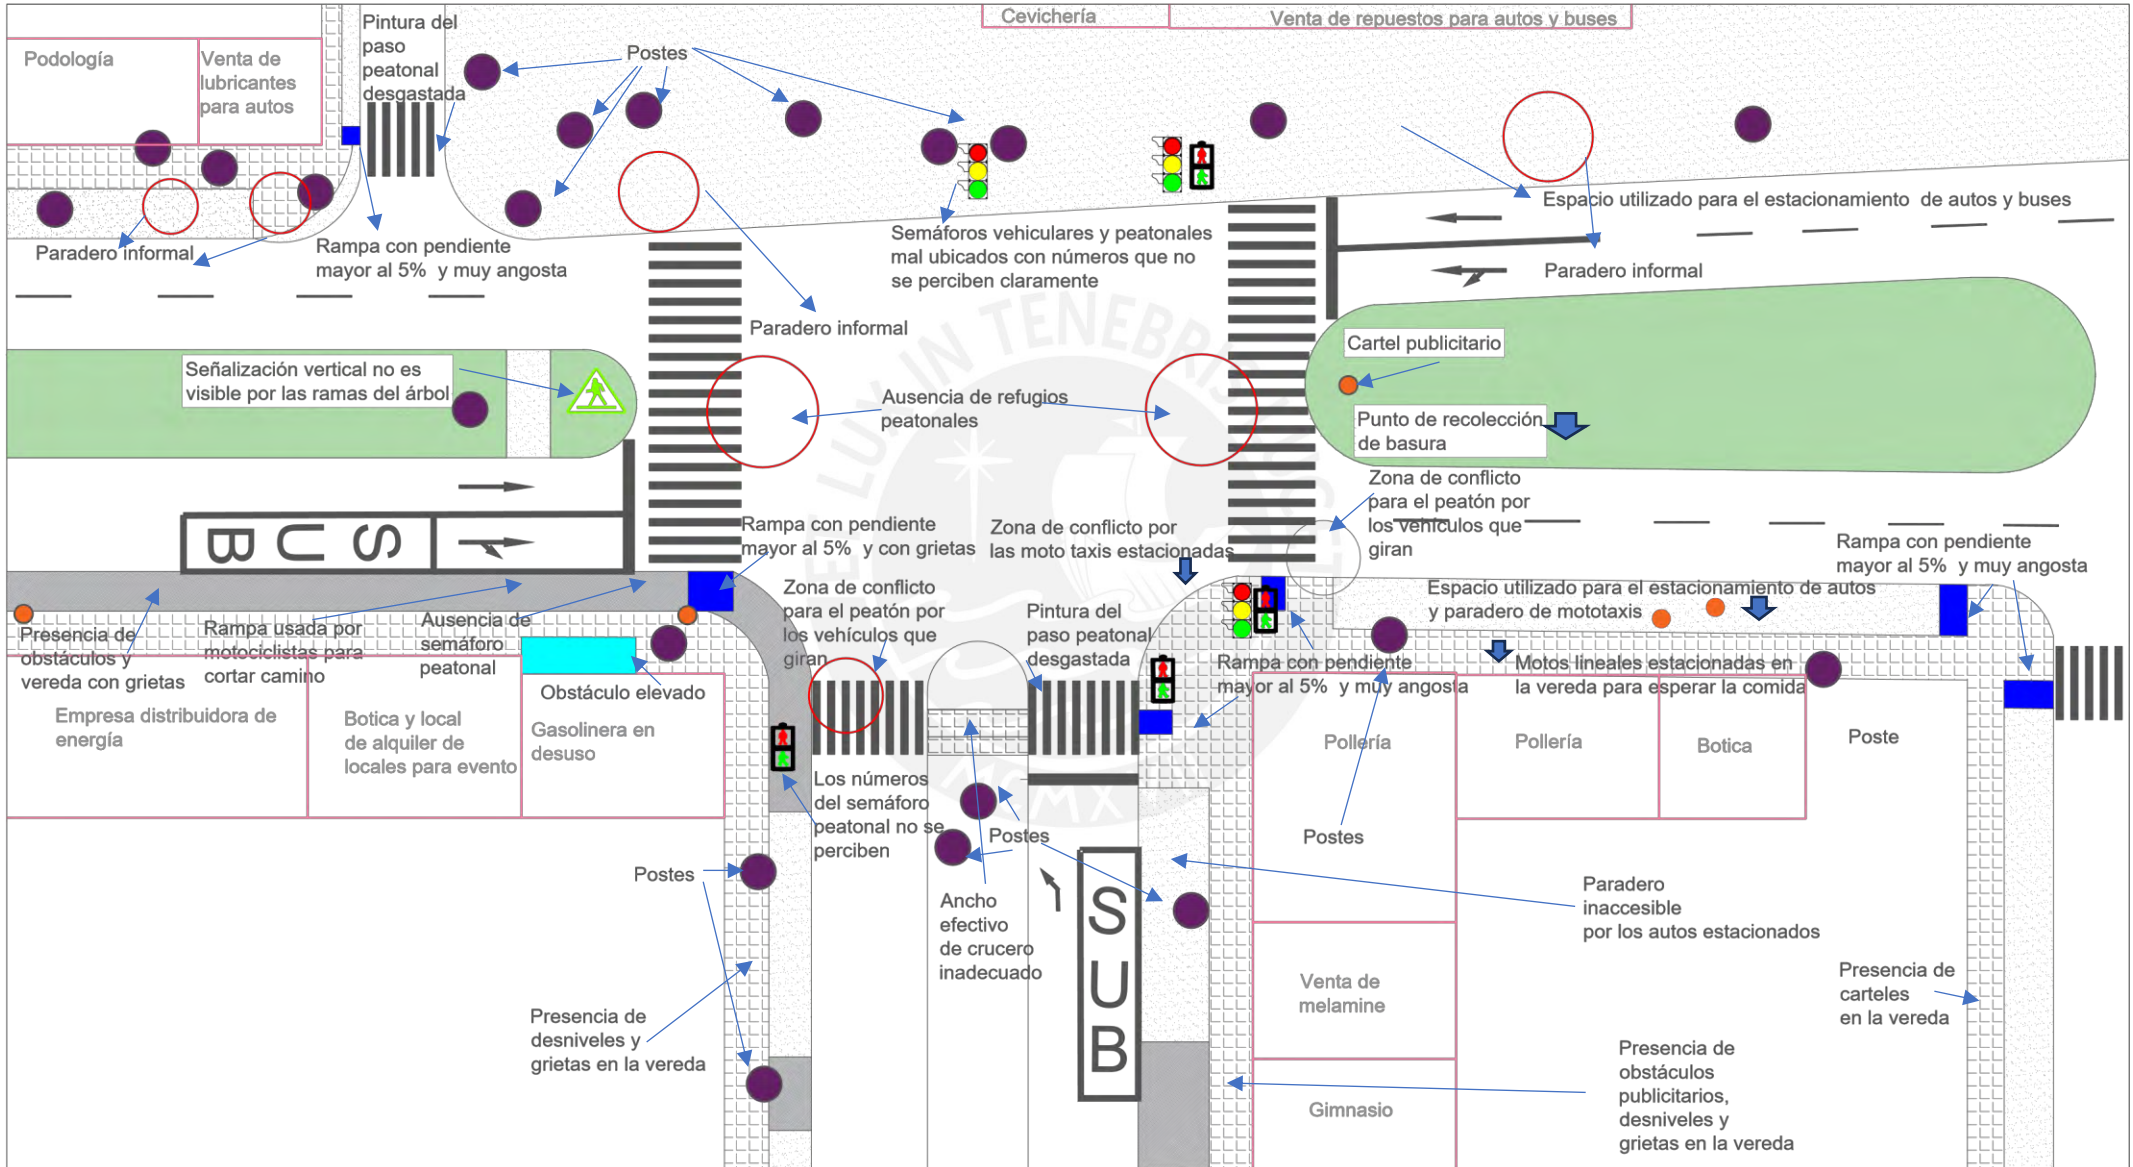
| PONTIFICIA UNIVERSIDAD CATÓLICA DEL PERÚ | DESCRIPCIÓN: Situación actual | UBICACIÓN Av.Los Chancas-Av 67 Ruiseñores | DEPARTAMENTO/PROVINCIA /DISTRITO: Lima /Lima /Santa Anita | ESCALA : 1/412 | PLANO: P-01 |

Como resultado de la inspección de seguridad vial realizada, se ha elaborado un mapa que identifica todos los obstáculos que afectan a los usuarios vulnerables de la vía, que incluye peatones, ciclistas, personas de la tercera edad, madres con coches de bebé, personas con discapacidades, entre otros.

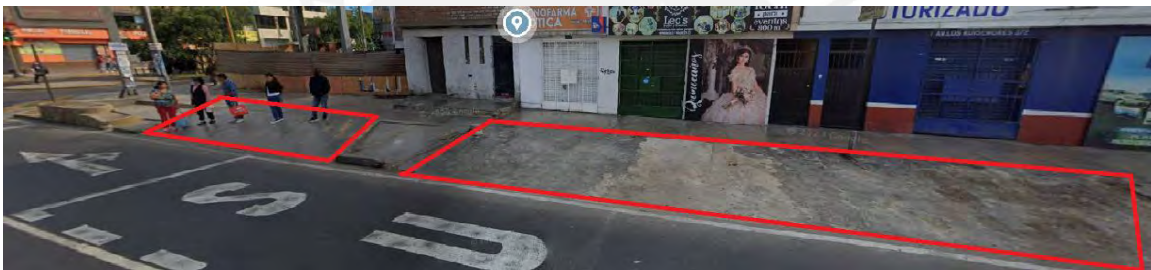
Figura 58:Rampa peligrosa

En el descubrimiento 12d) y 22a) se observó que las motocicletas y moto taxis utilizan la rampa del acceso A para tomar atajos y no respetar el semáforo, el cual pone en riesgo a los peatones que transitan por la vereda de esa zona. Entonces, se propone eliminar las rampas seleccionadas en la figura 58.

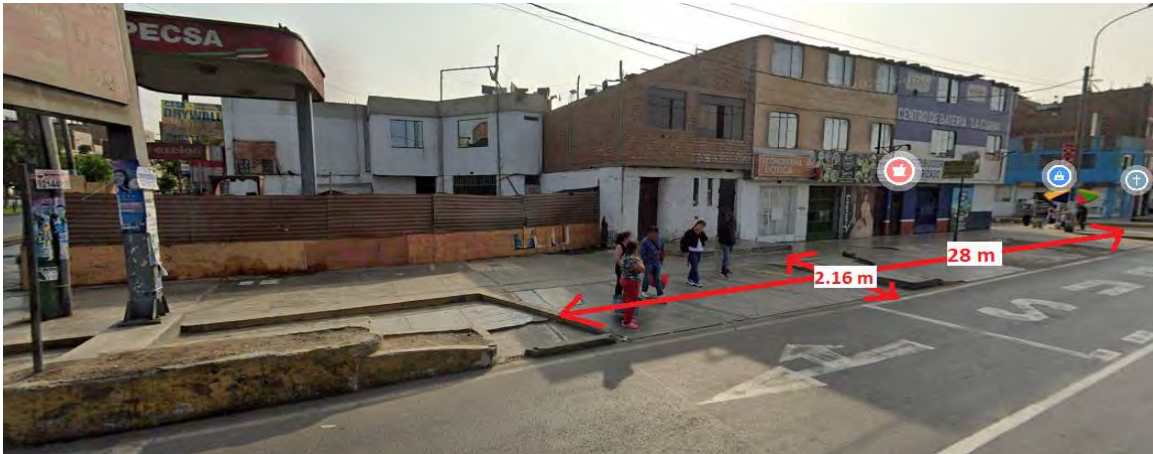
Figura 60: Dimensiones de la rampa peligrosa

Además, la rampa presenta una longitud de 28 metros desde la gasolinera abandonada hasta el local de distribución de baterías. Además, cuenta con un ancho de 2.16 metros, una altura de 25 centímetros.

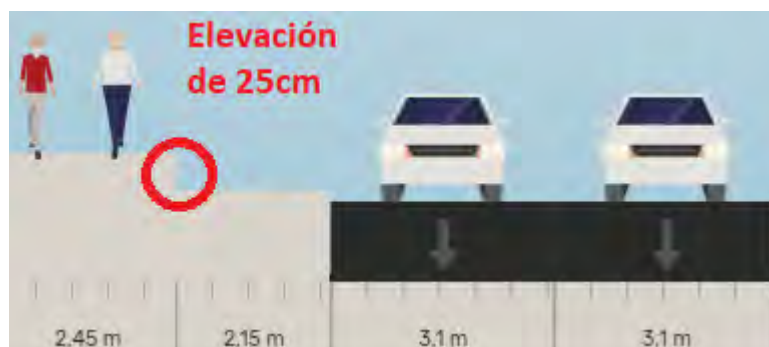
Figura 61: Propuesta de eliminación de rampa

En segundo lugar, la rampa fue diseñada para que los autos ingresen a la gasolinera, pero ahora está en desuso por mucho tiempo. Además, los camiones livianos la utilizan para estacionarse mientras esperan los pedidos de la botica o del local de eventos y los vehículos también realizan lo mismo para solicitar servicio en el local de centro de baterías. Por lo tanto, es factible conservar el estacionamiento para no afectar el negocio, aunque en este caso, se ubicará a nivel de la calzada en lugar de tener una inclinación y con una altura de 25 cm. Es importante resaltar que se mantendrán dimensiones de ancho y largo (ver figura 61).

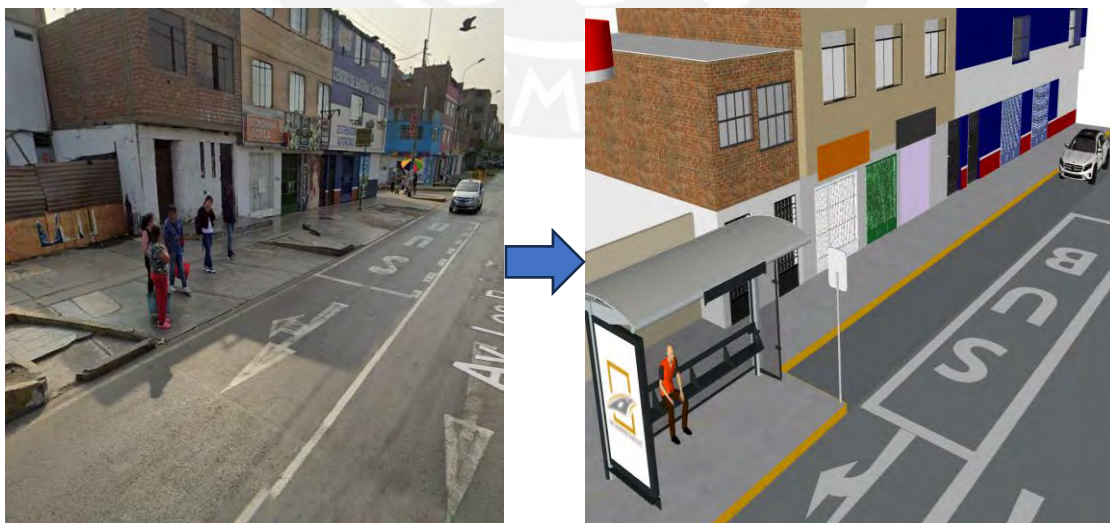
Figura 63: Propuesta de paradero y cambio de rampa con pendiente a una de nivel de calzada en el acceso A

Finalmente, ambas propuestas se verían de la siguiente manera-

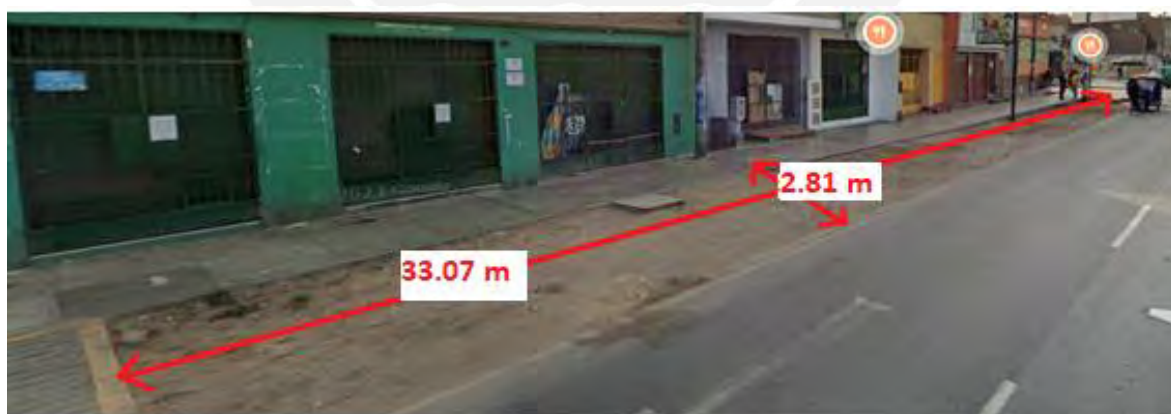
Figura 64: Dimensiones actuales del espacio ocupado por tierra

En segundo lugar, se ha identificado un espacio disponible a nivel de la calzada de 33.07 metros de ancho y 2.81 metros de profundidad, actualmente ocupado por tierra como en la figura 64.

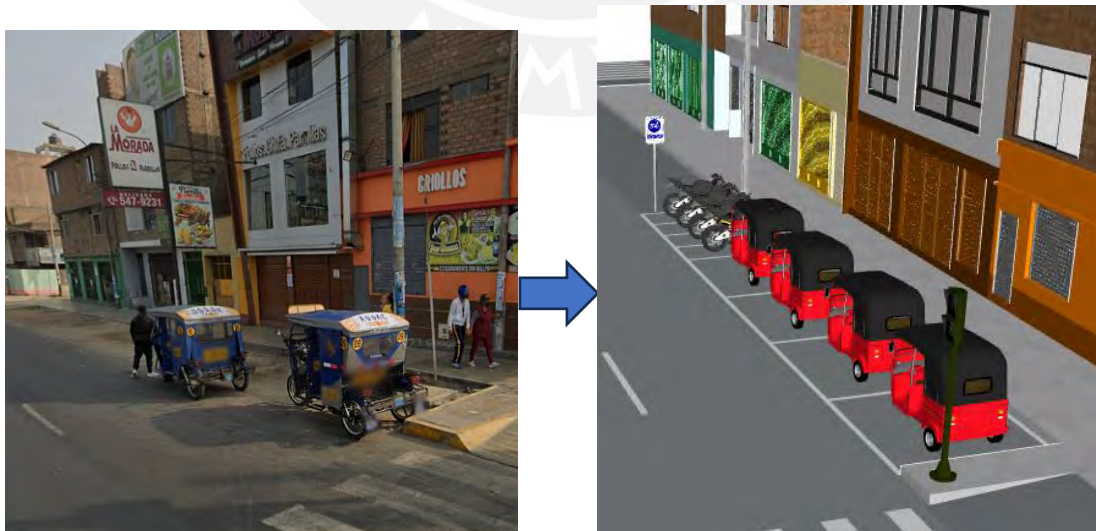
Figura 66: Propuesta de formalización de estacionamiento para mototaxis y motocicletas en 3D

Esta propuesta requiere de una señalización adecuada, así como áreas de acceso y salida claramente definidas para guiar a los usuarios. La implementación de esta medida traerá consigo una mejora significativa en la visibilidad y evitará así que las motos obstaculicen la vista al realizar giros. Además, garantizará que las motocicletas no interfieran con el tránsito peatonal. Prohibir la circulación de mototaxis o motocicletas en esta zona no sería una solución viable, dada la alta presencia de estos vehículos y su relevancia para la actividad económica local. Es probable que, en caso de una prohibición, muchos de estos vehículos opten por ignorar la medida, el cual generaría más complicaciones. Además, se requerirá que la propuesta sea regulada y supervisada por las autoridades de Santa Anita, especialmente a través de capacitaciones y fiscalización periódica para garantizar su adecuado funcionamiento, seguridad.

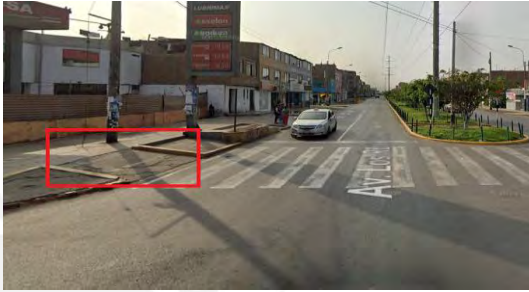
| <p>a)</p> <p>Altura: 20 cm / Ancho: 1.3m Pendiente: 11%</p> | <p>b)</p> <p>Altura: 25 cm/ Ancho: 4m Pendiente: 12%</p> |
| <p>c)</p> <p>Altura: 20 cm / Ancho: 1.3m Pendiente: 11%</p> | <p>d)</p> <p>Altura: 25 cm / Ancho: 4-5 metros Pendiente: 11%</p> |

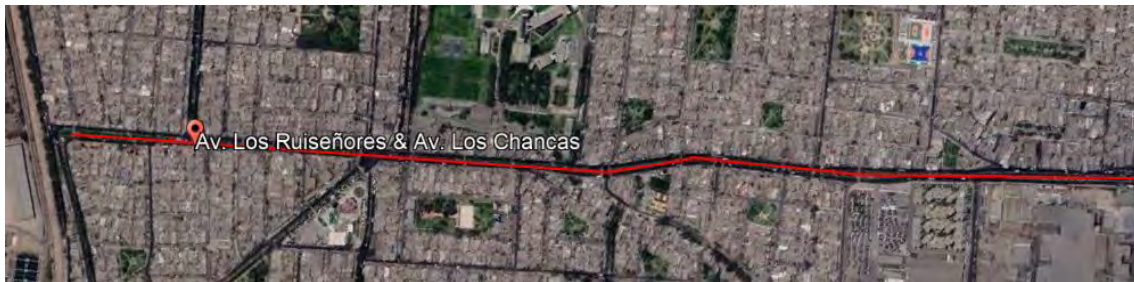
Figura 69:Red de ciclovía propuesta

NACTO,2013). La finalidad es formar una red de ciclovía que conecte varias avenidas, como se muestra en la figura 69.

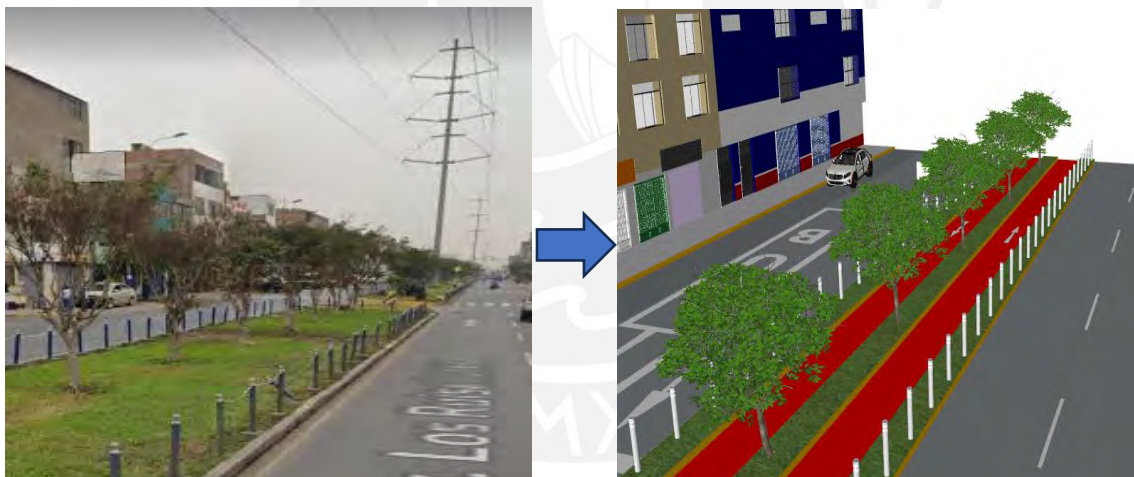
Figura 70:Propuesta de ciclovía para las medianas de 5.8metros de ancho con árboles al centro

La construcción de la ciclovía se limitó a las dimensiones actuales de las medianas a lo largo de la Av. Ruiseñores y los obstáculos en ellas, tales como árboles y postes. En primer lugar, para las medianas con ancho de 5.9 metros, cuyos árboles están al centro, se instalará una ciclovía de doble sentido a los costados de estos.

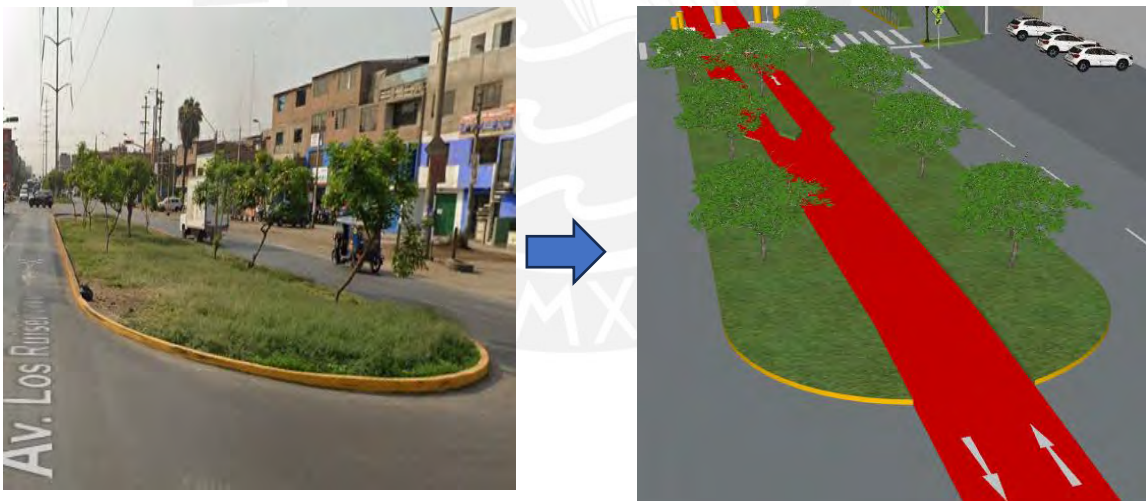
Figura 72: Propuesta de ciclovía para las medianas de 9 metros de ancho con árboles a los costados

En segundo lugar, para las medianas con un ancho de 9 metros, cuyos árboles están generalmente a los costados, se instalará una ciclovía de doble sentido al centro.

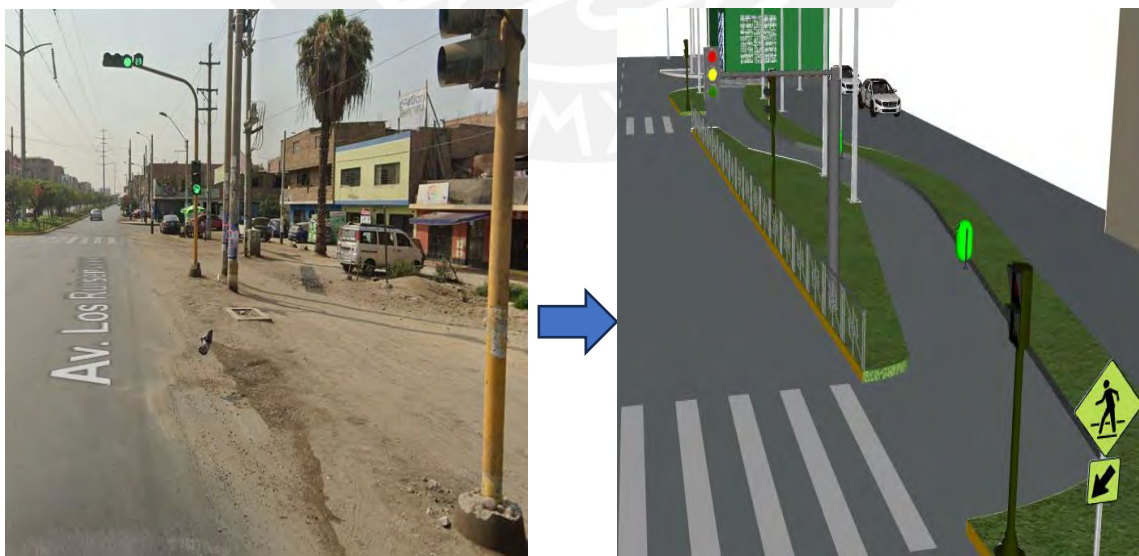
Figura 79: Valla de acero instalada en las proximidades del cruce peatonal y camino sinuoso

En el hallazgo 4 se detectó que los peatones y niños transitan cerca y al mismo nivel que la calzada, pues ese tramo de la intersección se encuentra completamente sin pavimentar. En ese mismo lugar, también se evidenció en el hallazgo 1 que los usuarios arriesgan sus vidas cuando cruzan en diagonal. Entonces, se propone instalar vallas en las inmediaciones del cruce peatonal con el fin de resguardar a los peatones y motivarlos a cruzar exclusivamente por la ruta alternativa serpenteante por los obstáculos como postes.

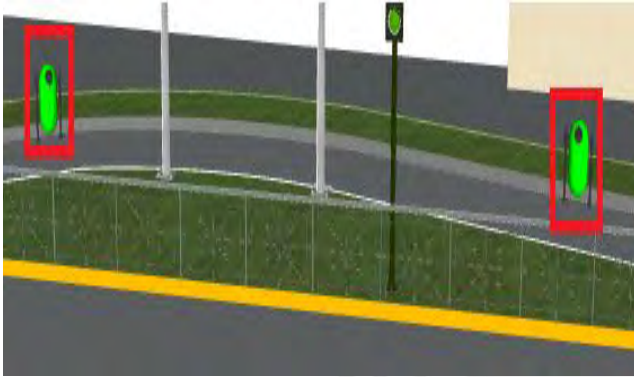
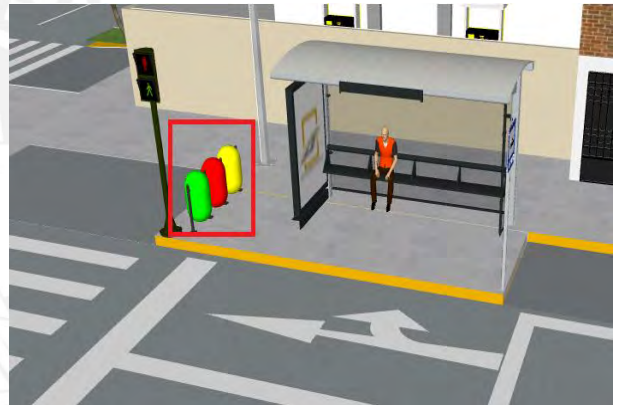
Figura 80:Tachos de basura en puntos estratégicos de la intersección

En segundo lugar, se propone instalar tachos de basura en puntos estratégicos de la intersección, tales como en los paraderos y en el camino sinuoso, para evitar la acumulación de desperdicios y basura como lo encontrado en el hallazgo 15 c).

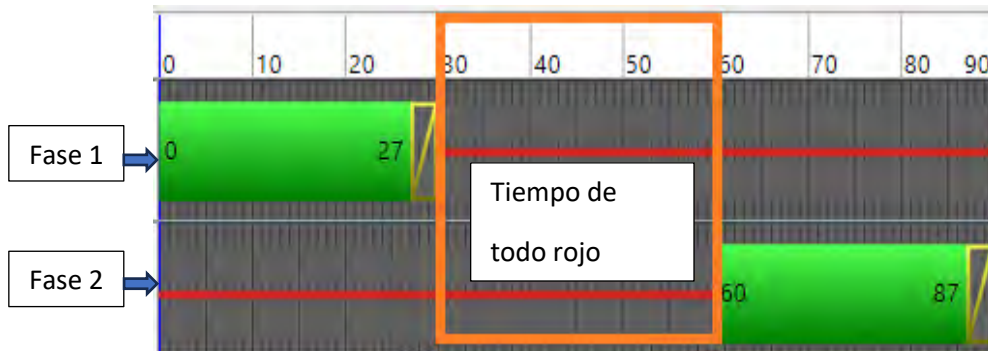
Figura 82: Propuesta de fase semafórica peatonal (todo rojo)

$$T = \frac{D}{V} = \frac{25}{0.85} = 29.41$$

De esta manera, se considera un tiempo de 30 segundos en la fase peatonal.
