**PROPUESTA DE MEJORAMIENTO EN EL DESEMPEÑO SÍSMICO
DE MUROS DE ALBAÑILERÍA EN UNA VIVIENDA
MULTIFAMILIAR AUTOCONSTRUIDA DE 3 PISOS UBICADA EN EL
DISTRITO DE ATE**

Tesis para obtener el título profesional de Ingeniero Civil

Lima, noviembre, 2024

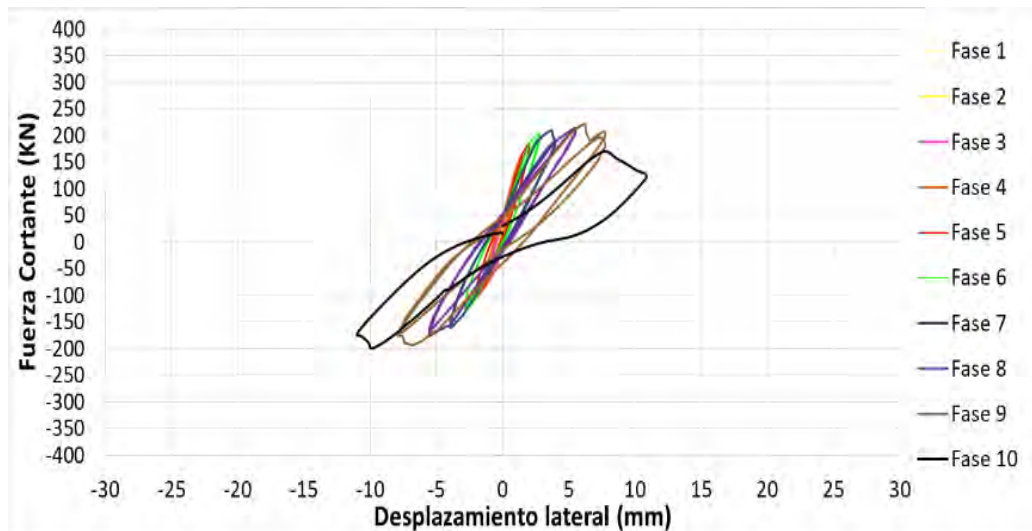
Figura 5. Curvas Histeréticas de los Muros (Fuente: Luján)

Los ensayos a carga lateral cíclica son útiles para poder tener una simulación de lo que podría generar un movimiento telúrico sobre los muros de albañilería. Por ejemplo, Martín Luján detalla en su tesis que los muros diseñados para la realización de los ensayos fueron construidos de ladrillo King Kong de 18 huecos industrial. Dichos muros fueron sometidos a una carga lateral cíclica utilizando al desplazamiento como indicador de cada fase. De esta manera se obtuvo los diagramas histeréticos de Fuerza cortante – Desplazamiento lateral presentados en la Figura 5, la envolvente de fuerza cortante – desplazamiento lateral, rigidez lateral, módulo de corte y la capacidad de carga máxima.

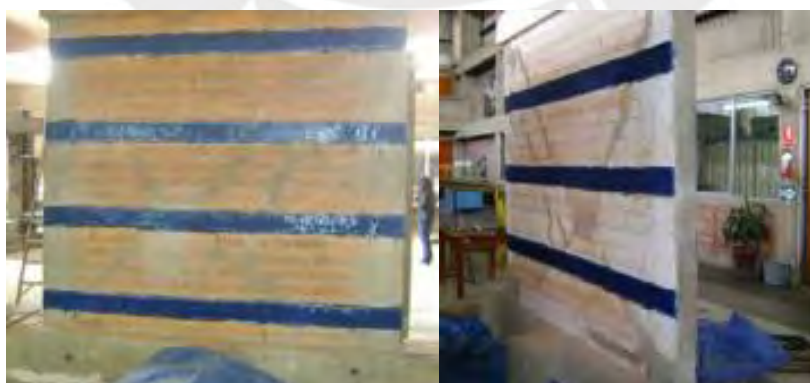
Figura 11. Aplicación de fibra de carbono sobre muro (Fuente: San Bartolomé y Coronel)

Como se indicó previamente para el reforzamiento se contó con fibra de carbono. Para poder instalar el reforzamiento se debe realizar primero los cálculos en donde se determina las bandas de carbono a emplear. Para este caso se requieren 7 bandas, las cuales se instalaron de forma alternada, tal y como se muestra en la figura 11.

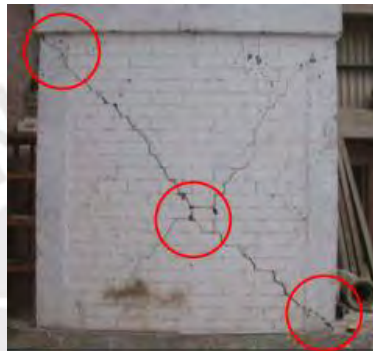
Figura 14. Muro después de ensayo de carga lateral cíclica (Fuente: Loayza y San Bartolomé)

Se realizó un ensayo de carga lateral cíclica con desplazamiento lateral controlado. Para el ensayo se limitó el desplazamiento en 20mm, en donde se sobrepasó el límite máximo de reparación de 12.7mm.

Después de realizar el ensayo correspondiente, se realiza la reparación del elemento, procedimiento que consiste en resanar aquellas grietas visiblemente notorias en el muro y las columnas, para lo cual se hace uso del concreto.

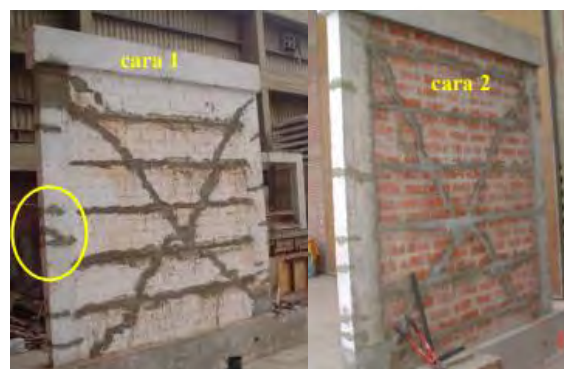
Figura 15. Aplicación de varillas de fibra de vidrio sobre muro (Fuente: San Bartolomé y Loayza)

Para el reforzamiento se utilizó varillas de fibra de vidrio cada dos hiladas, las cuales fueron cubiertas con una capa de mortero, los refuerzos deben ser intercalados en ambas caras para este caso, debido a que se puede producir un debilitamiento de la sección transversal. Tal y como se muestra en la figura 15.

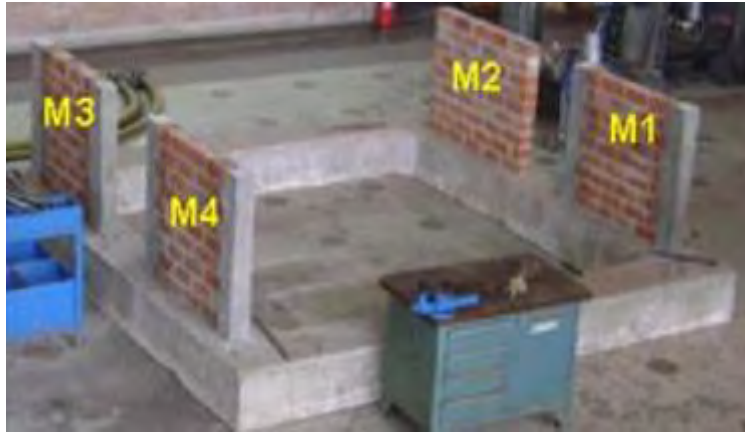
Figura 22. Parapetos construidos sobre un anillo de concreto (Fuente: Siancas y Manrique)

Para este caso se simuló el desempeño de cuatro muros ante las fuerzas de volcamiento. En el estudio se midió la resistencia de cuatro muros. Los muros fueron contruidos con unidades macizas (King Kong) y con un aparejo tipo sogá. A cada uno de los muros se le aplicó una forma de reforzamiento, excepto en el segundo, el cual simulaba el comportamiento que tendría el muro original. En el primer muro se arriostaron dos columnetas de 12 cm x 12 cm a cada uno de sus extremos, en donde se utilizó además una varilla de 8 mm anclada con epóxico. Para el tercer y cuarto muro se arriostó de forma similar al primer muro, usando columnetas de 12 cm x 12 cm, pero se utilizaron 2 varillas de 1/4", en donde se anclaron químicamente en la cimentación, con la diferencia que para el cuarto muro se utilizaron perforaciones para el anclaje (Siancas & Manrique, 2013).

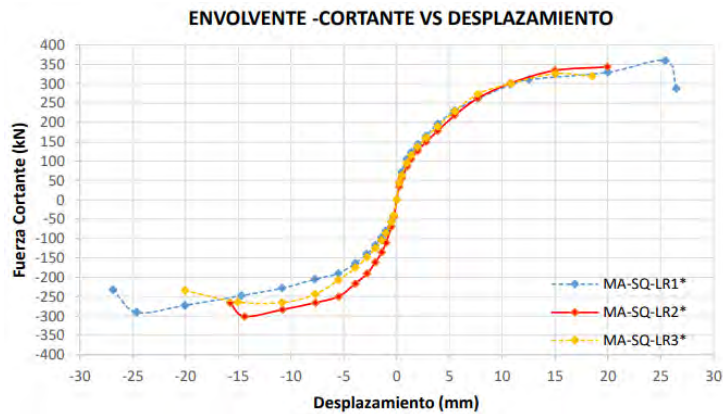
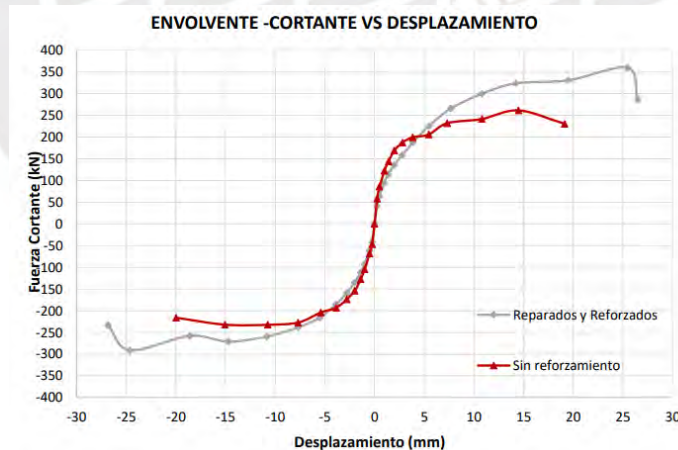
Para la reparación se empezó con un apuntalamiento de los muros, las fisuras mayores a 0.8 mm de profundidad se picaron y se rellenaron con mortero, finalmente se cubrió el muro con una lechada de concreto en una de las caras. Para el reforzamiento se utilizaron varillas de acero corrugado de 4.7 mm de diámetro, para su instalación se realizaron perforaciones en el muro por donde pasarían los conectores con alambre #8 cuya función es conectar ambas mallas. Acto seguido se colocaron las mallas en ambas caras del muro y se utilizó alambre #16 para fijarlo mediante nudos. Finalmente se aplicó lechada de concreto para mejorar la adherencia y después se tarrajeó el muro con mortero. Los resultados se muestran a continuación en las figuras 25, 26 y 27.

Figura 25. Envoltura Fuerza Cortante vs Desplazamiento de los muros reparados y reforzados (Fuente: Lujan)

Figura 26. Envoltura Fuerza Cortante vs Desplazamiento de los muros sin reforzar (Fuente: Lujan)

Figura 27. Envoltura Fuerza Cortante vs Desplazamiento (Fuente: Lujan)

En las gráficas anteriores se observa que existe un aumento en la capacidad del muro para resistir la fuerza cortante después de realizar la reparación y el reforzamiento, además aumenta su capacidad de deformación en un aproximado del 36%. Cabe agregar que la malla permitió al muro trabajar como un sólido rígido, haciendo que el motivo de la falla sea por desprendimiento de la viga y de las columnas.

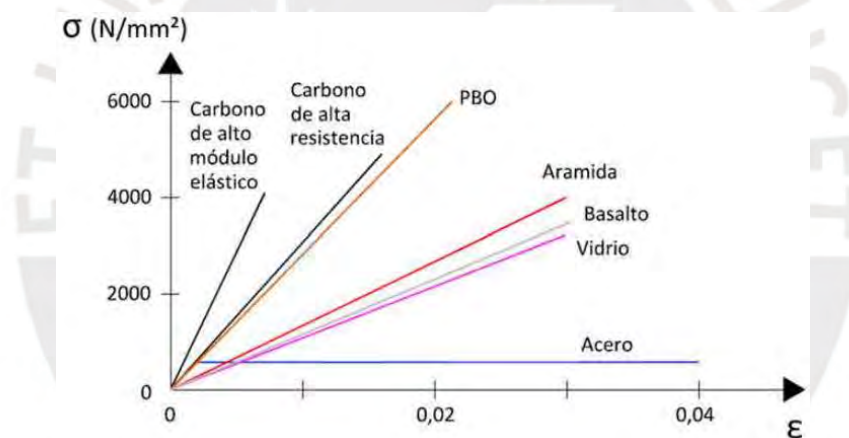
Figura 28. Relación tensión-deformación en los diferentes tejidos TRM (Fuente: Escrig)

Existen diferentes tipos de material con el que se puede constituir la malla, algunos de los cuales son: fibra de vidrio, fibra de carbono, fibra de basalto, fibra de Poliparafenil Benzobisoxazol (PBO), fibra vegetal o algún otro polímero sintetizado. En la figura 28 se muestra el comportamiento de cada uno de los materiales mencionados.

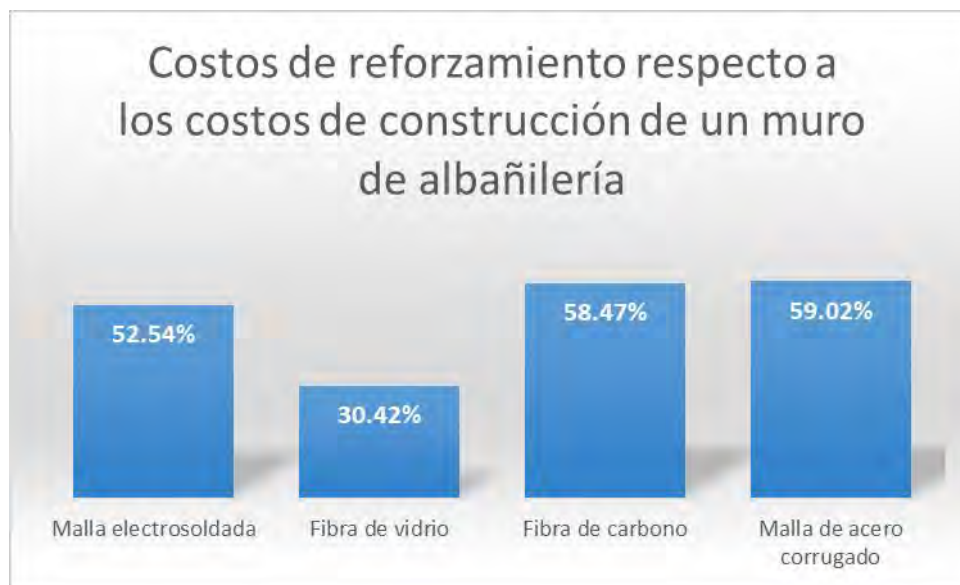
Figura 38. Costos de reforzamiento respecto a los costos de construcción de un muro de albañilería. (Fuente: Adaptado de SENCICO)

En la Figura 38 se presenta un comparativo del costo reforzamiento respecto al costo de construcción de un muro de albañilería; debe aclararse que estos costos consideran los materiales y la mano de obra requerida. En dicha grafica puede observarse que los costos de reforzamiento del muro representan en promedio un 50% de su costo inicial de construcción. Siendo los refuerzos con malla de acero corrugado y con fibra de carbono quienes tienen los mayores costos siendo 59% y 58%, respectivamente. Además, el refuerzo con malla electrosoldada tiene un costo equivalente al 53% con respecto al costo del muro, mientras que el refuerzo con fibra de vidrio representa un costo de tan solo un 30%.
