PONTIFICIA UNIVERSIDAD CATÓLICA DEL PERÚ

**ESTUDIO DE ACCESIBILIDAD, CONFORT Y SEGURIDAD EN LOS
ALREDEDORES DEL MERCADO DE LA UNIÓN, UBICADO EN LA
CIUDAD DE TRUJILLO**

Tesis para obtener el título profesional de Ingeniero Civil

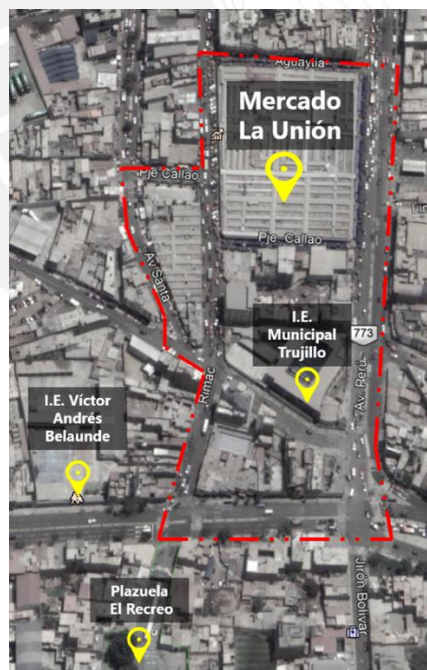
El área de estudio de la presente investigación se muestra en la figura 12. Las avenidas que se encuentran dentro del área de estudio son las siguientes: Santa, Perú, España y Amazonas; calle Rímac y los pasajes: Callao y Aguaytía.

Figura 12. Área de estudio.

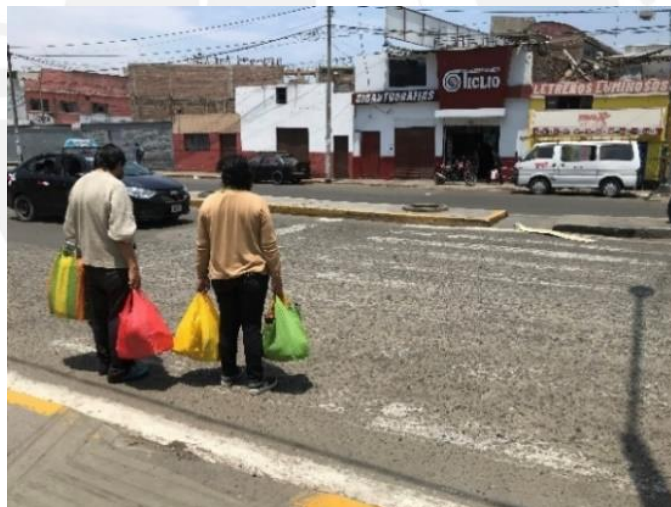
*Figura 48. Cruce peatonal entre Av. Perú y Av. Amazonas.
Fuente: Elaboración propia*

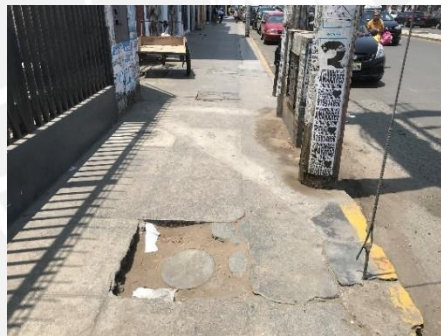
*Figura 50: Huecos en av. Perú
Fuente: Elaboración propia*

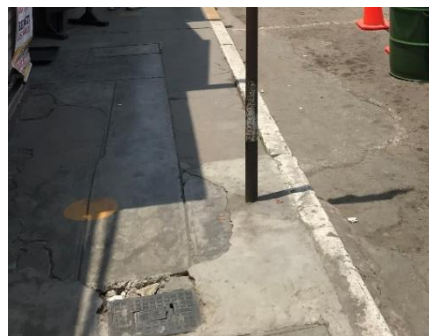
*Figura 51: Grietas y obstructor en av. Perú
Fuente: Elaboración propia*

Las grietas son muy comunes en la mayor parte de las veredas de la zona de estudio con pequeños desniveles en la continuación de la vereda. En los accesos a diferentes establecimientos comerciales se

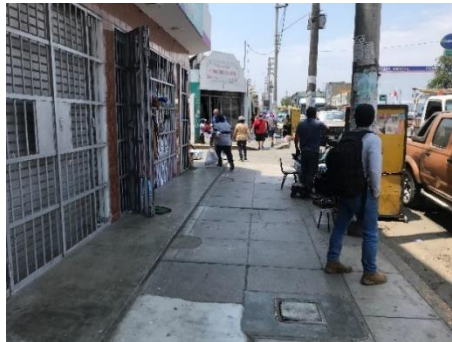
*Figura 52. Grietas y desniveles en la vereda de la Av. Perú.
Fuente: Elaboración propia.*

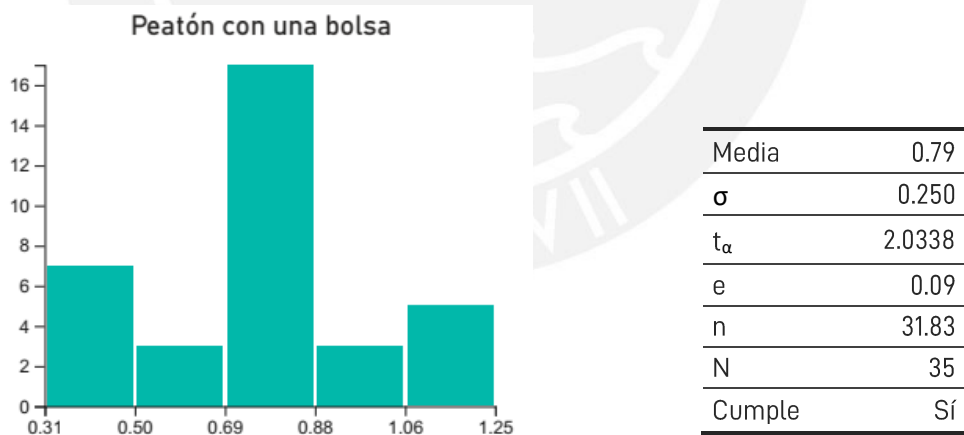
*Figura 61: Velocidad de peatón con una bolsa en pasajes
Fuente: Elaboración propia*

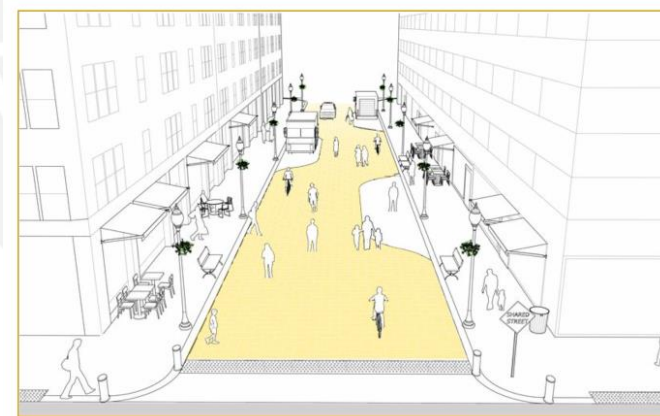
Figura 78: Pasaje de función mixta
Fuente: Tomado de NACTO (2016)

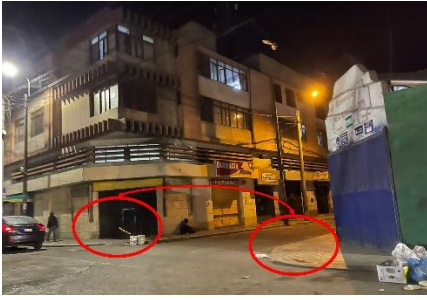
Figura 1: Falta de continuidad rampa (Rímac-Aguatía)
Fuente: Elaboración propia

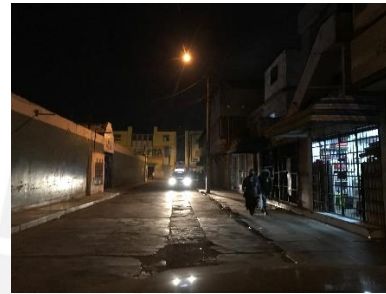
Figura 12: Falta de iluminación pasaje Callao
Fuente: Elaboración propia
