Reparación y reforzamiento de un muro de albañilería confinada bajo cargas gravitacionales y laterales cíclicas

Tesis para obtener el grado académico de Maestra en Ingeniería Civil con mención en Estructuras Sismorresistentes que presenta:

*Lady Di Marillac Luza Ponce*

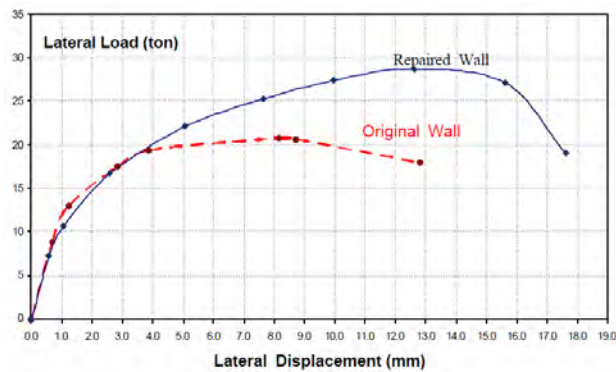
**Figura 2.1:** Envolventes de cargas laterales en el muro confinado (Wall)

Castro y San Bartolomé desarrollaron una técnica de reparación para un muro de albañilería dañado por fuerzas cortantes. El muro, con dimensiones de 2600 mm de longitud y 2400 mm de altura, espesor de 130 mm y juntas de 10 mm, fue sometido inicialmente a una carga lateral cíclica con desplazamiento horizontal controlado, lo que provocó una falla por corte. Para repararlo, se colocaron dos mallas electrosoldadas hechas con varillas de acero corrugado de 4.5 mm de diámetro, dispuestas con un espaciamiento de 150 mm en ambas caras del muro. Estas mallas se unieron mediante alambres #8, que se introdujeron a través de perforaciones realizadas previamente en el muro, y luego se aplicó una capa de mortero que añadió 25 mm de espesor a la superficie. Tras el segundo ensayo, el reforzamiento logró que, en lugar de aparecer grietas, como ocurrió en el muro original, se formaran fisuras finas, indicando una mejora significativa en su desempeño sísmico. Además, el muro reparado mostró un incremento del 40% en su resistencia a las cargas laterales, como se puede observar en la Figura 2.1, lo que confirmó la eficacia de esta técnica de reparación (Castro, 2002). Un resumen de esta investigación fue publicado en la Conferencia Internacional de Mampostería (San Bartolomé et al., 2008).

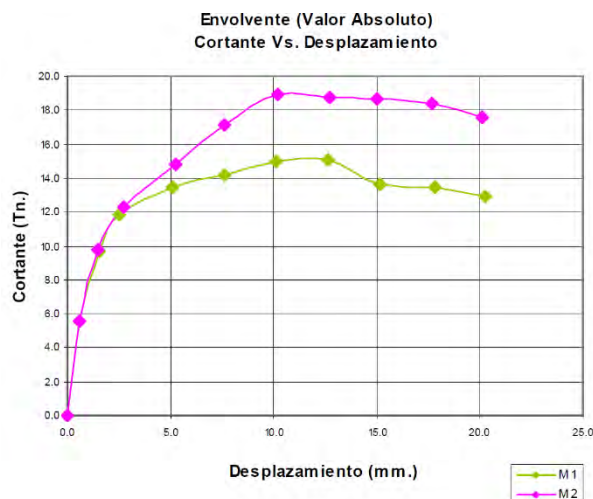
**Figura 2.2:** Envolventes de fuerza cortante vs. desplazamiento lateral (valor absoluto)  
Fuente: Tomado de Paredes y Caycho (2009)

Para evaluar la efectividad de la solución propuesta, se construyeron dos muros a escala real con dimensiones de 2400 mm de longitud, 2500 mm de altura y 125 mm de espesor, utilizando juntas de mortero de 15 mm. Uno de los muros se dejó sin refuerzo, mientras que el otro incorporó las barras de acero, según la propuesta del estudio. Los ensayos experimentales evidenciaron que el uso del refuerzo horizontal permitió reducir significativamente la apertura de grietas y retrasó el deterioro de los ladrillos. Asimismo, el muro reforzado mostró un incremento del 21% en la carga máxima soportada, además de una menor pérdida de rigidez en comparación con el muro sin refuerzo. Los resultados obtenidos se pueden observar en la Figura 2.2, donde se presenta la envolvente de fuerza cortante en función del desplazamiento lateral, en valor absoluto (Paredes & Caycho, 2009).

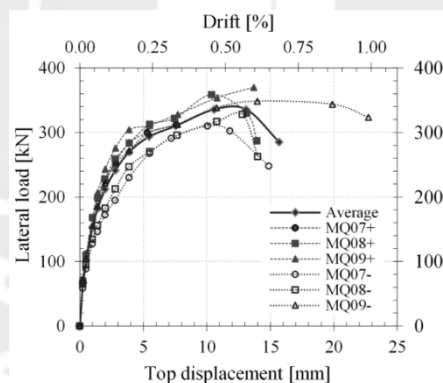
**Figura 2.4:** Curva envolvente promedio de los tres muros ensayados bajo carga lateral y vertical

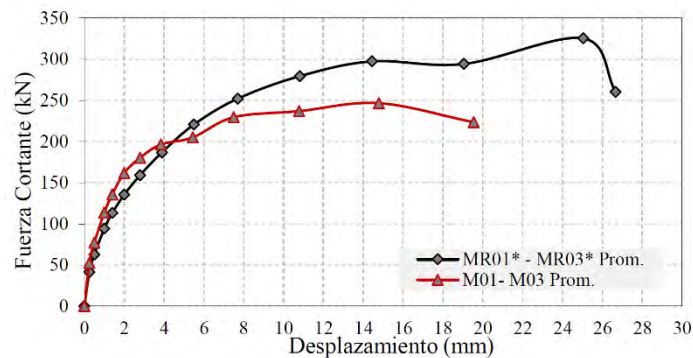
**Figura 2.5:** Curvas envolventes de muros Originales (M01-M03) y muros reparados y reforzados (MR01\*-MR03\*)

en la carga lateral máxima soportada por los muros en comparación con aquellos que no fueron reparados, así como se muestra en la Figura 2.5. Este refuerzo no solo recuperó la rigidez perdida tras el daño, sino que también logró superar la rigidez original de las estructuras antes del ensayo (Pari & Manchego, 2017).

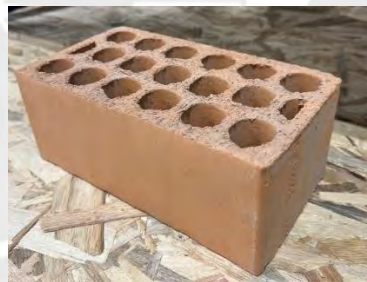
**Figura 3.1:** Ladrillo de arcilla tipo King Kong de 18 perforaciones

Tipo	King Kong de 18 huecos
Dimensiones	230 x 125 x 90 mm
Peso	2.8 Kg
Rendimiento	39 unidades x m <sup>2</sup>

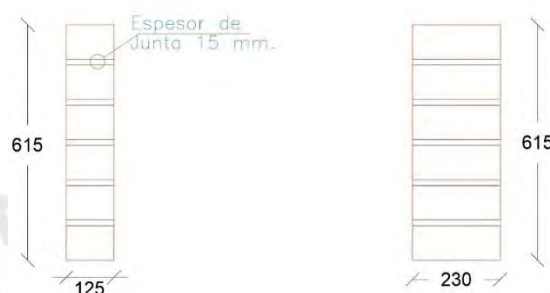
**Figura 4.1:** Medidas de las pilas expresadas en milímetros

En esta investigación, se fabricaron cuatro pilas con una altura de 615 mm, un largo de 230 mm y un ancho de 125 mm, con juntas de mortero de 15 mm. Las pilas fueron sometidas a ensayos de compresión axial, cuyos resultados facilitaron la determinación de la resistencia a compresión y el módulo de elasticidad.

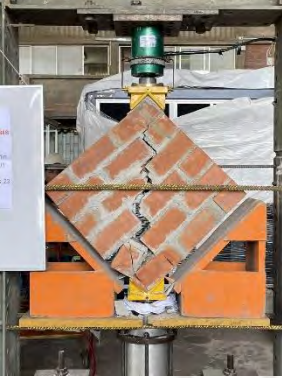
<p><b>Murete 1.</b> Las fisuras se desarrollaron mayormente a través de las juntas de mortero, este tipo de fisuración en zigzag refleja una insuficiencia en la adherencia entre el mortero y los ladrillos</p>

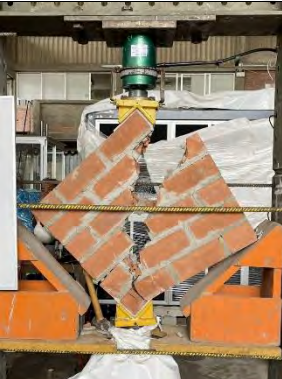
<p><b>Murete 2.</b> La falla observada corresponde a un corte diagonal, identificada por la presencia de grietas inclinadas que atraviesan tanto las juntas de mortero como los ladrillos.</p>

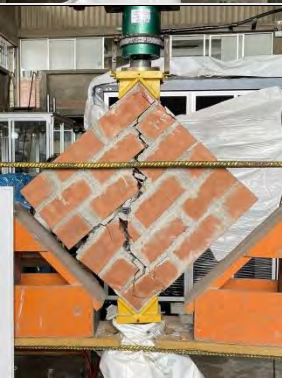
<p><b>Murete 3.</b> El murete presenta una falla identificada como corte diagonal, evidenciada por grietas inclinadas que se extienden a través de los ladrillos y las juntas de mortero.</p>

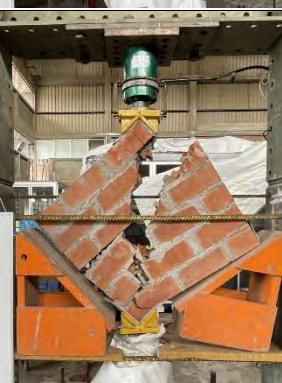
<p><b>Murete 4.</b> El murete presenta una falla que combina corte diagonal y tracción diagonal, evidenciada por grietas diagonales marcadas que atraviesan tanto los ladrillos como las juntas de mortero. Este comportamiento sugiere que el murete llegó al límite de su capacidad para resistir esfuerzos de corte.</p>

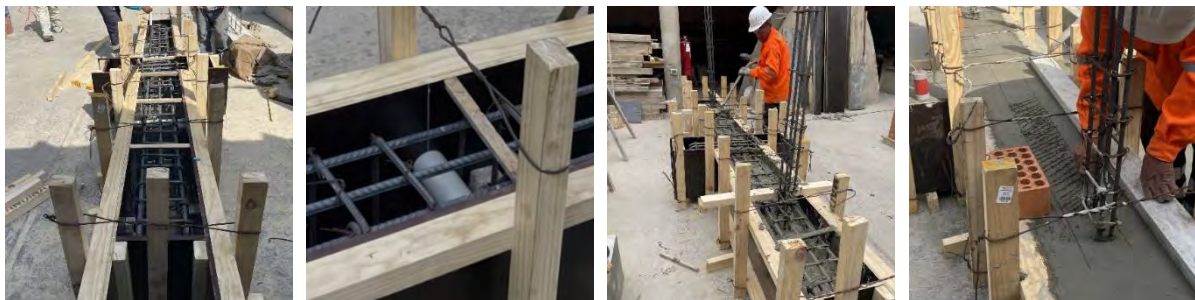
**Figura 5.4:** Procedimiento constructivo de la viga de cimentación

La construcción se inició con el montaje del encofrado para la viga de cimentación. Una vez que el encofrado estuvo preparado, se procedió a ensamblar el refuerzo de acero correspondiente. Posteriormente, se ubicó la armadura dentro del encofrado, manteniendo un recubrimiento de 40 mm, asegurado mediante dados de concreto simple que permitieron conservar el espacio adecuado entre las barras de refuerzo y la superficie interior del encofrado. En la estructura del encofrado, a 1 metro de los extremos de la viga, se colocaron tubos de PVC de 2 pulgadas, destinados a facilitar el izaje y traslado de la estructura.

Antes del vaciado del concreto en la viga de cimentación, se fijó el refuerzo vertical de las columnas a la misma viga. Después de realizar el vaciado, y en una etapa intermedia de endurecimiento, se realizaron rayaduras en la superficie de apoyo para las unidades de albañilería.

- a) Habilitación de la viga y ubicación de los dados de concreto, puntos de izaje.      b) Vaciado de concreto y rayado de la superficie en estado fresco

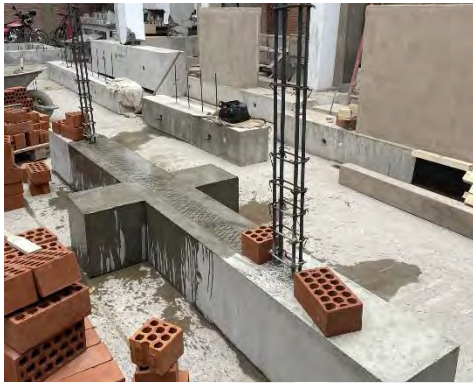
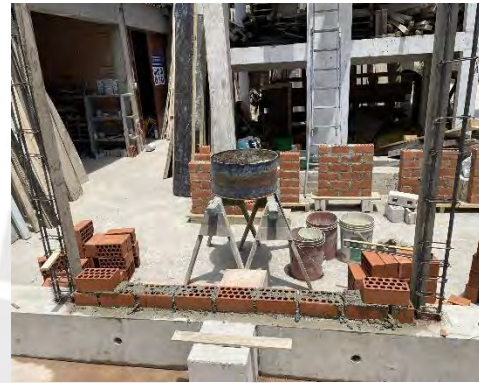
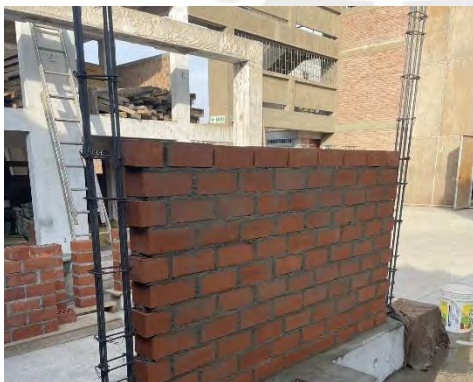
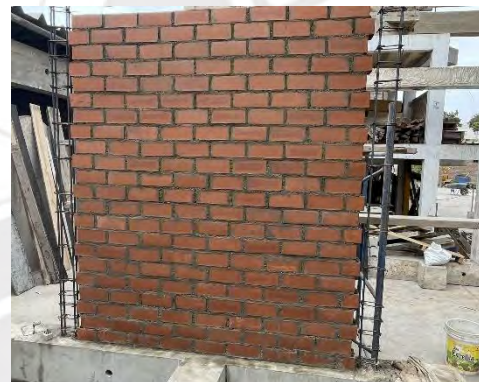
**Figura 5.5:** Procedimiento constructivo del muro de albañilería

El proceso de construcción del muro de albañilería comenzó humedeciendo la superficie donde se asentaría los ladrillos, se emplantillo la primera hilada colocando los ladrillos guía, empleando el escantillón para asegurar la uniformidad en la altura de las hiladas y utilizando la plomada para verificar su correcta alineación vertical. Después se procedió a asentar la primera hilada. El primer día se asentó la primera mitad del muro de albañilería y al segundo día se concluyó con la construcción del muro de albañilería. Las juntas horizontales y verticales fueron de 15 mm.

a) Humedecimiento de la viga de cimentación y asentado de la primera hilada.

b) Construcción del muro: primera y segunda etapa

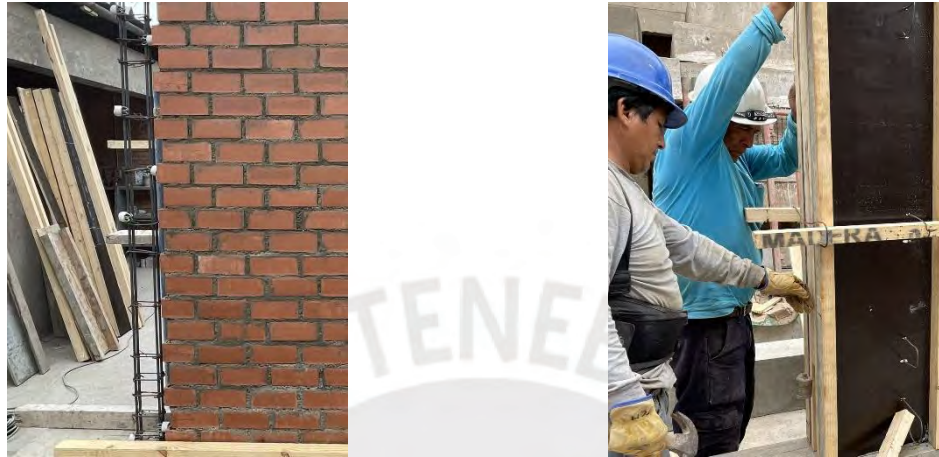
a) Verificación de recubrimiento y encofrado de las columnas

Finalmente, al día siguiente, se procedió al desencofrado de las columnas, realizando una inspección detallada para comprobar la ausencia de defectos visibles, como cangrejas, y asegurando el cumplimiento de los requisitos establecidos en el diseño estructural.

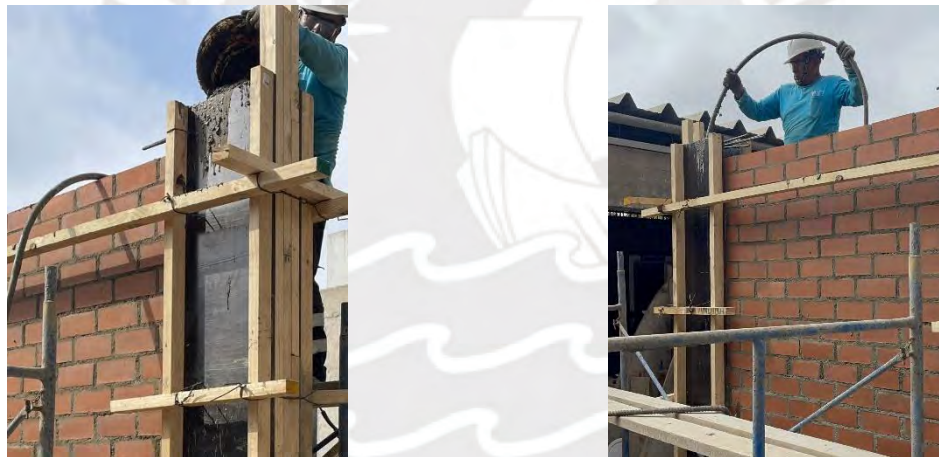
**Figura 5.6:** Proceso constructivo de las columnas

a) Vaciado de concreto y vibrado en las columnas

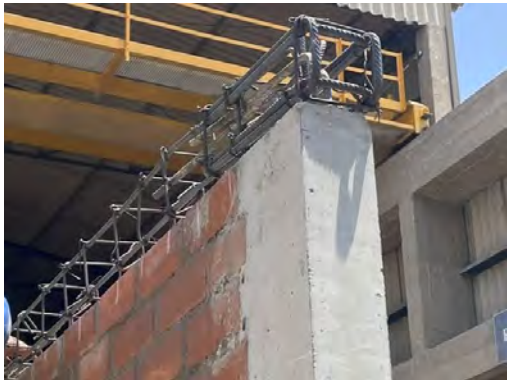
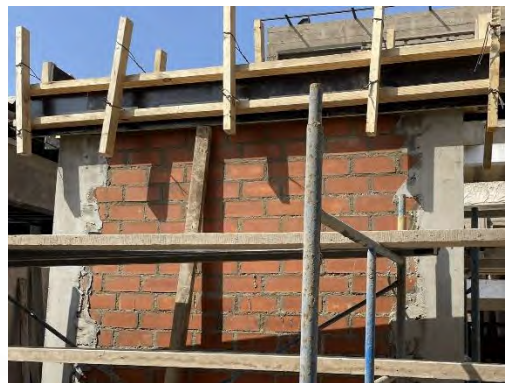
a) Habilitación de acero y encofrado de la viga solera

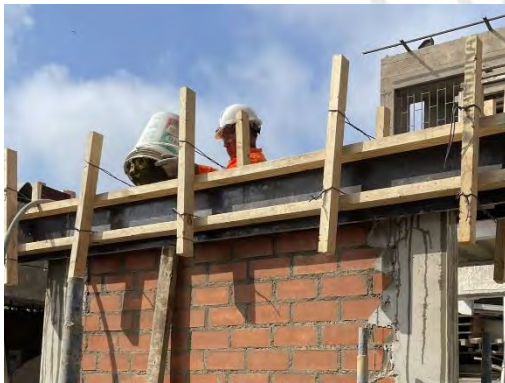
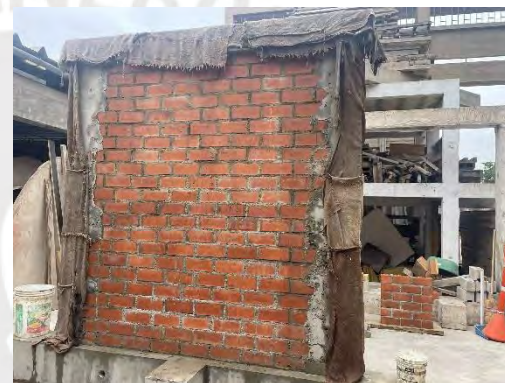
**Figura 5.7:** Proceso constructivo de la viga solera

b) Vaciado de concreto de la viga solera y curado de elementos de confinamiento

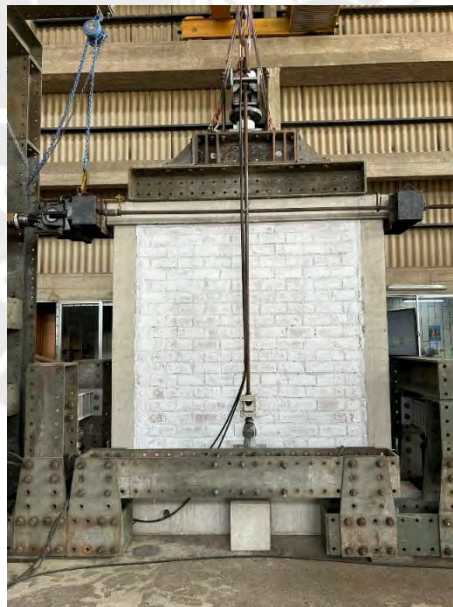
Para estabilizar el muro y evitar tanto su movimiento como su volcadura, se emplearon tres gatas hidráulicas que aplicaron cargas sobre la viga de cimentación: dos gatas hidráulicas con cargas verticales de 150 kN cada una y una horizontal de 200 kN.

La fuerza horizontal se aplicó utilizando un actuador hidráulico colocado a la altura del eje de la viga solera, con una capacidad de 500 kN. Este actuador fue complementado con tirantes fijados a un cabezal metálico en el extremo opuesto de la viga, permitiendo que la carga se aplicara en ambas direcciones. Adicionalmente, un segundo actuador hidráulico, con la misma capacidad de 300 kN, se utilizó para la aplicación de la carga vertical sobre el muro. Se observa la instalación final en la Figura 6.2.

**Figura 6.2:** Instalación final de las gatas y actuadores hidráulicos para la aplicación de cargas horizontales y verticales previo al ensayo del muro M1-CA

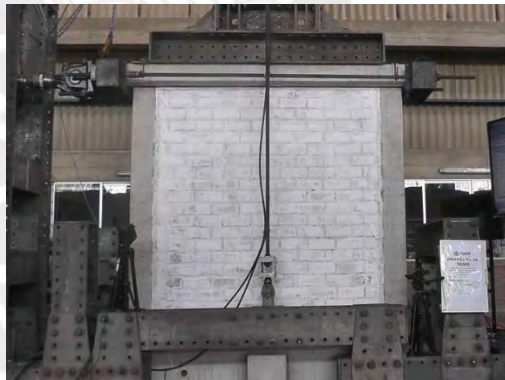
Fase	Ciclo	D1 (mm)	Drift (‰)	Esfuerzo (MPa)
2(+)	1	1.05	0.44	0.39
2(-)	1	-0.95	-0.40	-0.28
2(+)	2	1.05	0.44	0.43
2(-)	2	-0.95	-0.40	-0.26

Descripción:  
Aún no se observan fisuras.

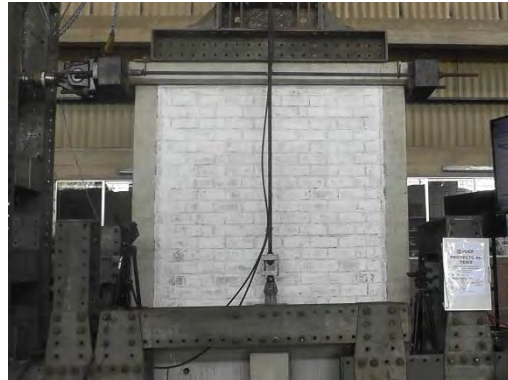
Descripción:  
Aparecieron fisuras en ambas columnas.  
Fisuras de 0.02, 0.04 y 0.05 mm.

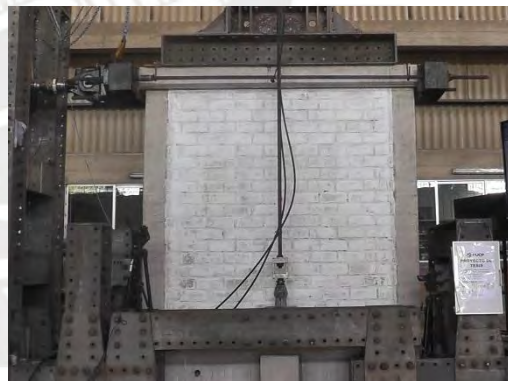
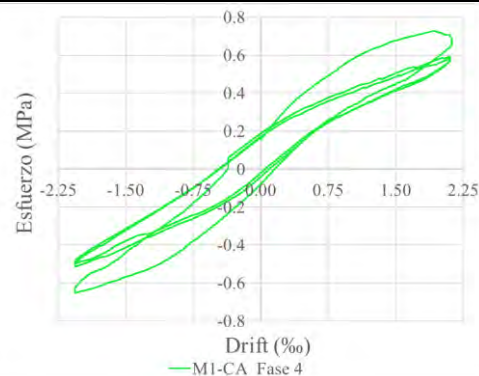
Descripción:  
Se produjo la primera falla por corte en el lado izquierdo superior del muro de albañilería al alcanzarse una carga lateral de 218 kN.

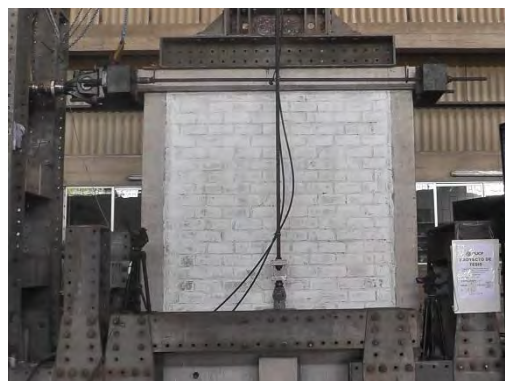
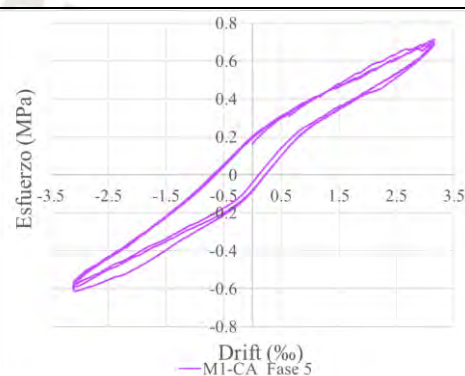
Se presentaron fisuras horizontales e inclinadas en el muro de albañilería y en las columnas de confinamiento.

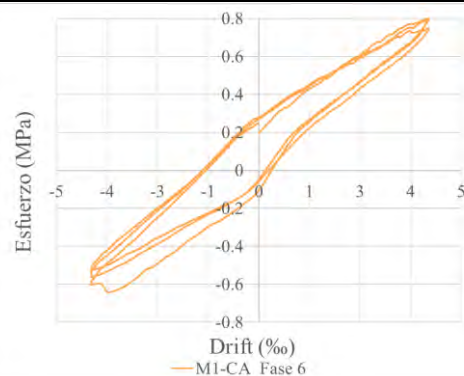
Se presentaron más fisuras inclinadas, incluso una llegando a medir hasta 11 mm.

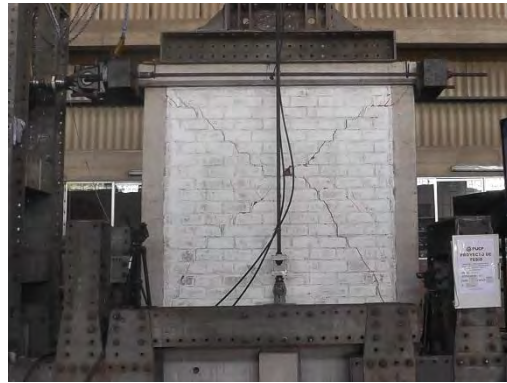
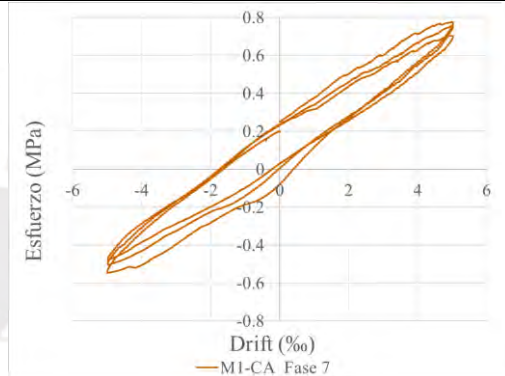
Descripción:  
En el muro se aprecia un agrietamiento en forma de "X".

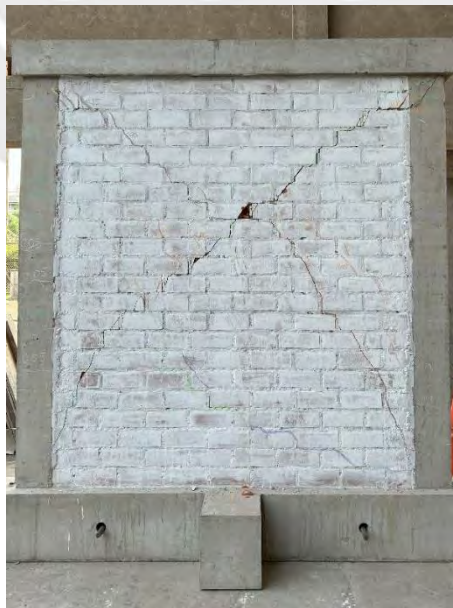
La Figura 6.6 presenta el estado final del muro M1-CA luego de ser sometido al ensayo cíclico, donde se observa una falla por corte marcada por un agrietamiento diagonal.

**Figura 6.6:** Condición final del M1-CA

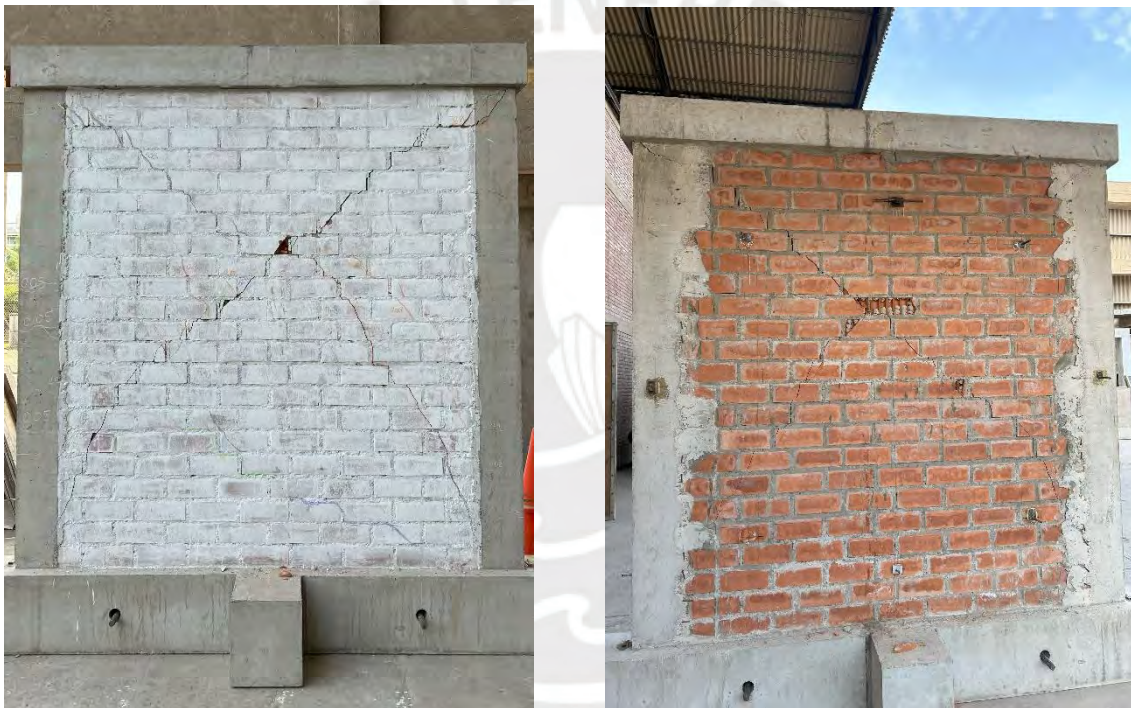
Por su parte, la Figura 7.1(derecha), que representa la cara posterior del muro, evidencia daños similares, donde se destacan grietas más pronunciadas.

**Figura 7.1:** (Izquierda) Cara frontal y (derecha) cara posterior del muro M1-CA finalizado el primer ensayo

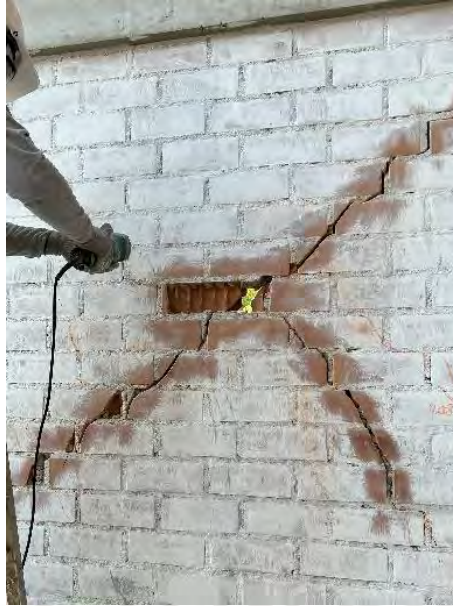
**Figura 7.2:** Proceso de apertura de grietas críticas superiores a 0.8 mm

En la etapa inicial del proceso de reparación, se procedió a eliminar el material suelto presente en las zonas dañadas del muro. Este paso es esencial, ya que permite retirar elementos que podrían afectar tanto la estabilidad como la adherencia de los materiales de refuerzo. Seguidamente, se llevó a cabo el corte de las fisuras superiores a 0.8 mm utilizando una amoladora, como se observa en la Figura 7.2. Este procedimiento tiene como finalidad acondicionar las grietas para su tratamiento posterior, asegurando la correcta aplicación del material de relleno y la recuperación de la integridad estructural del muro.

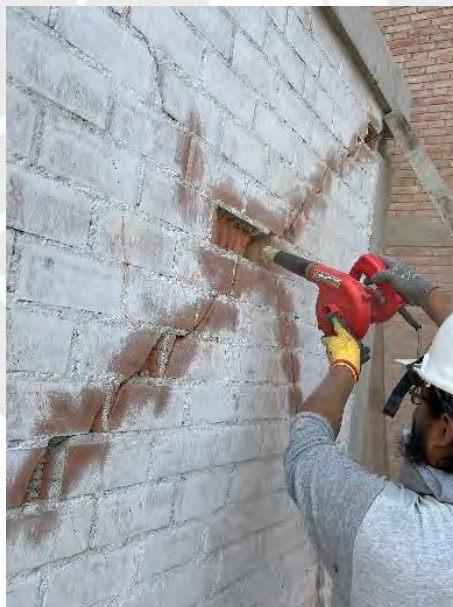
La Figura 7.3. ilustra el proceso de limpieza de las fisuras y las zonas intervenidas. En esta etapa, se emplea un soplador de aire para eliminar por completo el polvo, los residuos y otras partículas acumuladas durante el corte de las grietas. Esta acción resulta crucial para asegurar que el material de relleno se adhiera correctamente a las superficies preparadas, optimizando así la calidad y la durabilidad de la reparación.

**Figura 7.3:** Limpieza de fisuras y eliminación de residuos con soplador de aire

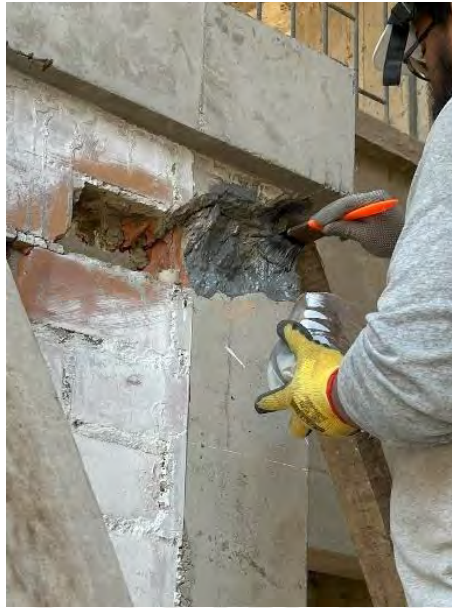
Después de completar la limpieza y asegurarse de que la superficie estuviera libre de polvo e impurezas, se aplicó resina epóxica con una brocha, primero en la sección de la columna dañada como se puede apreciar en la Figura 7.4. Este procedimiento es clave para facilitar la correcta unión entre la superficie existente y el concreto de relleno.

**Figura 7.4:** Aplicación de resina epóxica en las superficies intervenidas

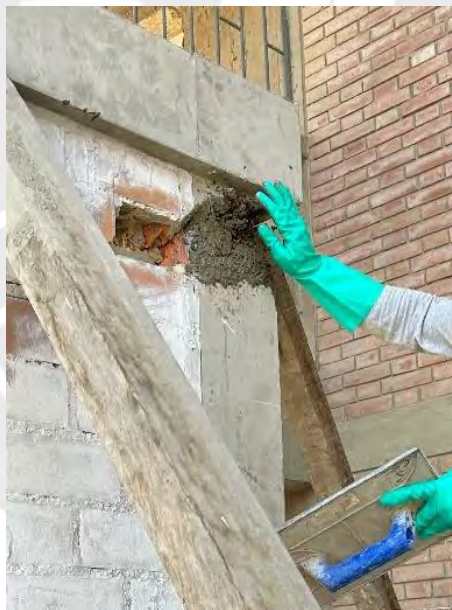
**Figura 7.5:** Reemplazo de concreto deteriorado en la columna

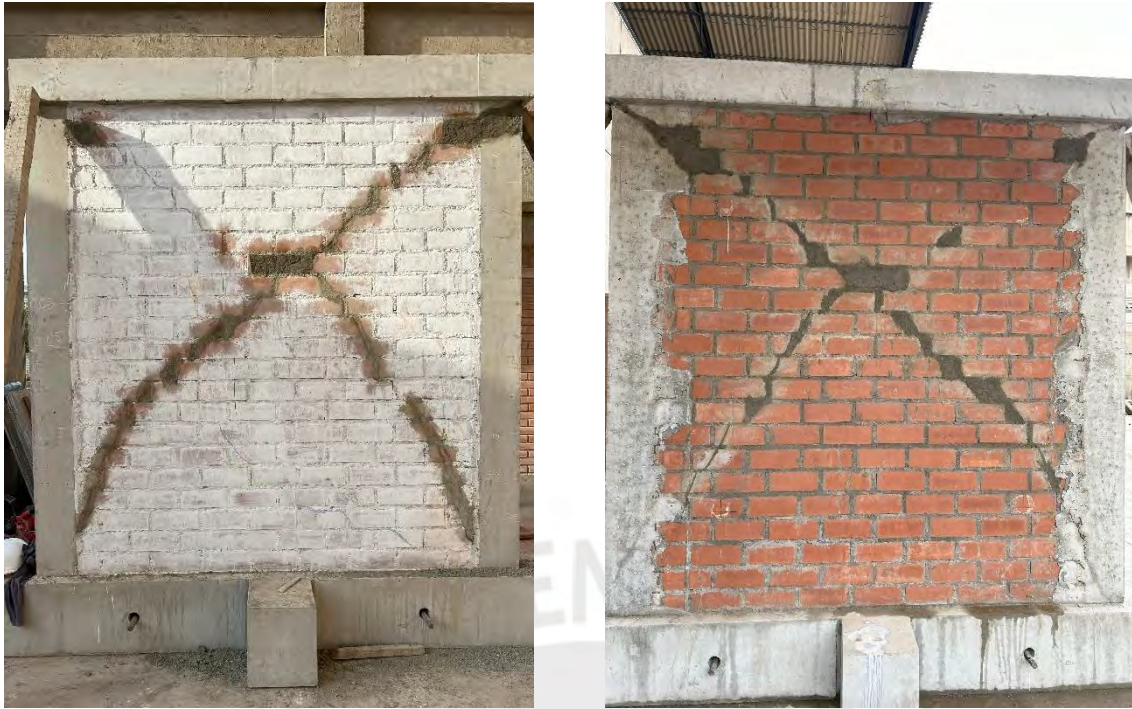
**Figura 7.6:** (Izquierda) Cara frontal y (derecha) cara posterior del muro M1-CA después de la reparación

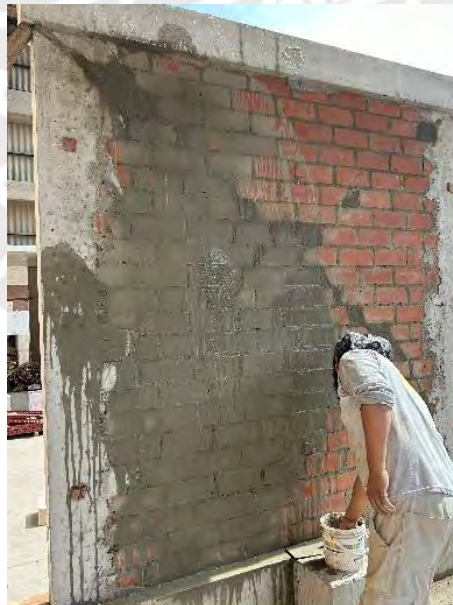
Una vez finalizada la reparación y la limpieza de la cara frontal del muro, se inició el proceso de pañeteo en la cara posterior. Este proceso comenzó con la aplicación de una capa de lechada, como se observa en la Figura 7.7, y posteriormente se llevó a cabo el pañeteo del muro, mostrado en la Figura 7.8.

**Figura 7.7:** Aplicación de lechada sobre el muro de albañilería

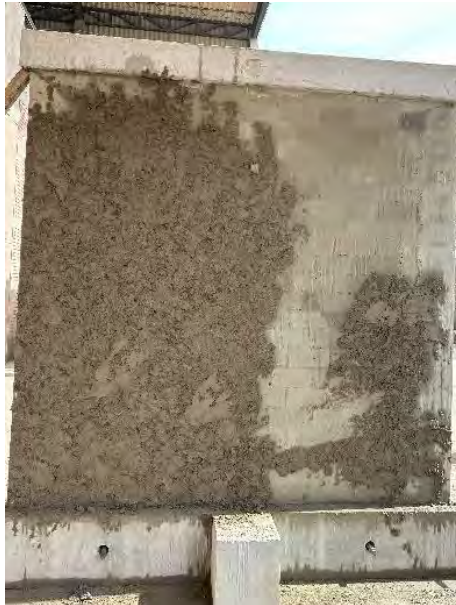
**Figura 7.8:** Aplicación de mortero para el pañeteo del muro en la cara posterior

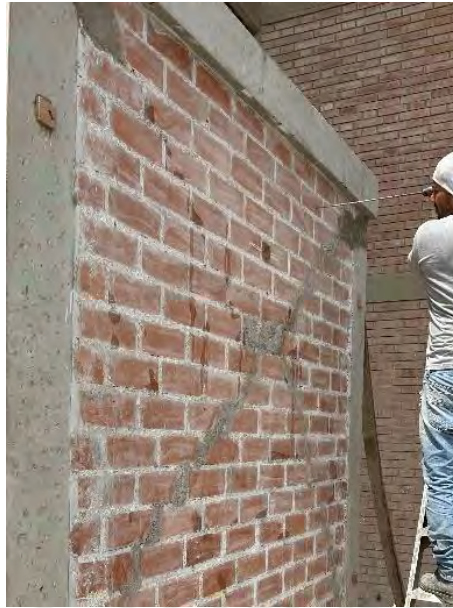
Una vez realizadas las mediciones y marcada la ubicación de las perforaciones según la Figura 7.9, se procedió a ejecutar las perforaciones, tal como se detalla en la figura 7.10.

**Figura 7.10:** Perforación en el muro de albañilería para colocar el refuerzo estructural

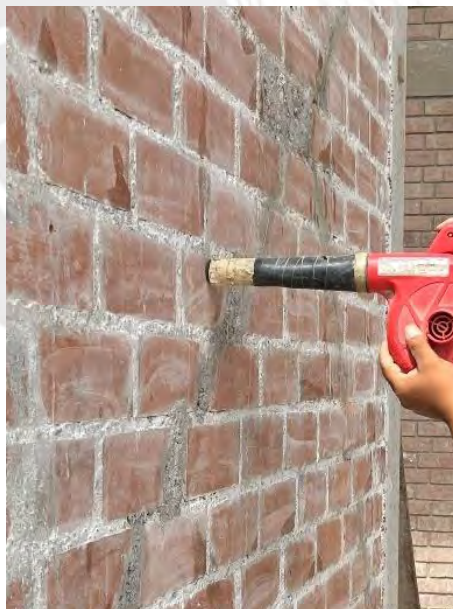
Después de realizar las perforaciones, se procedió a limpiarlas, para asegurar la correcta instalación del refuerzo en el muro de albañilería. Durante el proceso de perforado, se acumuló polvo y residuos dentro de los orificios, lo que podría interferir con la adherencia y el desempeño de los conectores de alambre. Para evitar este problema, las partículas fueron retiradas utilizando un soplador de aire, como se muestra en la Figura 7.11. De esta manera, se garantiza una mejor transferencia de esfuerzos y se asegura la efectividad del refuerzo instalado.

**Figura 7.11:** Limpieza de perforaciones en muro de albañilería con soplador de aire

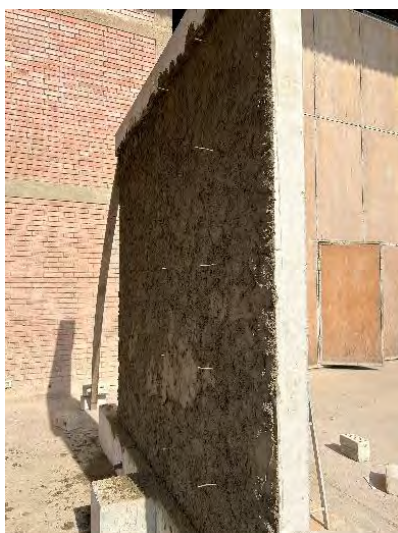
A continuación, se llevó a cabo la colocación de los conectores de alambre #8, tal como se aprecia en la Figura 7.12, atravesando desde la cara frontal hacia la cara posterior, la cual había sido previamente pañeteada.

**Figura 7.12:** Colocación de conectores de alambre

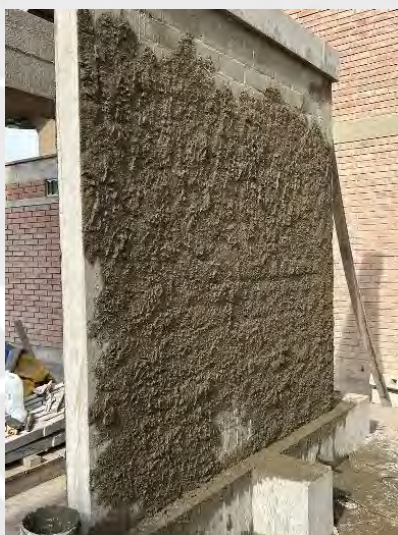
A continuación, se aplicó la lechada y se realizó el pañeteo en la cara frontal del muro, tal como se puede observar en la Figura 7.13.

**Figura 7.13:** Aplicación de mortero para el pañeteo del muro en la cara frontal

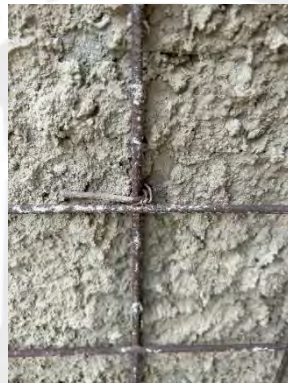
**Figura 7.15:** Detalle de la fijación de los conectores para las mallas electrosoldadas mediante atortolado de alambre

Concluido el pañeteo en ambas caras del muro, se llevó a cabo la instalación de las mallas electrosoldadas, como se observa en la Figura 7.14. Para fijarlas, se utilizaron conectores de alambre #8, asegurados en los nudos con alambre #16. Los conectores fueron doblados de manera perpendicular, siguiendo la dirección del acero que sobresale de la malla, tal como se muestra en la Figura 7.15. Después de esto, las perforaciones se rellenaron con una lechada de mortero preparada en una relación de 1:3 de cemento y arena fina. Finalmente, se aplicó el tarrajeo al muro con una mezcla de cemento y arena fina en proporción 1:4, logrando un espesor final del muro de 185 mm. El acabado final puede verse en la Figura 7.17.

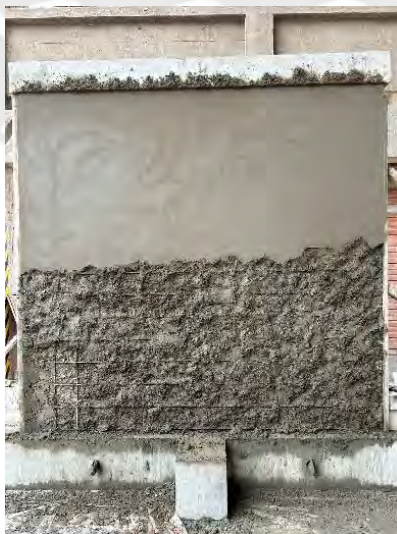
**Figura 7.16:** Pañeteo y tarrajeo del muro

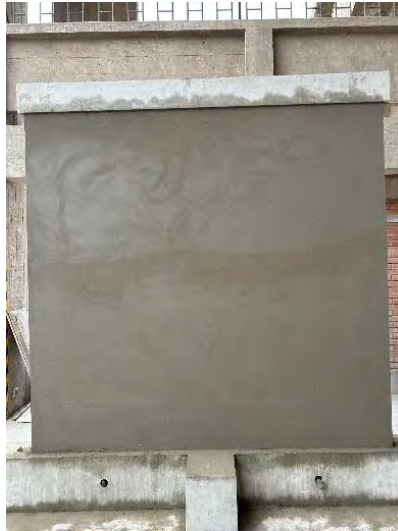
**Figura 7.17:** Acabado final del muro con tarrajeo

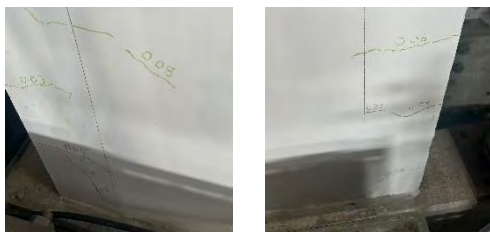
Incrementaron las fisuras y además se comenzaron a identificar fisuras en ambos talones del muro, con aperturas que oscilan entre 0.03 mm y 0.10 mm.

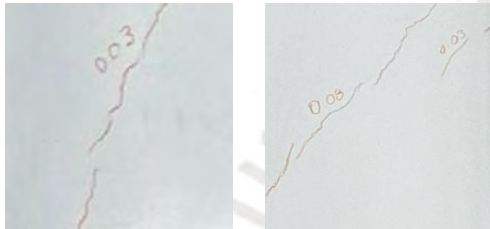
Se observan fisuras con una apertura máxima de 0.08 mm, las cuales muestran una trayectoria algo inclinada en su desarrollo.

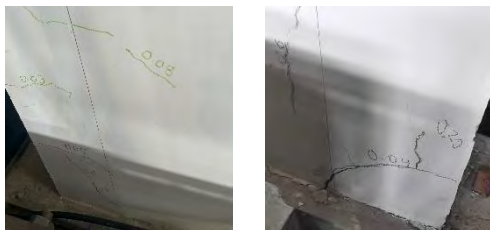
Se observaron fisuras con direcciones inclinadas, verticales y una horizontal, donde la abertura más amplia registrada fue de 0.1 mm.

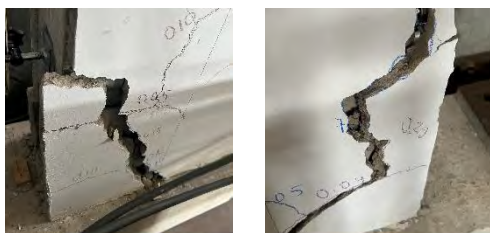
Se observó la separación del tarrajeo en los talones de las columnas

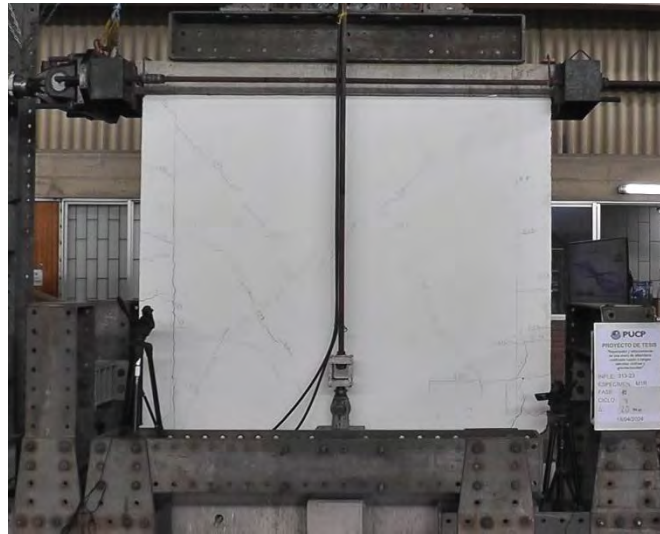
Por otro lado, en la Figura 8.5 se presenta la condición final del muro tras completar las fases descritas en el ítem 8.2.

**Figura 8.5:** Condición final del M1-RR-CA

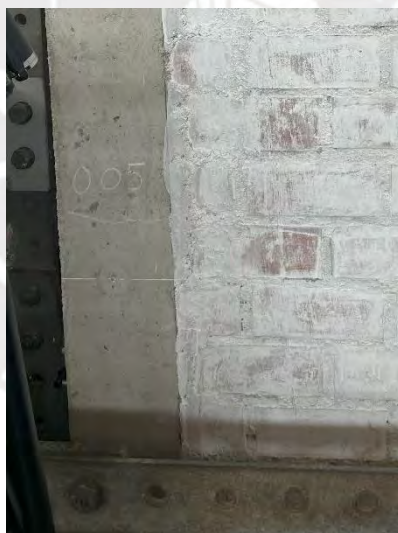
La primera fisura de tracción por flexión en el muro M1-CA se detectó durante la fase 3 del ensayo, cuando la carga aplicada alcanzó los 130 kN. Este valor superó en un 20% al valor teórico de 108 kN, previamente calculado en el apartado 5.1.4. La fisura, que tiene una apertura de 0.05 mm, apareció a una altura de 622 mm desde la base de la columna izquierda, como se ilustra en la Figura 9.9.

**Figura 9.9:** Primera fisura en tracción por flexión en el M1-CA

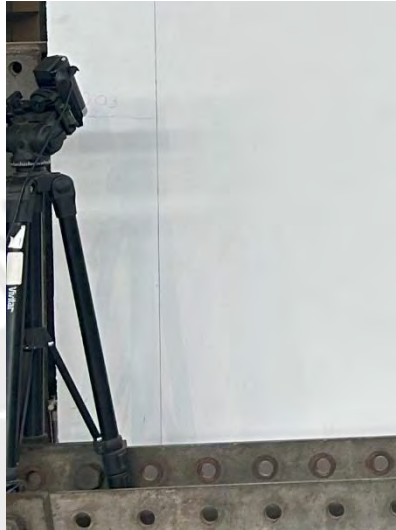
**Figura 9.10:** Primera fisura por tracción por flexión en el muro M1-RR-CA

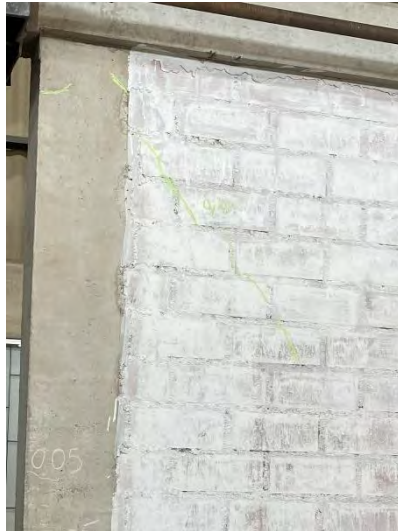
**Figura 9.11:** Primera falla por corte en el muro M1-CA

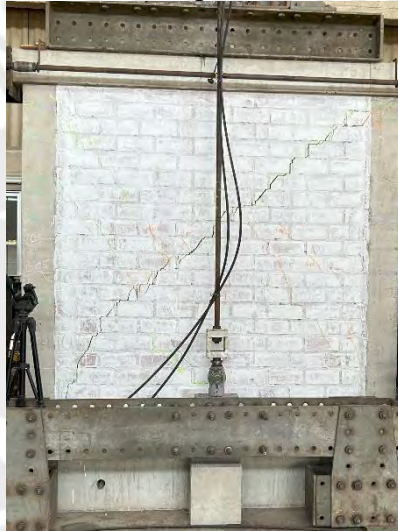
**Figura 9.12:** Falla por corte en el M1-CA (fase 6)

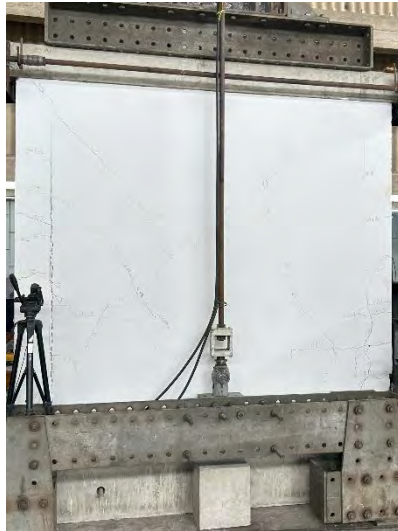
**Figura 9.13:** Estado final del muro M1-RR-CA sin agrietamiento diagonal significativo
