PONTIFICIA UNIVERSIDAD CATÓLICA DEL PERÚ

**ANÁLISIS DE FALLA DE EJE DE POLEA MOTRIZ FRACTURADO
PERTENECIENTE A UNA FAJA TRANSPORTADORA**

Tesis para obtener el título profesional de Ingeniero Mecánico

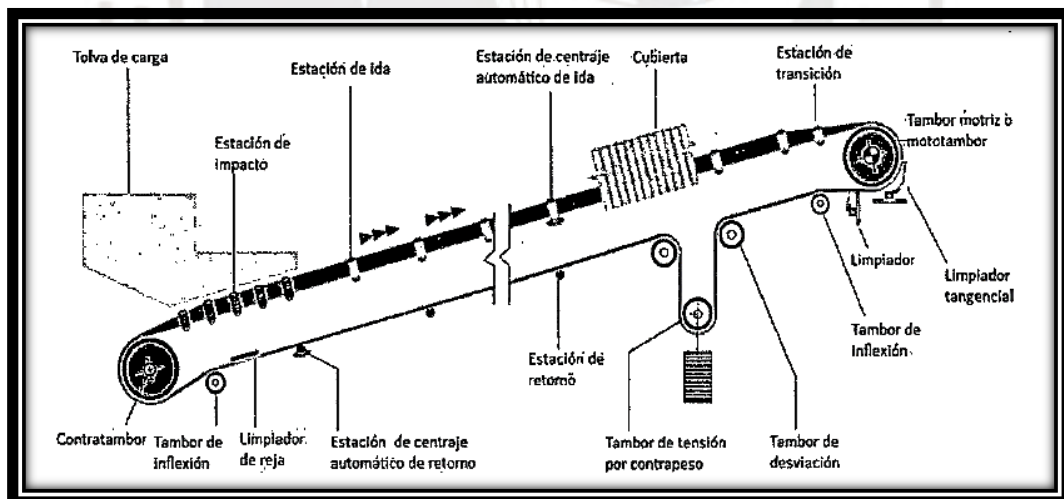
Figura 1. 1. Componentes de una faja transportadora

Una faja transportadora es un sistema de transporte continuo compuesto principalmente por una banda flexible de caucho reforzada, la cual se apoya sobre unos rodillos que poseen giro libre. Estos rodillos son los que soportan toda la carga, los impactos y, además, brinda un movimiento suave y continuo. El desplazamiento de la banda es posible gracias a la fricción que existe entre la banda transportadora y las poleas situadas en los extremos de dicha banda. Las poleas que son accionadas mediante un motor eléctrico y son las responsables de desplazar la banda, se les conocen como “poleas motrices o de cabeza” y las poleas que funcionan para retornar la banda transportadora se les conocen como “poleas terminales o de cola”. Todos estos componentes son soportados por una estructura metálica llamada bastidor, la cual le da soporte y cohesión al sistema. Además, las fajas transportadoras están compuestas de un sistema que permite regular la altura y, por ende, su inclinación. En la Figura 1.1, se puede observar los componentes que posee con mayor detalle.

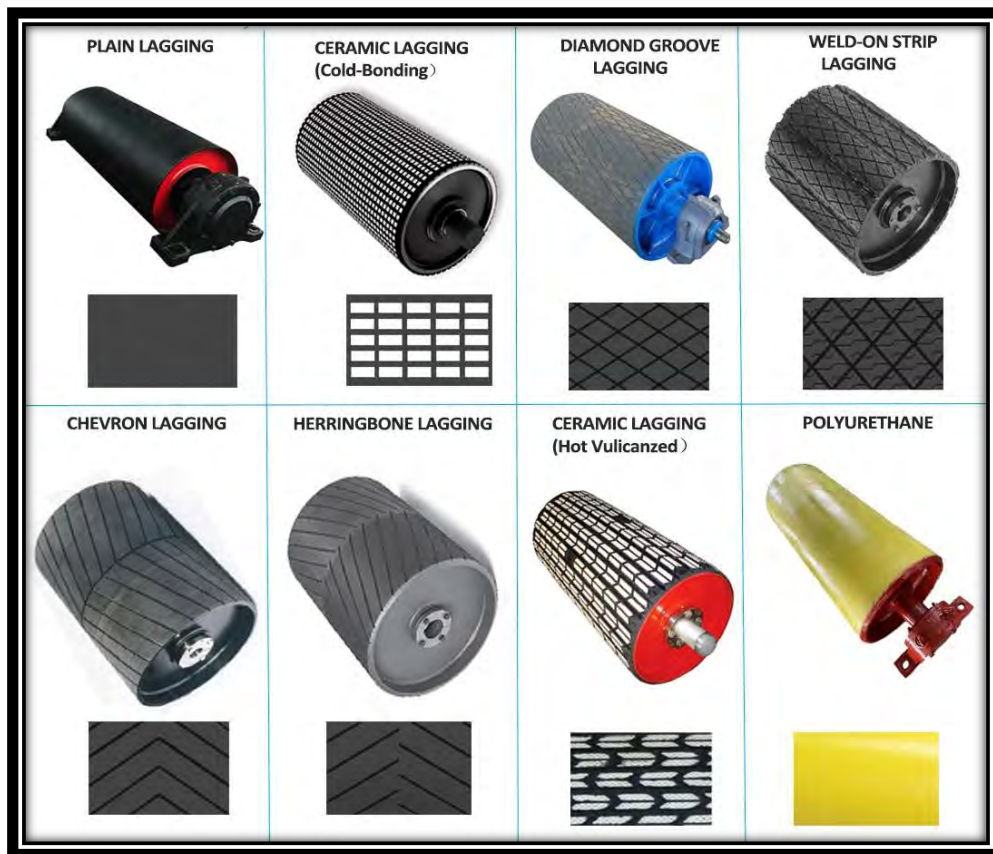
Figura 1. 5. Tipos de poleas para fajas transportadoras

Los esfuerzos a los que está sometido el eje son fluctuantes en el tiempo, por lo que el principal modo de falla de este elemento mecánico es por fatiga. Por lo tanto, el diseño y el material con el que está hecho este componente debe ser el adecuado. En la Figura 1.5, se muestran algunos tipos de poleas.

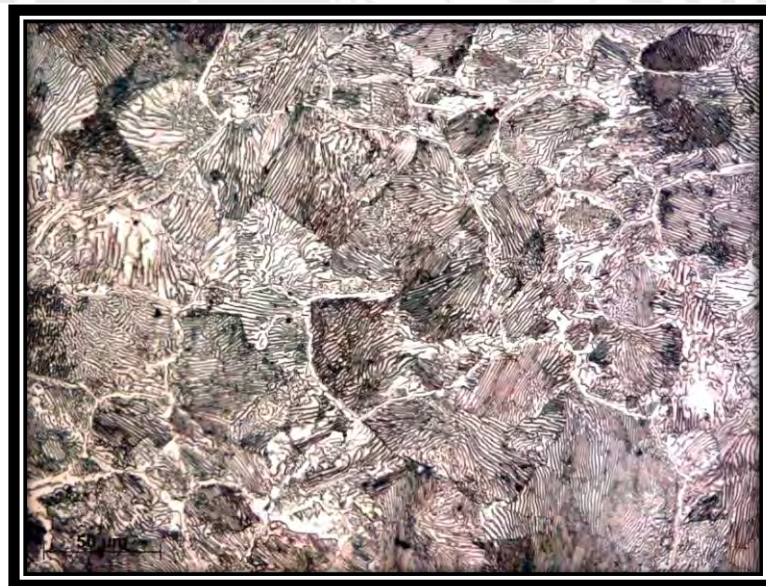
Figura 1. 9. *Microestructura de aceros hipereutectoides*

Adaptado de *Atlas Metalográfico como Recurso Didáctico en el Aprendizaje de Microestructuras de Aleaciones de Interés Tecnológico*, de Arrabal et al. (2016). Nota. En la figura 1.9 se muestra la microestructura de un acero de 1.3% C. las áreas negras representan a la perlita y las áreas blancas representan a la cementita.

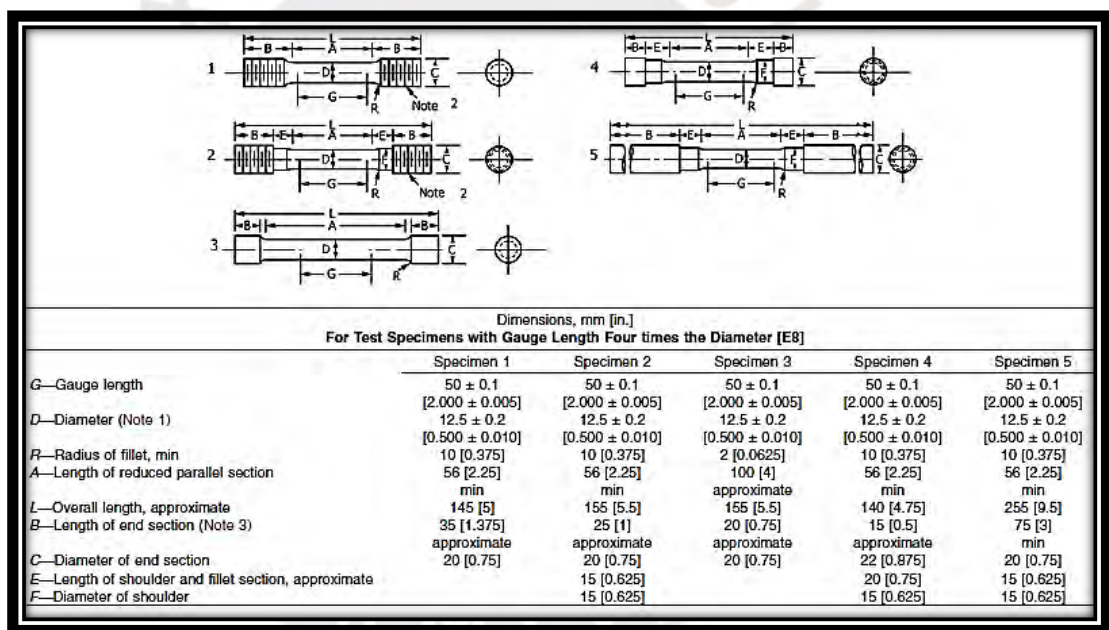
Figura 2. 3. Probeta redonda estandarizada según norma ASTM E8

Como en este caso se tiene que sacar una probeta de un eje de acero, la muestra que se usa es de sección circular como se muestra en la Figura 2.3. En esta imagen se muestra dimensiones de muestra donde la longitud de referencia (Gauge length) es 4 veces el diámetro de la probeta

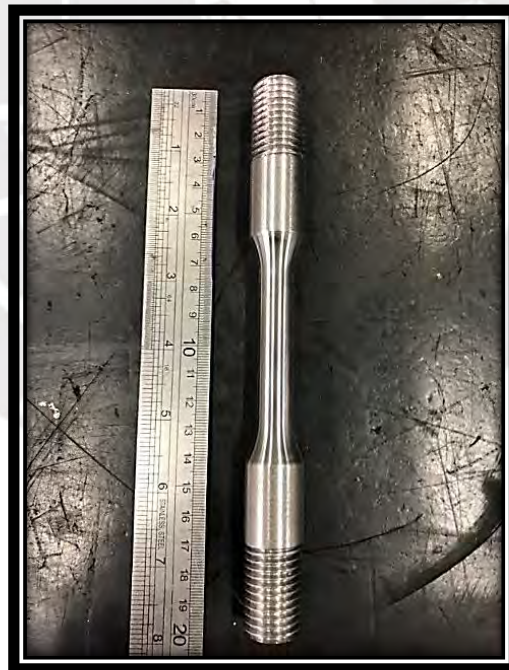
Figura 2. 5. Probeta utilizada para el ensayo de tracción

Primero, se fabricó la probeta en el área de manufactura. Dicha muestra, se muestra en la Figura 2.5.

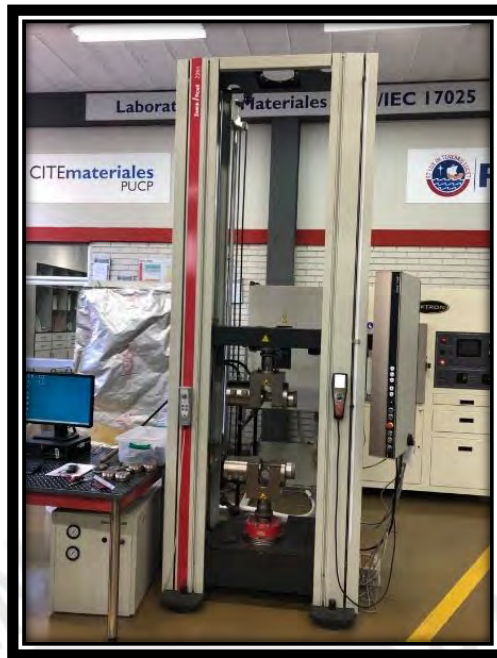
Figura 2. 6. *Máquina de ensayo para tracción electromecánica Zwick/Roell modelo Z250*

Segundo, se le colocaron los elementos de sujeción a la probeta. Y, posteriormente, se colocó en la máquina de ensayo para tracción electromecánica Zwick/Roell modelo Z250 (capacidad de hasta 250 kN), la cual se muestra en la Figura 2.6.

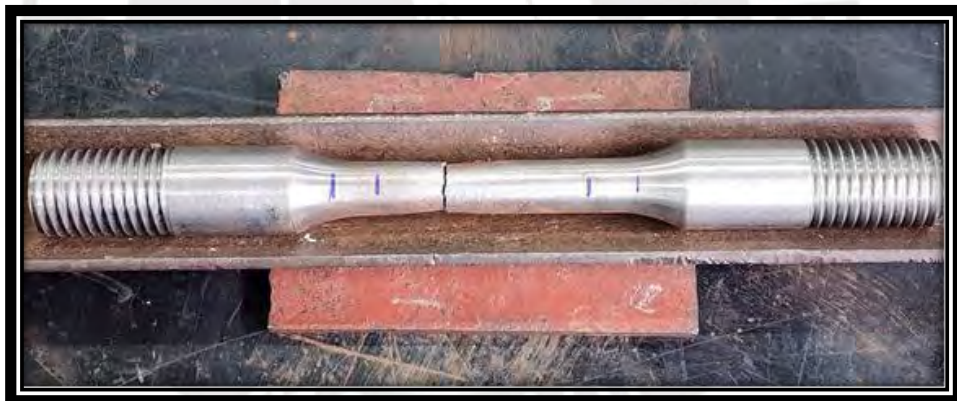
Figura 2. 7. *Probeta fracturada del ensayo de tracción*

Finalmente, se realizó el ensayo de tracción en la probeta. En la Figura 2.7, se muestra la probeta fracturada.

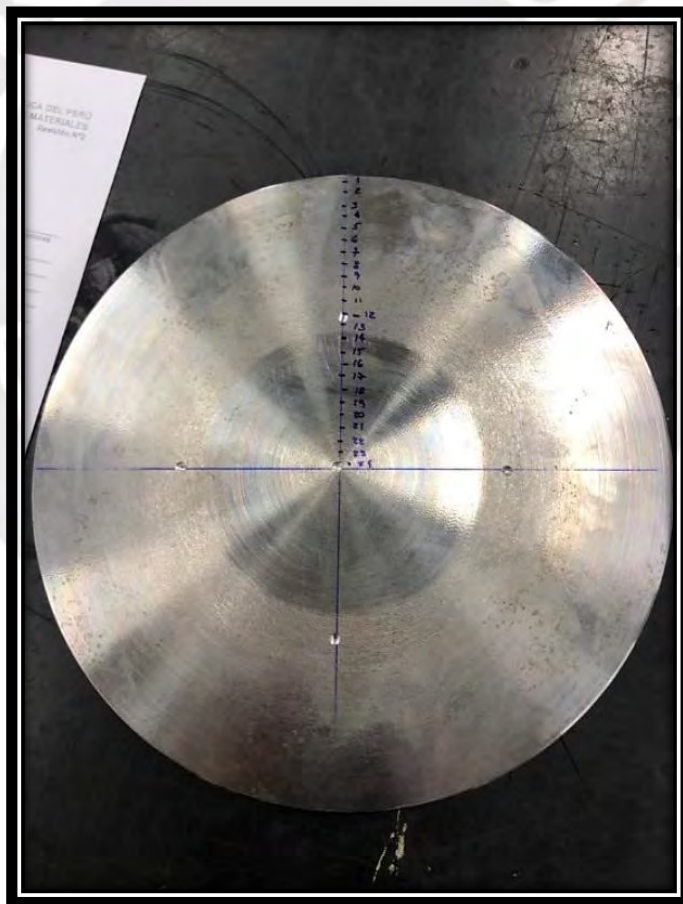
Figura 2. 16. *Probeta para el ensayo de dureza Brinell*

La probeta en el ensayo de dureza no tiene una forma ni dimensiones en específico. Sin embargo, la superficie donde se va a realizar las microindentaciones debe ser plana. Además, la superficie debe estar pulida y libre de algún tipo de daño. En las Figuras 2.16 y 2.17, se muestran las probetas que se mecanizaron para el ensayo. La probeta de la figura 2.16 se utilizó para medir la dureza general del eje (dureza Brinell), mientras que la probeta de la Figura 2.17 se utilizó para medir la penetración de la dureza (dureza Vickers).

La probeta tiene esta forma para poder medir la dureza a lo largo de la sección transversal del eje desde la superficie hasta el centro. Esto nos permitirá darnos una idea del tratamiento térmico que se utilizó para mecanizar el eje, ya que este está relacionado a la penetración de la dureza desde la superficie.

En primer lugar, se realizó un ensayo de dureza Brinell para tener una idea de la dureza general del eje. Para ello, se utilizó la probeta que se muestra en la Figura 2.16 y un durómetro Brinell marca Foundrax modelo Brin 200 M, el cual se muestra en la Figura 2.18. Se realizaron 4 indentaciones en el radio intermedio del eje tal como se muestra en la Figura 2.16. Cabe recalcar que primero se realizó una limpieza de la superficie antes de realizar el ensayo para obtener resultados más precisos.

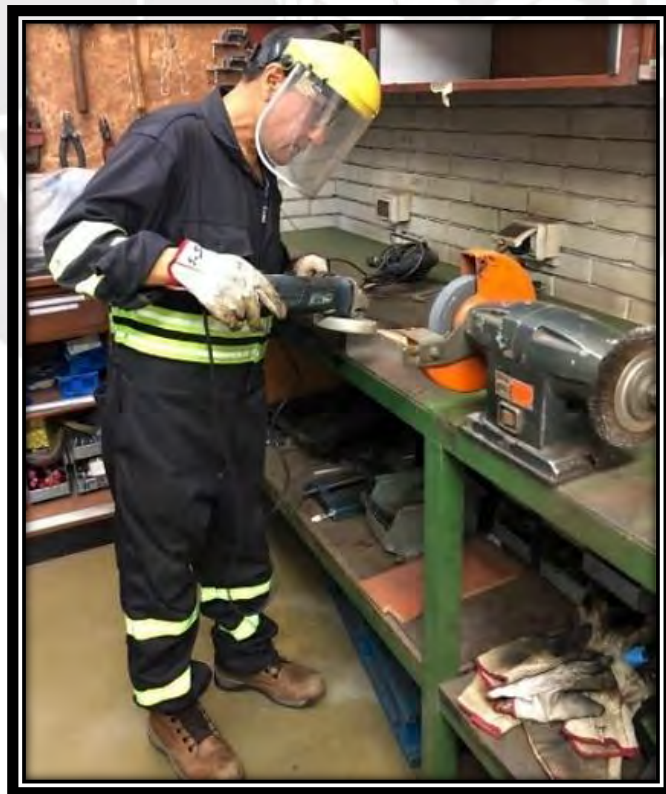
Figura 2. 19. *Desbaste de la superficie de la probeta para el ensayo de dureza*

Antes de realizar el ensayo de dureza Vickers, se realizó un desbaste en la superficie de la probeta con un esmeril de mano de la marca Bosch modelo GWS 17-125 CIE y un disco de lámina lijadora de la marca Pferd Polifan modelo PFF 115 A 40 SG-COOL. En la Figura 2.19, se muestra el procedimiento de desbaste. Luego, se realizó un pulido de la superficie con la ayuda de un taladro de la marca Bosch modelo GSB 13 RE y lijas con granulometría 160, 240, 320, 400 y 600. El proceso de pulido se observa en la Figura 2.20, y en la Figura 2.21 se muestra la superficie trabajada y lista para realizar el ensayo de dureza Vickers.

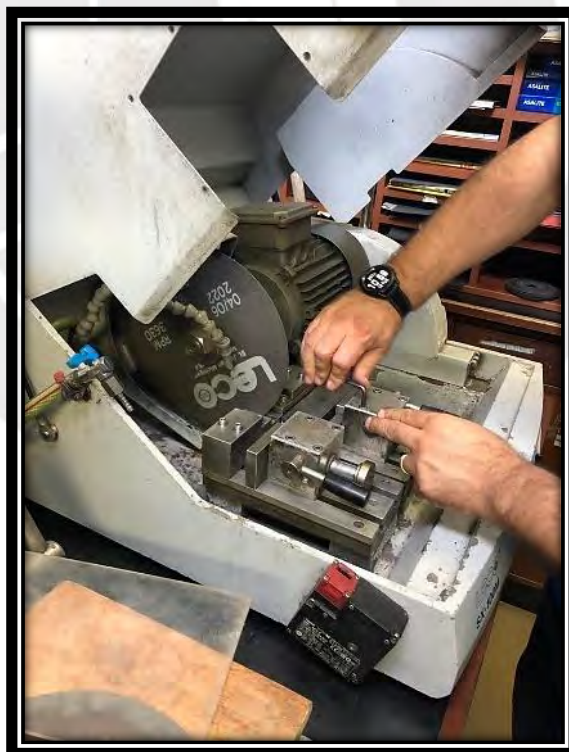
Figura 2. 24. Cortadora de mesa LECO SX-100M

En primer lugar, se preparó la muestra mediante una cortadora de mesa de la marca LECO modelo SX-100M, la cual se muestra en la Figura 2.24. En la figura 2.25, se muestra la probeta para el análisis químico.

En primer lugar, se sacó una pequeña muestra con la misma máquina cortadora que se utilizó para sacar la muestra para el análisis químico, la cual se muestra en la Figura 2.24. Esta muestra se colocó en una briqueta de resina translúcida, como se muestra en la Figura 2.27, con la ayuda de una prensa de montaje de la marca Buehler modelo Simplimet, la cual se muestra en la Figura 2.28.

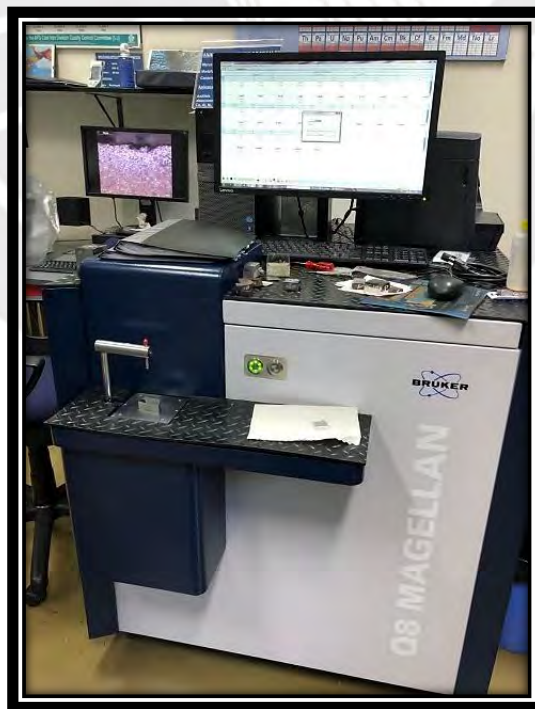
Figura 2. 26. *Espectrómetro de emisión óptica Bruker Q8 Magellan*

Finalmente, se limpió la superficie con alcohol y se colocó en el espectrómetro de emisión óptica de la marca Bruker modelo Q8 Magellan. En la Figura 2.26, se muestra la máquina.

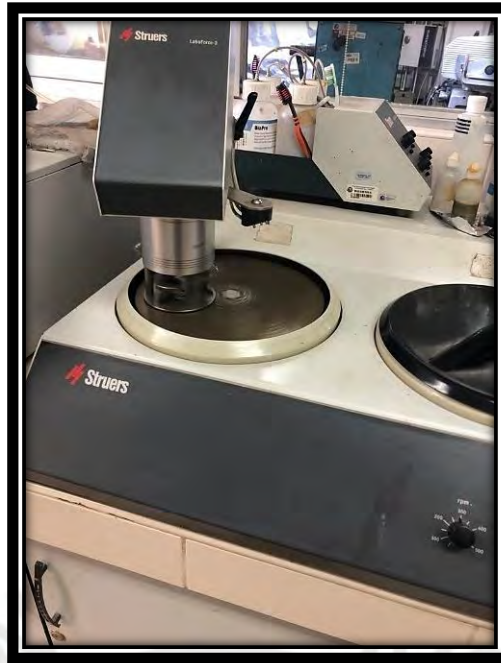
Figura 2. 29. *Equipo de esmerilado y pulido Struers Laboforce-3*

En segundo lugar, se utilizó una guía para realizar el desbaste y pulido de la muestra recomendada por la empresa Struers. Este proceso consta de 4 partes según la guía mencionada: un desbaste general, un desbaste fino, un pulido general y un pulido fino. En cada subproceso se utilizó un líquido abrasivo específico y una superficie abrasiva giratoria donde se realizó el desbaste o pulido a una determinada velocidad y tiempo, los cuales están estipuladas a continuación.

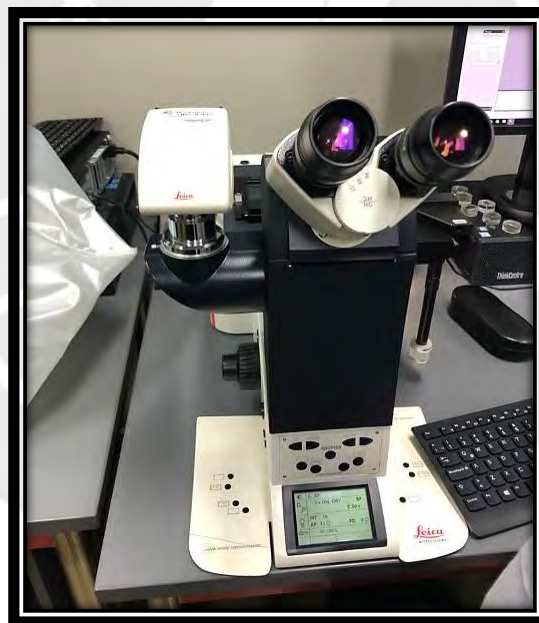
Figura 2. 30. *Microscopio digital invertido Leica DMI5000 M*

Estos análisis se realizaron con un microscopio digital invertido de la marca Leica modelo DMI5000 M, la cual se muestra en la Figura 2.30.

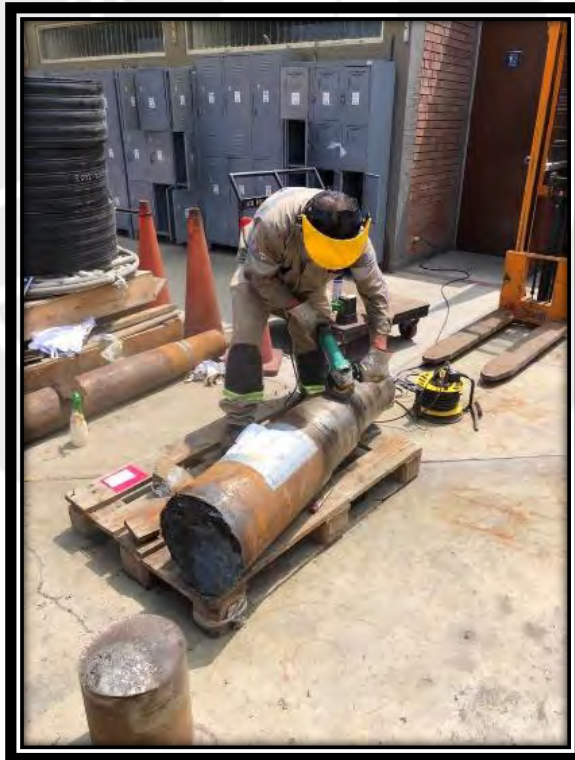
Figura 2. 33. *Pulido del eje fracturado*

Primero, se utilizó un esmeril de mano de la marca Bosch modelo GWS 17-125 CIE y un disco de lámina lijadora de la marca Pferd Polifan modelo PFF 115 A 40 SG-COOL para realizar un pulido de las zonas donde se realizará el procedimiento. Luego, se realizó una limpieza con un paño y alcohol. Estos procedimientos se observan en las Figuras 2.33 y 2.34.

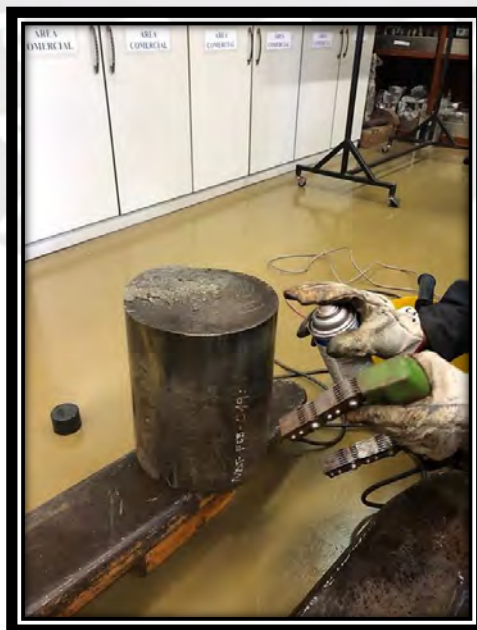
Figura 2. 35. *Aplicación del líquido con partículas magnéticas*

Luego de realizar el pulido y la limpieza, se roció un líquido con concentraciones de partículas magnéticas fluorescentes y se utilizó un yugo electromagnético para localizar discontinuidades, tal como se muestra en las Figuras 2.35 y 2.36.

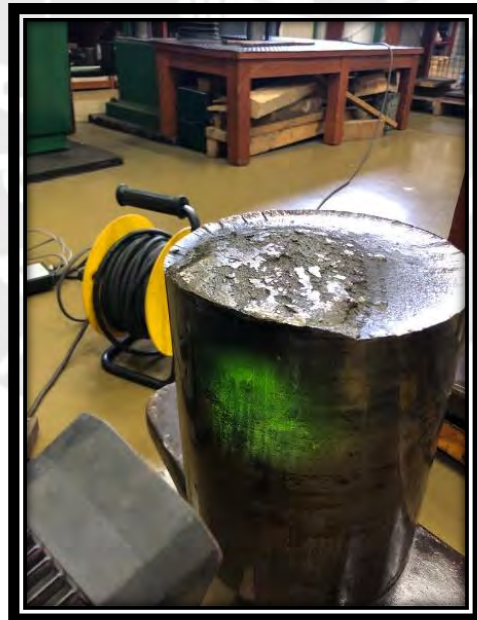
Figura 2. 37. *Aplicación de la luz ultravioleta*

Finalmente, se utilizó luz ultravioleta para localizar grietas superficiales, tal como se muestra en la Figura 2.37.

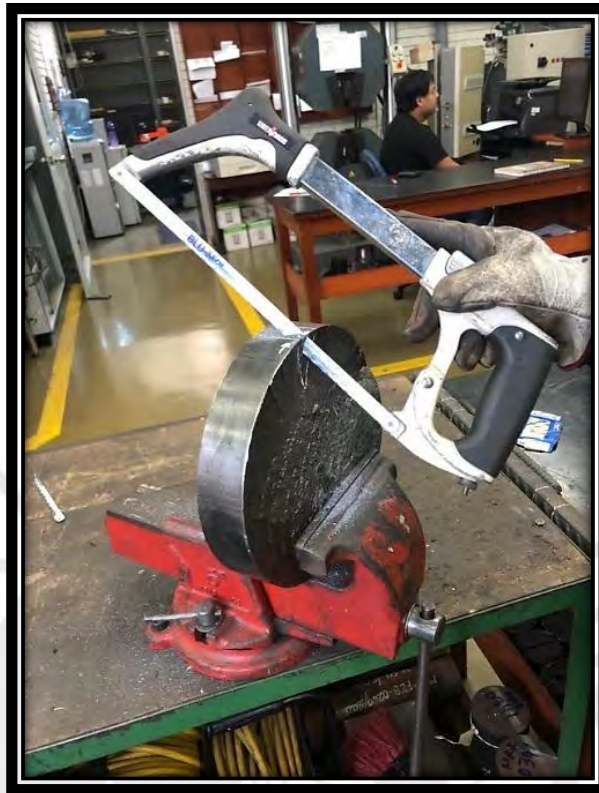
Figura 2. 39. *Sierra de mano marca Ubermann*

En primer lugar, se sacó una pequeña muestra con una sierra de mano marca Ubermann, la cual se muestra en la Figura 2.39. Esta muestra, la cual se puede observar en la Figura 2.40, se colocó en una briqueta de resina translúcida, como se muestra en la Figura 2.41, con la ayuda de la misma prensa de montaje que se

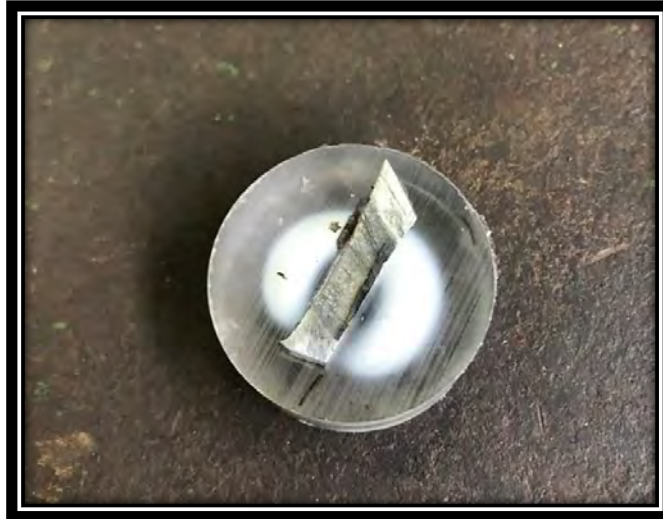
Figura 2. 41. *Probeta para el análisis metalográfico*

Luego, se utilizó el mismo procedimiento que en el análisis metalográfico para preparar la superficie a analizar.

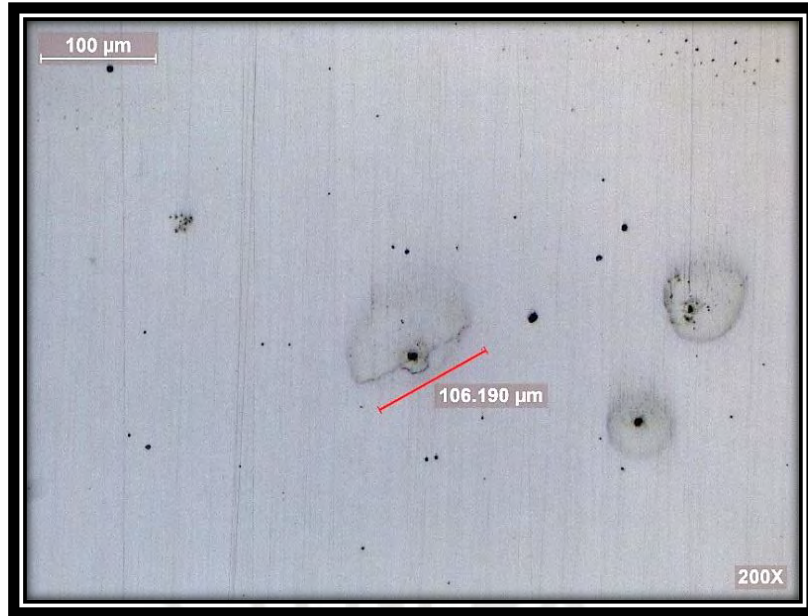
Figura 3. 2. *Análisis microscópico sin ataque*

Nota. La foto está con un aumento de 100X.
