**PONTIFICIA UNIVERSIDAD
CATÓLICA DEL PERÚ**

Reconstrucción post desastre y desarrollo urbano: análisis comparativo de tres ciudades en América Latina y Asia

Trabajo de Investigación para obtener el grado académico de
Maestra en Arquitectura, Urbanismo y Desarrollo Territorial
Sostenible que presenta:

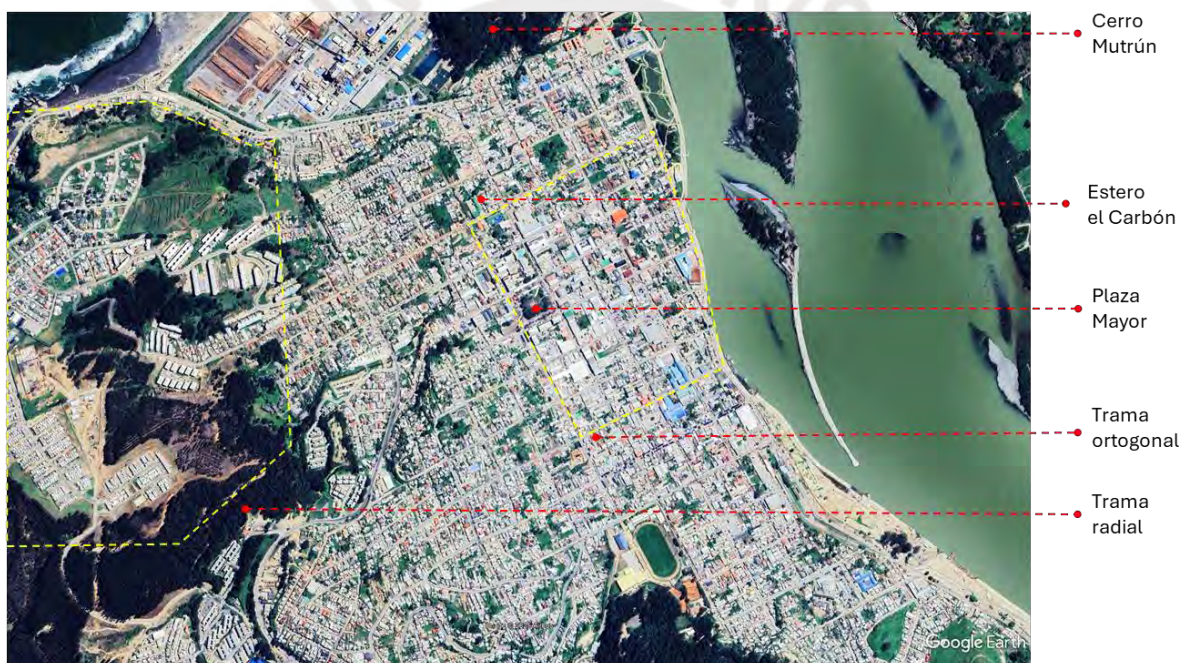
Figura 14. Forma urbana predominante en ciudad Constitución

Al igual que la mayoría de las ciudades de origen colonial, predomina la trama ortogonal en el conjunto urbano de Constitución. Esta se observa muy bien delimitada alrededor de la plaza mayor de la ciudad, en el núcleo más antiguo, con manzanas en promedio de 100 m. x 100 m. y lotes visiblemente más grandes. Esta forma característica va desvaneciéndose hacia la periferia, donde se observan predios visiblemente más pequeños y los límites de las manzanas acompañan la forma del terreno, por lo que comienzan a mostrarse más sinuosas (Figura 14). Por otro lado, las nuevas urbanizaciones en el sector oeste de la ciudad ya no presentan esta configuración tradicional ortogonal, sino más bien emulan un segmento de anillo o segmento radial, aunque al encontrarse en desarrollo y no existir un plan integral para la urbanización de este ámbito es difícil prever como será su configuración final.

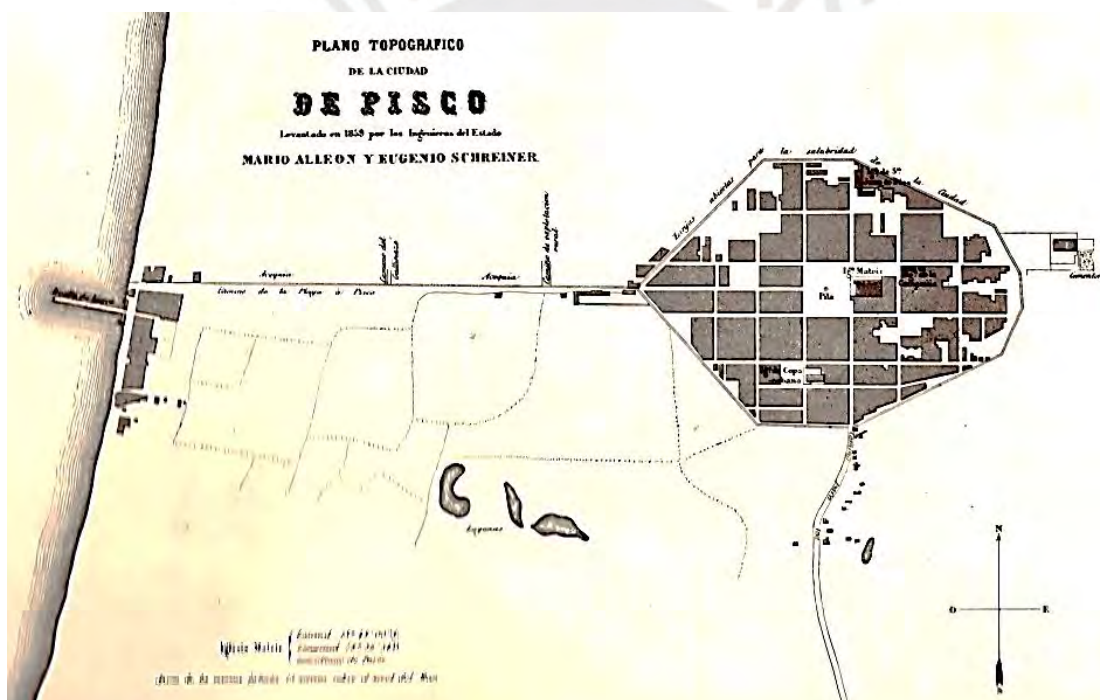
Figura 27. Mapa de la reubicación de la ciudad de Pisco

La Figura 27 muestra un mapa antiguo de 1865, donde se observa una pequeña ciudad de Pisco, confinada a su damero fundacional, hacia el este el cementerio de la ciudad, manteniéndose el puerto y algunas pocas manzanas en el borde costero.

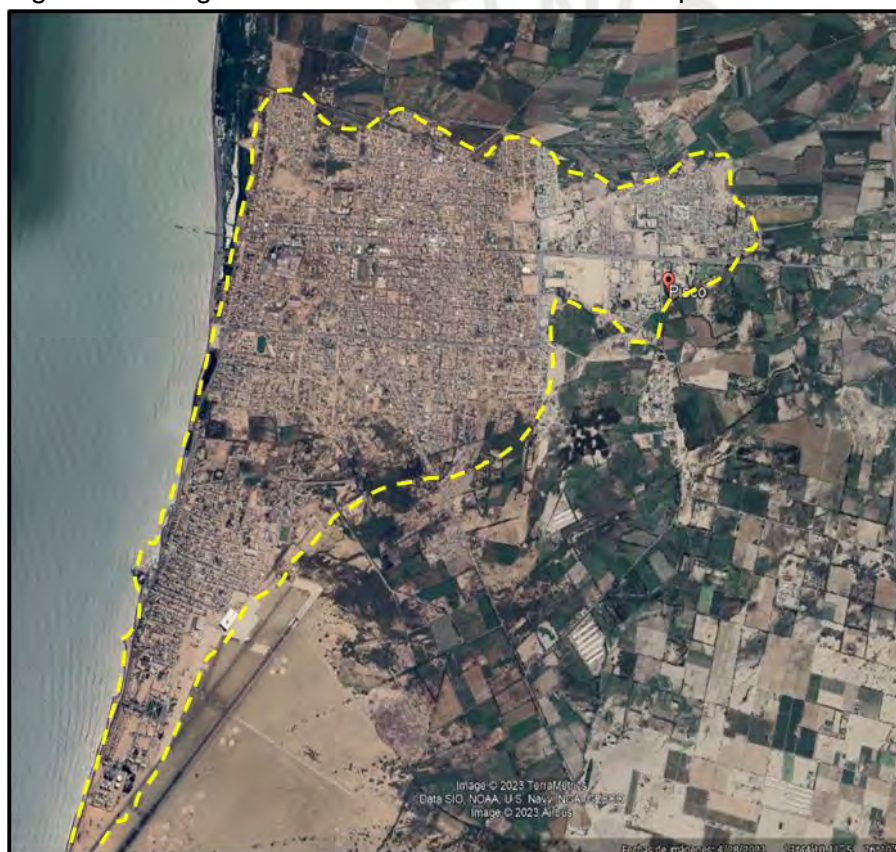
Figura 30. Imagen satelital de la evolución urbana tipo mancha

El diseño ortogonal de la ciudad se reproduce en diversas áreas del trazado urbano, pero este orden se desvanece rápidamente. La ciudad tiende a volverse desordenada y caótica en algunos sectores. Esto da lugar a cambios de rumbo y a la reducción de ejes viales en el trazado urbano. Al no ser posible prolongar el trazado ortogonal a través de los principales ejes viales, el orden de la ciudad se torna difuso, adquiriendo una forma urbana imprecisa que Lynch y Munizaga denominan como una “mancha” (Figura 30).
