PONTIFICIA UNIVERSIDAD CATÓLICA DEL PERÚ

ANÁLISIS DE SEGURIDAD VIAL DE LA CICLOVÍA DE SAN BORJA

Tesis para obtener el título profesional de Ingeniera Civil

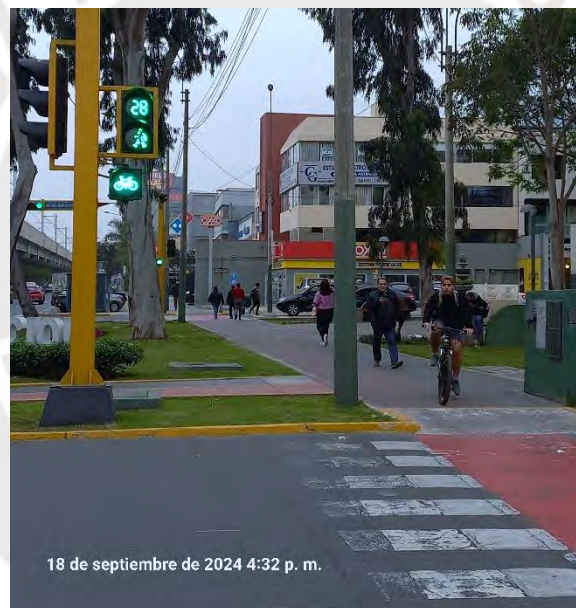
Semaforización existente en Lima, Perú

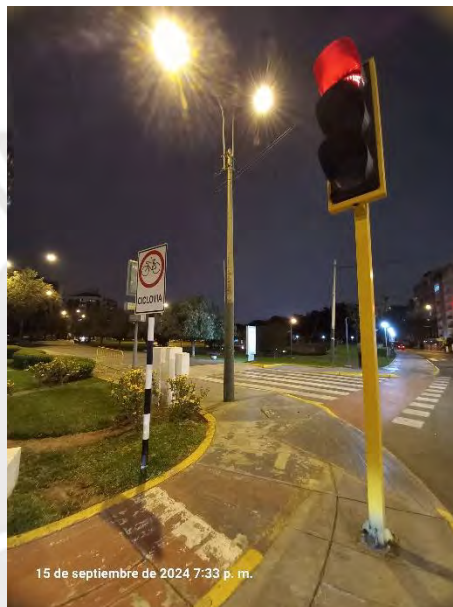
Iluminación existente en ciclovías en Lima, Perú

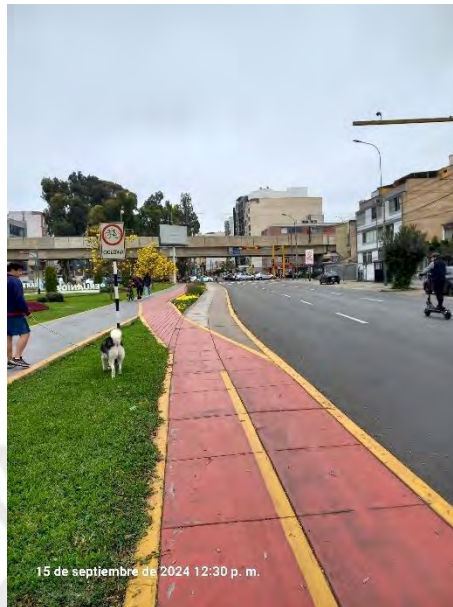
Figura 4*Visibilidad de ciclovía existente en Lima, Perú*

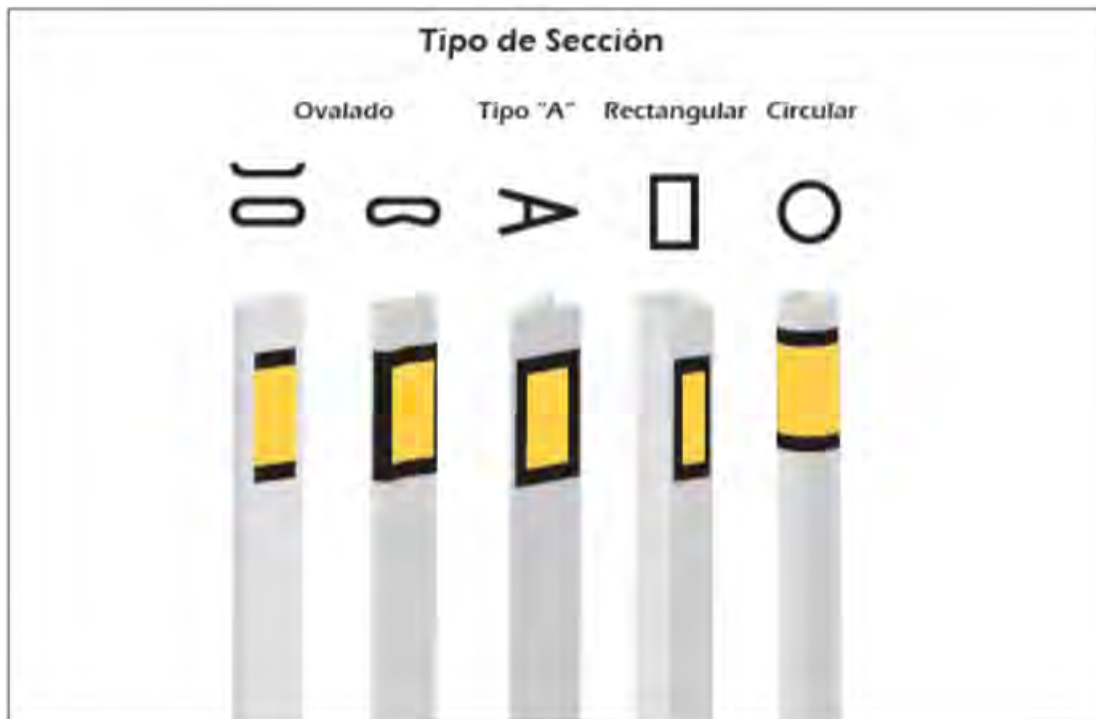
Figura 6*Ejemplos de postes delineadores*

En quinto lugar, el último componente a considerar en la presente investigación es el sistema de contención o elementos de confinamiento, los cuales Laake et al. (2020) se sugiere que sean ubicados estratégicamente para no perjudicar a peatones (pasos peatonales o ingresos a viviendas) ni a los vehículos motorizados (que los aparte, pero que no sean inseguros) y mucho menos a los ciclistas (que sea cómodo a la altura de los pedales y que sea reflectante). En el Manual de Seguridad Vial se mencionan modelos como vallas peatonales, conos, delineadores simples o compuestos, tranqueras, barreras, etc. (Ministerio de Transportes y Comunicaciones del Perú, 2016) que permiten delimitar las ciclovías inclusive. Se presenta un ejemplo en la **Figura 6**.

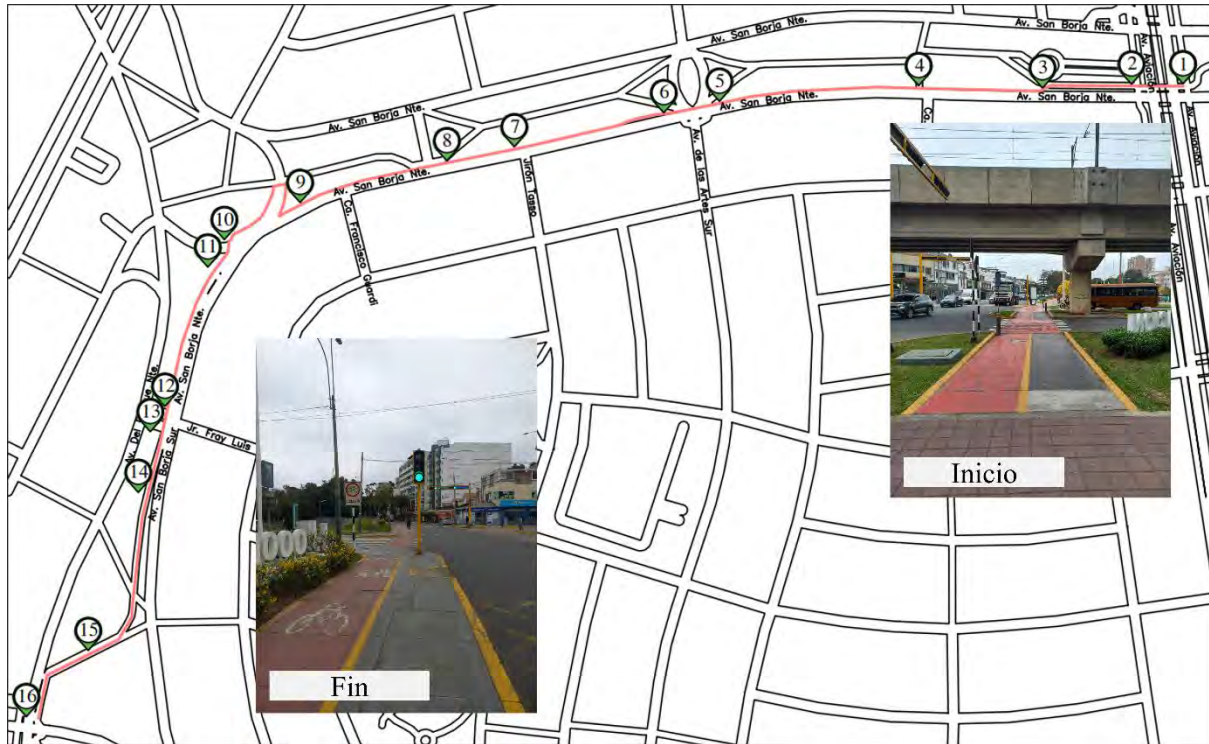
Figura 8*Ciclovía de San Borja en evaluación*

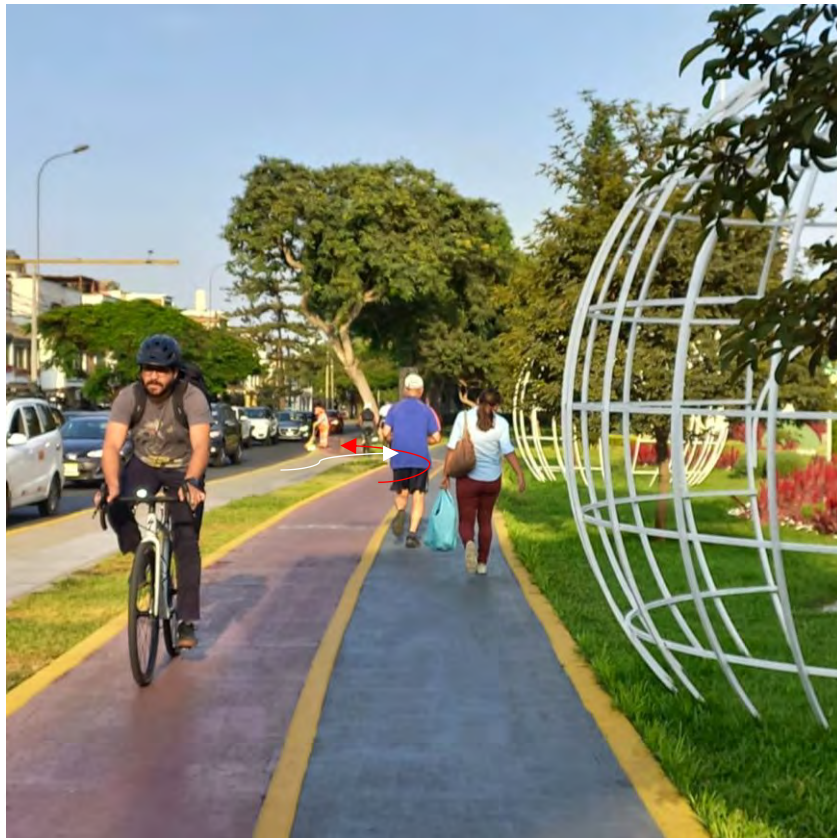
Tramo de vía compartida con peatón, deportista y ciclista

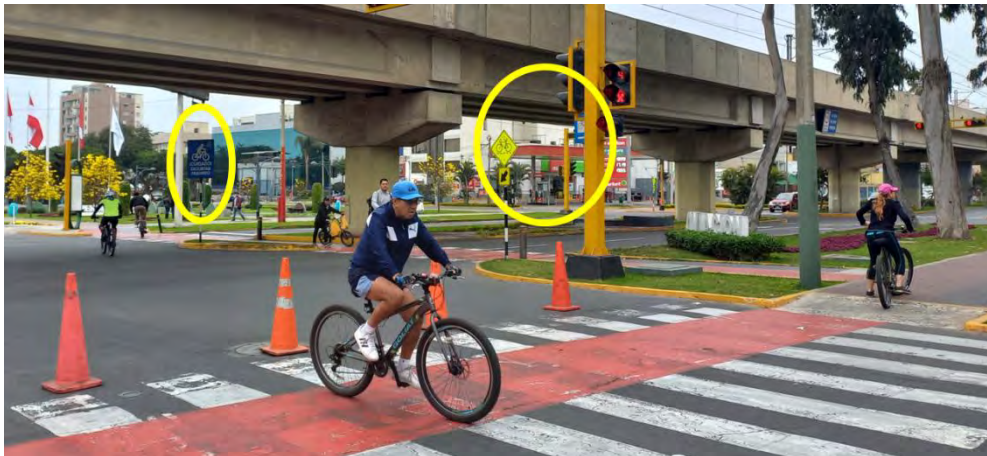
Señales verticales y horizontales dirigidas a todos los usuarios (punto N° 1)

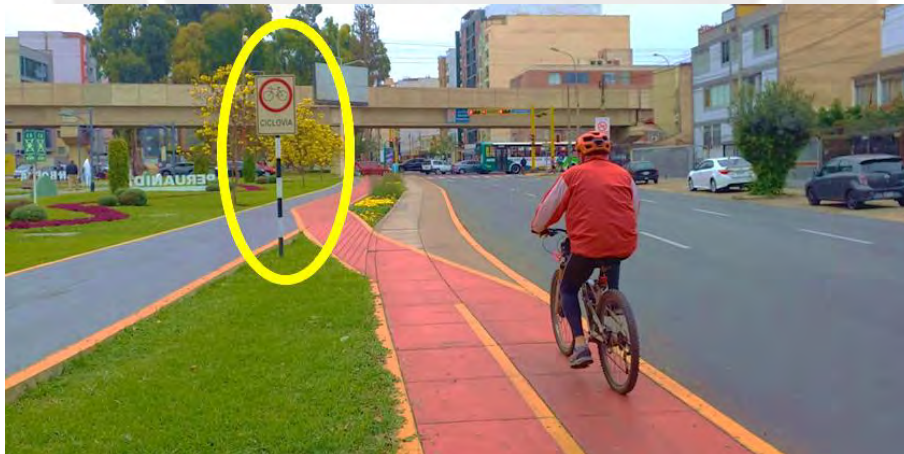
Señales verticales y horizontales dirigidas a peatones y ciclistas (punto N° 3)

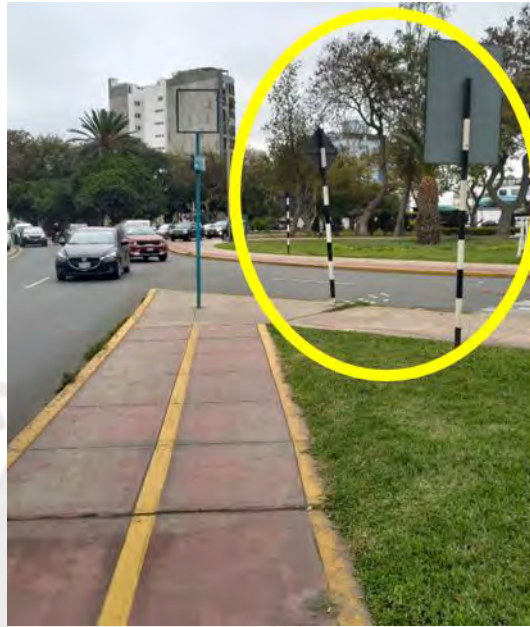
Señales verticales dirigidas a conductores (punto N° 9)

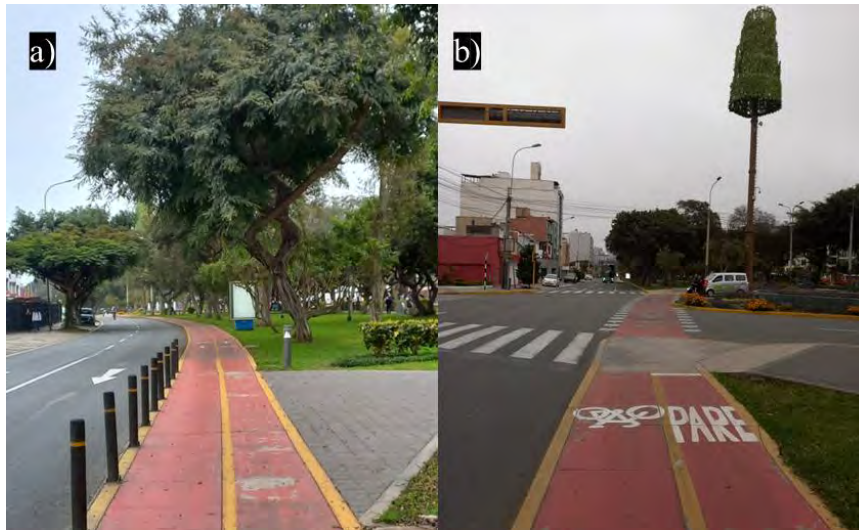
Señales horizontales en ciclovía en evaluación

a) Punto N° 4 y b) Punto N° 5. Fuente propia.

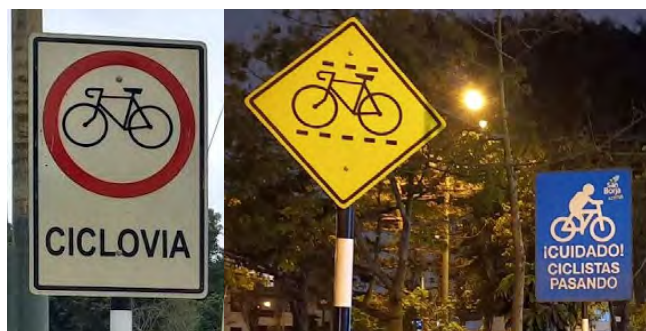
Señalización en la ciclovía existente

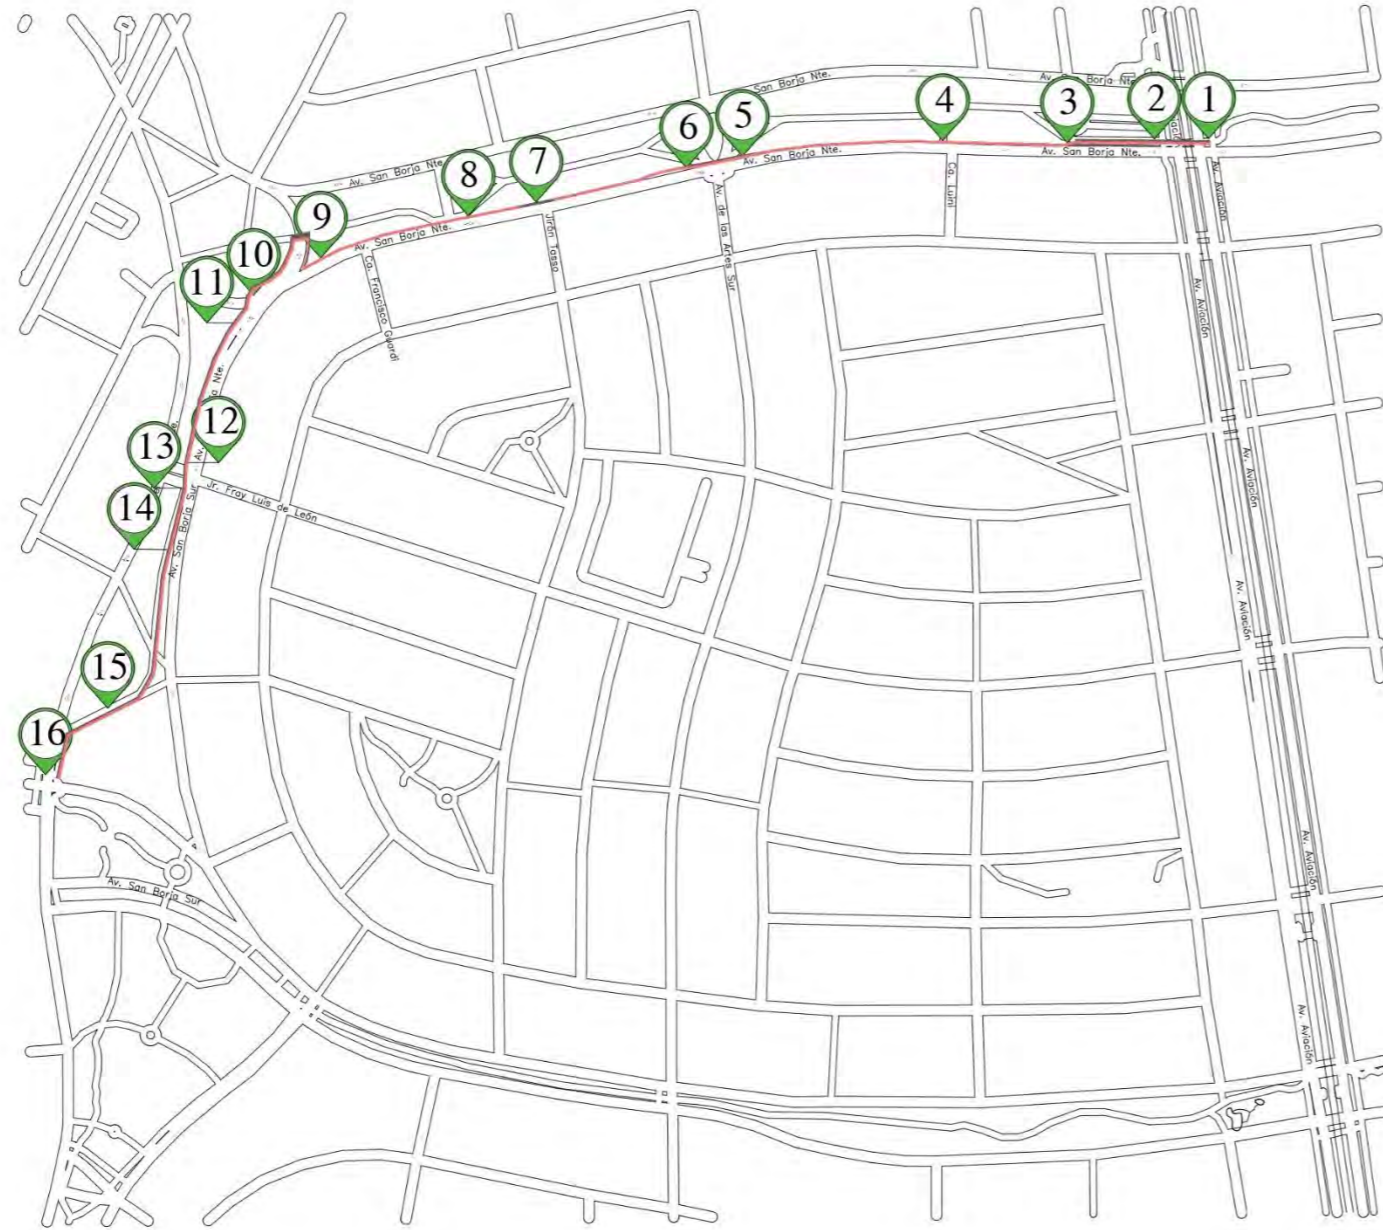
Anexo H: Plano referencial de ciclovía actual

Tramo	Distancia (m)
1 – 2	20.72
2 – 3	65.24
3 – 4	108.63
4 – 5	160.34
5 – 6	26.25
6 – 7	132.37
7 – 8	55.63
8 – 9	116.60
9 – 10	98.53
10 – 11	10.46
11 – 12	123.49
12 – 13	21.55
13 – 14	92.00
14 – 15	100.93
15 – 16	66.31
Total	1199.05
